Restaurování části štukové výzdoby sály terreny zámku Náměšť nad Oslavou

Bakalářská práce

2022

Jakub Čech

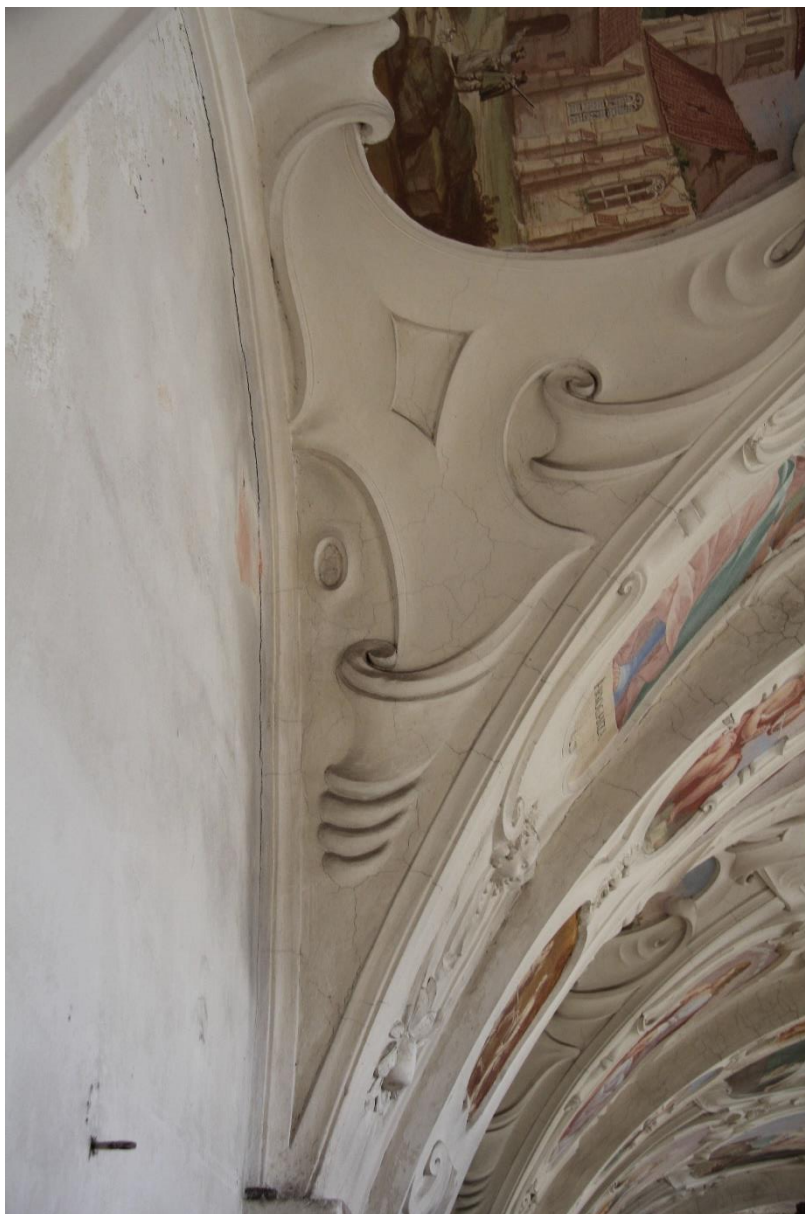
Obrázek 1 Pohled na nerestaurovanou část – štuková kartuše

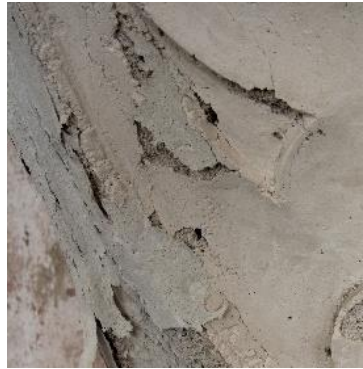
Oddělování finální jemné štukové vrstvy a sekundárních sádrových šlemů od jádrové omítky.

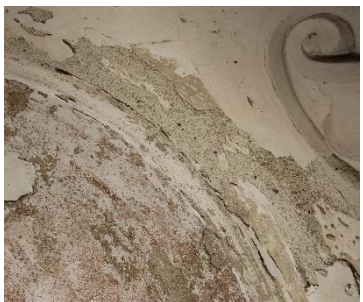
<p>Celková degradace díla-odpadnutí jádrové malty, odpadnutí jemné štukové vrstvy, praskliny.</p>

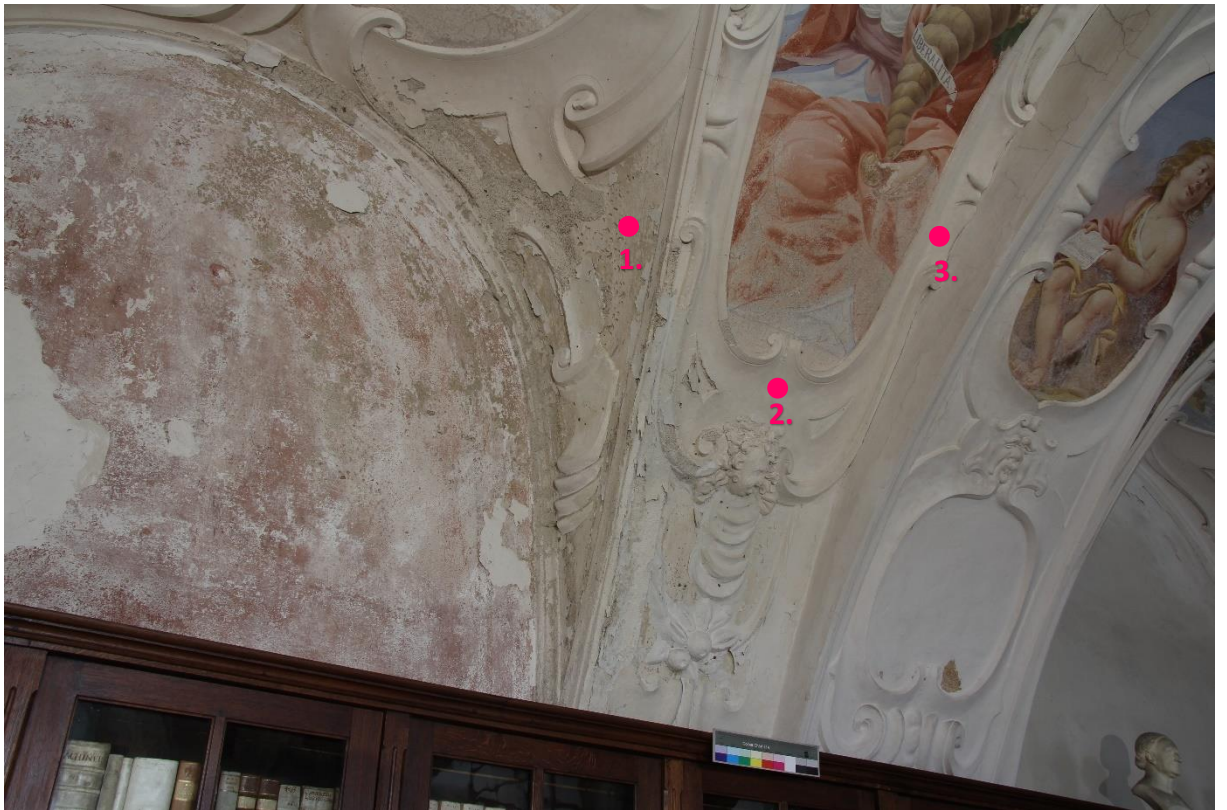
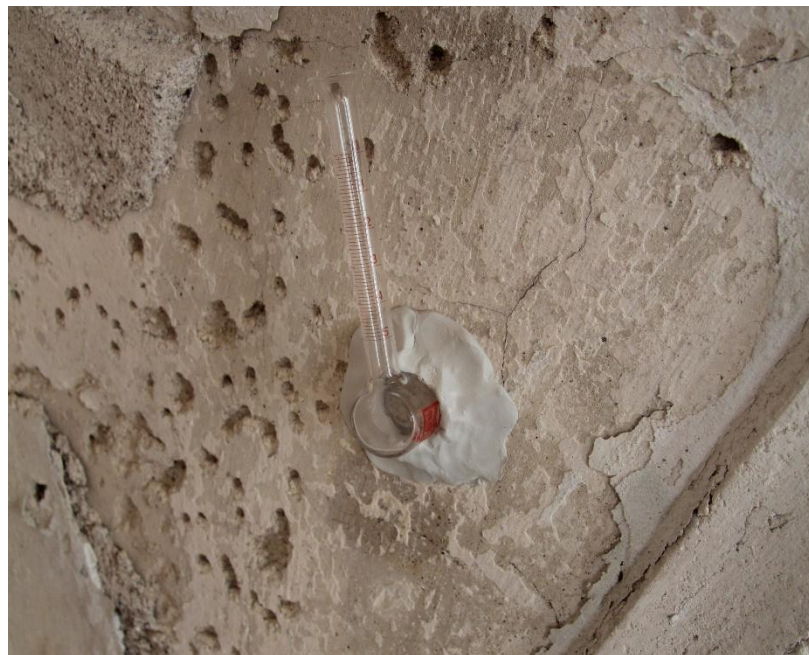
Pro první měření bylo zvoleno místo na podkladové omítce bez zbytků štukové malty na vnitřní straně klenebního pasu, kde se původně nacházela plastická modelace. Další měření nasákavosti bylo provedeno na finální jemné štukové maltě bez povrchové úpravy, která byla vlivem zatékání smyta. Toto místo se nachází nad hlavou putta. Třetí bod měření se nacházel na nedegradované originální štukové výzdobě s povrchovou úpravou. Na všech třech bodech byla nasákavost měřena jak demineralizovanou vodou, tak i lihem.

Obrázek 4 Měření nasákavosti

Obrázek 5 Měření nasákavosti

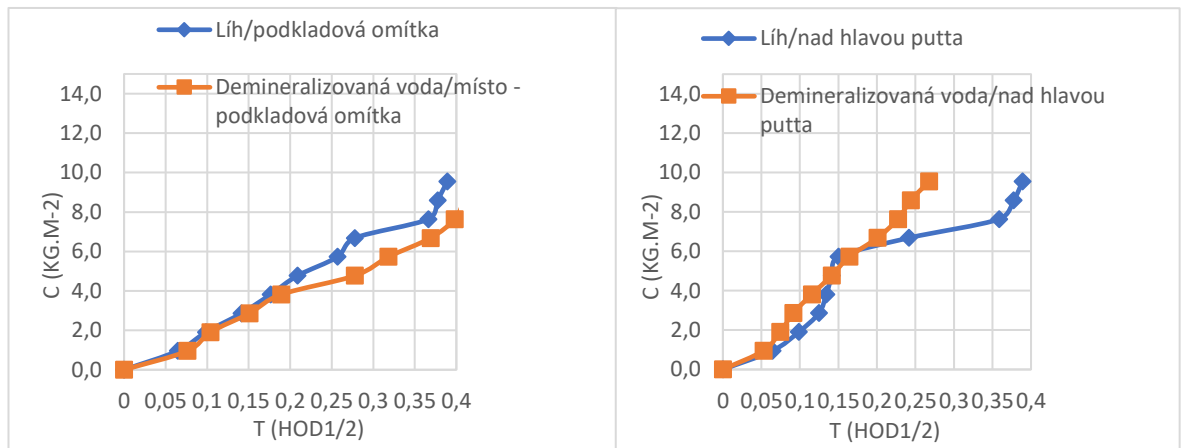
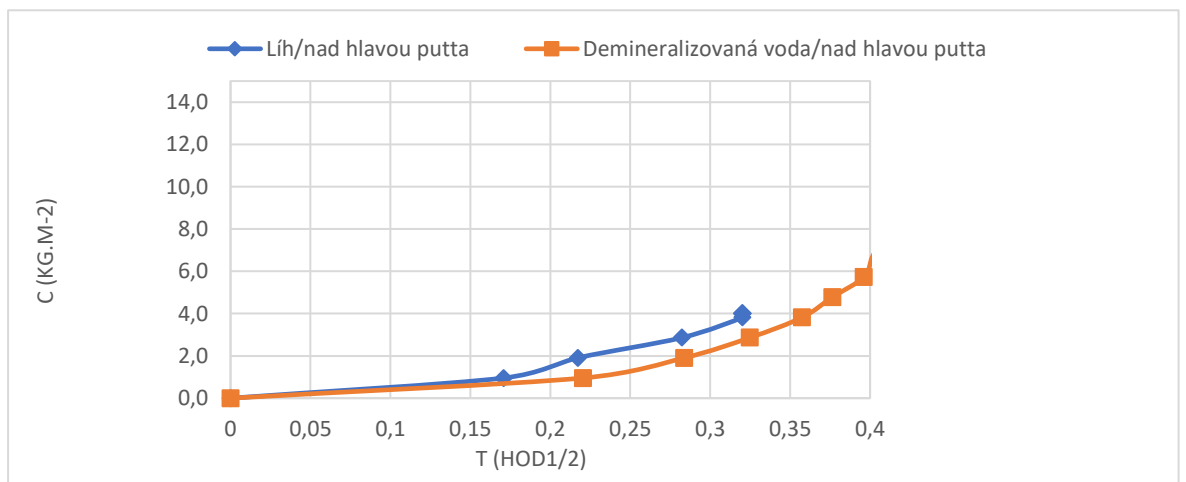
Graf 1 Měření nasákavosti: Měření č. 1 Lih/dem. voda

Graf 2 Měření nasákavosti: Měření č. 2 Lih/dem. voda

Graf 3 Měření nasákavosti: Měření č. 3 Lih/dem. voda

Nasákavost na prvních dvou bodech měření byla jak lih, tak i demineralizovanou vodou naměřena jako vysoká. Menší rozdíl byl u třetího měření, což bylo místo bez degradace materiálu a se zachovalou povrchovou úpravou, lih i demineralizovaná voda byly výrazně méně nasákové, což bylo zřejmě způsobeno již zmíněnou povrchovou úpravou. Nicméně výsledky měření nám ukázaly, že měřené povrchy jsou dostatečně nasákové pro případné úkony jako je zpevňování či odsolování.

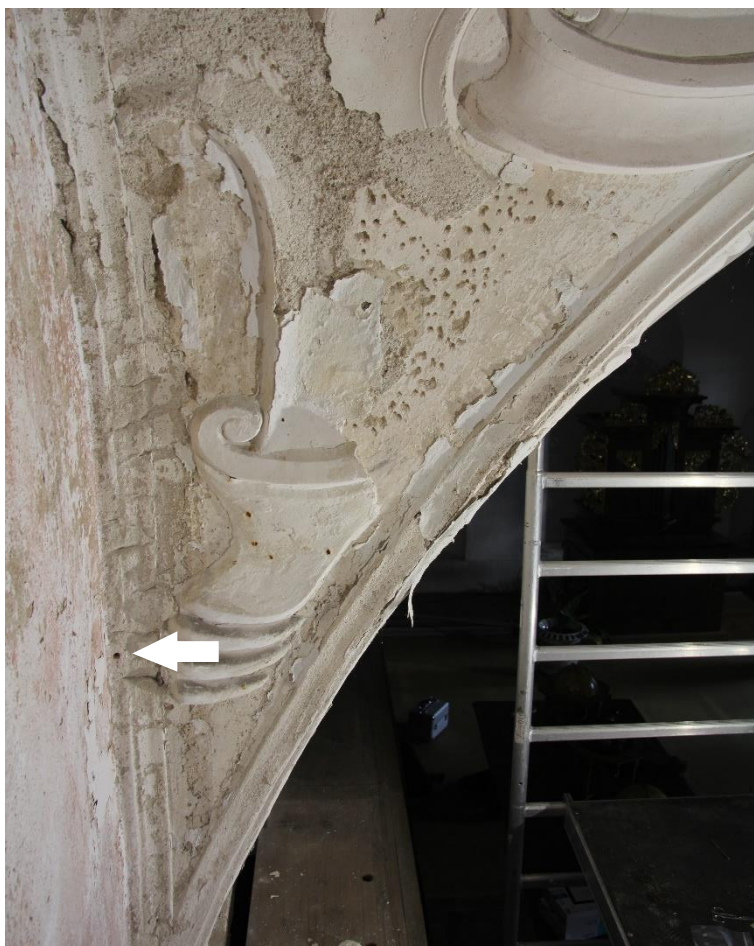
Vzorky byly odebrány ze tří hloubek (0-3 cm, 3-5 cm, 8-10 cm) v jednom vrtu. Místo odběru bylo zvoleno tak aby odebraná hodnota byla co nejvíce vypovídající, tzn. že se vzorky odebíraly z nejvíce degradované části díla, které se nachází v místě trojboké klenební výseče z pravé strany restaurovaného klenebního pasu.

Obrázek 6 Místo odběrů vzorků na přítomnost vodorozpustných solí

Z vyhodnocení vzorků chemicko-technologickou katedrou vyplývá, že obsah solí je ve všech vzorcích zvýšený až velmi vysoký, a to jak v povrchových i podpovrchových hloubkách díla. V nejvyšší míře jsou zastoupeny dusičnany, které vykazují přítomnost ve všech třech hloubkách, následují chloridy a sírany se nacházejí jen v povrchové vrstvě.¹² Jelikož se dílo ukázalo jako zasolené, je nezbytné zvážit eliminaci vodorozpustných solí vhodnou technologií. Podrobnější popis zasolení je k nahlédnutí v chemicko-technologické zprávě, která je součástí dokumentace v příloze (viz Textové přílohy).

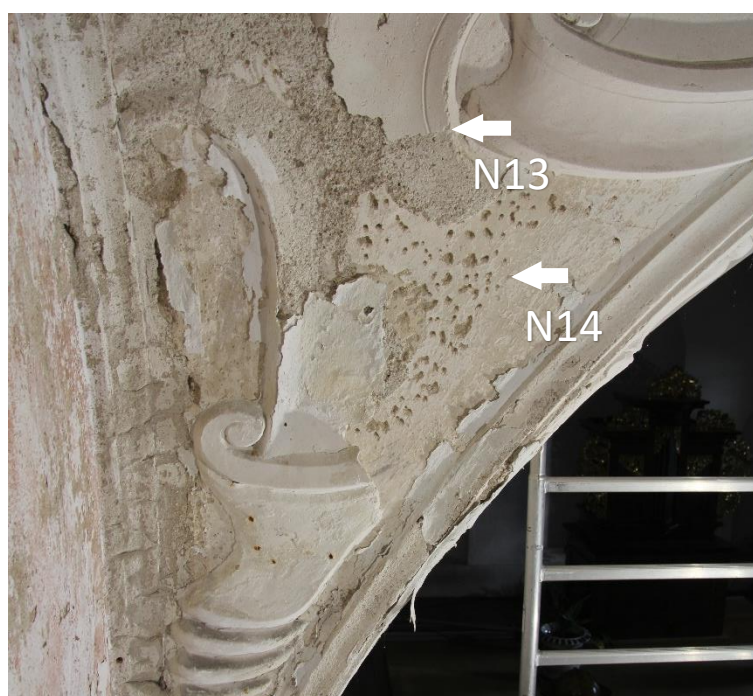
Obrázek 7 Místa odběrů vzorků pro materiálovou analýzu

Vzorek N13 byl odebrán tak aby zachytil jádrovou maltu i finální jemnou vrstvu šuku bez povrchové úpravy. Další vzorek N14 byl odebrán z podkladové omítky se zbytky podkresby, kde se původně nalézala originální štuková malta. Třetí vzorek N15 byl odebrán z vlasů putta a jedná se o finální jemnou štukovou vrstvu. Čtvrtý vzorek N21 se sledoval odebrání povrchové úpravy z nedegradované části štukové výzdoby.

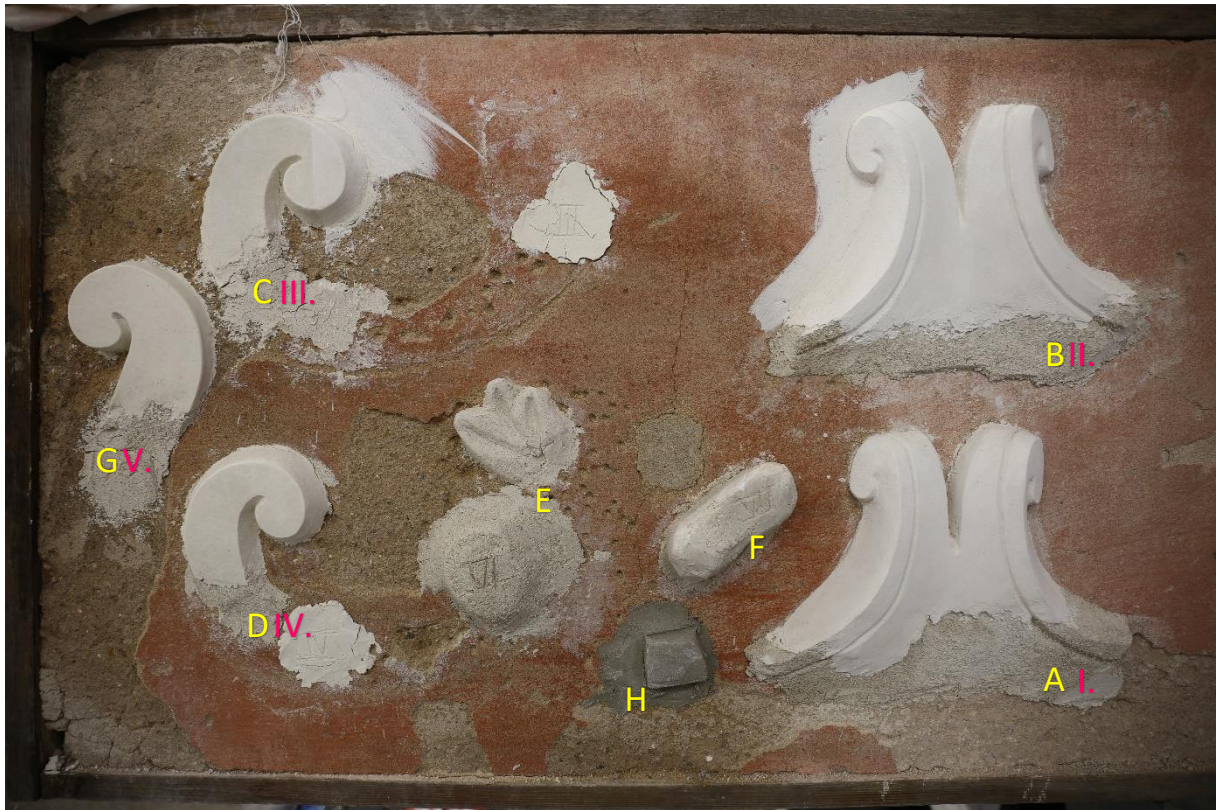
Obrázek 10 Materiálové zkoušky; velká písmena značí jádrovou maltu, římské číslice finální vrstvu

Z provedených zkoušek v rámci jádrové malty vyšla příznivě zkouška **B**: poměr 1 díl vápna na 2,5 dílu pojiva (písek Tasovice). Tato malta měla příznivé modelační vlastnosti a s pravidelným vlhčením menší sklon k trhlinám. Jako finální jemná vrstva se osvědčila zkouška **II.** s poměrem: 1 díl vzdušného vápna Zblovice na 1 díl plniva, které sestávalo z 1 dílu drceného mramoru frakce 0,1-0,3 mm a 1 dílu a drceného mramoru 0,2-0,6 mm. Taktéž optické vlastnosti jsou optimální. Na vzorku **II.** a **III.** byla také aplikována povrchová úprava ve formě vápenného nátěru v několika vrstvách. V rámci materiálových zkoušek jádrové malty byly také zkoušeny směsi s příměsí sádry (viz zkouška **E** a **F**). Sádra jako příměs, která urychluje tuhnutí malty v našem případě použita nebyla z důvodu krátké zpracovatelnosti a tím související pro jednu osobu složité obsluhy.

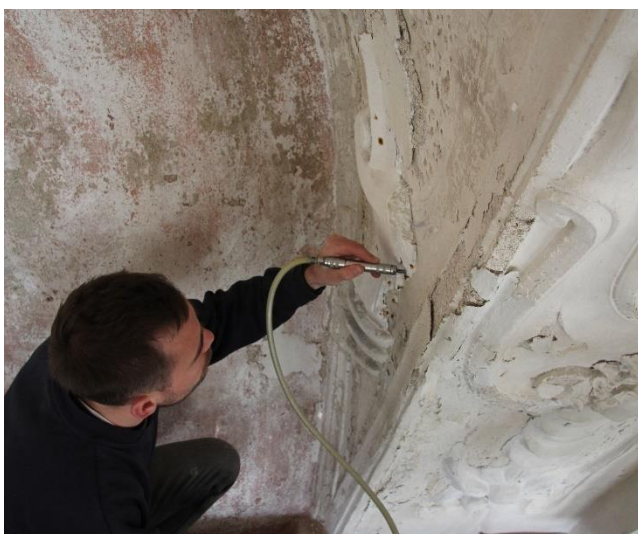
Obrázek 11 Odstraňování sádrové vysprávky

Odstraňování sekundárních sádrových doplňků probíhalo citlivě se zřetelem na co největší eliminaci otřesů, které by mohli způsobit úbytek nebo narušení hmoty. K odstranění bylo použito pneumatické mikrodlátko, mikrotužka a lokálně kamenické dlátko. Hřebíčky, které se objevily po odstranění sádrových doplňku byly z důvodu jejich pokročilé koroze a nemožnosti vytáhnutí odvrátány pomocí jádrového vrtáku.

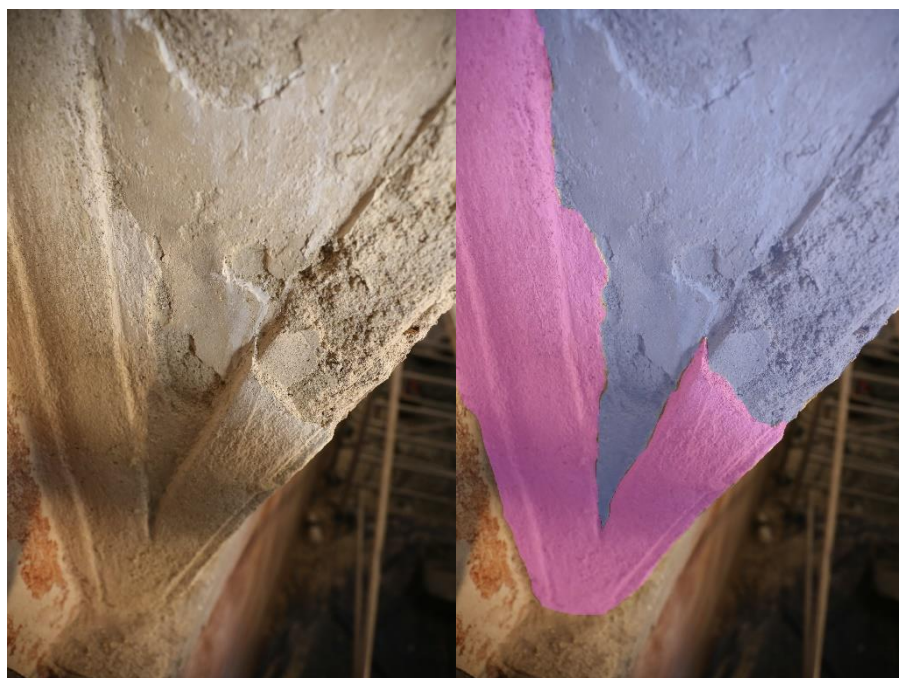
Obrázek 13 Růžová – sekundární štuková vrstva; Modrá – originální vrstva

Po konzultacích v rámci kontrolních dnů se zástupci památkové péče bylo rozhodnuto o odstranění sekundárních hrubých štukových vrstev, které zřejmě vznikly v různých časových fázích a měly za cíl redukovat škody způsobené zatékáním. Tyto sekundární vrstvy stejně jako sádrové vysprávky neodpovídaly vůči originálu tvarově a ani použitým materiálem. Místy byly naddimenzované a překrývaly dochovanou originální finální jemnou vrstvu.

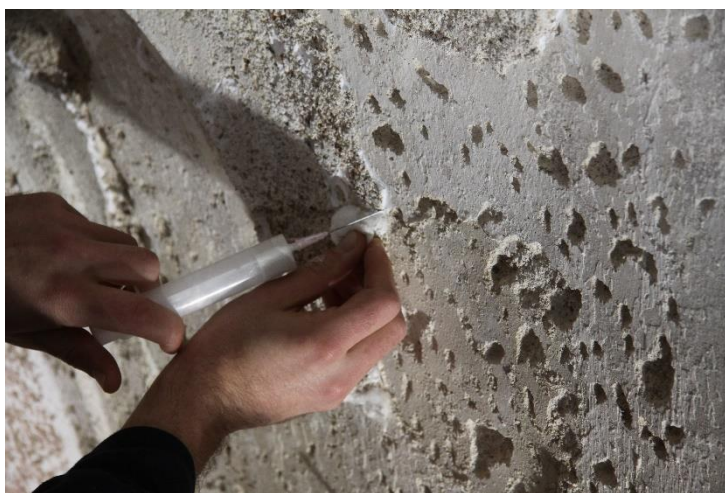
Obrázek 14 Průběh injektování

Injektáž probíhala celoplošně, a to v prasklinách, dutinách a na okrajích jednotlivých vrstev. Jednotlivé dutiny byly zjišťovány pomocí poklepu, kdy lokálně bylo potřeba vrtat pomocné otvory pro lepší vniknutí injektážní směsi pod oddělené vrstvy. Jako injektážní prostředek byla použita minerální směs *Ledan TA1* s přidáním mramorové moučky v poměru 1 : 1 pro snížení adheze a koheze injektážní směsi. Hustota maltovinové směsi byla upravována podle velikosti trhlin a dutin. Pokud se na díle nacházely nějaké rozvolněné kusy, například části vlasů na hlavě putti, byly tyto části přilepeny injektážní směsí a následně přechodové praskliny vyinjektovány.

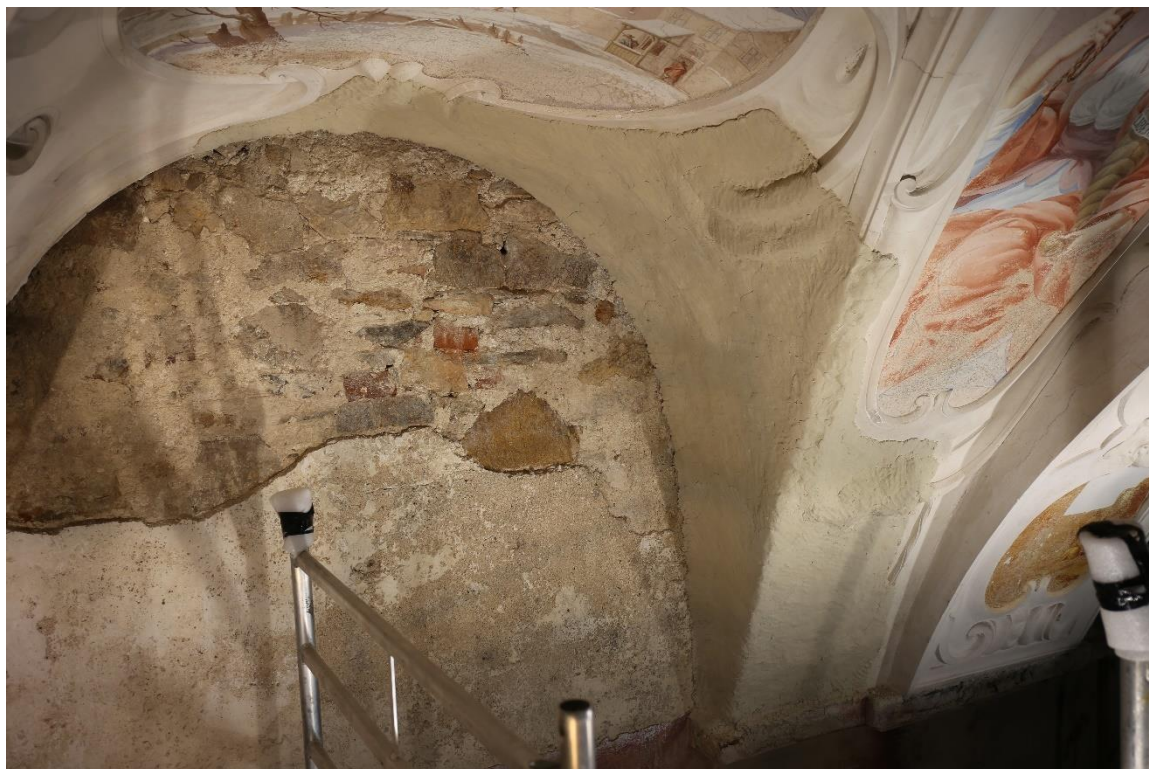
Obrázek 15 Odsolovací zábal

Redukce vodorozpustných solí proběhla pomocí odsolovacích zábalů, který byl po zavlhčení podkladu aplikován na veškerou degradovanou plochu. Zábal si zároveň udržoval 5 cm odstup od fresek z důvodu možného výkvětu solí do maleb. Odsolovací zábal byl složen z arbocelu, písku a kaolinu v poměru: A2 : P5 : K1. Odsolovací zábal byly aplikovány ve třech cyklech, kdy první zábal byl iniciačně-aktivační a nechal se působit po dobu dvou dnů, druhý a třetí zábal byl ponechán po dobu tří dnů. Po odstranění třetího cyklu zábalů byl odebrán vzorek vrtné moučky pro stanovení úspěšnosti zábalů.

Analýza vrtné moučky po zábalu, kdy místo odebrání bylo takřka totožné s předchozím místem odebírání nám ukázala, že obsah solí se nepodařilo eliminovat. Pravděpodobně došlo k migraci solí z hlubších vrstev omítek a zdiva na povrch.¹⁸ Špatné výsledky odsolování byly důvodem k nepokračování další redukce solí a tento stav byl ponechán. Vzhledem ke stabilizovanému prostředí (odstranění zatékání) by nemělo docházet k rekrystalizaci solí a jejich negativnímu působení. Je však možné, že dusičnany budou způsobovat mokré skvrny při příležitostných výkyvech vlhkosti a teploty. Proto bude žádoucí v rámci doporučeného režimu sledovat klimatické podmínky v sále (viz příloha Chemicko-technologický průzkum).

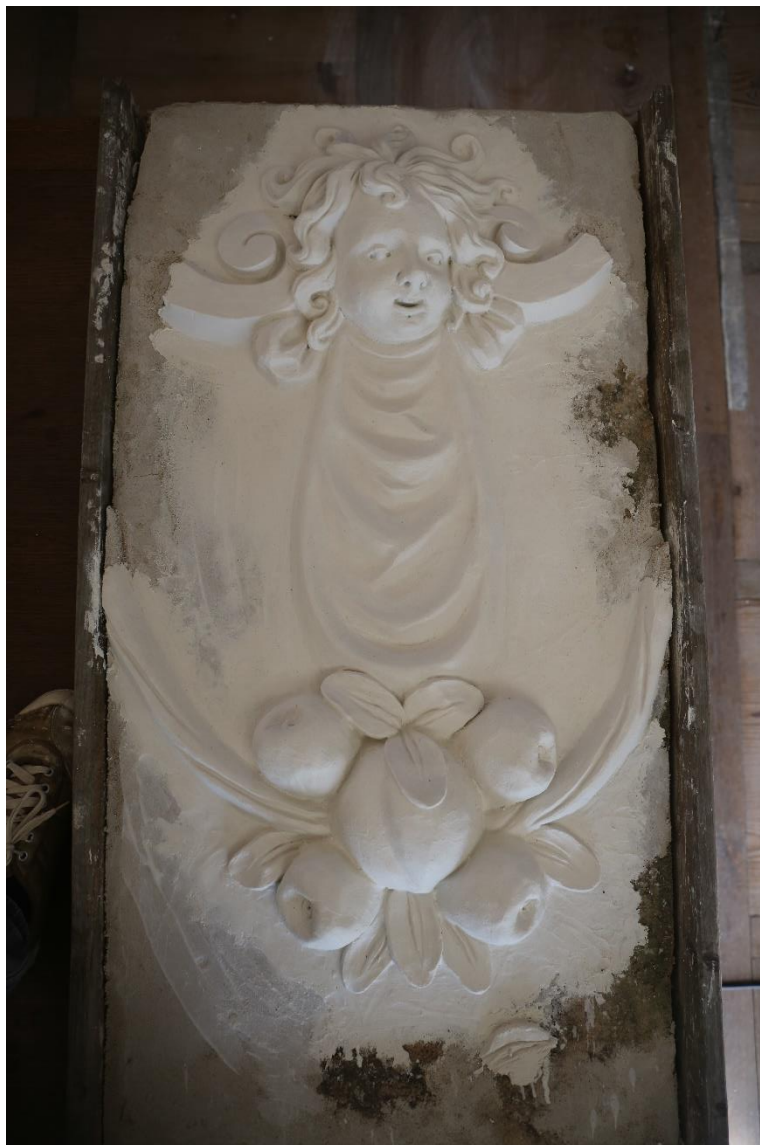
Obrázek 16 Návrh na tvarovou rekonstrukci

prostudovat jejich tvarosloví. Tato plastická rekonstrukce vznikla hypoteticky, protože absence archivních obrazových materiálů nám nedovolila provést přesnou historickou podobu. Po odsouhlasení návrhu dozorným orgánem bylo přistoupeno k jeho převedení na originální podklad.

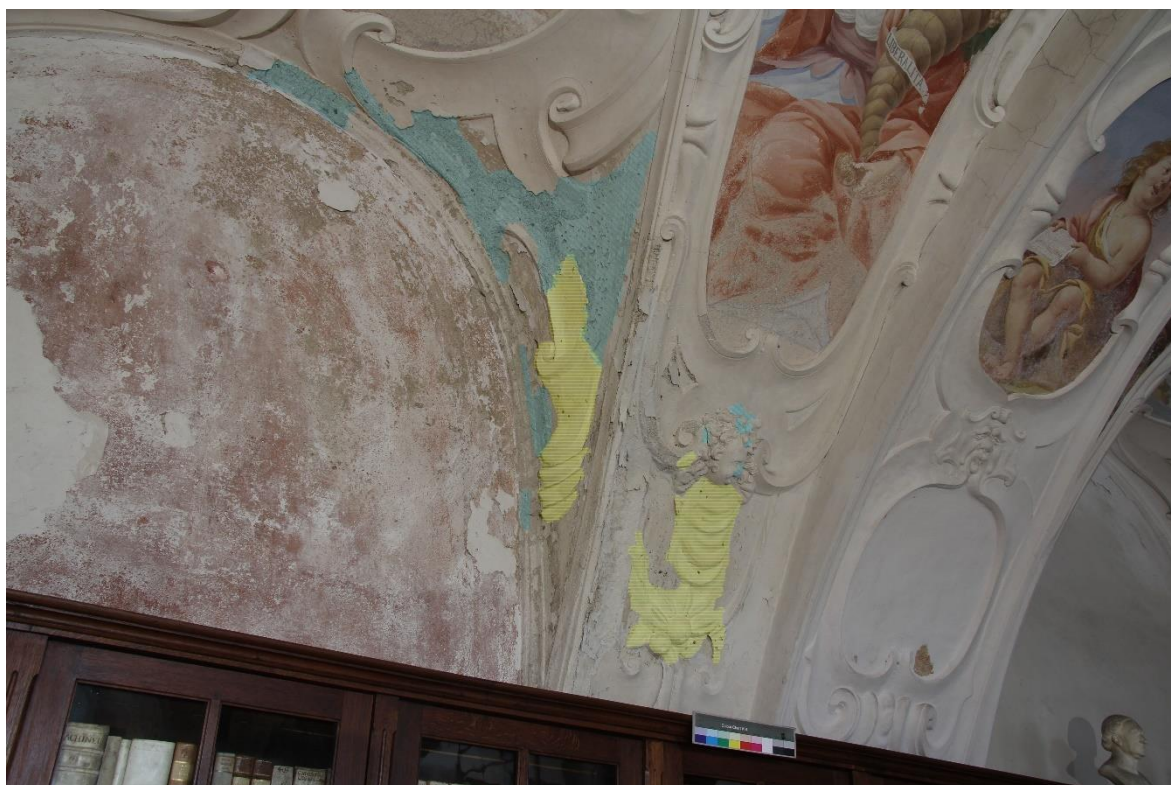
Obrázek 17 Zákres sádrových vysprávek a chybějící plastické modelace

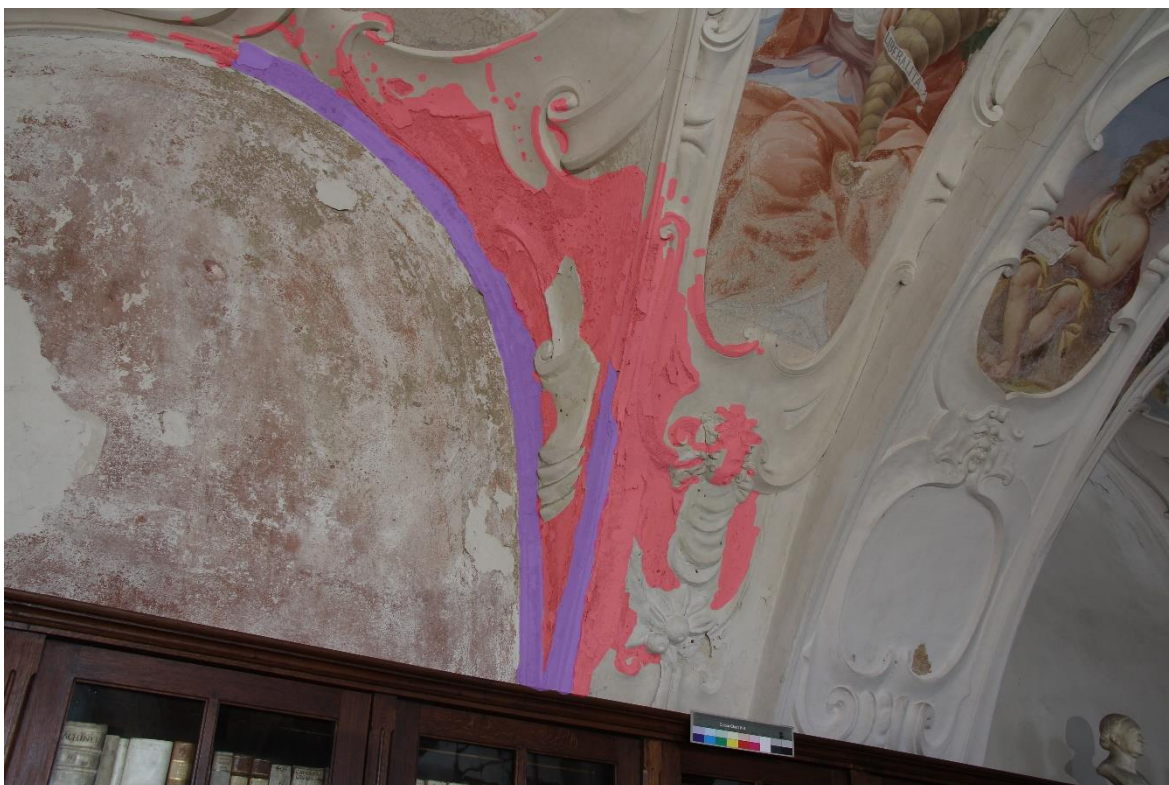
Obrázek 18 Zákres degradovaného materiálu a sekundární štukové vrstvy

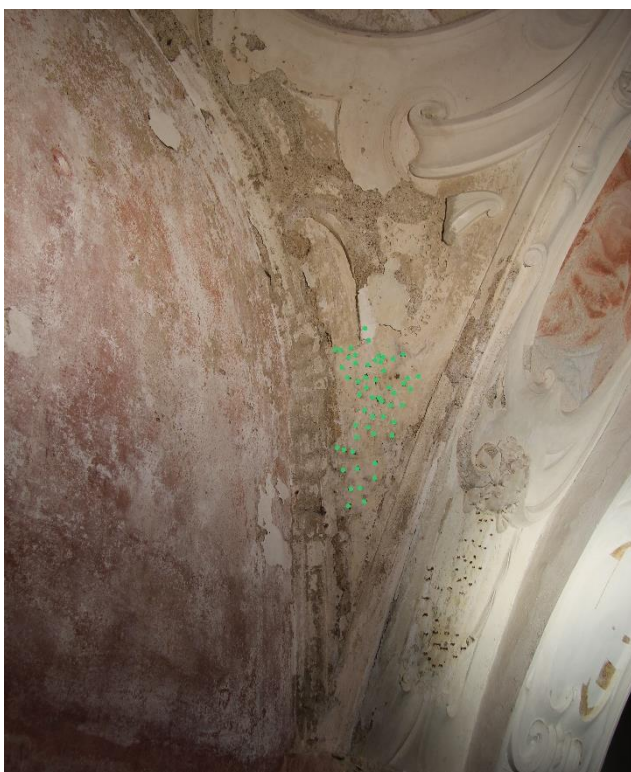
Obrázek 19 Zákres hřebíčků – trojboká výseč

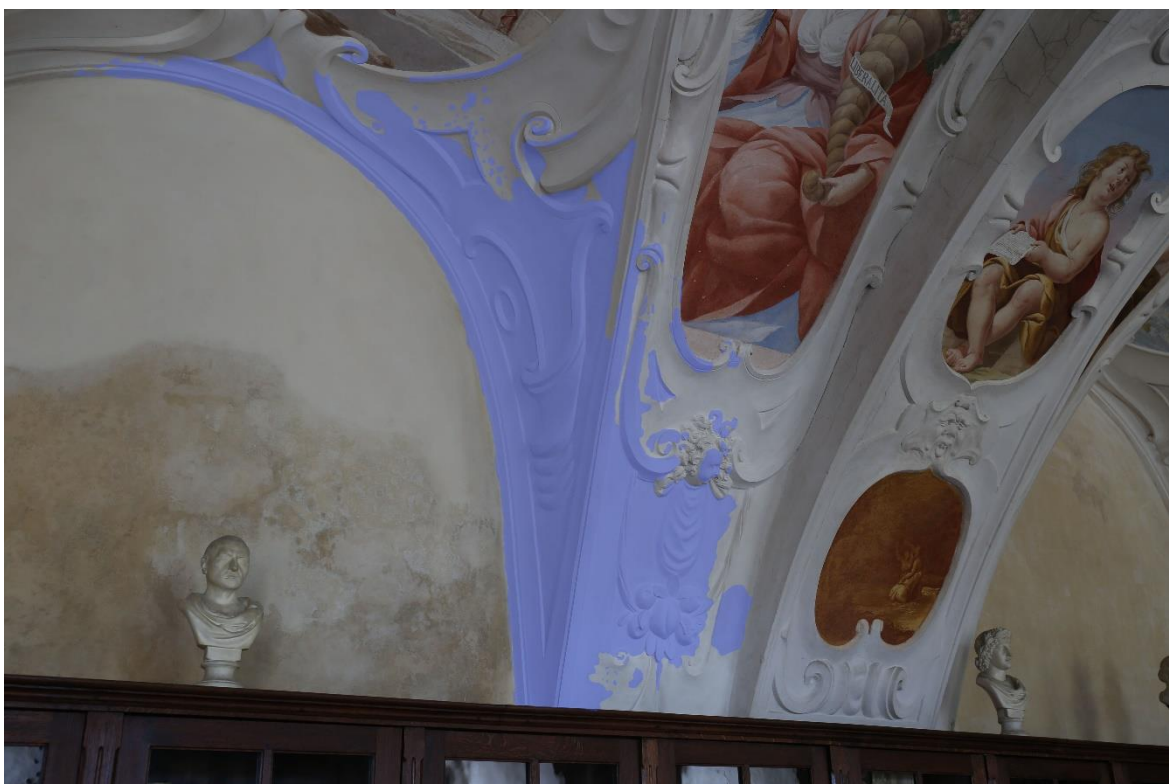
Obrázek 21 Zákres plastické retuše

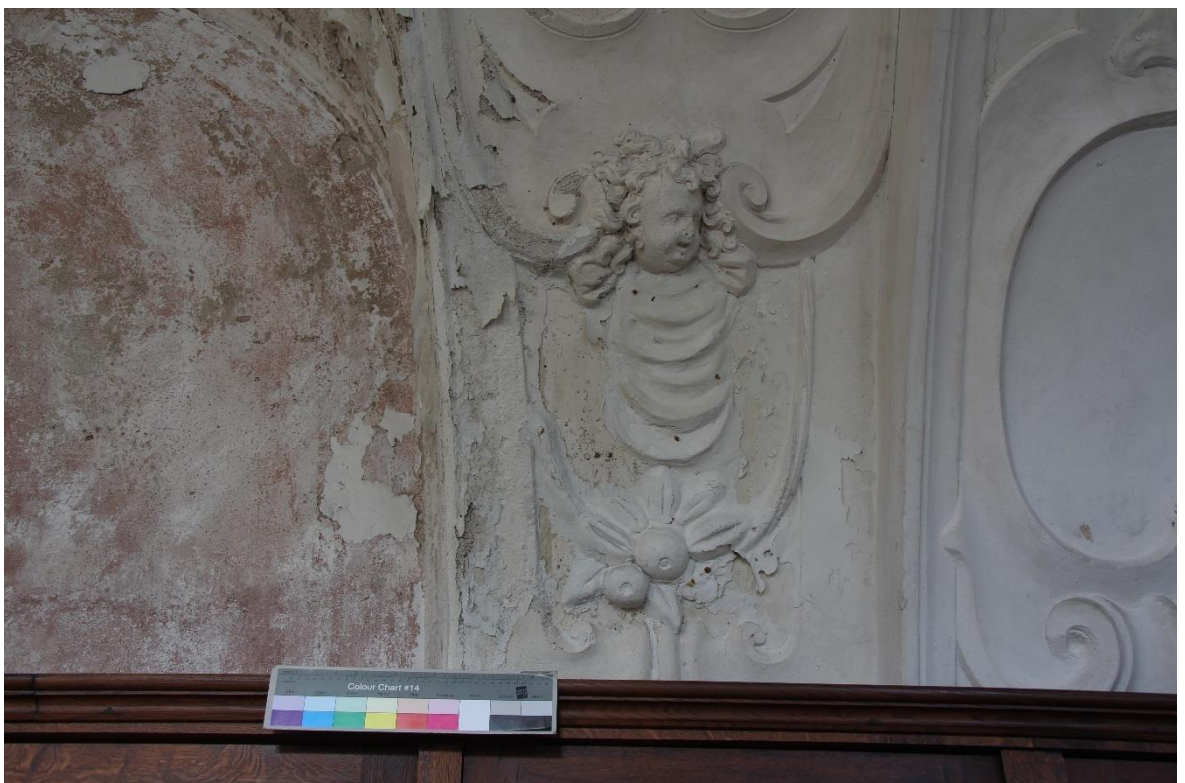
Obrázek 23 Přední pohled na klenební pas s hlavou putta a nevhovující sádrovou vysprávkou

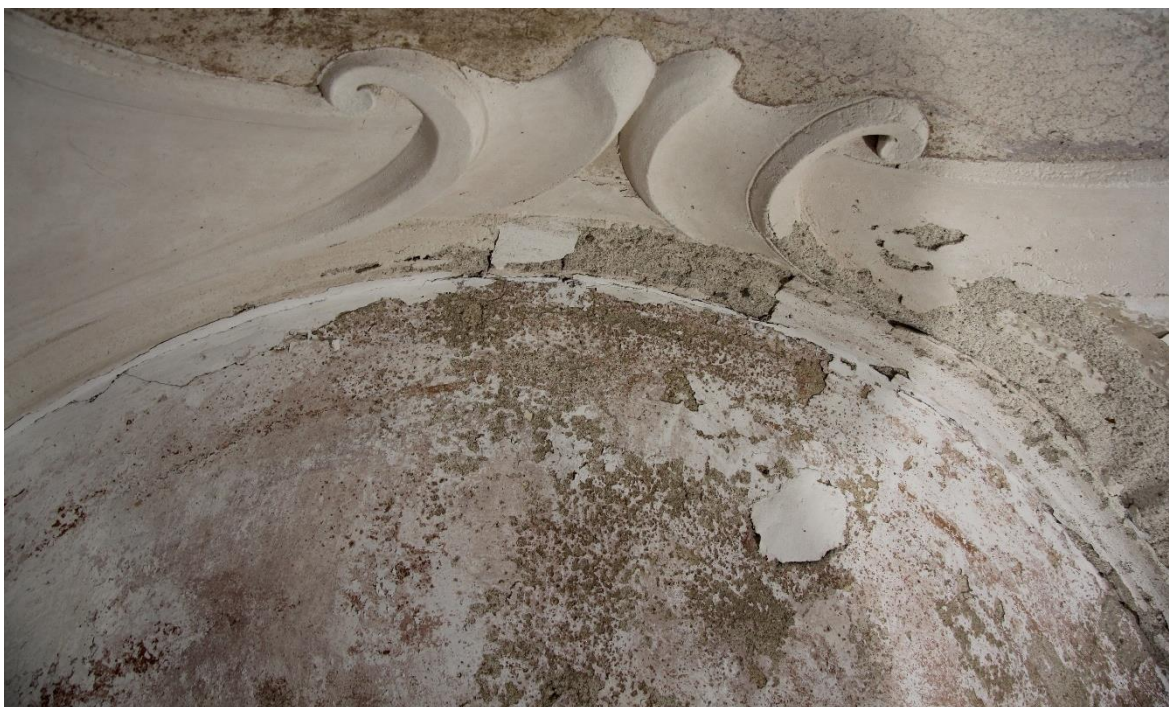
Obrázek 26 Detail poškození

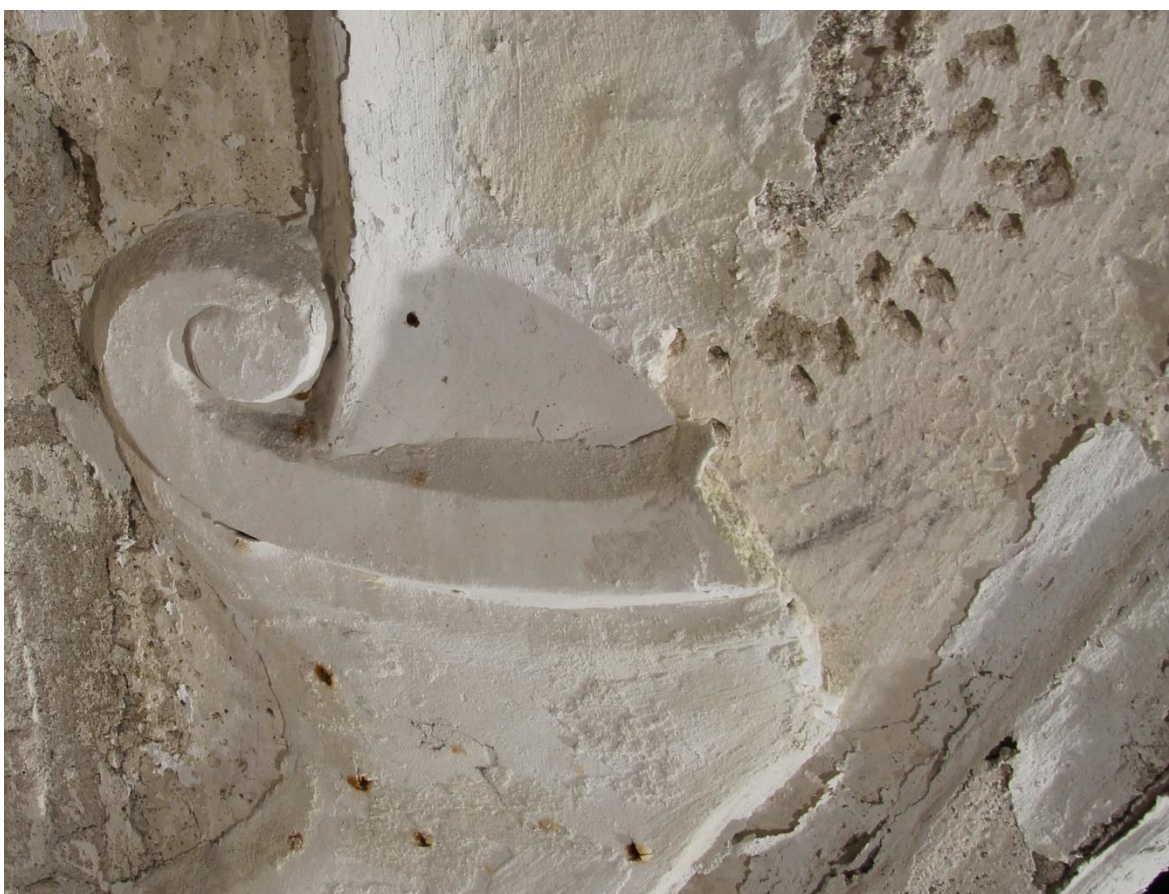
Obrázek 27 Detail sekundární sádrové vysprávky s podkresbou nacházející se na trojboké výseči

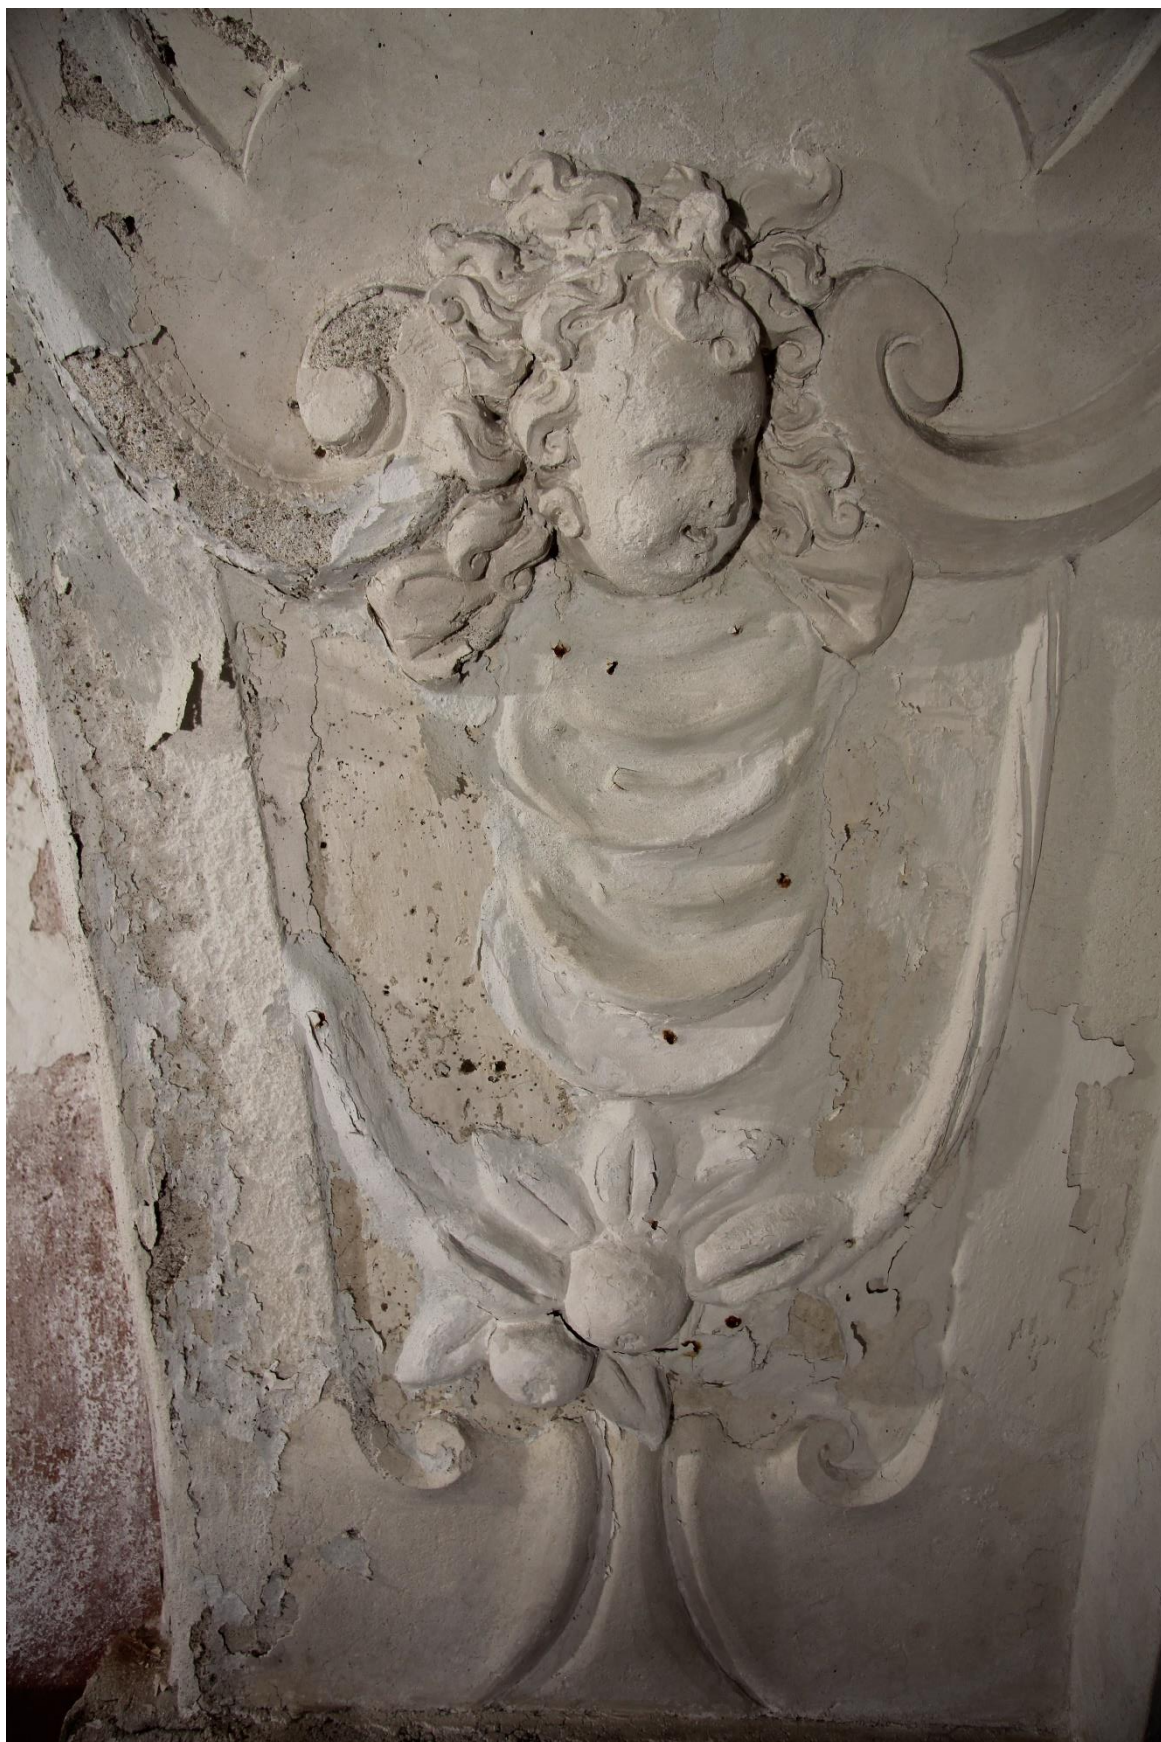
Obrázek 28 Hlava putta se sádrovými vysprávkami

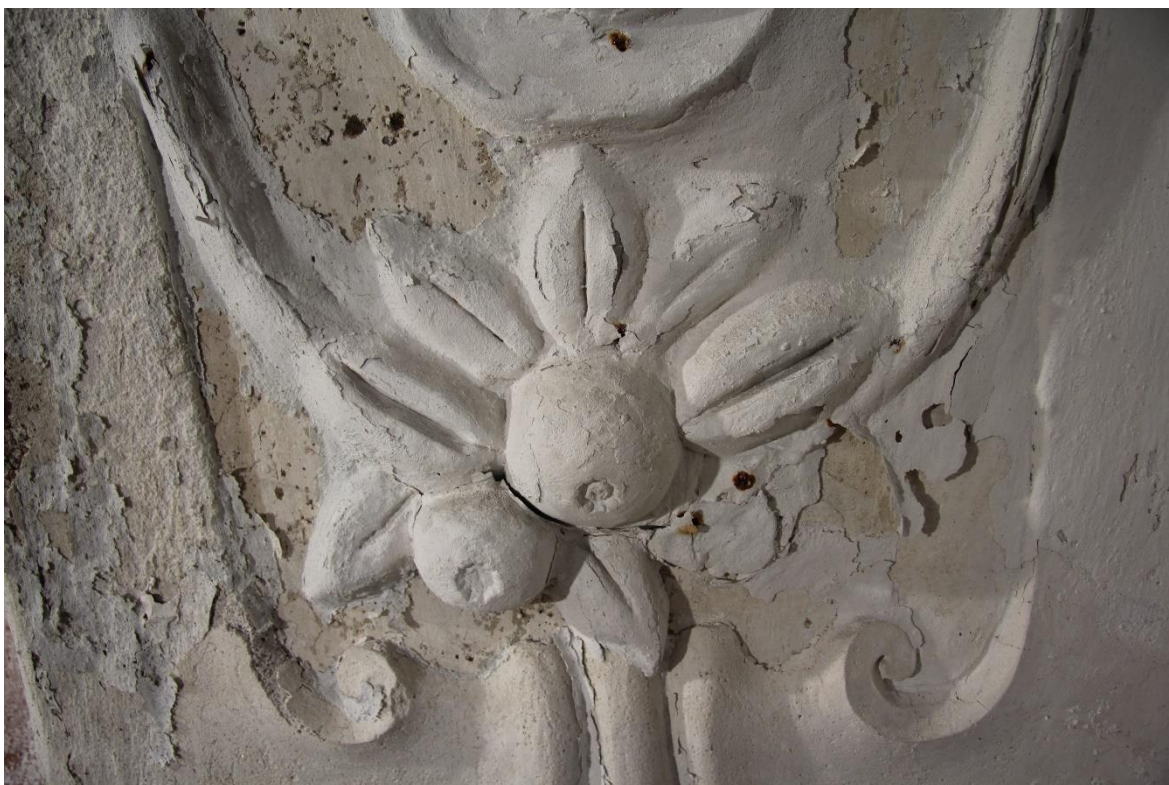
Obrázek 29 Detail sádrové vysprávky

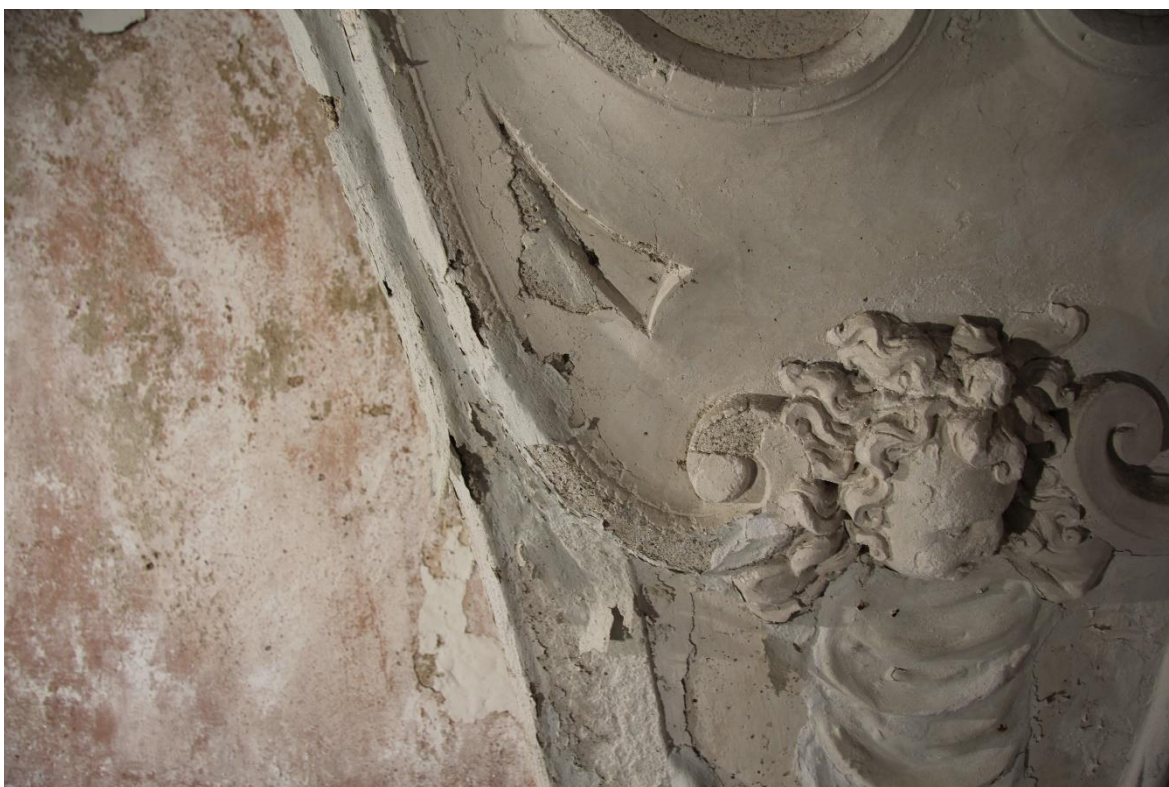
Obrázek 30 Detail poškození

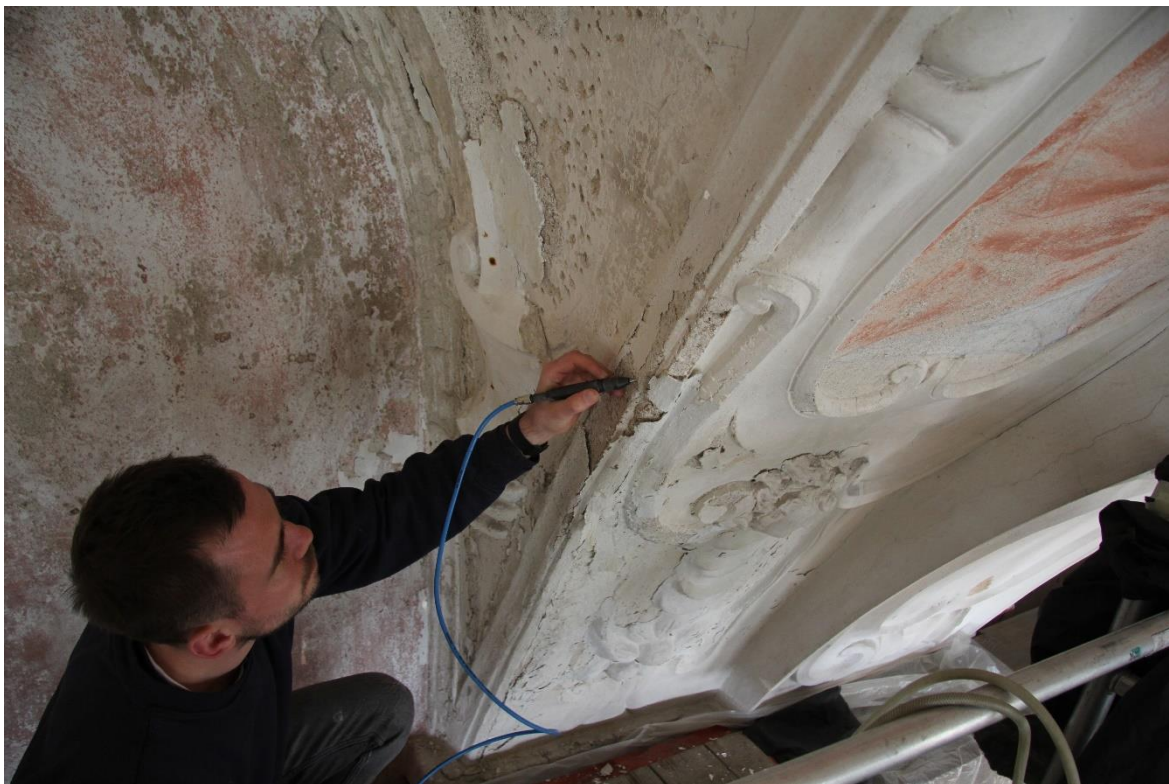
Obrázek 31 Odstraňování sádrových vysrávek

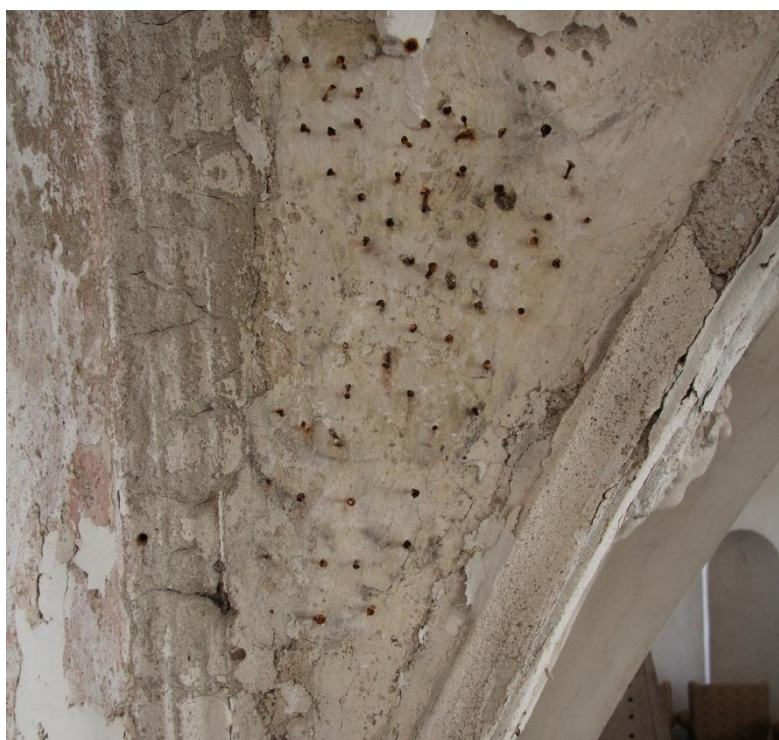
Obrázek 32 Trojboká výseč – pohled na hřebíčky a podkresbu po odstranění sádrové vysrávky
