Restaurování části štukové výzdoby sály terreny zámku Náměšť nad Oslavou

Bakalářská práce

2022

Jakub Čech

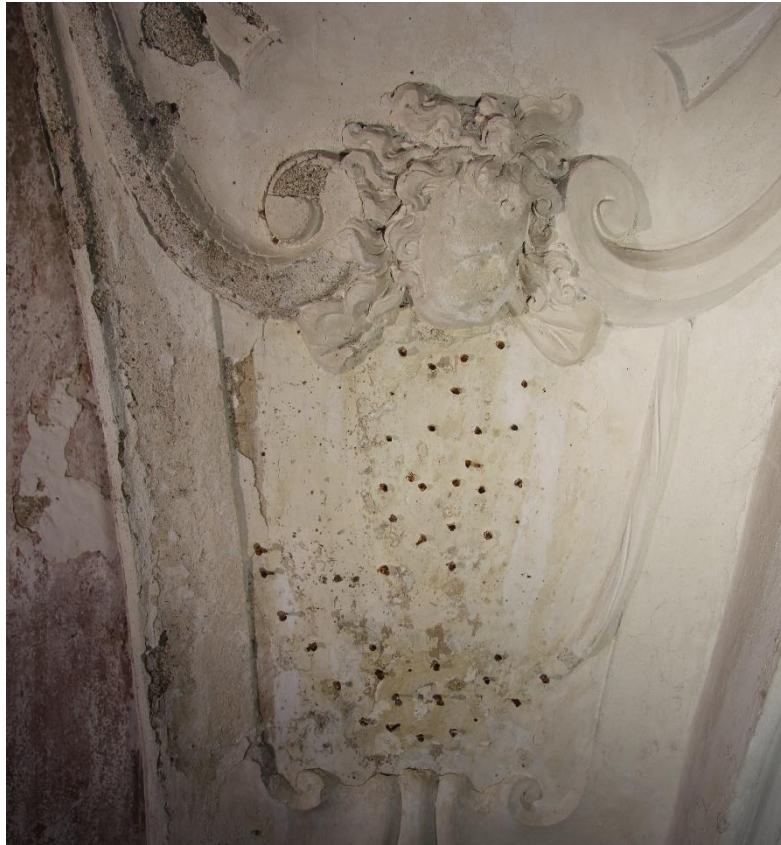
Obrázek 33 Klenební pas – po odstranění sádrových vysprávek

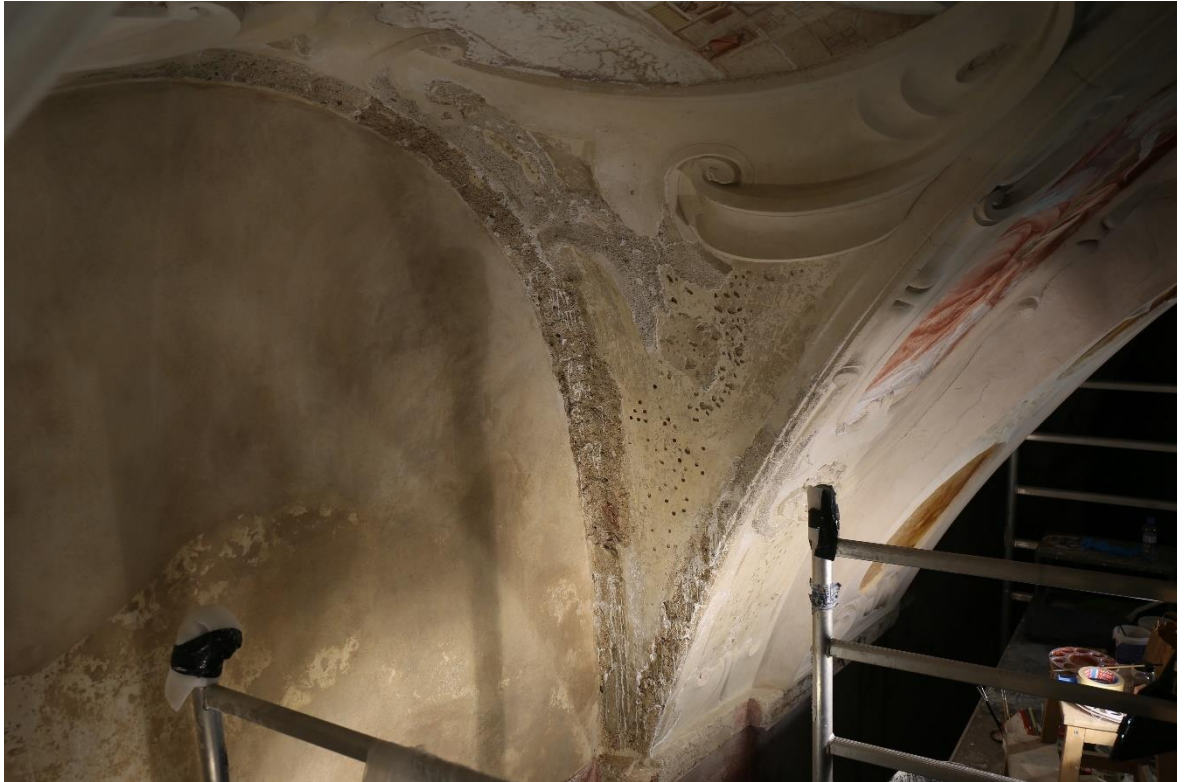
Obrázek 35 Trojboká výseč – zpevněný, vyinjektovaný a očištěný povrch od sekundárních vrstev a vysprávek

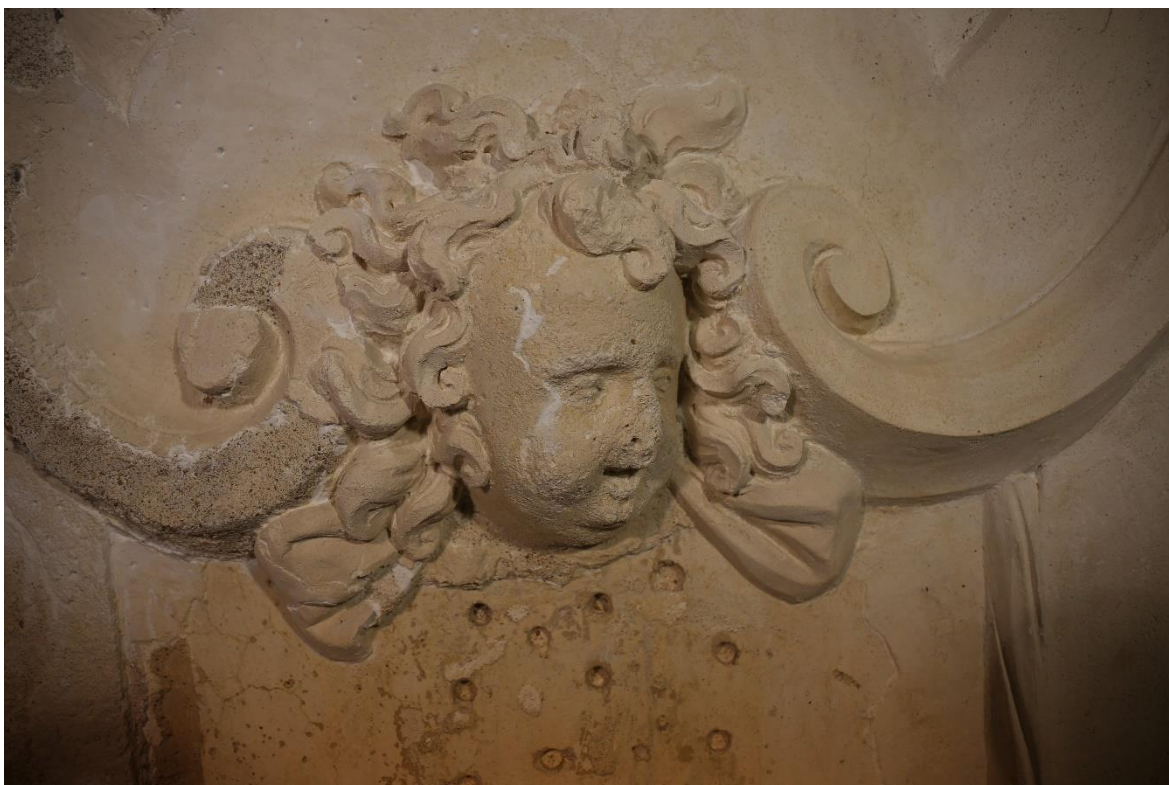
Obrázek 37 Detail hlavy putta – očištěný, zpevněný a vyinjektovaný povrch

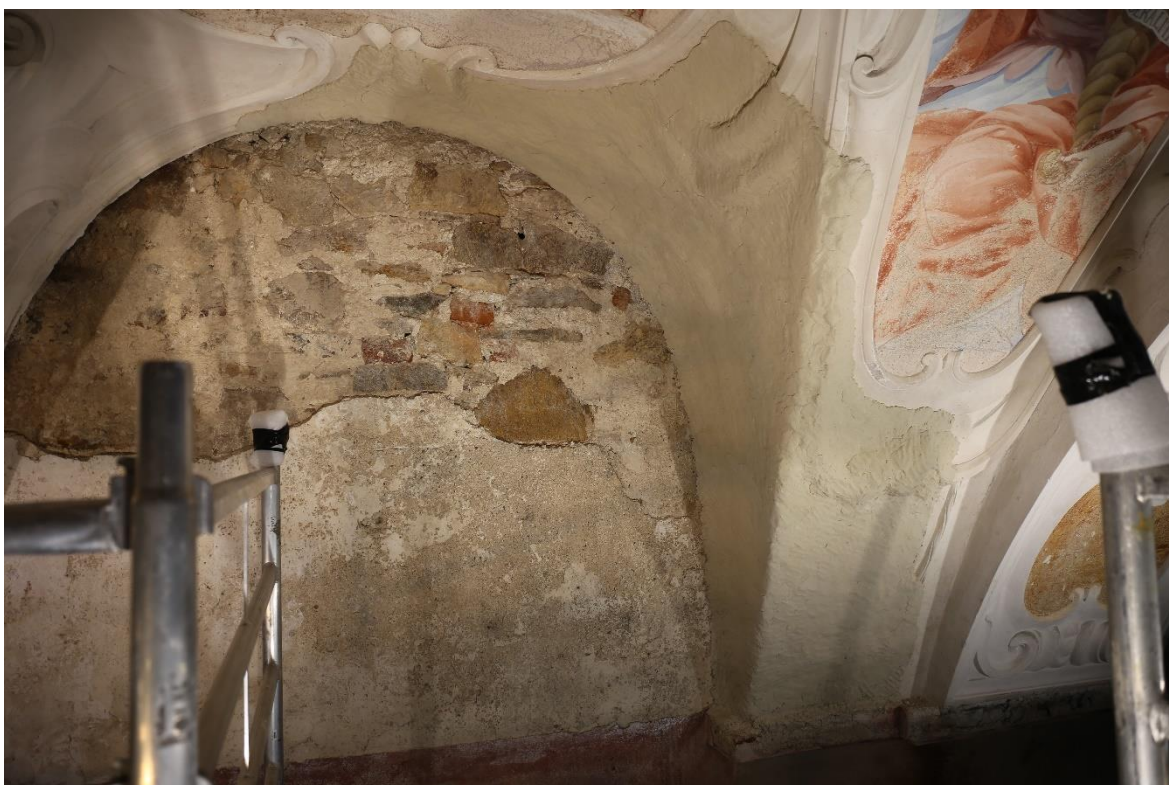
Obrázek 38 Odsolovací zábal

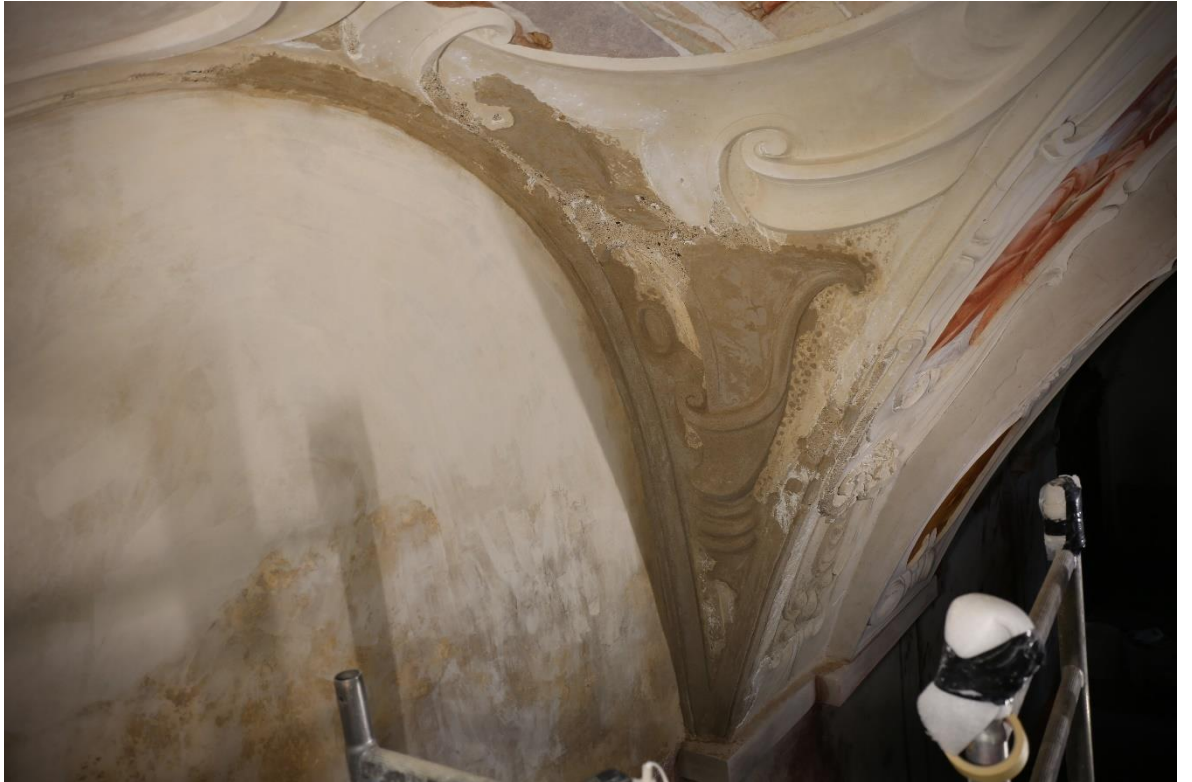
Obrázek 41 Nanášení jádrové malty na trojbokou výseč klenebního pasu (kartuš)

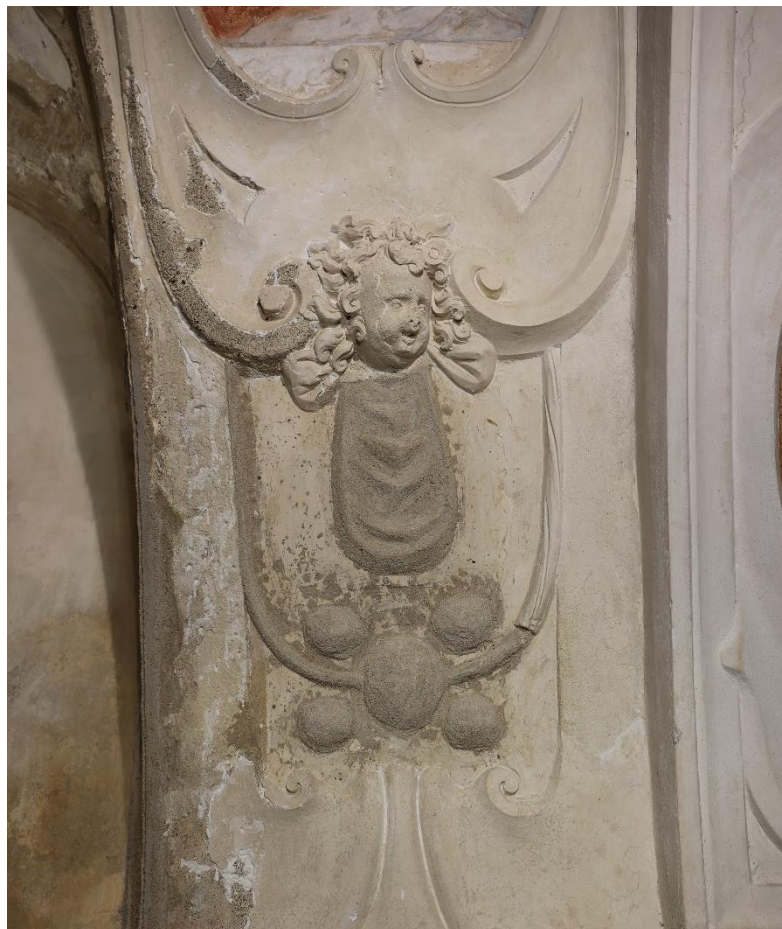
Obrázek 42 Nanášení jádrové malty (stuhý s ovocným festonem, uzly drapérie)

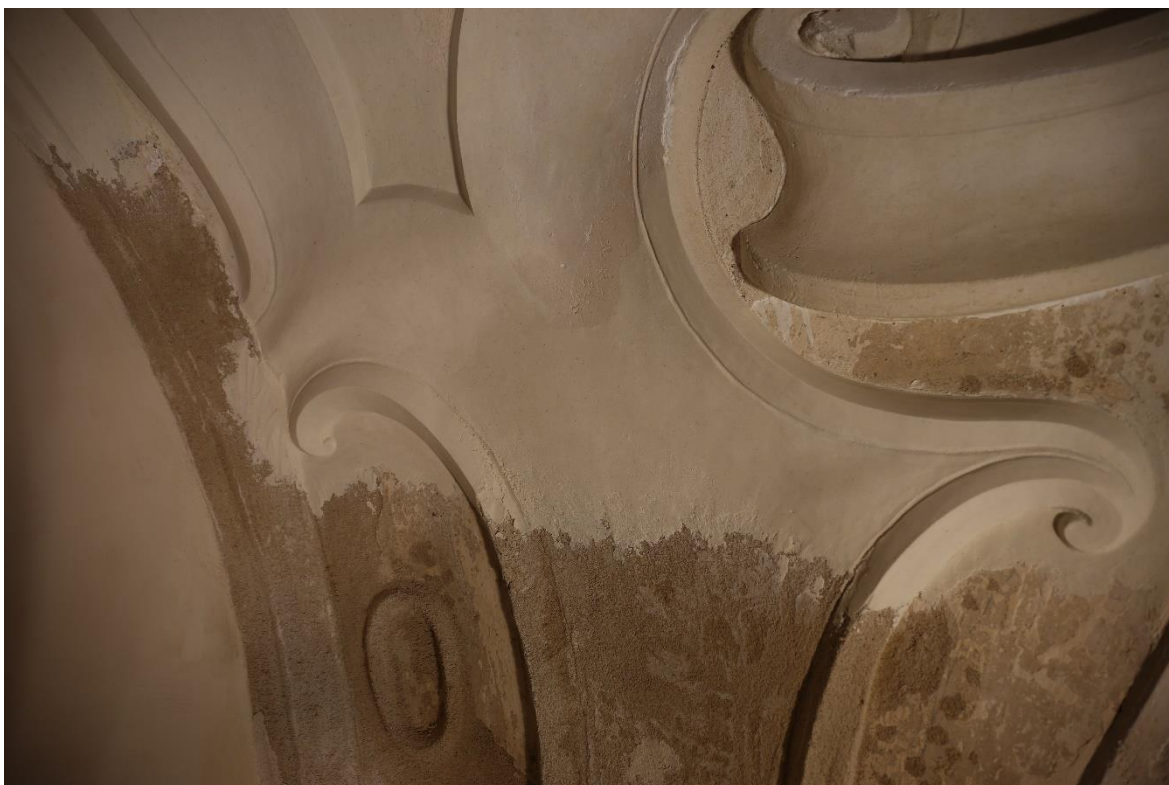
Obrázek 43 Průběh tmelení kartuše na trojboké výseči (jemná finální vrstva)

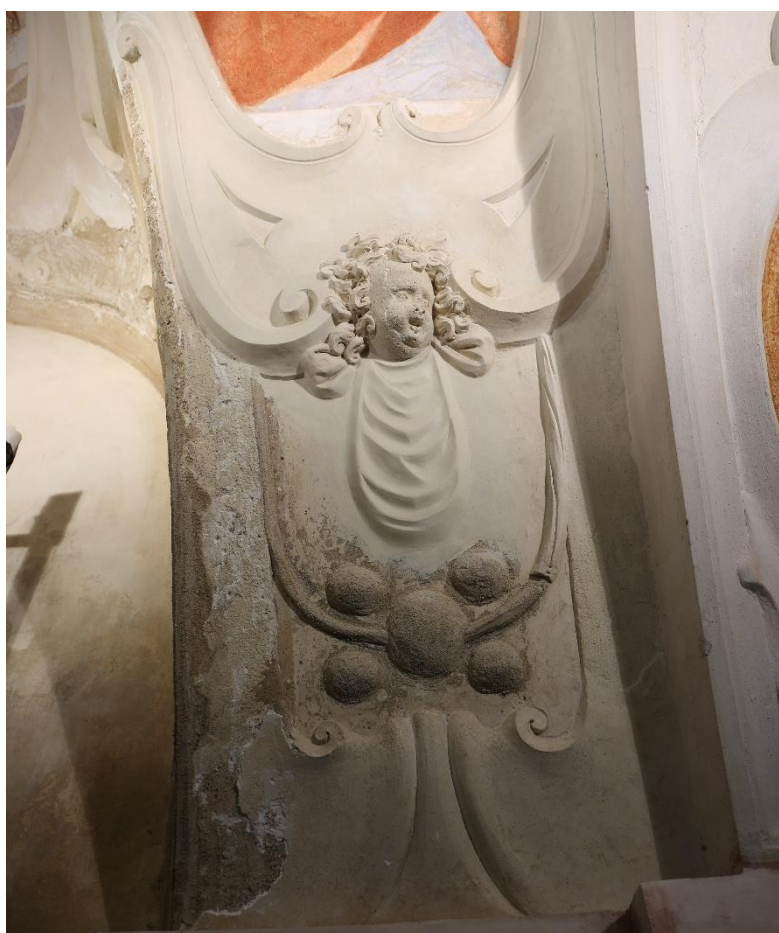
Obrázek 44 Průběh tmelení klenebního pasu (jemná finální vrstva)

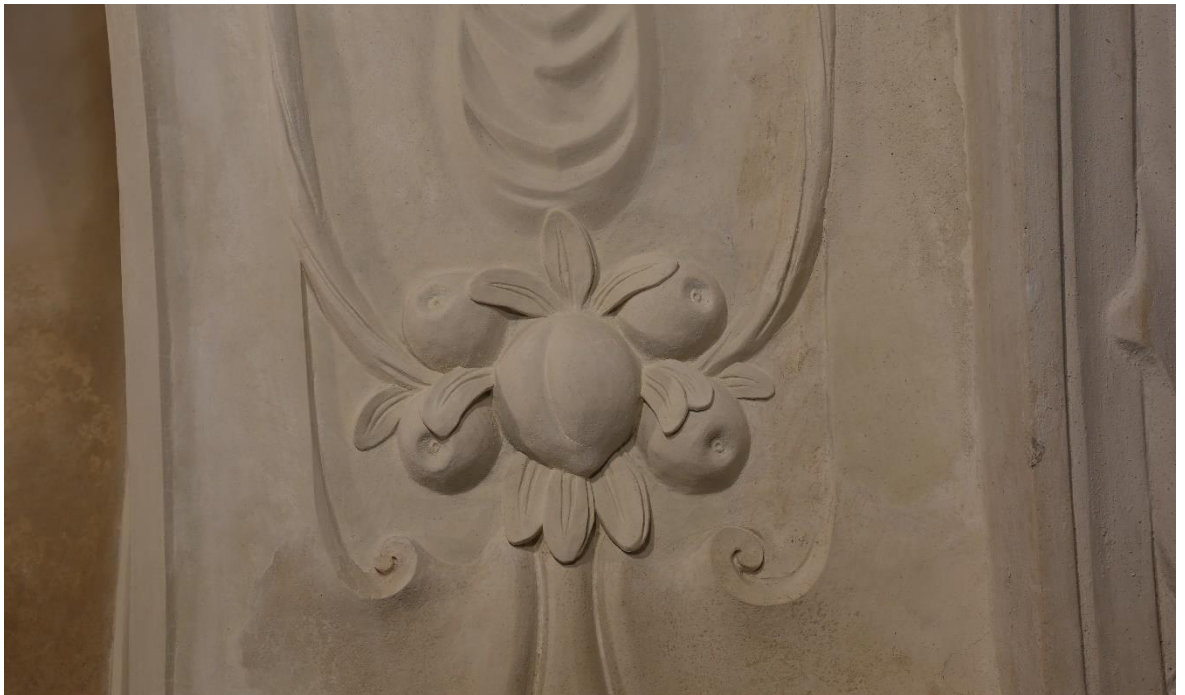
Obrázek 49 Detail plastické rekonstrukce stuh s ovocnou kompozicí

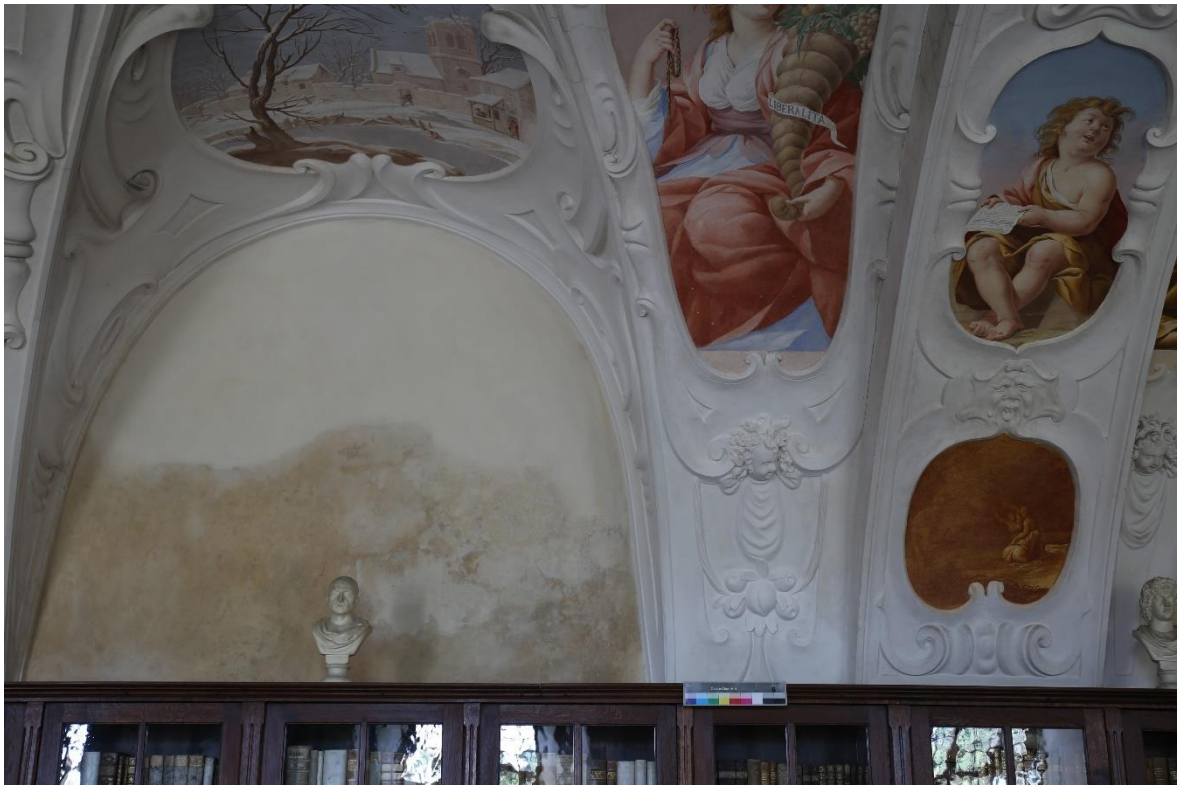
Obrázek 52 Stav po restaurování (po aplikaci vápenného nátěru)

V rámci povrchové úpravy se původně pracovalo smyšlenkou barevné retuše, ale v průběhu prací a po dohodě s investorem byl aplikován na vytmelené plochy lazurní vápenný nátěr, který se podle potřeby aplikoval vícekrát. Tento nátěr tak napodobil řešení, které je na ostatních nepoškozených štukaturách. Pro přípravu posloužila vápenná kaše bílého vzdušného vápna s vodou.

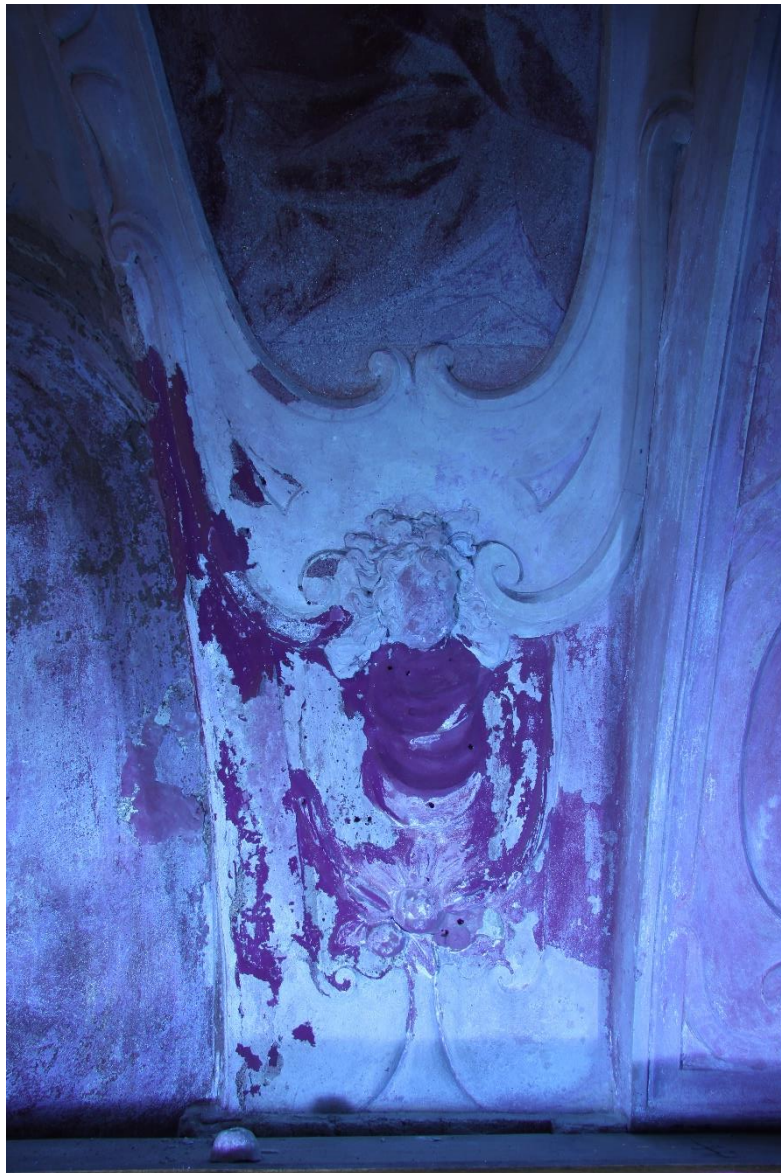
Obrázek 58 Vizuelní průzkum v UV světle – tmavěfialová luminiscence sádry a sádrových šlemů

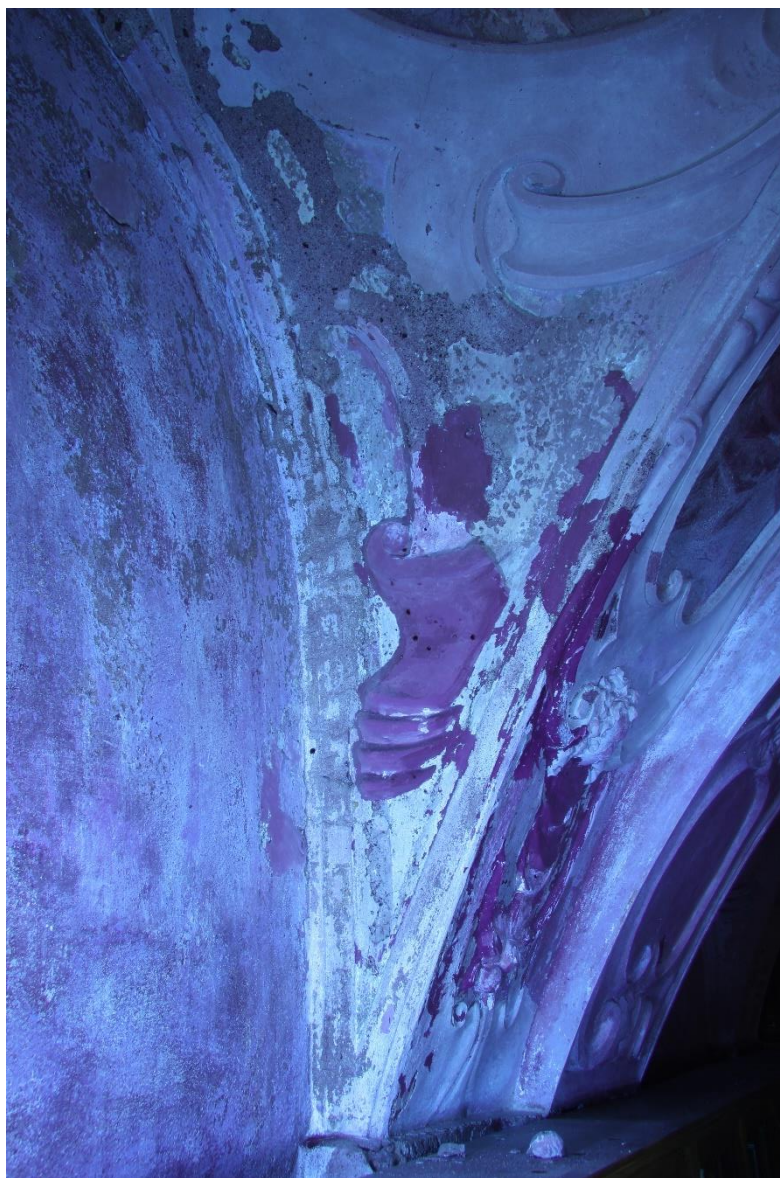
Obrázek 59 Vizuelní průzkum v UV světle – tmavě-fialová luminiscence sádry a sádrových šlemů
