**Vliv skladování páleného vápna na jeho vlastnosti;  
restaurování části nástěnné malby Obrácení sv. Augustina v  
Subenu v Rakousku**

Vypracovala: BcA. Lucie Urbanová  
Vedoucí práce: MgA. Zuzana Wichterlová  
Konzultanti: Ing. Jan Válek, Ph.D., Ing. Renata Tišlová, Ph.D.  
Oponent: Mgr. Radek Ševčík Ph.D.

2023

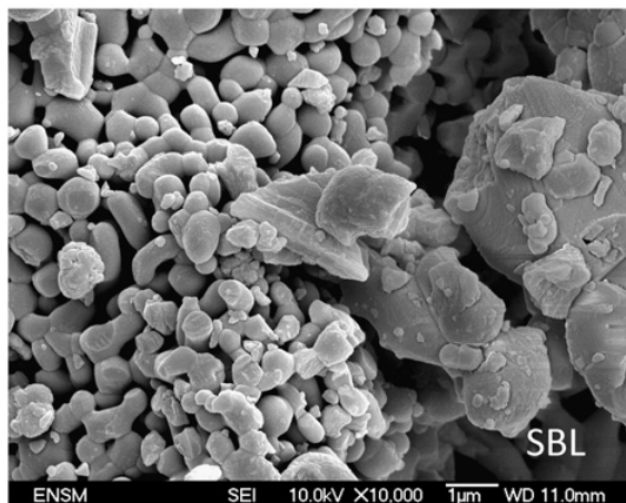
*Obr. 3: Mikrostruktura CaO, v levé části je patrná typická porézní mikrostruktura tvořená částicemi amorfniho vzhledu. Napravo tvoří částice páleného vápna větší útvary tj. klastry, které vznikají vrstvením částic na sebe.*<sup>49</sup>

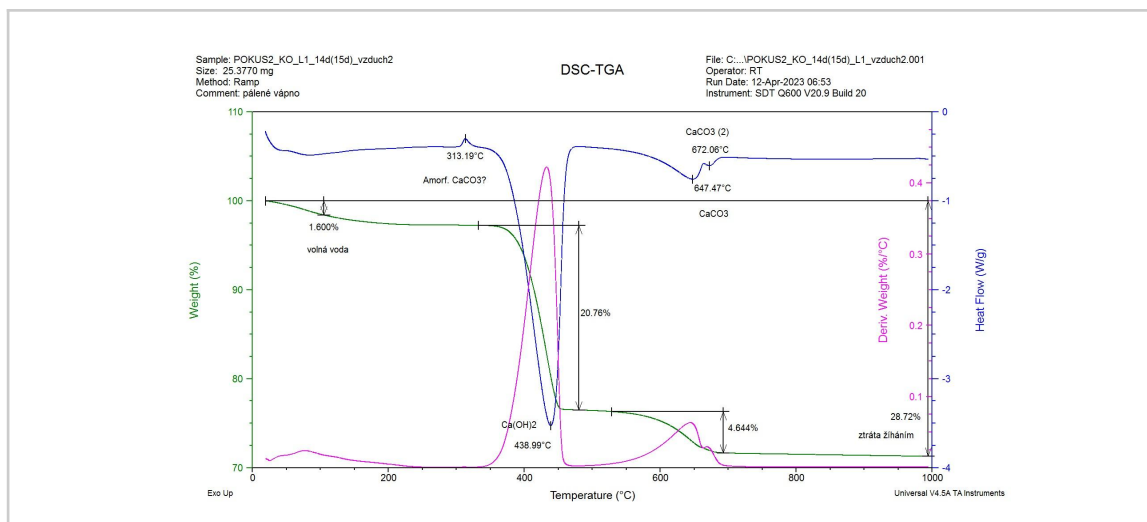
Graf 1: Příklad záznamu a vyhodnocení STA analýzy, vzorek páleného vápna exponovaného na vzduchu, stáří vzorku 14 dní. Křivky TG, DTG a DSC.

Diferenciální kompenzační kalorimetrie (DSC) je komplementární analýzou termogravimetrie, která vypovídá o změnách energie. Metoda je založena na měření tepelného příkonu (udávaný v  $\text{mW}/\text{mg}$ ), který je potřebný k udržení konstantní teploty měřeného a srovnávacího vzorku umístěných izolovaně v peci přístroje. Tato hodnota se vynáší opět jako závislost na teplotě ( $T$ ). Metoda slouží pro zkoumání tepelných efektů reakcí, které jednotlivé přechody doprovází – při endotermním jevu je teplo spotřebováváno, naopak při exotermních reakcích se teplo uvolňuje (viz *Graf 1, modrá křivka*).

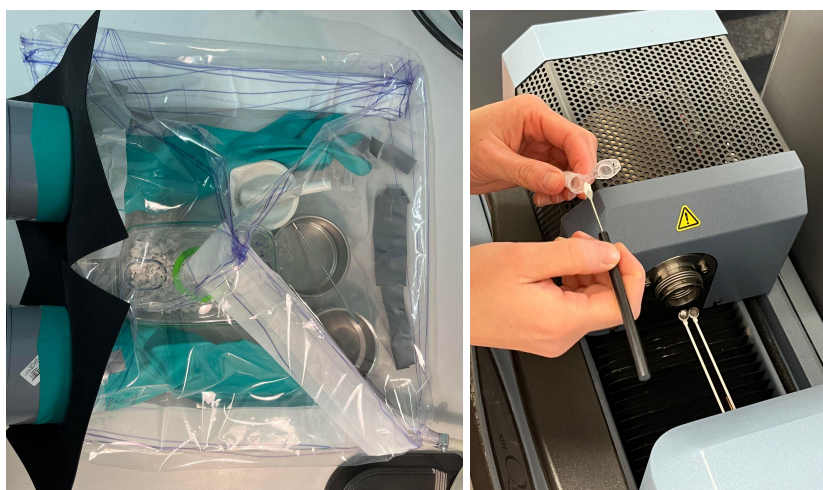
Obr 10–11: Vlevo: Rukavicový box s přívodem inertního plynu pro přípravu práškového vzorku k termické analýze. Vpravo: Přenesení práškového vzorku ze vzorkovnice do přístroje pro termickou analýzu SDT Q600.

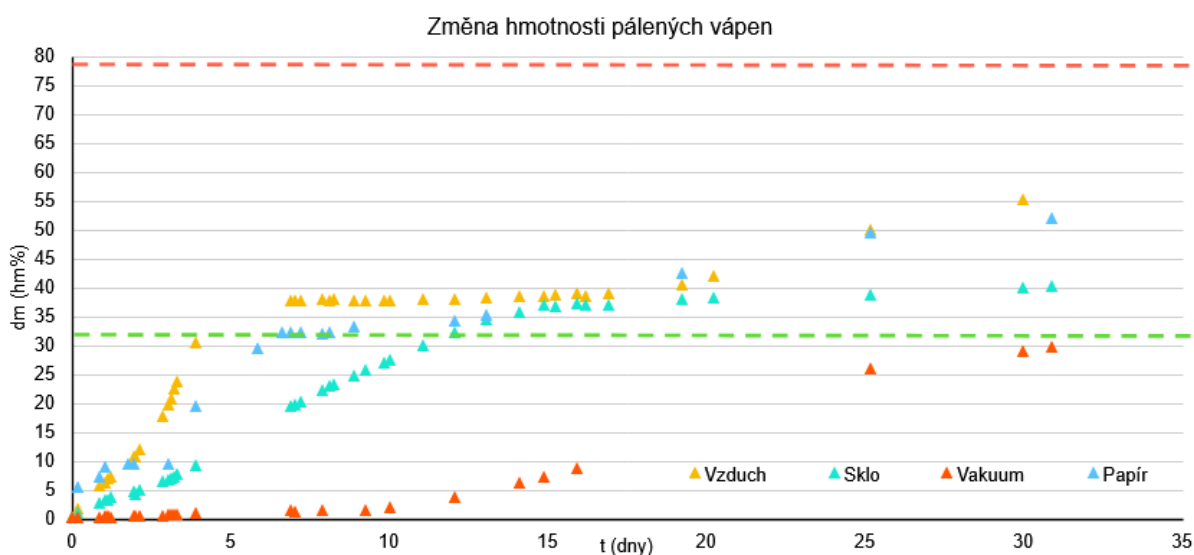
*Graf 2: Změna hmotnosti pálených vápen uložených v různých prostředích (vzduch, papír, sklo, vakuum). Zelená čárkovaná linie označuje hodnotu teoreticky vypočítané změny hmotnosti CaO v důsledku přeměny na Ca(OH)<sub>2</sub>, červená označuje teoreticky vypočítanou změnu hmotnosti v důsledku přeměny na CaCO<sub>3</sub>. Při výpočtu byly použity rovnice (2) a (3).*

Z naměřených dat (viz *Graf 2*) vidíme, že nejvíce (o 55 hm.%) a nejrychleji váhu zvyšoval vzorek uložený v prostředí *vzduch*. Nejrychlejší nárůst hmotnosti zaznamenáváme mezi 1. a 5. dnem expozice, kdy hmotnost vzrostla o 37 hm.%. Tento nárůst, jak ukazuje termická analýza, lze zkorelovat s hydratací páleného vápna CaO na  $\text{Ca(OH)}_2$  a jen minimálně s karbonatací (viz. *kapitola 4.4 Výsledky termické analýzy*). Zajímavým fenoménem, který byl pozorován nejen u vzorků uložených na *vzduchu*, ale i v dalších podmínkách kromě *vakua*, je výrazné zpomalení nárůstu hmotnosti ve střední části expozice (u vzorků ze *vzduchu* mezi 5. a 17. dnem). Hmotnost se začala znovu měnit mezi 17. a 28. dnem, už ale pomalejším tempem než v prvních pěti dnech. Změna hmotnosti je v této fázi způsobena jak hydratací, tak karbotací.

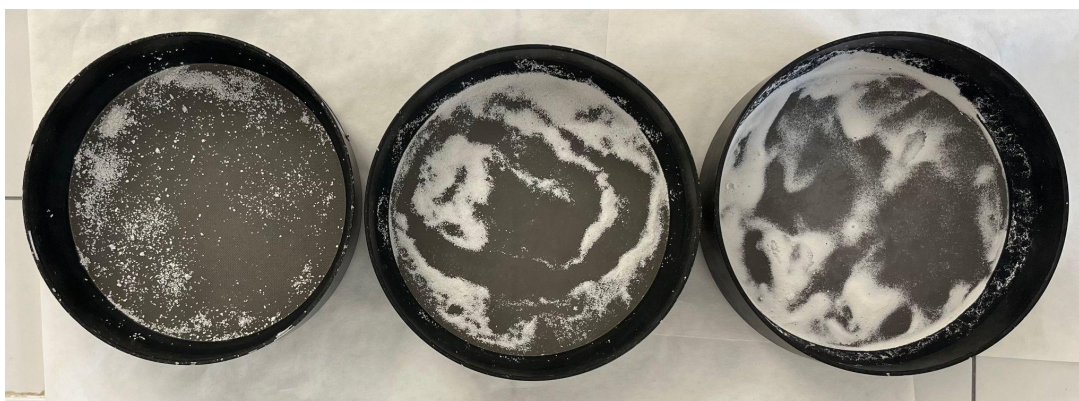
Obr. 12: Nehasitelný podíl zachycený na sítích s velikostí oka D 0,125, 0,25 a 0,5 mm (7d, prostředí: sklo). Částice jsou bílé a ztvrdlé.

Obsah nehasitelného podílu, který tvoří drobné ztvrdlé částice (Obr. 12), a jeho distribuci udává Graf 4 a 5. Z výsledků vyplývá, že celkový obsah nehasitelného zbytku ve všech vzorcích s časem buď lineárně (*vakuum*, *sklo*) nebo logaritmicky (*vzduch*, *papír*) přibývá. Fázová analýza těchto reziduí ukázala, že nehasitelné částice tvoří směs hydroxidu a uhličitanu vápenatého (viz Příloha č. 2: Výsledky termické analýzy). Proto je logické, že nejvíce nehasitelného podílu a nejrychlejší nárůst obsahu reziduí byl zaznamenán u vzorků *papír* a *vzduch*, které rychle podléhají změně složení (viz kapitola 4.1. Výsledky měření změny hmotnosti a kapitola 4.4. Výsledky termické analýzy). U nich kopíruje změna obsahu nehasitelného podílu průběh změn – obsah nehasitelného podílu se výrazně mění mez 1. a 3. dnem, kdy vzorky podléhají hydrataci, mezi 3. a 7. dnem se nárůst reziduí zpomalil. Další nárůst obsahu reziduí souvisí s nastávající karbonatací. U vzorků *sklo* byl nárůst pozvolný v prvních třech měřeních, ale po 28. dnech se přiblížil na stejnou úroveň jako *vzduch* a *sklo*. U vzorků *papír*, *vzduch*, *sklo* dosahuje na konci testu, tj. po 28 dnech, hmotnost nehasitelných částic okolo 90 hm.% (přičemž 100 %t voří původních 100 g vzorku páleného vápna použitého pro test reaktivity, viz Graf 4). Nejméně nehasitelného podílu obsahovaly vzorky z *vakua*; po 14 dnech jejich obsah dosáhl okolo 10 hm.%.

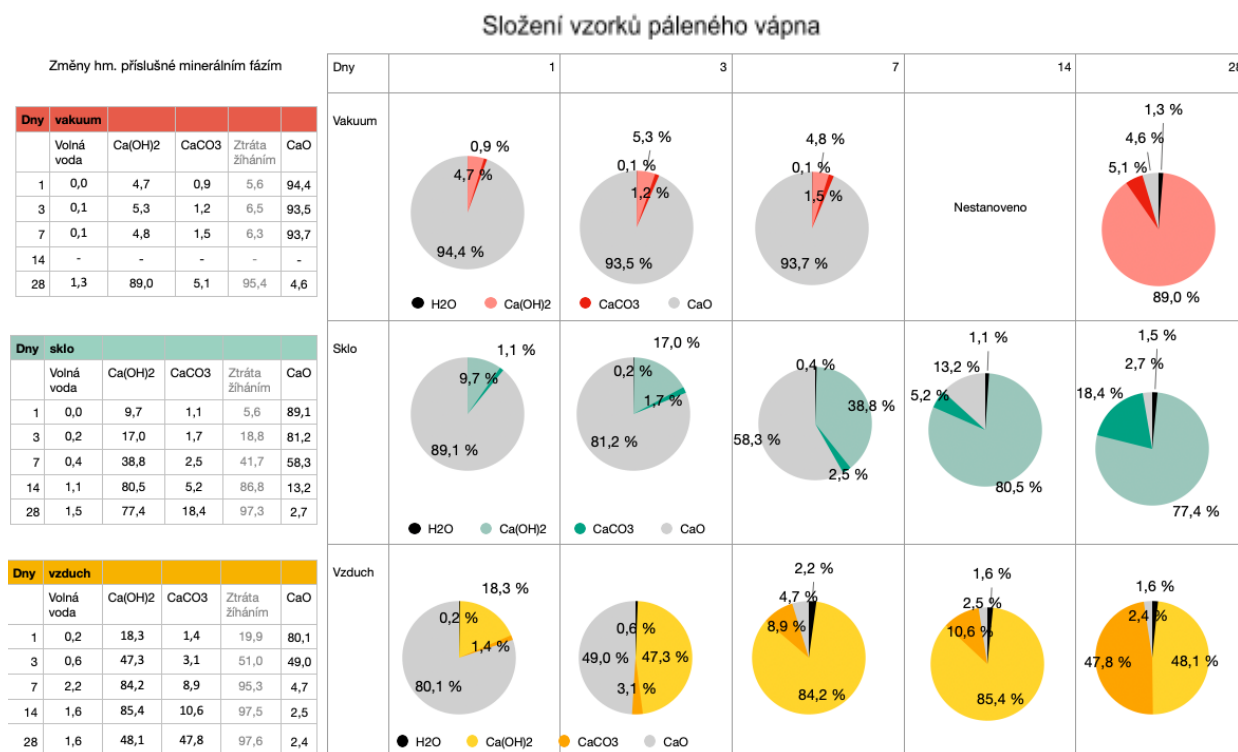
*Graf. 7: Složení vzorků páleného vápna vystaveného různým expozičním podmínkám vypočítané z Tg analýzy, změny složení v čase. Stejně výsledky byly zaznamenány i do tabulky vlevo.*

Nejrychlejší změny ve složení byly zaznamenány u vzorku ze *vzduchu*. Po prvním dni obsahoval vzorek 18,3 hm.% Ca(OH)<sub>2</sub>, po 3 dnech již 47,3 % 84,2 % po 7 dnech. Po 7 dnech také začíná ve vzorku ztelná karbonatace (vyjádřená obsahem CaCO<sub>3</sub>), jehož obsah činil 8,9 hm.%. Mezi 7. a 14. dnem se podobně jako na měření změny hmotnosti objevuje indukční perioda, ve které se obsahy jednotlivých fází prakticky nemění. Na konci testu (28. den) vzorek obsahoval 48,1 % Ca(OH)<sub>2</sub> a 47,8 % CaCO<sub>3</sub>, obsah CaO je zanedbatelně nízký kolem 2,4 hm.%. Opačným příkladem jsou vzorky z prostředí *vakua*,<sup>80</sup> u kterých došlo k minimální změně složení (mezi 1. a 7. dnem obsahují vzorky 95 až 93,5 % CaO). Mezi 7. a 28. dnem došlo překvapivě k masivní hydrataci (89 % Ca(OH)<sub>2</sub>), ke které mohlo dojít kvůli otevírání vakuové krabičky v důsledku průběžného vážení vzorku. Změna složení vzorků u *skla* postupuje podobně jako na *vzduchu*, ale pomaleji a více plynule. Kvůli nižší přístupnosti vzduchu dochází výrazně pomaleji ke karbonataci (po 28 dnech obsahuje vzorek 1,5 hm.% CaO, 18,4 % CaCO<sub>3</sub> a 77,4 % Ca(OH)<sub>2</sub>).

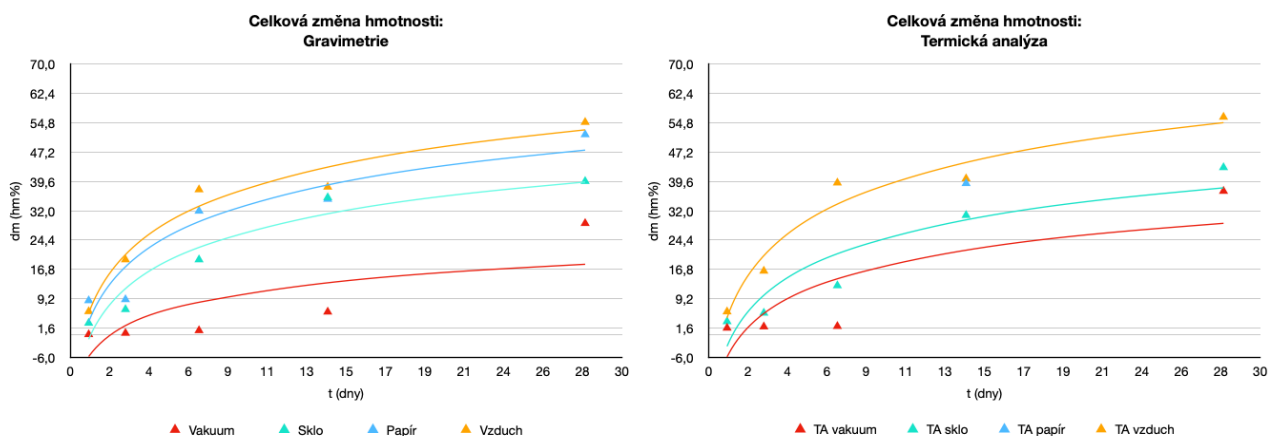
Graf. 12–13: Srovnání změny hmotnosti vzorků páleného vápna v různých podmínkách expozice zjištěné vážením a TG analýzou.

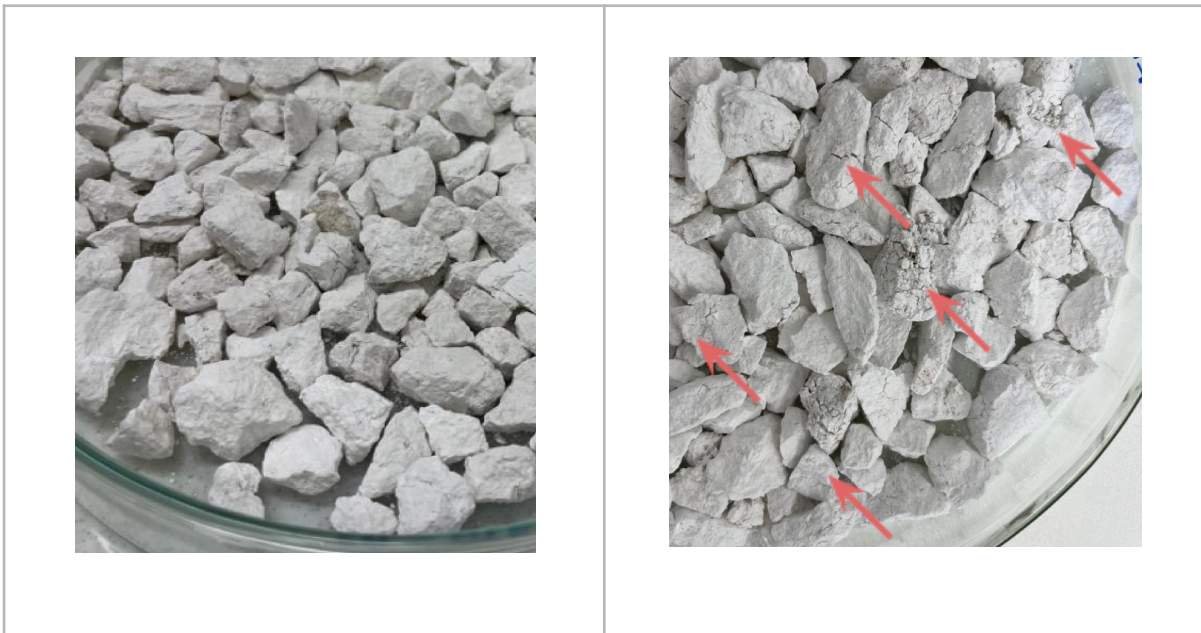
Obr. 14–15: Kusové pálené vápno uložené na vzduchu – srovnání vzhledu kousků vzorku po 1 (vlevo) a 28 dnech (vpravo). Po 28 dnech vznikají makrotrhliny, které způsobují rozpad vzorků a jejich práškovatění.

Změna složení vzorků pálených vápen umístěných v různých expozičních podmínkách se jen částečně propsala do jejich makro- i mikrostruktury. V makroměřítku dochází vlivem fázové přeměny páleného vápna ke vzniku trhlin (Obr. 10), popraskaný vzorek ztrácí mechanické vlastnosti – soudržnost, pevnost a tvrdost.

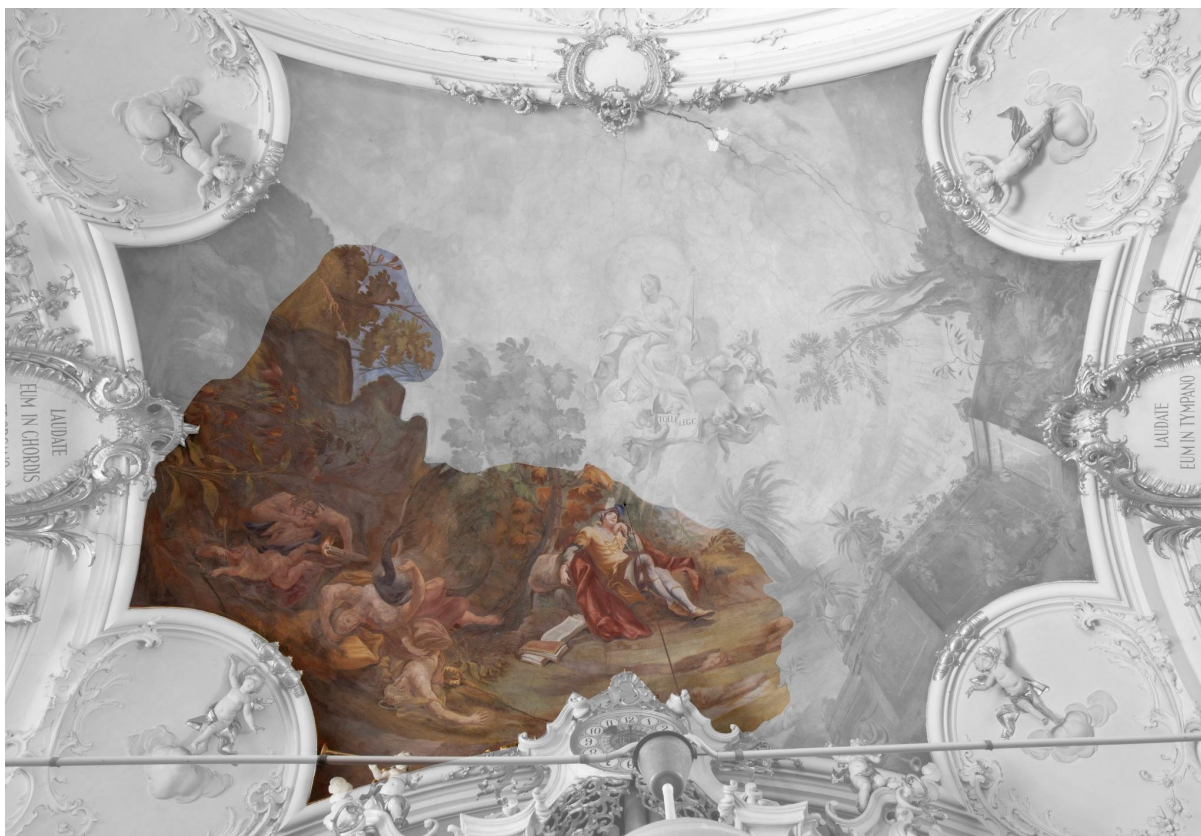
Obr. 27: Grafické vymezení úseku určeného k provedení komplexního restaurátorského zásahu.
