**Restaurování levé části nástěnné malby s motivem
Archanděla Gabriela z výjevu Zvěstování Panny Marie
ve vstupním sále před kaplí na zámku v Kácově**

Bakalářská práce

2023

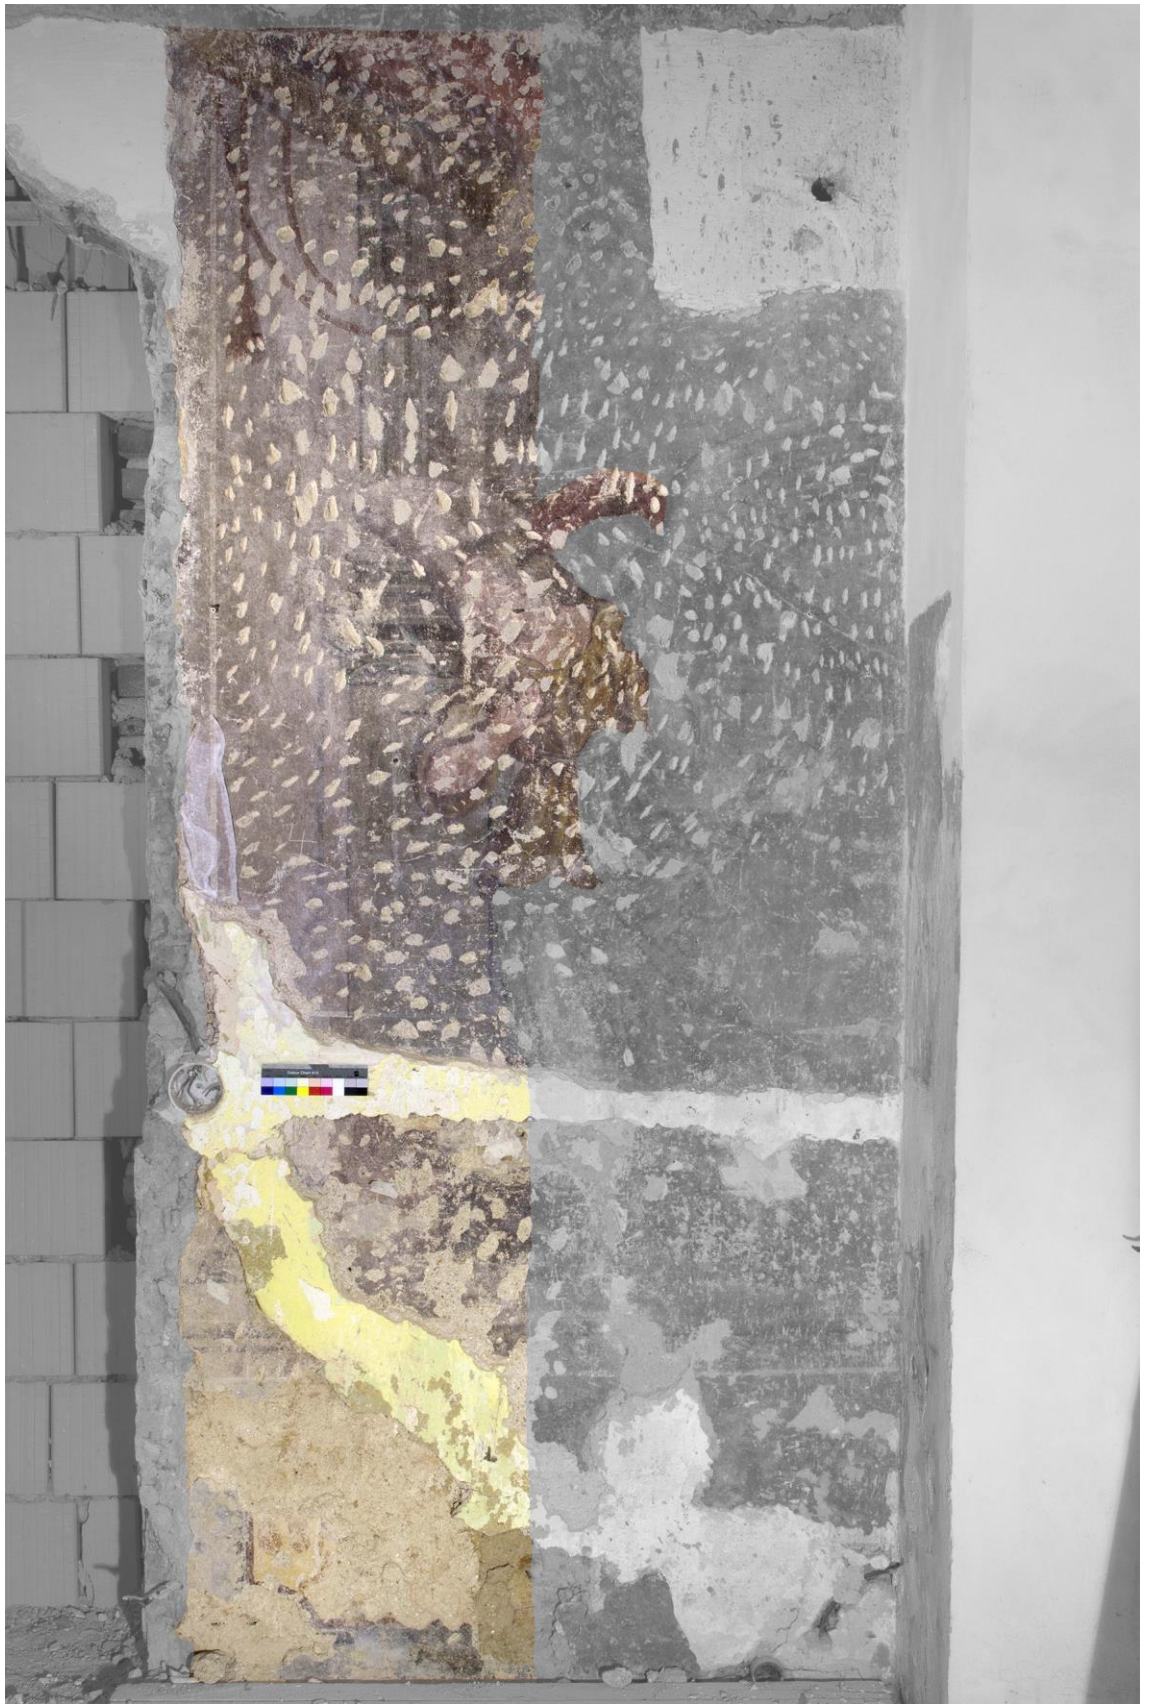
Obr. 1: Grafické vymezení levé části úseku s figurou *archanděla* Gabriela určené ke komplexnímu restaurování.

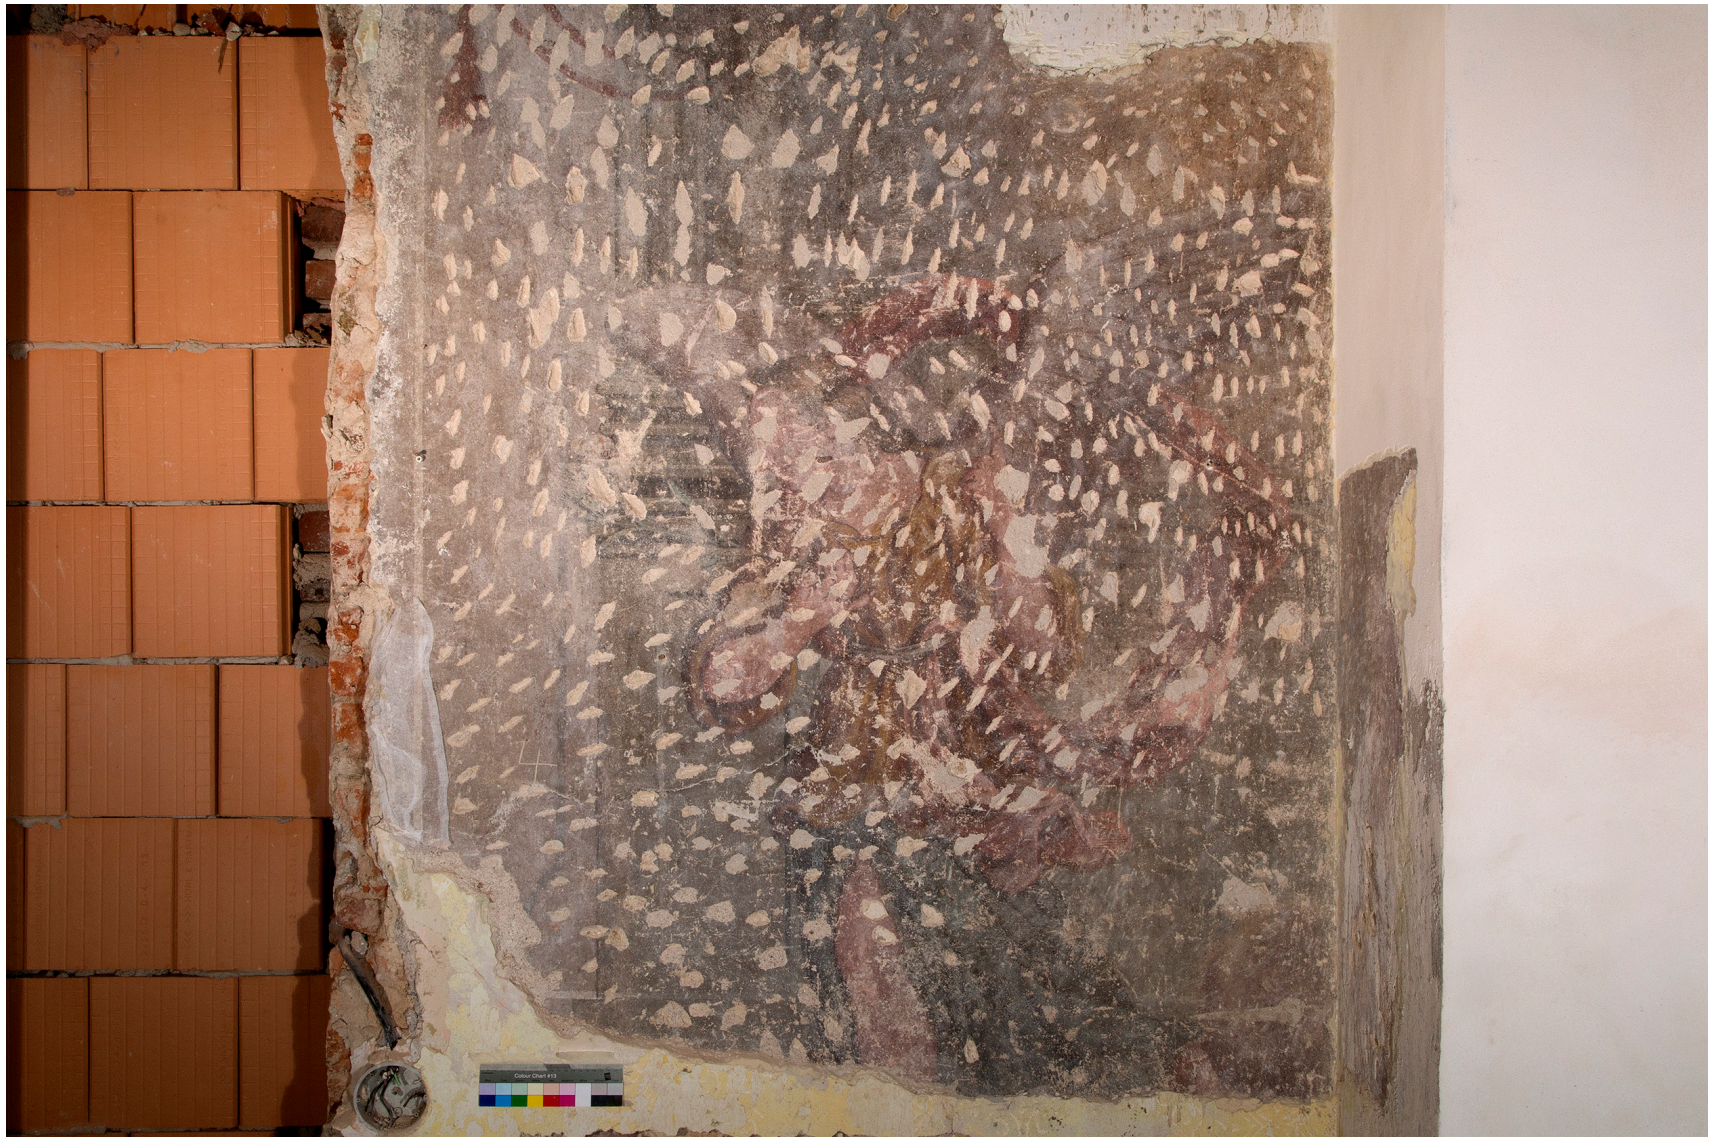
Obr. 14:

Pohled na dolní a soklovou partii s figurou archanděla Gabriela. Stav před restaurováním.

V soklové části (obr. 14) došlo k degradaci a následné ztrátě omítkových vrstev pravděpodobně vlivem stavebních úprav. Jádrová omítka na pravé části úseku s figurou *archanděla Gabriela* se jevila tmavší (vlhká), nejspíše vlivem zasolení hygroskopickými solemi. Tento předpoklad byl následně potvrzen chemickotechnologickým průzkumem. Pod místností se navíc nachází sklep, na jehož stěnách je patrná vzlínající vlhkost a rozsáhlé zasolení pronikající přes nově natažené omítky. V důsledku špatné adheze mohlo dojít ke ztrátě vrstvy i při vlastním odkryvu. Soklová partie byla v minulosti druhotně opatřena tmavým nátěrem, patrně na bázi

cementu, který se v tenkých šupinkách odlupoval od barevné vrstvy. Ta byla nátěrem ztmavlá a nečitelná. V dolním pravém koutu byla vedena trubka od topení a omítka byla poškozena promáčklinami a nánosy nečistot.

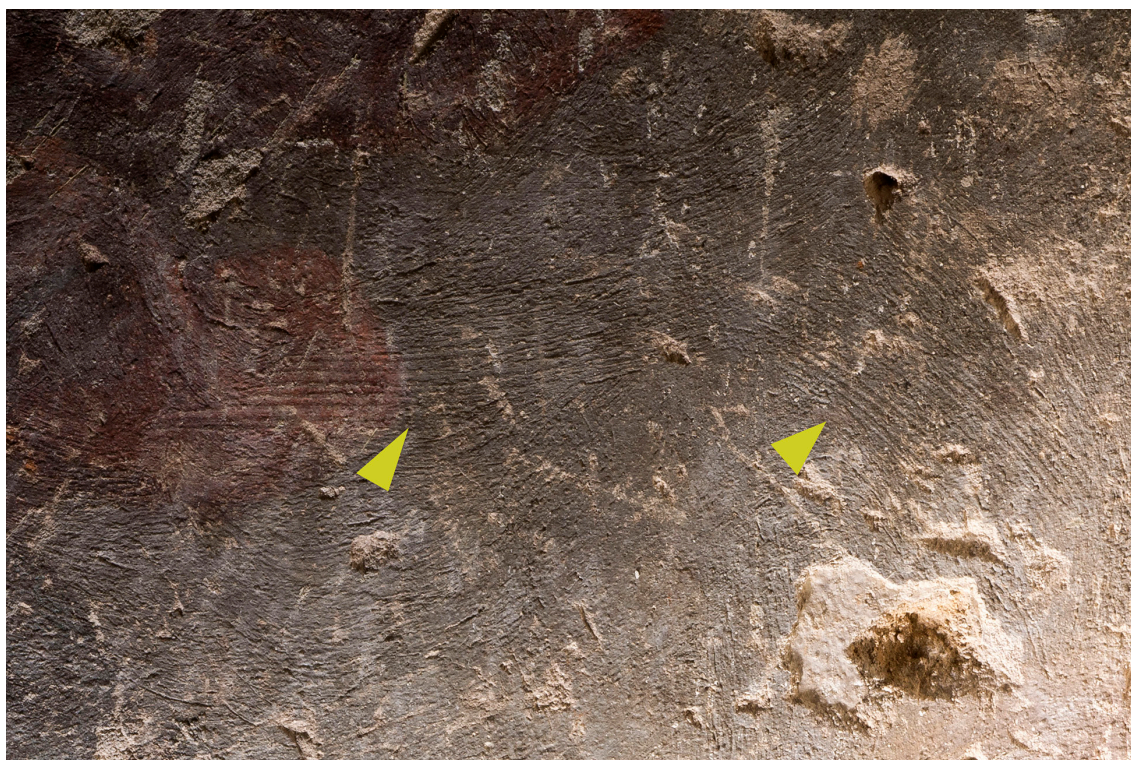
Obr. 16: Detail původní techniky v ostrém bočním nasvícení. Úprava povrchu barevné vrstvy byla provedena různými nástroji a v různém směru od hladké po velmi hrubou strukturu. Vyznačené stopy se nachází na pravé polovině výjevu.

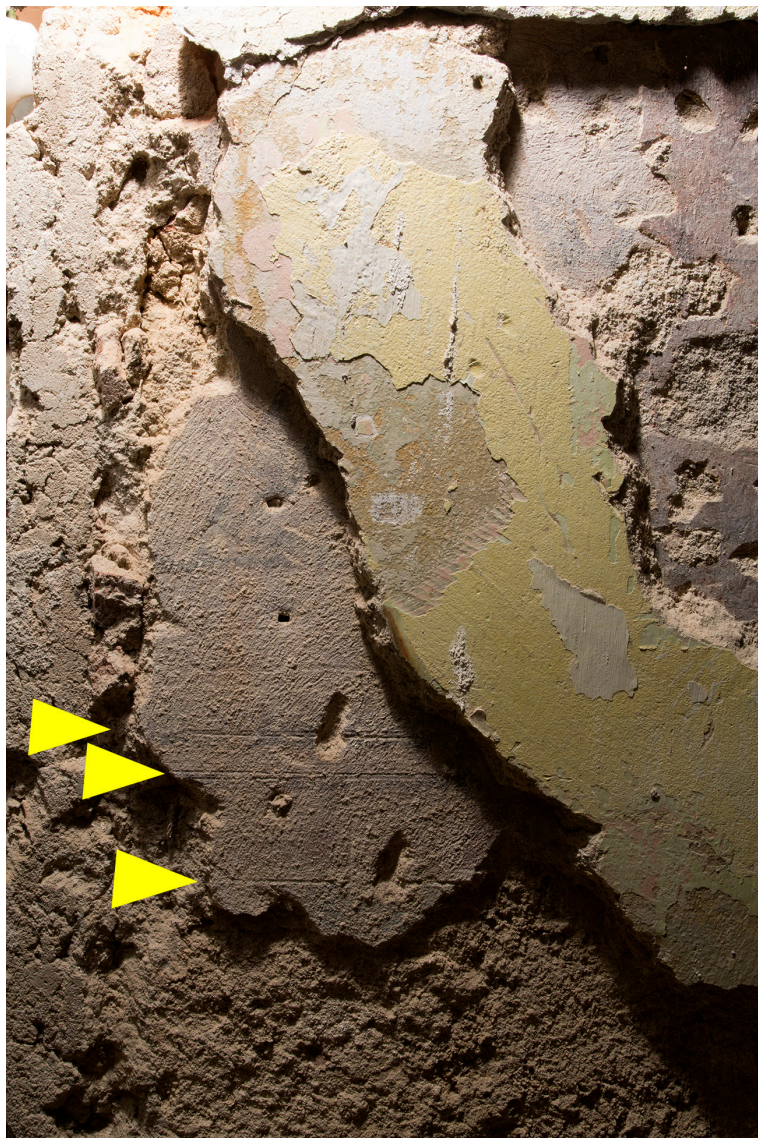
Obr. 18: Detail soklové partie s otiskem dveřního ostění otvoru do čerstvé omítky.

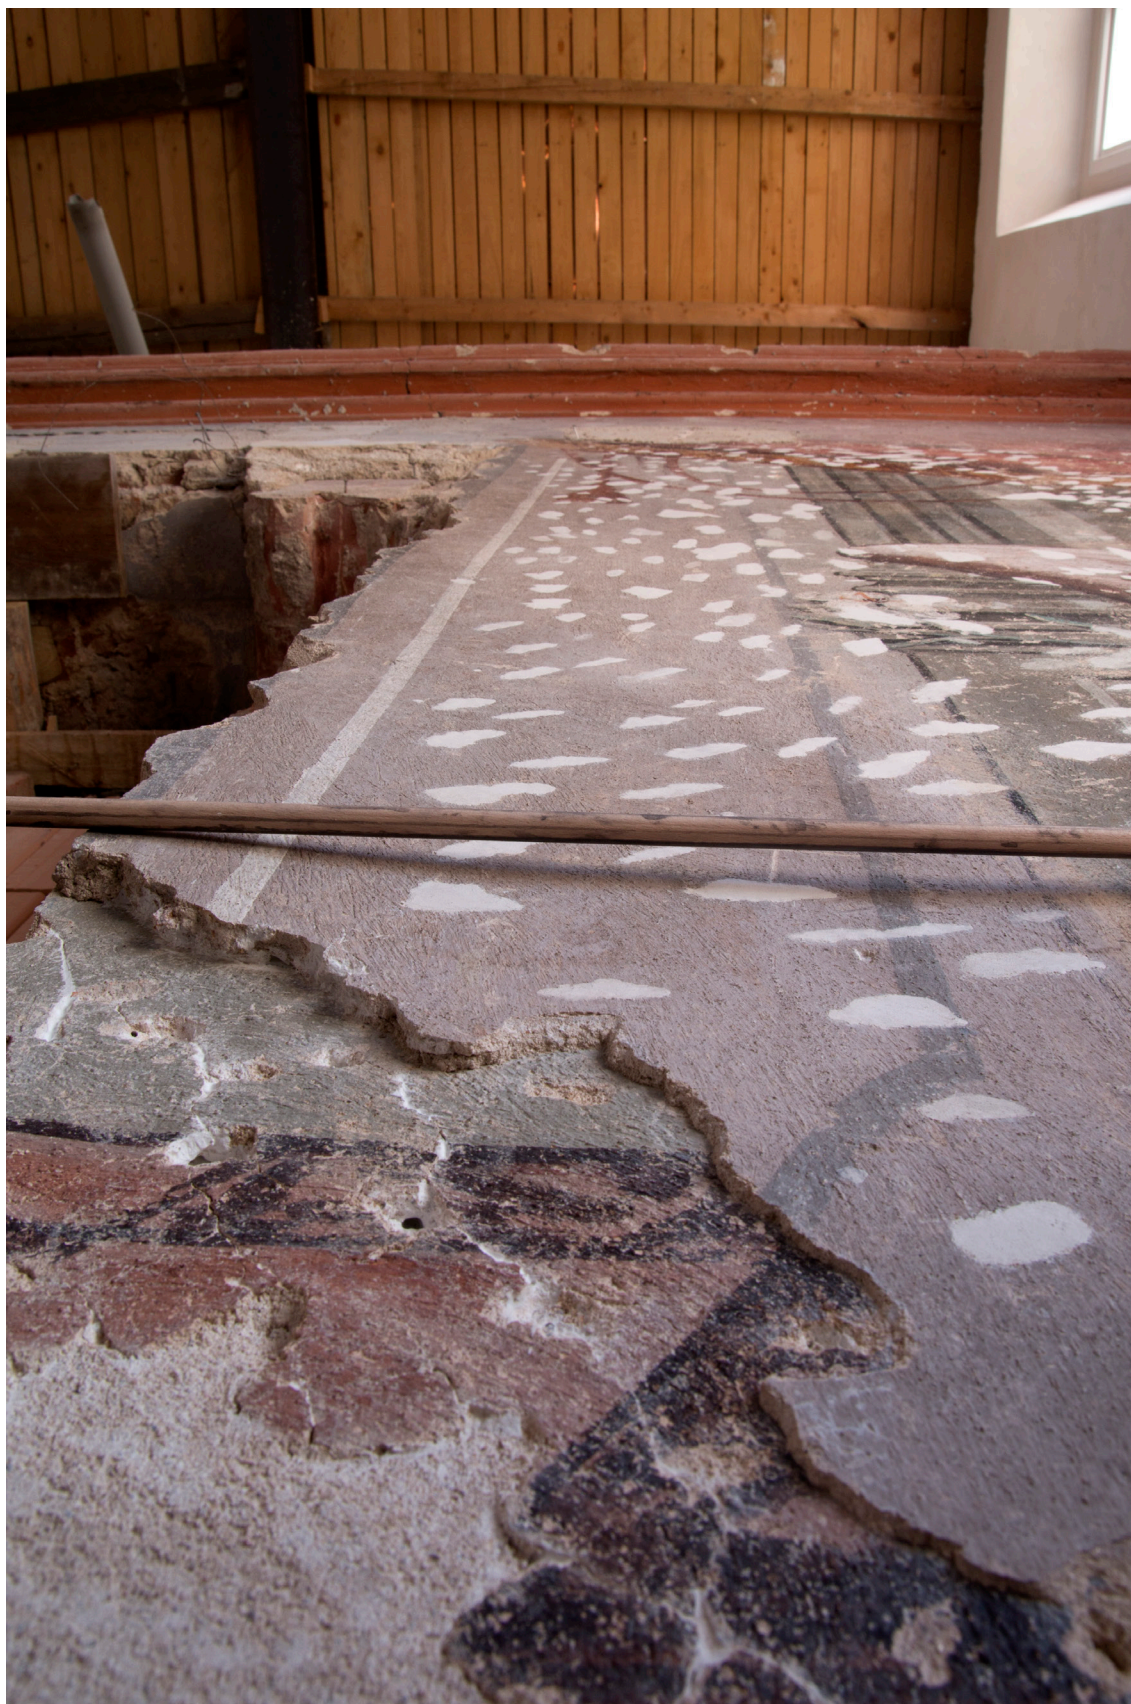
Obr. 21: Pohled na omítkovou a barevnou vrstvu, která měla za úkol dorovnat výškový rozdíl při okraji vstupu.

Barokní malba byla v levé svislé polovině opatřena nově nataženou dorovnávací omítkou, která je v soklové části tenká sotva pár milimetrů, ve výšce cca 150 cm od podlahy naopak nanášena v tloušťce 1-2 cm, výše (v oblasti světle šedé architektury a draperie) jde už jen o barevný nátěr (obr. 21-26). Omítka byla utažena krouživými pohyby. Stratigrafickým průzkumem bylo objasněno, že dorovnání patrně souviselo s osazením rámu dveří. Pod dorovnávací vrstvou se dochovaly poškozené zbytky originální barevné vrstvy – šachovnicová podlaha a část soklu (obr. 23). Malba provedená na dorovnávací omítku nenavazuje zcela přesně na původní kompozici. Úroveň podlahy je ukončena níže a dlaždice jsou provedeny ve světlejší barevnosti. Tu mohly ovlivnit i pozdější vrstvy. Mezi dorovnávací a původní barevnou vrstvou je

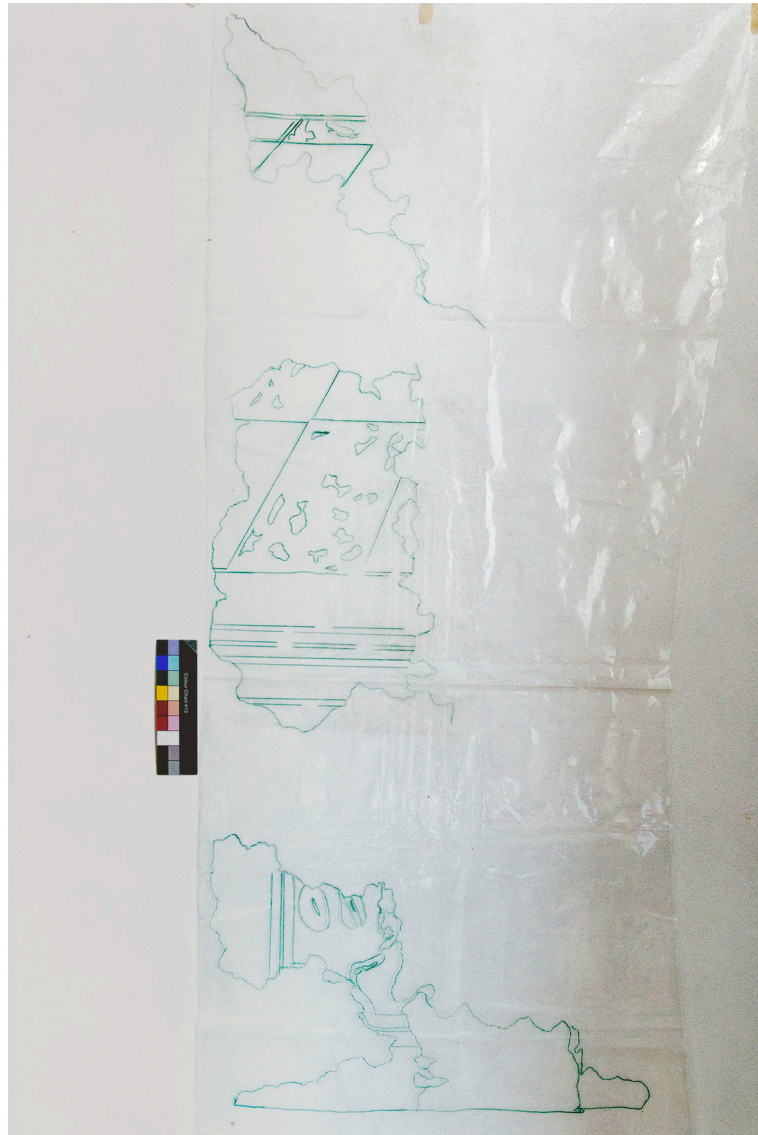
Obr. 23: Grafické vymezení původní barevné vrstvy, která byla následně zakryta dorovnávací vrstvou s novou malbou.

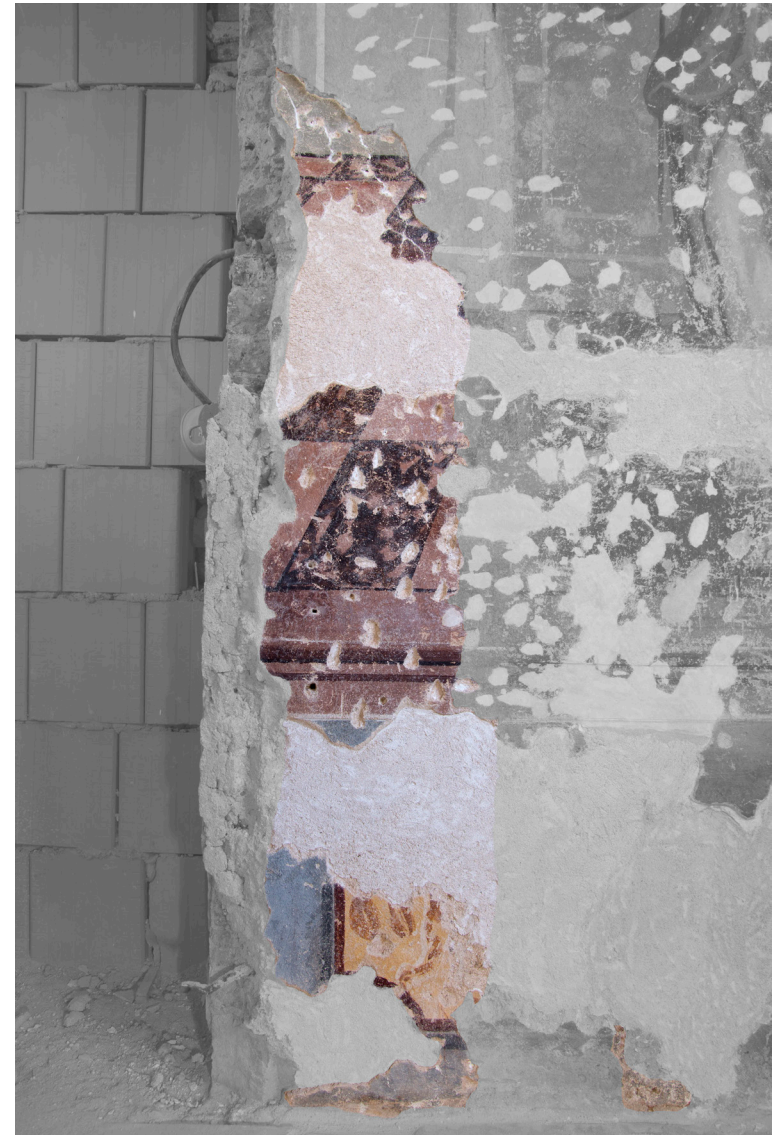
Obr. 24: Detail původní techniky. Originální barevná vrstva (tmavá dlaždice) a malba na dorovnávací omítce v jiné barevnosti.

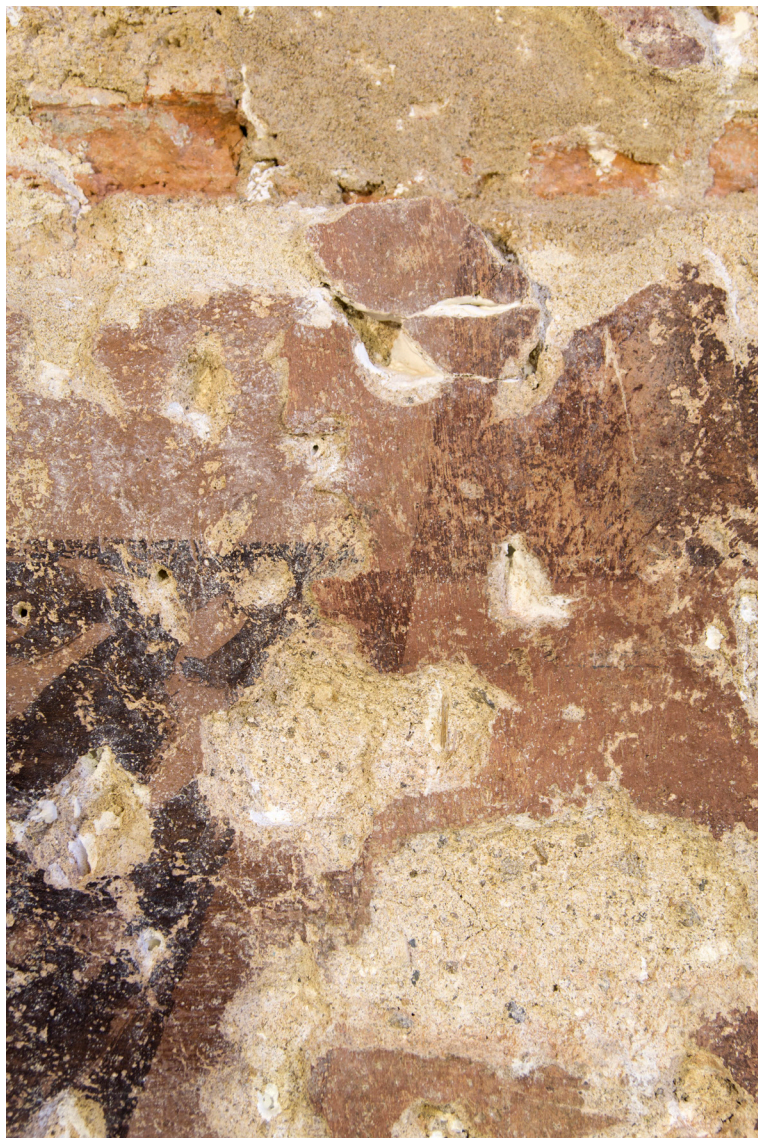
Obr. 25: Detail původní techniky v ostrém bočním nasvícení. Napojení původní barevné vrstvy a vrstvy dorovnávací. Rozdíl je patrný ve struktuře omítky a barevnosti.

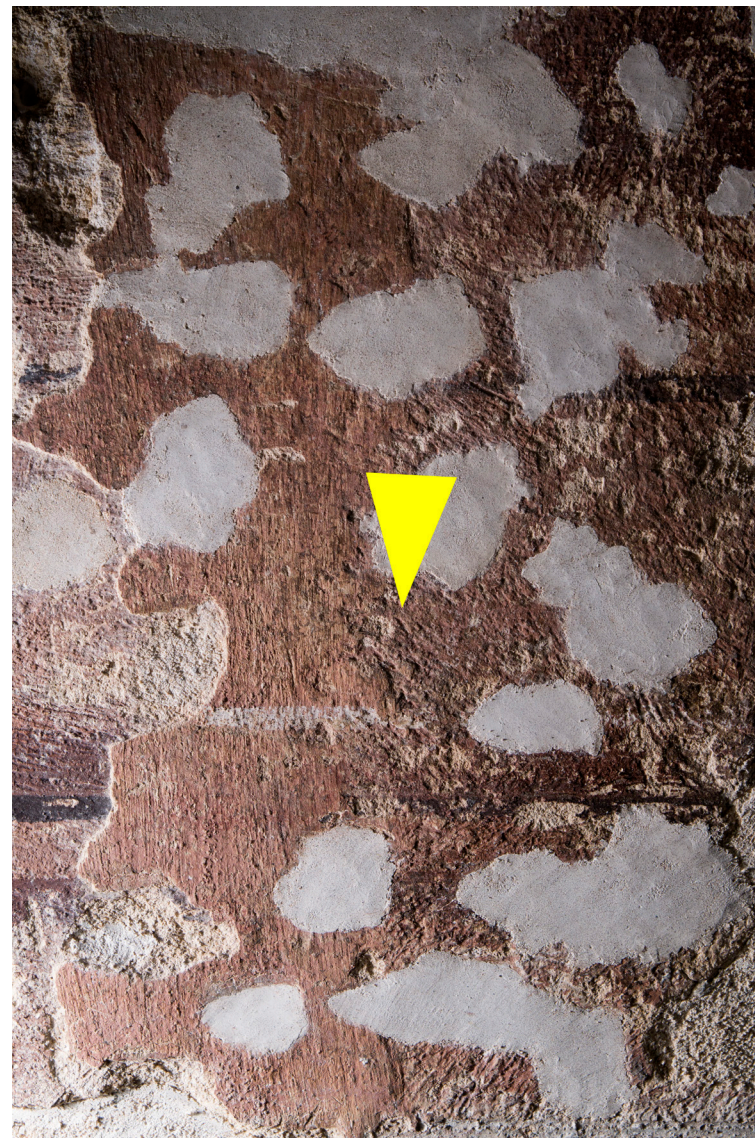
Obr. 26: Detail drapérie. Na horní část úseku nebyla natažena dorovnávací omítková vrstva, ale malba je pouze přemalovaná v mírně pozměněné kompozici.

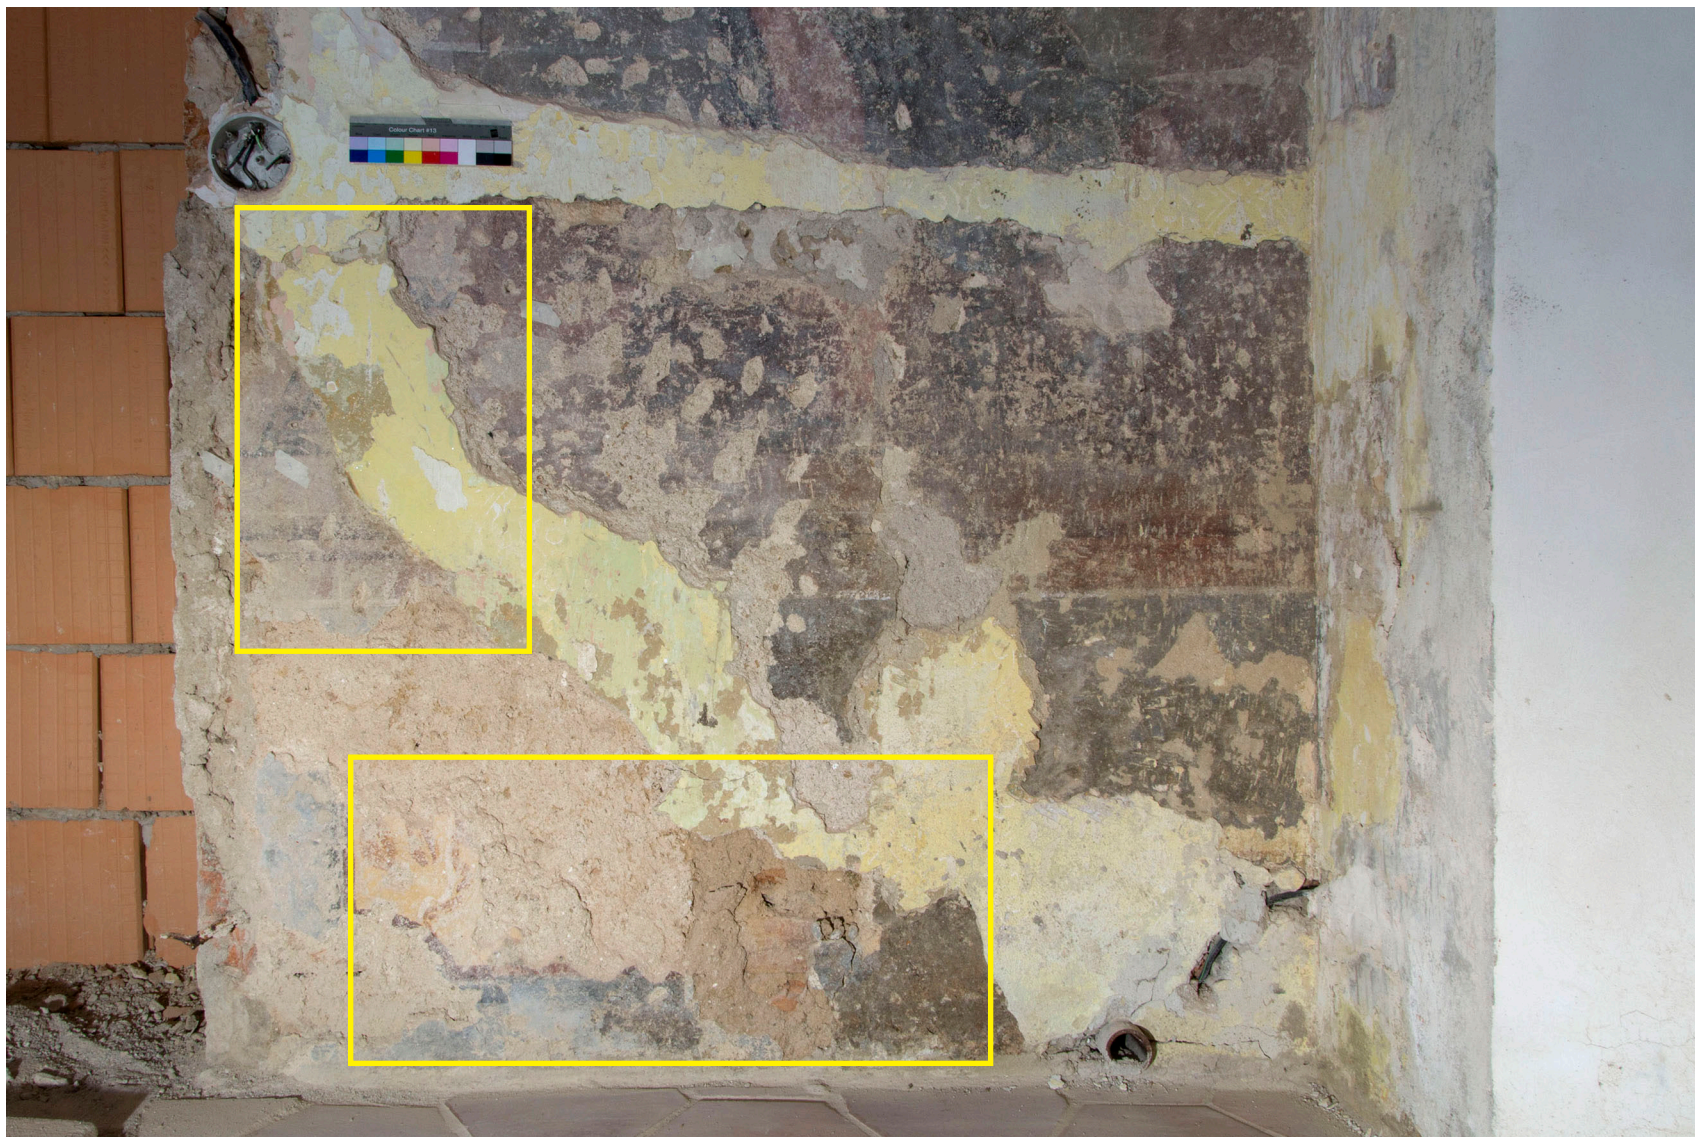
Obr. 30:

Pohled na dolní a soklovou partii s figurou archanděla Gabriela s vyznačením úseků sondážního průzkumu.

Figura *archanděla Gabriela* byla před vlastním restaurováním již z velké části odkryta. Vzhledem k poškození omítek bylo možné provést analýzu vrstev neinvazivně (obr. 30, 31 a 33). V tabulce 1 je výčet všech vrstev, které se dochovaly na celém výjevu *Zvěstování*. Počet druhotných vrstev, která byly nanесeny na barokní malbu, se na každé stěně v místnosti různí.

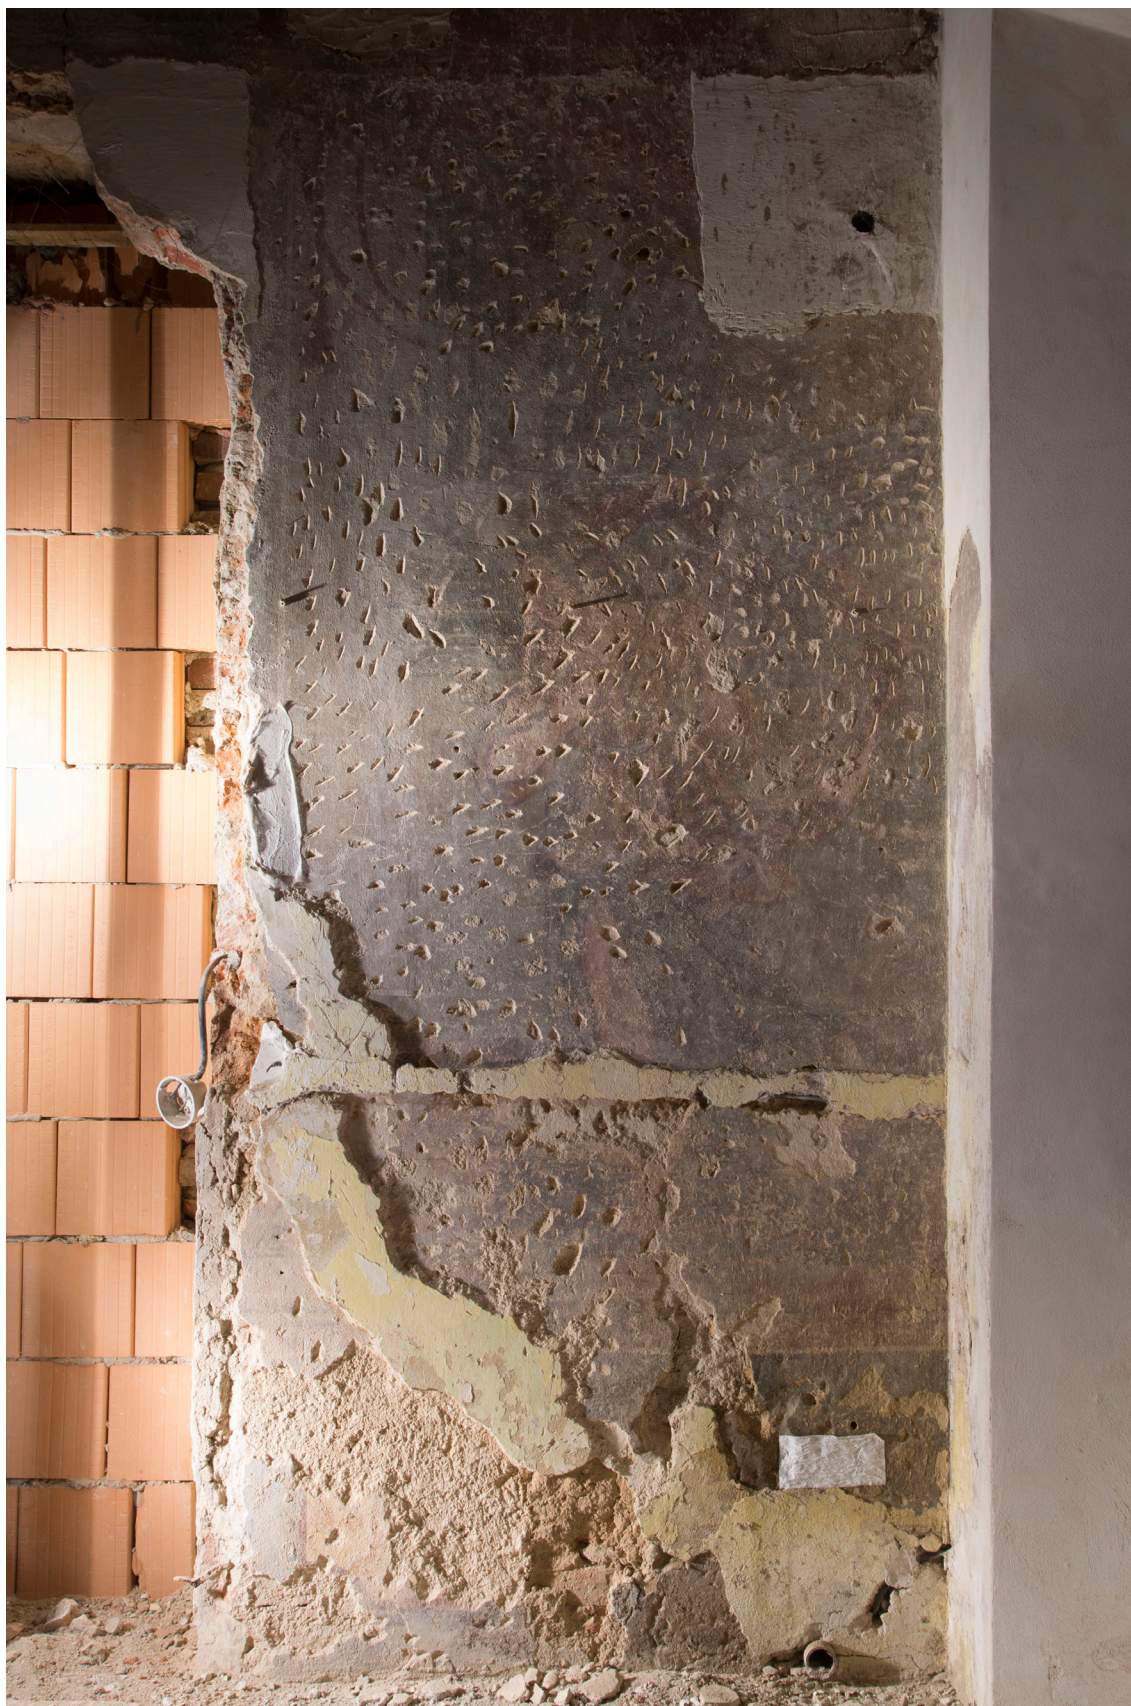
Obr. 35: Celkový pohled na restaurovaný úsek s figurou archanděla Gabriela. Ostré boční nasvícení zvýraznilo poškození, stopy úpravy povrchu, rezidua druhotných vrstev, rytou linku ukončující soklovou partii, druhotný nátěr na cementové bázi v pravém dolním koutu nanesený přes defekty.

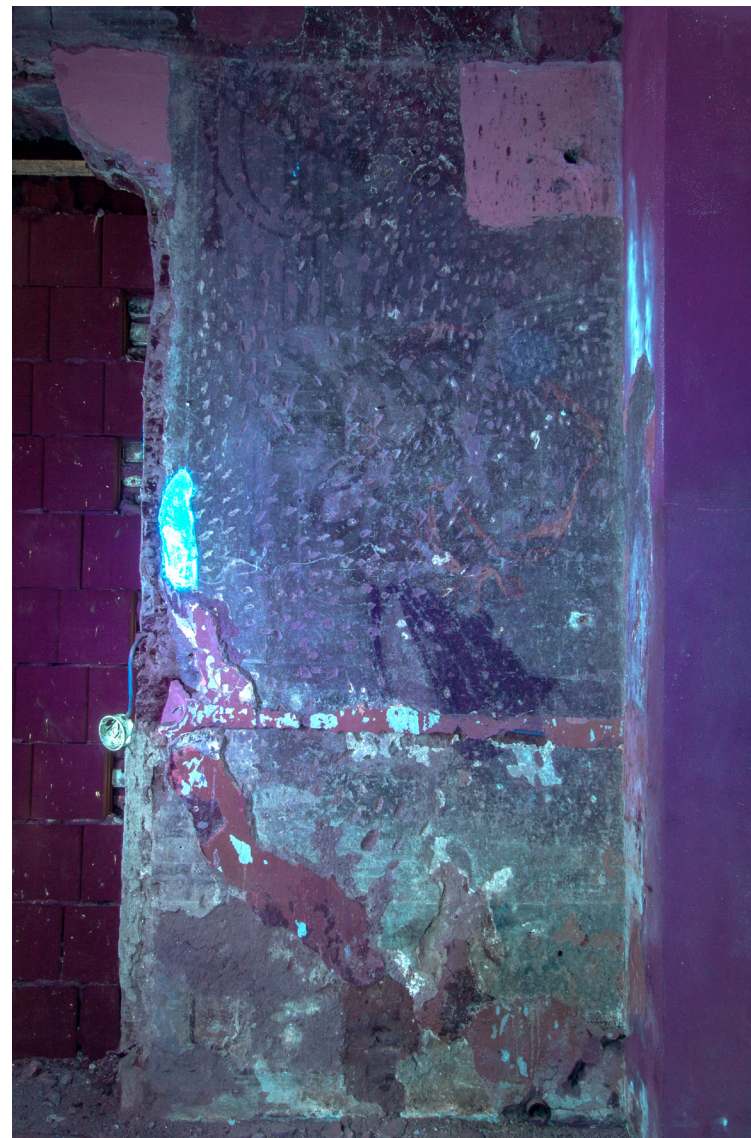
Obr. 37: UV luminiscenční fotografie úseku s figurou *archanděla Gabriela*. Pozorujeme narůžovělou a modrou luminiscenci druhotných vrstev. V soklové partii luminuje odlišně jádrová omítka vlevo a historická omítka vpravo (tmavší).

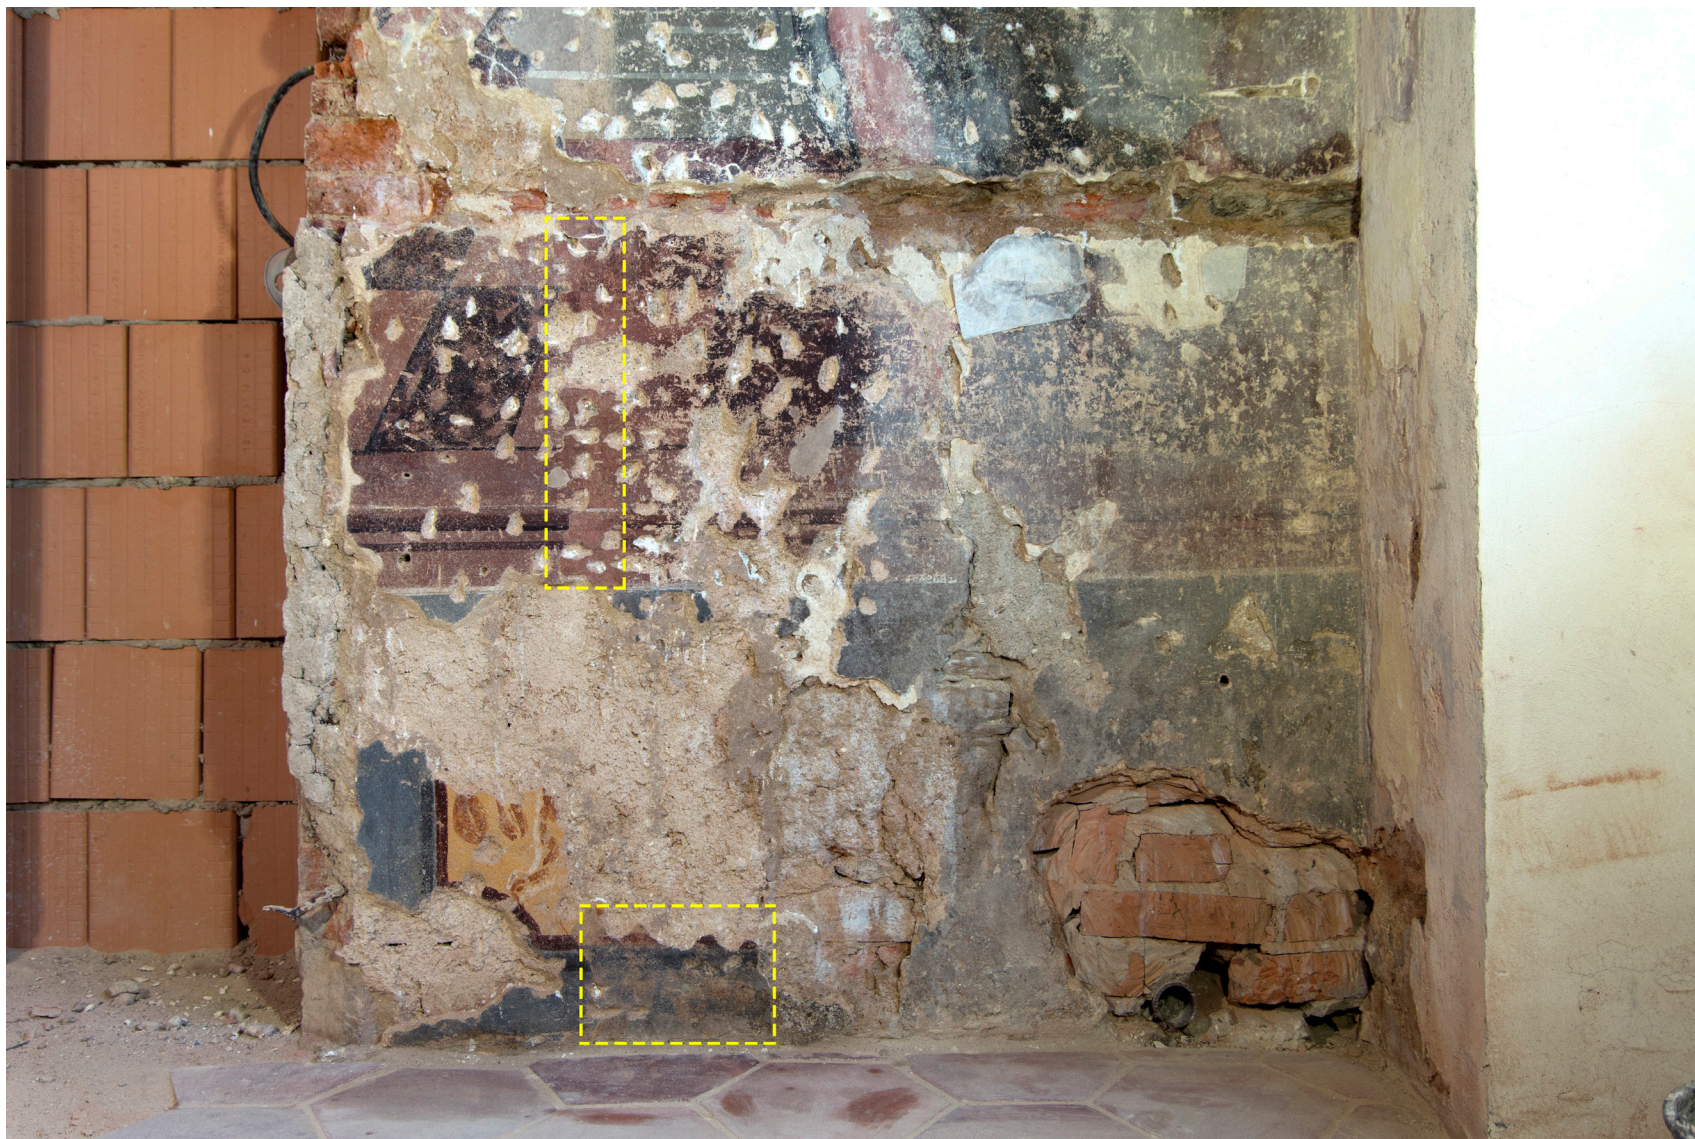
Obr. 41:

Celkový pohled na spodní úsek s figurou archanděla Gabriela, levý úsek po očištění. Ve spodní partii a soklu je dobře patrná malba, která byla záhy zakryta dorovnávací omítkou s novou malbou (označena žlutě).

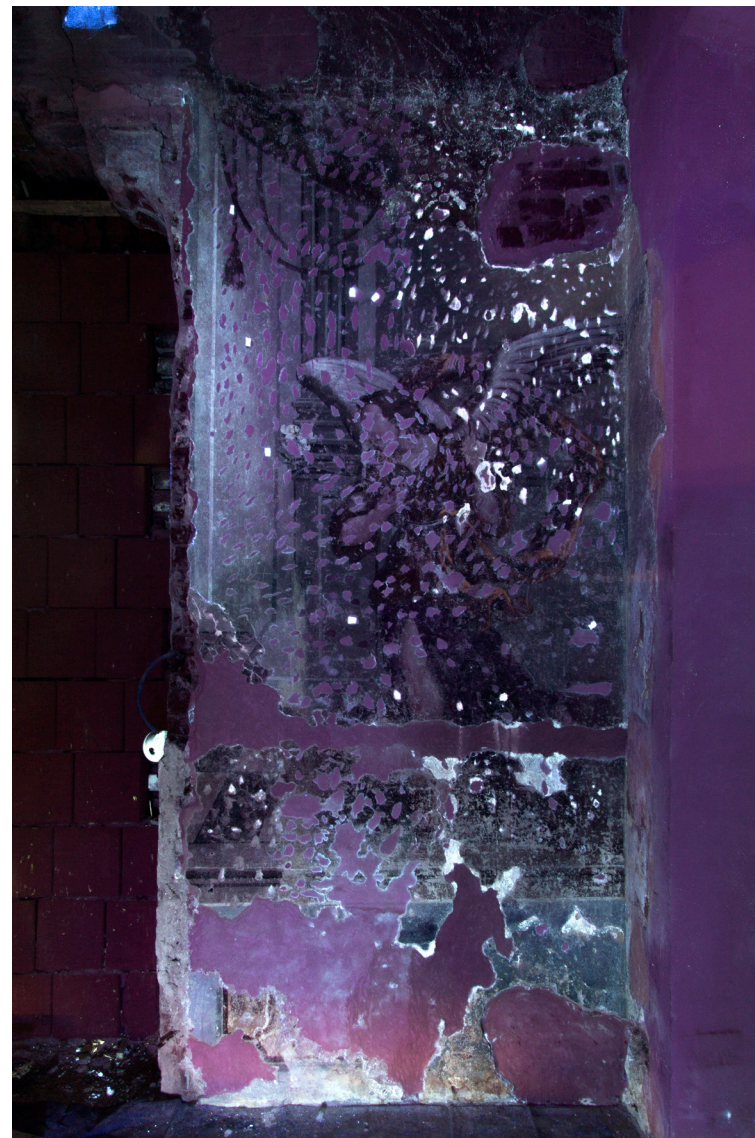
Obr. 43: UV luminiscenční fotografie úseku s figurou *archanděla Gabriela* v průběhu prací. Patrná luminiscence světle žlutá na povrchu dorovnávací omítky a bílá u bílého nátěru na historické omítce. Dále odlišně luminují světlejší partie červeného šálu (oranžová).

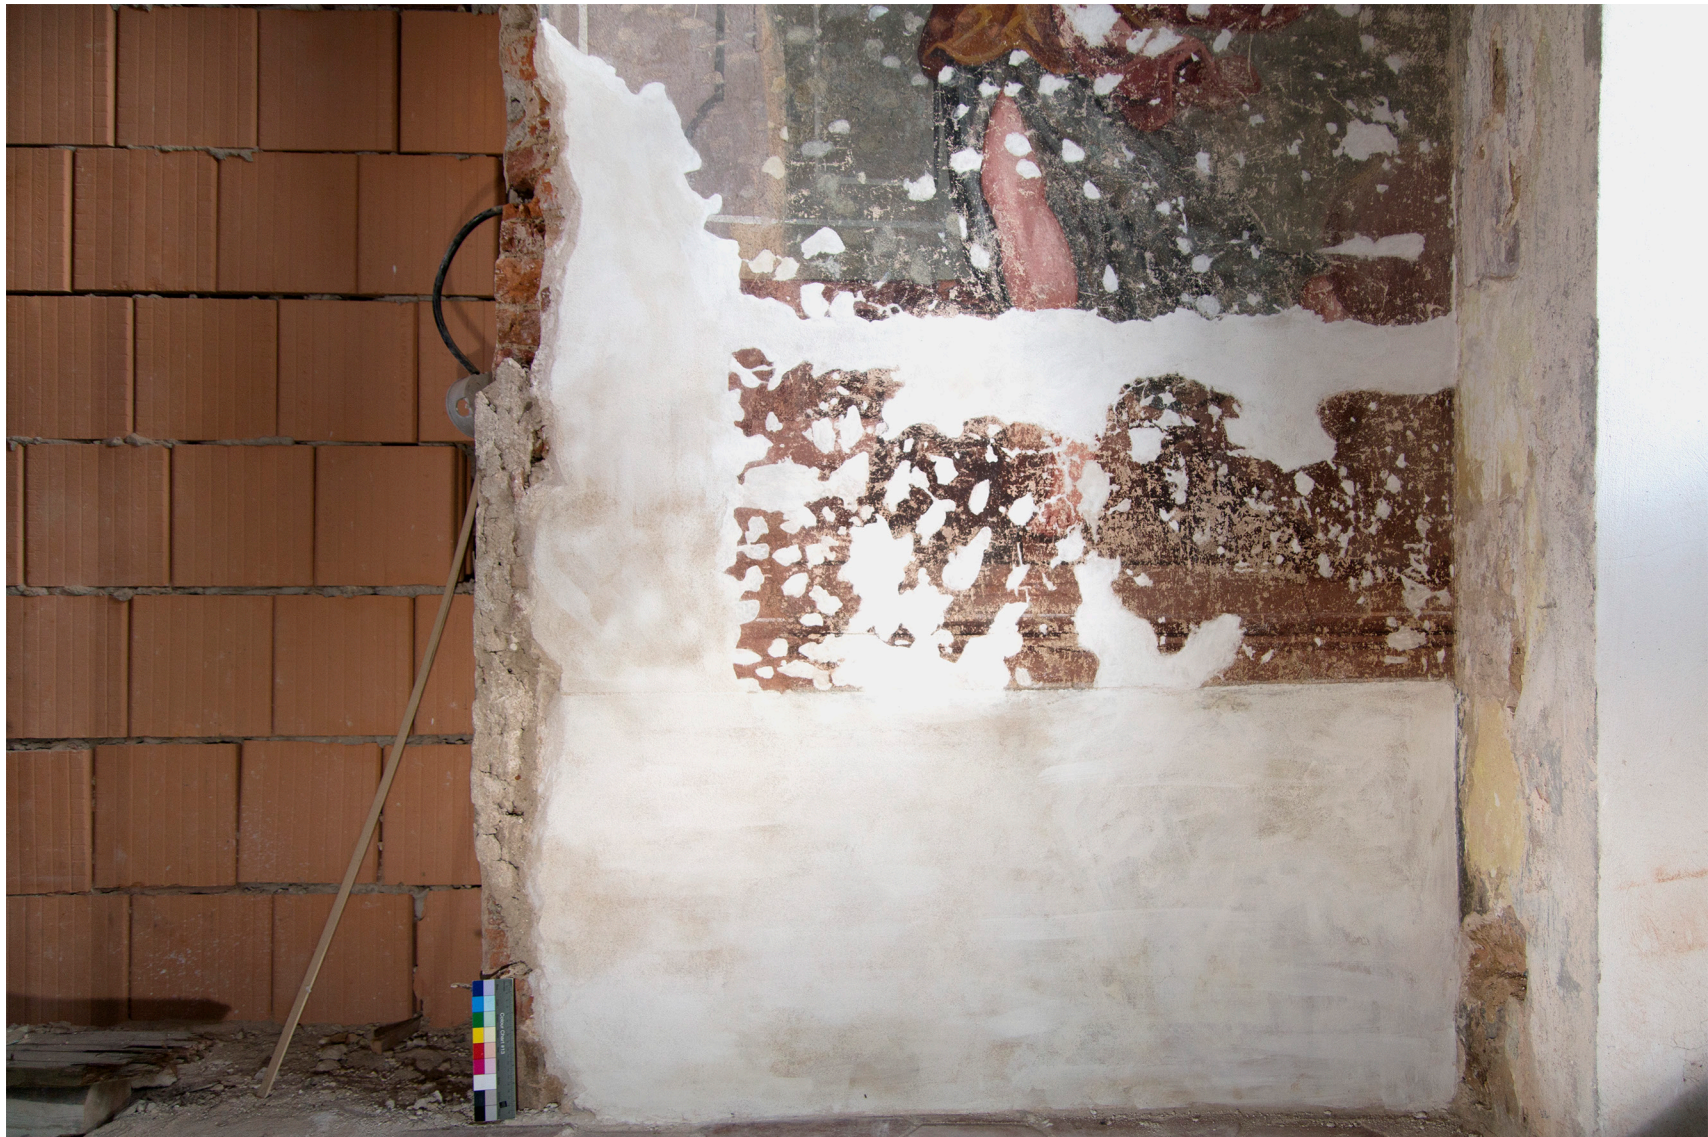
Obr. 45:

Dolní polovina úseku s figurou archanděla Gabriela, stav po vytmelení. Oblasti s malbou původně skryté pod dorovnávací omítkou byly překryty vápenným tmele.
