**Restaurování levé části nástěnné malby s motivem
Archanděla Gabriela z výjevu Zvěstování Panny Marie
ve vstupním sále před kaplí na zámku v Kácově**

Bakalářská práce

2023

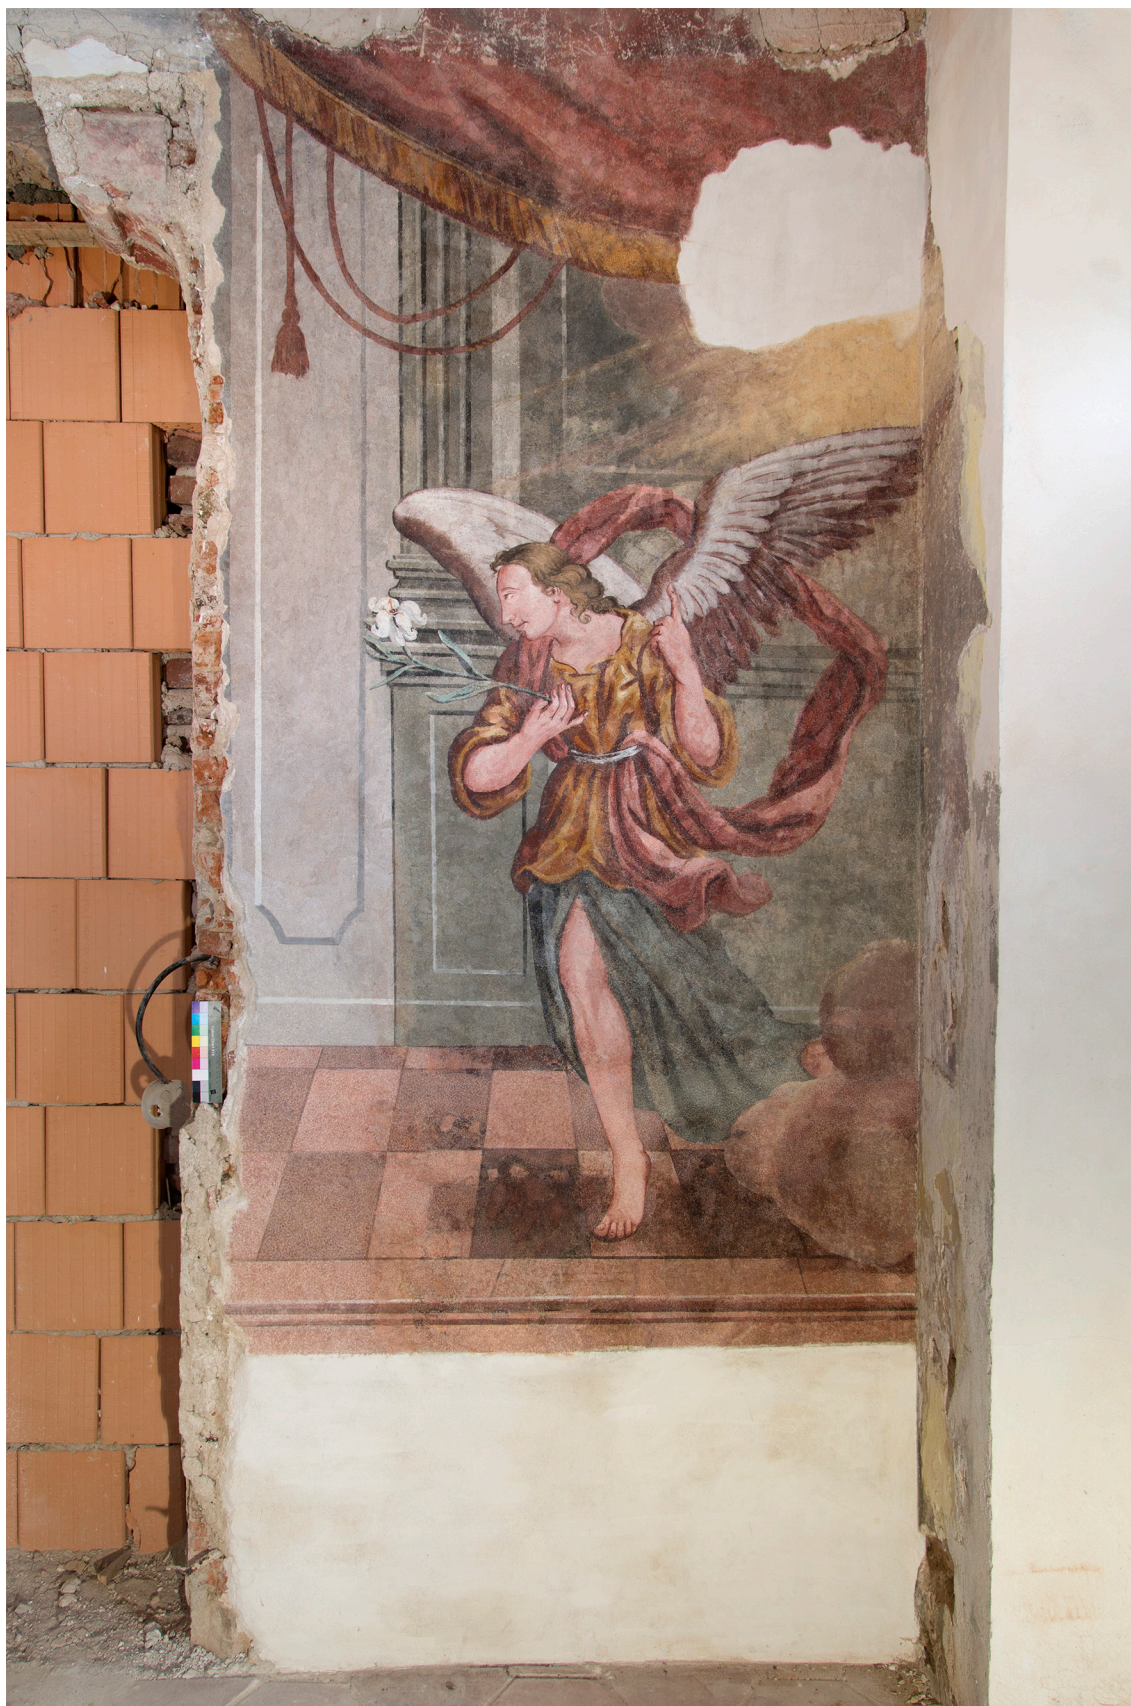
Obr. 46: Celkový pohled na úsek s figurou *archanděla Gabriela*, stav po restaurování. Soklová partie a tmel v oblasti drapérie ponechány v neutrální barvě omítky.
