Univerzita Pardubice

Fakulta restaurování

**Restaurování nástěnných maleb „Pokora“ a „Krajina s vilou v zahradě“
v pátém a čtvrtém klenebním travé na severním čele klenby saly terreny
zámku v Náměšti nad Oslavou**

Bakalářská práce

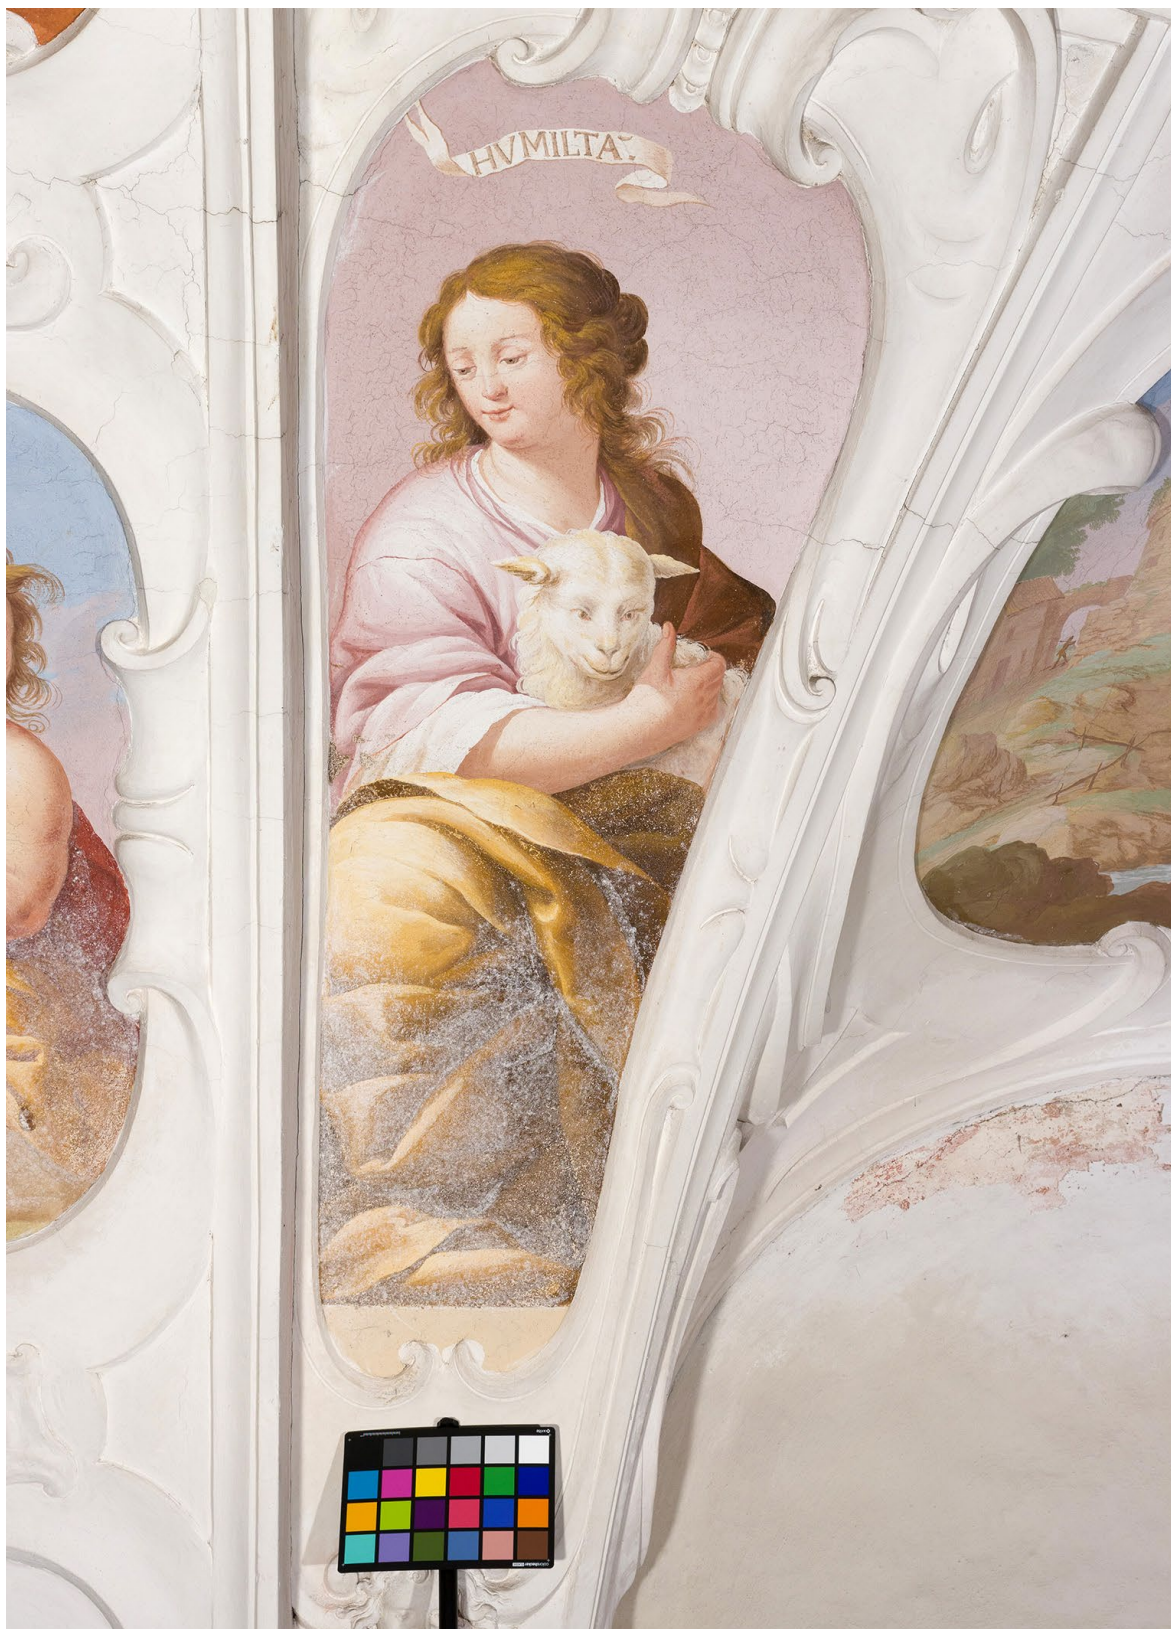
Obr. 01: Celkový pohled na výjev Pokora v sale terreně v pátém klenebním travě severního čela klenby sály terreny na zámku v Náměšti nad Oslavou. Stav před restaurováním.

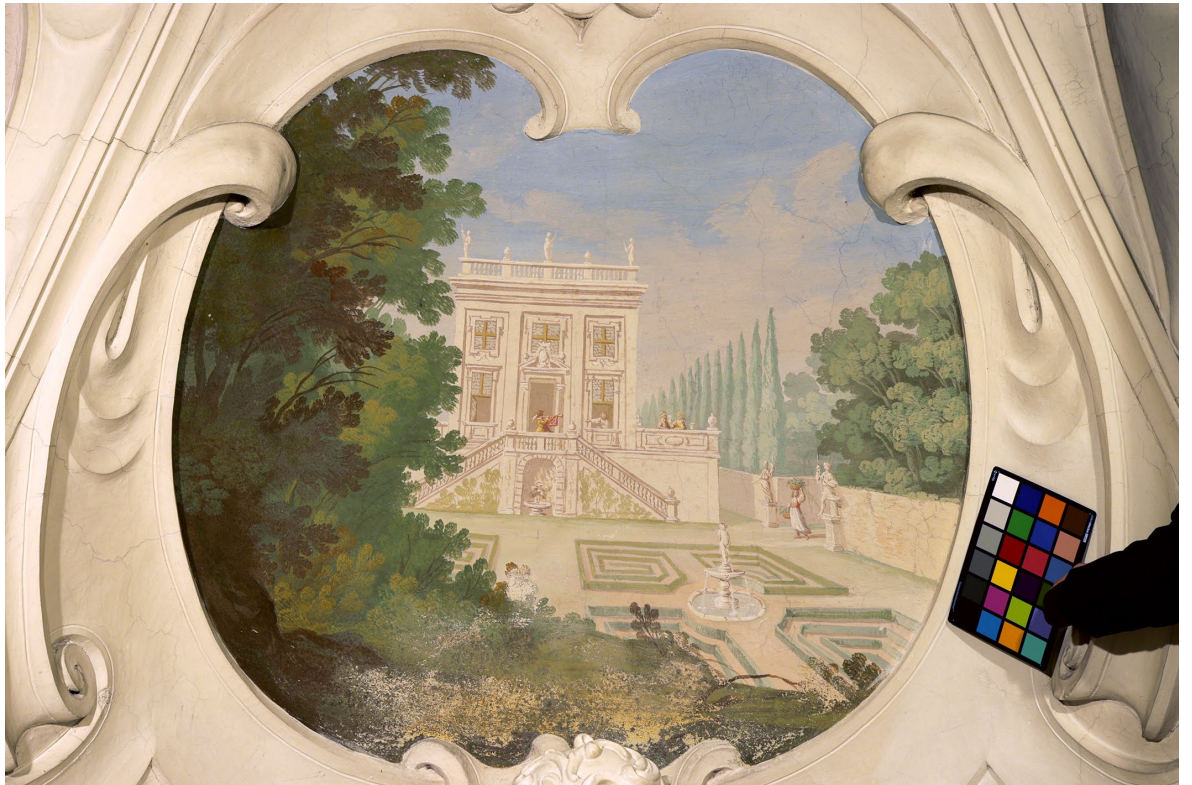
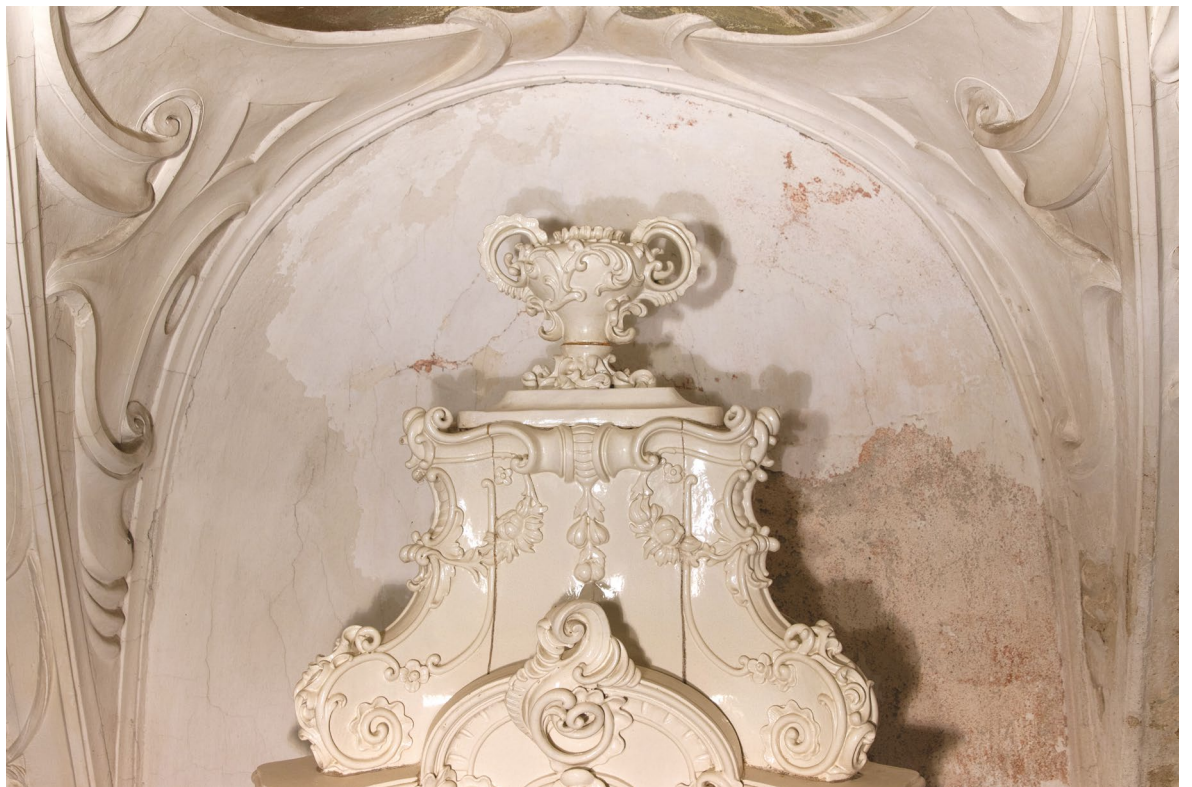
Obr. 02: Celkový pohled na výjev Krajina s vilou v zahradě ve čtvrtém klenebním travě severního čela klenby sale terreny na zámku v Náměšti nad Oslavou. Stav před restaurováním.

Obr. 03: Celkový pohled na lunetu severní stěny čtvrtého klenebního travě v sale terreně na zámku v Náměšti nad Oslavou. Stav před restaurováním.

Jedná se o lunetu na severní stěně sálu, jež se nachází v prostoru čtvrtého klenebního travé za barokními kamny [obr. 03]. Její rozměry jsou přibližně 200 x 250 cm. Plocha lunety je opatřena několika vrstvami značně degradovaných omítek a nátěrů, z nichž převažují monochromní bílé. V místech defektů si ale lze povšimnout také pozůstatků růžového iluzivního mramorování, jenž bylo součástí výzdoby sálu pravděpodobně v průběhu 19. století. Tato výmalba se vyskytuje také na plochách za mobiliářem knihovního sálu, kde nebyla při poslední barevné úpravě přelíčena.

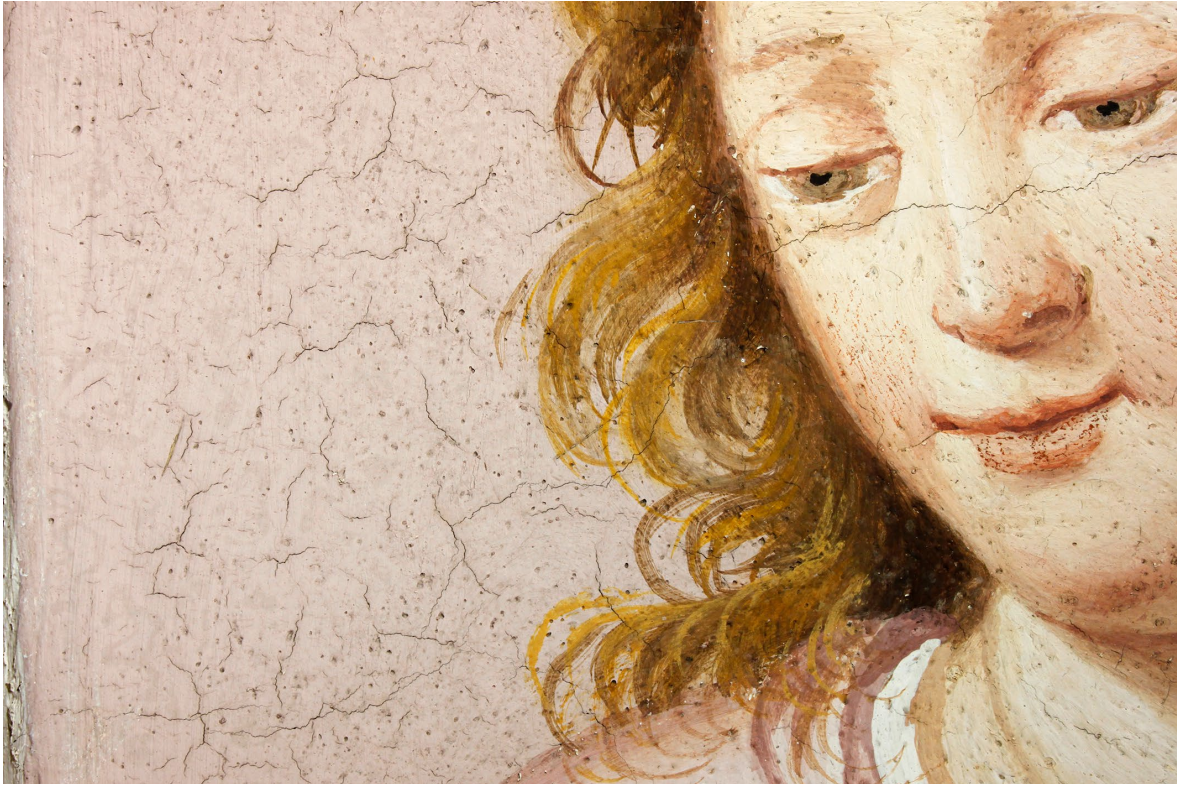
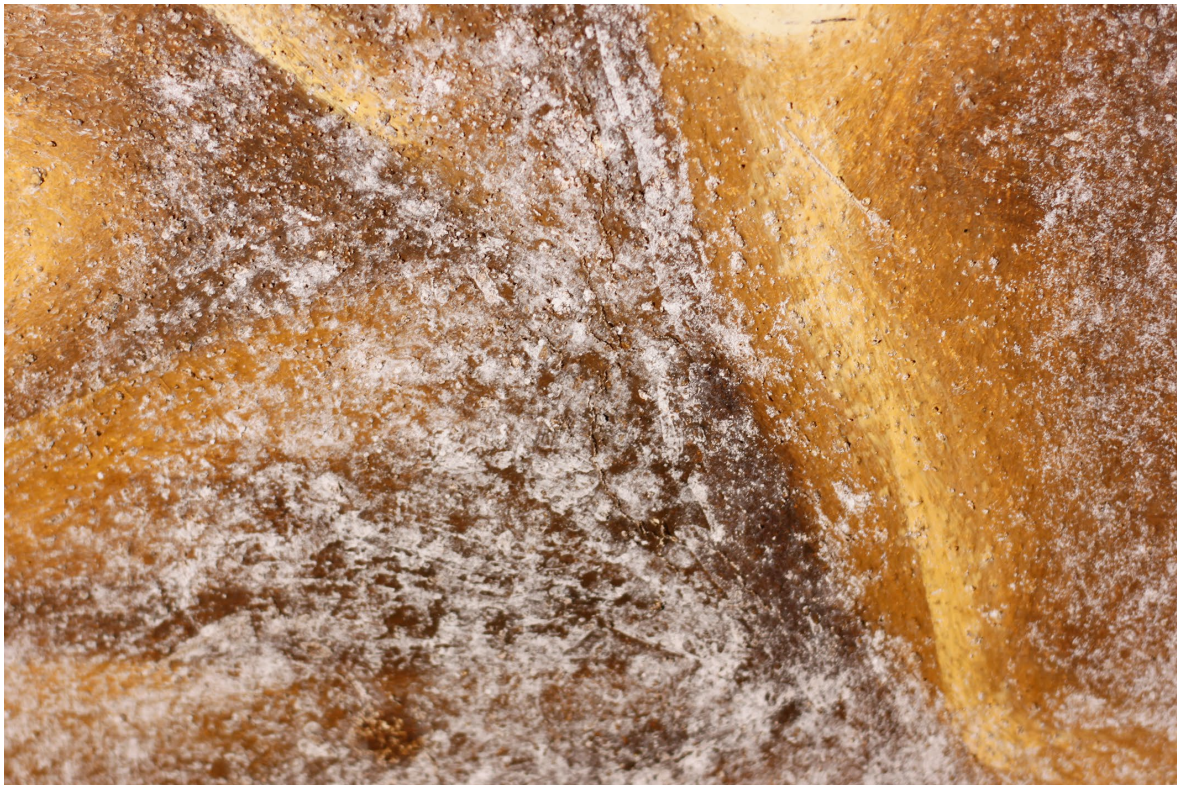
Obr. 07: Detail tváře z výjevu Pokora zobrazující dokončení malby suchým pastelem v oblasti rtů a tváře, na pozadí je možno pozorovat síť drobných prasklin souvisejících se zvolenou vápennou technikou. Stav před restaurováním.

Obr. 08: Detail výjevu Pokora. Poškození v podobě bílého povlaku mikrobiologického. Stav před restaurováním.

Pokora v oblasti rtů či tváří [obr. 07]. Ačkoliv pozadí na figurálním i krajinném výjevu je místy protkáno sítí prasklin (viz obr.11), v celkovém estetickém dojmu nepůsobí praskliny vysloveně rušivě a pravděpodobně souvisejí již se zvolenou technikou, nikoliv s druhotným poškozením. V oblasti draperie zahalující dolní končetiny sedící alegorické postavy *Pokora* sledujeme poměrně rozsáhlý biologický povlak práškového charakteru [obr. 08]. Vzniklý povlak v těchto partiích značně omezuje další vyhodnocení stavu barevné vrstvy pod ním. Z jeho výskytu lze vyvodit, že zasažené oblasti budou vykazovat větší ztráty barevných vrstev oproti jinak velmi dobře dochované malbě. Dále můžeme v obou případech pozorovat práškovatění, šupinatění a následné lokální ztráty barevné vrstvy, přičemž tento problém se jeví jako nejzávažnější ve spodní části výjevu *Krajina s vilou v zahradě* [obr. 09] a dolní polovině výjevu *Pokora*. Ztráta barevné vrstvy na podklad současně odhaluje na některých místech obou výjevů také pozůstatky štětcové podkresby načervenalé barevnosti [obr. 10 a 11]. Ve spodní části výjevu *Krajina s vilou v zahradě* je úbytek barevné vrstvy rozsáhlý do té míry, že již velmi znesnadňuje čitelnost těchto partií a narušuje celistvost díla i jeho estetické působení.

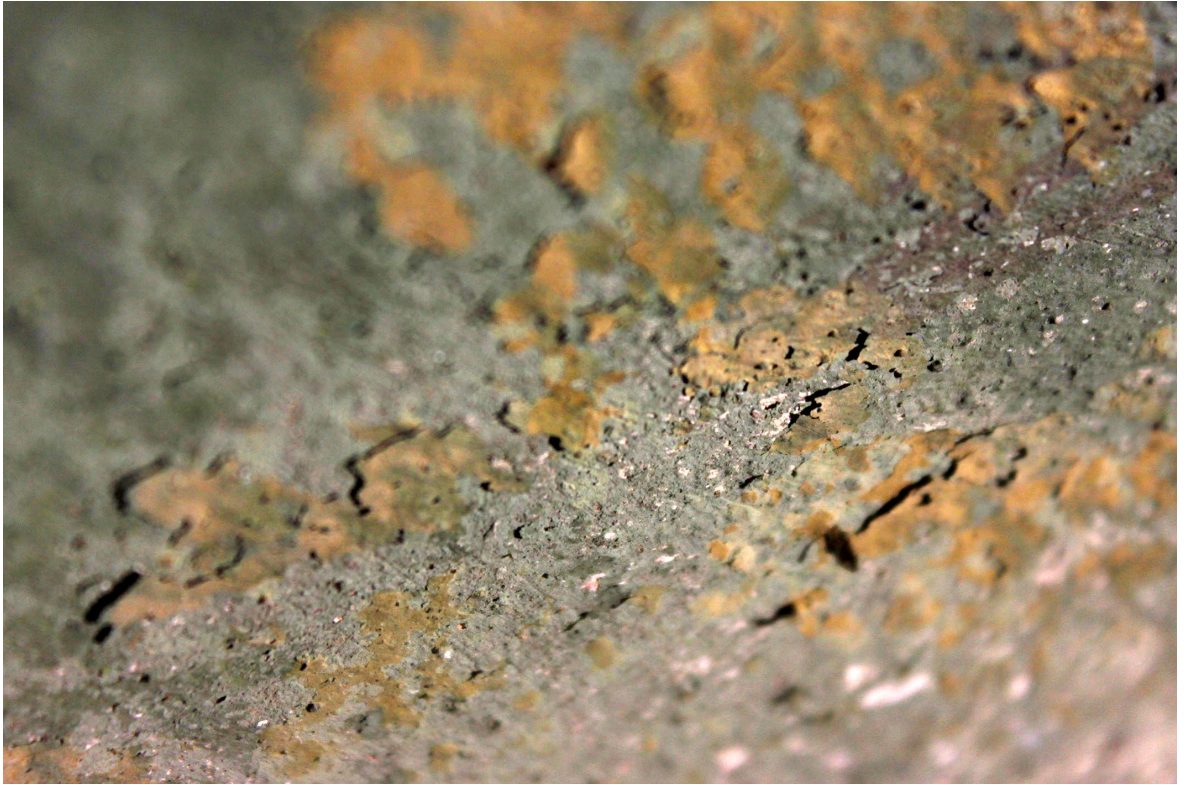
Obr. 09: Detail poškození výjevu Krajina s vilou v zahradě v podobě šupinovitění a odpadávání barevné vrstvy. Viditelné oddělování šupin je pravděpodobně způsobeno dřívější přítomností vlhkosti a působením vodorozpustných solí. Stav před restaurováním.

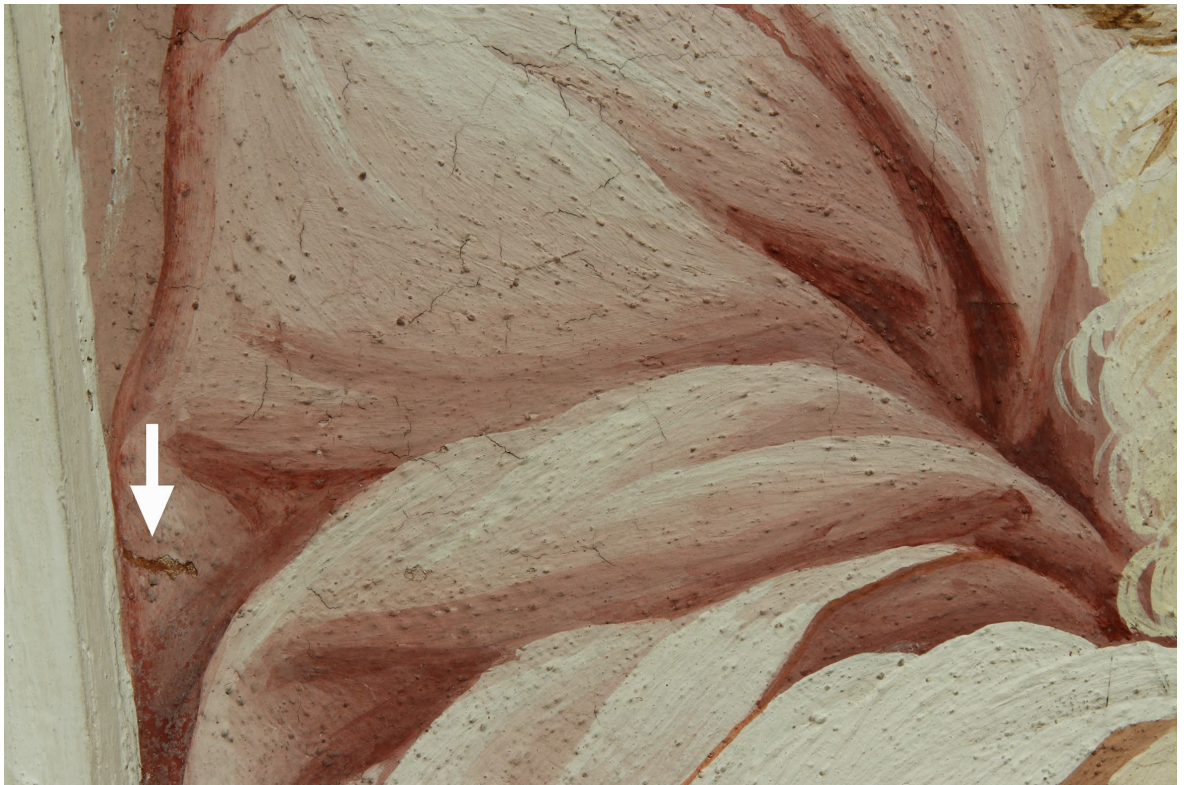
Obr. 10: Detail spodní části výjevu Krajina s vilou v zahradě. Odhalení štětcové podkresby červené barevnosti v místech ztrát barevné vrstvy. Stav před restaurováním.

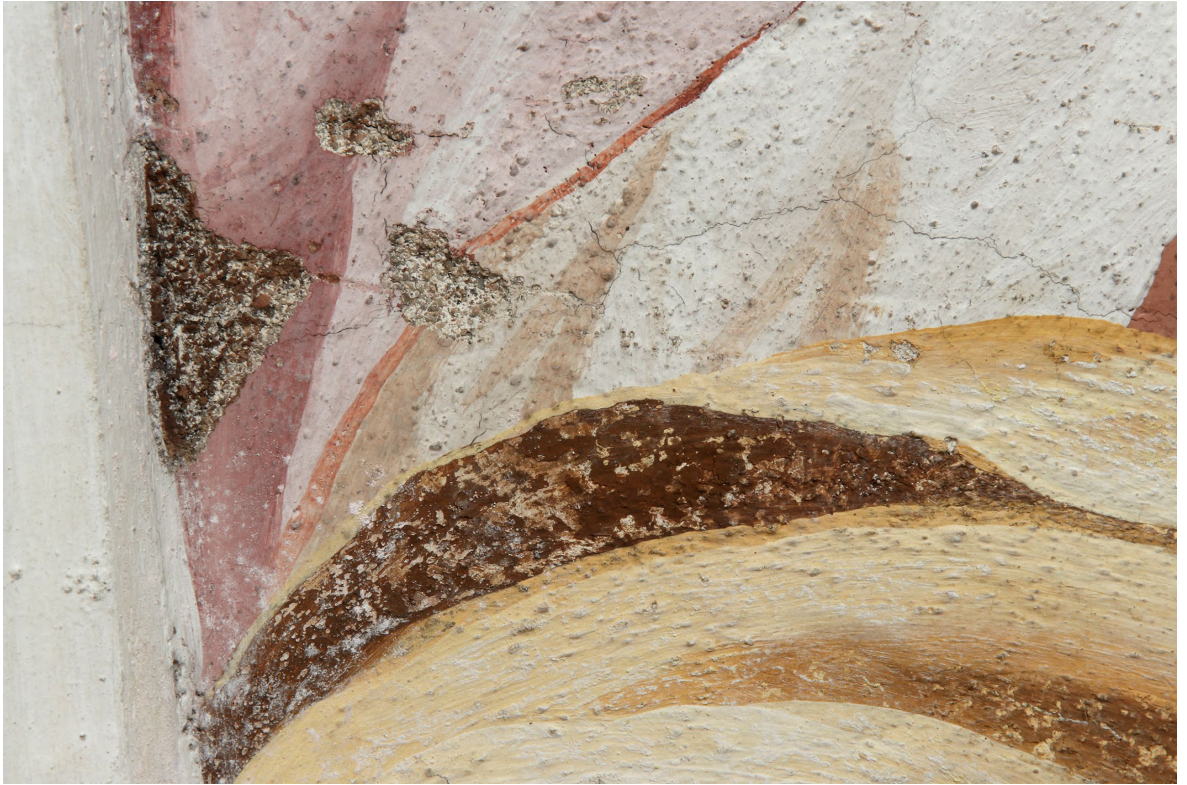
Obr. 11: Detail draperie na pravé paži ženské postavy na výjevu Pokora. Na fotografii jsou patrné pozůstatky štětcové podkresby červené barevnosti v místě ztráty barevné vrstvy na podklad. Stav před restaurováním.

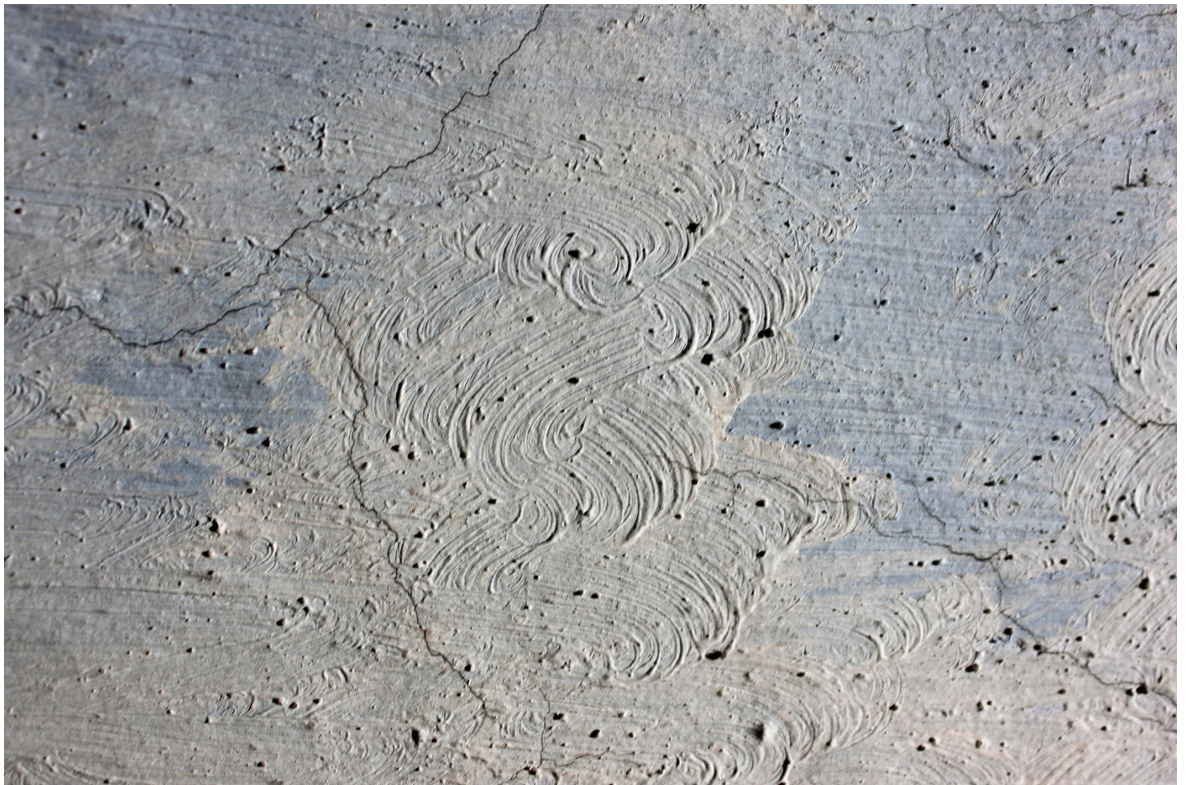
Obr. 14: Detail druhotných zásahů na štukovém rámu a pozadí v levé horní části výjevu Pokora v podobě přetření části štku a pozadí bílou barvou. Stav před restaurováním.

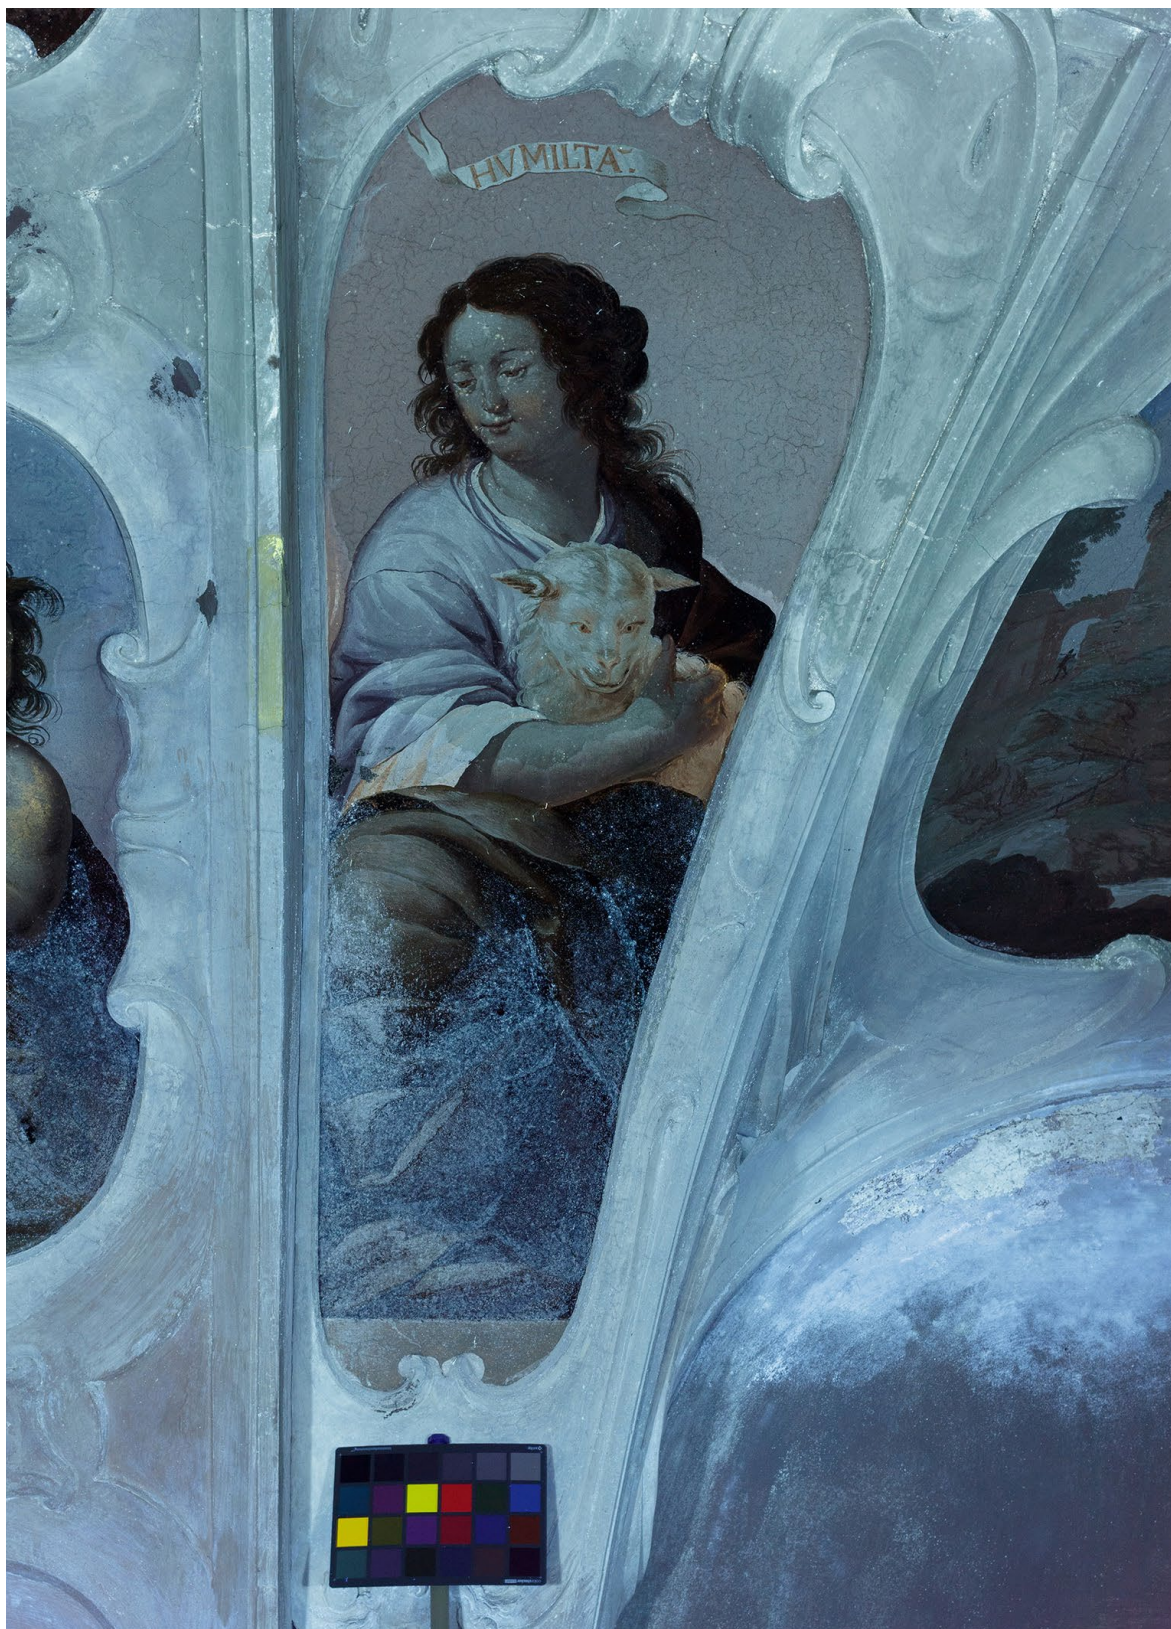
Obr. 18: Výjev *Pokora* zaznamenaný technikou UV fluorescenční/luminiscenční (UVF/UVL) fotografie. Intenzivnější nažloutlá luminiscence s jasně zřetelnou hranicí, probíhající od pravého ramene postavy přes střed celé ruky držící beránka až k protějším okrajům malby, pravděpodobně souvisí s dřívějším zatékáním srážkové vody ze strany vnitřního nádvorí do sály terreny. Pozorovaná luminiscence může značit více koncentrované pojivo či přítomnost vodorozpustných solí, jež do těchto oblastí migrovaly v souvislosti s dlouhodobým zavlhčením. Na čenichu beránka se v UV světle zvýraznila malá plocha s odlišnou luminiscencí, patrně se však jedná o drobnou autorskou opravu. Biologické napadení se na výjevu *Pokora* projevovalo v UV světle bělavou až namodralou luminiscencí. Stav před restaurováním.

Přidělené malby s výjevem *Pokora* a *Krajina s vilou v zahradě* byly podrobeny průzkumu UV luminiscence (UVL) [obr. 18, 19] s cílem přinést další informace o díle týkající se použité techniky malby, jeho poškození či druhotných zásahů. Na malbě *Pokora* se projevila intenzivnější nažloutlá luminiscence s jasně zřetelnou hranicí, probíhající od pravého ramene postavy přes střed celé ruky držící beránka až k protějším okrajům malby, která se na výjevu objevuje pravděpodobně v souvislosti se zateklinami. Může se jednat o více koncentrované pojivo či degradační produkty pigmentů, jež migrovaly v souvislosti s dlouhodobým zvlhčením. Na čenichu beránka se v UV světle zvýraznila malá plocha s odlišnou luminiscencí, patrně se jedná o drobnou autorskou opravu, jejíž odlišná luminiscence by mohla znamenat, že autor místa korektur retušoval již technikou vyžadující použití pojiv na organické bázi. Biologické napadení se na výjevu *Pokora* projevilo bělavou až namodralou luminiscencí.

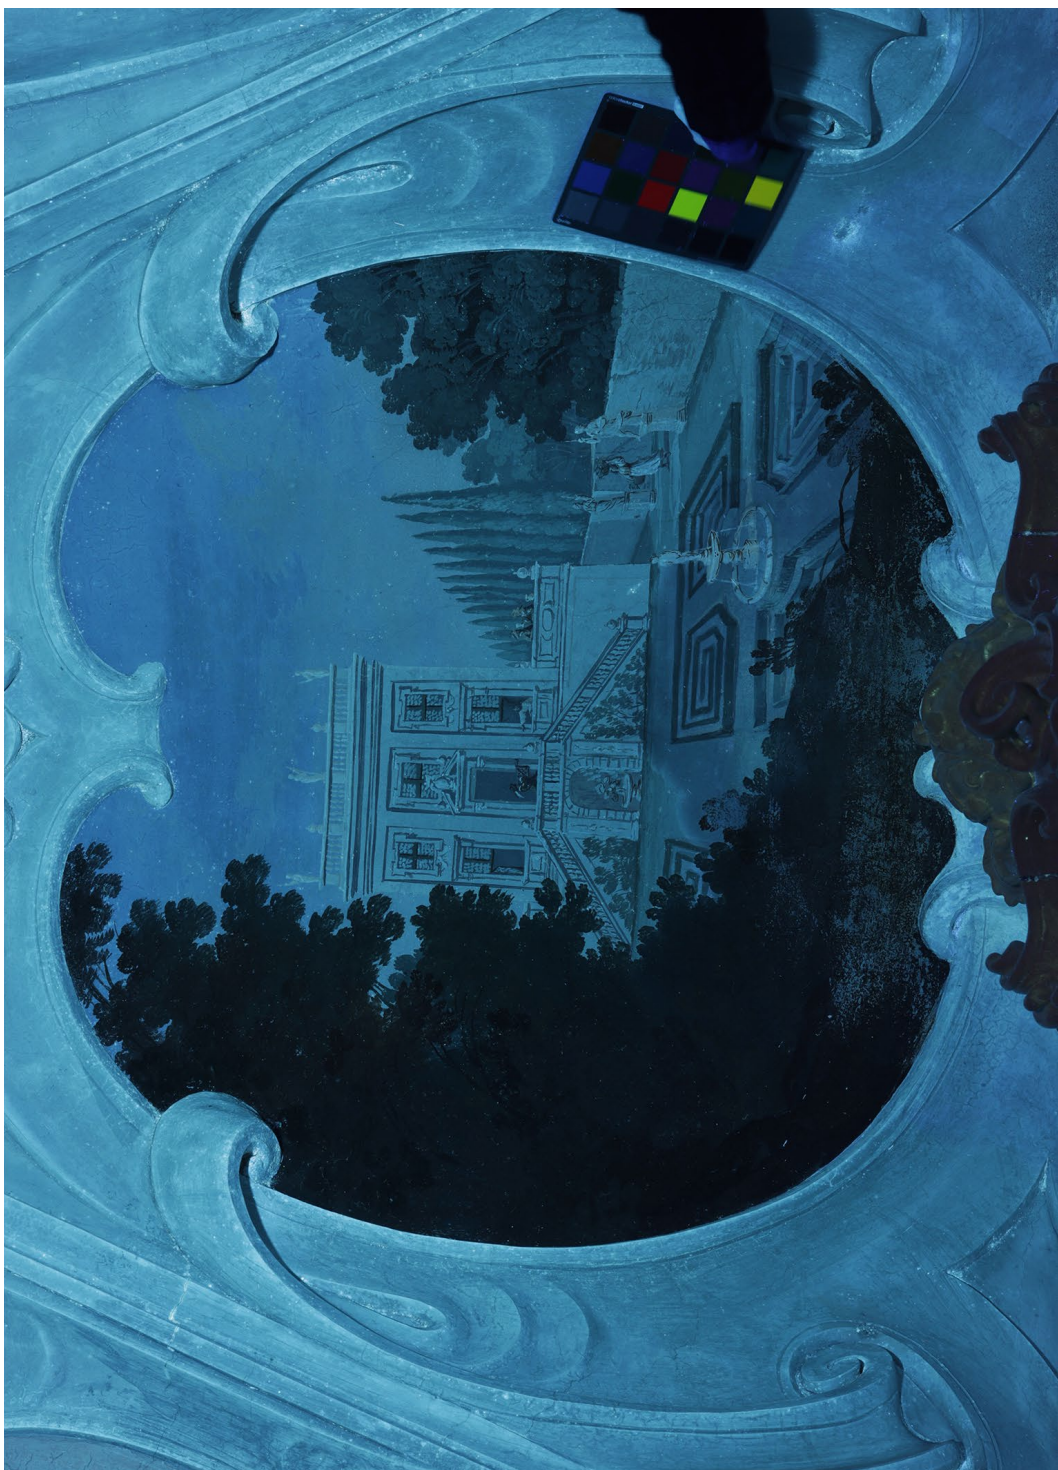
Obr. 19: Výjev *Krajina s vilou v zahradě* zaznamenaná technikou UV fluorescenční/luminiscenční (UVF/UVL) fotografie. V oblasti francouzské zahrady pod vilou je patrná tmavší plocha mlžně ohraničená světlejší luminiscencí, která pravděpodobně souvisí s dřívějším zatékáním a mohla by v těchto místech značit větší miru akumulace pojiva či vodorozpuštěných solí.

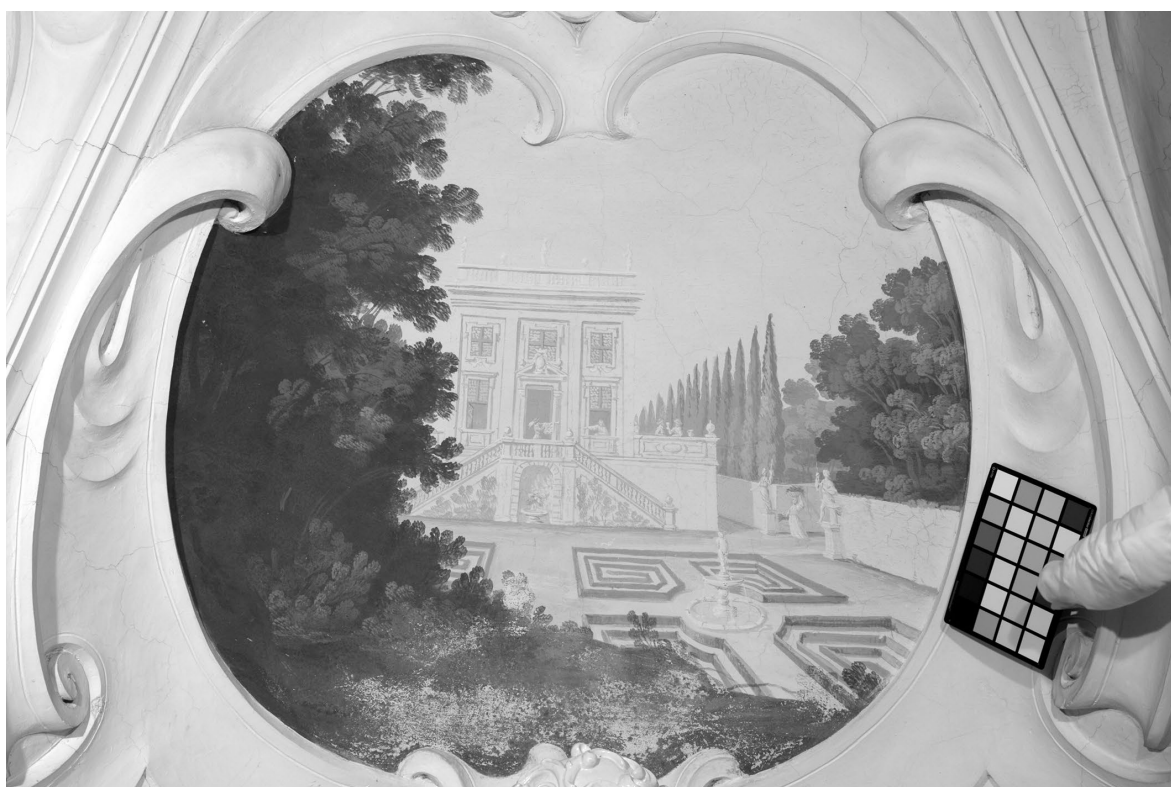
Obr. 20: Výjev Pokora zaznamenan technikou IR reflektografie (IRR). Fotografie pořízená v infračerveném světle nepřinesla o díle žádná nová zjištění.

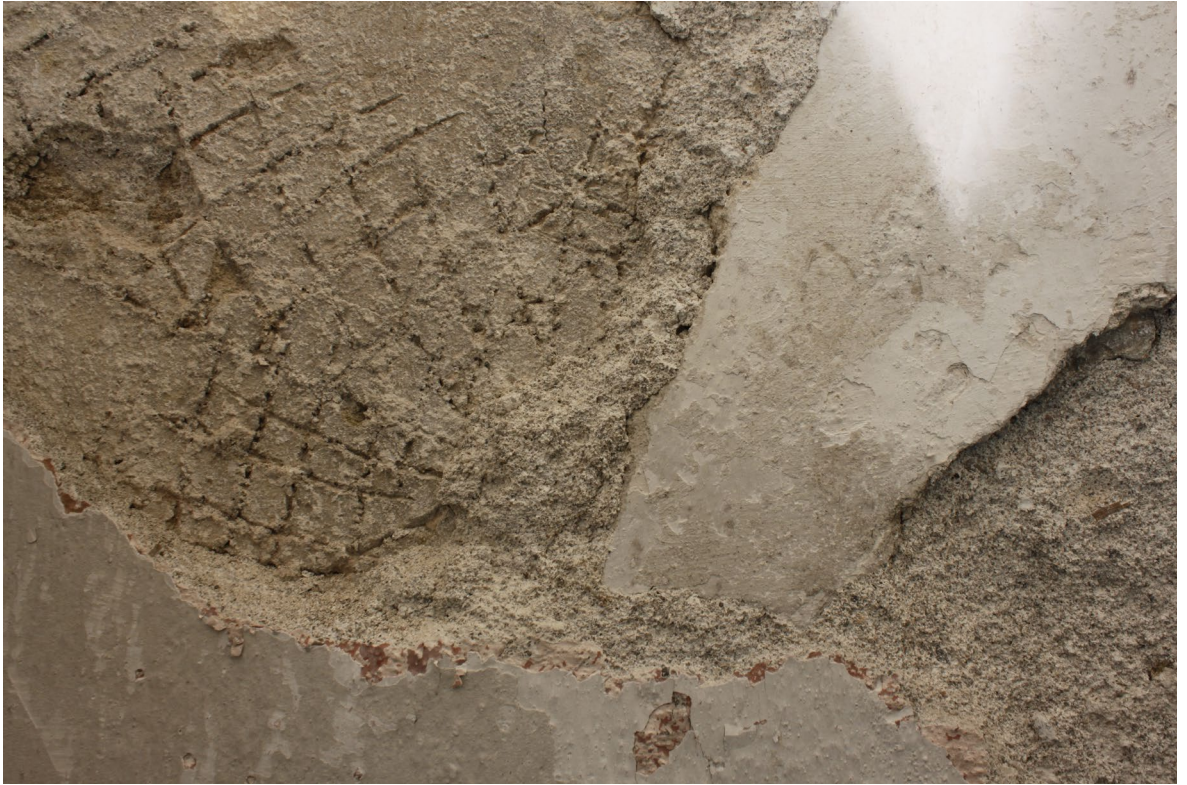
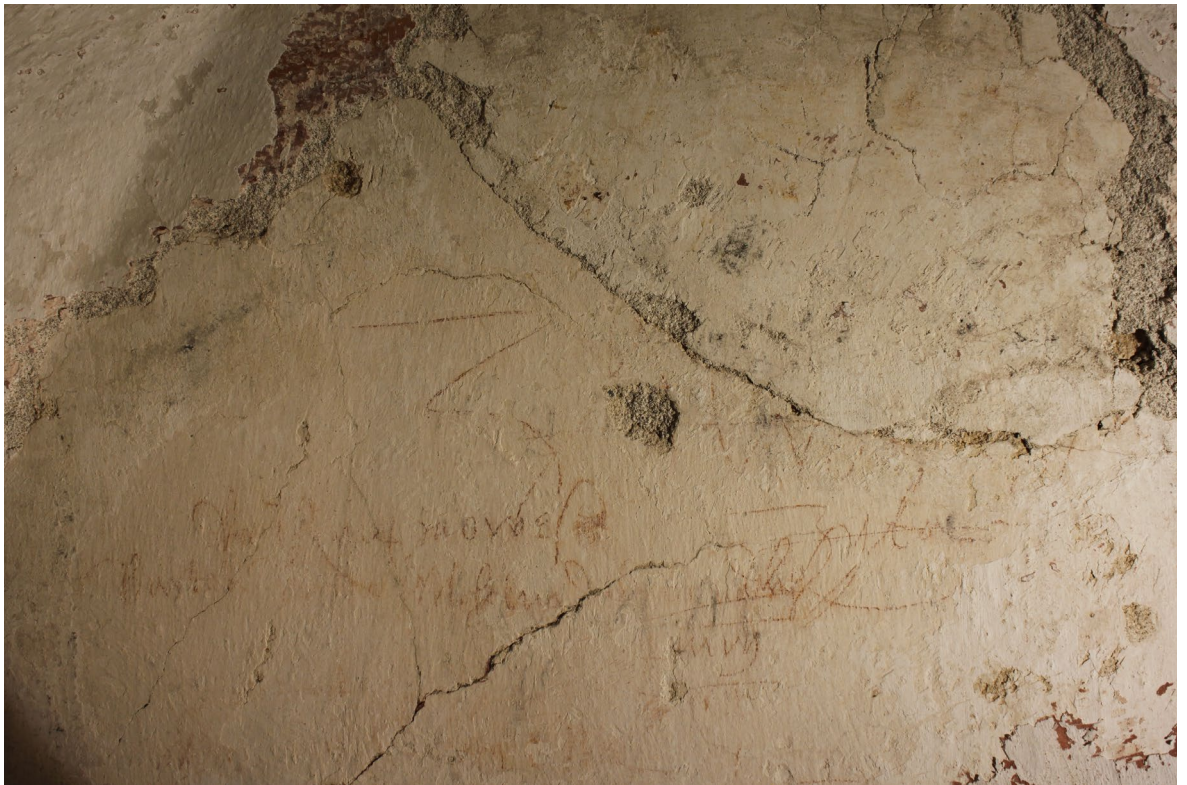
Obr. 23: Luneta severní stěny saly terreny. Detail odhaleného fragmentu nejstarší dochované omítkové vrstvy s rytým dekorem (sgrafitové bosáže). Stav v průběhu odstraňování zcela degradovaných omítkových vrstev.

Obr. 24: Luneta severní stěny saly terreny. Detail odhaleného fragmentu pravděpodobně barokní omítkové vrstvy s bílým nátěrem, nesoucím pozůstatky historického graffiti. Stav v průběhu odstraňování zcela degradovaných omítkových vrstev a v průběhu čištění.

Při snímání zcela degradovaných omítkových vrstev byly v lunetě za kamny severní stěny saly terreny nalezeny fragmenty barokní omítky s historickými graffiti a fragment nejstarší renesanční omítkové vrstvy zdobené rytým dekorem (sgrafitovou bosáží), korespondující pravděpodobně s exteriérovou úpravou fasád zámku.

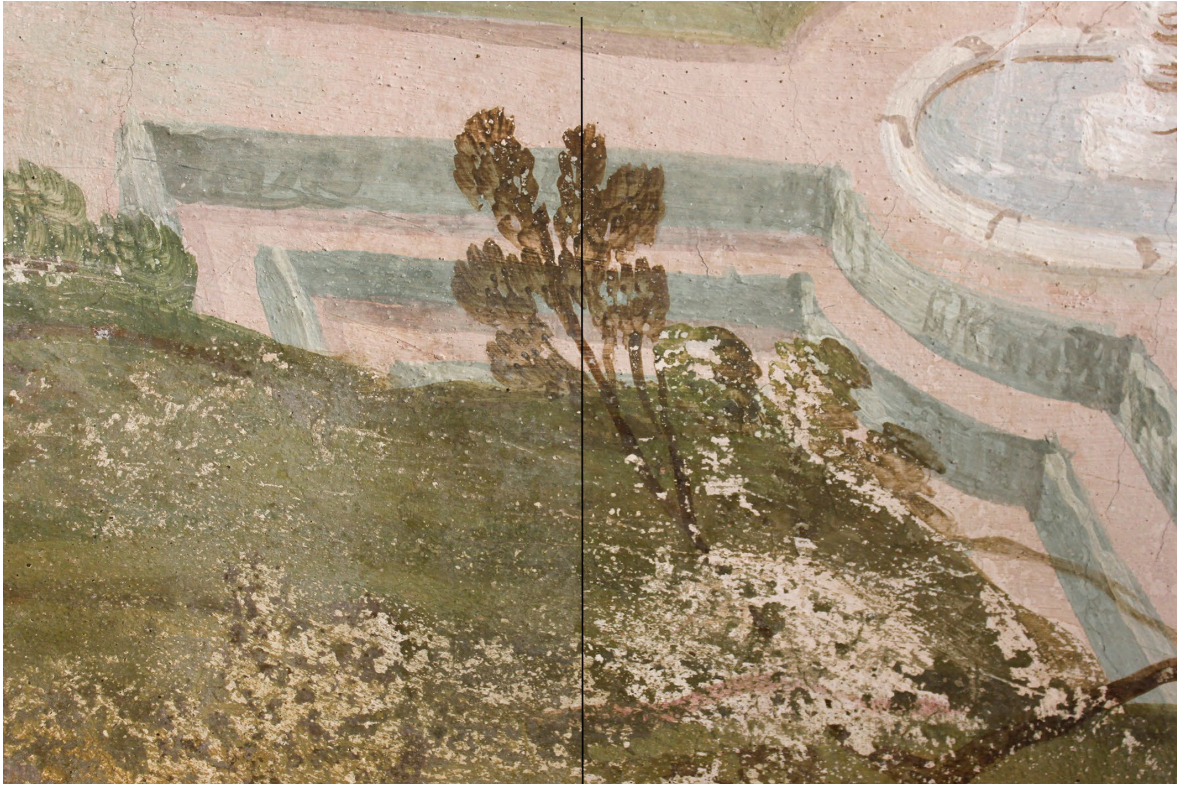
Obr. 25: Detail výjevu Krajina s vilou v zahradě. Zkouška metody tzv. suchého čištění za použití čisticích hub Akapad různých tvrdostí.

Čištění od hrubších nečistot proběhlo již v samotném úvodu prací pouze tam, kde byla malba dostatečně soudržná a nehrozilo její poškození, a to suchou metodou za pomoci čistících štětců a houbiček *Akapad* různých tvrdostí. Čištění zbylých částí maleb však mohlo započít až po konsolidaci barevných vrstev. V případě dočišťování poškozených oblastí bylo pokračováno v metodě suchého čištění čistícími houbami *Akapad*, v oblastech zasažených plísněmi bylo nakonec přikročeno k metodě mokrého čištění pomocí demineralizované vody a mikroporézní houby *Blitz-Fix* [obr. 30]. Houba byla vždy vyždímána do polosucha a povrch malby byl šetrně otírán. Na figurálním výjevu byly místy zaznamenány druhotné zásahy v podobě přemaleb bílou barvou vzniklé pravděpodobně nechtěným přetažením do plochy malby při opravách bílého nátěru okolních štuků. Tato místa byla částečně dočištěna mechanickým způsobem pomocí skalpelu a čistícího štětce. Praskliny na pozadí výjevu *Pokora*, které byly mírně znečištěny usazenými prachovými depozity, byly lokálně čištěny nízkotlakým parním čističem. Výsledná podoba výjevů po očištění byla následně fotograficky zdokumentována [obr. 31, 32].

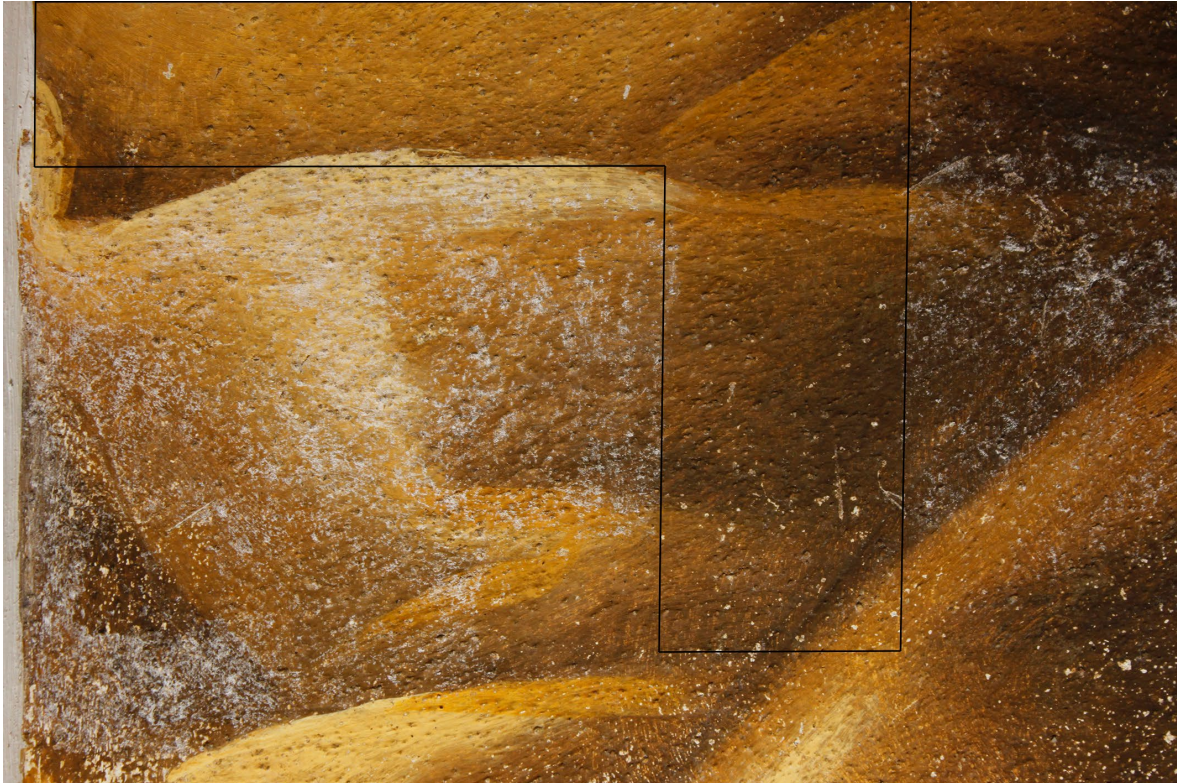
Obr. 26: Detail výjevu Pokora. Zkouška metody tzv. suchého čištění za použití čisticích hub Akapad různých tvrdostí.

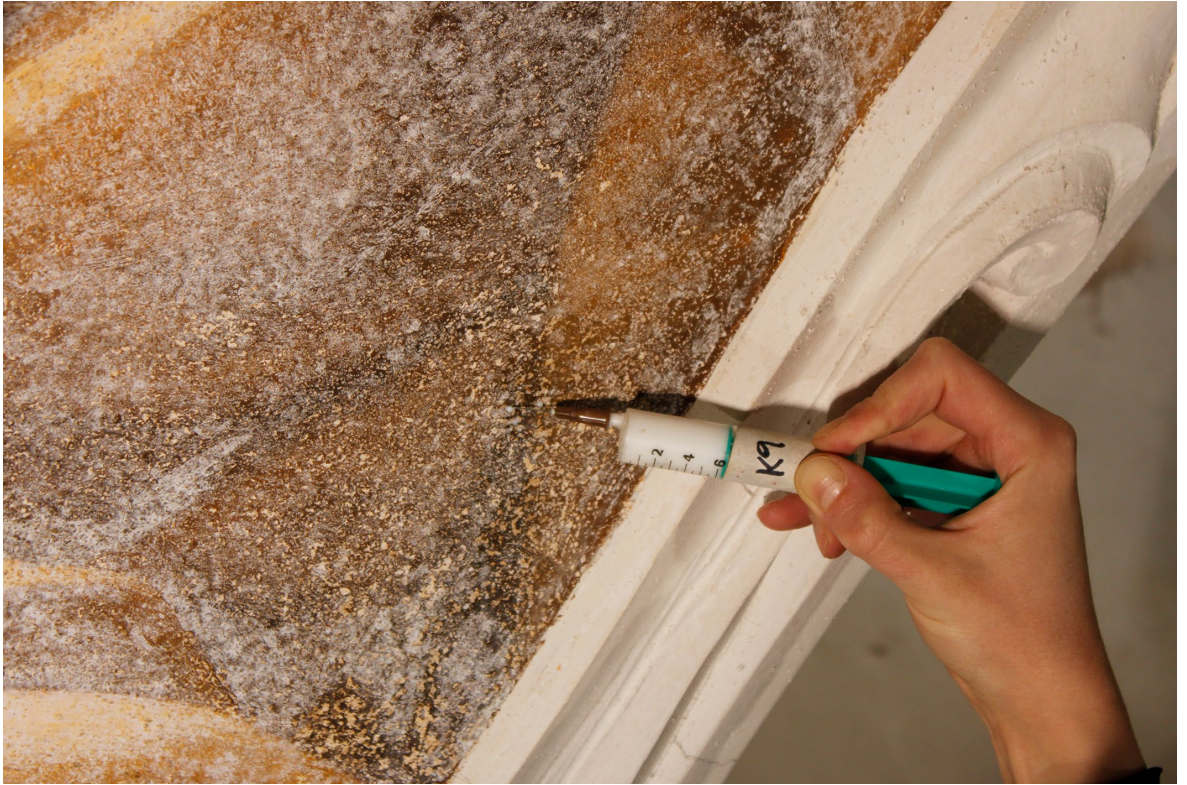
Obr. 28: Detail výjevu Pokora v místě druhotných zásahů (v podobě přetažení bílou barvou) u levého okraje výjevu pod nápisovou páskou. Zkouška čištění bílého nátěru mechanickou cestou s pomocí skalpulu a zkouška čištění růžového pozadí od prachových depozitů tzv. mokrou metodou za pomoci nízkotlakého parního čističe.

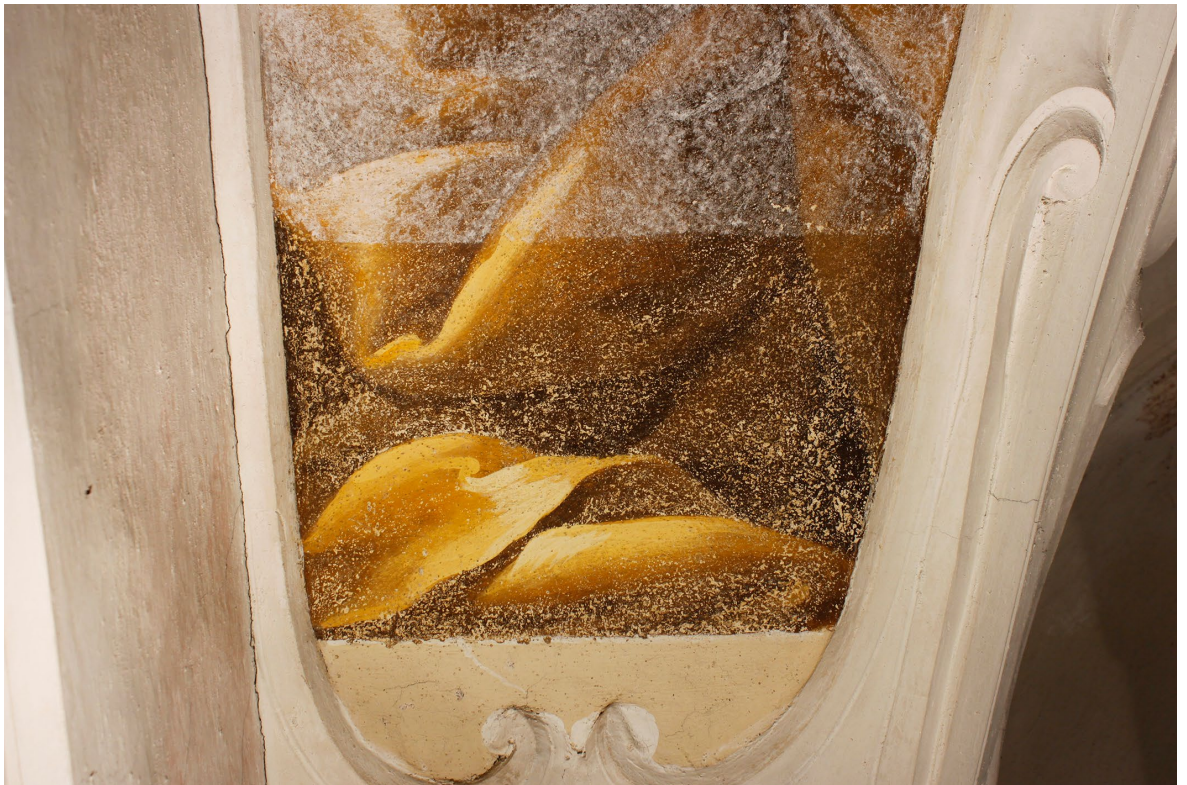
Obr. 29: Detail výjevu Pokora. Proces konsolidace šupin barevné vrstvy. Odlupující se barevná vrstva je upevňována zpět k podkladu za pomoci akrylátové disperze. Stav v průběhu konsolidace.
