Univerzita Pardubice

Fakulta restaurování

**Restaurování nástěnných maleb „Pokora“ a „Krajina s vilou v zahradě“
v pátém a čtvrtém klenebním travé na severním čele klenby saly terreny
zámku v Náměšti nad Oslavou**

Bakalářská práce

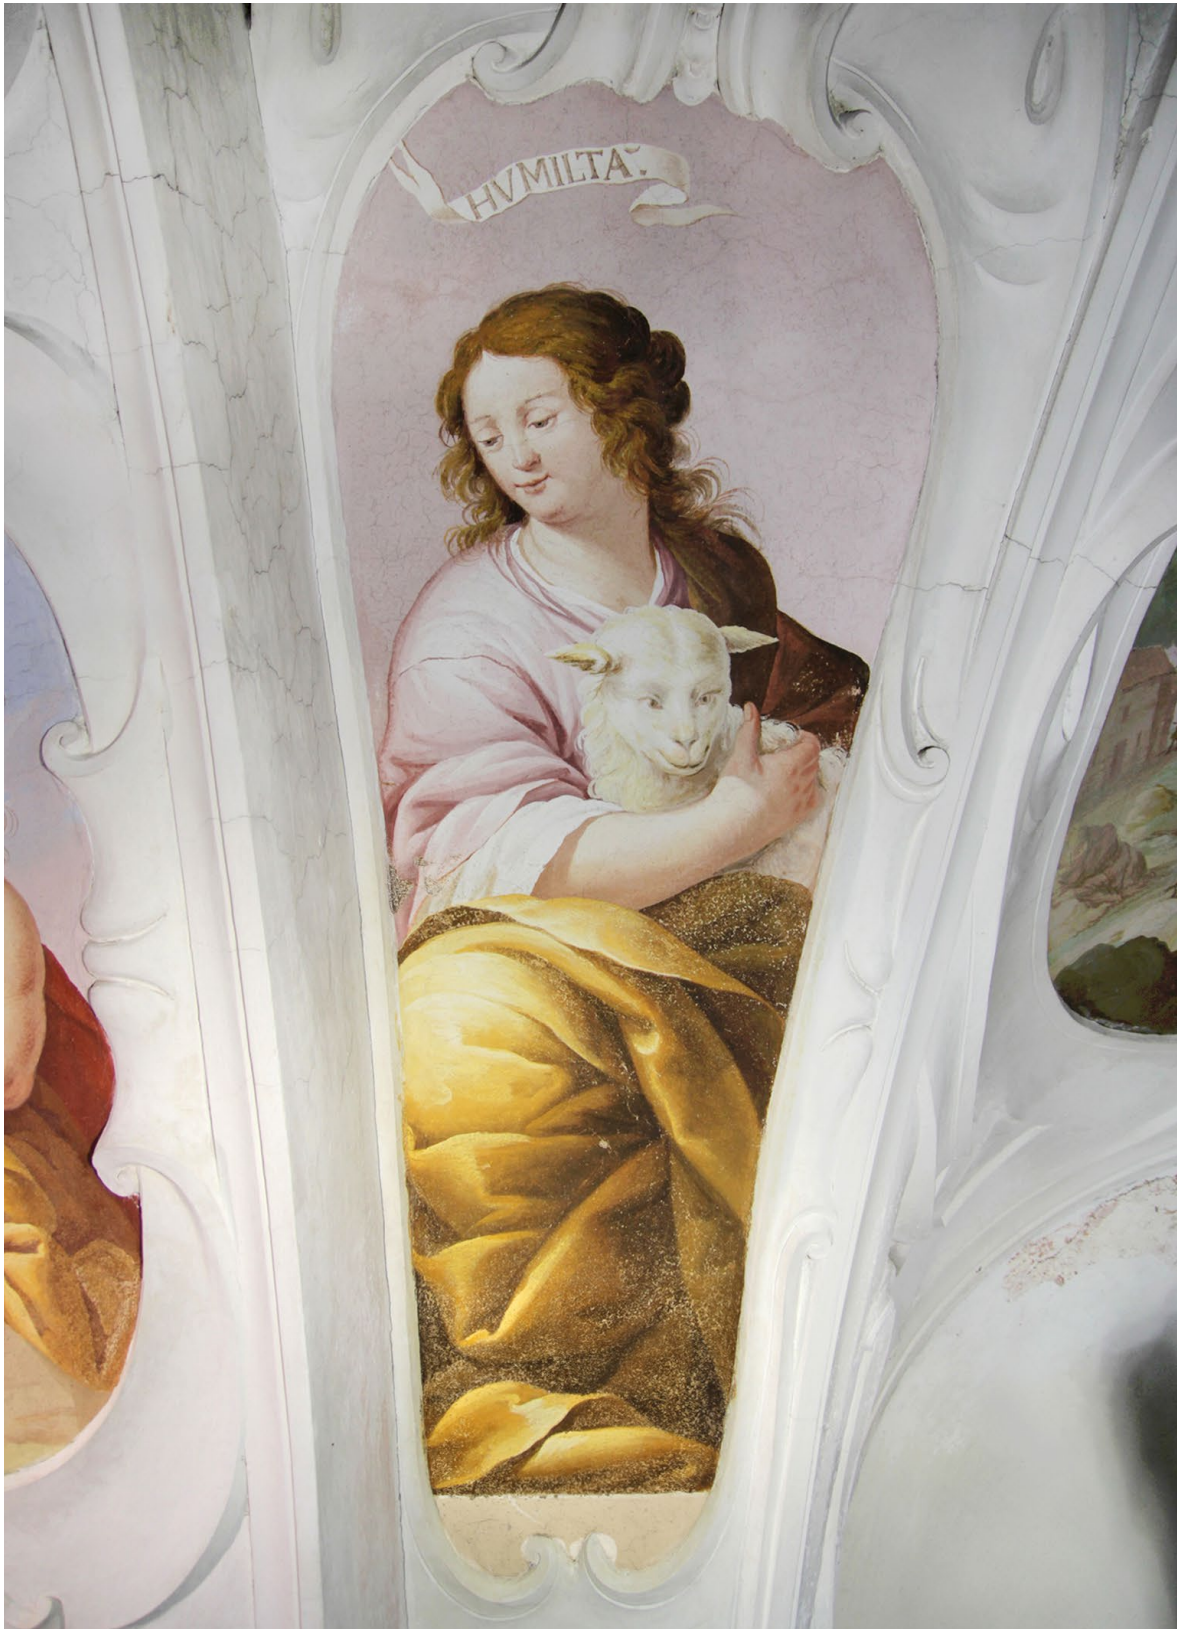
Obr. 31: Celkový pohled na výjev Pokora. Stav po očištění.

Čištění od hrubších nečistot proběhlo již v samotném úvodu prací pouze tam, kde byla malba dostatečně soudržná a nehrozilo její poškození, a to suchou metodou za pomoci čistících štětců a houbiček *Akapad* různých tvrdostí. Čištění zbylých částí maleb však mohlo započít až po konsolidaci barevných vrstev. V případě dočišťování poškozených oblastí bylo pokračováno v metodě suchého čištění čistícími houbami *Akapad*, v oblastech zasažených plísněmi bylo nakonec přikročeno k metodě mokrého čištění pomocí demineralizované vody a mikroporézní houby *Blitz-Fix* [obr. 30]. Houba byla vždy vyždímána do polosucha a povrch malby byl šetrně otírán. Na figurálním výjevu byly místy zaznamenány druhotné zásahy v podobě přemaleb bílou barvou vzniklé pravděpodobně nechtěným přetažením do plochy malby při opravách bílého nátěru okolních štuků. Tato místa byla částečně dočištěna mechanickým způsobem pomocí skalpelu a čistícího štětce. Praskliny na pozadí výjevu *Pokora*, které byly mírně znečištěny usazenými prachovými depozity, byly lokálně čištěny nízkotlakým parním čističem. Výsledná podoba výjevů po očištění byla následně fotograficky zdokumentována [obr. 31, 32].

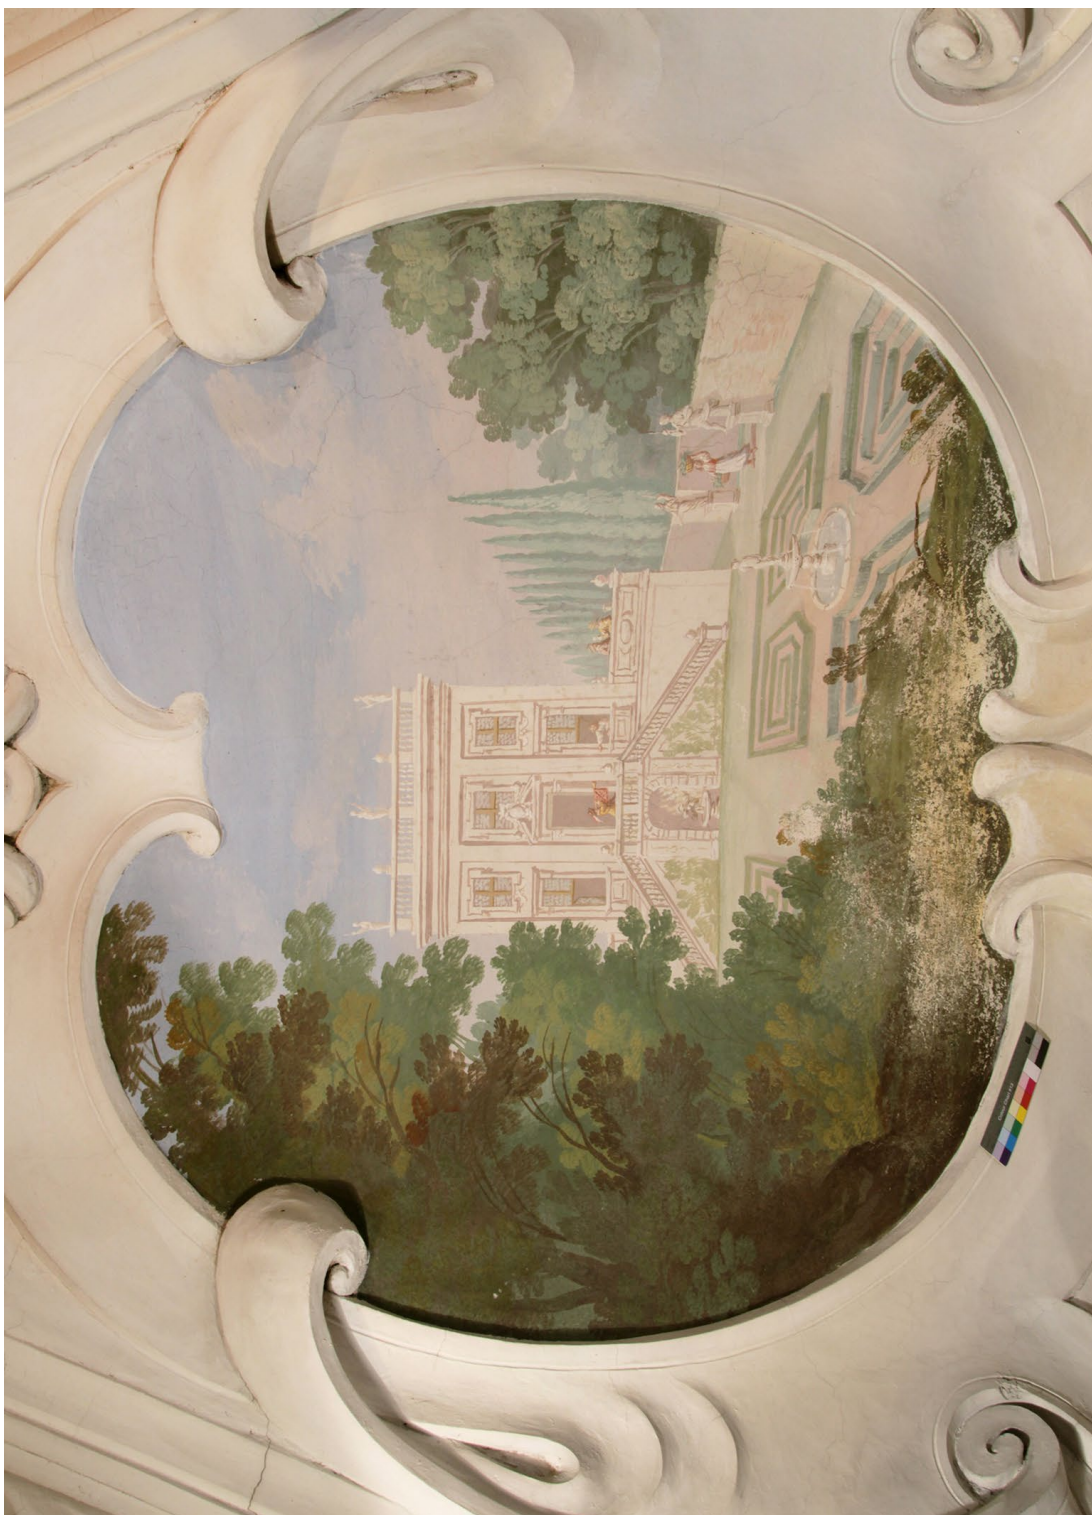
Obr. 32: Celkový pohled na výjev Krajina s vilou v zahradě. Stav po očištění.

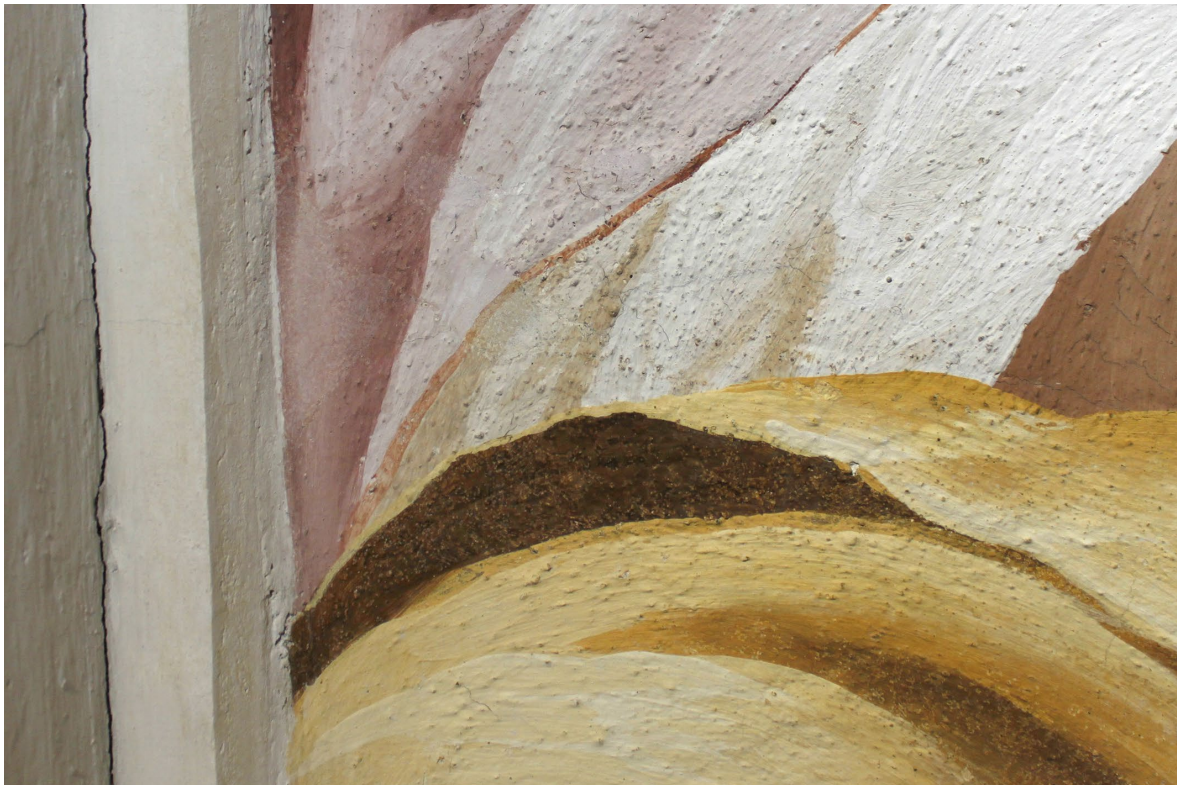
Obr. 33: Detail výjevu Pokora. Vápenné tmely v místech drobných mechanických defektů v oblasti pravé paže ženské postavy na výjevu Pokora. Stav po tmelení.

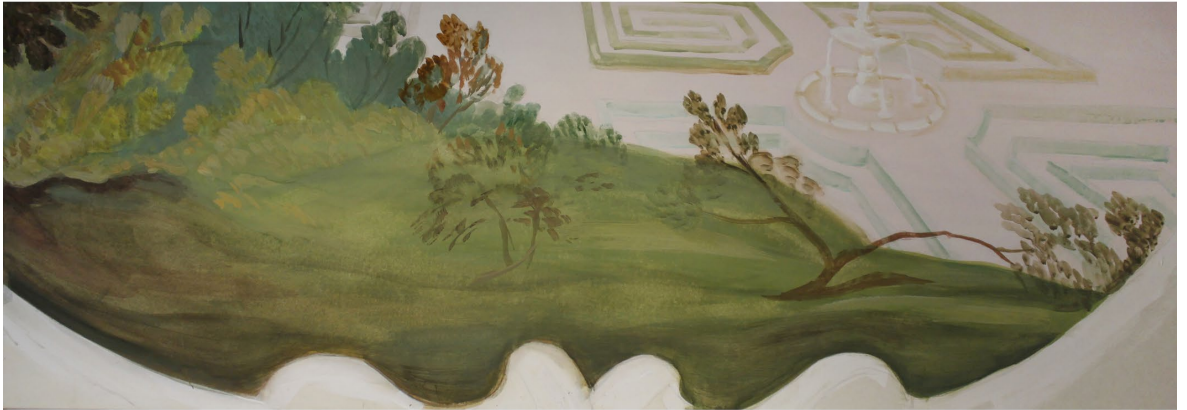
Obr. 35: Studie provedená temperovou technikou v měřítku 1:1 v rámci návrhu rekonstrukce nejpoškozenější spodní části výjevu Krajina s vilou v zahradě.

Na obou výjevech bylo nutno provést lokální retuš a také částečnou rekonstrukci v místech ztrát barevné vrstvy. Na výjevu Pokora byla retušována také nově tmelená místa defektů [obr. 34]. V případě malby *Krajina s vilou v zahradě* bylo přistoupeno v nejméně poškozené spodní části výjevu k její rekonstrukci. Pro základní představu o podobě rekonstrukční retuše na výjevu byla vyhotovena orientační studie v měřítku 1:1 temperovou technikou. [obr. 35] Obecně byla u maleb zvolena metoda nápodobivé retuše o mírně snížené barevné intenzitě. [obr. 36-42] Retuš byla provedena minerálními pigmenty pojenými 2% (hm.) arabskou gumou v demineralizované vodě. Tmelené části štukových rámu byly taktéž barevně sjednoceny s okolním vápenným nátěrem.

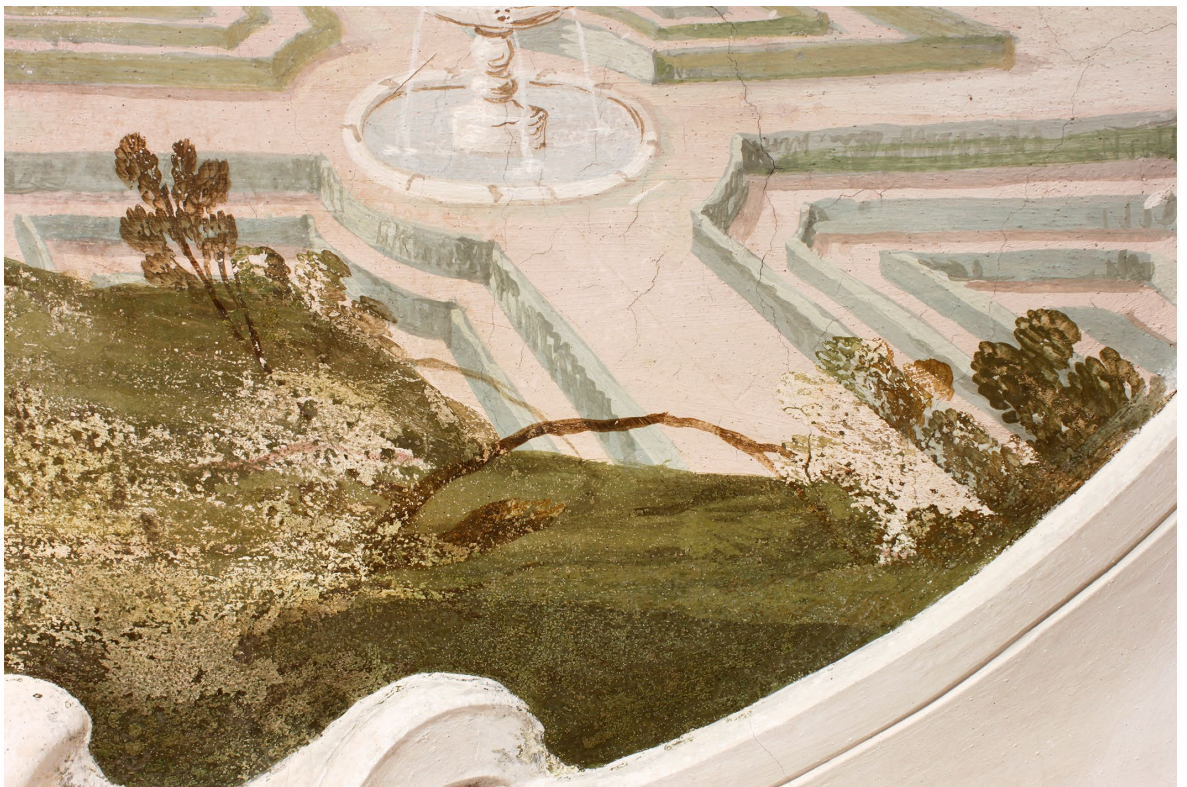
Obr. 36: Detail spodní části výjevu Krajina s vilou v zahradě. Rekonstrukční retuš akvarelovými barvami. Stav v průběhu retušování.

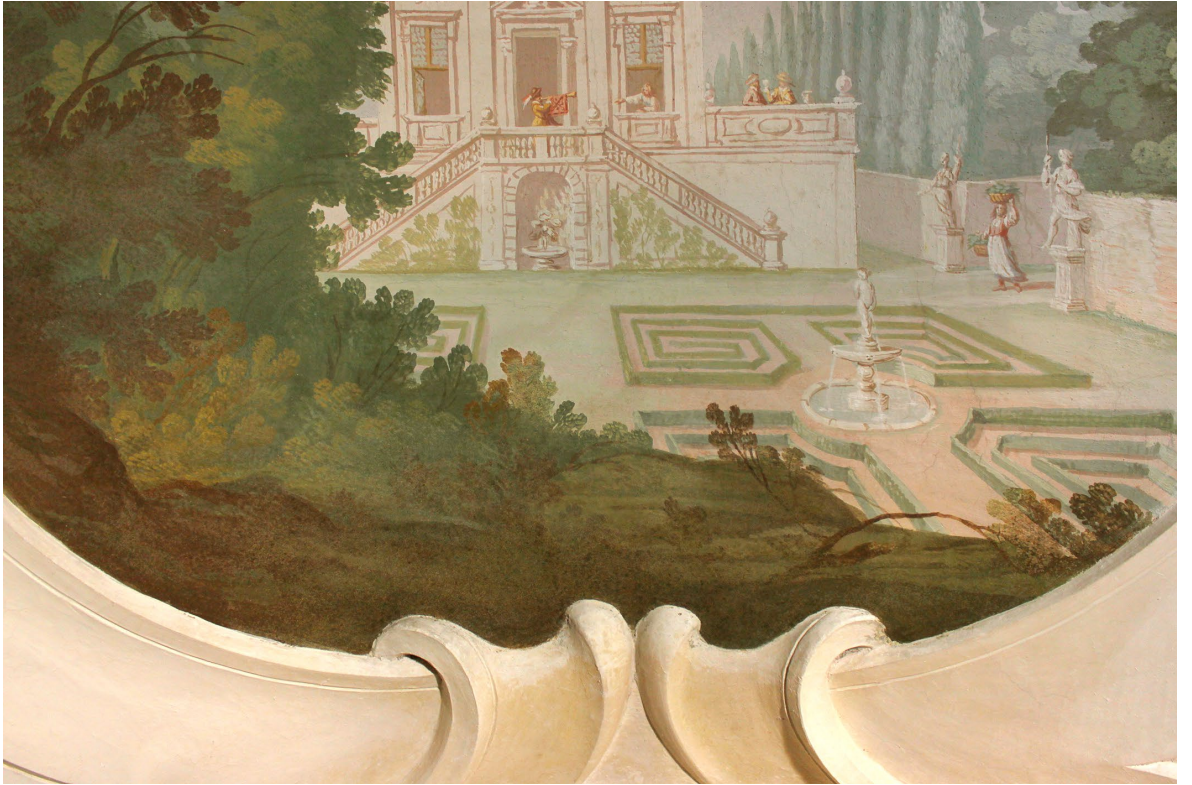
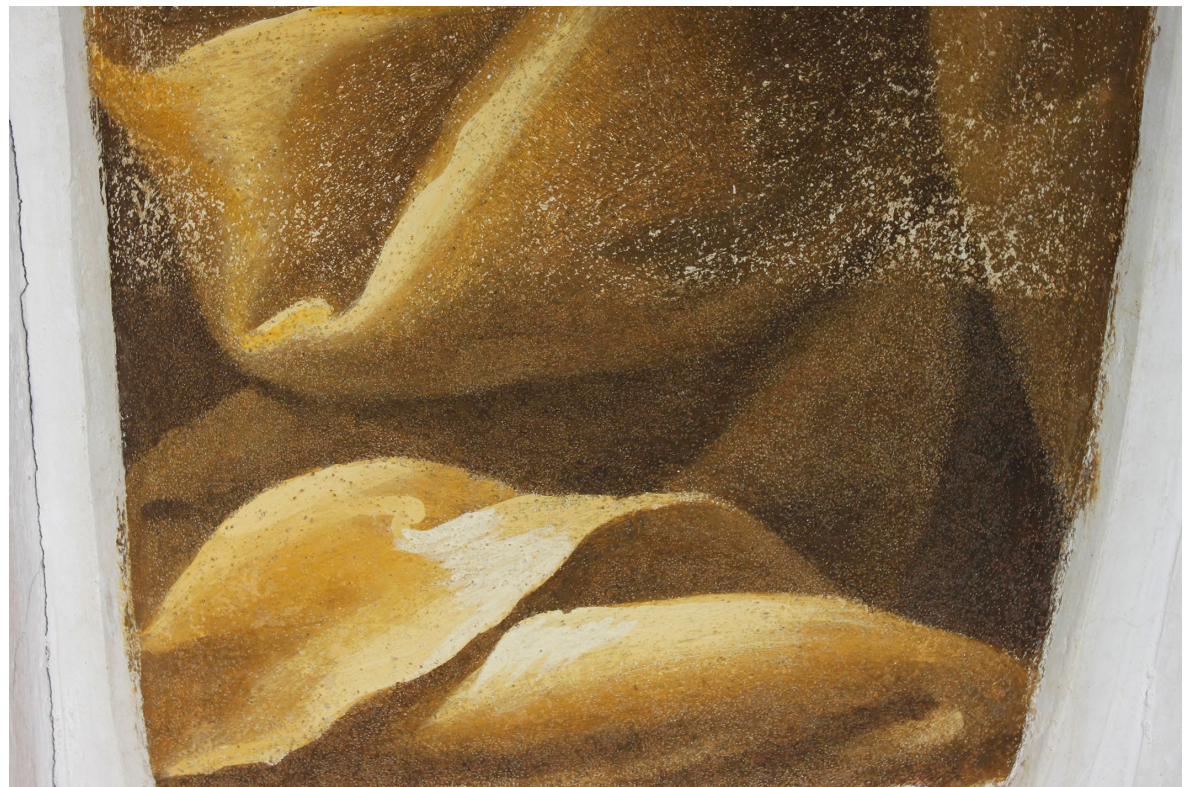
Obr. 37: Pohled na spodní část výjevu Krajina s vilou v zahradě. Rekonstrukční retuš akvarelovými barvami. Stav v průběhu retušování.

Obr. 38: Pohled na spodní část výjevu Pokora s okrovou draperií. Stav v průběhu retuše.

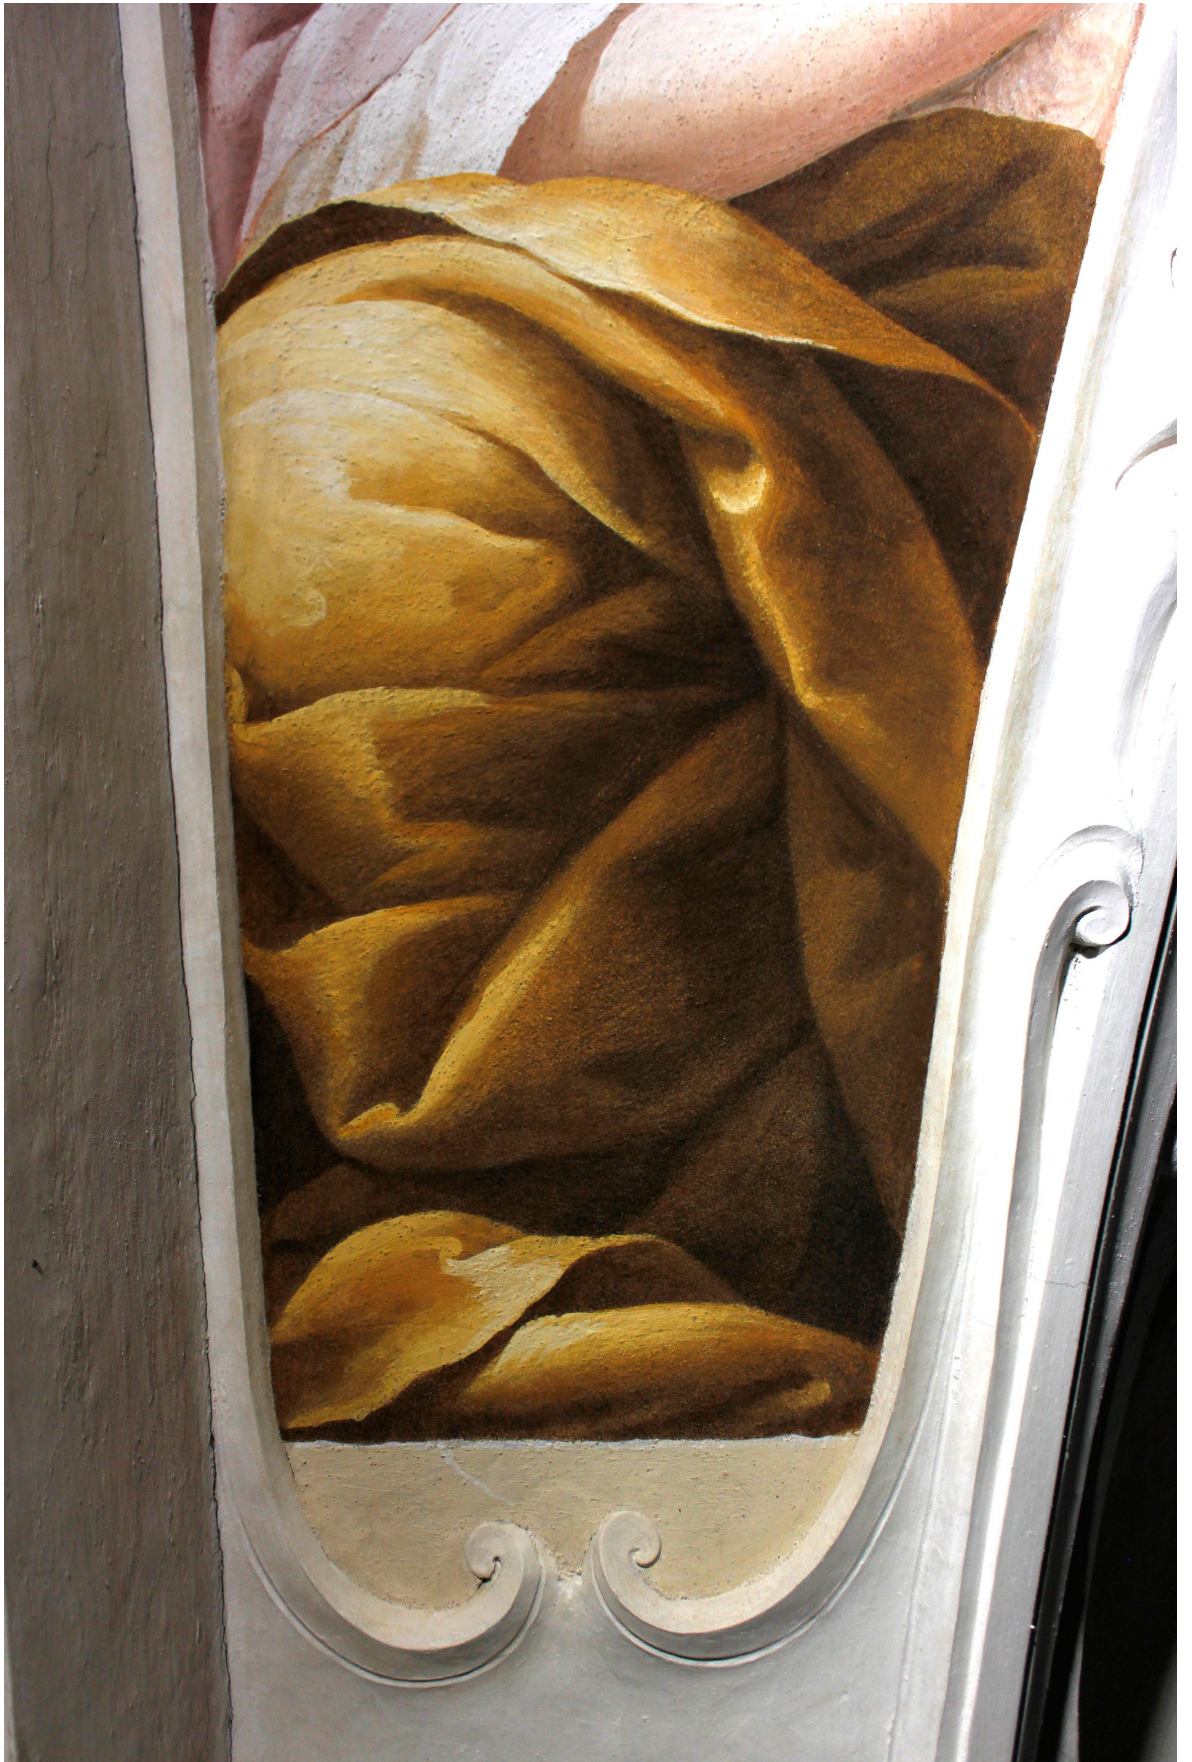
Obr. 39: Pohled na spodní polovinu výjevu Pokora. Stav v po retuši.

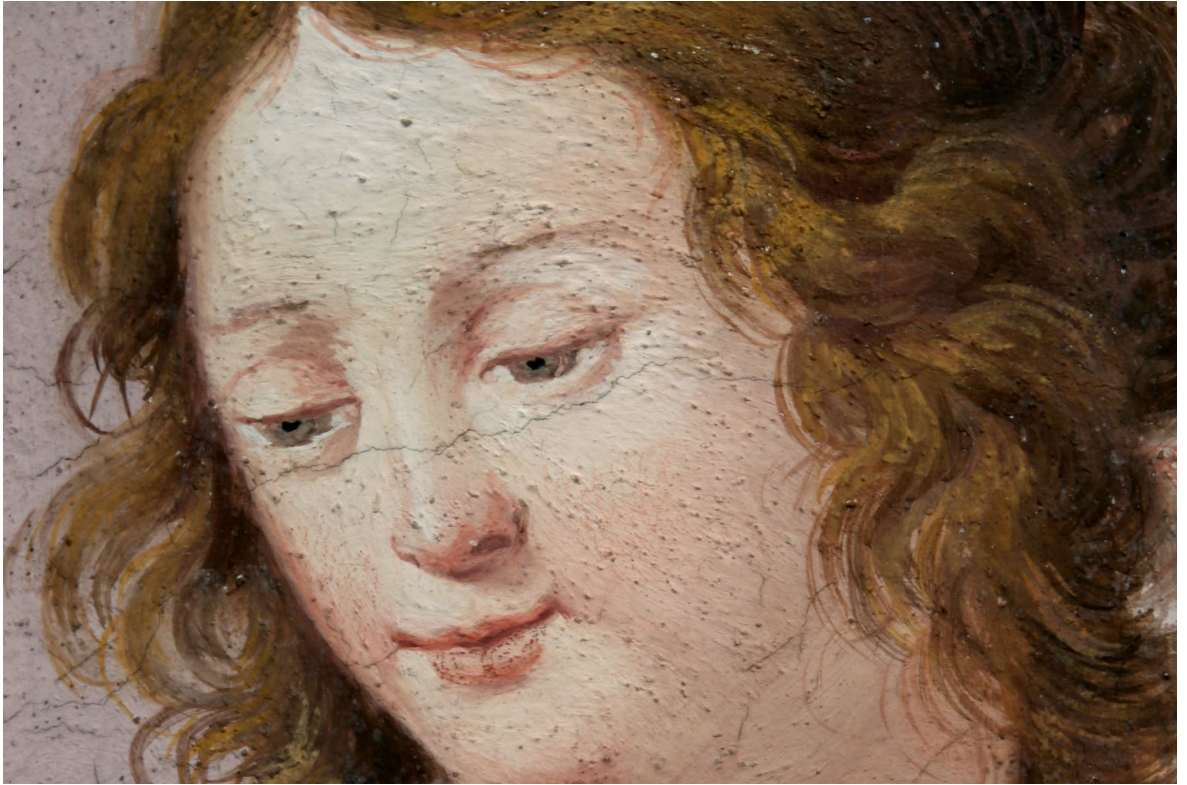
Obr. 40: Pohled na část horní poloviny výjevu Pokora. Stav v po retuši.

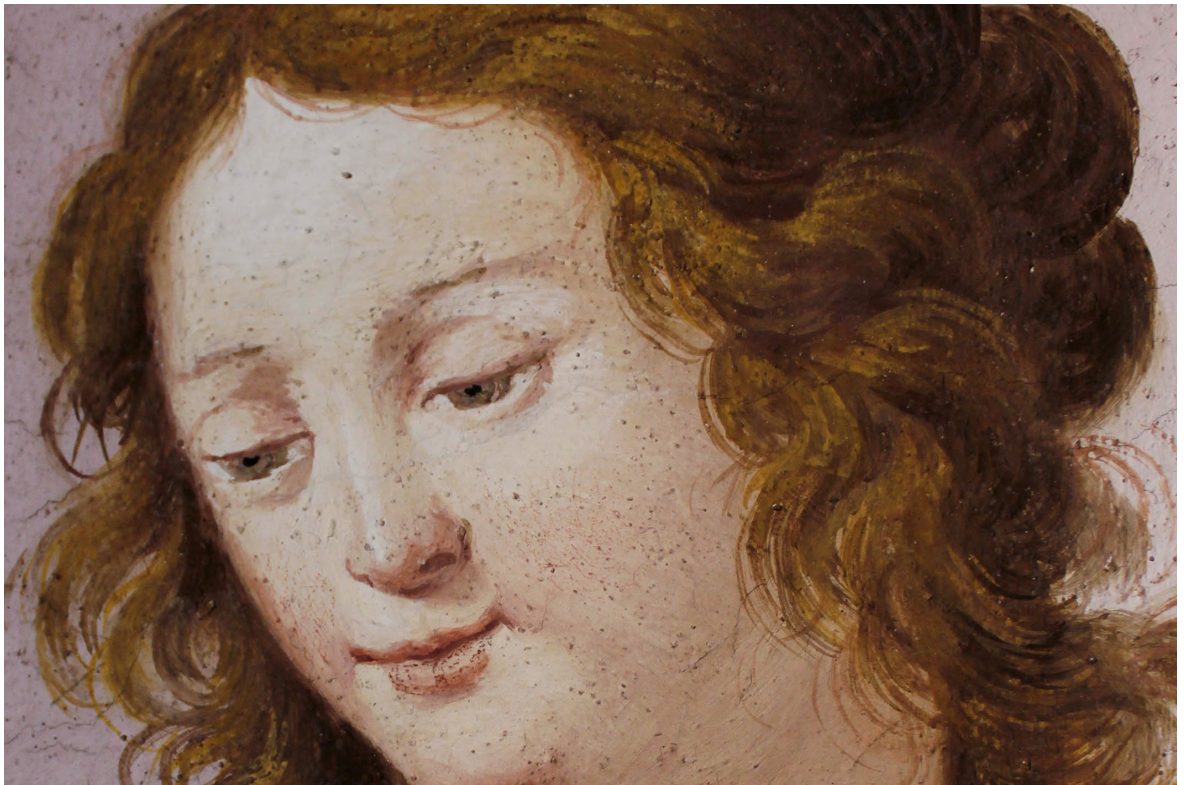
Obr. 41: Výjev Pokora. Detail tváře před potlačováním prasklin za pomoci reverzibilní akvarelové retuše. Stav před retuší.

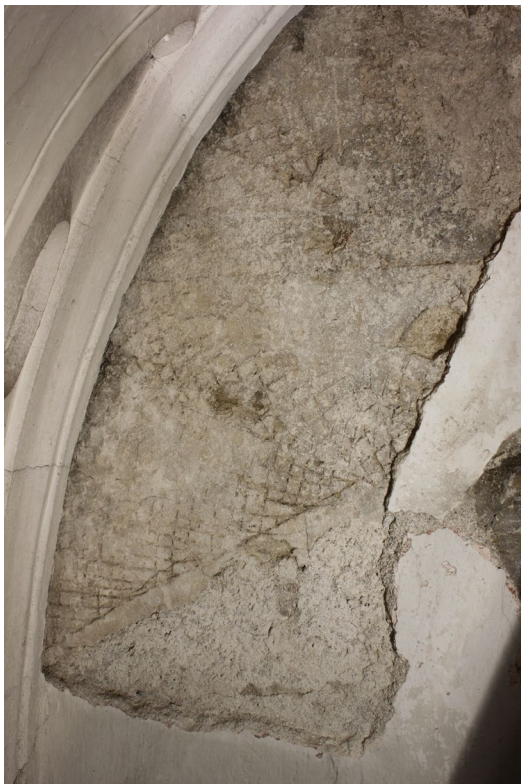
Obr. 44: Luneta severní stěny za kamny. Detail fragmentu barokní omítky s historickými graffiti. Stav po očištění a v průběhu tmelení.

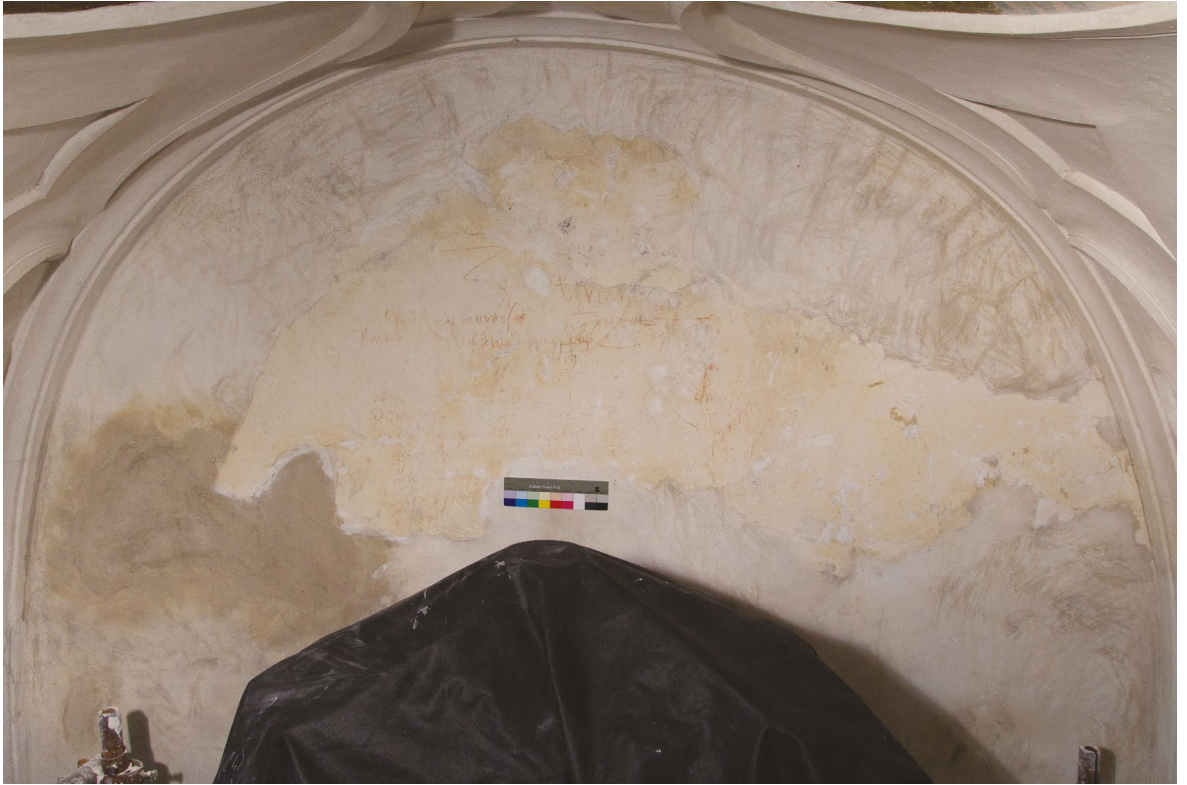
Obr. 46: Celkový pohled na lunetu severní stěny za kamny. Na fotografii lze vidět fragment barokní omítky s bílým nátěrem a historickým grafitti (ve středové části lunety) a renesanční omítky s rytým psaníčkovým dekorem (u levého okraje lunety). Stav v průběhu tmelení.

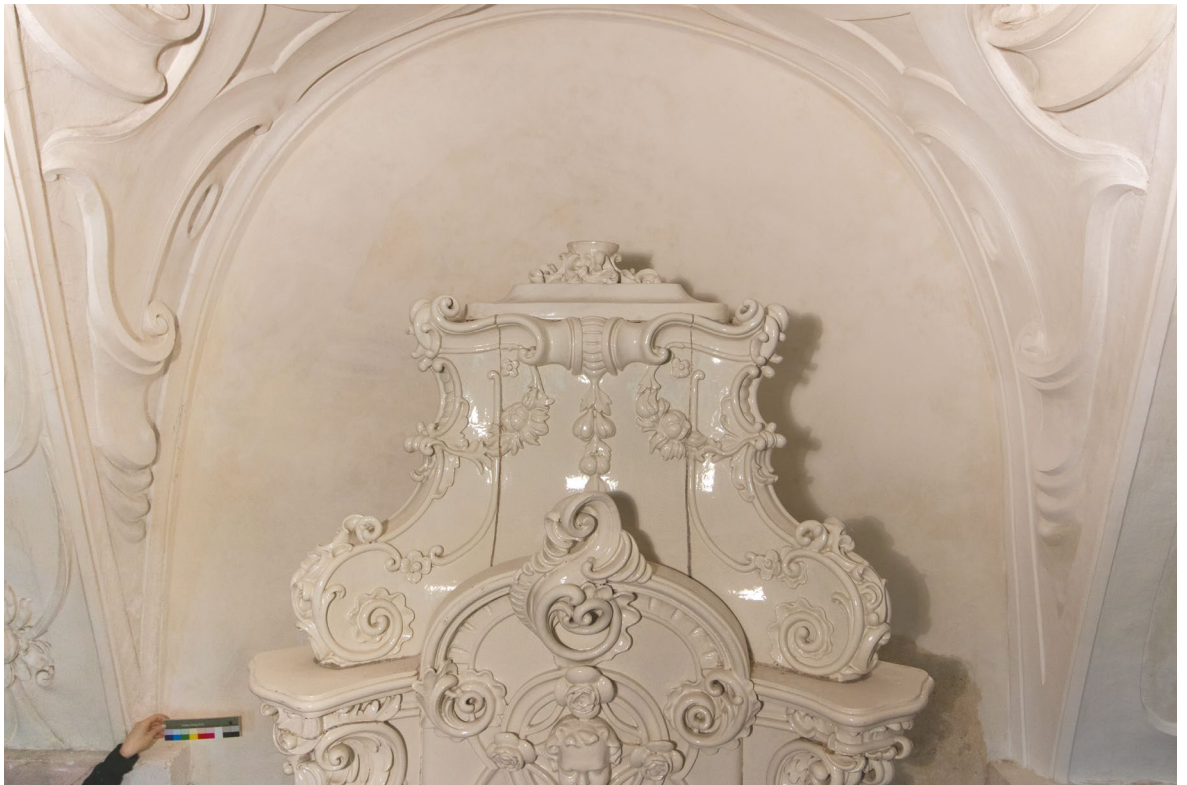
Obr. 47: Celkový pohled na lunetu severní stěny za kamny. Nově doplněné omítkové vrstvy byly nanесeny do úrovně fragmentu barokní omítky a její povrch byl následně ukletován. Stav po tmelení.

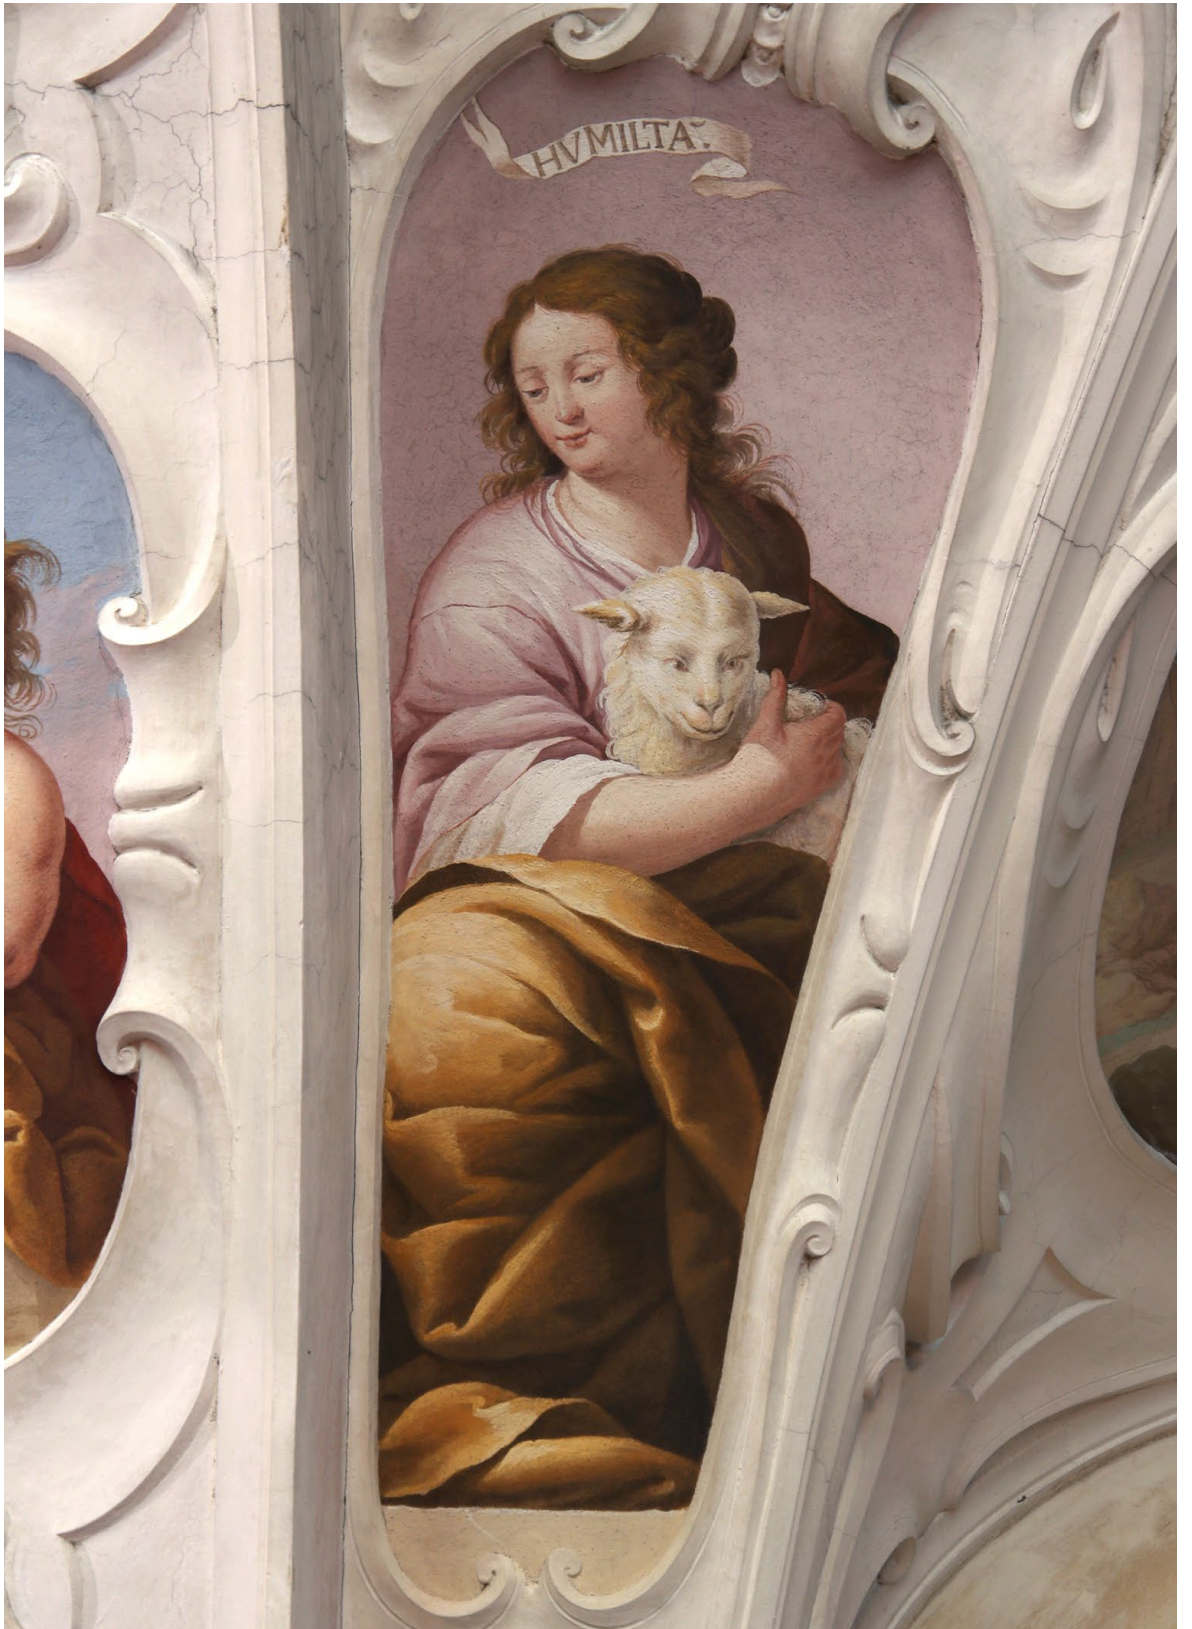
Obr. 49: Celkový pohled na výjev Pokora. Stav po restaurování.

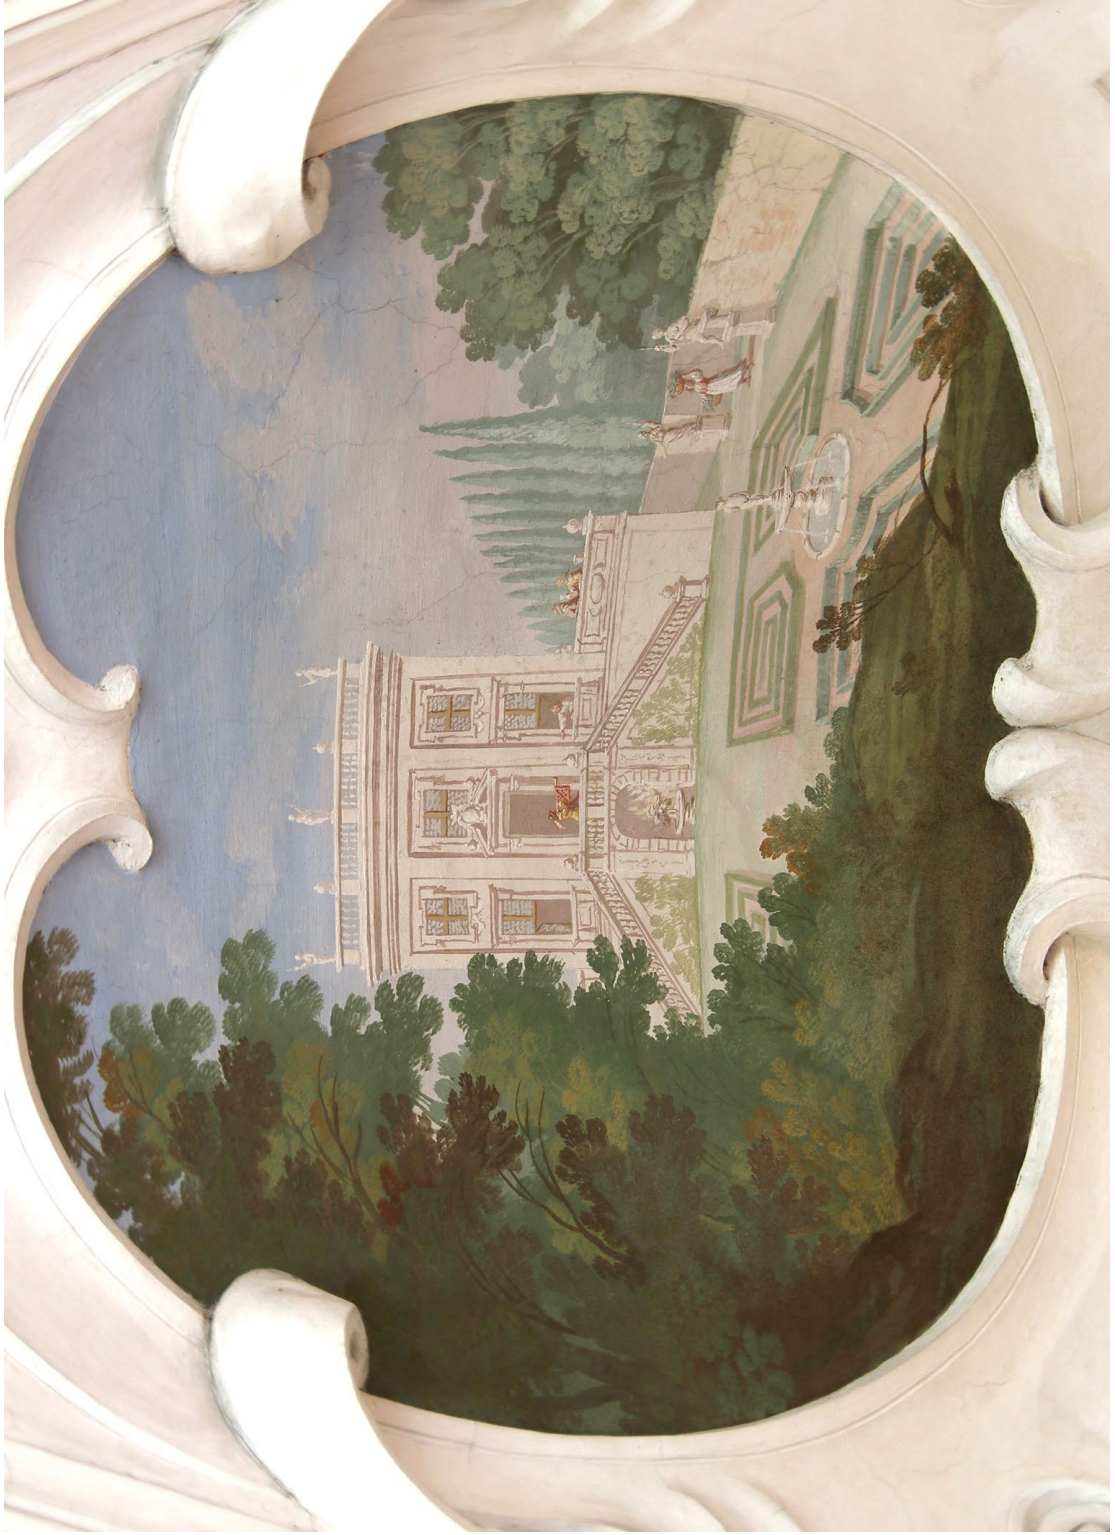
Obr. 50: Celkový pohled na výjev Krajina s vilou v zahradě. Stav po restaurování.

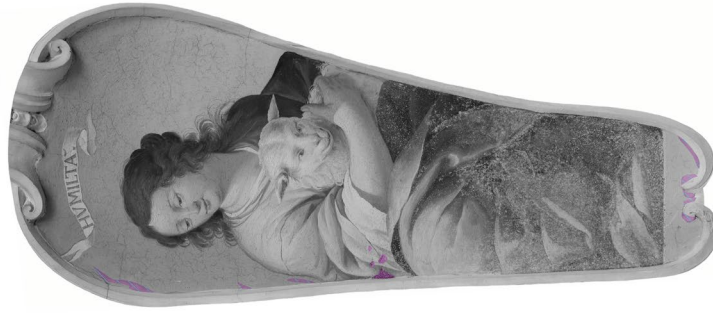
Obr. 03: Grafický zázres druhotných zásahů na výjevu Pokora s vyznačením míst předchozích zásahů v podobě druhotného mechanického poškození a druhotných retuší.

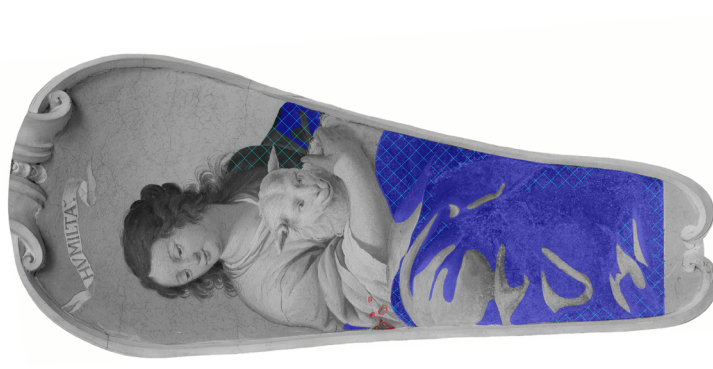
Obr. 04: Grafický zázres restaurátorských zákroků na výjevu Pokora. Na zázresu jsou vyznačena místa zásahů provedených v průběhu restaurování přiděleného díla v podobě konsolidace podkladových a barevných vrstev.

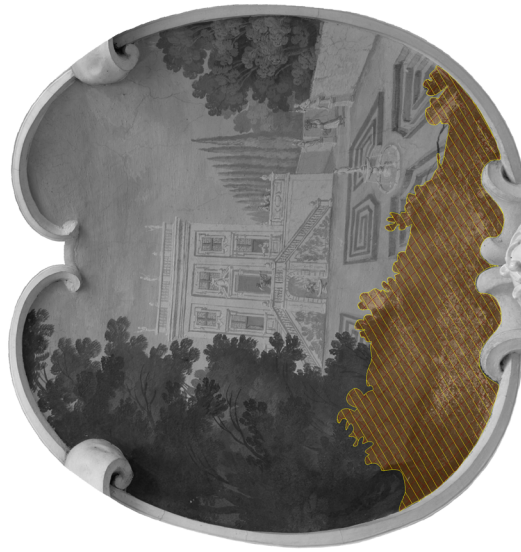
Obr. 06: Grafický záznam poškození výjevu Krajina s vilou v zahradě. Vyznačeny jsou oblasti se ztrátou koheze a adheze barevné vrstvy projevující se jejím praškováním a odlupováním.

Obr. 07: Grafický záznam poškození výjevu Krajina s vilou v zahradě. Zaznamenány byly praskliny, úbytek barevné vrstvy a místa se ztrátami barevné vrstvy na podklad.

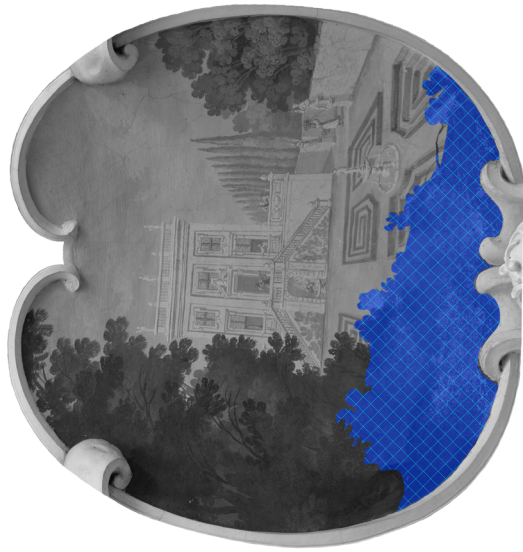
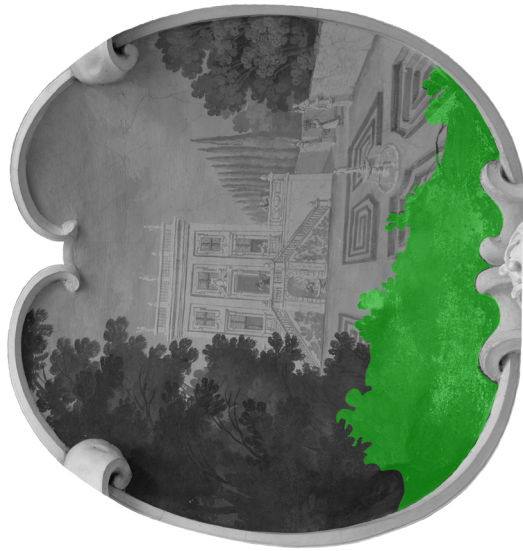
Obr. 08: Grafický zákres restaurátorských zásahů na výjevu Krajina s vilou v zahradě znázorňující úkony provedené v rámci restaurátorského zákroku na díle v podobě konsolidace barevné vrstvy vykazující známky šupinování a práškovatění.

Obr. 09: Grafický zákres restaurátorských zásahů v rámci provedeného restaurátorského zákroku na výjevu Krajina s vilou v zahradě s vyznačením oblasti, kde byly provedeny retuše.

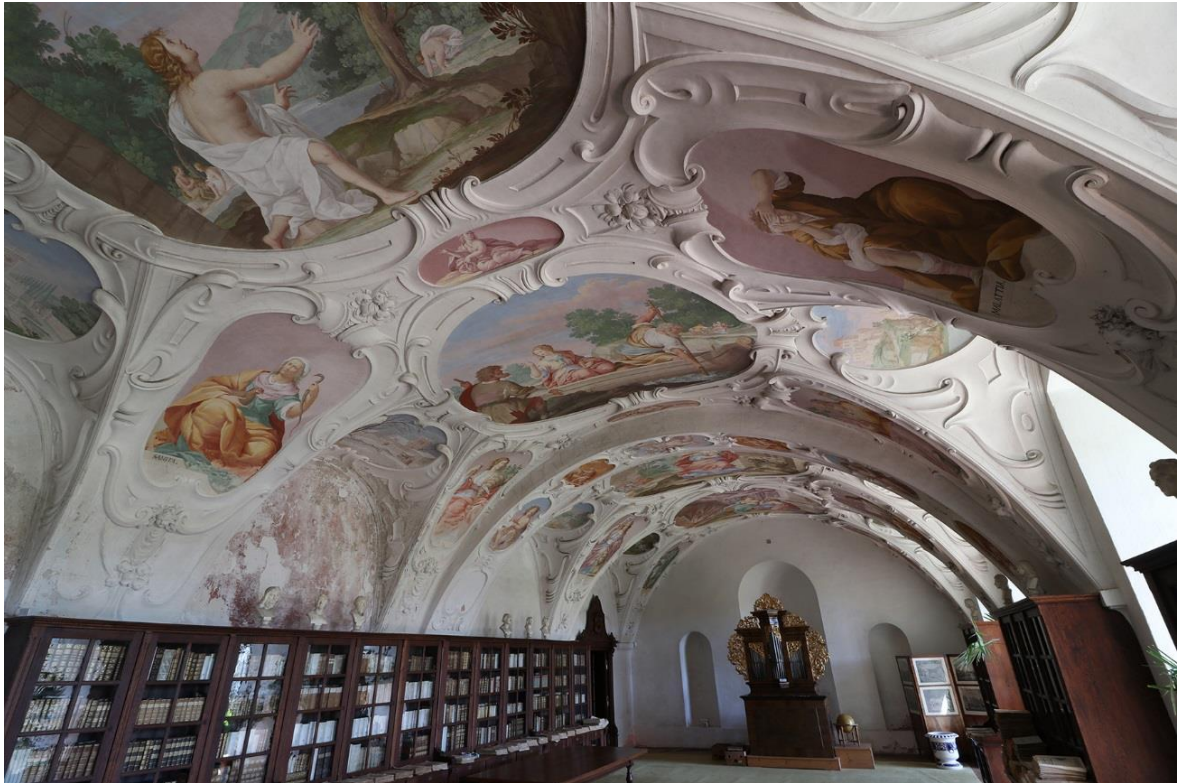
1. Pohled do východní části sály terreny od západu. V levé části pozorujeme oblast zasaženou zatékáním.

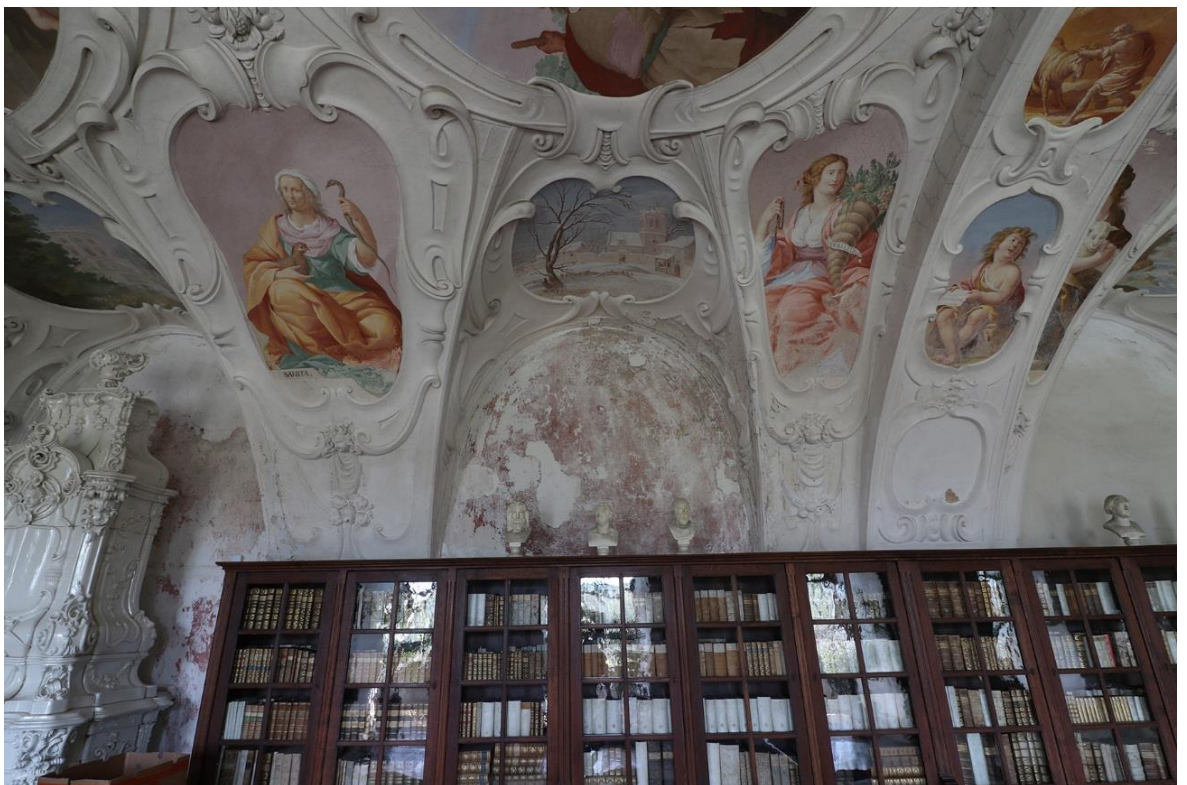
2. Pohled na část výzdoby severního náběhu klenby - oblast zasažená zatékáním.
