Univerzita Pardubice

Fakulta restaurování

**Restaurování nástěnných maleb „Pokora“ a „Krajina s vilou v zahradě“
v pátém a čtvrtém klenebním travé na severním čele klenby saly terreny
zámku v Náměšti nad Oslavou**

Bakalářská práce

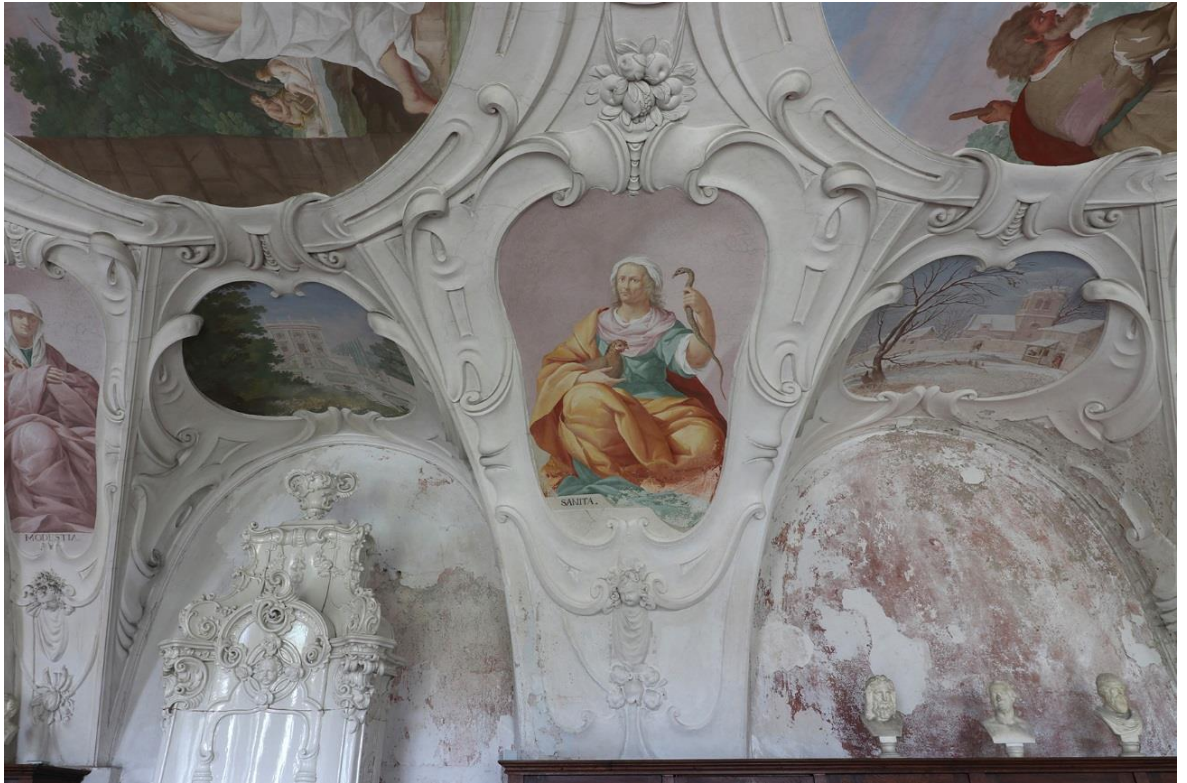
3. Západní část oblasti zasažené zatékáním.

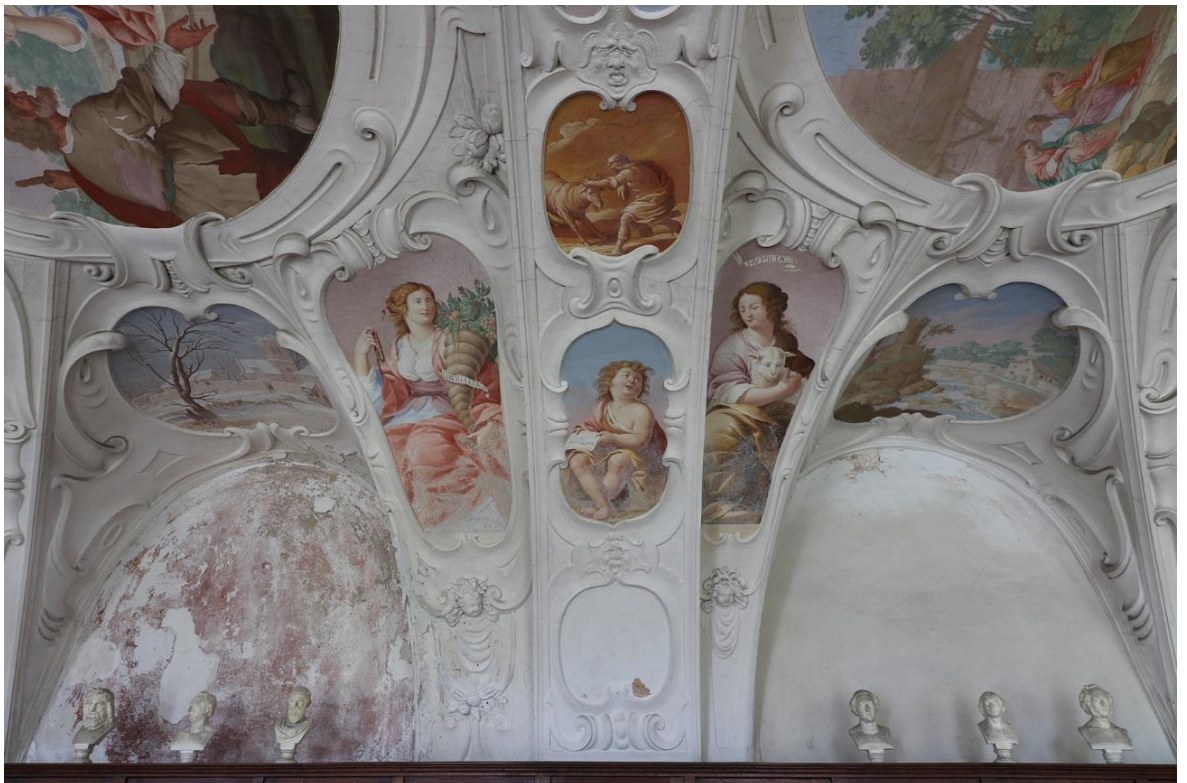
4. Východní část oblasti zasažené zatékáním.

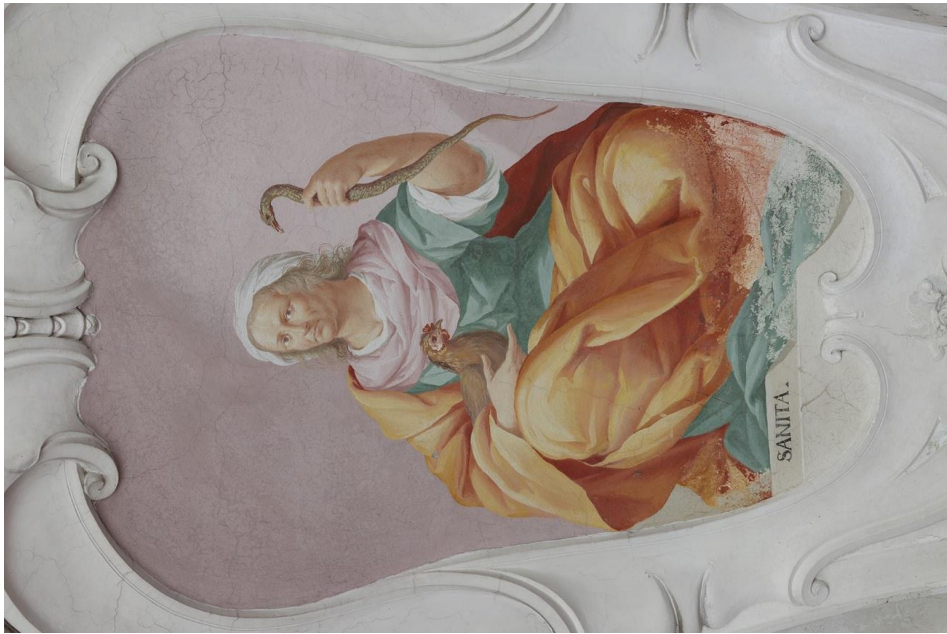
5. Výjev Zdraví – úbytek barevné vrstvy a odhalování podkresby ve spodní části výjevu.

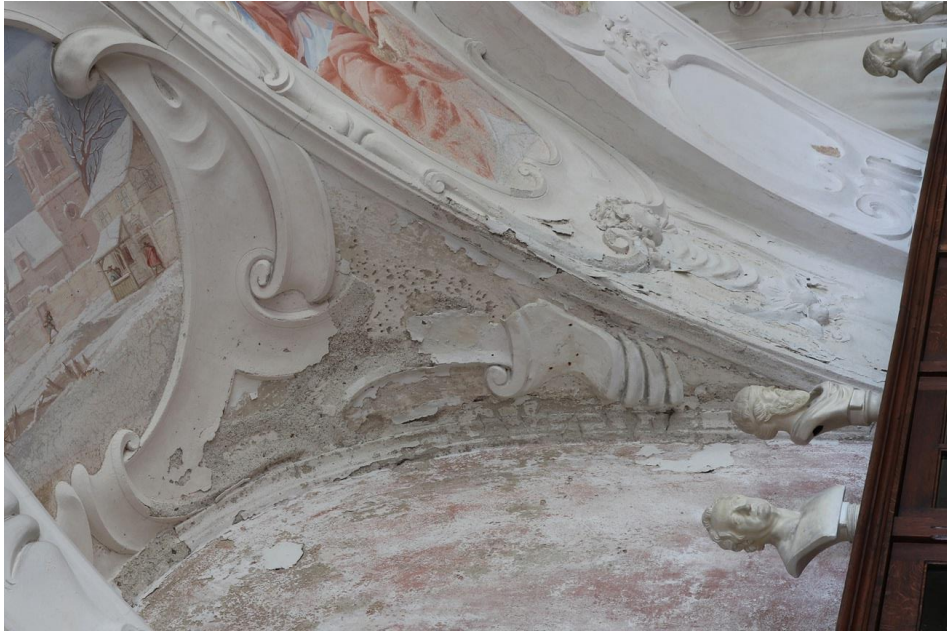
6. Pohled na klenební výseč v blízkosti výjevu Zimní krajina a Štědrost s poškozením štukové výzdoby vlivem zatekání.

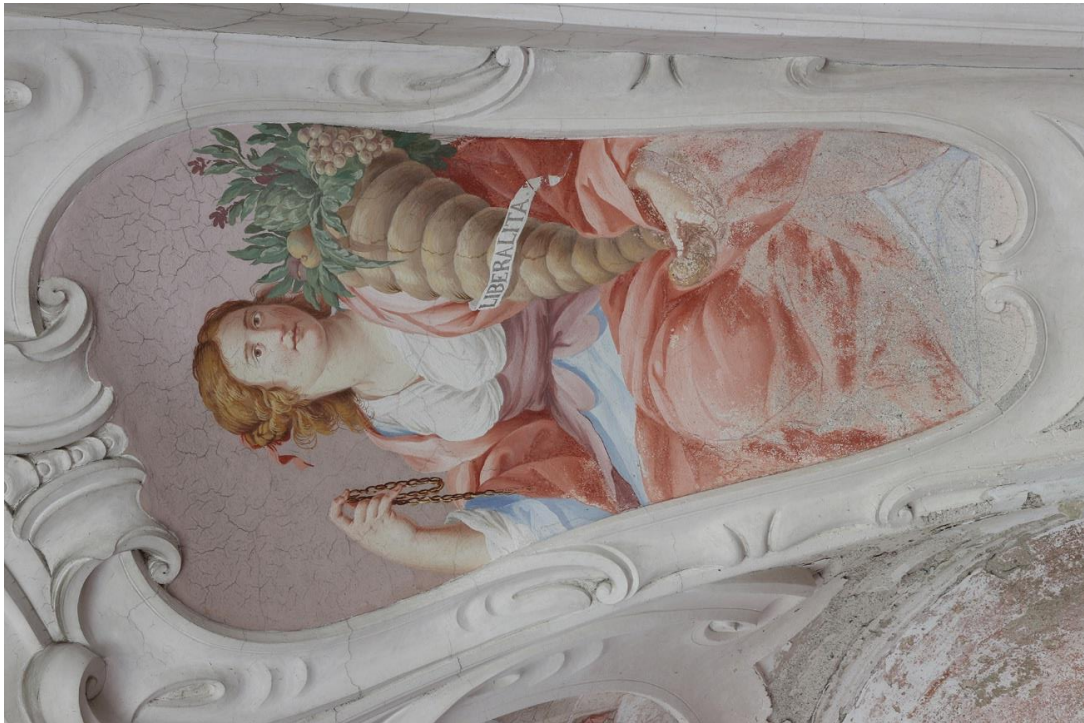
7. Výjev *Štědrost* – úbytek barevné vrstvy a povrchu intonaca ve spodní části výjevu.

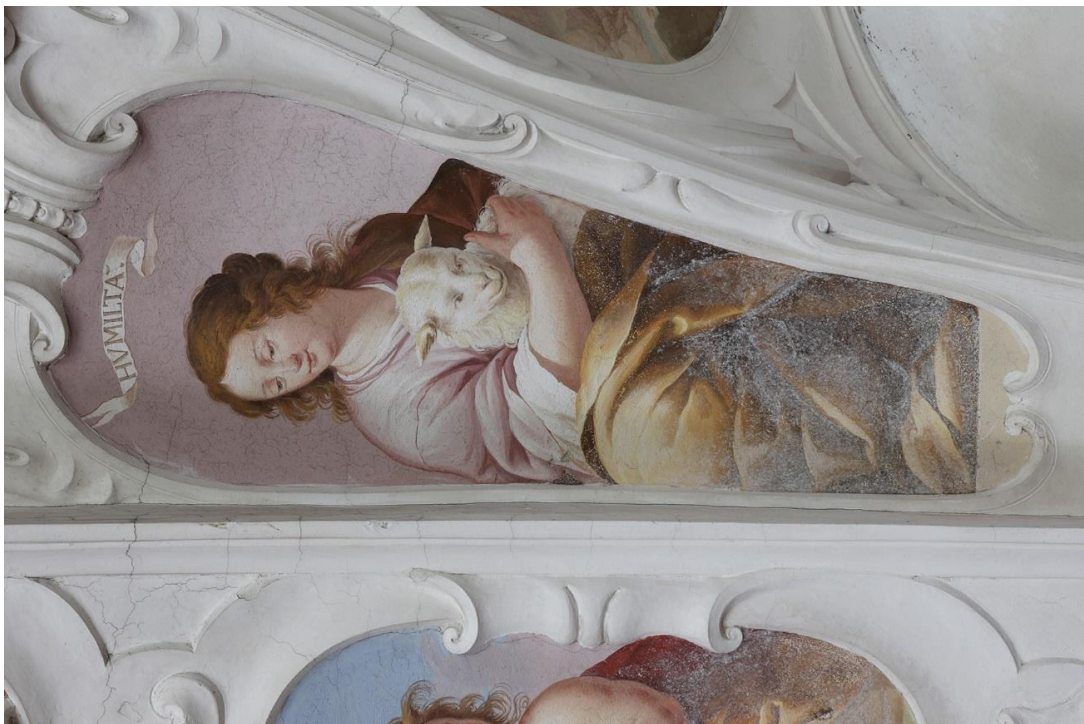
8. Výjev *Pokora* – zasažení spodní části výjevu biologickým napadením ve formě bílého povlaku.

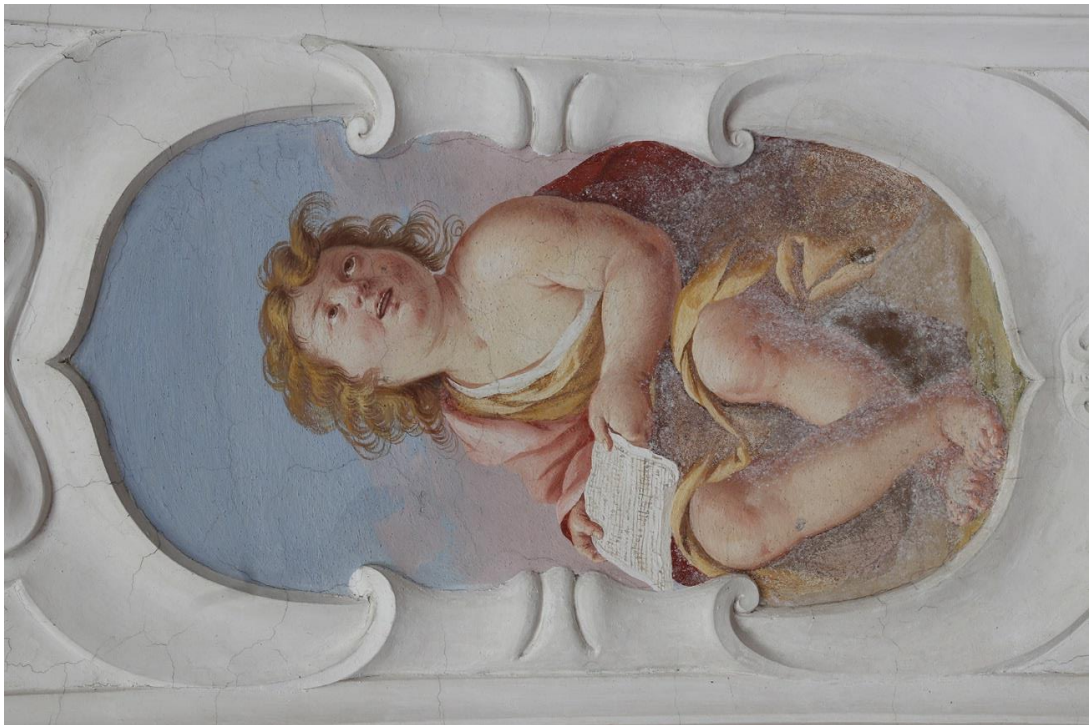
9. Výjev Zpívající putto s notami – zasažení spodní části výjevu biologickým napadením ve formě bílého povlaku.

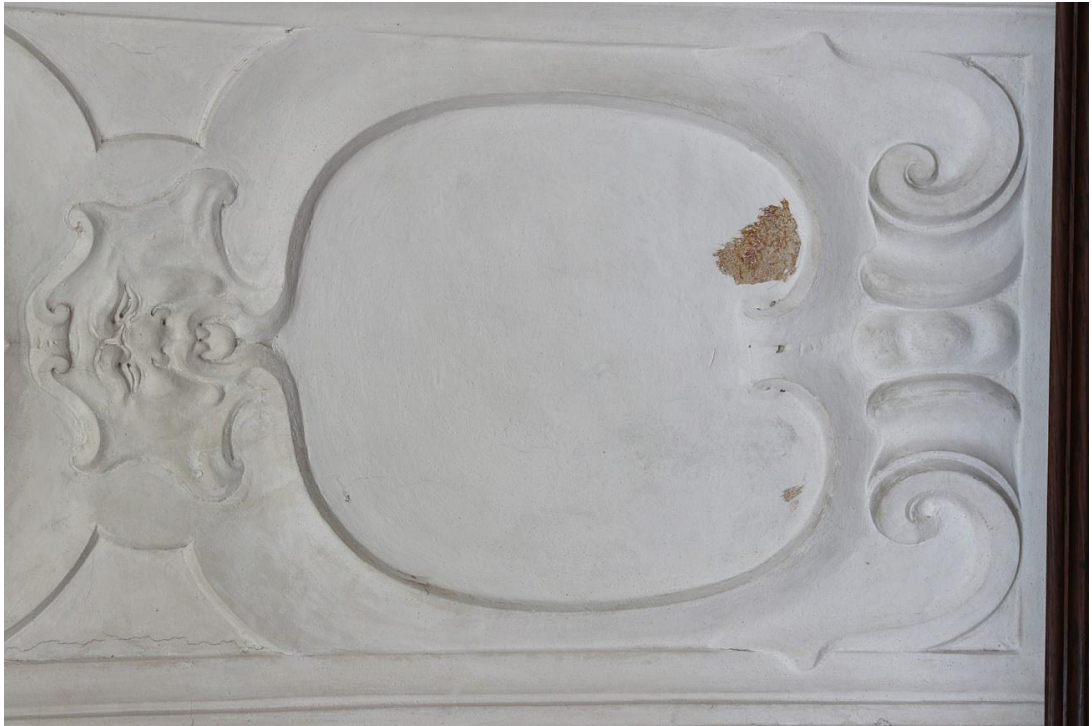
10. Výjev s neznámým motivem – zrcadlo bylo v minulosti překryto bílým nátěrem zřejmě z důvodu silného poškození malby.

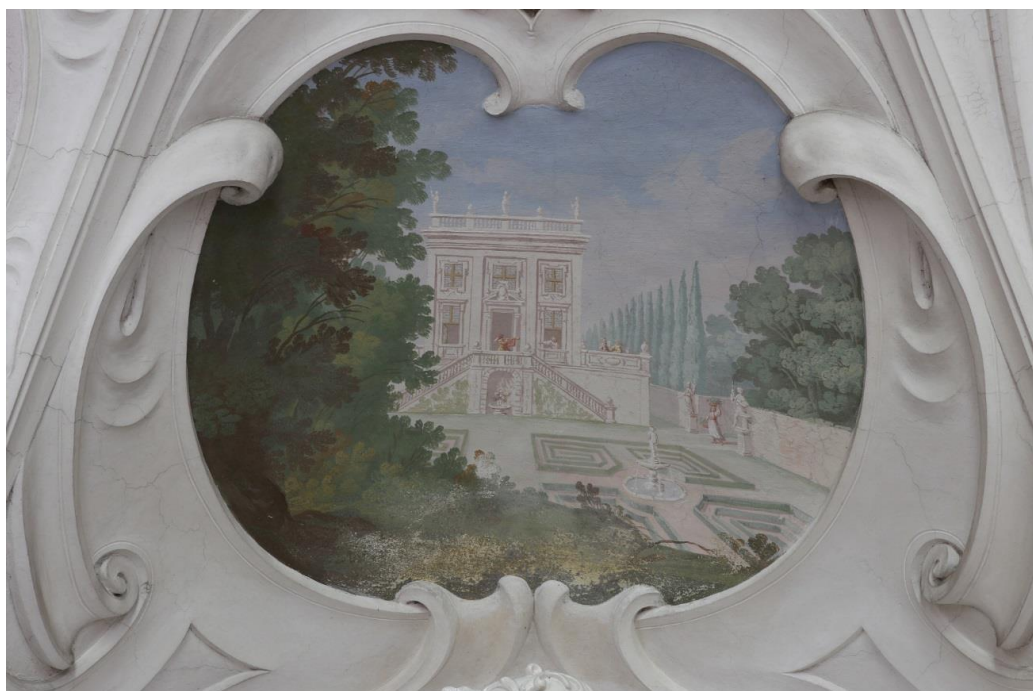
11. Výjev *Krajina s vilou v zahradě* – ve spodní části pozorujeme odlupování šupin barevné vrstvy.

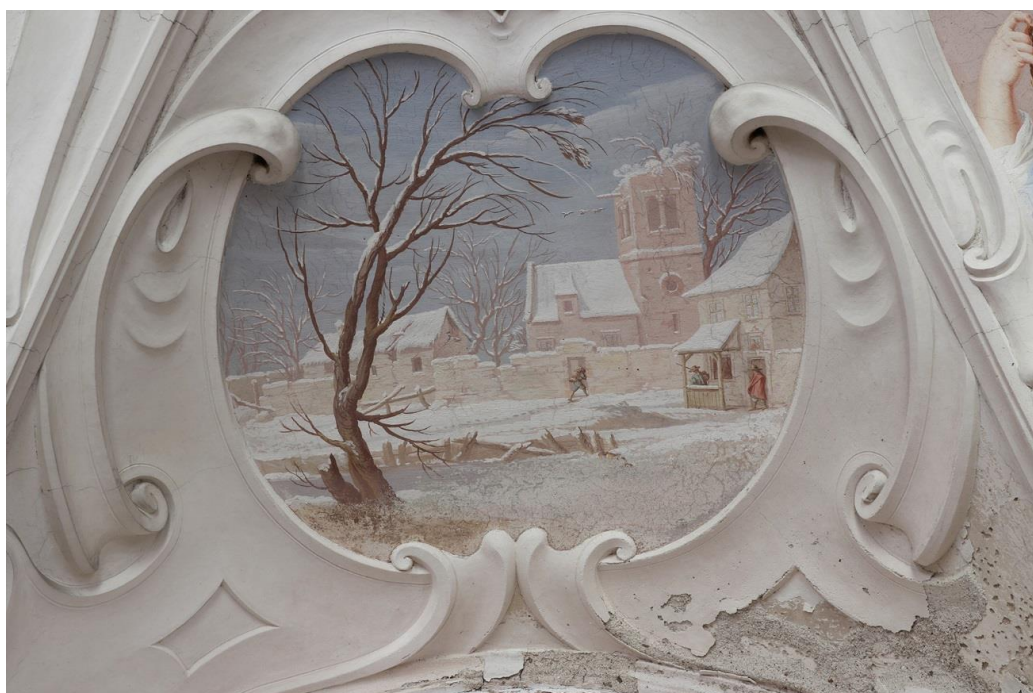
12. Výjev *Zimní krajina* – ve spodní části pozorujeme ztrátu barevné vrstvy.

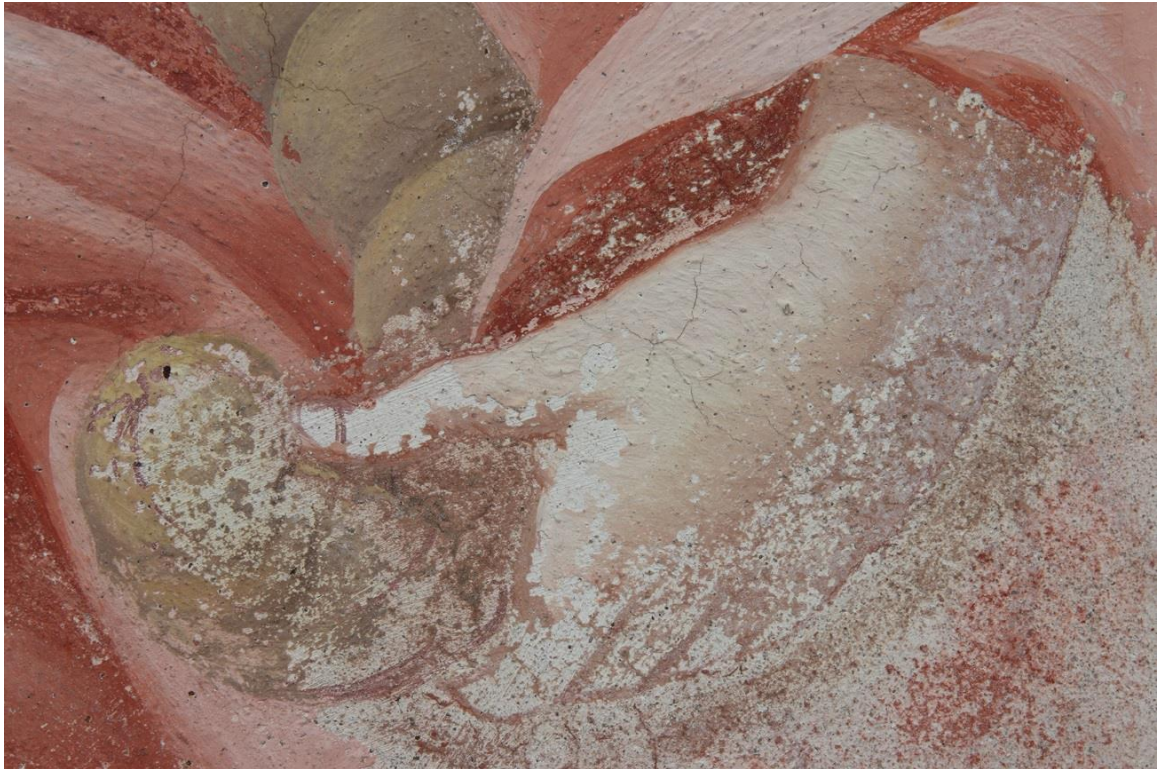
13. Detail výjevu *Štědrost* – odlupování barevné vrstvy ve formě šupin a odhalování intonaca s podkresbou.

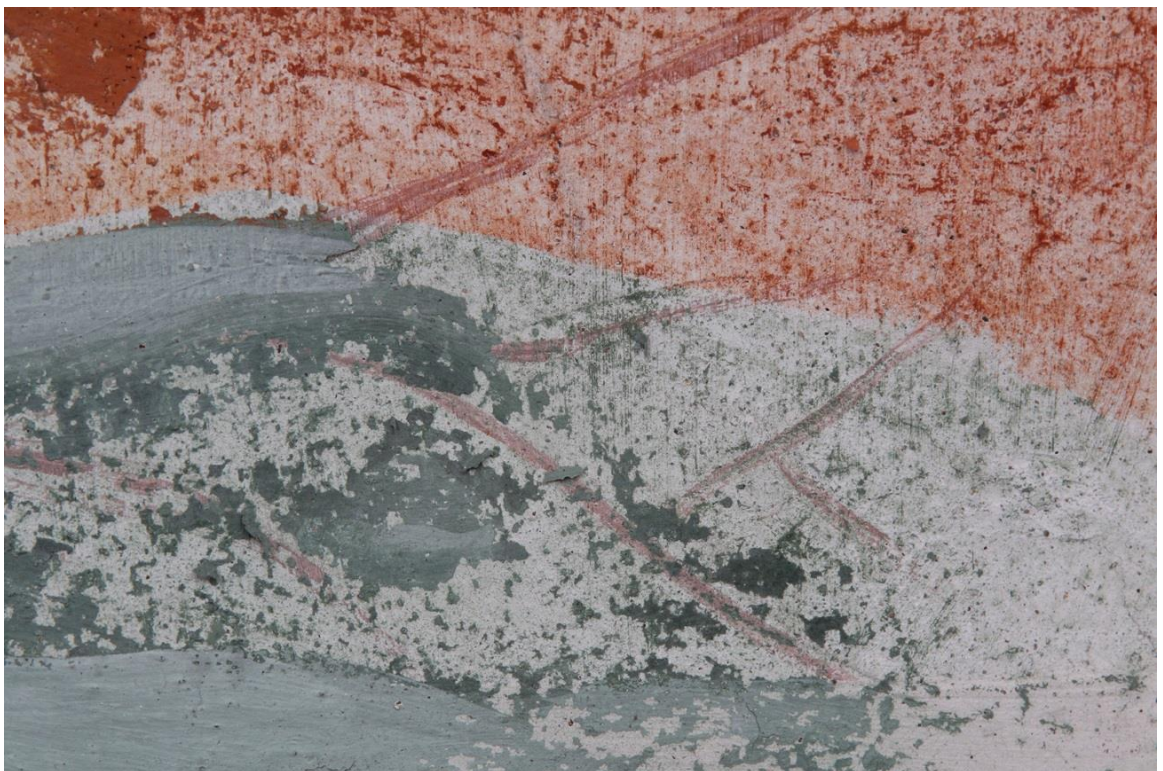
14. Detail výjevu *Zdraví* – odlupování barevné vrstvy ve formě šupin a odhalování intonaca s podkresbou.

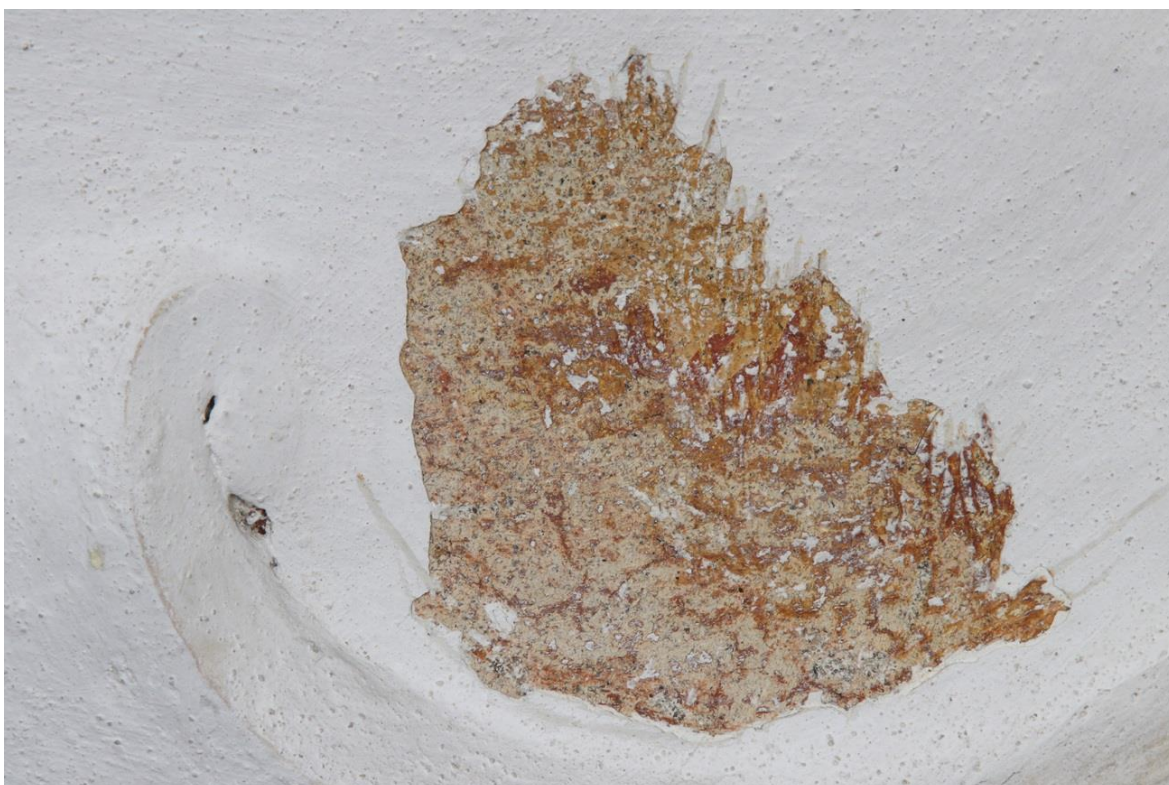
18. Detail výjevu s neznámým motivem – starší sonda odhalující poškozenou malbu výjevu.

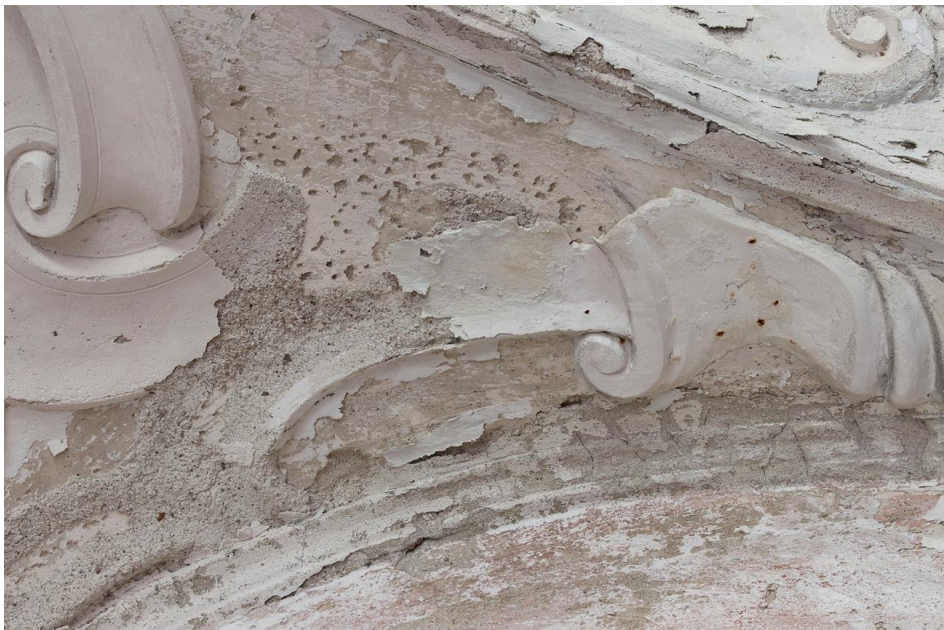
20. Detail štukové výzdoby v blízkosti výjevů *Zimní krajina* a *Štědrost* s poškozením štukové výzdoby vlivem zatékání.

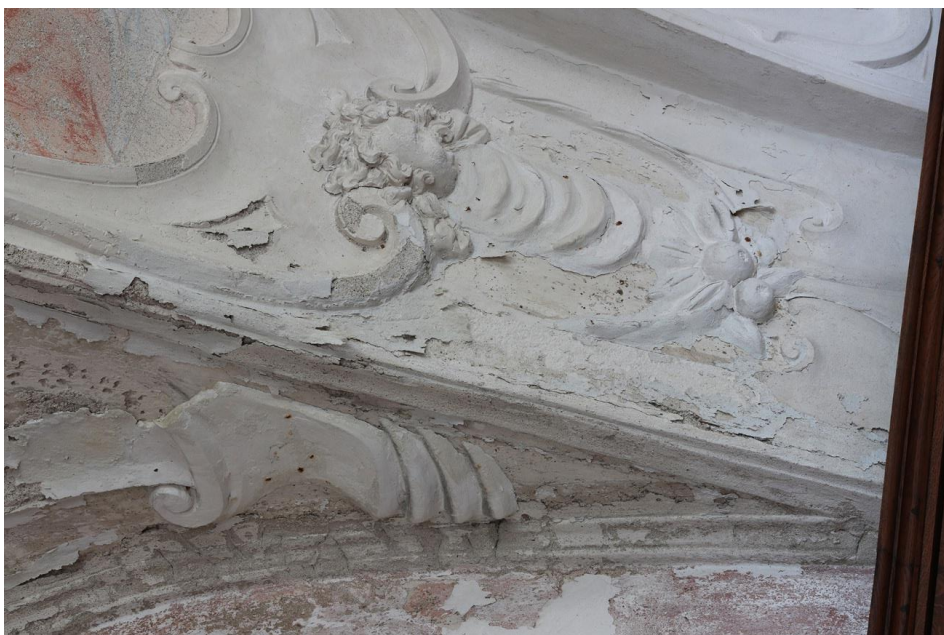
19. Detail štukové výzdoby v blízkosti výjevů *Zimní krajina* a *Štědrost* s poškozením štukové výzdoby vlivem zatékání.

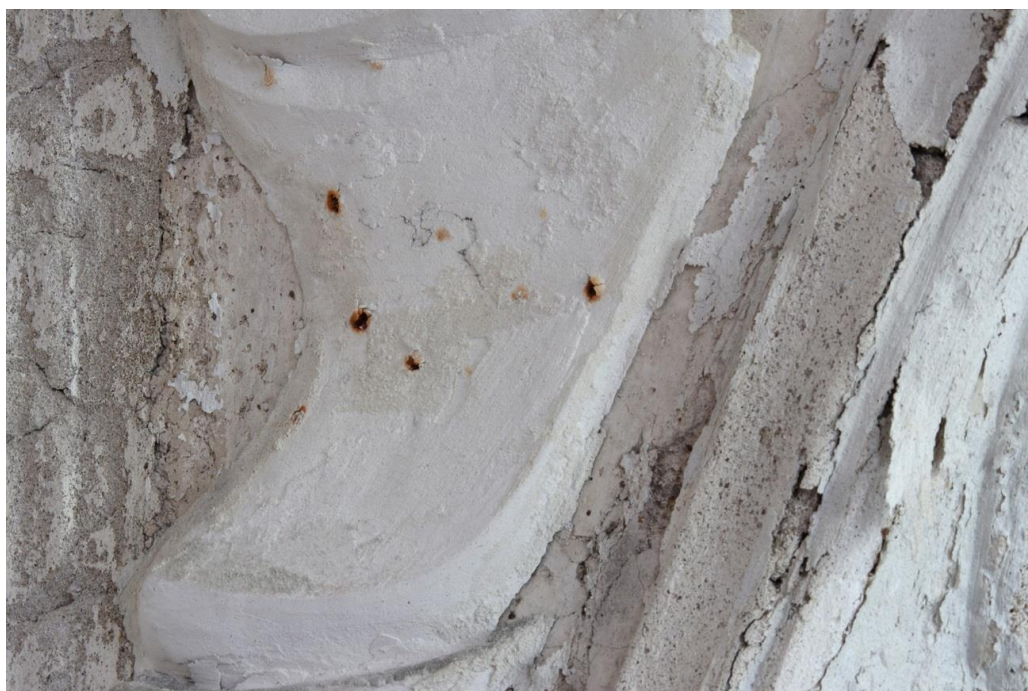
21. Detail starší opravy štukové výzdoby v blízkosti výjevů *Zimní krajina* a *Štědrost* – sádrová vysprávka je armována železnými výztužemi (snad hřebíky), které byly zasaženy korozi.

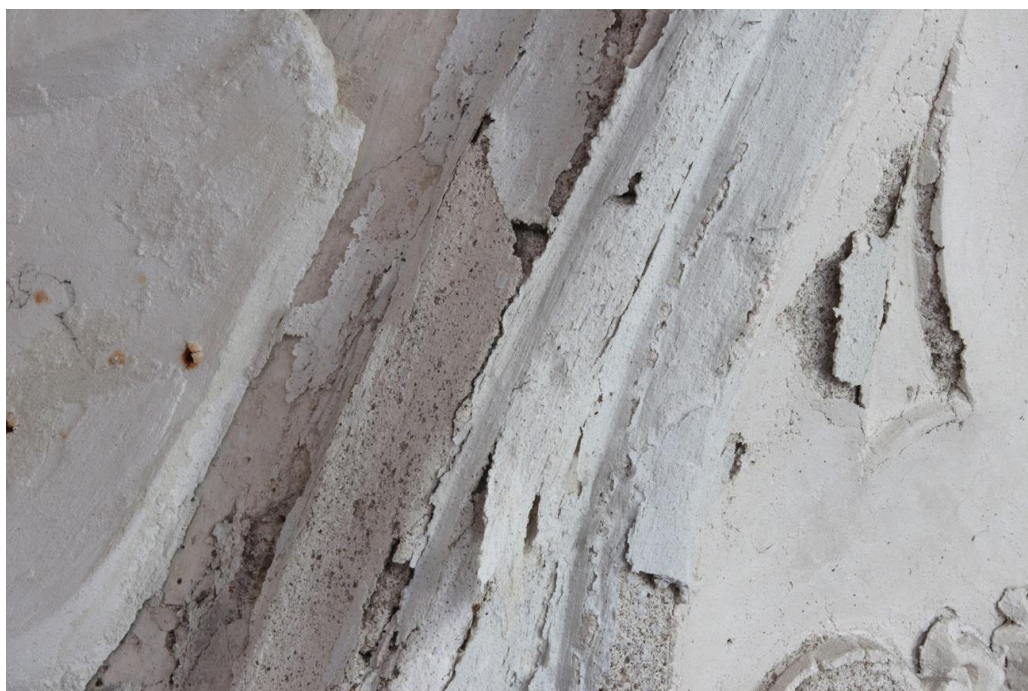
22. Degradace původní štukové výzdoby i následných vysprávek v blízkosti výjevů *Zimní krajina* a *Štědrost*.

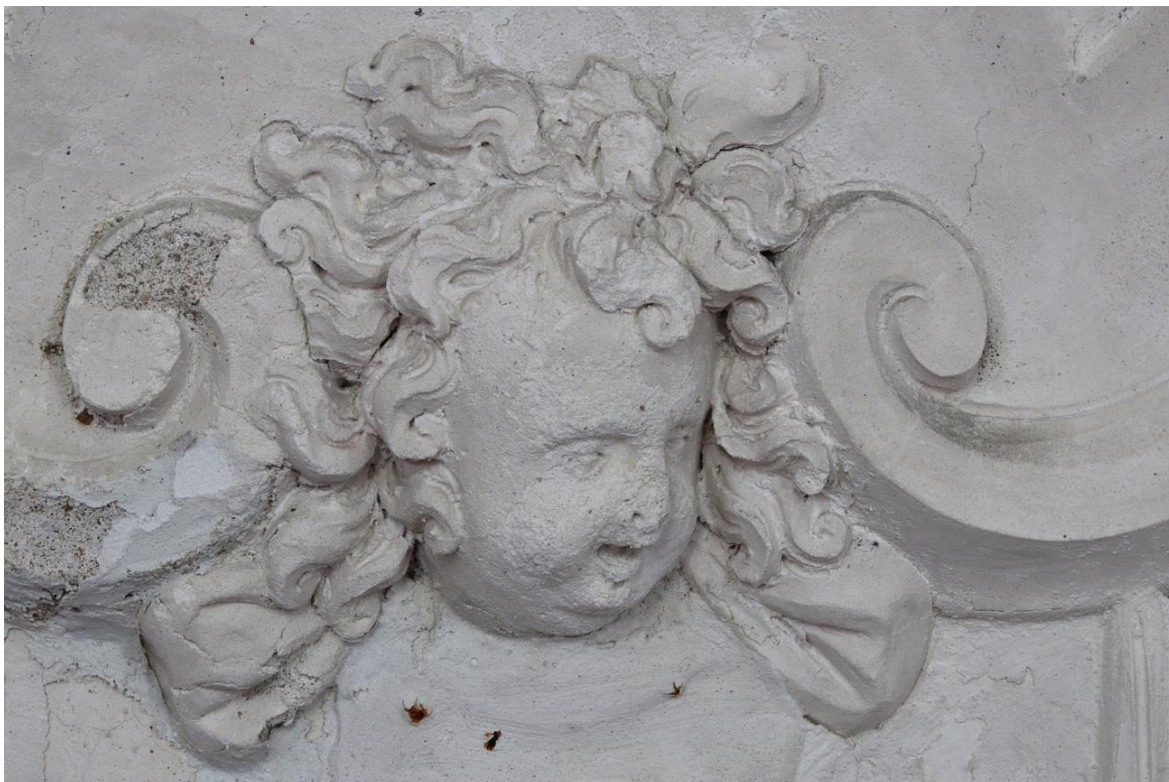
23. Degradace původní štukové výzdoby pod výjevem Štědrost.

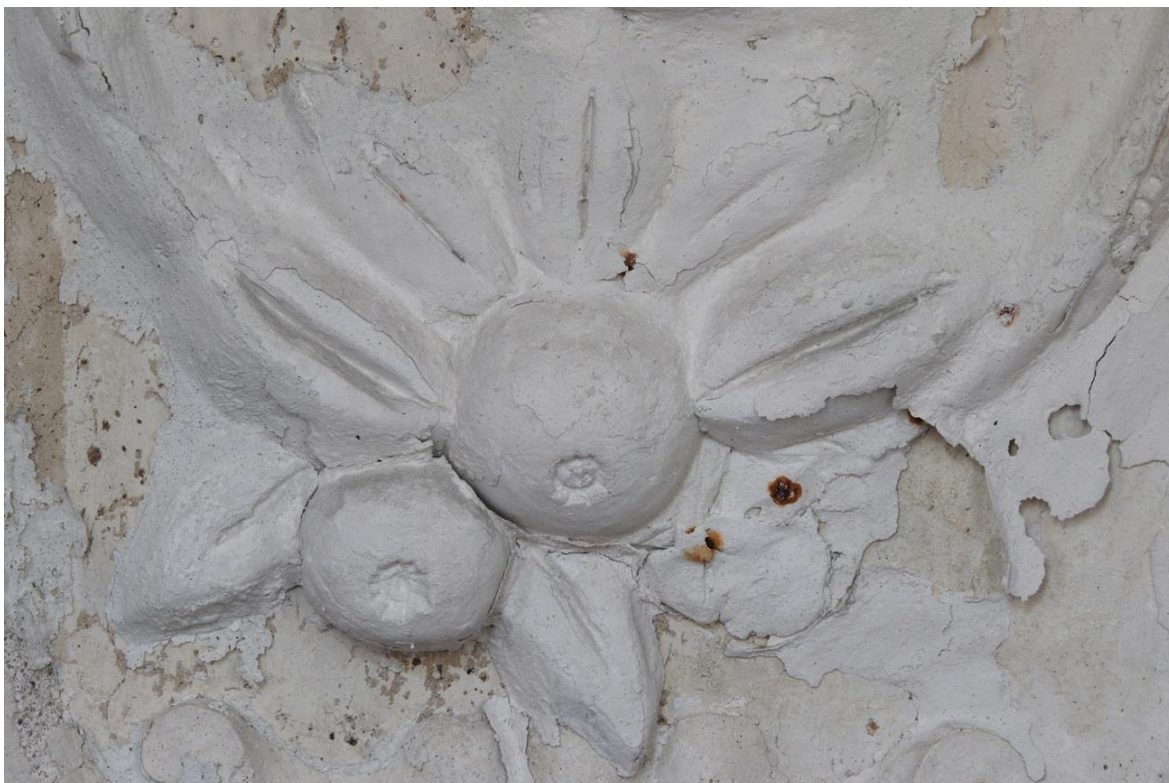
24. Druhotná sádrová vysprávka štukové výzdoby pod výjevem Štědrost.

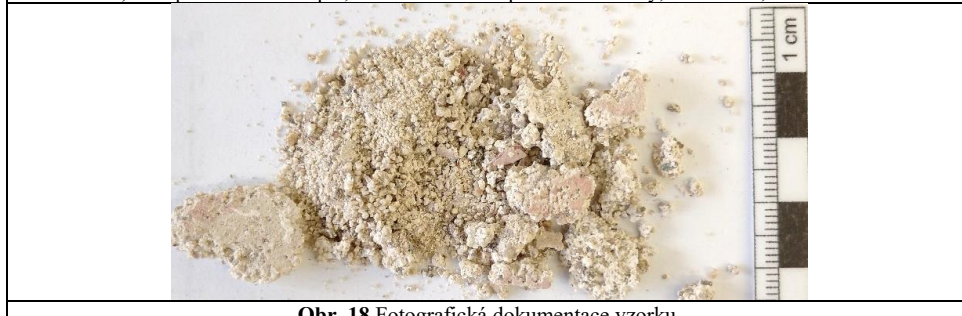
Obr. 18 Fotografická dokumentace vzorku.

Shrnutí: Vzorek 10391/N1 je fragmentem **intonaca** 0B s vrstvami malby (1, 2). Plnivo omítky sestává z křemenných a jiných silikátových zrn. Pojivo obsahuje bílé vzdušné vápno, dále nízký, ale charakteristický obsah uhličitánu hořečnatého a reaktivní/hydraulické dolomiticko-křemičité částice. Na povrchu se vyskytuje tenká vrstva vyloučeného uhličitánu vápenatého. První silnější zřejmě vápenná **běžová malba** 1 obsahuje železitou červeně a černě, umbru a tmavý (černý) pigment na bázi uhlíku. Na jejím povrchu se vyskytuje tenká vrstva vyloučeného uhličitánu vápenatého. Následuje tenká **červená malba** 2, která je probarvená železitou červení, obsahuje uhličitán vápenatý a silikáty, blíže nebyla specifikována. Techniku maleb se nepodařilo blíže určit. Všechny vrstvy obsahují **chloridy**. Spíše na povrchu vzorku byly dále zaznamenány **sírany**.

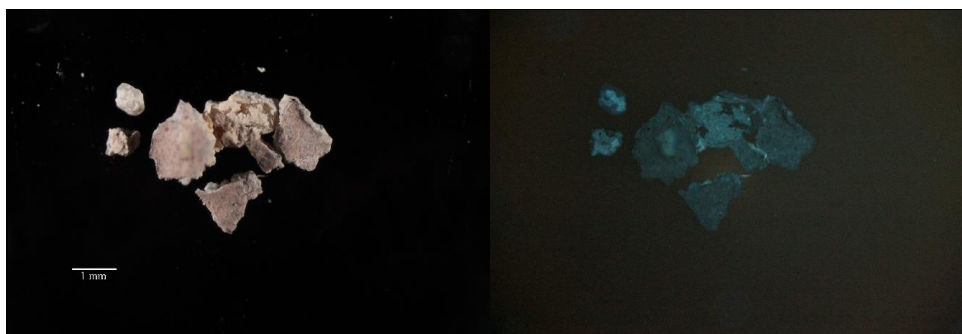
Obr. 50, 51 Optická mikroskopie, vzorek převážně z pohledové strany, bílé světlo, UV luminiscence.

Shrnutí: Vzorek 10395/N5 nejprve sestává z fragmentu **vápenného intonaca** (vrstva 0B) s křemičitým plnivem. Je možné, že byly v intonacu zaznamenány fragmenty vápenatých schránek mikroorganismů, což by poukazovalo na příměs uhličitánového plniva (např. přírodní křída). Na povrchu intonaca je světle **modrá malba 1** zřejmě pojena bílým vzdušným vápnem. Mezi malbou a intonacem nebylo pozorováno rozhraní, malba je tedy zřejmě provedena ve fresce. Malba 1 je probarvena smaltem, který je v současné době částečně odbarvený. Následuje **světle růžová malba 2**, která je velmi dobře propojena s modrou malbou 1. Lze tedy předpokládat, že byla také zhotovena v **technice fresky**. Je probarvena červeným železitým pigmentem, v menší míře obsahuje malá dolomitická zrnka, dále potom odbarvený smalt, který může pocházet z modré vrstvy 1. Povrch malby je obohacen o uhličitán a **síran vápenatý**. Vrstvy obsahují **chloridy**.

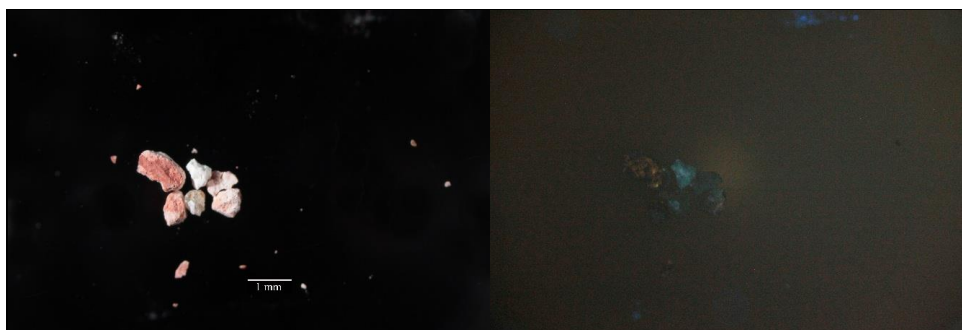
Obr. 86, 87 Optická mikroskopie, vzorek převážně z pohledové strany, bílé světlo, UV luminiscence.

Shrnutí: Vzorek 10401/N11 je fragmentem barevných vrstev. Nejprve zřejmě zahrnuje **světlou/narůžovělou vrstvu 1** s uhličitanem vápenatým, železitou červení a malou příměsí suříku. Následuje **silná světle červená malba 2**, jejíž pojivo zřejmě obsahuje bílé vzdušné vápno a dolomitické hydraulické částice. Tyto částice se vyznačují intenzivní modro-bílou UV luminiscencí. Vrstva obsahuje železitou červení a suřík. Další **červená malba 3** s uhličitanem vápenatým je probarvená železitou červení. Na povrchu se vyskytuje nesouvislá **světlá vrstva 4** obsahující bílé fragmenty se sloučeninami olova, které zřejmě zahrnují olovnatou bělobu, respektive uhličitan olovnatý a chlorid olovnatý, který zřejmě pochází z alterovaného olovnatého pigmentu (např. suřík, olovnatá běloba, masikot). Ve světlých místech se sloučeninami olova se vrstva vyznačuje intenzivní nažloutlou UV luminiscencí. Lokálně obsahuje červený železitý pigment a uhličitan vápenatý. Vrstvy obsahují **chloridy**.

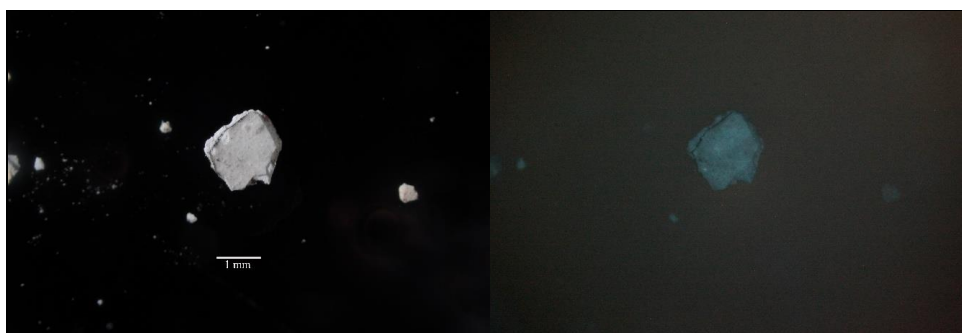
Obr. 126, 127 Optická mikroskopie, vzorek z vrchní strany, bílé světlo, UV luminiscence.

Shrnutí: Na spodní straně vzorku 10654/N19 je zachycena **bílá** zřejmě **vápenná vrstva** 1. Není jednoznačné, zda se jedná o povrch omítky nebo malbu. Na povrchu této vrstvy se vyskytuje **velmi tenká červená nesouvislá malba** 2 s železitou červení, může se jednat o podkresbu. Následují dvě **světle okrové zřejmě vápenné malby** 3, 4 s železitymi pigmenty a nízkým obsahem olovnaté běloby, případně suříku. **Bílá malba** 5 je vápenná, její povrch je obohacen o vyloučené vápno a sírany. U okrajů se na ní vyskytují černé nečistoty, případně mikrobiologické napadení.

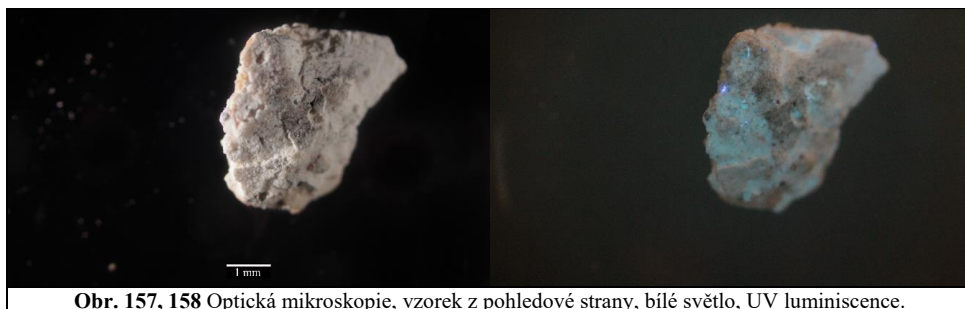
Obr. 157, 158 Optická mikroskopie, vzorek z pohledové strany, bílé světlo, UV luminiscence.

Shrnutí: Vzorek nejprve obsahuje fragment omítky 0, se silikátovým plnivem. Pojivo sestává z bílého vzdušného vápna, obsahuje nízký podíl dolomitické složky a zřejmě hydraulické/reaktivní dolomitické částice. Na omítce se vyskytuje tenká bílá vápenná vrstva 1 s vyloučeným uhličitánem vápenatým na povrchu. Následují dvě bílé vápenné povrchové úpravy 2, 3 s vyloučenou vrstvou vápna na povrchu. Bílá povrchová úprava 2 je zřejmě nanosená ve dvou krocích. Pojivo může mít určité hydraulické vlastnosti, byly zde zřejmě zaznamenány hydraulické/reaktivní částice. Další světlá/běžová vrstva 4 s plnivem má obdobné vlastnosti jako fragment omítky/štuku 0. Na tuto vrstvu je nanosená bílá vápenná povrchová úprava 5 s vyloučeným uhličitánem vápenatým na povrchu. Na jejím povrchu se nachází velmi tenká černá podkresba 5, obsahuje černé částice zřejmě na bázi uhlíku. Vrstvy jsou kontaminovány anorganickými solemi, byly zde v různé míře zaznamenány chloridy, případně sírany i dusičnany.

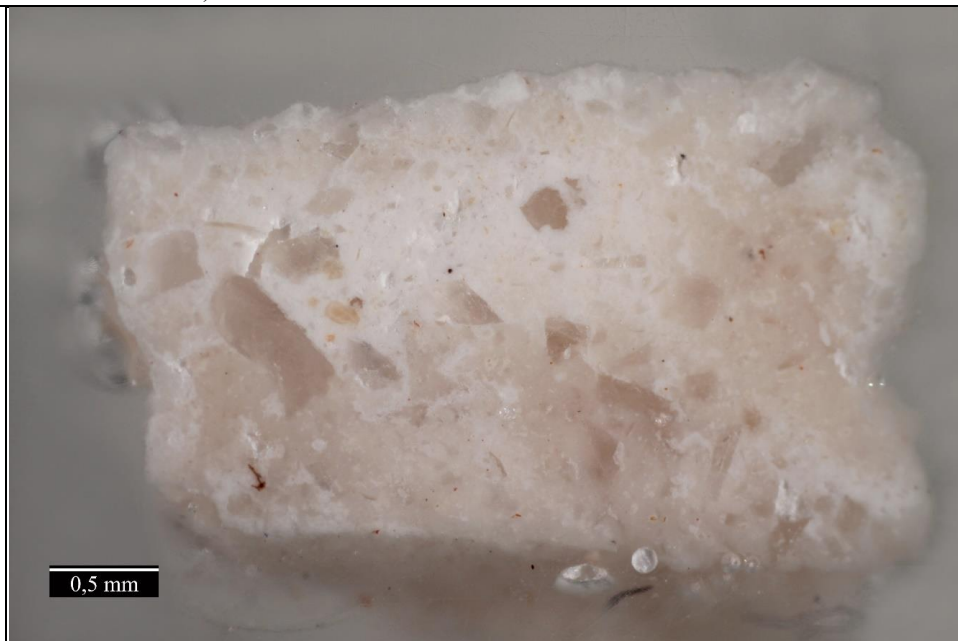
Obr. 159 Optická mikroskopie, bílé světlo.

VZOREK 10672/N15, POVRCHOVÁ ŠTUKOVÁ VRSTVA NA HLAVĚ ANDĚLA

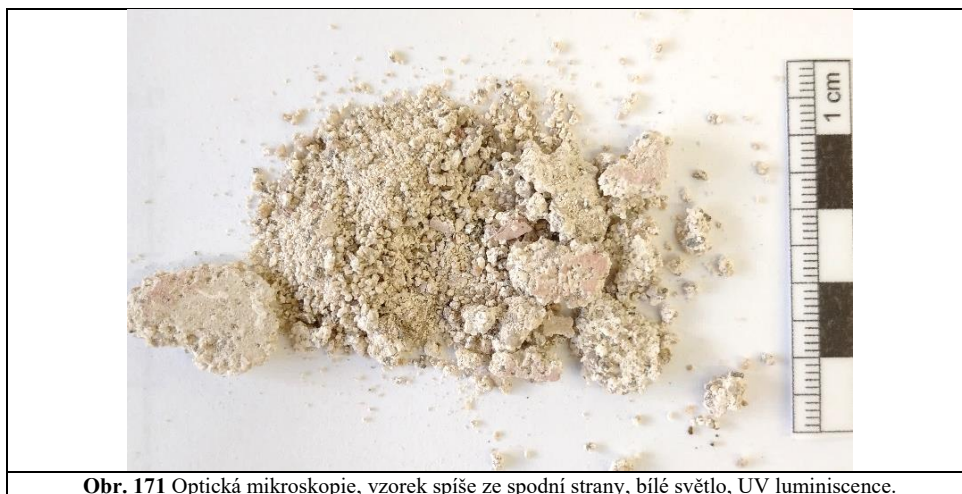
Obr. 171 Optická mikroskopie, vzorek spíše ze spodní strany, bílé světlo, UV luminiscence.

Shrnutí: Vzorek 10391/N1 je fragmentem intonaca 0B s malbou (1, 2). Plnivo omítky sestává z křemenných a jiných silikátových zrn. Pojivem je bílé vzdušné vápno, vyznačuje se nízkým, ale charakteristickým obsahem uhličitanu hořečnatého. Dále potom obsahuje různé malé reakční/hydraulické částice. Omítka obsahuje **chloridy**, případně **sírany**.

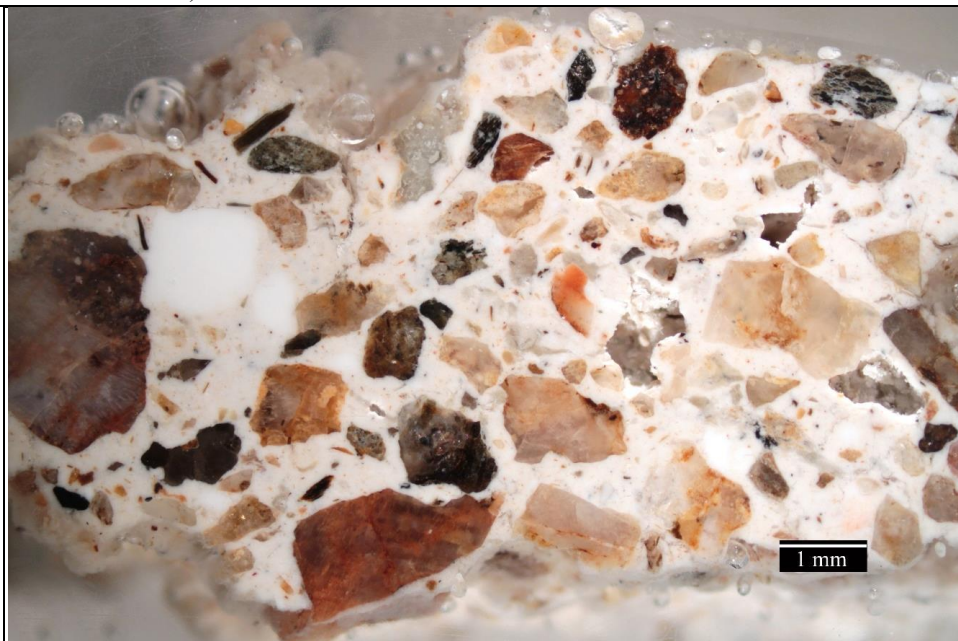
Obr. 172 Optická mikroskopie, bílé světlo.

VZOREK 10392/N2, ARRICIO Z OBLASTI S MALBOU ILUZIVNÍ ARCHITEKTURY

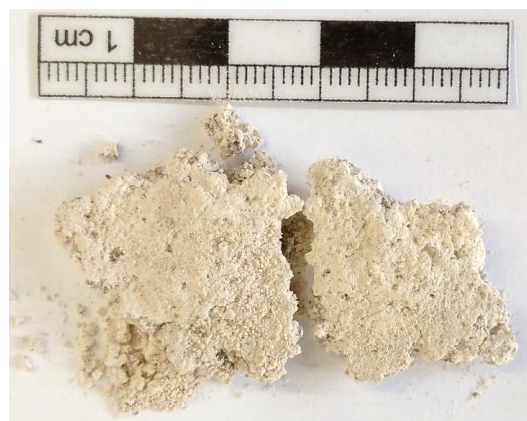
Obr. 189 Fotografická dokumentace vzorku.

Shrnutí: Vzorek 10402/N11 je fragmentem **intonaca**. Pojivo obsahuje bílé vzdušné vápno a hydraulické/reaktivní částice, některé na dolomiticko-silikátové bázi. Plnivo sestává z křemenných a různých dalších křemičitých zrn. Omítka obsahuje **chloridy**, případně **sírany**.

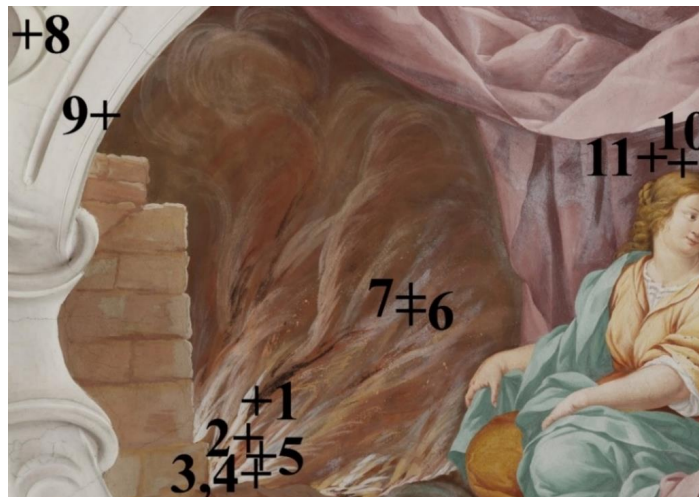
Obr. 191 Vyznačení míst měření na malbě výjevu *Psýché před Proserpínou*.

VÝJEV *PSÝCHÉ PŘED PROSERPÍNOU*, MĚŘENÍ A

K orientační identifikaci materiálového složení maleb byla použita neinvazivní metoda **ruční rentgenové fluorescenční analýzy** (pXRF). Výsledky z měření jsou podrobně uvedeny na stranách 60 až 65. Analýzy byly provedeny na výjevech *Psýché před Proserpinou* (11 měření/A), *Zpívající putto s notami* (10 měření/B), *Štědrost (Liberalita, 6 měření/C)*, *Psýché v Amorově ložnici* (16 měření/D) a *Zefýr snáší Psýché ze skály* (32 měření/E).

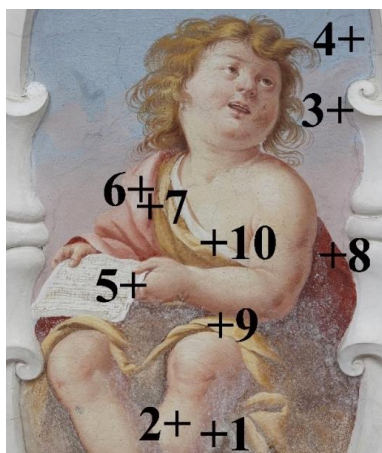
Obr. 192 Vyznačení míst měření na malbě *Zpívající putto s notami*.

VÝJEV ZPÍVAJÍCÍ PUTTO S NOTAMI, MĚŘENÍ B

Ze sousedících maleb s výjevy *Zpívající putto s notami* a *Štědrost (Liberalita)* bylo odebráno nejvíce vzorků. Na malbě *Zpívající putto s notami* bylo provedeno 10 měření prvkového složení ručním rentgenfluorescenčním analyzátozem, odebrány zde byly 3 vzorky (10395/N5, 10396/N6, 10654/N19, str. 20–22, 39, 40). Bylo zjištěno, že se v malbě inkarnátu (B1, B2) vyskytují olovnatá běloba a železité pigmenty (stíny), nelze zde zcela vyloučit ani suřík, případně masikot. V modré malbě pozadí (vzorek 10395/N5, B3, B4) byl použit smalt. Z průzkumu vzorku vyplynulo, že je provedena v technice fresky. Růžových tónů zde bylo dosaženo použitím červeného železitého pigmentu, růžová malba byla provedena do čerstvé modré malby. V červených malbách draperií (B6–B8) se uplatňují olovnaté pigmenty, zřejmě zejména olovnatá běloba, případně suřík, dále potom železité pigmenty, zejména červený železitý pigment. Tmavá červená draperie v místě odběru vzorku 10396/N6 byla provedena pouze červeným železitém pigmentem v technice fresky. Bílé barevnosti (B5, B10) je dosaženo pomocí uhličitanu vápenatého, respektive vápna, což potvrzuje průzkum vzorku z šerpy (10654/N19), kde se ojediněle v malbě vyskytuje olovnatá běloba. V malbě papíru not (B5) byla navíc pravděpodobně identifikována barytová běloba. Z měření nelze určit, zda je součástí původní malby či případného druhotného zásahu. Podobně je tomu s malbou žluté draperie, kde kromě železitých pigmentů byla zřejmě také zaznamenána barytová běloba (B9). Na povrchu se lokálně vyskytuje bílý povlak mikrobiologického původu.

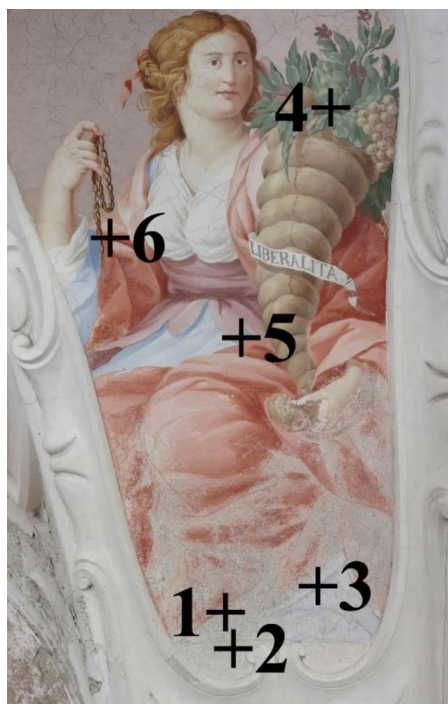
Obr. 193 Vyznačení míst měření na výjevu *Štědrost (Liberalita)*.

VÝJEV *ŠTĚDROST (LIBERALITA)*, MĚŘENÍ C1–C6

Na výjevu *Štědrost (Liberalita)* bylo provedeno 6 měření prvkového složení ručním rentgenfluorescenčním analyzátozem, dále zde bylo odebráno 6 vzorků (10397/N7, 10399/N9, 10401/N10, 10651/N16, 10652/N17) k laboratornímu průzkumu. Protože se jedná o sousedící výjev s výjevem *Zpívající putto s notami*, byly měření i odběr vzorků na obou výjevech provedeny komplementárně. Z průzkumu vyplývá, že je modrá draperie Liberality (C5) probarvena smaltem. V červených malbách draperií (C6) se uplatňují olovnaté pigmenty, zřejmě zejména olovnatá běloba a suřík, dále potom železité pigmenty, zejména červený železitý pigment. Malby s olovnatými pigmenty byly zřejmě nanášeny na vápenné malby s železitými pigmenty (10401/N10, 10651/N16). Zelená zřejmě vápenná malba rostlinného motivu je vrstvená. Zelené odstíny jsou zde dosaženy použitím země zelené. K červené/růžové podkresbě (C3, vzorek 10397/N7) byl použit červený železitý pigment. Techniku malby podkresby se nepodařilo průkazně určit. Dále byl z výjevu odebrán vzorek (10398/N8) kvůli jistění podstaty bílého povlaku. Ten je tvořen mikrobiologickým napadením, zřejmě plísněmi.

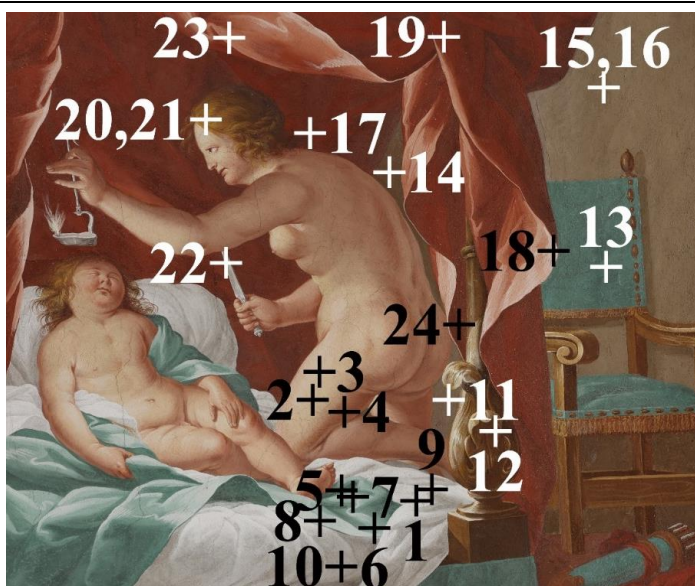
Obr. 195 Vyznačení míst měření na malbě výjevu *Psýché v Amorově ložnici*.

VÝJEV *PSÝCHÉ V AMOROVĚ LOŽNICI*, MĚŘENÍ E1–E32
