Restaurování vápencové sochy svatého Jana Nepomuckého z mlýna v obci

Bylany u Kutné Hory

Bakalářská práce

This bachelor thesis deals with a complex restoration intervention carried out on the statue of saint John of Nepomuk, made out of limestone from Kutná Hora. The statue is part of the listed water mill called Feldek's mill, located in the village of Bylany near Kutná Hora. The thesis consists of a survey, which focuses on assessing the condition of the statue before restoration, and includes an art-historical, restoration and chemical-technological survey. Based on the results of the survey, a restoration concept is determined. Thesis also includes tests of materials and technologies, and describes the restoration work carried out, and the materials and technologies used, and graphic and photographic documentation.

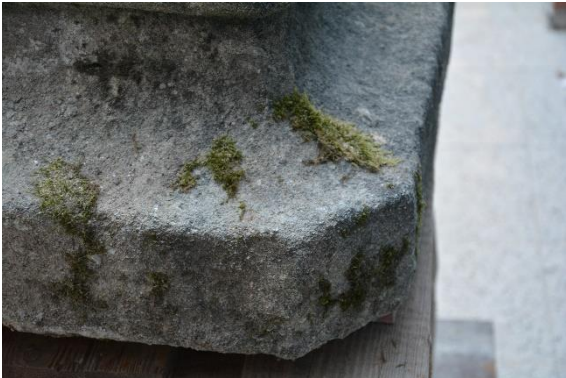
<p>Biologické napadení</p> <ul style="list-style-type: none"><li>• Povrch skulptury je kvůli srážkové vodě a vlhkosti vhodným prostředím pro mikroorganismy, houby, řasy, mechy, lišejníky a jiné.</li></ul>
---	--

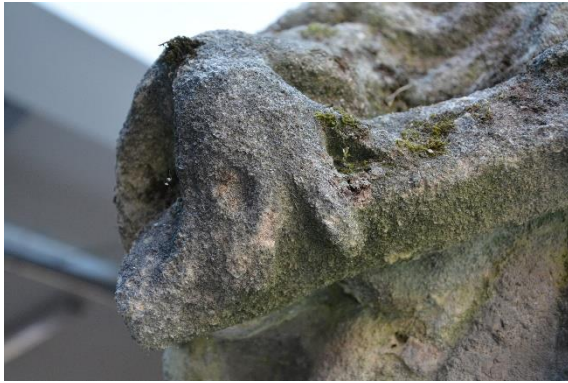
### Smytý povrch

- Na místech vystavených dešti můžeme pozorovat smytý povrch. Modelace je potlačena vlivem vymývání jednotlivých zrn materiálu a tím tvary přichází o svůj původní charakter.
- Jedná se o typický projev zvětrávání vápence.

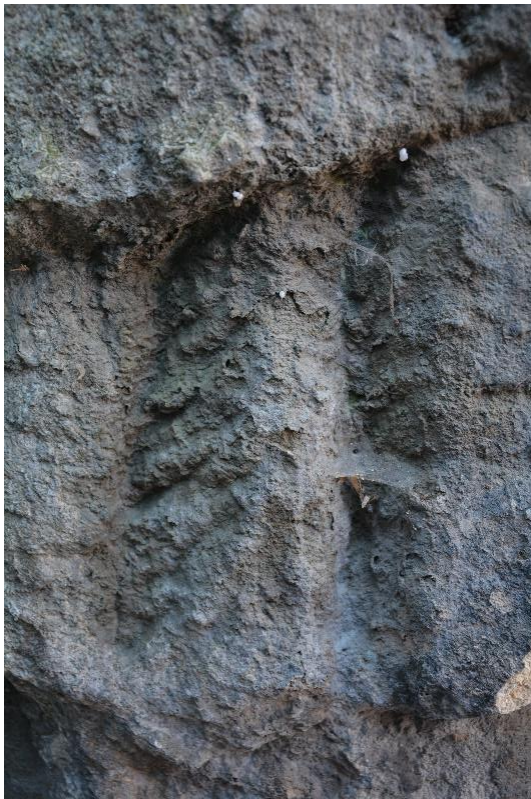
### Krusty

- Většina sochy je pokryta tvrdou a silnou vrstvou, která je pravděpodobně tvořena sádrovcovou krustou. Na některých místech se tyto krusty oddělují a deformují povrch.
- Sádrovcové krusty vznikají, když uhličitán vápenatý obsažený v kameni zreaguje s oxidem síry ze znečištěného ovzduší, čímž vzniká síran vápenatý. Díky své vysoké rozpustnosti migruje síran vápenatý materiálem do míst, která nejsou vystavena srážkám, kde opět ztvrdne a zkrystalizuje. Krystaly pak vyplní dutiny v materiálu, čímž ho učiní neprodyšným a proto dochází k degradaci pod krustou. Taktéž dochází k rekrystalizaci solí, která způsobuje tlak na materiál kamene.

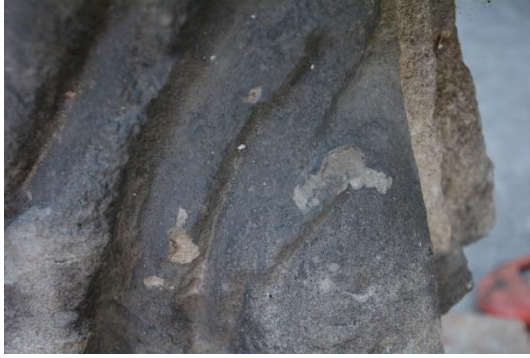
#### Zčernalý povrch

- Ztmavnutí je zapříčiněno prachovými depozity a znečištěným ovzduším. Jemné prachové částičky ulpívají na povrchu, a to především v oblastech kumulace vlhkosti na povrchu kamene, kde se prach snadněji zachytí, jako jsou například oblasti s výskytem sádrovcových krust, které nečistoty absorbují, a následně ztvrdnou. Ztmavlý povrch působí esteticky rušivě, potlačuje modelaci a vytváří barevné kontrasty.

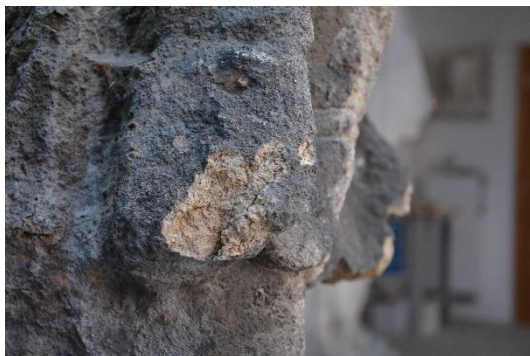
#### Degradovaná místa

- Degradace je způsobena zvětráním horniny, působením sádrovcové krusty, která uzavírá povrch, rekrytalizačními tlaky solí a pravděpodobně mrazem. Odlamují se menší fragmenty povrchu, ale i celé kusy materiálu, především v subtilnějších a vystupujících oblastech.

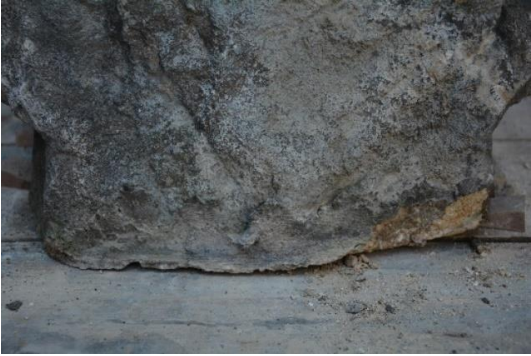
<p>Cementový šlem</p> <ul style="list-style-type: none"> <li>• Na zadní straně sochy je zřetelný cementový šlem, vzniklý pravděpodobně při natírání fasády budovy</li> </ul>

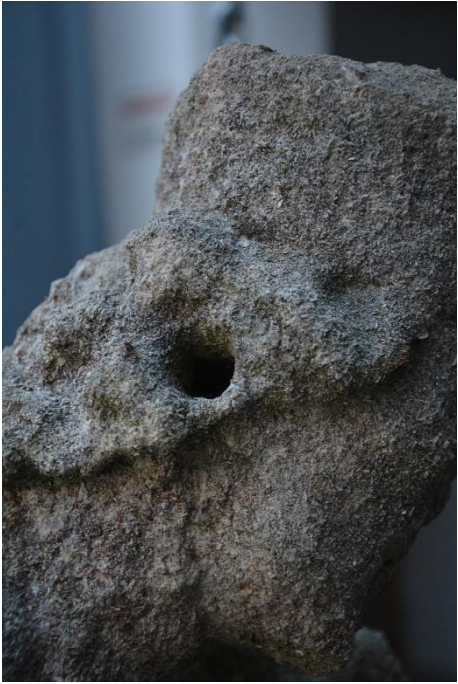
<p>Otvory v oblasti spánků</p> <ul style="list-style-type: none"> <li>• Na obou stranách hlavy sochy v oblasti spánků se nachází poměrně hluboké a široké otvory, s největší pravděpodobností sloužily k ukotvení svatozáře Jana Nepomuckého, která již není součástí díla a nedochovala se.</li> </ul>

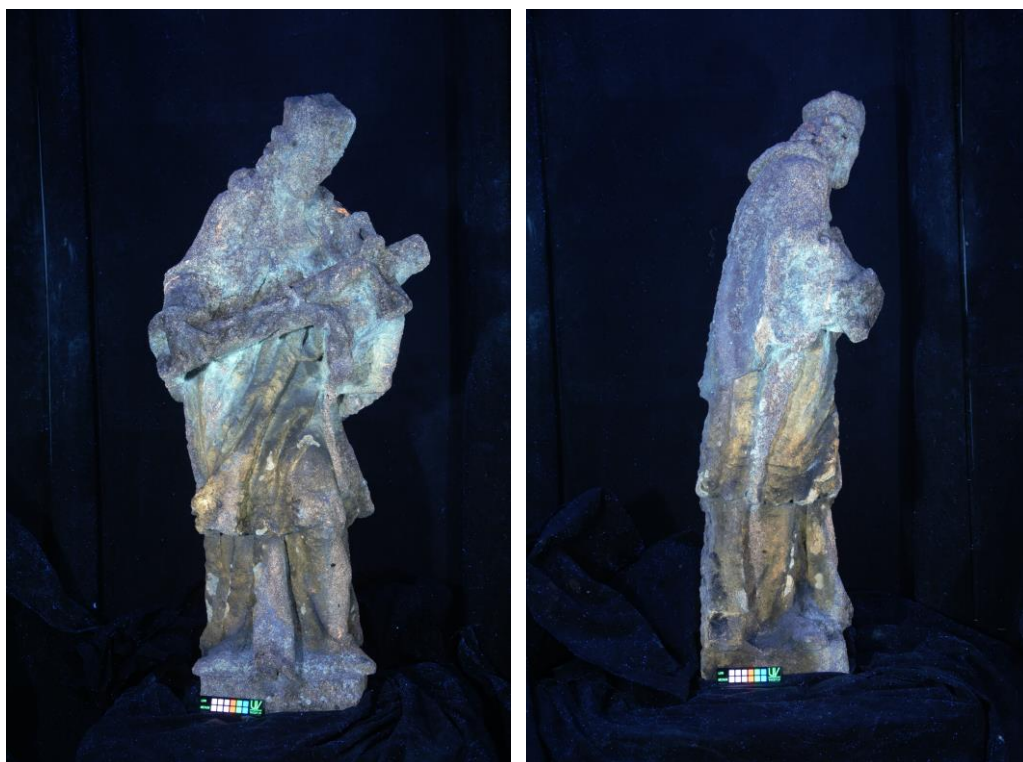
*Obrázek 1 - Čelní fotografie Jana Nepomuckého pod UV zářením*

*Obrázek 2 - Fotografie Jana Nepomuckého pod UV zářením – pravá strana*

Povrch sochy je znatelně rozrušený, a proto bude snahou pomocí průzkumu zjistit vnitřní stav kamene, aby se předešlo větším ztrátám hmoty, či úplné degradaci sochy. Průzkum pod ultrafialovým zářením ukázal rozsáhlé zasolení povrchu díla. Je tedy žádoucí zjistit míru koncentrace solí a jejich distribuci v materiálu, aby mohly být učiněny kroky k jejich redukci. Byla také dochována historická fotografie dokazující barevné pojednání sochy v minulosti. Chemicko-technologický průzkum se tedy zaměří na zjištění barevné výstavby povrchu díla.

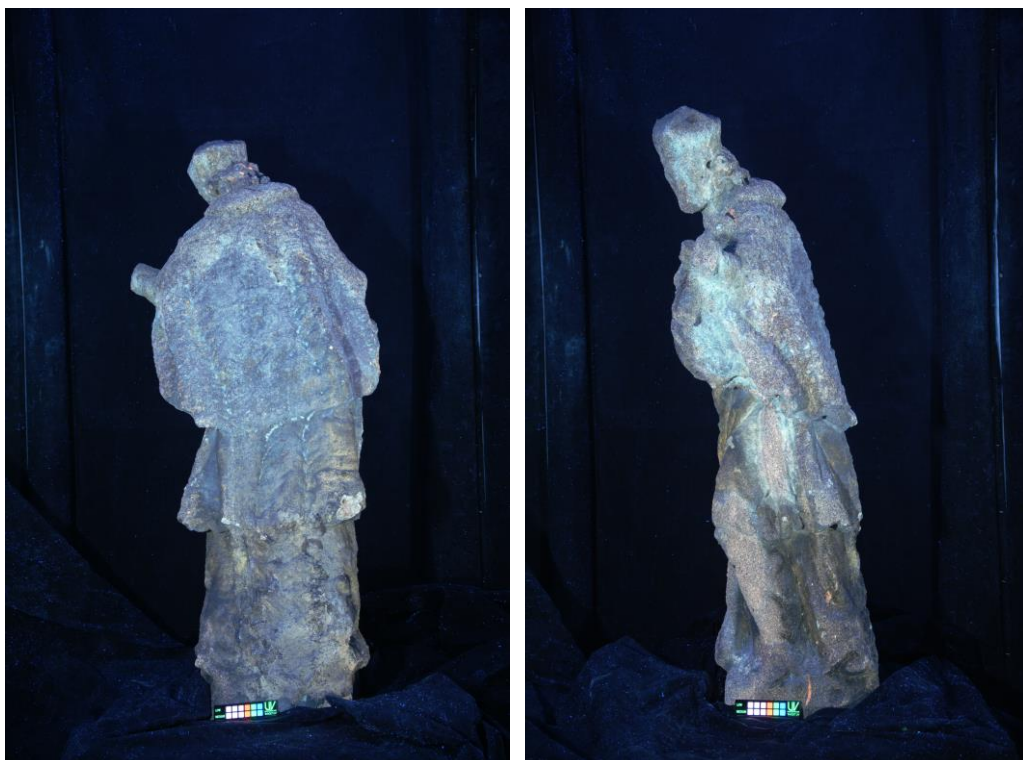
*Obrázek 3 - Fotografie Jana Nepomuckého pod UV zářením – zadní strana*

*Obrázek 4 - Fotografie Jana Nepomuckého pod UV zářením – levá strana*

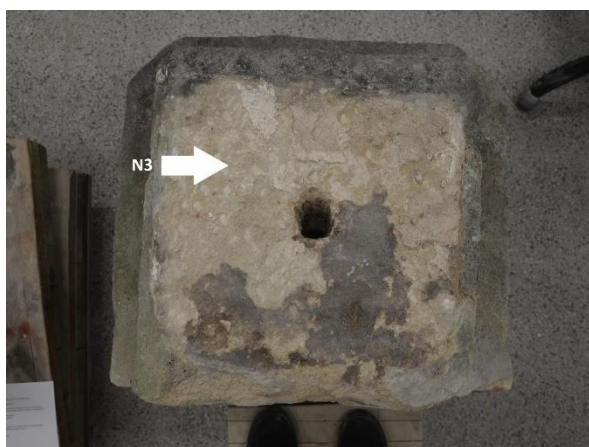
Obrázek 7- Grafické znázornění místa měření nasákavosti – N3

měřicí kapalina byla použita demineralizovaná voda. Pro měření byla vybrána místa různých typů povrchů s předpokládanou odlišnou mírou nasákavosti, N1 – N3, a to N1 – vrcholová část v oblasti hlavy, N2 – černá krusta a N3 – lomová plocha. Nasákavost se vyhodnocuje výpočtem koeficientu nasákavosti. Pro lepší orientaci byla zpracována tabulka s vymezením času, ve kterém byl určitý objem kapaliny vsáknut a vytvořen graf naměřených hodnot. Veškerá data z měření se nachází v příloze (13.2.1 Měření nasákavosti – přehled dat).

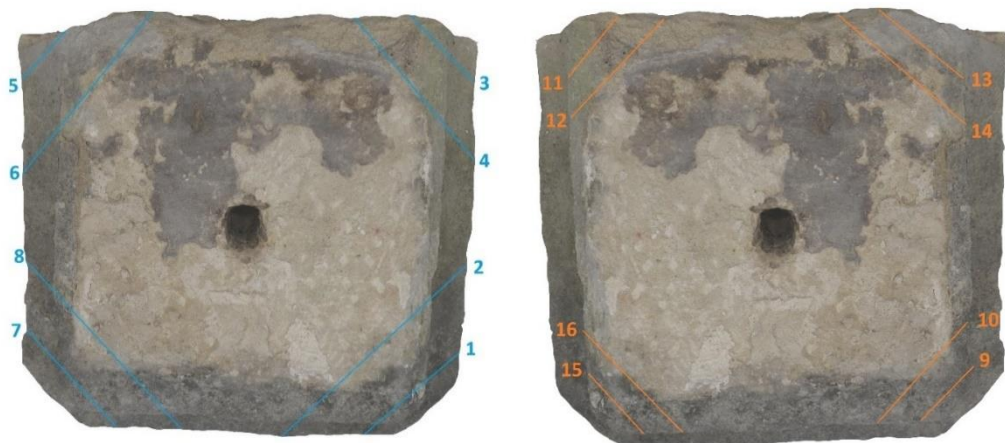
Tento průzkum byl proveden z důvodu značného zvětrání horniny a za účelem posouzení hloubkového poškození materiálu, jako například prasklin, které se mohou vyskytovat ve hmotě kamene, aniž by byly zřetelné na povrchu. Metoda byla provedena přístrojem USME-C (fa. Krompholz BRD) s měřicí frekvencí 46 kHz (vysílač UNG 46, přijímač UPE-T). Ke spojení materiálu pro přiložení sond byl použit trvale plastický tmel LUKOPREN T 1990. Princip metody spočívá v měření rychlosti přechodu longitudální vlny (p-vlny) materiálem. Podle naměřené rychlosti průchodu vln můžeme zhodnotit vnitřní kohezi materiálu.

Pro měření byla vybrána místa se zřetelně narušenou kohezí, ale také místa na první pohled soudržná, aby byly zjištěny rozdíly v soudržnosti hmoty mezi jednotlivými částmi. Místa zaznačena a data zaznamenána do tabulek, které jsou součástí přílohy (13.2.2 Chemicko-technologický průzkum).

Obrázek 8 – Grafický zakres míst měřených ultrazvukovou transmisí – podstavec 1

Obrázek 9 – Grafický zakres míst měřených ultrazvukovou transmisí – podstavec 2

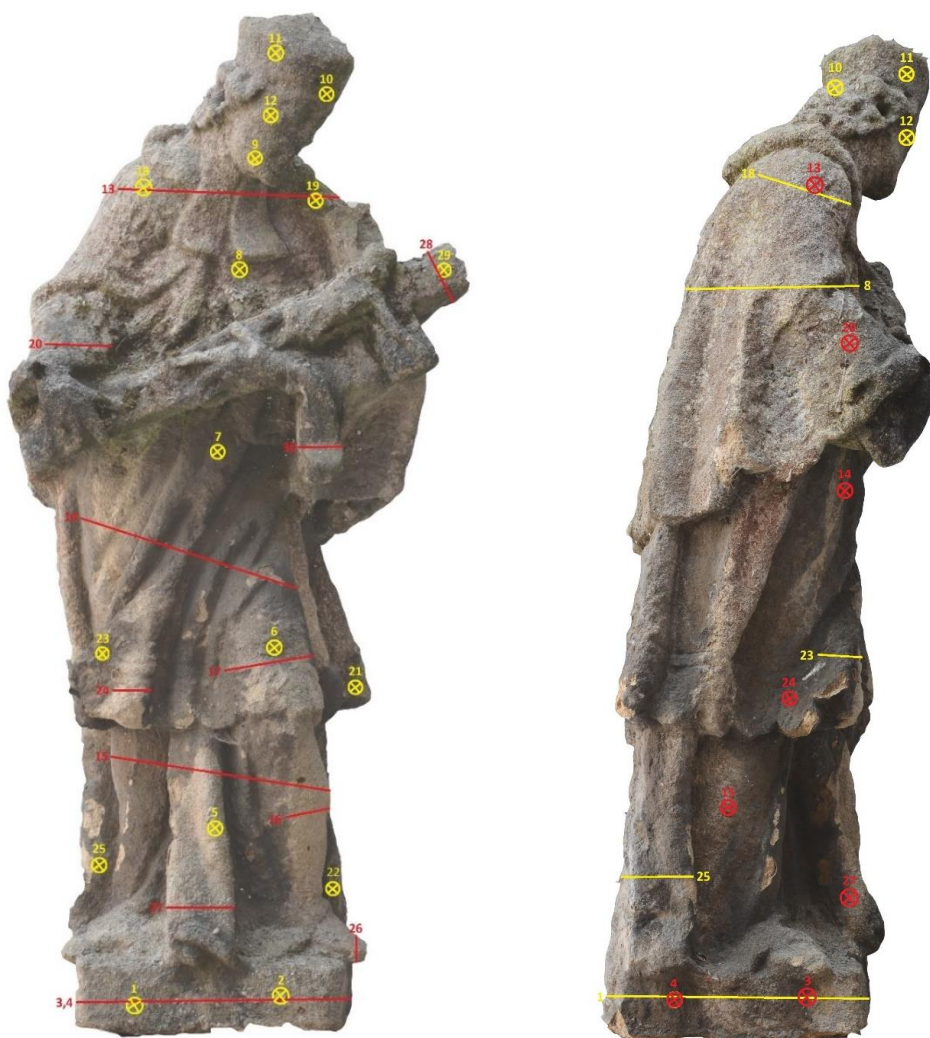
Obrázek 10 – Grafický zakres míst měřených ultrazvukovou transmisí – boční pohled figury

Obrázek 11 – Grafický zakres míst měřených ultrazvukovou transmisí – čelní pohled figury

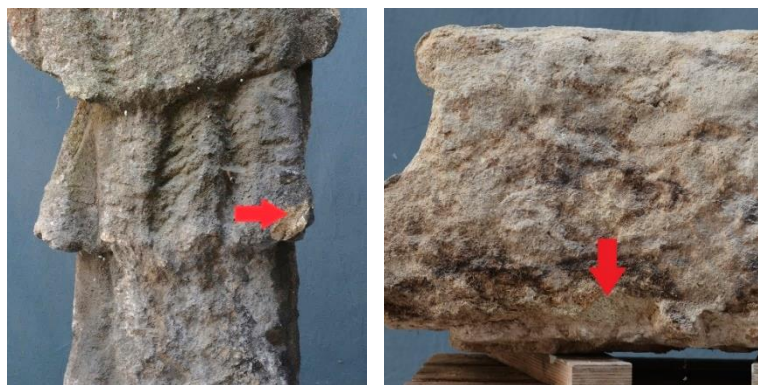
Obrázek 12 - Grafické značení místa odběru vzorků NS 1.1, NS 1.2, NS 1.3  
 Obrázek 13 - Grafické značení místa odběru vzorků NS 2.1, NS 2.2, NS 2.3

Vzorky byly odebrány z celkem tří míst, dva odběry proběhly v oblasti podstavce a jeden v oblasti drapérie na figuře. Druhý odběr v oblasti podstavce proběhl z důvodu překvapivého výsledku u prvního odběru. U vybraných vzorků byla provedena SEM-EDX analýza vysušených extraktů vodorozpustných solí. Výsledky analýzy byly zapracovány do tabulky pro lepší orientaci. Koncentrace se udává v mol/kg a hm.% jako množství soli rozpuštěné ve 100 g vzorku. Pro vyhodnocení slouží rakouská norma Önorm B3355-1.

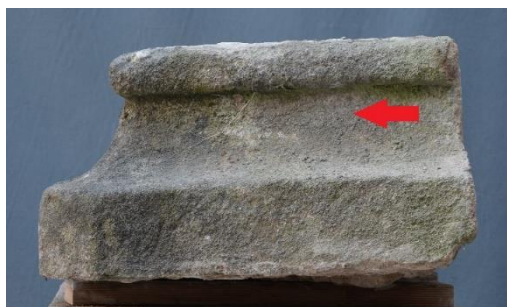
Obrázek 14 - Grafické značení místa odběru vzorků 3.1, 3.2, 3.3

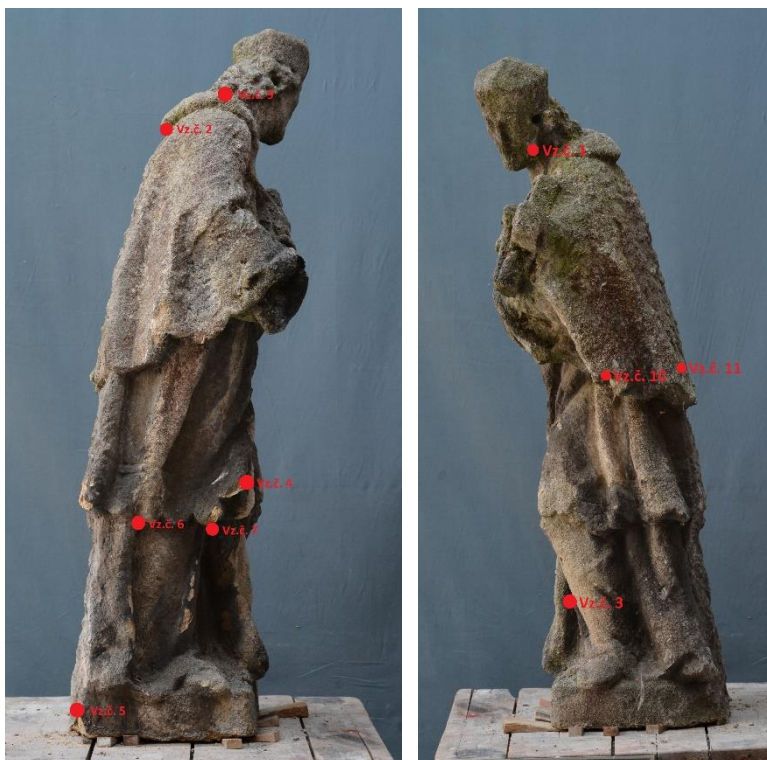
Obrázek 17 – Grafické zaznačení odběrů vzorků  
Obrázek 18 – Grafické zaznačení odběrů vzorků

Zřejmě nejstarší nalezenou vrstvou barevné úpravy je světle okrový vápenný nátěr s příměsí oranžovo-červené hlíny. Vrstva byla nalezena u vzorků číslo 6, 8 a 12. Tato vrstva mohla sloužit jako podklad pro další barevné pojednání. Všechny tři vzorky byly odebrány z míst chráněných před dešťovou vodou a jinými škodlivými vlivy, a to na soklu u spojení mezi figurou světce a podstavce, pod lemem košile v záhybu v úrovni kolena světce a v hloubce drapérie pod náručí s křížem. U vzorku 1, 8 a 12 byla nalezena bílá naředěná úprava, která mohla tvořit druhou vrstvu podkladu.

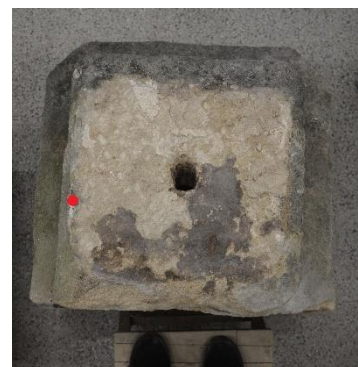
Obrázek 16 – Odběr vzorku č. 8

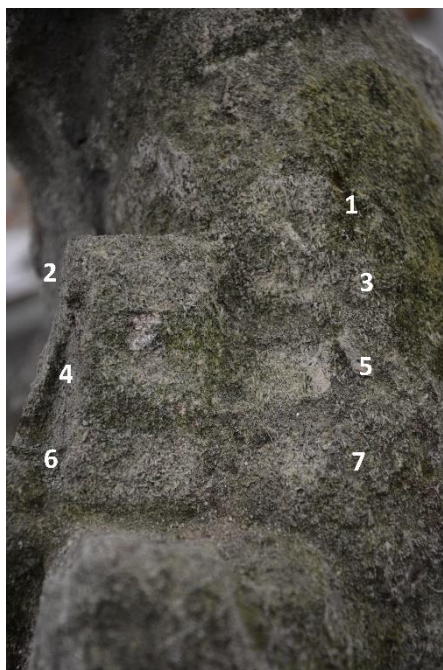
*Obrázek 19 – Zkoušky čištění biologického napadení*

1. MECH – STOP, výrobce: Imesta, spol. s.r.o.
2. SANATOP LIKVID, výrobce: Stachema CZ s.r.o.
3. AKEMI Anti-Grün Power, výrobce: AKEMI
4. Ajatin PLUS roztok 1%, výrobce: Profarma
5. KEIM Mycal – Ex Plus, výrobce: KEIM
6. REMMERS BFA koncentrát, výrobce: REMMERS
7. Technický líh

Jako nejúčinnější byly vytipovány tři produkty, a to: Zkouška číslo 4, Ajatin PLUS roztok 1%, zkouška číslo 5, KEIM Mycal – Ex Plus, a zkouška číslo 6, REMMERS BFA koncentrát. Tyto tři produkty měli téměř totožné účinky a proto se z důvodu vybrání nejvhodnějšího prostředku zkouška opakovala stejným způsobem na dvou oblastech biologického napadení jiného charakteru, a to na ruce Jana Nepomuckého a na zadní části drapérie.

Po zkouškách a konzultaci s Ing. Renatou Tišlovou, Ph.D. byl vybrán jako nejvhodnější prostředek REMMERS BFA koncentrát. Jako naprosto nevhodné se ukázalo použití prostředku KEIM Mycal – Ex Plus, a to z důvodu vysoké kyselosti, která je nežádoucí při použití na vápenné materiály. Prostředky Ajatin PLUS roztok 1% a REMMERS BFA koncentrát mají podobné účinné látky a jsou výrazně šetrnější než třetí zmíněný prostředek. BFA koncentrát byl vybrán z důvodu silnějšího účinku, kdy byly zbytky biologického napadení po použití prostředku snadněji odstranitelné, než jak se prokázalo u prostředku Ajatin. Po konzultaci s Ing. Renatou Tišlovou, Ph.D. byla provedena zkouška koncentrací prostředku REMMERS BFA koncentrátu, a to v deklarované koncentraci 1: 9 (prostředek : voda), a nižší koncentraci 1:18 (prostředek : voda). Biocidní účinnost u obou koncentrací se ukázala jako totožná, tudíž bude přistoupeno k naředění prostředku 1:18.

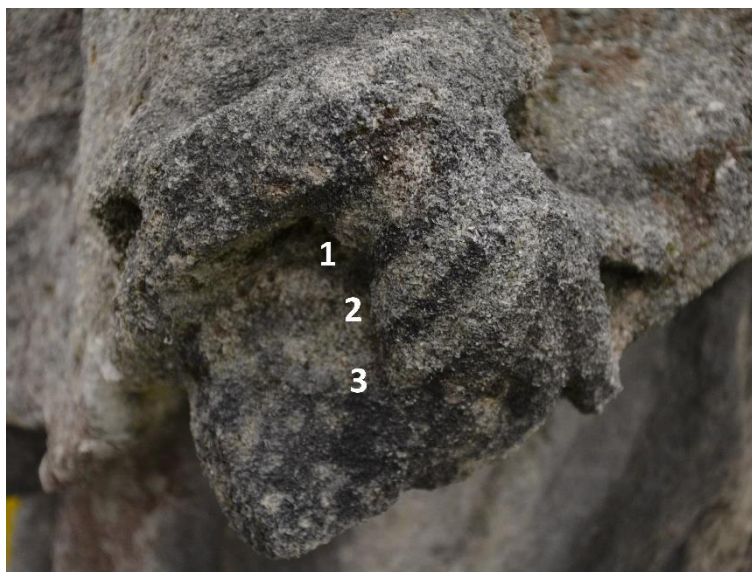
Obrázek 20 – Zkoušky čištění biologického napadení II.

1. Ajatin PLUS roztok 10%, výrobce: Profarma
2. KEIM Mycal – Ex Plus, výrobce: KEIM
3. REMMERS BFA koncentrát, výrobce: REMMERS

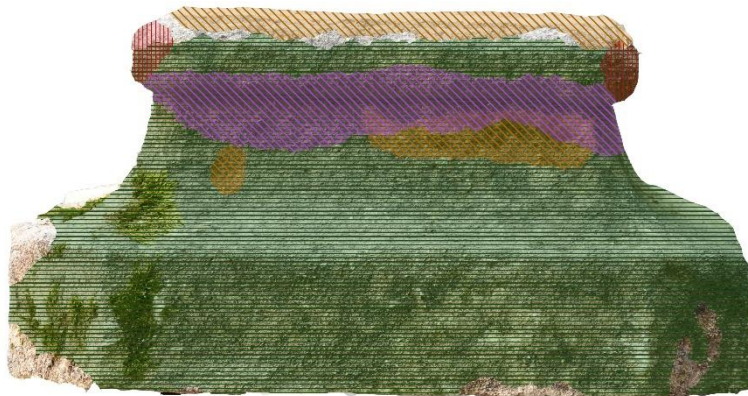
Obrázek 25 – Grafický zákres poškození, podstavec – přední strana

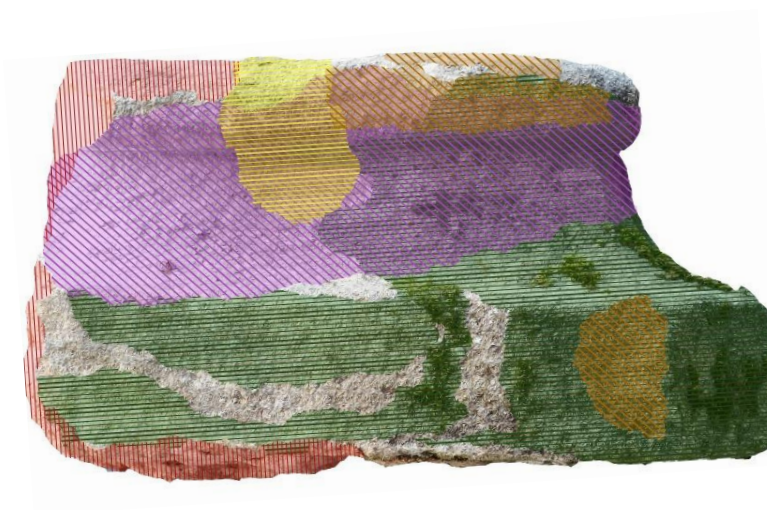
Obrázek 26 – Grafický zákres poškození, podstavec – levá strana

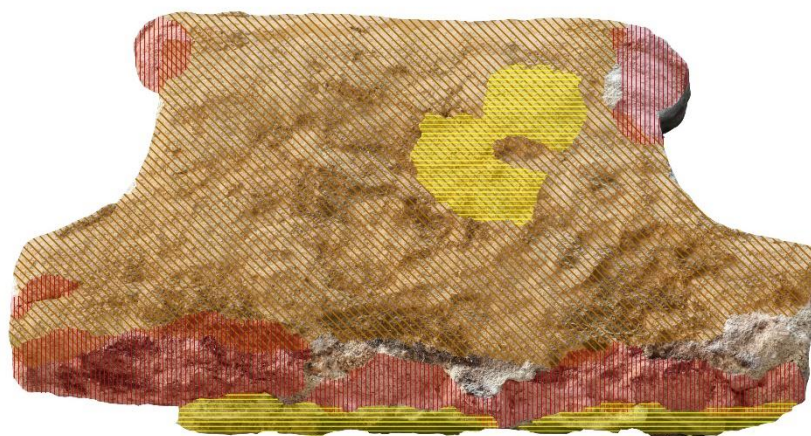
Obrázek 28 – Grafický zakres poškození, podstavec – zadní strana

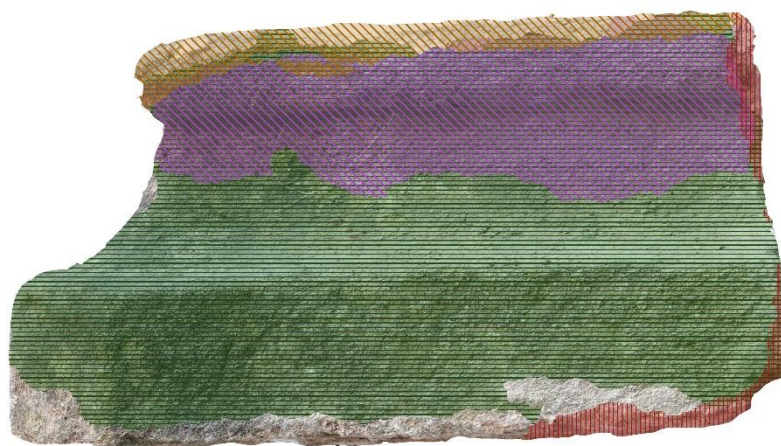
Obrázek 27 – Grafický zakres poškození, podstavec – pravá strana

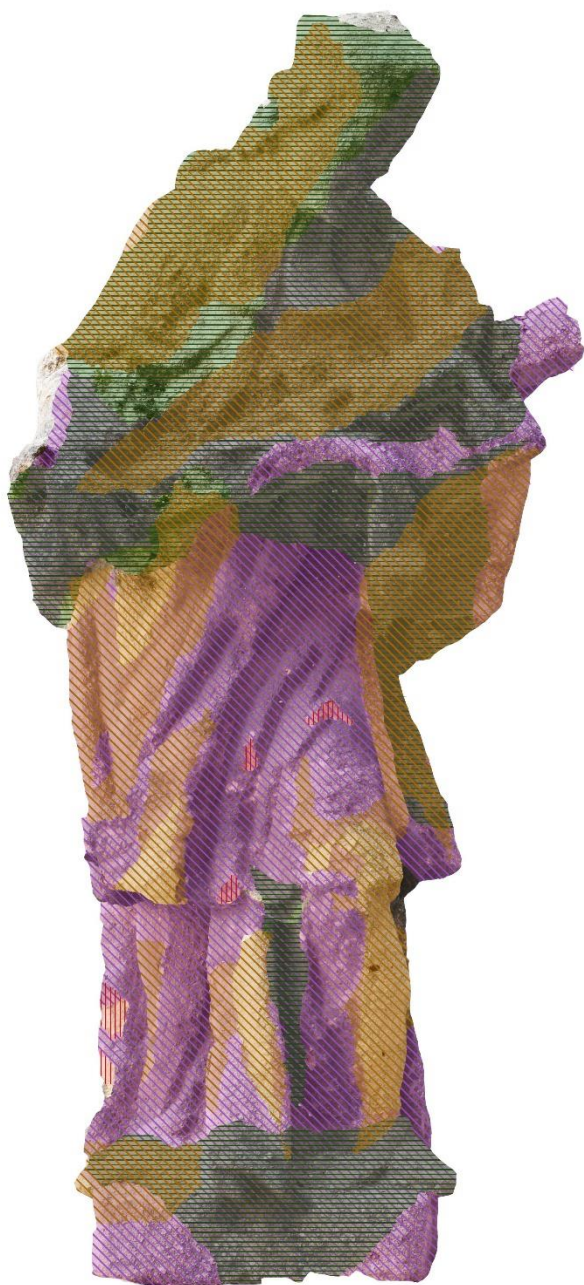
Obrázek 29 – Grafický zakres poškození, figura – přední strana

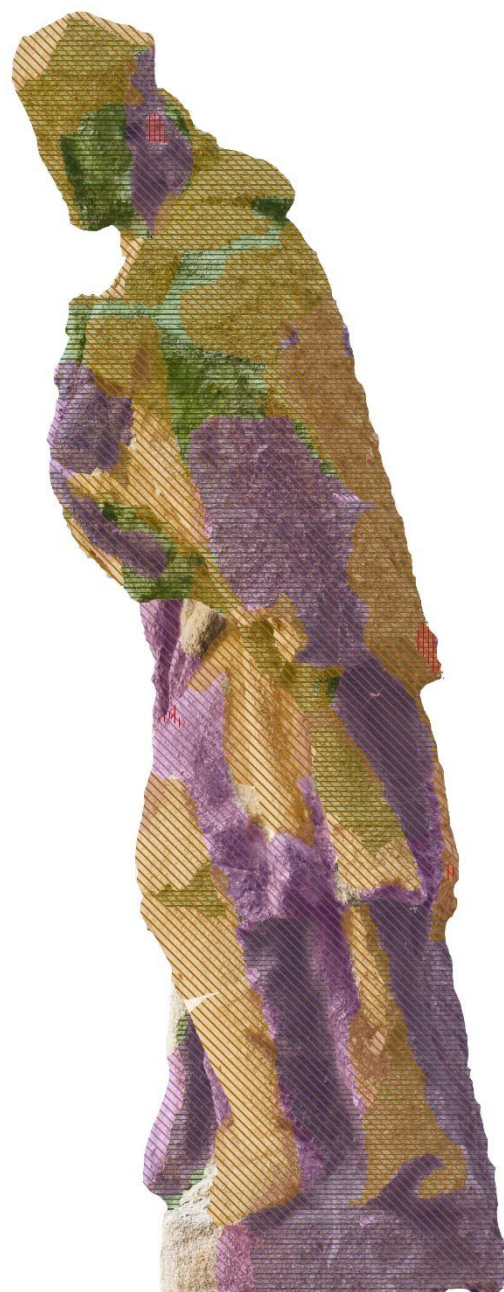
Obrázek 30 – Grafický zakres poškození, figura – levá strana

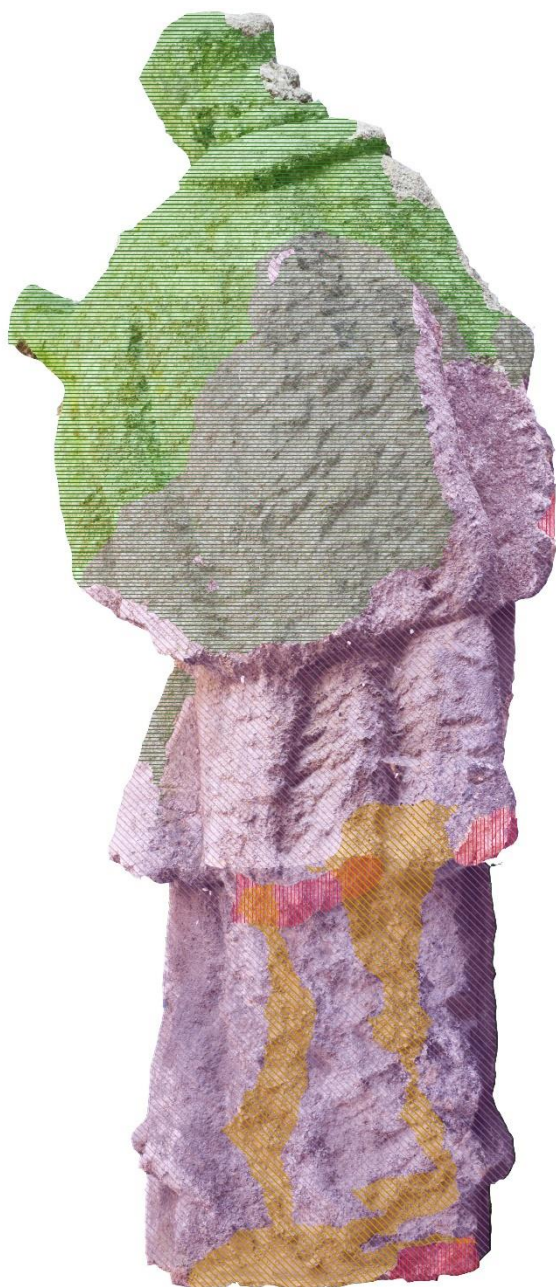
Obrázek 32 – Grafický zakres poškození, figura – zadní strana

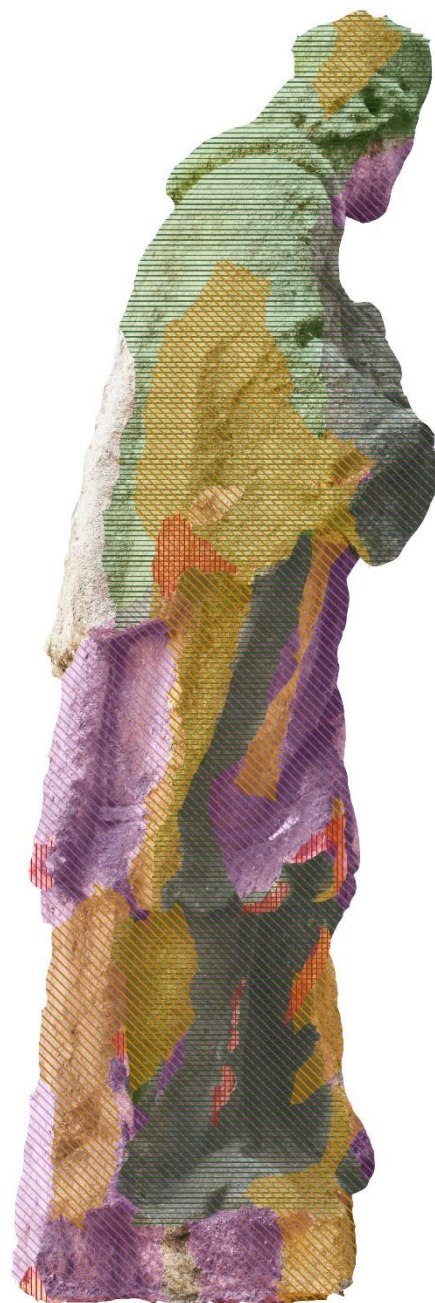
Obrázek 31 – Grafický zakres poškození, figura – pravá strana

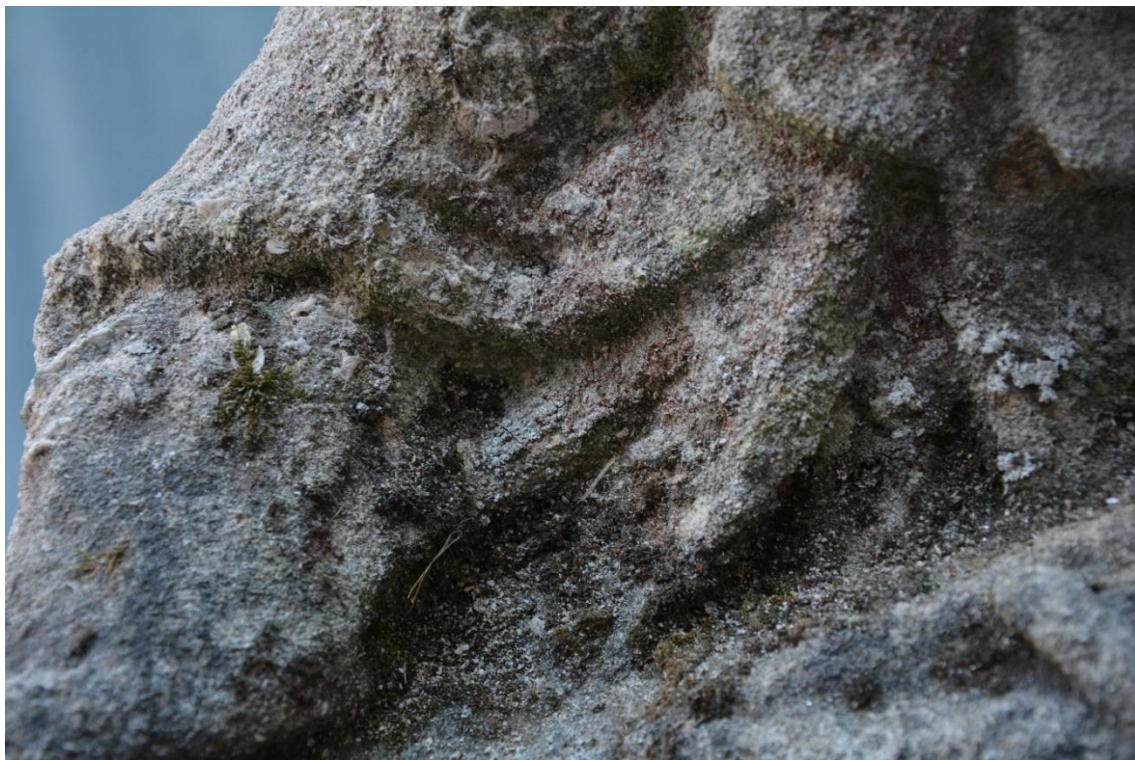
*Obrázek 49 – Detail náruče Jana Nepomuckého s nánosem biologického napadení*

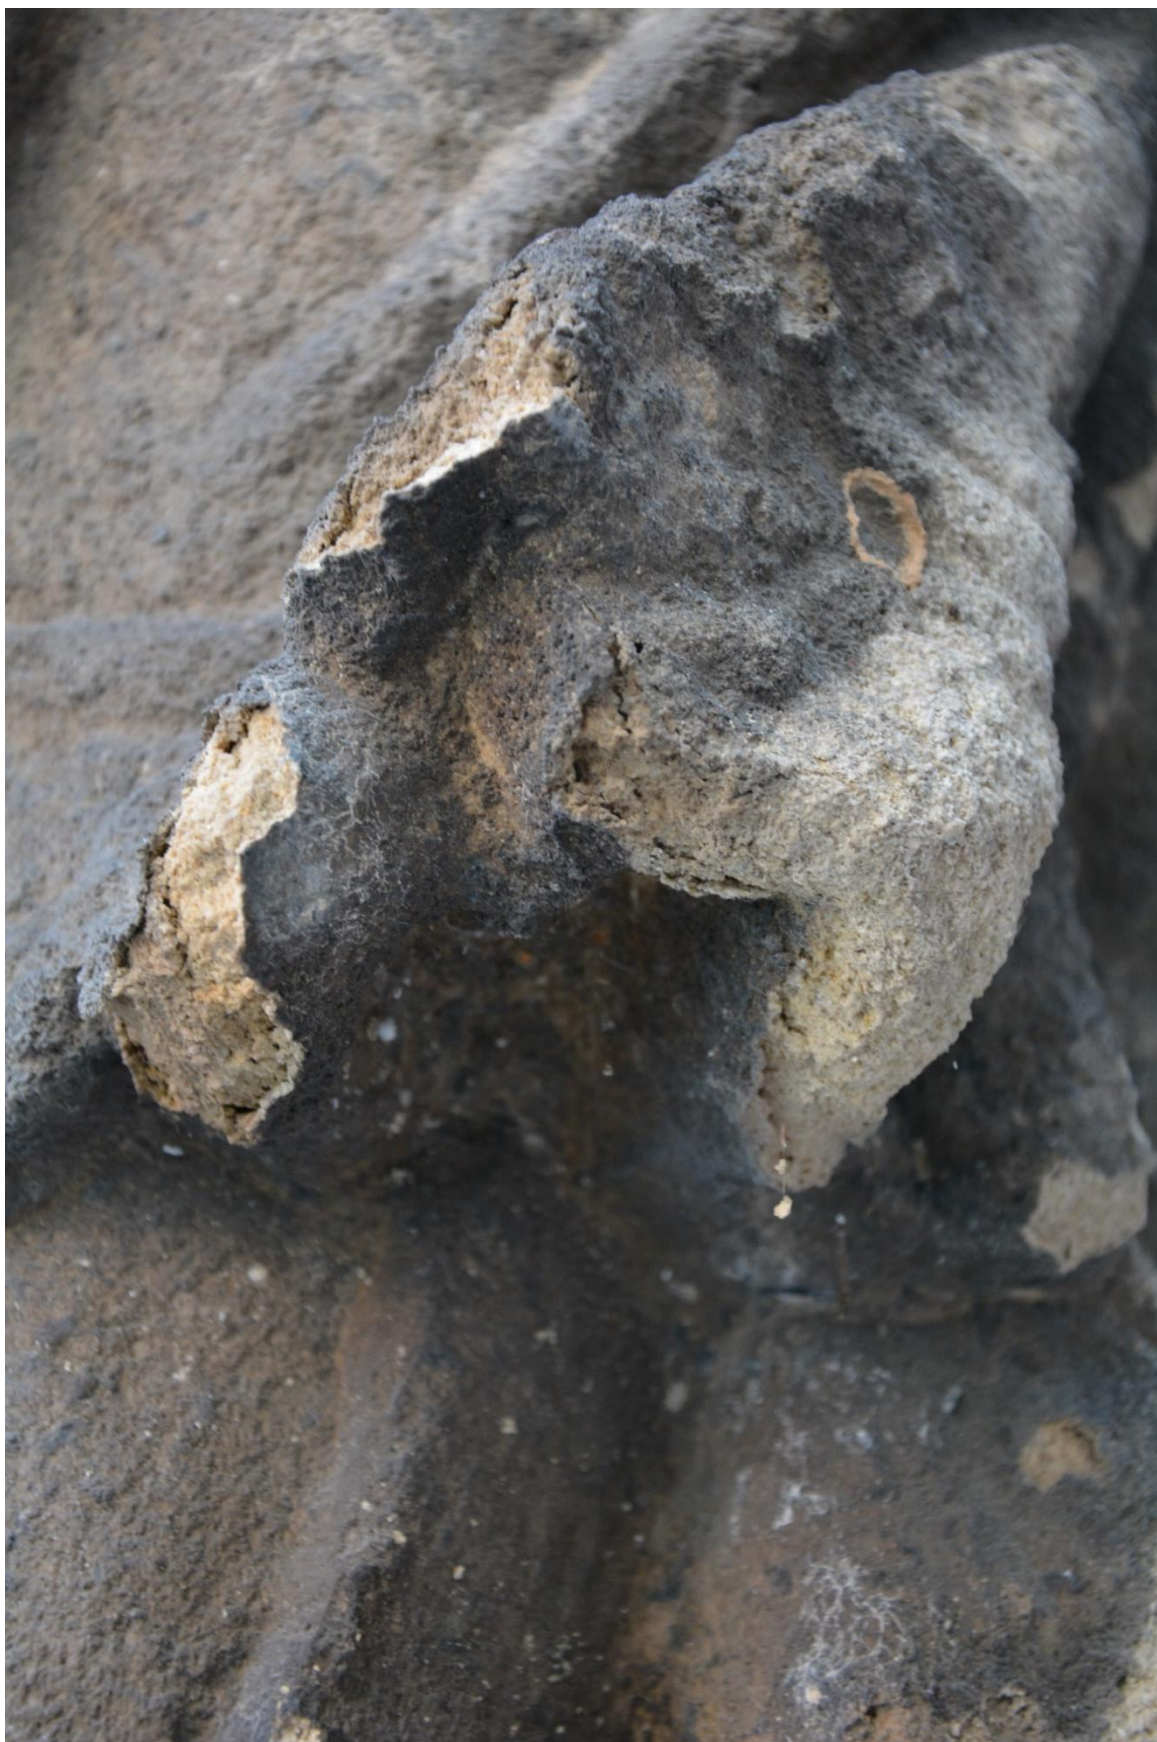
*Obrázek 51 – Detail sádrovcové krusty s oddělovacími se částmi vrchní vrstvy, se značnou degradací horniny v odhalených místech*

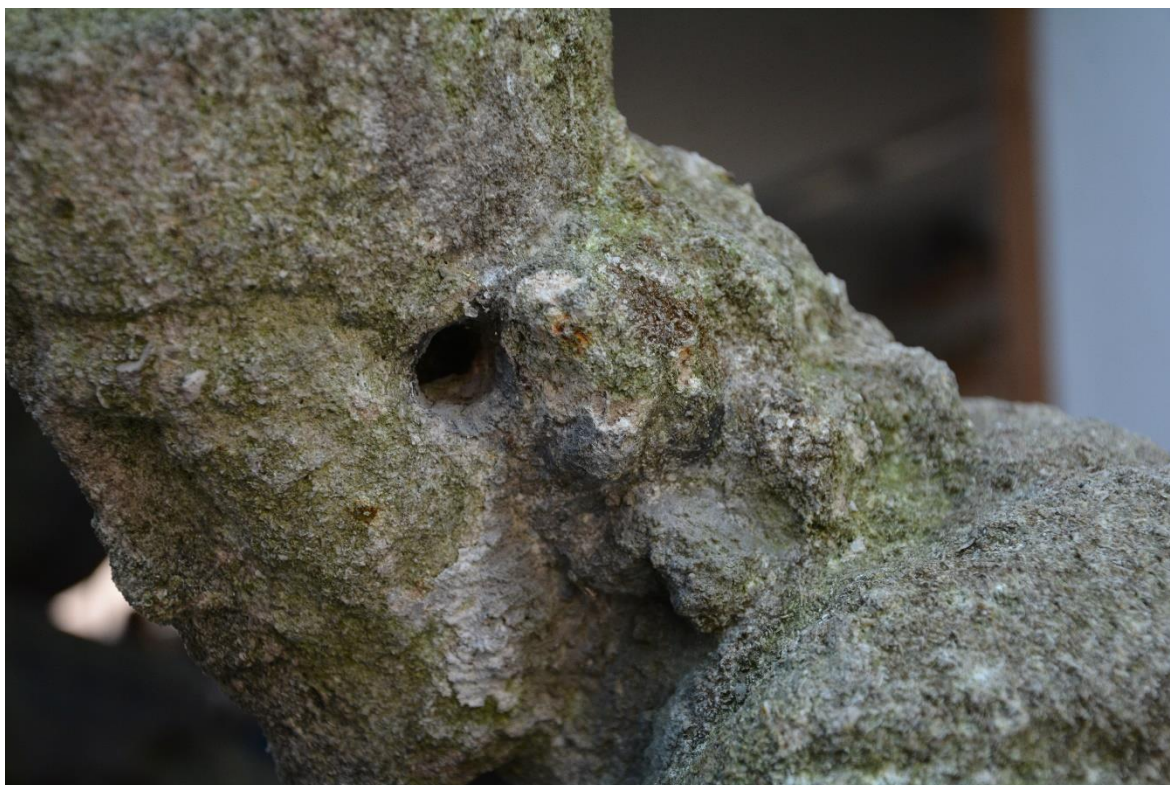
*Obrázek 52 – Detail po otvoru po ukotvení svatozáře v oblasti spánku Jana Nepomuckého, se znatelným biologickým zanesením a silnou vrstvou sádrovcové krusty*

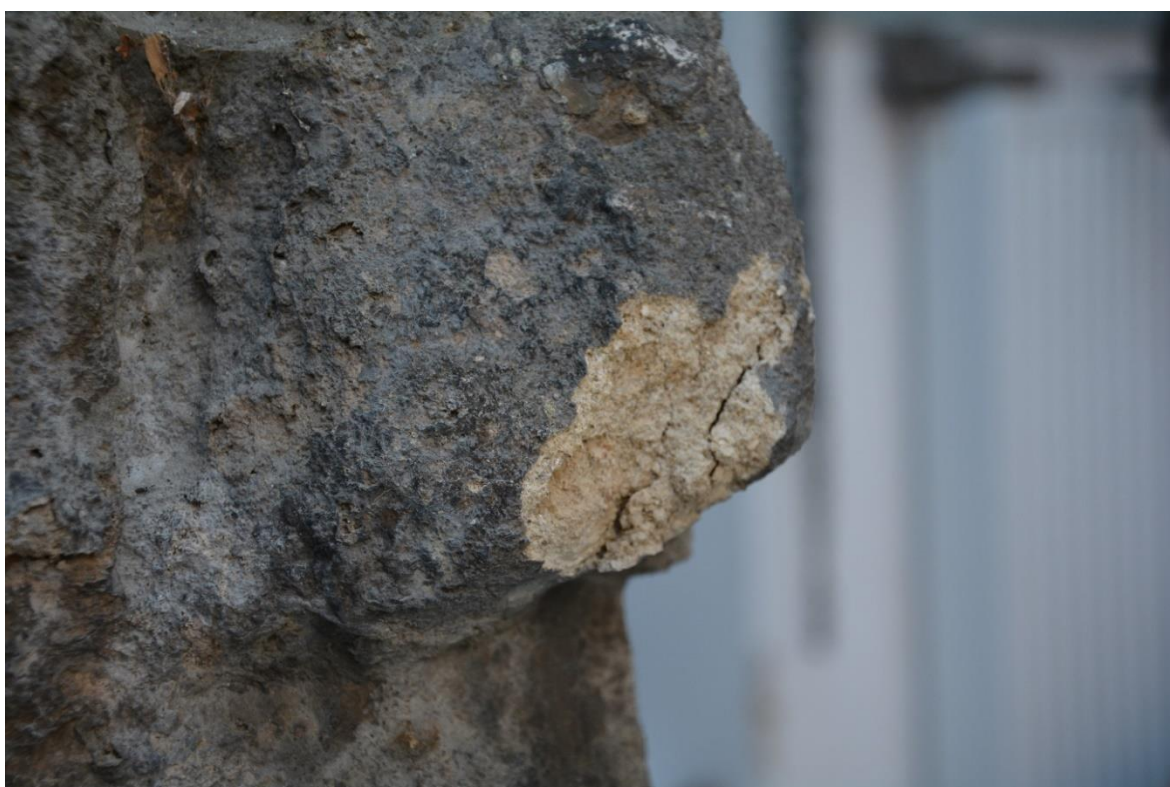
*Obrázek 53 – Detail oddělující se části drapérie*

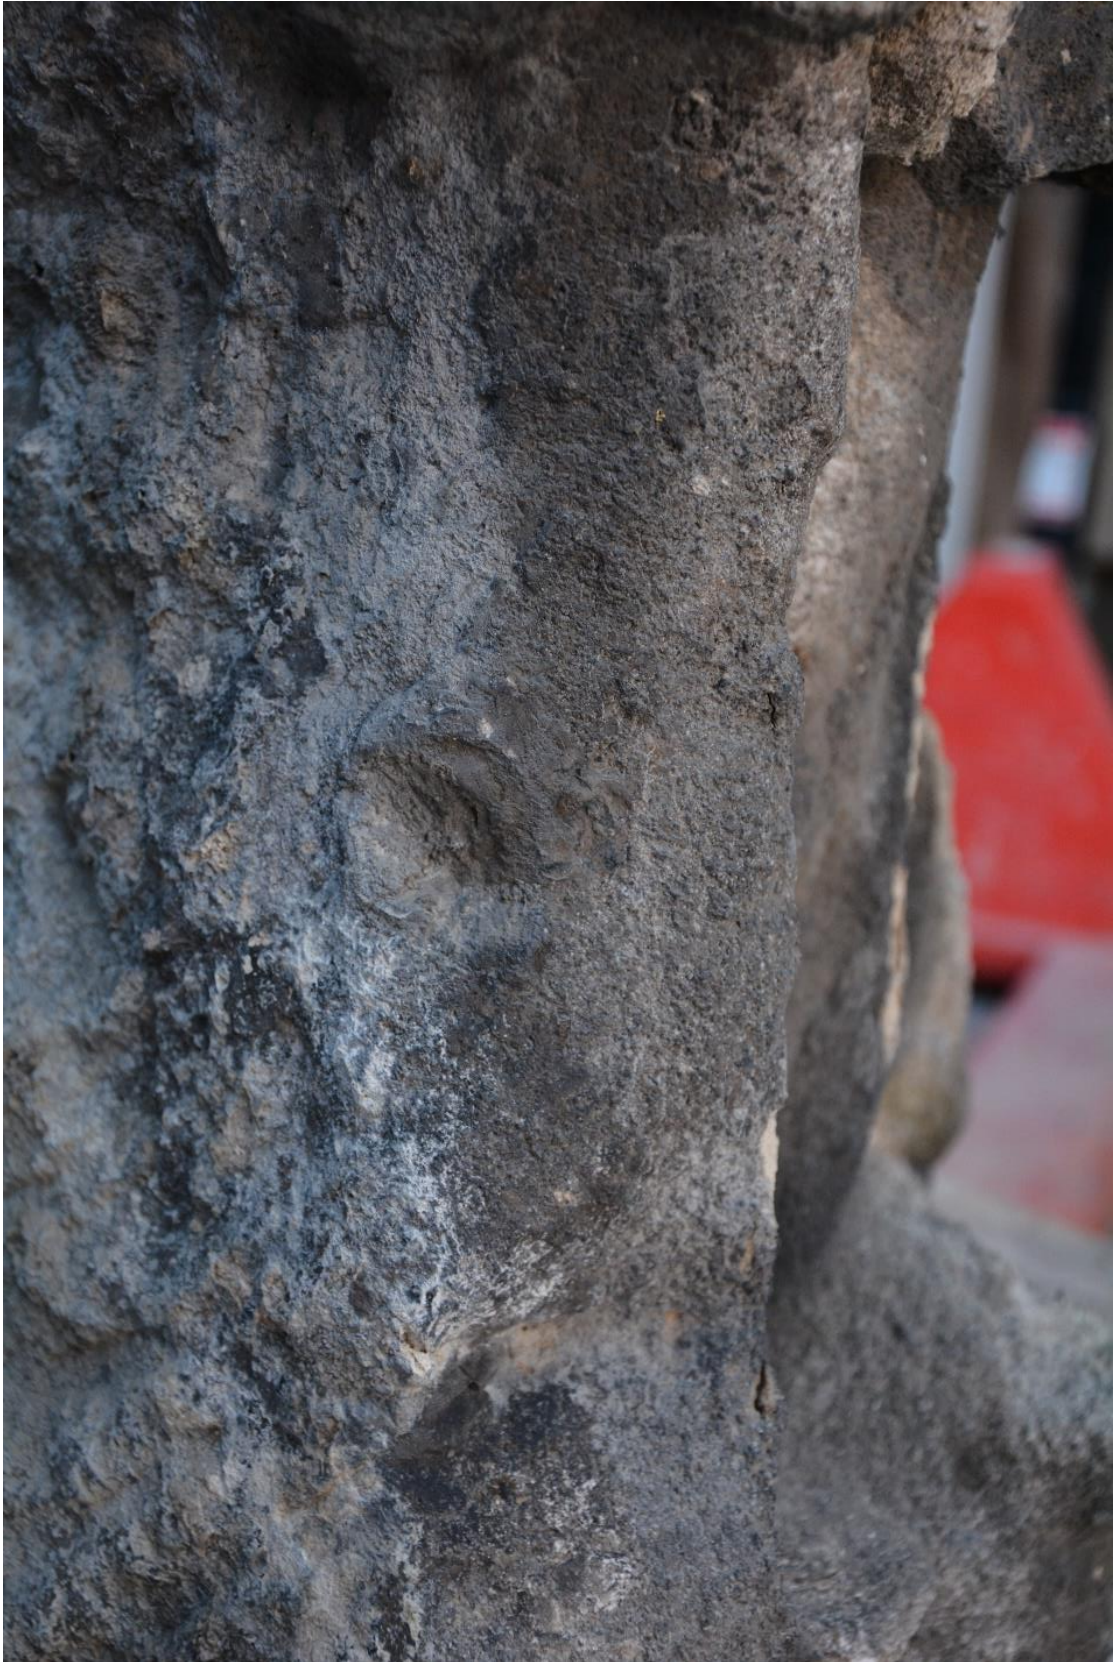
*Obrázek 54 – Detail cementového šlemu na zadní části sochy s viditelným znečištěním černou barvou, sádrovcová krusta*

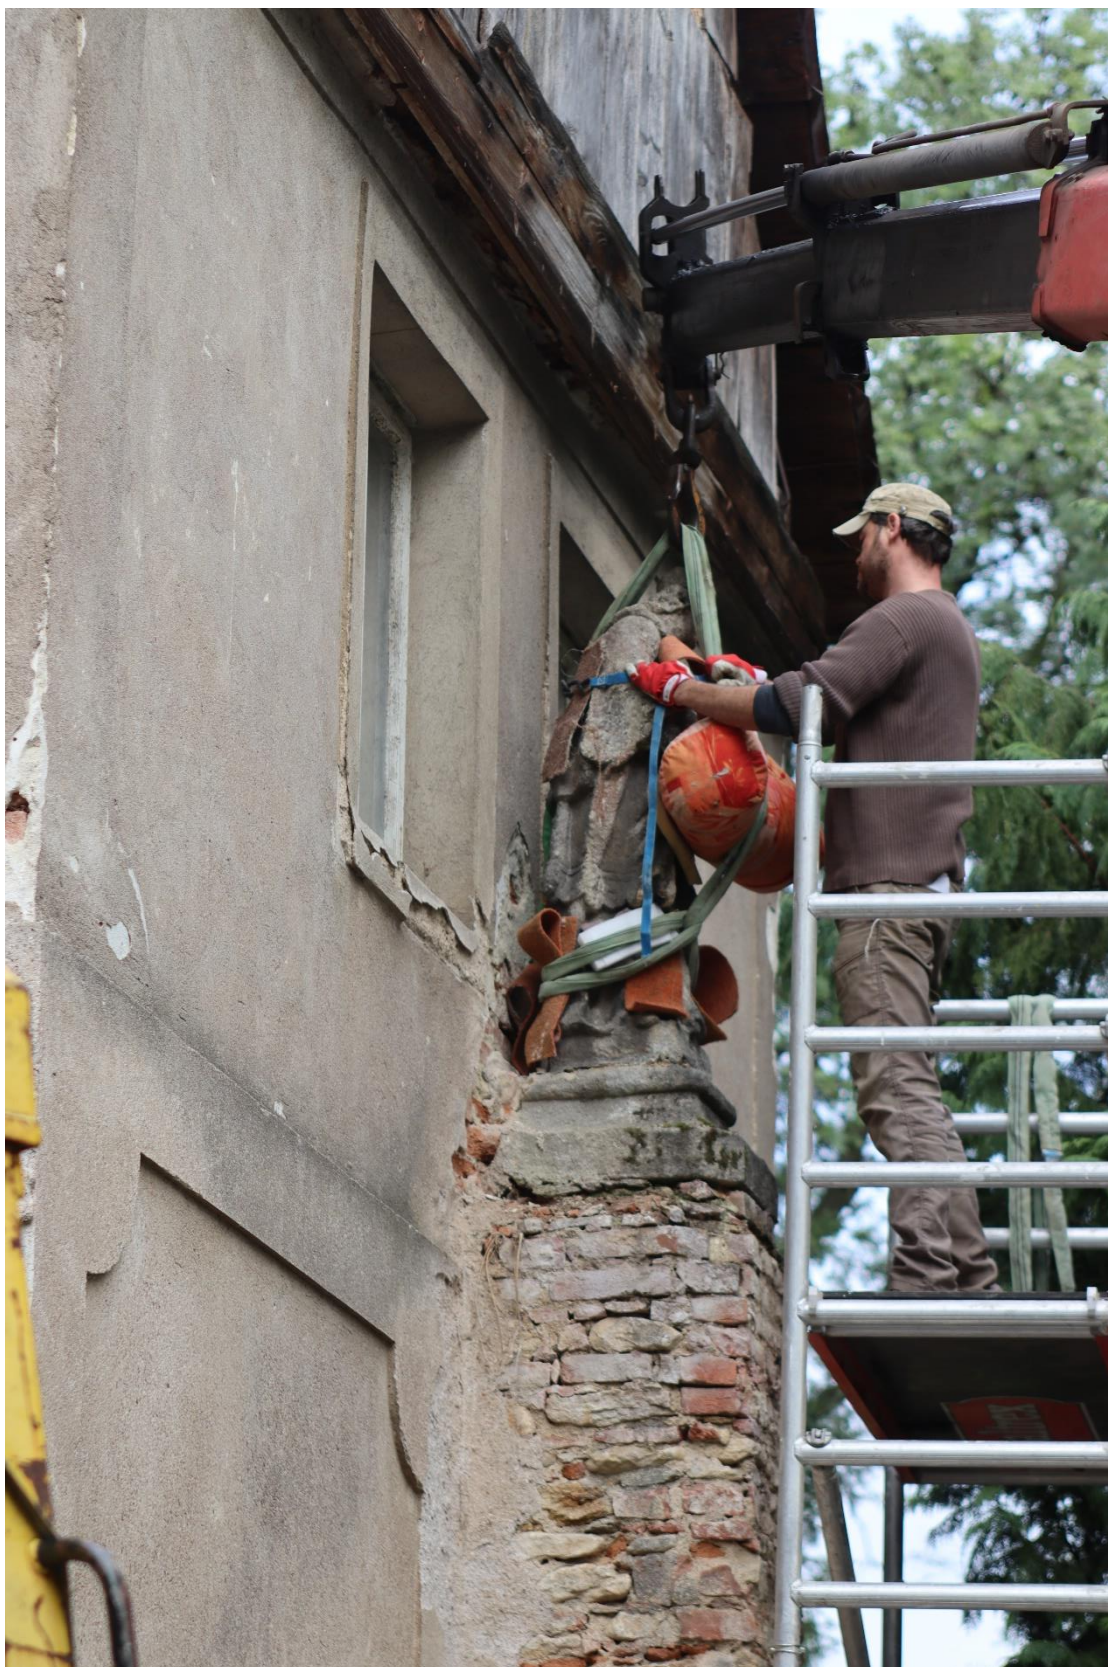
*Obrázek 56 – Uvazování sochy před transportem. Zdvihání prováděno pomocí hydraulické ruky*
