Restaurování vápencové sochy svatého Jana Nepomuckého z mlýna v obci

Bylany u Kutné Hory

Bakalářská práce

This bachelor thesis deals with a complex restoration intervention carried out on the statue of saint John of Nepomuk, made out of limestone from Kutná Hora. The statue is part of the listed water mill called Feldek's mill, located in the village of Bylany near Kutná Hora. The thesis consists of a survey, which focuses on assessing the condition of the statue before restoration, and includes an art-historical, restoration and chemical-technological survey. Based on the results of the survey, a restoration concept is determined. Thesis also includes tests of materials and technologies, and describes the restoration work carried out, and the materials and technologies used, and graphic and photographic documentation.

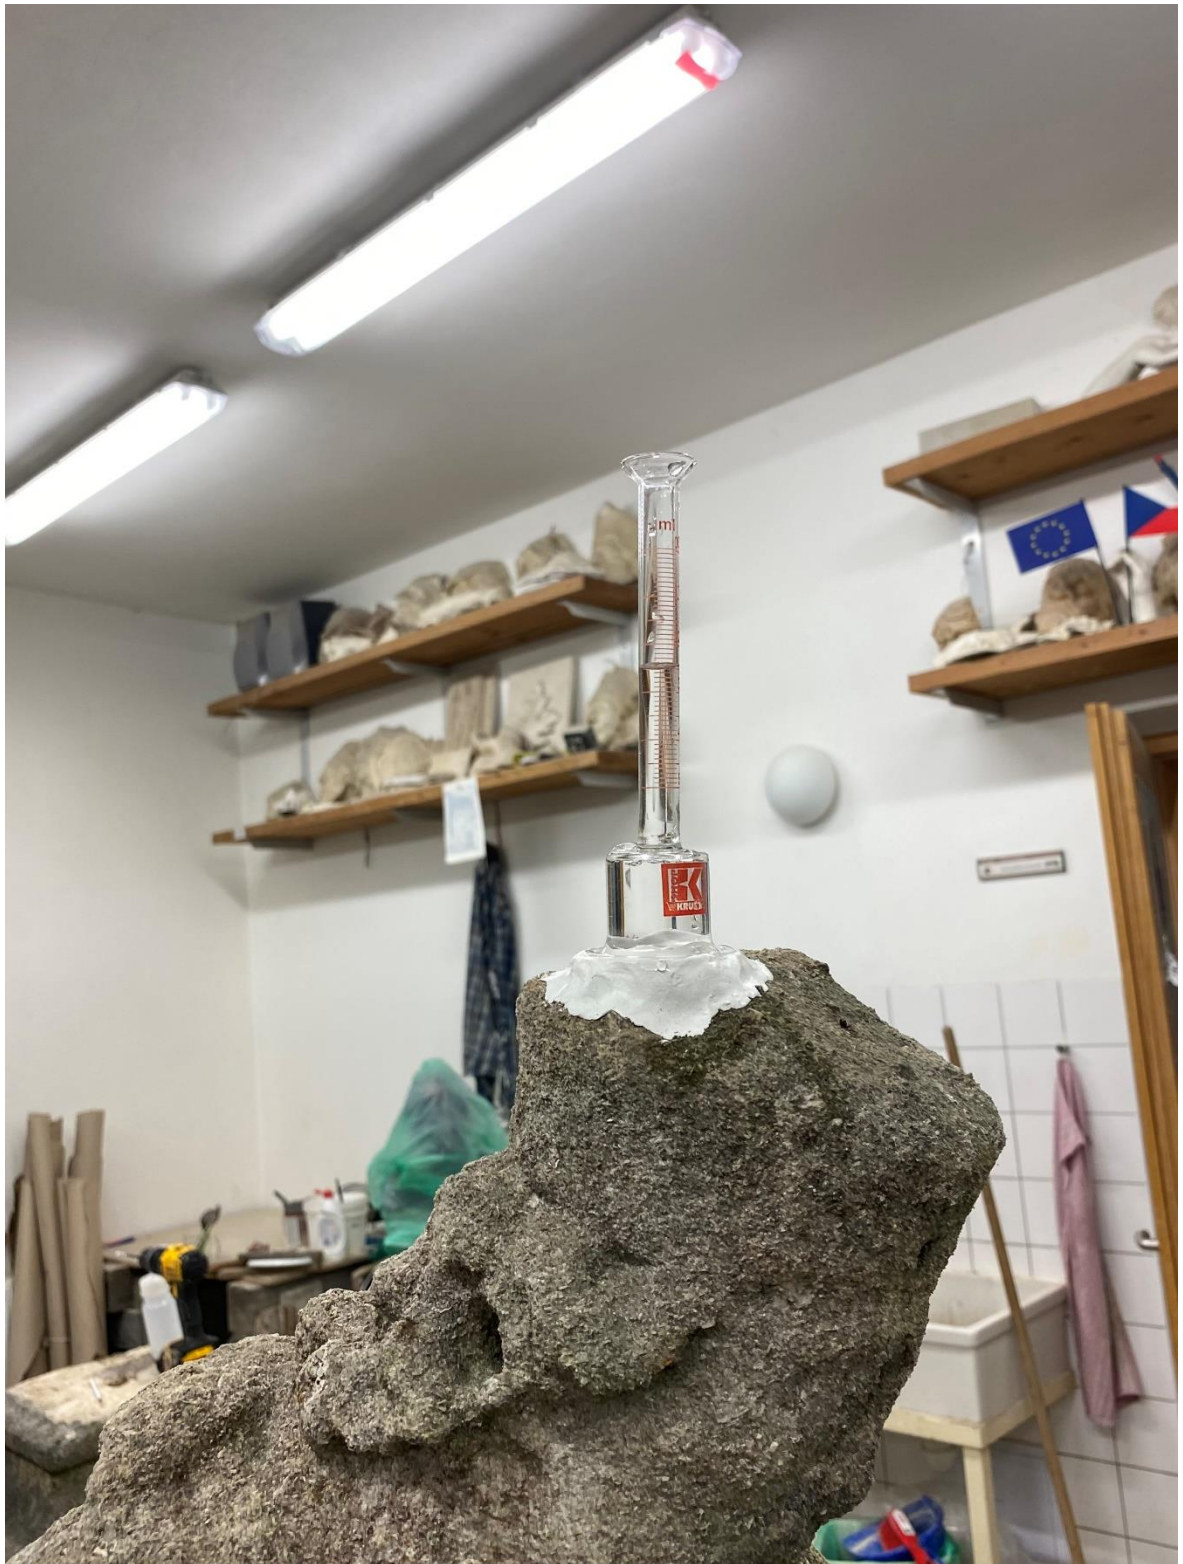
*Obrázek 58 – Měření nasákavosti pomocí Karstenovy trubice*

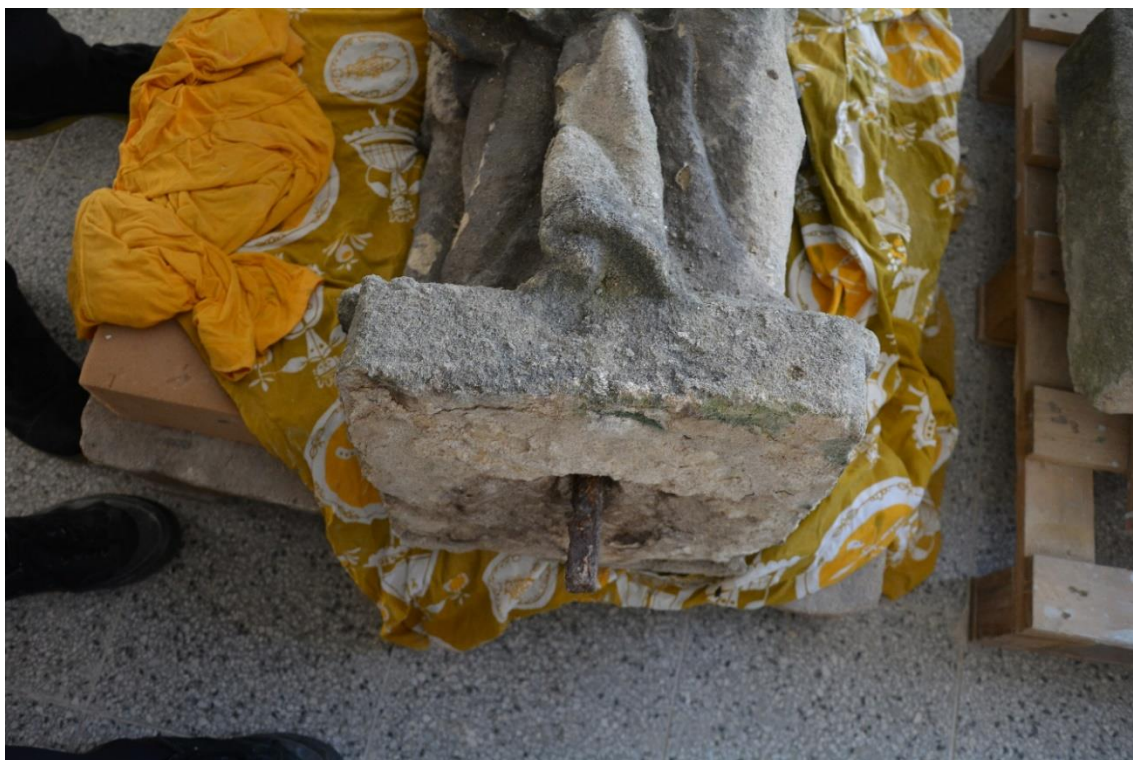
*Obrázek 59 – Detail ukotvení zrezivělého kovového čepu*

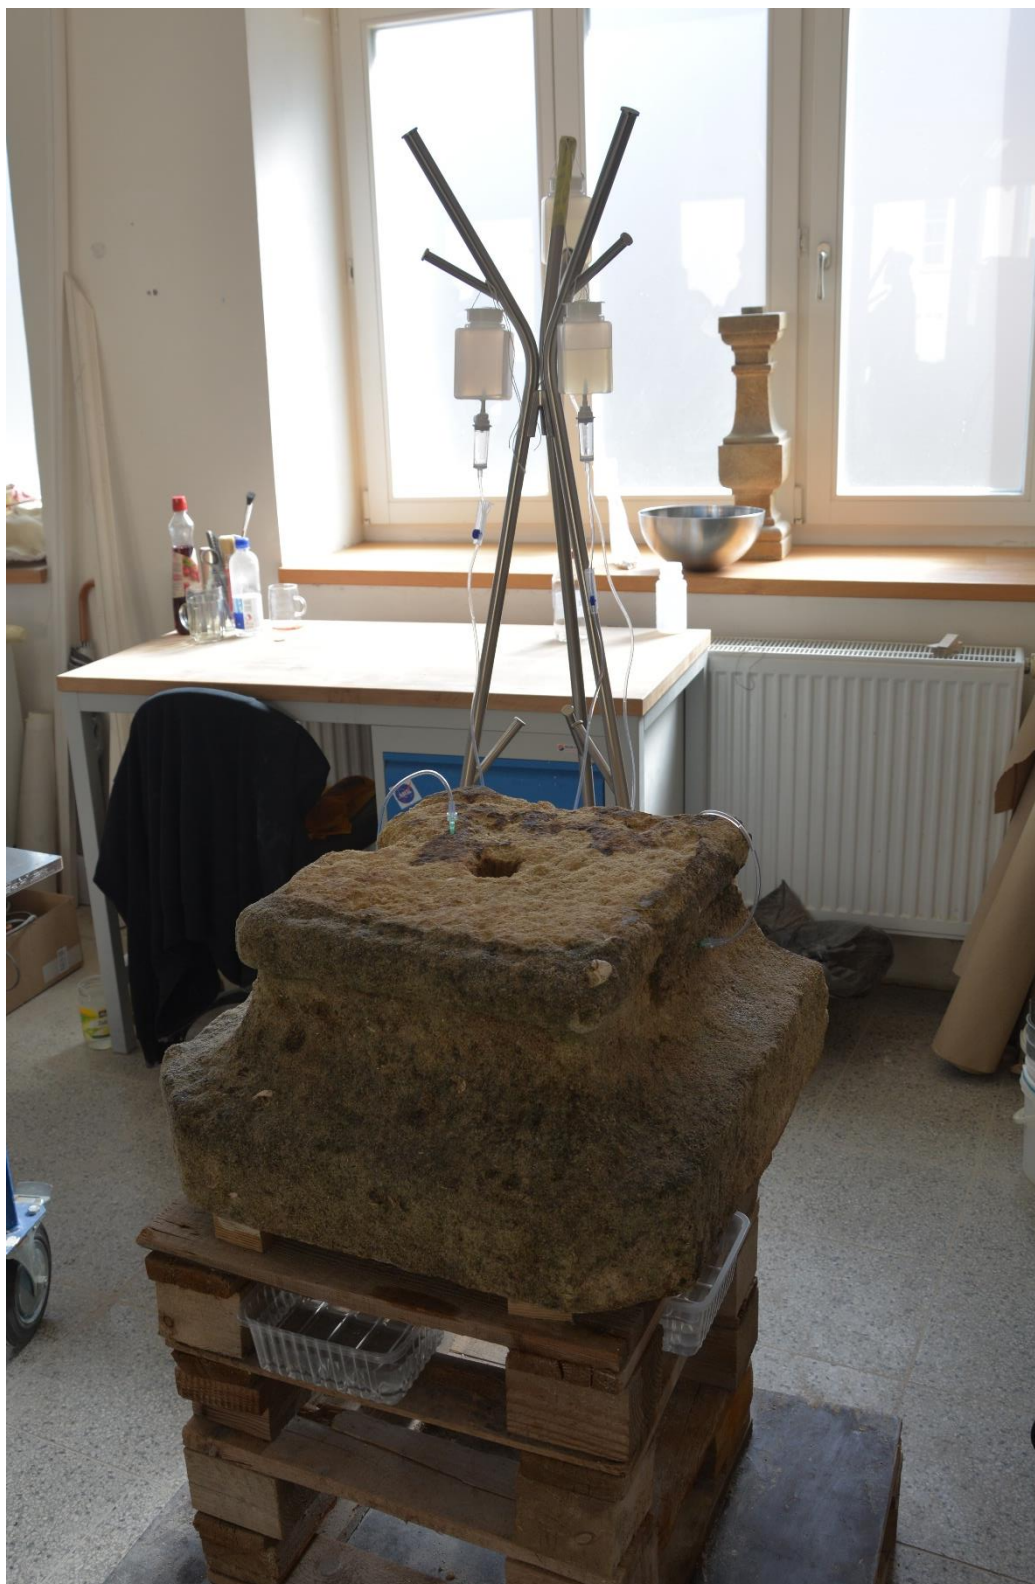
*Obrázek 61 – Konsolidace pomocí infuzí – průběh zpevňování*

Konsolidace proběhla na základě výsledků ultrazvukové transmise. Jako zpevňovací prostředek byl použit zpevňovač kamene na organokřemičité bázi KSE 100 a prostředek KSE 300 HV s určením pro vápenec, oba tyto produkty jsou od výrobce Remmers. Zpevňovací prostředek byl aplikován laboratorní stříčkou na vybraná místa. Cílem zpevňování bylo dosažení, pokud možno, rovnoměrného profilu pevnosti horniny. Pro zjištění účinnosti zákroku byla po vyžrání naměřena kontrolní ultrazvuková transmise, výsledky měření se nachází v příloze (13.2.2 Chemicko-technologický průzkum). Po naměření ultrazvukové transmise bylo přistoupeno k opakování aplikace zpevňovacího prostředku, protože naměřené hodnoty a zpevnění kamene stále nebyly dostačující. U samotné figury bylo potřeba provést jen mírné dozpevnění a proto byla aplikace provedena laboratorní stříčkou v menší míře, opět lokálně. V případě podstavce také nebyly naměřené hodnoty dostačující a soudržnost kamene byla stále kritická, a proto se přistoupi k aplikaci pomocí infuzí. Infuzní nádoby s konsolidačním prostředkem byly zavěšeny

do výšky a do hmoty kamene se umístily injekční jehly, kterými byl prostředek postupně dotován do materiálu. Pro umístění jehel byl použit otvor po odběru vzorků pro zjištění obsahu vodorozpustných solí a do zadní a vrchní části podstavce byly v místech defektů navrtány dva další malé otvory o průměru 2 milimetrů. Po dozpevnění opět proběhla kontrolní ultrazvuková transmise. Měření ukázalo, že kámen již není v havarijním stavu, a že bylo zpevňováním dosaženo požadovaných hodnot. Tudíž již nebylo potřeba provádět další aplikaci.

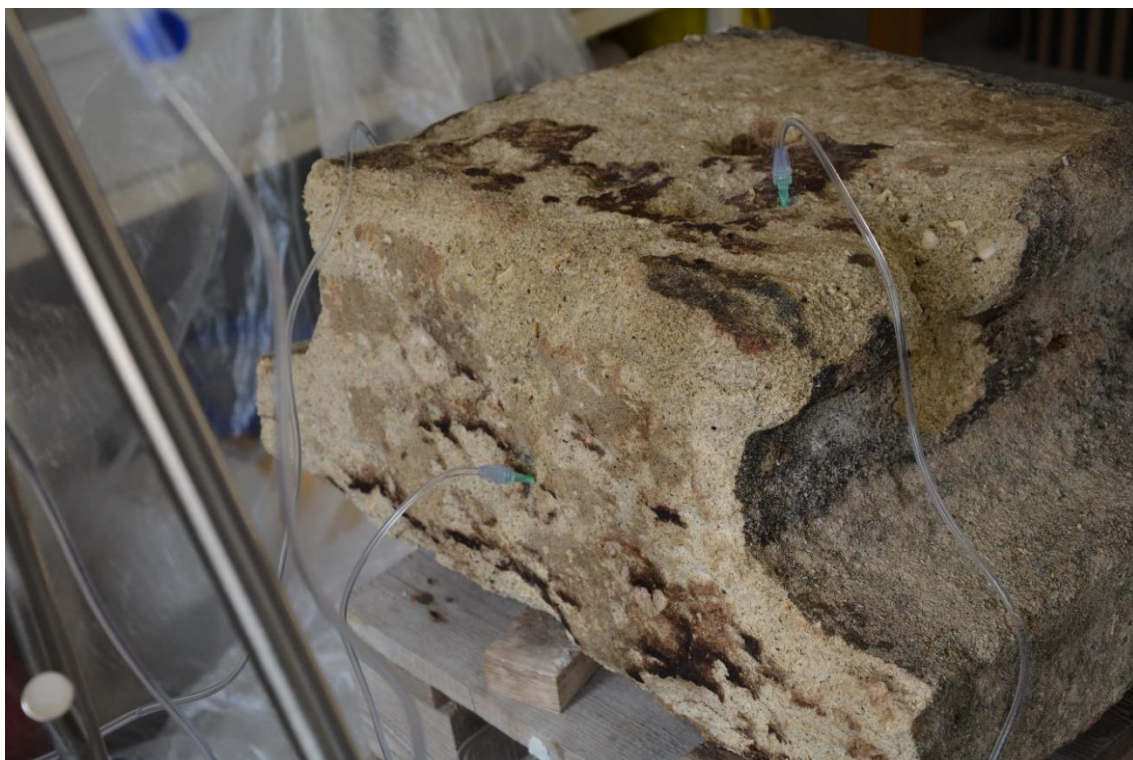
*Obrázek 62 – Konsolidace – detail zavedení infuzí s injekčními jehlami do hmoty kamene*

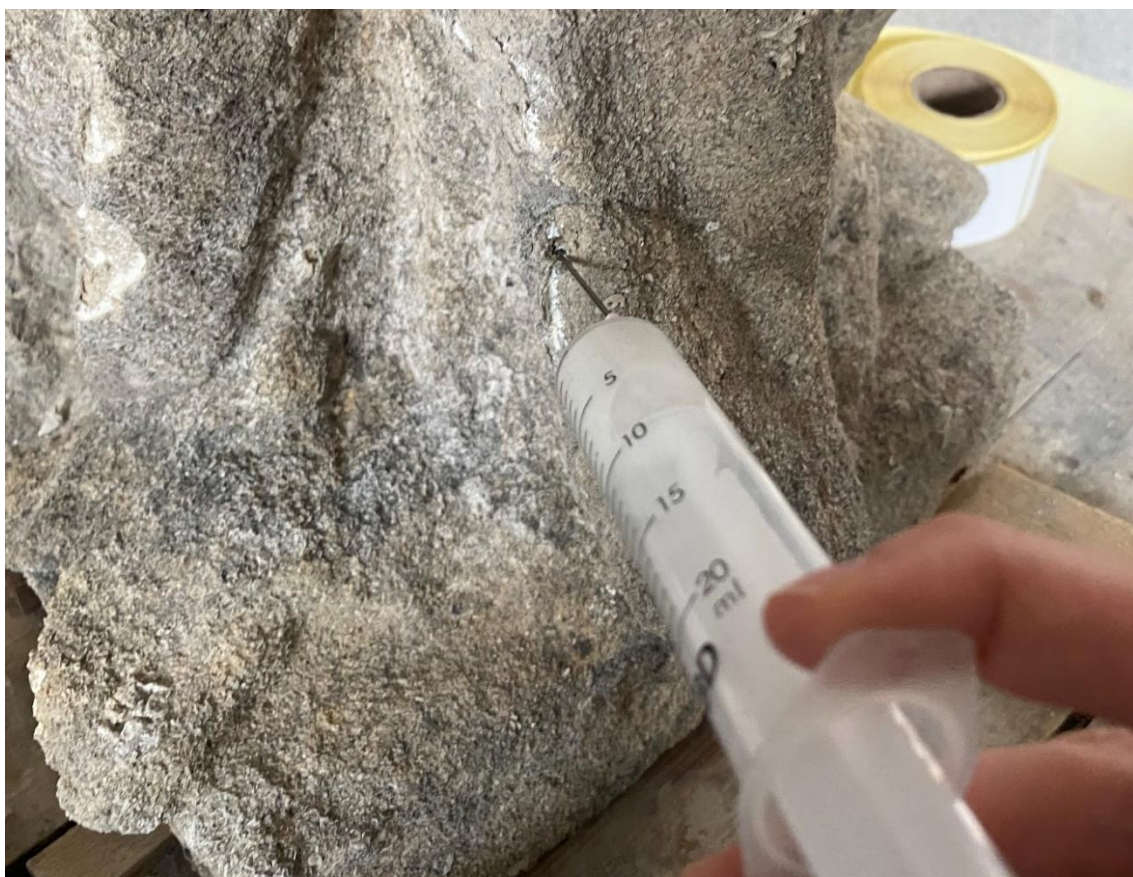
*Obrázek 63 – Injektáž puchýřů injekční stříkačkou s použitím přípravku LEDAN TAI*

Dále se přistoupilo k injektáži jemných prasklin, zpuchýřkovatělých částí skulptury a šupin, aby nedošlo k odlomení či poškození, a to zejména při procesu odsolování. Injektáž byla prováděna injekční stříkačkou s jehlou, přípravkem LEDAN TA1.

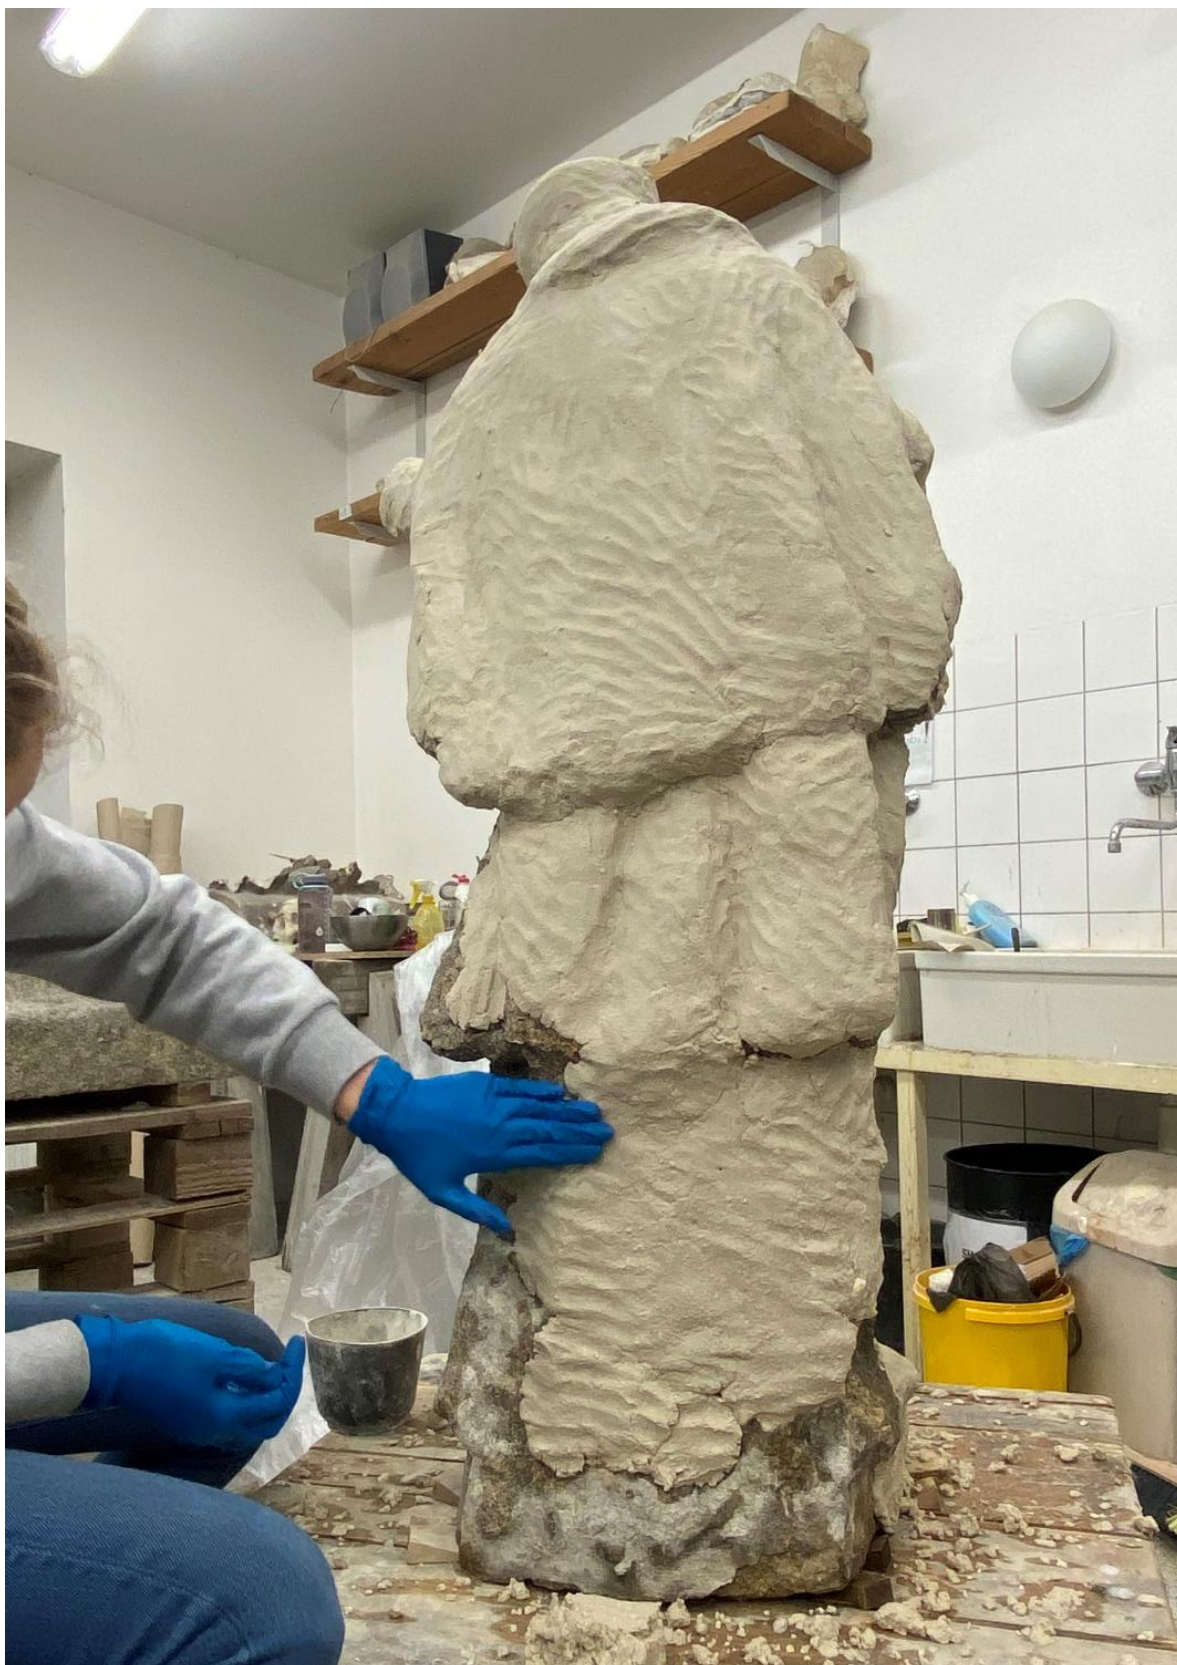
*Obrázek 64 – Průběh odsolování – nanášení odsolovacího zábalu na sochu*

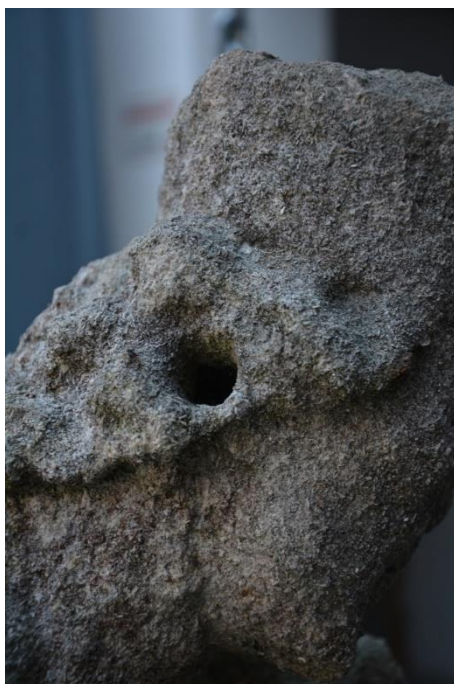
*Obrázek 69 – Otvor v oblasti hlavy před restaurováním*

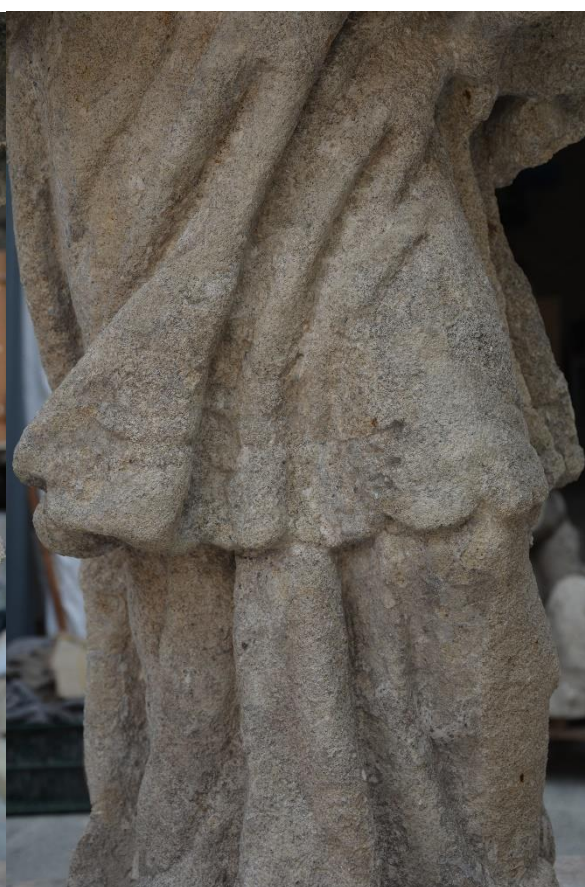
*Obrázek 71 – Oblast drapérie pod křížem před a po restaurátorským zásahu*

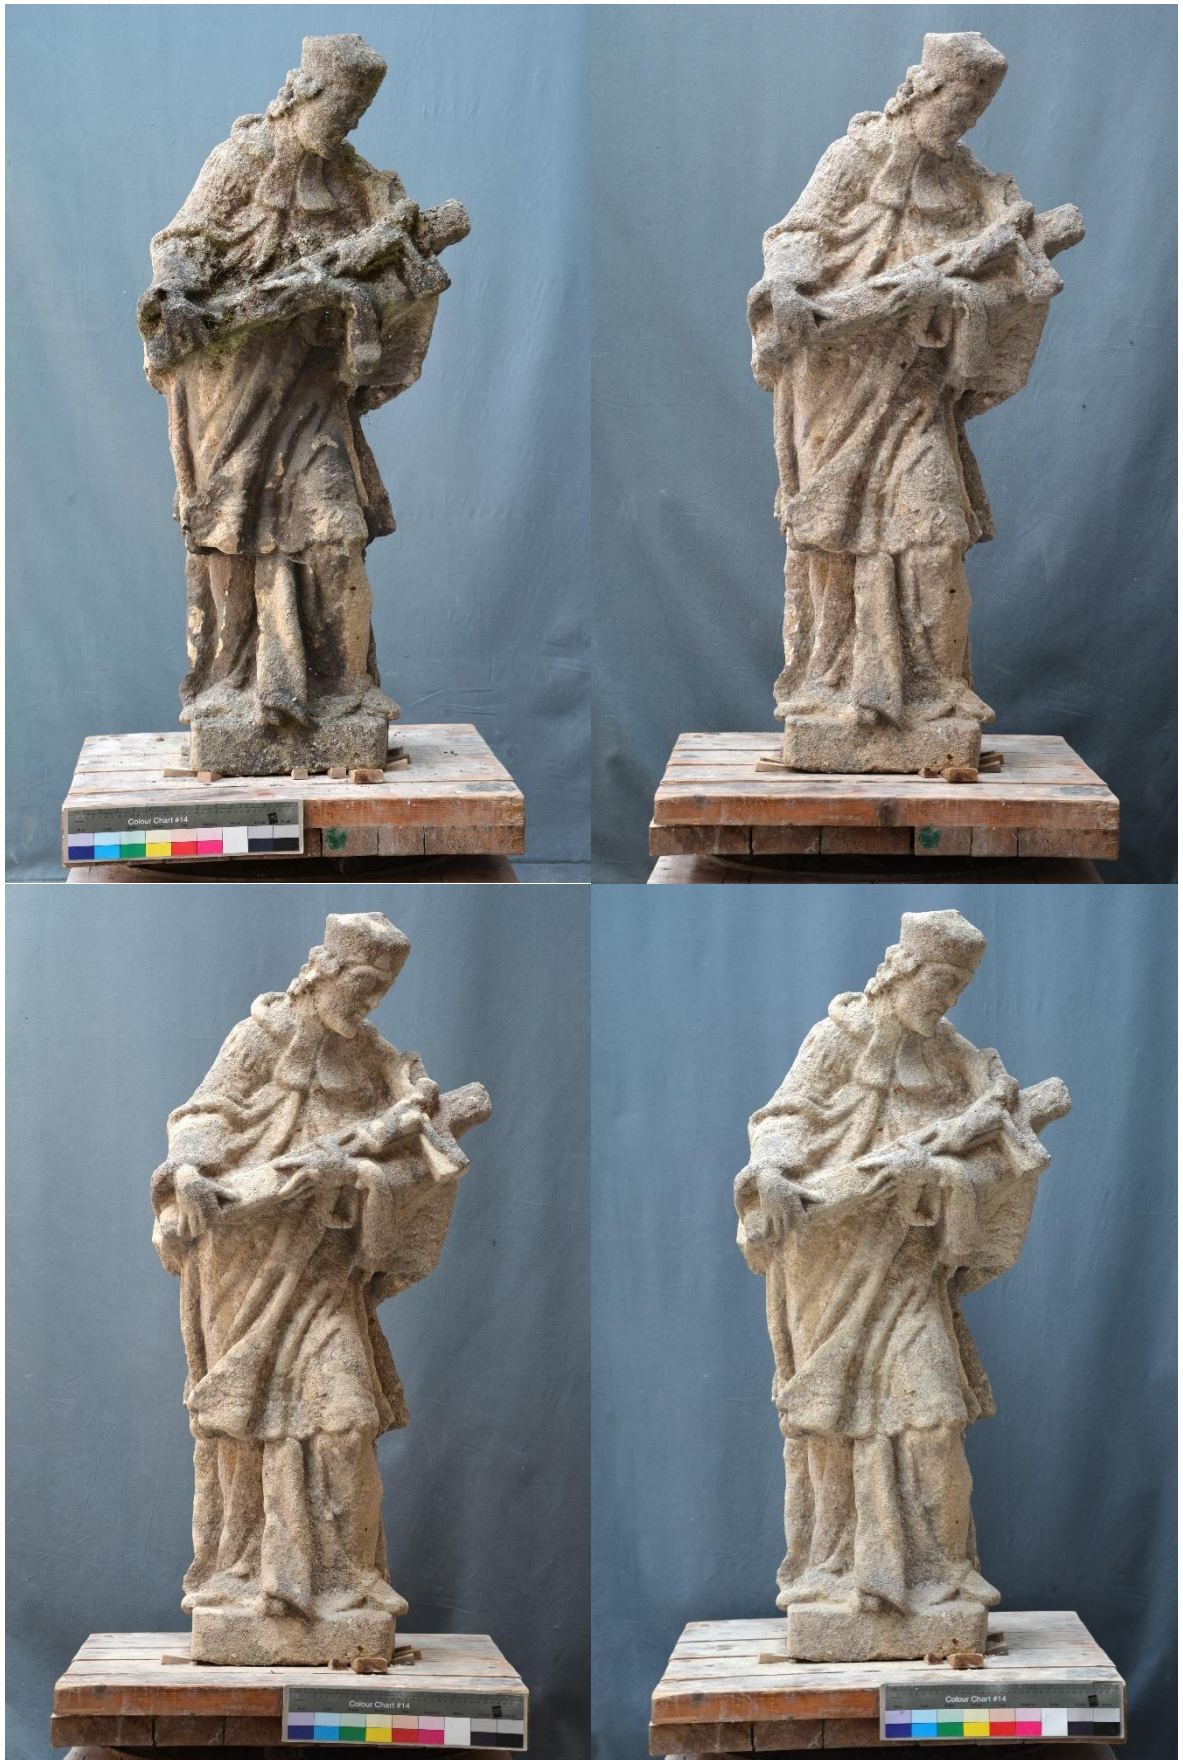
Obrázek 100 – Fotografie před restaurováním, po očištění, po vytmelení a po barevné retuši, čelní strana sochy

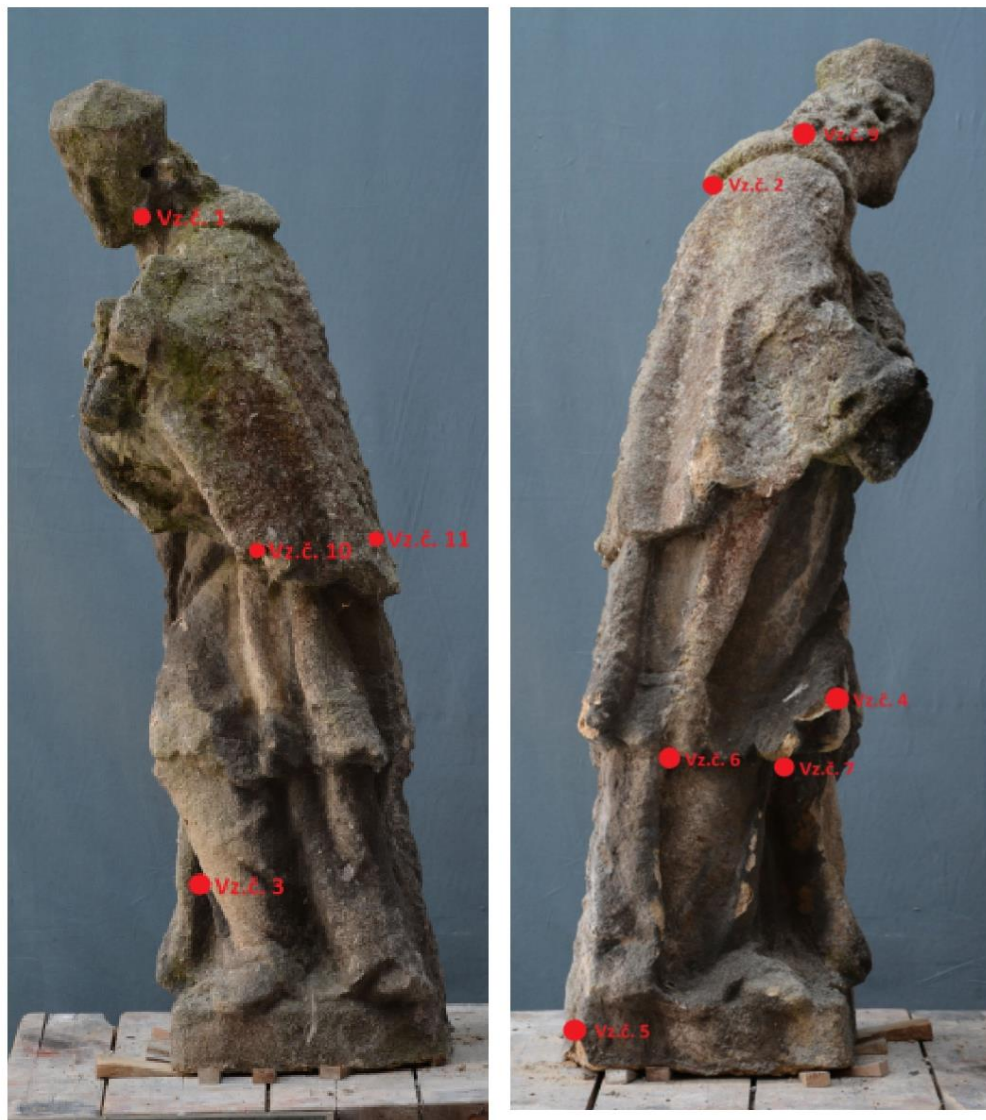
Obr. 2: Lokalizace míst odběru vzorků povrchových úprav VI-V7 a V9-VII. Foto a grafická úprava: R. Rozlivková.

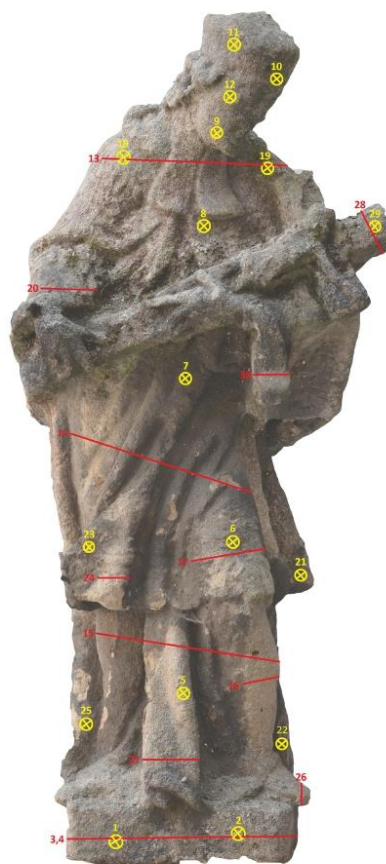
**Vyhodnocení - plastika:** Hodnoty rychlosti transmise referenčního vzorku kutnohorského vápence by se měly pohybovat v rozmezí hodnot 2,2-2,4 km/s. Měření rychlosti UZ transmise na plastice **před konsolidací** poukazují na **lokálně špatný stav horniny**. Nejvíce degradovaná je hornina v částech nízkého podstavce (měření č. 1-4) a na tenkých drapériích (měření č. 5, 23, 25-26). V těchto místech rychlosti UZ transmise klesají k hodnotám pod 2 km/s, místy dokonce až k rychlostem transmise okolo 1,4 km/s (měření č. 25), což odpovídá hranici soudržnosti horniny. V ostatních částech je stav horniny lepší a hodnoty rychlosti dosahují hodnot od 2,0-2,9 km/s, lokálně dokonce 3,2 km/s (měření č. 24). Značný rozptyl hodnot nelze vysvětlit, ale nelze vyloučit, že v minulosti byla plastika již zpevňována.

*Obr. 5:* Lokalizace míst měření rychlosti UZ transmise na plastice sv. Jana Nepomuckého z Bylan. Hodnoty rychlosti UZ transmise před a po konsolidaci jsou uvedeny v *Tab. 1*.

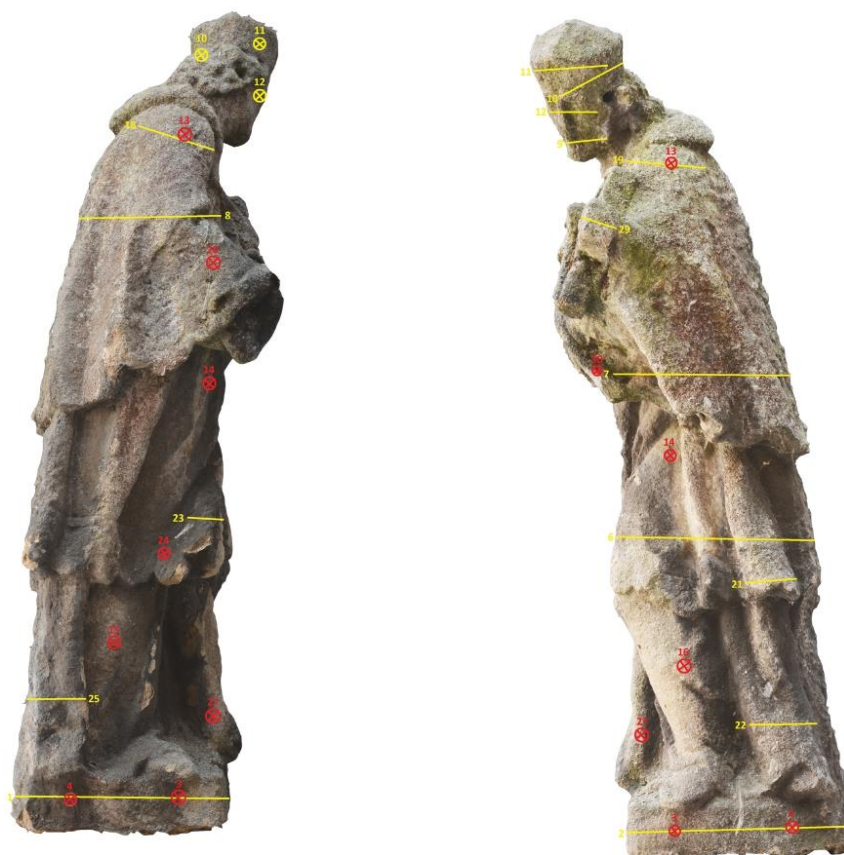
Obr. 6 a, b: Lokalizace míst měření rychlosti UZ transmise na plastice sv. Jana Nepomuckého z Bylan. Hodnoty rychlosti UZ transmise před a po I. cyklu konsolidace jsou uvedeny v Tab. I.

V místech s naměřenými nízkými hodnotami rychlosti UZ transmise bylo provedeno lokální zpevnění estery kyseliny křemičité (KSE 100 a 300). Zpevnění bylo na většině míst účinné, což se projevuje mírným zvýšením hodnot rychlosti UZ transmise oproti původním hodnotám. Na některých velmi degradovaných místech na podstavci i drapériích je ale nutné provést dozpevnění - např. v oblasti míst měření č. 1, 4, 25.

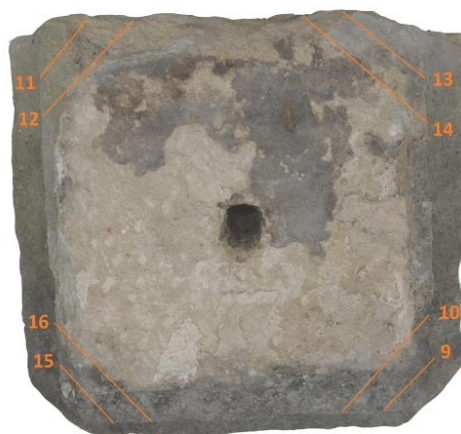
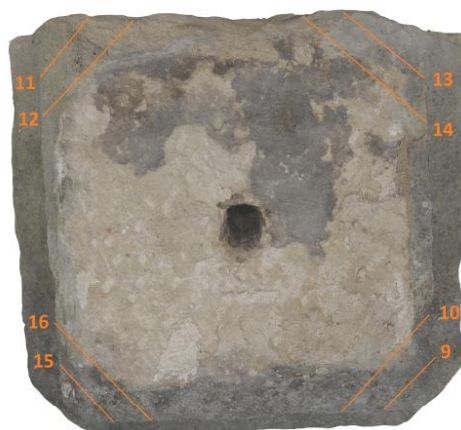
Obr. 7 a, b: Lokalizace míst měření rychlosti UZ transmise na podstavci plastiky sv. Jana Nepomuckého z Bylan. Hodnoty rychlosti UZ transmise před konsolidací jsou uvedeny v Tab. 2.

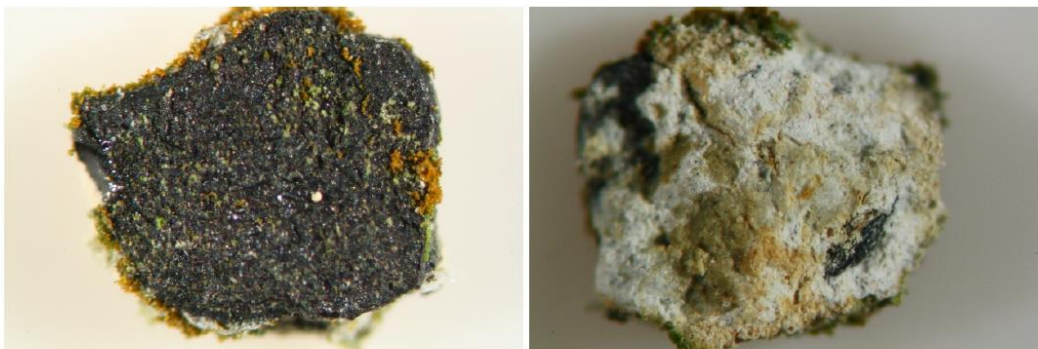
Obr. 12 a-b: Makosnímek líčové a rubové strany vzorku. Snímky ze stereomikroskopu SMZ800, fotografováno při zvětšení 3x. Vzorek byl odebrán bez podkladu. Bázi vzorku tvoří bílý až sv. okrový nátěr, na povrchu se nachází mohutný a kryvý černý nátěr. Zelené a oranžové částice jsou patrně zbytky nižších rostlin.

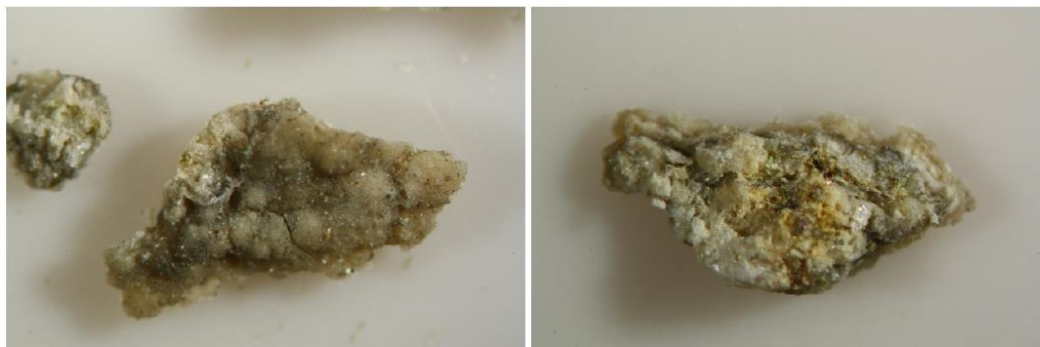
**V4 (10955):** krusta nebo povrchová úprava

**Místo odběru vzorku:** přední strana sochy, v oblasti drapérie v úrovni kolen vpravo

Obr. 18 a-b: Makosnímek líčové a rubové strany vzorku. Snímky ze stereomikroskopu SMZ800, fotografováno při zvětšení 2x. Vzorek horniny s tmavým uzavřeným povrchem. Na rubové straně jsou viditelná zrna horniny a zelené řasy mezi nimi.

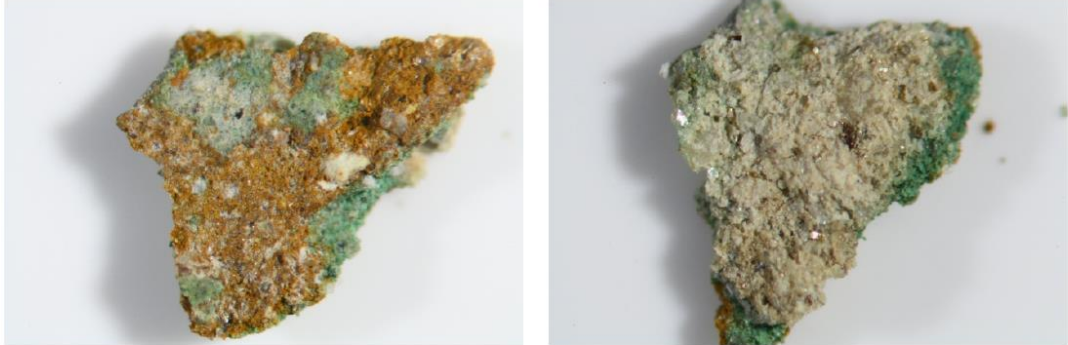
**V8 (11008):** barevná úprava

**Místo odběru vzorku:** sokl

Obr. 30 a-b: Makosnímek lícové a rubové strany vzorku. Snímky ze stereomikroskopu SMZ800, fotografováno při zvětšení 3x. Vzorek barevné úpravy. Bázi vzorku tvoří hornina, na povrchu se nachází dvě vrstvy barevných úprav v zelené a hnědo-červené barevnosti.

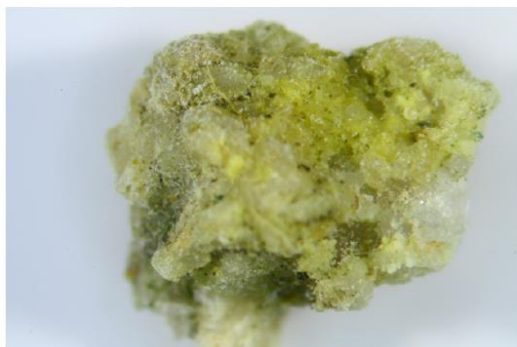
**V9 (11009):** žlutý povlak

**Místo odběru vzorku:** zadní strana, rameno

Obr. 33 a-c: Makrosnímek lícové strany vzorku. Snímky ze stereomikroskopu SMZ800, fotografováno při zvětšení 2x.

**Popis vzorku:** Vzorek žlutého výkvětu po očištění řas. Bázi vzorku tvoří zrno vápence.

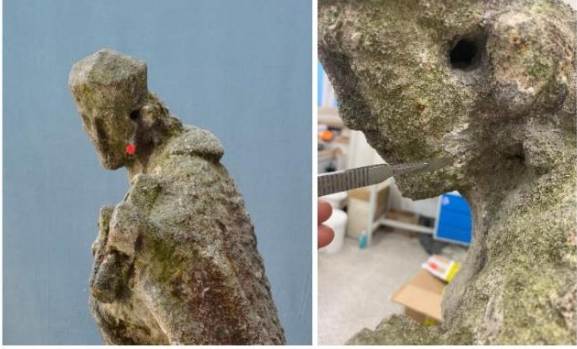
Vzorek	Popis/zadání	Místo odběru
Vz.č. 1	Vzorek krusty  - Určení složení  <u>Místo odběru:</u> Levá strana sochy, obličejová část, oblast čelisti pod lící

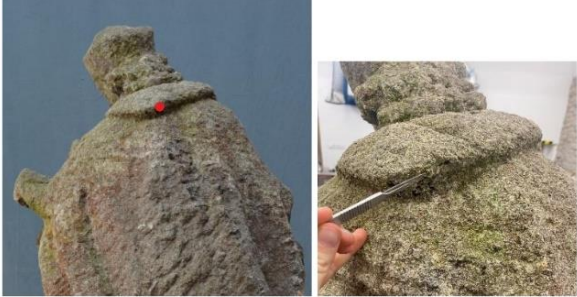
Vz.č. 2	Vzorek vrstvy z povrchu  - Určení složení  <u>Místo odběru:</u> Zadní strana sochy, horní část drapérie v oblasti kapuci almuce uprostřed

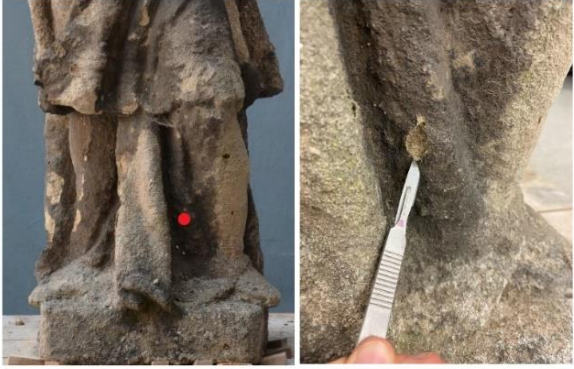
<p><b>Vz.č. 3</b></p>	<p>Vzorek krusty</p> <p>- Určení složení</p> <p><u>Místo odběru:</u> Přední strana sochy, dolní část v oblasti drapérie u levé nohy</p>

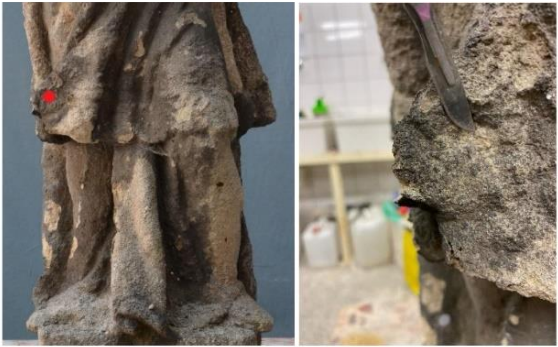
<p><b>Vz.č. 4</b></p>	<p>Vzorek vrstvy z povrchu</p> <p>- Určení složení</p> <p><u>Místo odběru:</u> Přední strana sochy, v oblasti drapérie v úrovni kolen vpravo</p>

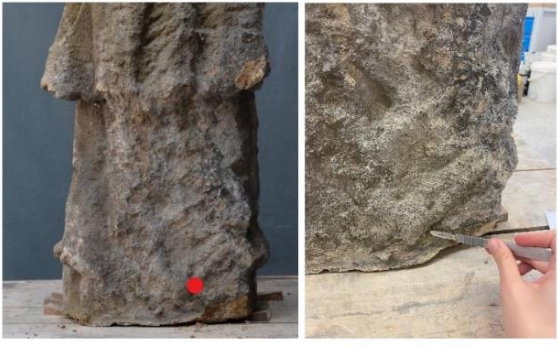
<p><b>Vz.č. 5</b></p>	<p>Vzorek tmelu</p> <p>- Určení složení</p> <p><u>Místo odběru:</u> Zadní strana sochy, dole vlevo</p>

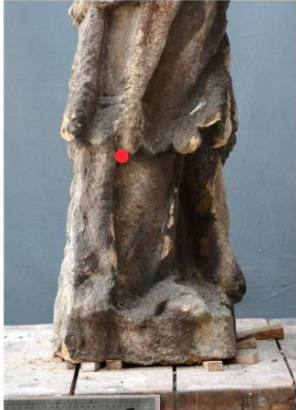
<p><b>Vz.č. 6</b></p>	<p>Vzorek barevné vrstvy</p> <ul style="list-style-type: none"> <li>- Určení složení</li> </ul> <p><u>Místo odběru:</u> Pravá strana sochy, záhyb pod končící košilí</p>

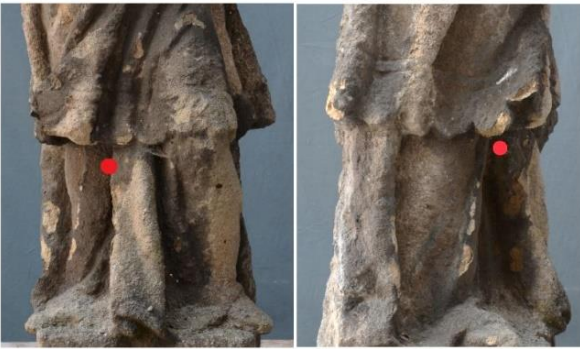
<p><b>Vz.č. 7</b></p>	<p>Vzorek barevné vrstvy</p> <ul style="list-style-type: none"> <li>- Určení složení</li> </ul> <p><u>Místo odběru:</u> Přední strana sochy, záhyb drapérie v úrovni kolen</p>
