**Restaurování nástěnné malby na čelní stěně vítězného oblouku
v kostele sv. Víta v Zahrádce. Průzkum nástěnných maleb
pomocí UV luminiscence**

Diplomová práce

2017

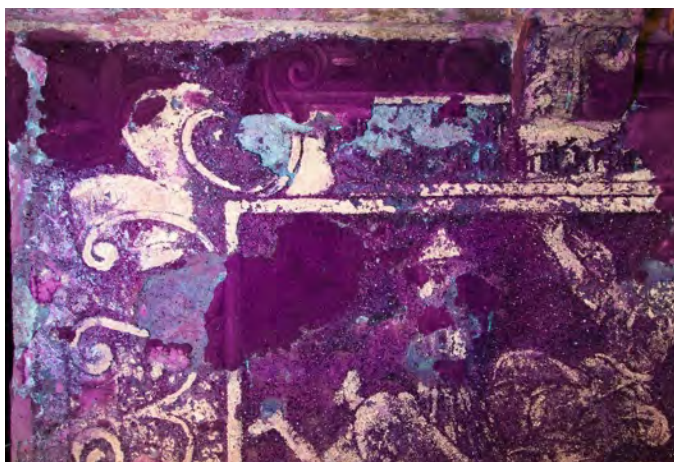
Castro potvrzuje, že i druhotné vápenné tmely je většinou možné snadno odlišit od originální materie nástěnné malby či sgrafita na základě UV fluorescence (Obr. č. 4). UV fluorescence mladších omítek na vápenné bázi se většinou odlišuje od starších omítek temnou, neluminující barevností (zpravidla ve valérech tmavé fialové), zatímco starší omítky a vápenné nátěry se jeví jako světlejší fialové (zpravidla se tóny přibližují modro-bílé barevnosti).⁴⁸ Viditelná UV fluorescence ale nemusí nutně souviset s vyzářností vápenných směsí (tedy chemickým složením), ale také s jejich krystalickou strukturou. Ta může být ovlivněna i způsobem pálení vápna, jeho hašením i uložením před spotřebováním. Roli mohou hrát pravděpodobně i další faktory, jako příměsi apod.

Obr. č. 4 UV fluorescenční fotografie sgrafita na domě č. 520 ve Slavonicích.⁴⁹

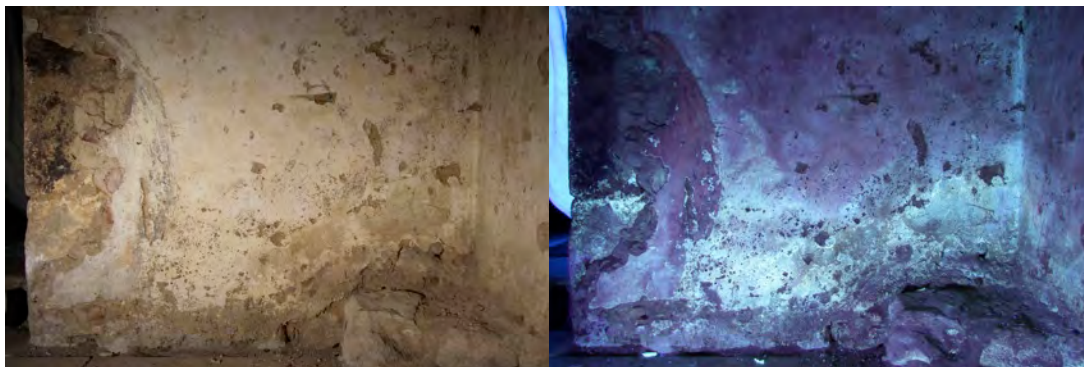
Odlišná UV fluorescence, v porovnání s okolím (například omítkou), může být dána nejen vlastní UV fluorescencí přítomných solí, ale také souvisejícími jevy. Tyto jevy mohou být způsobeny zejména degradační činností nejen vodorozpustných solí, ale například také vlhkostí. Příkladem může být odhalení jiných, starších částí nebo vrstev nástěnných maleb nebo omítek s odlišnou UV fluorescencí než jakou má povrch a okolní vrstvy, rozpraskání a sprašování povrchu, rozpouštění a migrace materiálů, například pojiv malby, případně zvýšená vlhkost (Obr. č. 7 a 8).

Obr. č. 7 VIS a UVF fotografie destruované omítky v kostele sv. Víta v Zahrádce.⁹⁸

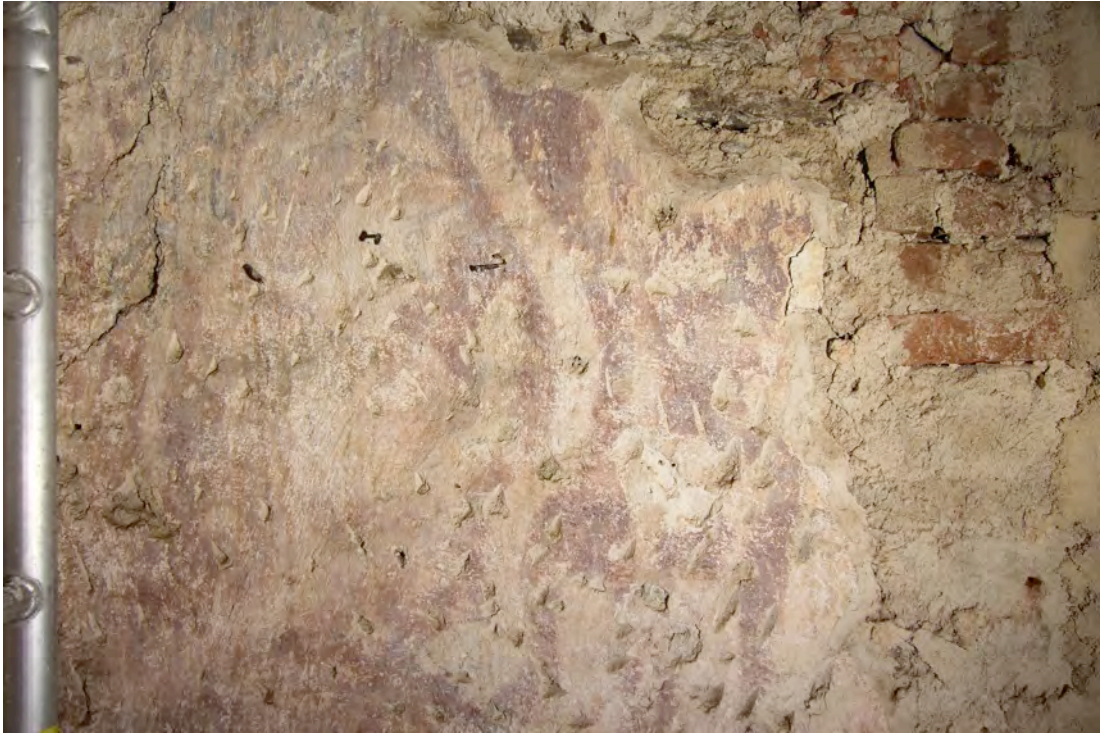
Obr. č. 90 Detailní snímek postavy archanděla Gabriela, stav před restaurováním. Omezená čitelnost malby je způsobená přítomností povrchových nečistot, bílého zákalu a mechanických poškození.

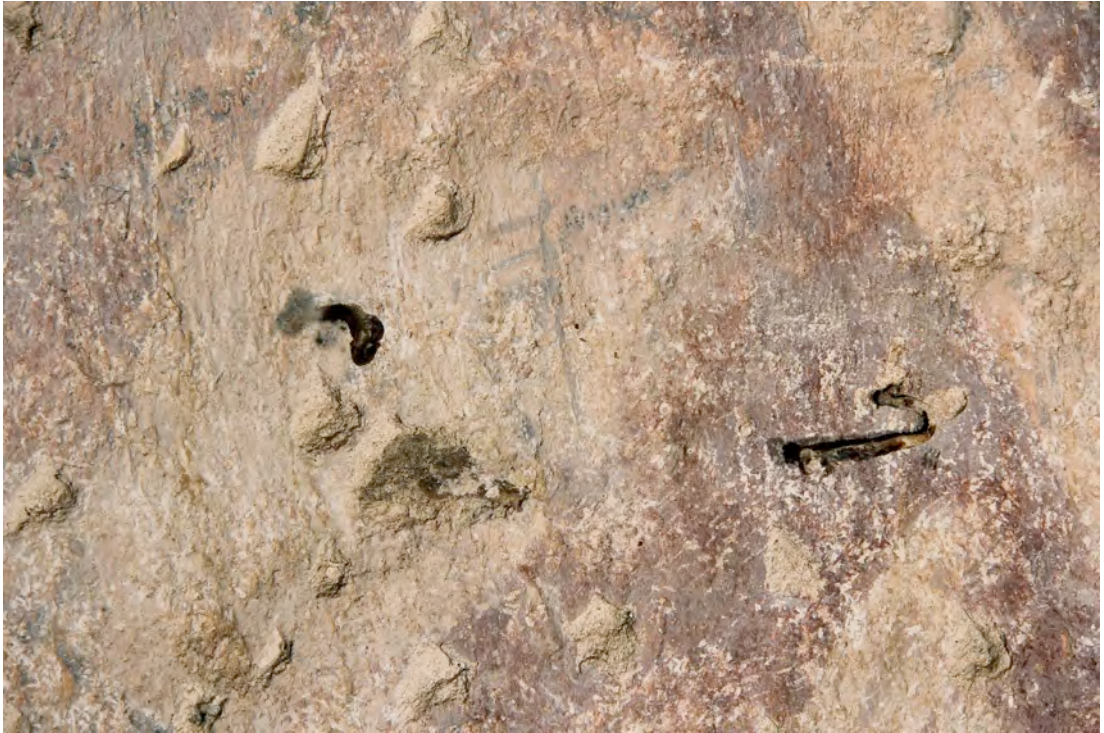
Obr. č. 93 Tvář archanděla Gabriela, stav před restaurováním. V malbě jsou zatlučeny železné skoby, na povrchu jsou pozorovatelné různé nečistoty, bílý zákal a mechanická poškození.

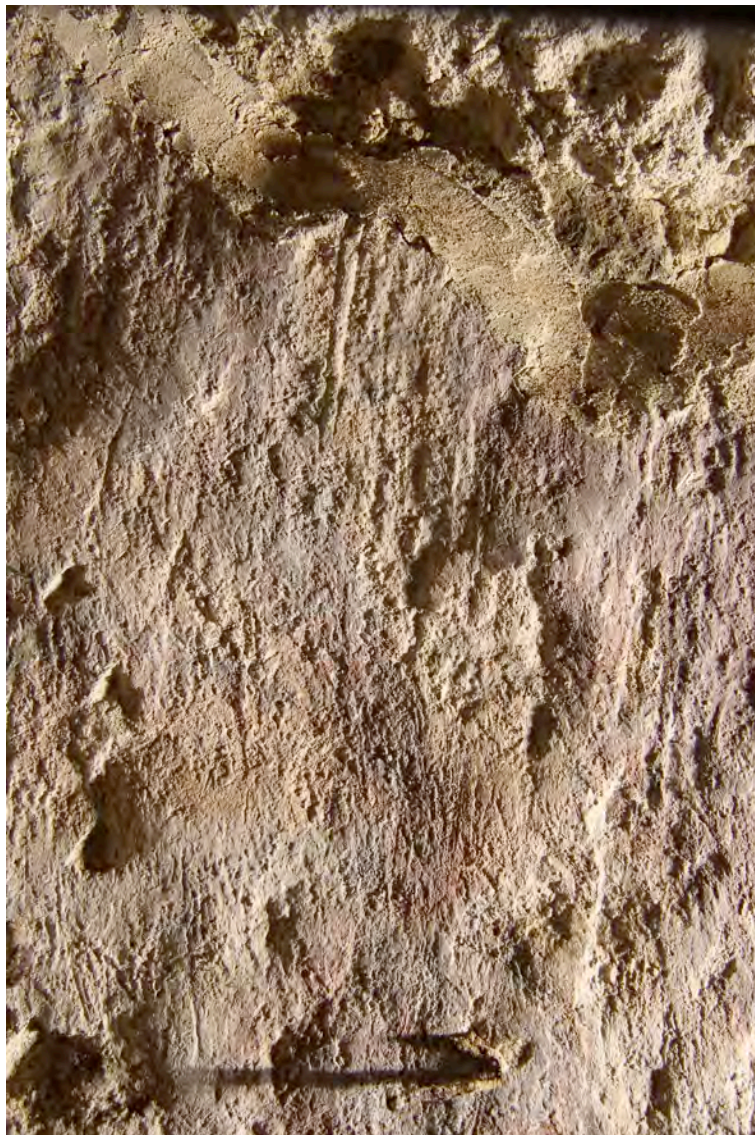
Obr. č. 101 Mluvící páska, stav před restaurováním, razantní boční osvětlení. Povrchová struktura omítky nese stopy po nanášení hrubou štetkou. Došlo ke zvýraznění mechanického poškození - pekování.

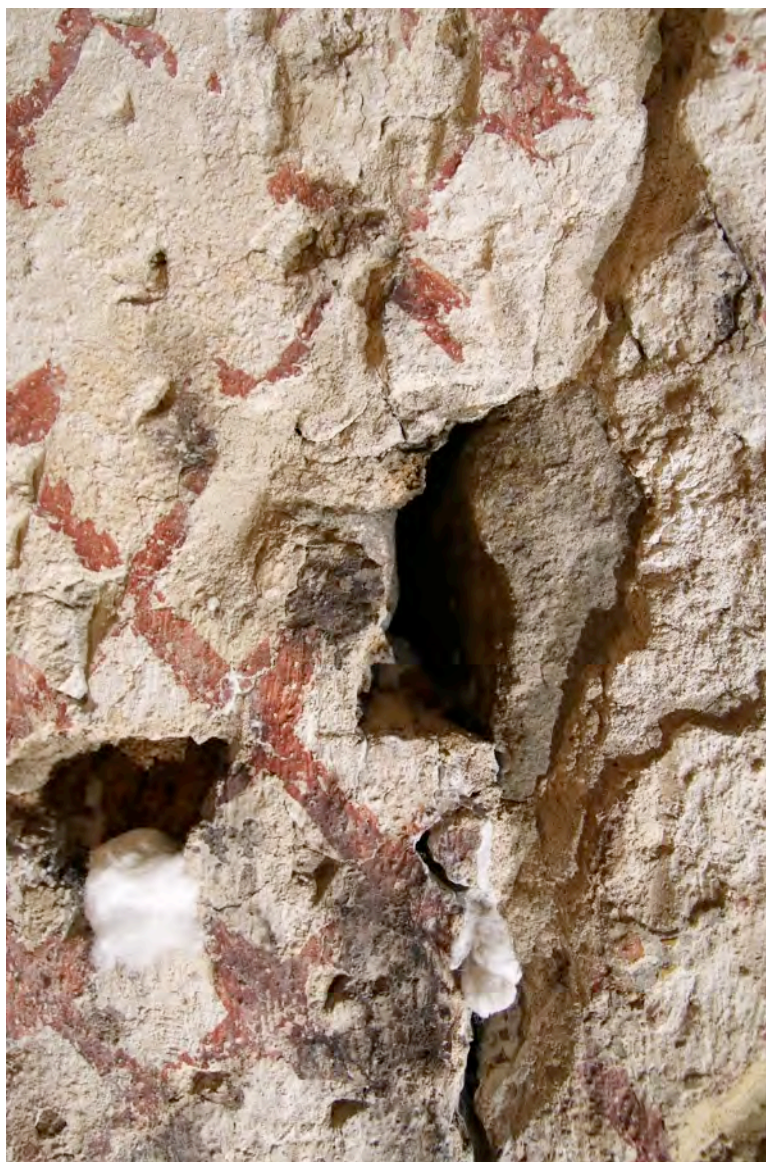
Obr. č. 111 Hlubková injektáž trhlin ve zdivu.

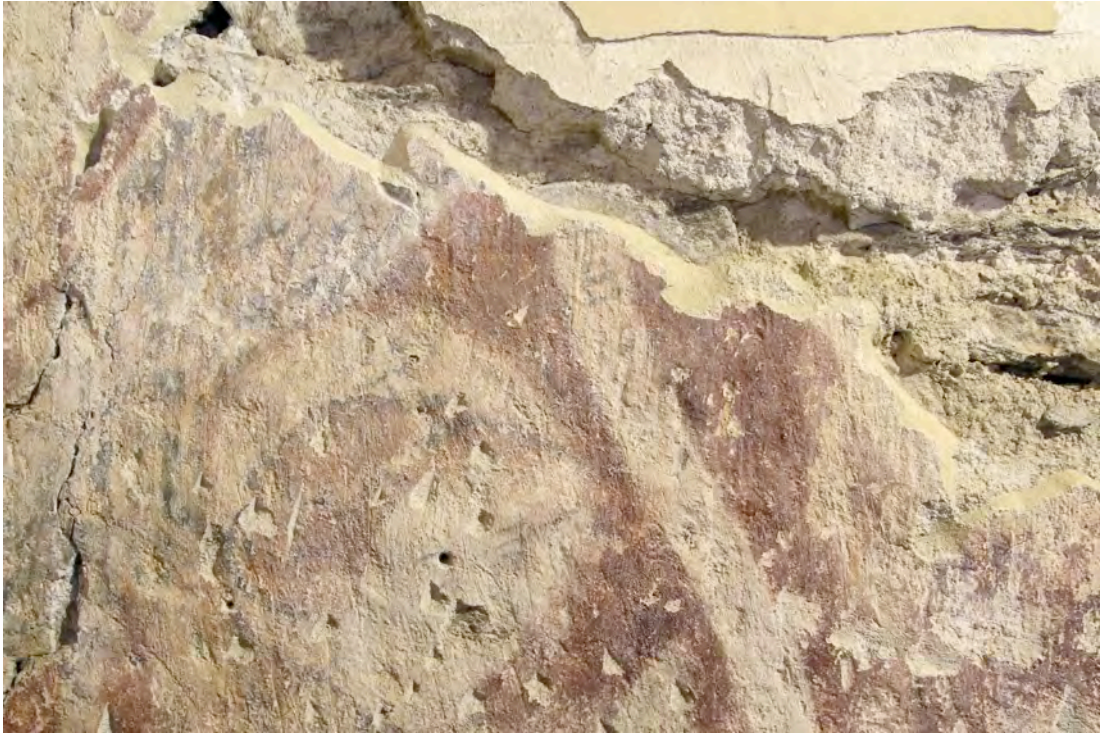
Obr. č. 112 Konzervační tmely na okrajích středověké omítky.

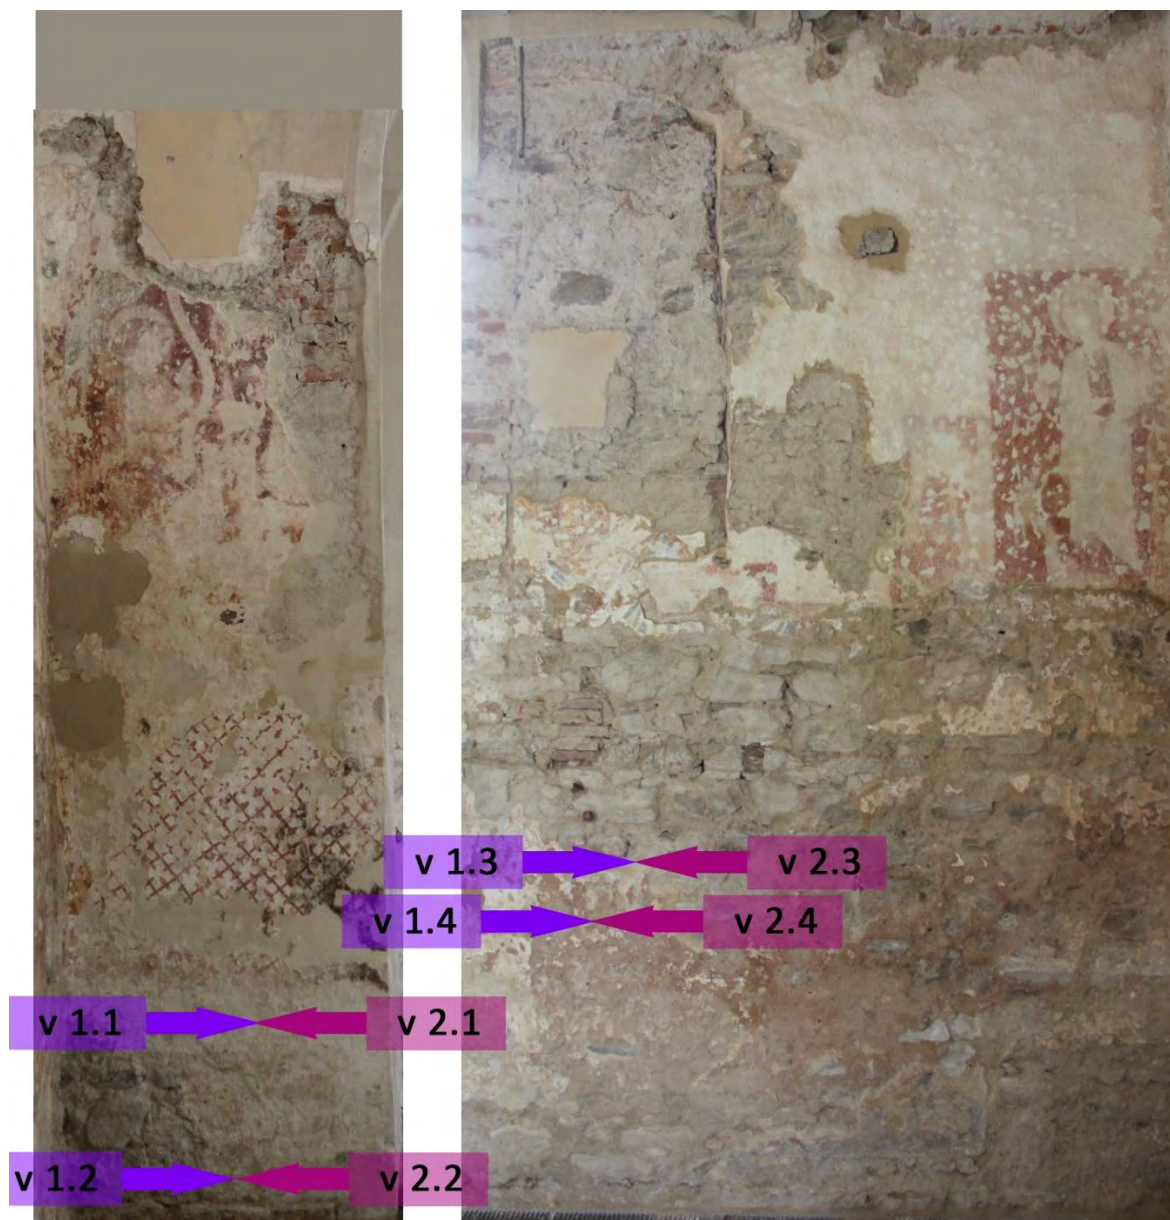
Obr. 65, 66 Východní a severní stěna hlavní lodi kostela (detail), grafický zákres míst odběrů vzorků odsolovacích zábalů o velikosti 10 × 10 cm.
