Dokumentace restaurátorského průzkumu a zásahu

Restaurování části nástěnné malby s motivem „Podobenství o dělnících na vinici“  
v prvním patře měšťanského domu na náměstí Míru čp. 480 ve Slavonicích

Bakalářská práce

2020

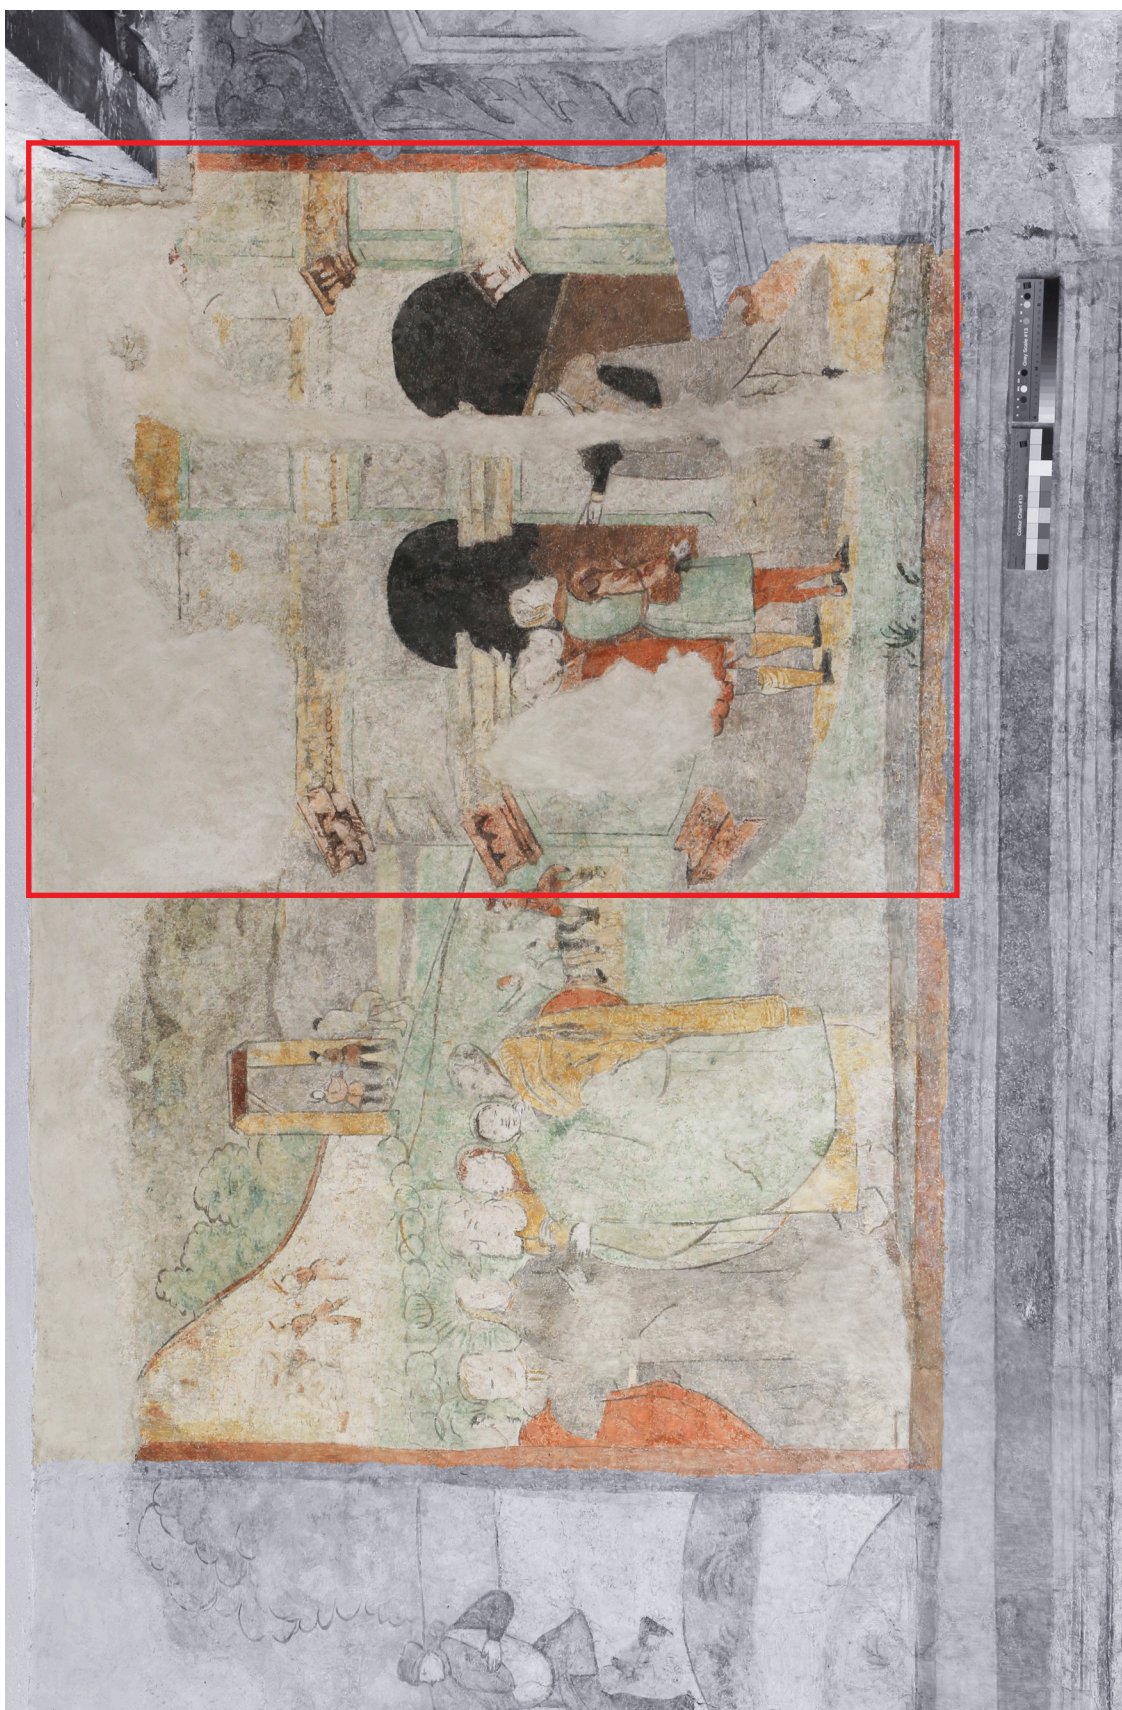
**Obr. 01:** Grafické vyznačení restaurovaného úseku (restaurovaný úsek je vyznačen barevně, úsek určený pro praktickou část bakalářské práce je označený červeným rámečkem). Stav před restaurováním.

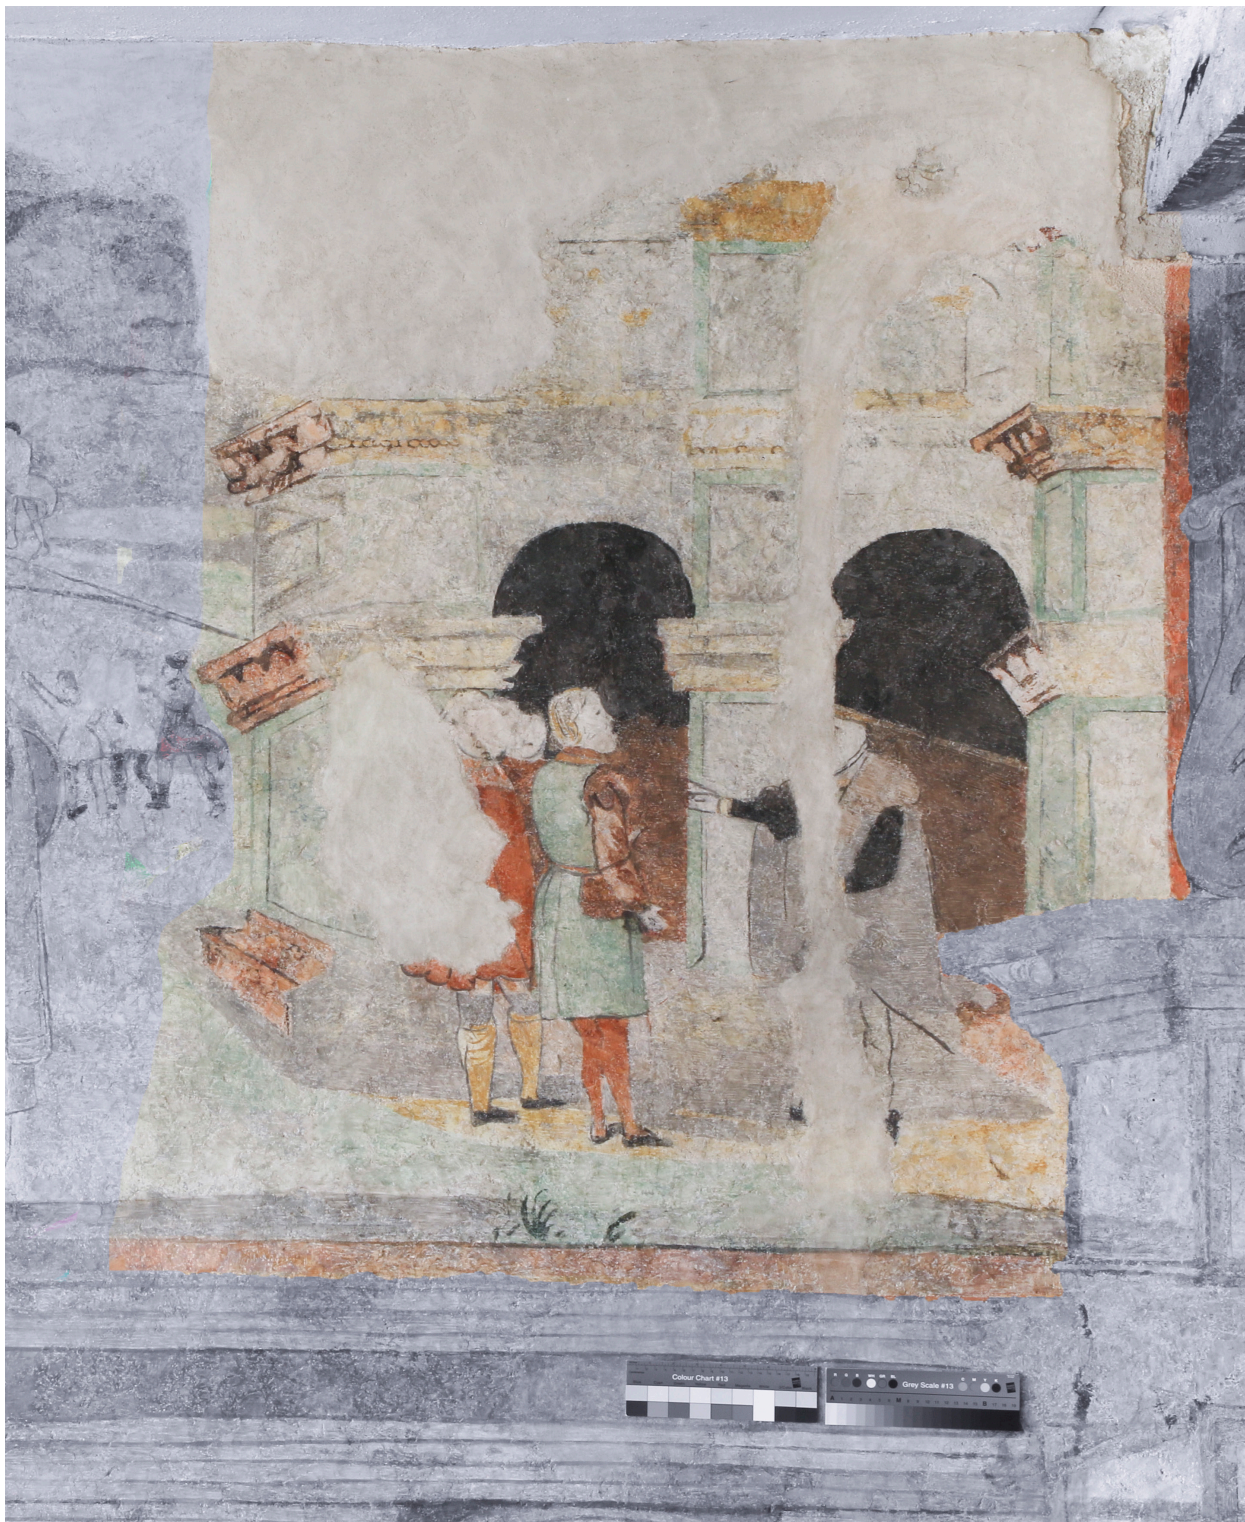
**Obr. 04:** Grafické vyznačení restaurovaného úseku určeného pro bakalářskou práci (restaurovaný úsek je vyznačen barevně). Stav před restaurováním.

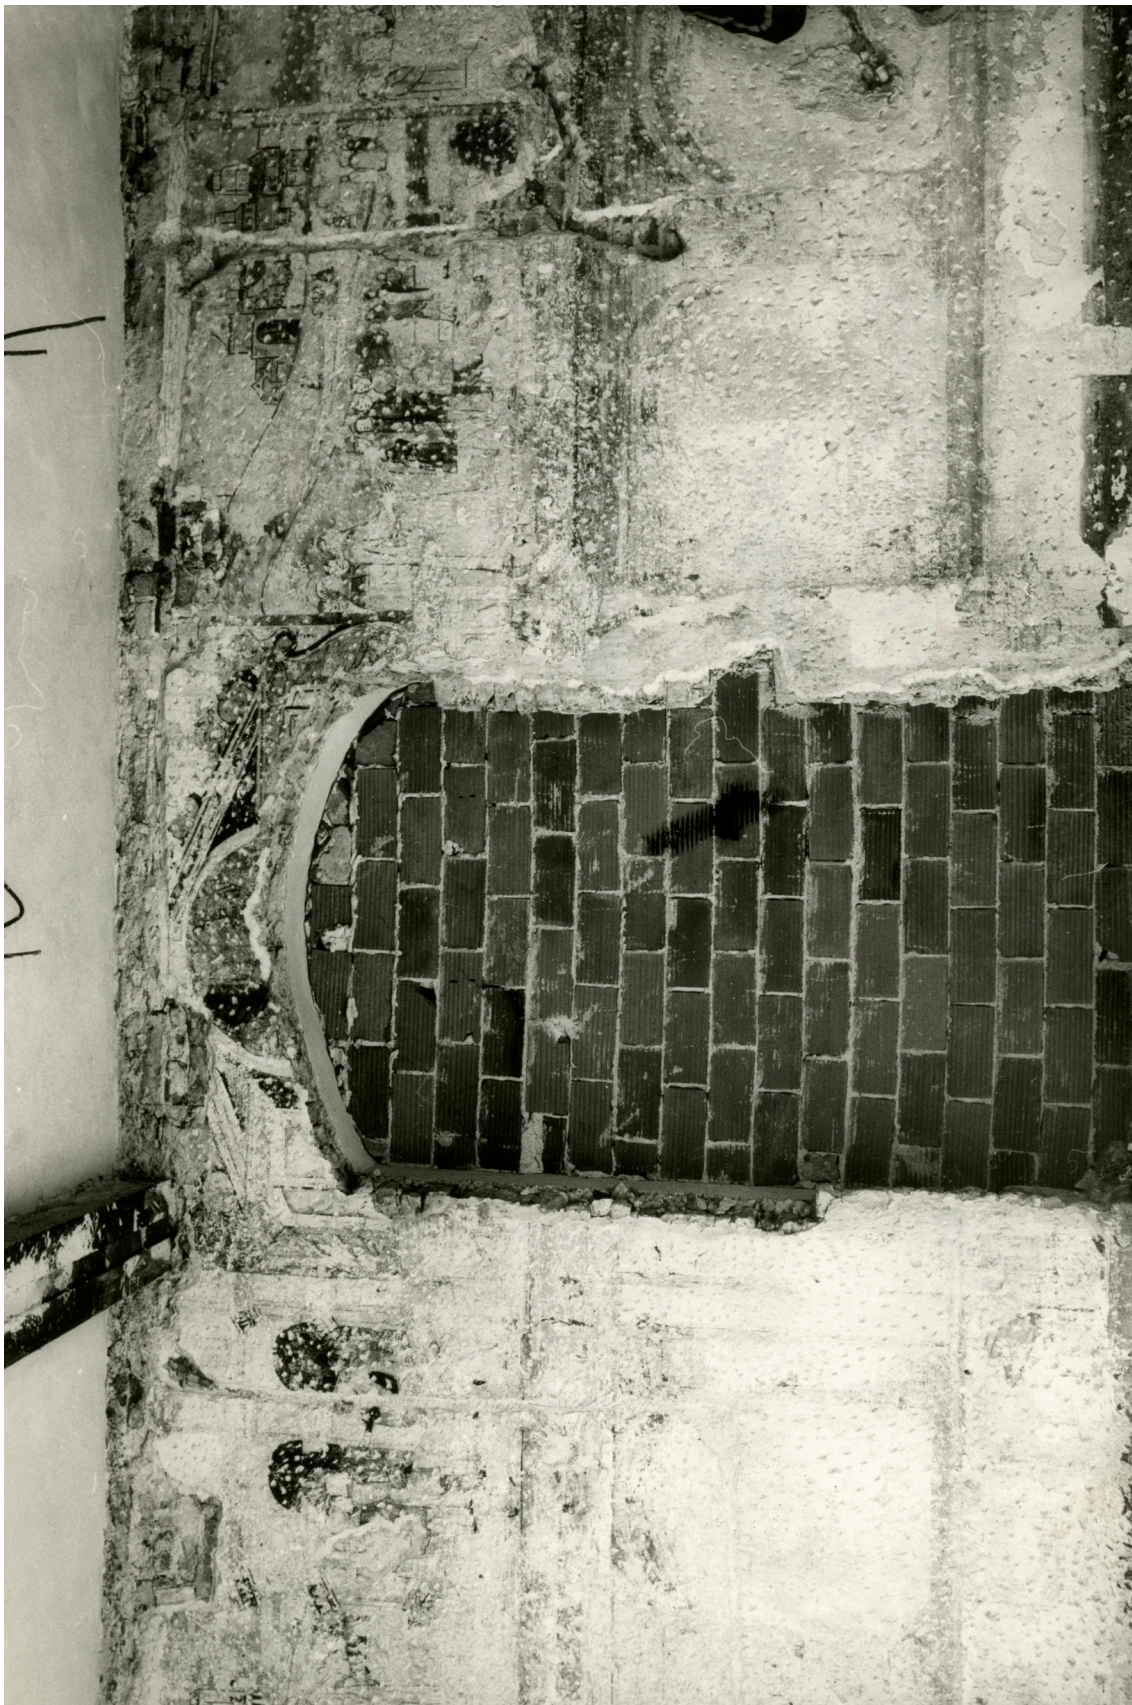
**Obr. 07:** Historická fotografie 1980. Oblast kolem zazděného portálu na západní stěně s částí restaurovaného výjevu v levém horním rohu. Lze pozorovat velký rozsah tzv. peků, nízkou míru dochování originální malby a odhalené zadrživky po renesančním trámovém stropu a původně průchozím portálu spojující dvě místnosti.

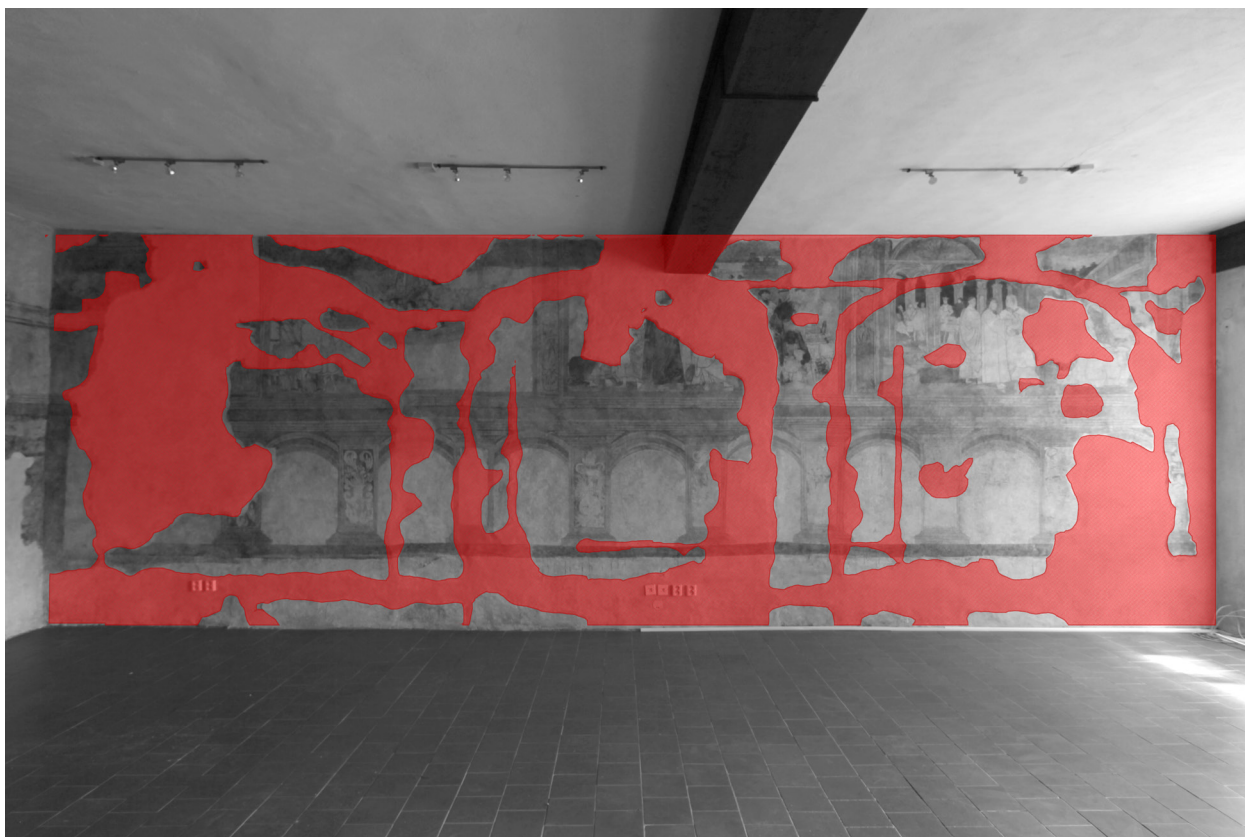
**Obr. 10:** Grafické znázornění velkoplošných tmelů na jižní stěně místnosti zdůrazňuje posun zdiva v zazděných nikách pilířového systému. Zdroj: Dokumentace restaurátorského průzkumu: Průzkum nástěnných maleb v 1. patře, nám. Míru čp. 480, 2018.

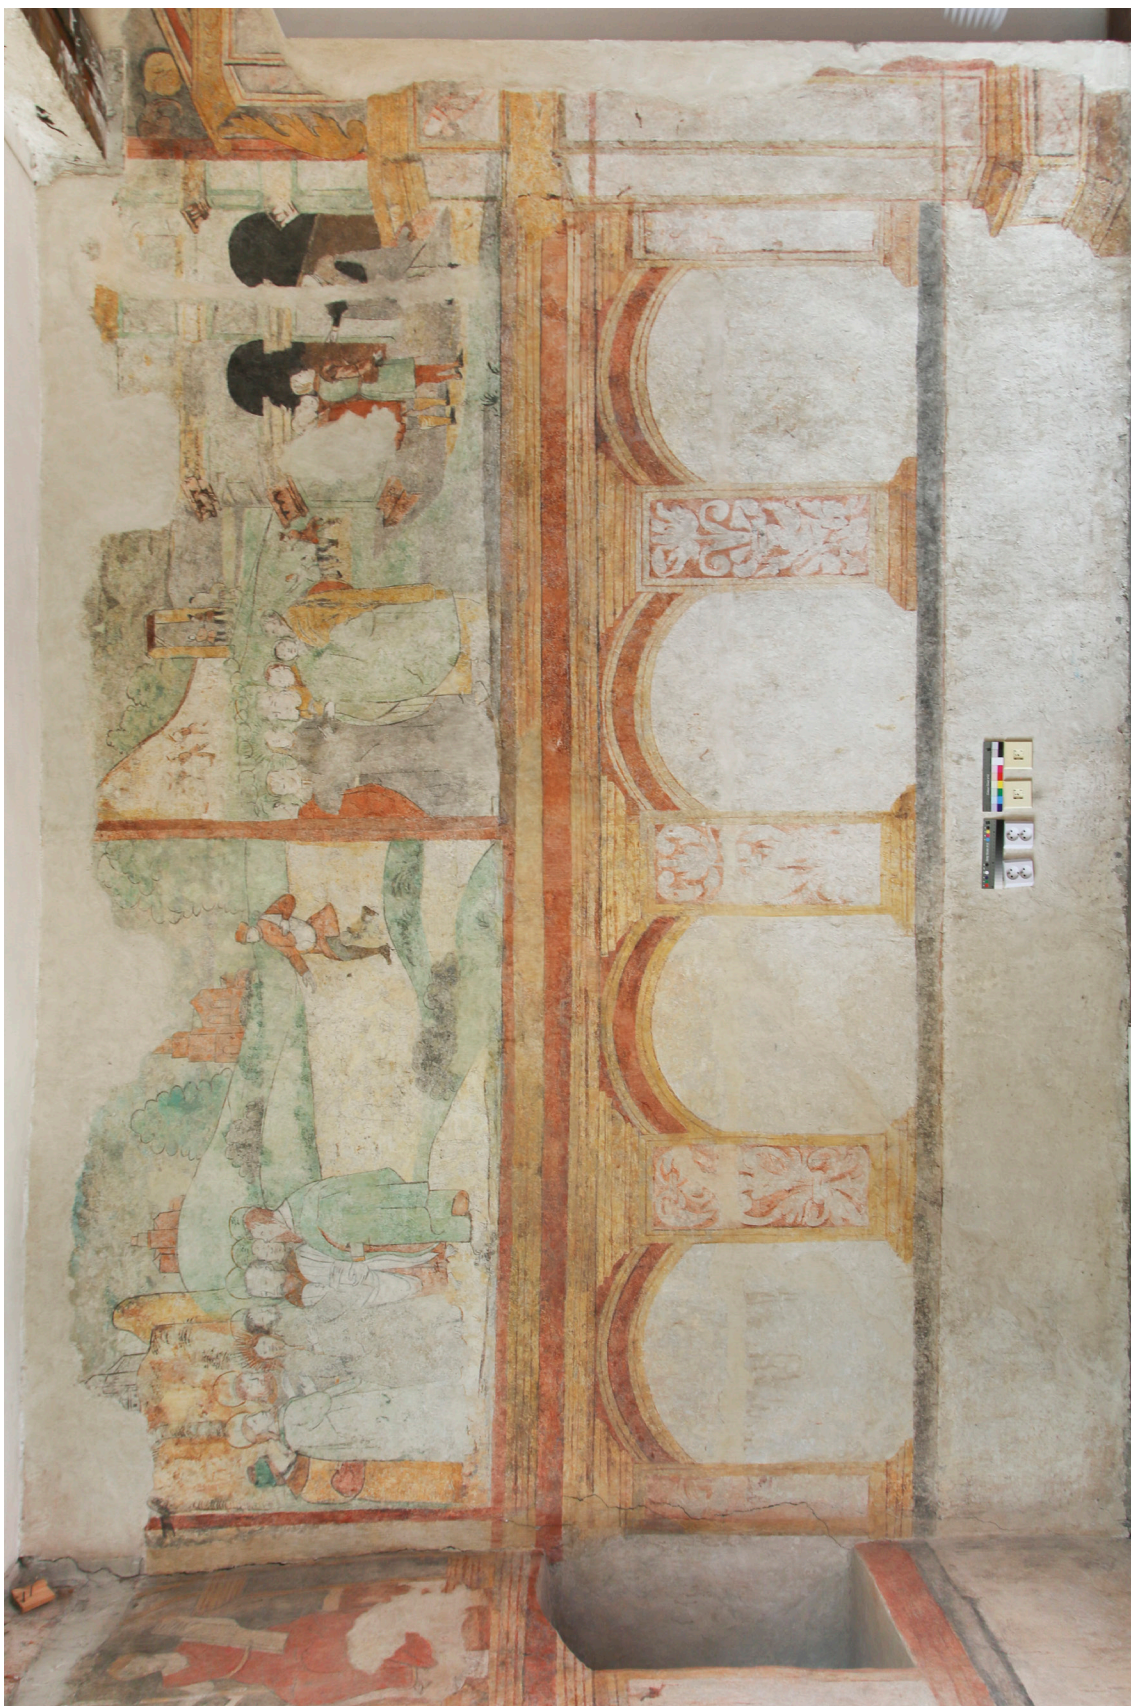
**Obr. 20:**  
Levá část  
západní stěny  
s restaurovaným  
výjevem v pravém  
horním rohu.  
Stav před  
restaurováním.

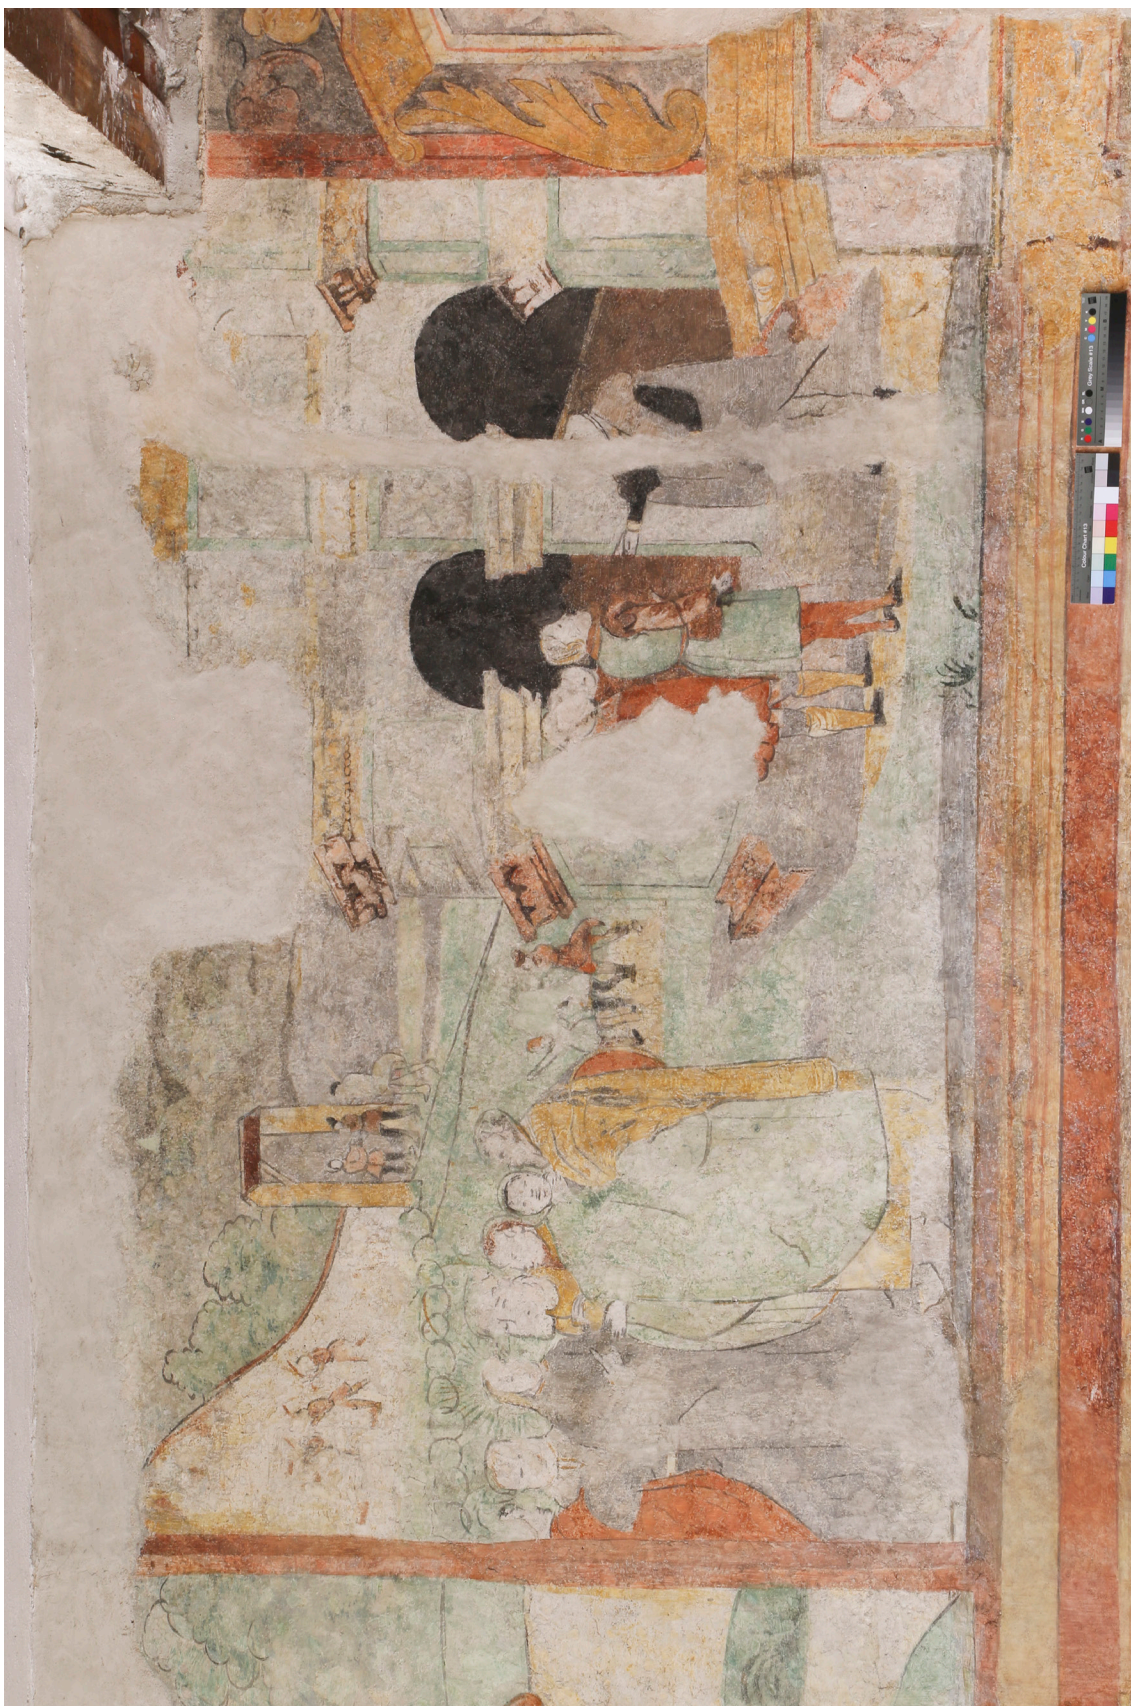
**Obr. 21:**  
Restaurovaný  
výlev na západní  
stěně v pořadí  
druhý zleva  
v rozptýleném  
denním světle.  
Stav před  
restaurováním.

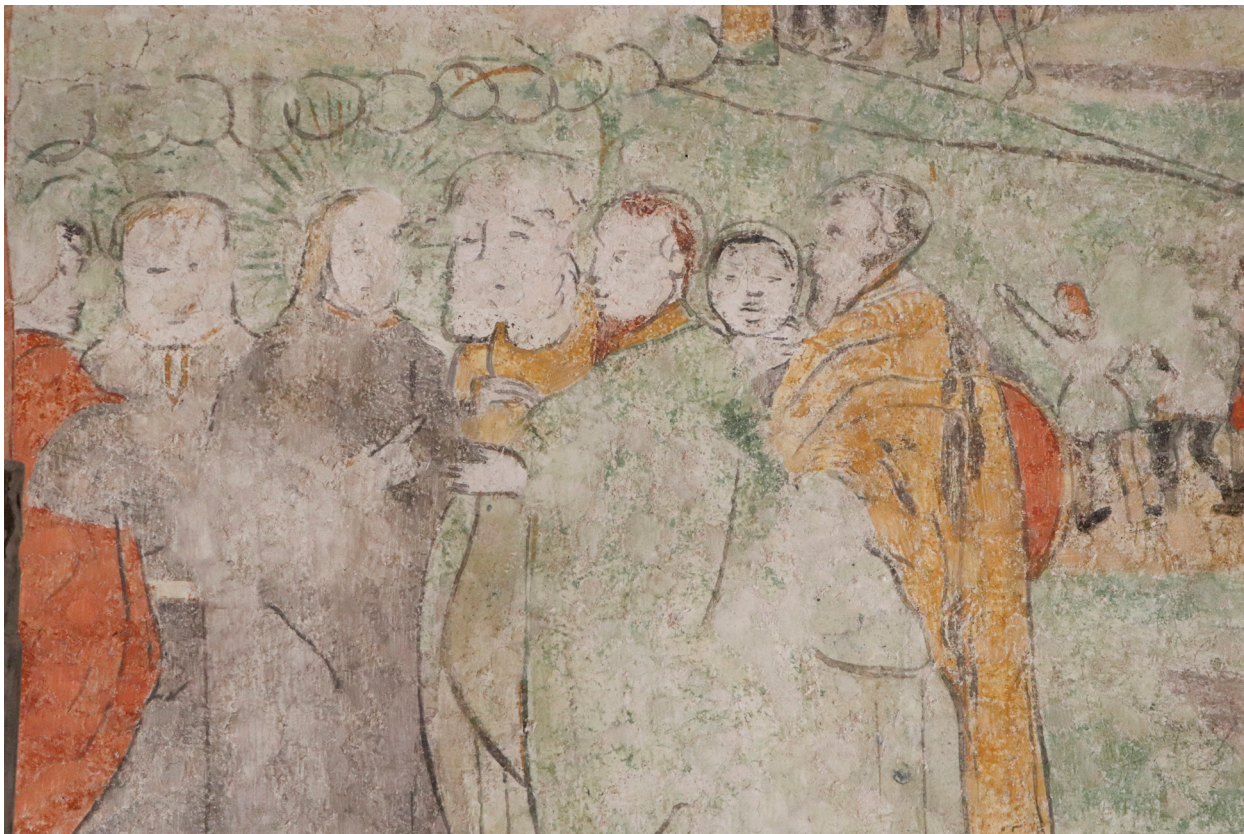
**Obr. 22:** Skupina postav, pravděpodobně apoštolové s Ježíšem v levém dolním rohu výjevu v rozptýleném denním světle. Stav před restaurováním.

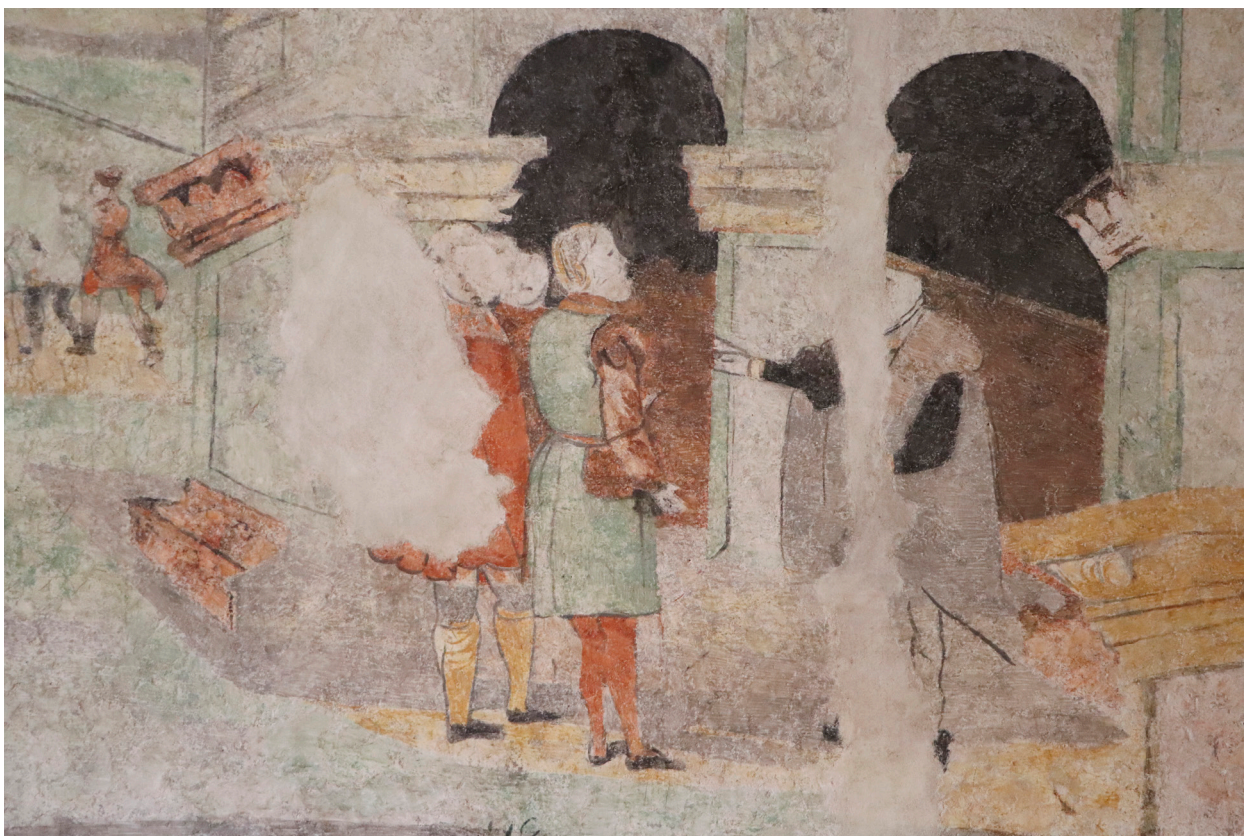
**Obr. 23:** Skupina postav, pravděpodobně majitel vinice s dělníky v pravé části výjevu v rozptýleném denním světle. Stav před restaurováním.

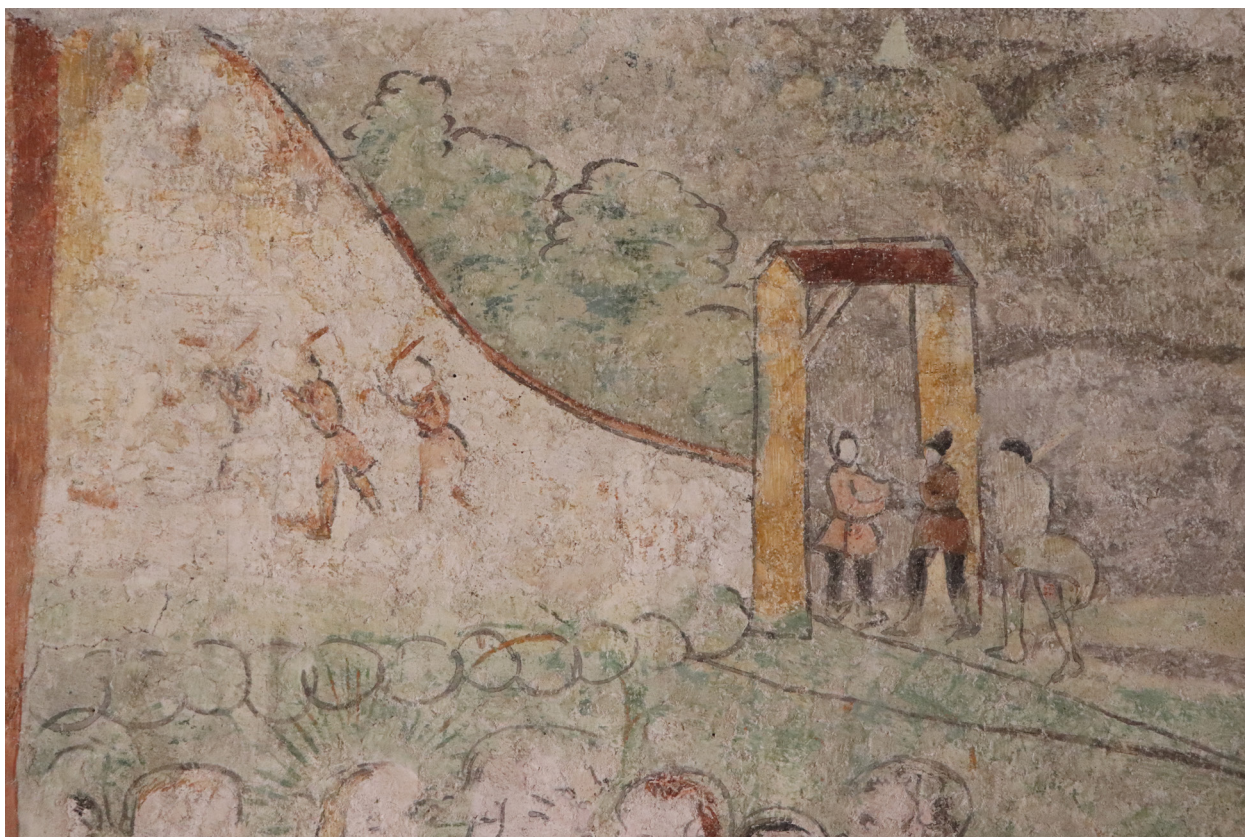
**Obr. 24:** Dělníci pracující na vinici v pozadí. Levá horní část výjevu v rozptýleném denním světle. Stav před restaurováním.

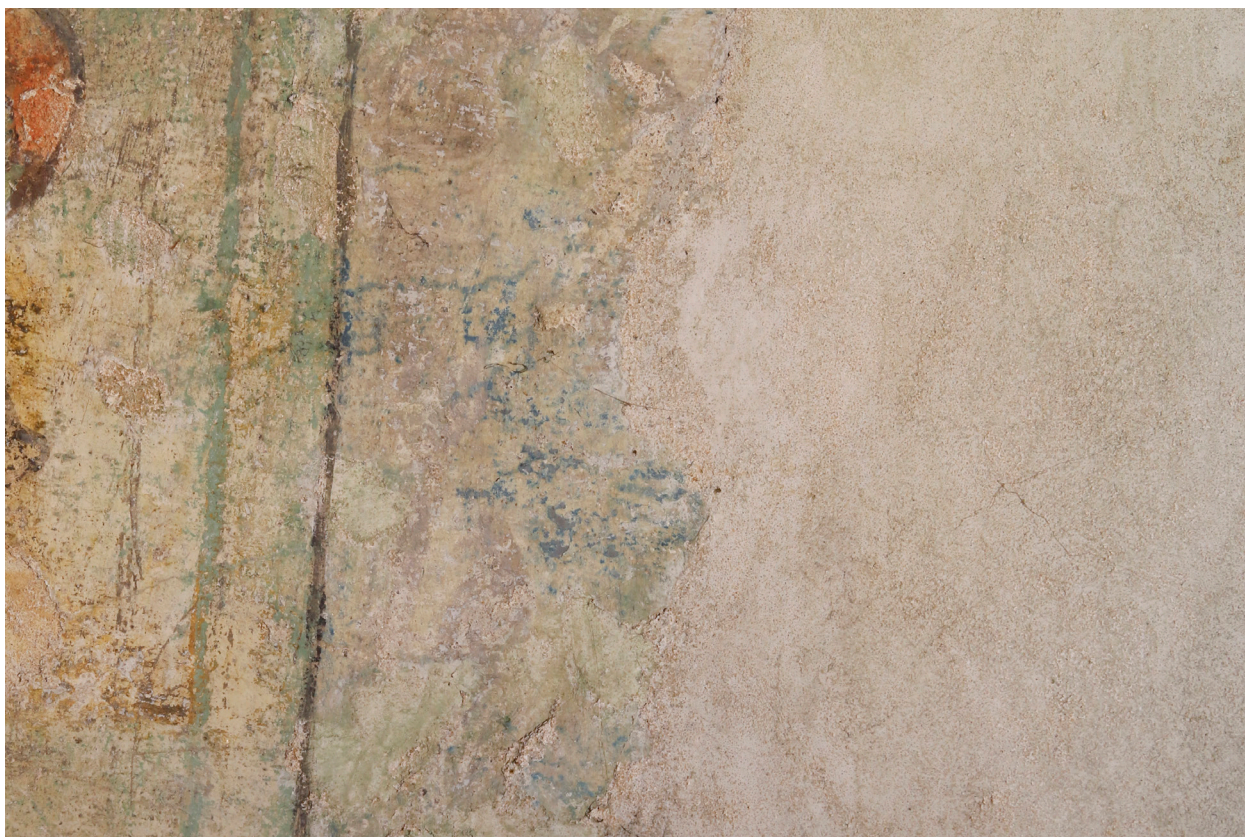
**Obr. 25:** Detaily nalezených fragmentů modrého pigmentu v oblasti vpadlých polí architektury v pozadí, pravděpodobně nepřeměněného azuritu.

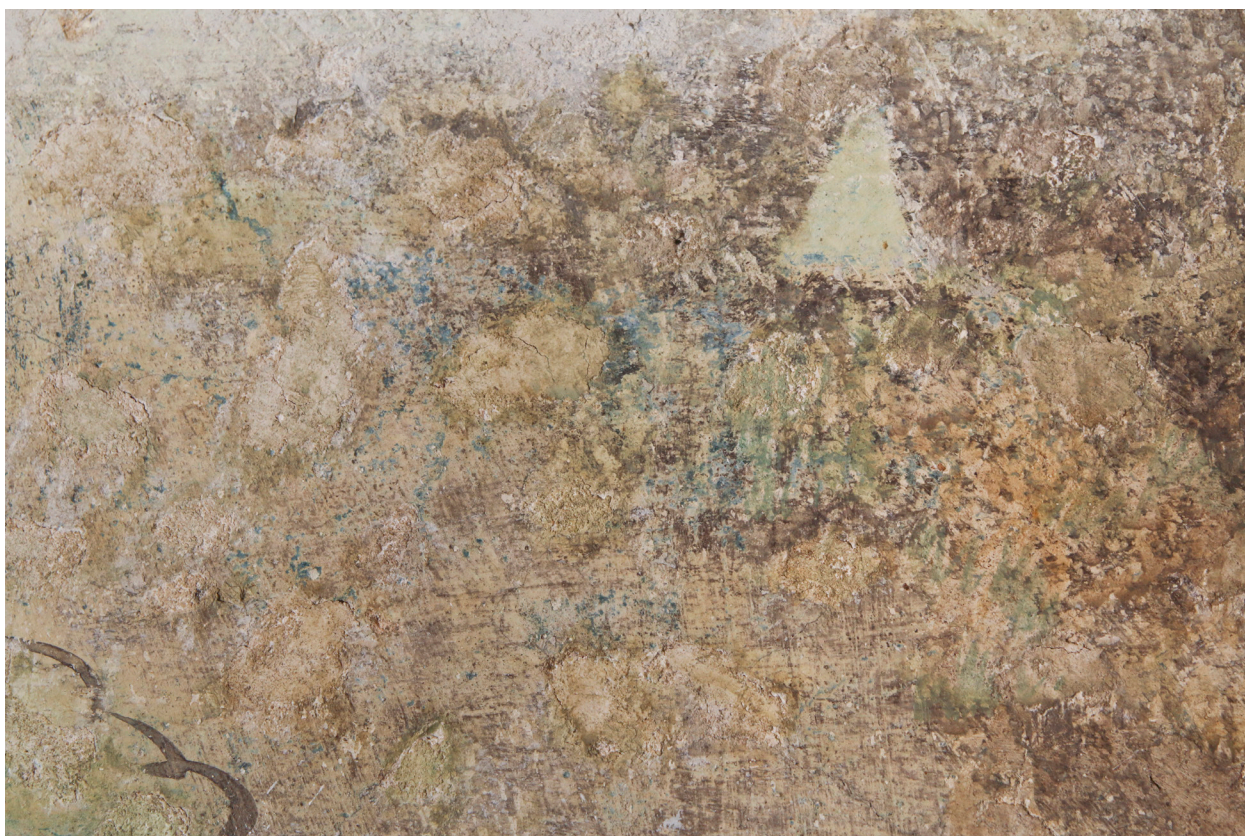
**Obr. 26:** Detaily nalezených fragmentů modrého pigmentu v oblasti oblohy v pozadí, pravděpodobně nepřeměněného azuritu.

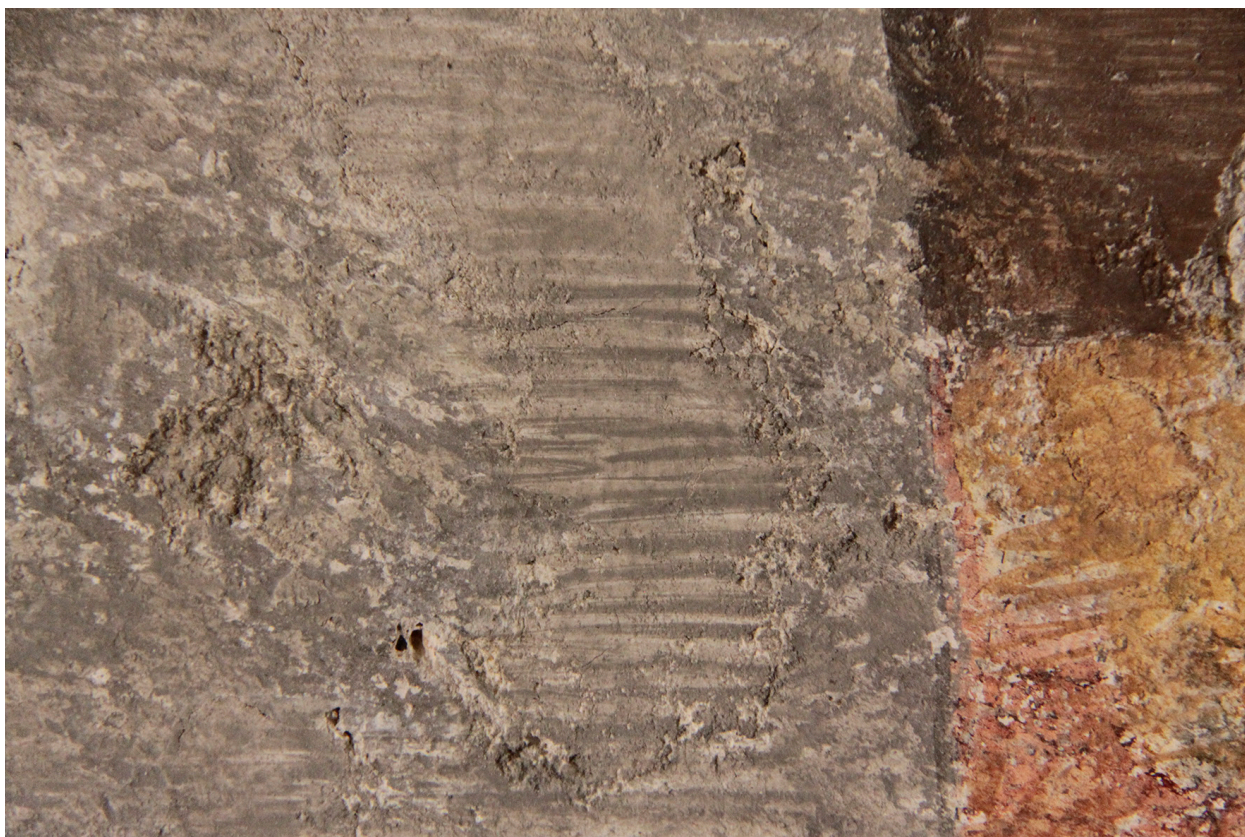
**Obr. 27:** Esteticky nevhovující čárková retuš na tmelu zasahující i do originálu.

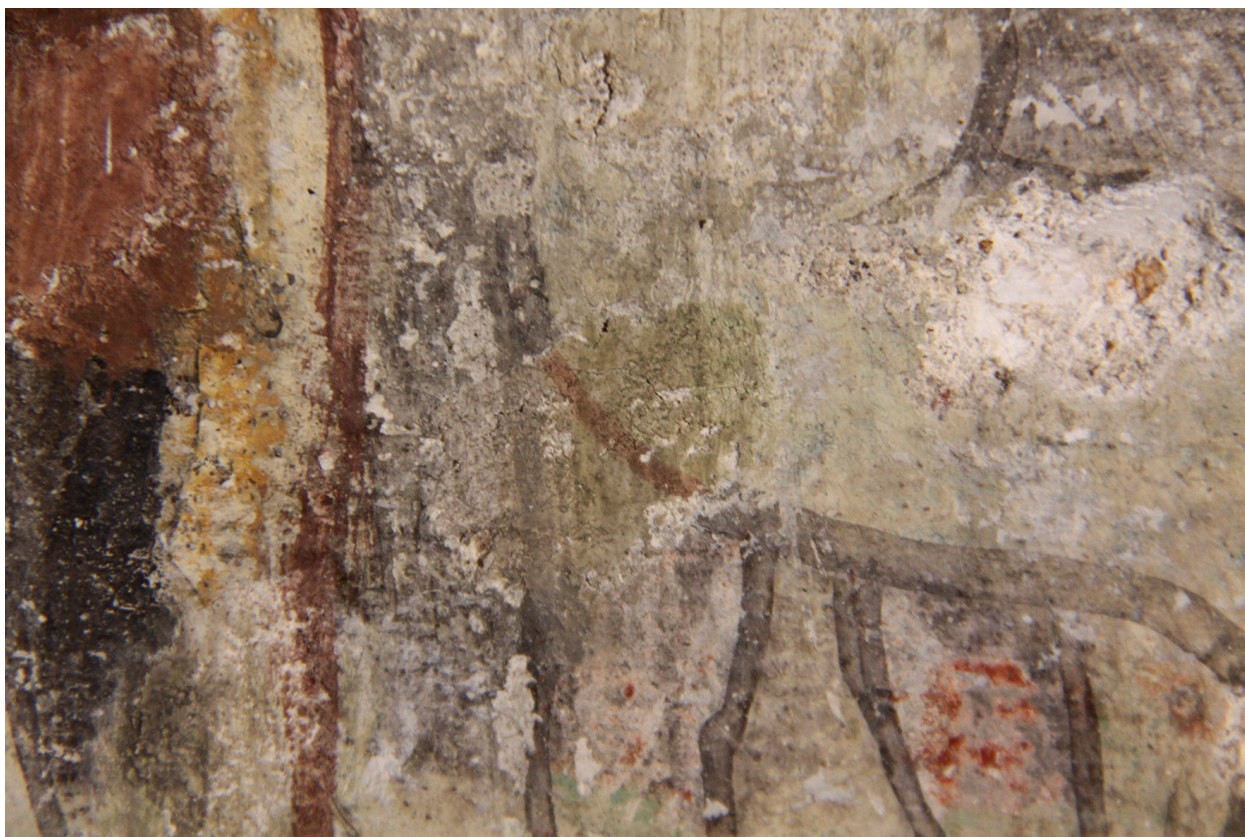
**Obr. 29:** Nevhodně pojatý tmel nápodobivou retuší v oblasti skupiny postav uprostřed výjevu. Stav v průběhu odstraňování druhotný tmelů.

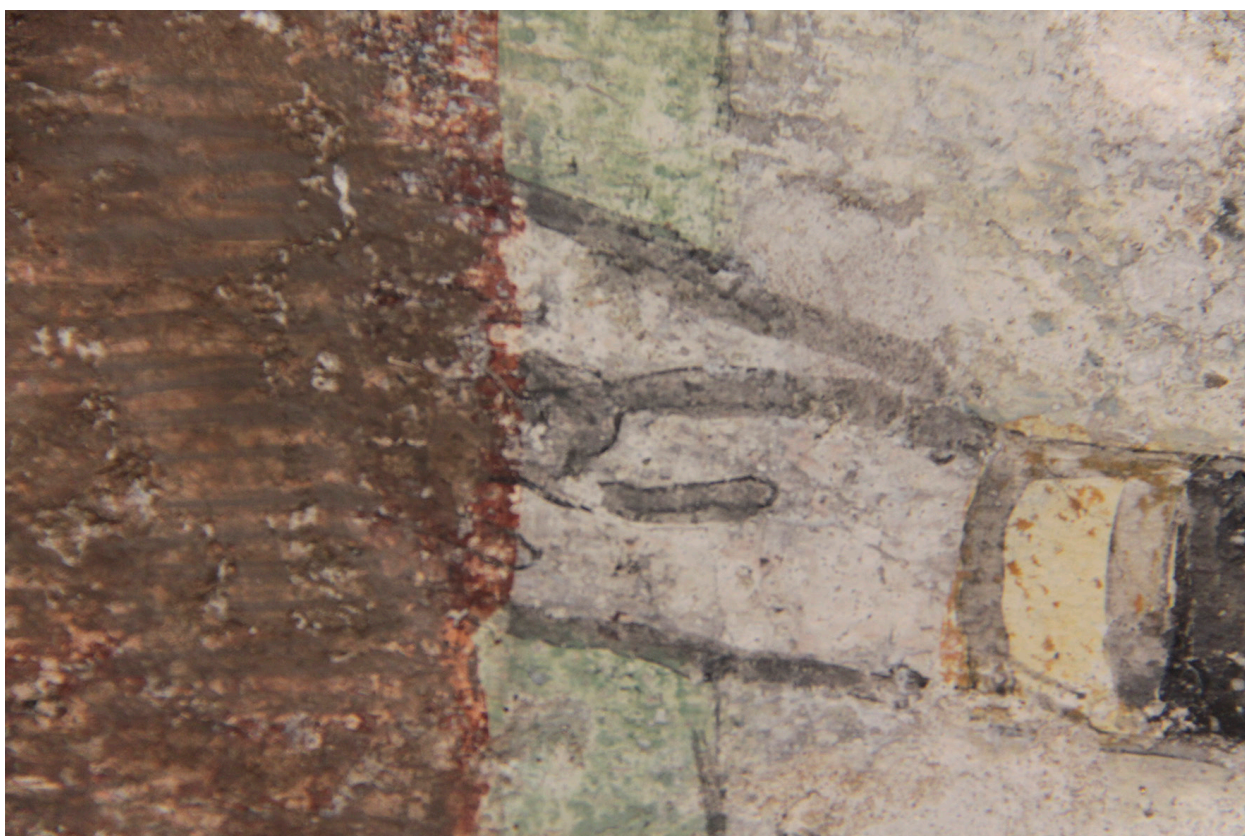
**Obr. 30:** Detail ruky dokumentuje původní techniku vrstvení barev. Poukazuje na chybějící *secco* doplňky. Podkresba šedou linií zasahuje pod červenou základovou plochu pozadí v iluzivní architektuře (originální červená vrstva je narušena tmelem pojatým čárkovou retuší). Místo lze pozorovat i rozkresbu grafitovou tuhou.

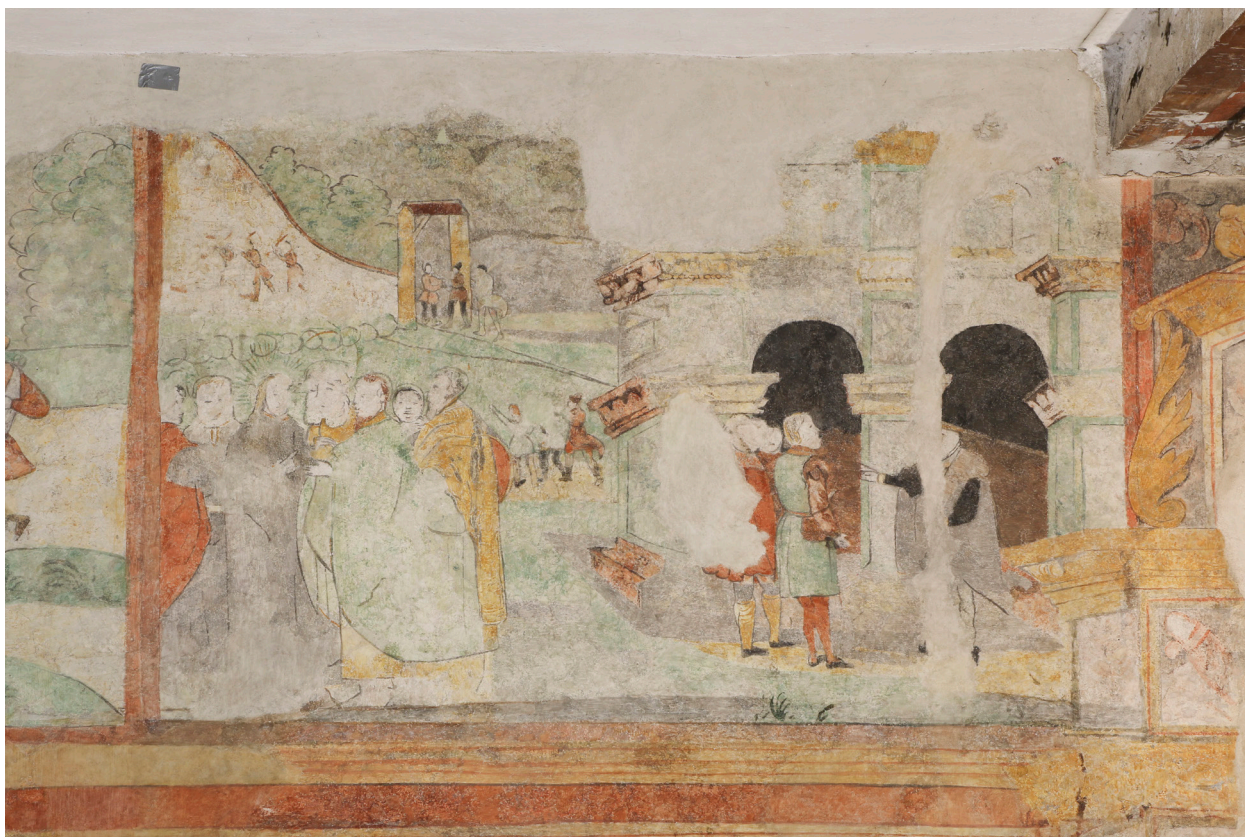
**Obr. 33:** Přidělený výjev na západní stěně v rozptýleném denním světle. Stav před restaurováním.

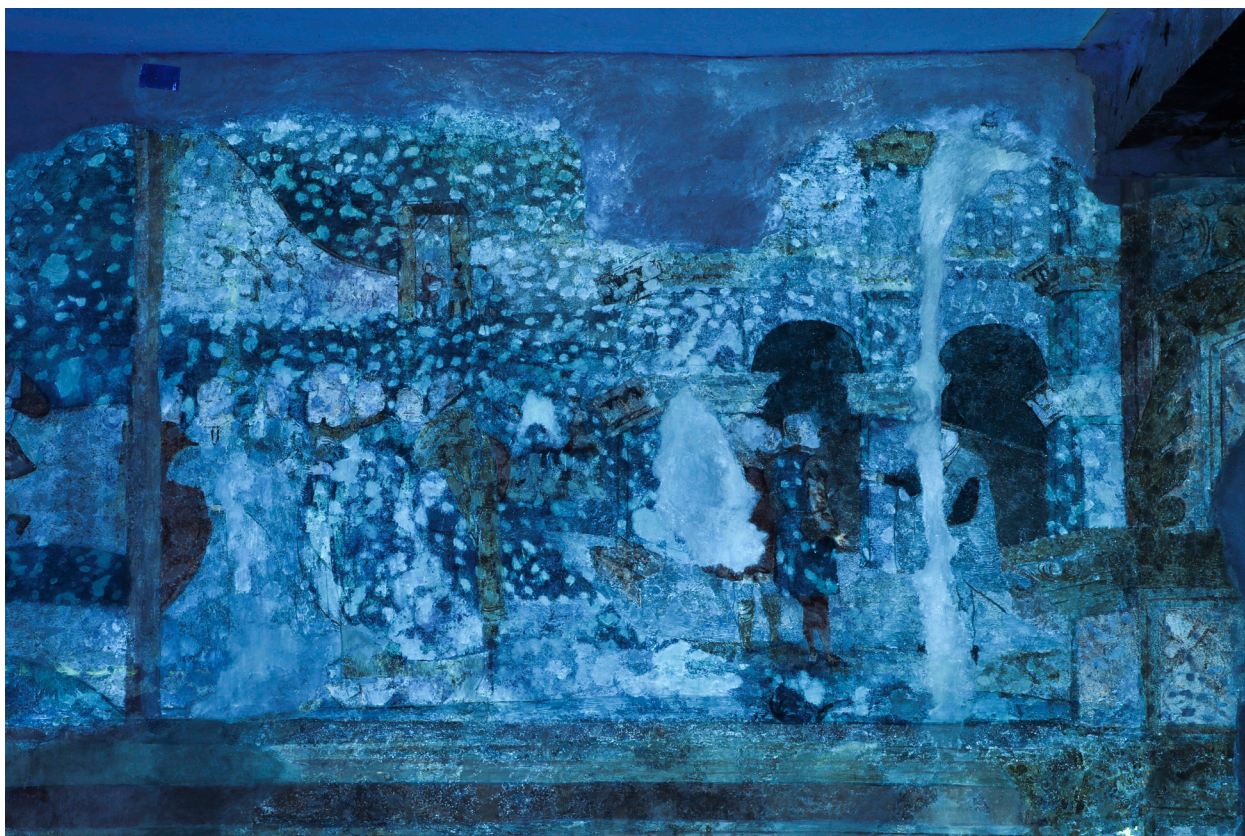
**Obr. 34:** Přidělený výjev na západní stěně v UV záření. Stav před restaurováním. Výraznější luminescenci vykazuje druhotná retuš převážně v oblastech novodobých tmelů.

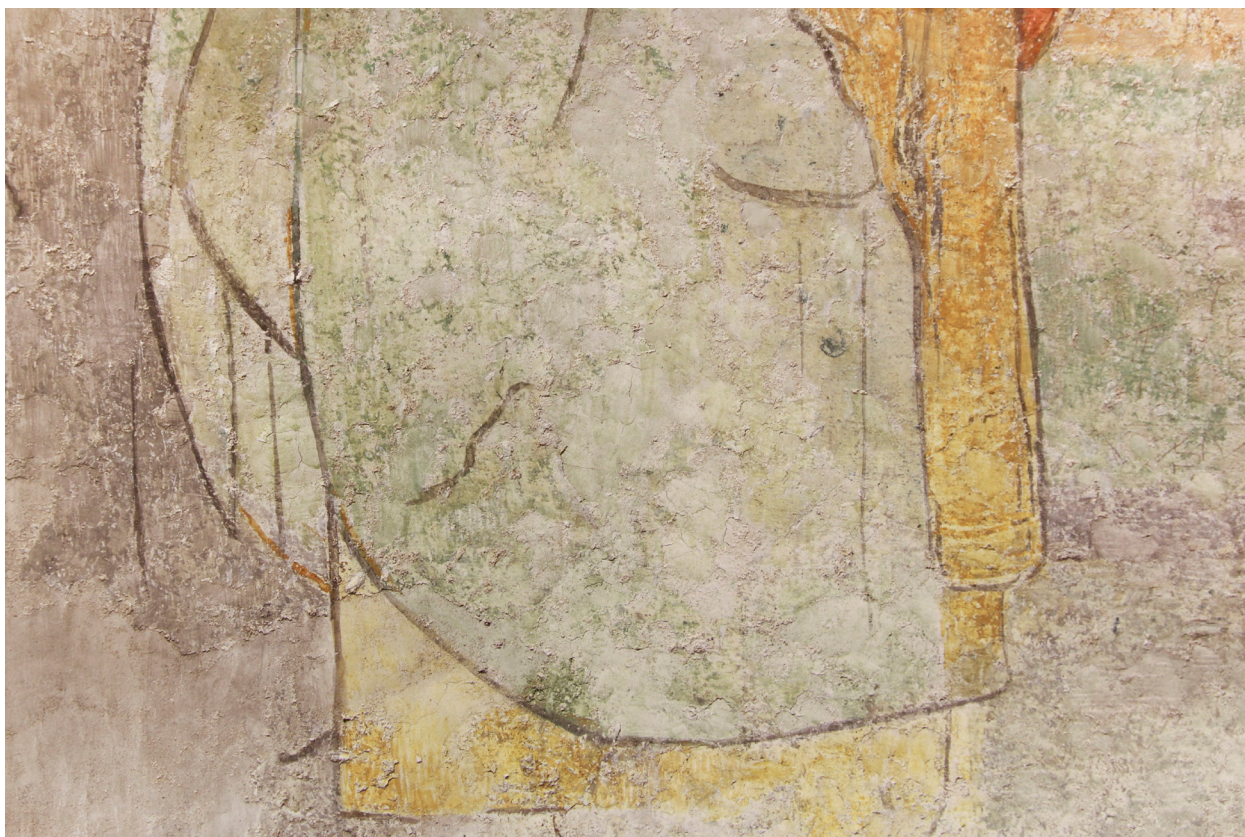
**Obr. 35:** Část drapérie jedné z postav v popředí v rozptýleném denním světle.
