Dokumentace restaurátorského průzkumu a zásahu

Restaurování části nástěnné malby s motivem „Podobenství o dělnících na vinici“  
v prvním patře měšťanského domu na náměstí Míru čp. 480 ve Slavonicích

Bakalářská práce

2020

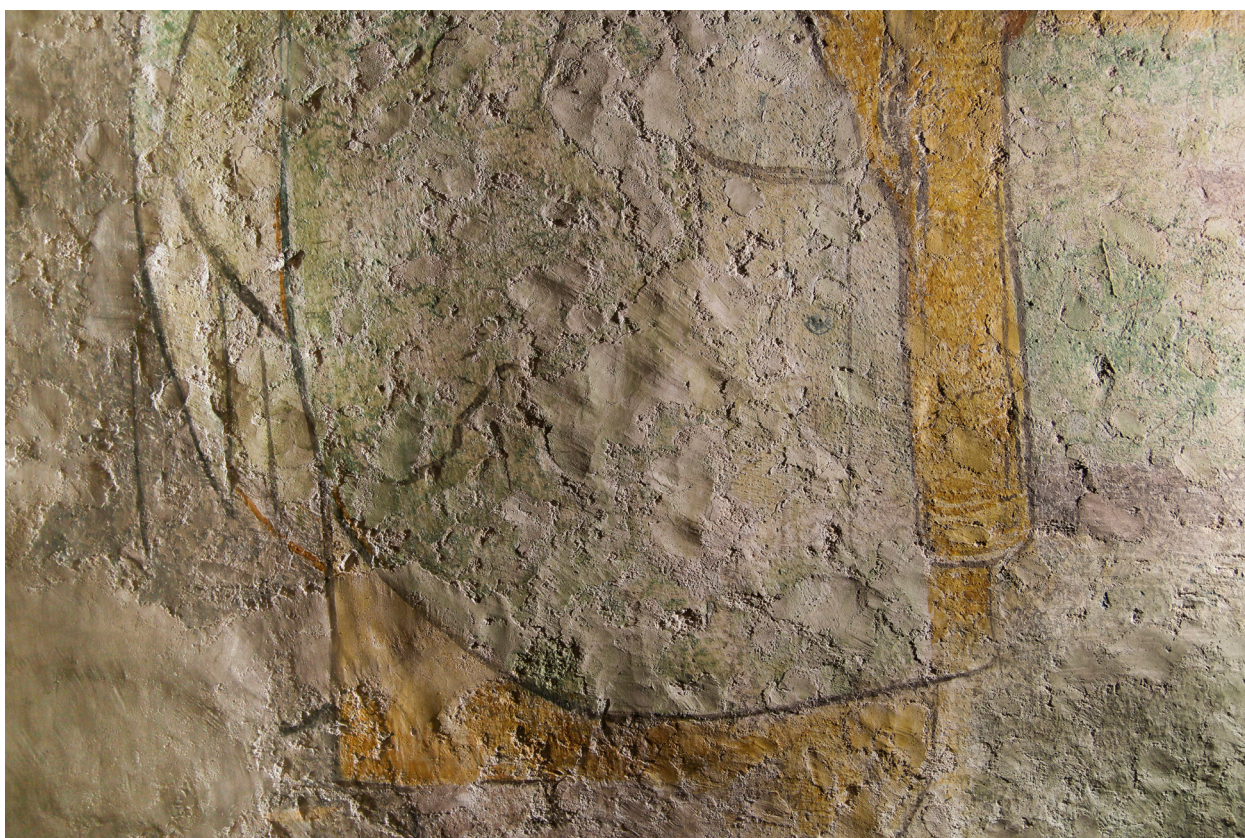
**Obr. 36:** Část drapérie jedné z postav v popředí v ostrém bočním nasvícení. Ostré světlo zvýrazňuje esteticky nevyhovující druhotné tmely.

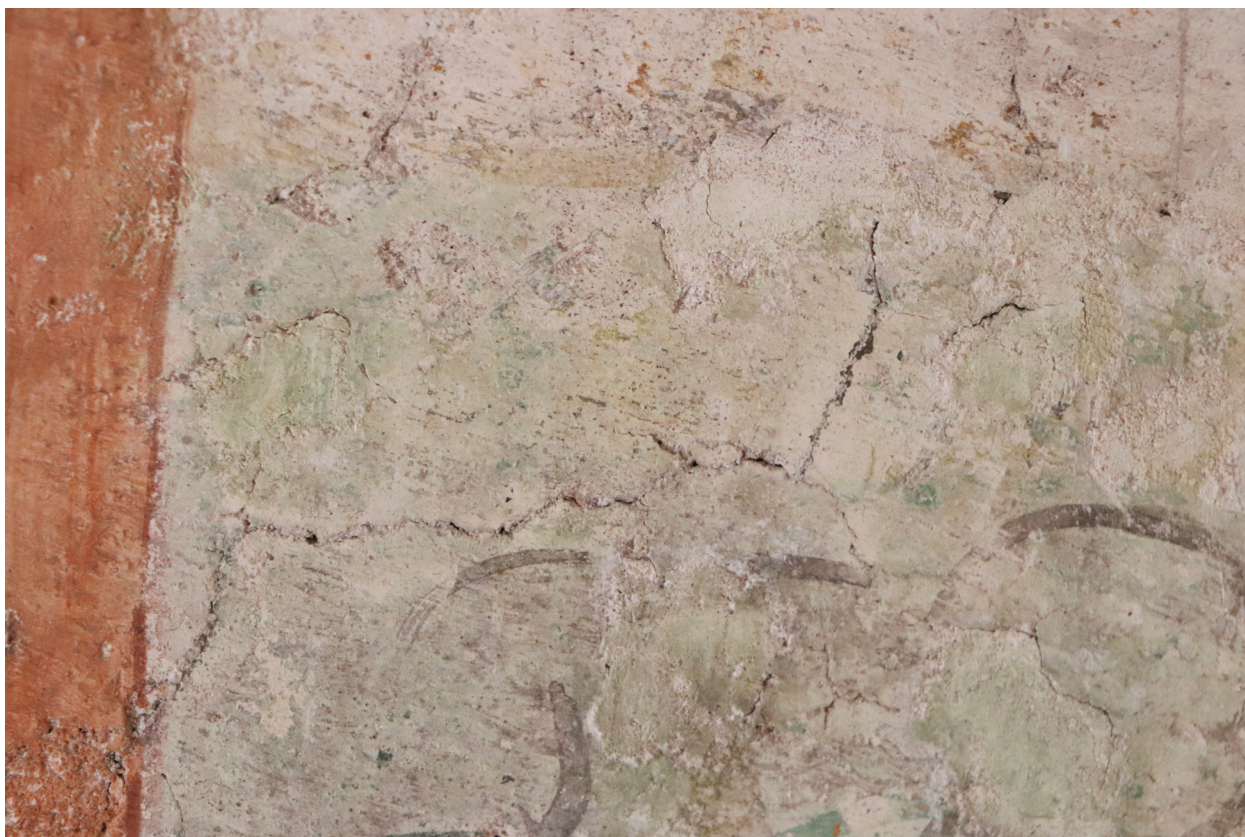
**Obr. 37:** Detail poškození rozvětvenou prasklinou v rozptýleném umělém nasvícení. Levá horní část výjevu. Stav před restaurováním.

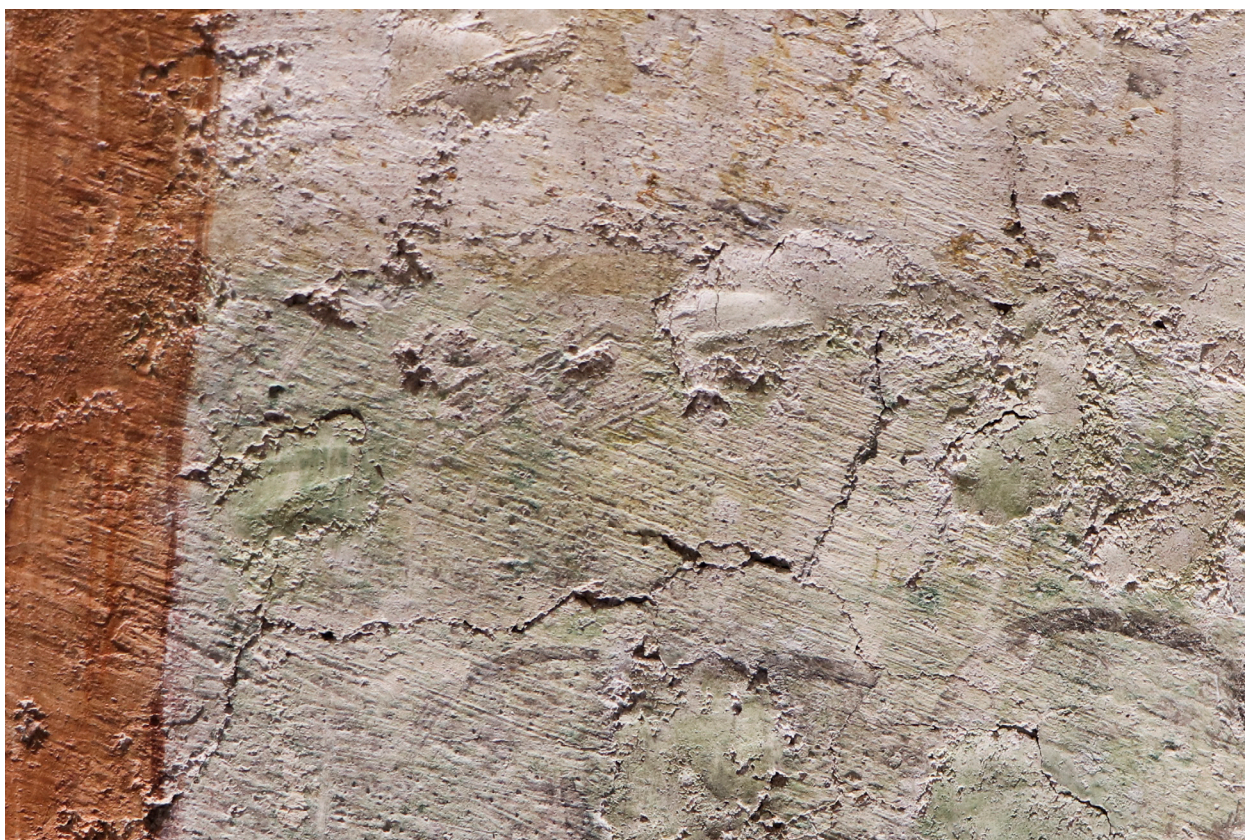
**Obr. 38:** Detail poškození rozvětvenou prasklinou v ostrém umělém bočním světle. Levá horní část výjevu. Stav před restaurováním.

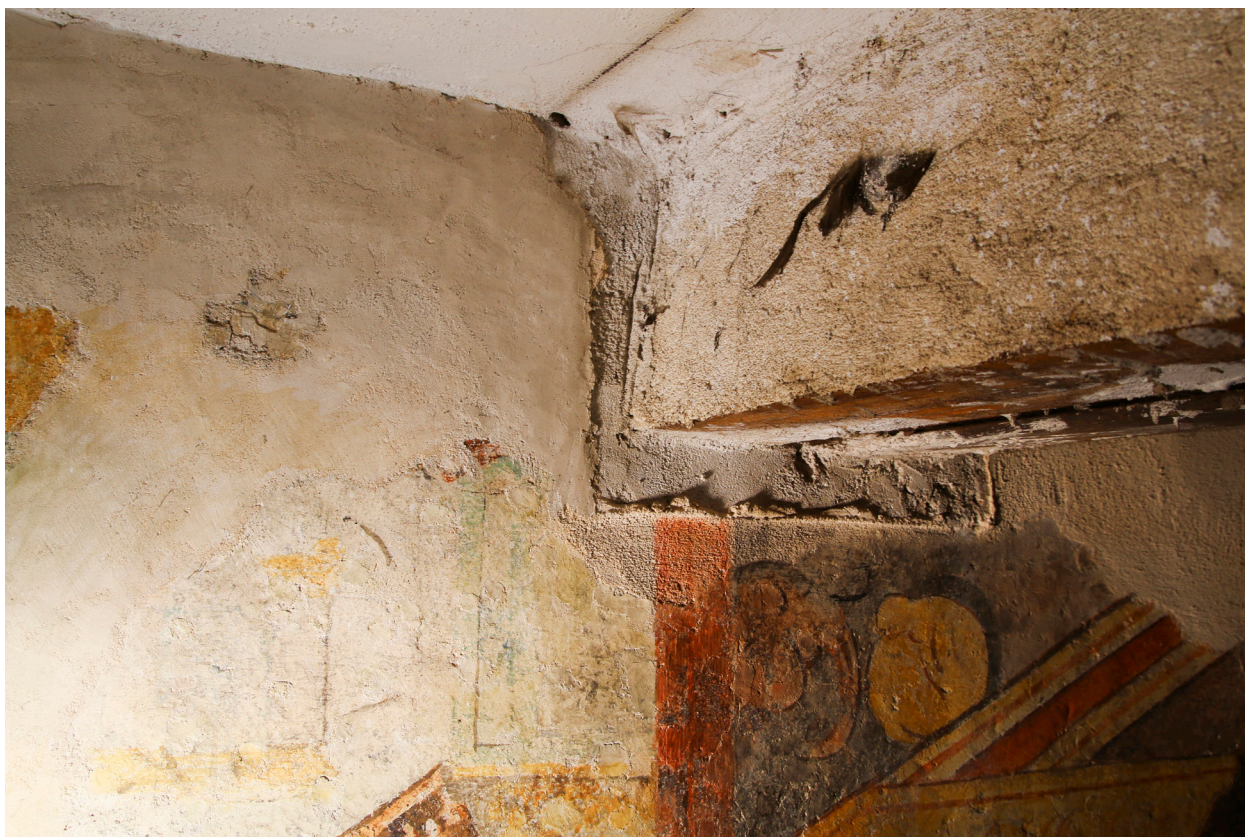
**Obr. 39:** Poškození v umělém ostrém bočním nasvícení. Ocelová traverza zapuštěná do západní stěny. V cementovém obtmelu je patrný otisk již odstraněného dřevěného bednění.

Doporučujeme kontrolovat pohyb (míru a rychlost praskání) statické trhliny mezi stěnou a přilehlým domovním štítem v jihozápadním koutu místnosti. Při údržbě podlahy je třeba mít na zřeteli vodorozpustnost retuší a předcházet styku nástěnné malby s vodou. Při funkčním využívání místnosti (obřady, společenské akce apod.) by se měl brát ohled na velikost prostoru a počet osob přítomných v místnosti, aby se eliminovalo riziko odírání stěn. Všechny kroky, které se přímo či nepřímo dotýkají restaurovaného díla, je nutné konzultovat s odborníky památkové péče. Veškeré zásahy na díle by měly být provedeny odborným restaurátorem s příslušným povolením MK ČR.

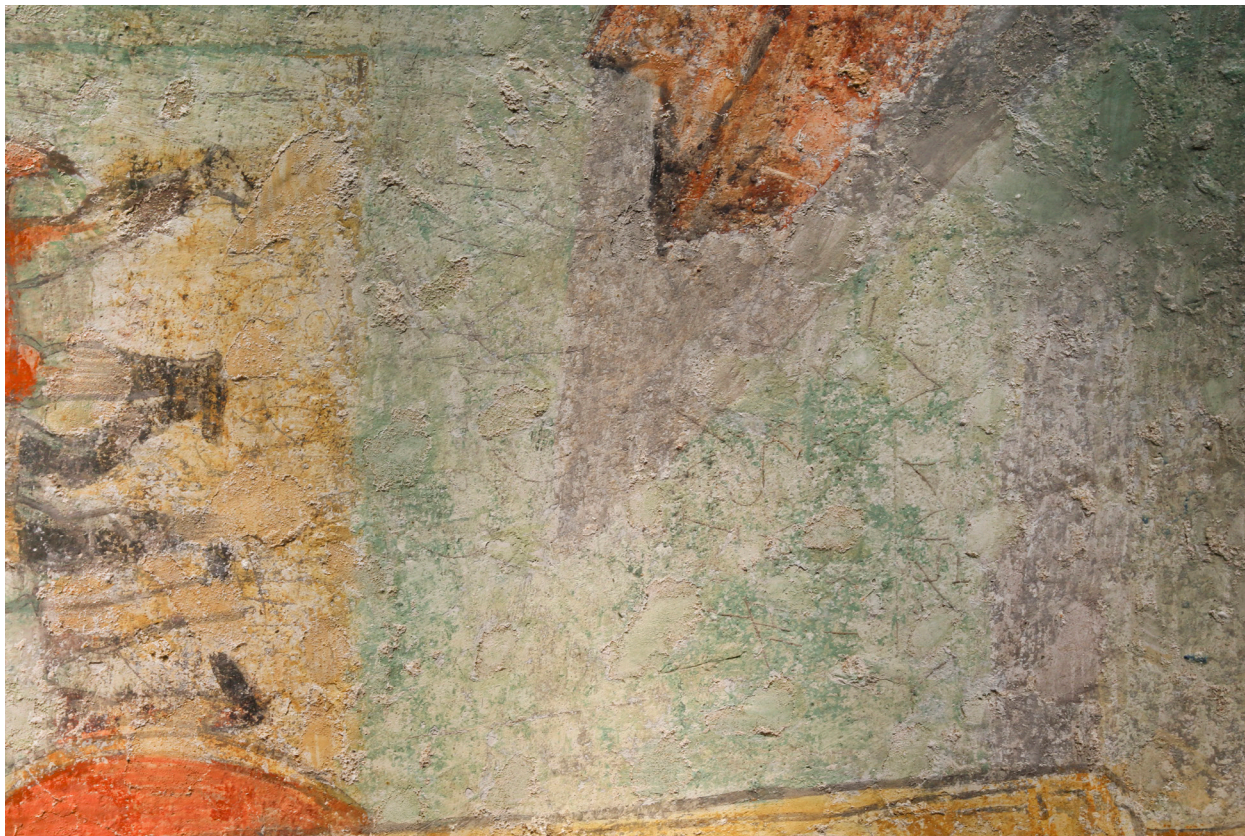
Celá plocha restaurovaného výjevu vykazovala při pohledu proti zdroji světla mírný lesk [Obr. 41] a pouze na originální malbě byla zřetelná horizontální, mírně zaoblená lineární struktura. Jedná se o tahy štětcem při nanášení podkladového nátěru. Uprostřed výjevu, napravo od skupiny apoštolů, byly při bočním nasvícení pozorovány ryté grafity, pravděpodobně druhotný zásah [Obr. 42].

**Obr. 41:**  
Při ostrém  
bočním nasvícení  
malba vykazovala  
lesklý povrch.  
Stav před  
restaurováním.

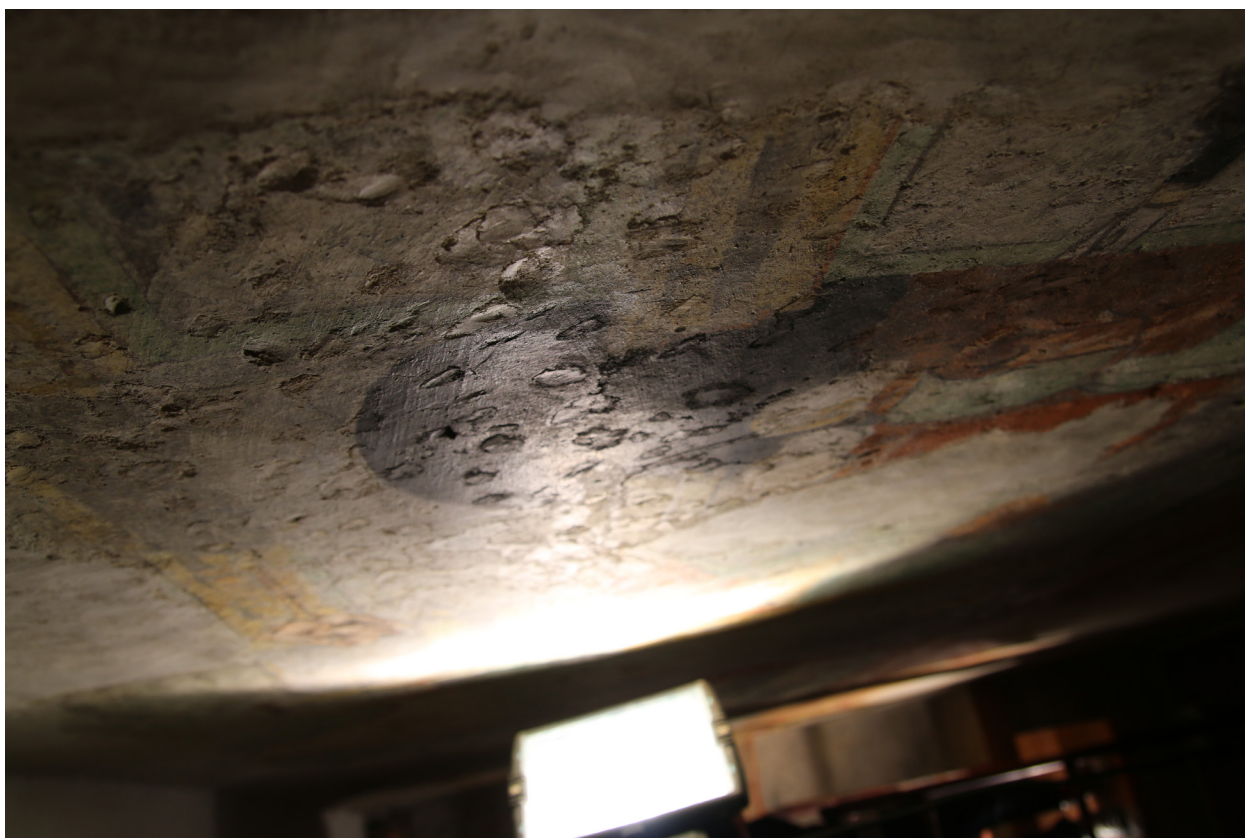
**Obr. 42:**  
Ostré boční  
nasvícení  
zvýraznilo  
druhotné  
poškození  
malby grafity.  
Oblast mezi  
skupinou postav  
nalevo a iluzivní  
architekturou  
napravo.  
Stav před  
restaurováním.

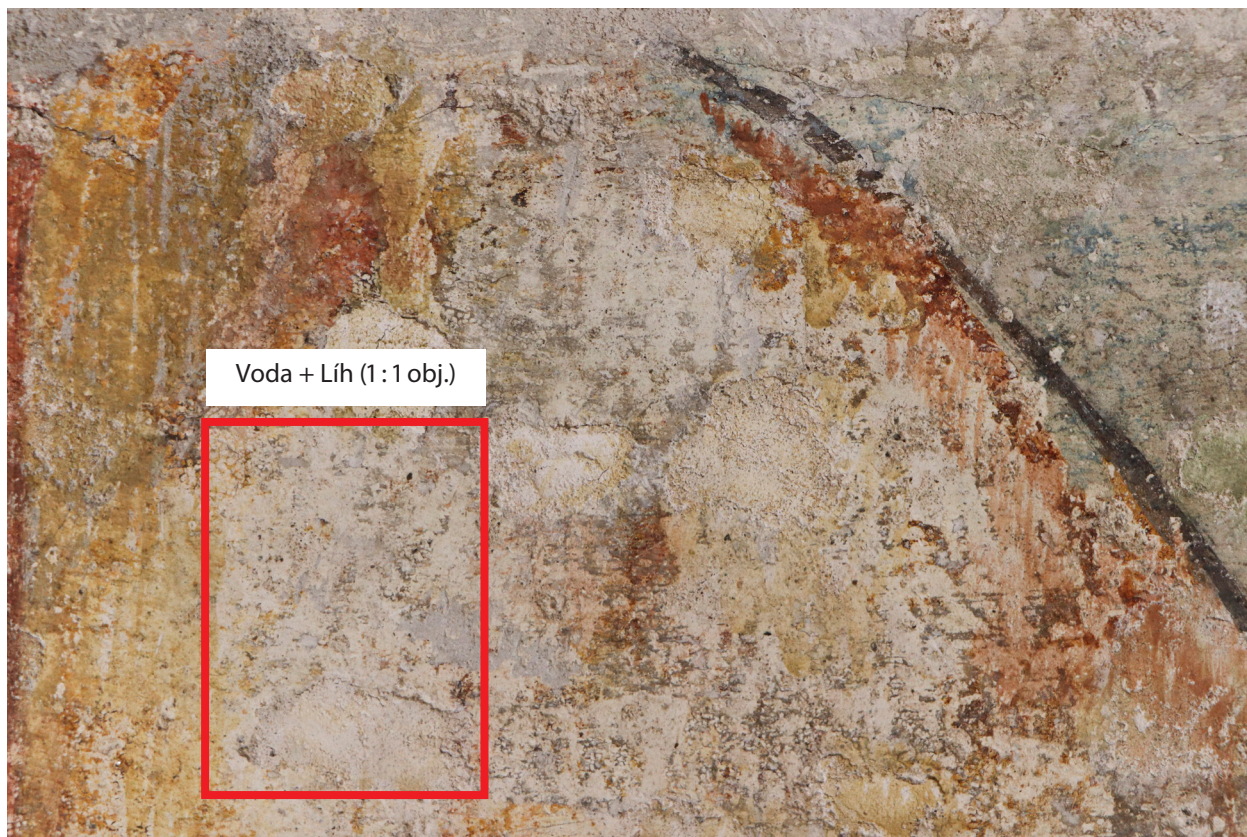
**Obr. 43:** Zkoušky čištění druhotných retuší z předchozího restaurování na tmelu v oblasti okrového kopce v pozadí. Dočištěno díky mechanickému namáhání vrstvy. Stav před restaurováním.

K dalšímu postupu po škále vybraných rozpouštědel seřazených podle polarit nebylo přistoupeno, protože Isopropanol byl agresivnější a při zkoušce na originální malbě s druhotnými retušemi mohlo dojít k poškození originální barevné vrstvy. Pro odstranění retuší z originální malby byl tedy zvolen čistý líh. Z některých tmelů se retuš dala redukovat isopropanolem.

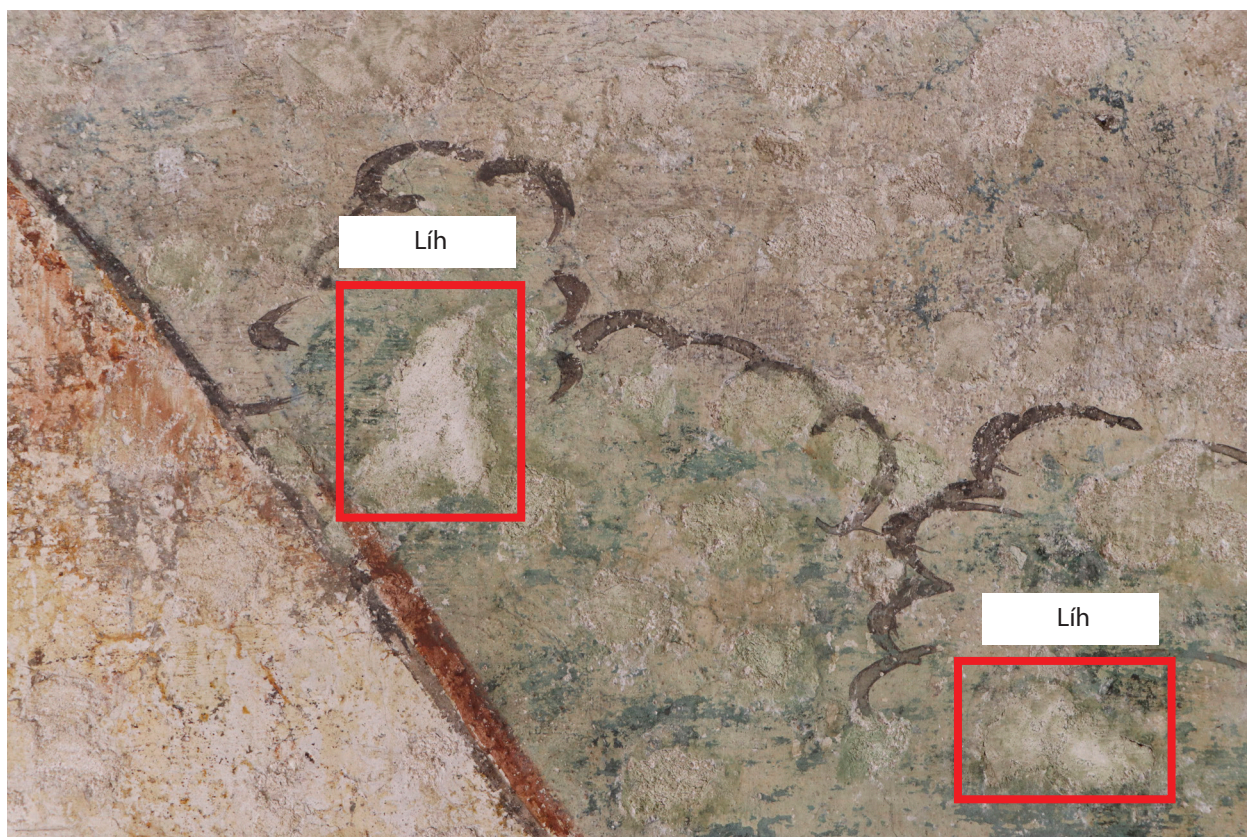
**Obr. 45:** Zkoušky čištění, tmely v oblasti vegetace v levém horním rohu restaurovaného výjevu. Lih byl použit na redukování retuší v oblasti originální malby. Stav před restaurováním.

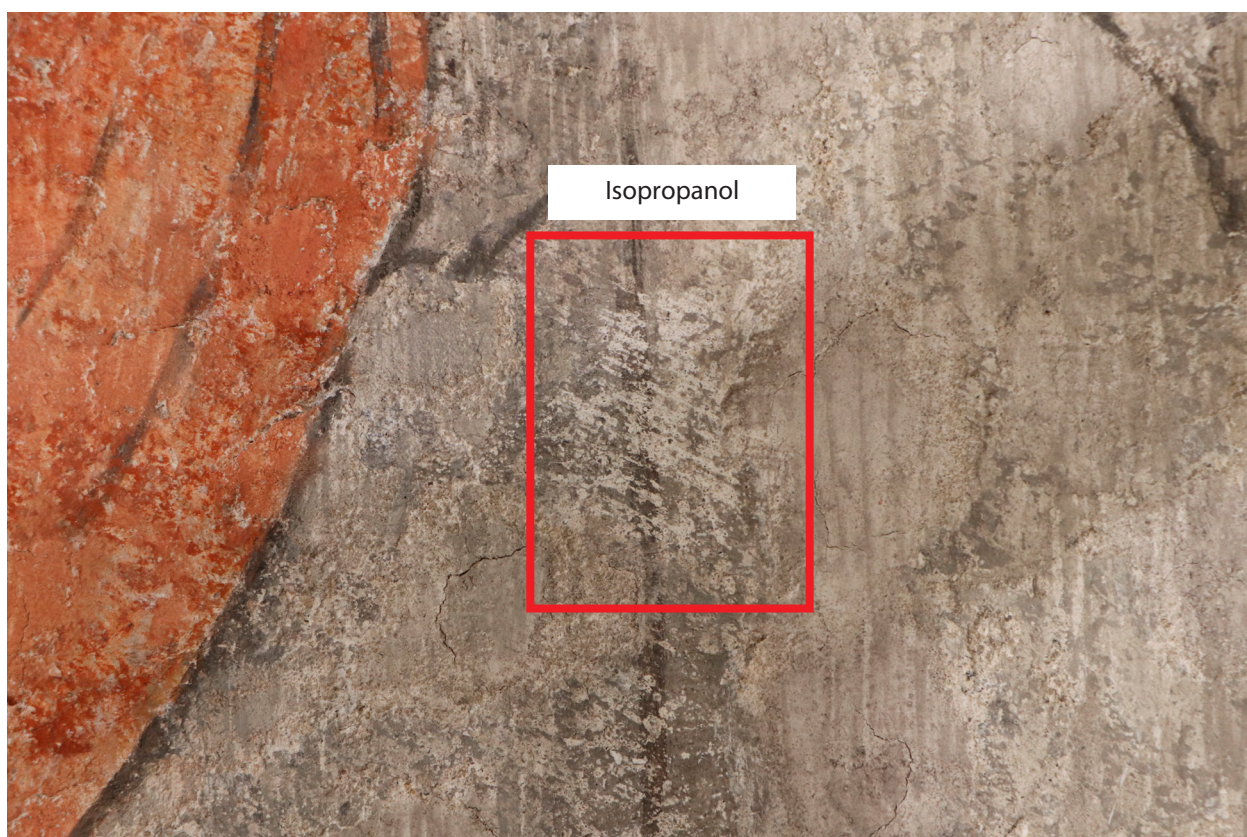
**Obr. 46:** Zkoušky čištění retuší na originálu v oblasti šedého pláště v levém dolním rohu výjevu. Tento prostředek byl příliš silný, proto nebyl použit na odstranění retuší z originální malby. Stav před restaurováním.

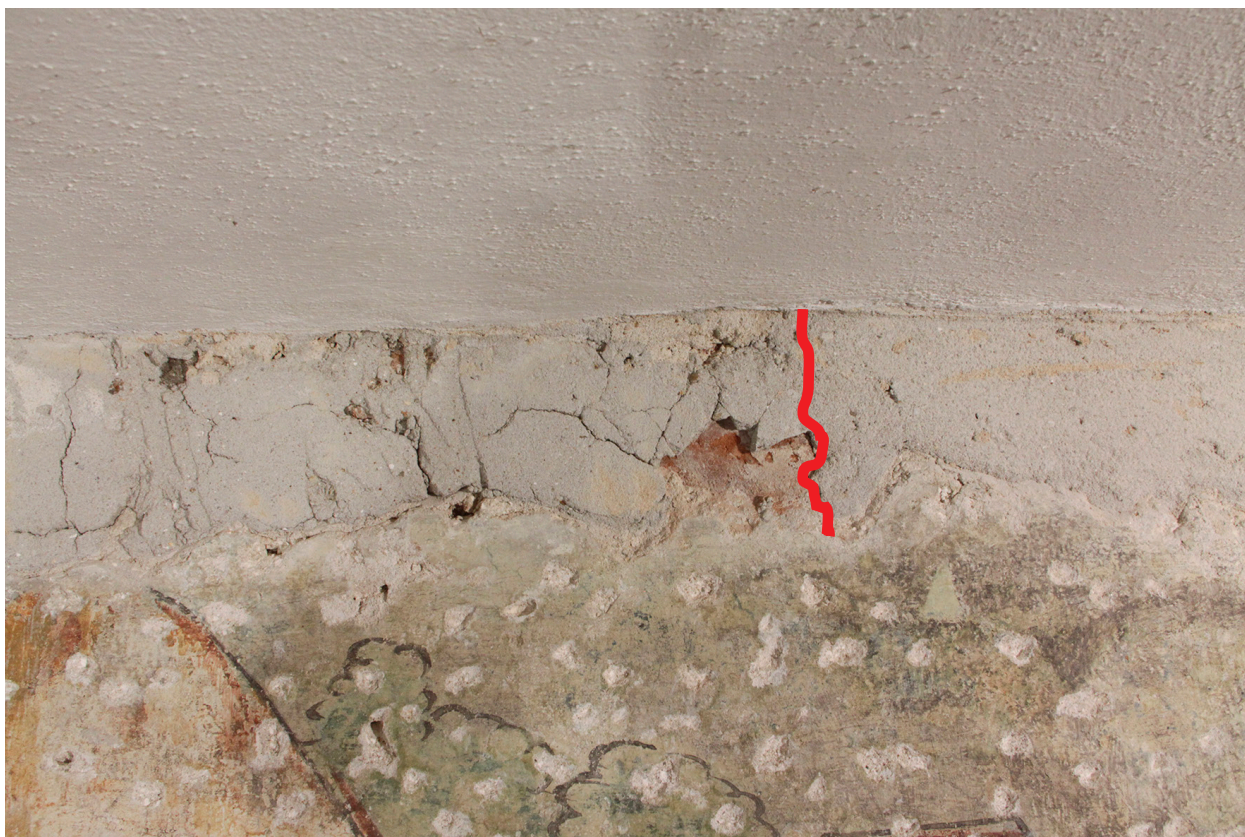
**Obr. 51:** Předěl dvou odlišných jádrových cementových omítek z předchozího restaurování vyznačený červenou linkou. Vypraskaná přepojená jádrová omítka vlevo a soudržná zbroušená jádrová omítka vpravo.

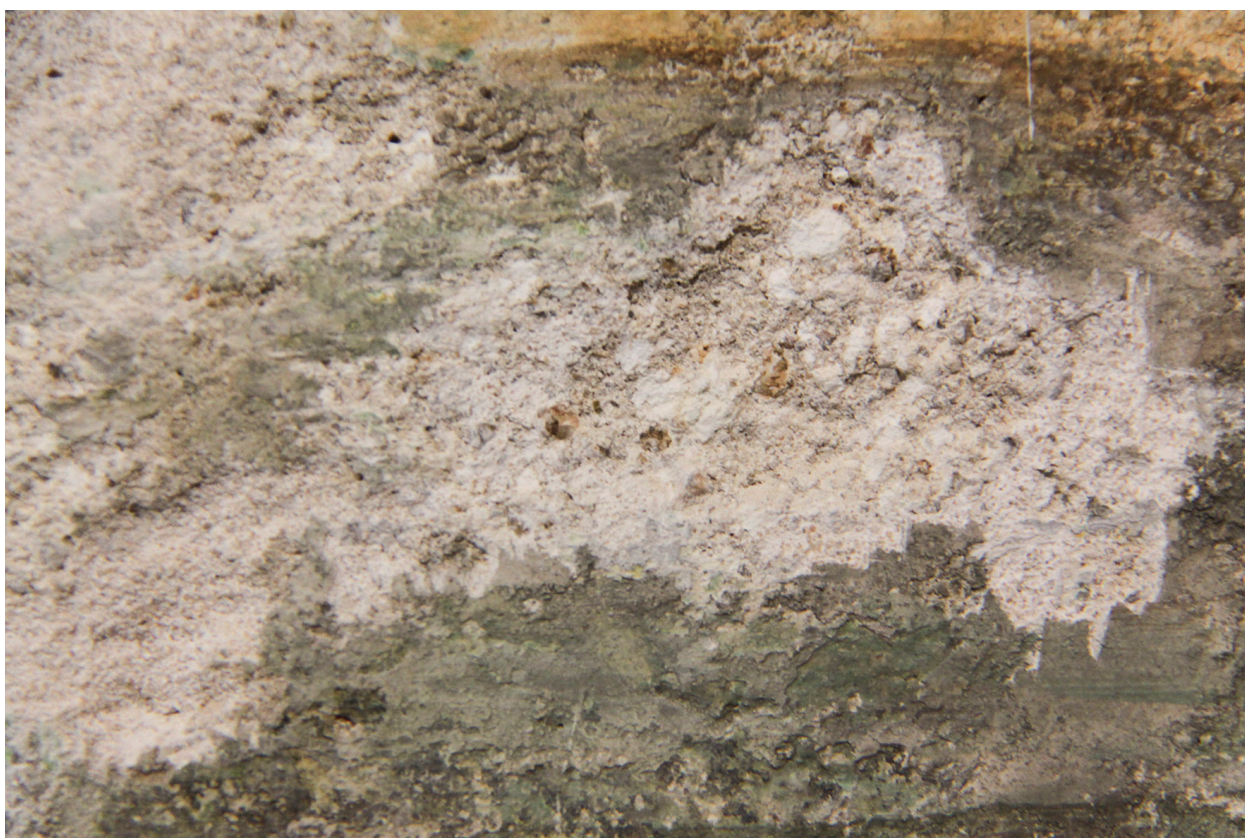
**Obr. 54:** Stav po odstranění druhotných tmelů v místě spáry ve zdivu.

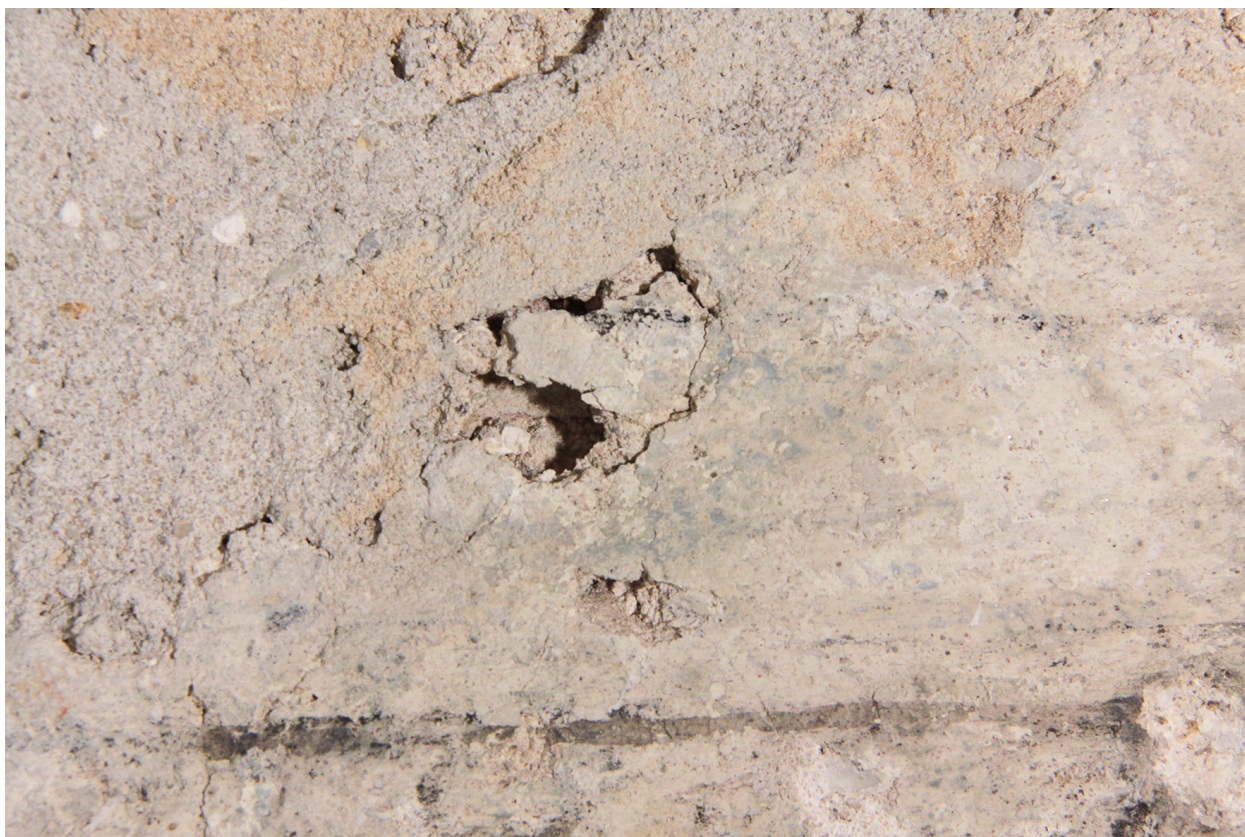
**Obr. 55:** Uvolněný fragment původní omítky s originální barevnou vrstvou. Rozhraní velkoplošného tmelu a originální malby nad prostředním sloupem iluzivní architektury. Stav v průběhu restaurování.

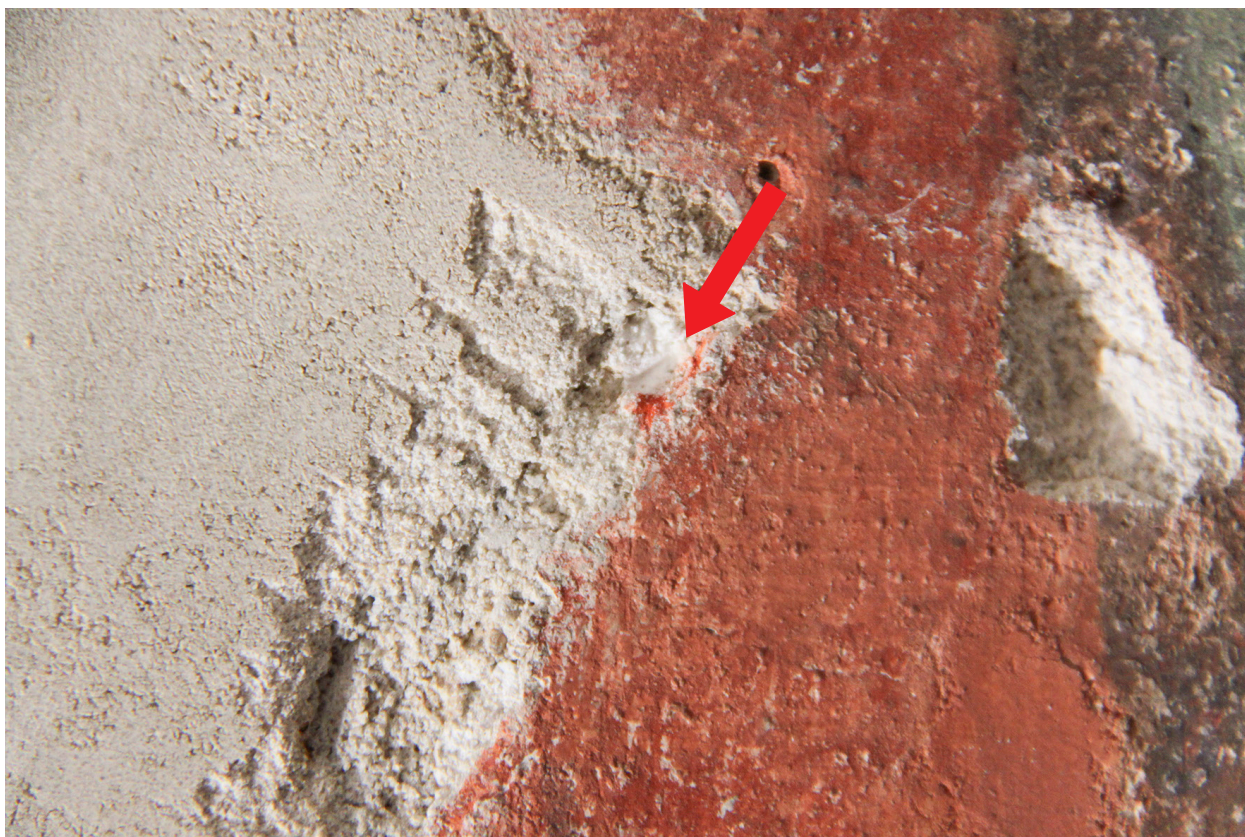
**Obr. 57:** Odhalený fragment s pravděpodobně původní barevností pigmentu. Oblast červeného pláště postavy v centru výjevu. Stav v průběhu restaurování.

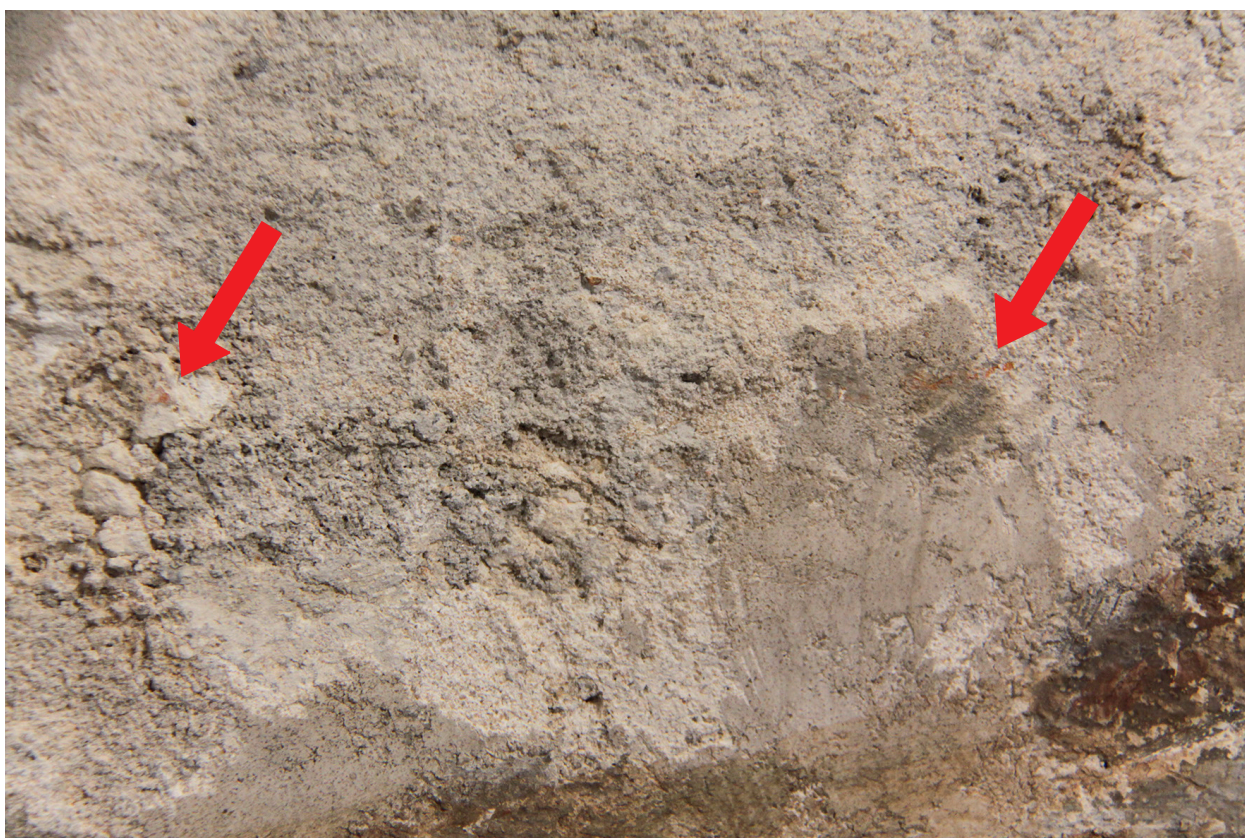
**Obr. 58:** Původní omítkové vrstvy s fragmentálně dochovanou originální barevnou vrstvou. Je možné pozorovat fragmenty oranžové linie naznačující konec šedého pláště postavy Ježíše Krista. Oblast v levé dolní části výjevu. Stav v průběhu odstraňování druhotných tmelů.

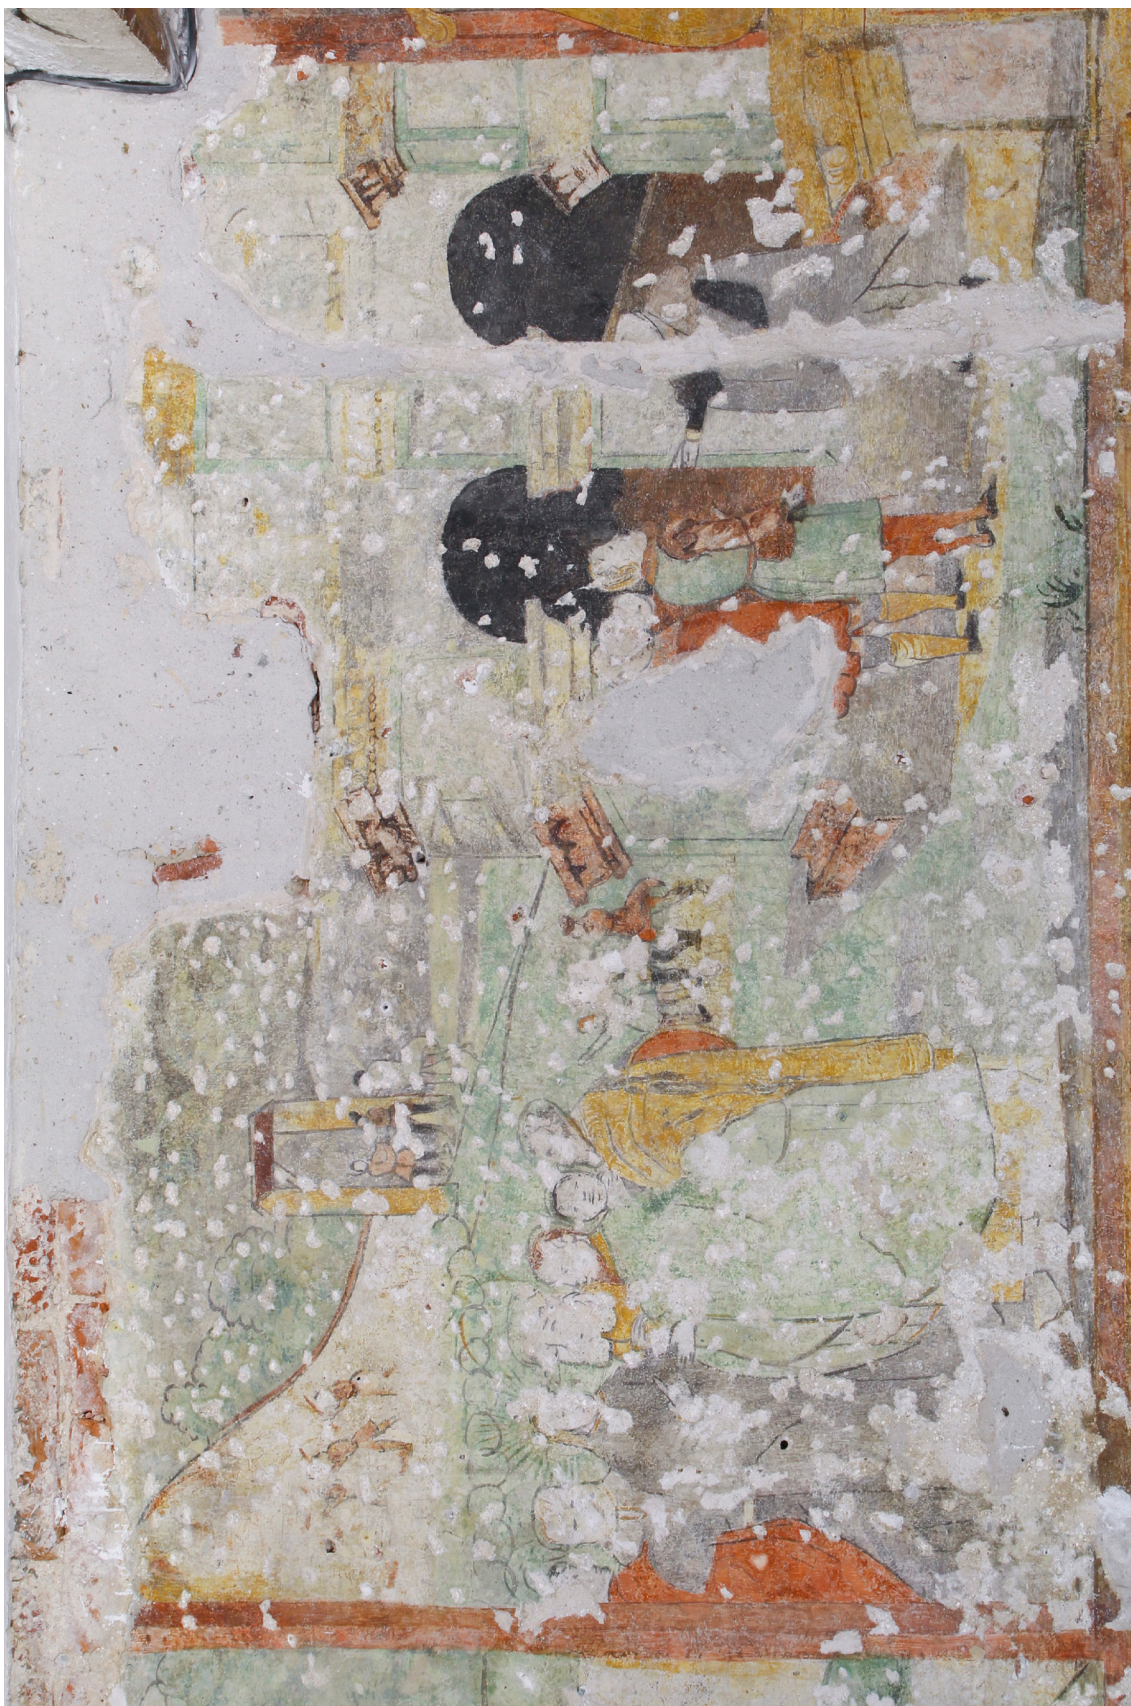
**Obr. 60:** Restaurovaný výjev na západní stěně v pořadí druhý zleva v rozptýleném denním světle. Stav po odstranění druhotných tmelů.

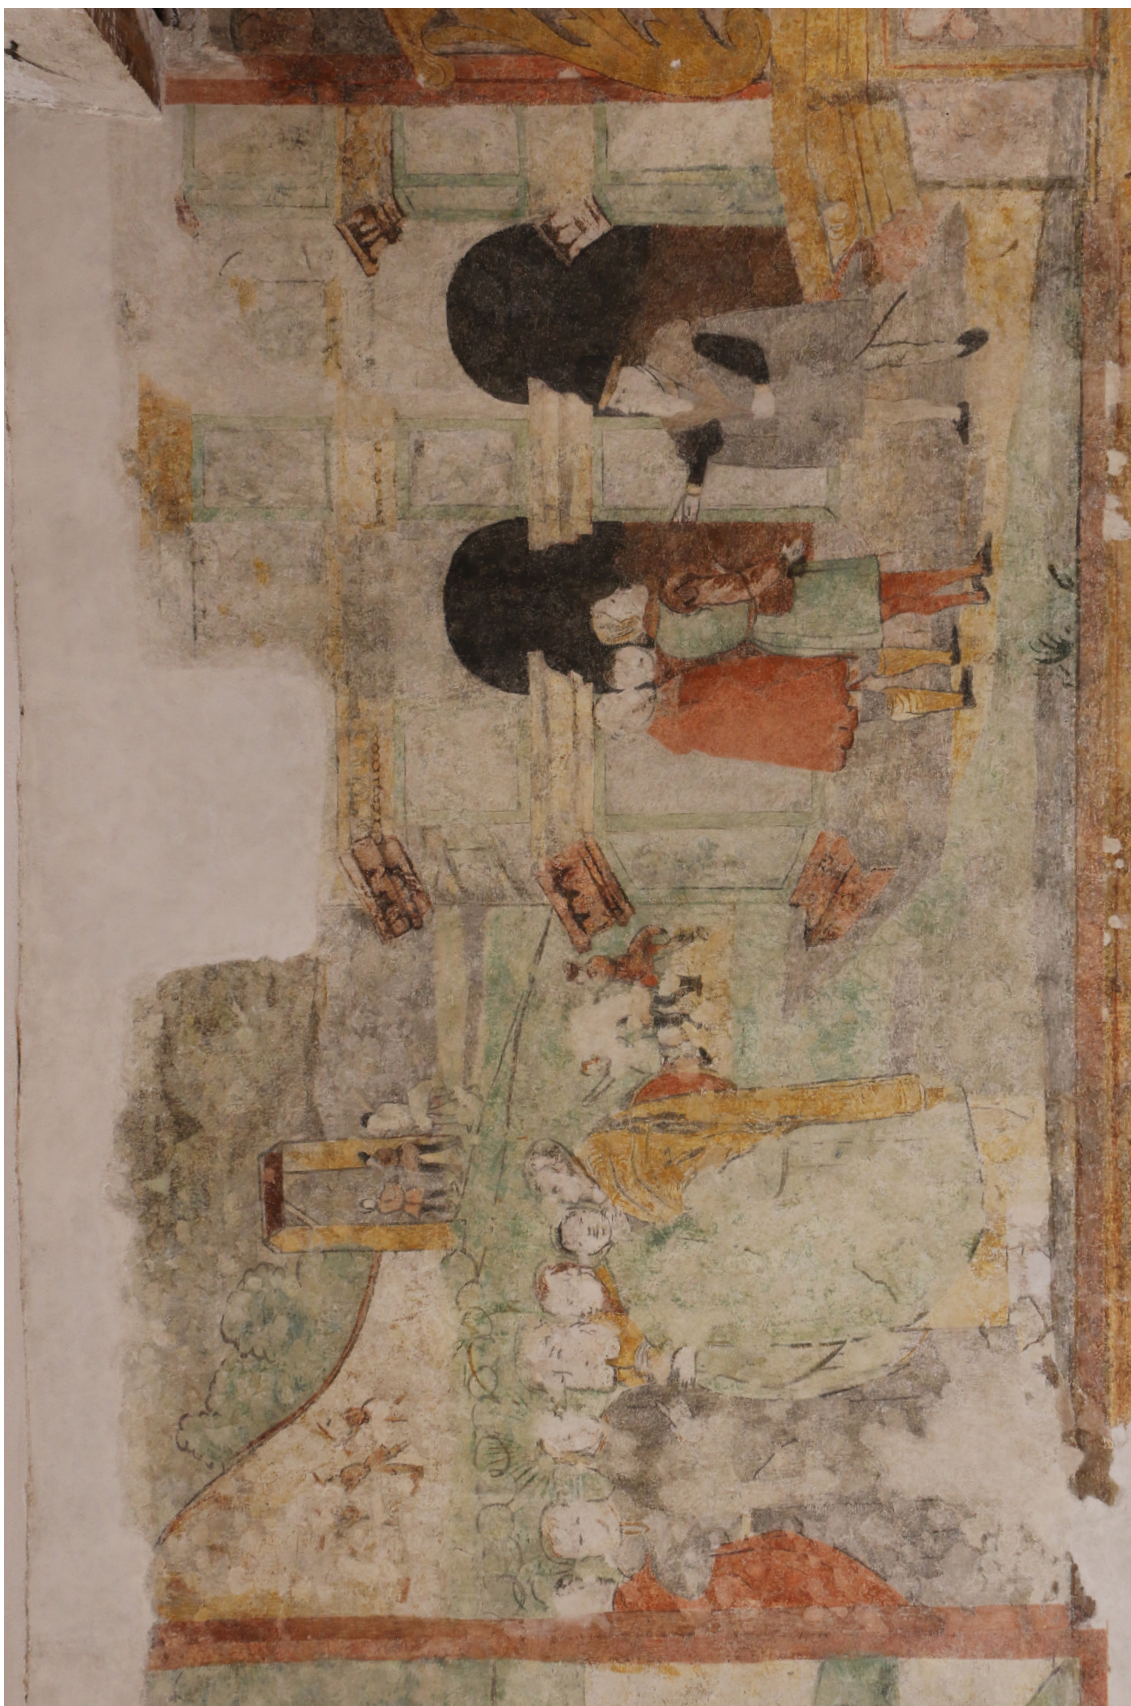
**Obr. 63:** Restaurovaný výjev s vyretušovaným úsekem pro praktickou část bakalářské práce. Západní stěna v pořadí druhý výjev zleva v rozptýleném denním světle. Stav v průběhu retuší.

Po konzultaci s vlastníkem a zástupci obou složek památkové péče bylo rozhodnuto, že bude v průběhu restaurování postupovalo tak, aby se pokud možno co nejméně zasahovalo do originální malby. Cílem retuší bylo zcelit celou plochu malby lokální retuší. V místech velkoplošných tmelů zasahujících do kompozice díla bylo rozhodnuto o náznakové rekonstrukci chybějícího architektonického členění a doplnění figur podle dochovaných fragmentů a dohledaných analogií (grafické předlohy [Obr. 18] a stínované sgrafito v domě čp. 479 [Obr. 19]). Nejprve byla originální malba vytažena černou lihovou fixou na průhlednou fólii a poté byla provedena rekonstrukce červenou lihovou fixou na další vrstvu průhledné fólie [Obr. 62]. K nejrozsáhlejší rekonstrukcí došlo v oblasti vertikálního tmelu probíhajícího od shora dolů skrze architekturu a postavu majitele vinice. U této postavy byly zrekonstruovány nohy dle dochovaných fragmentů, silueta profilu tváře a levá ruka přidržující šedý plášť. Další velkoplošný tmel pojatý rozsáhlejší rekonstrukcí

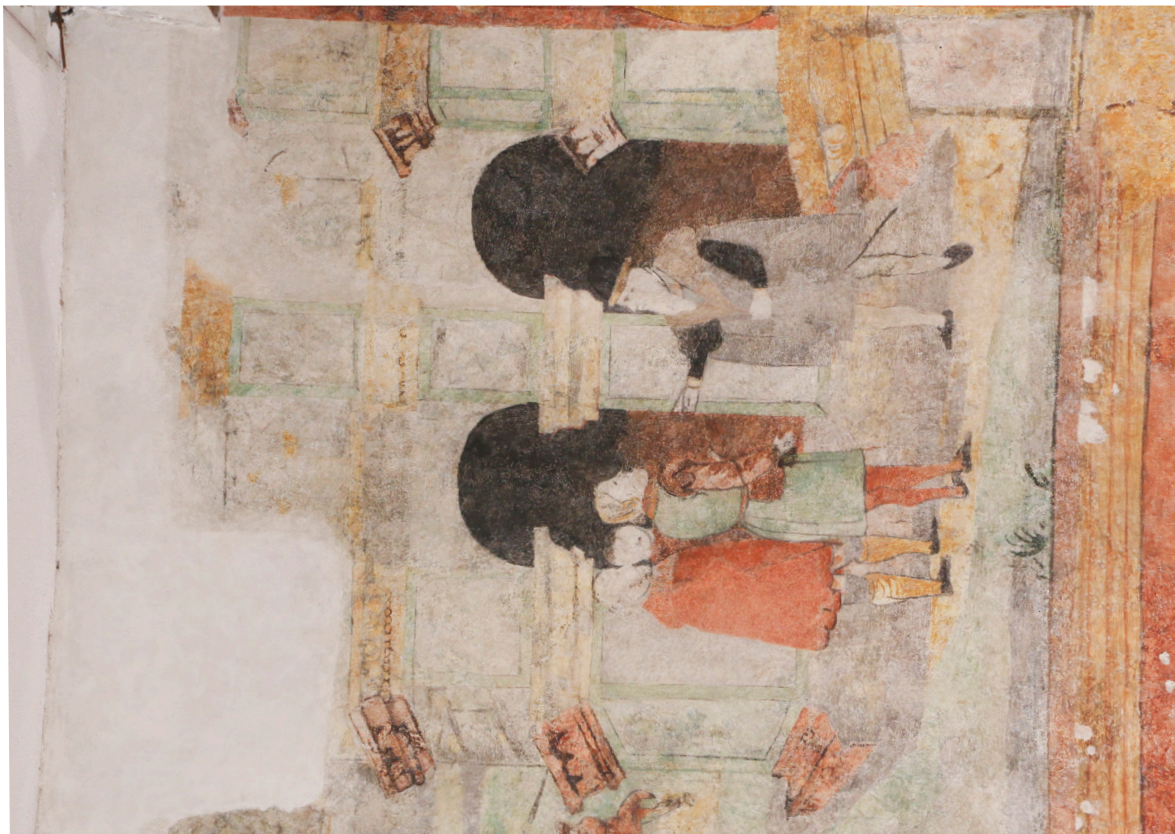
**Obr. 64:** Úsek určený pro bakalářskou práci před restaurováním.

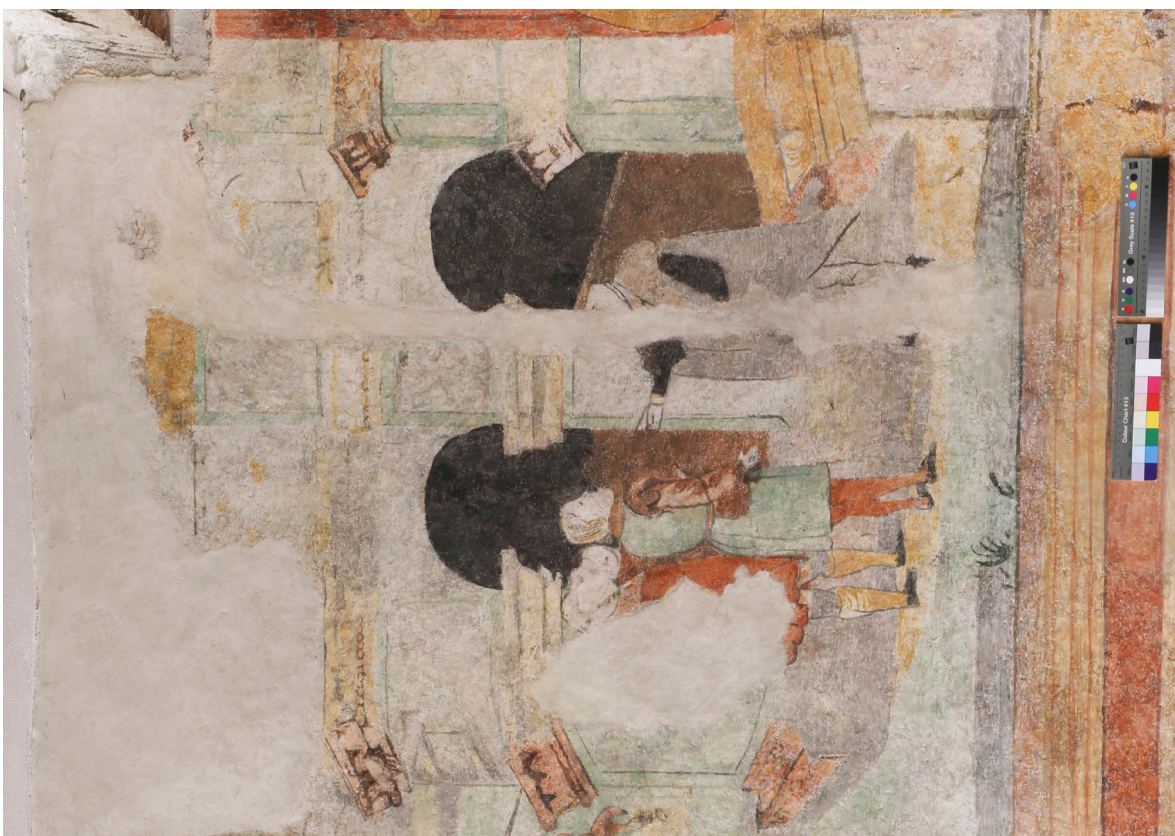
**Obr. 65:** Úsek určený pro bakalářskou práci po restaurování.

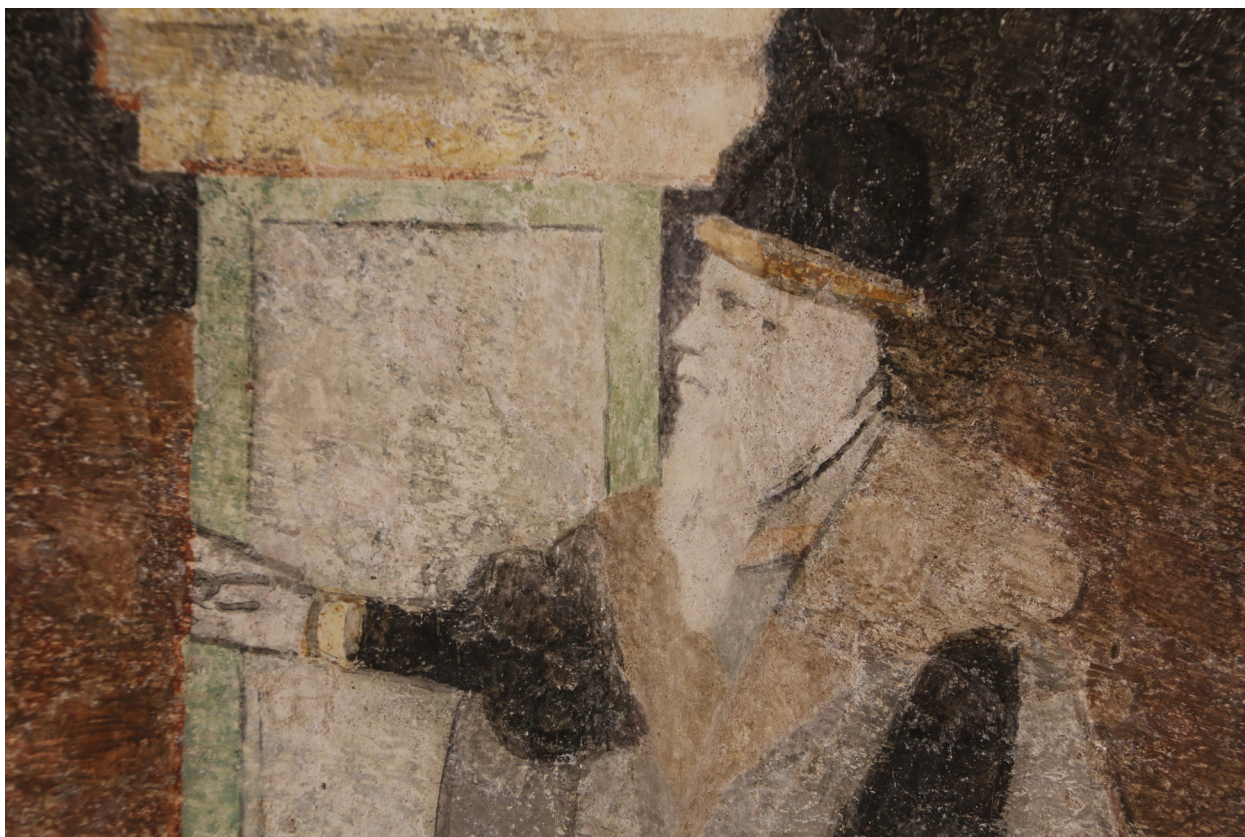
**Obr. 66:** Detail rekonstruovaného obličje majitele vinice. Stav po restaurování.
