Dokumentace restaurátorského průzkumu a zásahu

Restaurování části nástěnné malby s motivem „Podobenství o dělnících na vinici“  
v prvním patře měšťanského domu na náměstí Míru čp. 480 ve Slavonicích

Bakalářská práce

2020

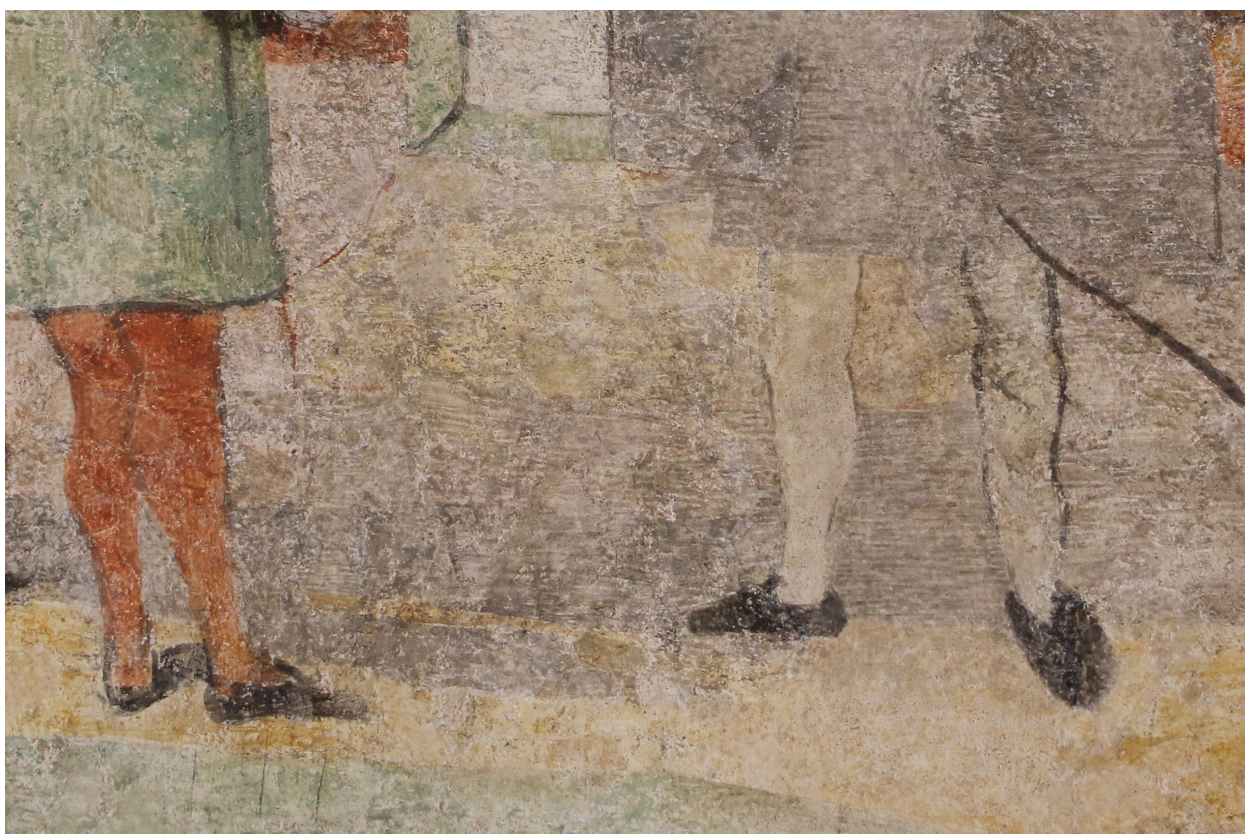
**Obr. 67:** Detail rekonstrukce nohou majitele vinice. Stav po restaurování.

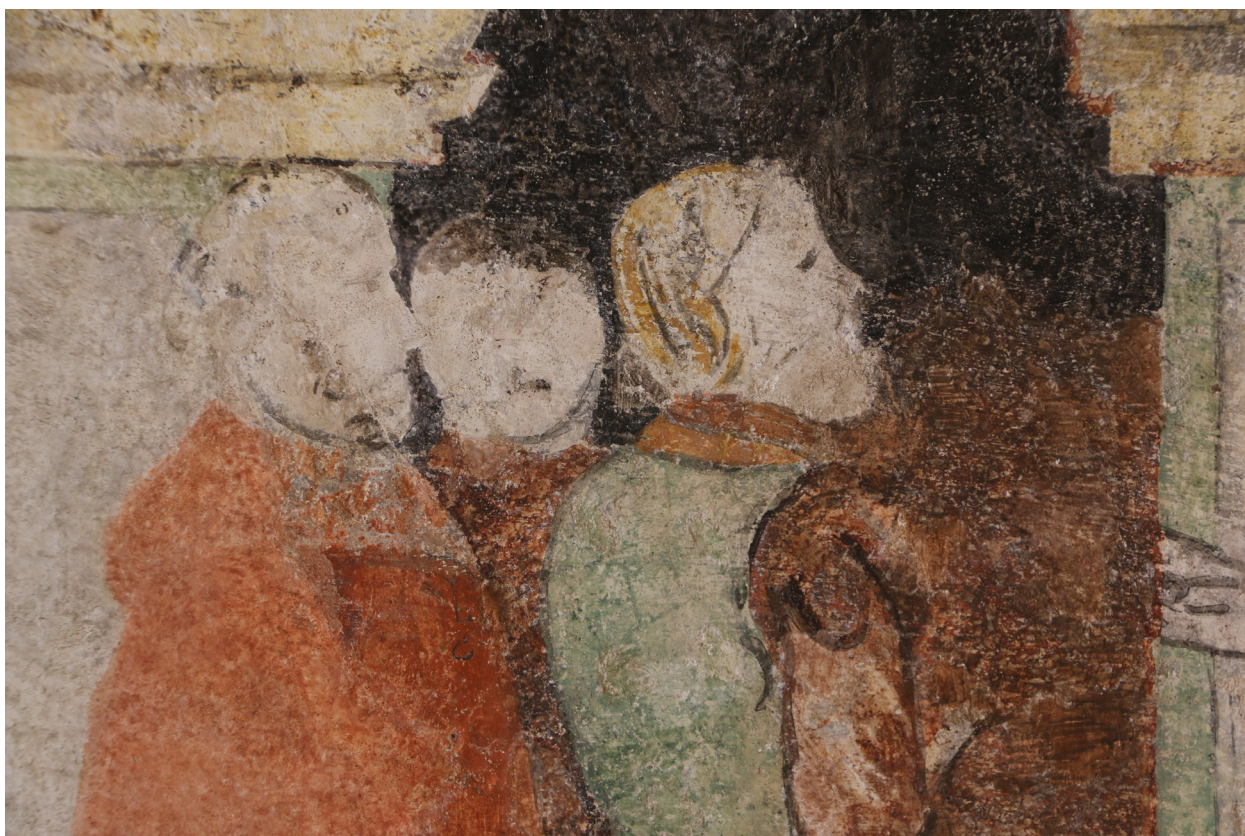
**Obr. 68:** Rekonstrukce vpadlého pole iluzivní architektury a doplnění červeného pláště lokální retuší s potlačenou intenzitou. Stav po restaurování.

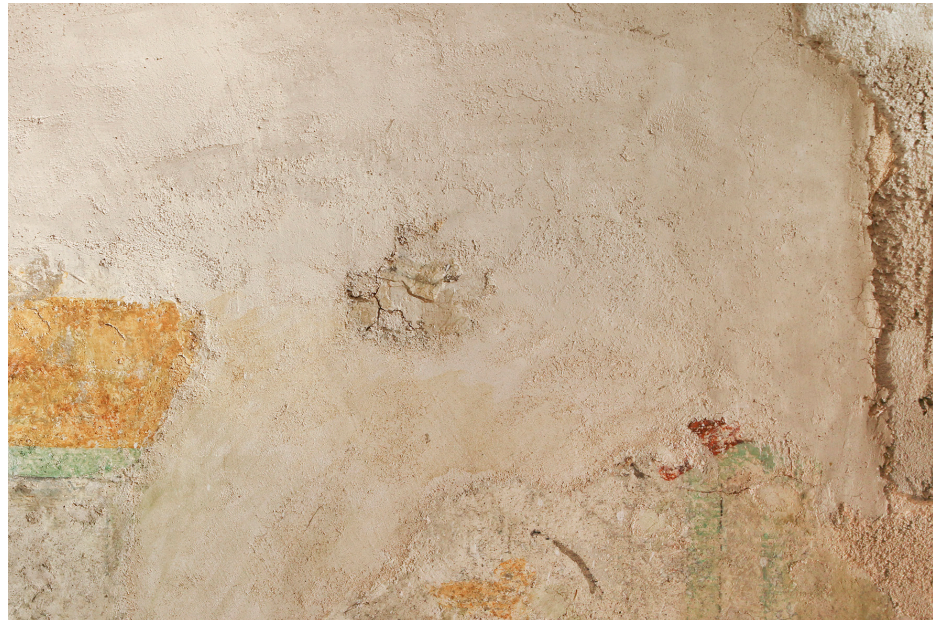
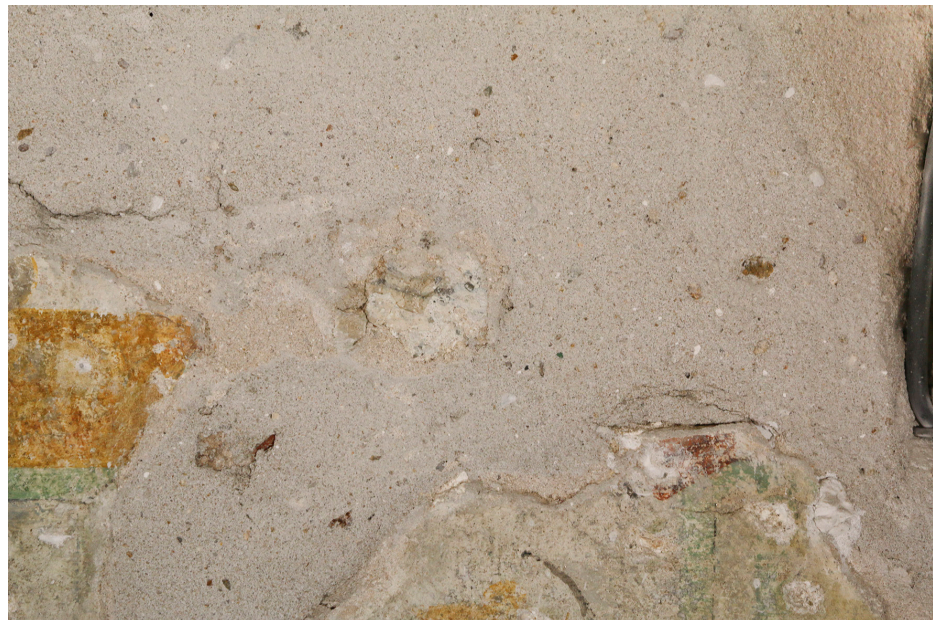
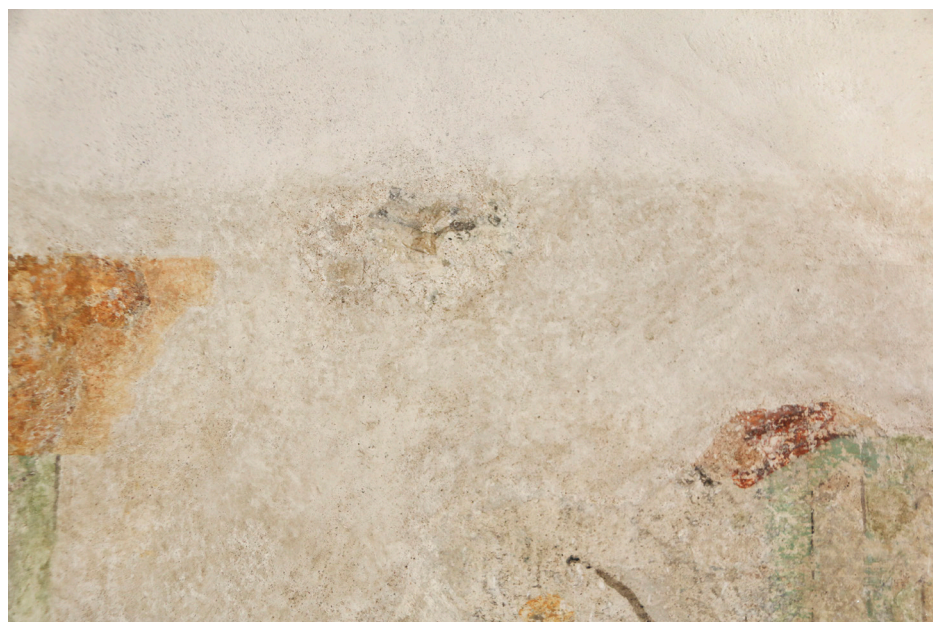
**Obr. 70:** Sekvence fotografií. Zapojení originálního fragmentu ve velkoplošném tmelu v pravém horním rohu neutrální retuší. Stav před restaurováním, po odstranění vápenného tmelu a redukování cementového jádra a závěrečná retuš.

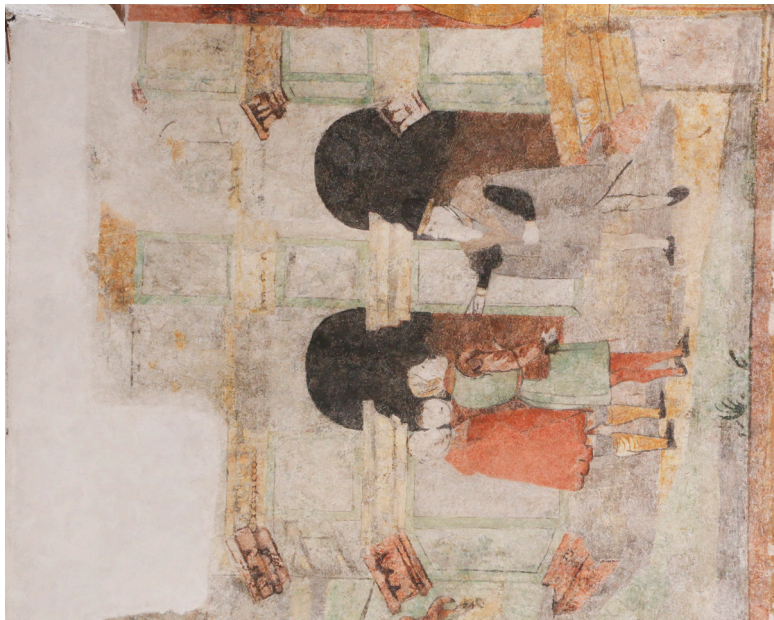
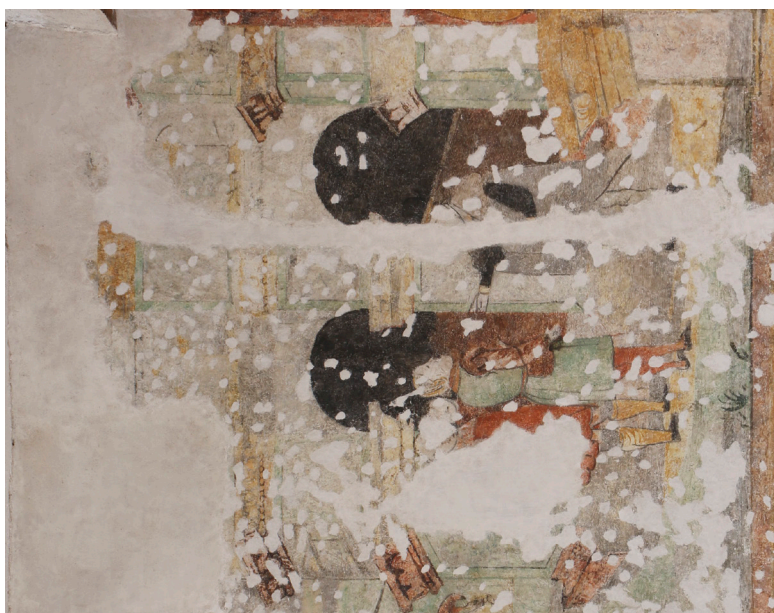
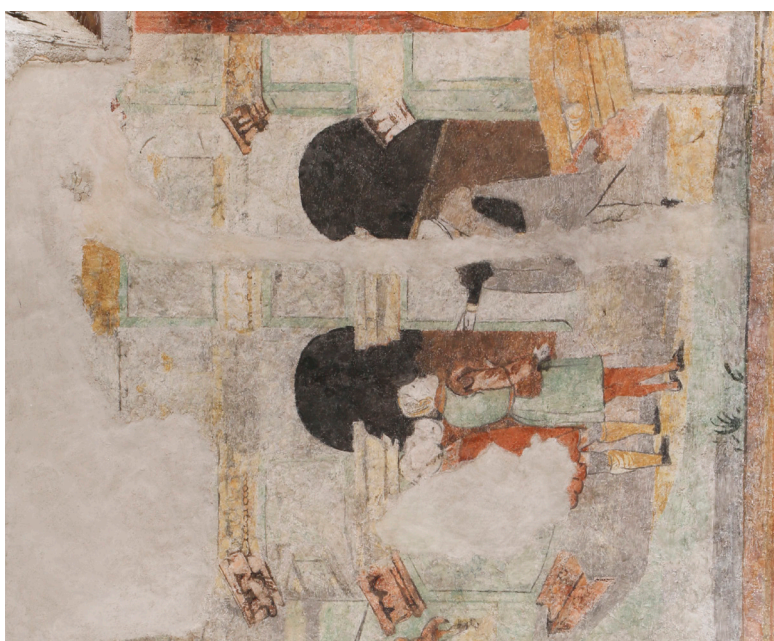
**Obr. 71:** Sekvence fotografií dokumentuje průběh restaurování figurálního výjevu. Stav před restaurováním, stav po vytmelení

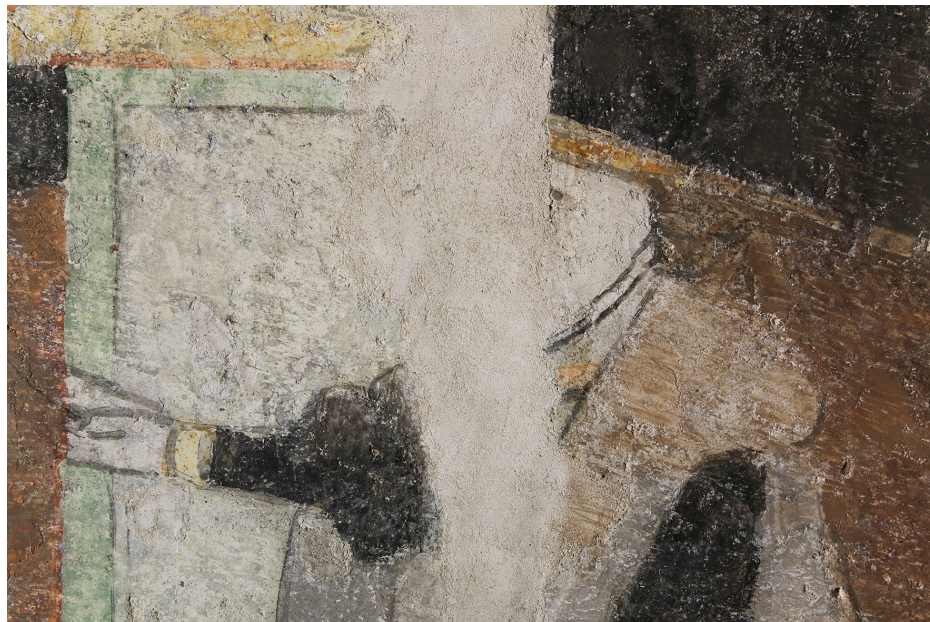
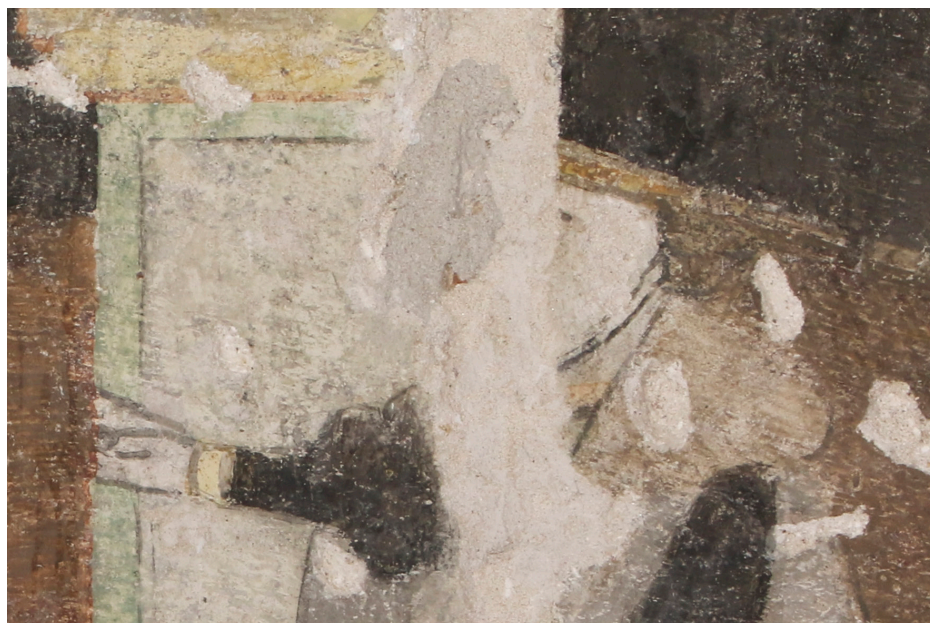
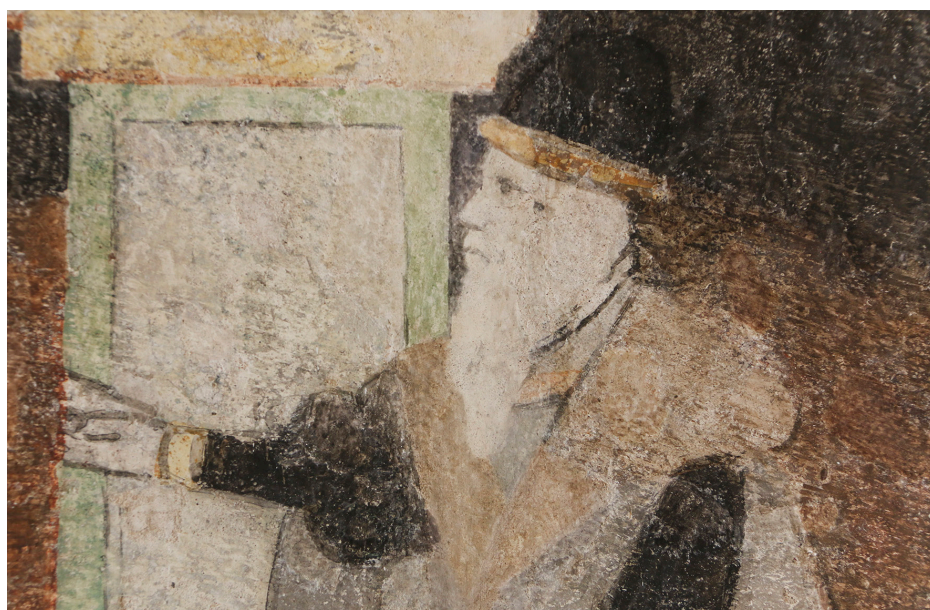
**Obr. 72:** Sekvence fotografií. Detail rekonstruovaného obličeje majitele vinice. Stav před restaurováním, po odstranění a zredukování tmelů a stav po závěrečné retuši.

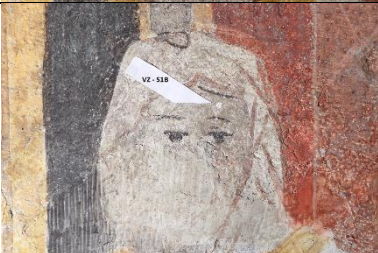
2B (10109)	Šedohnědá původní barevná vrstva, horní část výjevu, postava Krista (obličej), východní stěna

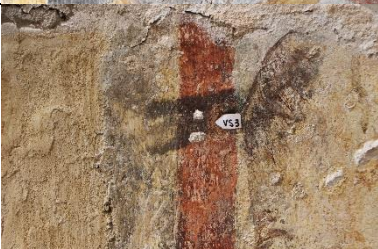
3 (10030)	Červený rám s detailem ztmavnuté původní barevné vrstvy, levá horní část výjevu, západní stěna

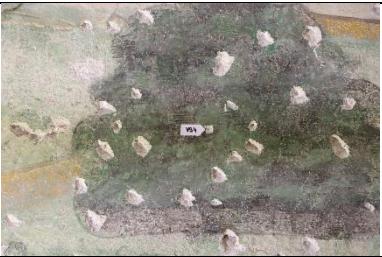
4 (10031)	Tmavozelená a světlózelená původní barevná vrstva, keř ve střední části výjevu, západní stěna

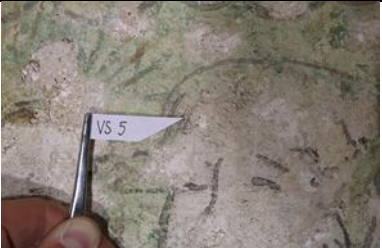
5 (10110)	Narůžovělá pravděpodobně původní barevná vrstva, výjev druhý v pořadí zleva, západní stěna, postava učedníka v levé části výjevu (hlava)

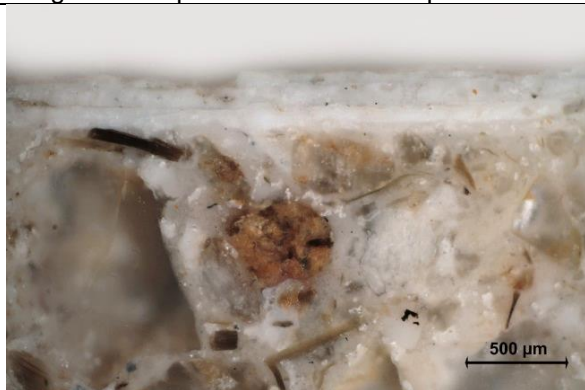
Bílé dopadající světlo, omítka, fotografováno při zvětšení mikroskopu 50x

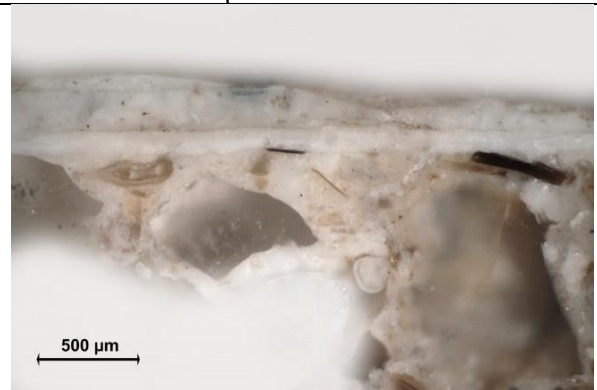
Bílé dopadající světlo, povrch omítky s nátěry, fotografováno při zvětšení mikroskopu 100x

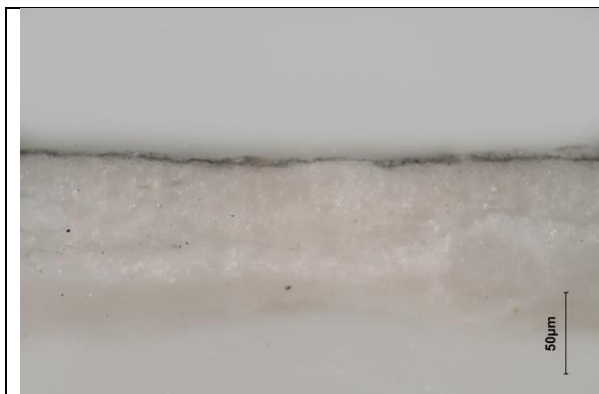
2 (10029)	Šedohnědá původní barevná vrstva, horní část výjevu, postava Krista (obličej), východní stěna
-----------	---

Bílé dopadající světlo, fotografováno při zvětšení mikroskopu 500x

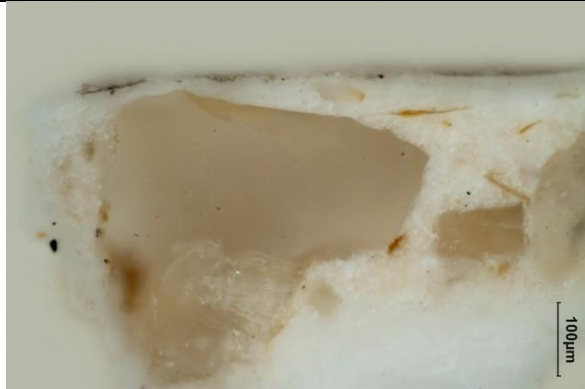
2B (10109)

Šedohnědá původní barevná vrstva, horní část výjevu, postava Krista (obličej), východní stěna

Bílé dopadající světlo, fotografováno při zvětšení mikroskopu 200x

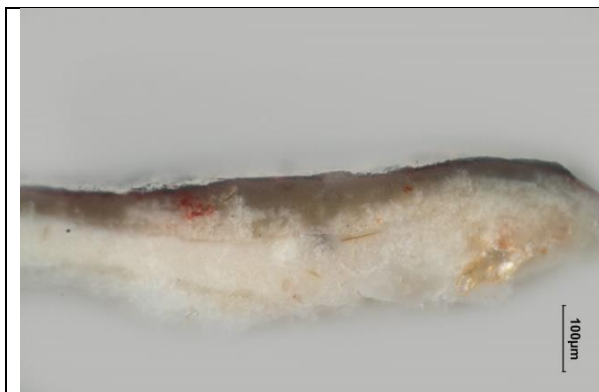
3 (10030)	Červený rám s detailem ztmavnuté původní barevné vrstvy, levá horní část výjevu, západní stěna
-----------	--

Bílé dopadající světlo, fotografováno při zvětšení mikroskopu 200x

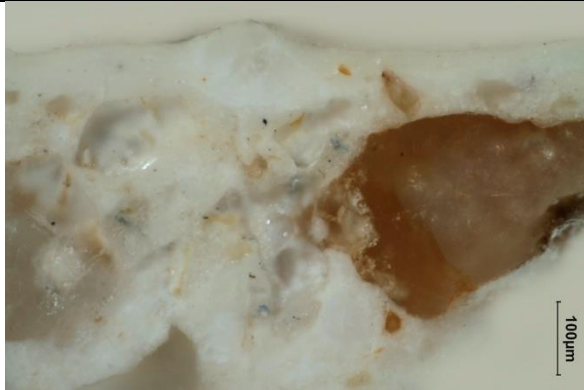
5 (10110)

Narůžovělá pravděpodobně původní barevná vrstva, výjev druhý v pořadí zleva, západní stěna, postava učedníka v levé části výjevu (hlava)

Bílé dopadající světlo, omítka s nátěry, fotografováno při zvětšení mikroskopu 200x
