**Reštaurovanie časti epitafu rodiny Hodějovských z Hodějova v kostole
Narodenia sv. Jana Křtitele
v Českom Rudolci**

Technologická kópia polychrómie na štukovej časti epitafu

Diplomová práce

2021

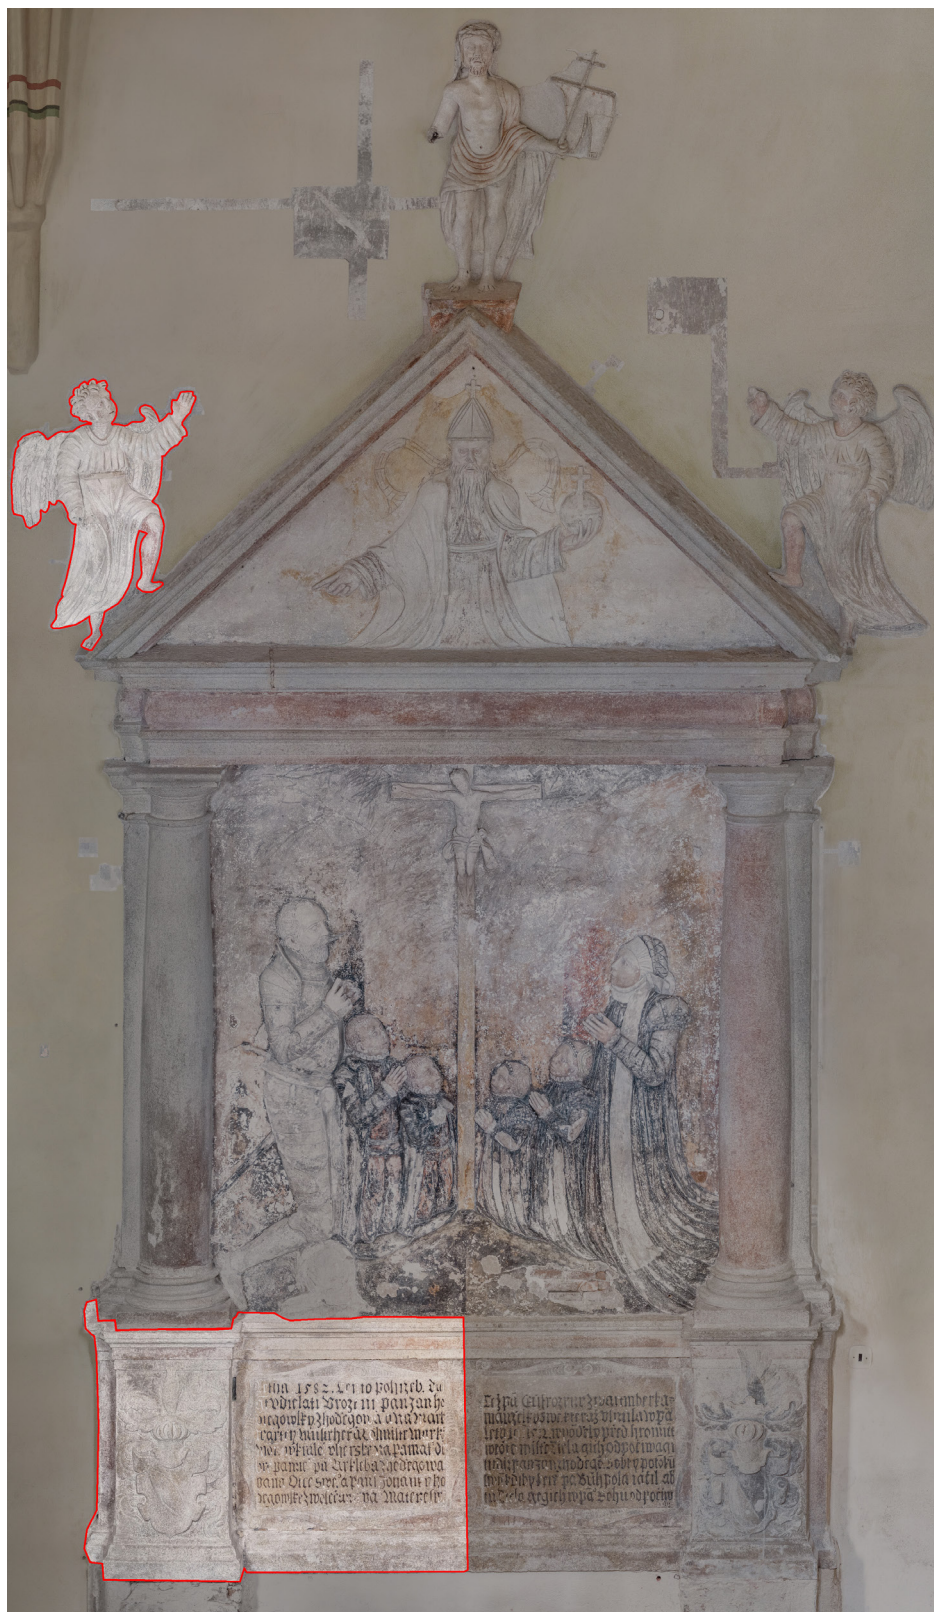
Obr. 01 Grafické zakreslenie vymedzenia reštaurovaných častí epitafu.

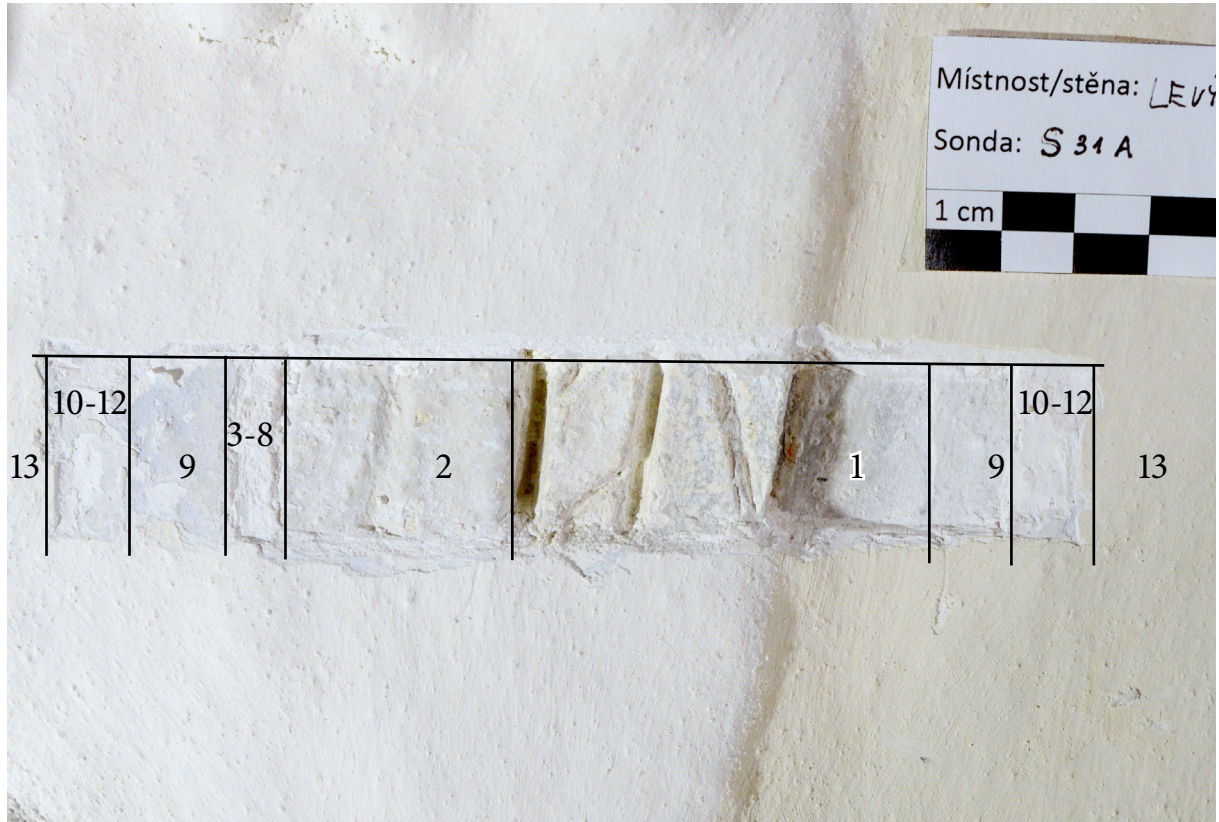
Obr. 04 Fotografia sondy na ľavom anjelovi s označením poradia vrstiev, ktoré na danom mieste bolo možné odhaliť.

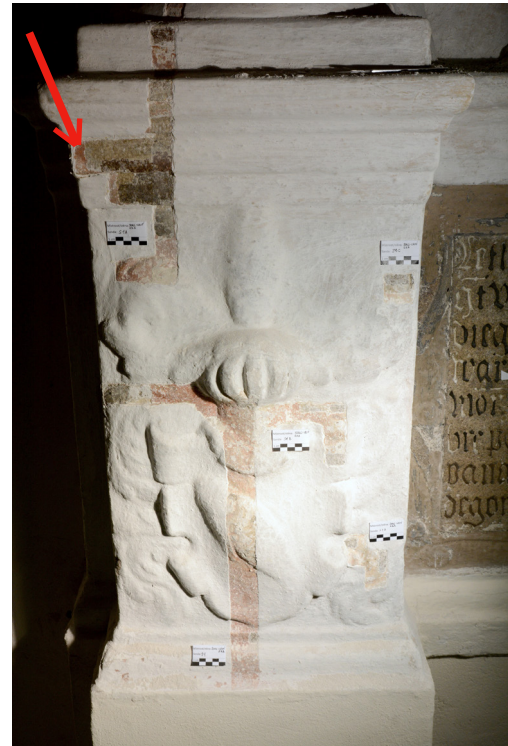
Obr. 05 Lokalizovanie sondy B1. Ľavý podstavec.

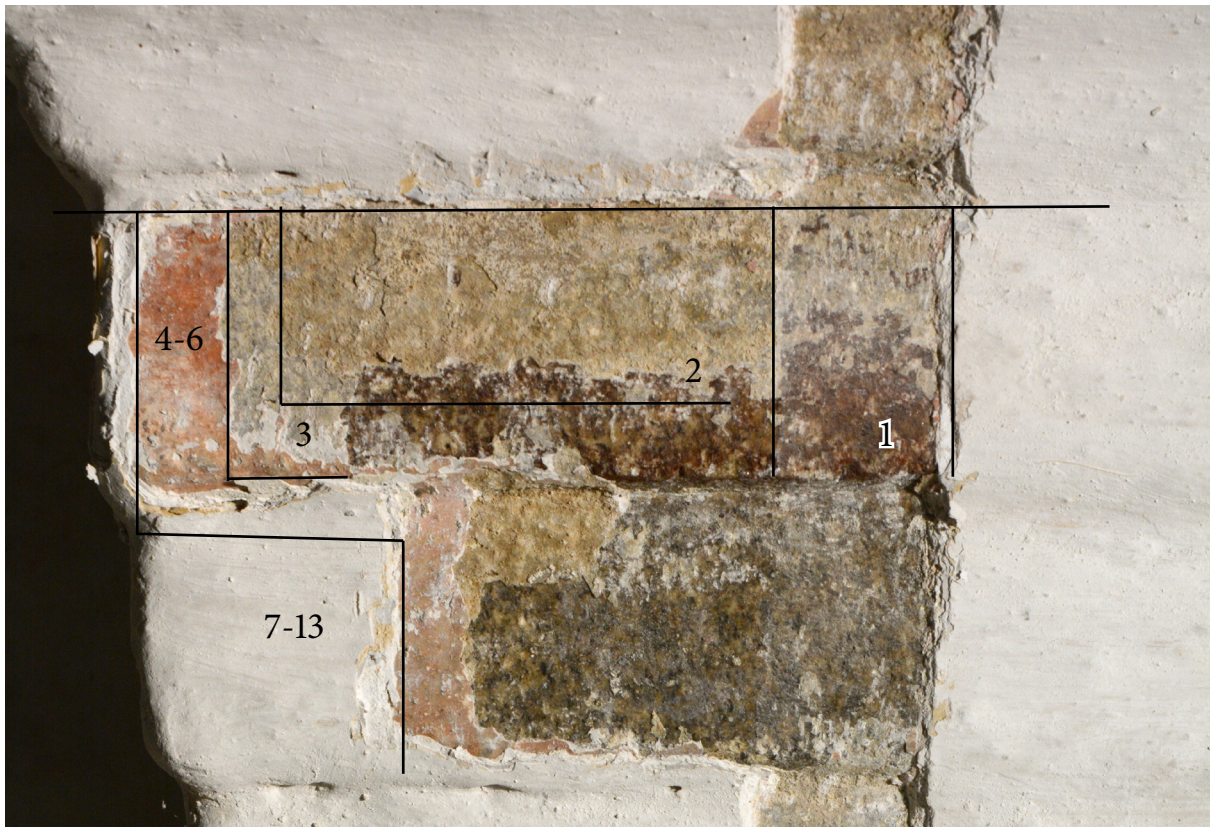
Obr. 06 Fotografia sondy na ľavom podstavci s označením poradia vrstiev, ktoré na danom mieste bolo možné odhaliť.

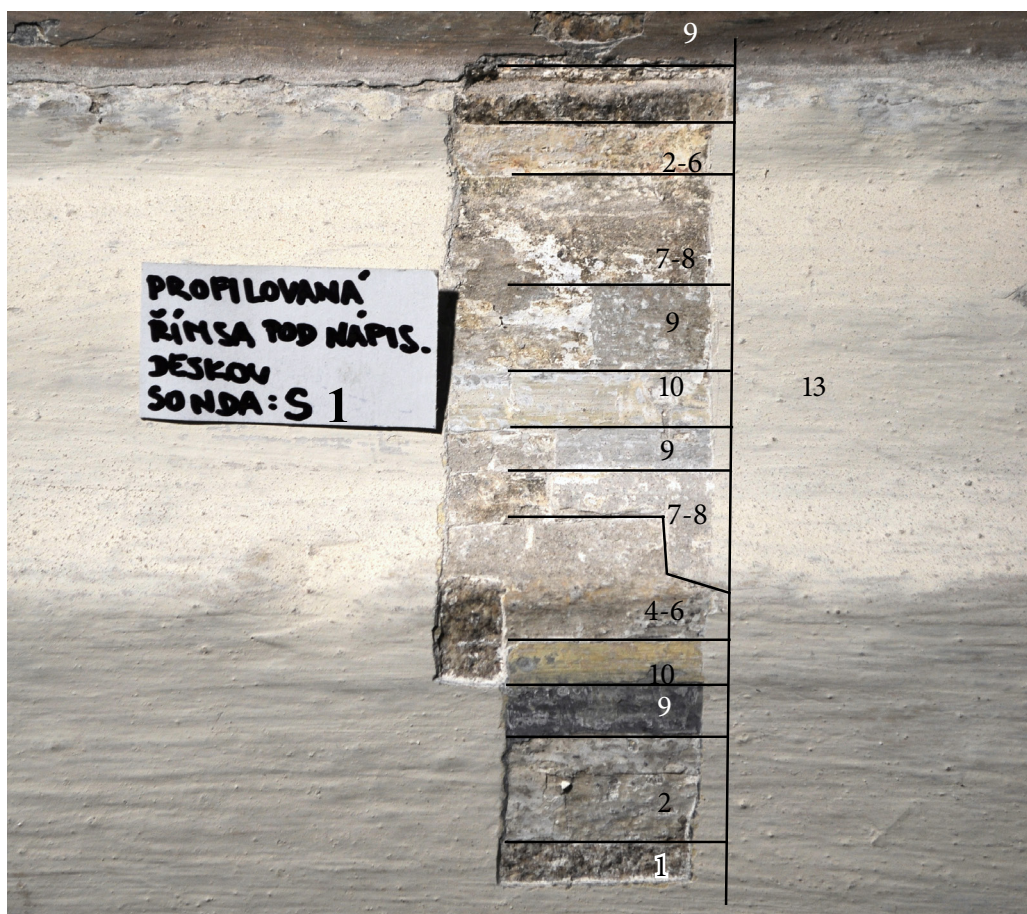
Obr. 08 Fotografia sondy na rímse pod nápisovou doskou s označením poradia vrstiev, ktoré na danom mieste bolo možné odhaliť..

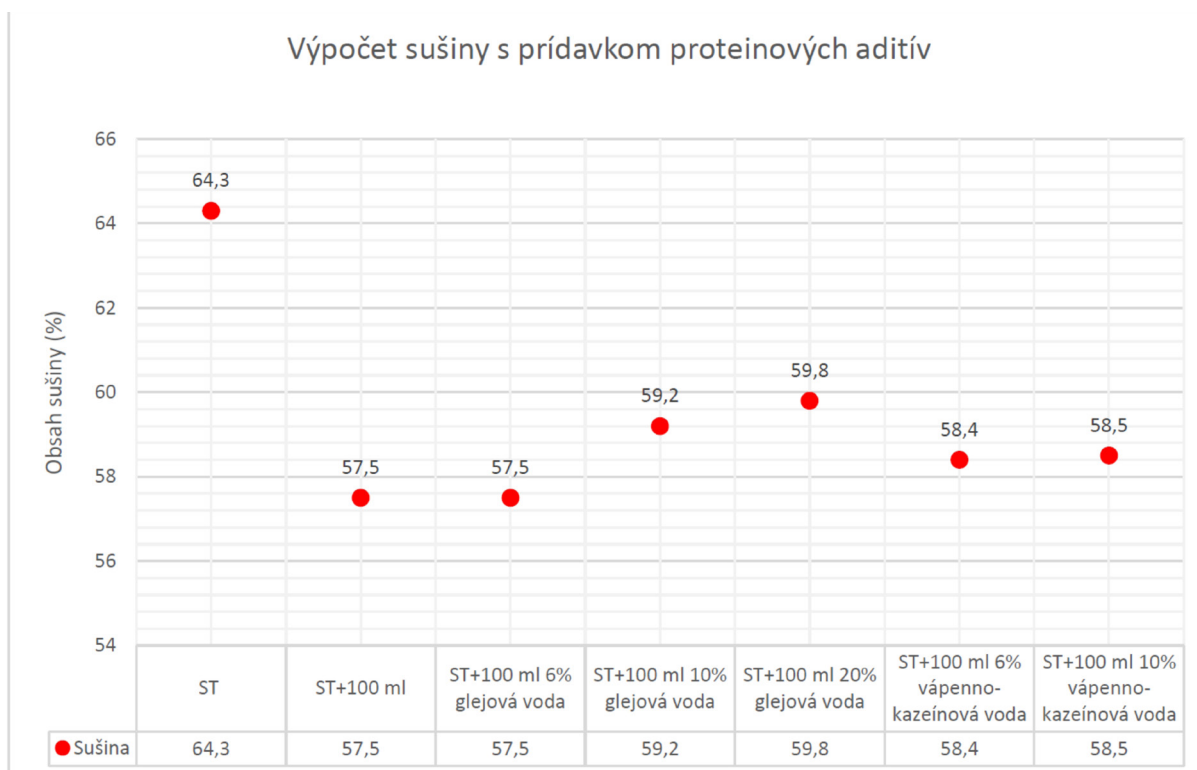
Graf. 05: Obsah sušiny z vápenného hydrátu s obsahom proteínových prímесí zaznamenaný v grafe a v tabuľke. Hodnoty boli vypočítané ako priemer z dvoch meraní.

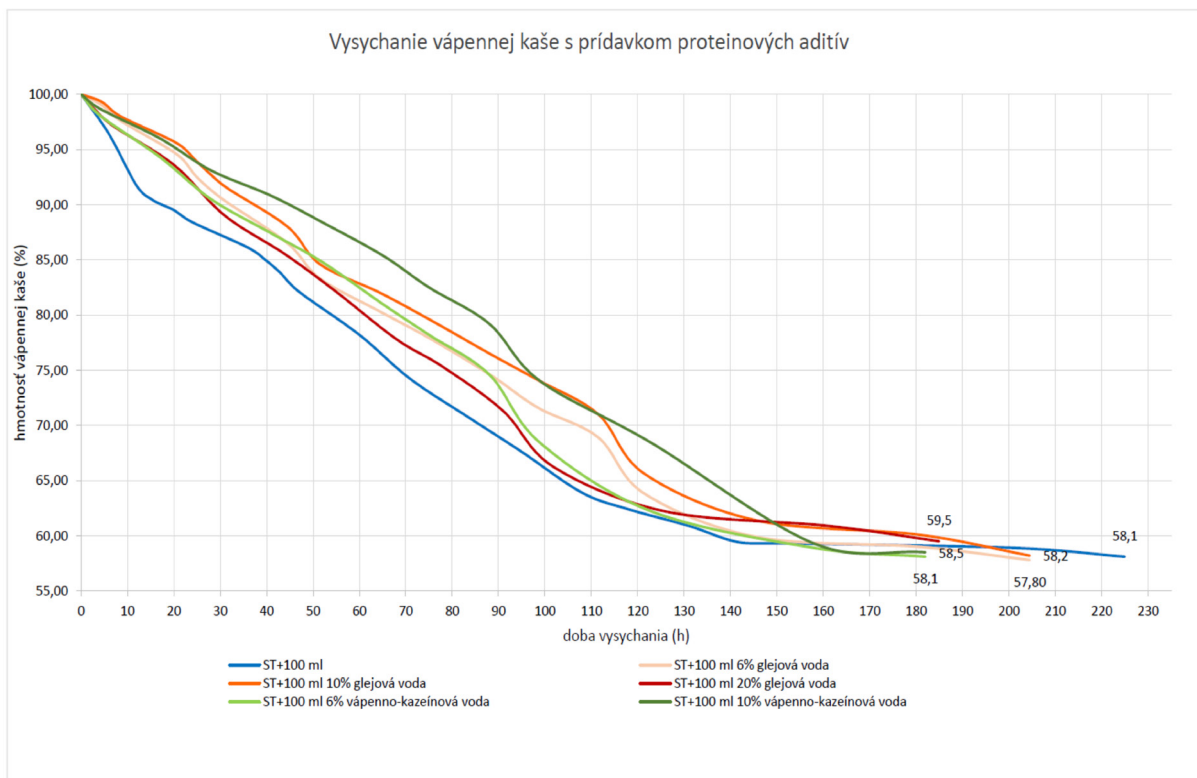
Graf. 08: Vysychanie vzoriek vápenných kaší bez a s proteínovou prísadou vyjadrený ako časová závislosť hmotnosti vzorky v hm. %. Na grafe boli zobrazené len priemerné údaje z dvoch vzoriek pre každú jednotlivú modifikáciu vápennej kaše.

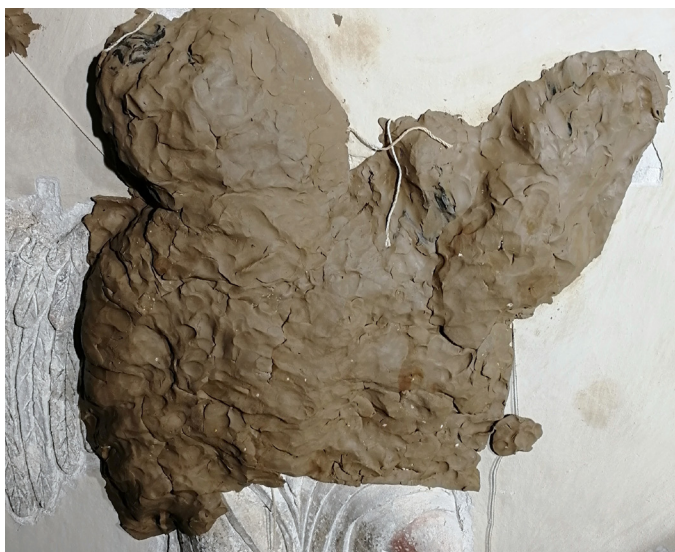
Obr. 16 Nanesená vrstva hlíny na originálnej štukovej profilácii anjela. Separovaná bola mletým mastkom a hlinu bolo potrebné v tomto rozmere deliť na 3 časti konopným motúzom pre jednoduchšie sňatie z originálu bez nechceného ohybu vrstvy hlíny.

Toto riešenie bolo zvolené ako najvhodnejšie z dôvodu dosiahnutia najvernejšej kópie figúry anjela a menšej časovej náročnosti prevedenia kópie. Pre vybraný variant kópie bol zvolený odtlačok do modelačnej hliny [obr. 16], ktorá nezanecháva prílišné rezíduá, jednoducho sa s ňou pracuje a pre lepšiu separáciu hliny sme pridali mletý mastek na povrch originálu v podobe jemného zaprášenia.

Pri snímaní odtlačku sa počítalo s prípadnými posunmi pri delení častí vrstvy hlíny a následnom spojovaní do jedného celku. Ani v tomto prípade nebolo možné dosiahnuť stopercentnosť vytvorenia kópie podľa originálu. Výsledok bol po zalíati odtlačku sadrou a následnom odstránení hlíny a vyčistení sadry vyhovujúci.

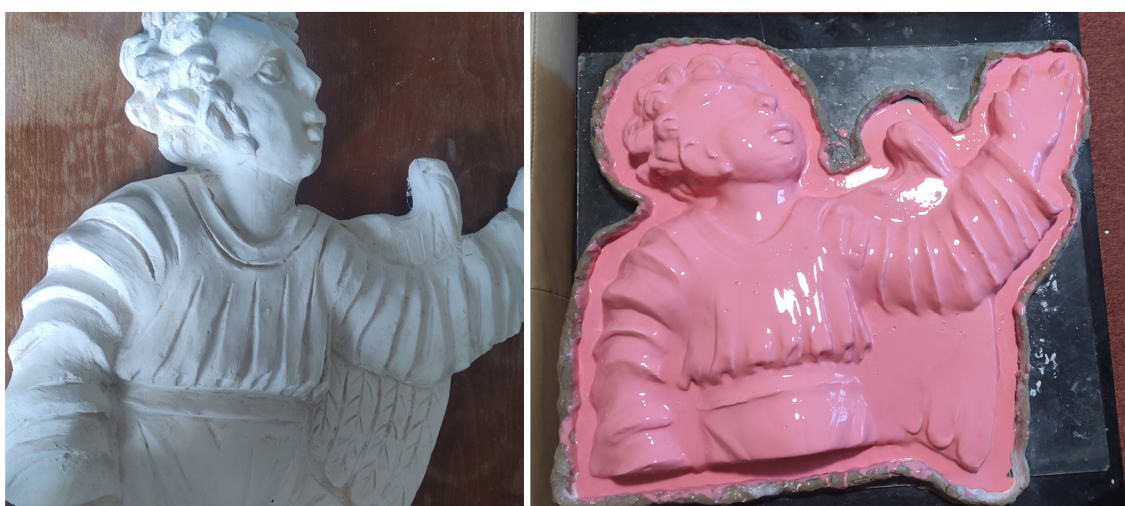
Obr. 17 Sadrový odliatok vo veľkosti 1:1 s originálom na ľavej strane fotografie, z ktorého bola následne vytvorená silikónová forma.

Pripravený odliatok bol podrobený ďalším úkonom v podobe vytvorenia formy, pre ktorú bol zvolený dvojzložkový formovací silikón *MM922* a katalyzátor *MM CAT R5* od firmy *Acc-silikones*. Pred aplikáciou bol na sadrový odliatok nanesený separovací materiál mletý mastek rovnako ako na originál pre zmenšenie adhéznej schopnosti silikónu k sadre.

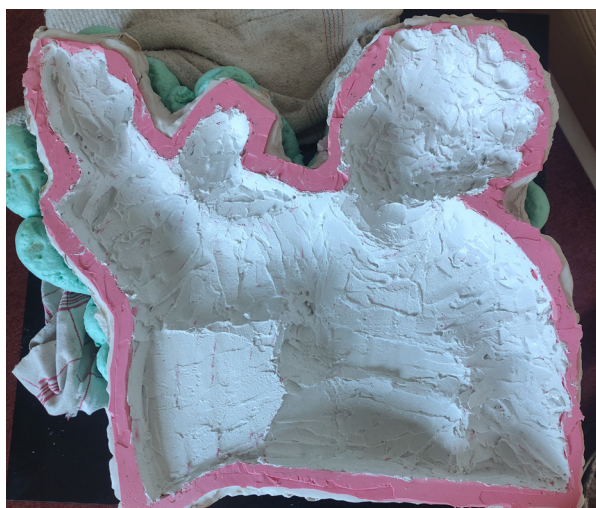
Obr. 18 Nanesenie tenkej modelačnej vrstvy do silikónovej formy.

Do formy bola nanesená len jedna modelačná vrstva, ktorá mala hrúbku od cca 2 mm po 1 cm v miestach záhybu rovnako ako na originále. Táto vrstva sa následne nechala mierne zatuhnúť, no nie úplne, aby bolo aspoň čiastočne možné do nej vtlačiť tenkú vrstvu jadrovej omietky a tak ich čo najlepšie previazať.

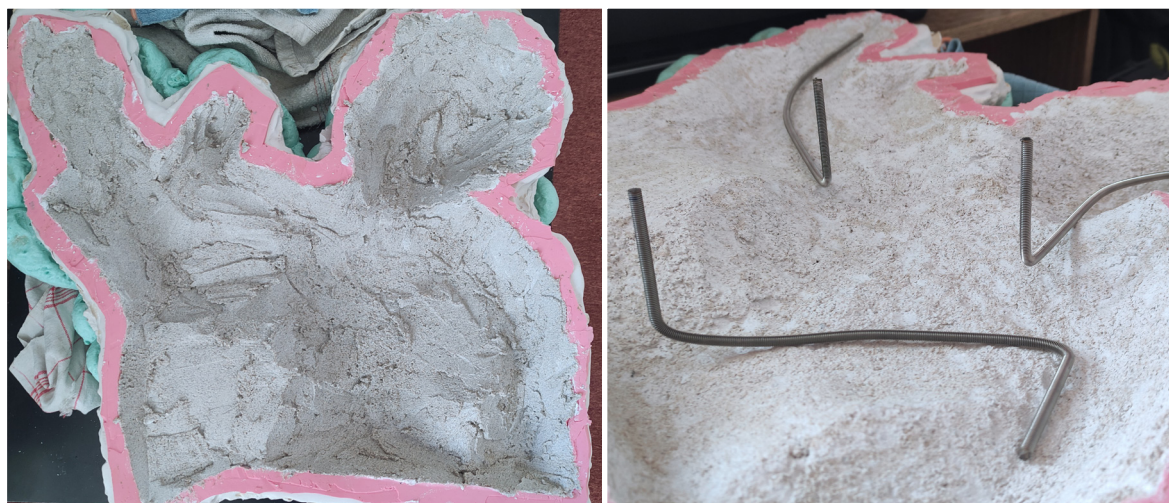
Obr. 19 Prvá vrstva jadrovej omietky nanesená na vlhku a nezaschnutú modelačnú vrstvu. Tá sa nechala úplne vyschnúť. Preškriabal sa povrch, vložili sa zohýbané nerezové armatúry a naniesla sa finálna vrstva jadrovej omietky, ktorá zarovnala zadnú stranu.

K aplikácii na prenosnú stenu bolo nutné pripraviť kotviacu armatúru. V tomto prípade boli použité nerezové závitnice v priemere 3 mm Ø. Závitnice boli zohýbané v priestore profilu [obr. 19] a vypustené z neho jedným koncom, ktorý sa následne bude vkladať priamo do tehál v stene.

Druhá vrstva jadrovej omietky v hrúbke od 0,5 cm do 2 cm prepojila kotviacu armatúru s už nanesenými vrstvami.

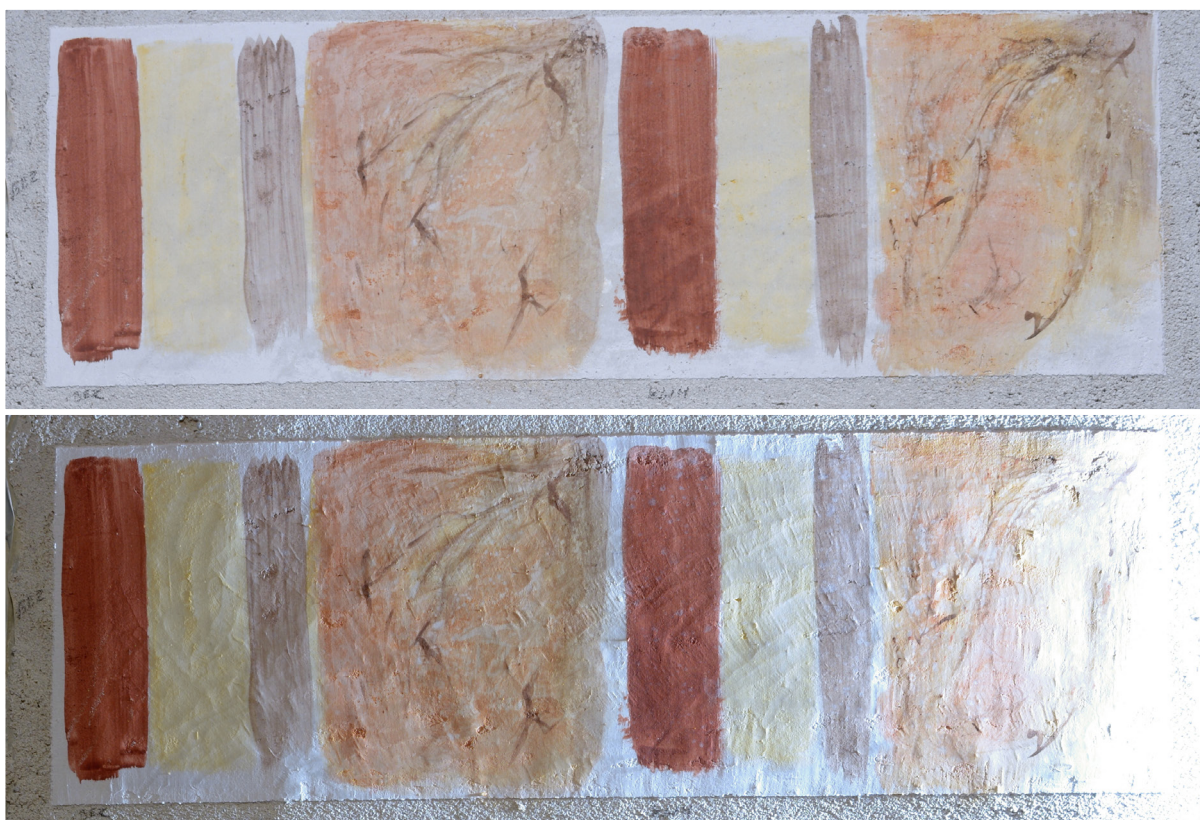
Obr. 21 Použitie receptu na suchej modelačnej vrstve s riedením čistou vodou alebo 6 % (hm.) glejovou vodou. Modelačná vrstva bola pri nanášaní kletovaná kovovou špachtľou. Ťahy kletovania je možné pozorovať na spodnej fotografii, vyfotenej v ostrom bočnom nasvetlení.

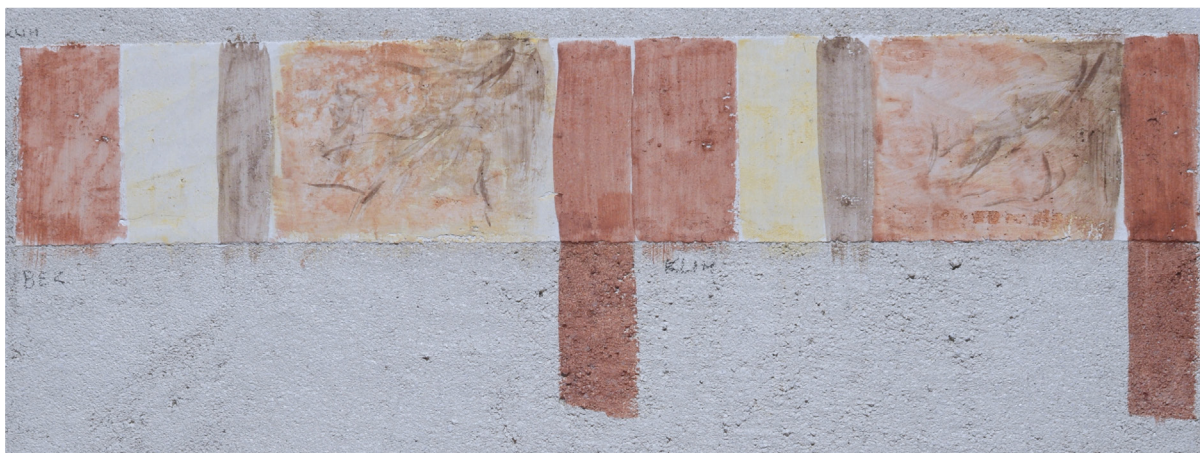
Izolovaná vrstva glejovou vodou svoj účel plnila veľmi dobre. Kletované miesta alebo nekletované lokálne vynechané časti sa od seba po nanosení farebnej vrstvy opticky nelíšili a pôsobili jednotne. Na panely nevznikali miesta s odlišnou nasiakavosťou.

Obr. 22 Použitie receptu na suchej modelačnej vrstve s riedením čistou vodou alebo 6% (hm.) glejovou vodou. Modelačná vrstva bola pri nanášaní kletovaná kovovou špachtľou a po uschnutí izolovaná 6% (hm.) glejovou vodou.

V obidvoch prípadoch povrchová maliarska úprava vykazovala vysokú adhéziu schopnosť podkladu, ktorú nebolo možné zotrieť suchou ani mokrou cestou. Praskliny a iné negatívne efekty neboli pozorované.

B) Nanášanie na suchý povrch modelačnej vrstvy s izolovanou vrstvou [obr. 22]

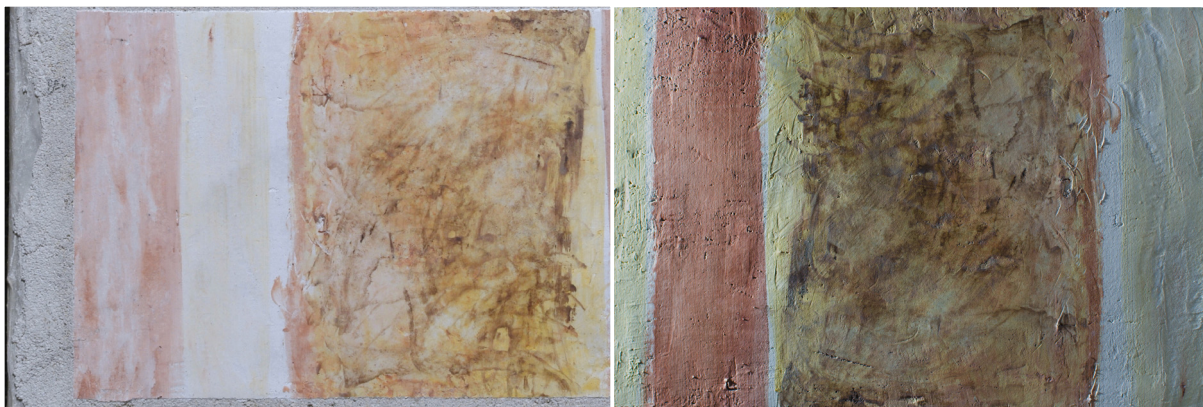
Prevedenie na príliš mäkký povrch malo za následok prílišného prepojenia spojiva pigmentov a miešanie s modelačnou vrstvou, kde vápno pohltilo sýtosť pigmentov. Pri čiastočne vlhkom podklade sa použitie spojiva s pigmentmi správalo odlišne. Bolo viditeľné, že ide o nanášanie na neuschnutý povrch. Pri aplikácii do čiastočne zatuhnutého podkladu nedošlo k ovplyvneniu sýtosti farieb a bolo možné dosiahnuť kletovaný povrch, kde dochádzalo k prepojeniu podkladu s farebnou vrstvou.

Takto kletovaný povrch dostal hladký a súdržný povrch. Pri dlhodobejšom kletovaní sa vápenné spojivo v modelačnej zmesi dostávalo na povrch a mierne ho zakalilo. No tento efekt nebol nijak výrazný a vizuálne je podobný ako biely zákal na pozadí centrálného výjavu na epitafe.

Obr. 23 Použitie vápenného kazeínu do čerstvej modelačnej vrstvy v dennom odrazenom svetle (v ľavo) a ostrým bočnom nasvietení (v pravo).

C) Nanášanie na čerstvý povrch modelačnej vrstvy [obr. 23]

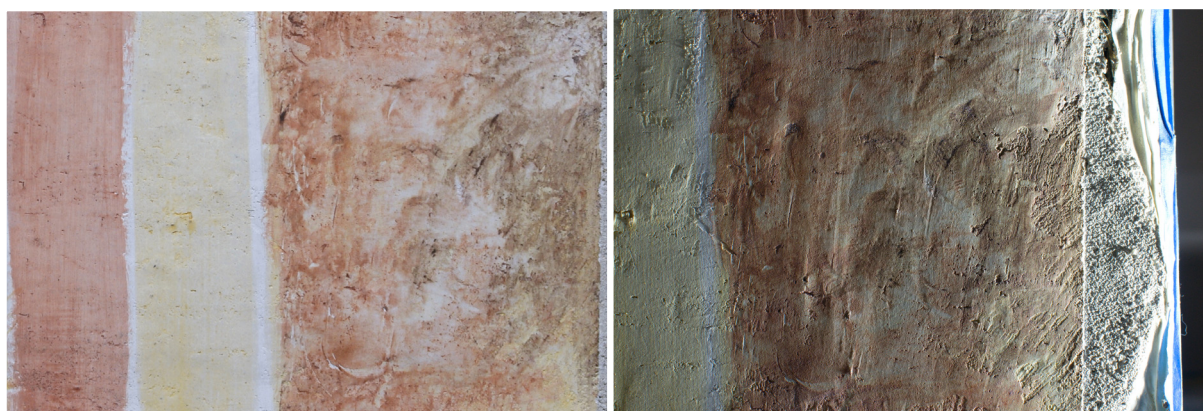
Nanášanie spojiva s pigmentmi a glejovou vodou bolo rovnaké ako pri použití bez glejovej vody. Výsledný vizuálny efekt je rovnaký. Jediný rozdiel tvorí dĺžka spracovateľnosti zmesi spojiva s pigmentmi pri povrchu modelačnej vrstvy, ktorá čas spracovania mierne predĺžila (cca o 1/4 času).

Obr. 24 Použitie vápenného kazeínu s modifikáciou pomocou 6% (hm.) glejovej vody, na čerstvej modelačnej vrstve v dennom odrazenom svetle (v ľavo) a ostrým bočnom nasvietení (v pravo).

D) Nanášanie na čerstvý povrch modelačnej vrstvy s prídavkom glejovej vody

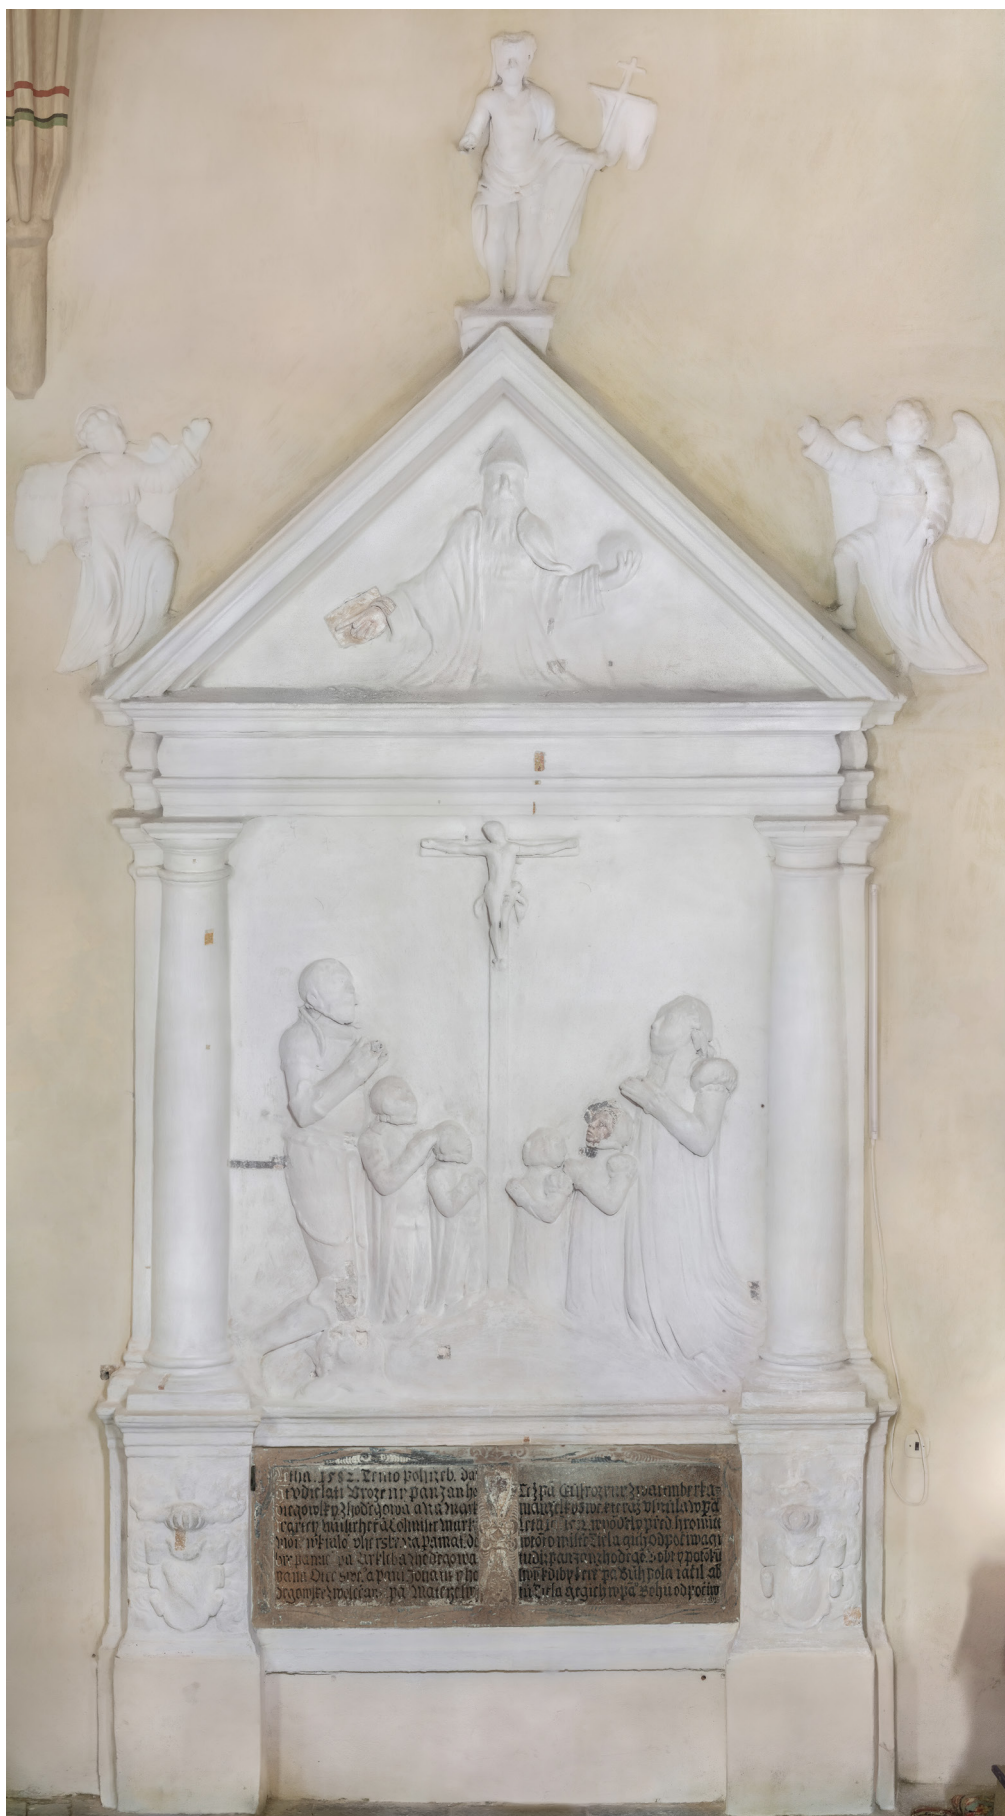
Obr. 25 Fotogrammetria epitafu pred reštaurátorským zákrokom v roku 2019. Autor fotografie: Vojtěch Krajčček, DiS.

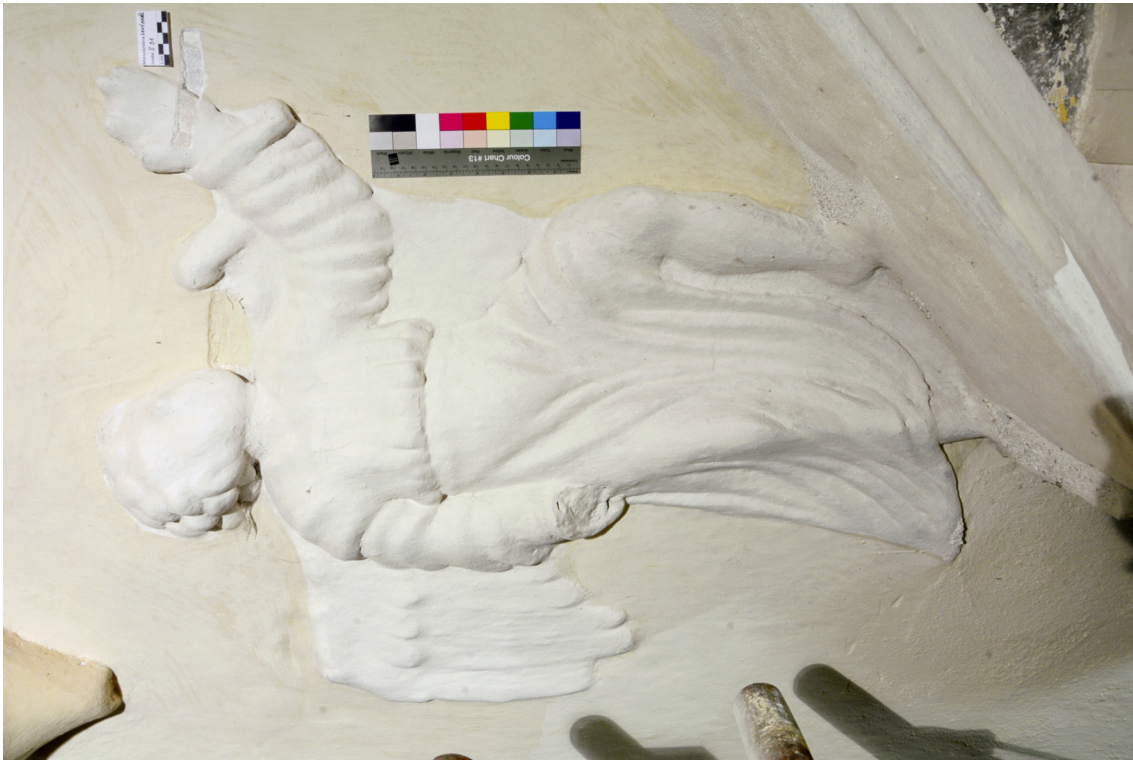
Obr.26 Lavý anjel na ľavom rohu rímsy tľpanonu na epitafě. Stav pred reštaurovaním.

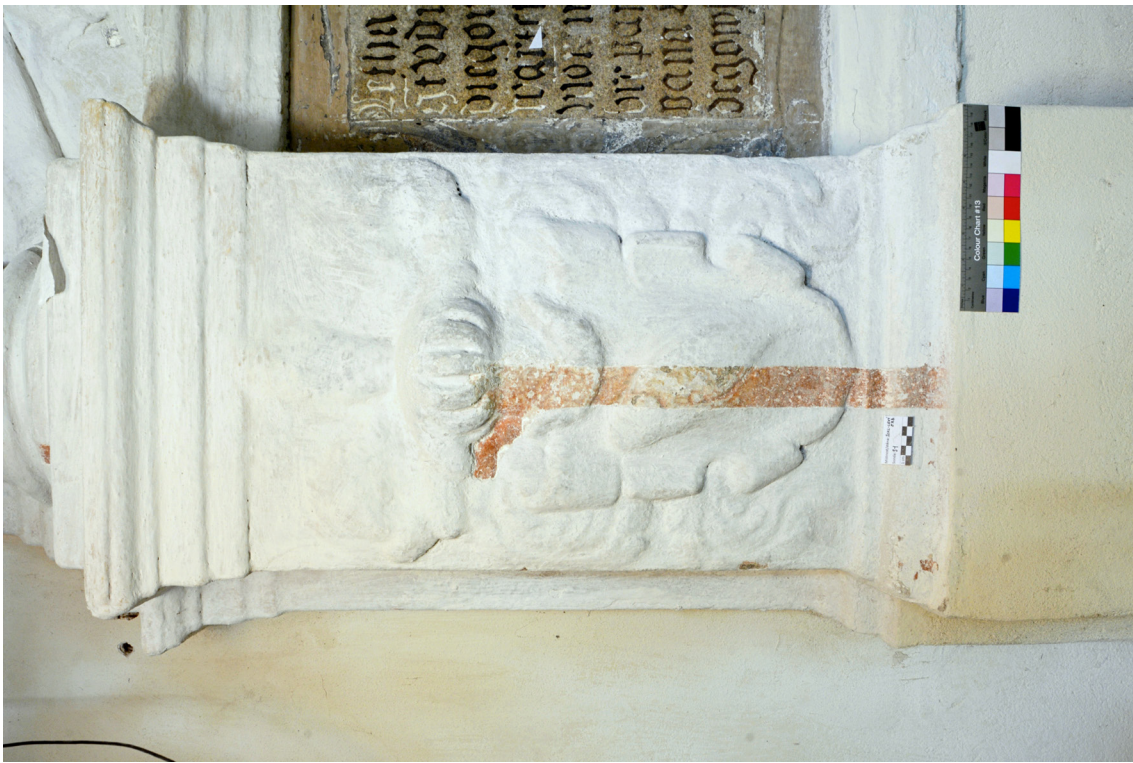
Obr.27 Lavý podstavec s erbom Jana Hodějovského z Hodějova. Stav pred reštaurovaním.

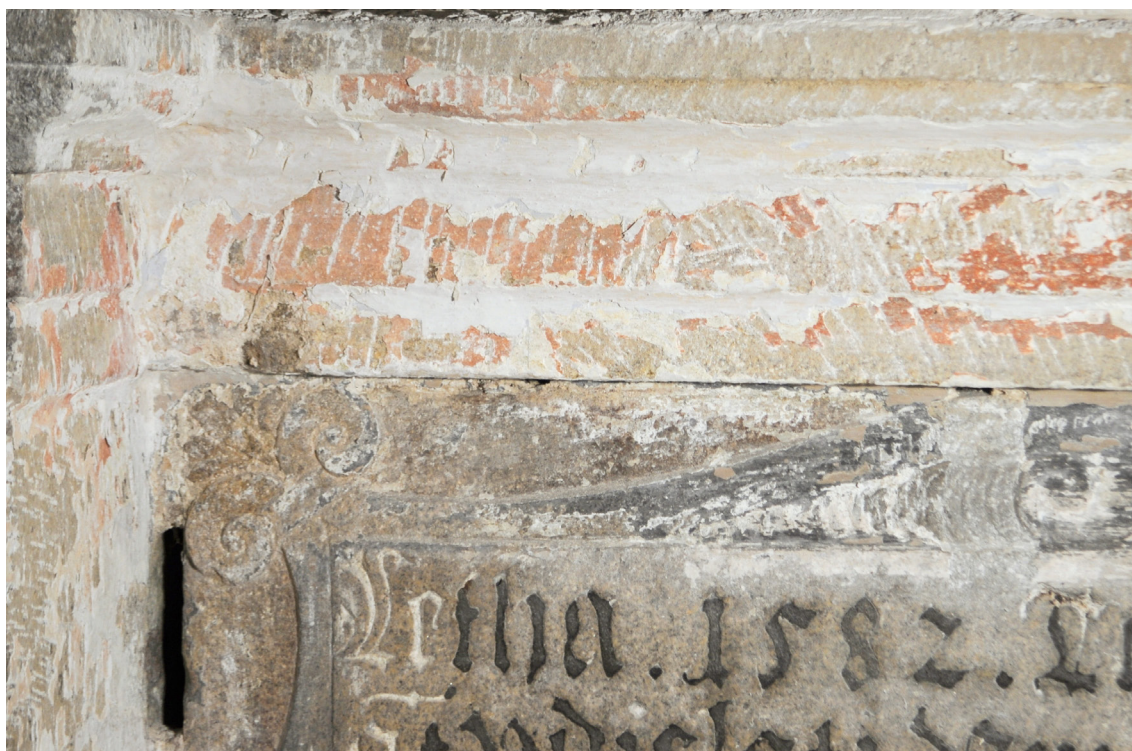
Obr. 29 Odstraňovanie druhotných vrstiev pomocou reštaurátorských kladiviek na hornej rímse soklovej partie.

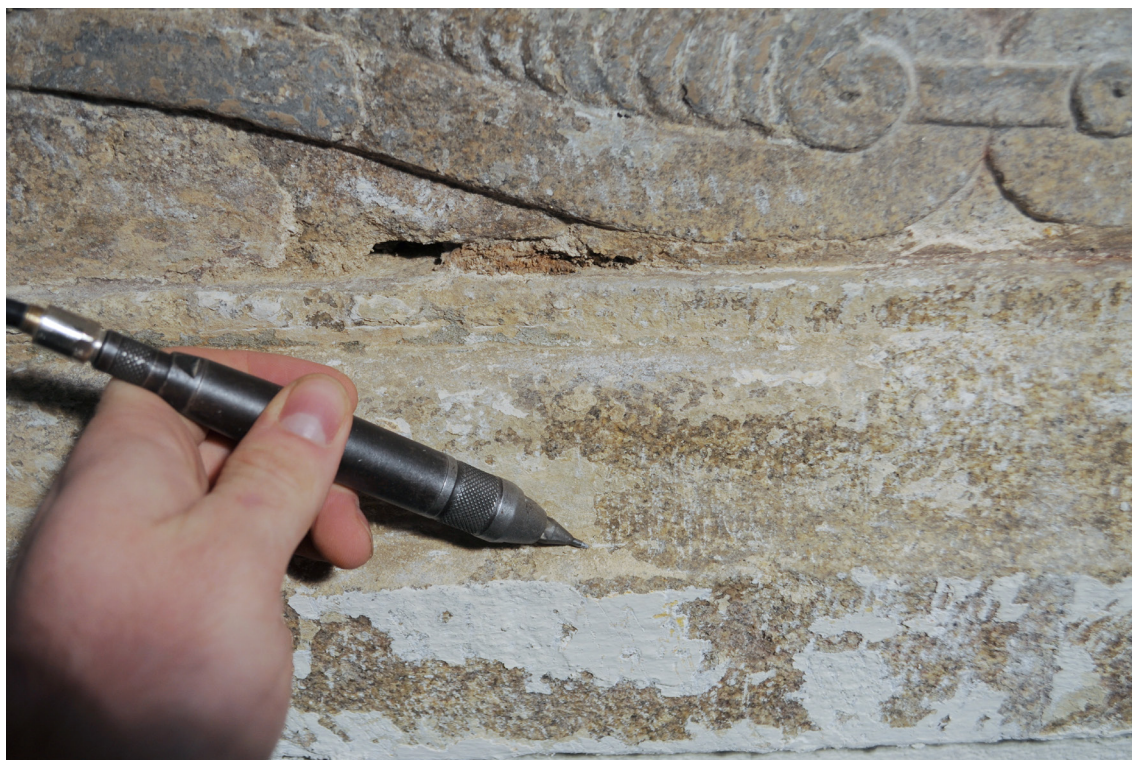
Obr.30 Priebeg odstraňovania tenších súdržnejších vrstiev vápenného náteru na žulovom podklade dolnej rímky pod nápisovou doskou. Použitie pneumatického mikrovibračného pera.

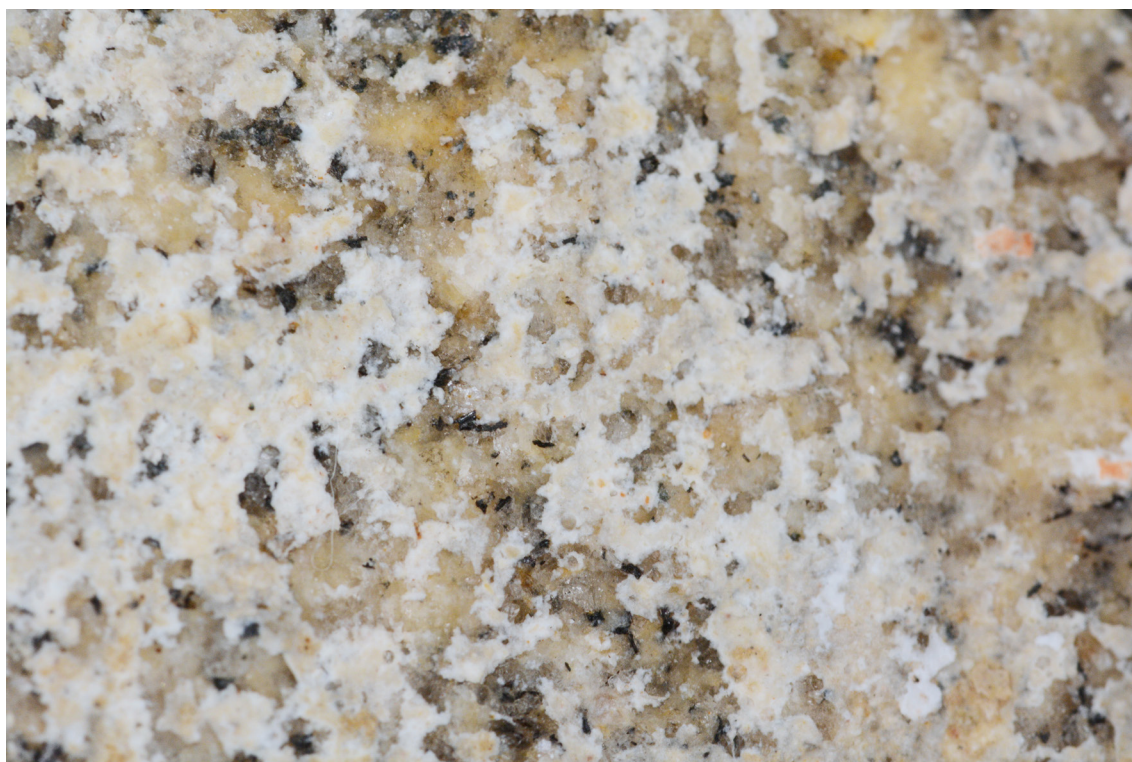
Obr.31 Detail súdržných vrstiev na žulovom podklade, ktorý bolo potrebné dočistiť pomocou pneumatického mikrovibračného pera.

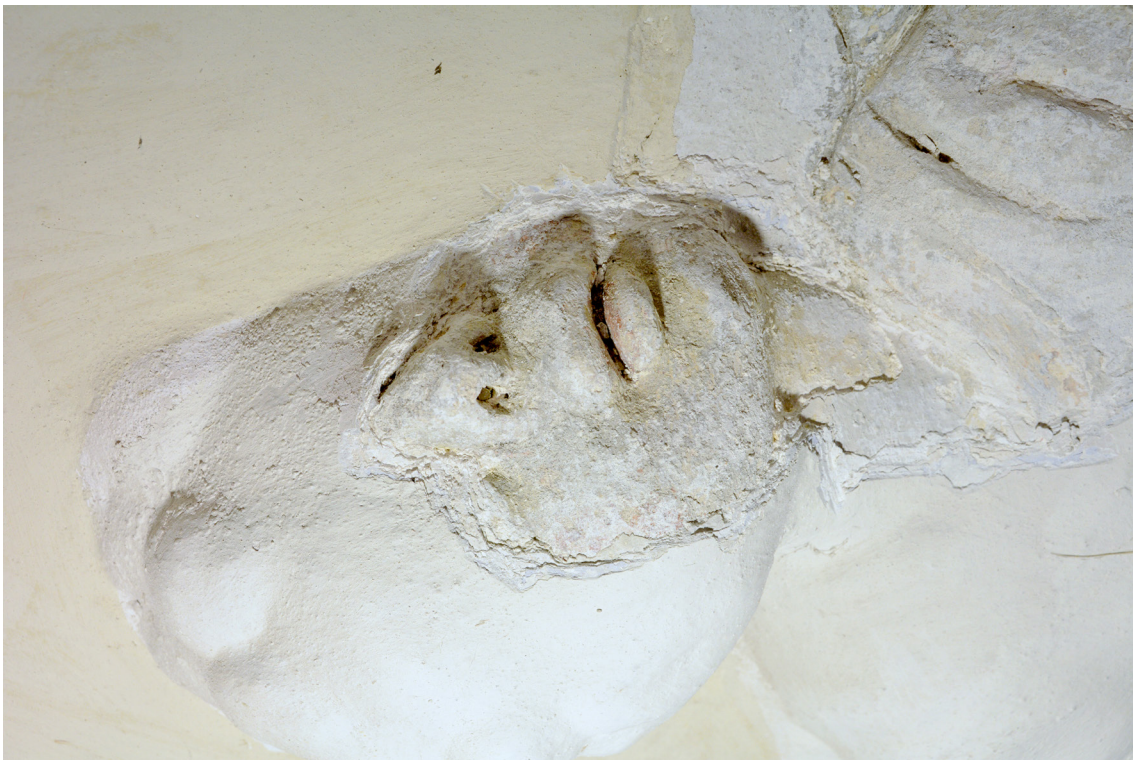
Obr. 32 Stav: priebeh odstraňovania druhotných vrstiev na hlave ľavého anjela .

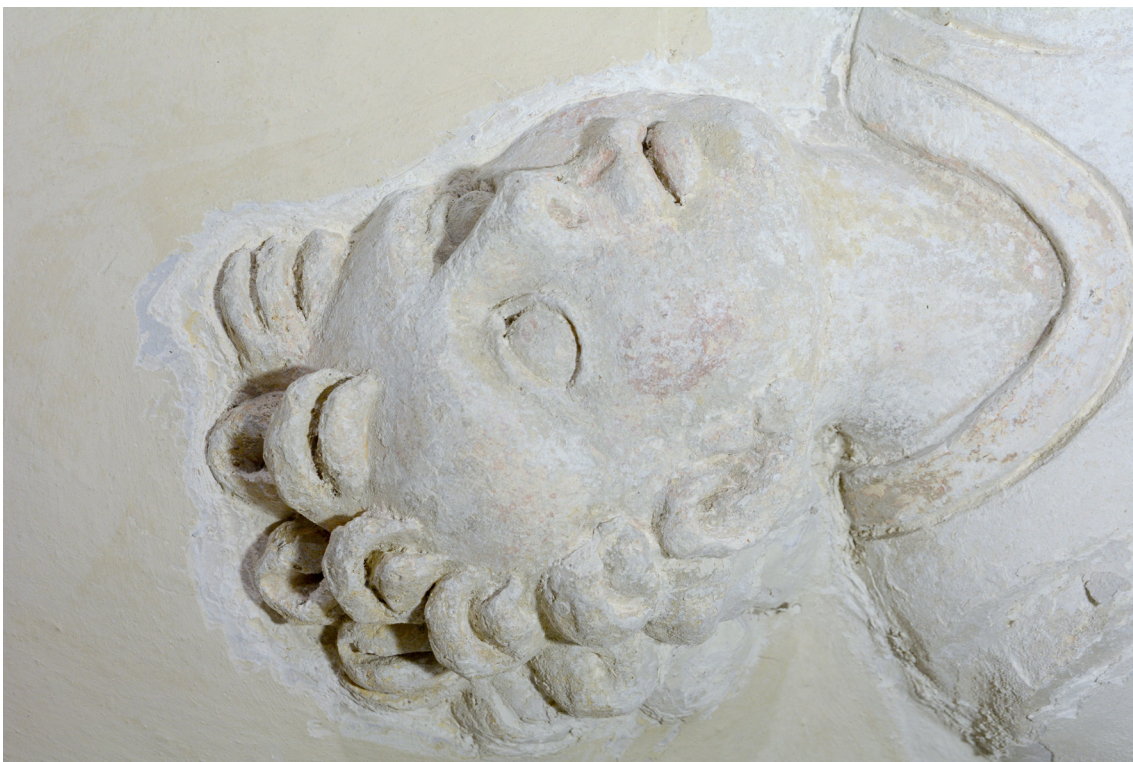
Obr. 33 Stav: priebeh odstraňovania. Hlava anjela. Ukončené hrubé odstránenie druhotných vrstiev a začiatok odstraňovania súdržných vápenných vrstiev pomocou namáččovania a odstraňovania skalpelom alebo ultrazvukovou špachtľou.

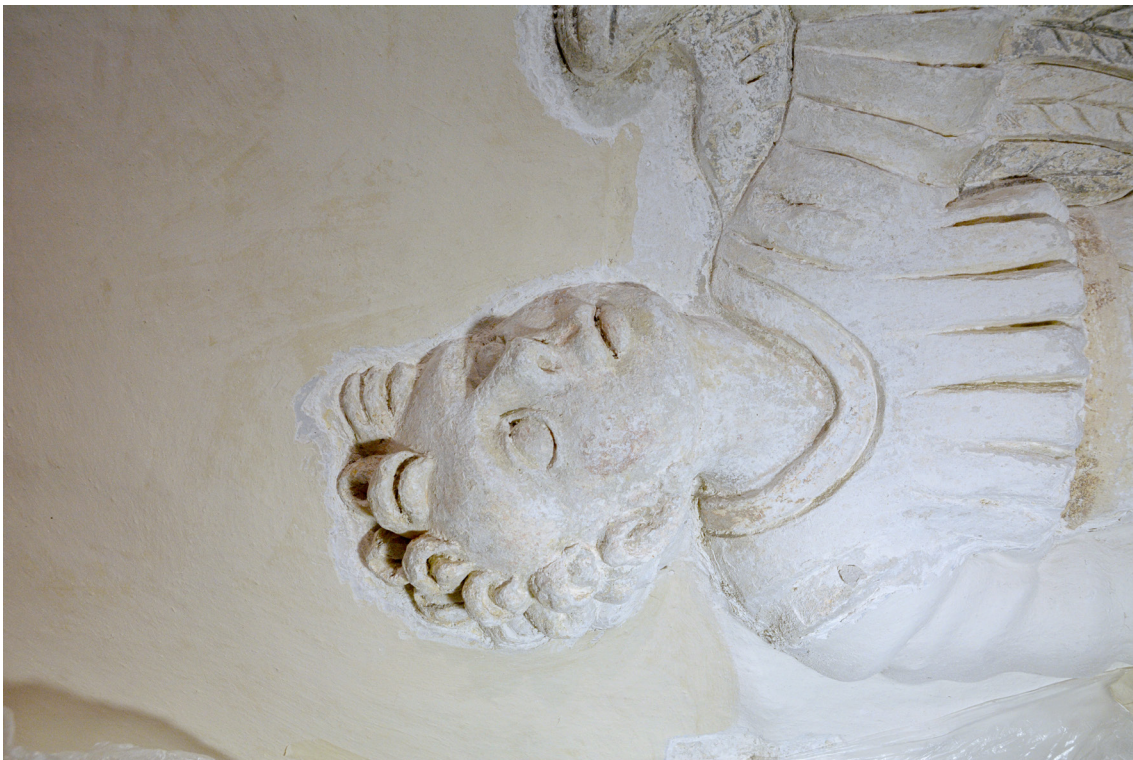
Obr. 34 Stav: priebeh odstraňovania. Ukončené hrubé odstránenie druhotných vrstiev na hornej polovici anjela.

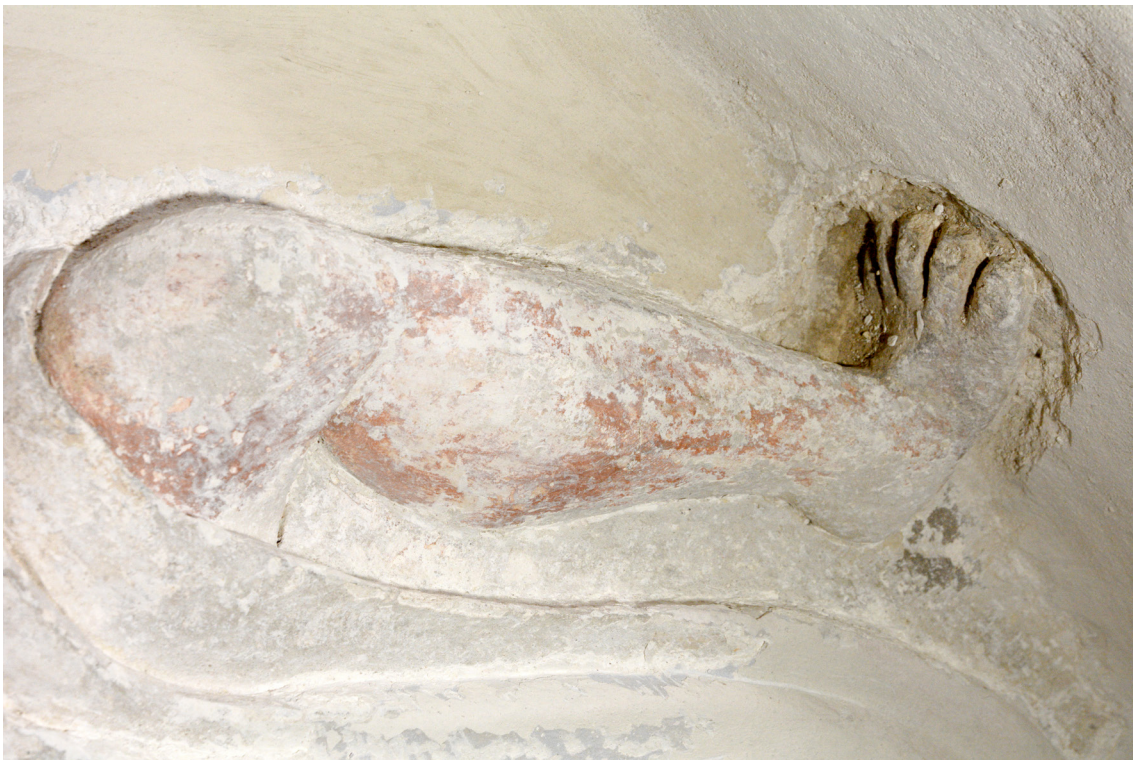
Obr. 35 Stav: priebeh odstraňovania. Ľavá noha anjela. Ukončené hrubé odstránenie druhotných vrstiev a začiatok odstraňovania súdržných vápenných vrstiev pomocou namáččovania a odstraňovania skalpelom alebo ultrazvukovou špachtľou.
