**Reštaurovanie časti epitafu rodiny Hodějovských z Hodějova v kostole
Narodenia sv. Jana Křtitele
v Českom Rudolci**

Technologická kópia polychrómie na štukovej časti epitafu

Diplomová práce

2021

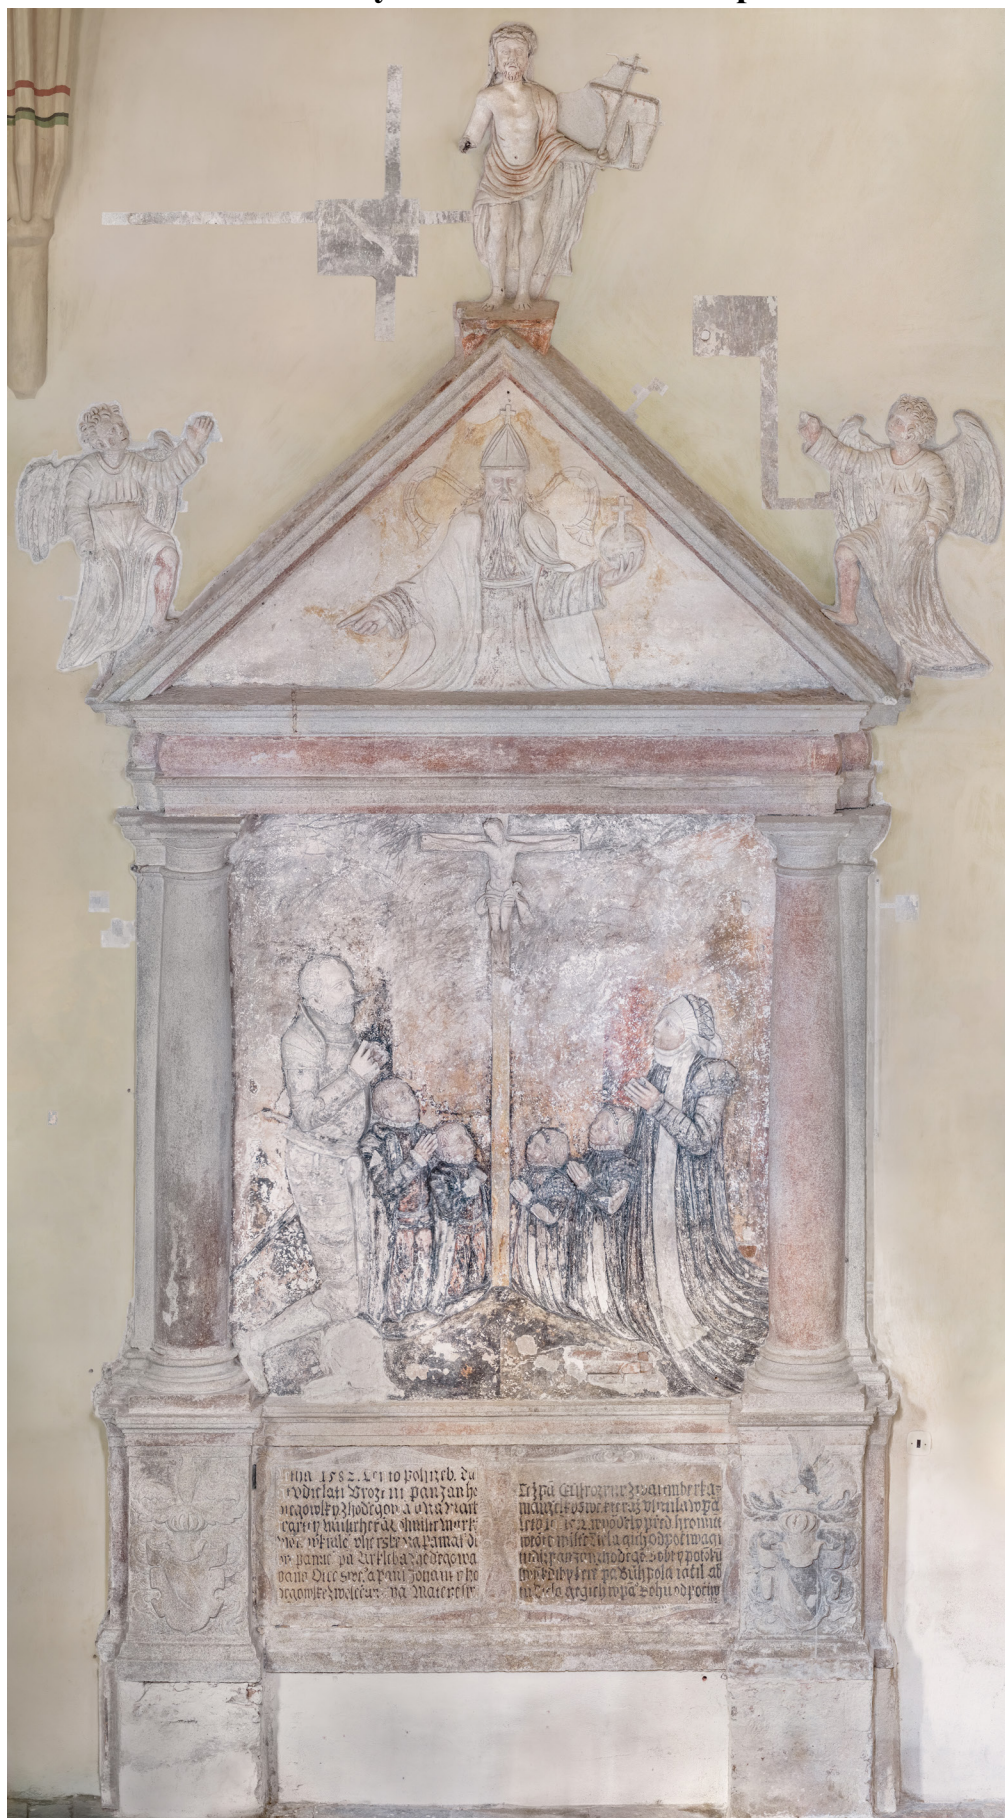
Obr.36 Fotogrammetria epitafu v Českom Rudolci po odstránení druhotných vrstiev, očistení po ich rezíduí, injektáži dutín a štruktúrálnej, či povrchovej konsolidácii materiálov. Autor fotografie: Vojtěch Krajíček, DiS.

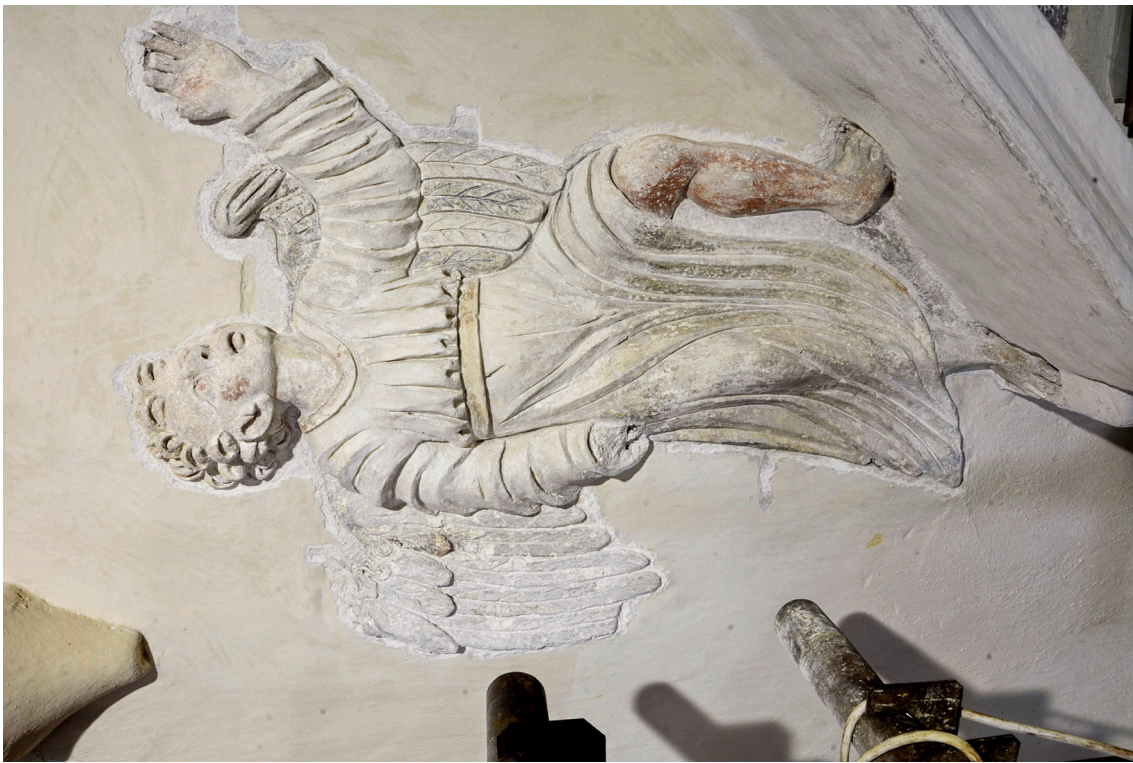
Obr. 37 Celok anjela po odstraňovaní druhotných vrstiev a očistenia povrchu od reziduí.

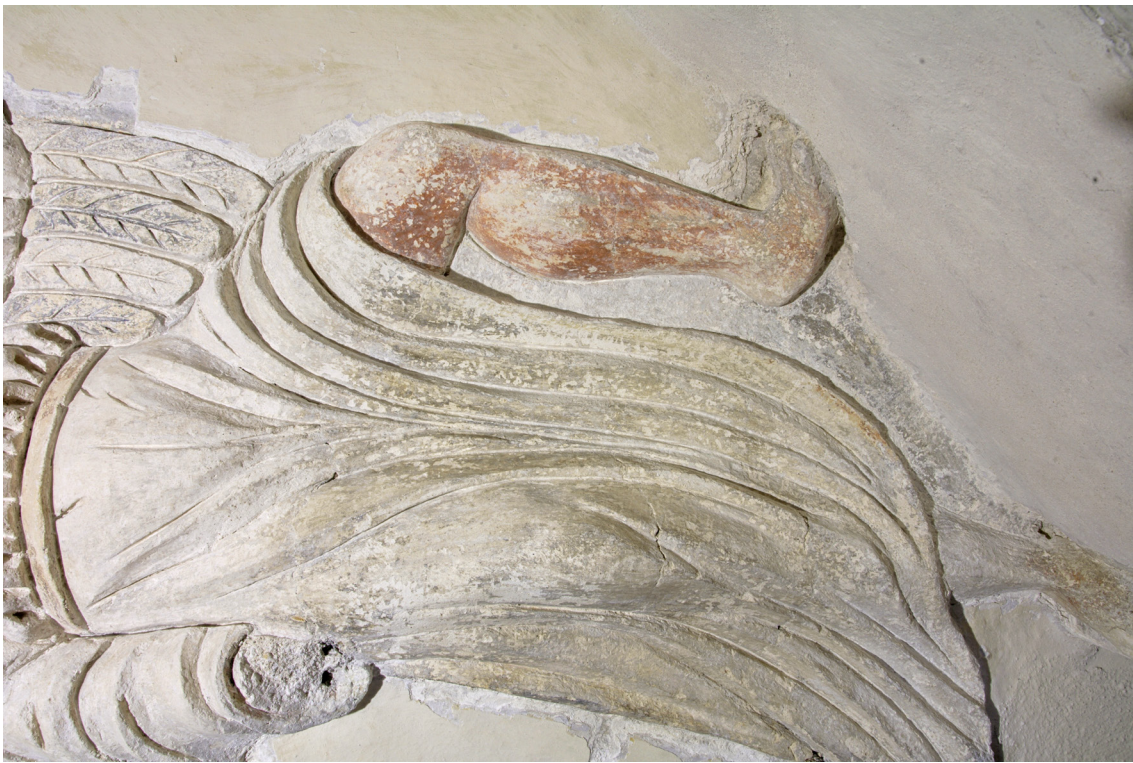
Obr. 38 Spodná najzachovanejšia časť anjela po odstraňovaní druhotných vrstiev a očistenia povrchu od reziduí.

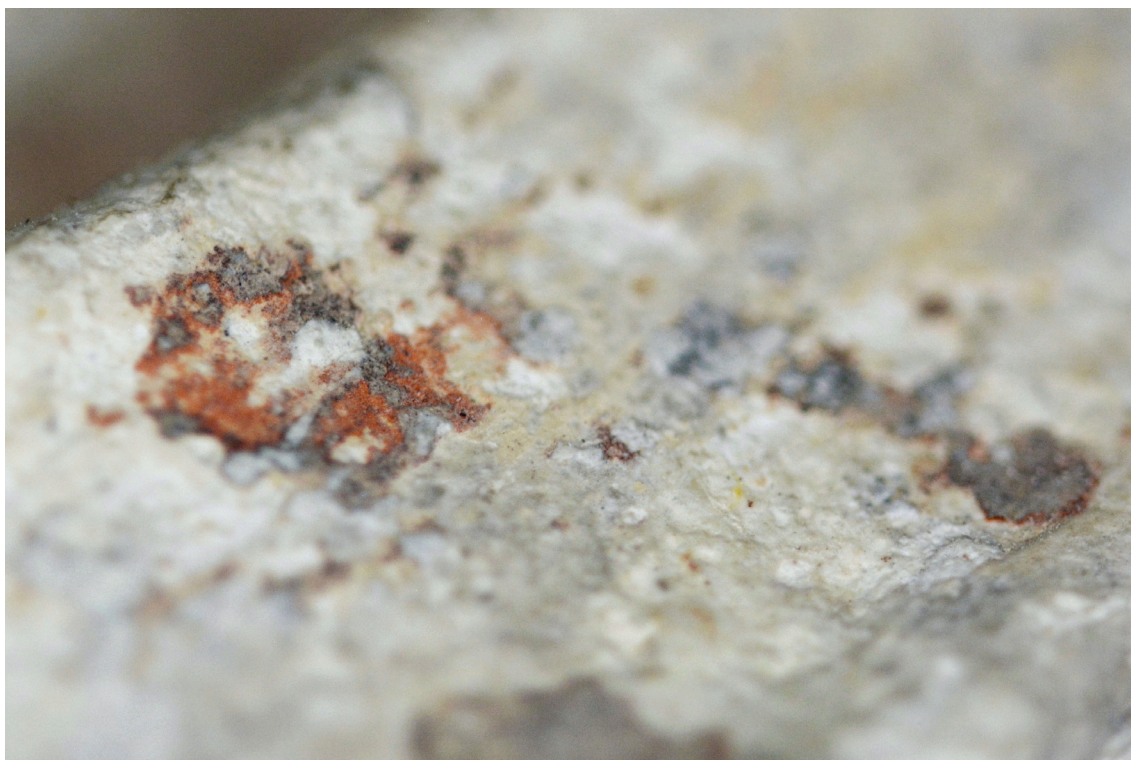
Obr. 39 Fragment farebnej vrstvy nachádzajúci sa na golieri ľavého anjela. Stav po odstránení druhotných vrstiev.

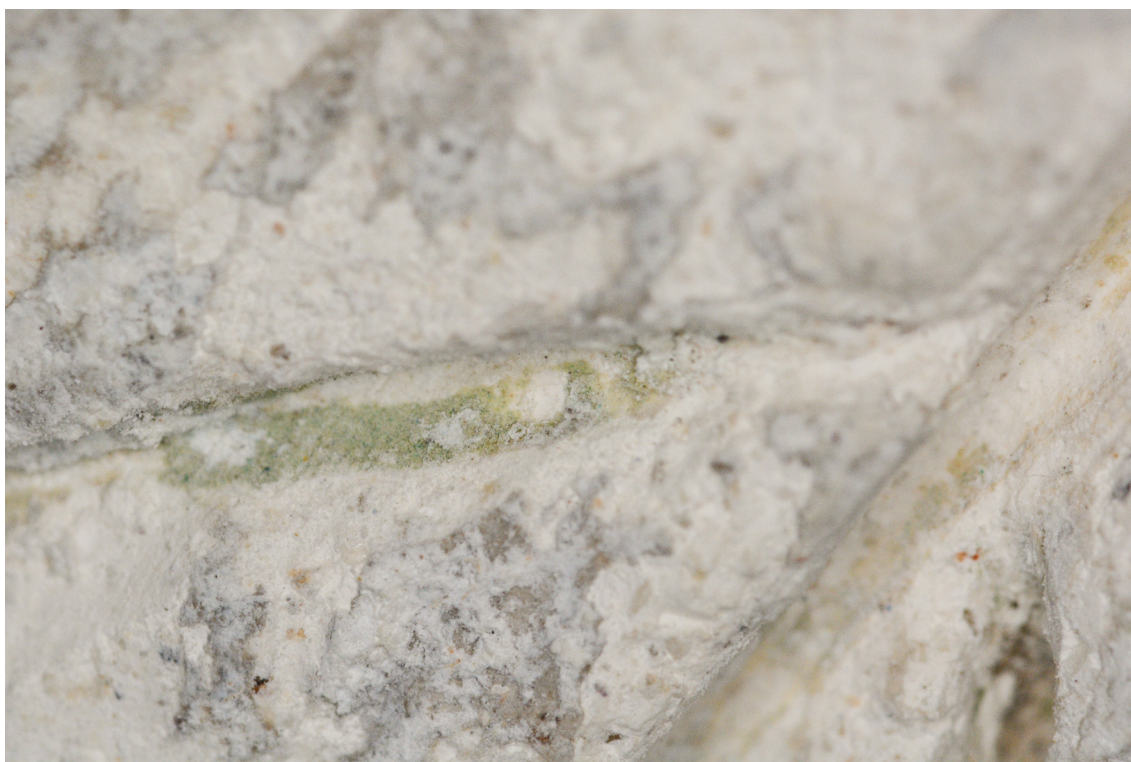
Obr. 40 Fragment farebnej vrstvy nánosov v rytej kresbe nachádzajúci sa na peruti pravého krídla ľavého anjela. Stav po odstránení druhotných vrstiev.

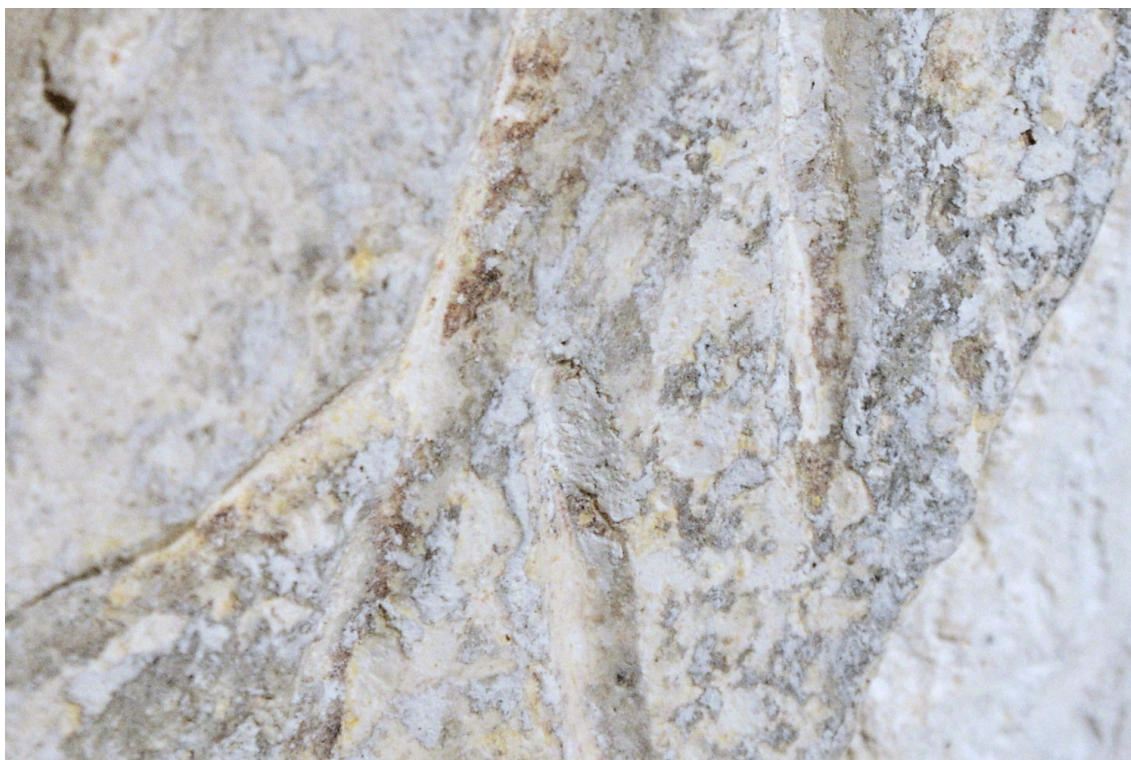
Obr. 41 Fragment farebnej vrstvy nánosu v rytej kresbe nachádzajúci sa na peruti ľavého krídla ľavého anjela. Perute medzi ľavým a pravým krídlom sú rozdielne. Na oboch je použitá modrá ale strieda sa na každej druhej peruti inou farbou. Na pravom krídle je to zelená (vid. predošlá fotografia) a na ľavom je to táto hnedá. Stav po odstránení druhotných vrstiev.

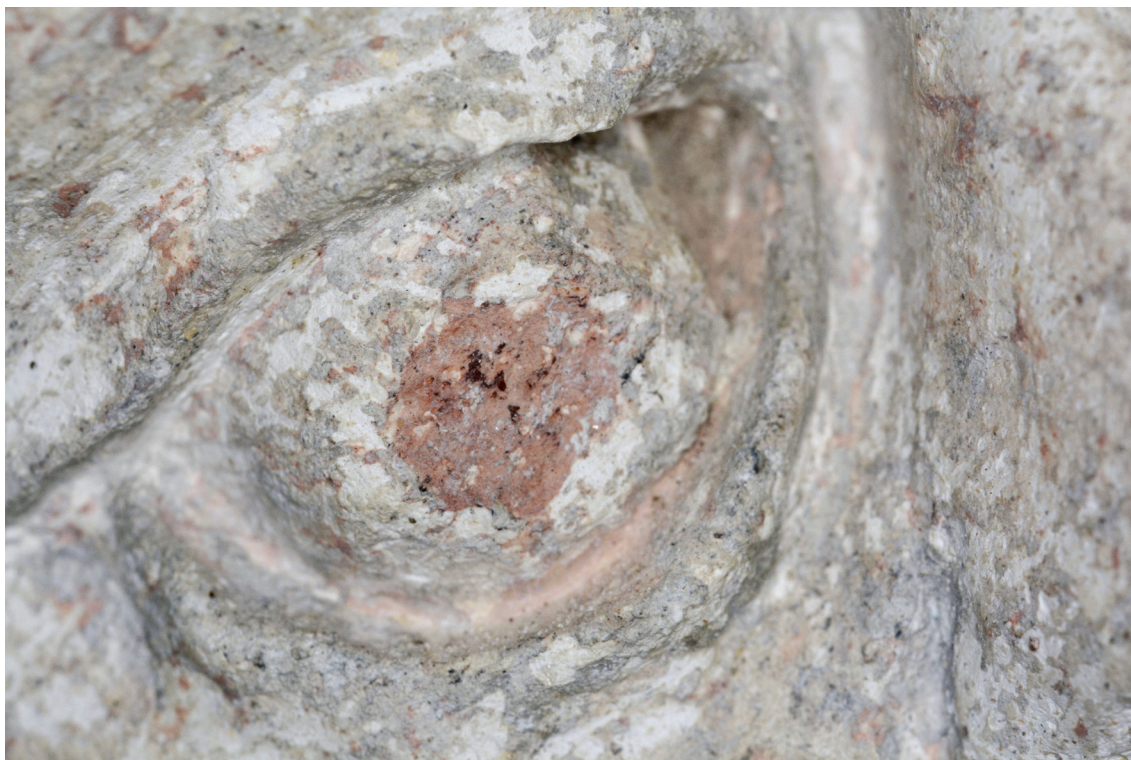
Obr. 42 Pravé oko anjela kde je viditeľný fragment hnedej farby. Pravdepodobne sa jednalo o zrenicu. Stav po odstránení druhotných vrstiev.

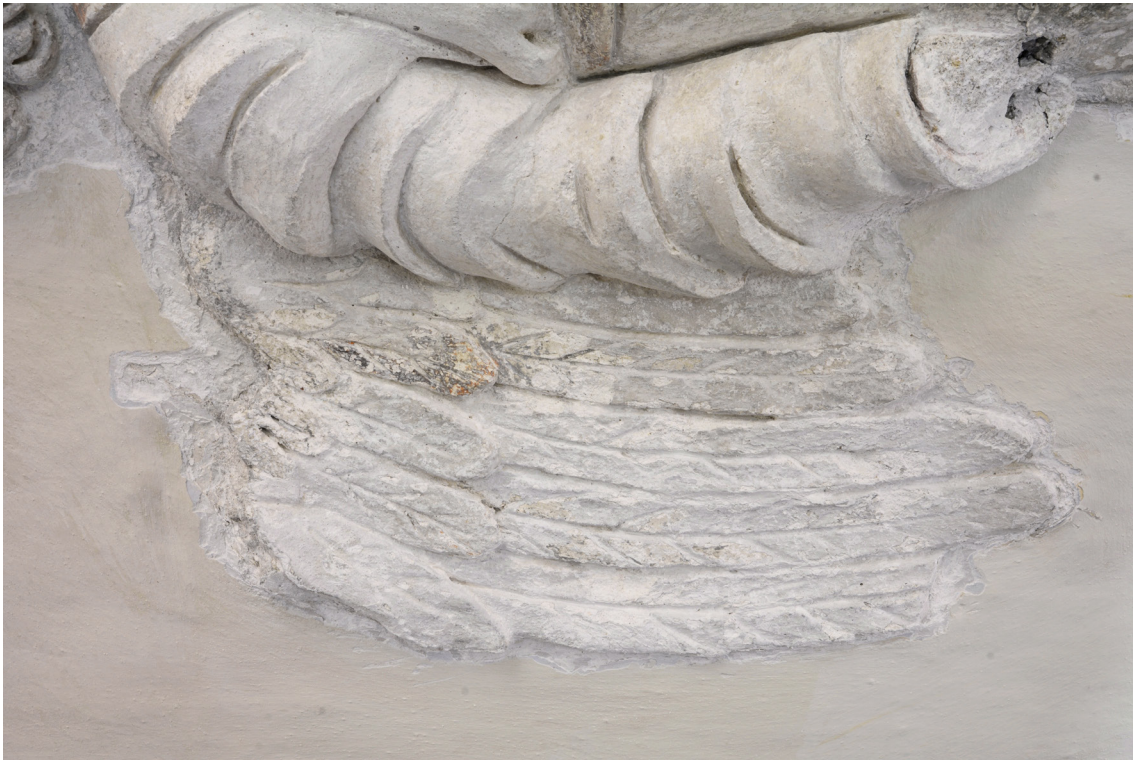
Obr. 43 Zachovanie pravého krídla s lokálne ponechanou povrchovou vrstvou vápennej krusty z dôvodu pevnej adhézie na štruktúrálné oslabenom povrchu modelačnej vrstvy. Stav v priebehu odstraňovania druhotných vrstiev.

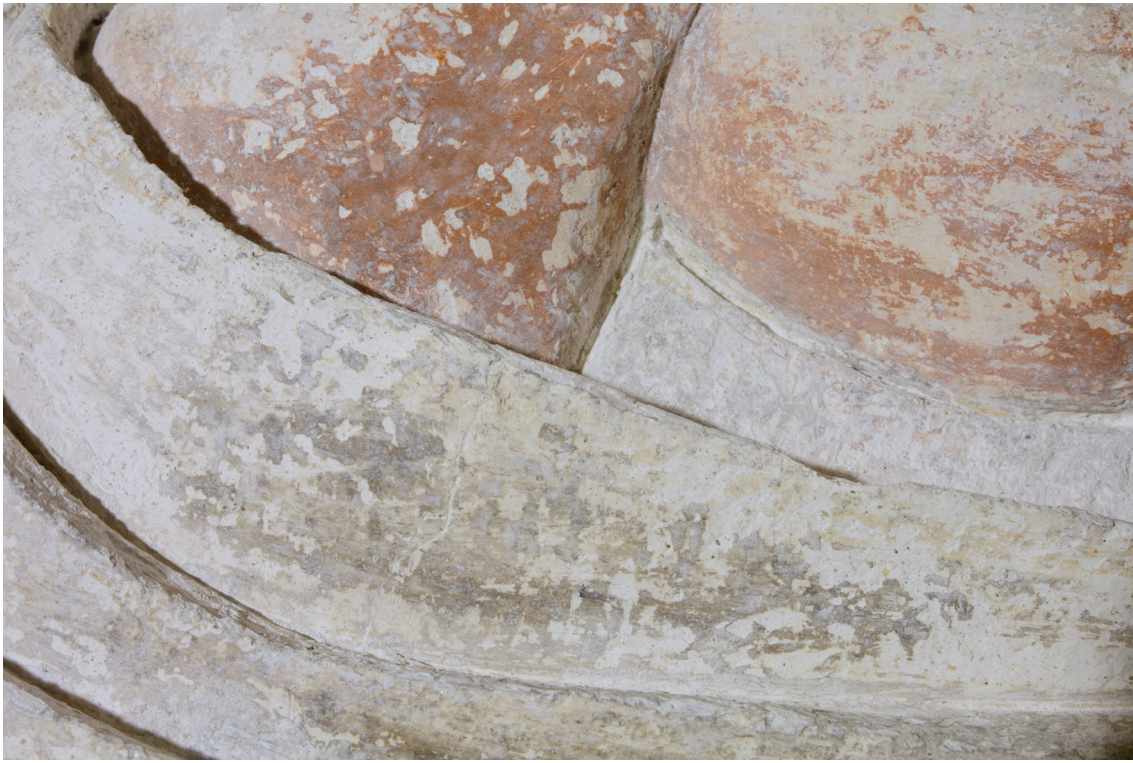
Obr. 44 Povrchové poškodenie modelačnej a farebnej vrstvy štku. Farebnosť rúcha je bud práve ponechaná stmavnutá vápenná krusa alebo tmavšie tieňovanie. Stav po odstránení druhotných vrstiev.

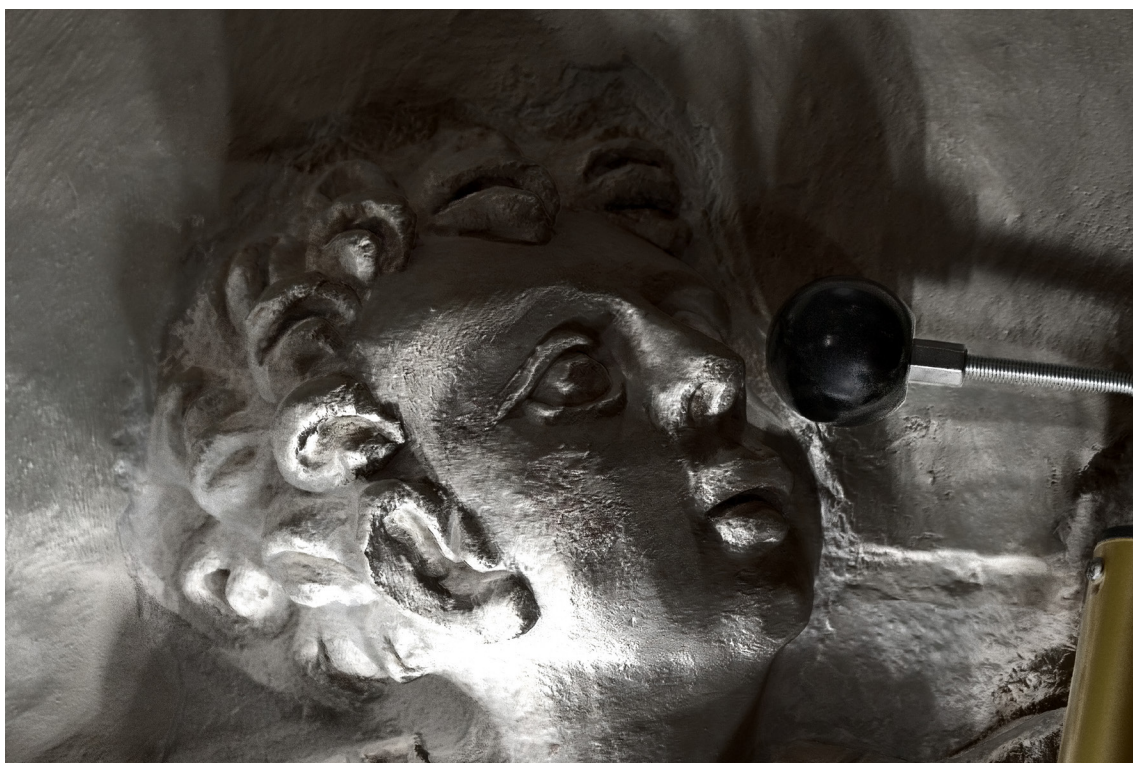
Obr. 45 Pohľad na vygenerovaný RTI snímok približujúci pastozní charakter fragmentov inkarnátu farebnej vrstvy tváre v secco technike. Autor fotografie: Vojtěch Krajíček, DiS. Stav po odstránení druhotných vrstiev.

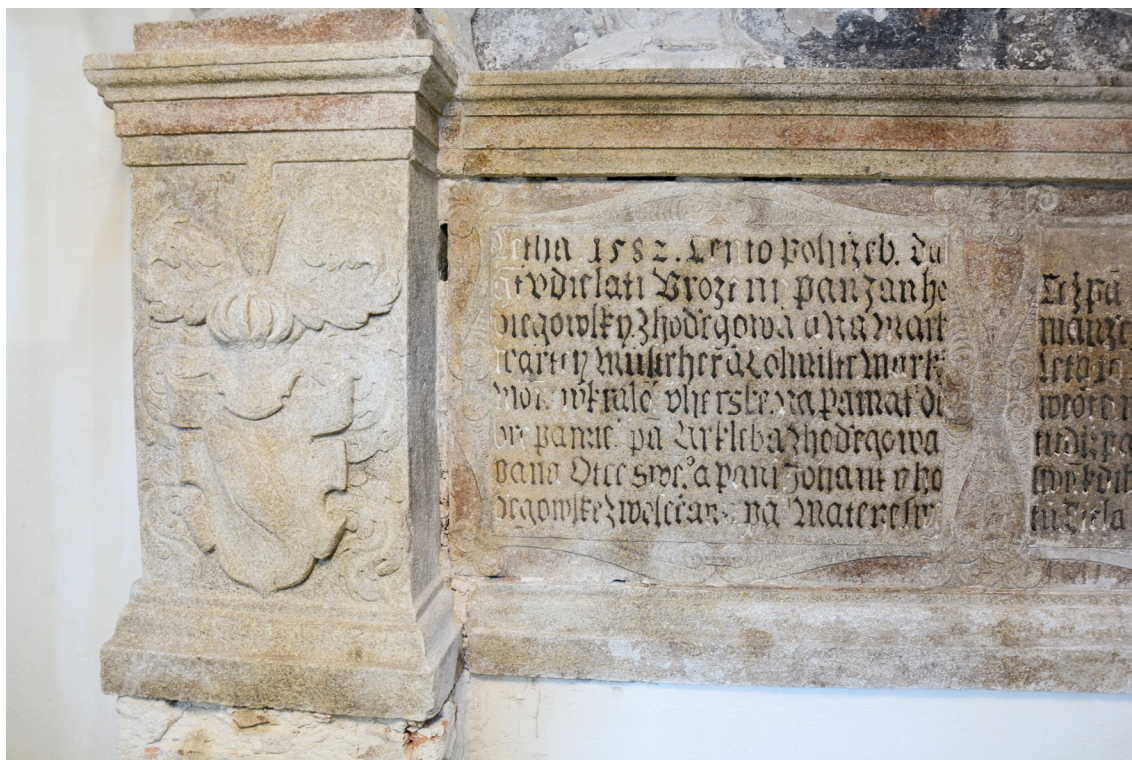
Obr. 47 Soklová reštaurovaná časť podstavca a nápisovej dosky v dennom rozptýlenom svetle. Stav po odstránení druhotných vrstiev.

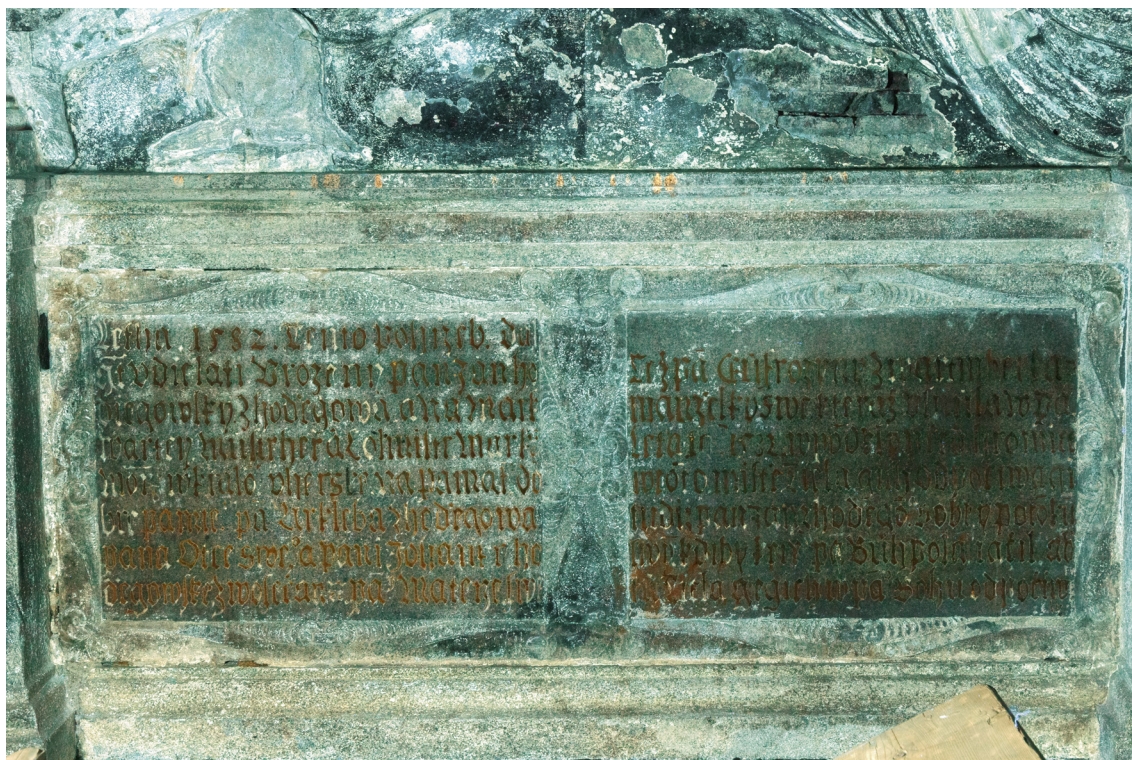
Obr. 49 Fotografia centrálnej soklovej časti, konkrétne celá nápisová doska pod UVF žiarením. Autor fotografie: Vojtěch Krajíček, DiS. Stav po odstránení druhotných vrstiev.

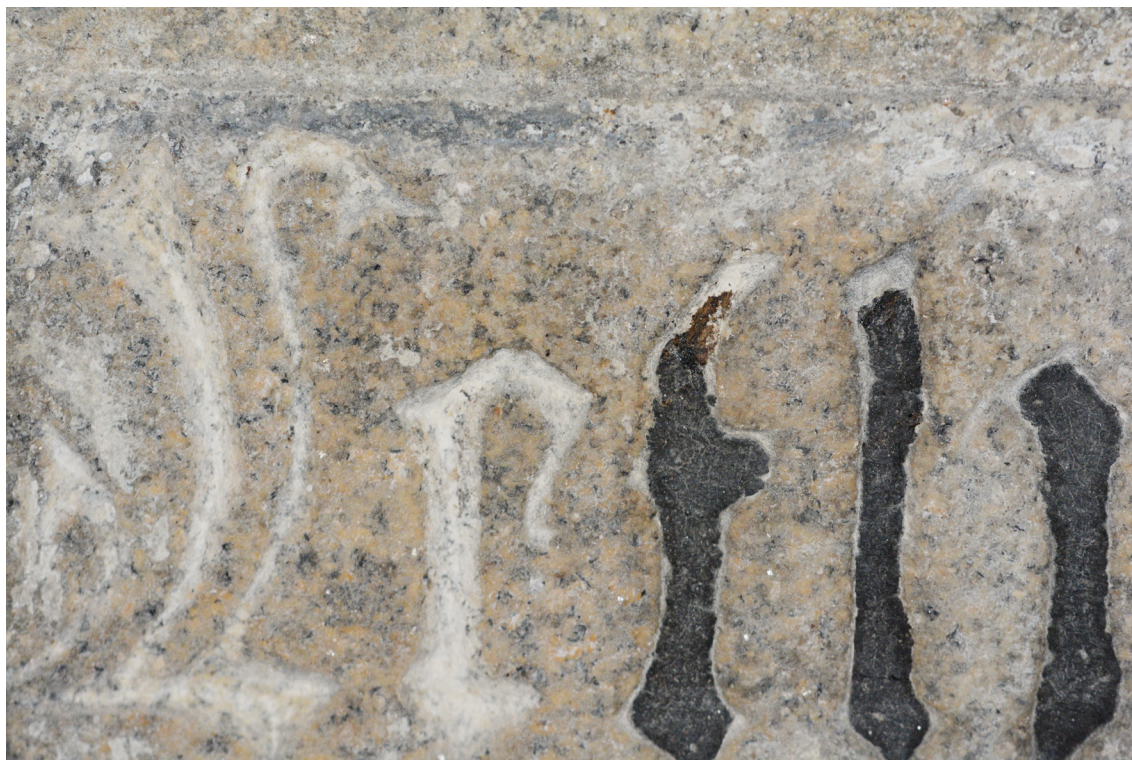
Obr. 50 Detail chýbajúcej a poškodenej časti výplne písma na nápisovej doske. Stav po odstránení druhotných vrstiev.

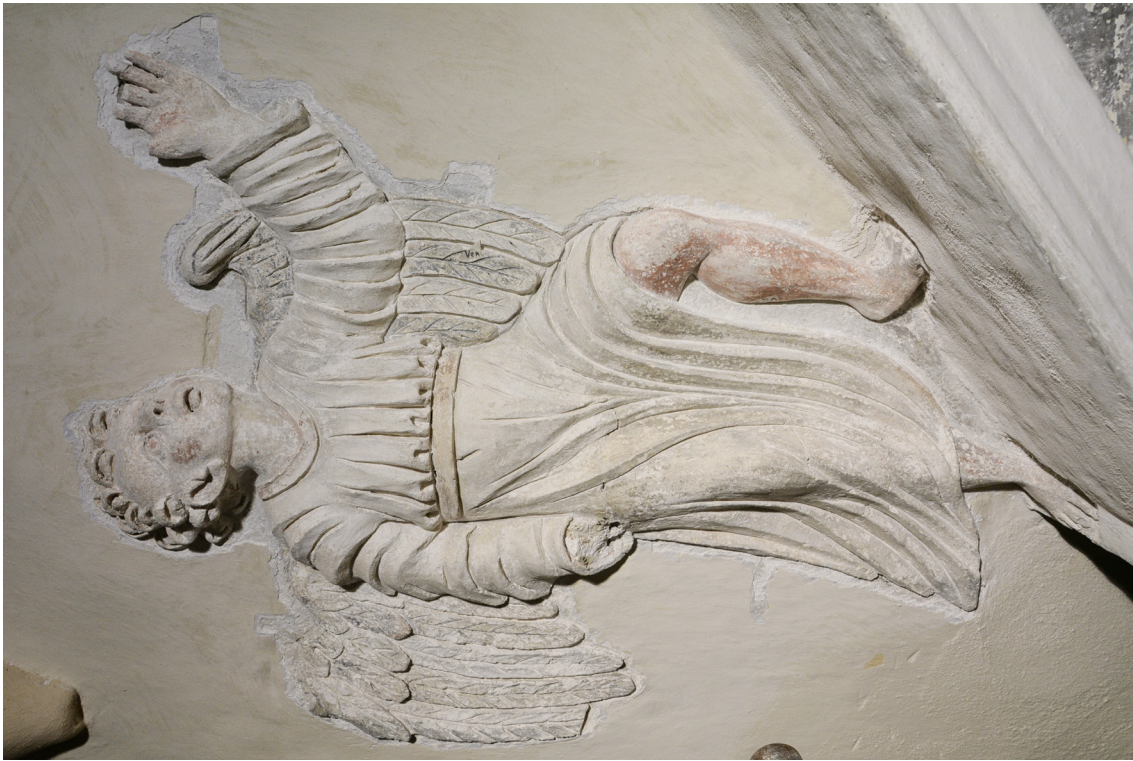
Obr. 51 Lavý anjel v umelom priamom nasvietení. Stav po odstránení druhotných vrstiev.

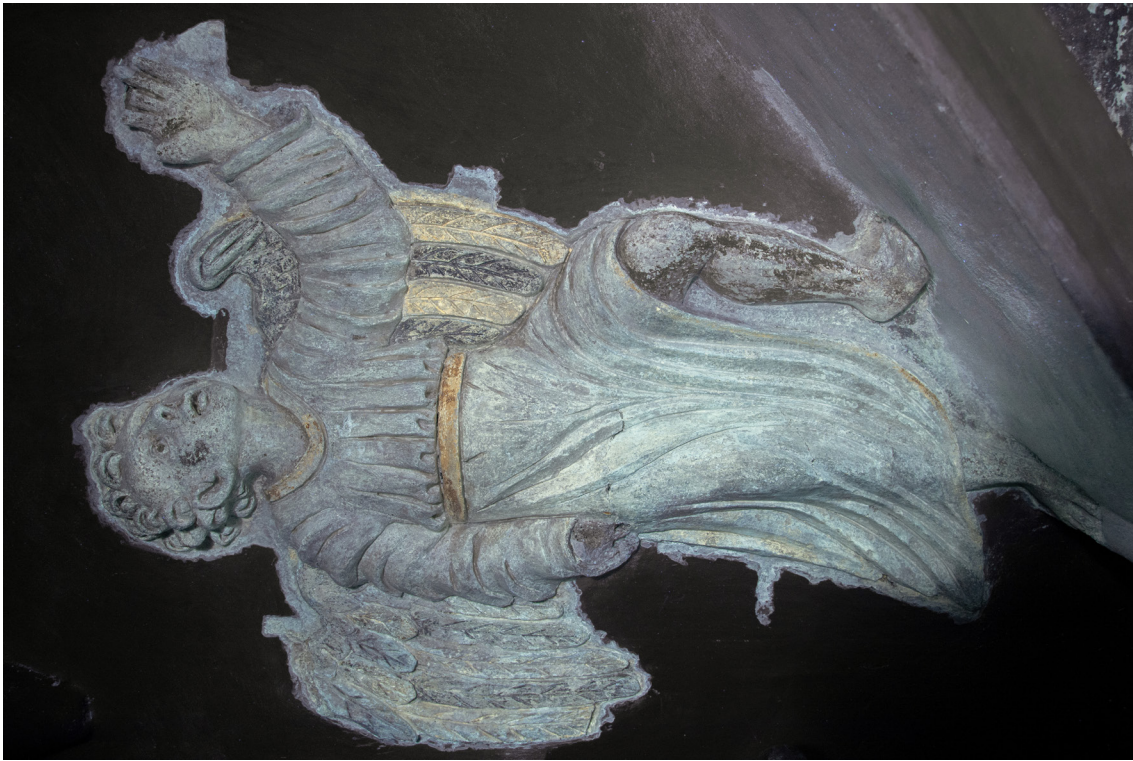
Obr. 52 Lavý anjel pod UVF žiarením. Stav po odstránení druhotných vrstiev.

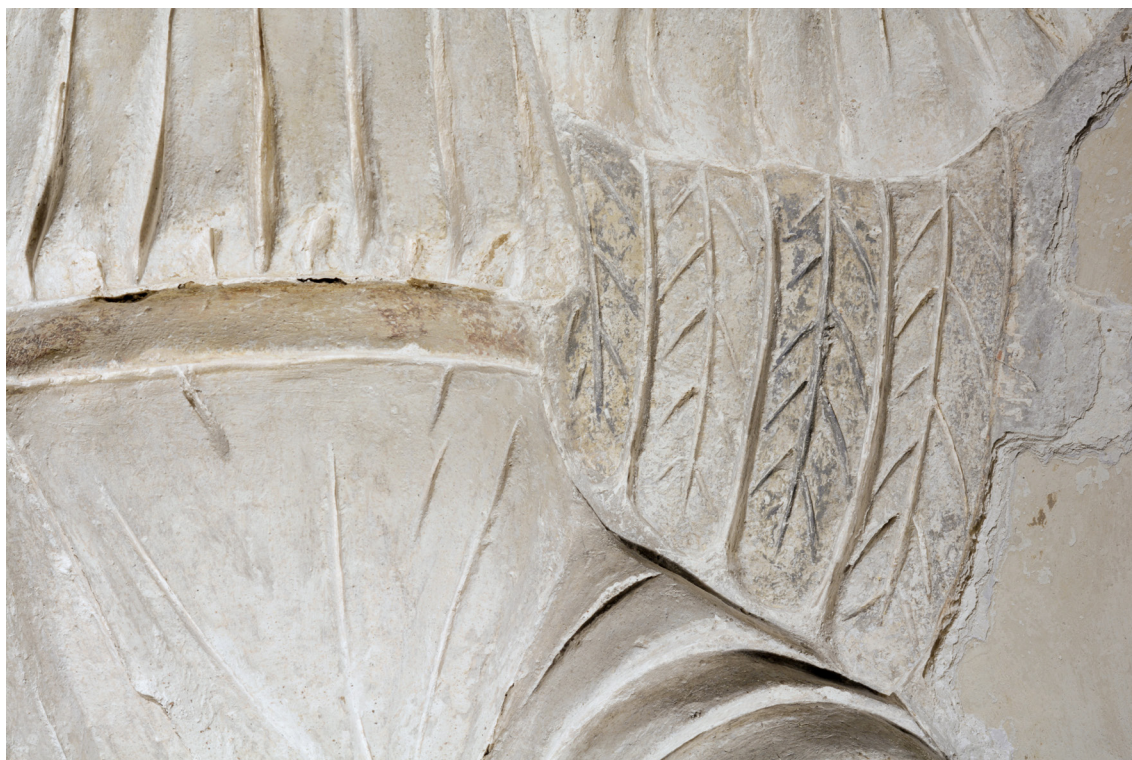
Obr. 53 Stredová časť ľavého anjela v umelom priamom nasvietení. Stav po odstránení druhotných vrstiev.

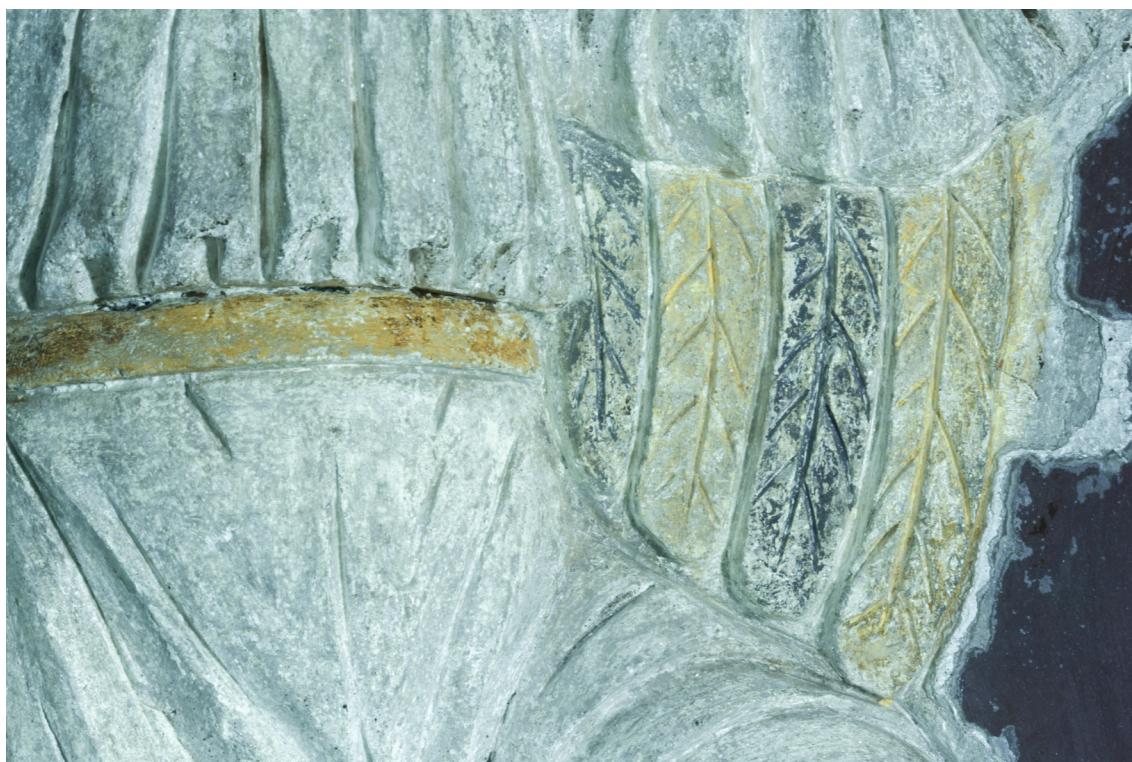
Obr. 54 Stredová časť ľavého anjela pod UVF žiarením. Stav po odstránení druhotných vrstiev.

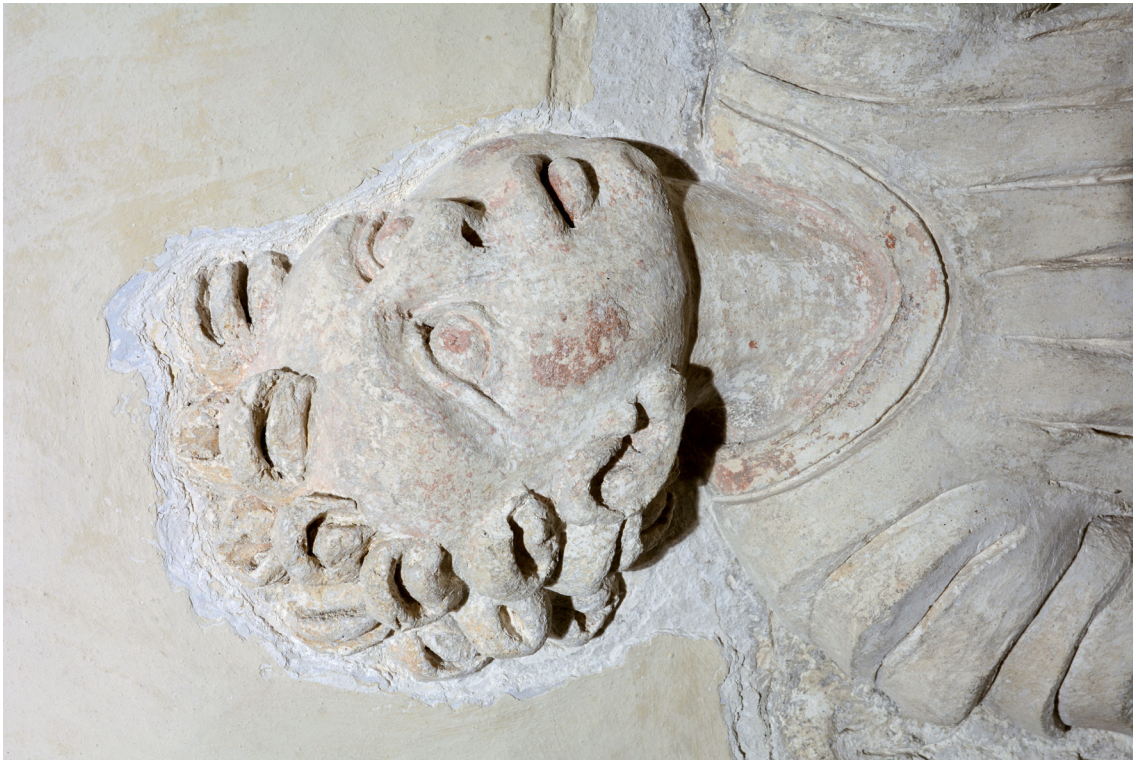
Obr. 55 Hlava anjela v umelom priamom nasvietení. Stav po odstránení druhotných vrstiev.

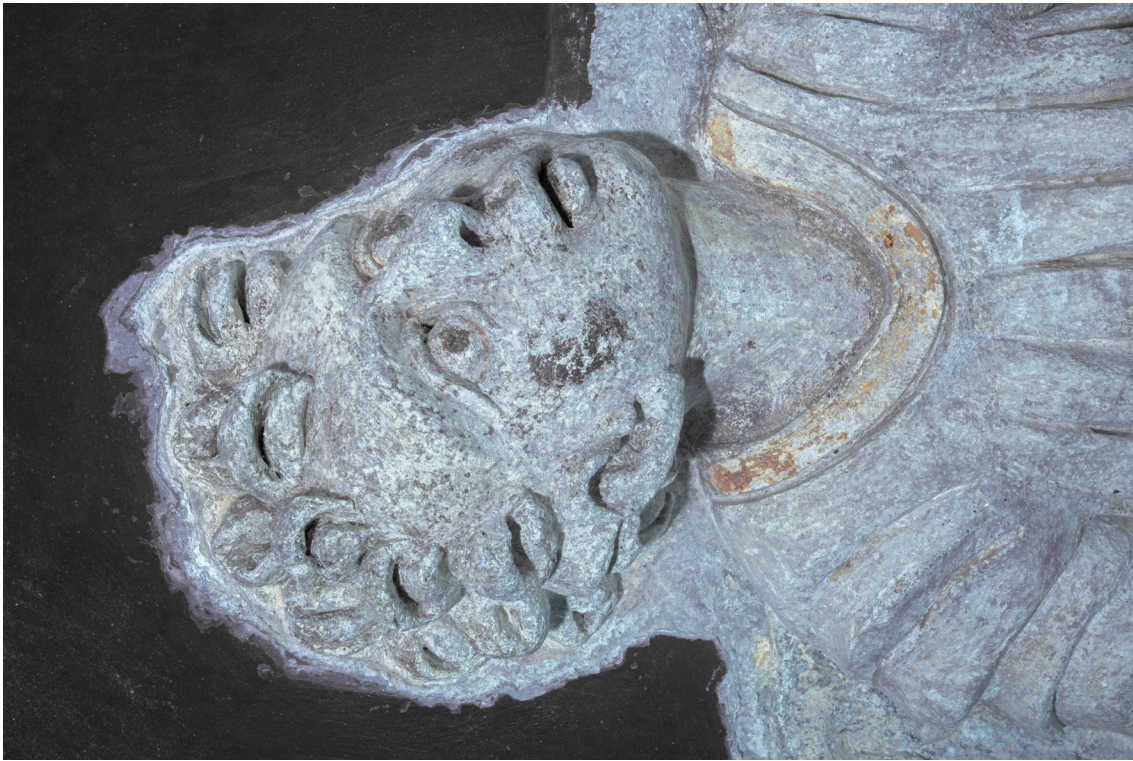
Obr. 56 Hlava ľavého anjela pod UVF žiarením. Stav po odstránení druhotných vrstiev. Možnosť pozorovať farebné fragmenty nánosu pastoznej vrstvy tmavofialové časti na tvári. Prípadne tmavookrové vo vlasoch a okrovo-oranžové na golieri.

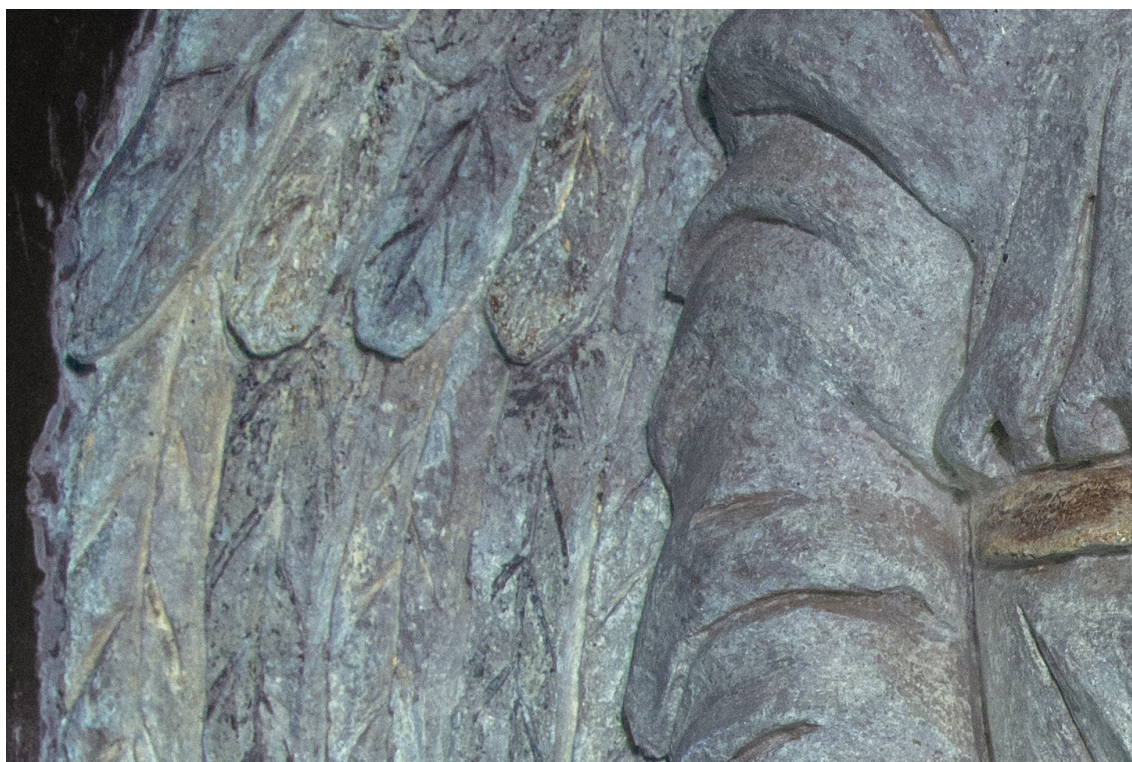
Obr. 58 Práví krídlo ľavého anjela pod UVF žiarením. Stav po odstránení druhotných vrstiev. Možnosť pozorovať farebné okrovo-oranžové a tmavofialové vrstvy na perutiach. Dnes je toto okrovo-oranžové sfarbenie zalterované do sivej farby, ktorá bola v minulosti na dennom rozptílenom svetle pravdepodobne zelená (zachovaná len fragment nánosu v rytej kresbe)

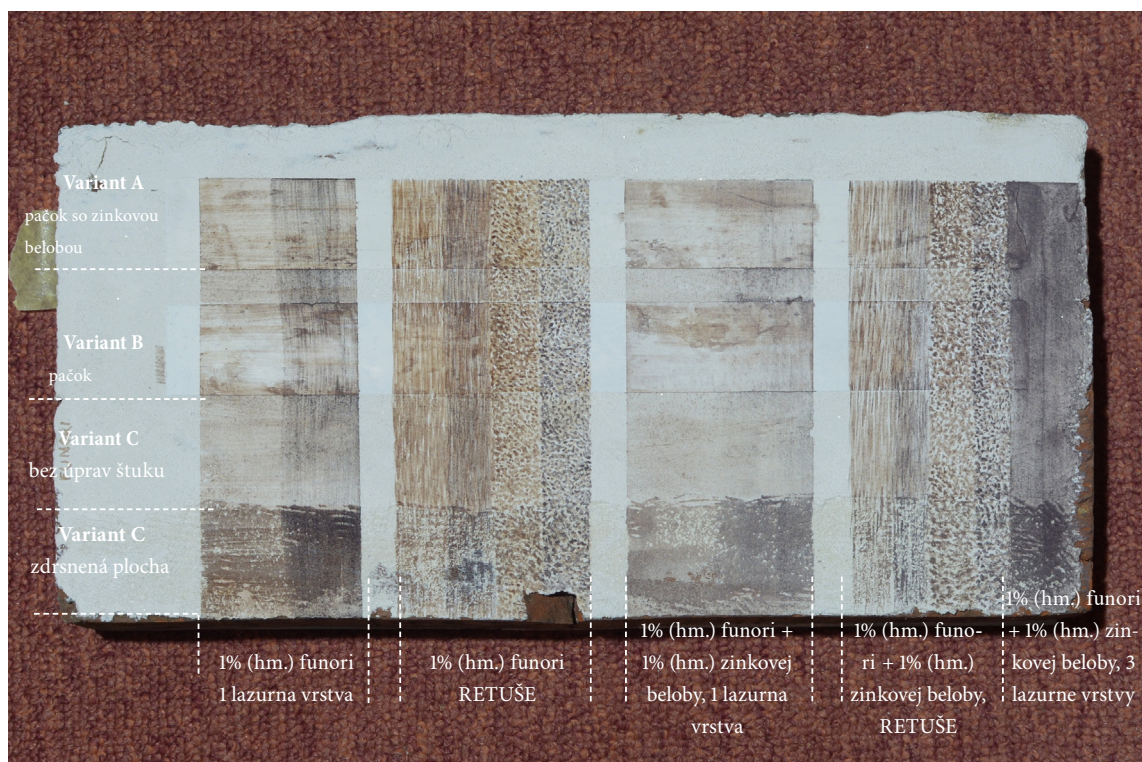
Obr. 61 Skúšky materiálov bez modifikácie alebo s modifikáciou zinkovej beloby na dennom svetle s použitým spojivom 1% (hm.) funori a pigmentmi umbry prírodnej (hnedá) a železitého pigmentu Caput Mortum (tmavo sivá).

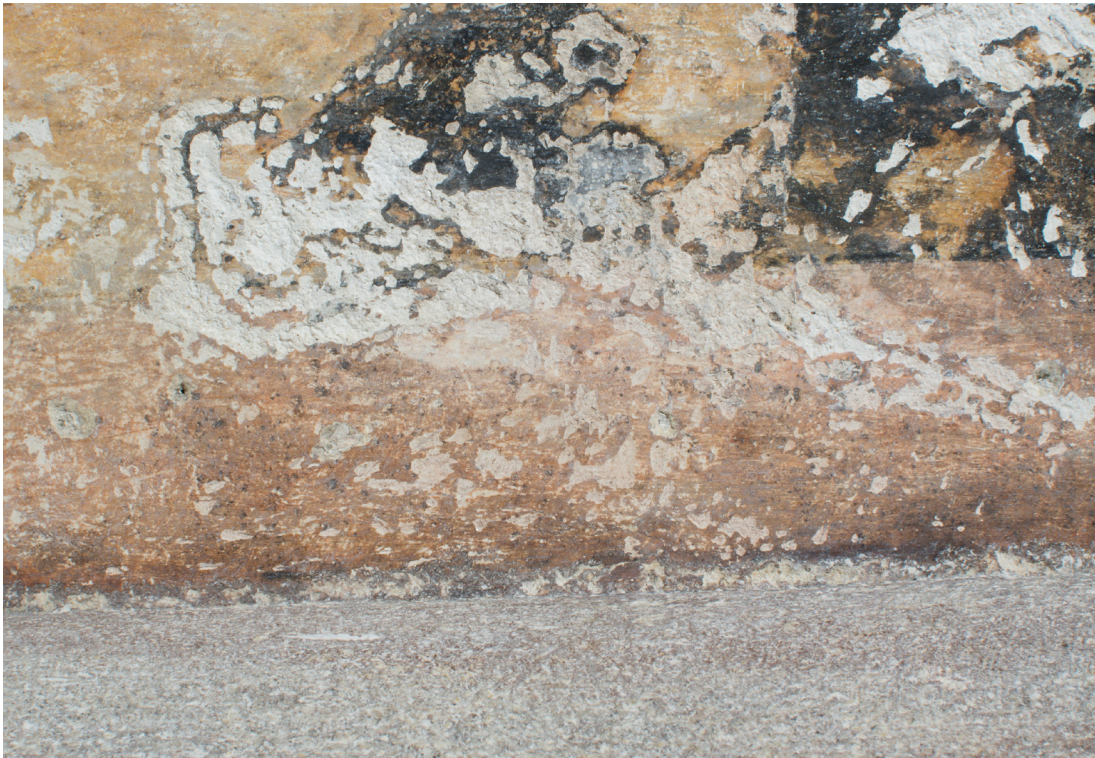
Obr. 69 Prevedenie skúšok v dennom prirodzenom svetle s použitím dvojitéžďhovej zmesi arabskej gummy s prídavkom zinkovej beloby s minerálnymi pigmentmi. Skunka bola prevedená na pozadí centrálného výjavu vľavo od kríža.

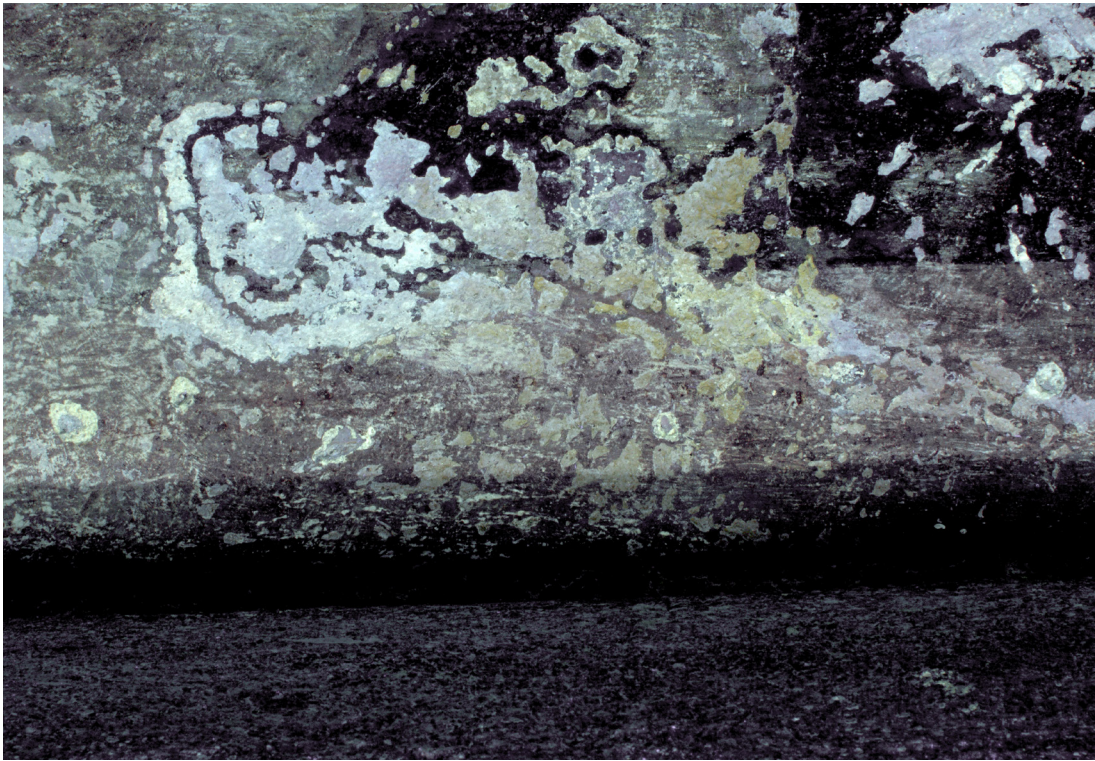
Obr. 70 Prevedenie skúšok po ultrafialovom žiarení s použitím dvojitéžďhovej zmesi arabskej gummy s prídavkom zinkovej beloby s minerálnymi pigmentmi. Skunka bola prevedená na pozadí centrálného výjavu vľavo od kríža. Na fotografii môžeme pozorovať minimálnu alebo nulovú luminescenciu zinkovej beloby.

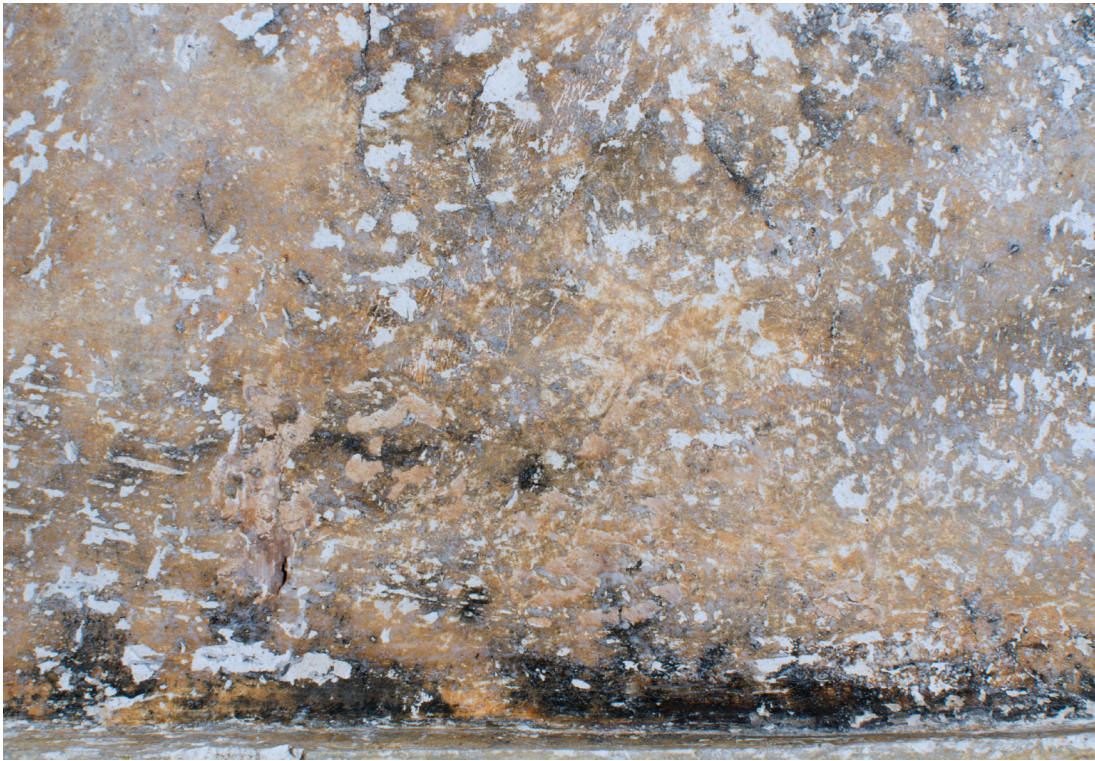
Obr. 71 Prevedenie skúšok v dennom prirodzenom svetle s použitím čerstvej zmesi arabskej gumy s prídavkom zinkovej beloby s minerálnymi pigmentmi. Skúška bola prevedená na pozadí centrálneho výjavu napravo od križa.
