**Reštaurovanie časti epitafu rodiny Hodějovských z Hodějova v kostole
Narodenia sv. Jana Křtitele
v Českom Rudolci**

Technologická kópia polychrómie na štukovej časti epitafu

Diplomová práce

2021

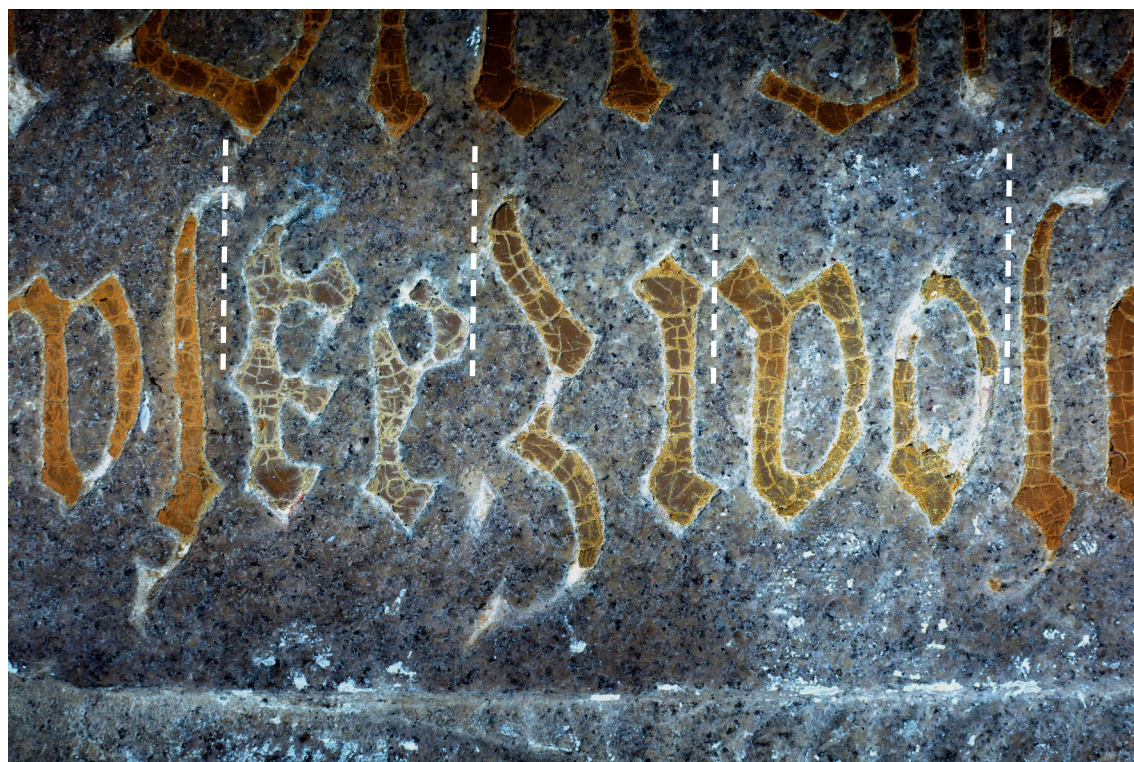
Obr. 74 Pozorovanie skúšok roztoku pre konsolidáciu pôvodného materiálu výplne písma v žulovej doske pod UV žiarením.

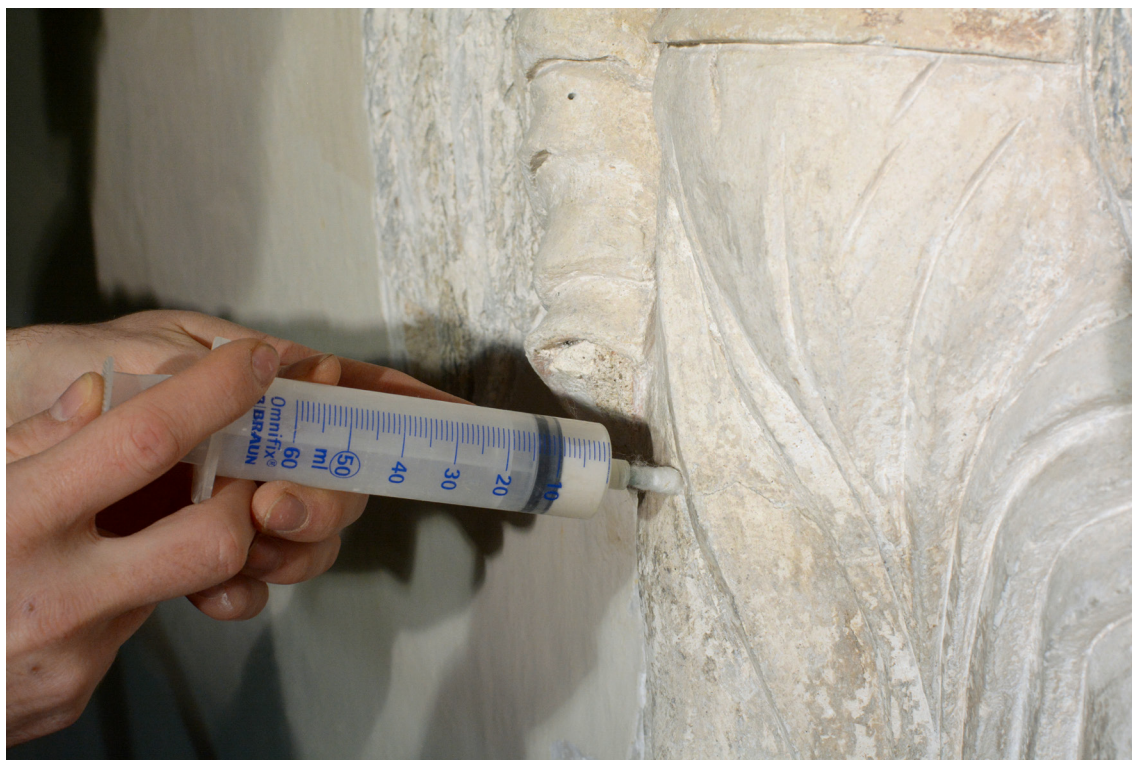
Obr. 75 Proces injektovania dutín a prasklín injektážnou zmesou *PLM-A* a mramorovej múčky v úrovni pravej nohy ľavého anjela. Stav po odstránení druhotných vrstiev.

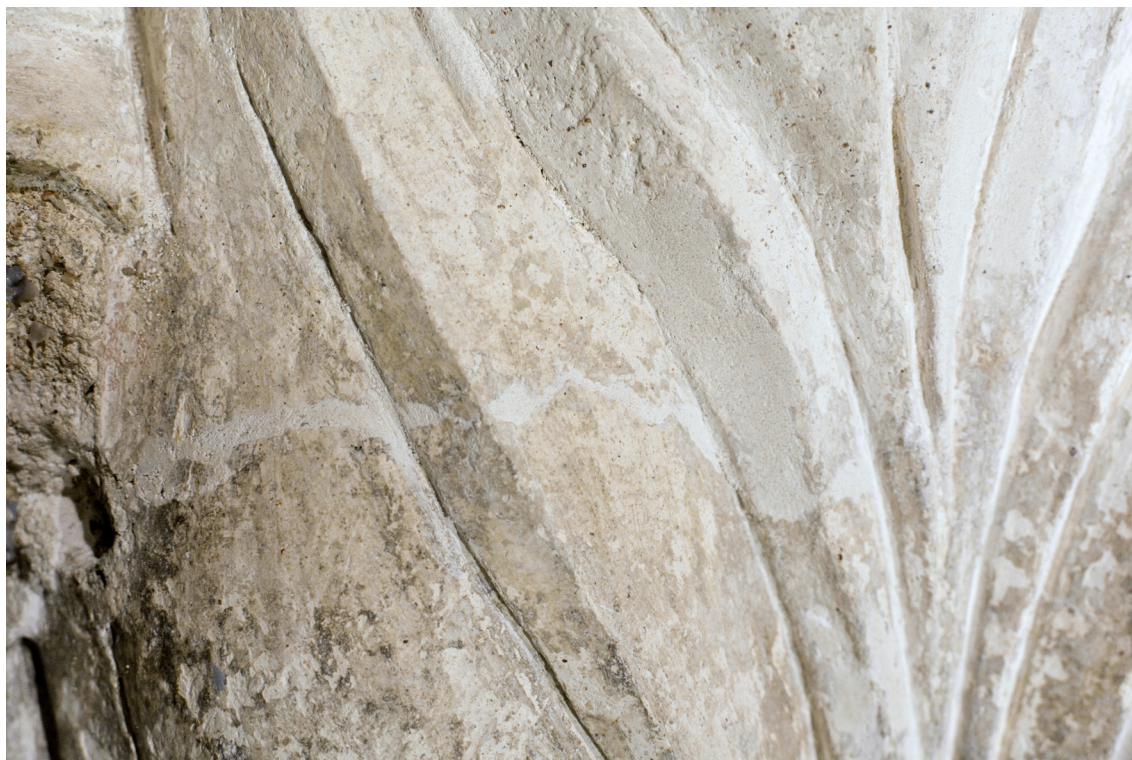
Obr. 76 Tmelenie prasklina po injektovaní a väčších defektov v úrovni pravej nohy ľavého anjela. Stav po odstránení druhotných vrstiev a injektovaní dutín.

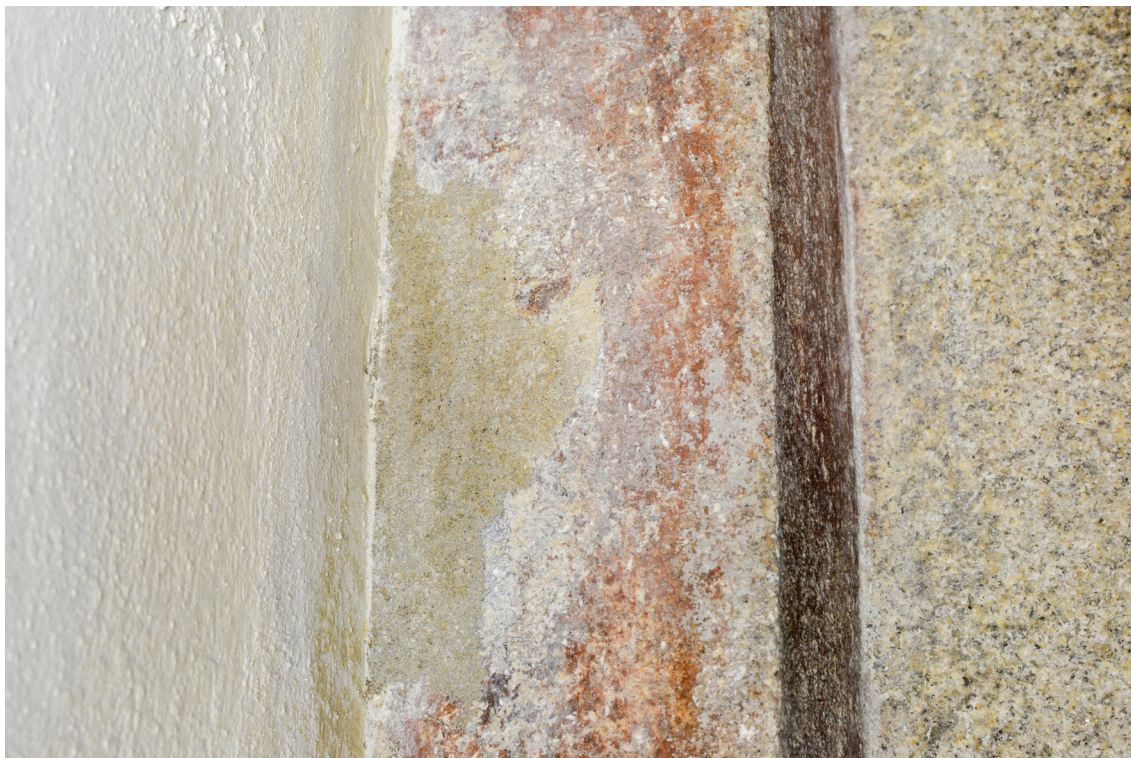
Obr. 77 Tmelenie poškodených častí žulovej architektúry, konkrétne ľavého podstavca.

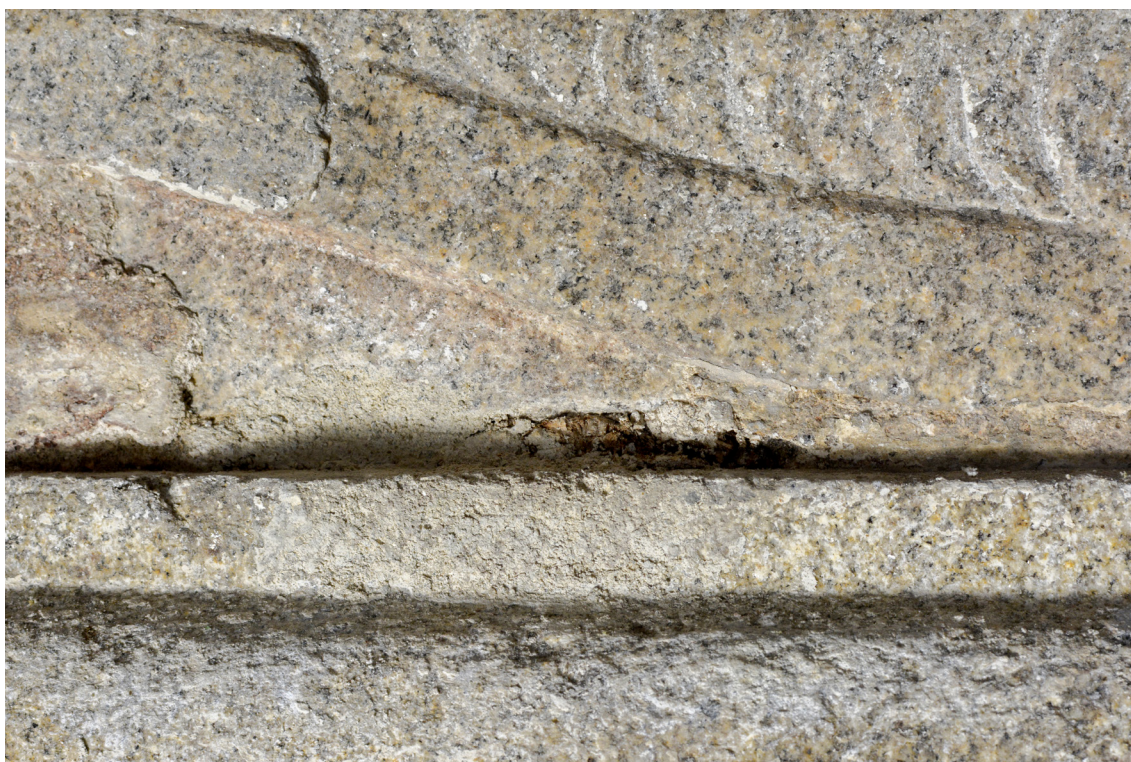
Obr. 78 Tmelenie hrany dolnej rímsy pod nápisovou doskou.

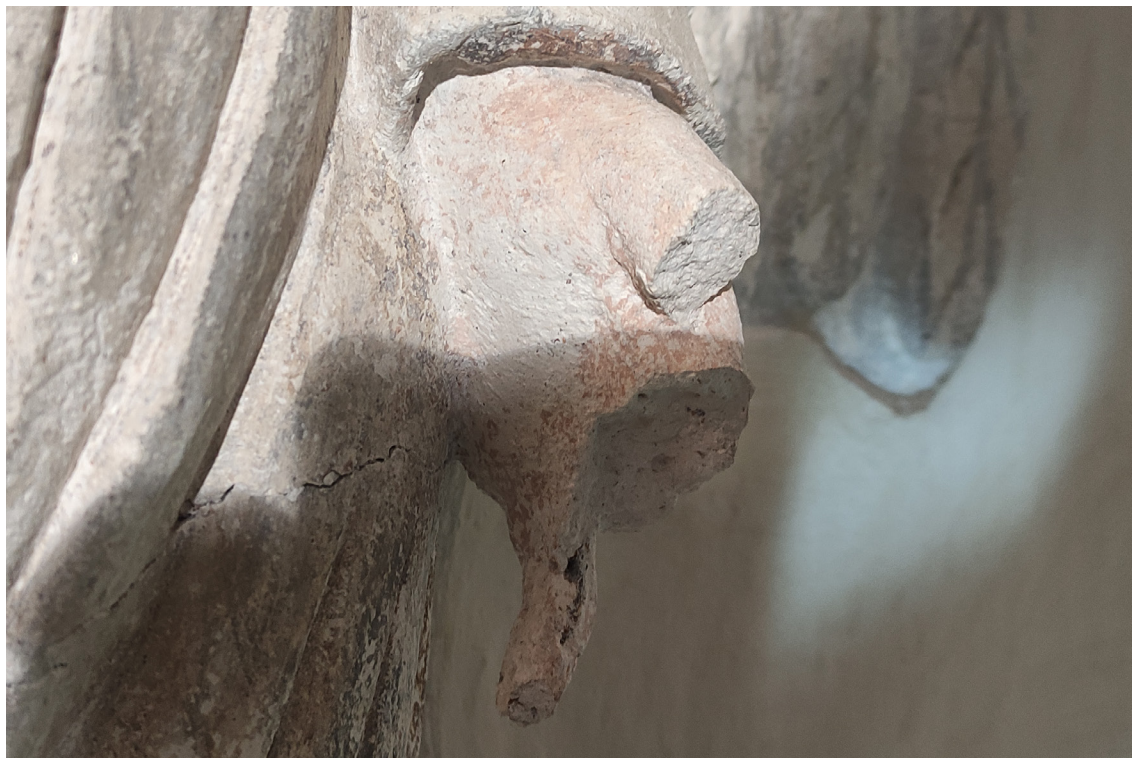
Obr. 79 Zachovaná dlaň ľavej ruky pravého anjela na rudoleckom epitafe.

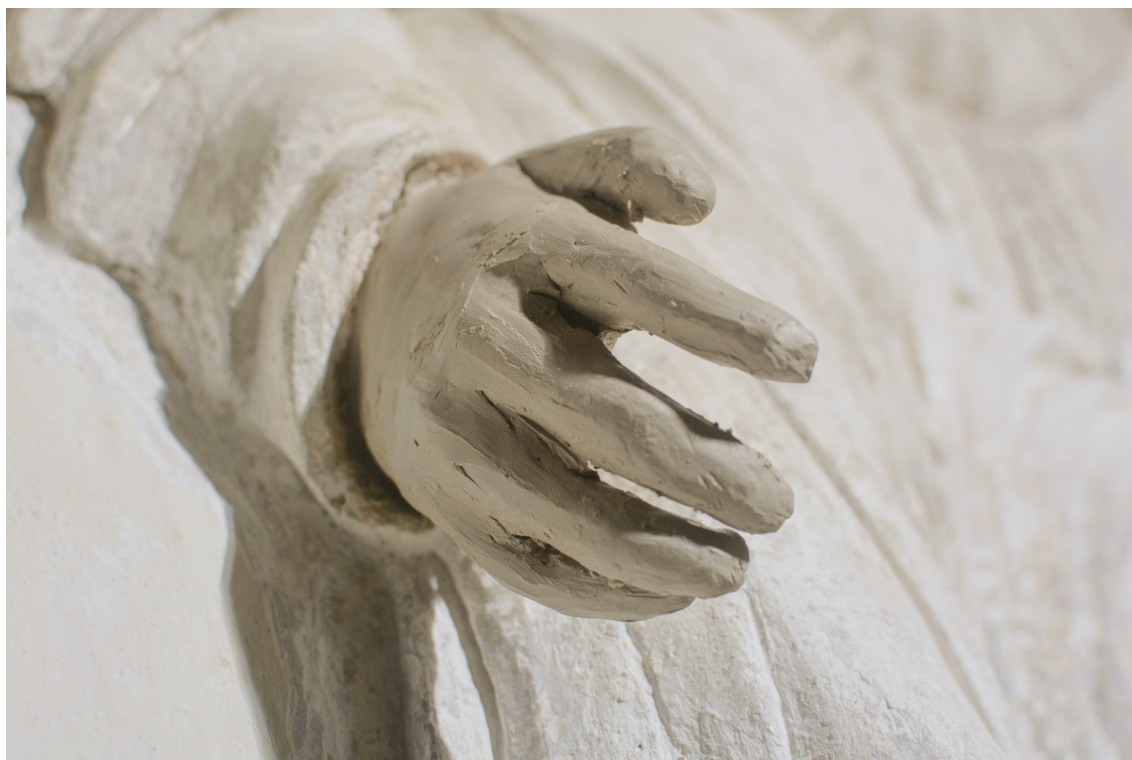
Obr. 81 Prvý návrh prevedenia plastickej retuši (doplnok) na pravej ruke ľavého anjela. Ako predloha pre tento návrh slúžila zachovaná časť ľavej ruky pravého anjela, ktorá bola pri tvorbe návrhu zrkadlovo digitálne otočená. Tento návrh bol zvolený pre následnú realizáciu v štukovej hmote.

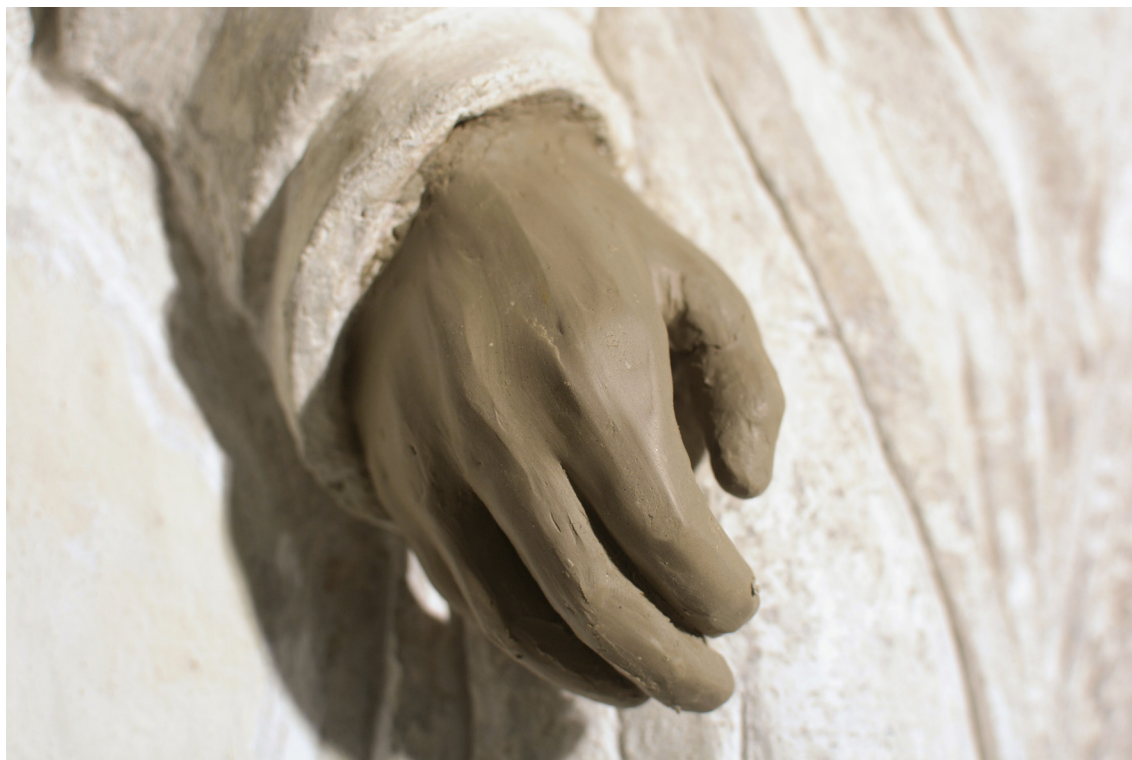
Obr. 82 Druhý návrh prevedenia plastickej retuši (doplnok) na pravej ruke ľavého anjela s viac uzavretým gestom ruky.

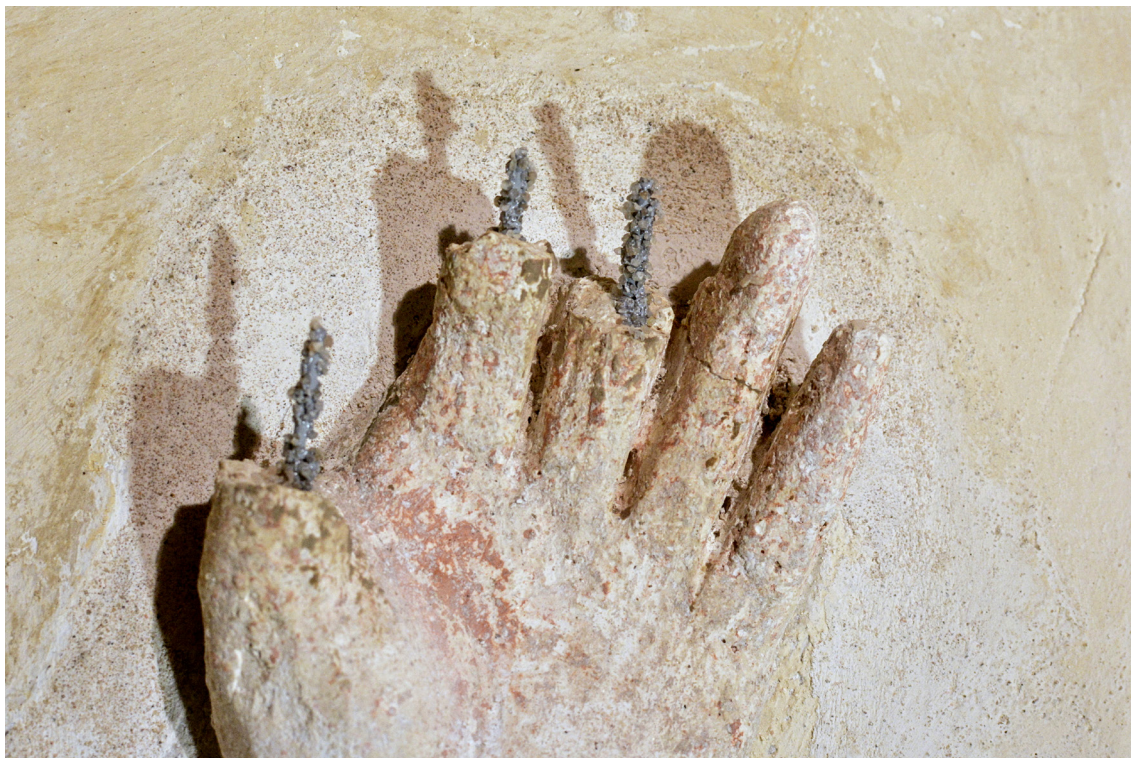
Obr. 83 Prevedenie druhotnej armatúry v ľavej ruke a alkytonu posypaného zrnami kopaného piesku, ktoré následne slúžili ako spojovacie mostíky pre modelačnú vrstvu šuku.

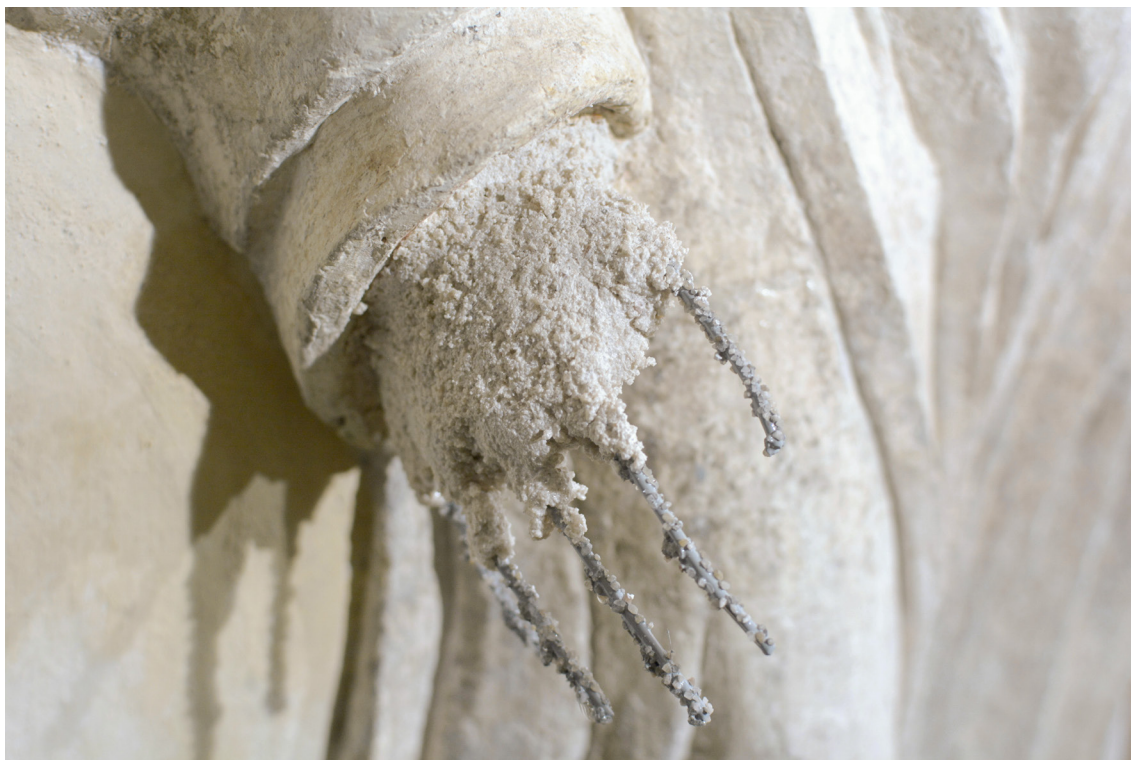
Obr. 84 Prevedenie druhotnej armatúry na pravej ruke a alkytonu posypaného zrnami kopaného piesku, ktoré následne slúžili ako spojovacie mostíky pre jadrovú a modelačnú vrstvu. Jadrová vrstva bola nanesená len v úrovni dlane kde bolo prevedenie ruky najhrubšie.

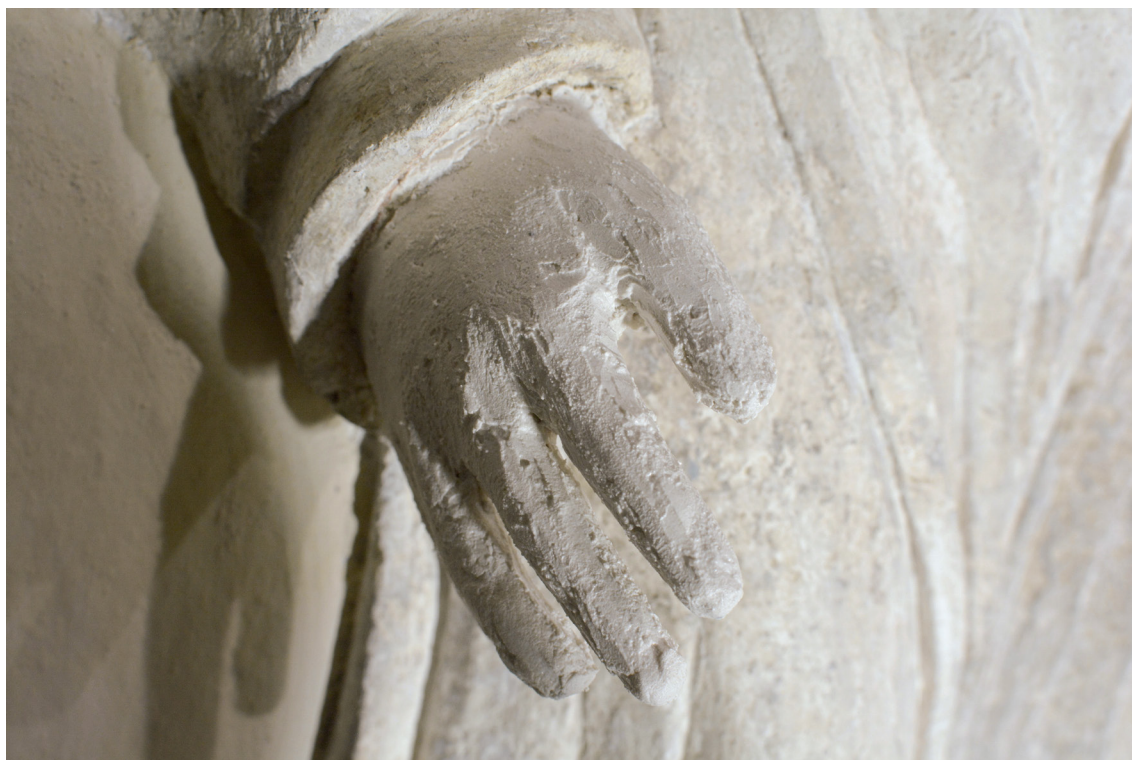
Obr. 85 Nanesená modelačná vrstva pre plastickú retuš (doplnok) pravej ruky, bez výraznejšej povrchovej úpravy.

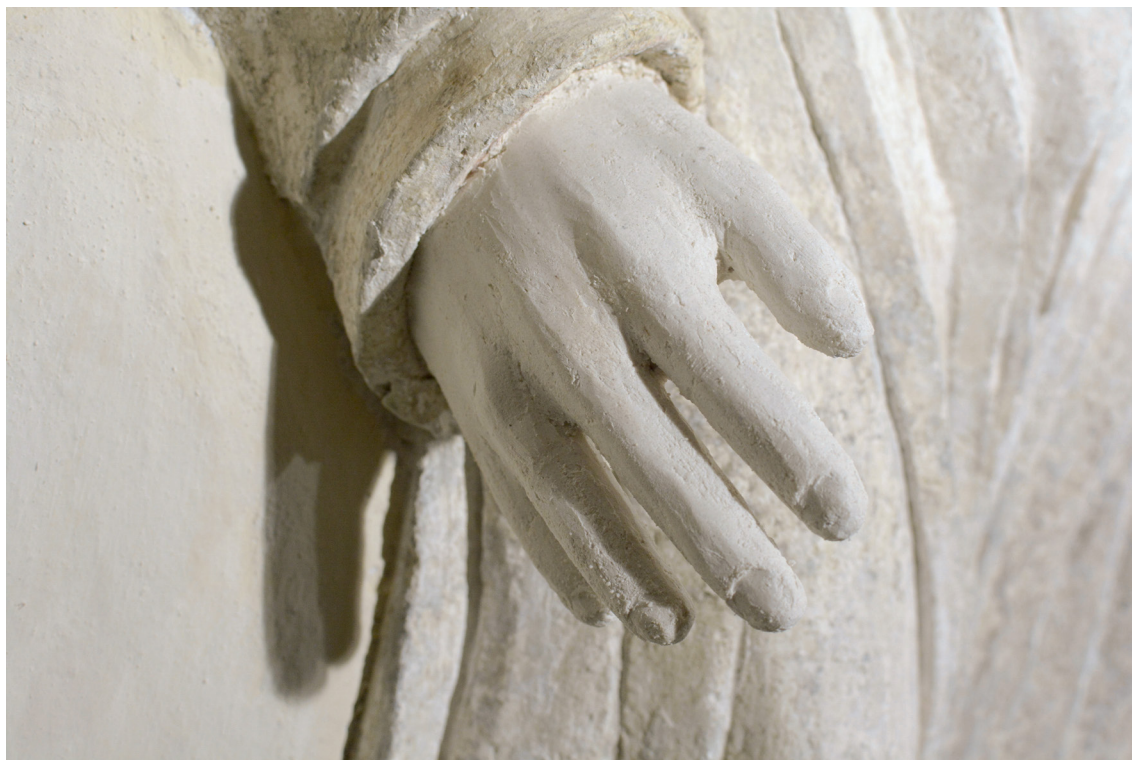
Obr. 86 Nanesená modelačná vrstva pre plastickú retuš (doplnok) pravej ruky, s uhladenou povrchovou úpravou podľa povrchovej úpravy na iných častiach zachovanej štukovej hmoty na anjelovi.

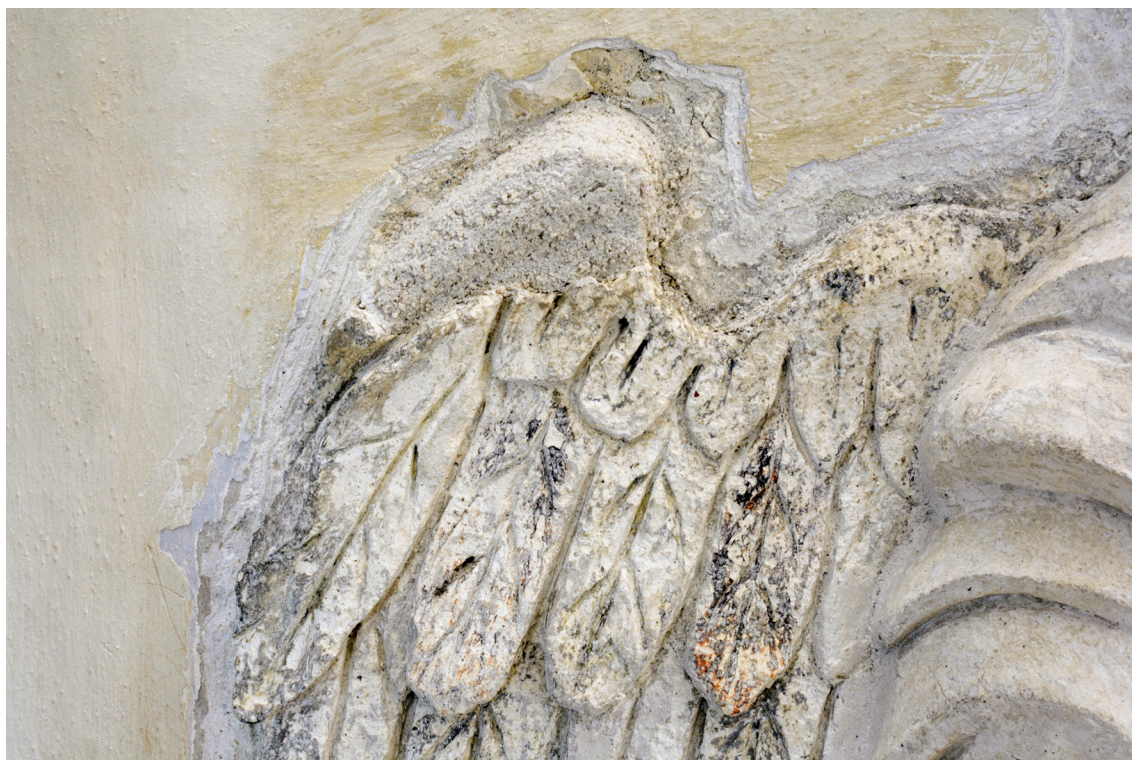
Obr. 87 Nanesená jadrová vrstva na chýbajúcom mieste originálu kĺbu pravého krídla.

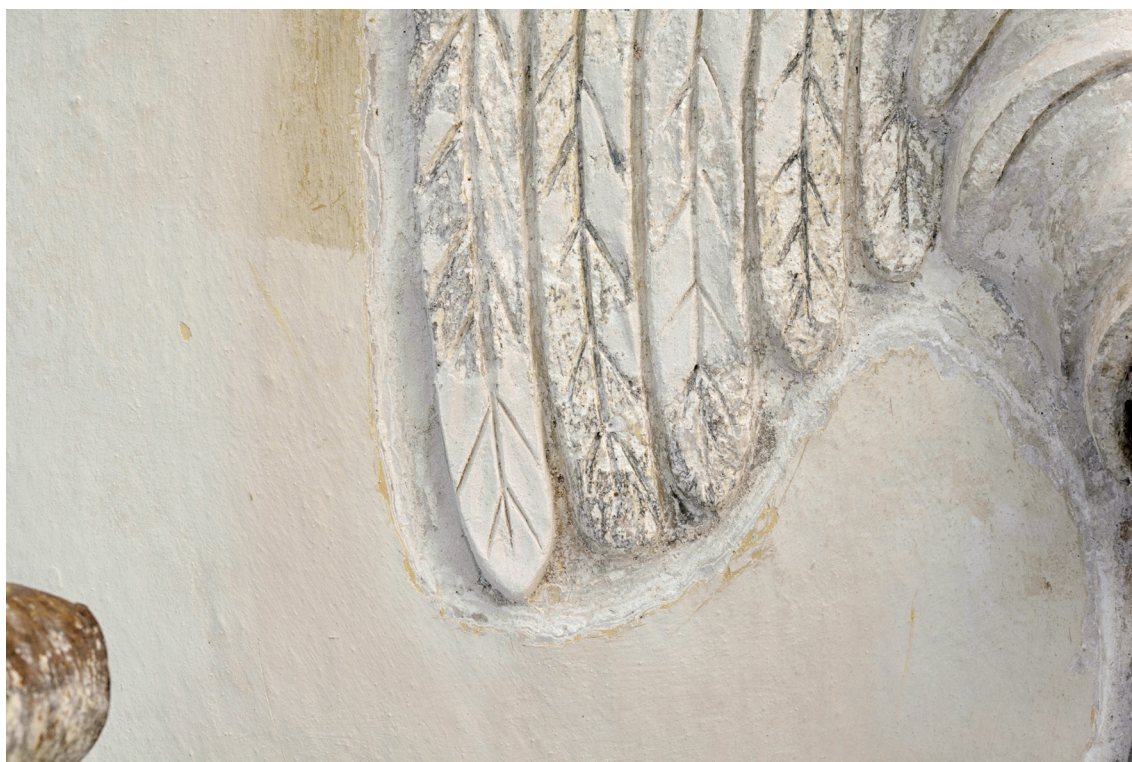
Obr. 88 Modelačná vrstva nanesená na poškodených alebo chýbajúcich častiach perutí pravého krídla anjela

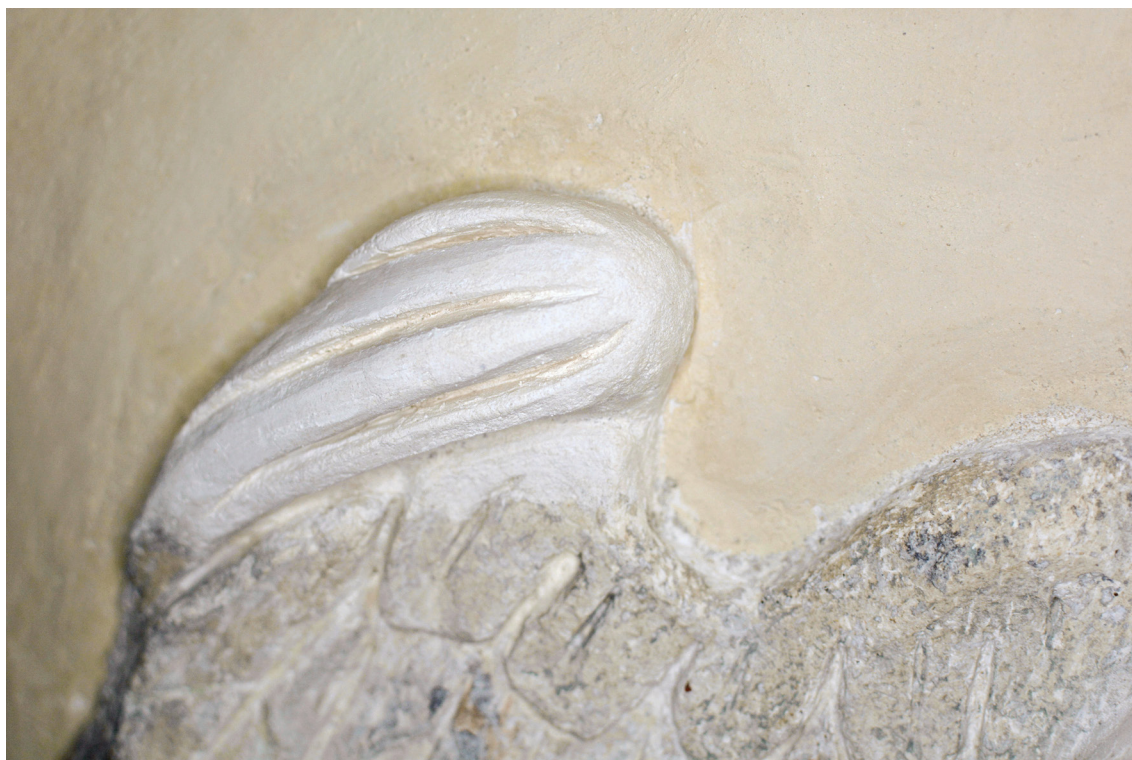
Obr. 89 Finálna uhladená modelačná vrstva nanesená na jadrovej vrstve klbu pravého krídla.

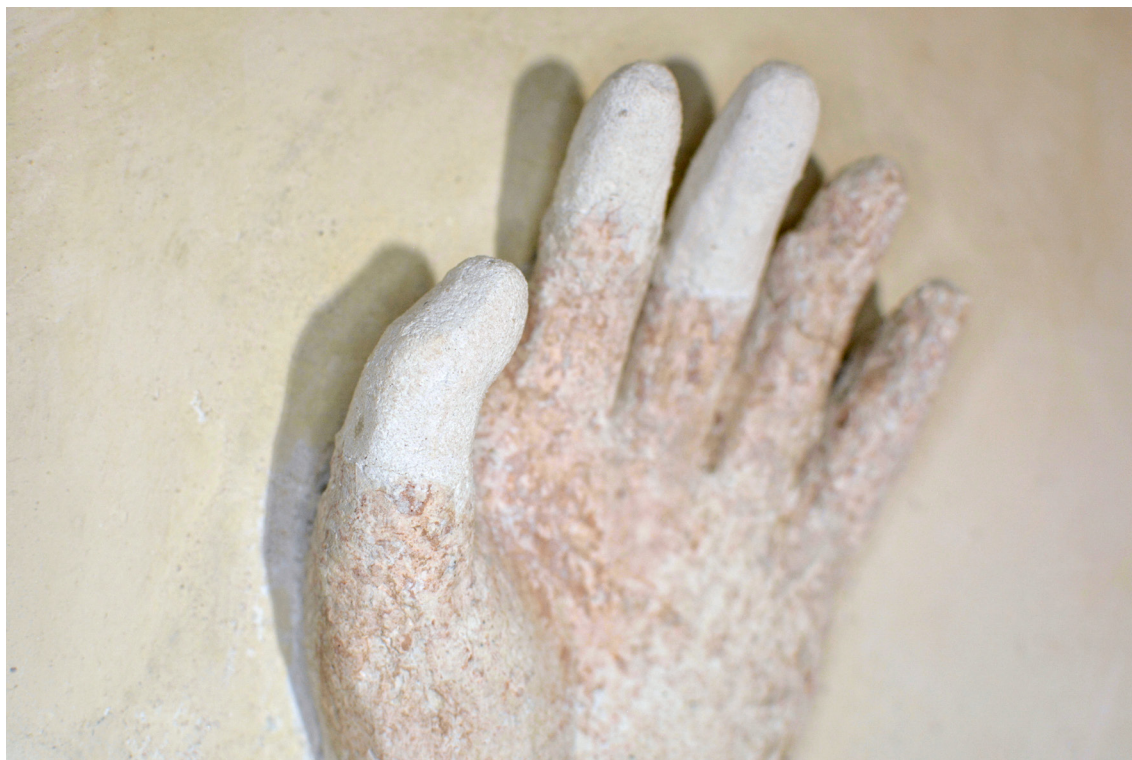
Obr. 90 Modelačnou vrstvou vytvorené chýbajúce konce prstov ľavej ruky anjela na povrchovo upravenú armatúru.

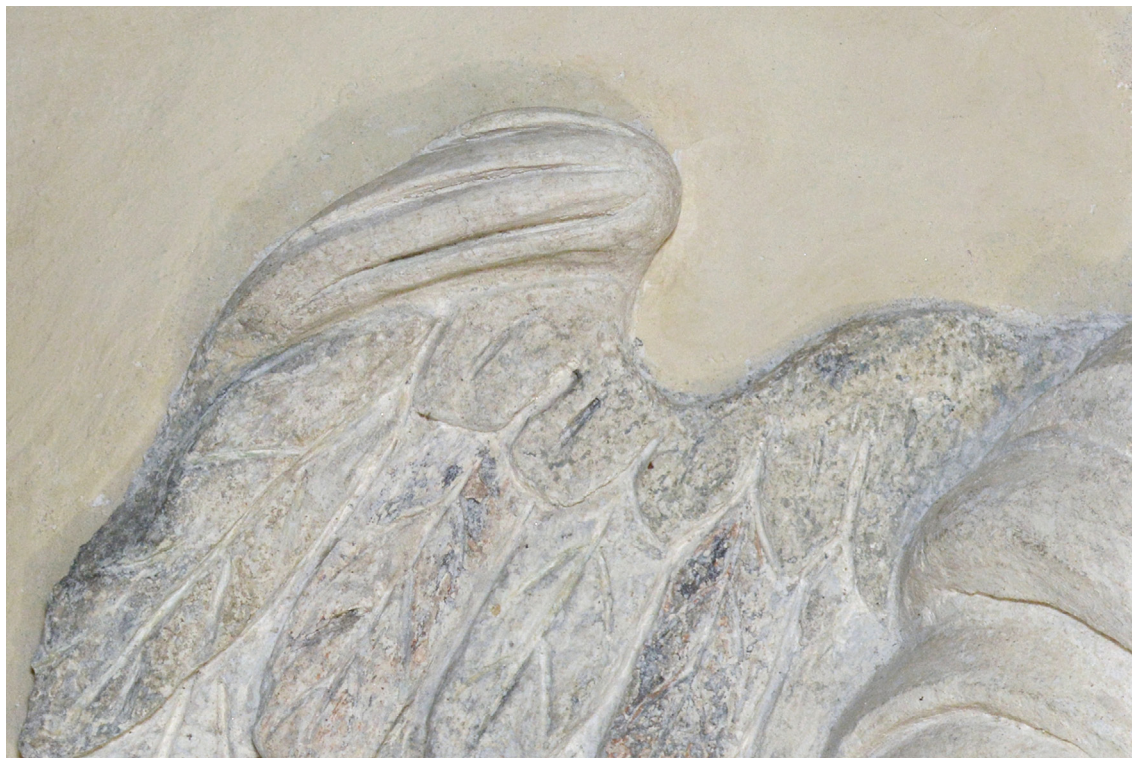
Obr. 91 Vyretušovaná horná časť anjela. Stav po reštaurátorskom zásahu.

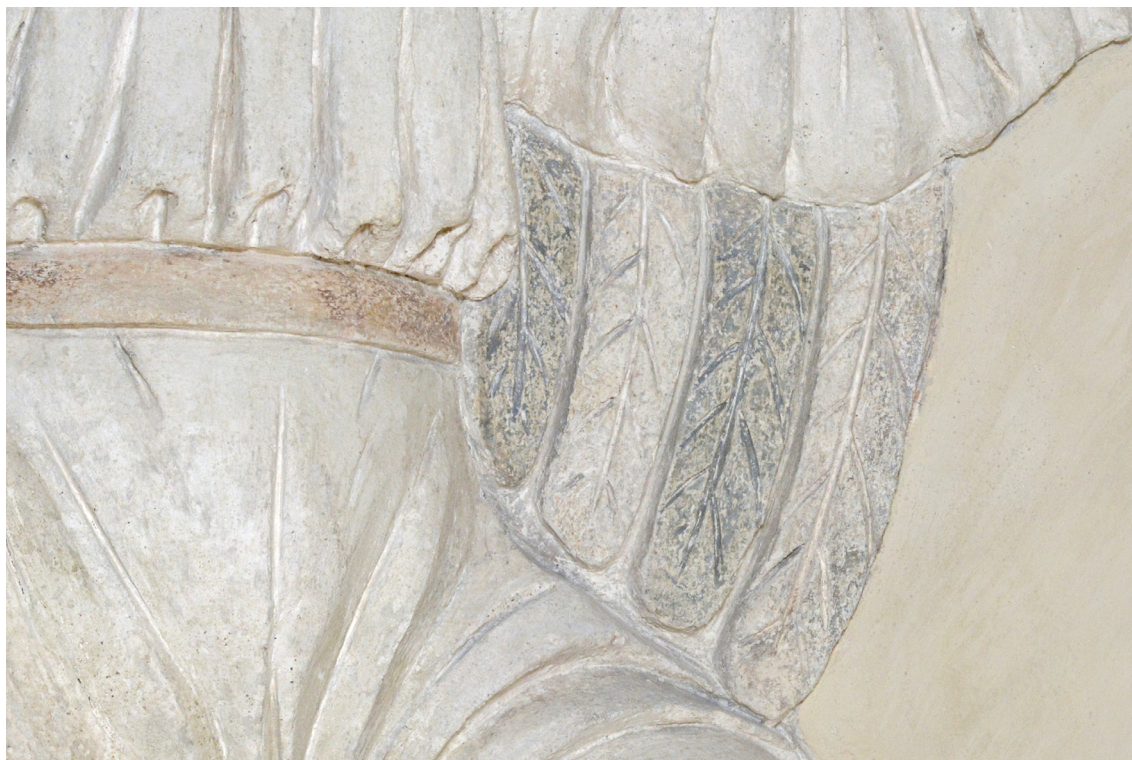
Obr. 92 Vyretušované pravé krídlo anjela. Stav po reštaurátorskom zásahu.

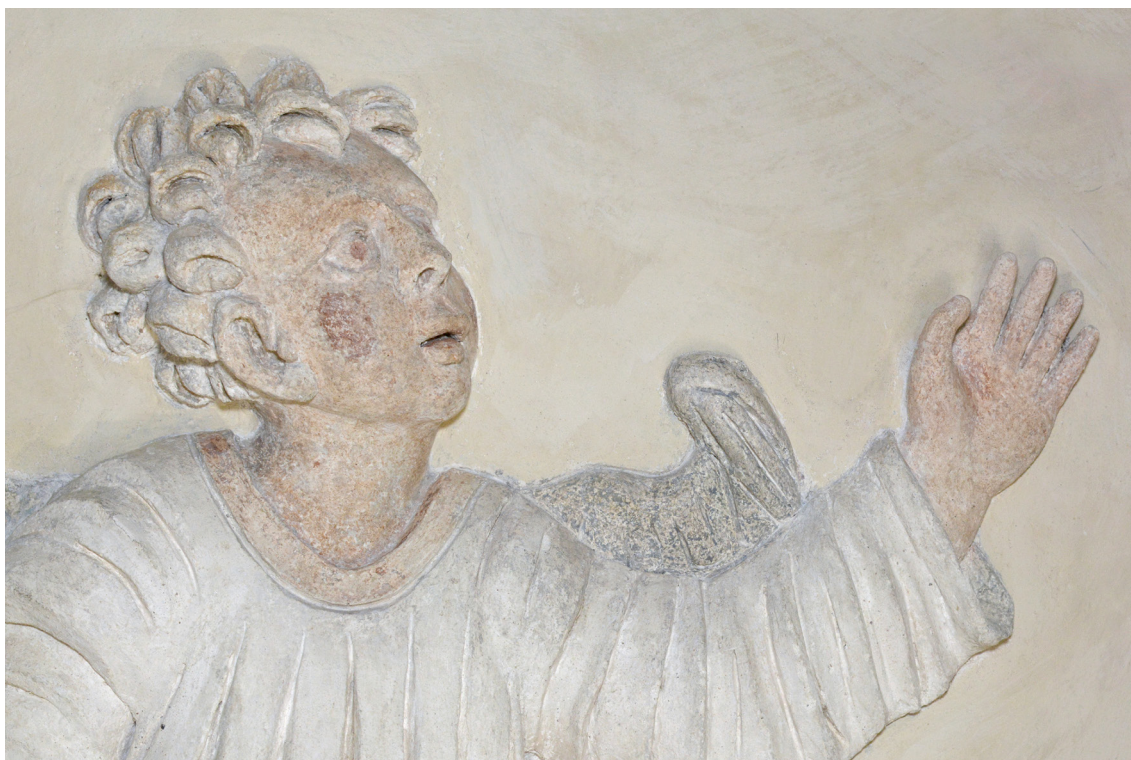
Obr. 93 Vyretušovaná horná časť anjela a prevedenie jemnej retuši na doplnkoch a originálnom povrchu štku. Stav po reštaurátorskom zásahu.

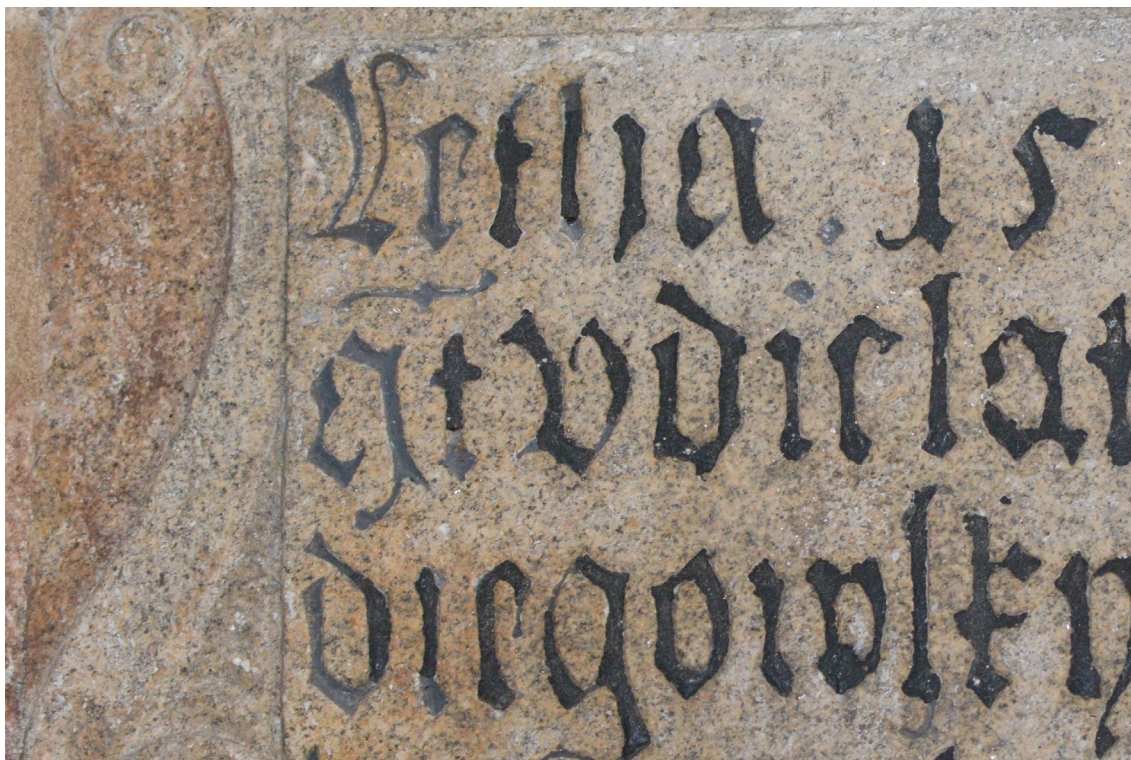
Obr. 94 Retuš výplne písma na nápisovej doske. Stav po reštaurátorskom zásahu.

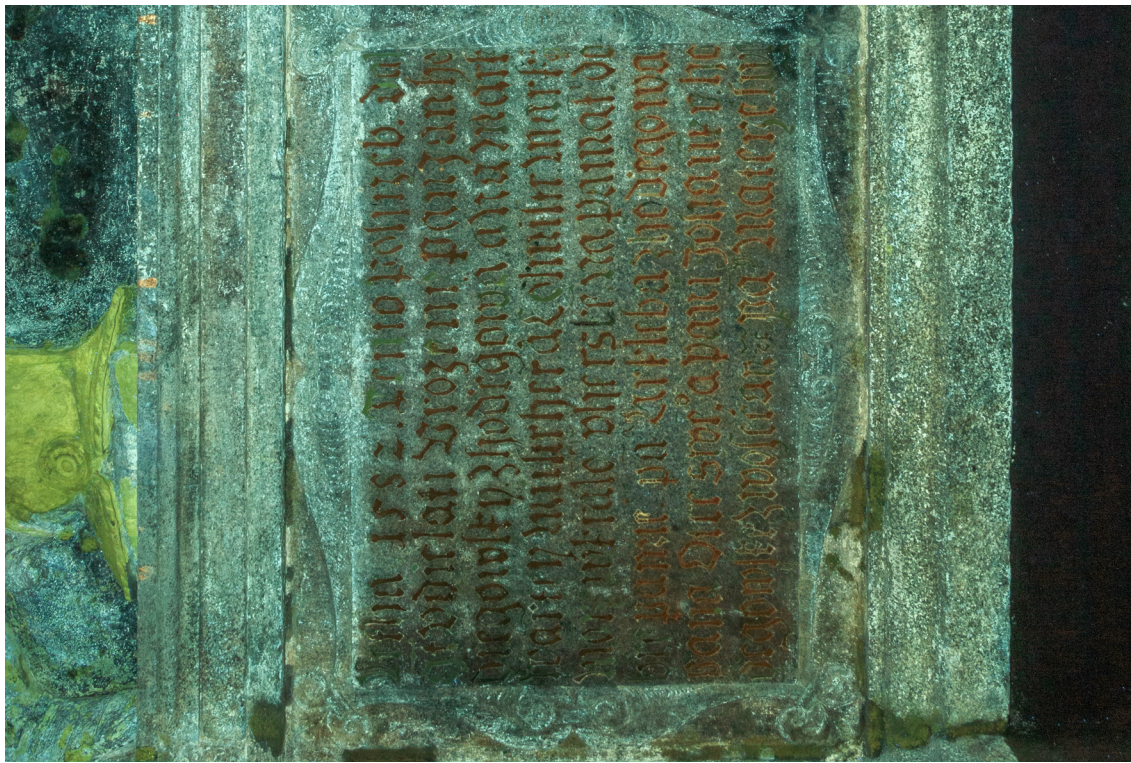
Obr. 96 Levá strana nápisovej dosky v centrálnej časti soklovej partie. Stav po reštaurovaní pod UV fluorescenčným žiarením. Autor fotografie: Vojtěch Krajčůek, DiS.

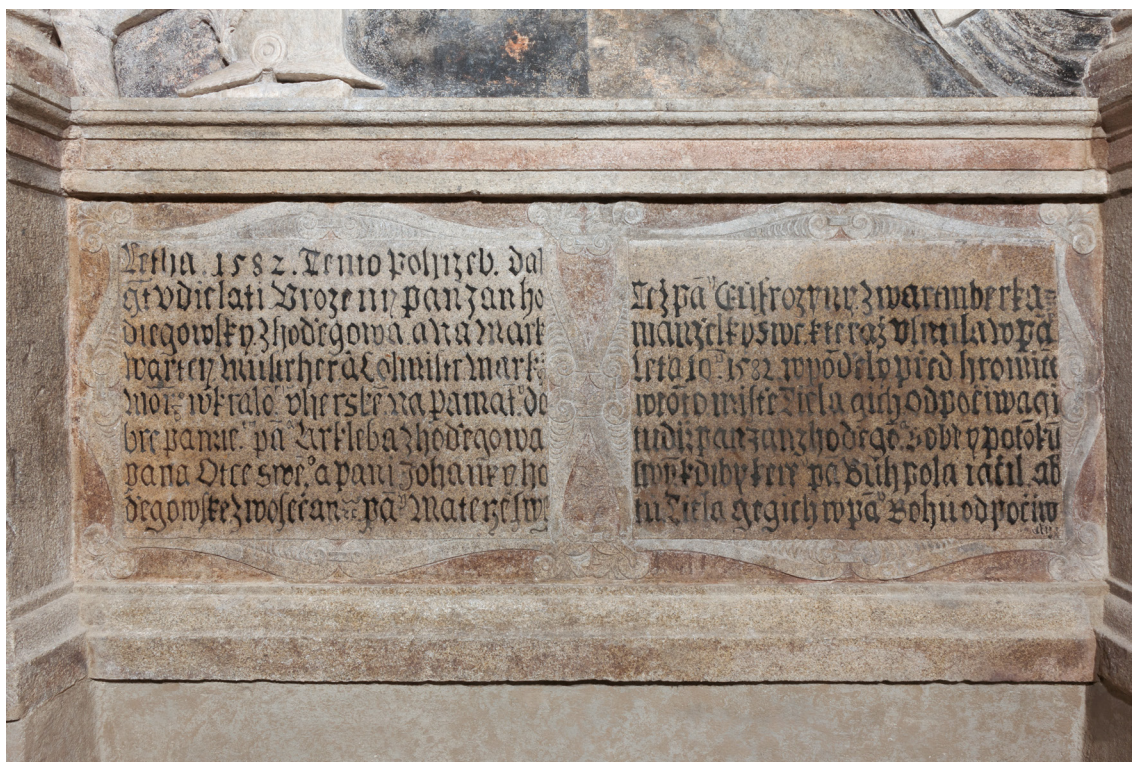
Obr. 98 Nápisová doska v centrálnej časti soklovej partie. Stav po reštaurovaní. Autor fotografie: Vojtěch Krajčůček, DiS.

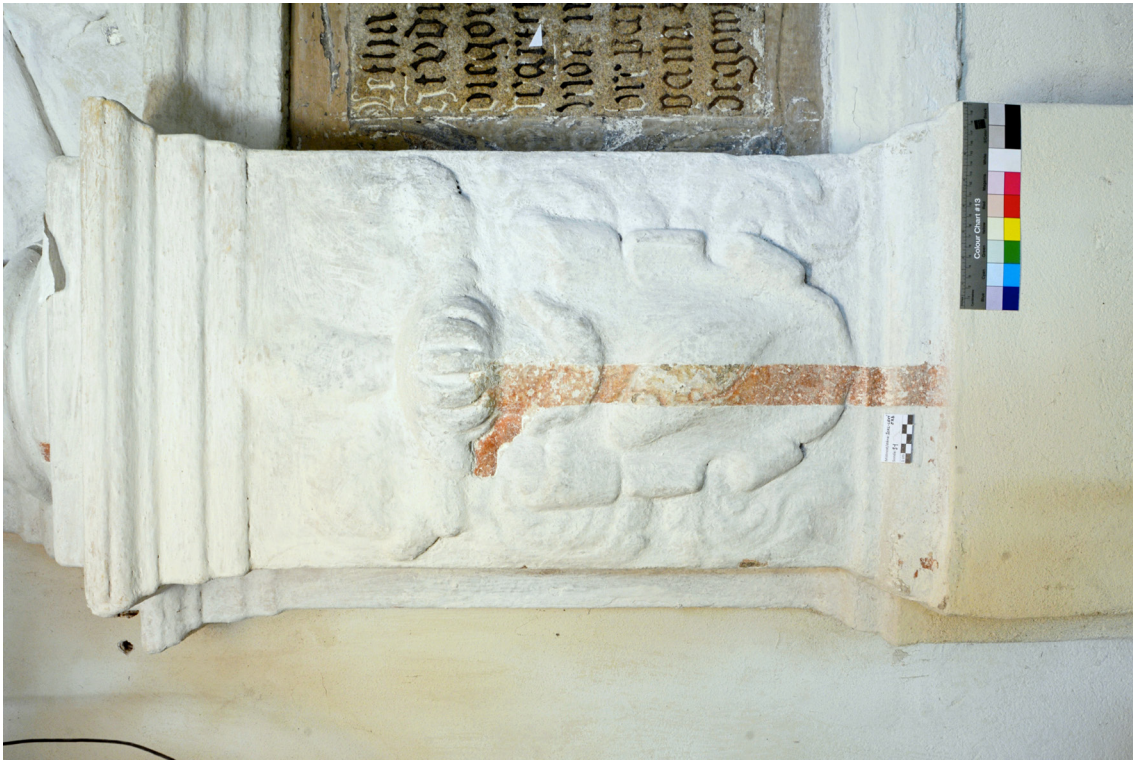
Obr. 99 Lavý podstavec s erbom Jana Hodějovského z Hodějova. Stav pred reštaurovaním.

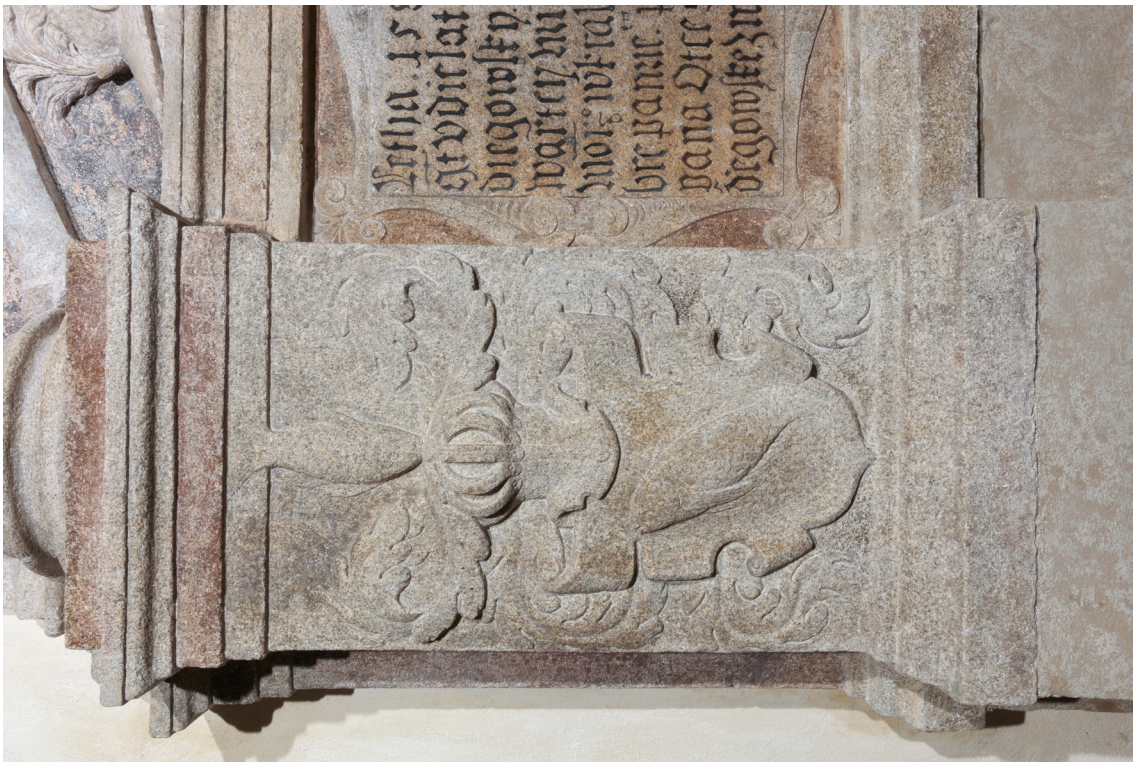
Obr. 100 Lavý podstavec s erbom Jana Hodějovského z Hodějova. Stav po reštaurovaní. Autor fotografie: Vojtěch Krajčůček, DiS.

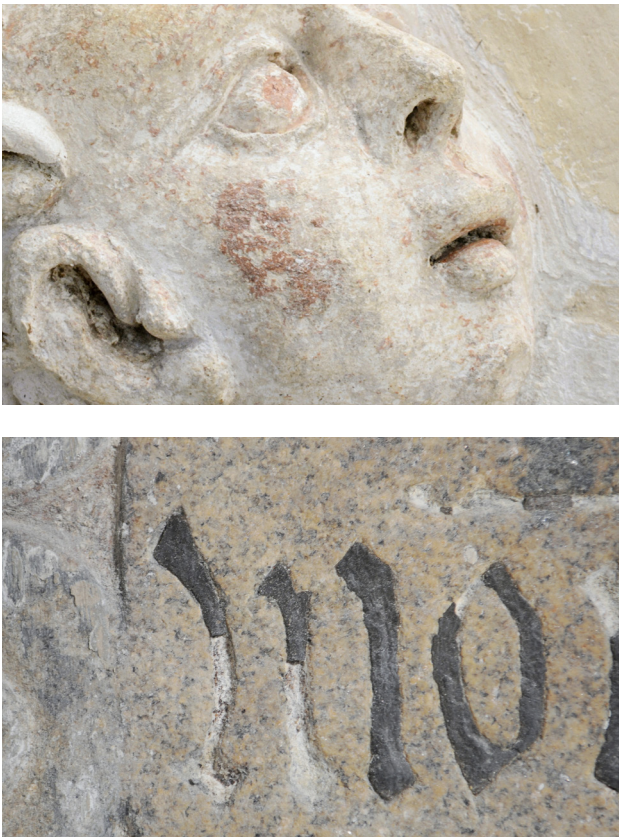
| Úplná a čiastočná strata farebnej vrstvy a výplne písma. | |
|--|---|
| <p>Úplná alebo čiastočná strata farebnej vrstvy sa nachádza na celej figúre anjela a lokálne na žulovom podklade na soklovej časti. K tomuto poškodeniu mohlo dôjsť v prípade straty kohéznej a adhéznej schopnosti spojiva vo farebnej vrstve alebo mechanickému poškodeniu pri nanášaní druhotných vrstiev.</p> <p>Ku strate adhéznej a kohéznej schopnosti prípadne neodbornému druhotnému zásahu došlo aj v oblasti výplne písma na nápisovej doske.</p> | |

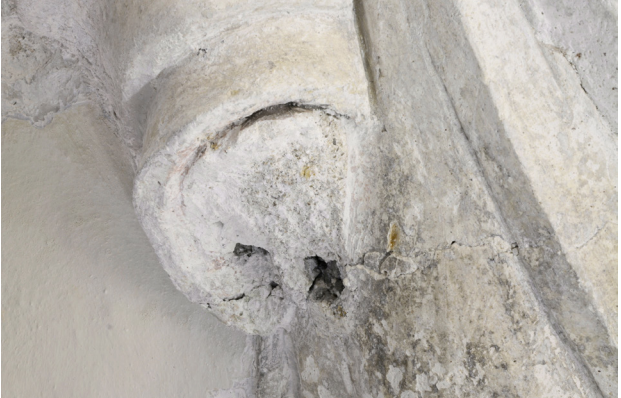
| Strata štukovej hmoty | |
|---|---|
| Strata štukovej hmoty bola spôsobená nedostatočnou kohéznou schopnosťou materiálu, poškodením pri predošlom neodbornom zásahu, prasklinami prípadne iným povrchovým poškodením. | |

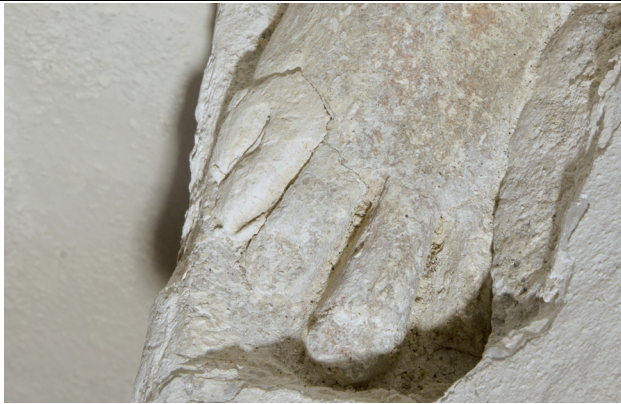
| Druhotný tmel (sadrový) | |
|---|--|
| V mieste pravej nohy sa nachádzali tmely sadrového typu, ktoré dopĺňali chýbajúce časti prstov na nohe. | |

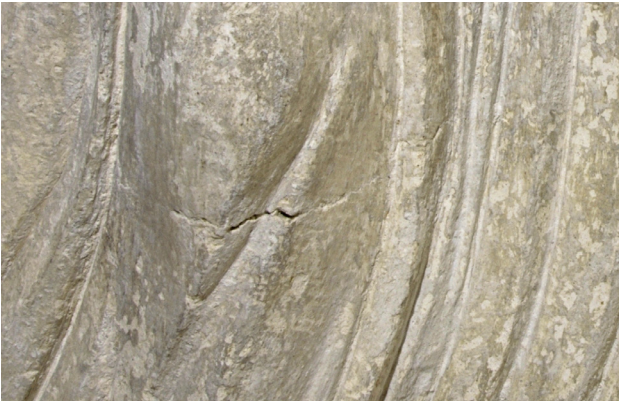
| Praskliny | |
|--|---|
| Praskliny sa prevažne nachádzajú nad dutinami, teda na mieste pravého krídla a dolnej polovice anjela pod jeho rúchom. | |
