**Reštaurovanie časti epitafu rodiny Hodějovských z Hodějova v kostole
Narodenia sv. Jana Křtitele
v Českom Rudolci**

Technologická kópia polychrómie na štukovej časti epitafu

Diplomová práce

2021

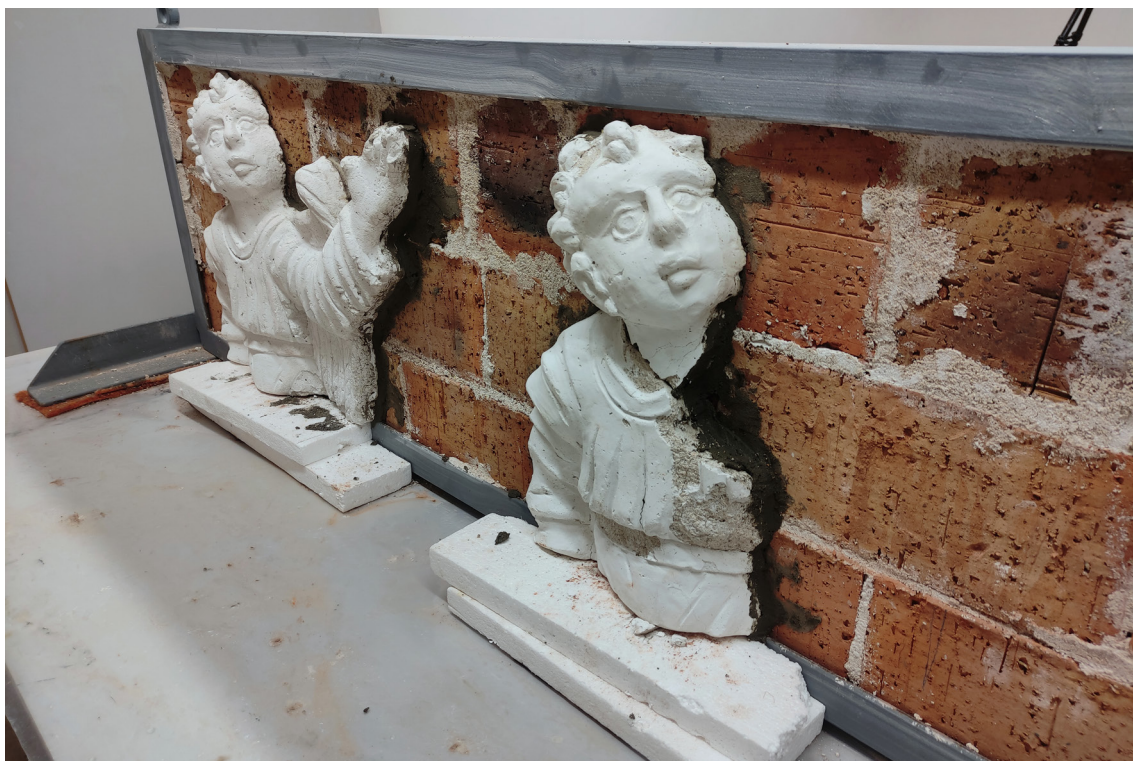
Obr. 108 Štukové kópie prichytené k prenosnej stene pomocou armatúry a cementového lepidla.

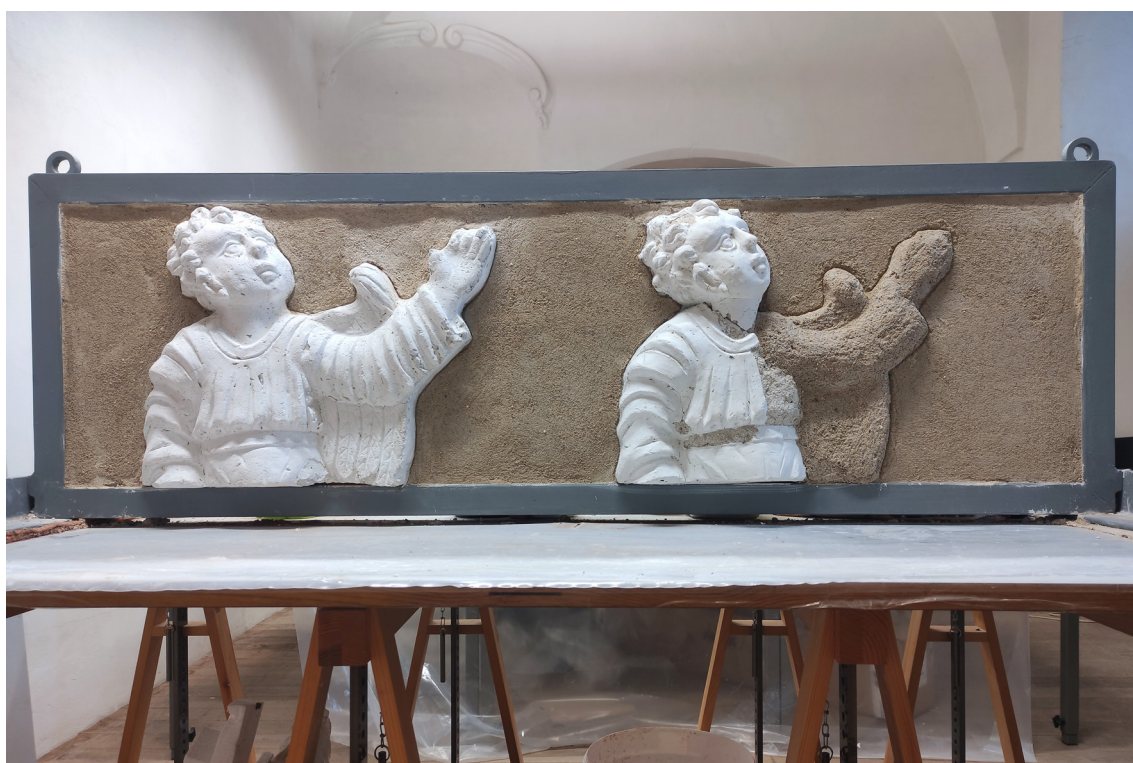
Obr. 109 Výsledné prevedenie štukových profilácií s pripraveným podkladom z jadrovej omietky pre naniesenie modelačnej vrstvy.

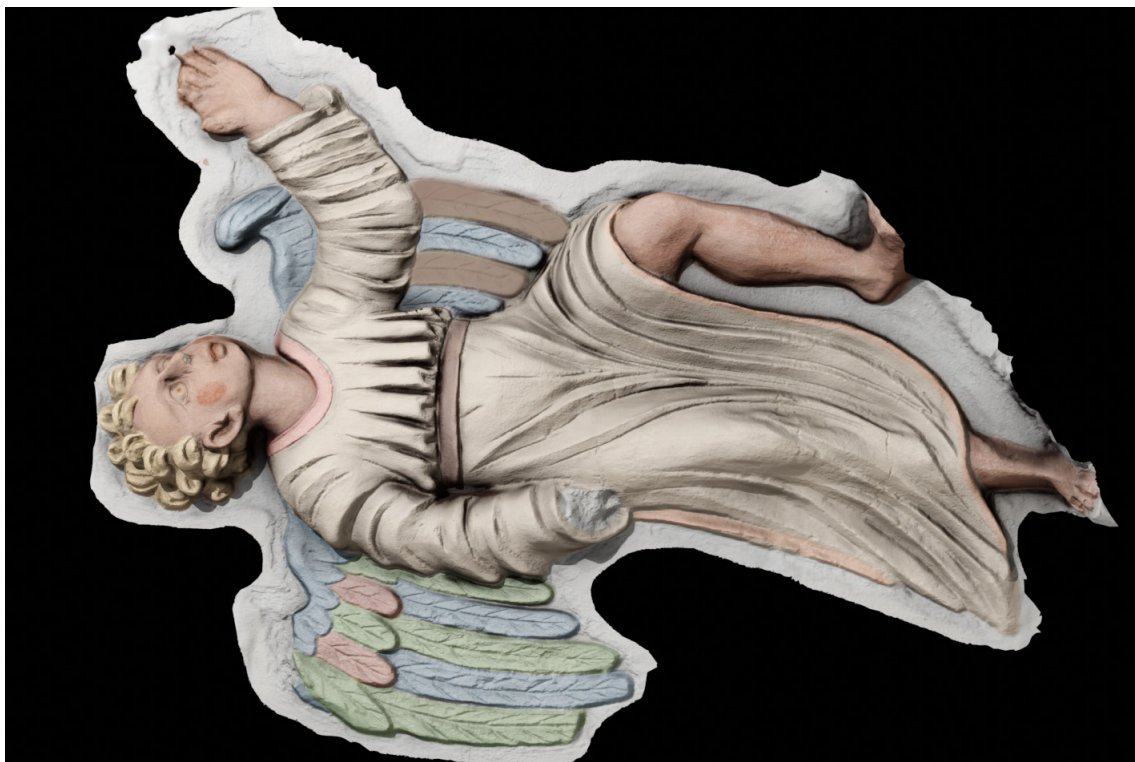
Obr. 111 Vytvoreni 2D snimok z 3D fotogrammetrie s obnovenou farebnou vrstvou podľa zachovaných fragmentov a pozorovaní vzorkou pod mikroskopom.

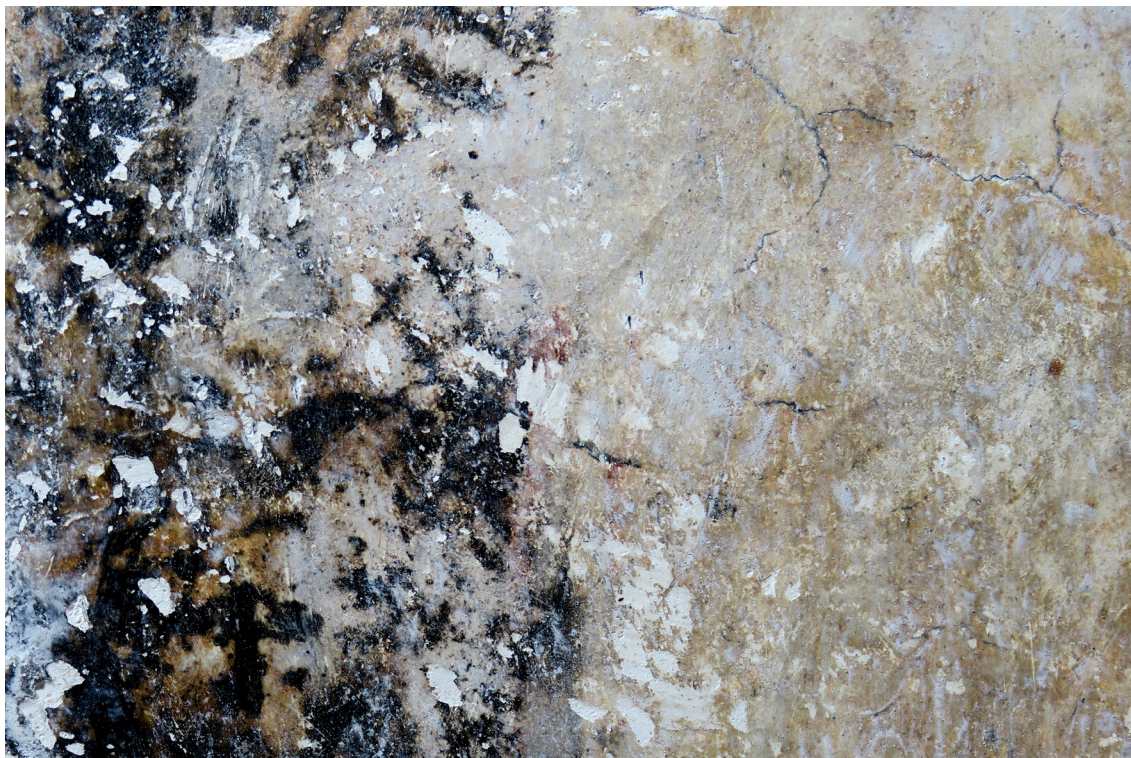
Obr. 112 Fotografia na centrálnom výjave pri hlave Jána Hodějovského a zameriavajúca sa na čiernu farebnú úpravu povrch.

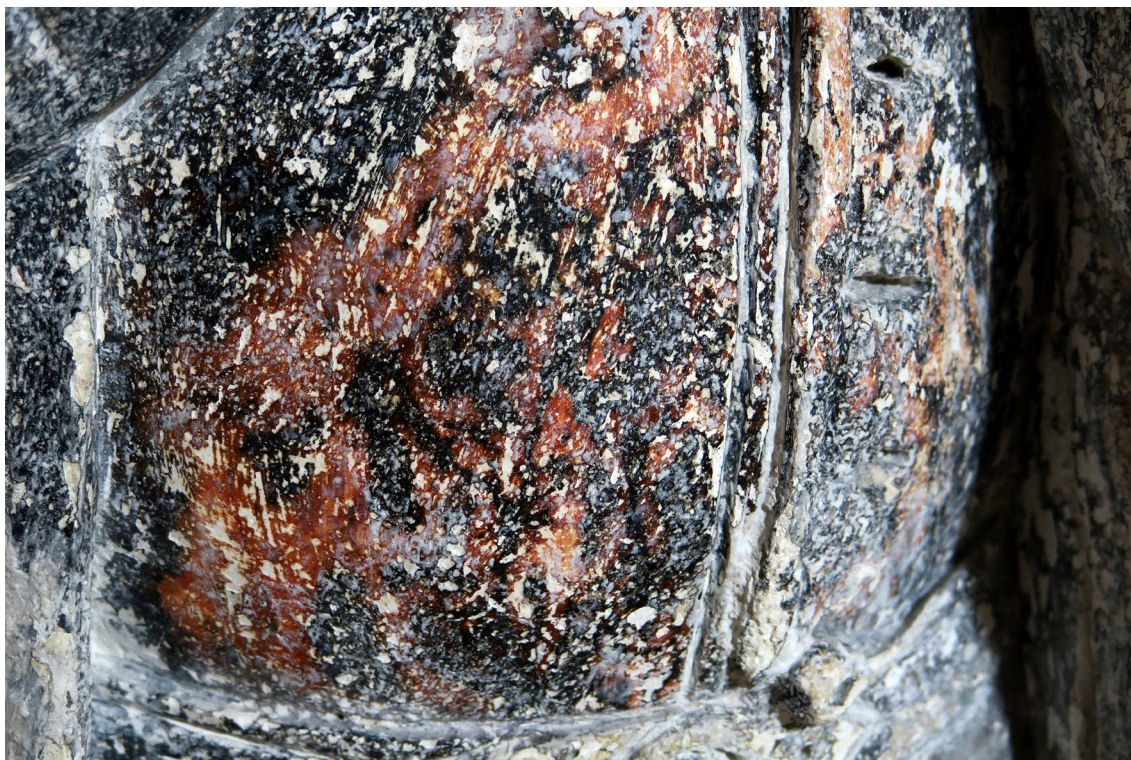
Obr. 113 Fotografia na bruchu staršieho syna Jana Hodějovského na ľavej polovici centrálneho motívu, kde je najintenzívnejšia farebnosť s pravdepodobnou snahou o napodobenie ozdobného kameňa.

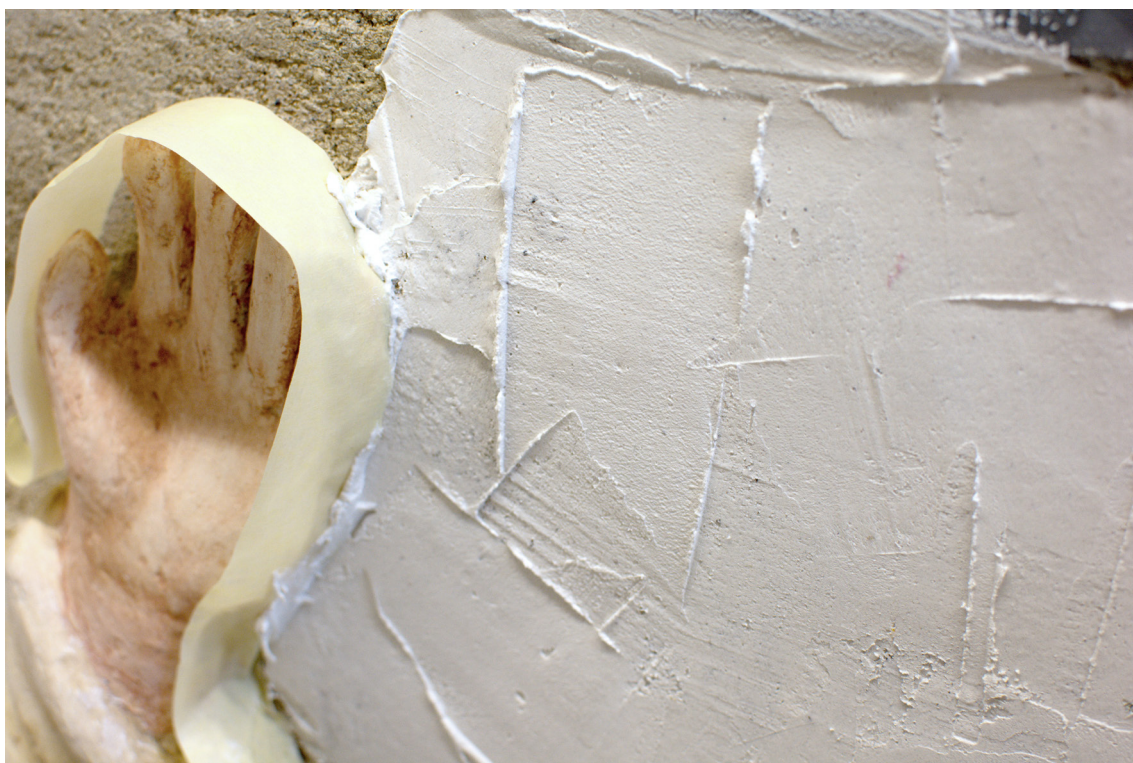
Obr. 114 Nanášanie modelačnej vrstvy na pozadie v okolí kópií anjelov pre prevedenie vo fresco-secco technike. Oblepené miesta figurálnej časti štuku, ktoré už prešli povrchovou maliarskou farebnou úpravou v secco technike.

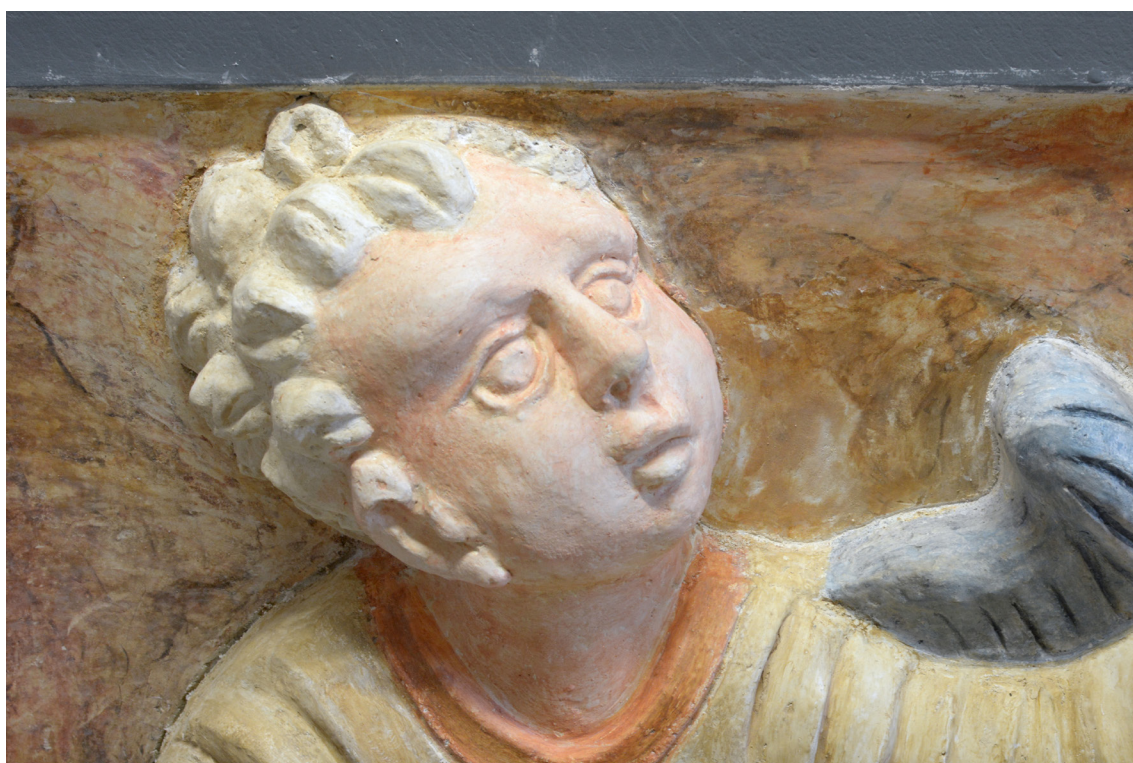
Obr. 115 Podkladová farebná vrstva vlasov a inkarnátu v secco technike. Farebná vrstva na anjelovi je prevedená v lazurnejších nánosoch ako je na originále.

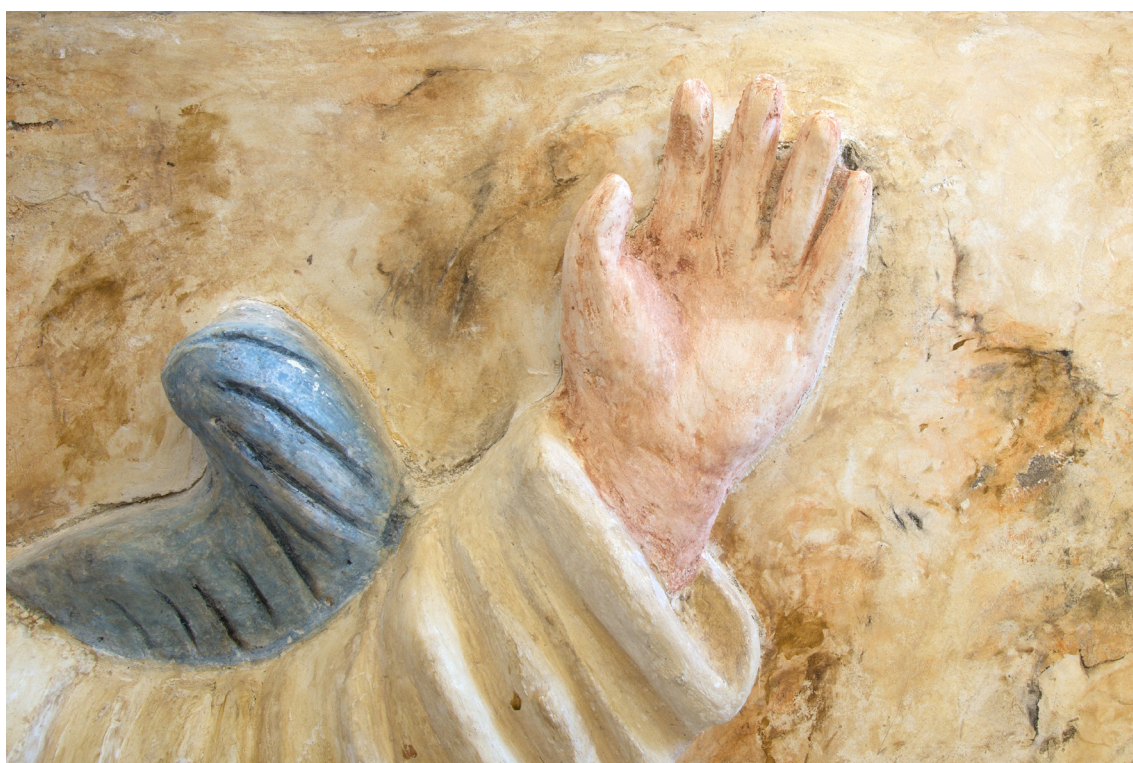
Obr. 117 Farebné prevedenie v povrchu anjela vo fresco-secco technike podľa zachovaných farebných fragmentov originálu. A fresco technike na pozadí. Farebná vrstva na anjelovi je prevedená v lazurnejších nánosoch ako je na origináli.

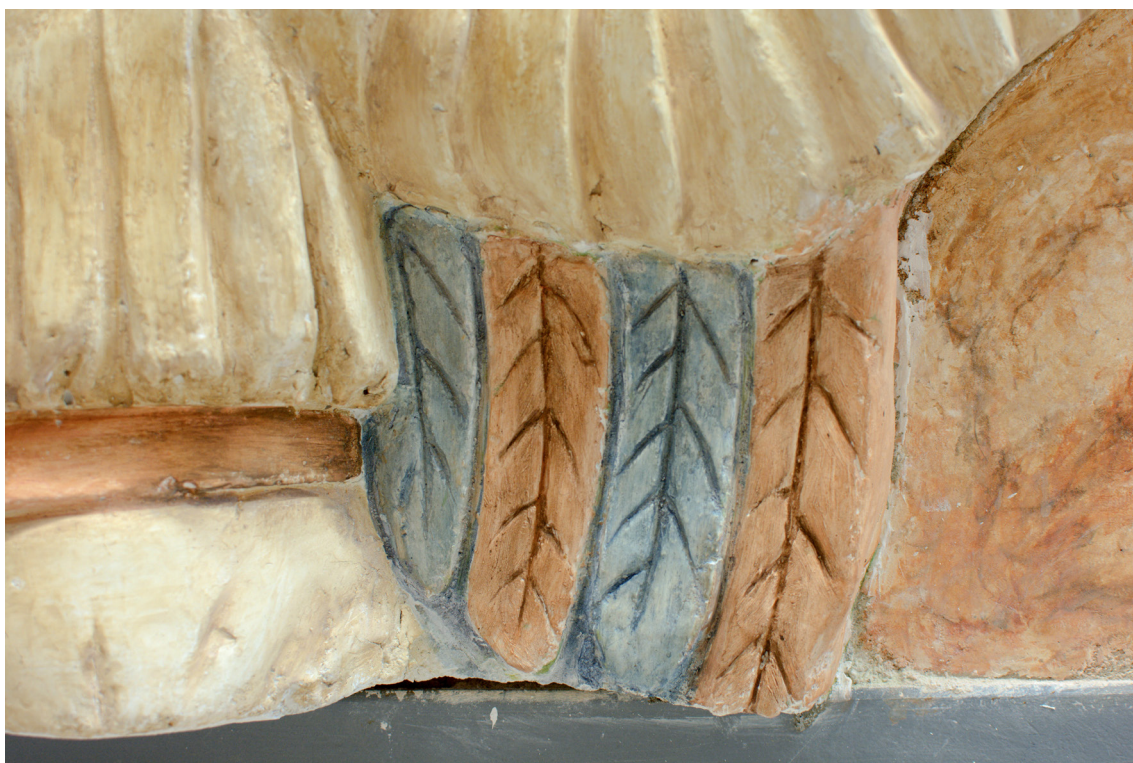
Obr. 118 Farebné prevedenie na povrchu anjela vo fresco-secco technike podľa zachovaných farebných fragmentov originálu. Farebná vrstva na anjelovi je prevedená v lazurnejších nánosoch ako je na origináli.

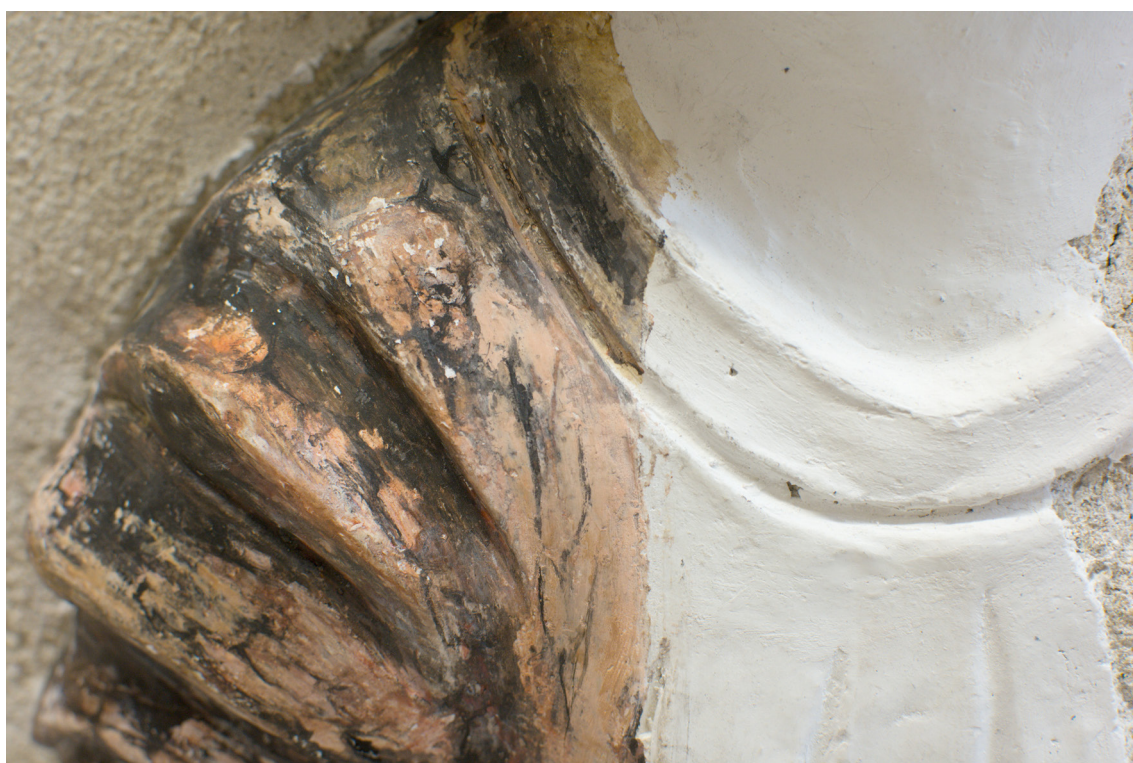
Obr. 119 Vytvorenie fresco-secco techniky farebnej maliarskej vrstvy povrchu rúcha podľa postáv v centrálnom výjave epitafu.

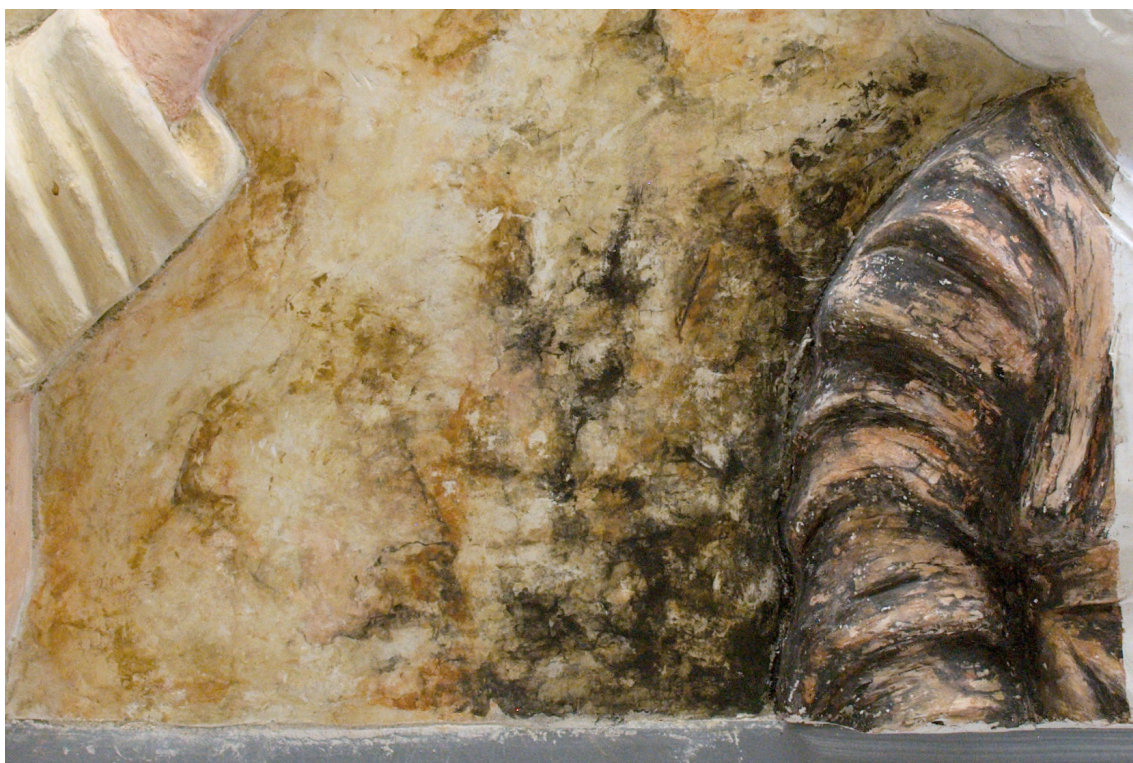
Obr. 120 Prvé prevedenie fresco-secco pozadia s čiernou farebnou vrstvou.

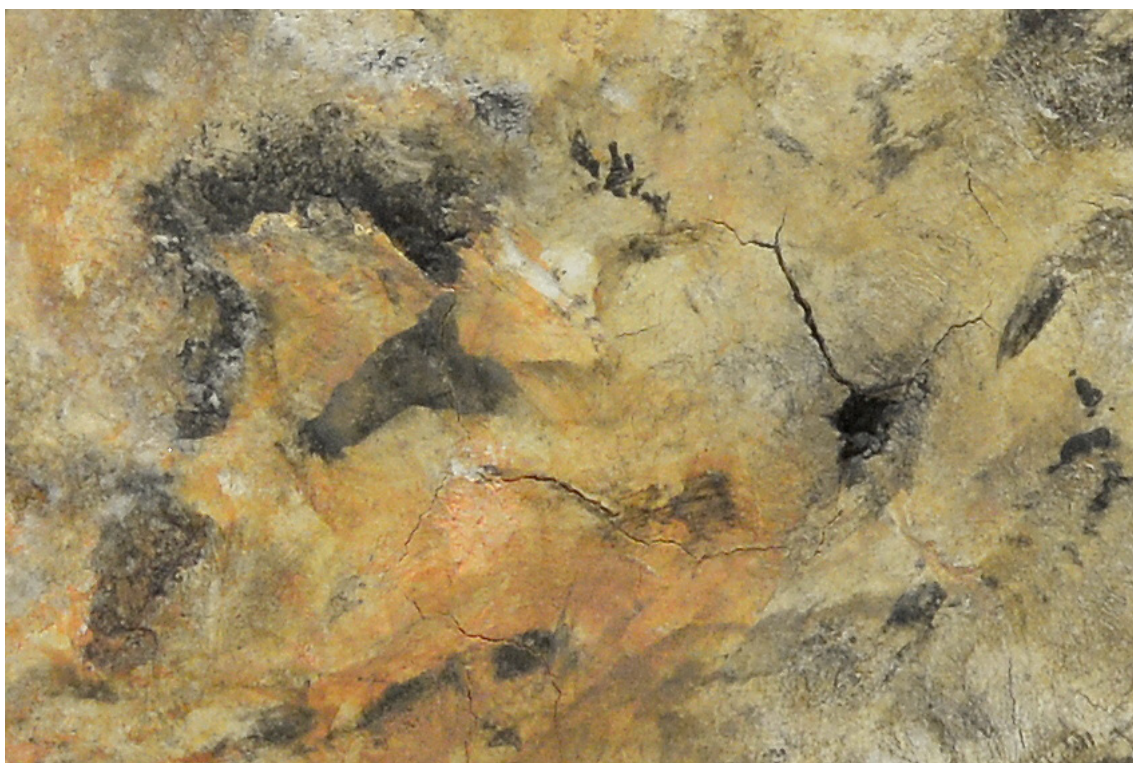
Obr. 122 Pozadie prevedené vo fresco-secco technike, kde je fresco farebný podklad kletovaný a mierne zatuhnutý. Následne na to je nanosená čierna vrstva v secco technike, čiastočne kletovaná a ku koncu povrchovo strhnutá. Tak dôjde k zachovaniu oboch vrstiev, ale s požadovanými prechodmi a tvarmi čiernej vrstvy v narušenej štruktúre povrchu.

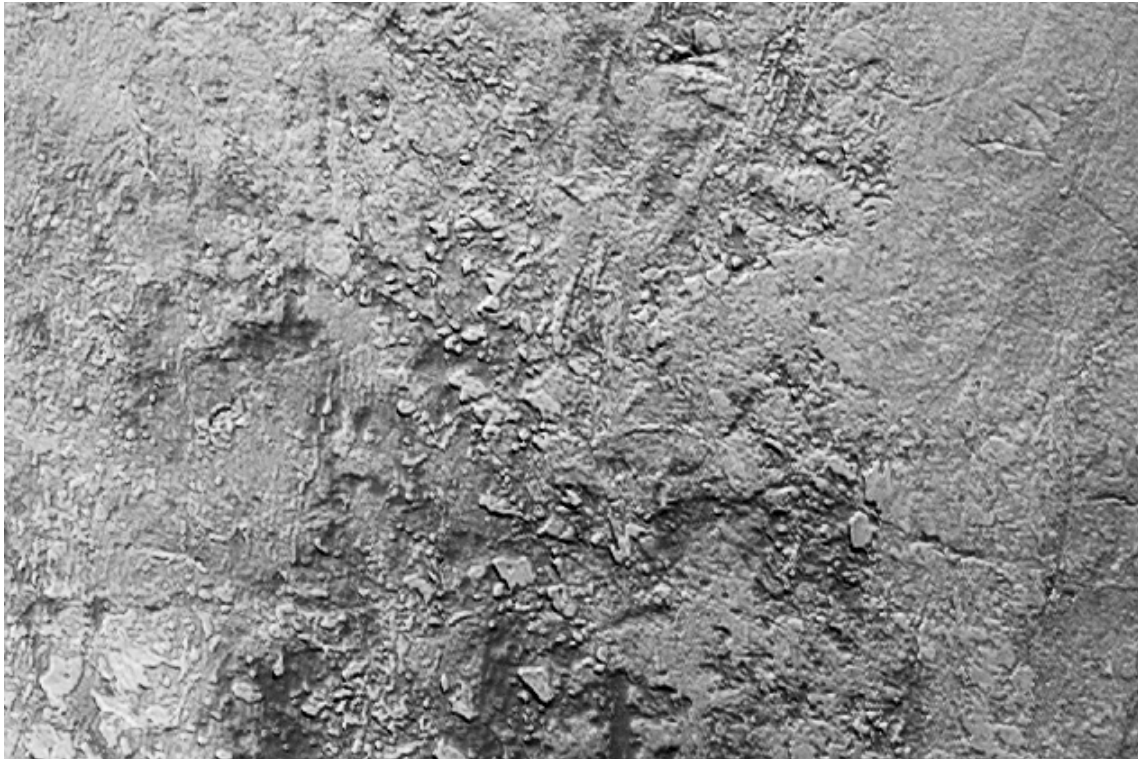
Obr. 124 Pohľad na RTI snímok vytvorený v centrálnom výjave pri hlave Jána Hodějovského a zameriavajúci sa na úpravu povrchu pozadia a viditeľné prepadnuté povrchové časti pozadia, v ktorých je zachovaná čierna farebná vrstva. Pozadie bolo kletované. Autor fotografie: Vojtěch Krajíček, DiS.

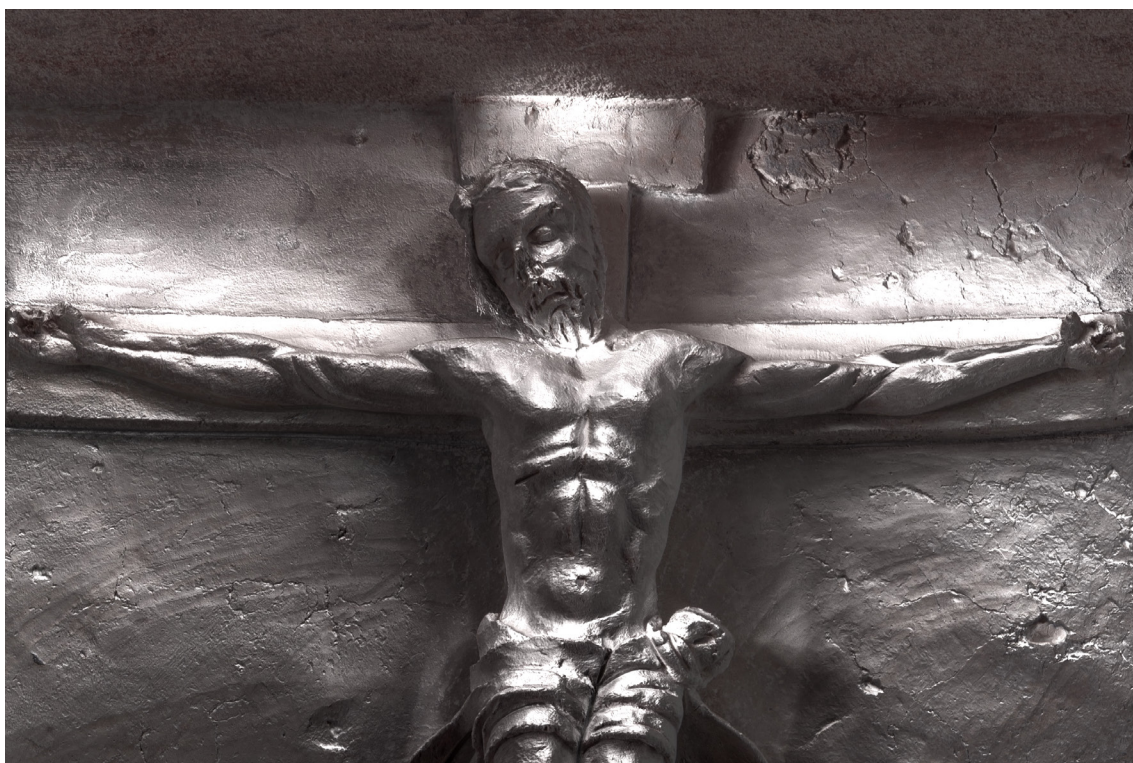
Obr. 126 Pohľad na RTI snímok ukrižovaného Ježiša Krista a kletovaného pozadia v centrálnom výjave, ktoré bolo z veľkej časti prevedené vo fresco technike. Autor fotografie: Vojtěch Krajíček, DiS.

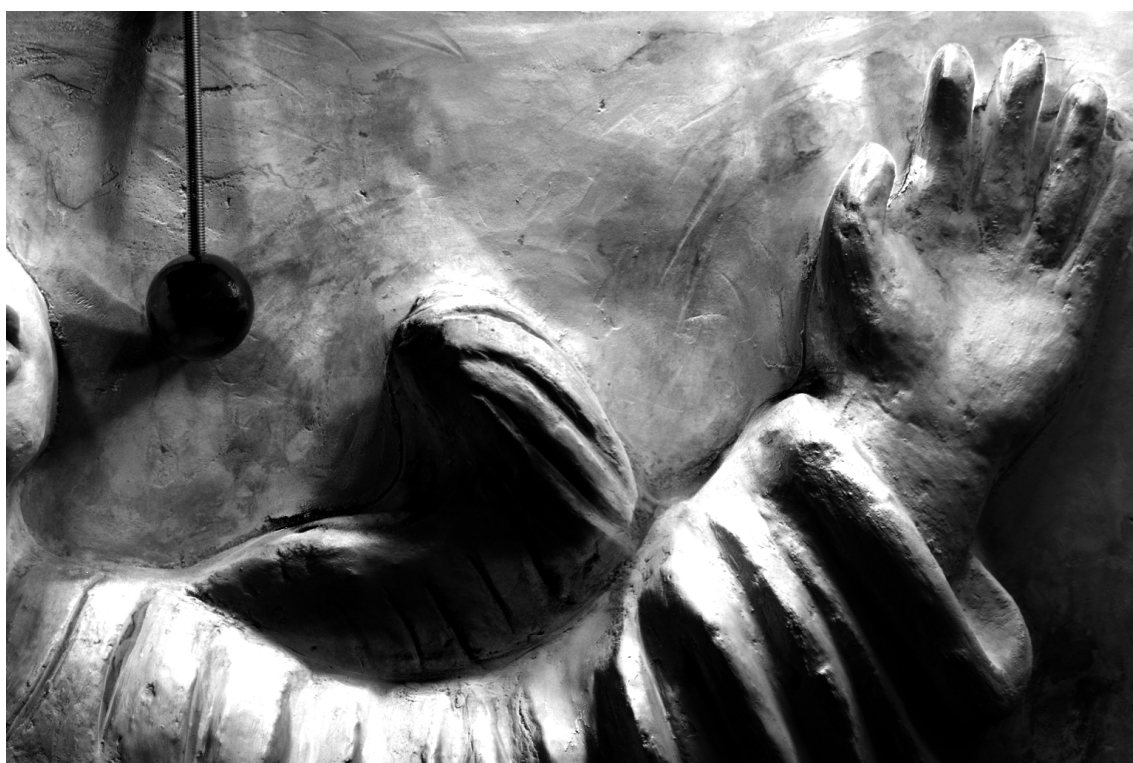
Obr. 127 Pohľad na RTI snímok pozadia a ruky anjela na kópii, kde pozadie bolo kletované a z veľkej časti prevedené vo fresco technike. Toto pozadie nesie podobné alebo rovnaké pozorovacie znaky ako originál.

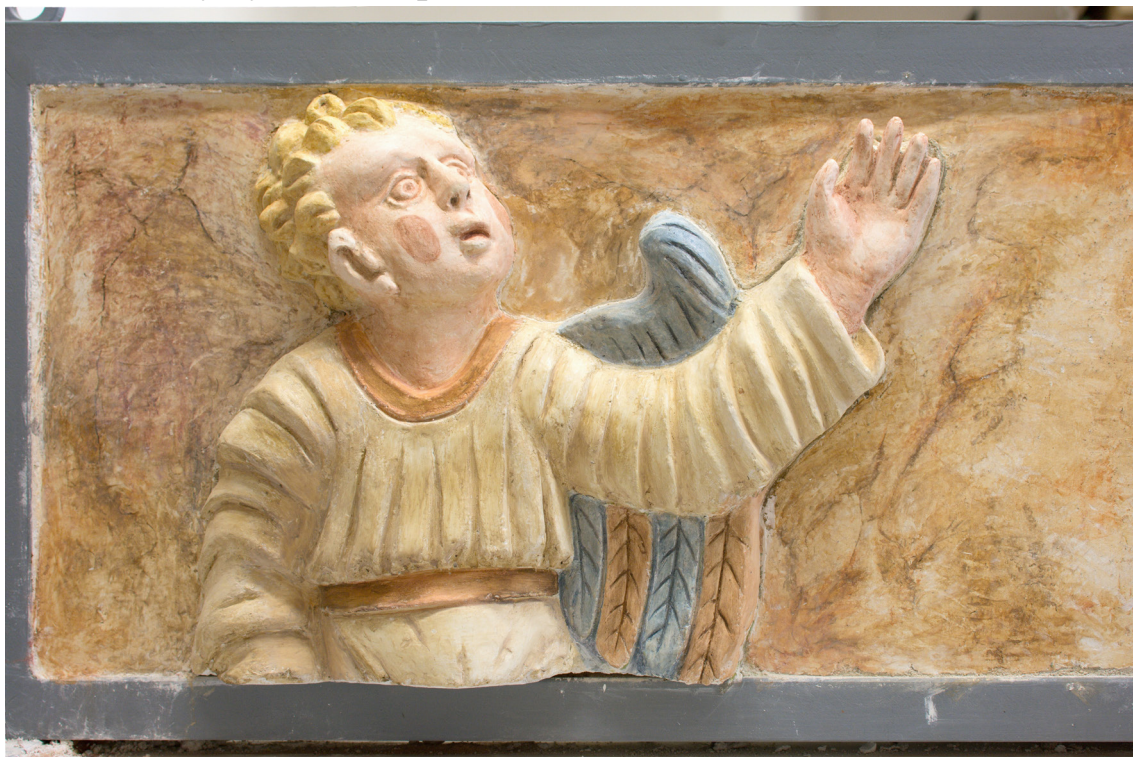
Obr. 128 Pohľad na farebné prevedenie vrstiev a maliarskych techník fresco, fresco-secco a secco podľa originálnej farebnej vrstvy na epitafe v Českom Rudolci na polovici figúre anjela.

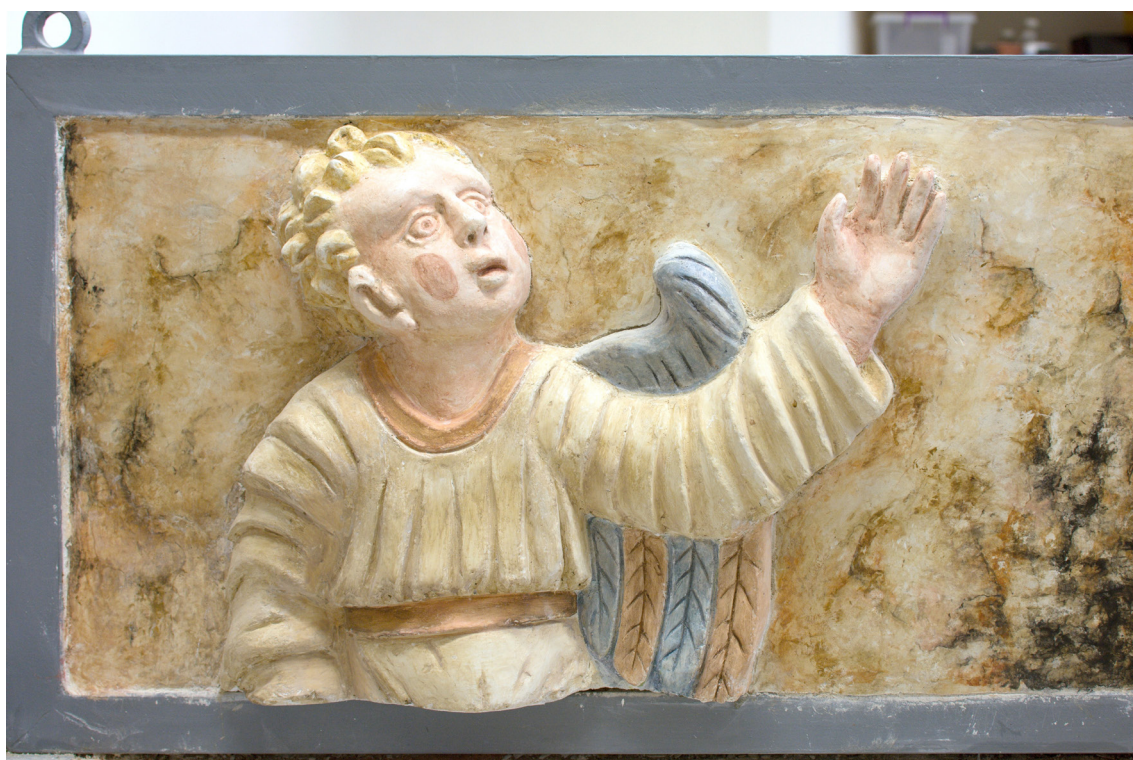
Obr. 129 Pohľad na farebné prevedenie vrstiev a maliarskych techník fresco, fresco-secco a secco podľa originálnej farebnej vrstvy na epitafe v Českom Rudolci na polovici figúre anjela. S pridanou fresco-secco vrstvou na pozadí, ktorá bola povrchovo strhávaná.

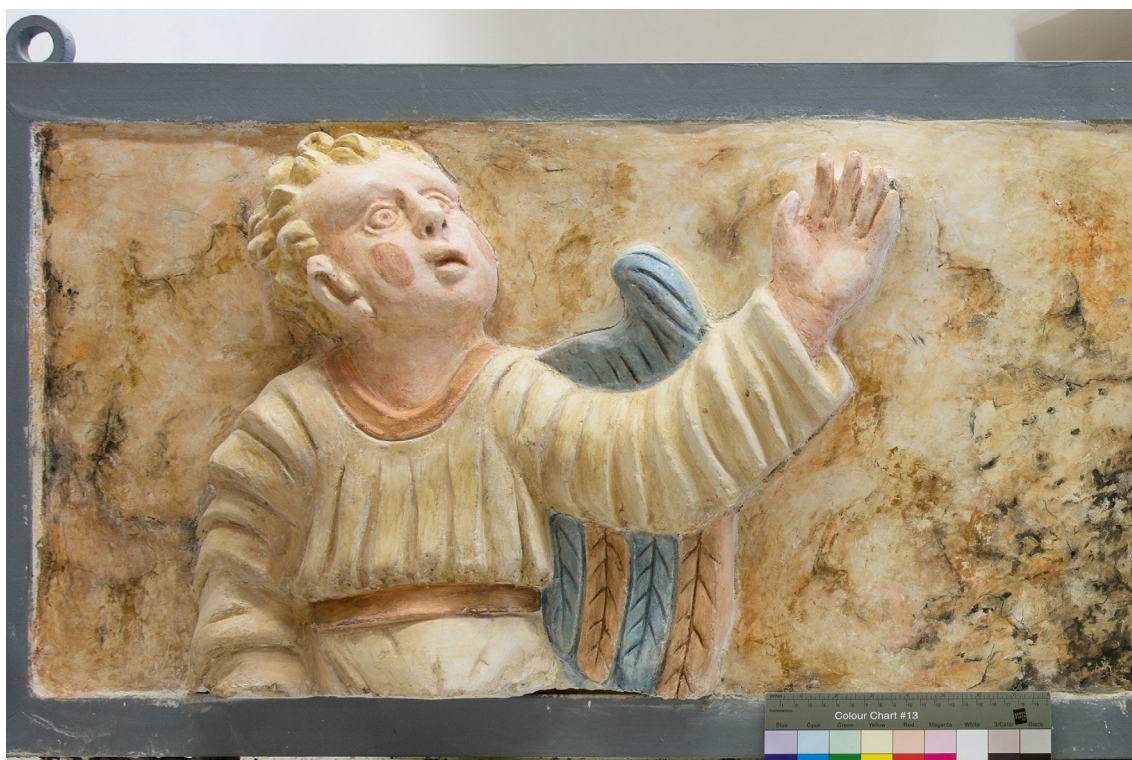
Obr. 130 Kópia anjela s pravdepodobným prevedením farebnej maliarskej výmalby na povrchu anjela s prevažujúcou secco technikou a pozadie s prevažujúcou fresco technikou.

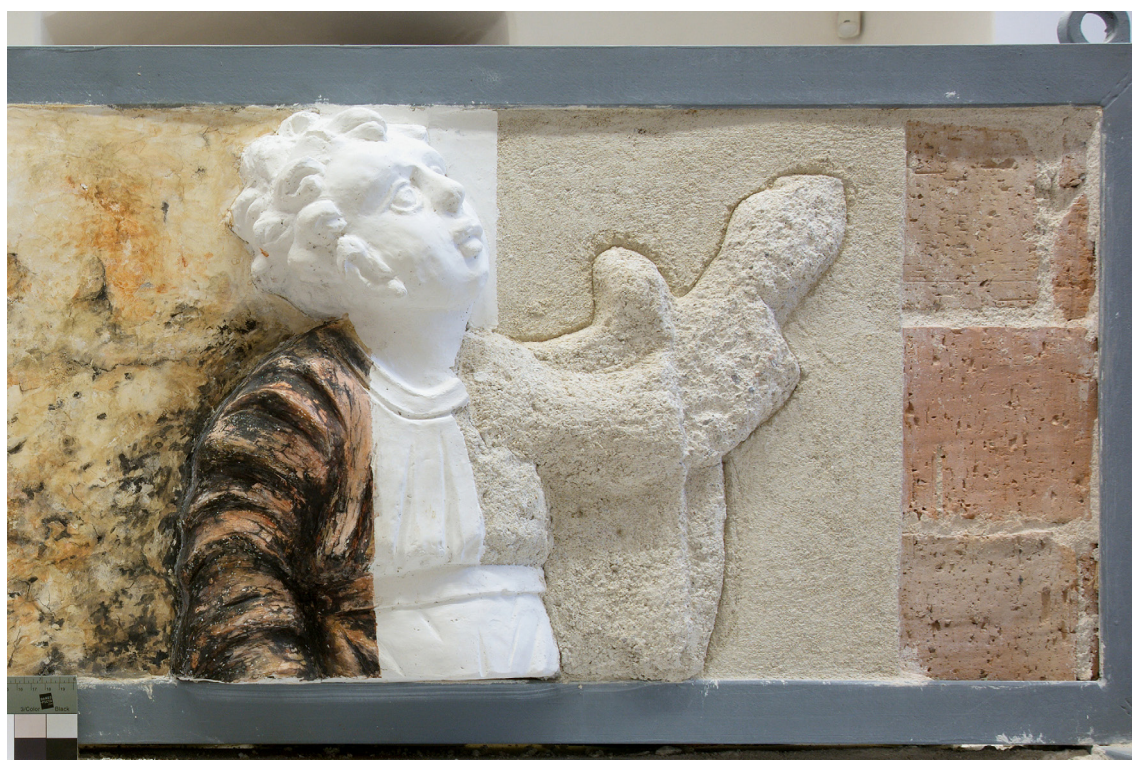
Obr. 131 Analytická časť s poukázaním na výstavbu štukových a farebných vrstiev.

| Obr. 131 | Analytická časť s poukázaním na výstavbu štukových a farebných vrstiev..... | 232 |

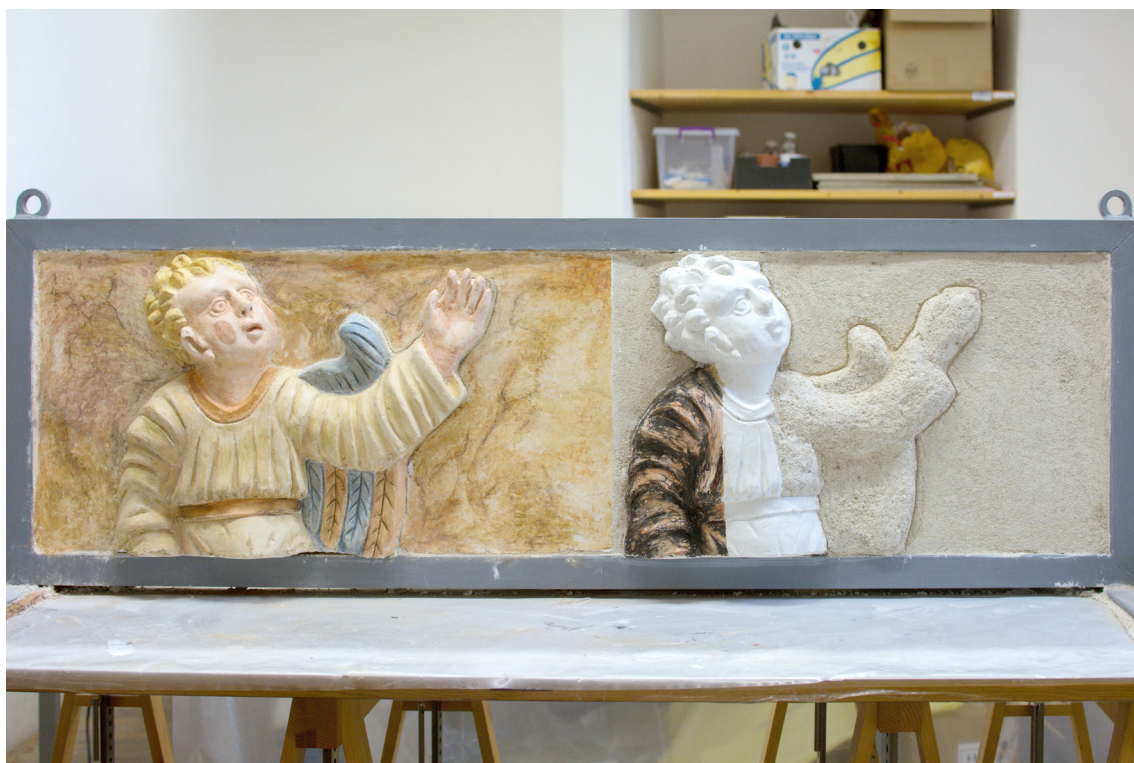
Obr. 132 Jedno z možných prevedení farebných vrstiev a maliarskych techník fresco, fresco-secco a secco podľa originálnej farebnej vrstvy na epitafe v Českom Rudolci.

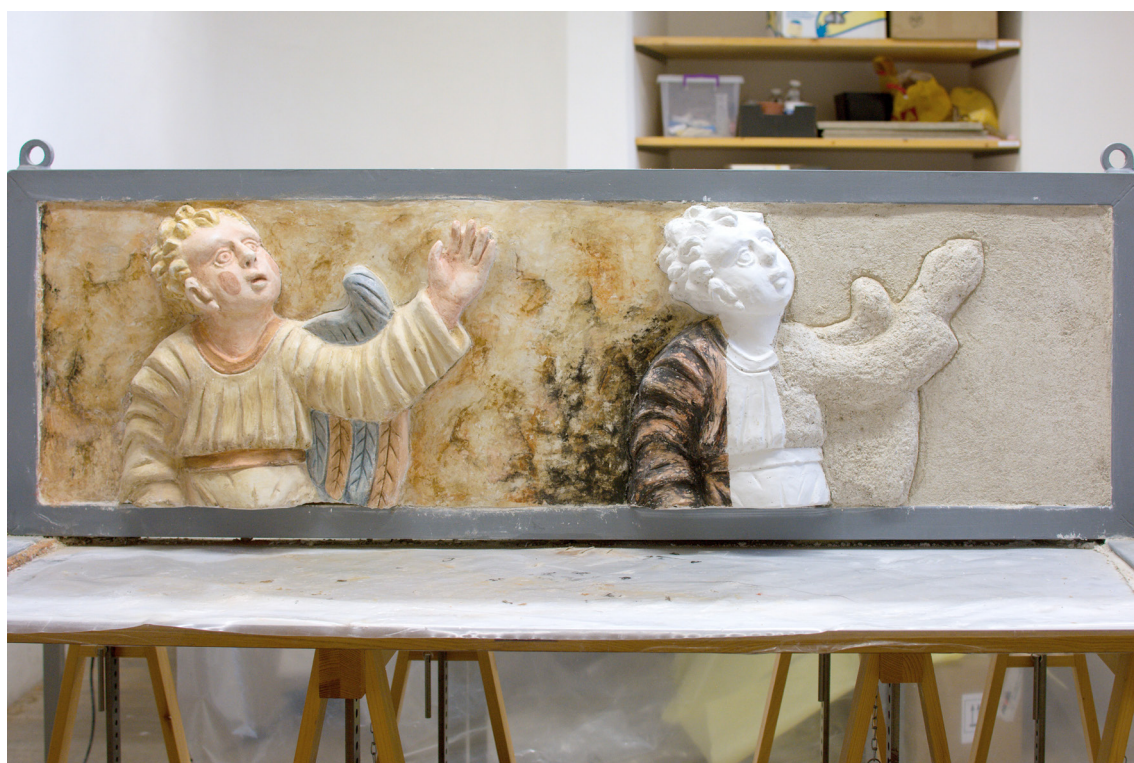
Obr. 133 Ďalšie možné prevedenie farebných vrstiev a maliarskych techník fresco, fresco-secco a secco podľa originálnej farebnej vrstvy na epitafe v Českom Rudolci.

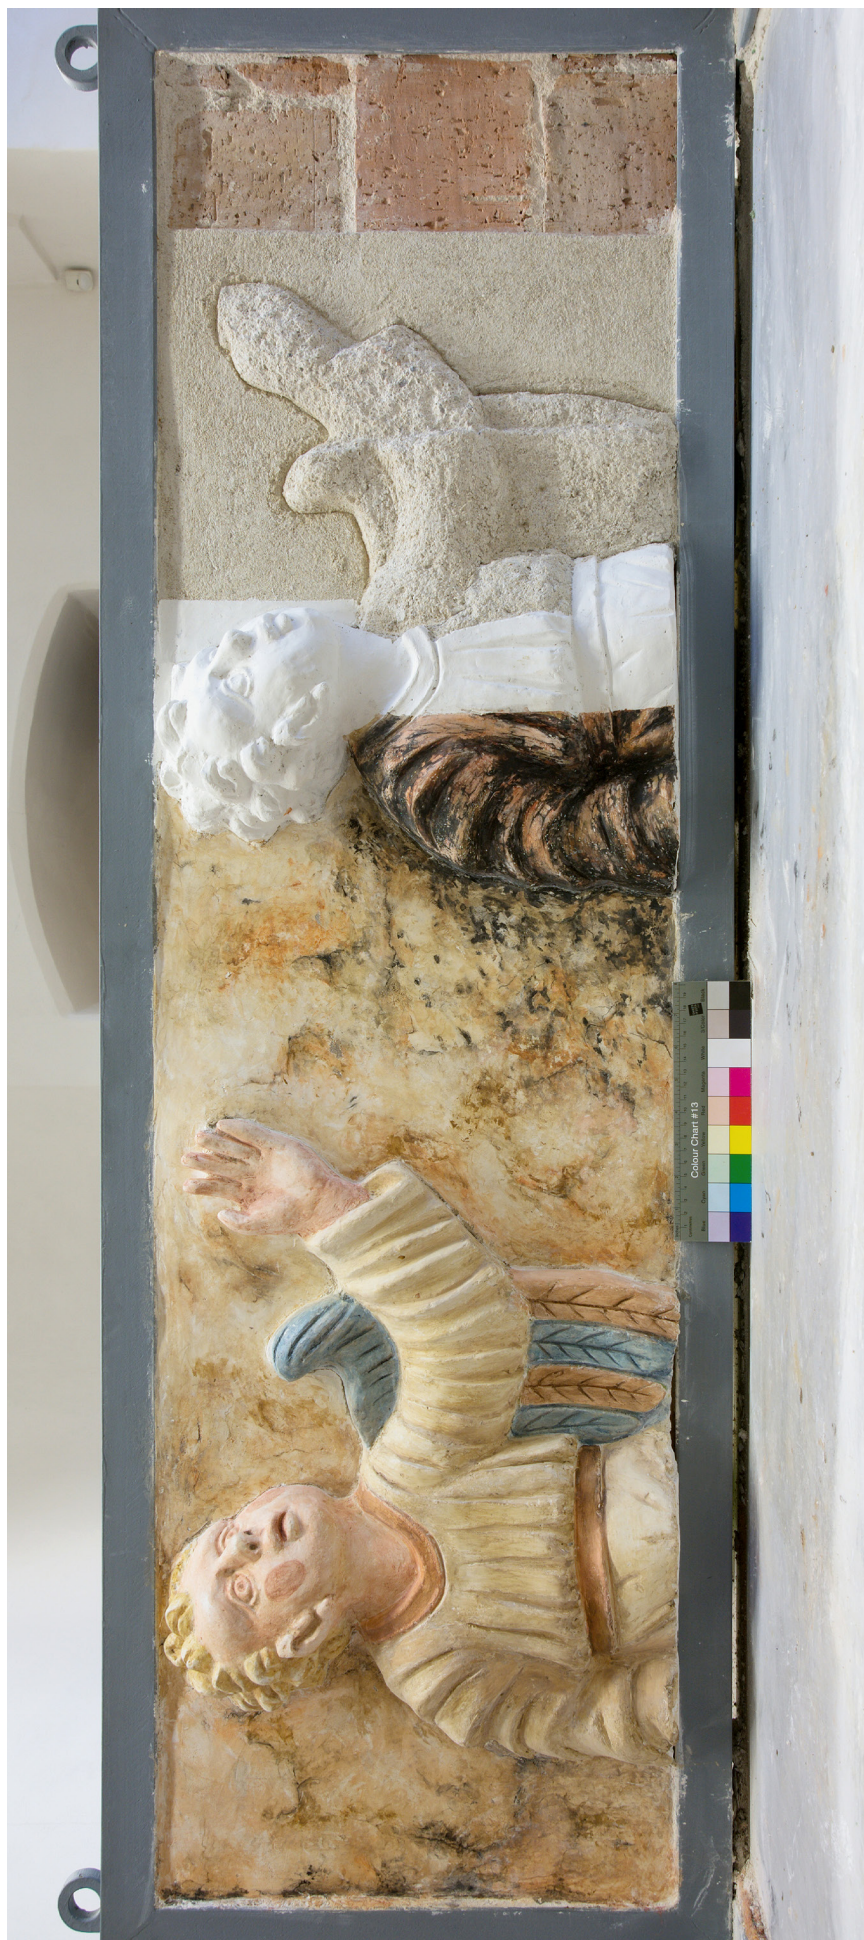
Obr. 134 Výsledný stav prevedenia maliarskych techník fresco, fresco-secco a secco podľa originálnej farebnej vrstvy na epitafe v Českom Rudolci.

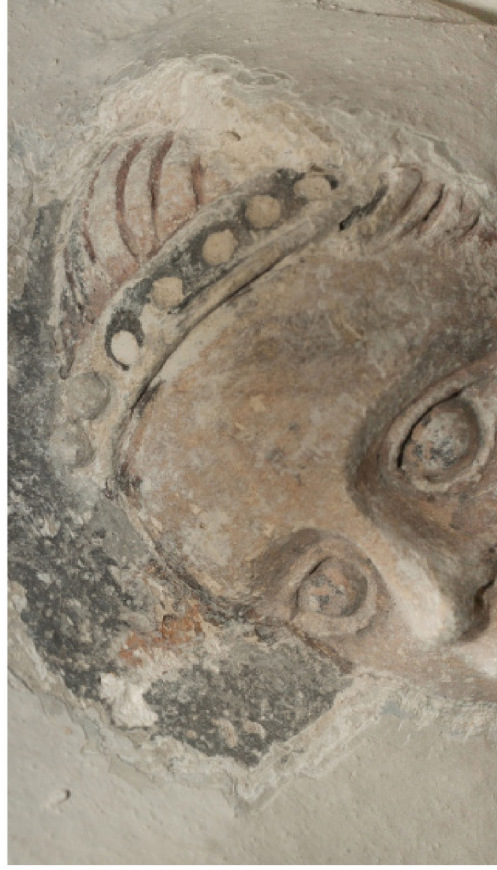
Obr. 1: Epitař Jana Hodějovského z Hodějova, kostel Narození sv. Jana Křtitele, Český Rudolec. Detail z centrální části po částečném odkryvu.
Foto: FR, UPa, 2019.

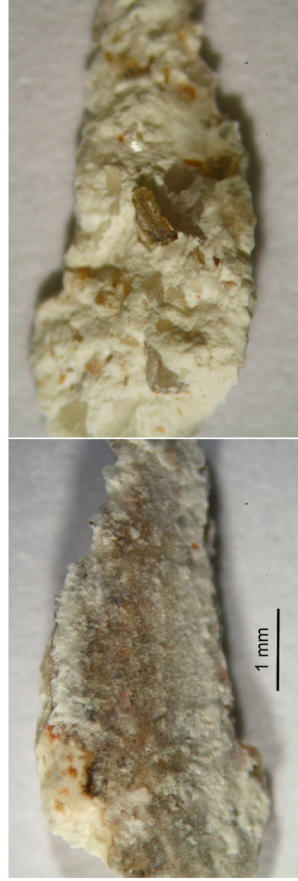
V.1/9881: inkamát/barevné souvrství s červenou vrstvou
Místo odběru vzorku: levý anděl, holení levé nohy

Obr. 3 a, b: Makrosnímek vzorku V.1 (9881) z lícové (a) a rubové strany (b) vzorku. Snímek v odraženém bílém světle ze stereomikroskopu SMZ800 (Nikon) při zvětšení na mikroskopu 2x.

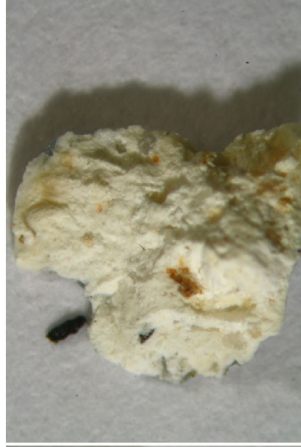
Místo odběru vzorku: levý anděl, levé křídlo

Obr. 7 a, b: Makrosnímek vzorku VZ (9882) z líčové (a) a rubové strany (b) vzorku. Snímek v odraženém bílém světle ze stereomikroskopu SMZ800 (Nikon) při zvětšení na mikroskopu 3x.

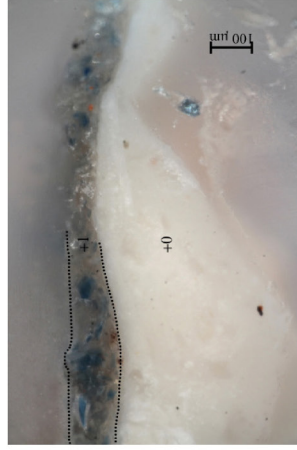
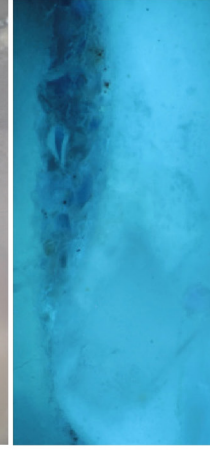
| VZ (9882) | Popis | sloužení dle SEM-EDX | Popis |
|---|---|--|---|
| I | modro-šedá | org., Ca, Mg, Si, Al, S, Cl, K (Fe, S), poměr Ca/Mg zrna smaltu: Si, K, Mg, Al, Ca, Fe (Co, Ni) poměr Ca/Mg (Z1) | barvená úprava se slabou nažloutlou fluorescencí; provedená výjimečnou technikou <i>al secco</i> . Odt podkladu je barvená úprava oddělena rozhraním bez přítomnosti jiné mezivrstvy. Pojivo vrstvy obsahuje silně dolomitické vápno, jehož složení příbližně odpovídá podkladu. Modrý pigment je smalt; dálež minoritně zastoupené příměsi tvoří červená a žlutá hlínka a patrně jemnozrná uhlíkatá čern. |

Obr. 8 a-d: Straigrafie povrchových úprav vzorku VZ (9882). Popis: a) snímek v odraženém světle z optického mikroskopu Nikon LV100 při zvětšení na mikroskopu 200x (vlevo) a 500x (vpravo), c, d) snímky v UV a modrém světle. b) snímek ze skenovacího elektronového mikroskopu SEM MIRA3-LMU (Tescan) v režimu zpětně odražených elektronů (BSE), 20 kV.

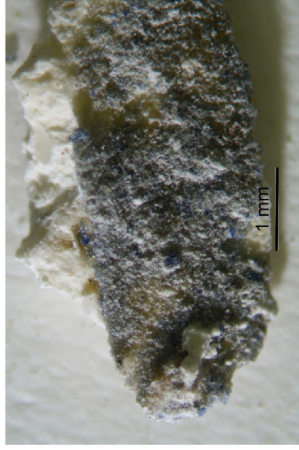
VZA/9932: modro-šedá, levý anděl (doplňující odběr vzorku V2)
Místo odběru vzorku: levý anděl, levé křídlo

Obr. 10 a-b: Makrosnímek vzorku VZA (9932) z líčové (a) a rubové strany (b) vzorku. Snímek v odraženém bílém světle ze stereomikroskopu SMZ800 (Nikon) při zvětšení na mikroskopu 2x.

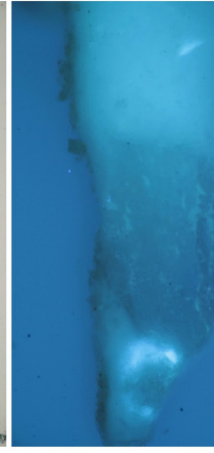
Obr. 13 a-d: Stratigrafie povrchových úprav vzorku V3 (9883). Popis: a) snímek v odraženém světle z optického mikroskopu Nikon LV 100 při zvětšení na mikroskopu 200x, c, d) snímky v UV a modrém světle, b) snímek ze skenovacího elektronového mikroskopu SEM MIRA3-LMU (TESCAN) v režimu zpětné odražených elektronů (BSE), 20 kV.

| V3 (9883) | Popis | Podklad-štuk | střední díle SEM-EDX | Popis |
|---|---|---|---|---|
| 1 | | modro-zelená, tyrkysová | plivo: Ca reakční částice: Mg, Si (Ca, Al, Na, K), vnitřní část obsahuje více Mg, zrnítek pojiva, nebo ne- doplně: Ca, Mg (Si), Ca/Mg (1,5/1) | barevná úprava bez viditelné fluorescence: vrstva nanášená na povrch štukové omít- ky <i>al secco</i> s pojivem na bázi silně dolomitického vápna, poměr: Ca/Mg (ež 1/1). Hlavní barvící složky tvoří směs zeleného malachitu s příměsí modrého azuritu. Nelze vyloučit, že byl použit jediný pigment, u kterého došlo k částečné barevné alteraci (zelená zrna obsahují zvýšený obsah síry, která indikuje možnou přeměnu na síraný měďnatý). Kromě těchto pigmentů byly jako příměsí použity žlutá hlínka a možná je příměs barytu (přírodní varianta), který by mohl být přirozenou příměsí měďnatých pigmentů. (Ca, Mg) |
