**Reštaurovanie časti epitafu rodiny Hodějovských z Hodějova v kostole
Narodenia sv. Jana Křtitele
v Českom Rudolci**

Technologická kópia polychrómie na štukovej časti epitafu

Diplomová práce

2021

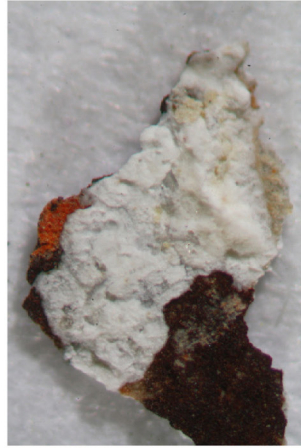
V4/9884: barevné souvrství s okrovou a hnědou
Místo odběru vzorku: pravý anděl, pravá ruka, drapérie

Obr. 14 a, b: Makrosnímek vzorku V4 (9884) z lícové (a) a rubové strany (b) vzorku. Snímek v odraženém bílém světle ze stereomikroskopu SMZ800 (Nikon) při zvětšení na mikroskopu 5x.

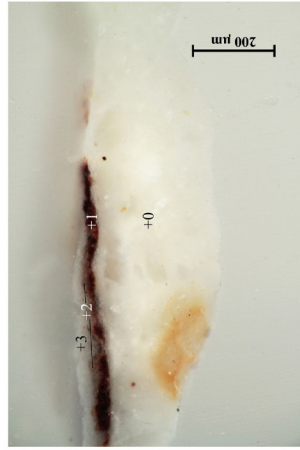
Obr. 15 a-d: Stratigrafie povrchových úprav vzorku V4 (9884). Popis: a, b) snímky v odraženém světle z optického mikroskopu Nikon LV100 při zvětšení na mikroskopu 100x (vlevo) a 200x (vpravo), c, d) snímky v UV a modrém světle.

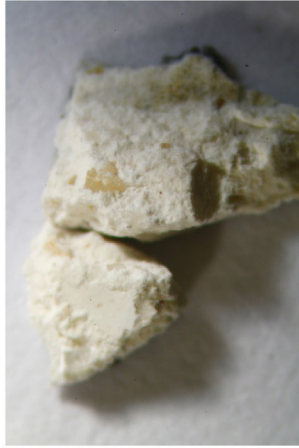
V5/9885: ztvrdlá vrstva druhotných nátěrů
Místo odběru vzorku: pozadí tympanonu

Obr. 17 a, b: Makrosnímek vzorku V5 (9885) z licové (a) a rubové strany vzorku (b). Snímek v odraženém bílém světle ze stereomikroskopu SMZ800 (Nikon) při zvětšení na mikroskopu 2x.

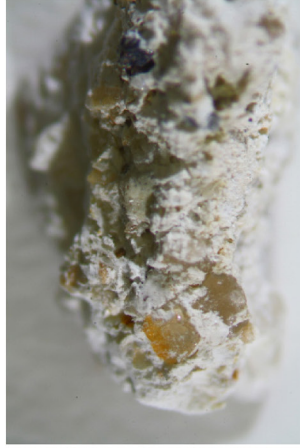
Y5A/9933; inkarnát/barevné souvrství s červenou barevnou úpravou se zrnavým povrchem
Místo odběru vzorku: pravý anděl, pravá ruka

Obr. 19 a, b: Makrosnímek vzorku Y5A (9933) z líčové (a) a rubové strany (b) vzorku. Snímek v odraženém bílém světle ze stereomikroskopu SPrZ800 (Nikon) při zvětšení na mikroskopu Zx.

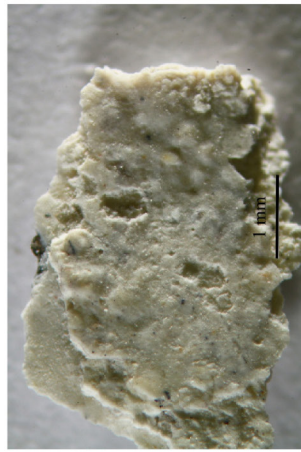
Místo odběru vzorku: středový výjev epítatu, druhá figura zleva, kabátec staršího syna

Obr. 22 a, b: Makrosnímek vzorku V6 (9886) z líčové (a) a rubové strany (b) vzorku. Snímek v odraženém bílém světle ze stereomikroskopu SMZ800 (Nikon) při zvětšení na mikroskopu 2x.

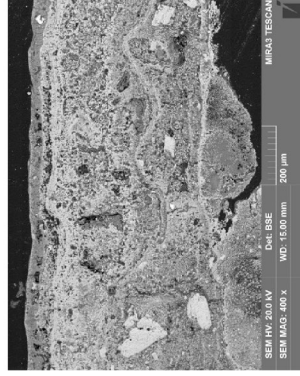
Obr. 23 a-d: Stratigrafie povrchových úprav vzorku V6 (9886). Popis: a) snímek v odraženém světle z optického mikroskopu Nikon LV100 při zvětšení na mikroskopu 200x, c, d) snímky v UV a modrém světle, b) snímek ze skenovacího elektronového mikroskopu SEM MIRA3-LMU (Tescan) v režimu zpětné odražených elektronů (BSE), 20 kV.

| V6 (9886) | Popis | ložení dle SEM-EDX | Popis |
|---|---|--|---|
| 5 | bílá (na základě sdělení restaurátorů vysoce pevná a tvrdá) | Mg, Ca, (Cl, Si, S), obsah Mg v pojivu tvoří ca 65 %, Ca (30 %) | vrstva vápenného nátěru: s výrazným obsahem Mg. Izi.Vrstva je vysoce kompaktní. Vrstva neobsahuje plnivo. Práškovou rentgenovou difrakční analýzou byly ve vrstvě prokázány jen fáze pocházející z karbonátace dolomitického vápna, kalcit CaCO ₃ a hydromagnest Mg(CO ₃) ₂ ·4(H ₂ O), které mohou ovlivňovat tvrdost povrchu. |

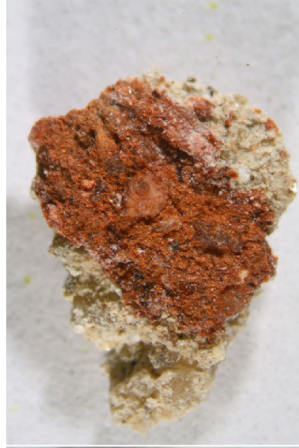
V7/10032: opravná malta na cihlovém zděvu
Místo odběru vzorku: zděný sokl pod erbem Rosiny z Vartenberka

Obr. 24 a, b: Makrosnímek vzorku V7 (10032) z lícové (a) a rubové strany (b) vzorku. Snímek v odraženém bílém světle ze stereomikroskopu SMZ800 (Nikon) při zvětšení na mikroskopu 1,5x. Červená vrstva je cihlový podklad.

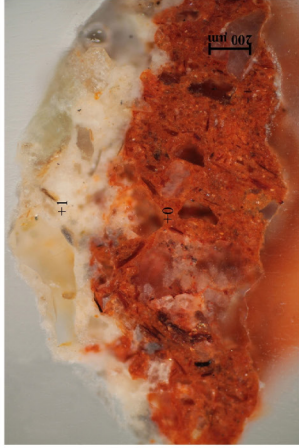
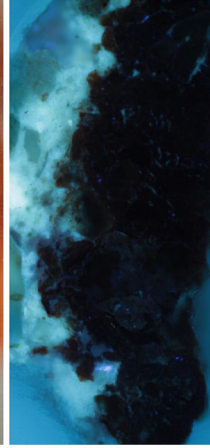
Obr. 25 a-d: Stratigrafie povrchových úprav vzorku V7 (10032). Popis: a) snímek v odraženém světle z optického mikroskopu Nikon LV100 při zvětšení na mikroskopu 100x, c, d) snímky v UV a modrém světle, b) snímek ze stěnovacího elektronového mikroskopu SEM MIRA3-LMU (Tescan) v režimu zpětně odražených elektronů (BSE), 20 kV.

| V7 (10032) | Popis podklad - cihla | složení dle SEM-EDX Si, Al, K, Fe, Mg a (Na), lokální oblasti s vyš- ším obsahem Fe, částice ostřiva: Si | Popis cihlový podklad: hlavní složky tvoří hliníko-kemičtany s obsahem oxidů železa, uhličitán vápenatý. Ostřivo cihel tvoří oxid křemičitý. Cihla je spíše měrně porézní. |
| I | omítka - novodobá oprava | matriks: Ca, Si, Al, Mg (Fe, K, S, P), obsah Mg je pouze mírně zvýšený a tvoří okolo 5-8 % (at., vrazeno na ostatní slož- ky pojiva), obsah Si tvoří 7-8, mírný až 15 %, vřez- ženo, na celkový obsah pojivových složek) zrna plniva - křemen: Si zrna plniva - živec: Si, Al, K (Na) zrna plniva - slída: Si, Al, Mg, K, Ca, Fe, Ti | opravná omítka: vápenná omítka s pojivem na bázi slabě hydraulického vápna, nelze vyloučit ani směs bílého vzdušného vápna a hydraulické maltoviny (obsah cementu nelze potvrdit, v matici nebyly nalezeny slínky). Pojivová matrice je značně nehomogenní s přítomností drobných oválných makropórů. Plnivo mály tvoří středně vyříděný písek složený převážně z klastů křemene (transparentní zrna) a hliníko-kemičtánů. Velikost zrn lze ze vzorku určit jen orientačně - ve vrstvě maltoviny dosahuje max. 2 mm. Zrna písku jsou částečně zoblátná až zaoblená. |

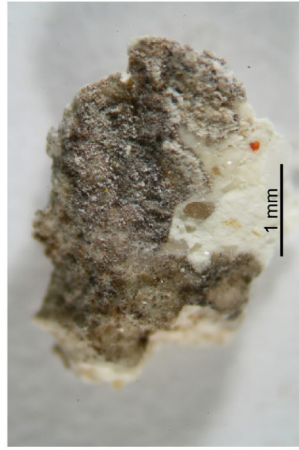
V8/10033: štukové souvrství s černou barevnou úpravou
Místo odběru vzorku: centrální výjev, kalhoty staršího chlapce

Obr. 26 a-b: Mikrosnímek vzorku V8 (10033) z líčové (a) a rubové strany (b) vzorku. Snímek v odraženém bílém světle ze stereomikroskopu SMZ800 (Nikon) při zvětšení na mikroskopu 2x.

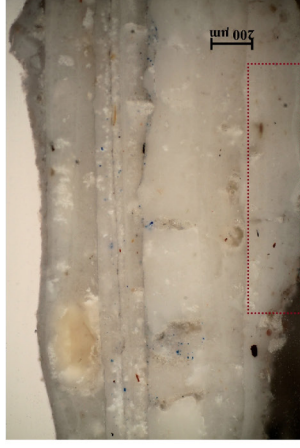
V9/10034: tmel (V9A) s vrstvami druhotných nátěrů (V9B)
Místo odběru vzorku: konec šály (pentle) Rosiny

Obr. 31 a-d: Stratigrafie povrchových úprav vzorku V9B (10034). Popis: a) snímek v odraženém světle z optického mikroskopu Nikon LV100 při zvětšení na mikroskopu 100x, c, d) snímky v UV a modrém světle, b) snímek ze skenovacího elektronového mikroskopu SEM MIRA3-LMU (Tescan) v režimu zpětně odražených elektronů (BSE), 20 kV, e) Prvková mapa SEM-EDX vybraných prvků.

| Prvková matrice | prvkové složení dle SEM-EDX | pXRD fázová analýza (se-mikvantitativní analýza) | popis |
|---|--|--|---|
| Povrchové vrstvy | vápenné nátěry (viz. průzkovný mapal Obr. 31 a) | - | vápenné nátěry s proměnlivým obsahem nečistot a mírou sulfatizace |

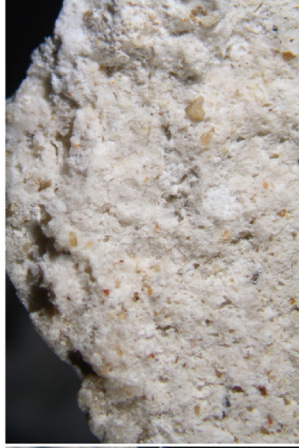
V13/10145: tmel (porovnání se vzorkem V9)
Místo odběru vzorku: přílba

Obr. 34 a, b: Mikrosnímek vzorku V13 (10145) z licové (a) a rubové strany (b) vzorku. Snímek v odraženém bílém světle ze stereo-mikroskopu SMZ800 (Nikon) při zvětšení na mikroskopu 1x.

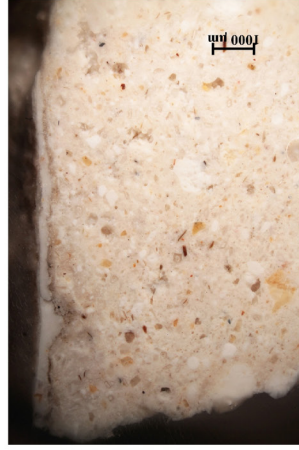
Obr. 35 a-d: Stratigrafie povrchových úprav vzorku V13 (10145). Popis: a) snímek v odraženém světle z optického mikroskopu Nikon LV100 při zvětšení na mikroskopu 20x, c, d) snímky v UV a modrém světle, b) snímek ze skenovacího elektronového mikroskopu SEM MIRA3-LMIU (Tescan) v režimu zpětně odražených elektronů (BSE), 20 kV.

| 0 | V13 (10145) | Popis | ložení dle SEM-EDX | Popis |
|---|---|---|---|--|
| | | tmel | celkové spektrum pojivová matrice: Ca, S (Si, Mg, Fe), at. poměr: Ca:S činí 2:1 přímko - zrnno: Li, Si zrnno 2. - sádrovec: Ca, S | tmel s bílo-modrou fluorescencí: mikrostruktura vzorku i složeni je identické se vzorkem V9 (V16), jedná se o jemnozrnný vápno-sádrový tmel, ve kterém je, dle stereo-ometrie, sádra minoritní přítěsí. Vápenné pojivo tvoří pravidelně bílé vzdušné vápno. Matrice tmelu je nehomogenní - v tmelu se vyskytují drobné částice nezvázané sádry s velikostí do 100 μm (na řezu vzorkem bílé křásky), dále ojedinelá drobná zrna křemene s velikostí do 400 μm. Matrice je výsoce porézní s rekrystalizovanými oblastmi s různou morfologií krystalů sádrovec. Na povrchu se vyskytuje tmavá vrstvička nečistot a trhlina, nelze vyloučit přítomnost povrchové úpravy organickými látkami. |

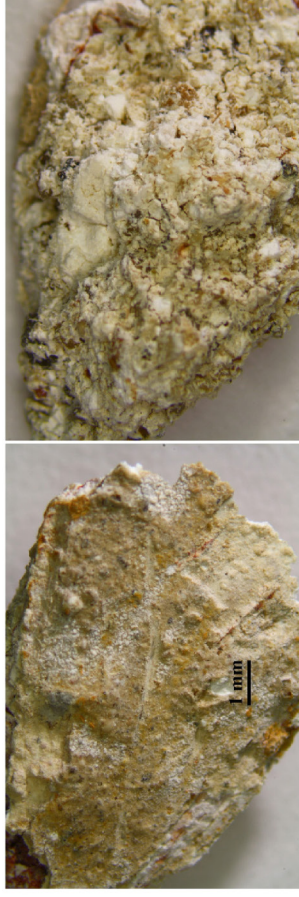
V15/I0171: tmel žuly s červenou barevnou úpravou a druhotným okrovým nátěrem
Místo odběru vzorku: tympanon, pravá část

Obr. 36 a, b: Makrosnímek vzorku V15 (I0171) z lícové (a) a rubové strany (b) vzorku. Snímek v odraženém bílém světle ze stereomikroskopu SMZ800 (Nikon) při zvětšení na mikroskopu 1x.

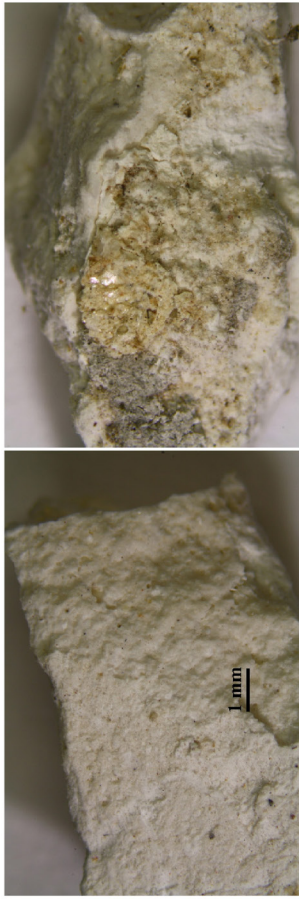
V16/10172: tmel žuly
Místo odběru vzorku: tympanon, pravý roh, druhotný sádrový tmel

Obr. 38 a, b: Makrosnímek vzorku V16 (10172) z licové (a) a rubové strany (b) vzorku. Snímek v odraženém bílém světle ze stereomikroskopu SMZ800 (Nikon) při zvětšení na mikroskopu Ix.

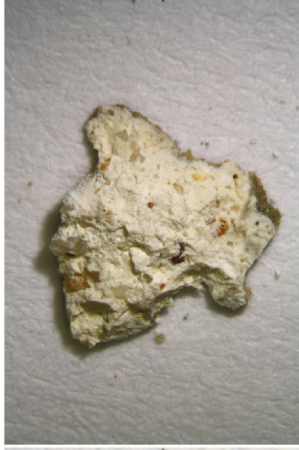
V17/10173: oranžové pozadí s vrstvou nečistot nebo přemalbou
Místo odběru vzorku: pozadí Boha Otce, levý dolní roh

Obr. 40 a, b: Makrosnímek vzorku V17 (10173) z lícové (a) a rubové strany (b) vzorku. Snímek v odraženém bílém světle ze stereomikroskopu SMZ800 (Nikon) při zvětšení na mikroskopu 2x.

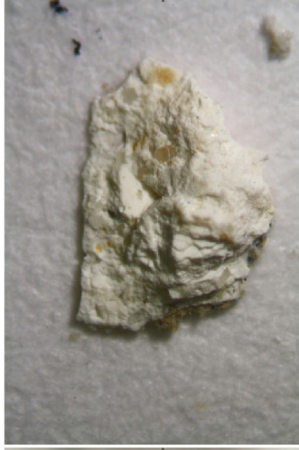
V18/10174: zelená
Místo odběru vzorku: plášť Boha Otce

Obr. 42 a, b: Makrosnímek vzorku V18 (10174) z lícové (a) a rubové strany (b) vzorku. Snímek v odraženém bílém světle ze stereomikroskopu SMZ800 (Nikon) při zvětšení na mikroskopu 2x.

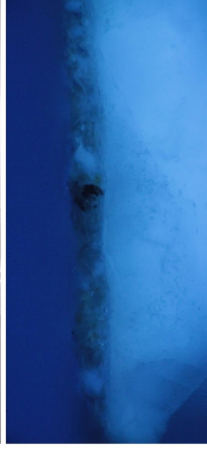
Obr. 43 a-d: Stratigrafie povrchových úprav vzorku V18 (10174). Popis: a) snímek v odraženém světle z optického mikroskopu Nikon LV100 při zvětšení na mikroskopu 200x, c, d) snímky v UV a modrém světle. b) snímek ze skenovacího elektronového mikroskopu SEM MIRA3-LMU (Tescan) v režimu zpětně odražených elektronů (BSE), 20 kV.

V18/10174; zelená
Místo odběru vzorku: plášť Boha Otce

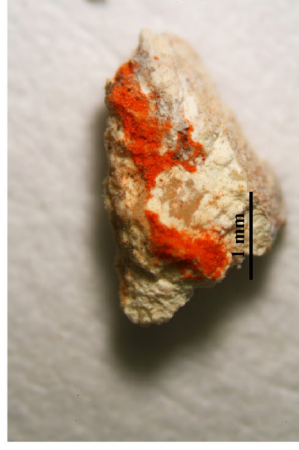
V19/10175; červená
Místo odběru vzorku: plášť/rouška Ježíše Krista

Obr. 44 a, b: Makrosnímek vzorku V19 (10175) z lícové (a) a rubové strany (b) vzorku. Snímek v odraženém bílém světle ze stereomikroskopu SMZ800 (Nikon) při zvětšení na mikroskopu 2x.

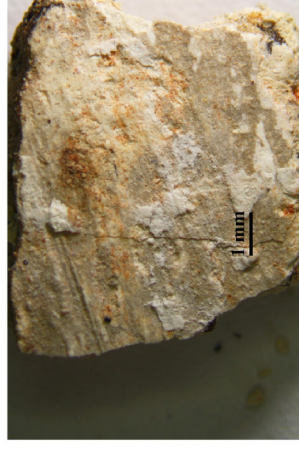
V20/10176: šedo-oranžová
Místo odběru vzorku: pozadí, vpravo od Ježíše Krista

Obr. 46 a, b: Makrosnímek vzorku V20 (10176) z lícové (a) a rubové strany (b) vzorku. Snímek v odraženém bílém světle ze stereomikroskopu SMZ800 (Nikon) při zvětšení na mikroskopu 1x.

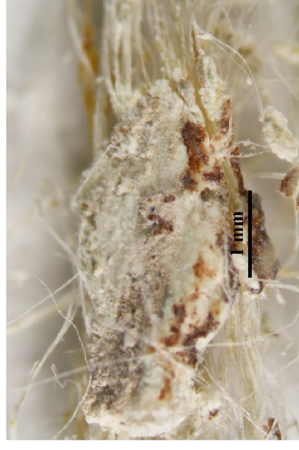
V22/10178: vlákna se zbytky štuků a polychromii
Místo odběru vzorku: vlasy Ježíše Krista

Obr. 50: Makrosnímek vzorku V22 (10178) z lícové strany vzorku (vlevo) a detail vláken (vpravo). Snímek v odraženém bílém světle ze stereomikroskopu SZ2800 (Nikon) při zvětšení na mikroskopu 2x a 5x. Vlevo detail štuků se zbytky dochované polychromie v růžové a hnědo-červené barevnosti.

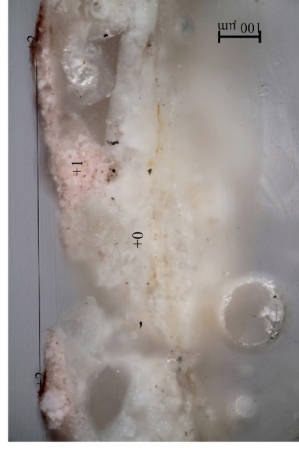
Obr. 51 a-d: Stratigrafie povrchových úprav vzorku V22 (10178). Popis: a) snímek v odraženém světle z optického mikroskopu Nikon LV100 při zvětšení na mikroskopu 200x. c. d) snímky v UV a modrém světle. b) snímek ze skenovacího elektronového mikroskopu SEM MIRA3-LMU (Tescan) v režimu zpětně odražených elektronů (BSE), 20 kV.

V22/10178: vlákna se zbytky štuků a polychromií
Místo odběru vzorku: viasy Ježíše Krista

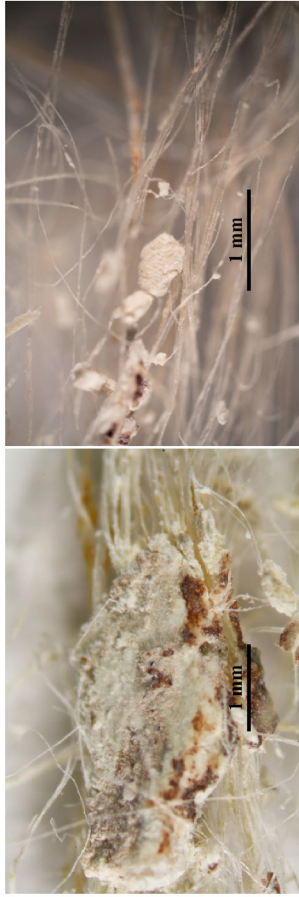
Místo odběru vzorku: Vlasy Ježíše Krista, světlá koudel se zbytky štuky s růžovou a červenou polychromií

Obr. 59: Mikrosnímek vzorku V22 (10178) z lícové strany vzorku (vlevo) a detail vláken (vpravo). Snímek v odraženém bílém světle ze stereoskopu SZ2800 (Nikon) při zvětšení na mikroskopu 2x a 5x.

Analýza vláken: Mikroskopie vláken, Herzbergova vybarvovací zkouška, reakce s roztokem fluoroglucinu a stájecí test jsou popsány v metodické části.

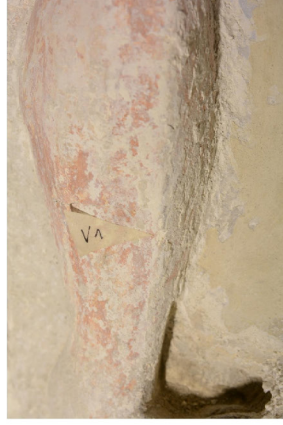
Obr. 1 a, b: Detail místa odběru vzorku V1, resp. V1A pro chemicko-technologický průzkum. Levý anděl, holoň levé nohy anděla, inkarnát.

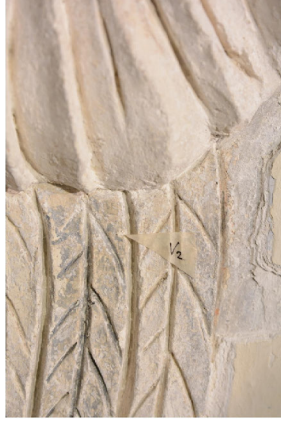
Obr. 2 a, b: Detail místa odběru vzorku V2, resp. V2A pro chemicko-technologický průzkum. Levý anděl, levé křídlo anděla, modrá.

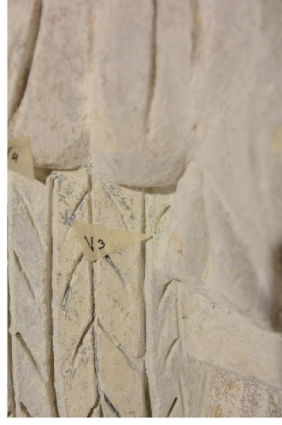
Obr. 3 a, b: Detaily míst odběru vzorků V3 (vlevo) a V4 (vpravo) pro chemicko-technologický průzkum. Pravý anděl, pravé křídlo anděla, modro-zelená (V3), pravý anděl, draperie na pravé ruce, okrovo-hnědá (V4).

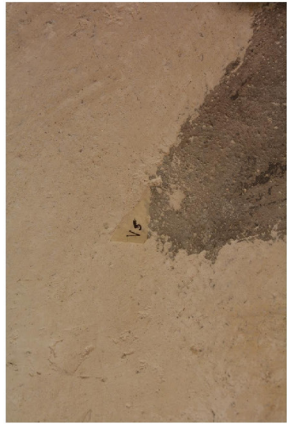
Obr. 4 a, b: Detail místa odběru vzorku V5 pro chemicko-technologický průzkum. Pozadí: tympanonu, pravá strana, ztvrdlá vrstva druhotných nátěrů.

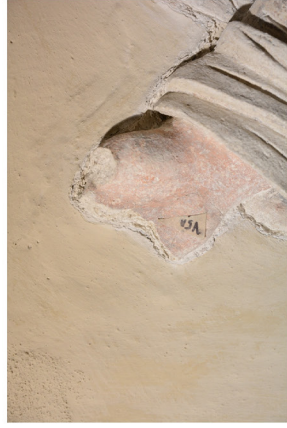
Obr. 5: Detail místa odběru vzorku V5A. Zděný sokl pod erbem Rosiny z Vartenberka. Cementová malta se svrchní omítkou/cementová malta s cihlou.

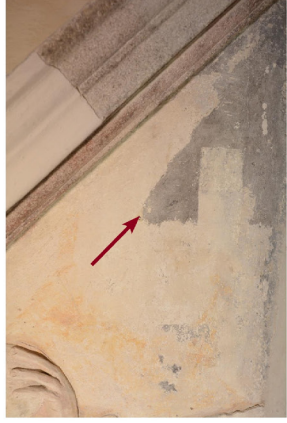
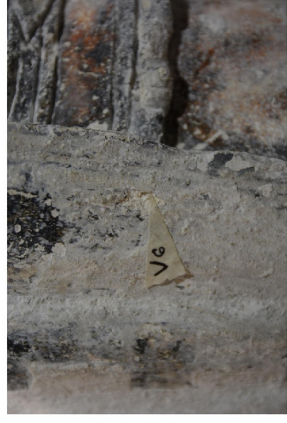
Obr. 6 a, b: Detail místa odběru vzorku V6 pro chemicko-technologický průzkum. Středový výjev epitaře, druhá figura zleva, kabátec staršího syna, ztvrdlá vrstva druhotných nátěrů.

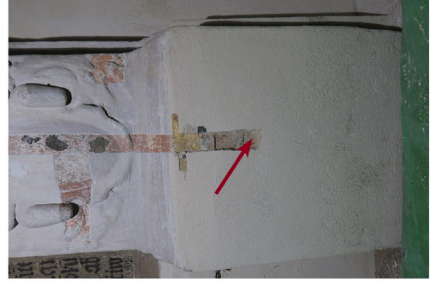
Obr. 7: Detail místa odběru vzorku V7. Zděný sokl pod erbem Rosiny z Vartenberka, opravná malta na cihlovém zdivu.

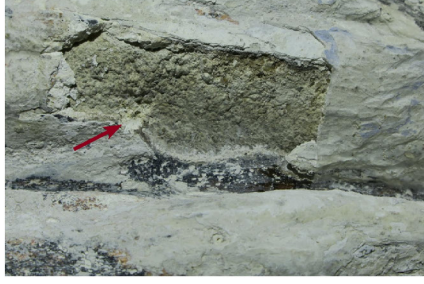
Obr. 8 a, b: Detail místa odběru vzorku V8 pro chemicko-technologický průzkum. Kalhoty staršího chlapce, štukové souvrství s černou barevnou úpravou.

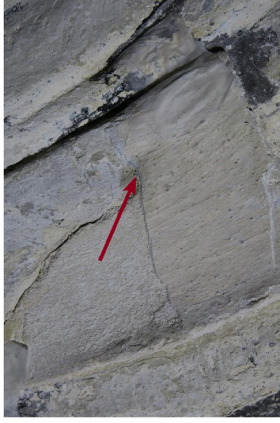
Obr. 9: Detail místa odběru vzorku V9 pro chemicko-technologický průzkum. Konec šály (pentle) Rosiny, tmel s vrstvami druhotných nátěrů.

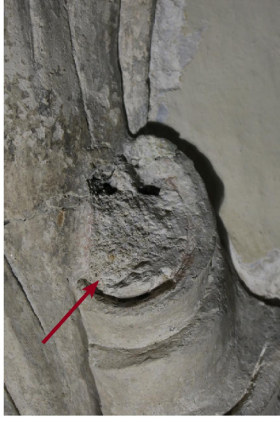
Obr. 10: Detail místa odběru vzorku V10. Pravá ruka anděla vlevo, v místě defektu, souvrství modeliční a jádrové vrstvy štuků.

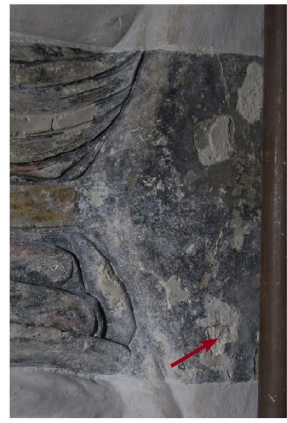
Obr. 11: Detail místa odběru vzorků V11 a V24 (S2). Pahorek, jádrová omítka s druhotnými nátěry (bez modeliční vrstvy).

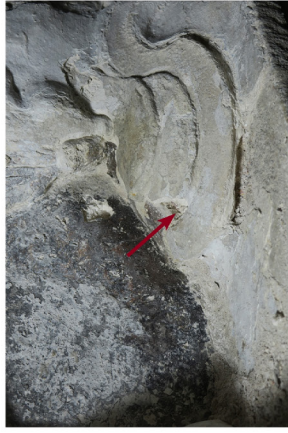
Obr. 13: Detail místa odběru vzorku V13 pro chemicko-technologický průzkum. Pířba, tmel.

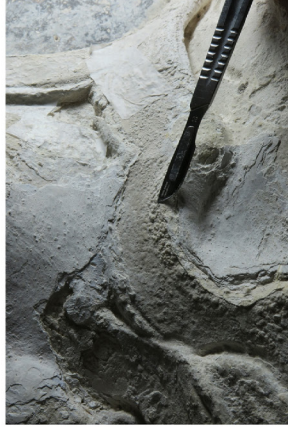
Obr. 14: Detail místa odběru vzorku V14 (S1) pro chemicko-technologický průzkum: Pířba, seškrab solných výkvětů na sekundárním doplňku.

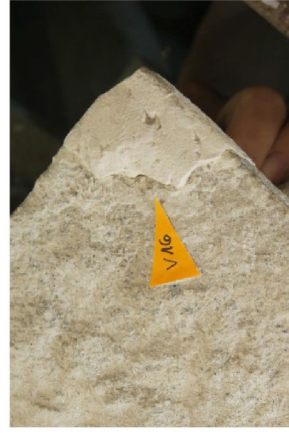
Obr. 16: Detail místa odběru vzorku V16 pro chemicko-technologický průzkum: Tympanon, pravý roh, druhotný středový tmel!

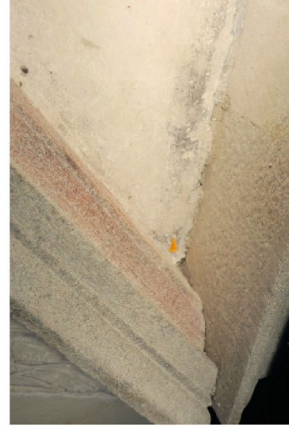
Obr. 17: Detail místa odběru vzorku V17 pro chemicko-technologický průzkum: Tympanon, pozadí Boha Otce, levý dolní roh, oranžové pozadí s vrstvou nečistot nebo přemalbou.

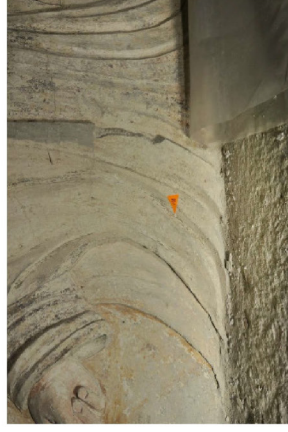
Obr. 18 a, b: Detail místa odběru vzorku V18 pro chemicko-technologický průzkum: Pířšť Boha Otce, zelená.

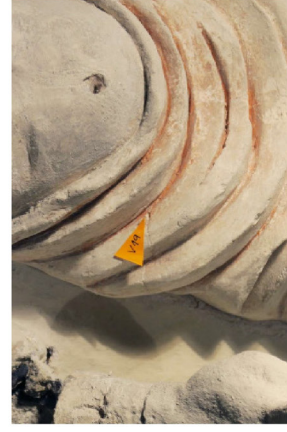
Obr. 19: Detail místa odběru vzorku V19 pro chemicko-technologický průzkum: Pířšť/rouška Ježíše Krista, červená.

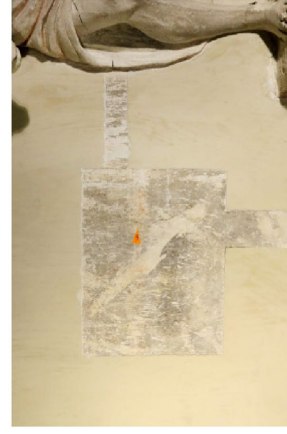
Obr. 20: Detail místa odběru vzorku V20. Pozadí epitafru, vpravo od Ježíše Krista.

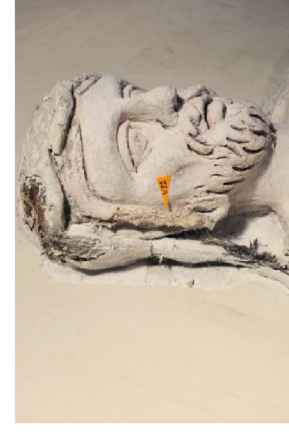
Obr. 22: Detail místa odběru vzorku V22. Vlasty Ježíše Krista, světlá koudel se zbytky štuky s polychromií.

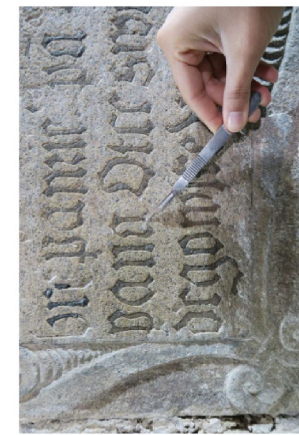
Obr. 23 a, b: Detail místa odběru vzorku V23 pro chemicko-technologický průzkum. Levá část nápisové desky, výplň písma.

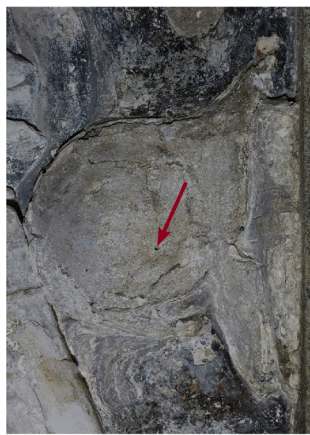
Obr. 24: Detail místa odběru vzorku V24 (S2) pro chemicko-technologický průzkum: Helnice, doplňek.

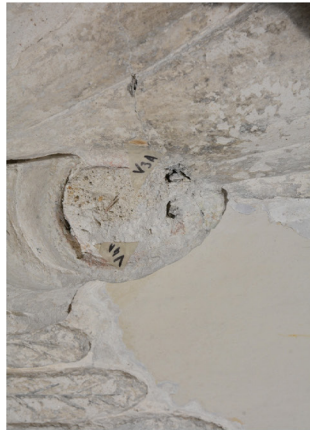
Obr. 25: Detail místa odběru vzorků V3A a V4A. Pravá ruka anděla vlevo, v místě defektu.
