**Univerzita Pardubice**

**Restaurování nástěnné malby *Zdraví* ve čtvrtém klenebním travé na  
severním čele klenby saly terreny zámku v Náměšti nad Oslavou**

Bakalářská práce

2022

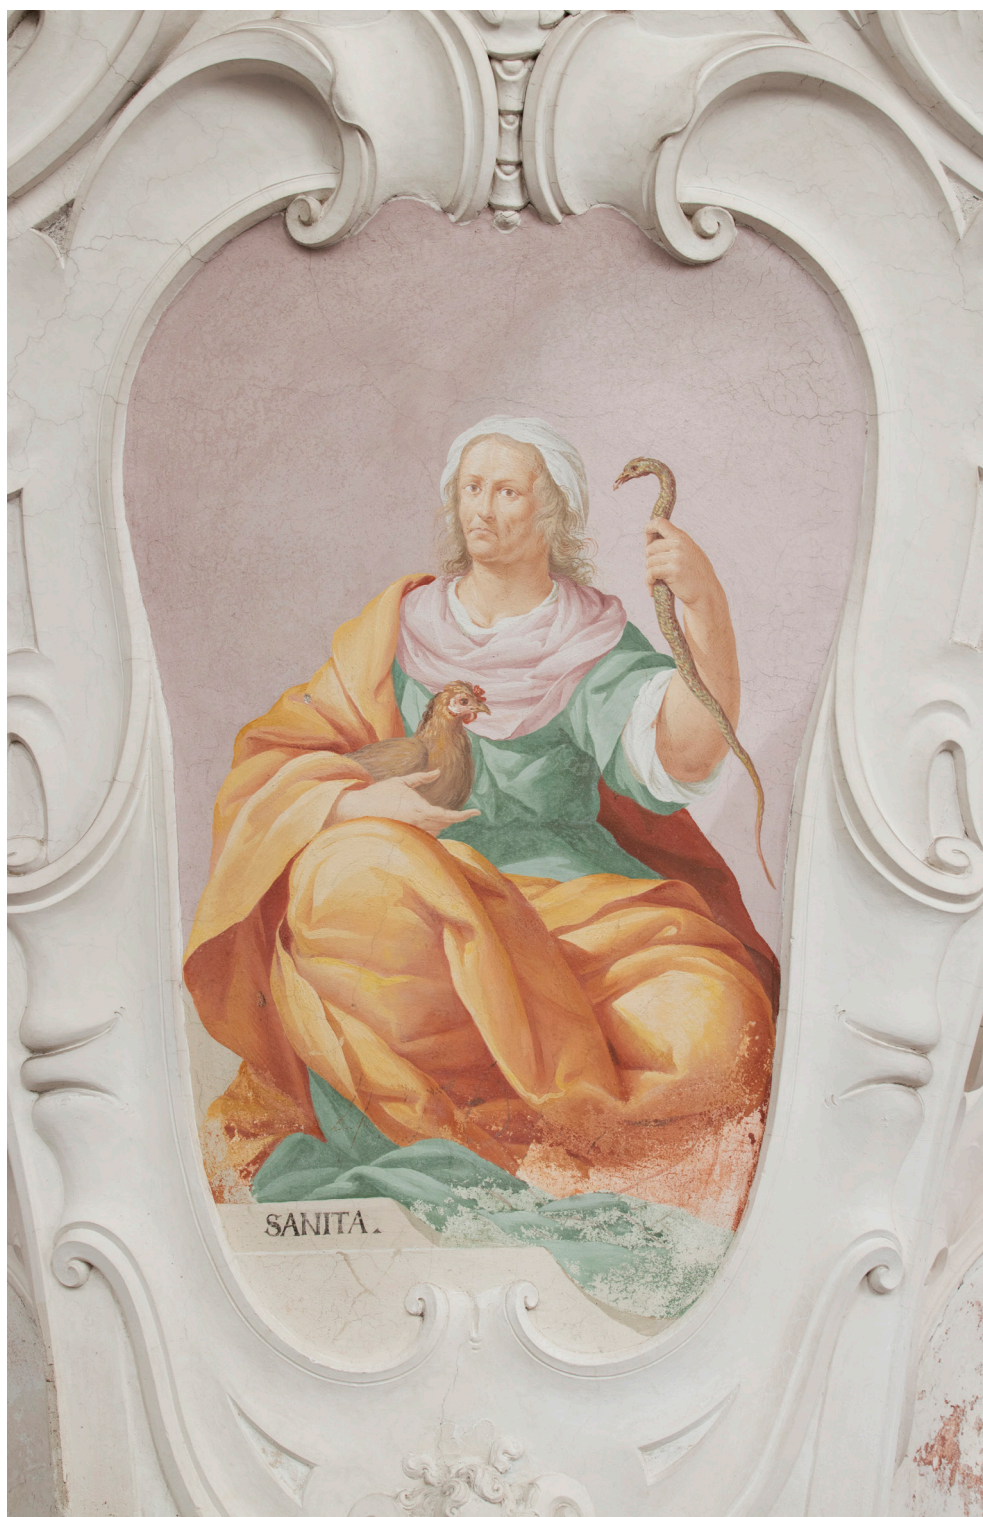
**Obr. 04:** Celkový pohled na výjev *Zdraví* v sale terreně na zámku v Náměšti nad Oslavou. Stav před restaurováním.

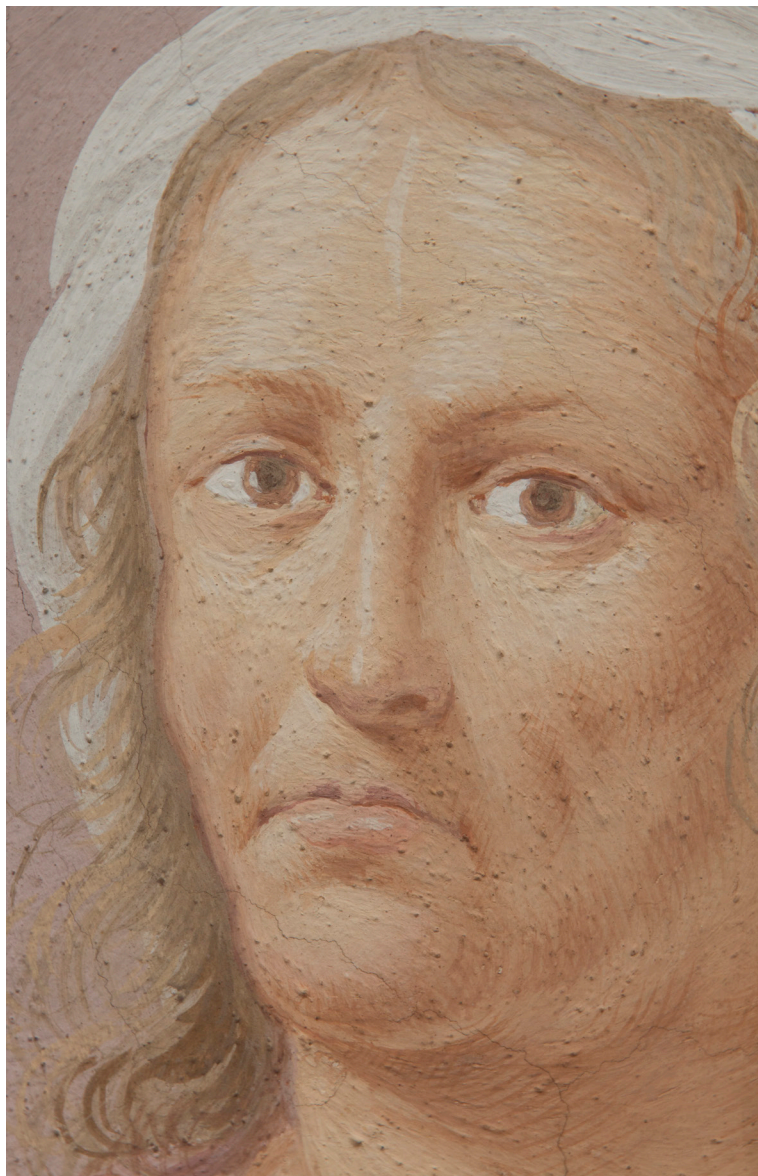
**Obr. 07:** Detail fotografie dokládající původní techniku výjevu *Zdraví*. Viditelný podklad s vytaženým zrnem a detailní provedení malby. Stav před restaurováním.

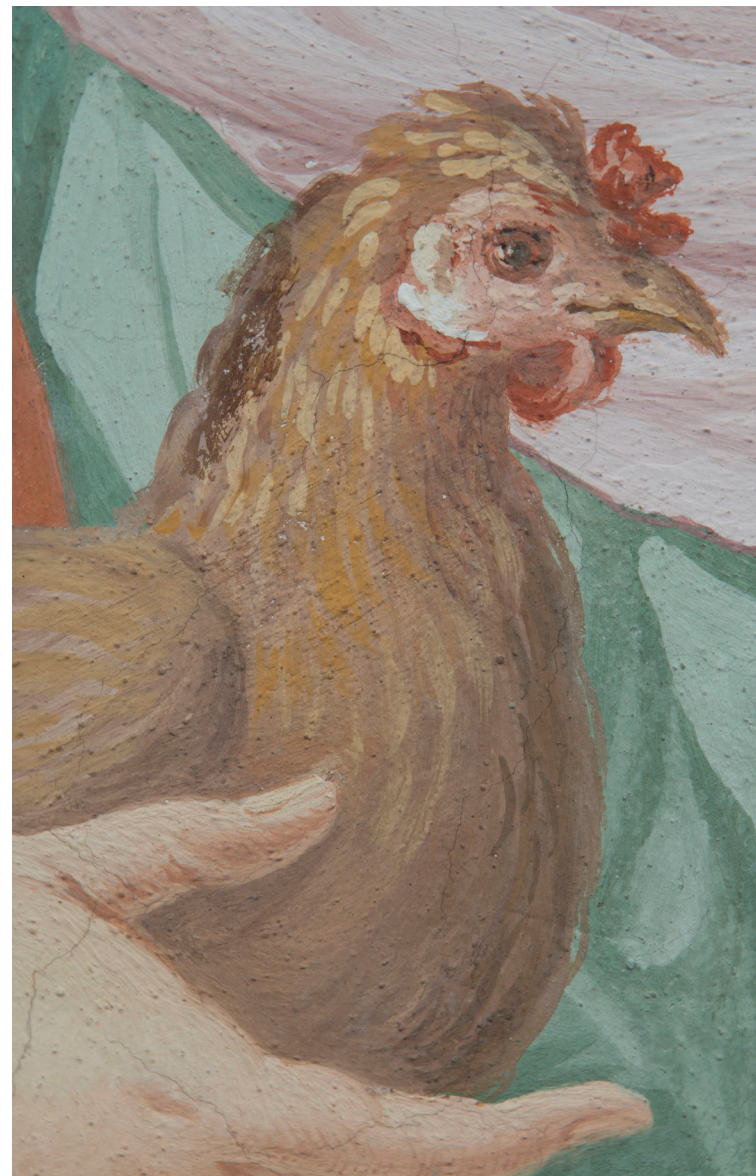
**Obr. 08:** Detail fotografie zobrazující dokončení malby suchým pastelem žluté barevnosti při původní realizaci nástěnné malby. Stav před restaurováním.

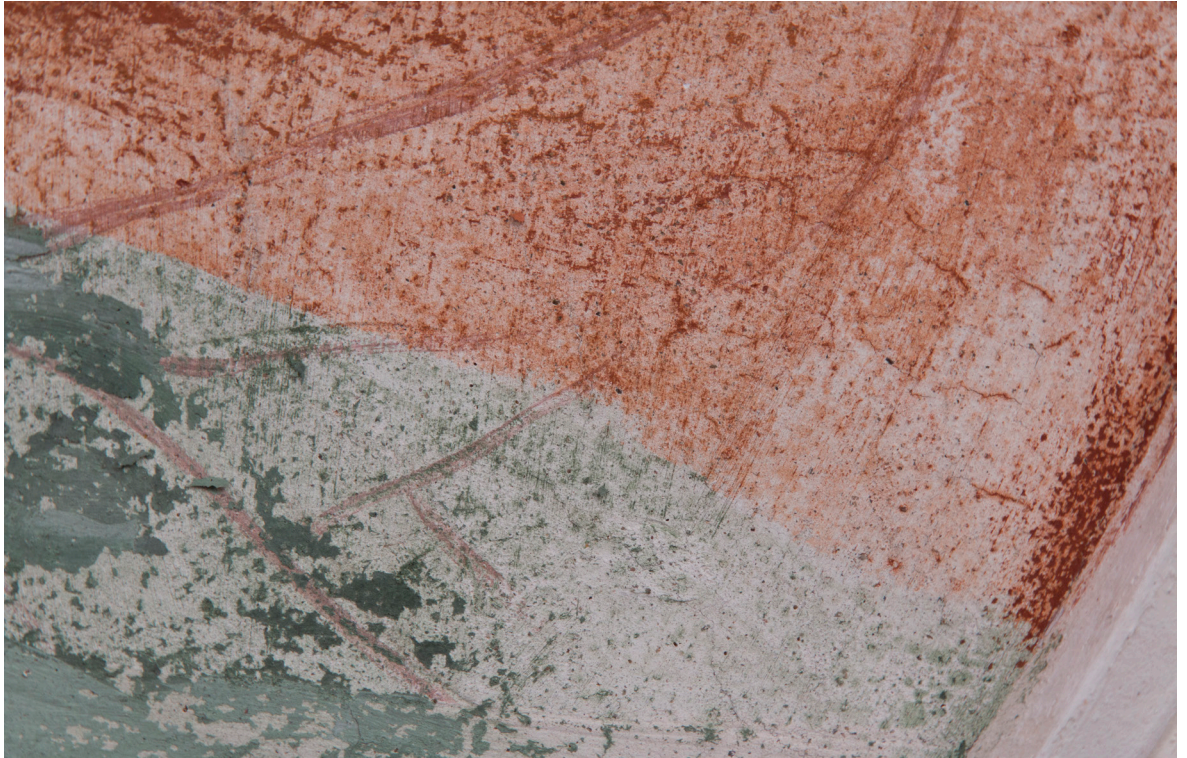
**Obr. 09:** V místech opadání barevné vrstvy ve výjevu *Zdraví* došlo k odhalení štětcové podkresby. Stav před restaurováním.

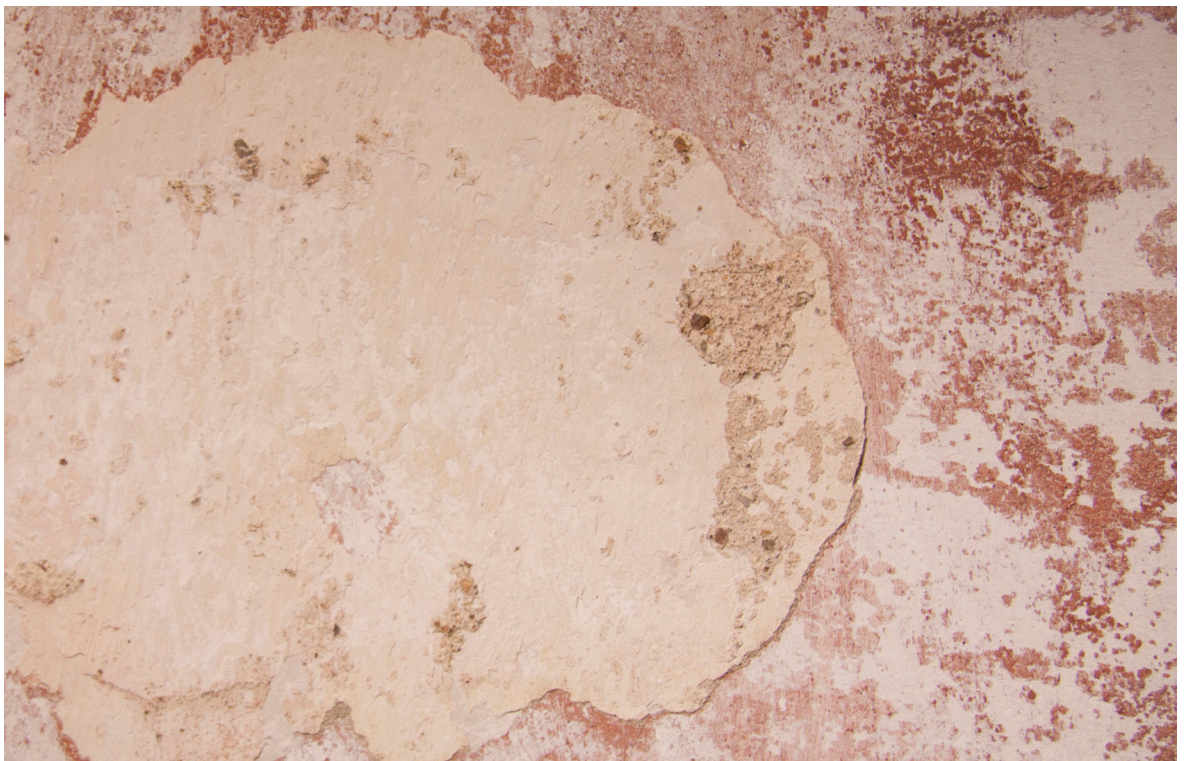
**Obr. 10:** Viditelná místa s odhalenou starší hlazenou vápennou omítkou, se svrchním světlým vápenným nátěrem, barevně odpovídajícím okolním štukům. Detail lunety východně od výjevu *Zdraví*. Stav před restaurováním.

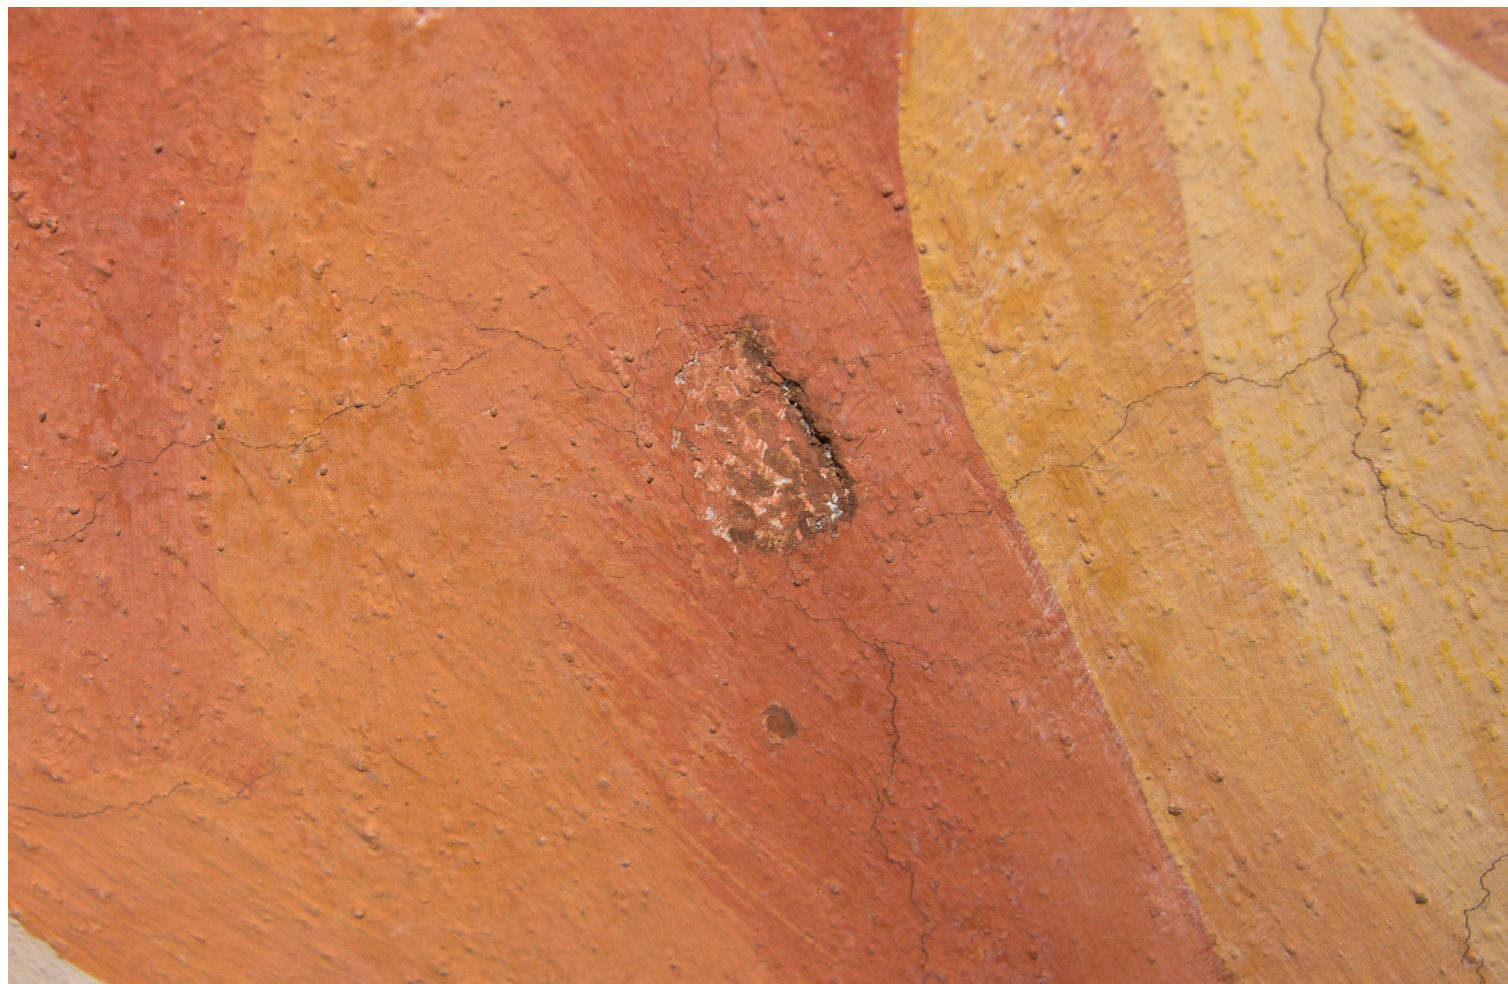
**Obr. 12:**

Druhotný zásah na výjevu *Zdraví* v podobě nečitelného nápisu tmavě hnědé barvy (pravděpodobně retuš škrábaců). Stav před restaurováním.

Žádné zásadní předchozí druhotné zásahy nejsou na výjevu *Zdraví (Sanita)* a zbylých nástěnných malbách archivně doloženy. Na výjevu *Zdraví* můžeme vizuálně rozpoznat drobné dílčí úpravy, jež byly provedeny z důvodu poškození malby. Takto pojednané drobné defekty byly převážně mechanického původu, a byly při opravě tmeleny a retušovány hnědou barvou (obr. 11). Ve spodní části výjevu se rovněž vyskytuje druhotný nápis, provedený v hnědé barevnosti (obr. 12). Není však známo kdy přesně k těmto zásahům došlo.

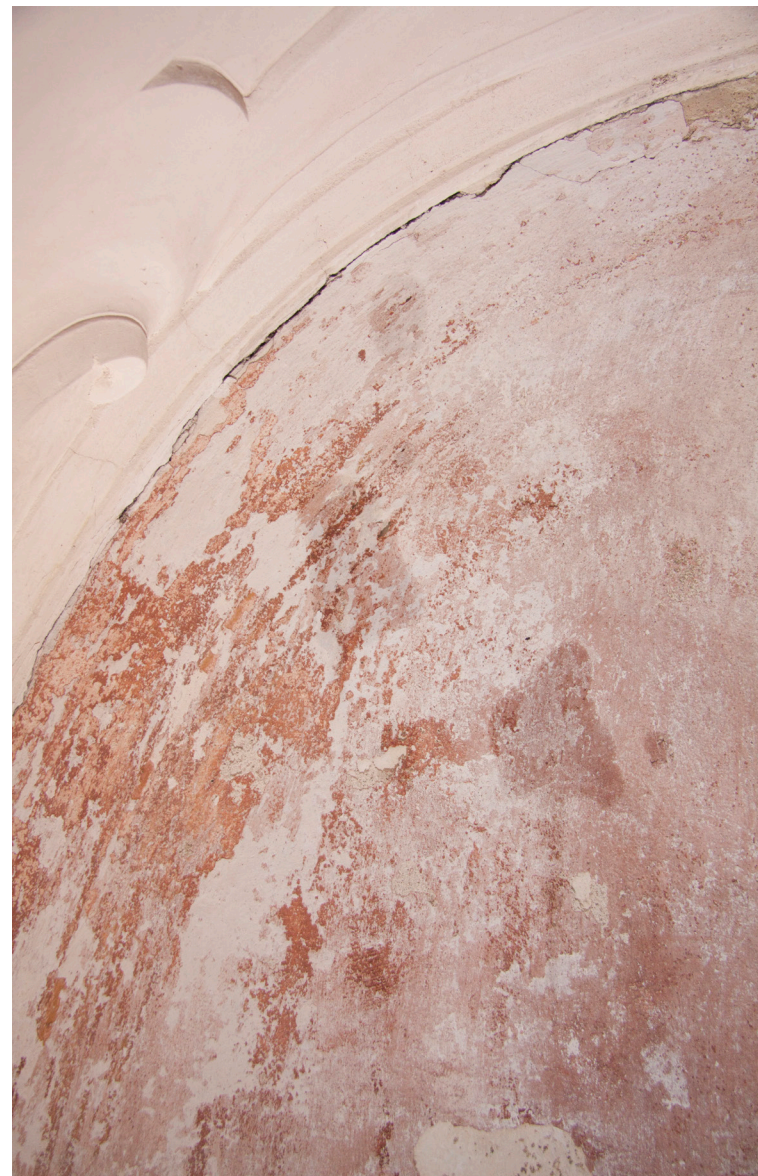
**Obr. 14:** Fotografie spodní části výjevu *Zdraví*. Druhotný nápis tmavě hnědé barevnosti (retuš škrábanců). Viditelné poškození v podobě šupinovitění a ztráty barevné vrstvy. Stav před restaurováním.

Malba byla ve větší části její plochy velmi dobře dochovaná, výjimkou však byla spodní část v oblasti draperie, kde došlo ke vzniku puchýřků, šupinatění a následným úbytkům barevné vrstvy (obr. 14, 15). K poškození s největší pravděpodobností došlo v důsledku dlouhodobého zatékání i souvisejícího působení vodorozpustných solí. V prostoru však od roku 2008 k zatékání nedochází. Kromě ztráty adheze barevné vrstvy k podkladu došlo také k jejímu práškovatění, a to zejména v oblasti oranžové draperie. V horní části výjevu se nacházely drobné praskliny, které ale závažně neohrožovaly stav malby. Patrně se zde vyskytovaly již od doby vzniku díla v důsledku zvolené techniky malby. V těchto prasklinách se usadily vizuálně rušivé nečistoty. V spodní části malby byl také viditelný bílý povlak (obr. 16), který pravděpodobně souvisí se zatékáním srážkové vody. Mohlo by se jednat o působení vodorozpustných solí, nebo o vyplavení uhličitanu vápenatého z malby.

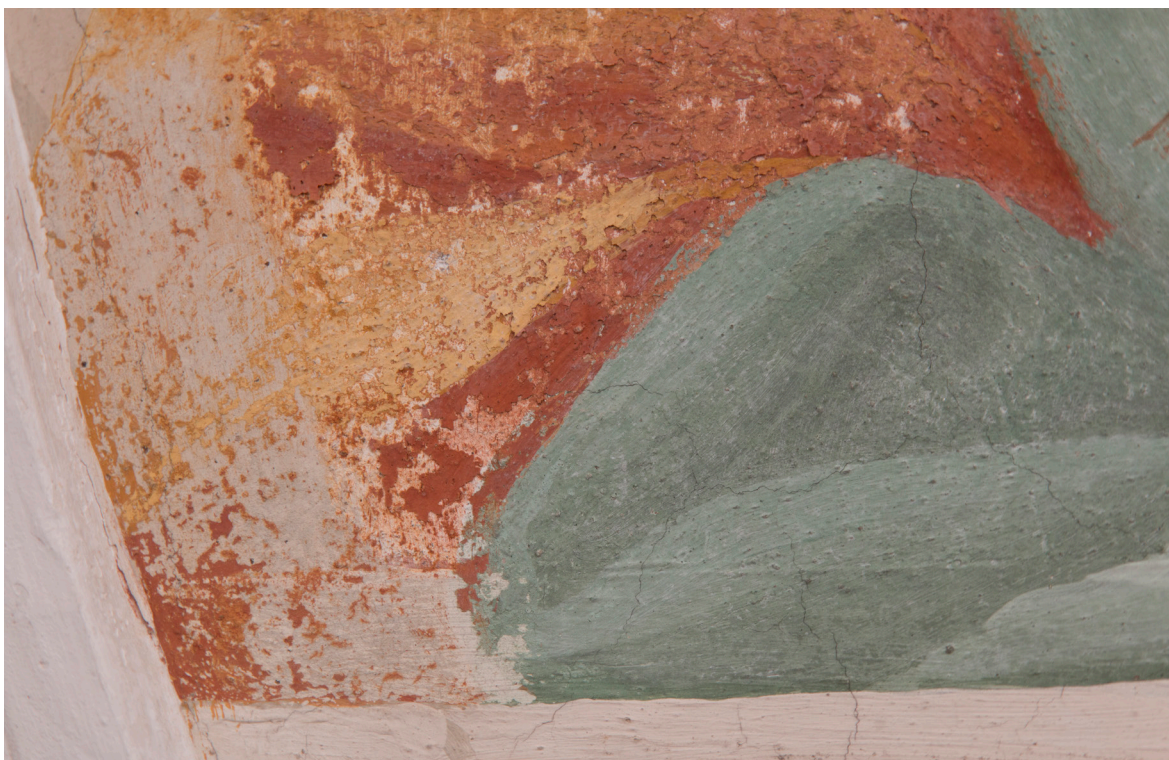
**Obr. 15:** Poškození výjevu *Zdraví* v podobě šupinovitění a odpadávání barevné vrstvy. Viditelné překrývání světlých míst tmavými a opačně. Stav před restaurováním.

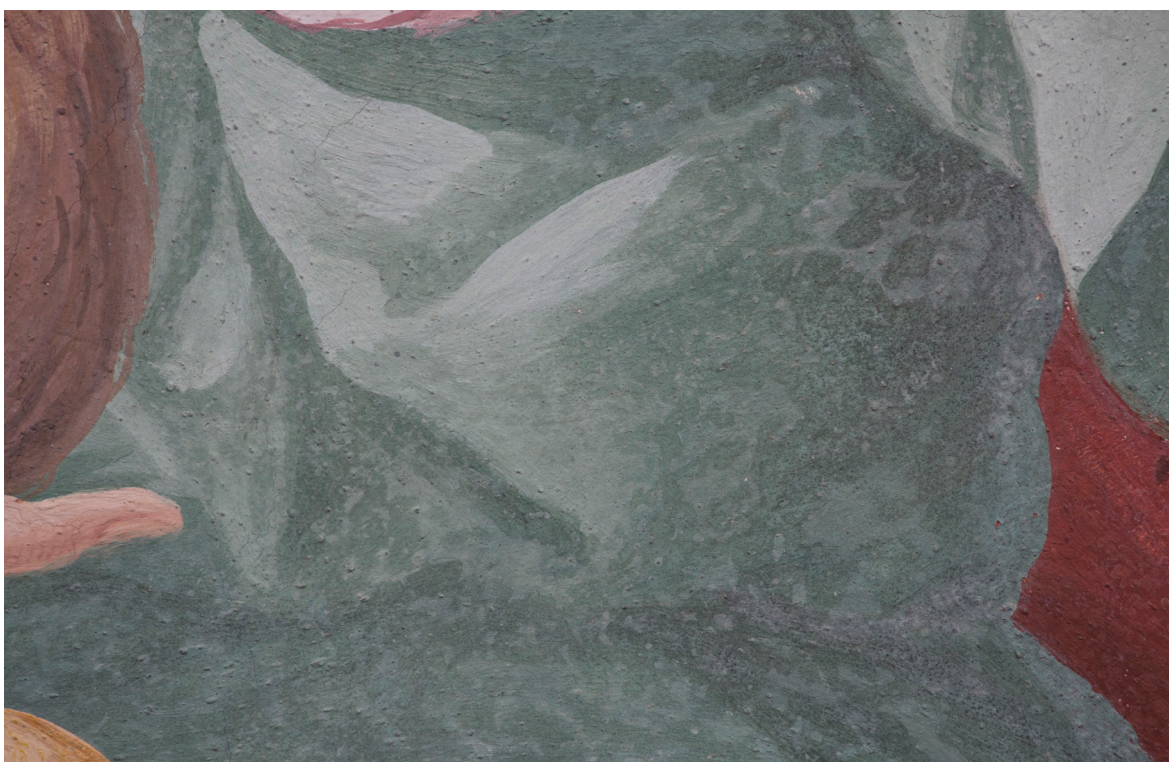
**Obr. 16:** Povlak na zelené draperii výjevu *Zdraví*, způsobený pravděpodobně působením vodorozpustných solí nebo vyplavením uhličitanu vápenatého. Stav před restaurováním.

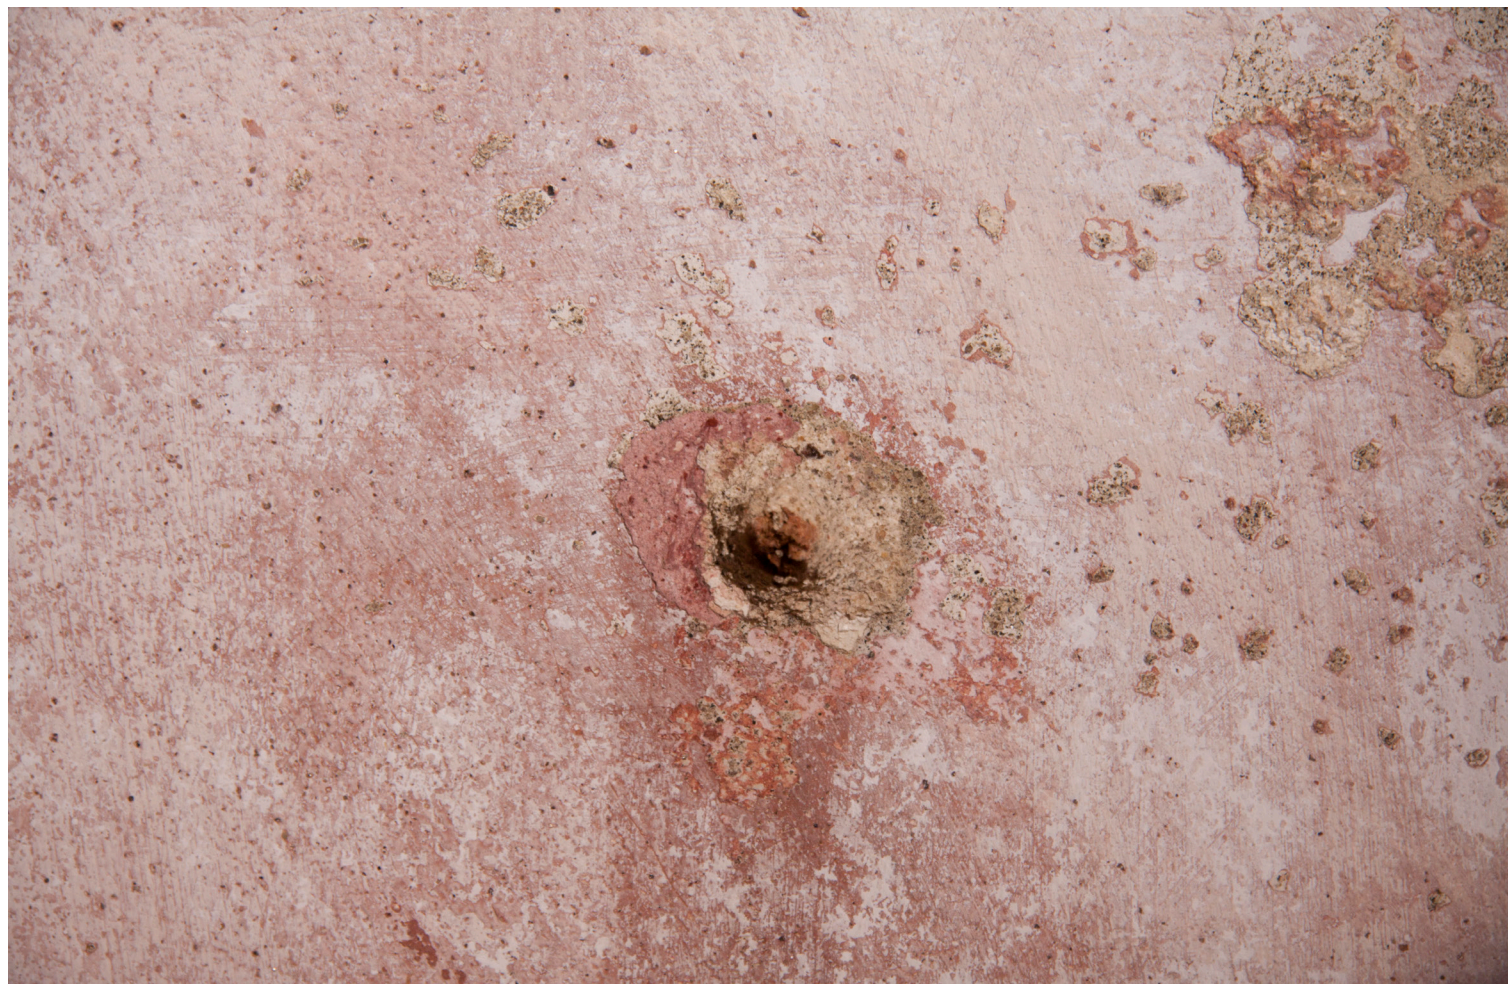
**Obr. 17:** Hlubší defekt  
mechanické povahy  
v lunetě východně od  
výjevu *Zdraví*. Stav  
před restaurováním.

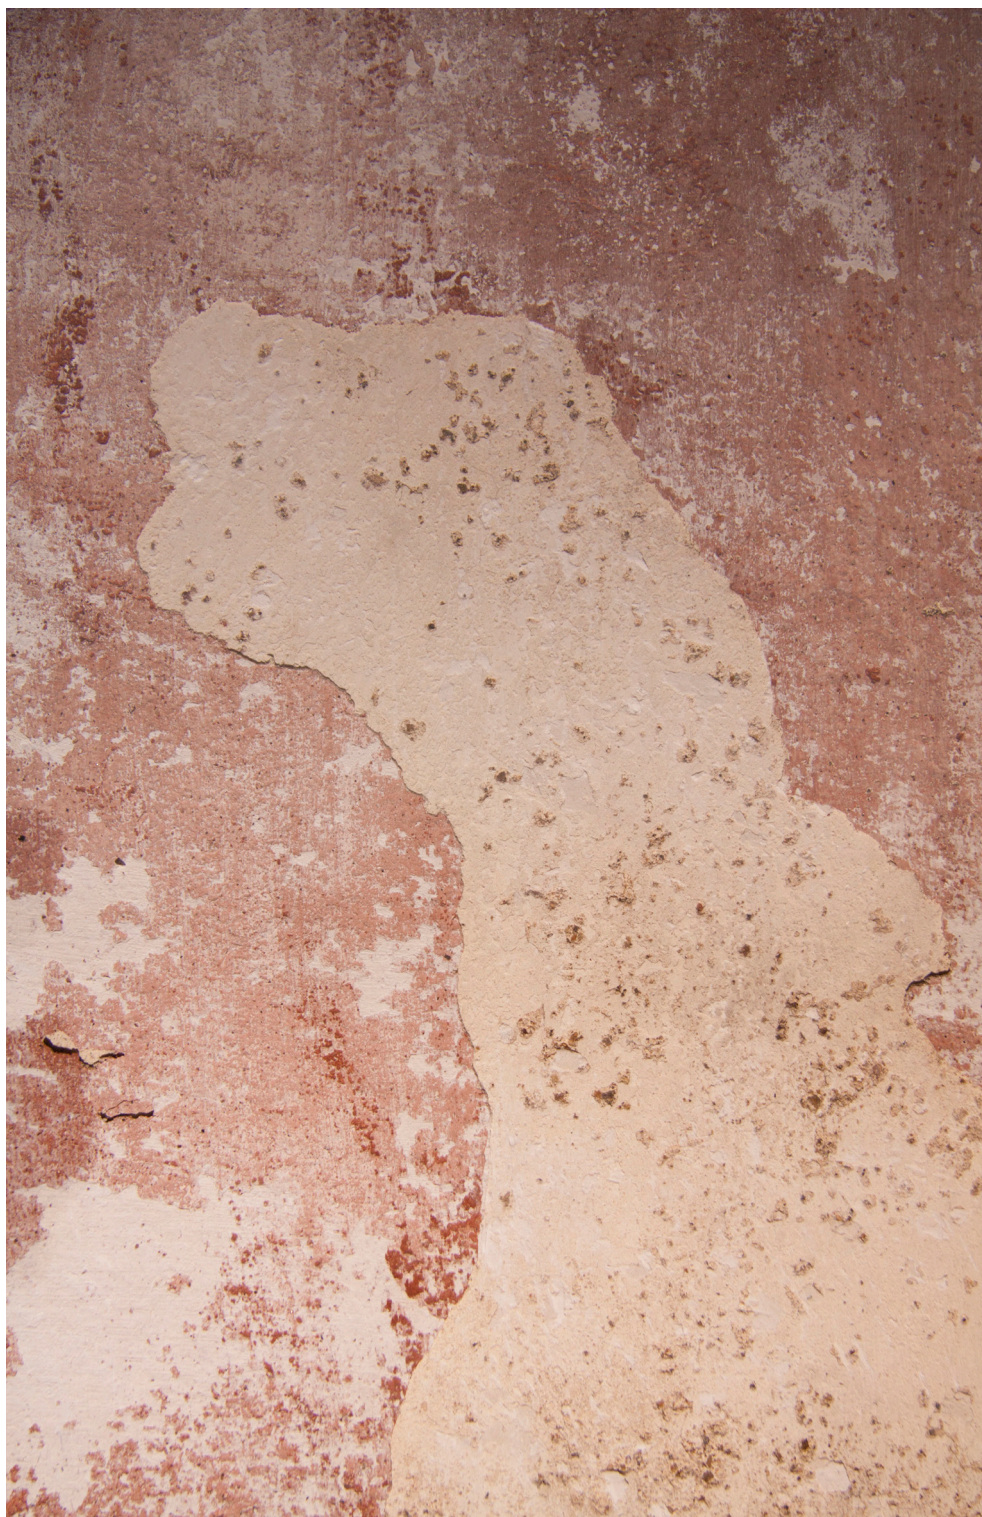
**Obr. 18:** Poškození lunety východně od výjevu *Zdraví*. Odlupování barevných a omítkových vrstev. Stav před restaurováním.

Co se týče lunety na severní straně vpravo od popisované nástěnné malby, nenacházela se v dobrém stavu dochování, a to především z důvodu zatékání srážkové vody v minulosti. Můžeme předpokládat, že zdivo stěny je kamenné či smíšené, na něm je pak nanesena jemnější vrstva omítky, což je viditelné zejména v poškozených částech (obr. 10). Její povrch byl pravděpodobně opatřen bílým vápenným nátěrem či souvrstvím nátěrů, na které bylo později provedeno mramorování růžové barevnosti (obr. 13). Do dnešní doby se dochovalo pouze ve fragmentech růžového podkladového nátěru, avšak je dobře dochováno na zdi za knihovnami. Samotné lunety byly v průběhu 20. století překryty bílým nátěrem. Více o stratigrafii v oblasti lunet pojednává kapitola 3.2.5. Sondážní průzkum.

Jednotlivé vrstvy starších i mladších nátěrů v lunetě byly ve velké míře poškozeny, v některých místech byla viditelná ztráta barevné vrstvy až na omítku, jinde ztráta omítkových vrstev až na zdivo. U růžové a následné bílé barevné vrstvy došlo ve velké míře ke ztrátě

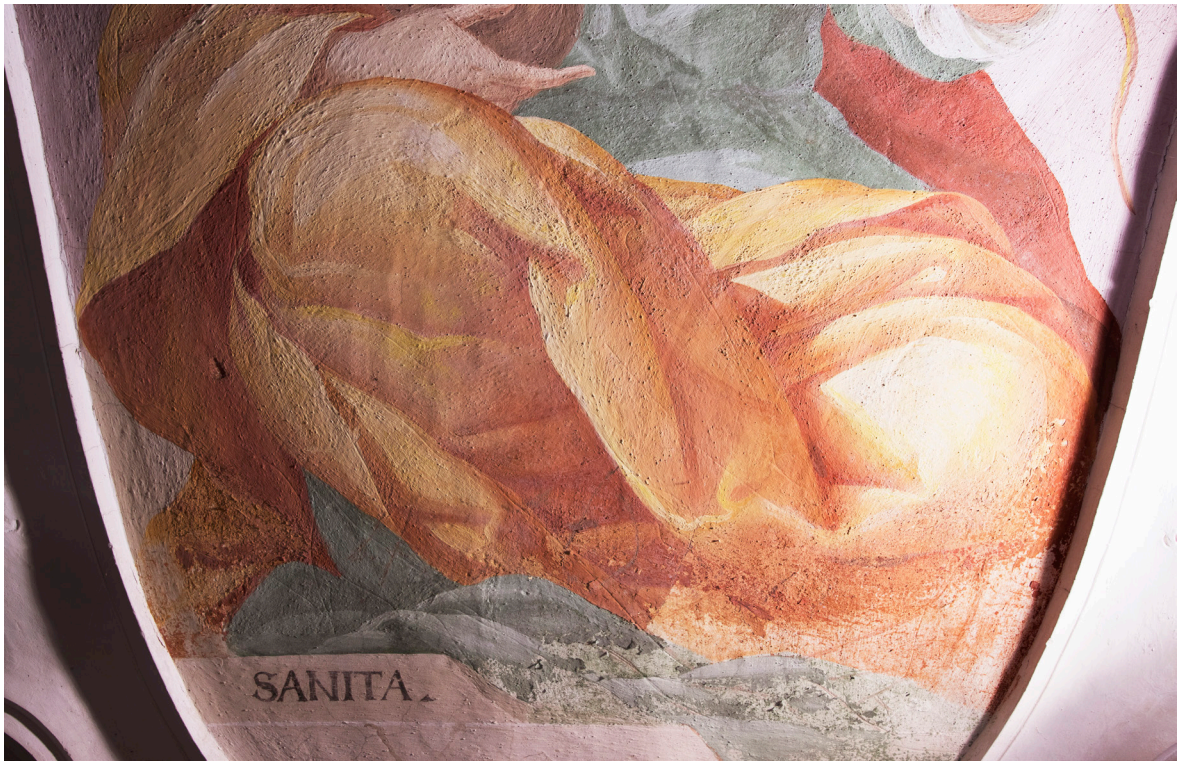
**Obr. 19:** Spodní část výjevu *Zdraví* v ostrém bočním nasvícení. Zvýraznění omítky s vytaženým zrnem, ryté kresby a poškození výjevu. Stav před restaurováním.

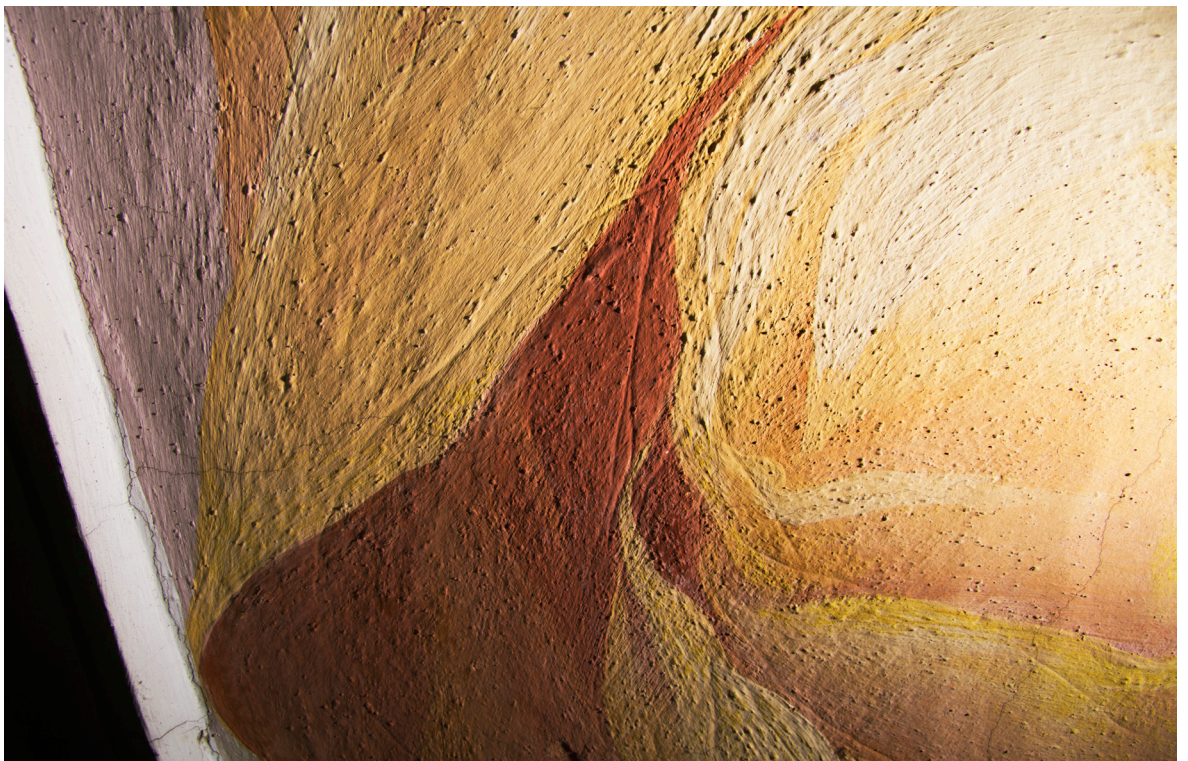
**Obr. 20:** Detail výjevu *Zdraví* v ostrém bočním nasvícení. Zvýraznění ryté kresby, typické pro freskovou techniku. Stav před restaurováním.

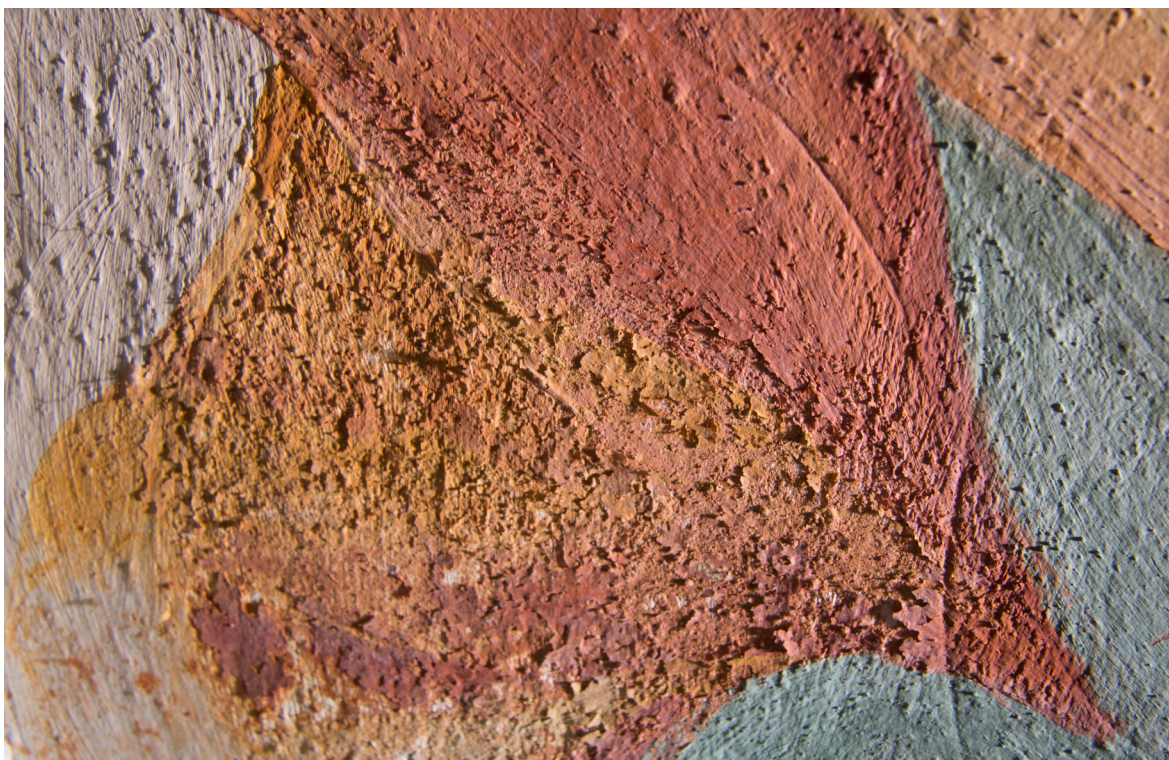
**Obr. 21:** Detail výjevu *Zdraví* v ostrém bočním nasvícení. Zvýraznění poškození v podobě šupinovitění a odlupování barevné vrstvy. Stav před restaurováním.

Co se poškození týče, zvýraznilo se u malby šupinovitě barevné vrstvy, puchýřky, ale také vzniklé defekty v důsledku mechanického poškození (obr. 21, 22).

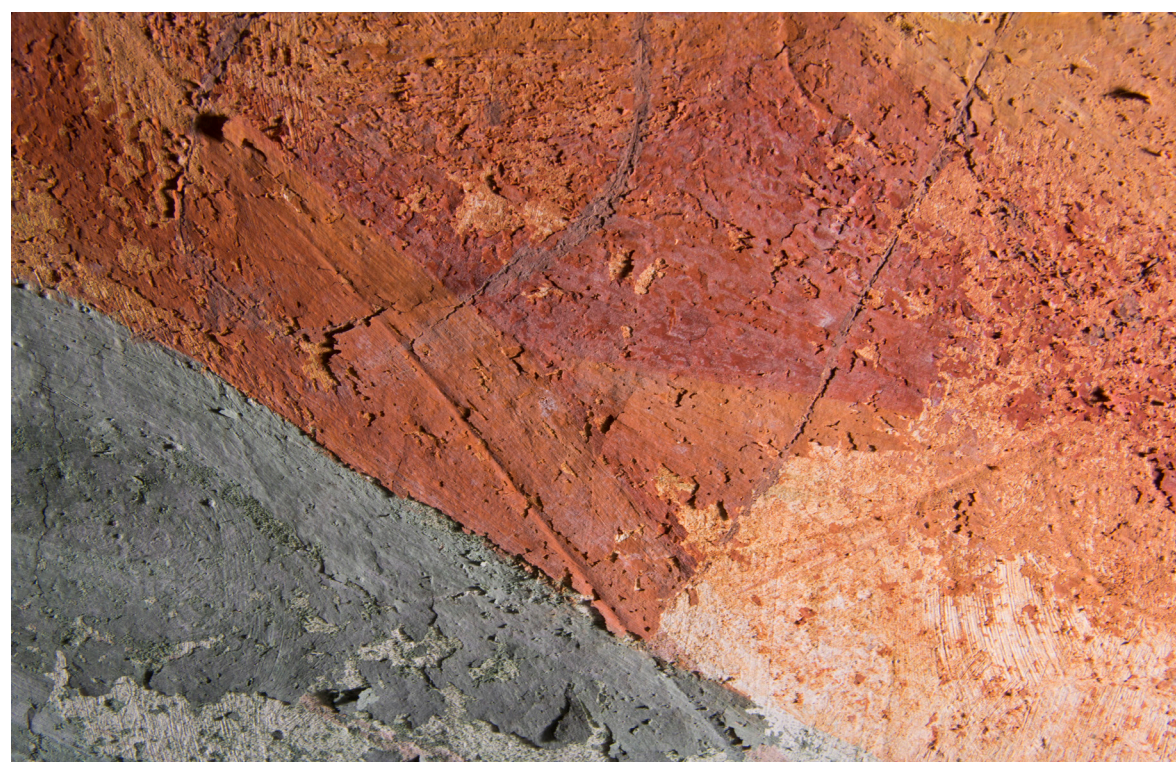
**Obr. 22:** Detail výjevu *Zdraví* v ostrém bočním nasvícení. Zvýraznění druhotného nápisu a poškození v podobě šupinovitění a odlupování barevné vrstvy. Stav před restaurováním.

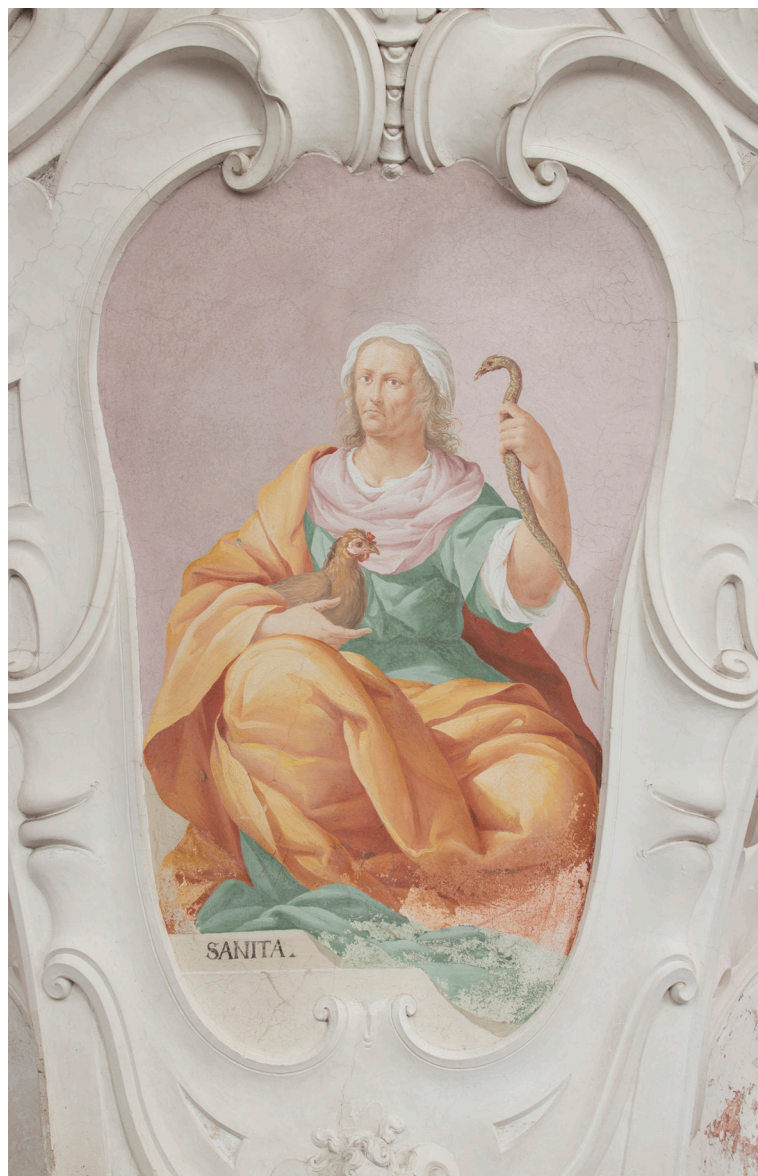
**Obr. 24:** Výjev  
*Zdraví*-UV  
fluorescenční  
(luminiscenční  
(UVF) fotogra-  
fie. Nažloutlá  
luminiscence  
v oblasti dra-  
perie může být  
znakem použití  
organického  
pojiva.

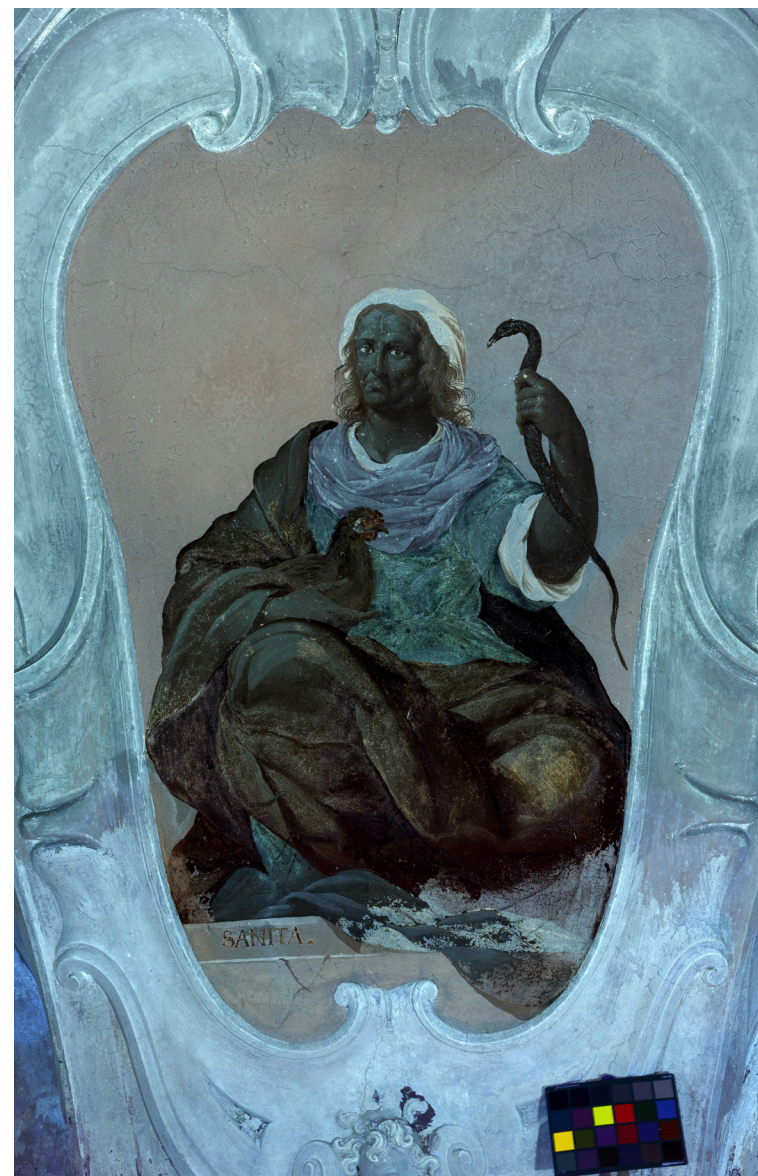
**Obr. 25:** Výjev Zdraví-ultrafialová reflektografie (UVR). Zvýraznění zelené drapie může být důsledkem zvýšené koncentrace použitého pojiva.

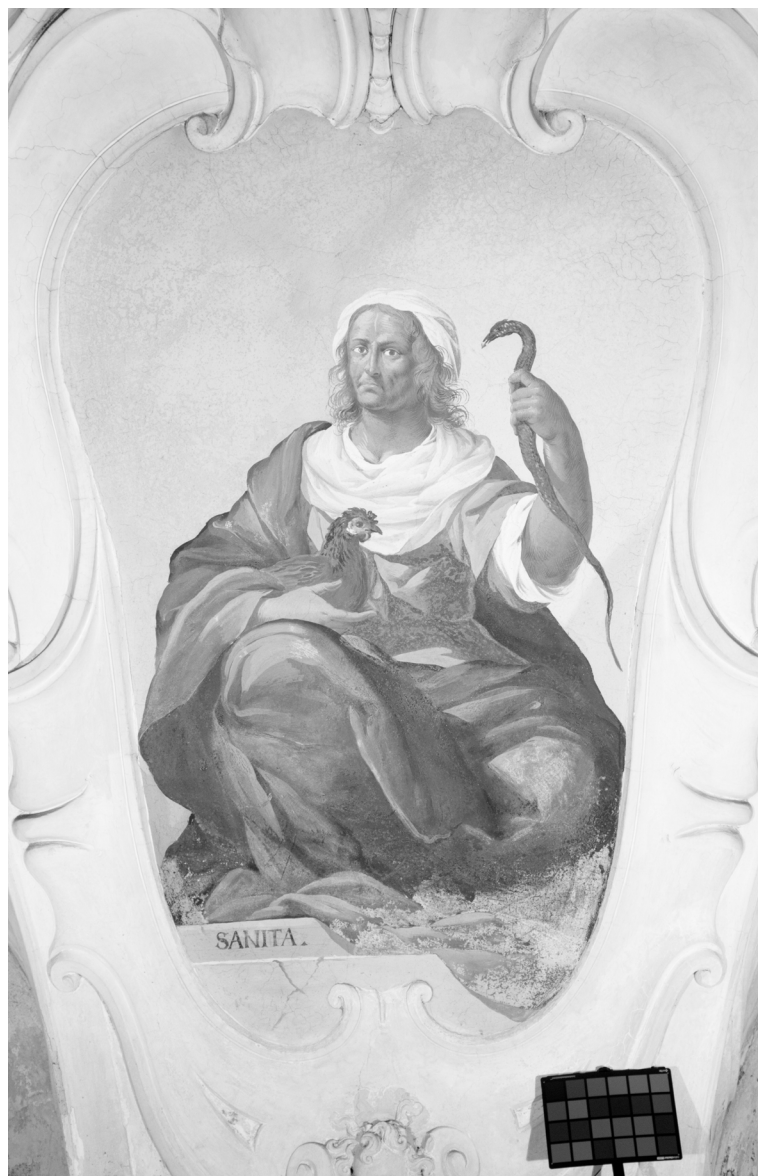
**Obr. 26:** Výjev Zdraví-UV reflektografie (UVRFC) ve falešných barvách. Zvýraznění zelené draperie, pravděpodobně v důsledku použití zvýšené koncentrace pojiva.

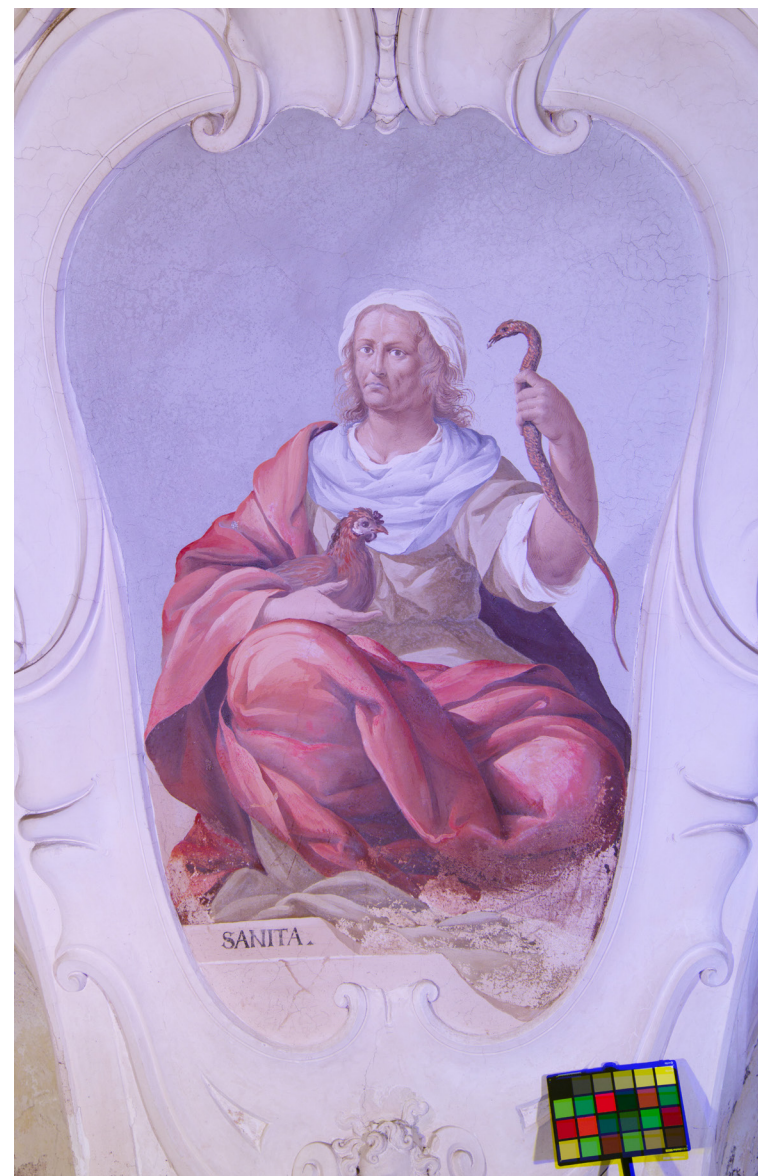
**Obr. 27:** Výjev *Zdraví*- IR reflektografie (IRR). Výrazně tmavší zelená draperie může být důsledkem pohlcování IR záření použitým pigmentem.

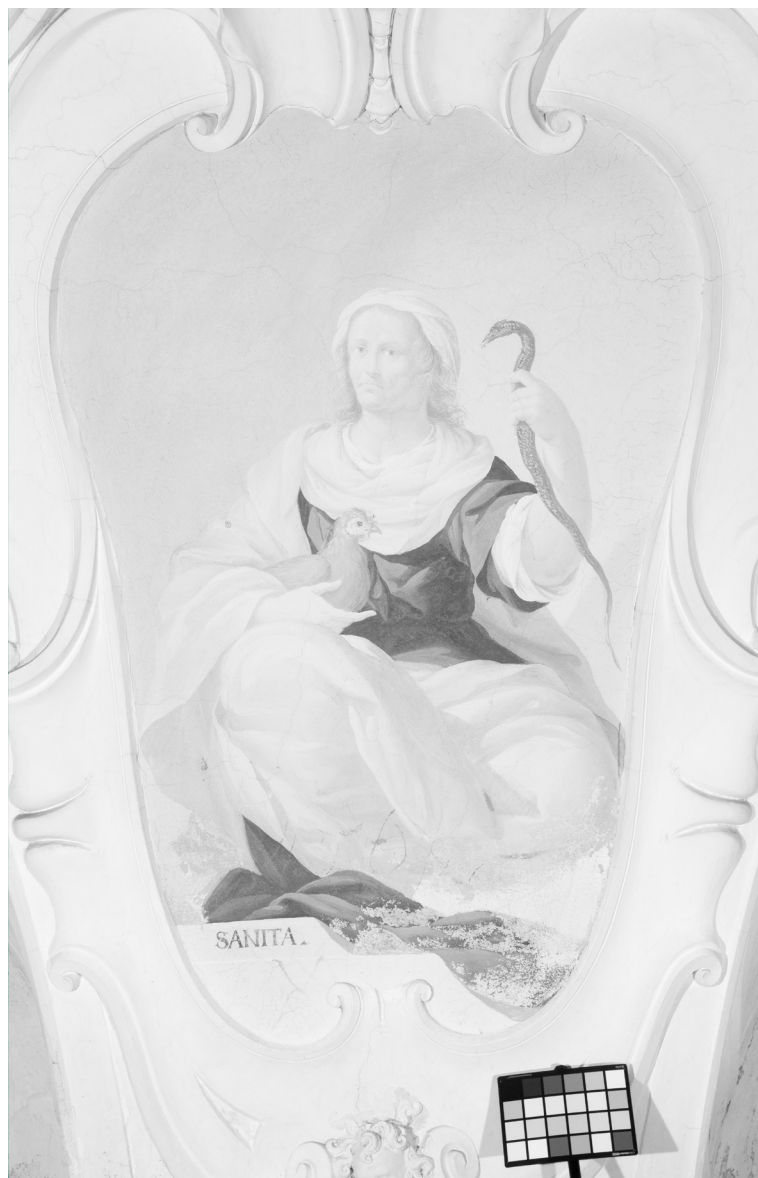
**Obr. 28:** Výjev *Zdraví*- IR reflektografie (IRRFC) ve falešných barvách. Zvýraznění stejných jevů jako u IR reflektografie.

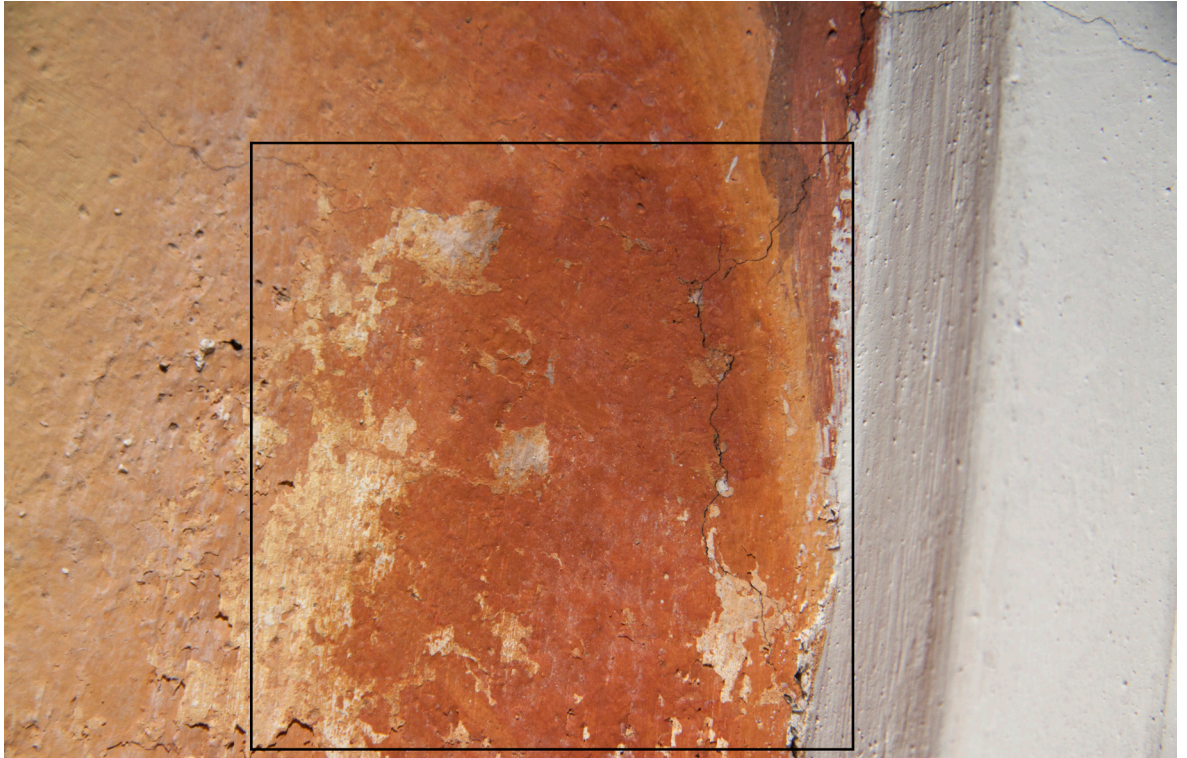
**Obr. 31:** Zkouška konsolidace šupin barevné vrstvy ve výjevu *Zdraví* akrylátovou disperzí *Dispersion K9* v 3% koncentraci. Fotografie před vyschnutím konsolidantu.
