**Univerzita Pardubice**

**Restaurování nástěnné malby *Zdraví* ve čtvrtém klenebním travé na  
severním čele klenby saly terreny zámku v Náměšti nad Oslavou**

Bakalářská práce

2022

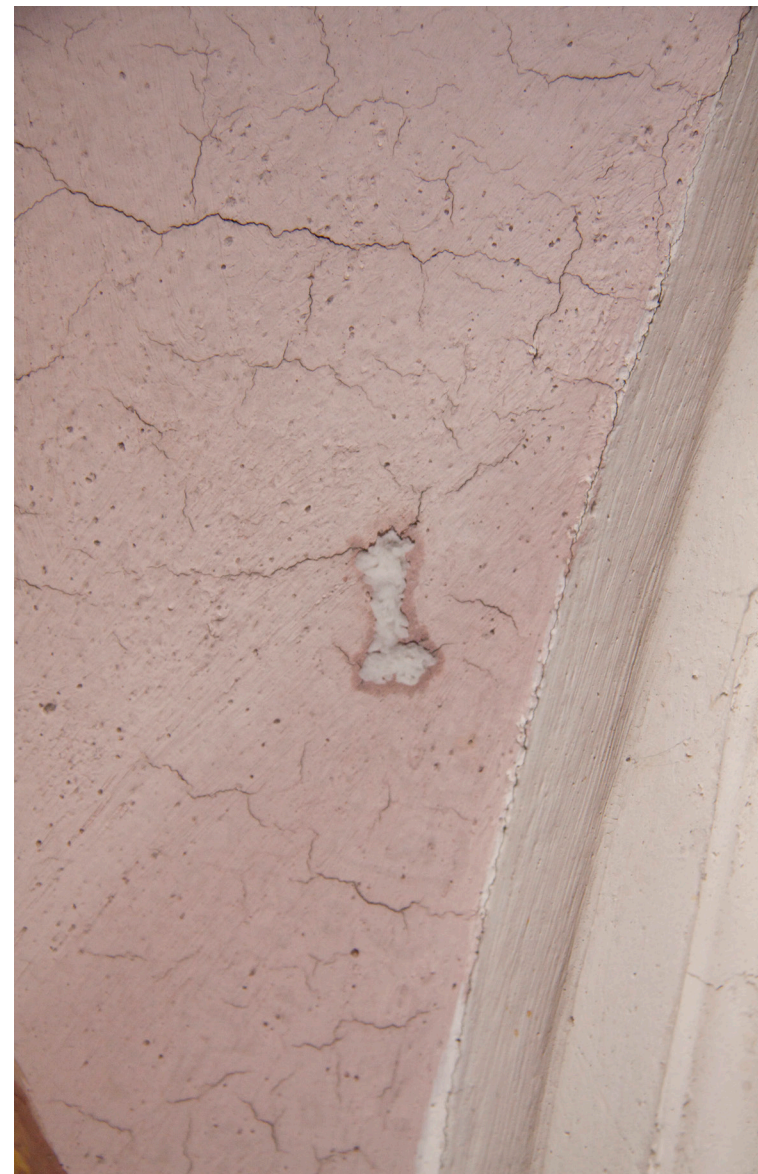
**Obr. 34:**

Zkouška čištění růžového pozadí výjevu *Zdraví* pomocí obkladů z demineralizované vody a *Arbocelu BC 200*.

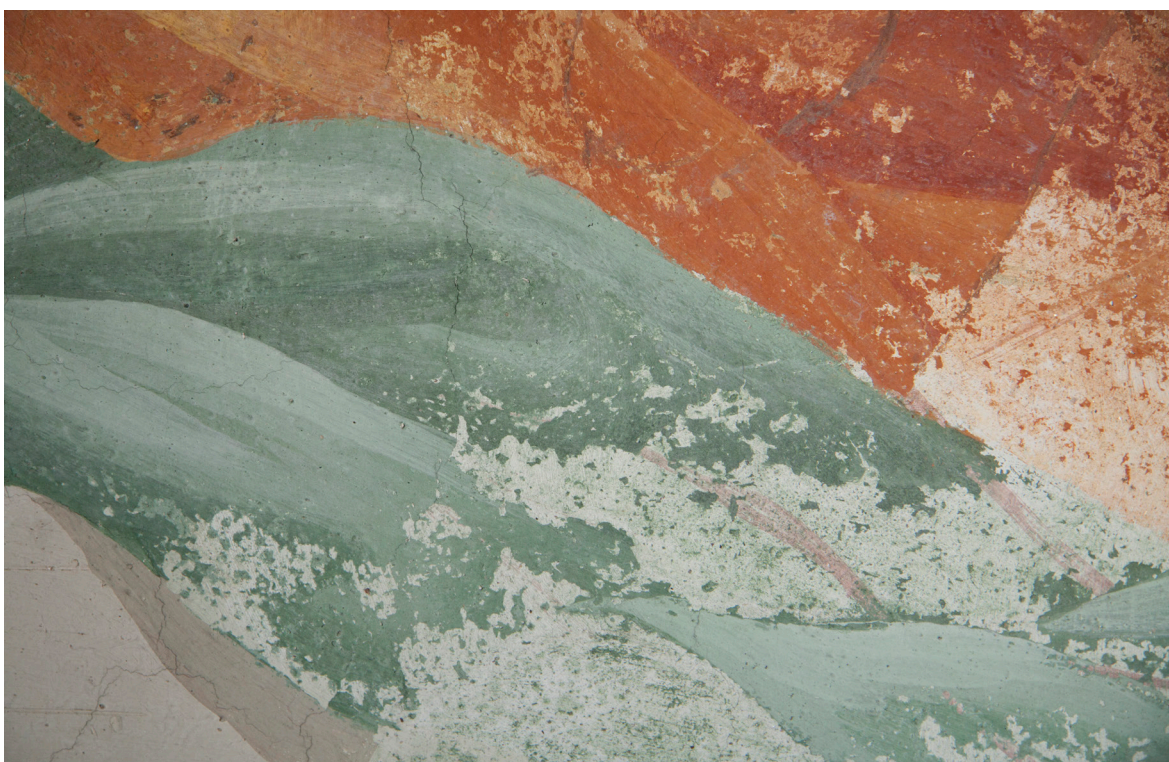
**Obr. 35:** Průběh konsolidace šupin barevné vrstvy výjevu *Zdraví*. Levá strana fotografie před konsolidací, pravá strana po konsolidaci.

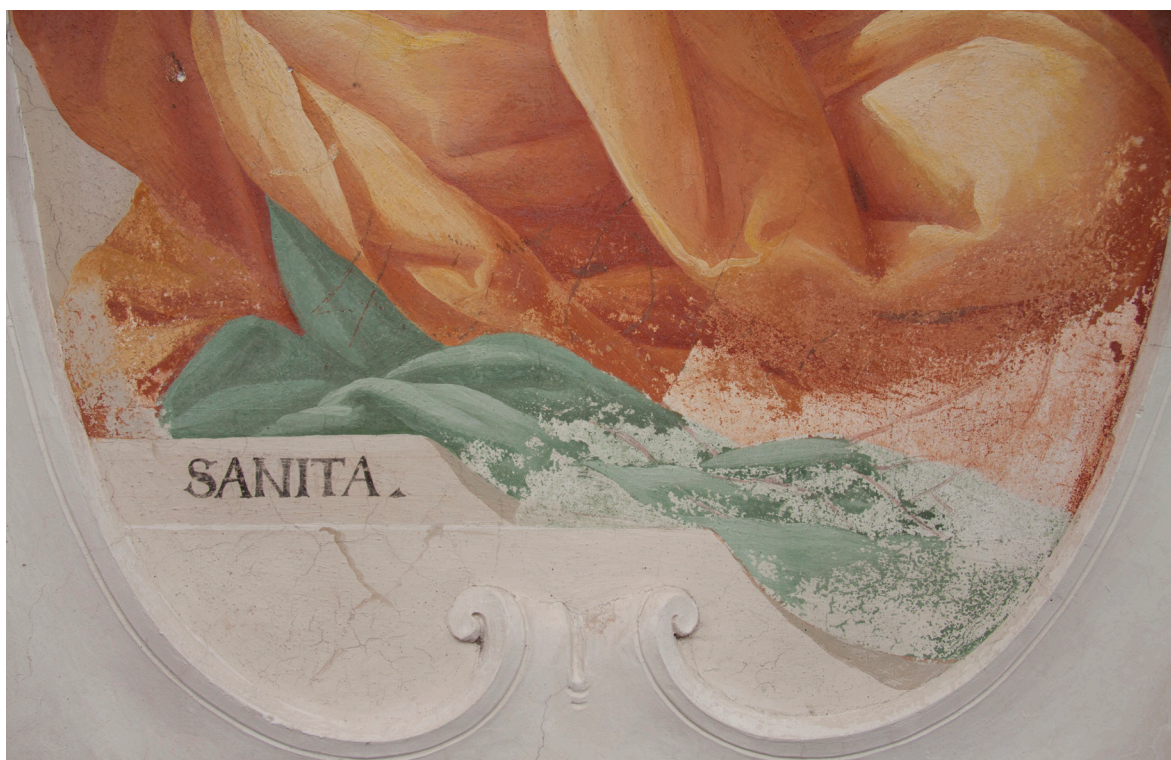
**Obr. 37:** Spodní část výjevu *Zdraví* po konsolidaci šupin barevné vrstvy a po konsolidaci zpráškovatělé barevné vrstvy.

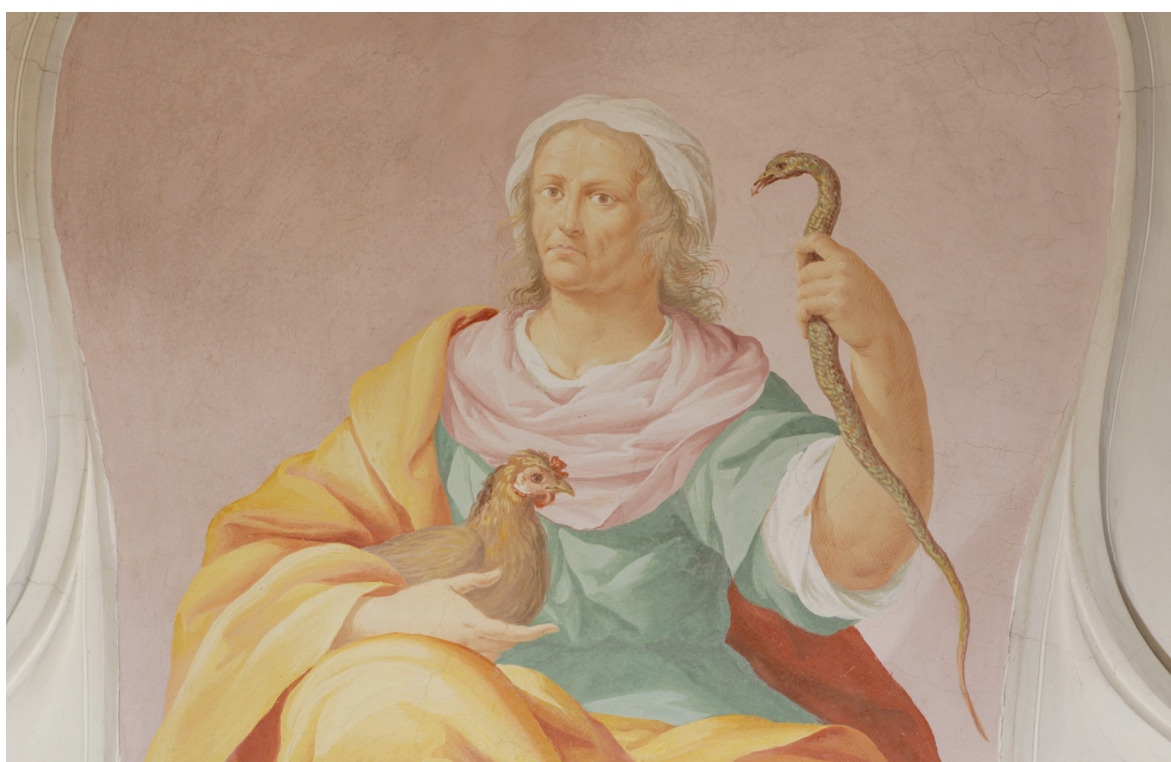
**Obr. 38:** Růžové pozadí výjevu *Zdraví* po čištění nízkotlakým parním čističem.

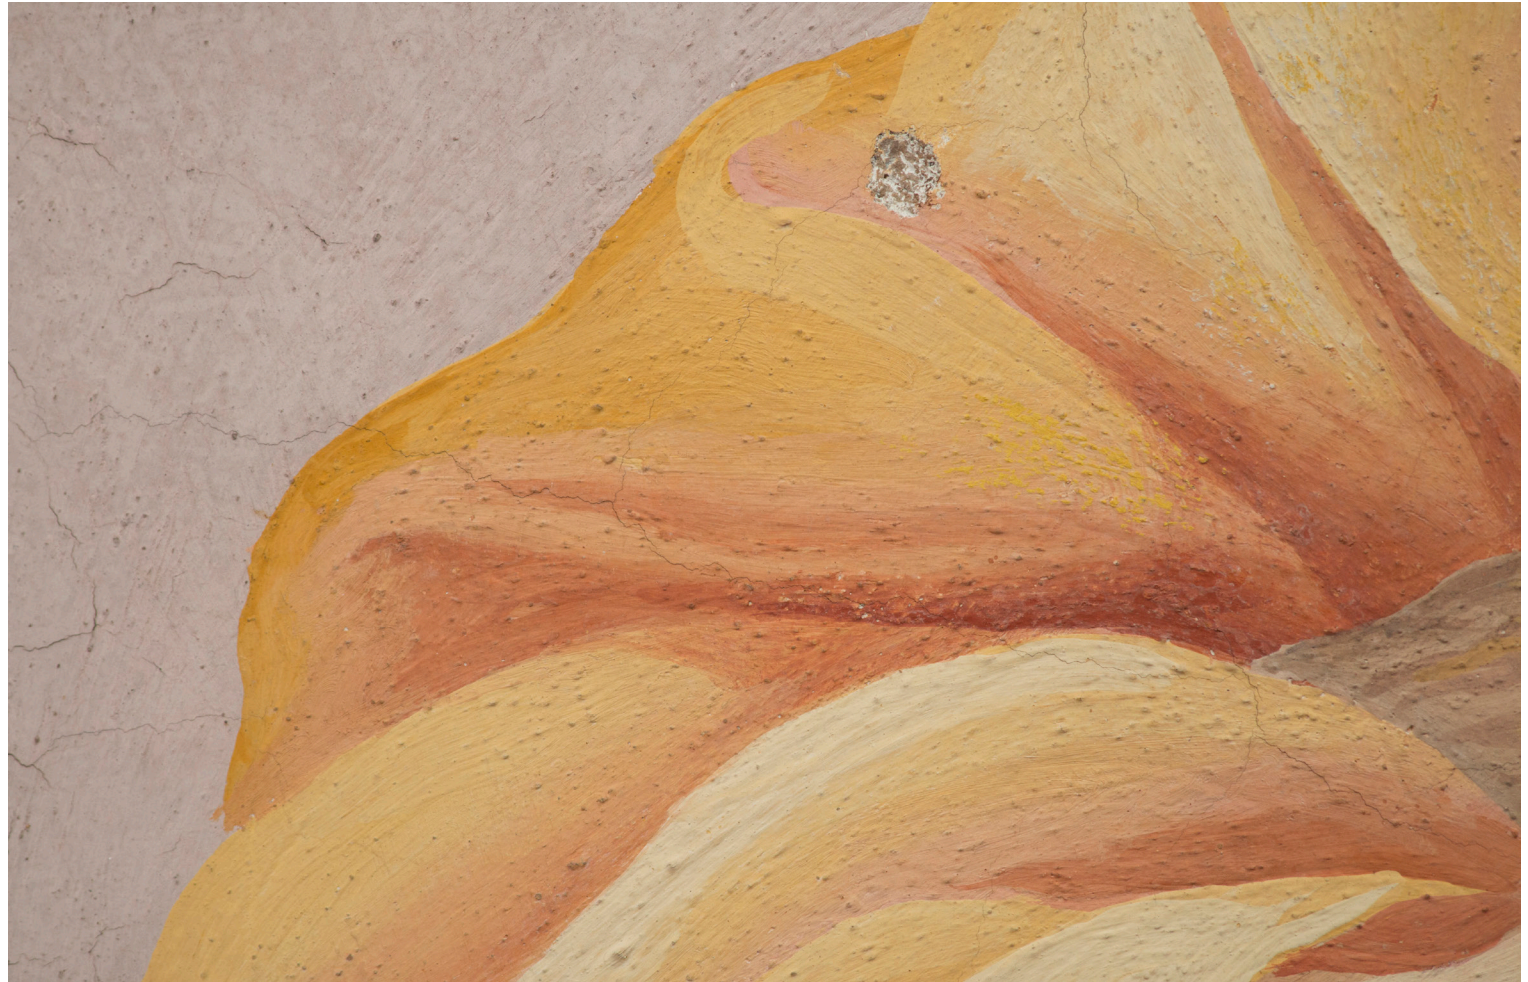
**Obr. 39:** Odstranění nepůvodního tmelu ve výjevu *Zdraví*.

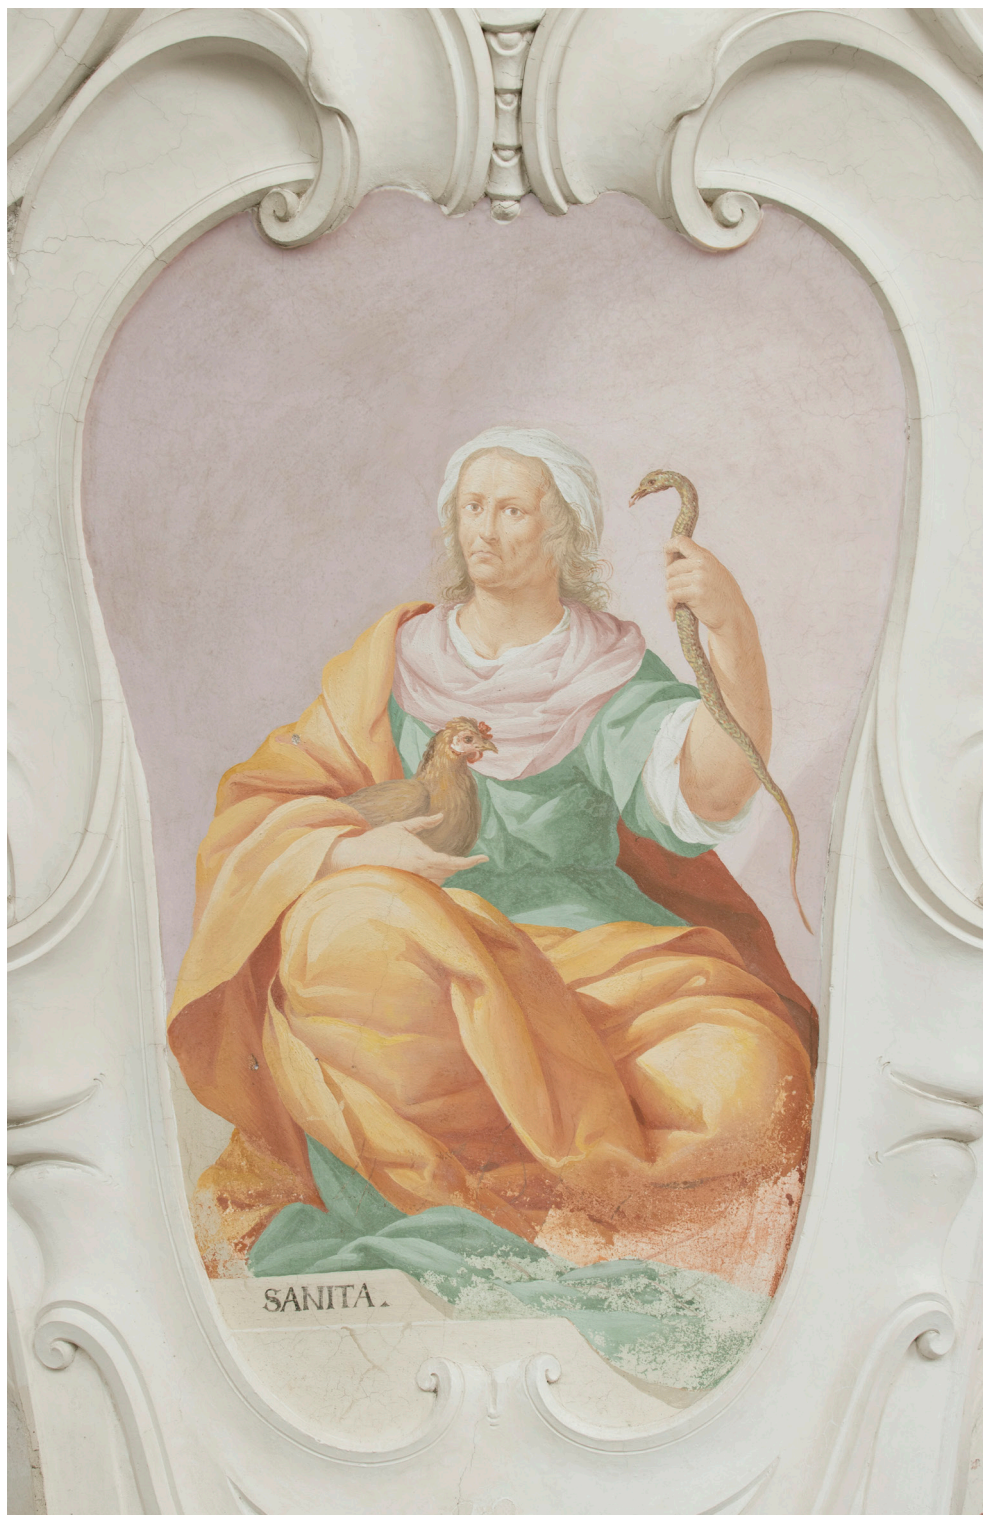
**Obr. 40:** Výjev *Zdraví* po odstránení druhotných zásahů a vyčištění růžového pozadí. Stav po očištění.

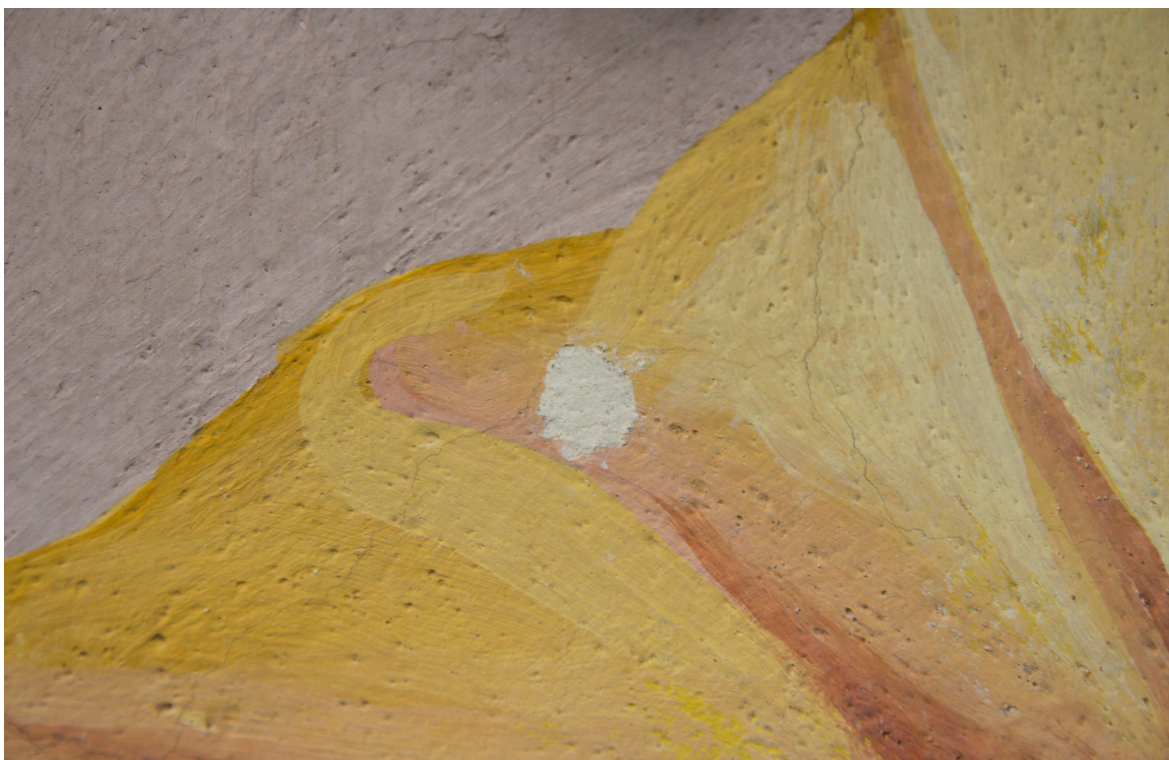
**Obr. 42:** Tmelení defektu vápenným tmelem ve výjevu *Zdraví*.

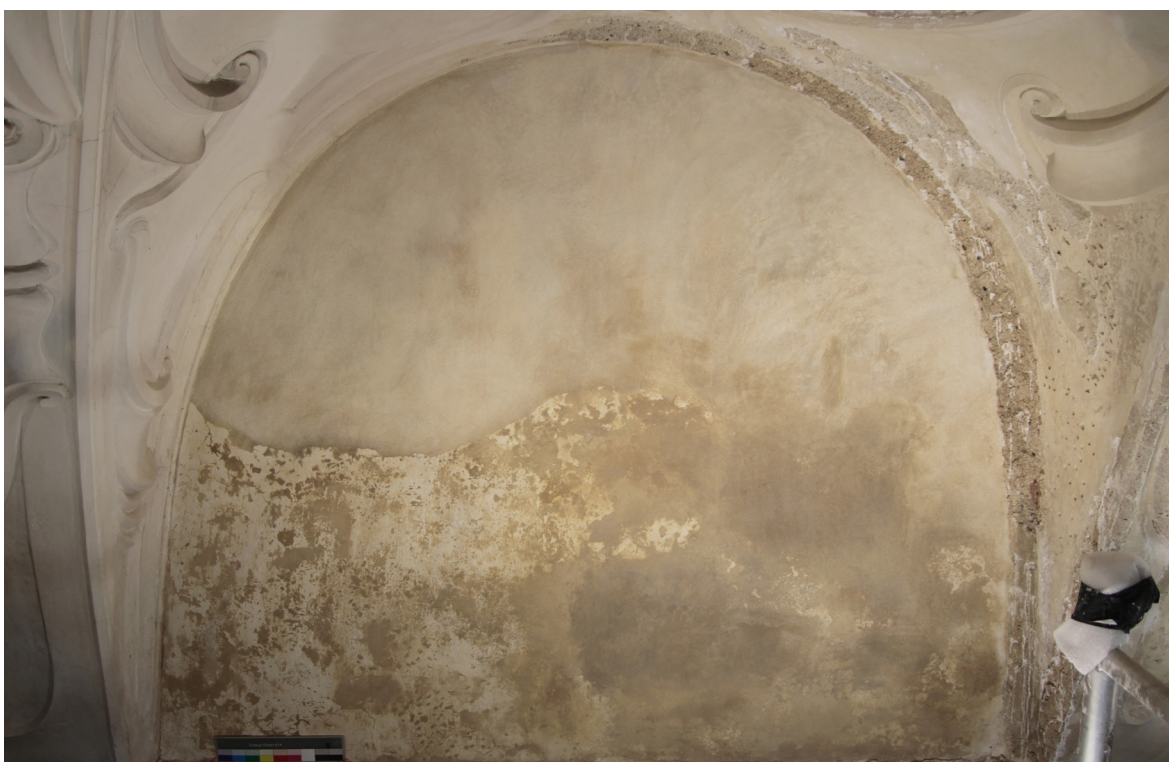
**Obr. 43:** Přidělená luneta severní stěny po natažení finální omítky.

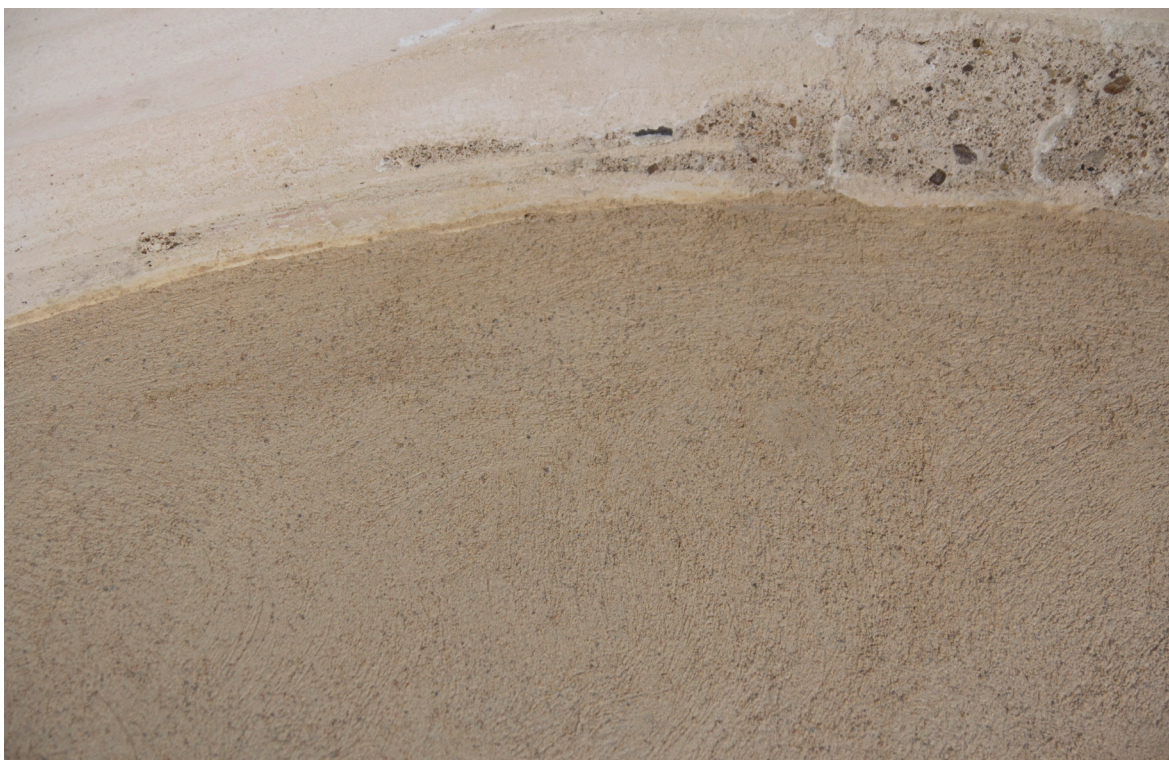
**Obr. 44:** Detail lunety severní stěny po natažení finální omítky.

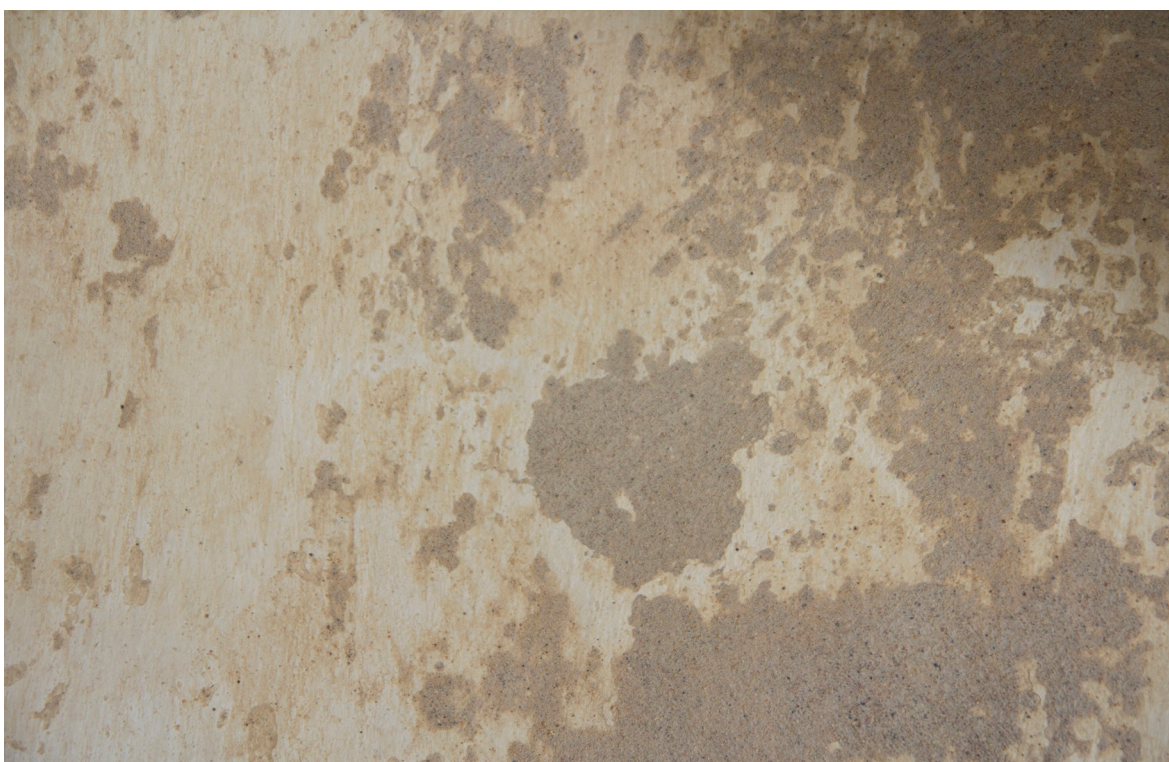
**Obr. 45:** Detail lunety severní stěny po tmelení.

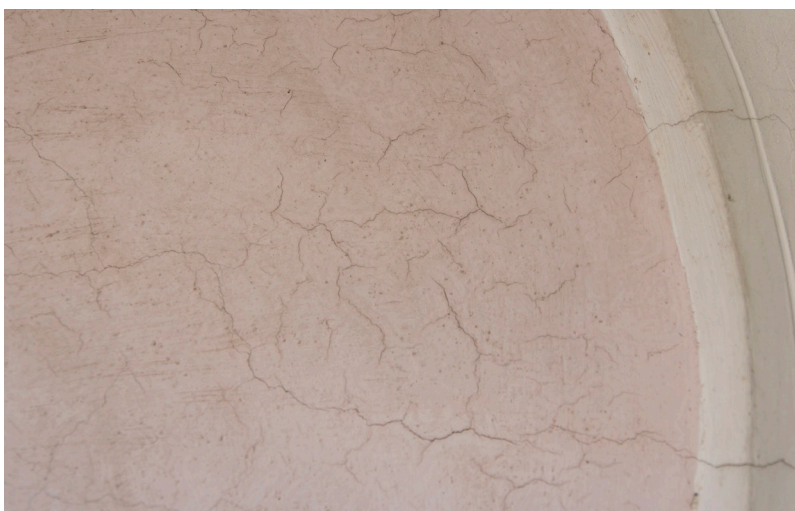
**Obr. 46:** Růžové pozadí výjevu *Zdraví*. Horní fotografie zobrazuje část malby před čištěním, následující fotografie průběh čištění nízkotlakým parním čističem a spodní fotografie zobrazuje stav po čištění.

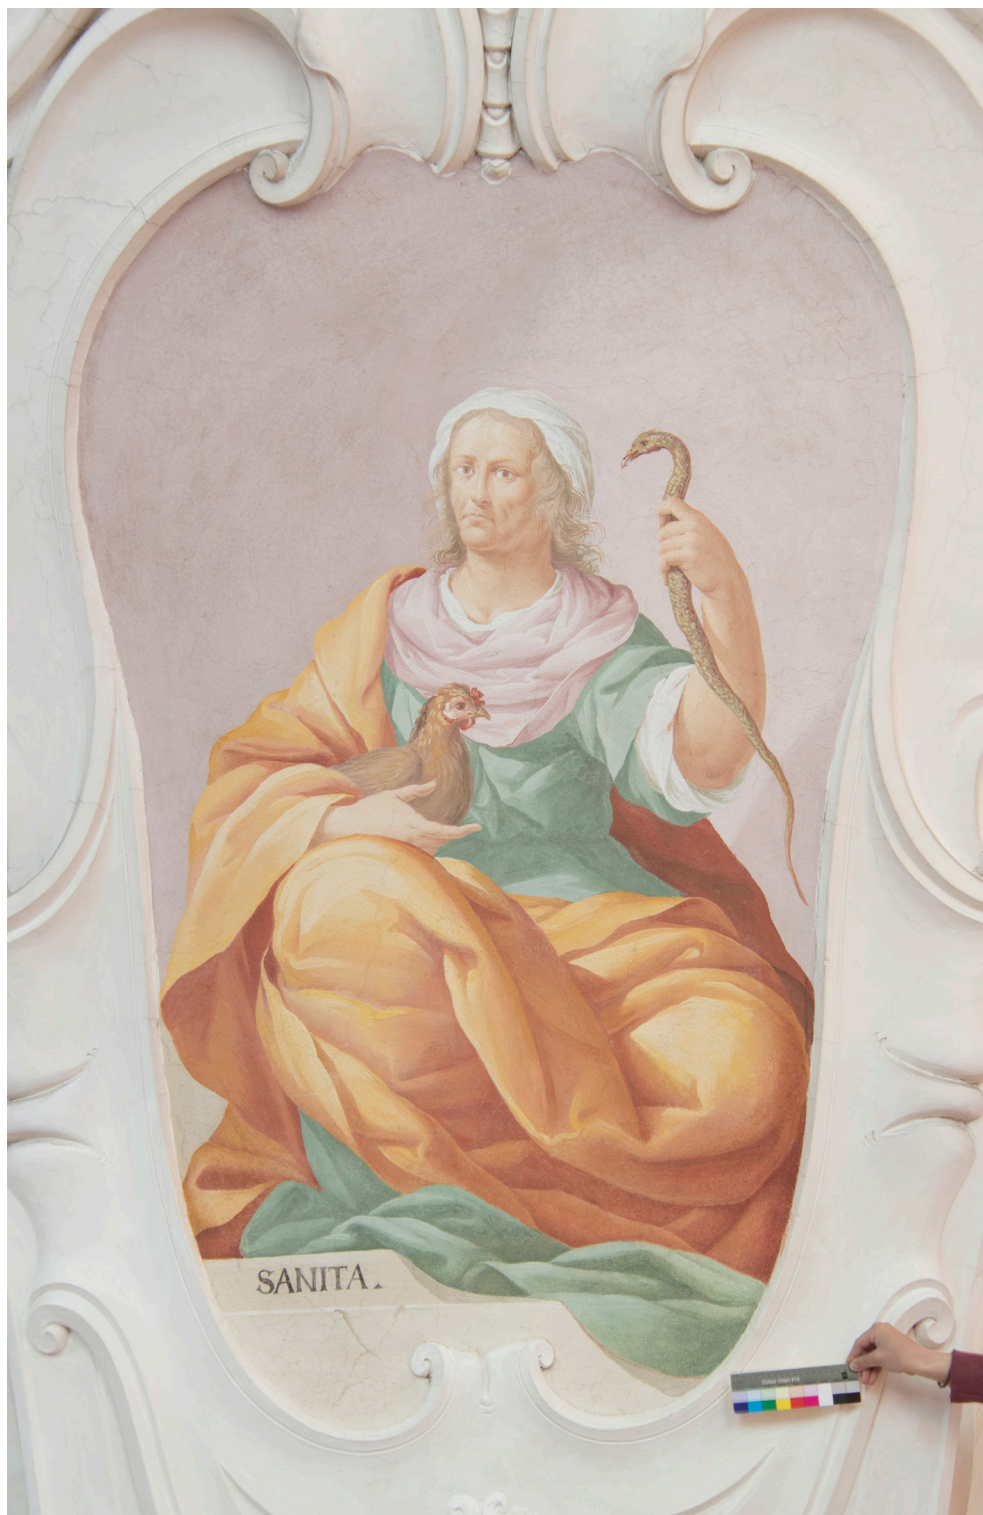
**Obr. 48:** Celkový pohled na výjev *Zdraví* v sale terreně na zámku v Náměšti nad Oslavou. Stav po restaurování.

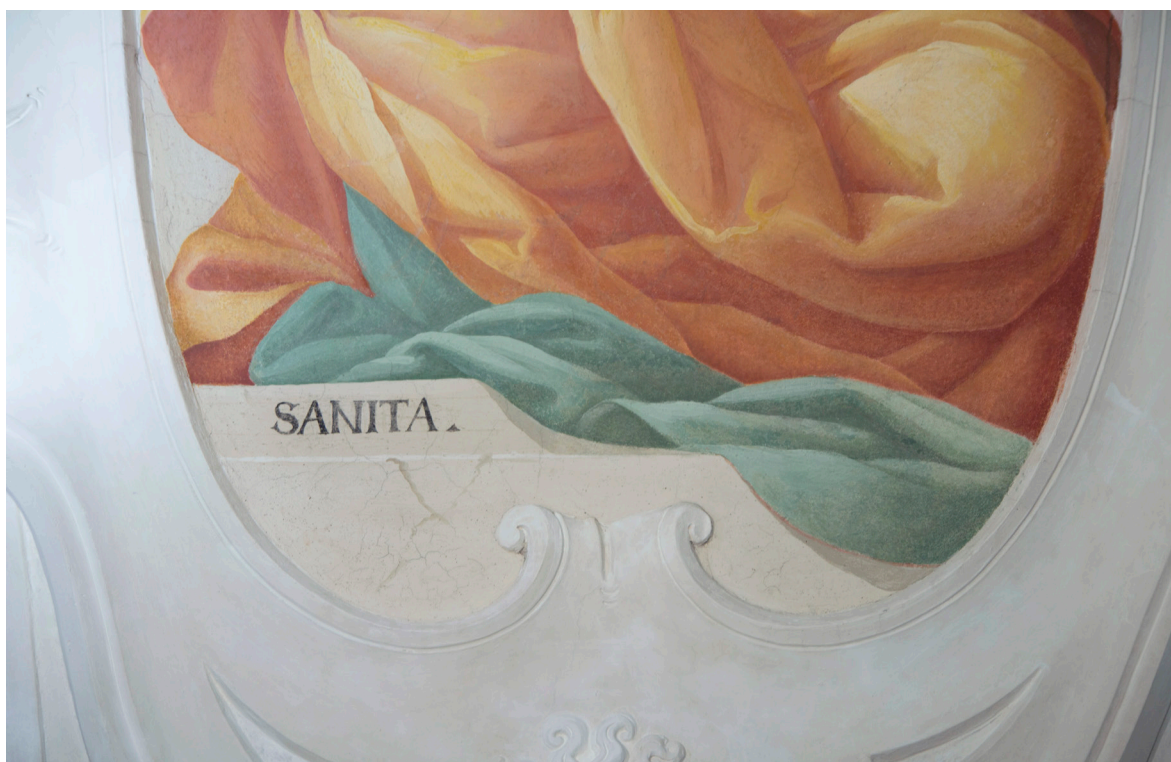
**Obr. 49:** Spodní část výjevu *Zdraví*, kde byla provedena rekonstrukce. Stav po restaurování.

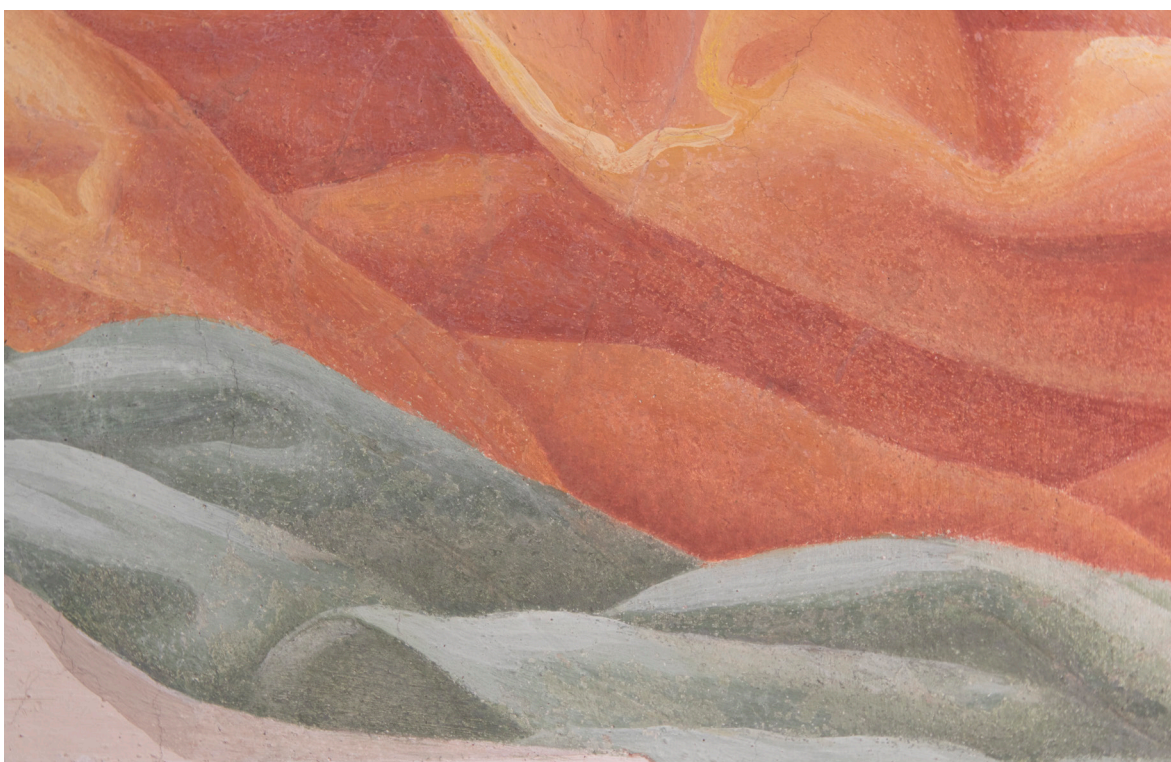
**Obr. 50:** Detail retuše výjevu *Zdraví*. Stav po restaurování.

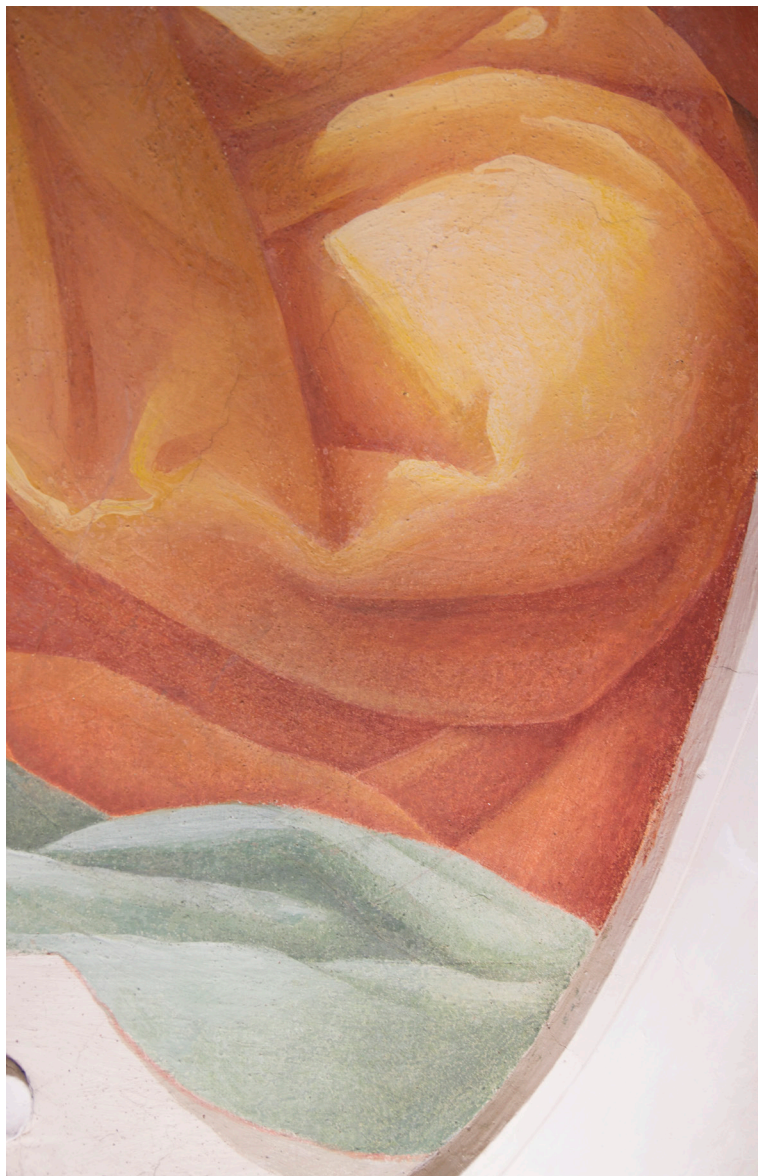
**Obr. 52:** Retuš tmelu ve výjevu *Zdraví*. Stav po restaurování.

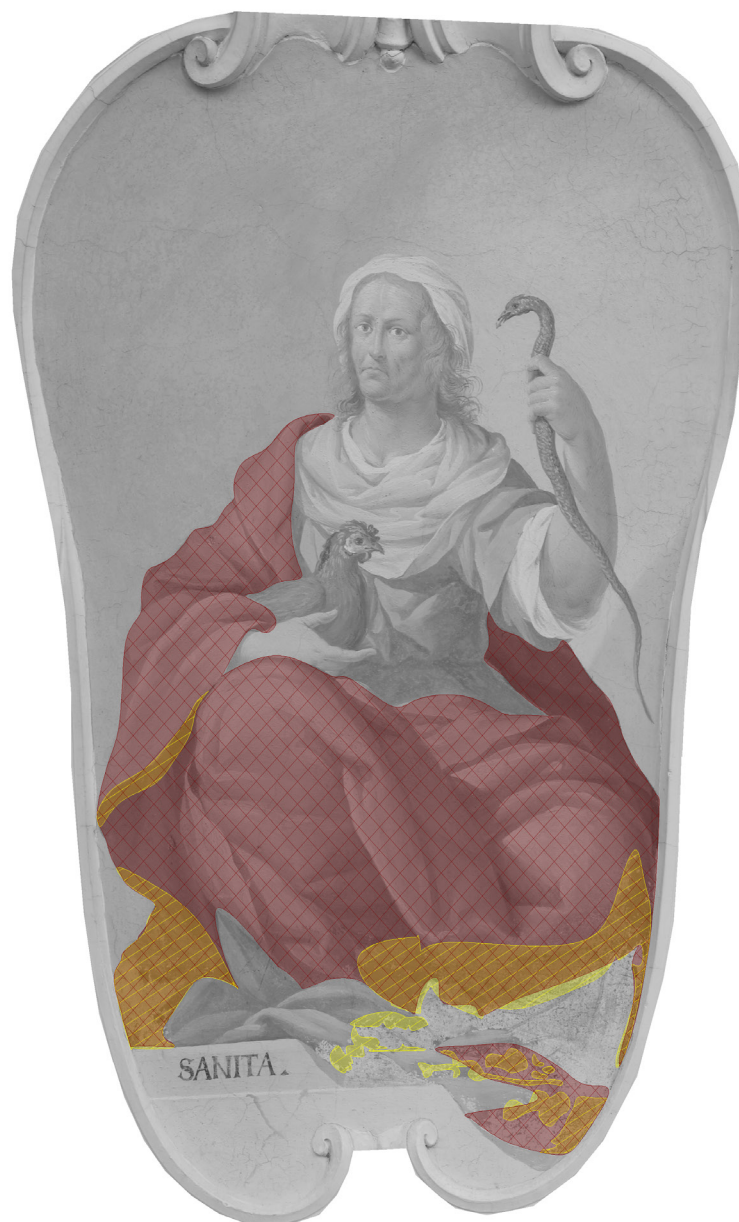
**Obr. 01:** Grafické zakreslení poškození a druhotných zásahů na výjevu *Zdraví* na severní stěně sály terreny.

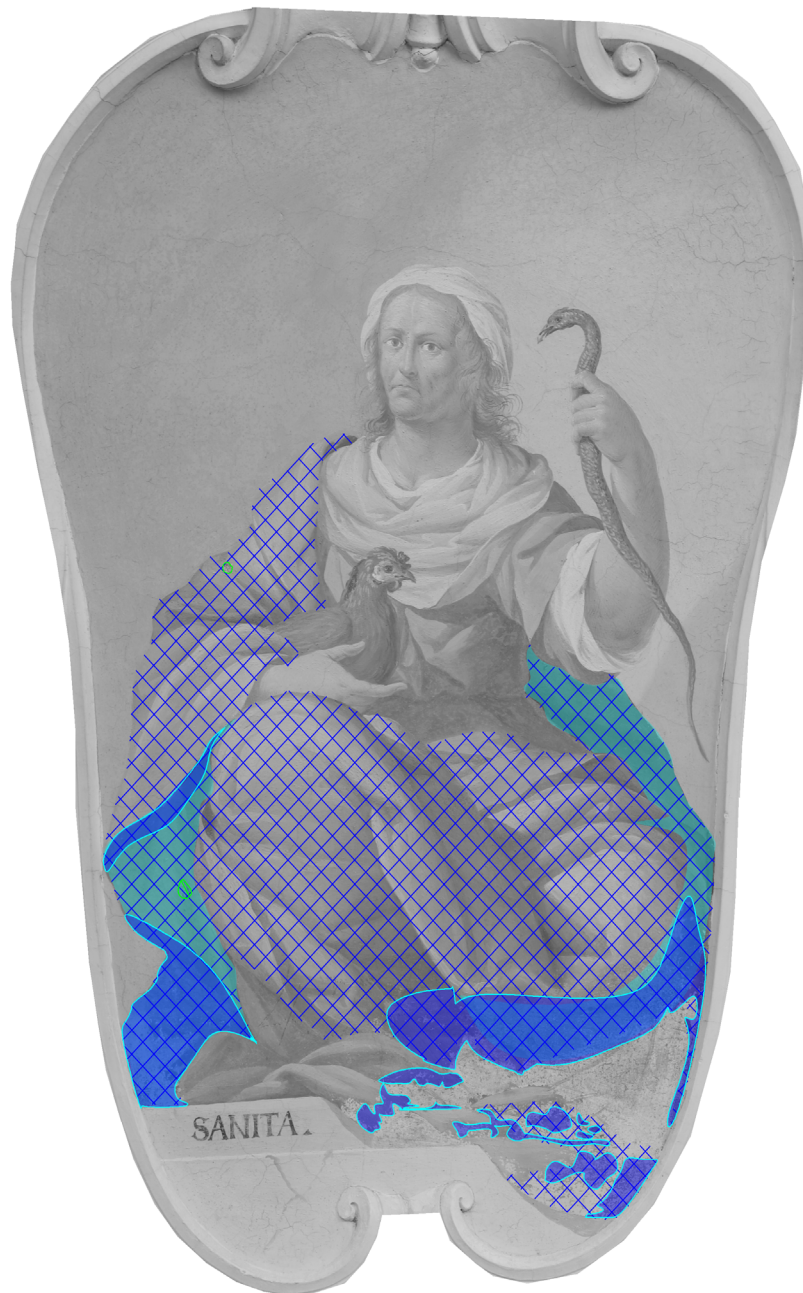
**Obr. 02:** Grafické zakreslení poškození na výjevu *Zdraví* na severní stěně sály terreny.

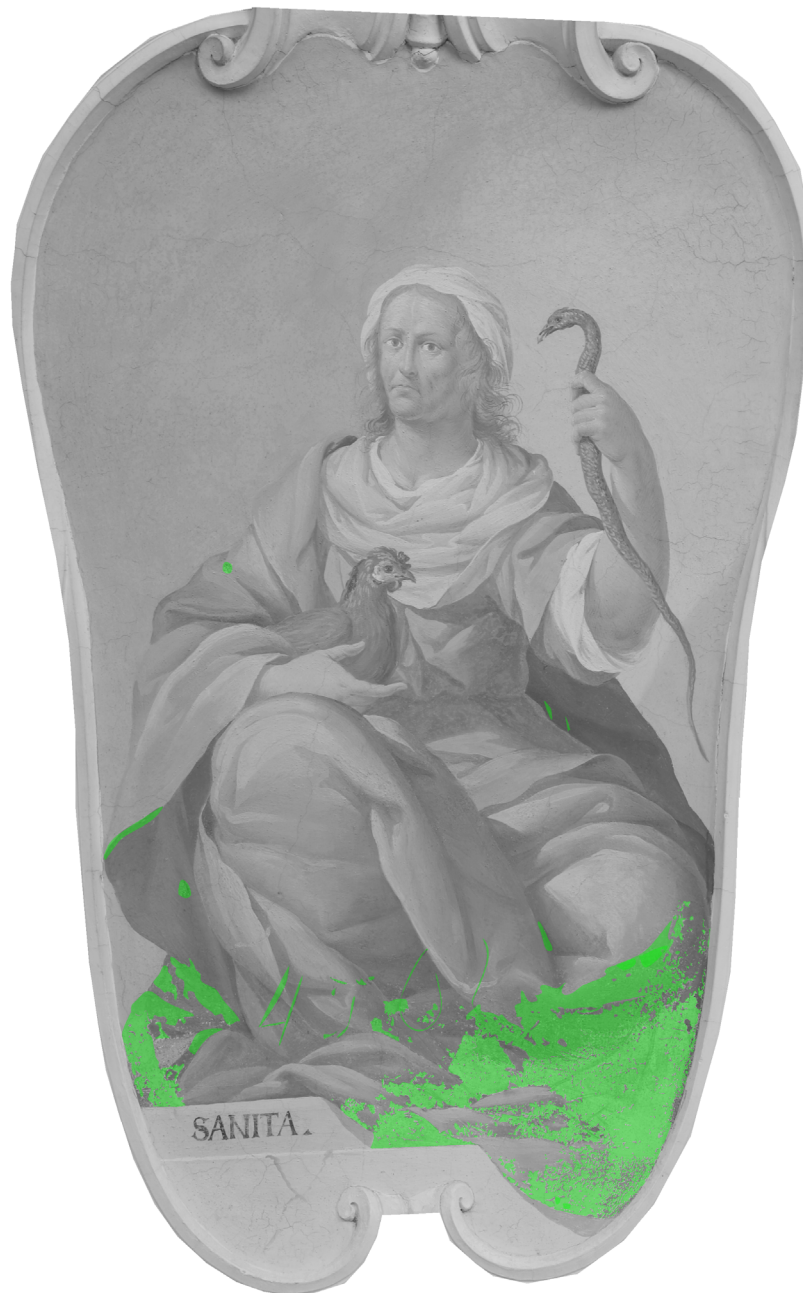
**Obr. 03:** Grafické zakreslení zásahů provedených při popisovaném restaurátorském zákroku na výjevu *Zdraví* na severní stěně sály terreny.

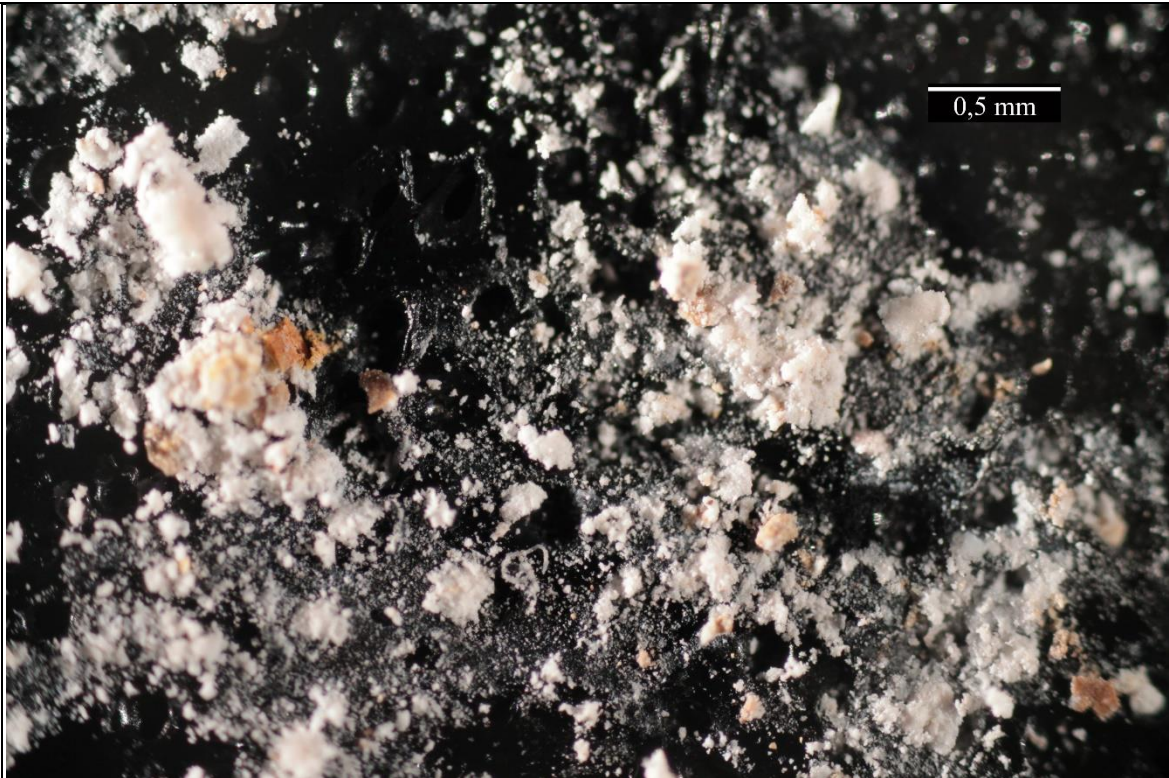
Obr. 2 Optická mikroskopie, bílé světlo.

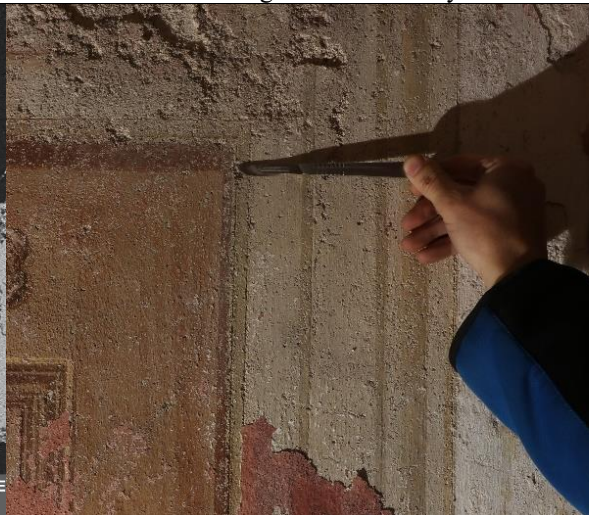
Obr. 30 Místo odběru vzorku, detail.

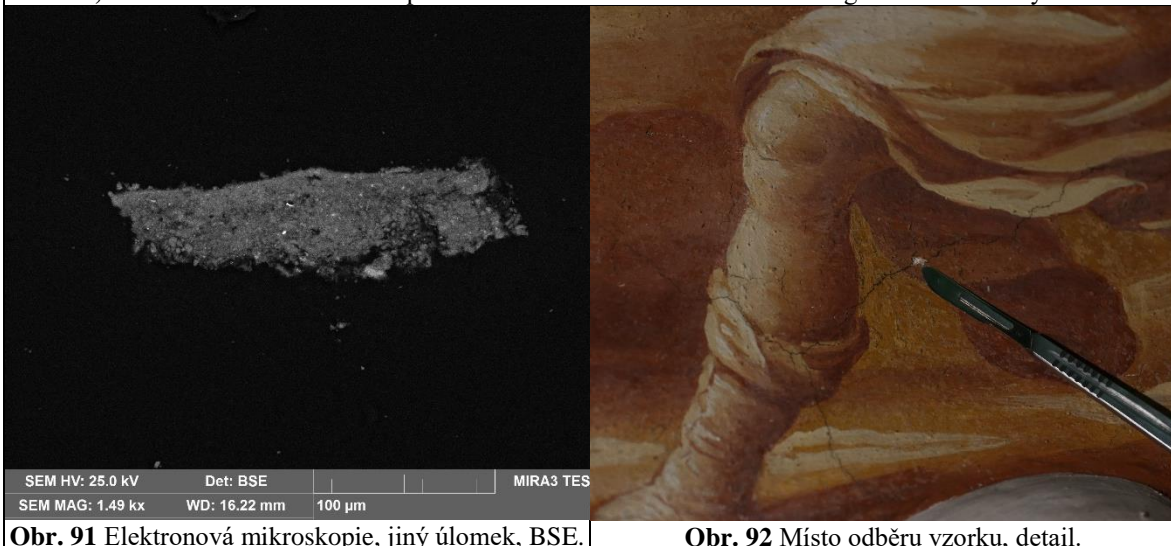
Obr. 91 Elektronová mikroskopie, jiný úlomek, BSE.

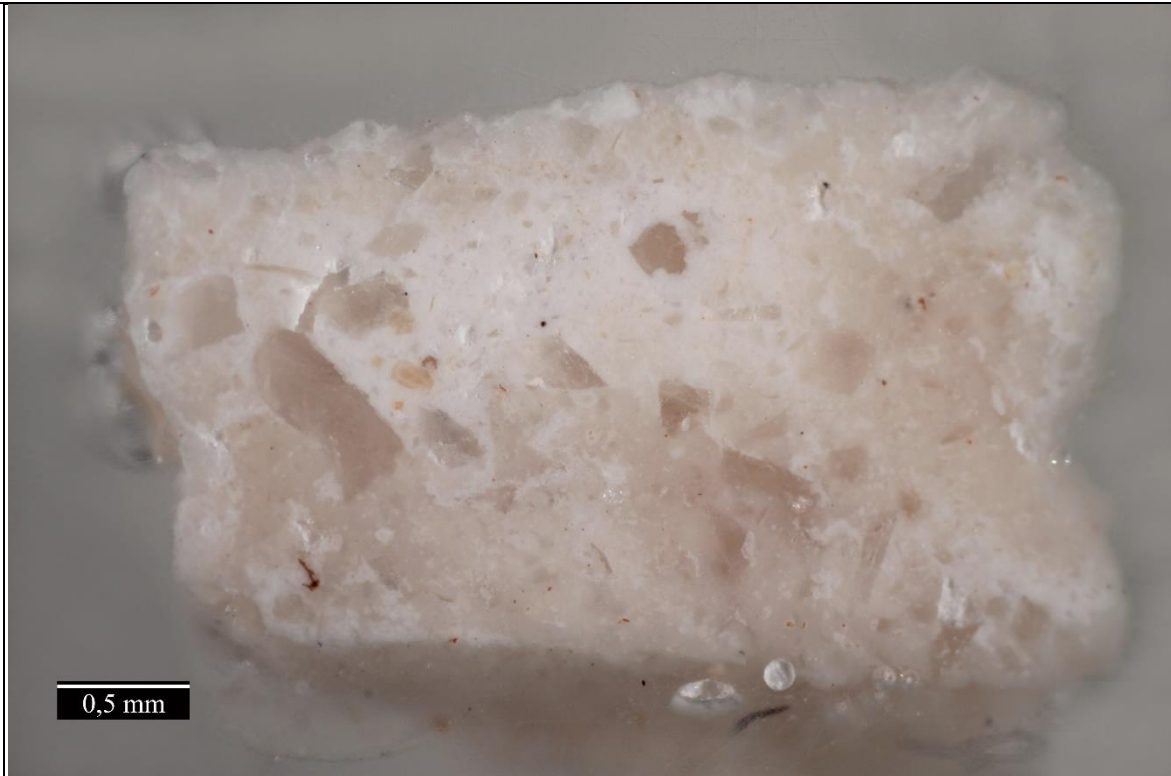
VZOREK 10672/N15, POVRCHOVÁ ŠTUKOVÁ VRSTVA NA HLAVĚ ANDĚLA

Obr. 159 Optická mikroskopie, bílé světlo.

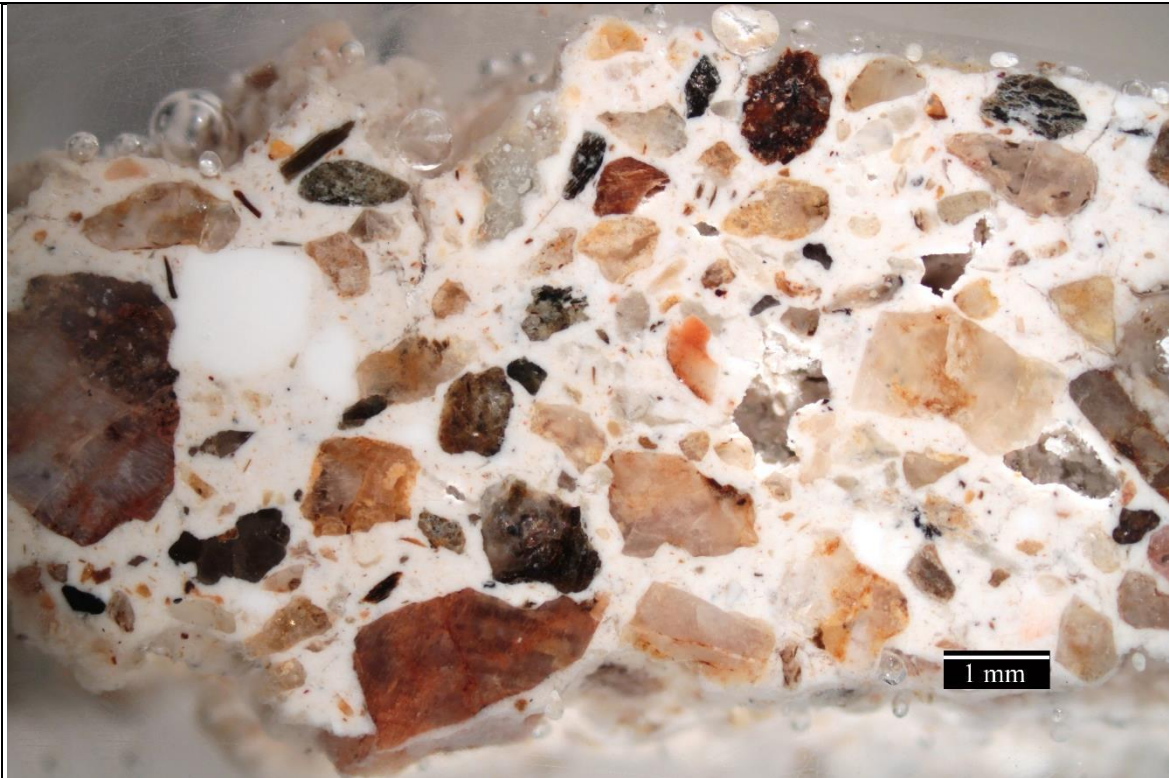
VZOREK 10392/N2, ARRICIO Z OBLASTI S MALBOU ILUZIVNÍ ARCHITEKTURY

Obr. 172 Optická mikroskopie, bílé světlo.

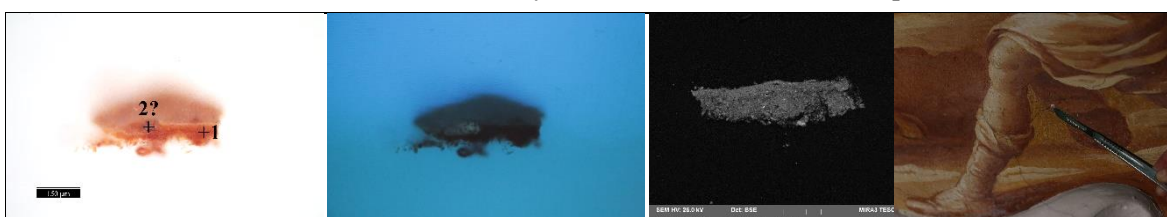
Vzorek je fragmentem **oranžovo-hnědé malby** (1) s uhlíčanem vápenatým a červeným železitým pigmentem. Vrstva obsahuje **sírany**. Na povrchu vzorku se nacházejí **malé fragmenty vrstvy** (2) s intenzivní UV luminiscencí. Vrstva (2) nebyla kvůli malé velikosti blíže specifikována.

Obr. 237, 238, 239 Optická mikroskopie/bílé světlo a UV luminiscence; SEM/ BSE.
