Reštaurovanie nástennej maľby s motívom *Panny Márie* z výjavu *Zvestovanie Panny Márie* vo vstupnej sále pred kaplnkou na zámku v Kácove

Bakalárska práca

2023

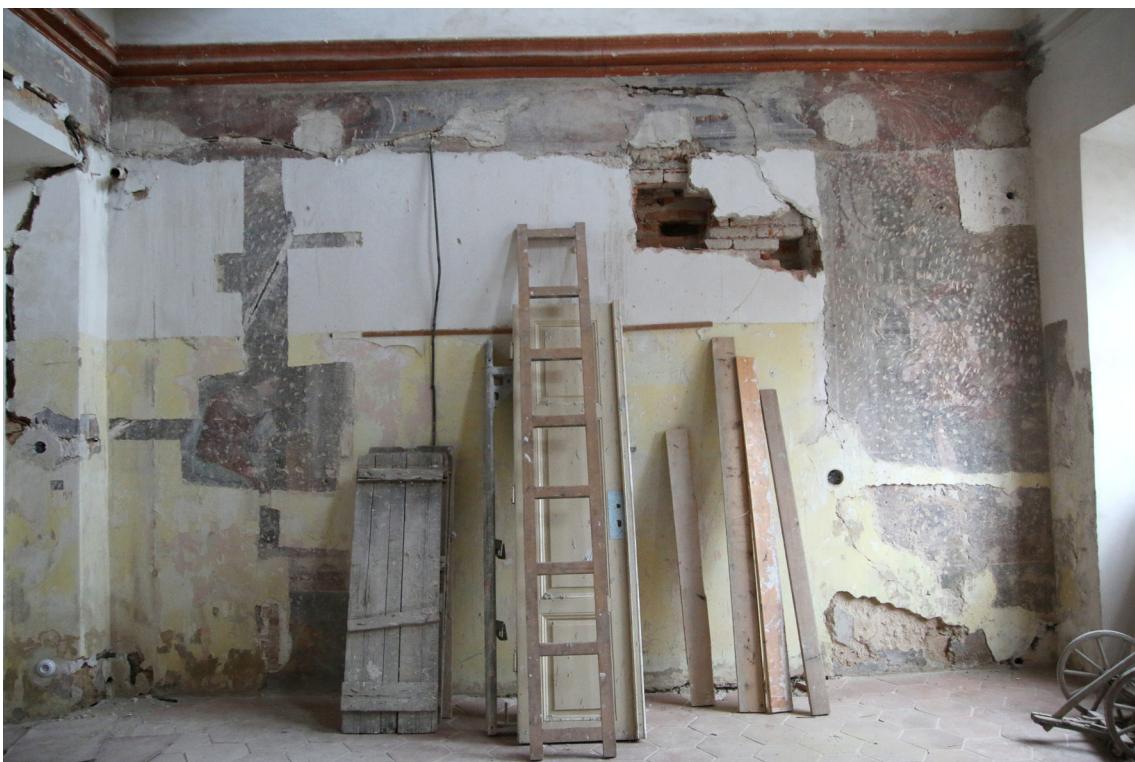
Obr. 12: Celok maľby *Zvestovanie* pred vybúraním dverného otvoru, ktorý sprístupňoval zámockú kaplnku. Stav pred reštaurovaním.

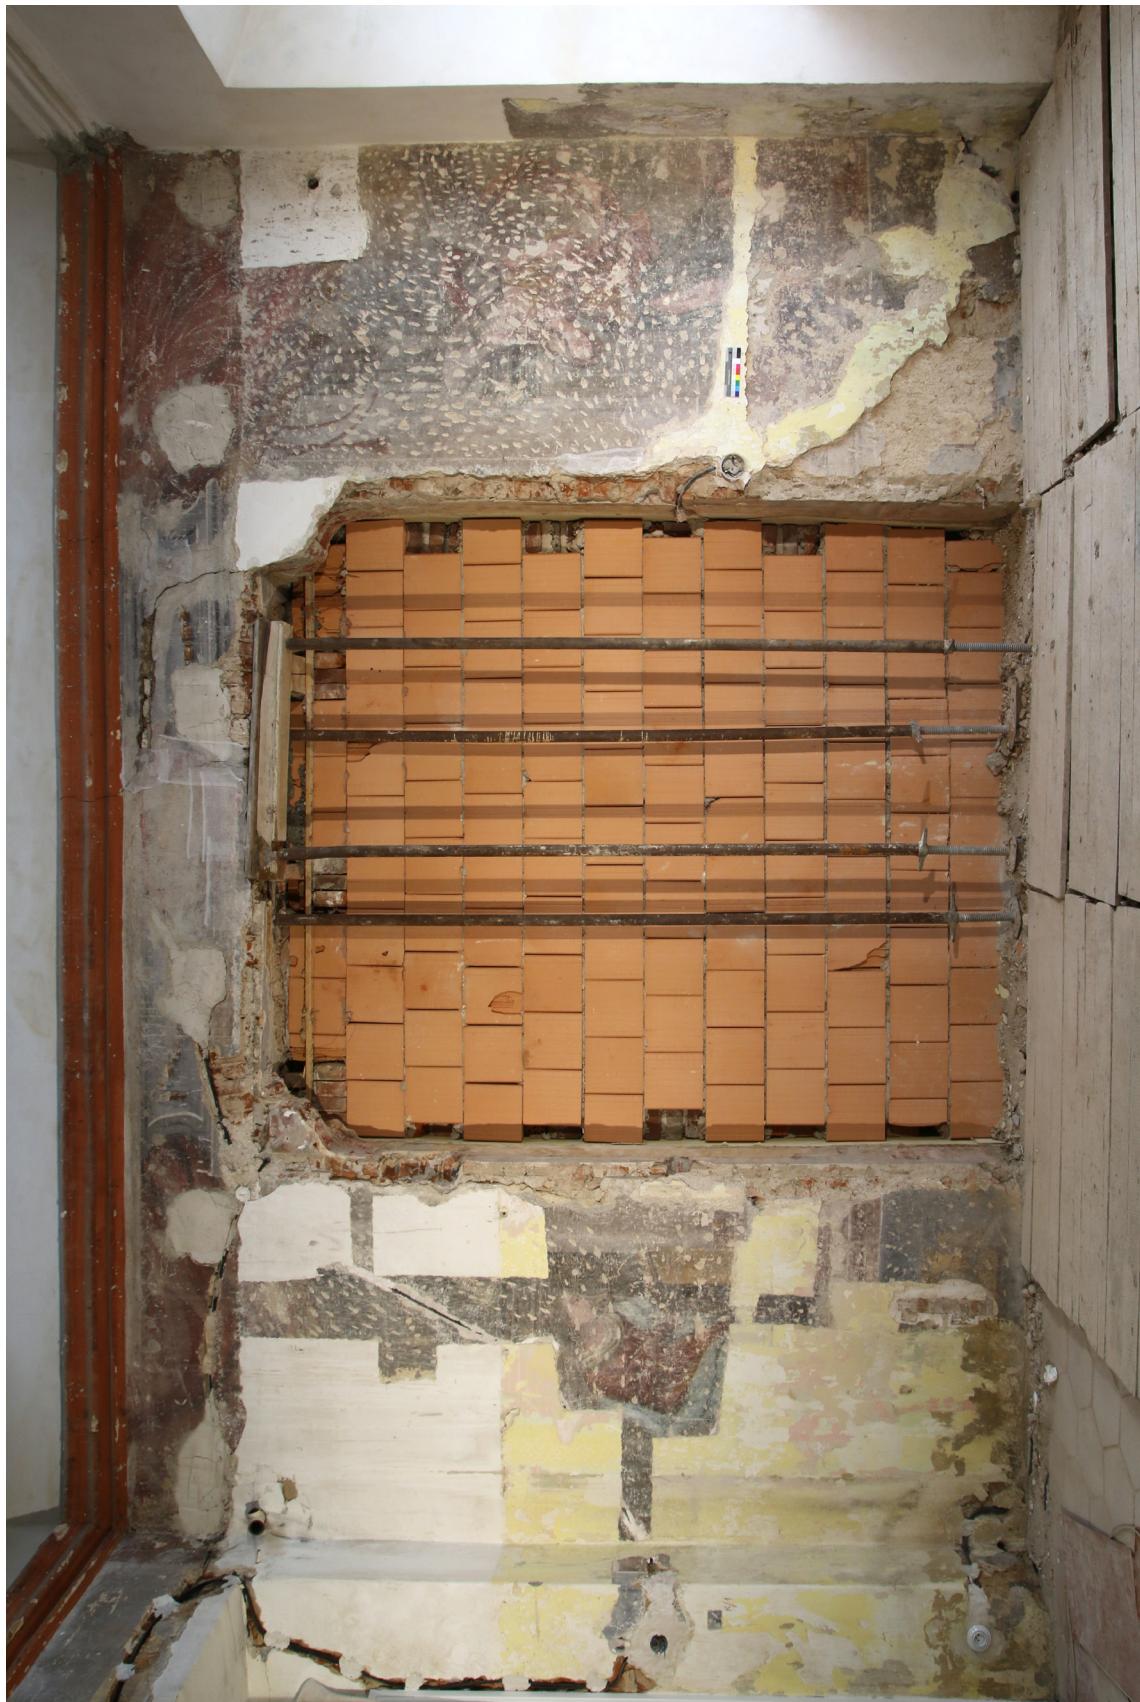
Obr.13: Celok malby Zvestovanie po čiastočnom vybúraní dverného otvoru.
Stav pred reštaurovaním.

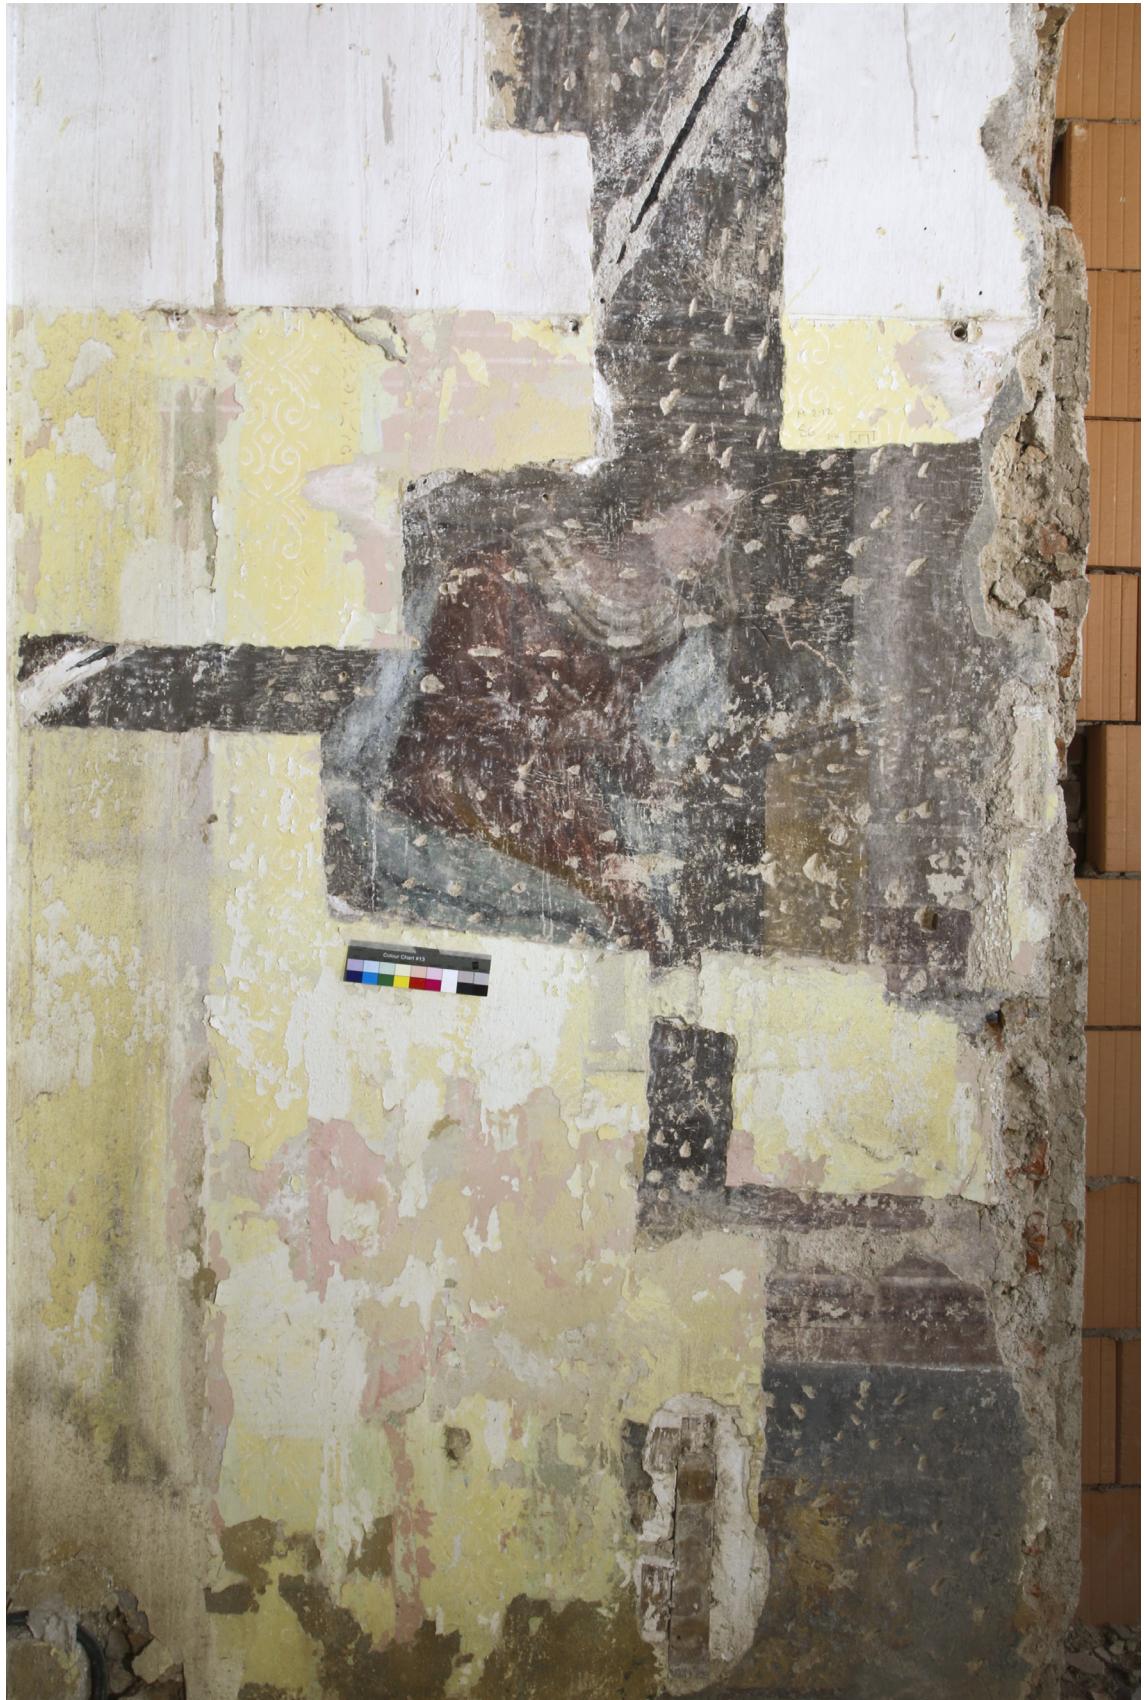
Obr. 14: Pohľad na reštaurovaný úsek. Na fotografii je vidieť sonda na konkrétnu vrstvu s Pannou Máriou z výjavu *Zvestovanie*. Stav pred reštaurovaním.

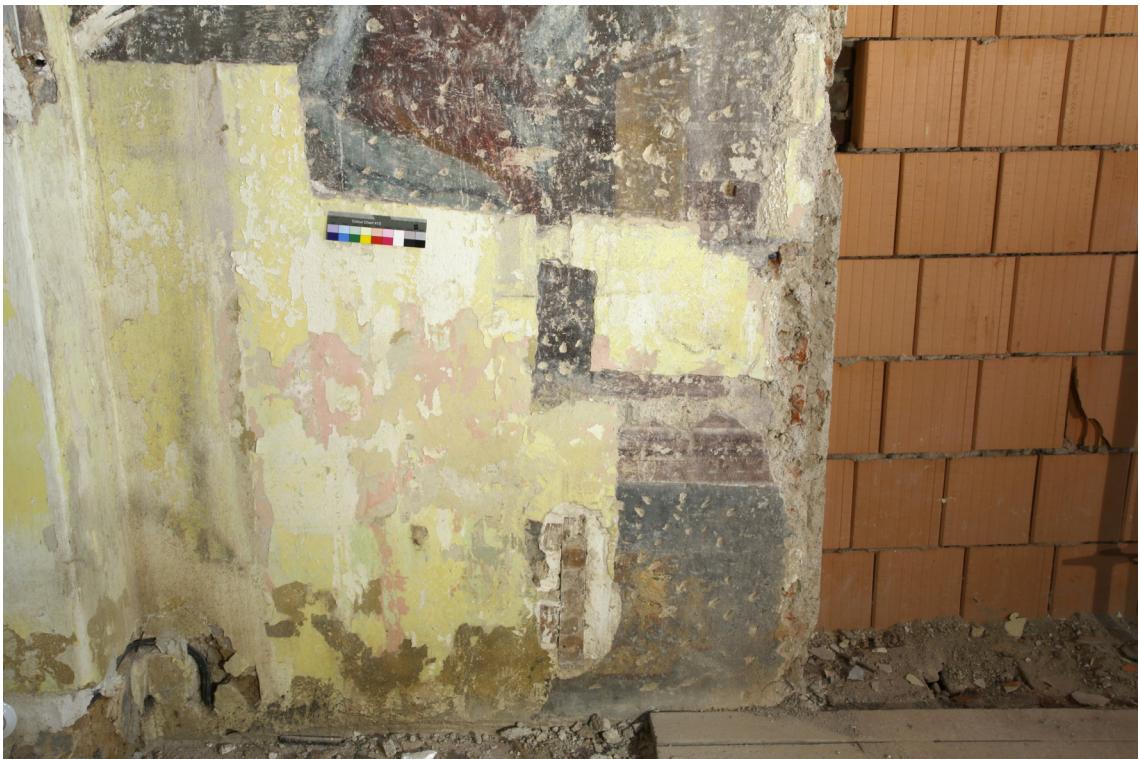
Obr. 15: Spodná polovica, sonda na konkrétnu vrstvu s Pannou Máriou z výjavu *Zvestovanie*. V soklovej časti sa nachádza obtmelené drevo. Stav pred reštaurovaním.

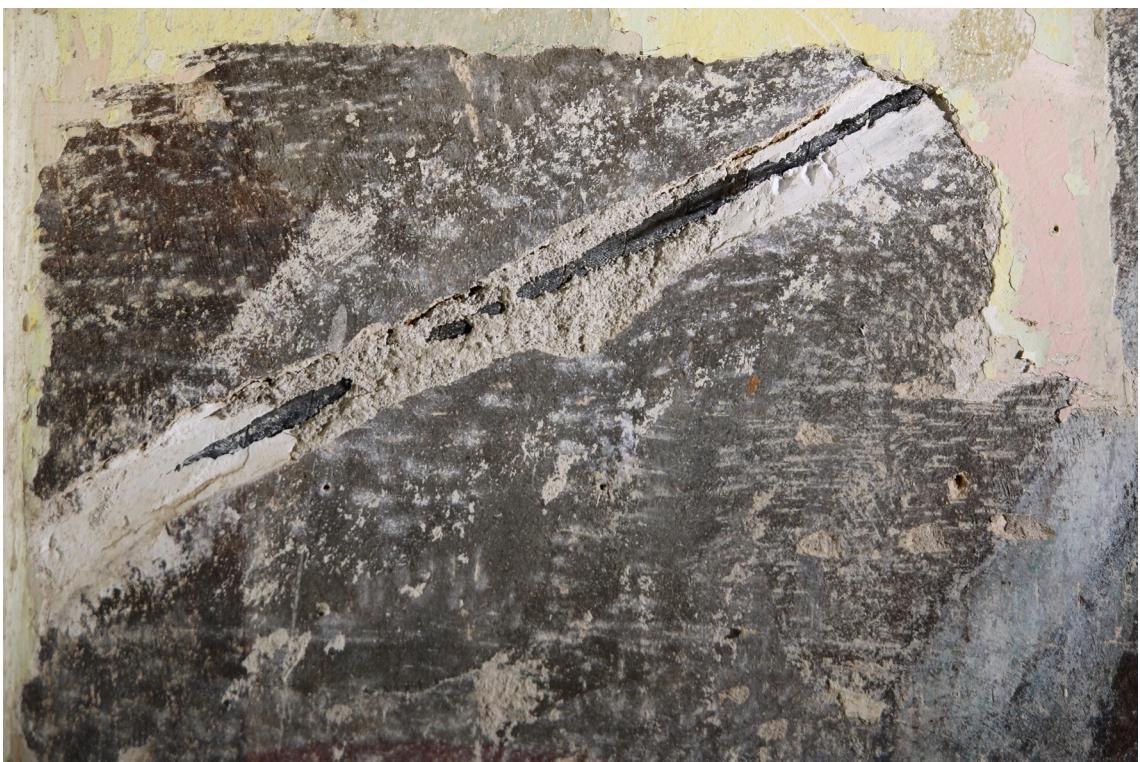
Obr. 16: Vedenie elektrifikácie, detail v sonde na konkrétnu vrstvu. Stav pred reštaurovaním.

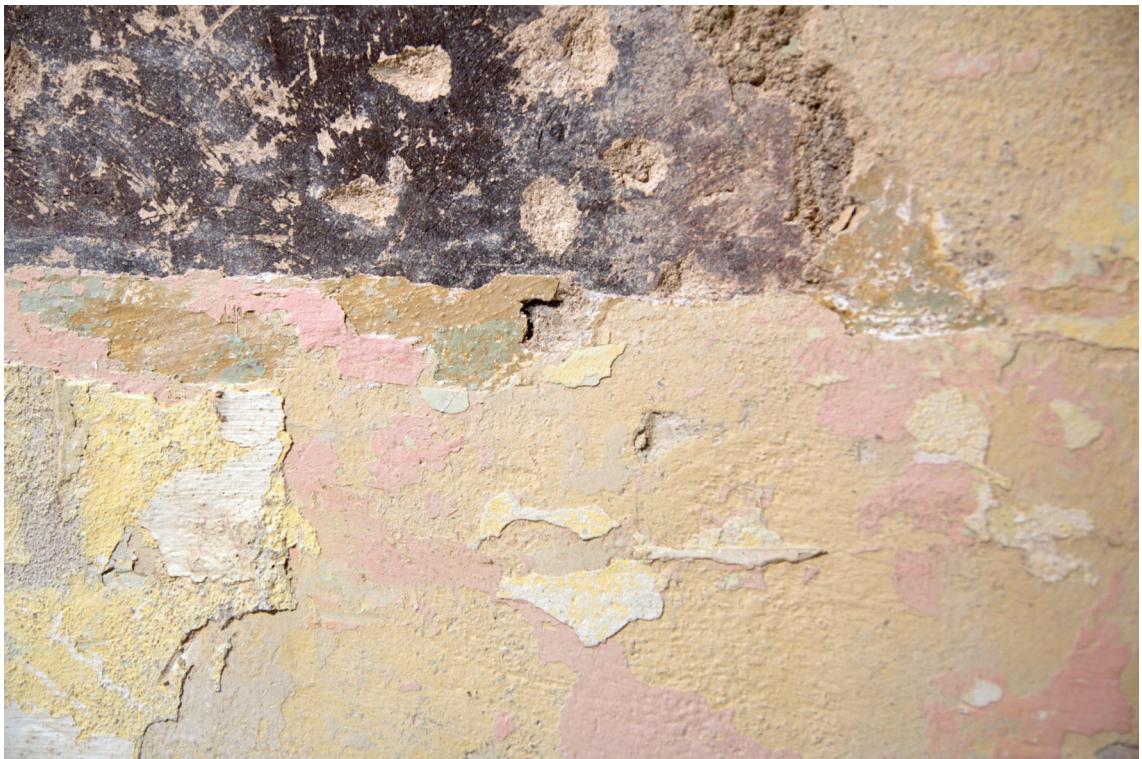
Obr. 18: Detail sondy na konkrétnu reštaurovanú vrstvu napravo a mladšie druhotné vrstvy naľavo. Stav pred reštaurovaním.

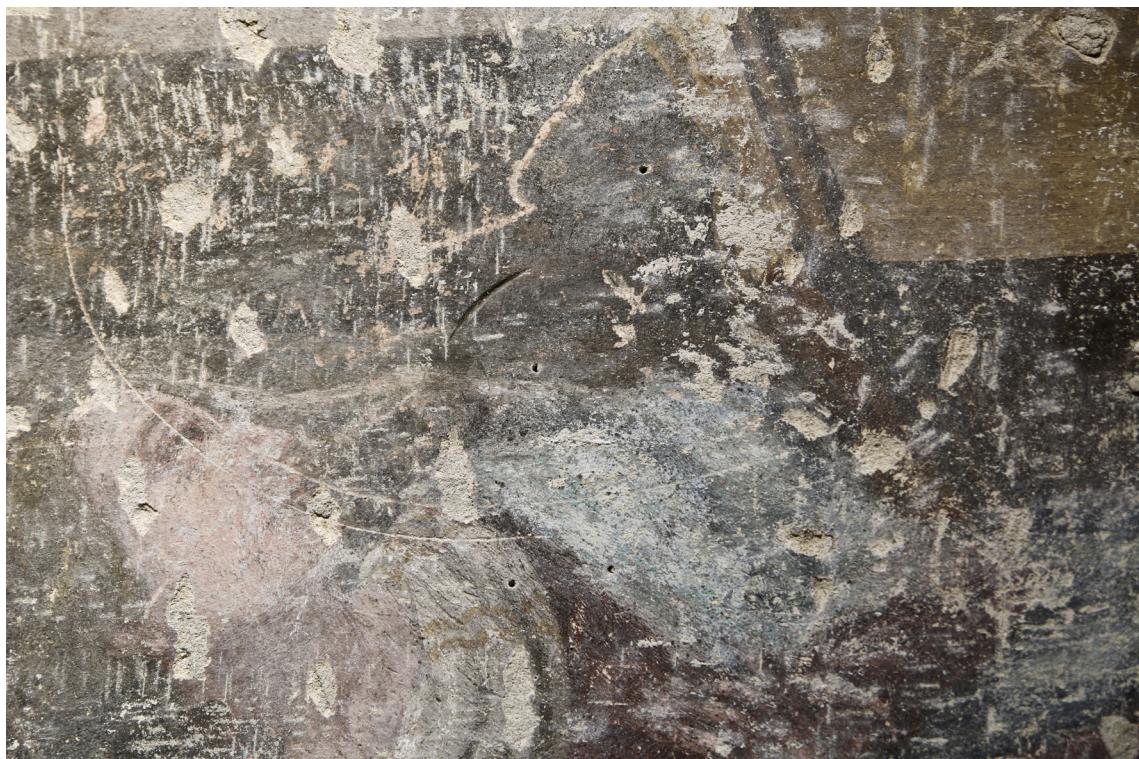
Obr. 17: Úsek s Pannou Máriou. Detail poškodení ako sú vrypy, škrabance, odlúpnutá farebná vrstva, peky. Stav pred reštaurovaním.

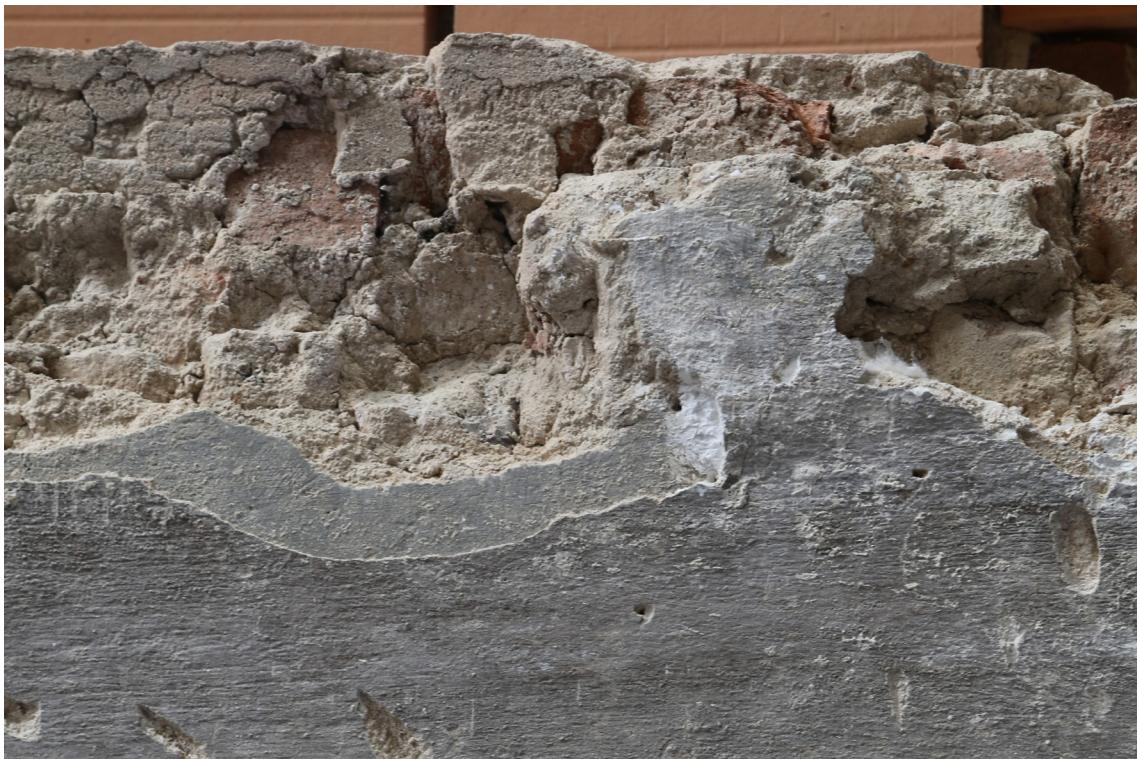
Obr. 20: Detail originálnej omietky s maľbou pod dorovnávacou omietkou a stopy vo forme odlačku po dvernom ráme, ktorý kopíroval dverný otvor. Stav pred reštaurováním.

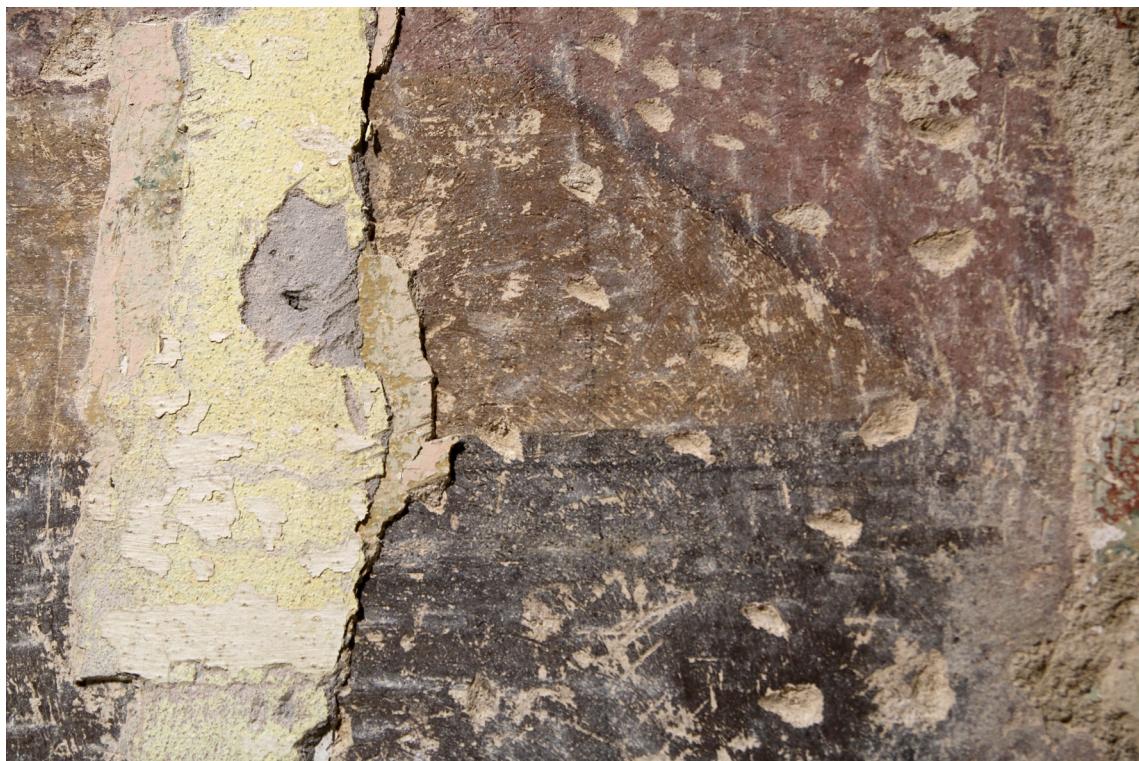
Obr.22: Detail mechanického poškodenia pekováním a povrchovým poškodenia farebnej a omietkovej vrstvy na výjavu *Zvestovanie*. V miestach druhotných vrstiev je možné pozorovať použitie spojiva na báze cementu v škárovacej vrstve omietky. Stav pred reštaurováním.

Miesta so stratou adhézie boli lokalizované poklopaním na omietku. Injektovali sa hlavne pohyblivé dutiny, pretože sa jedná o maľbu umiestnenú v interiéri. Keďže maľba bola celoplošne znehodnotená pekovaním, nebolo nutné vŕtanie ďalších otvorov. Pred vyplnením dutín sme vytvorili priestor pre injektážnu zmes prepláchnutím a predvlhčením etanolom. Na vyplnenie dutín a prichytenie uvoľnenej omietky sme použili injektážny prostriedok na hydraulickej báze vápna *Ledan TB1*. Injektážnu zmes sme medzi omietkové vrstvy aplikovali nalievaním, pomocou injekčnej striekačky za peky, prostredníctvom pôsobenia gravitačnej sily.

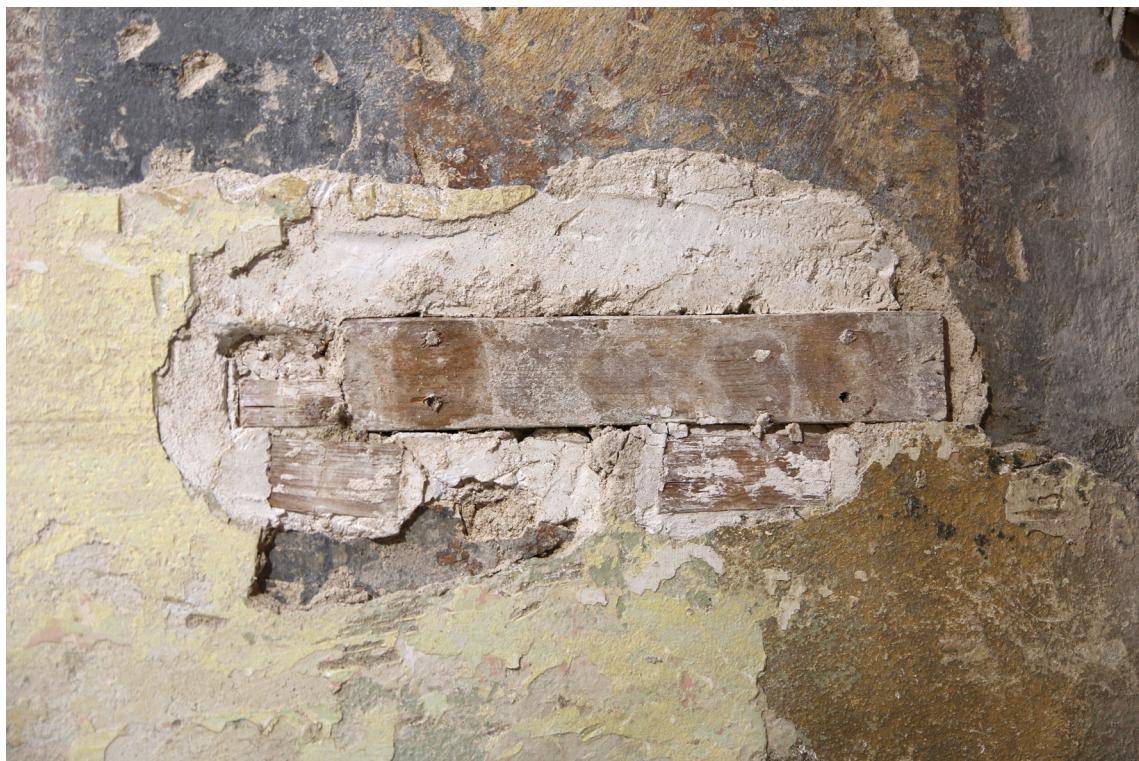
Obr.21: Poškodenie v soklovej časti pridaním druhotných vrstiev a dreva do pôvodnej omietkovej vrstvy. Stav pred reštaurovaním.

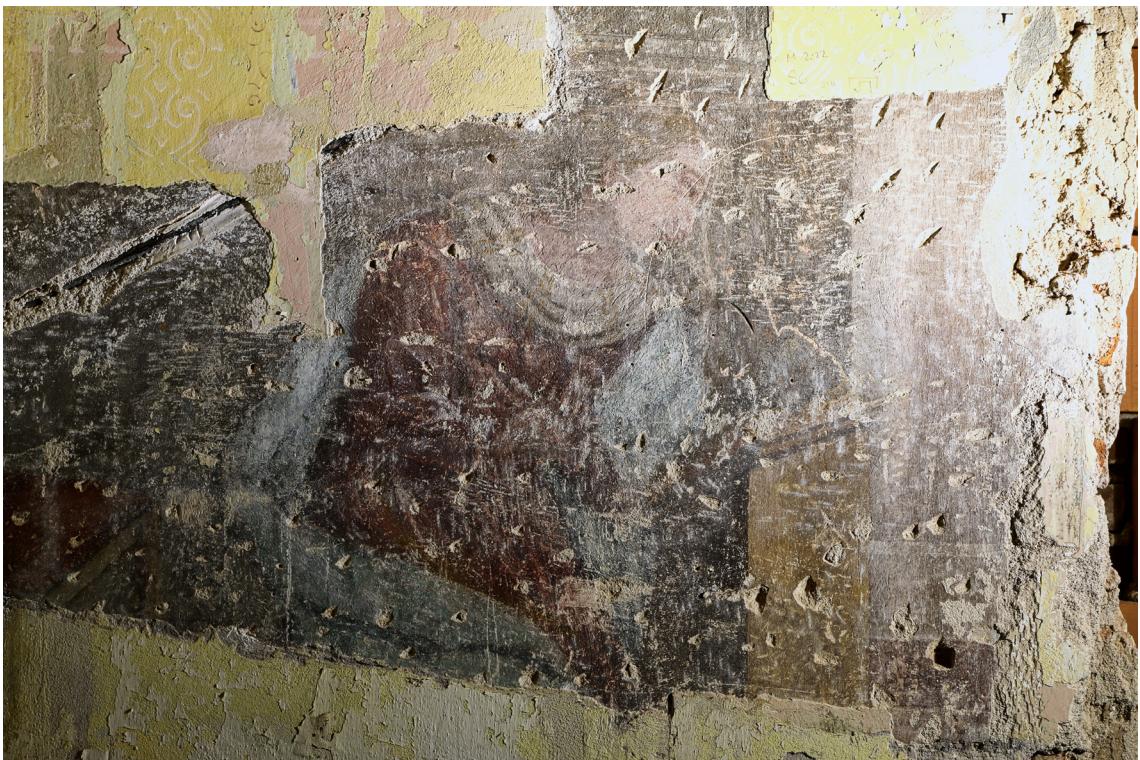
Obr. 24: Veľkoplošná sonda na konkrétnu vrstvu v ostrom bočnom nasvietení. Pri tomto nasvietení sa zviditeľnili poškodené miesta omietkovej vrstvy, akými sú mechanické poškodenia pekováním, lokálne vrypy a elektroinštalačia. Stav pred reštaurovaním.

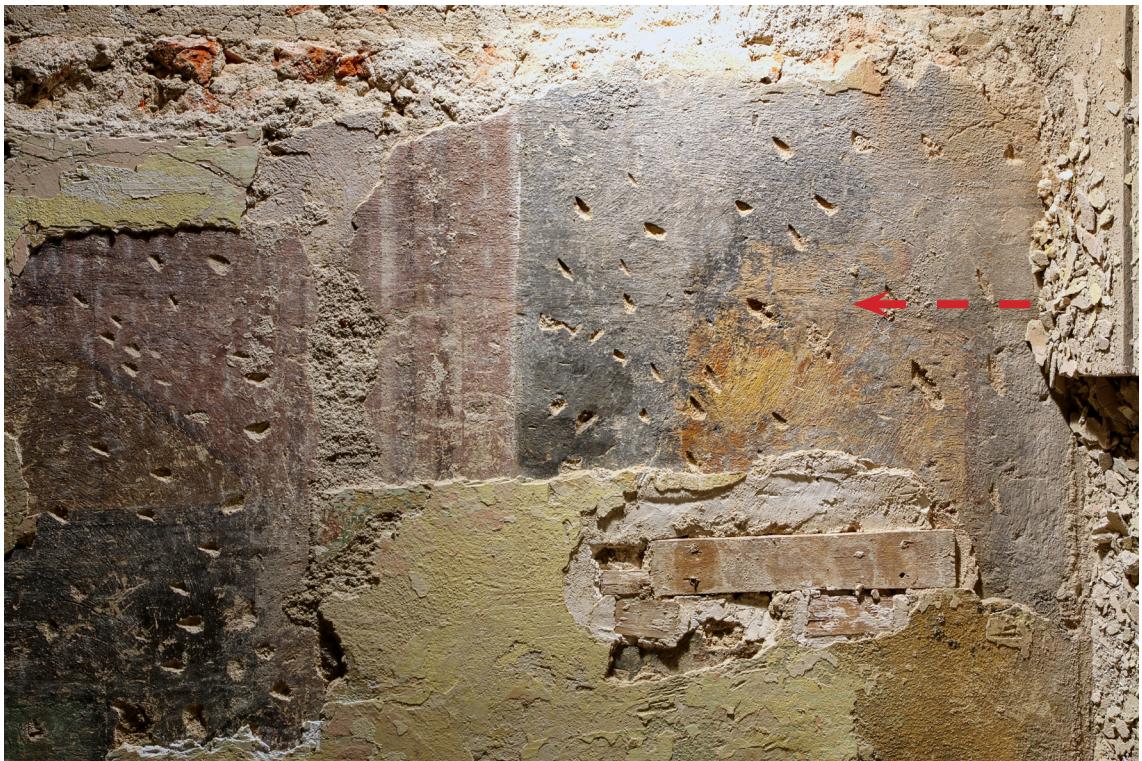
Obr.26: Soklová časť v ostrom bočnom nasvietení. Červenou šípkou je vyznačené rozhranie dvoch omietkových vrstiev pri úprave dverného otvoru. Pozorovateľná šedá premlba v soklovej oblasti. Stav pred reštaurovaním.

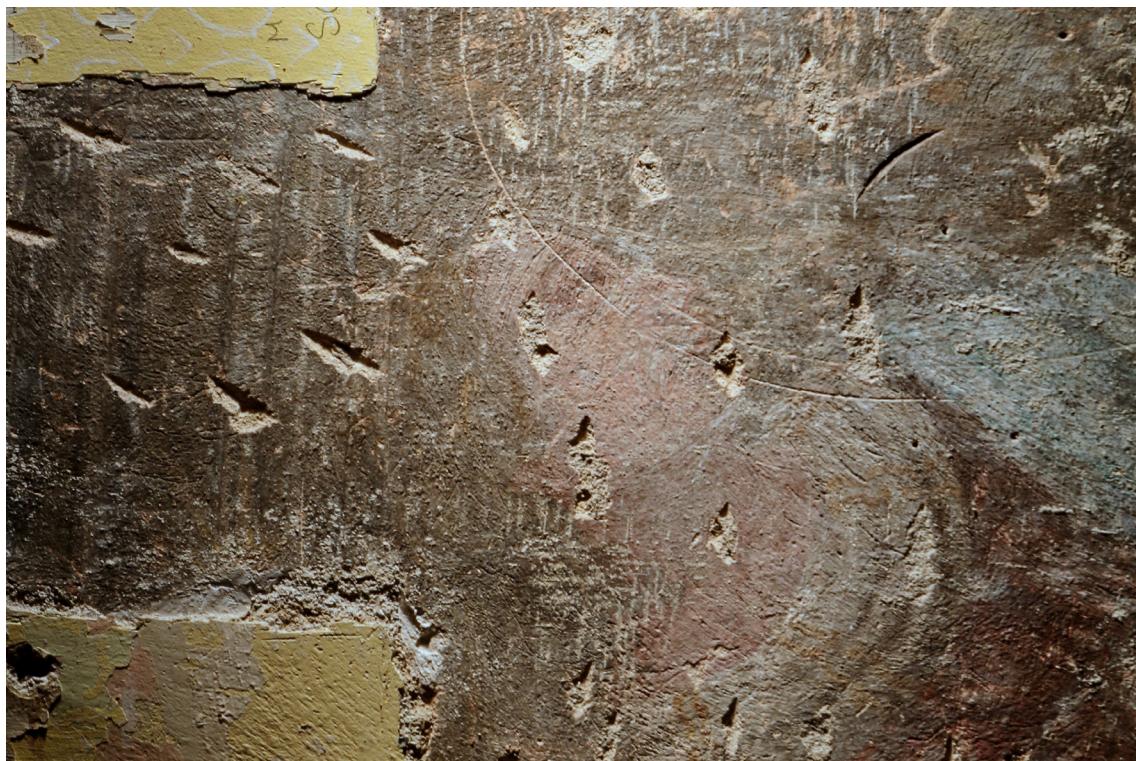
Obr.25: Detail na tvár Panny Márie v ostrom bočnom nasvietení. Zvýraznili sa mechanické poškodenia v podobe pekov a vrypov. Stav pred reštaurovaním.

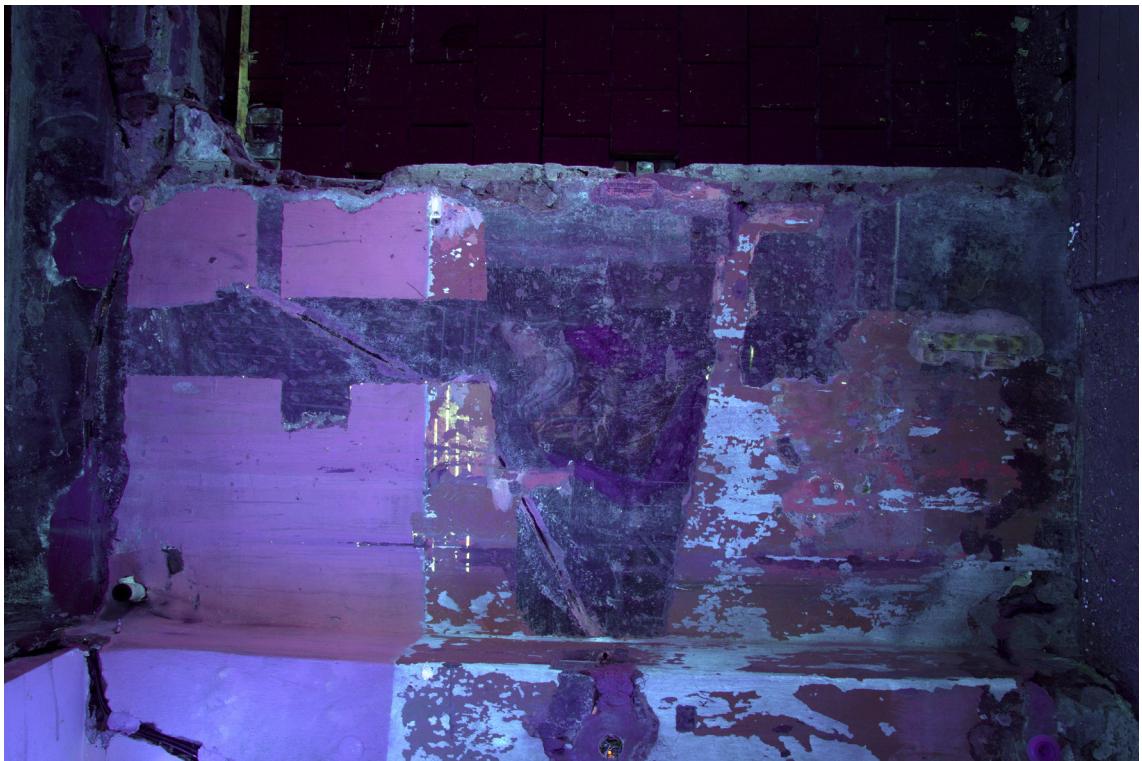
Obr. 28: UVF fotografia, úsek s Pannou Máriou z výjavu Zvestovanie s luminiscenciu druhotných omietkových a farebných vrstiev. Stav pred odkrytím.

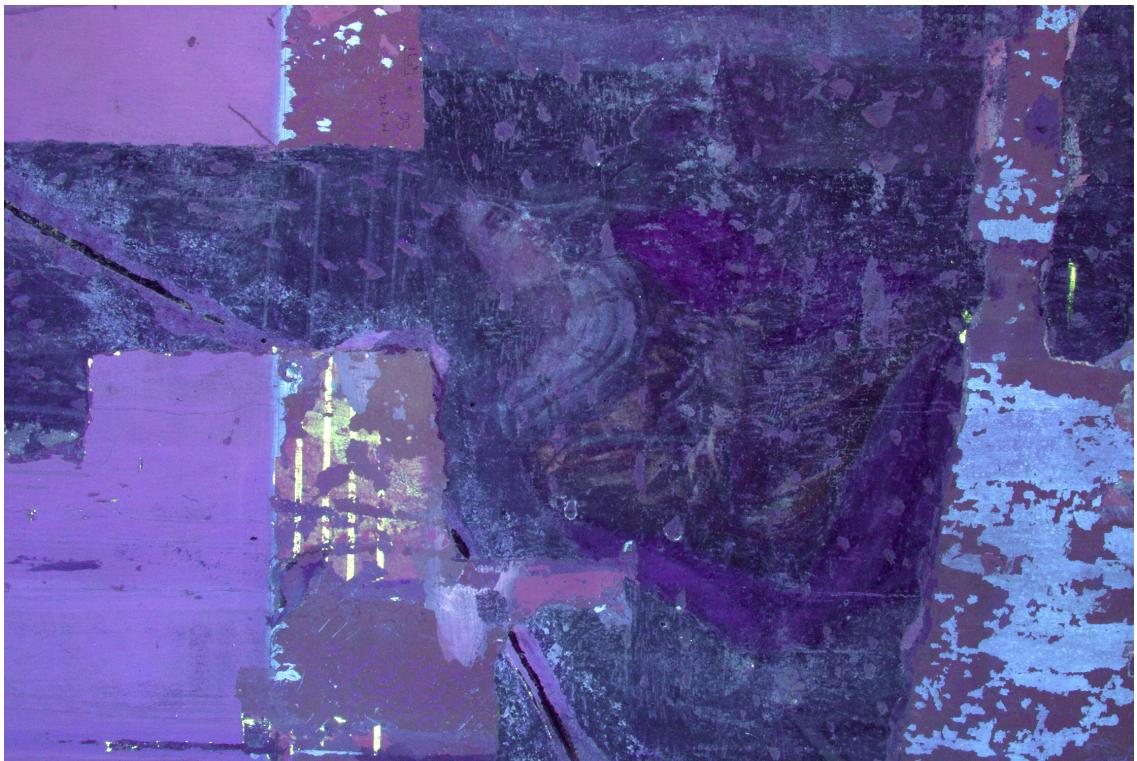
Obr. 30: Detailná UVF fotografia, stredová časť s Pannou Máriou z výjavu *Zvestovanie*. Na fotografii je možné pozorovať premaľbu plášta, ktorú lumeniuje sýte fialovou luminiscenciou. Tá sa na iných miestach nenachádza. Na mladších vrstvách je najvýraznejšia žltozelená luminiscencia zinkovej bieloby. Stav pred odkrytím.

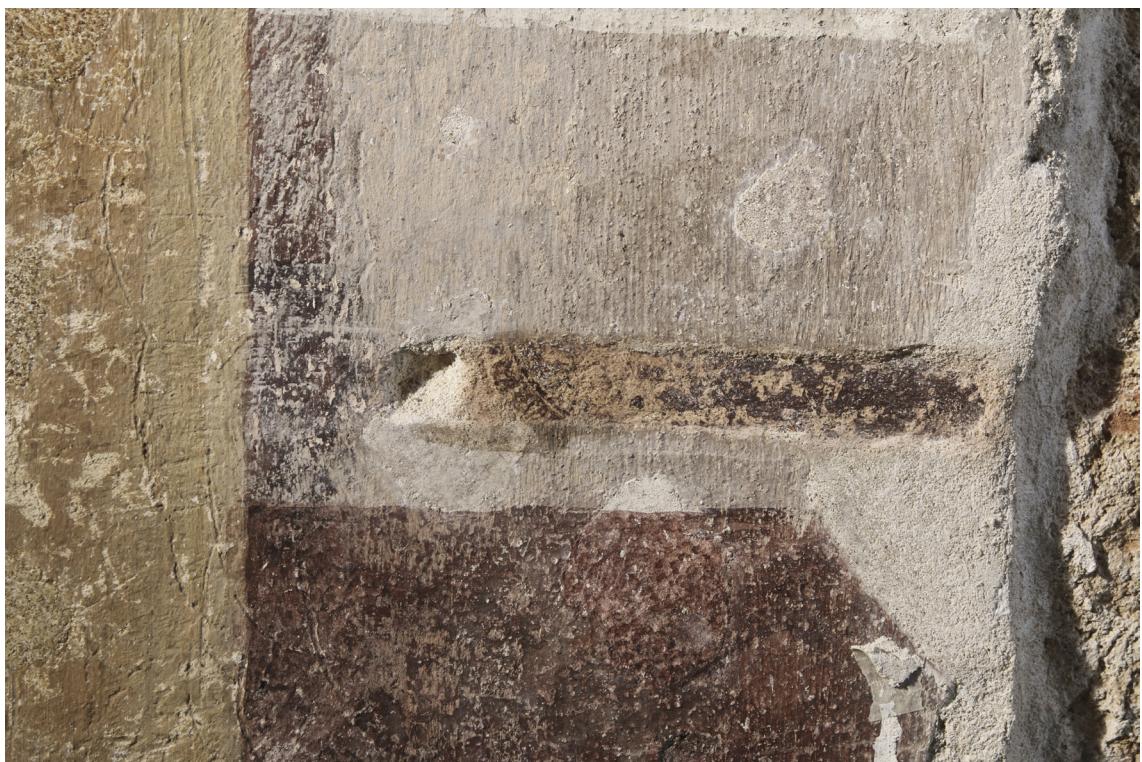
Obr. 32: Sonda poukazuje na plynulé napojenie dorovnávacej omietky na originálnu maľbu.

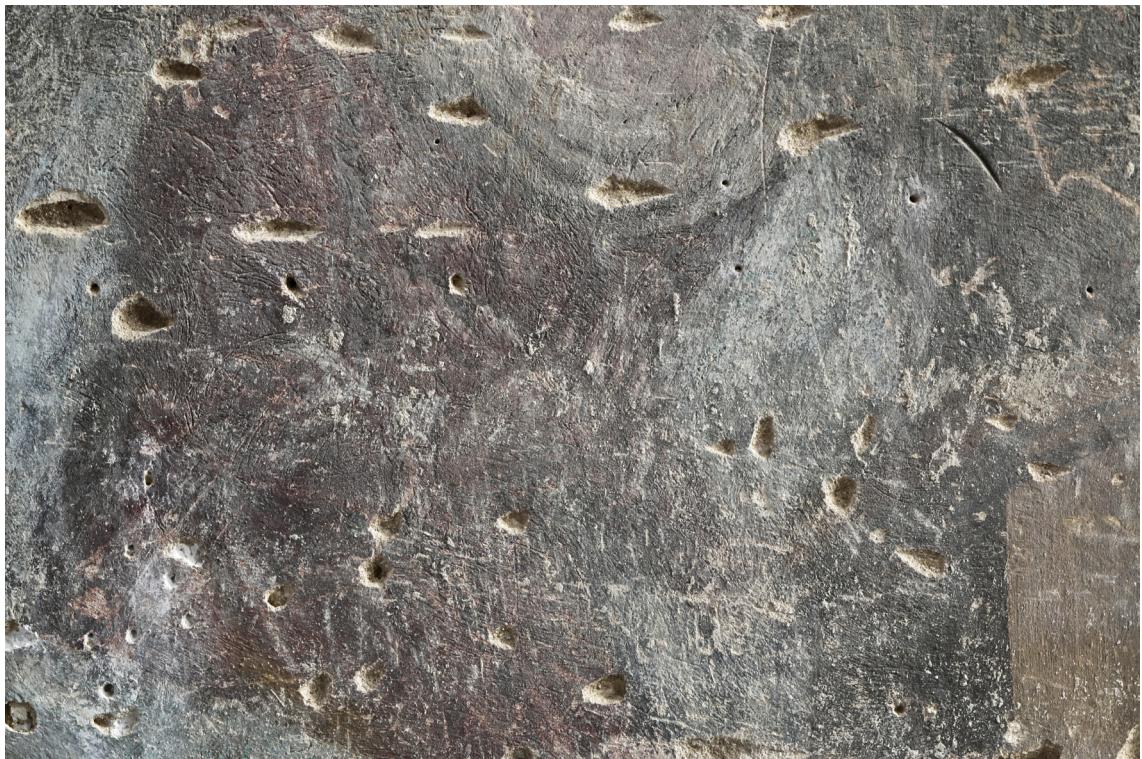
Obr. 34: Detail poškodení v rozptýlenom dennom svetle. Patrne zelenkavá farebnosť plášta Panny Márie Svinibrodskou zeleňou.

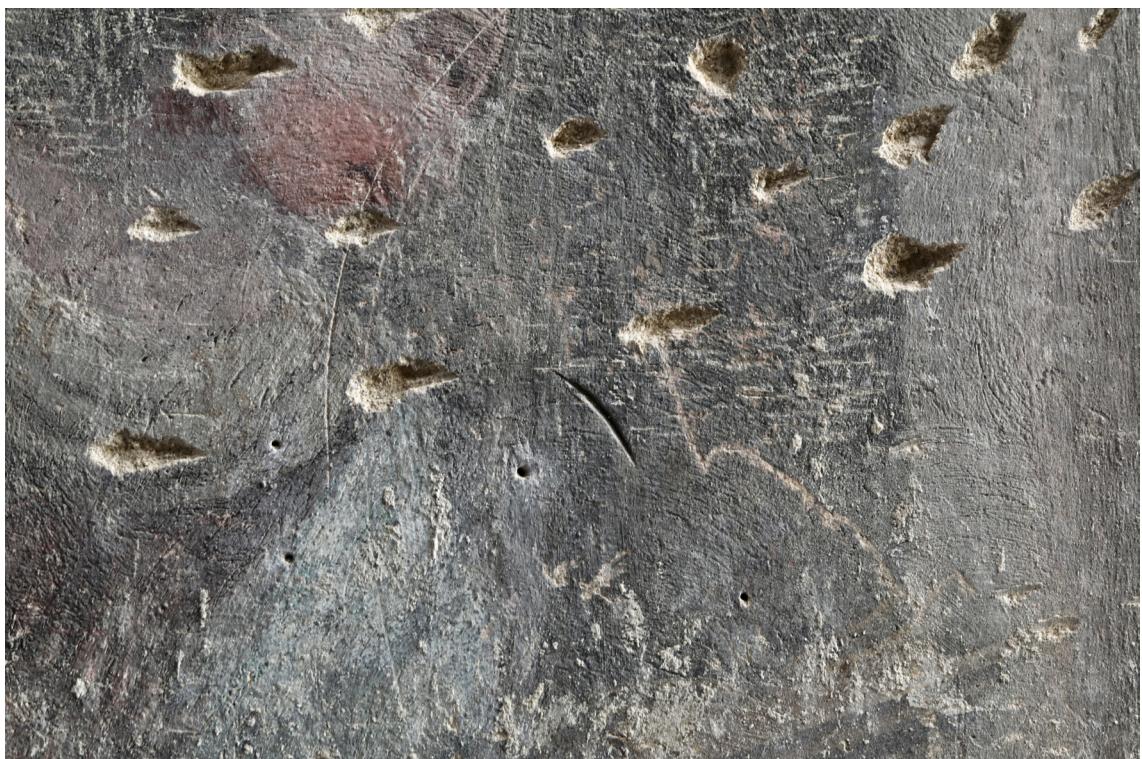
Obr. 35: Detail v rozptýlenom dennom svetle. Poškodenia vo forme vrypov, rýh, škrabancov a stôp kladívka po odkryve vykonanom pri predchádzajúcom odkryve.

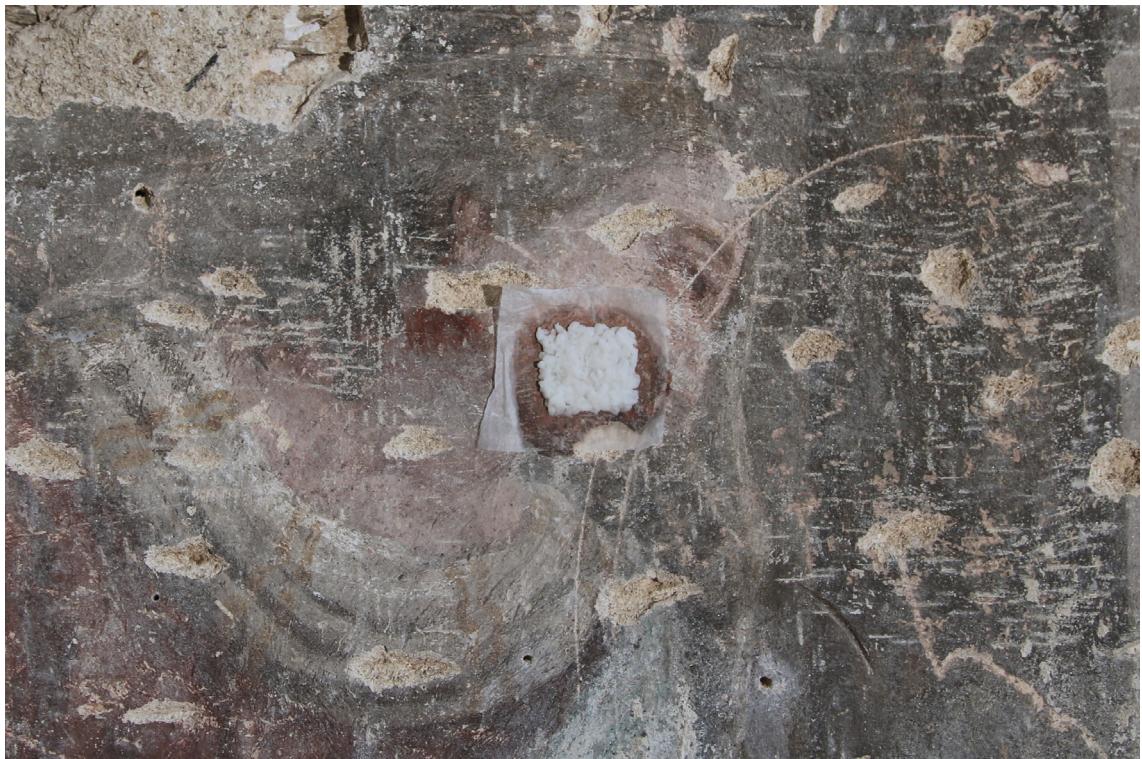
Obr. 38: Skúška čistenia na inkarnáte Panny Márie. Aplikácia zábalu z uhličitanu amónneho.

Ako prvé sa maľba od najväčších depozitov prachu očistila celoplošne, pomocou špongie *Akapad*. Následne sme pristúpili k metóde chemického čistenia, kedy sme použili 5 % (hm.) roztok uhličitanu amónneho v demineralizovanej vode. Nosičom roztoku bola buničina *Arbocel BC 200*. Roztok s buničinou bol vo forme zábalu aplikovaný na stenu. Ako separačná vrstva medzi zábalom a stenou nám poslúžil japonský papier (*Kashmir 11 g*). Čistiaci prostriedok sme nechali pôsobiť 10 minút. Po sňatí zábalu sa povrch maľby dočistil mechanickým namáhaním pomocou čistiaceho štetca. Na záver sme odtupovali povrch maľby špongiou *Blitz-Fix* namočenou vo vode z vodovodného rádu. Postup sa opakoval podľa potreby.

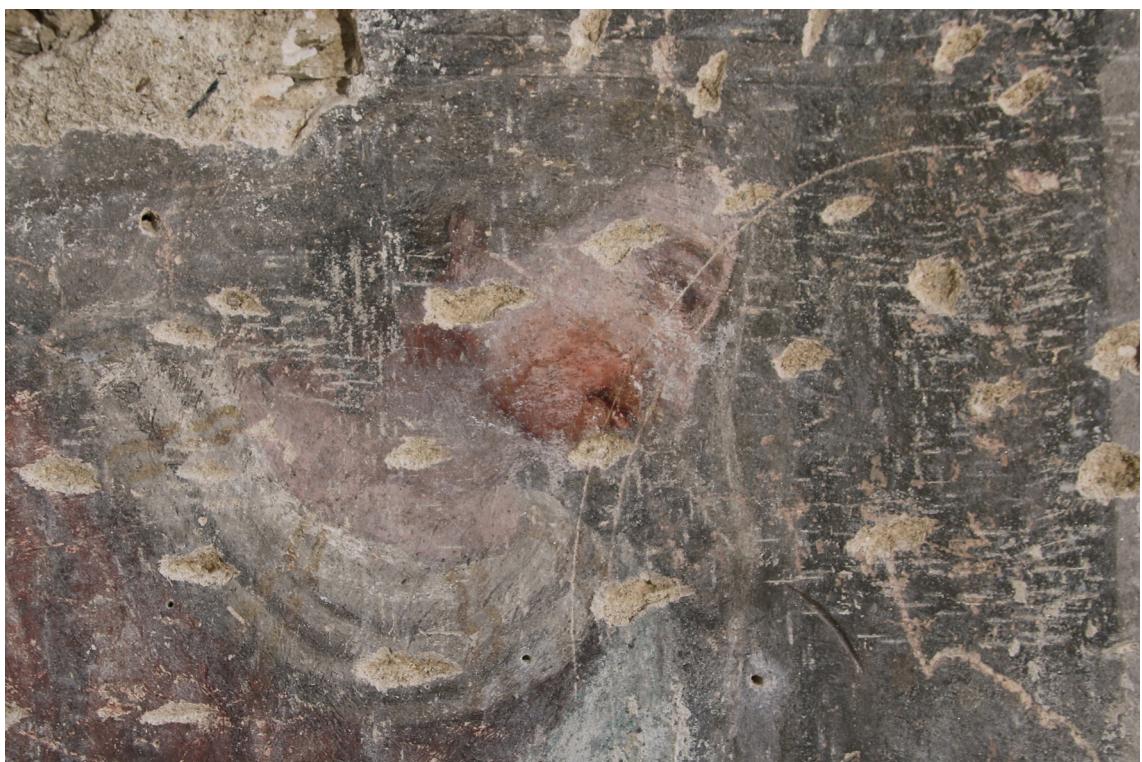
Obr. 39: Výsledok skúšky čistenia na inkarnáte Panny Márie pomocou uhličitanu amónneho.

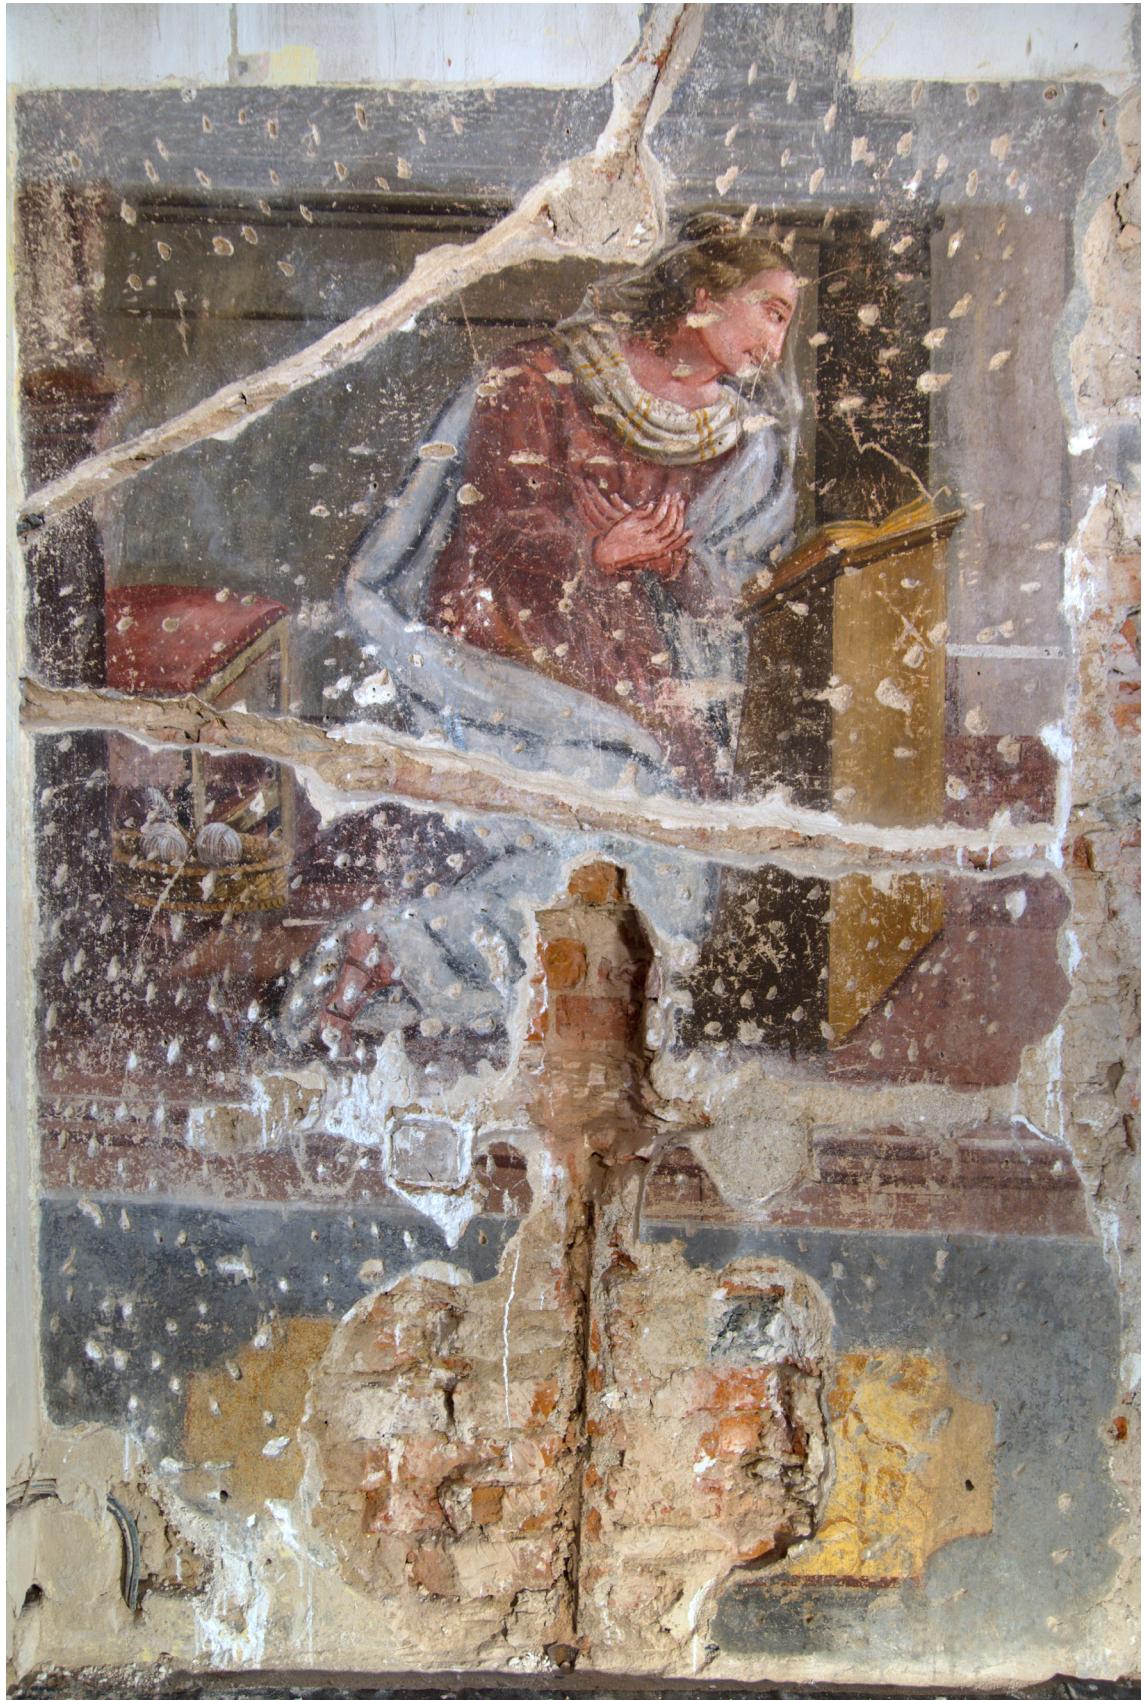
Obr. 40: Celok reštaurovaného úseku s Pannou Máriou z výjavu *Zvestovanie*. Stav po očistení, odstránení premaľby z plášťa, redukcií premalieb na sokli, injektovaní a obtmelovaní narušených miest po odstraňovaní druhotných tmelov.
