Reštaurovanie nástennej maľby s motívom *Panny Márie* z výjavu *Zvestovanie Panny Márie* vo vstupnej sále pred kaplnkou na zámku v Kácove

Bakalárska práca

2023

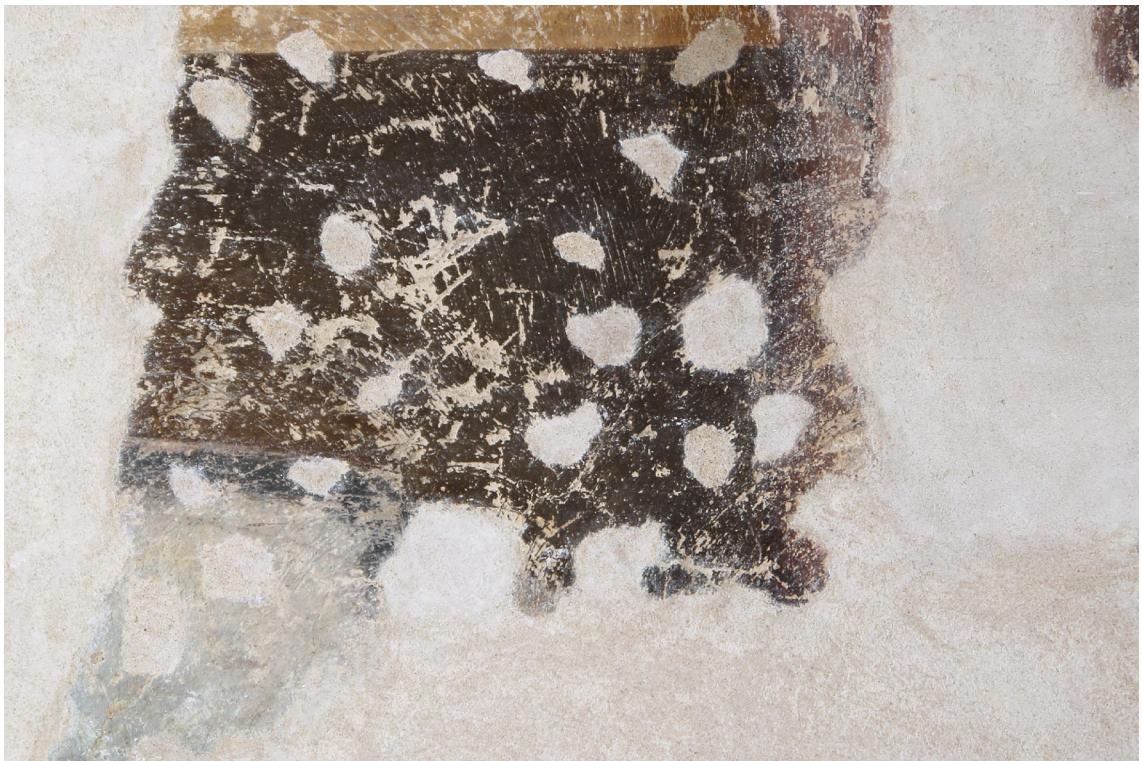
Obr. 47: Detail veľkoplošného tmelu a malých tmelov v pekovani na stredovej časti výjavu. Stav po tmelení,

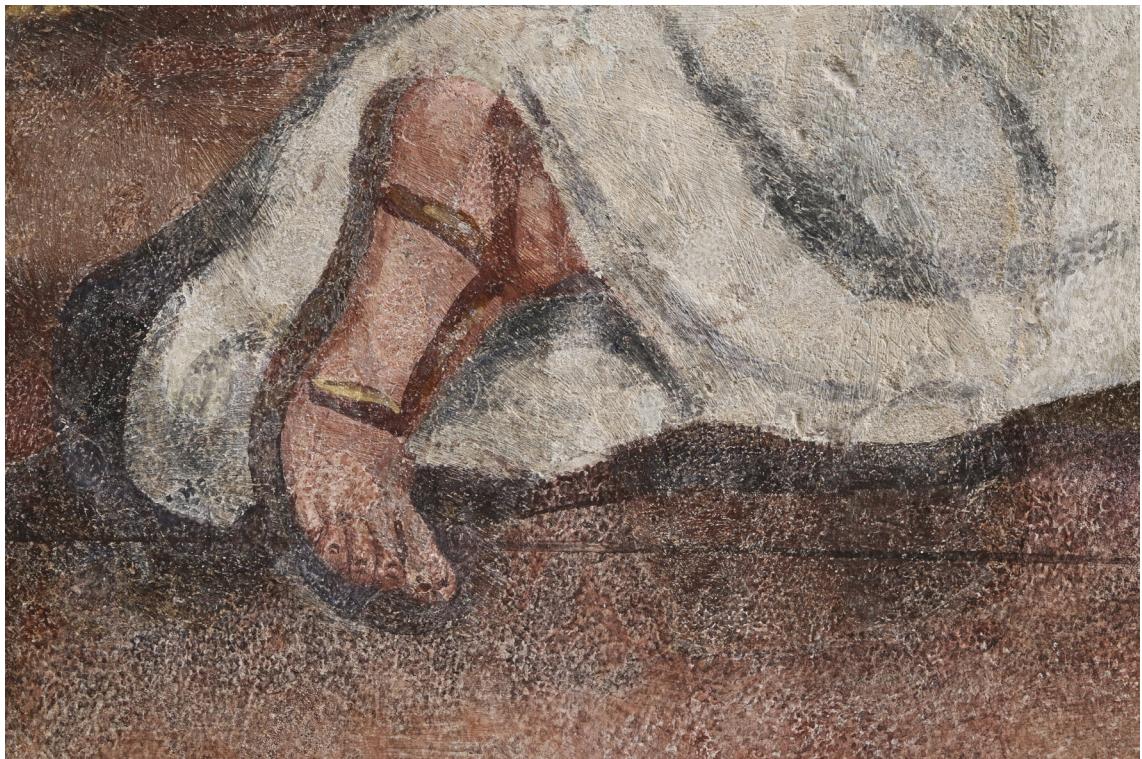
Obr. 54: Detail retuše a rekonštrukcie prstov na nohe Panny Márie.

Retuše aj rekonštrukcie boli konzultované a schválené zástupkyňou pamiatkovej starostlivosti. Konzultácia prebehla aj s vedením a so študentami Akademie výtvarných umění v Prahe, ktorých reštaurátorské práce na zámku prebiehali súbežne s námi. Cieľom bolo nastavenie rovnakého prístupu k retušiam z dôvodu estetického zjednotenia jednotlivých malieb v rámci celého objektu zámku.

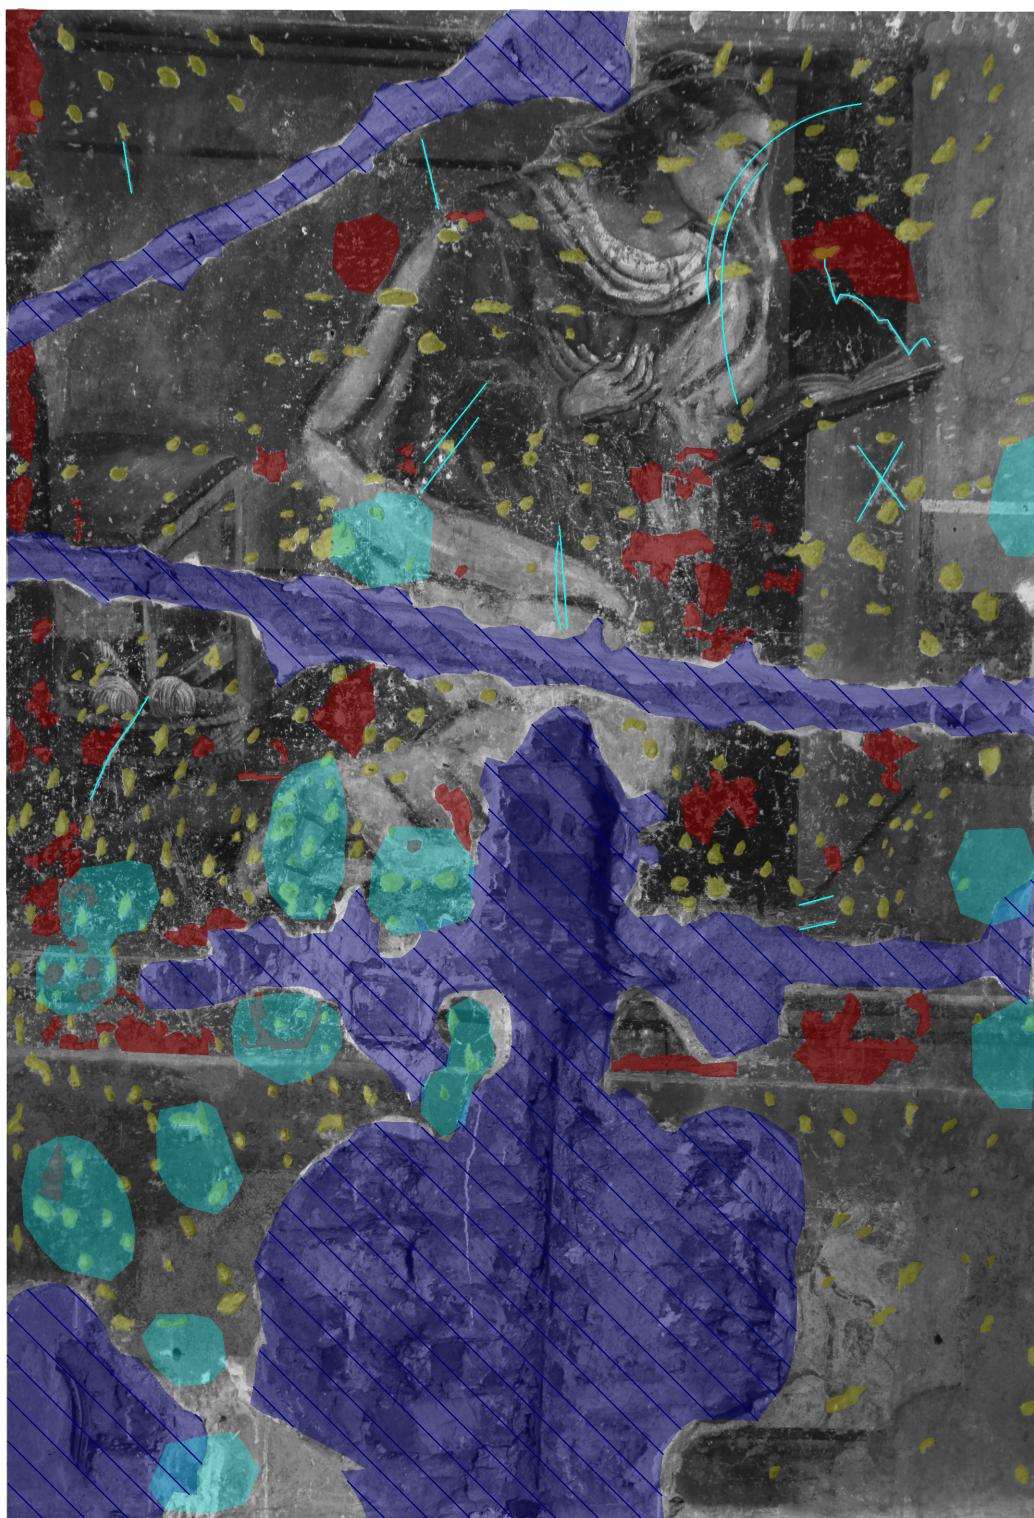
Obr. 60: Grafické zakreslenie poškodení.

Celok	2.687 m ²	100.00%		Strata omietkových vrstiev	0.753 m ²	28.02%
	Dutiny	0.170 m ²	6.33%		Vrypy, škrábance	2.105 m	-
	Pekovanie	0.092 m ²	3.42%		Strata farebnej vrstvy	0.112 m ²	4.17%

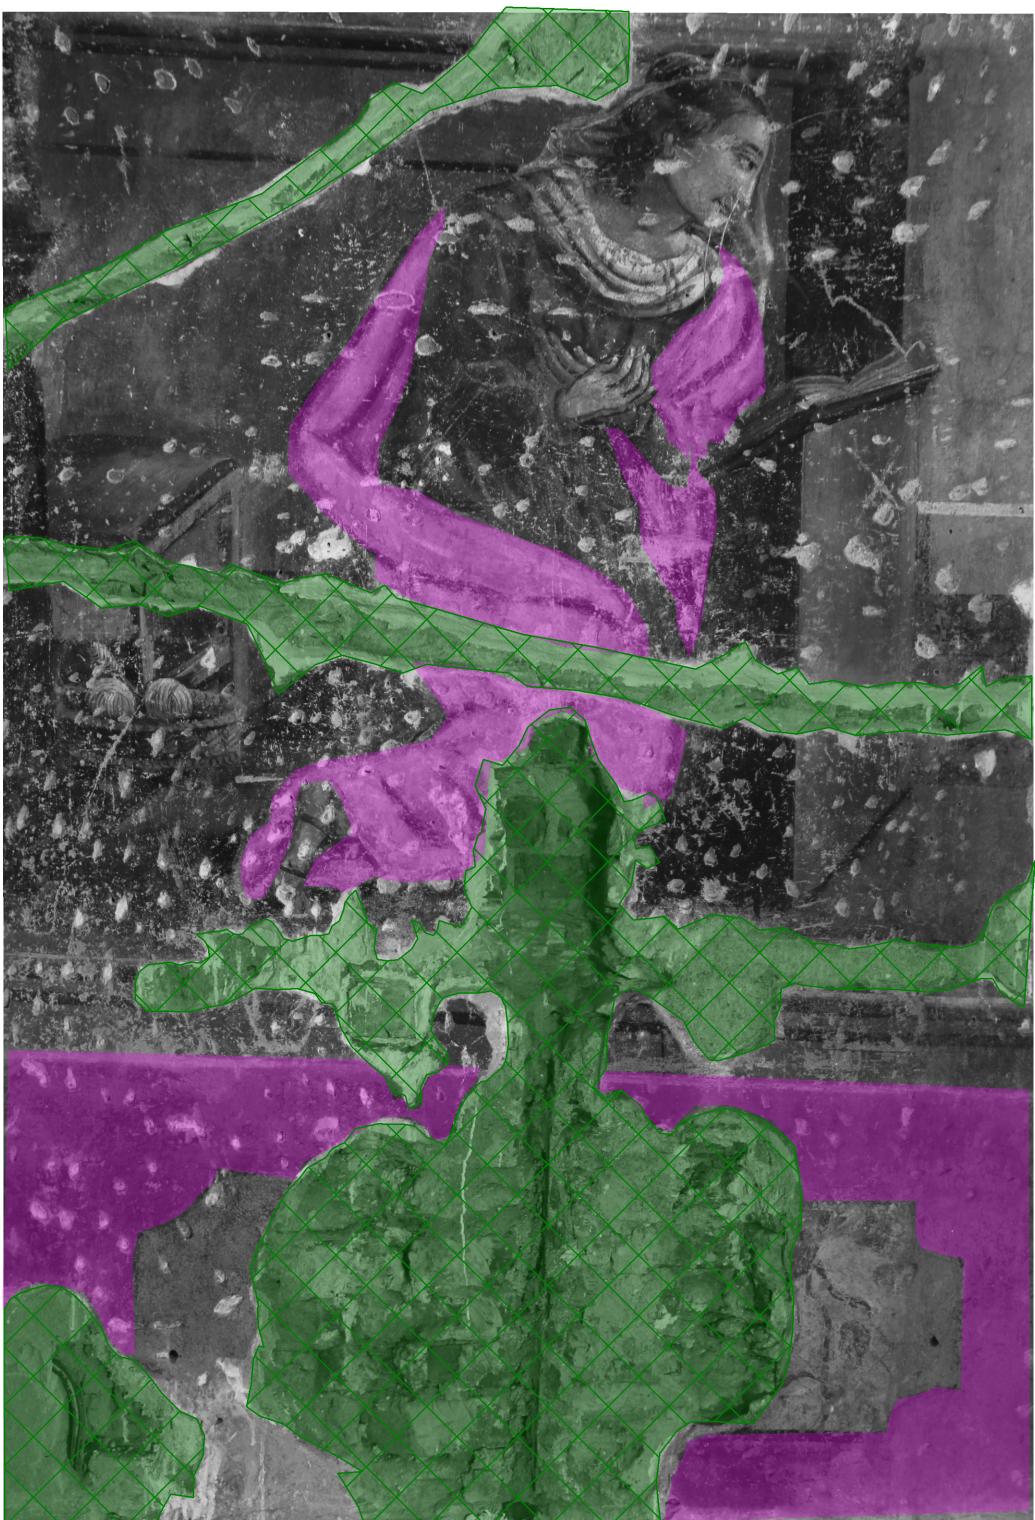
Obr. 61: Grafické zakreslenie druhotných zásahov.

Celok	2.687 m ²	100.00%
	Druhotná farebná vrstva	0.458 m ²	17.05%
	Druhotné vysprávky (elektrina, topenie)	0.745 m ²	27.73%

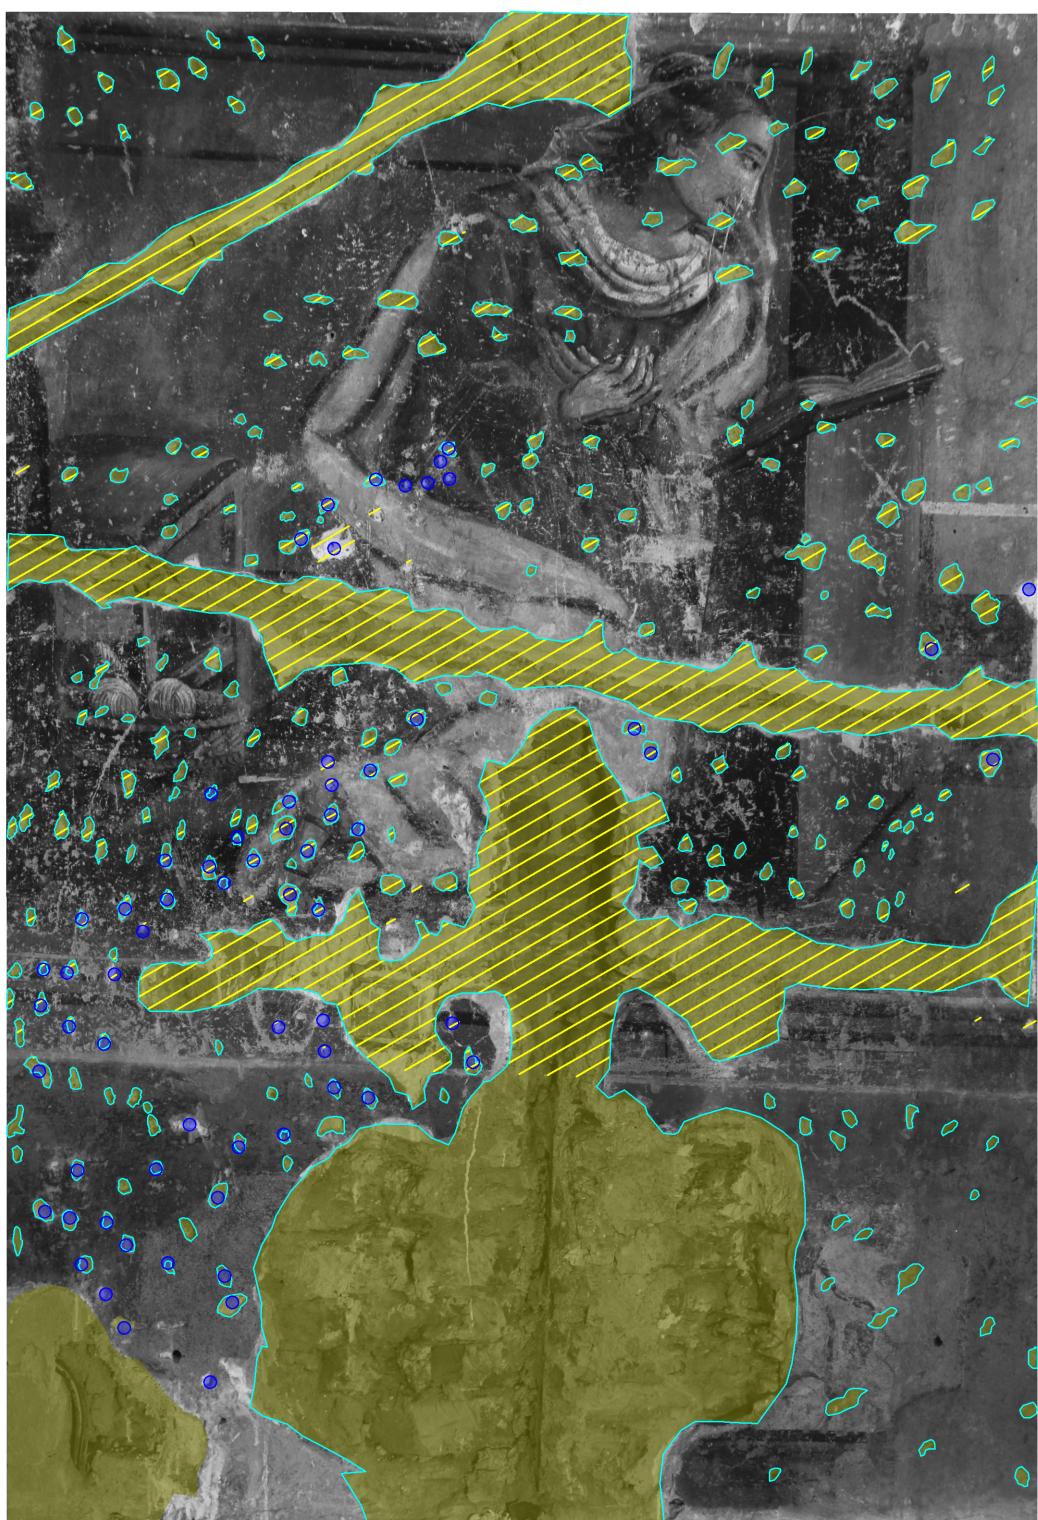
Obr. 62: Grafické zakreslenie reštaurátorských zásahov.

Celok	2.687 m ²	100.00%		Retuše a rekonštrukcie	0.421 m ²	15.67%
	Tmely	0.775 m ²	28.84%		Štrukturálna konsolidácia	0.837 m ²	31.15%
	Injektáž	0.016 m ²	0.60%
