Univerzita Pardubice
Fakulta restaurování

**Průzkum a restaurování části nástěnné malby na severní stěně
tzv. Očistcové kaple v NP objektu bývalé piaristické koleje
v Litomyšli**

Bakalářská práce
2008

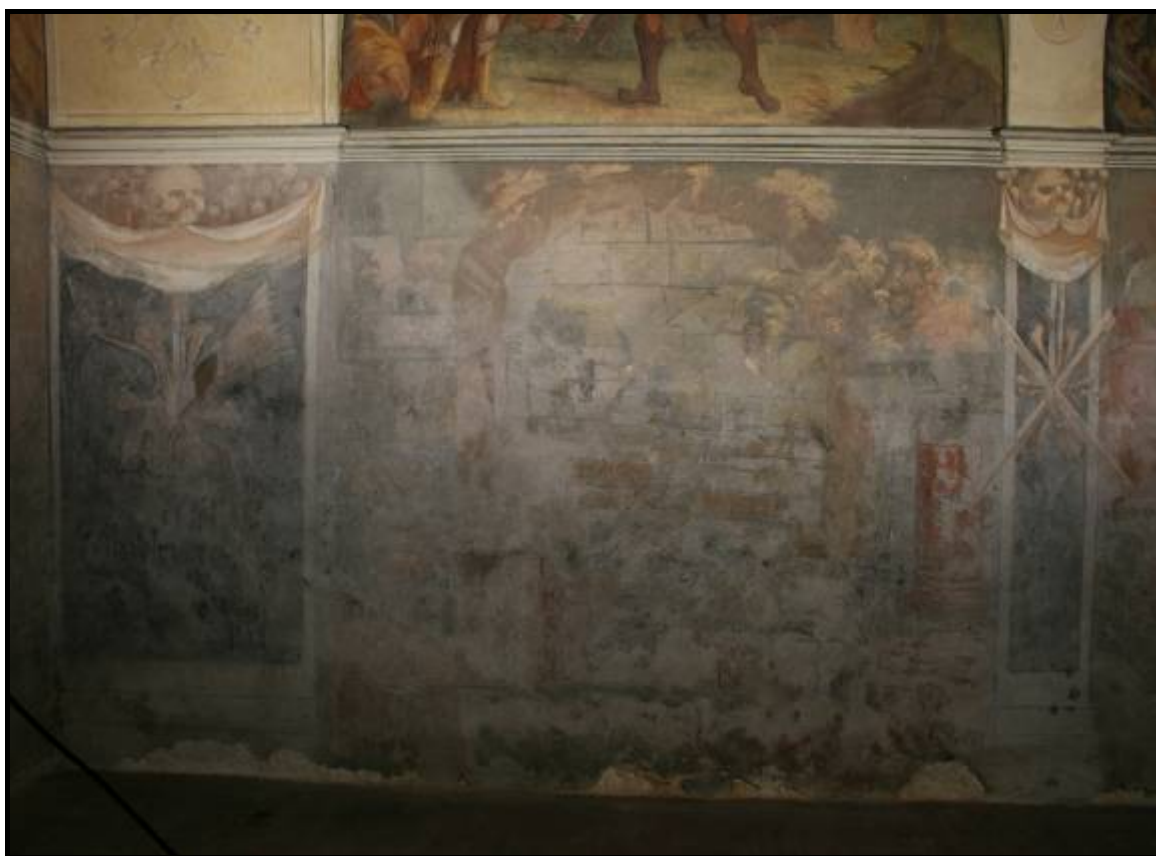
Obr. č. 1 Celkový pohled před restaurováním – severní stěna

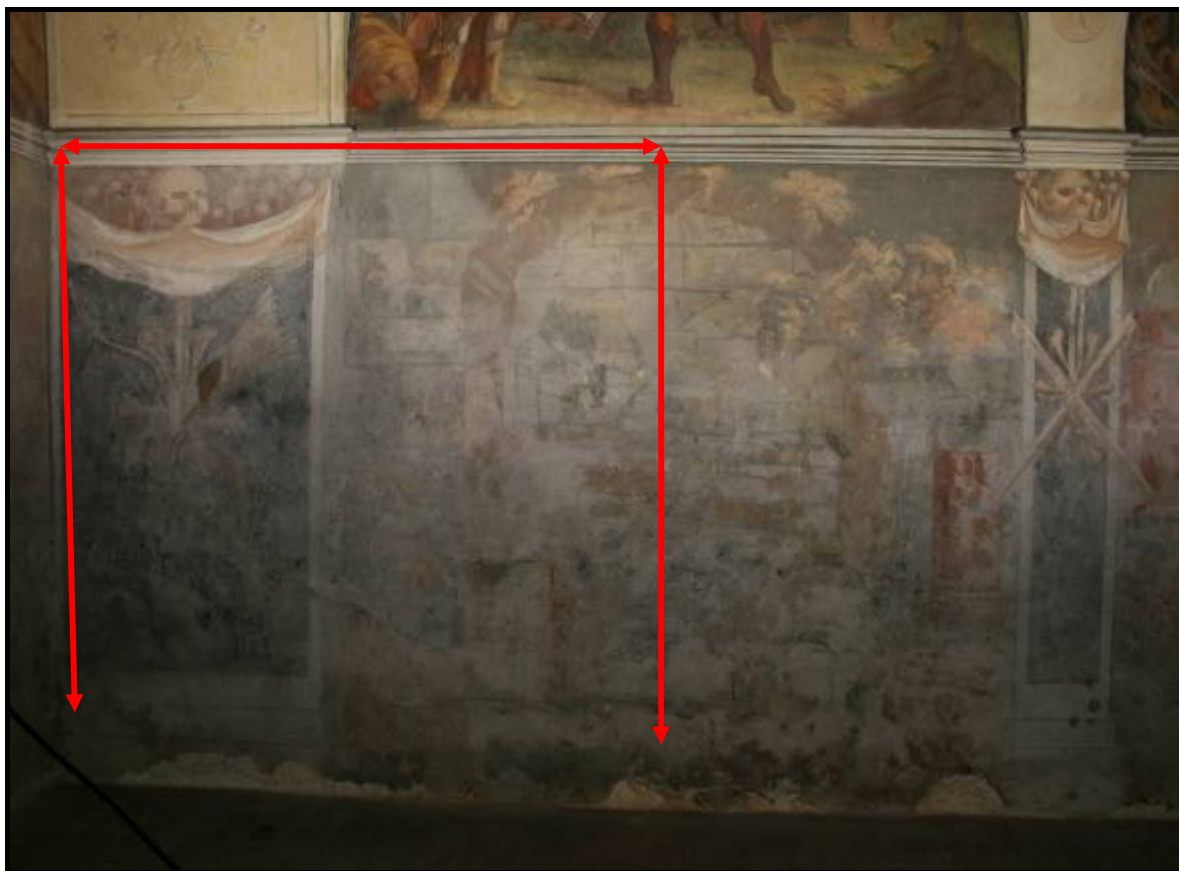
Obr. č. 2 Vyznačení konkrétního přiděleného úseku, stav před restaurováním, severní stěna

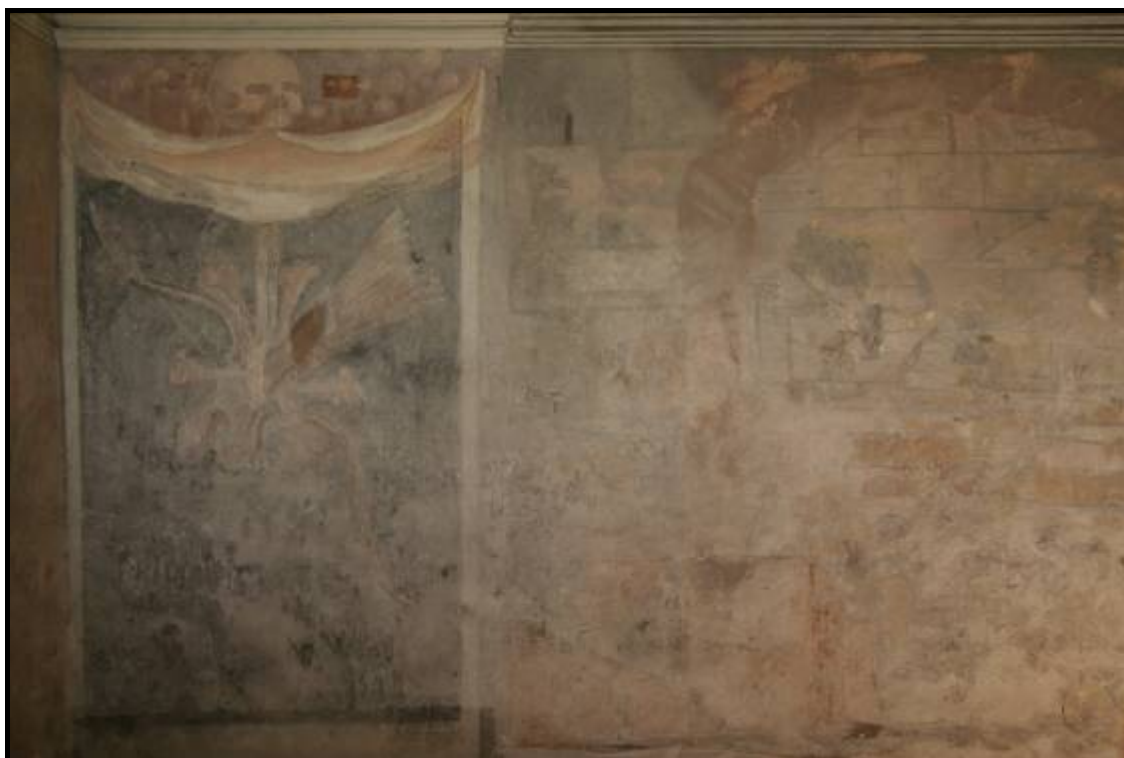
Obr. č. 3 Úsek přidělené části malby, stav před restaurováním – severní stěna – pilíř a část centrálního výjevu malby

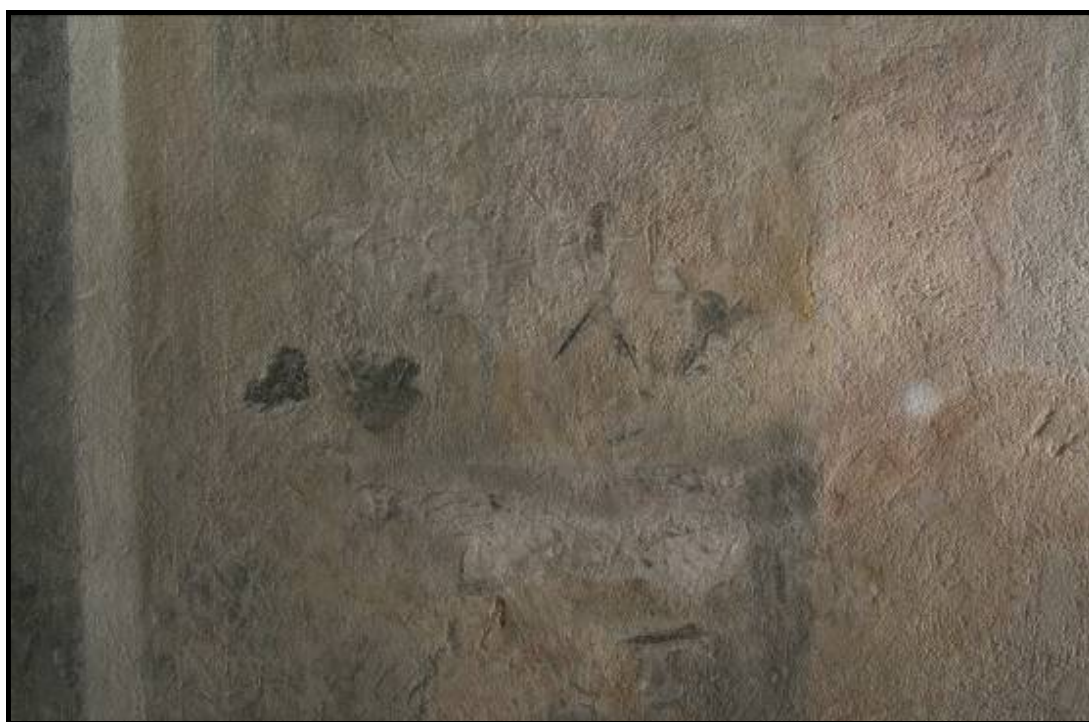
Obr. č. 8 Detail novodobého tmelu s bílým zákalem, stav před restaurováním; centrální výjev; severní stěna

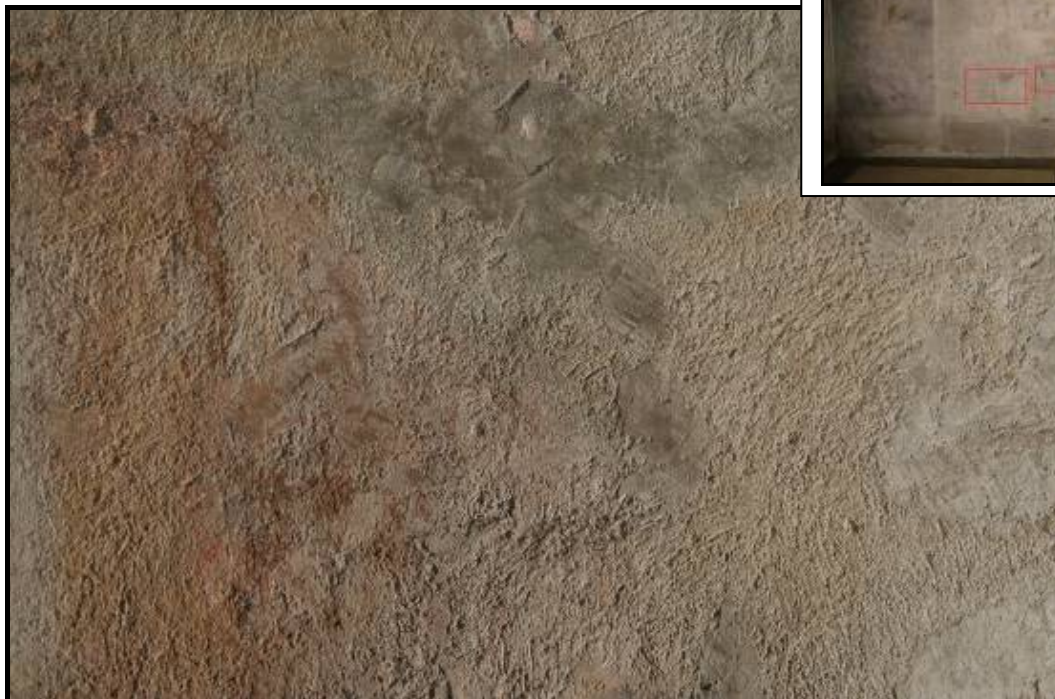
Obr. č. 9 Detail novodobého tmelu s bílým zákalem, stav před restaurováním; centrální výjev; severní stěna

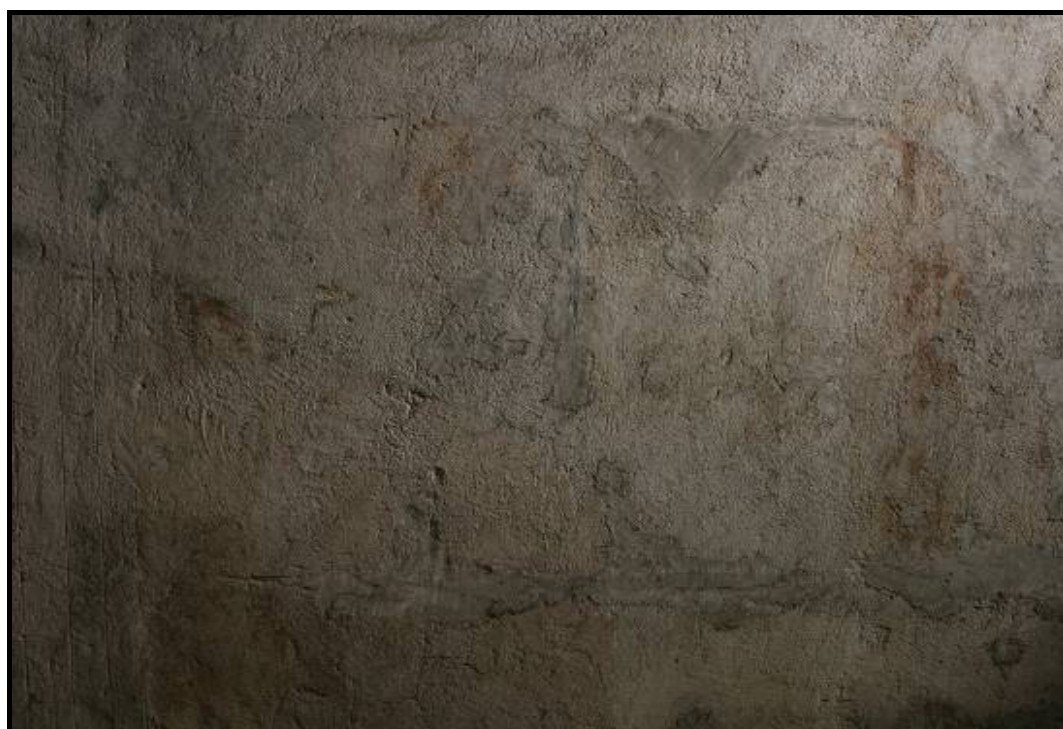
Obr. č. 10 Druhotné novodobé doplňky - tmely, stav před restaurováním; centrální výjev; severní stěna

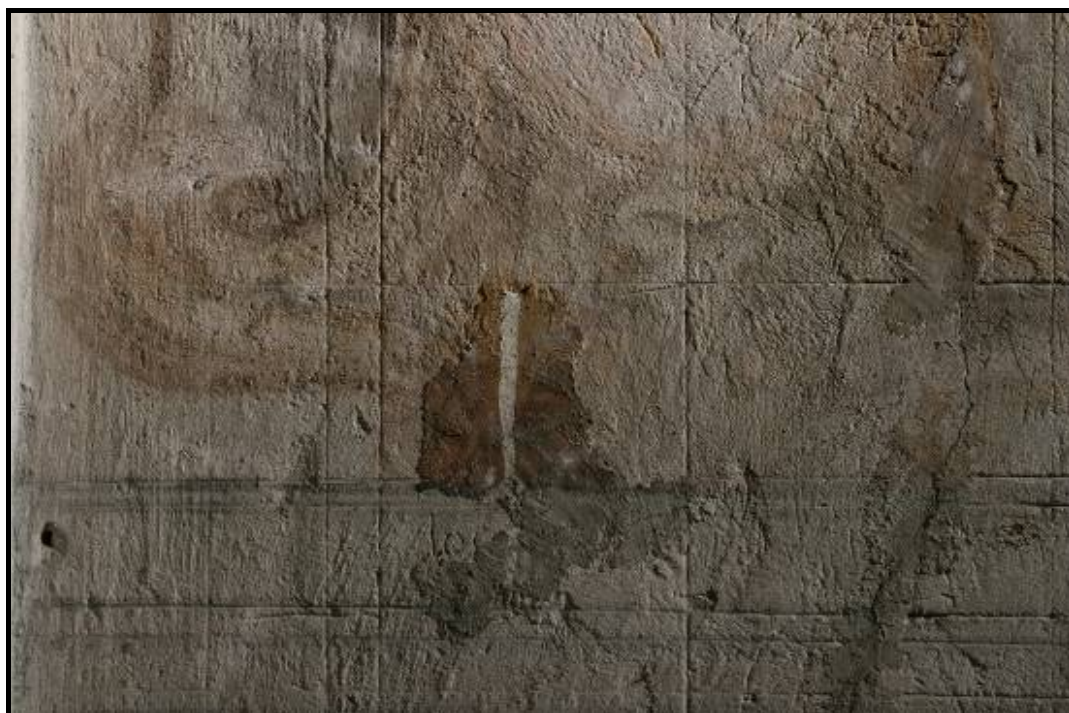
Obr. č. 13 Detail rytá geometrická kresba, tmel, v bočním osvětlení – západní stěna

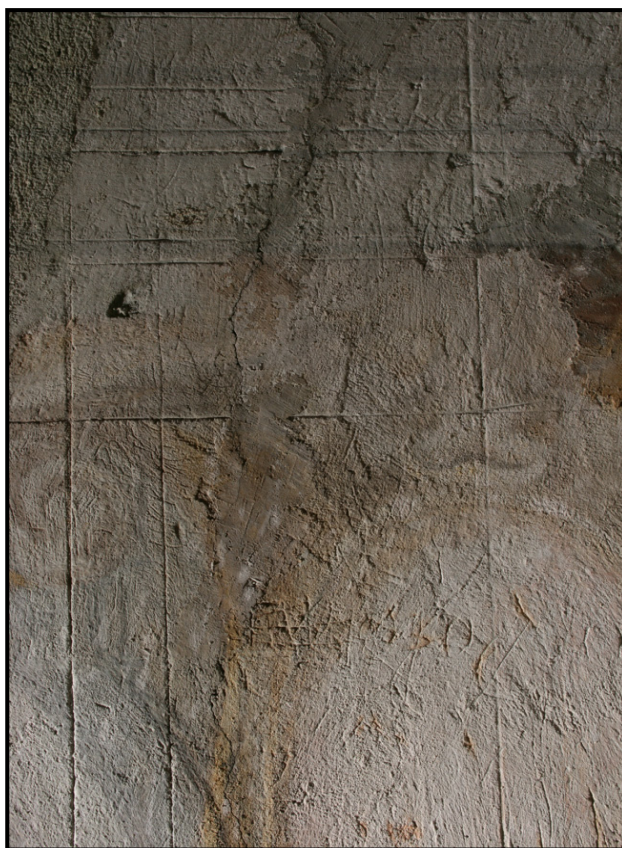
Obr. č. 14 Detail - rytá geometrická kresba, tmel, v bočním osvětlení – západní stěna

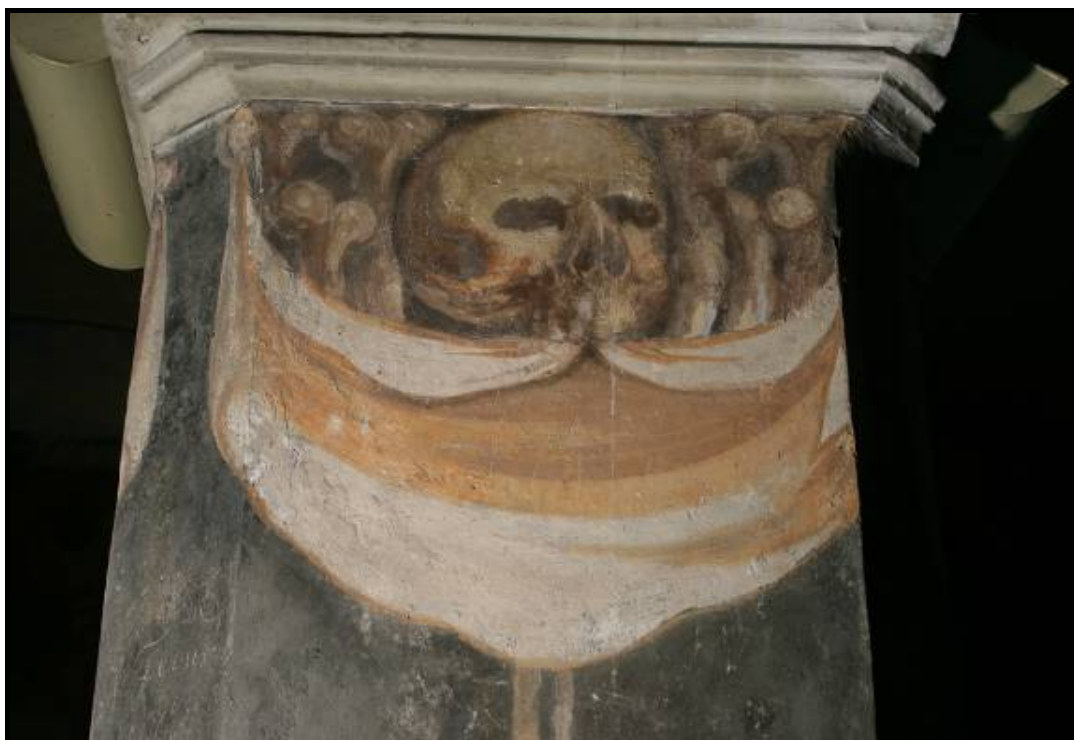
Obr. č. 15 Detail vrchní část středového pilíře, pohled ve VIS

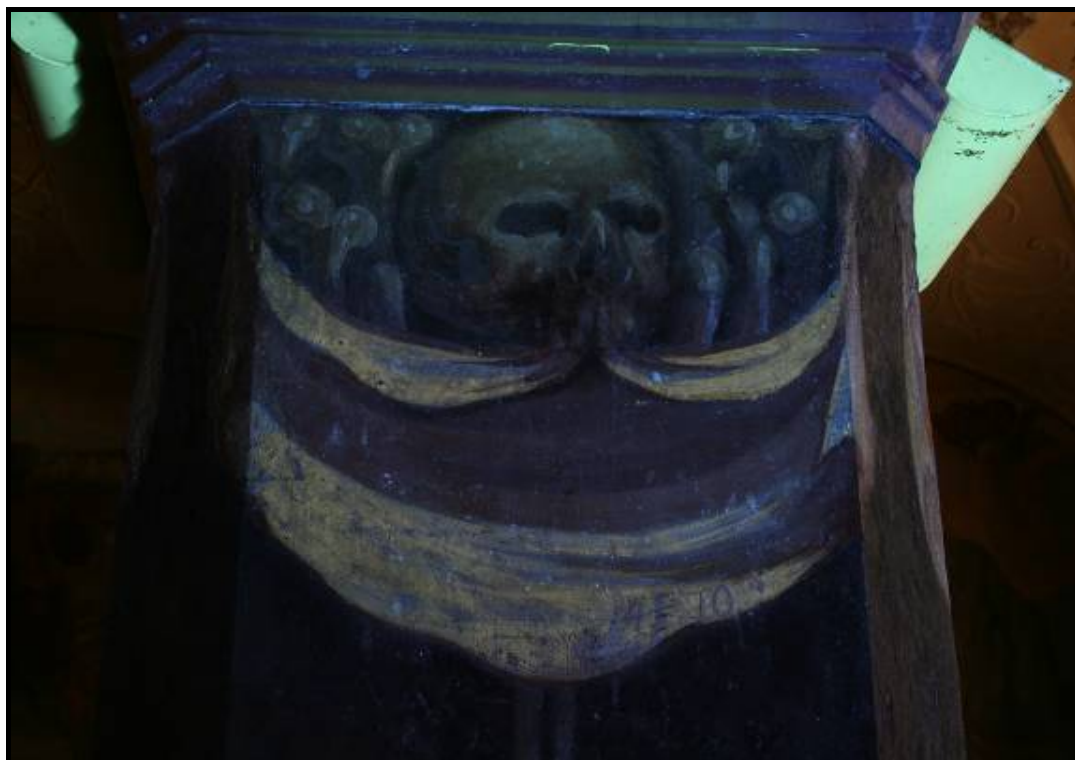
Obr. č. 16 Detail vrchní část středového pilíře, pohled v UV

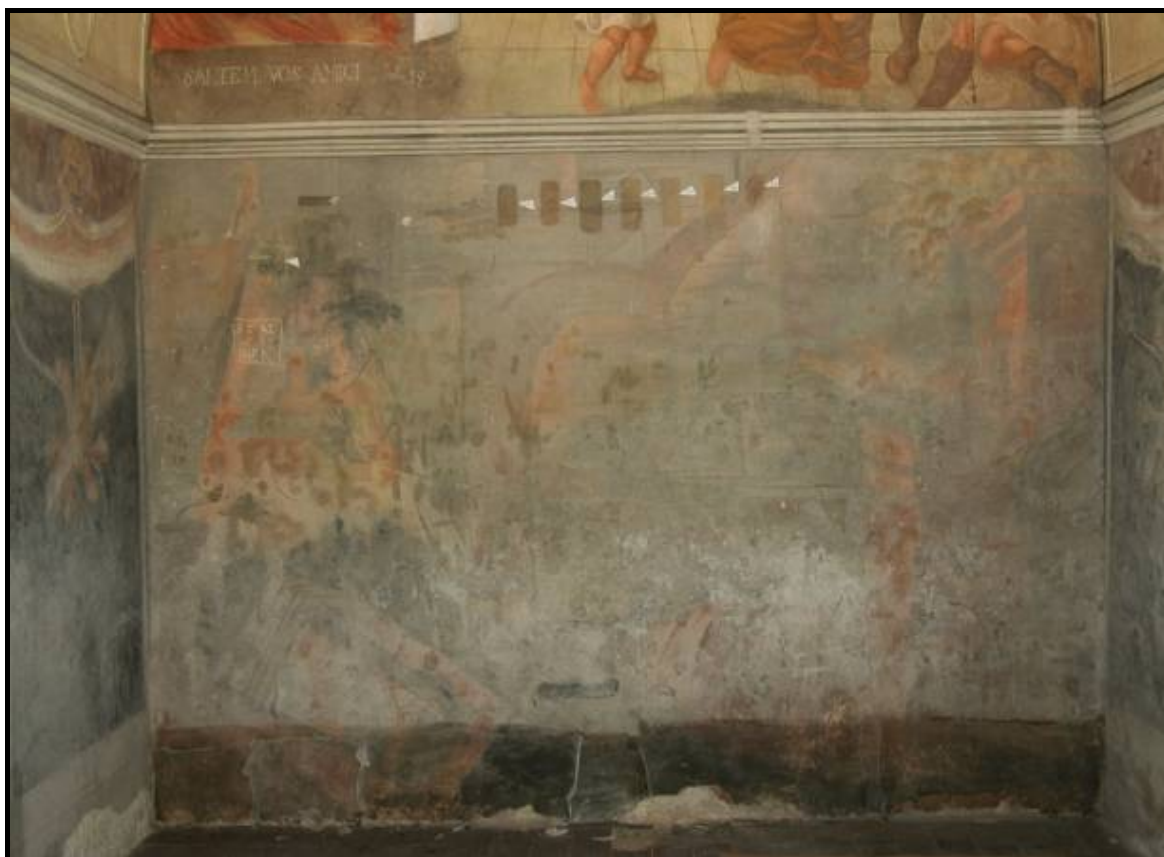
Obr. č. 18 Zkoušky čištění, zajištění malby pomocí přelepů ve spodní části
– západní stěna

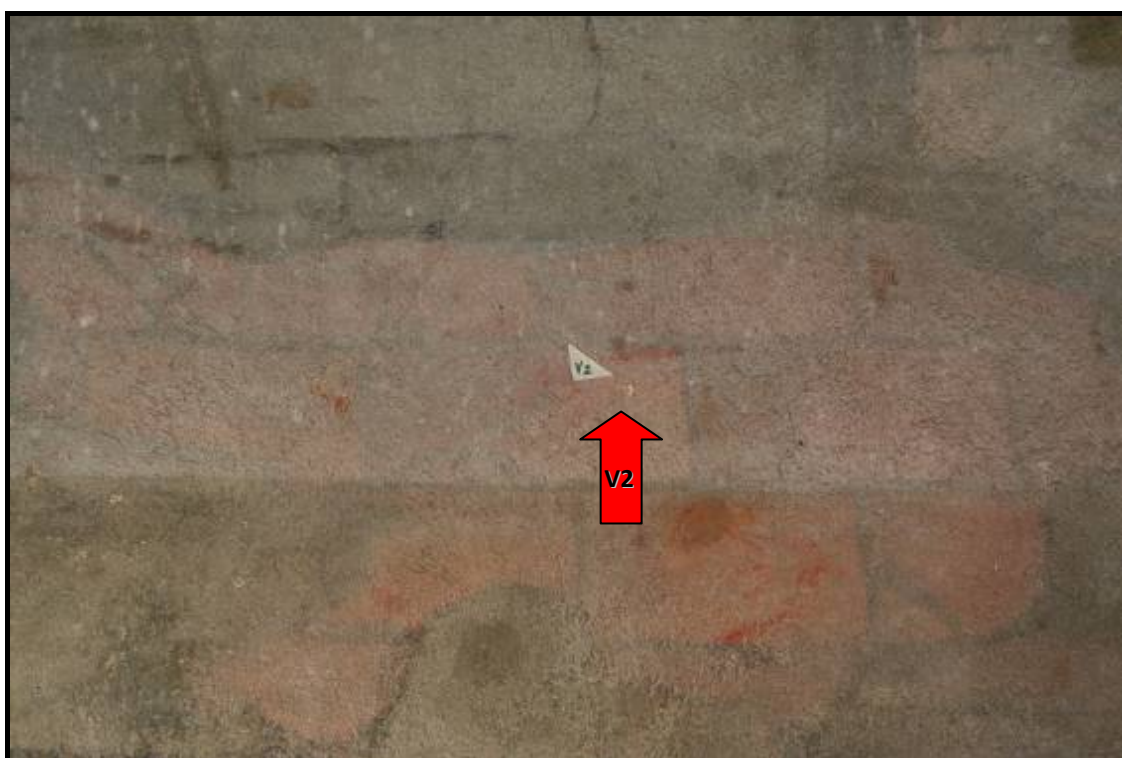
Obr. č. 22 Místo odběru vzorku barevné vrstvy (vzorek č. 2) – jižní stěna

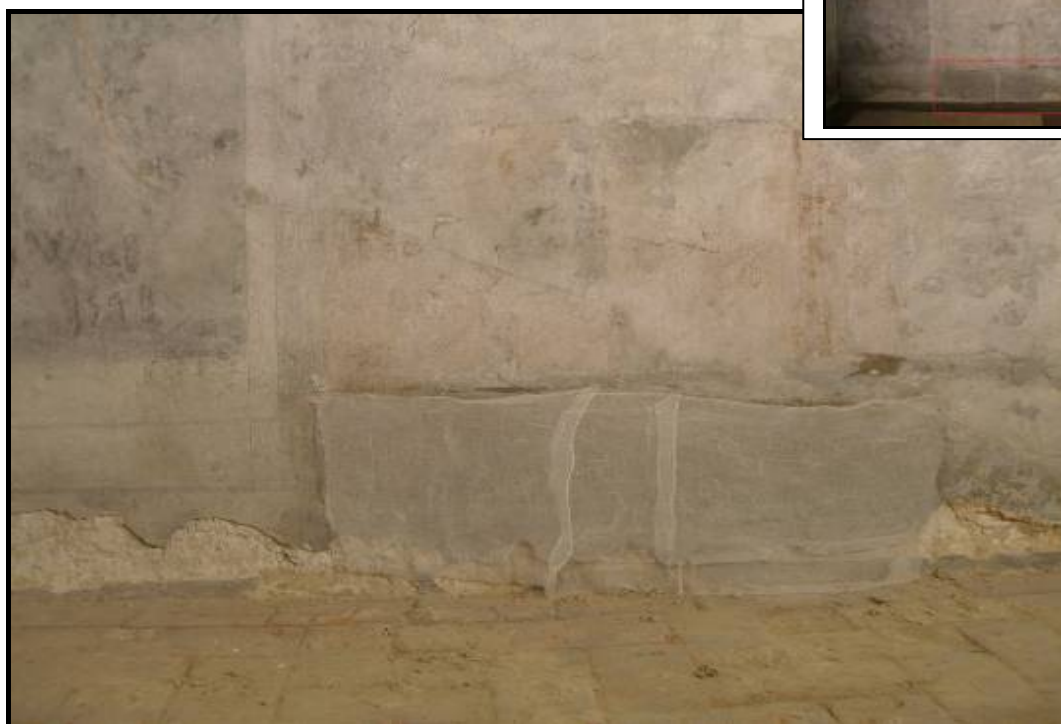
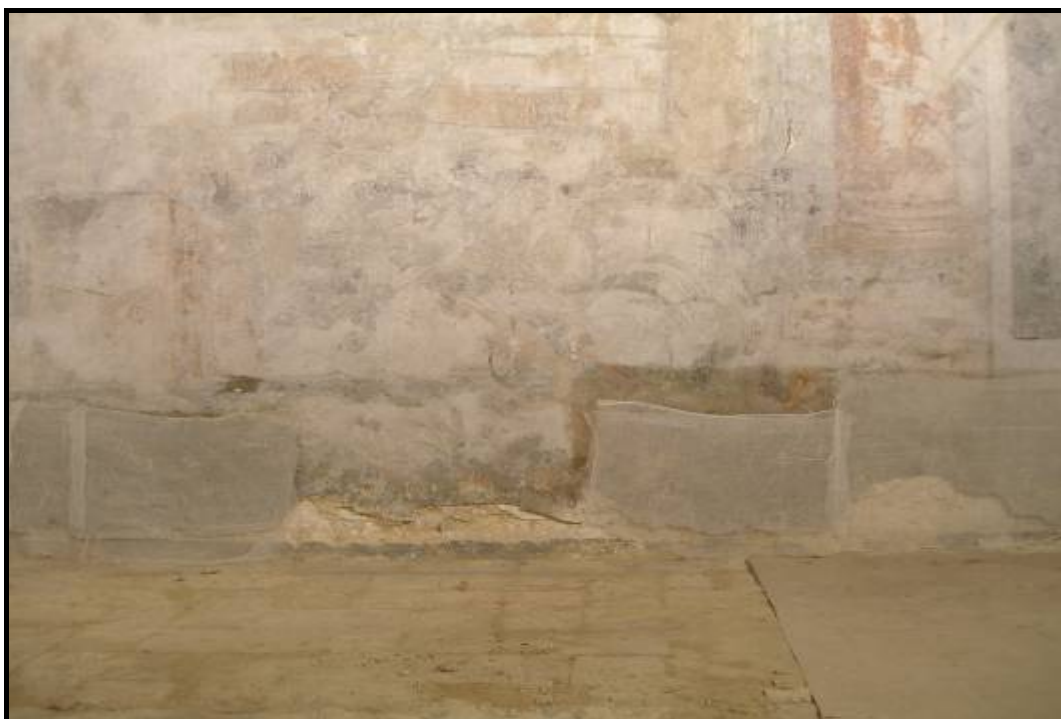
Obr. č. 1 Zajištění malby pomocí gázových přelepů – severní stěna, přidělený úsek

Obr. č. 2 Zajištění malby pomocí gázových přelepů – severní stěna, přidělený úsek

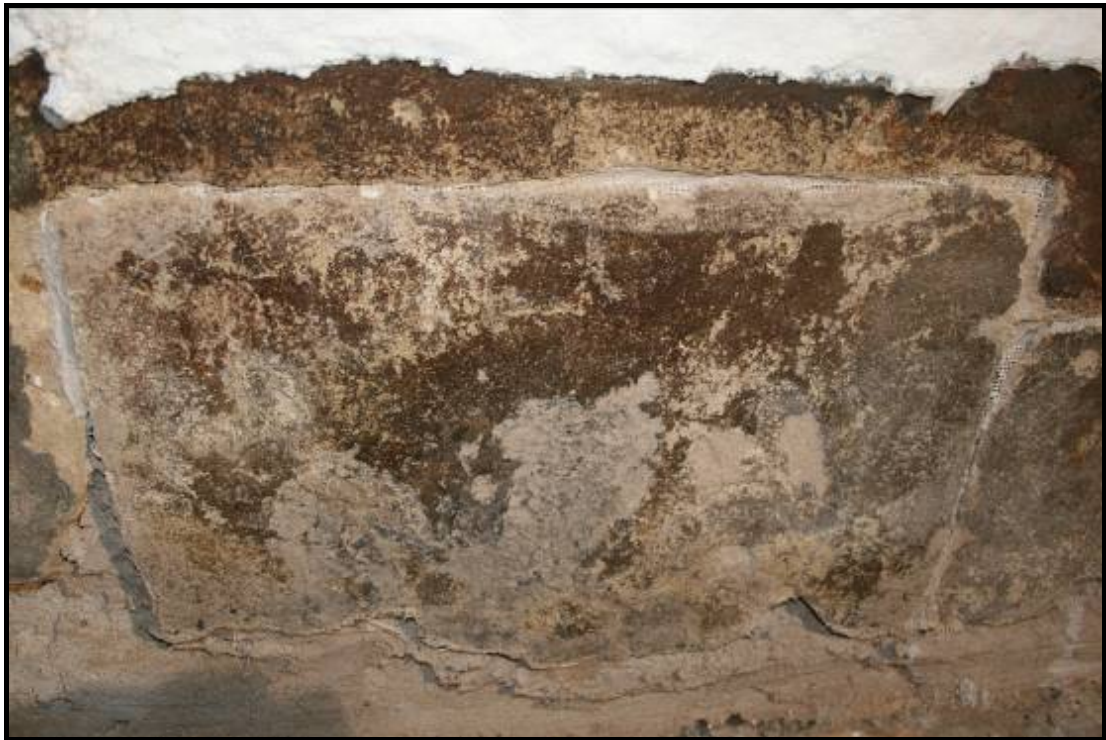
Obr. č. 39 Transfer S8 po osazení a sejmutí ochranného přelepu, po odstranění sádrových tmelů

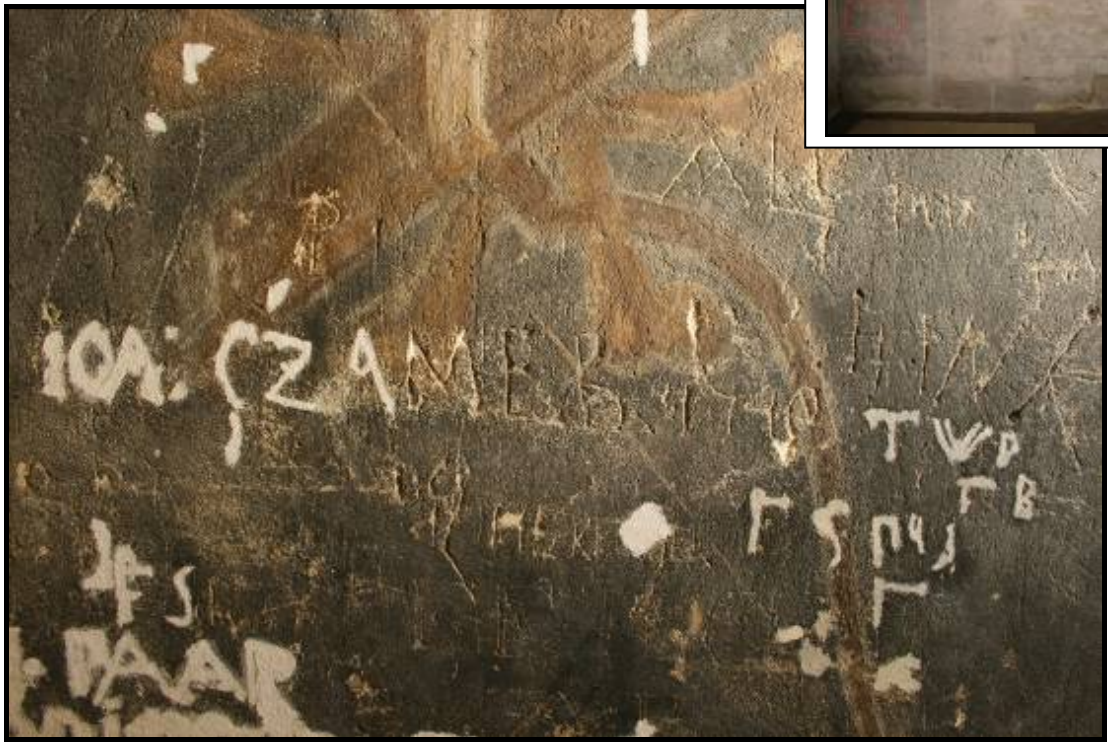
Obr. č. 47 Proces tmelení, pilíř – severní stěna

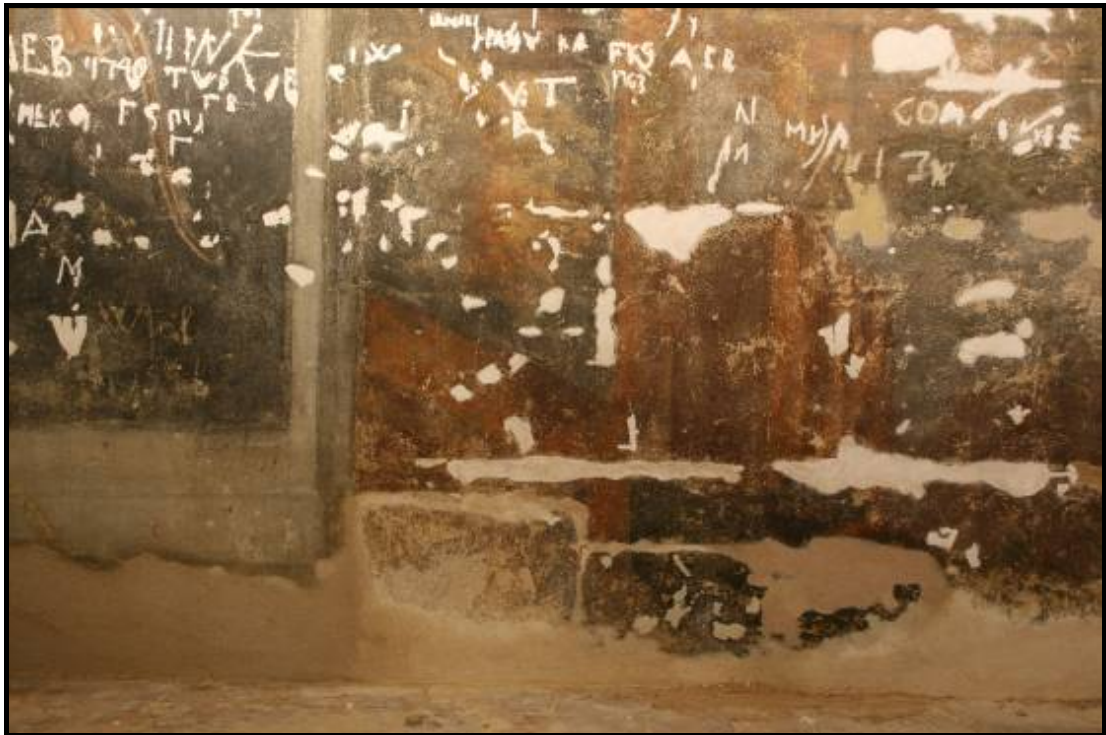
Obr. č. 50 Průběh tmelení, obtmelené transfery, doplnění spodních chybějících částí hmoty omítky

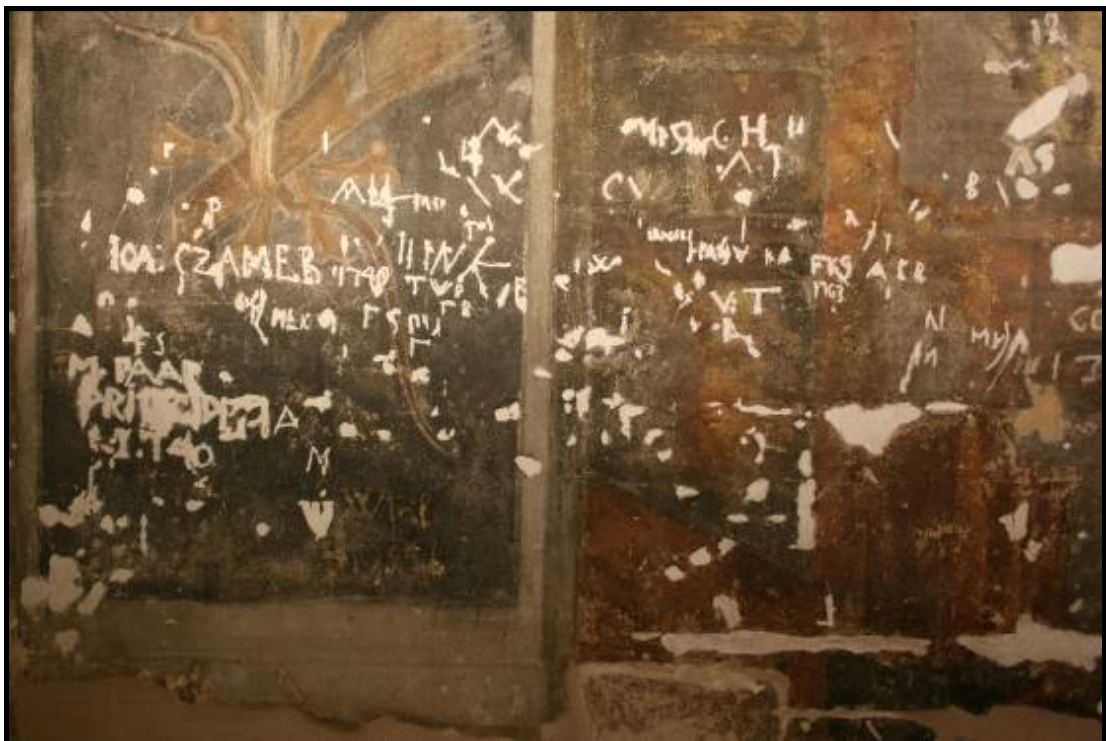
Obr. č. 51 Průběh tmelení – část pilíře a centrálního pole – zakrytí historických graffiti, škrábanců, oděrek, chybějících částí hmoty omítky

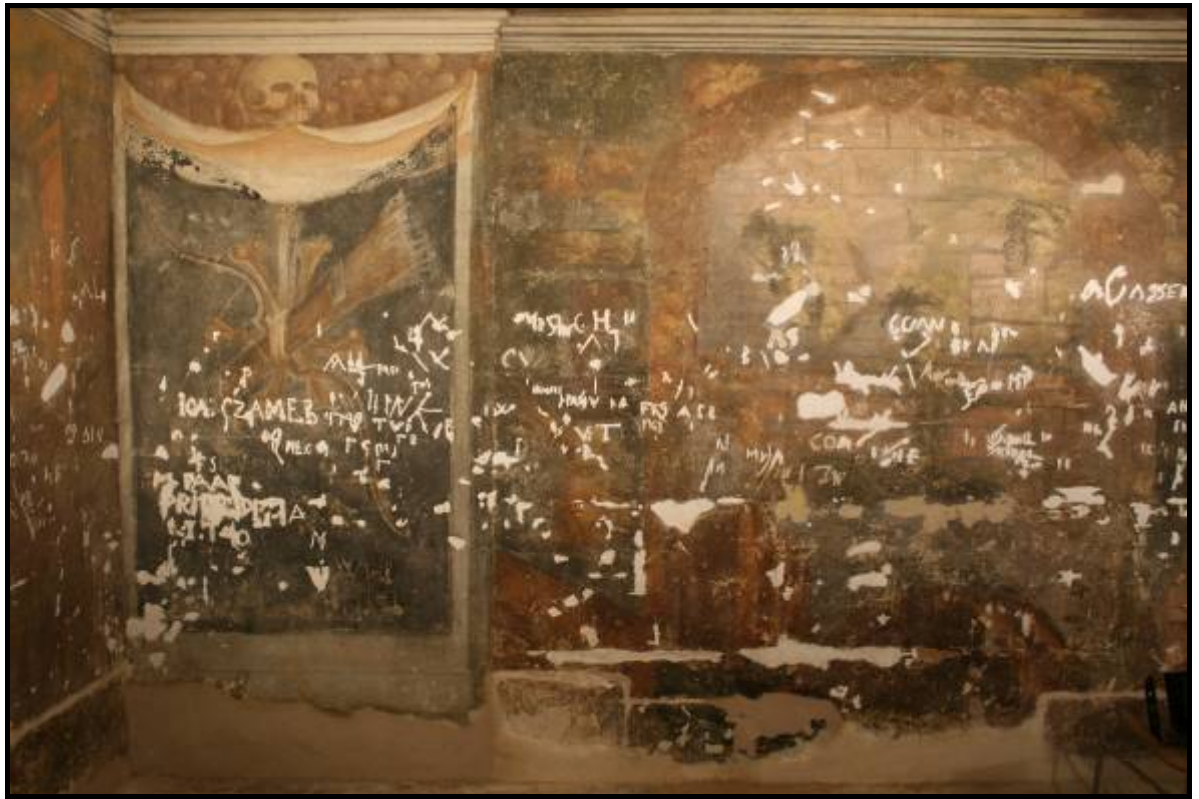
Obr. č. 52 Celkový pohled po vytmelení všech mechanických defektů

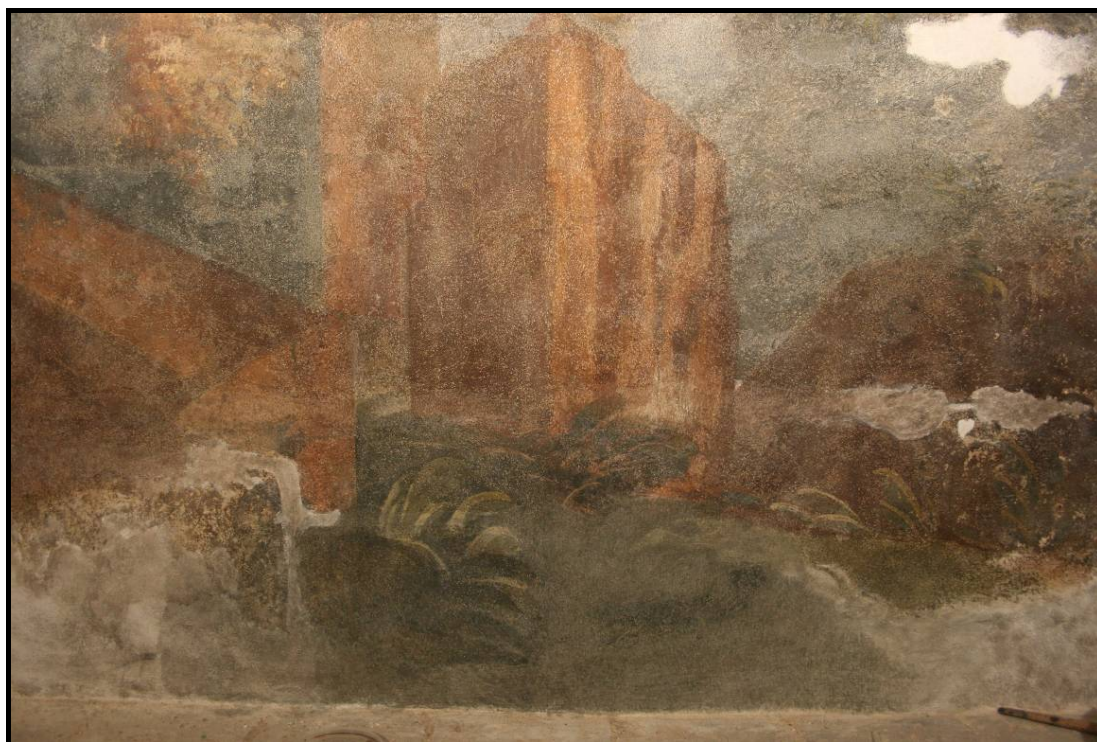
Obr. č. 54 Retuš – průběh zapojování a částečné rekonstrukce osazených transferů

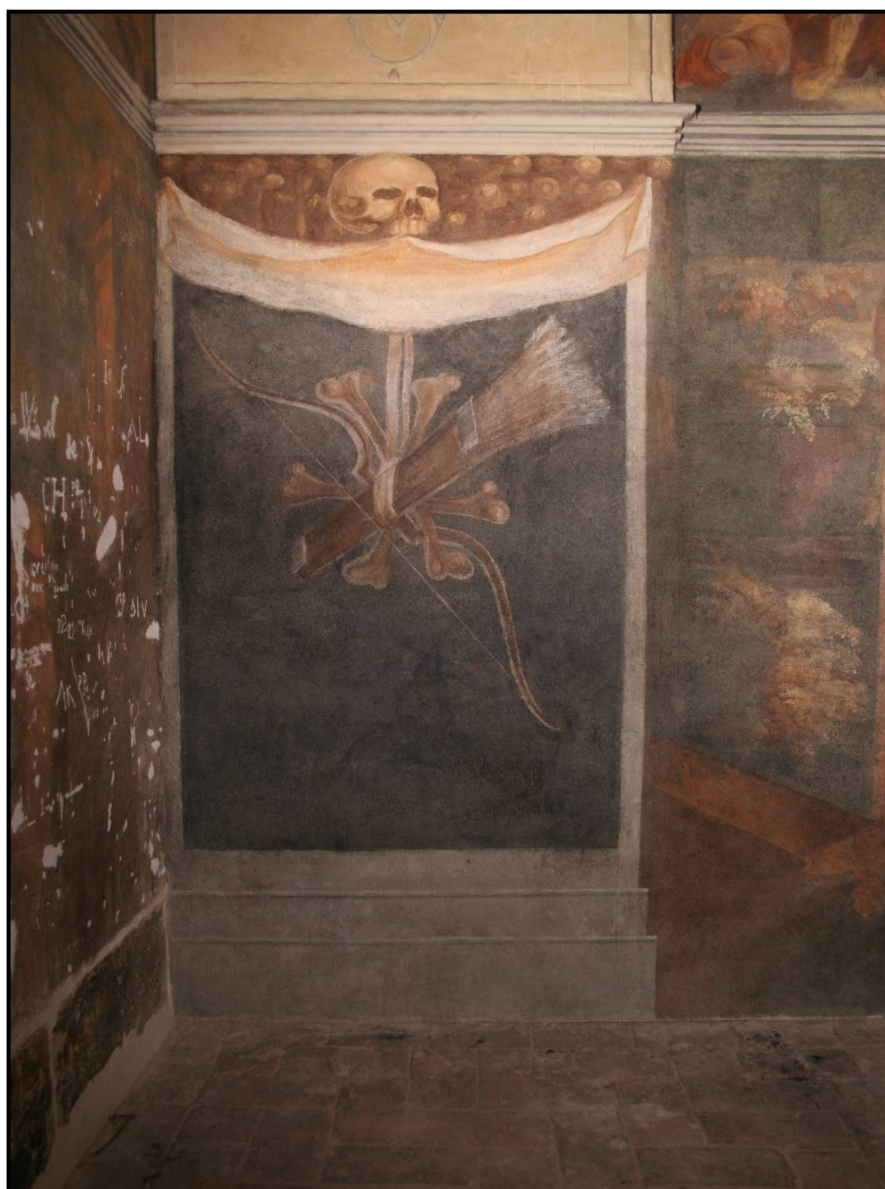
Obr. č. 70 Stav po retuši a rekonstrukci patky - pilíř

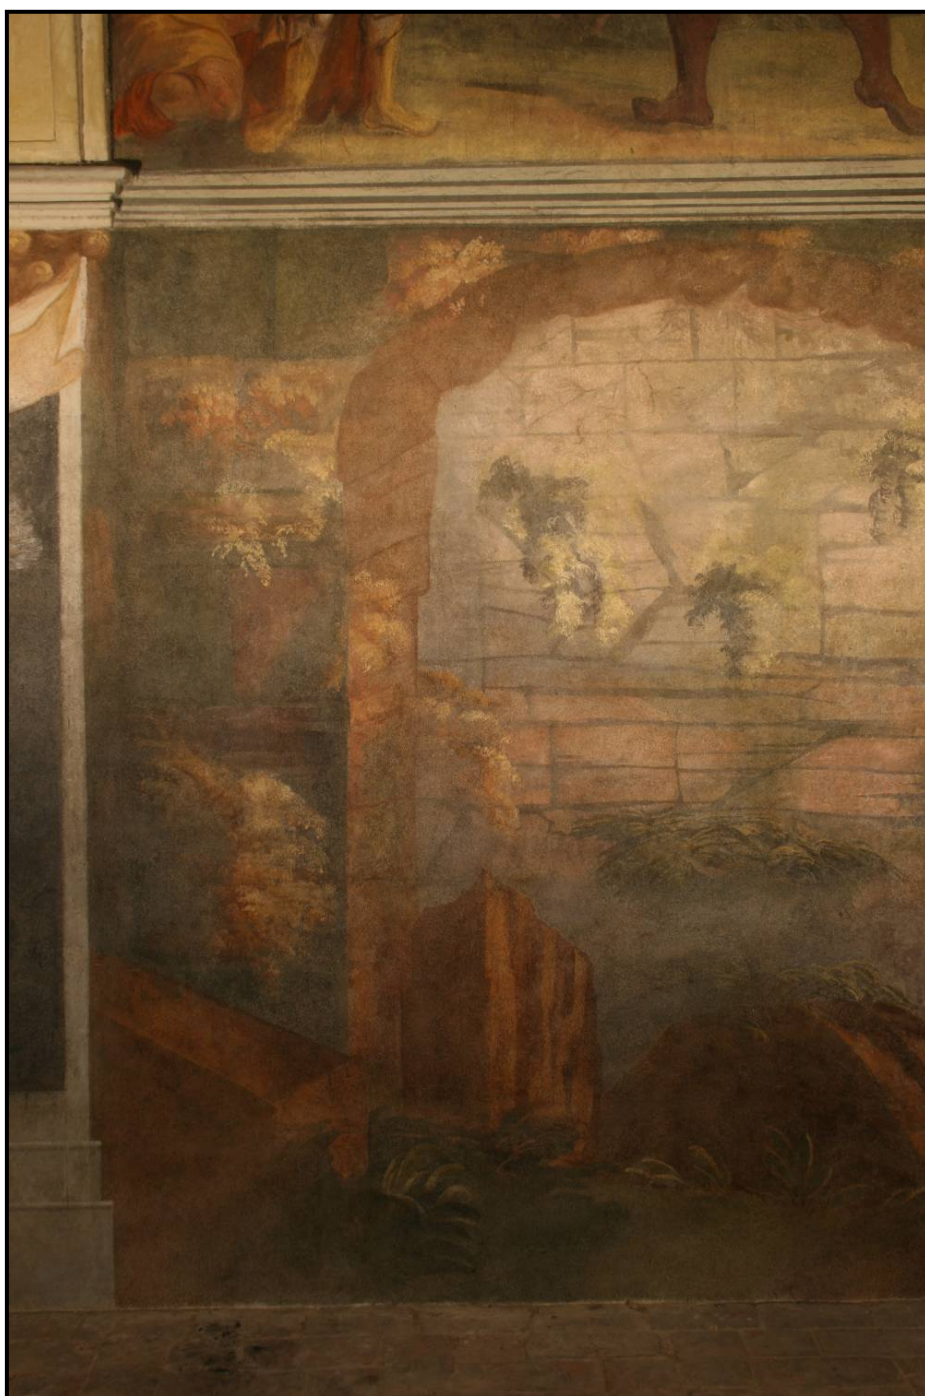
Obr. č. 71 Stav po retuši – polovina centrálního pole výjevu
