UNIVERZITA PARDUBICE
FAKULTA RESTAUROVÁNÍ

KOMPLEXNÍ RESTAUROVÁNÍ

1. ČÁST: Mapa toku Labe v okolí Veletova, 1712
2. ČÁST: Technický plán k dolu Barbora
3. ČÁST: Veduta města České Budějovice, Adall
Juhn, 1809

BAKALÁŘSKÁ PRÁCE

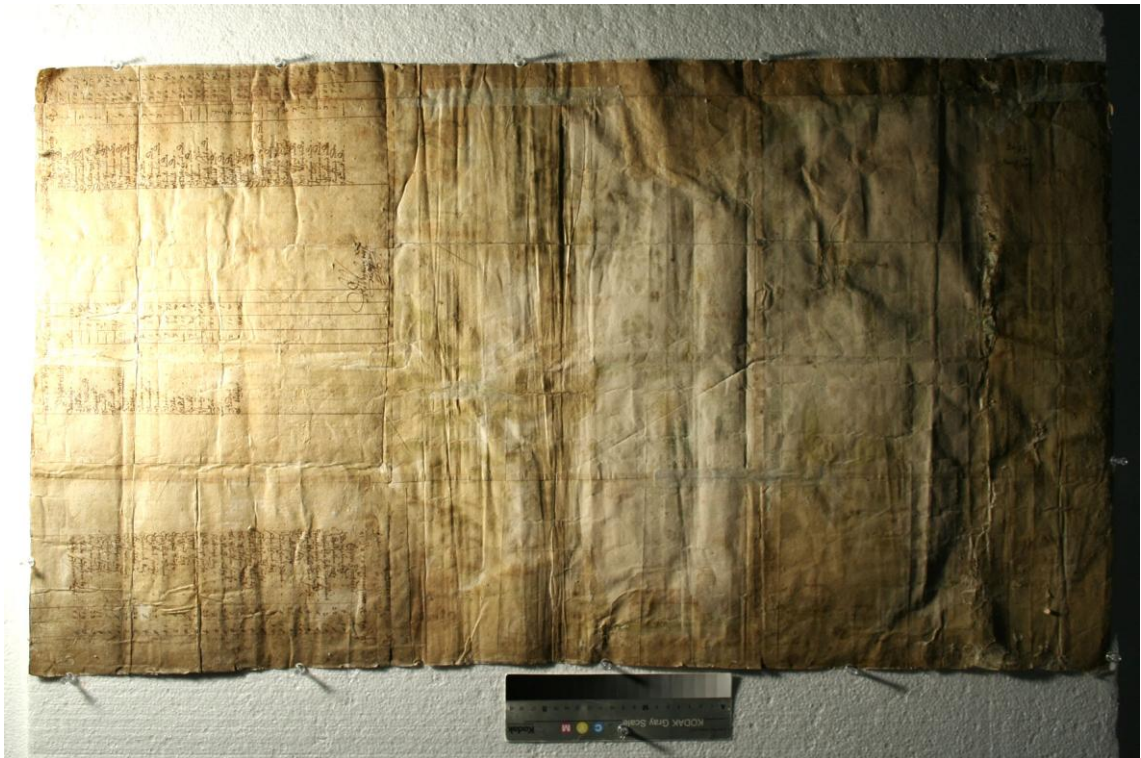
Obr. č. 46: Stav v průběhu restaurování, celkový pohled na revers po sejmutí plátna, průzkum v razantním bočním osvětlení.

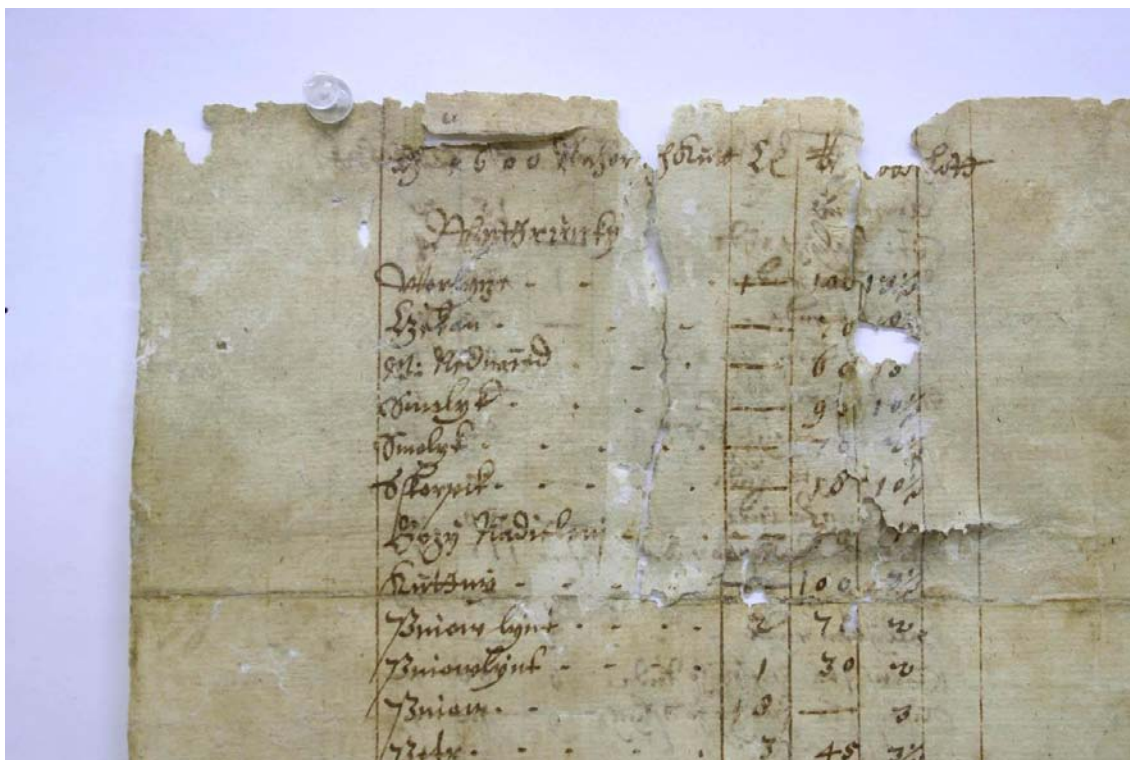
Obr. č 67: Stav v průběhu restaurování, detail poškození po vyčištění a vyrovnání, přední strana dokumentu.*

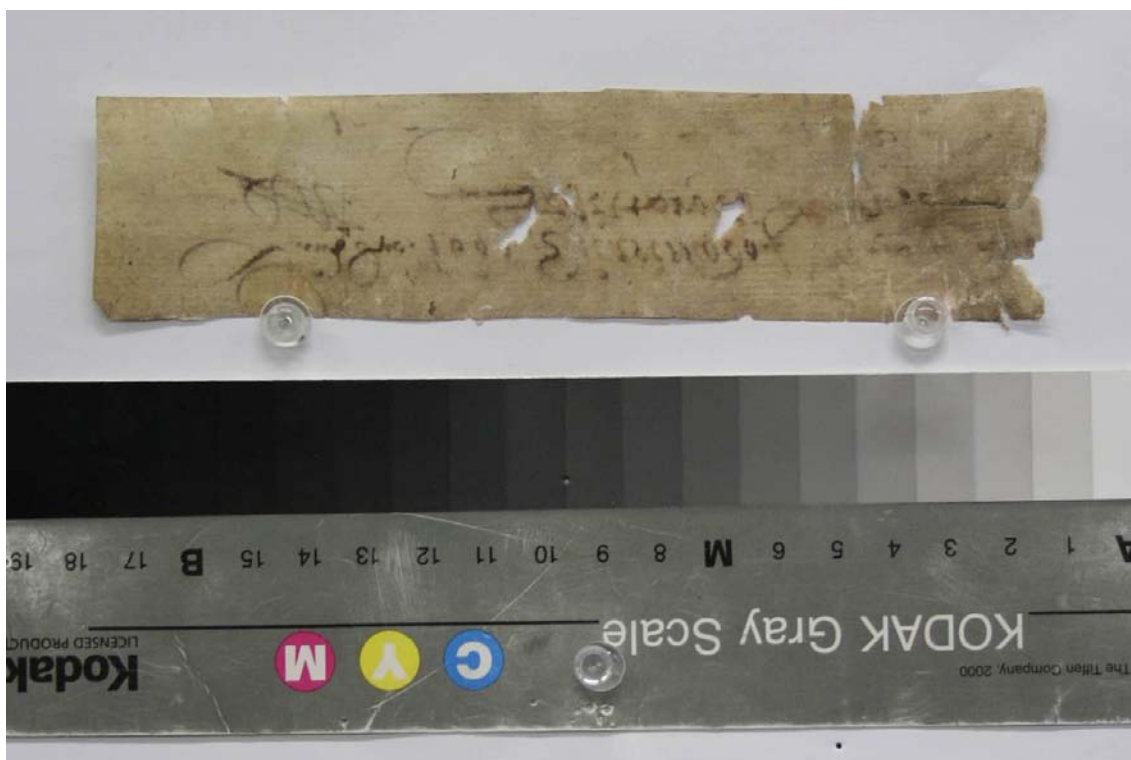
Obr. č. 71: Stav v průběhu restaurování, celkový pohled na dokument č. 3, přední strana dokumentu.*

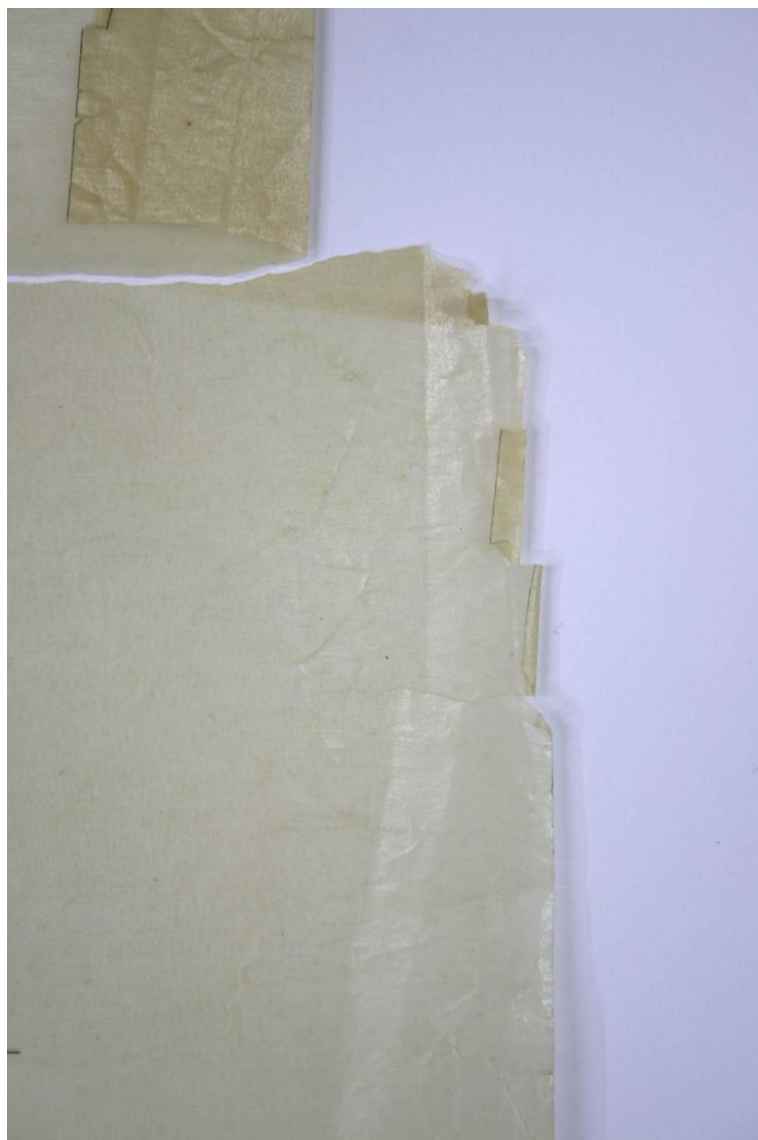
Obr. č. 4: Stav před restaurováním, detail poškození, průzkum v denním rozptýleném světle.

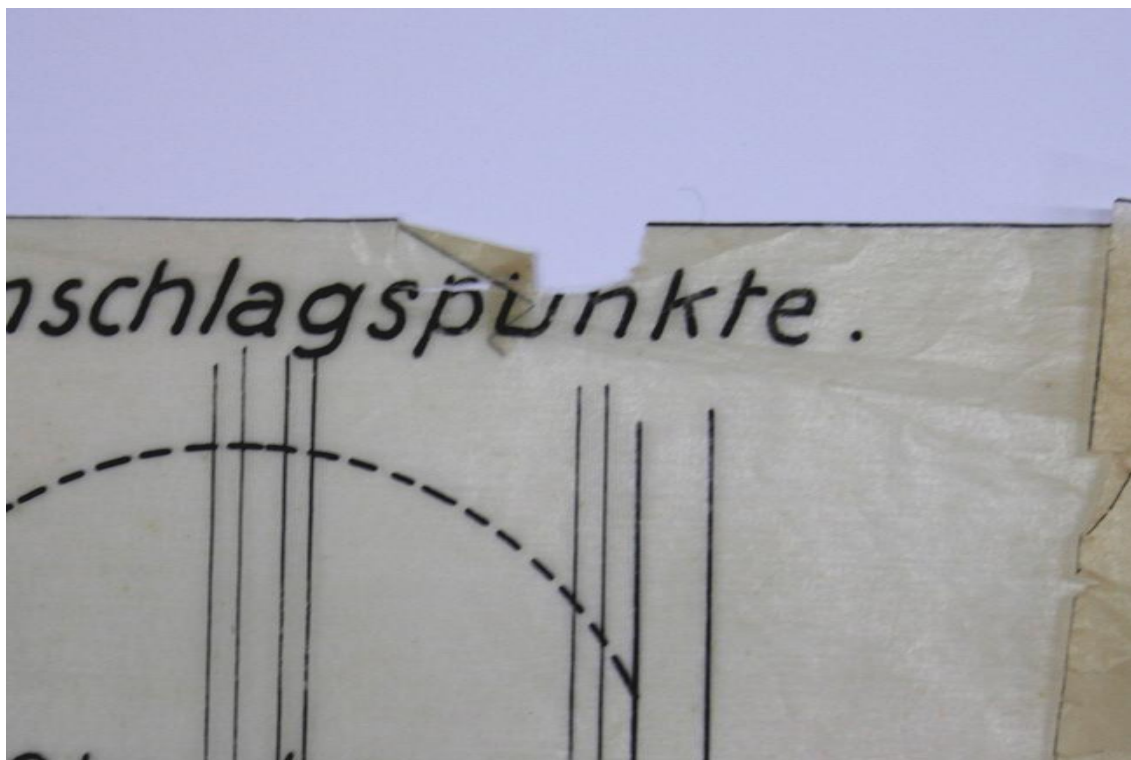
Obr. č. 5: Stav před restaurováním, detail poškození, průzkum v denním rozptýleném světle.

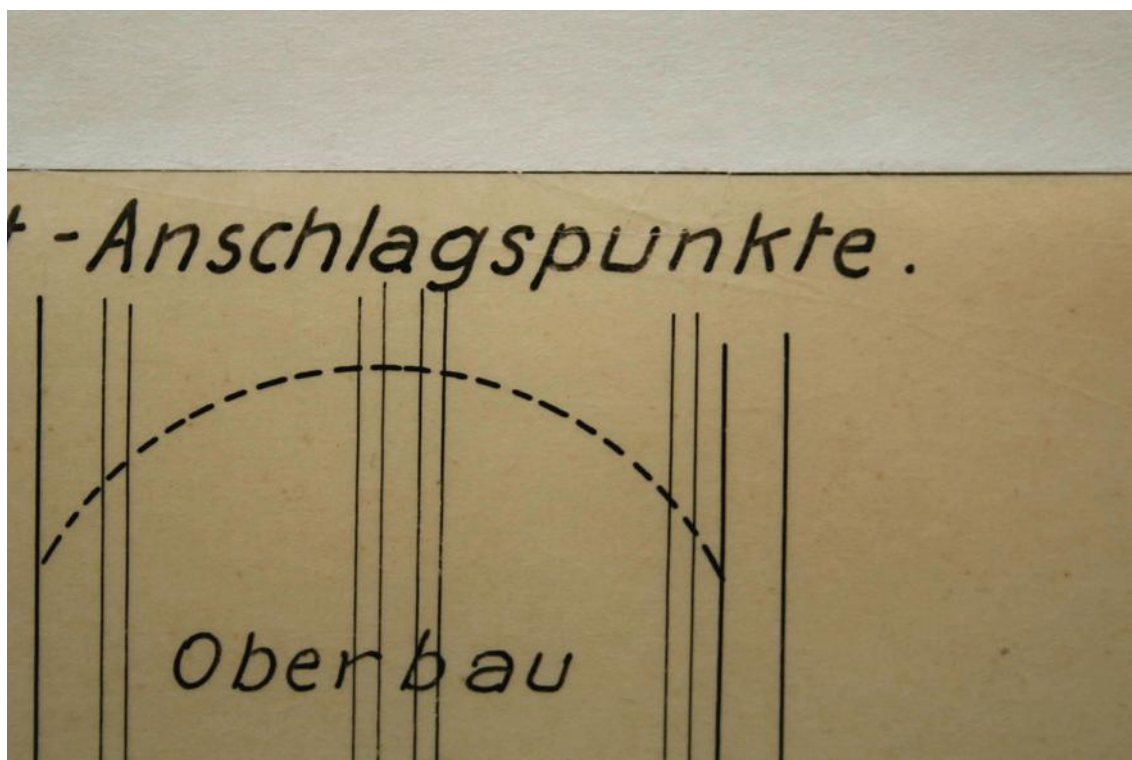
Obr. č. 19: Stav po restaurování, detail trhliny po podlepení.

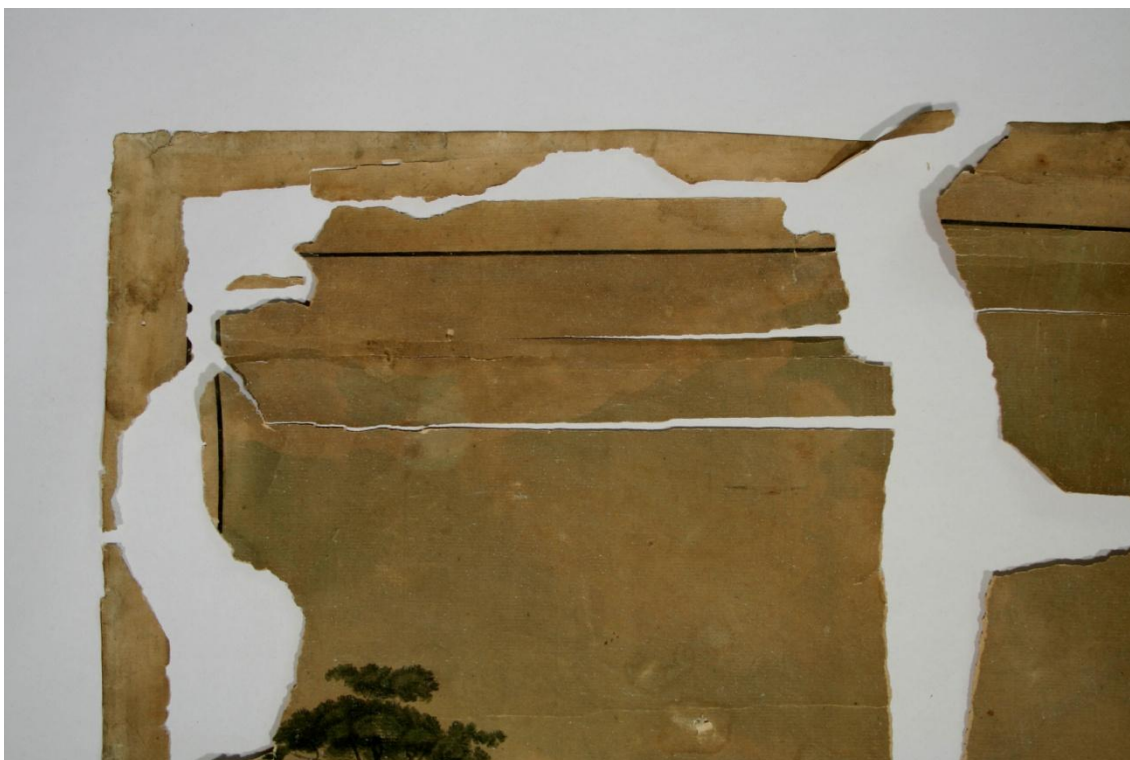
Obr. č. 3: Stav před restaurováním, detail poškození, průzkum v denním rozptýleném světle

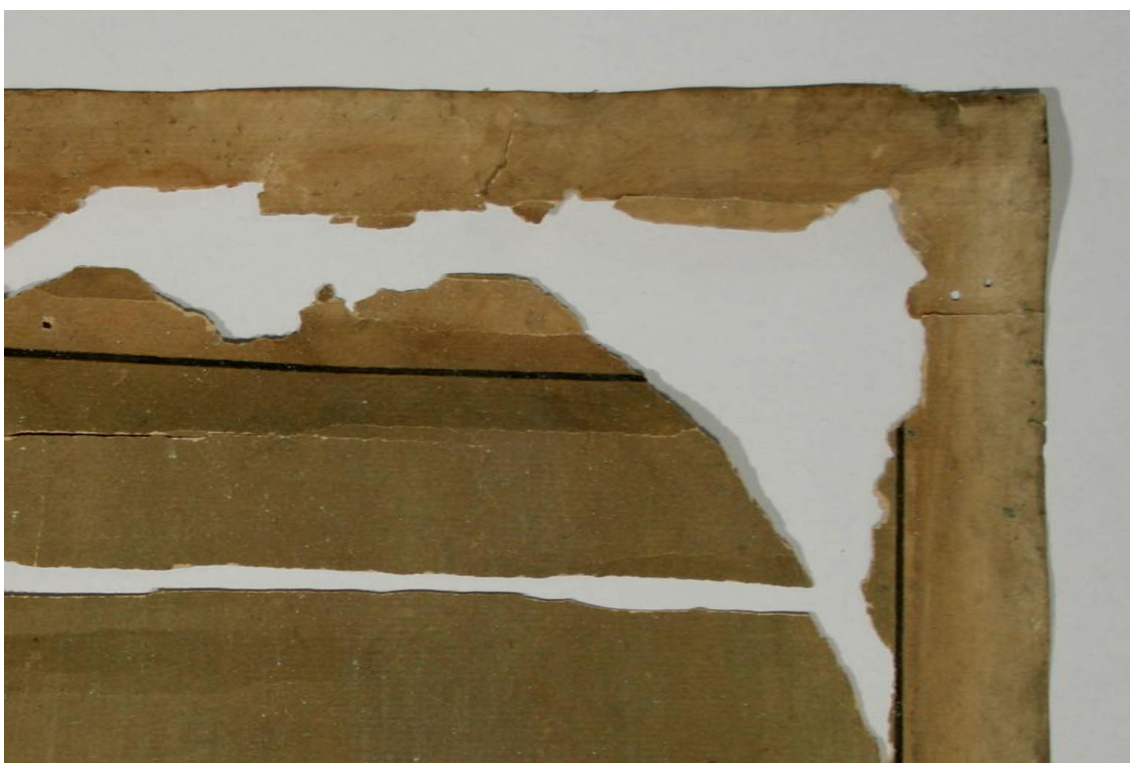
Obr. č. 4: Stav před restaurováním, detail poškození, průzkum v denním rozptýleném světle.

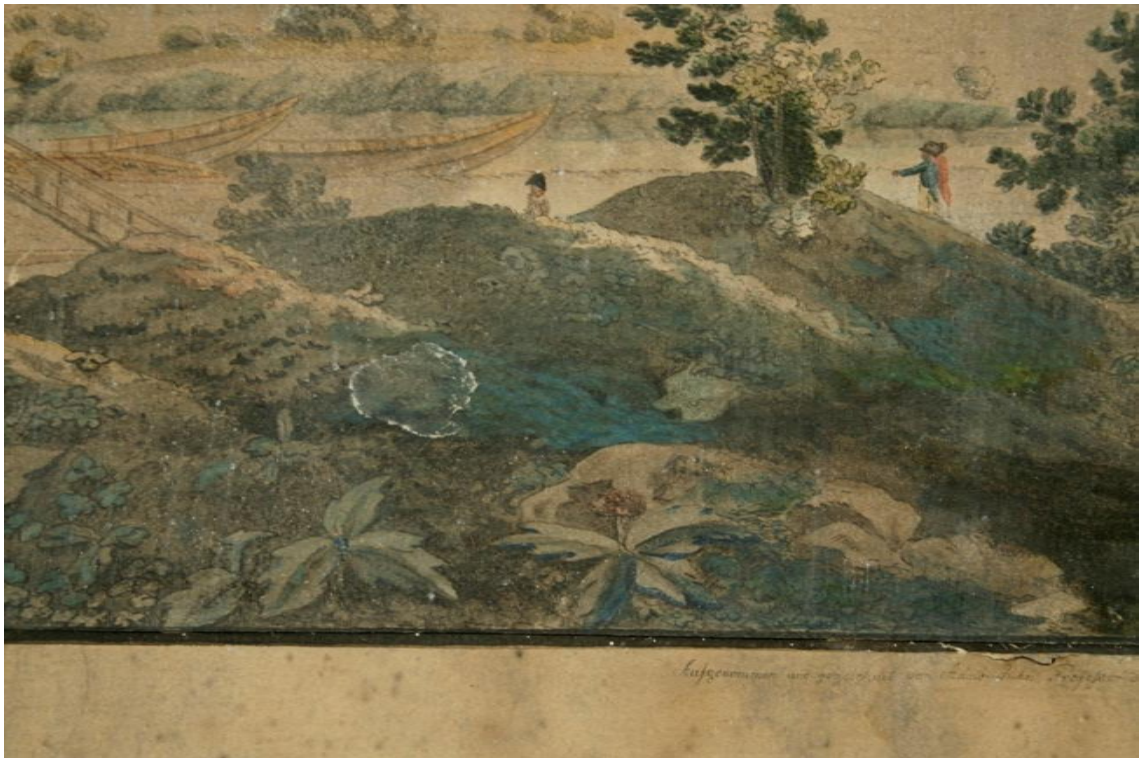
Obr. č. 5: Stav před restaurováním, detail poškození, průzkum v denním rozptýleném světle.

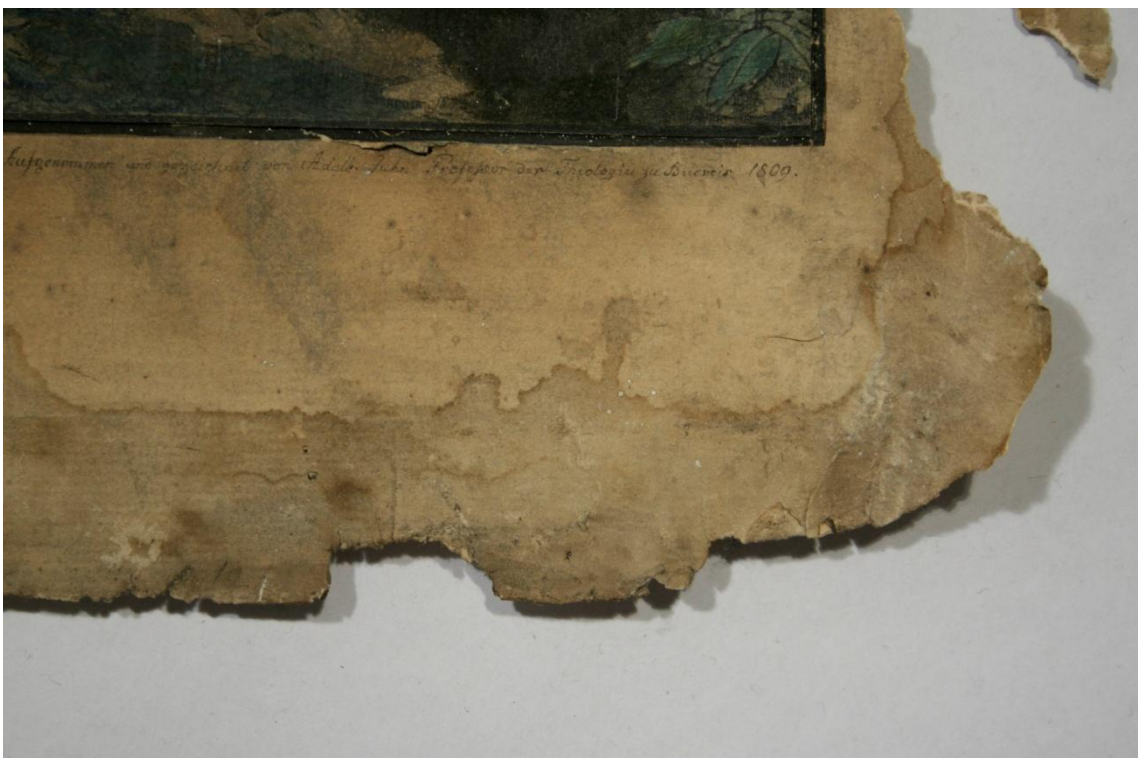
Obr. č. 6: Stav před restaurováním, detail poškození, průzkum v denním rozptýleném světle.

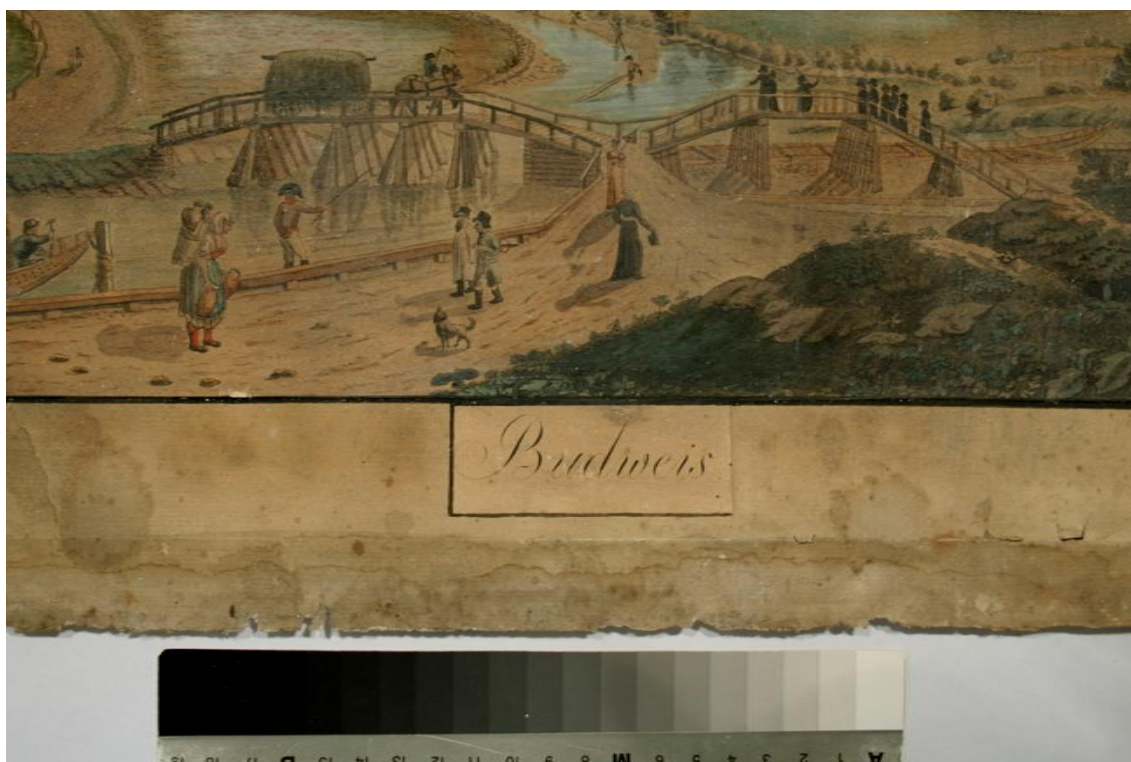
Obr. č. 7: Stav před restaurováním, detail poškození, průzkum v denním rozptýleném světle.

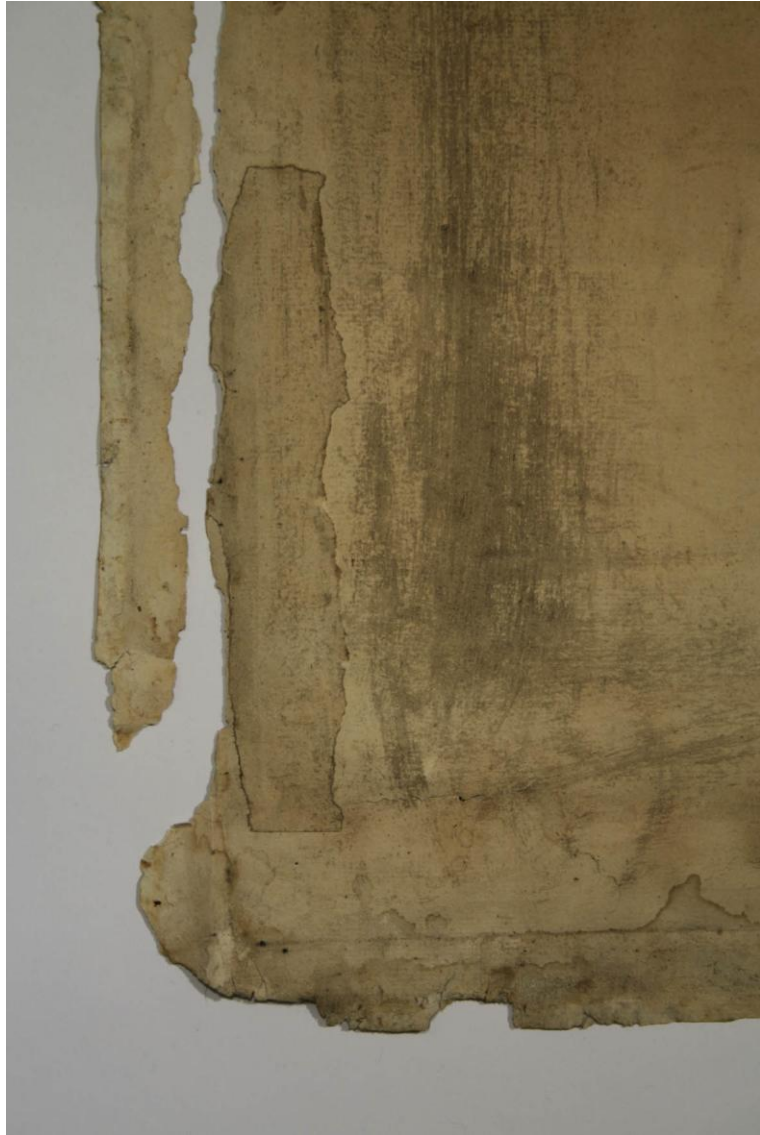
Obr. č. 9: Stav před restaurováním, detail poškození z reversu, průzkum v denním rozptýleném světle.

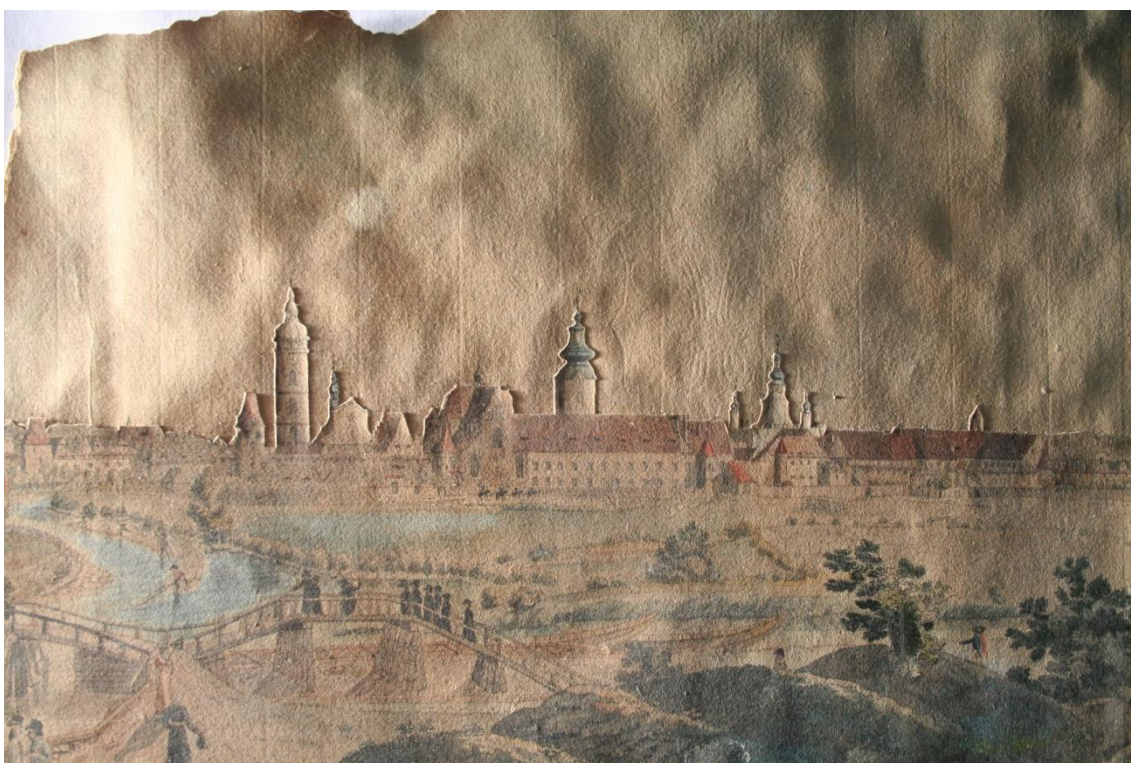
Průzkum v razantním bočním osvětlení potvrzuje především zvlnění a zlomy jednotlivých odtržených částí podložky i jejich rozsáhlé trhliny. Dobře zde vyniká poškození okrajů díla – jejich pomačkání, úbytky papírové hmoty, trhliny a perforace podložky způsobená červotočem. V tomto osvětlení je také dobře patrná lehce reliéfní struktura podložky, typická pro ruční výrobu papíru, která zanechá otisk síta s nahuštěnými horizontálními drážkami křížené vertikálními s 2 cm mezerami. Na rubové straně je zřetelné poškození okrajů vzniklé snímáním lepicí pásky. Částečně jsou tu také patrné dva filigrány, které jsou dobře zřetelné při pozorování v průsvitu.

Obr. č. 13: Stav před restaurováním, detail poškození, průzkum v razantním bočním osvětlení.

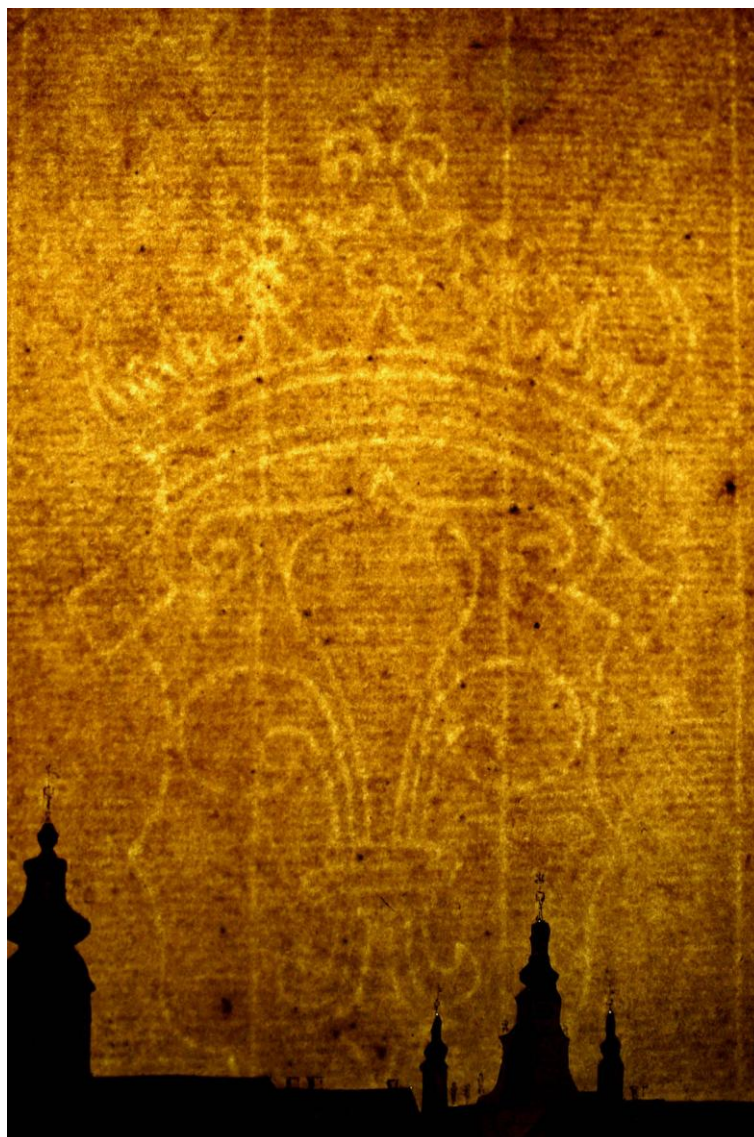
Obr. č. 14: Stav před restaurováním, levá polovina díla, detail filigránu, pozorování v průsvitu.

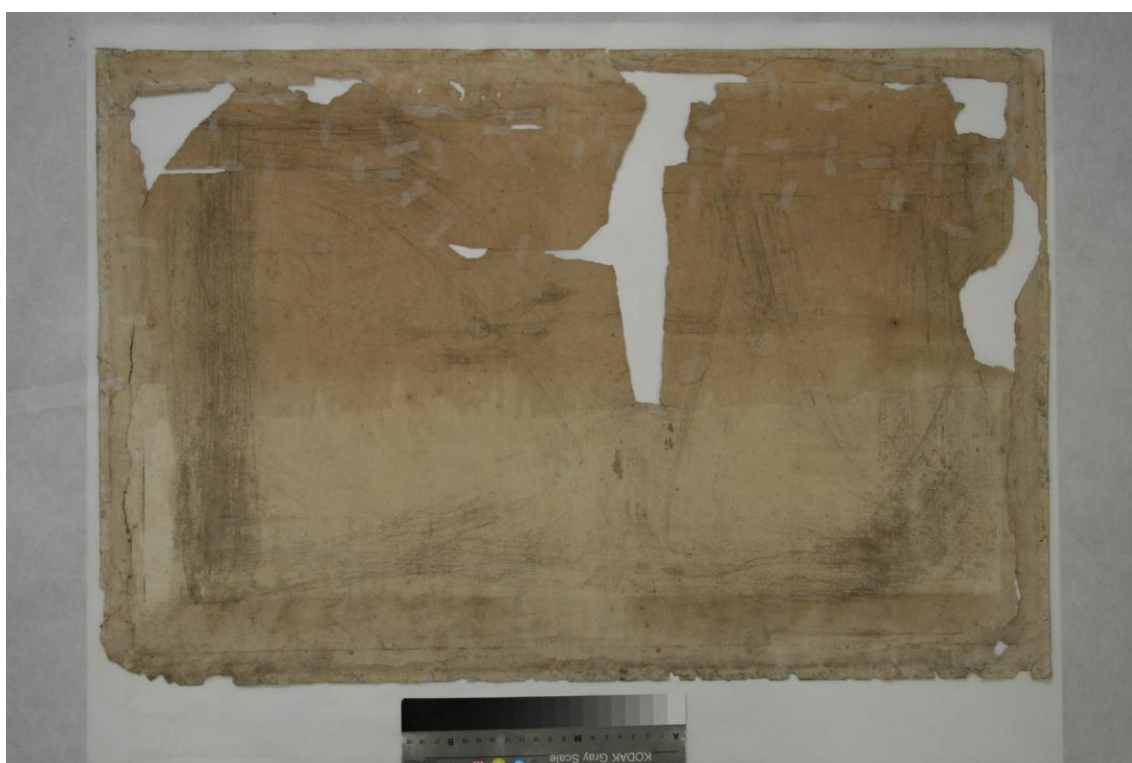
Obr. č. 30: Stav v průběhu restaurování, celkový pohled z rubu po slepení jednotlivých dílů a vyrovnání.

Bílý japonský papír jsme záměrně neprobarvovali vzhledem k tomu, že je naším záměrem provést celkovou skeletizaci díla, čímž budou vysprávky z rubu zakryty, ale také z důvodu zbytečného zanášení dalších látek do podložky, které by mohly urychlit jeho degradaci (viz. obr. č. 30).

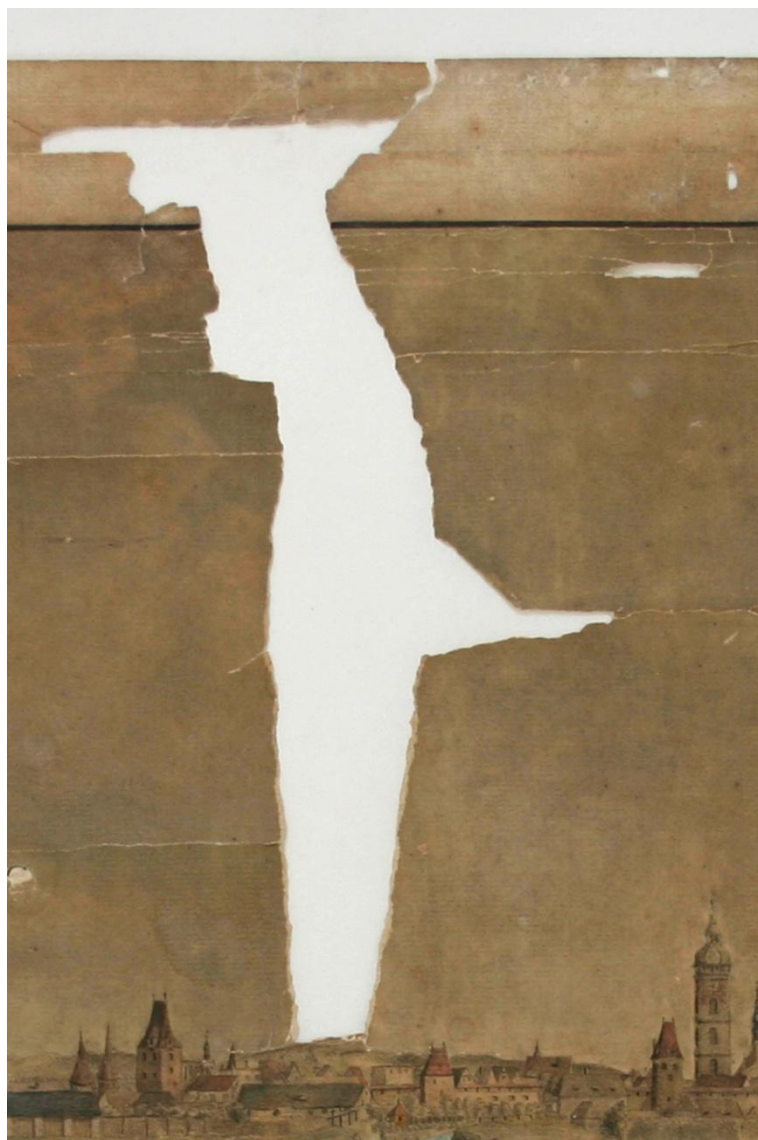
Obr. č 32: Stav v průběhu restaurování, detail chybějící části před doplněním.

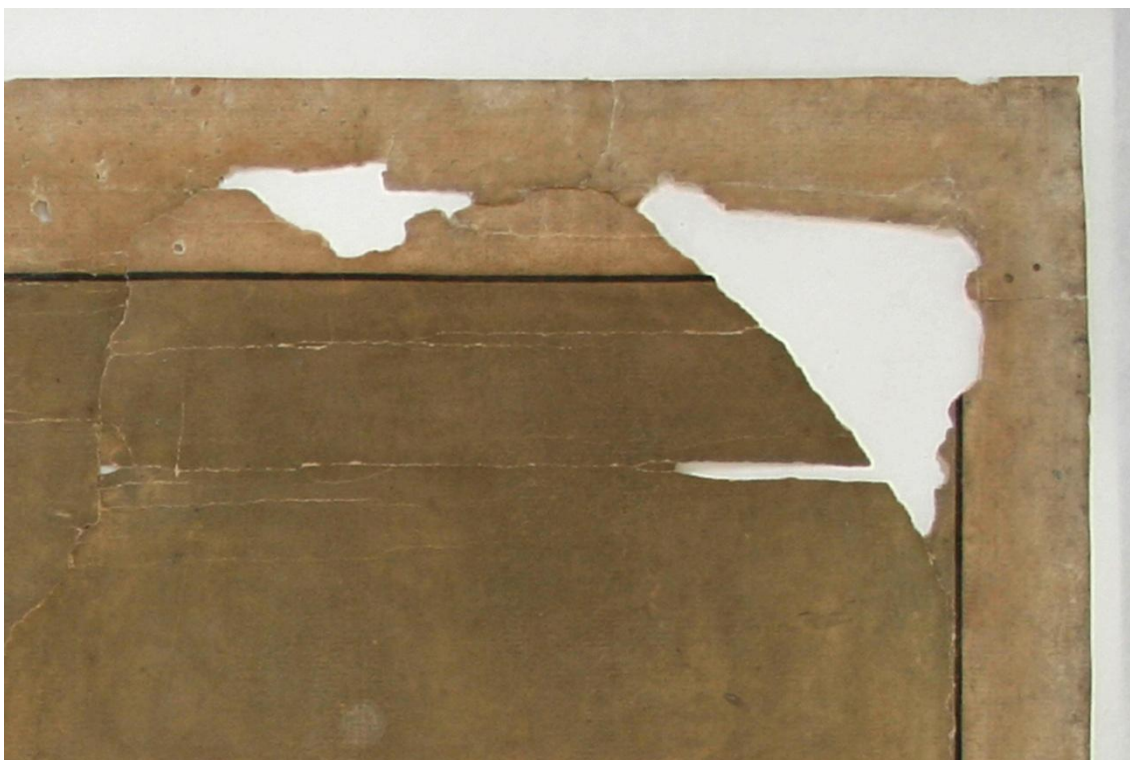
Obr. č. 33: Stav v průběhu restaurování, detail chybějících částí před doplněním.

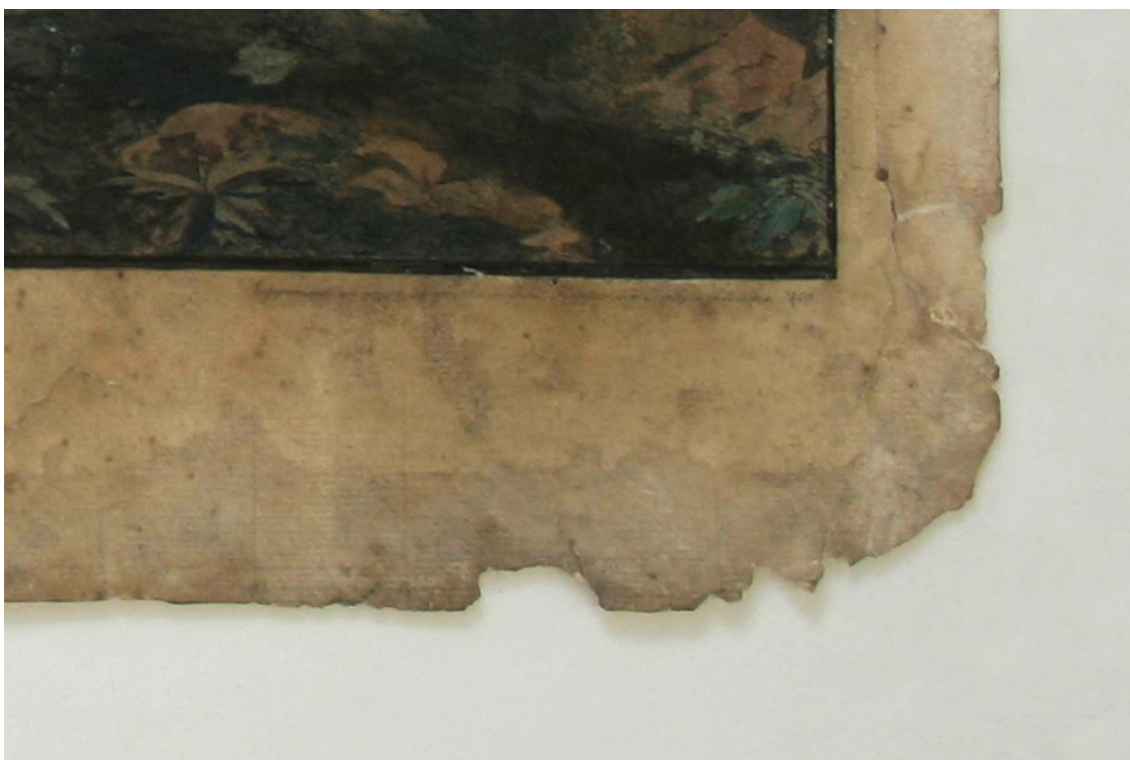
Obr. č. 34: Stav v průběhu restaurování, detail chybějících částí před doplněním.

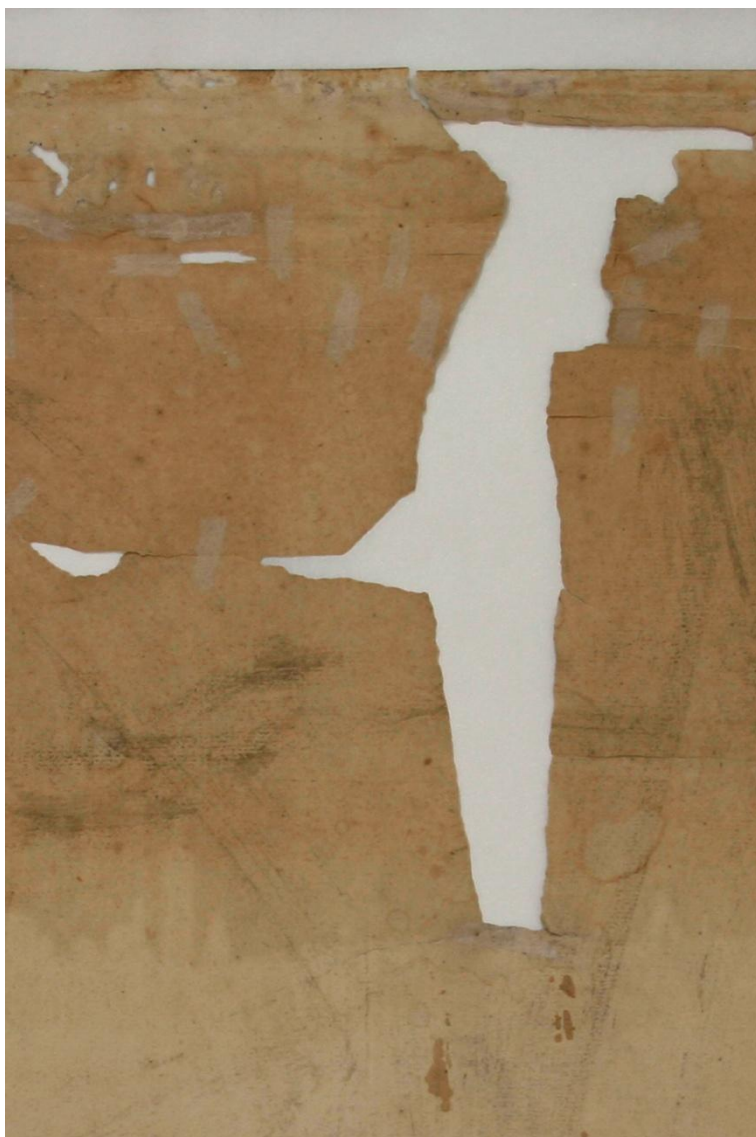
Obr. č 36: Stav v průběhu restaurování, detail chybějících částí před doplněním, revers.
