2010

**PRŮZKUM A RESTAUROVÁNÍ FRAGMENTŮ
NÁSTĚNNÝCH MALEB NA VÝCHODNÍ STĚNĚ
PRESBYTÁŘE KOSTELA SV. MARTINA
V OBCI SANKT MARTIN
(DOLNÍ RAKOUSKO)**

PRAKTICKÁ DIPLOMOVÁ PRÁCE

AUTOR PRÁCE: BcA. Magdalena Třesohlavá

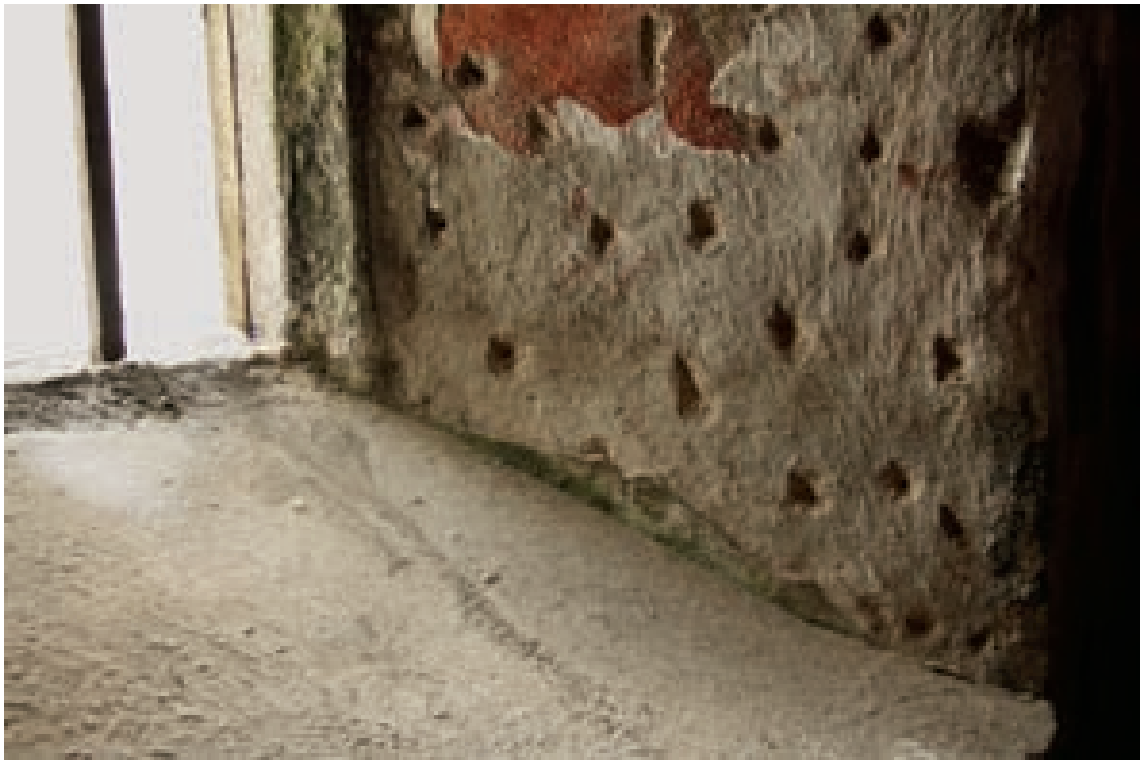
9. Parapet okenní špalety se stopami navátého sněhu; stav k 1. 2. 2010
(foto: Mgr. art. Jan Vojtěchovský)

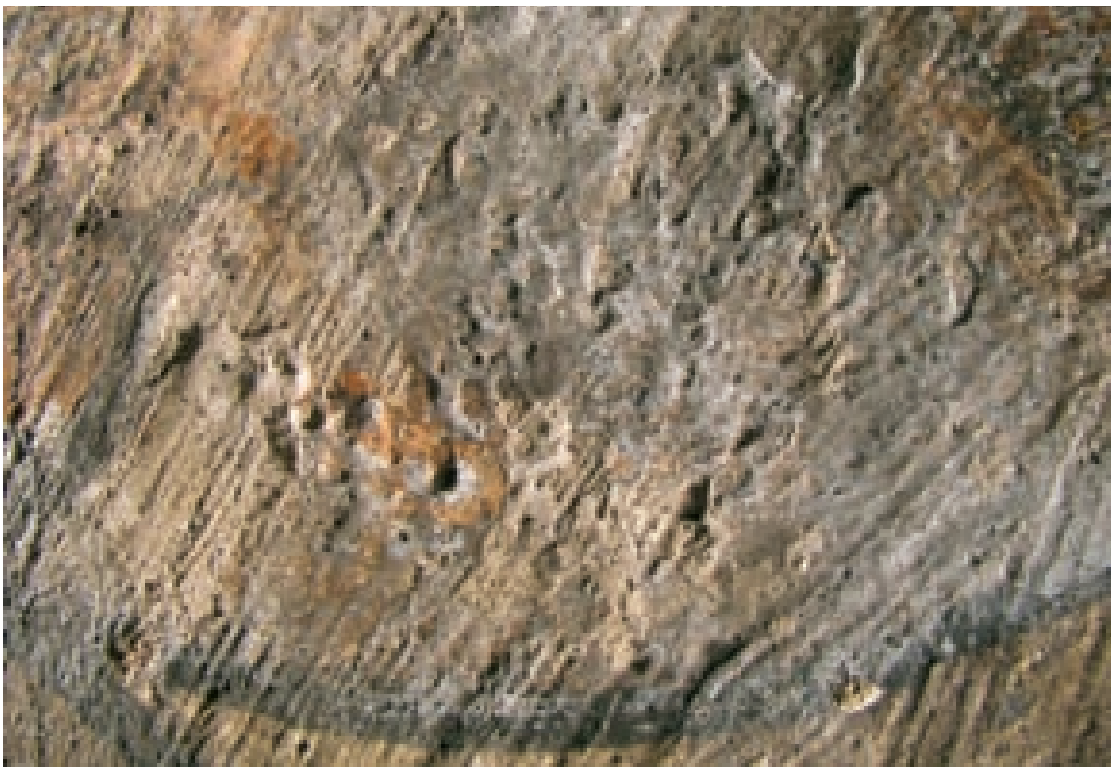
24. Pohled na pravý dolní roh východní stěny s viditelným zdivem a degradovanými omítkami; omítka v pravé části snímku byla až donedávna skryta pod heraklitovými deskami

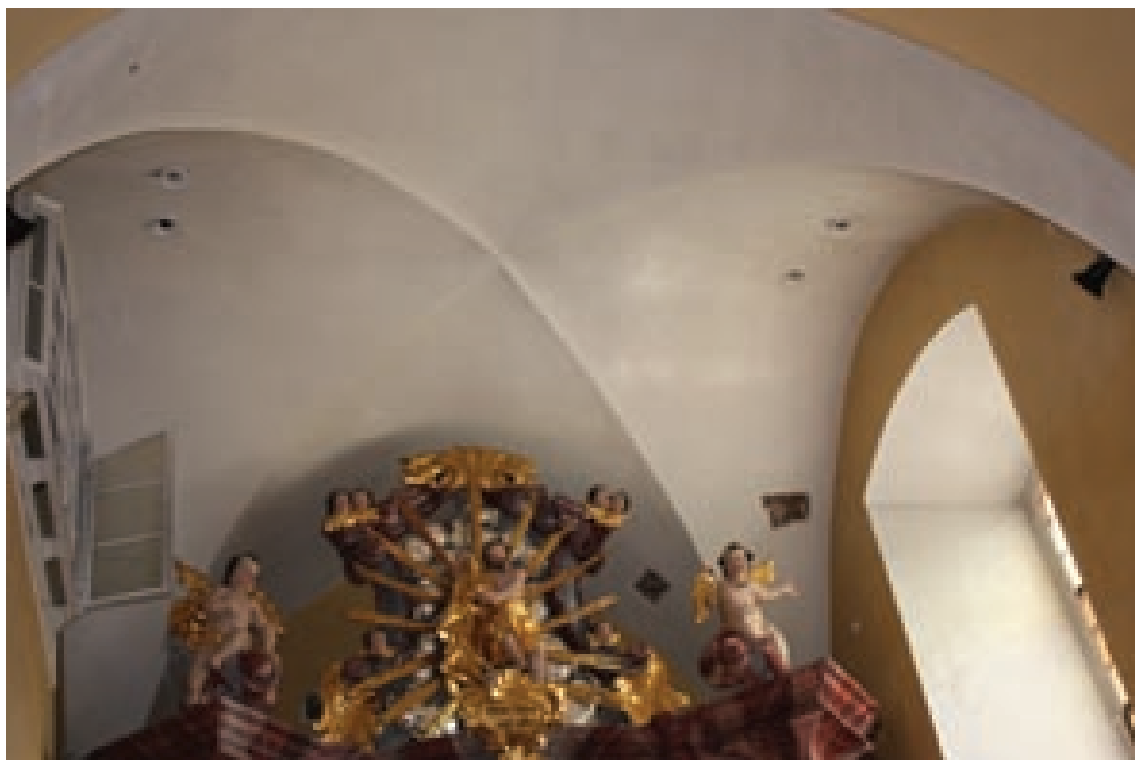
34. Čtyři větrací průduchy nacházející se v klenbě presbyteria

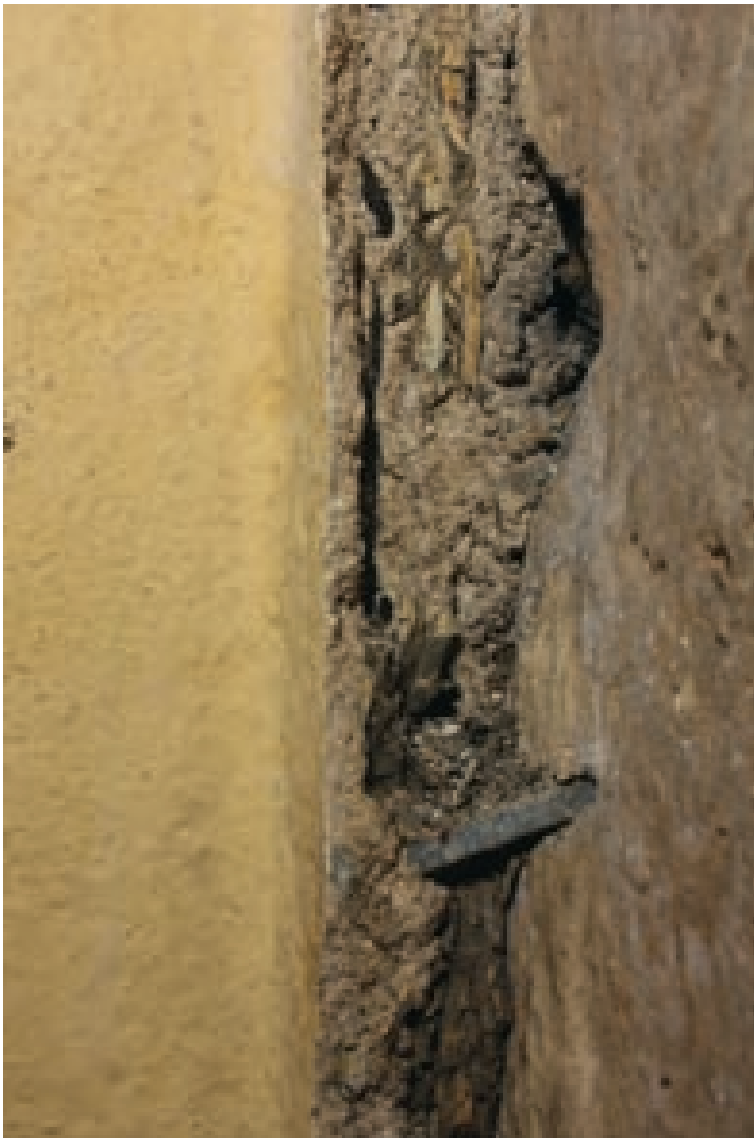
36. Detail zbytku heraklitové desky, která byla dříve osazena při okrajích východní stěny

37. Vlhká mapa v místě po odstranění heraklitové desky při pravém okraji východní stěny

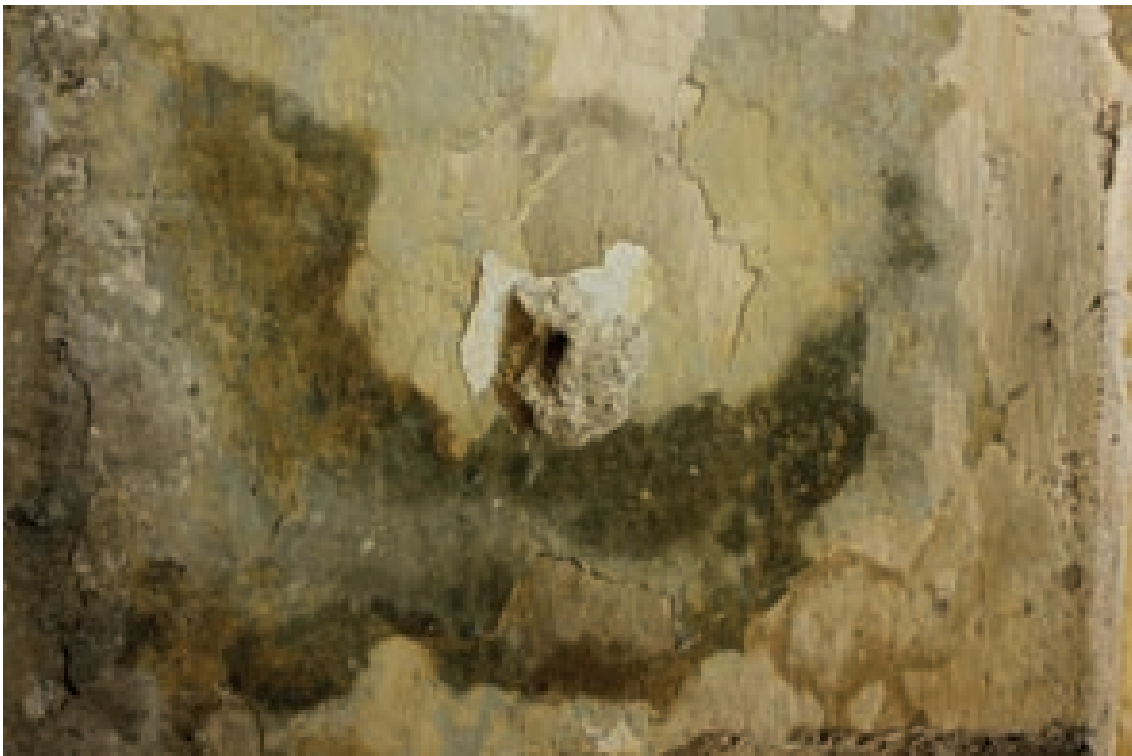
38. Stopy po kondenzaci na barokní omítce

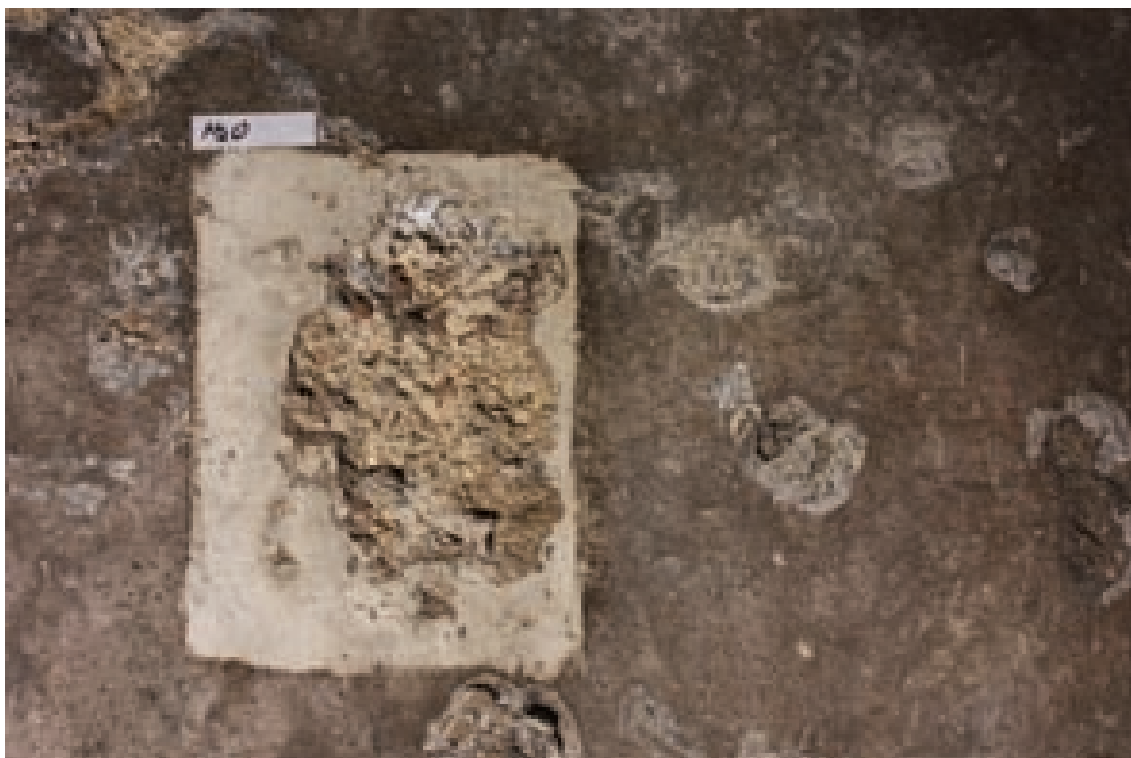
48. Zkouška snímání povrchových nečistot na barokní omítce - omytí vodou za pomoci mikroporézní houby

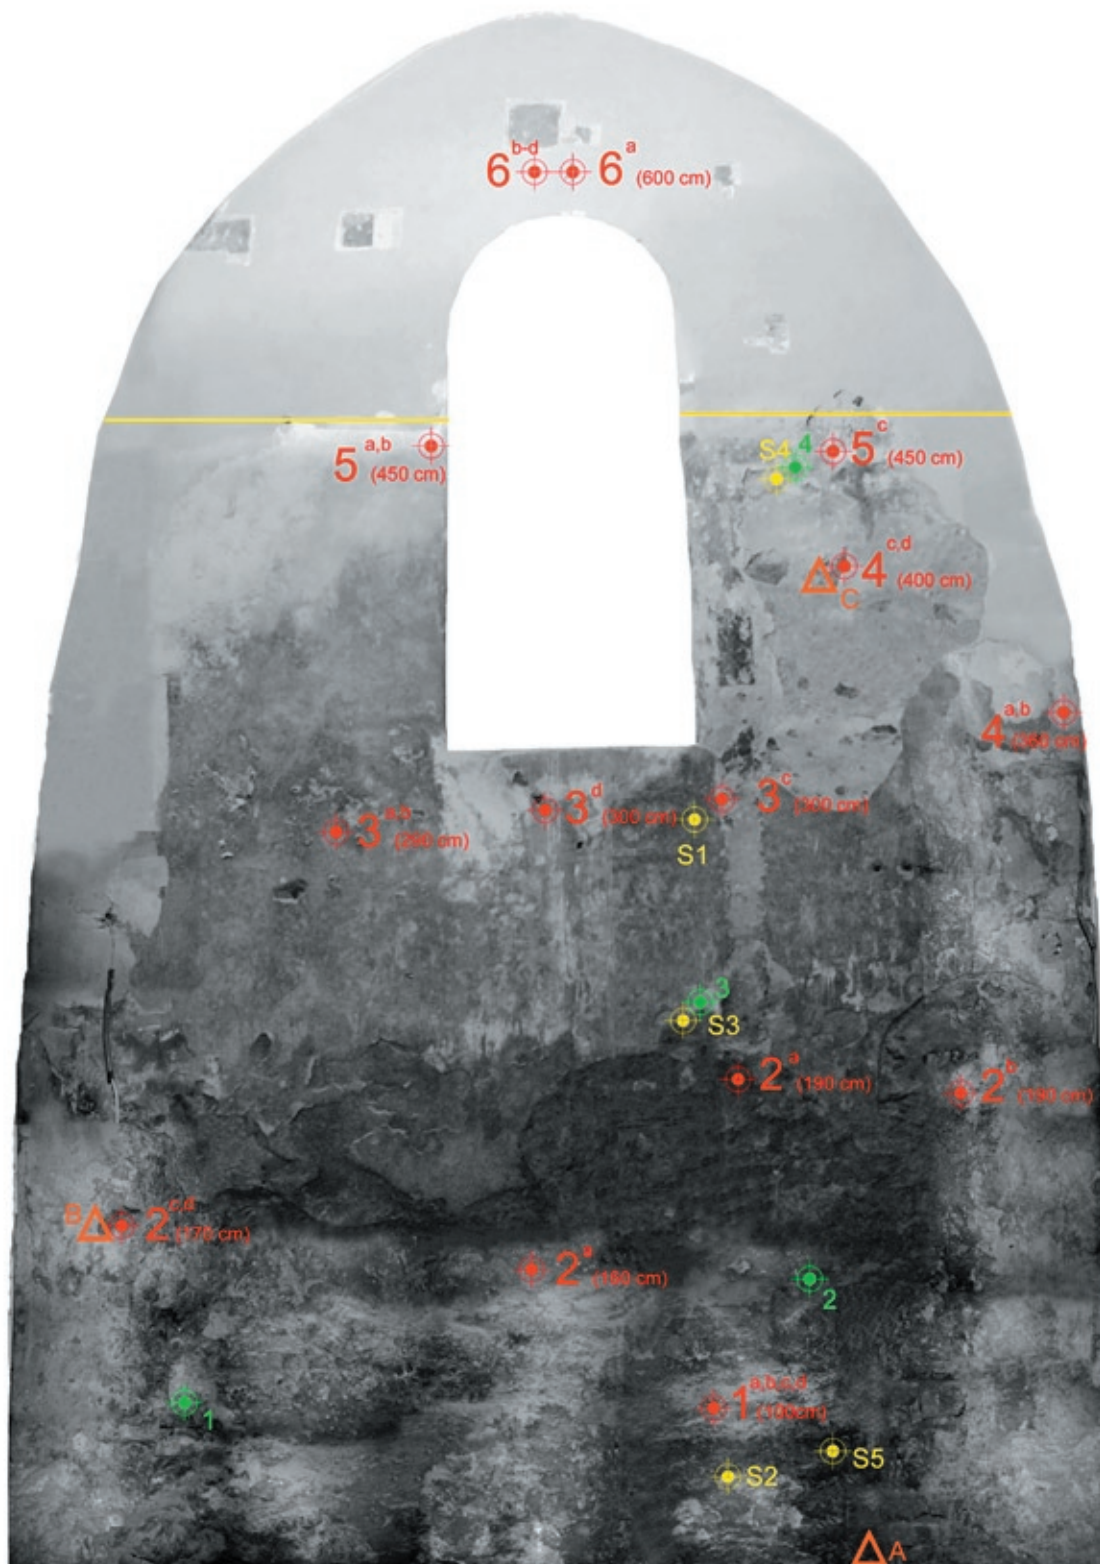
Průzkum salinity Salzuntersuchung

Hodnocení stupně zasolení	Sířany	Chloridy	Dusičnany
	(%hm.)	(%hm.)	(%hm.)
Nejsou nutná žádná opatření	< 0,10	< 0,03	< 0,05
Je nutné zvážit dílčí opatření	0,10 – 0,25	0,03 – 0,10	0,05 – 0,15
Opatření jsou nezbytná	> 0,25	> 0,10	> 0,15

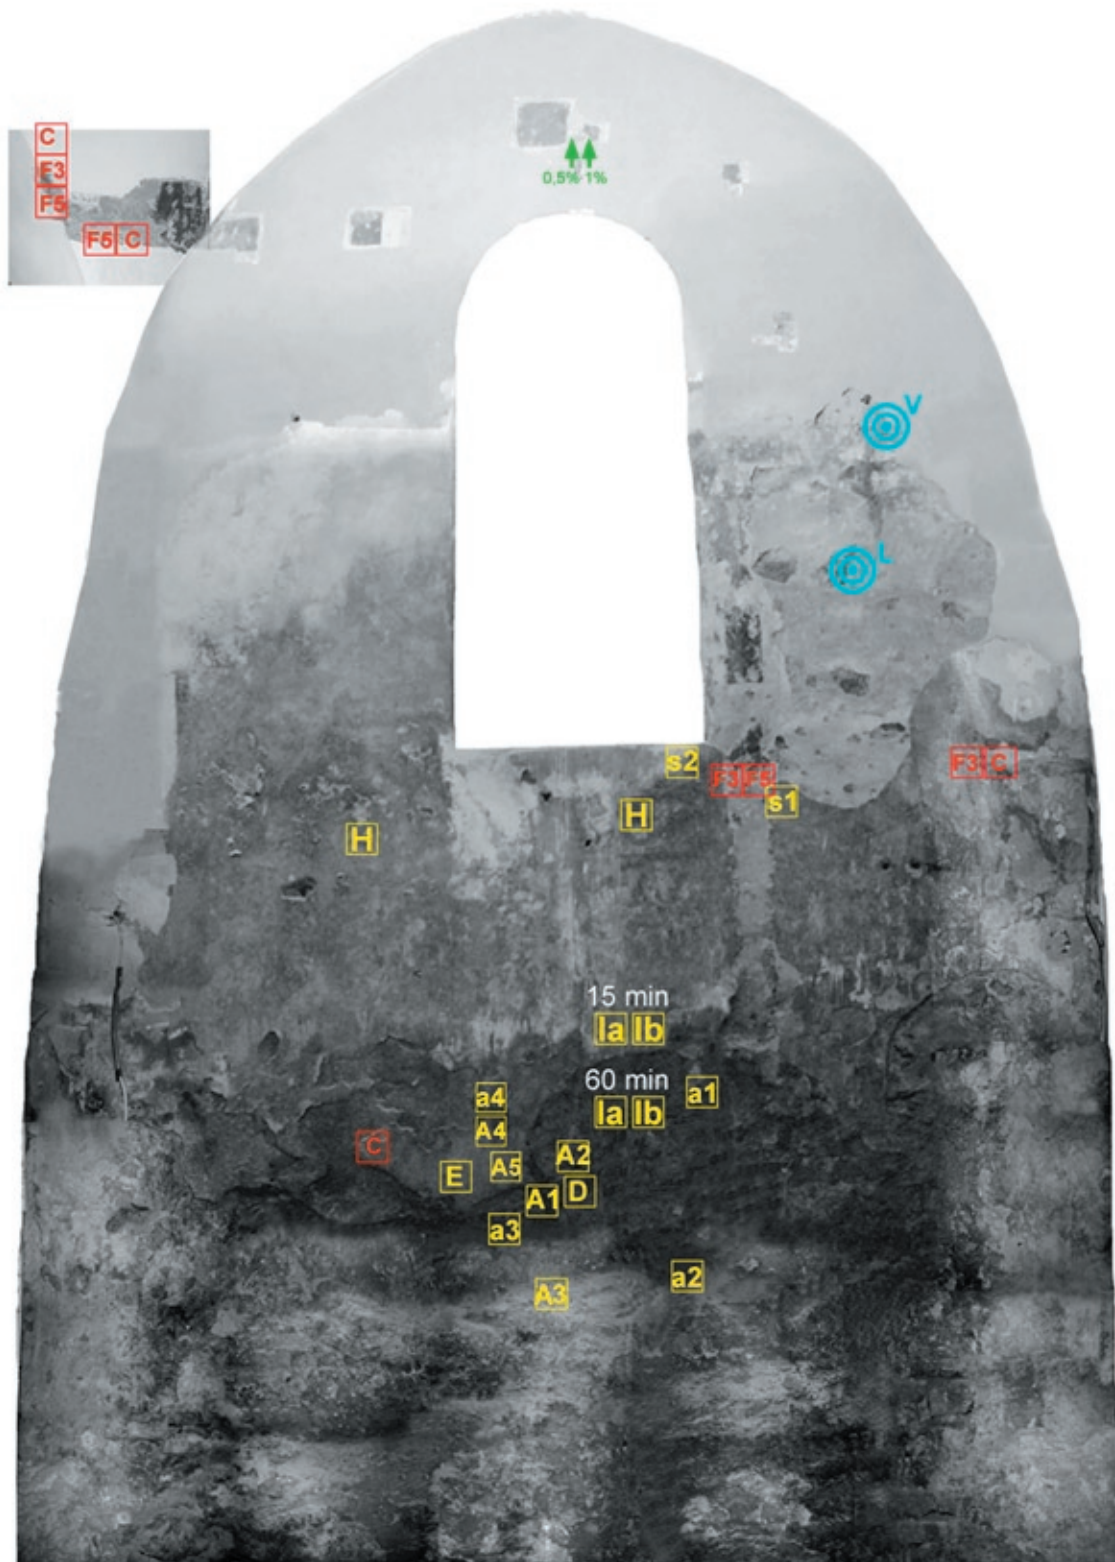
Zkoušky čištění a konsolidace blabla

H	Užitková voda	-	-	-	Tenká ztmavlá krusta na barokní omítce	Povrchová krusta byla snadno sejmuta omytím houbou	+++
D	Destilovaná voda	-	Arbocel	15 hod	Silná krusta na degradovaném povrchu	Téměř bez efektu, došlo pouze k mechanickému odstranění povrchových nečistot	+
A1	Uhlíčitán amonný	10 %	Arbocel	35 min	Silná krusta na degradovaném povrchu	Téměř bez efektu, došlo pouze k mechanickému odstranění povrchových nečistot	+
A2	Uhlíčitán amonný	10 %	Tylose MH 300 v H ₂ O	30 min	Silná krusta na degradovaném povrchu	Téměř bez efektu, došlo pouze k mechanickému odstranění povrchových nečistot	+
A3	Uhlíčitán amonný	10 %	Arbocel	14 hod	Silná krusta na degradovaném povrchu	Téměř bez efektu, došlo pouze k mechanickému odstranění povrchových nečistot	+
A4	Uhlíčitán amonný	10 %	Arbocel	35 min	Silná krusta v místě odtržení povrchu barokní omítky	Došlo k uspokojivému zesvětlení ztmavlé krusty	++
A5	Uhlíčitán amonný	10 %	Tylose MH 300 v H ₂ O	30 min	Silná krusta na barokní omítce	Došlo k uspokojivému zesvětlení ztmavlé krusty	++

a1	Čpavková voda	12 %	Tylose MH 300 v H ₂ O	14 hod	Silná krusta na degradovaném povrchu	Téměř bez efektu, došlo pouze k mechanickému odstranění povrchových nečistot	+
a2	Čpavková voda	12 %	Tylose MH 300 v H ₂ O	14 hod	Silná krusta na degradovaném povrchu	Téměř bez efektu, došlo pouze k mechanickému odstranění povrchových nečistot	+
a3	Čpavková voda	12 %	Tylose MH 300 v H ₂ O	20 min	Silná krusta na degradovaném povrchu	Téměř bez efektu, došlo pouze k mechanickému odstranění povrchových nečistot	+
a4	Čpavková voda	12 %	Arbocel	30 min	Silná krusta v místě odtržení povrchu barokní omítky	Došlo k uspokojivému zesvětlení ztmavlé krusty	++
E	Komplexon III. (EDTA)	5 %	Tylose MH 300 v H ₂ O	14 hod	Silná krusta na barokní omítce	Téměř bez efektu, došlo pouze k mechanickému odstranění povrchových nečistot	+

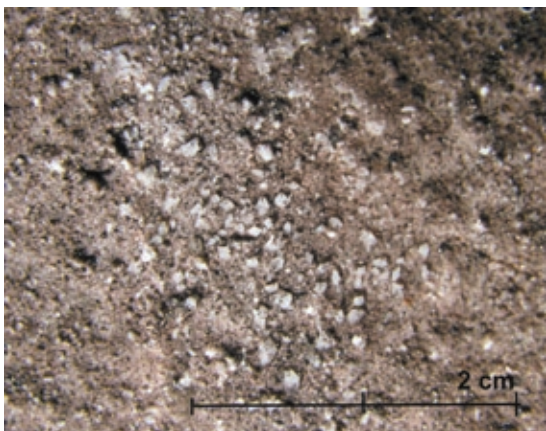
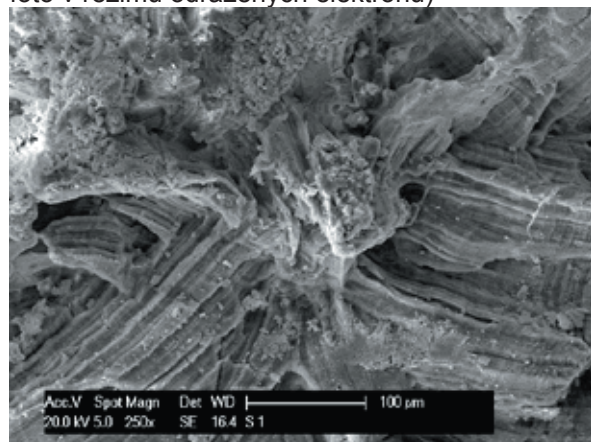
Vzorek S1

Důkaz anionu	Výsledek důkazu
Sířany (důkaz pomocí roztoku BaCl ₂)	- negativní
Chloridy (důkaz pomocí roztoku AgNO ₃)	- negativní
Dusičnany (důkaz pomocí Illoswayova činidla)	+ slabě pozitivní
Uhlíkaty (důkaz pomocí zředěné HCl)	++ pozitivní

Krystaly tvoří poměrně kompaktní podlouhlé útvary a obsahují podle prvkové analýzy hlavně Mg, C a O. Vzhledem k výsledkům mikrochemických důkazů anionů, lze předpokládat, že výkvěty jsou tvořeny hlavně uhličitanem hořečnatým případně některou formou hydratovaného nebo bazického uhličitanu hořečnatého. Dále obsahují velmi malou příměs dusičnanů – pravděpodobně dusičnanu hořečnatého.

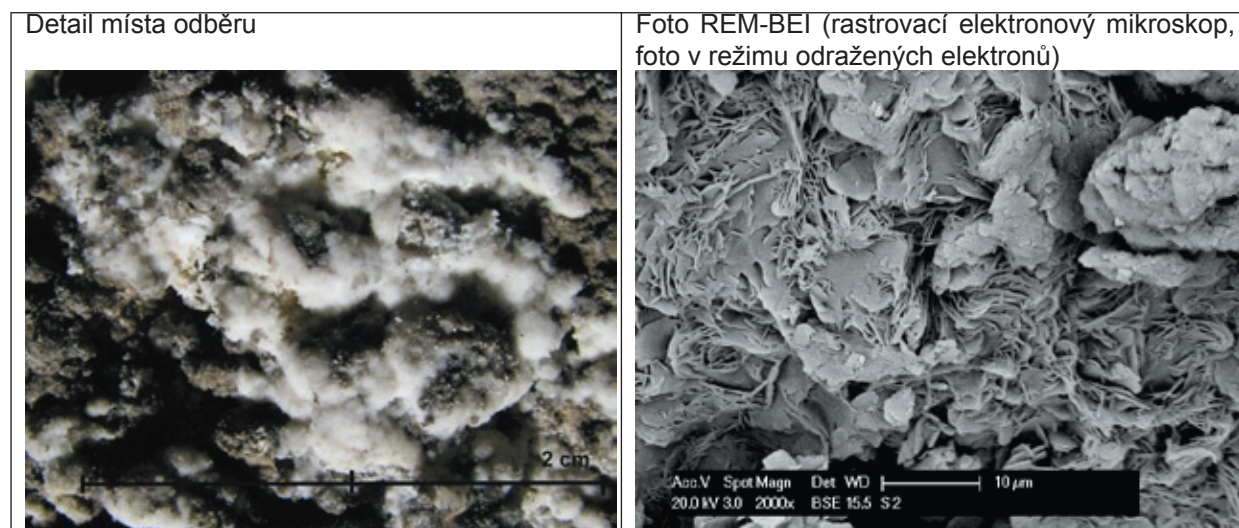
Vzorek S2

Důkaz anionu	Výsledek důkazu
Síraný (důkaz pomocí roztoku BaCl ₂)	- negativní
Chloridy (důkaz pomocí roztoku AgNO ₃)	- negativní
Dusičnany (důkaz pomocí Jloswayova činidla)	- negativní
Uhličitaný (důkaz pomocí zředěné HCl)	+ pozitivní

Destičkovité krystaly tvoří lamelární struktury, které obsahují podle prvkové analýzy hlavně Mg, C a O. Vzhledem k výsledkům mikrochemických důkazů anionů, lze předpokládat, že výkvěty jsou tvořeny hlavně uhličitanem hořečnatým případně některou formou hydratovaného nebo bazického uhličitanu hořečnatého.

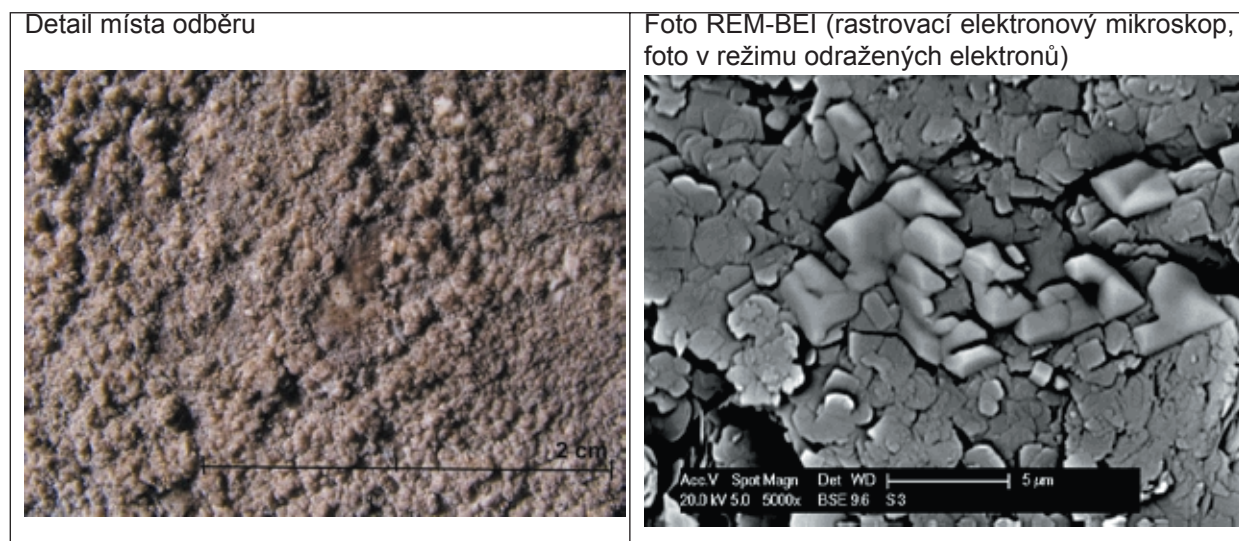
Vzorek S3

Důkaz anionu	Výsledek důkazu
Sírany (důkaz pomocí roztoku BaCl ₂)	- negativní
Chloridy (důkaz pomocí roztoku AgNO ₃)	+ slabě pozitivní
Dusičnany (důkaz pomocí Jloswayova činidla)	- negativní
Uhlíkaty (důkaz pomocí zředěné HCl)	++ pozitivní

Základ výkvětu tvoří destičkovité krystaly obsahující podle prvkové analýzy hlavně Mg, C a O. Vzhledem k výsledkům mikrochemických důkazů anionů, lze předpokládat, že výkvěty jsou tvořeny hlavně uhličitanem hořečnatým případně některou formou hydratovaného nebo bazického uhličitanu hořečnatého. Mezi krystaly uhličitanu hořečnatého lze nalézt ostrůvky krychlovitých krystalů chloridu sodného (na foto REM-BEI označeny šipkou; podle prvkové analýzy obsahují pouze Na a Cl).

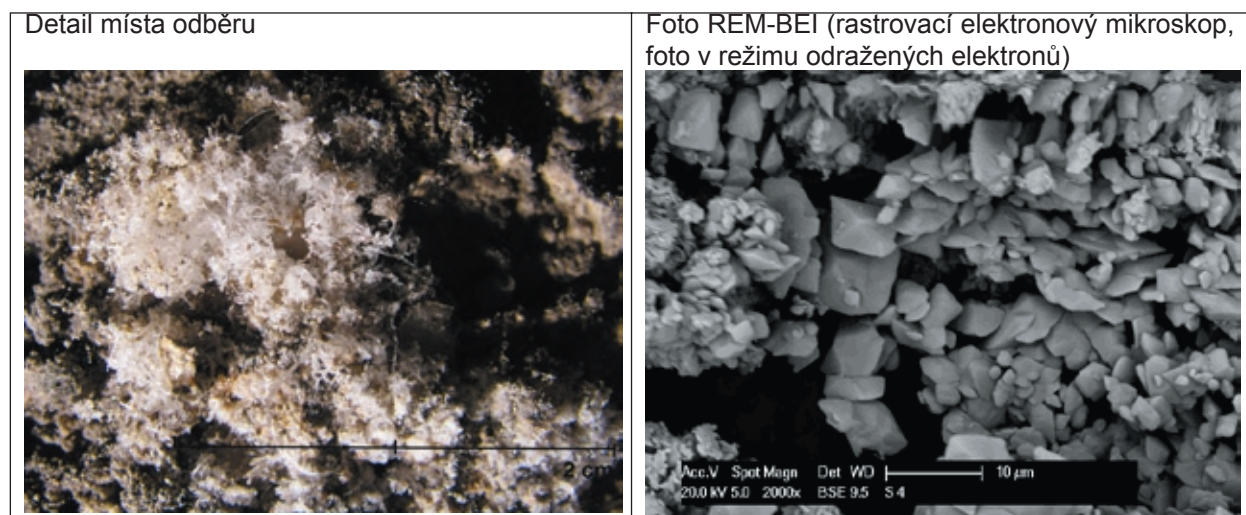
Vzorek S4

Důkaz anionu	Výsledek důkazu
Sírany (důkaz pomocí roztoku BaCl ₂)	++ pozitivní
Chloridy (důkaz pomocí roztoku AgNO ₃)	- negativní
Dusičnany (důkaz pomocí Illoswayova činidla)	+ slabě pozitivní
Uhlíkatany (důkaz pomocí zředěné HCl)	- negativní

Základ výkvětu tvoří podlouhlé krystaly obsahující podle prvkové analýzy hlavně Na, S a O. S přihlédnutím k výsledkům mikrochemických důkazů anionů a prvkové analýze REM-EDS, lze předpokládat, že výkvěty jsou tvořeny hlavně krystaly síranu sodného. Dále výkvět obsahuje velmi malou příměs dusičnanů.

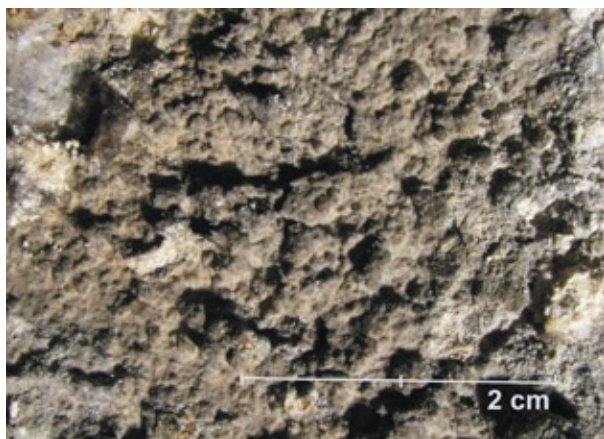
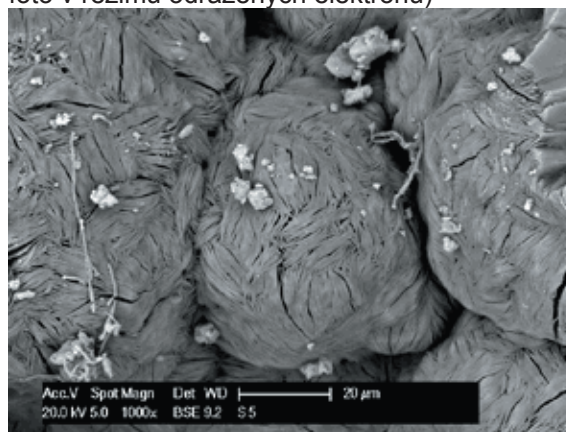
Vzorek S5

Důkaz anionu	Výsledek důkazu
Sířany (důkaz pomocí roztoku BaCl ₂)	- negativní
Chloridy (důkaz pomocí roztoku AgNO ₃)	- negativní
Dusičnany (důkaz pomocí Illoswayova činidla)	- negativní
Uhličitaný (důkaz pomocí zředěné HCl)	++ pozitivní

Destičkovité krystaly tvoří kulovité útvary s lamelární strukturou, které obsahují podle prvkové analýzy hlavně Mg, C a O. Vzhledem k výsledkům mikrochemických důkazů anionů, lze předpokládat, že výkvěty jsou tvořeny hlavně uhličitanem hořečnatým případně některou formou hydratovaného nebo bazického uhličitanu hořečnatého.

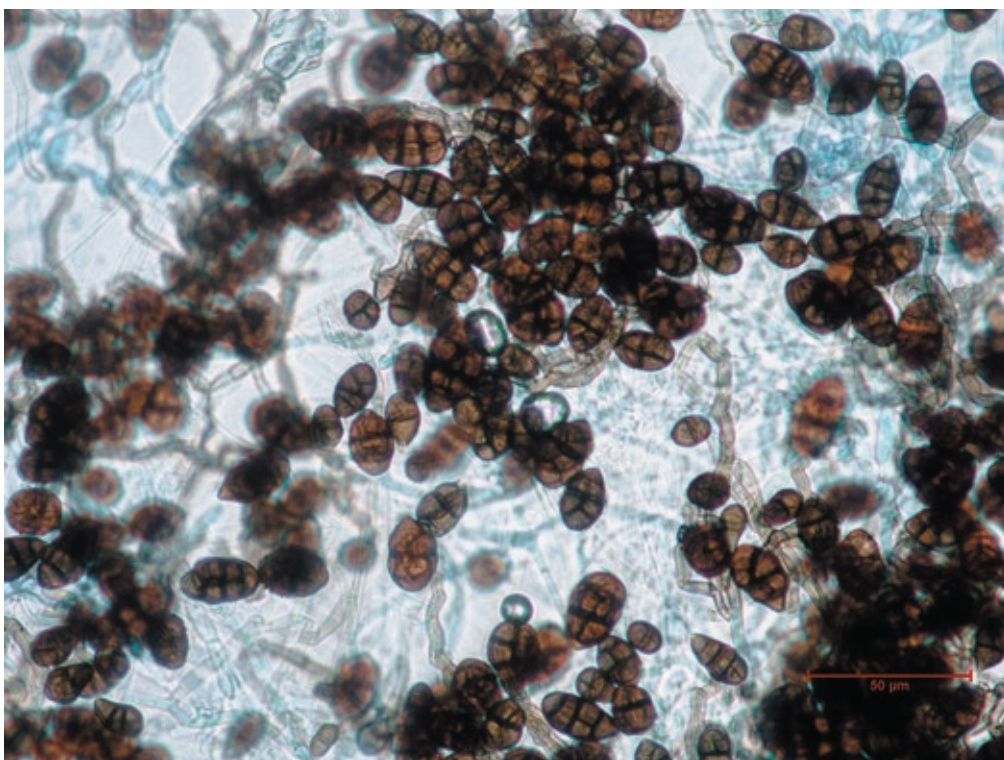
Vícebuněčné spory plísně *Alternaria* sp. v roztoku laktofenolu s bavlnovou modří

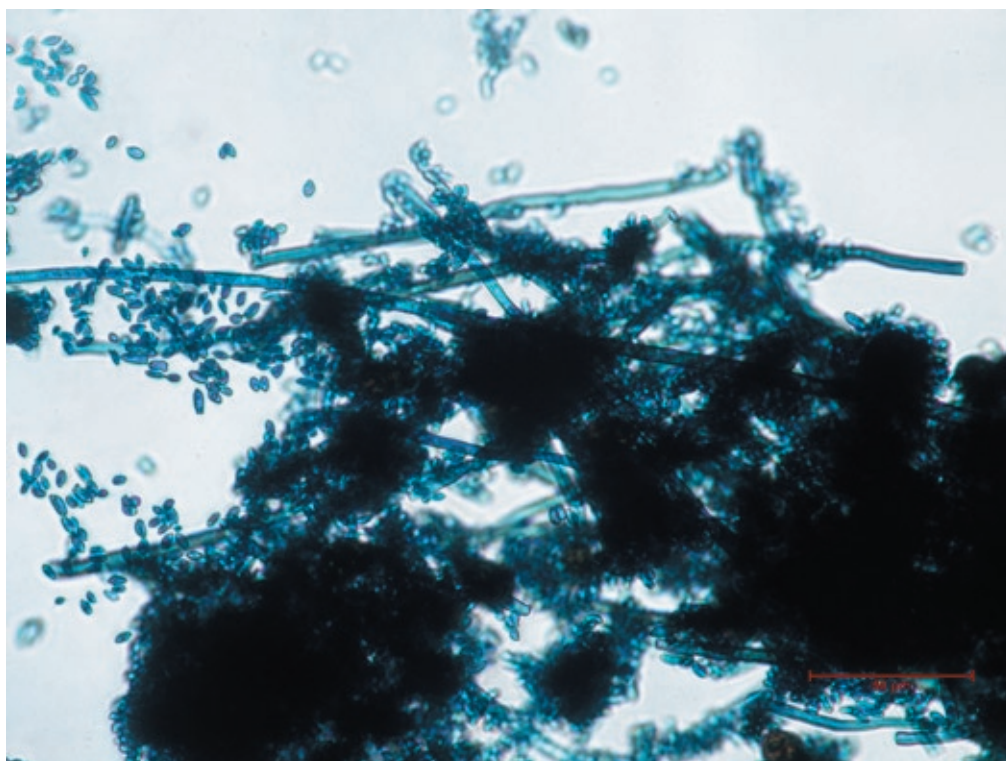
Typické citrónovité spory plísně *Cladosporium* sp. v roztoku laktofenolu s bavlnovou modří

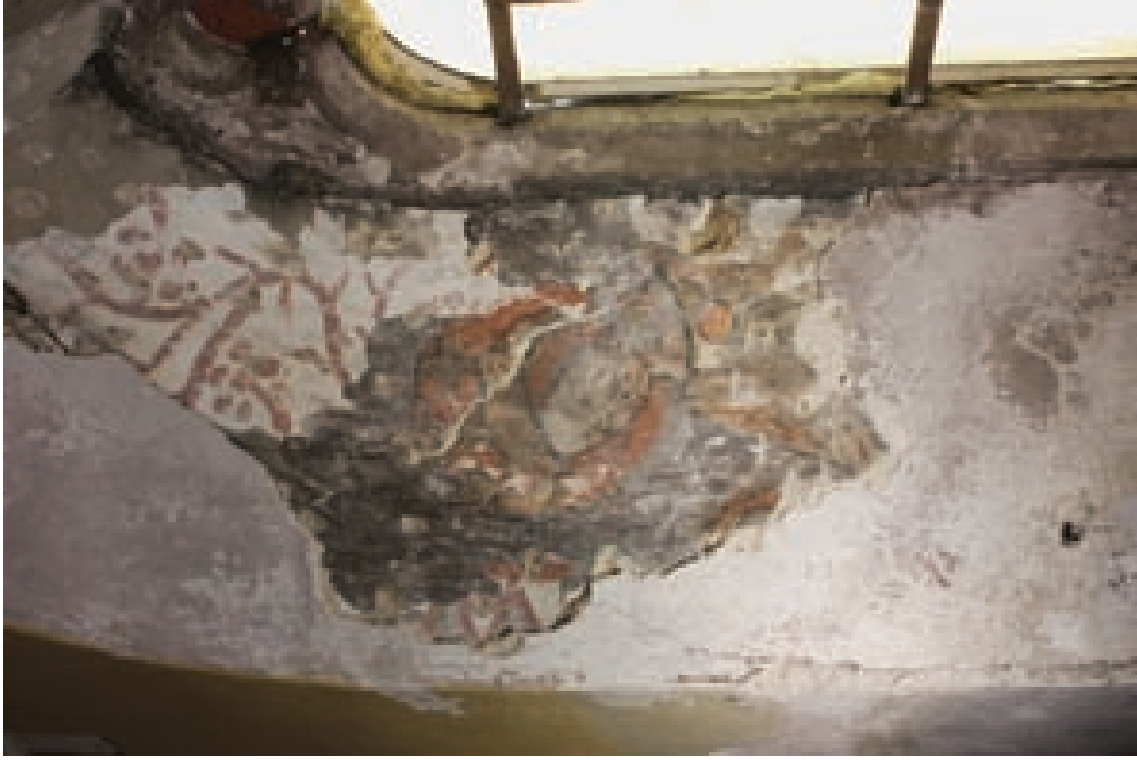
1. Postava neznámé svěťice v levé polovině okenní špalety, stav před restaurováním

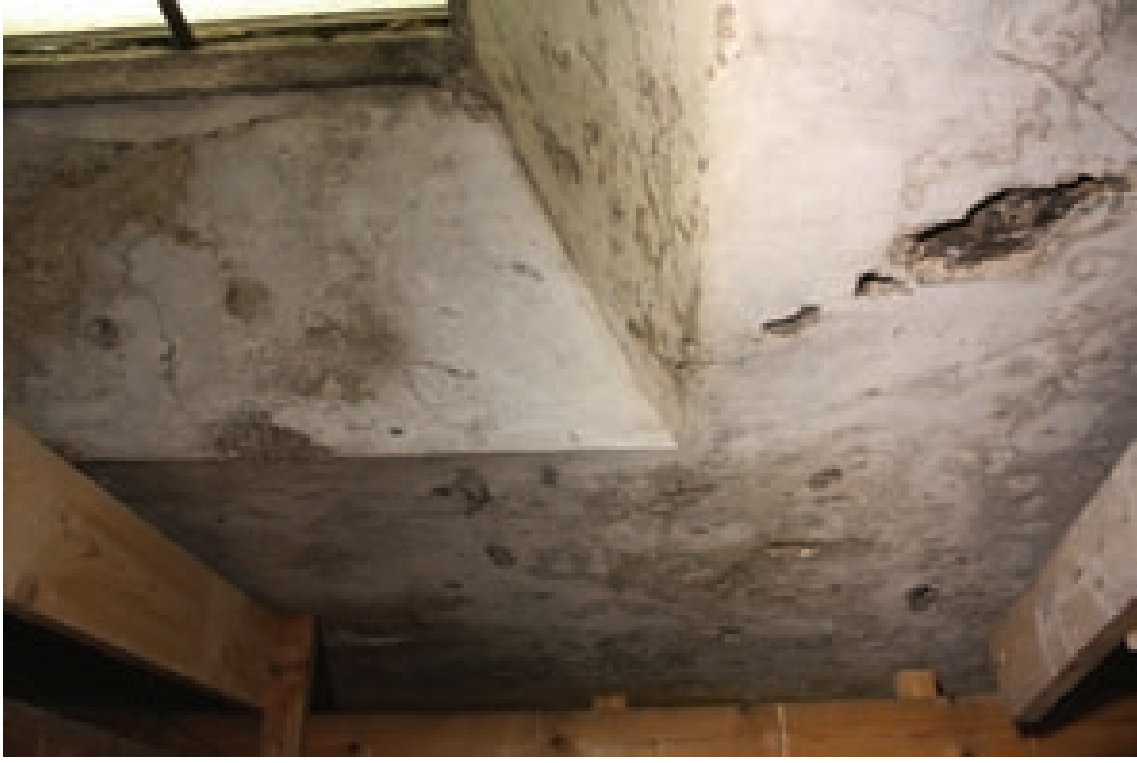
30. Pohled na levou polovinu východní stěny, stav po ukončení restaurátorských prací

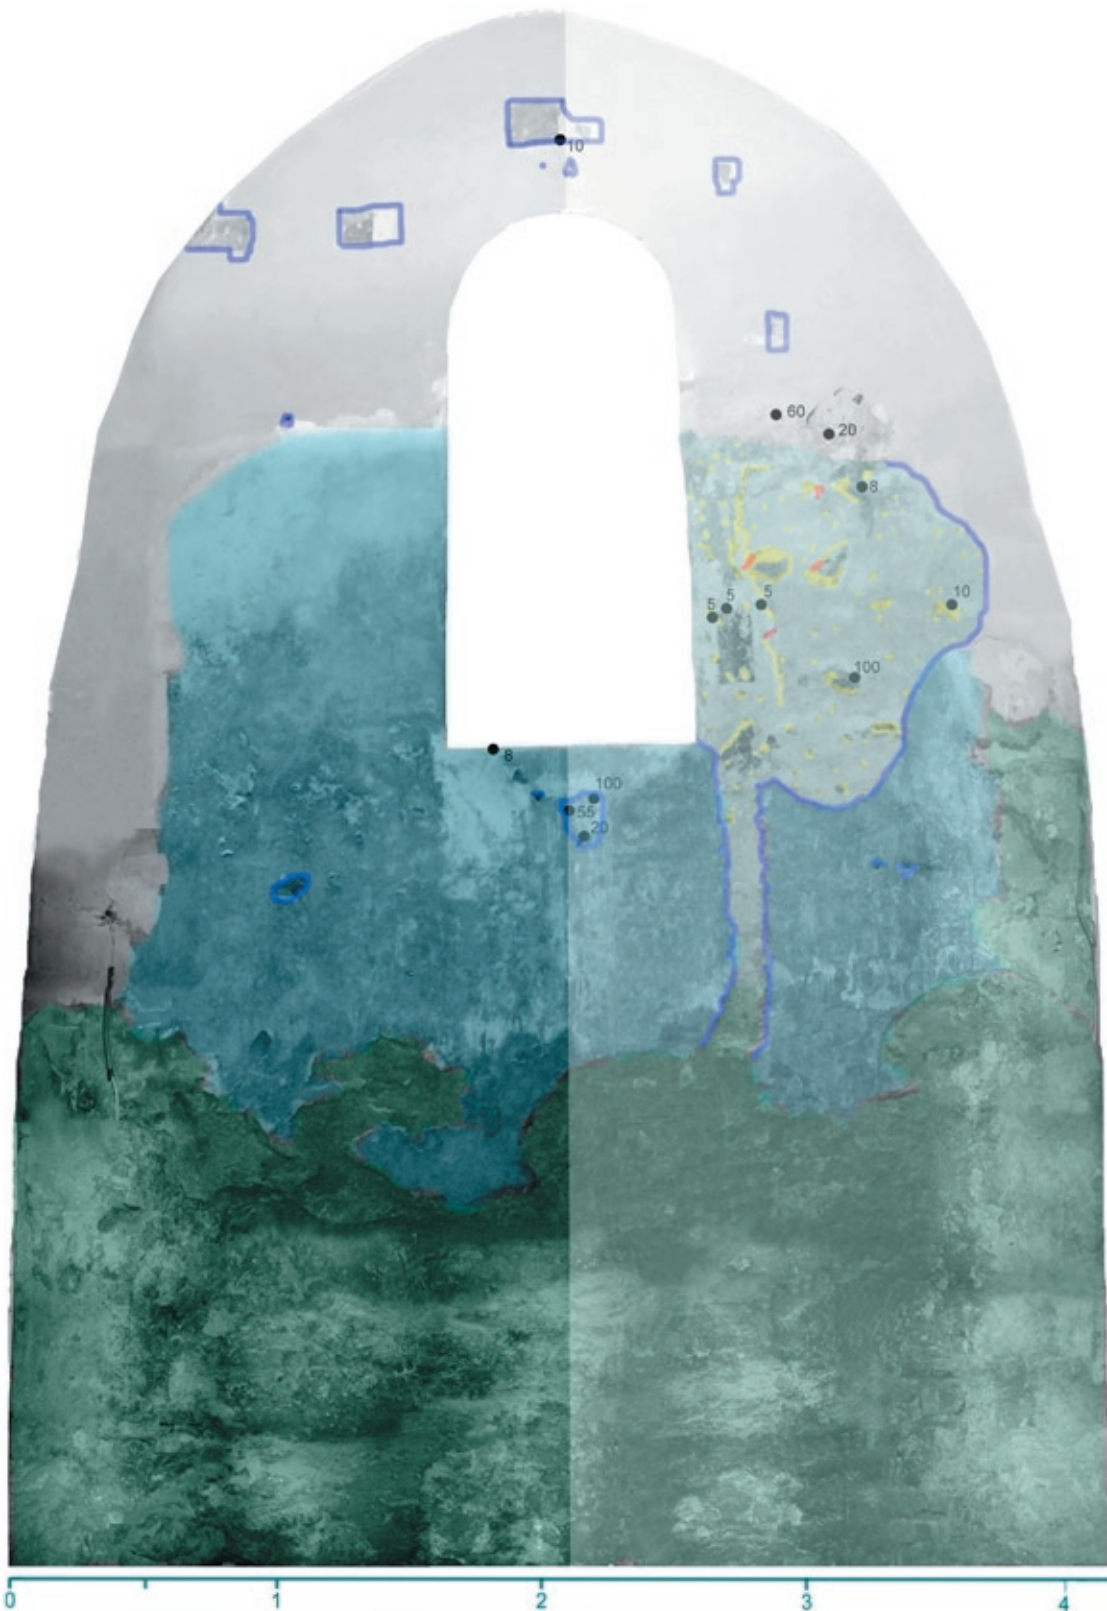
I. Východní stěna - Dokumentace konzervátorského zásahu

konsolidace okrajů barokní omítky prostředkem Funcosil Steinfestiger 300E
-

lokální strukturální konsolidace omítek prostředkem CaLoSIL E-25
-

5 ● 10 injektáž prostředkem Vapo inkekt (ml)
-

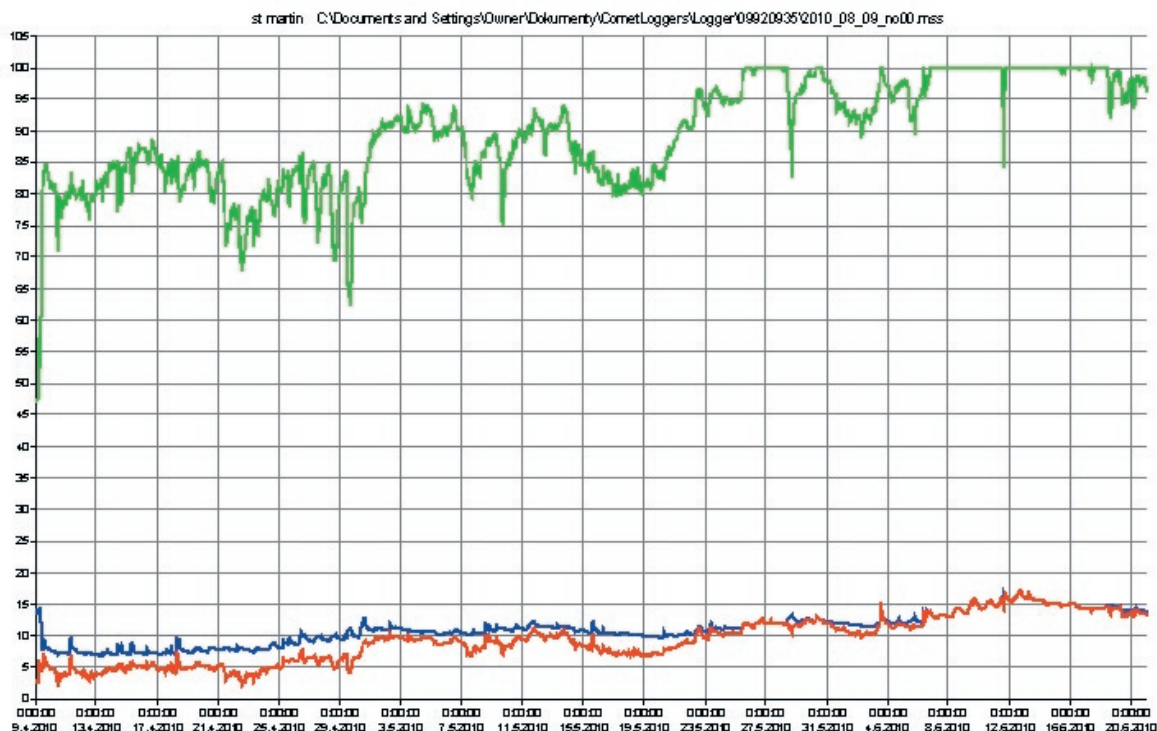
Graf. 1. Grafický záznam průběhu sledovaných veličin, měřené místo 1

Sledované klimatické veličiny: Záznam teploty (°C) prostředí a relativní vzdušné vlhkosti (%) v blízkosti povrchu zdi; záznamník z naměřených dat dopočítává hodnotu rosného bodu

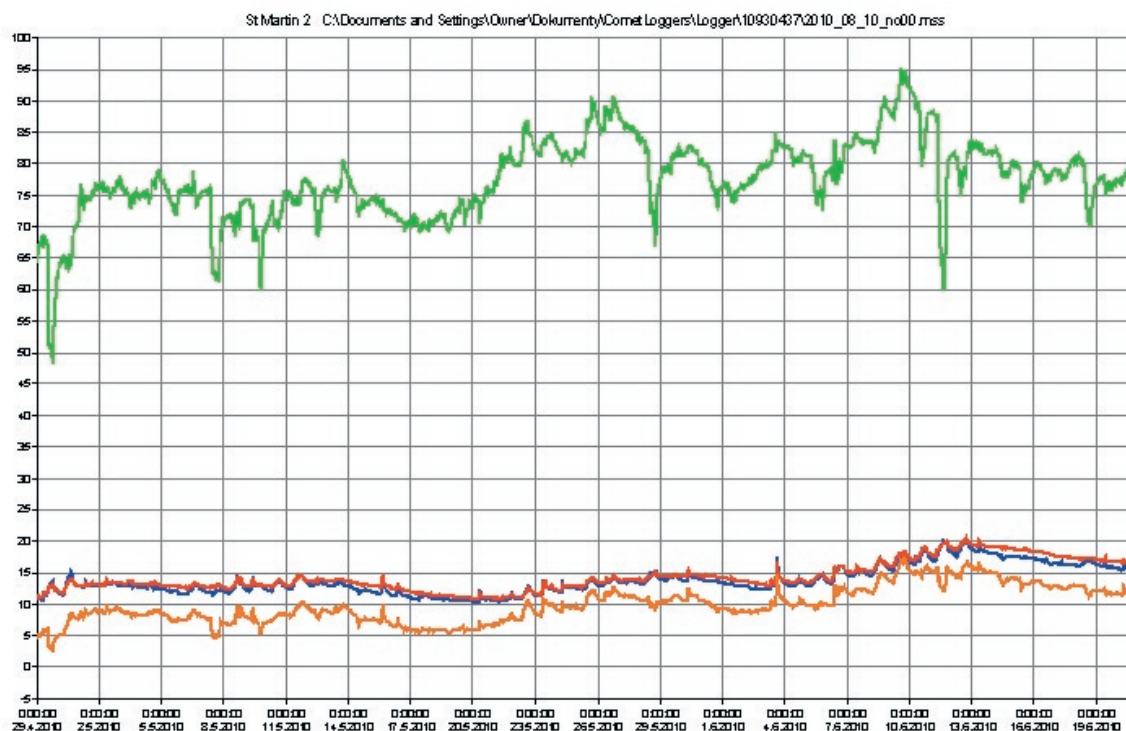
Graf. 2. Grafický záznam průběhu sledovaných veličin, měřené místo 2

Sledované klimatické veličiny: Záznam teploty (°C) prostředí a relativní vzdušné vlhkosti (%) v blízkosti povrchu zdi; záznamník z naměřených dat dopočítává hodnotu rosného bodu
