Univerzita Pardubice
Fakulta restaurování Litomyšl

BAKALÁŘSKÁ PRÁCE

Jméno a příjmení: **Jiří Helma**

Název tématu: **Restaurování pole č. A5 a B3 na Kamenné kašně v Kutné
Hoře se specializací na mapování úbytku mušlového
vápence a možnosti preventivní ochrany jeho povrchu.**

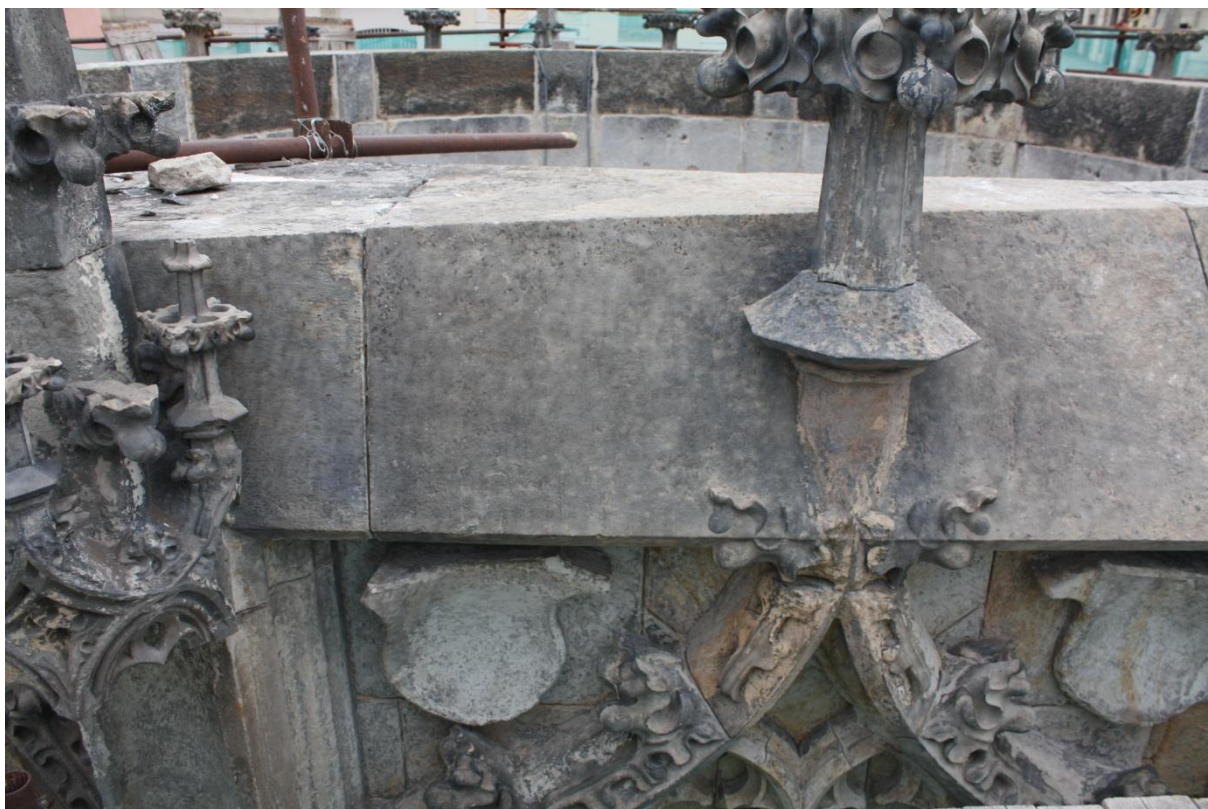
Kamenná kašna Kutná Hora, po odstranění tmelů, povlaků a nátěrů, nahoře vlevo, foto Jiří Helma

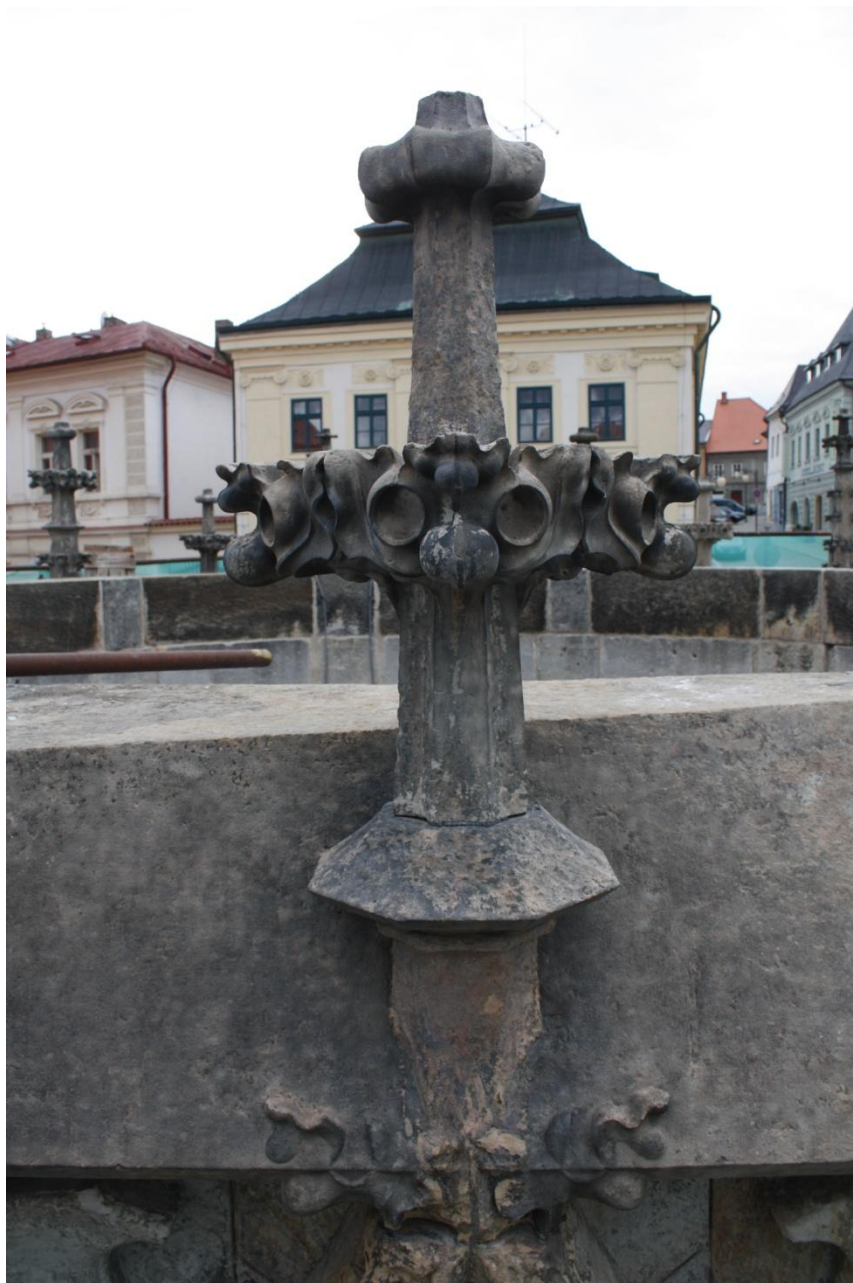
Kamenná kašna Kutná Hora, po odstranění tmelů, spár, povlaků a nátěrů, středová vrcholová kytka, foto Jiří Helma

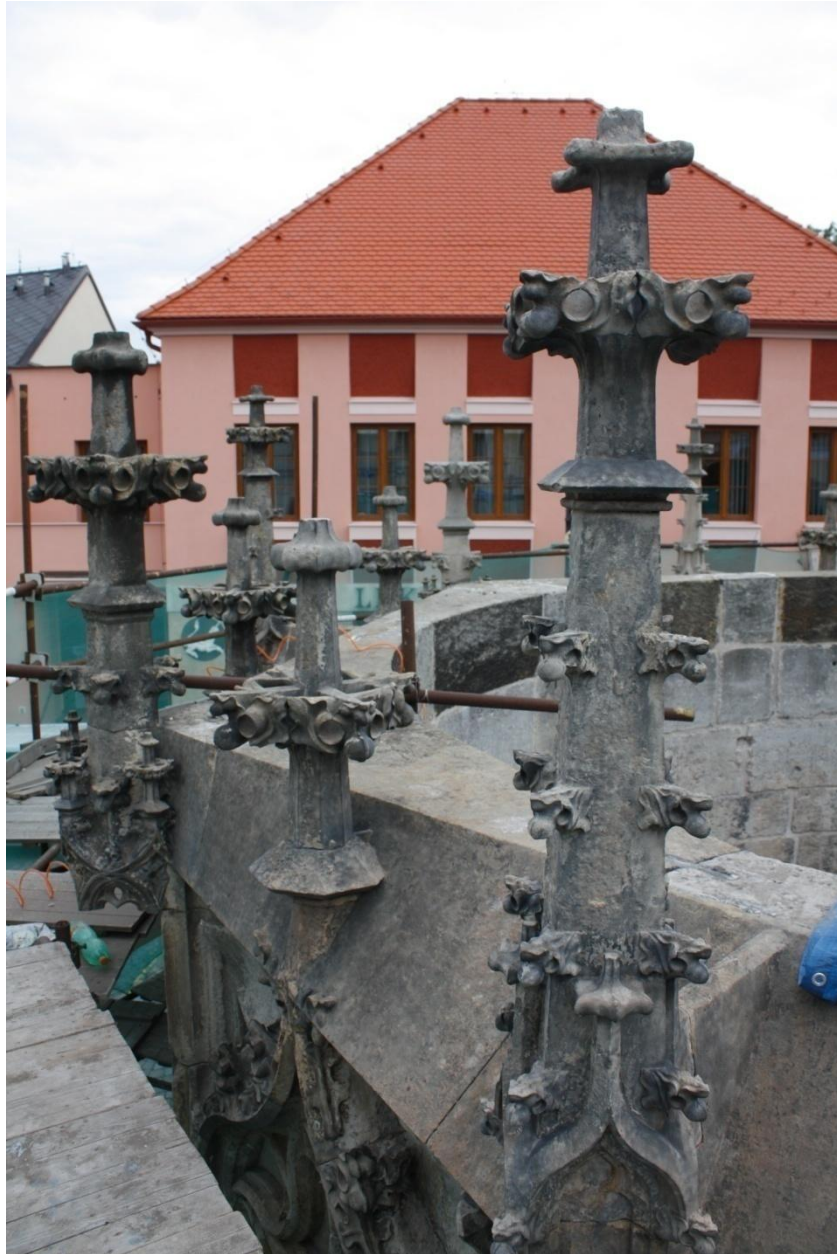
Kamenná kašna Kutná Hora, po odstranění tmelů, spár, povlaků a nátěrů, horní část, foto Jiří Helma

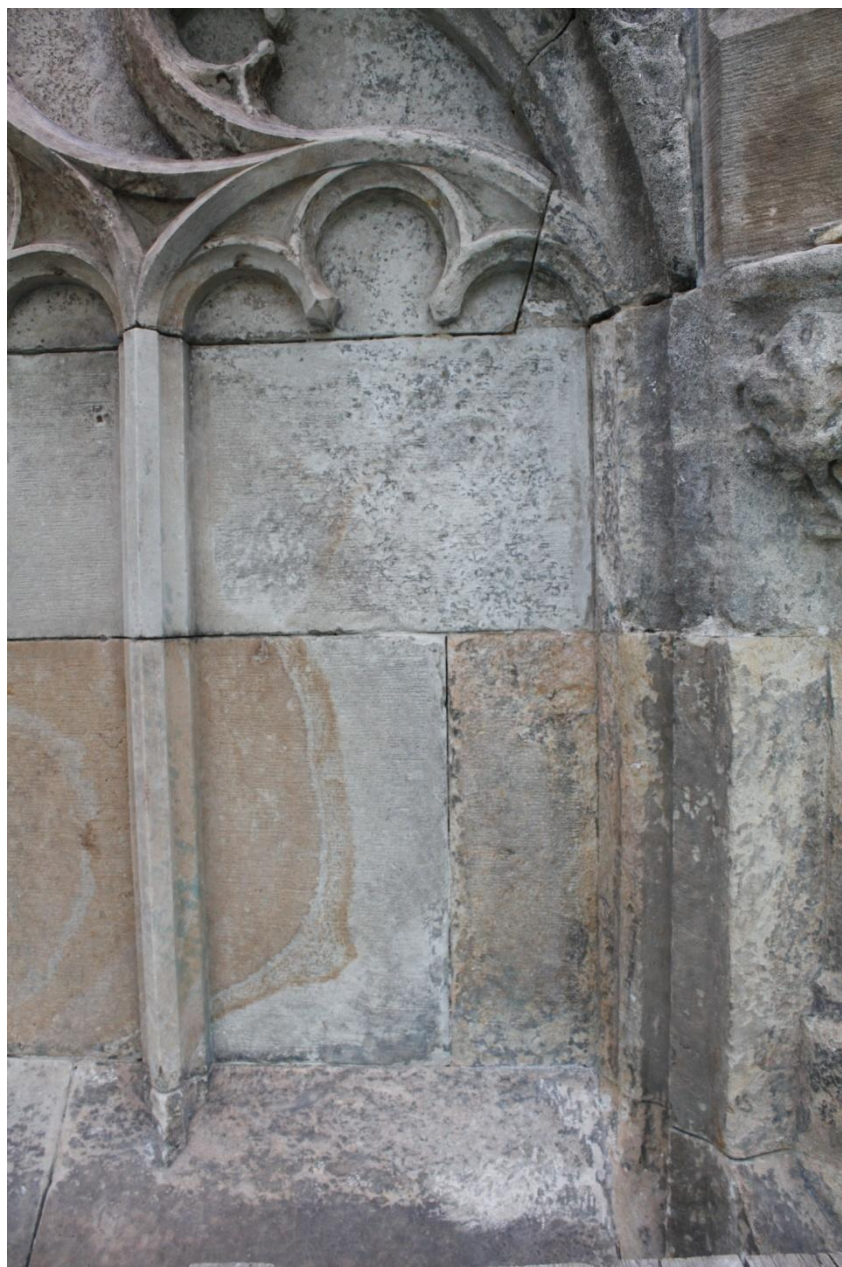
Kamenná kašna Kutná Hora, po odstranění tmelů, spár, povlaků a nátěrů, střední část, foto Jiří Helma

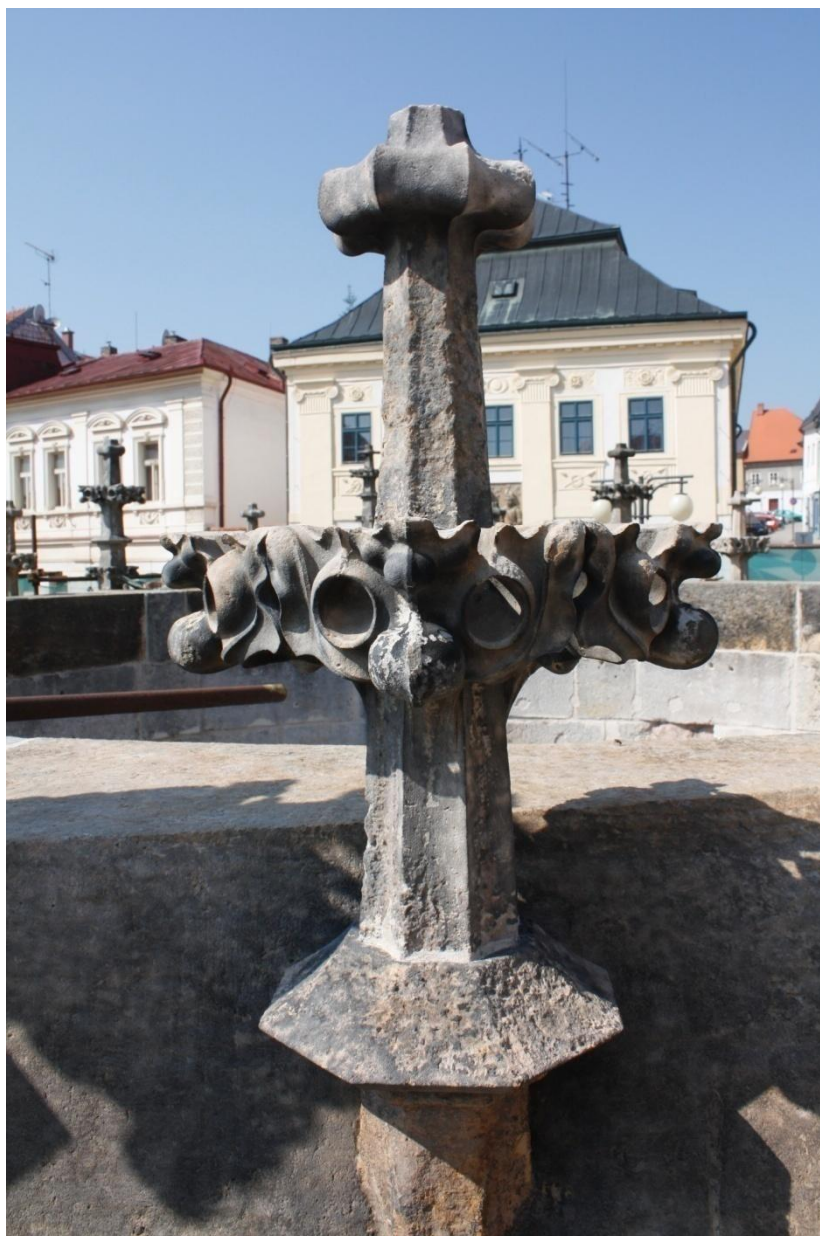
Kamenná kašna Kutná Hora, po vytmelení a vyspárování, středová vrcholová kytka, foto Jiří Helma

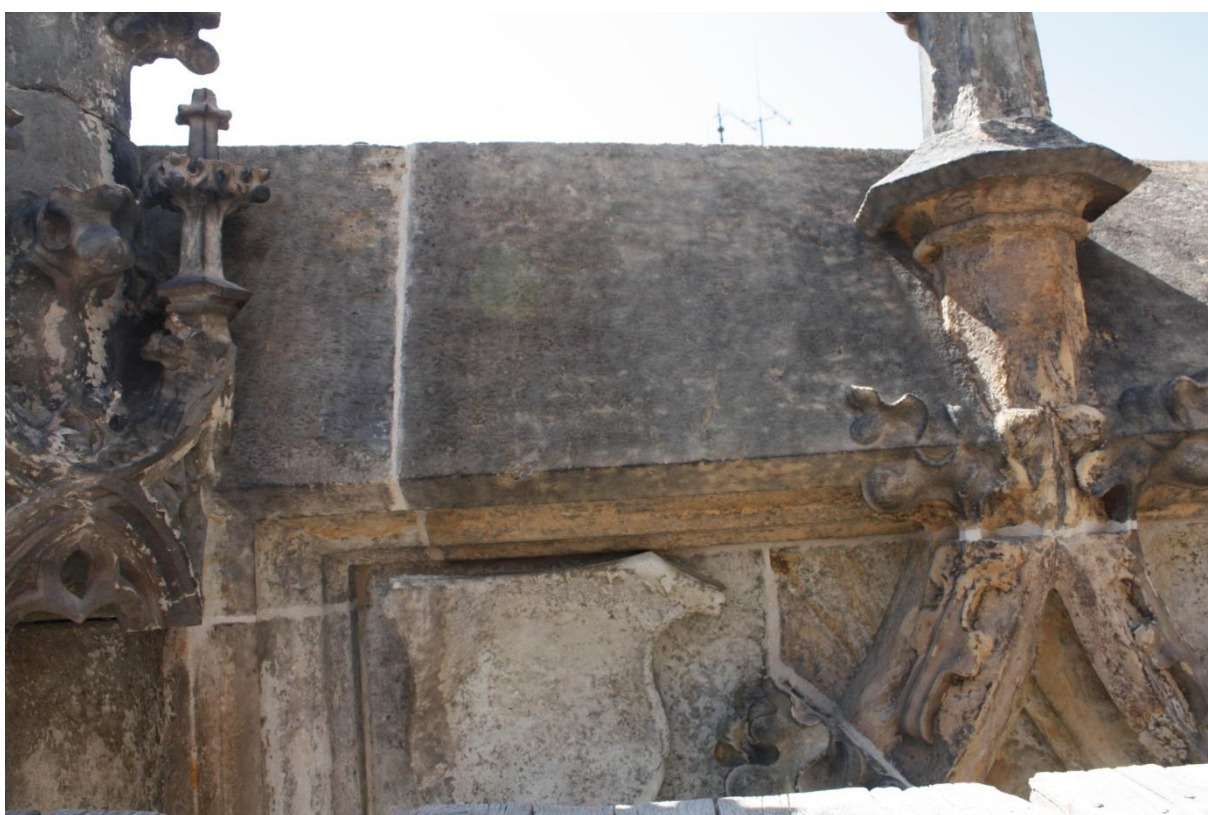
Kamenná kašna Kutná Hora, po vytmelení a vyspárování, horní levá část, foto Jiří Helma

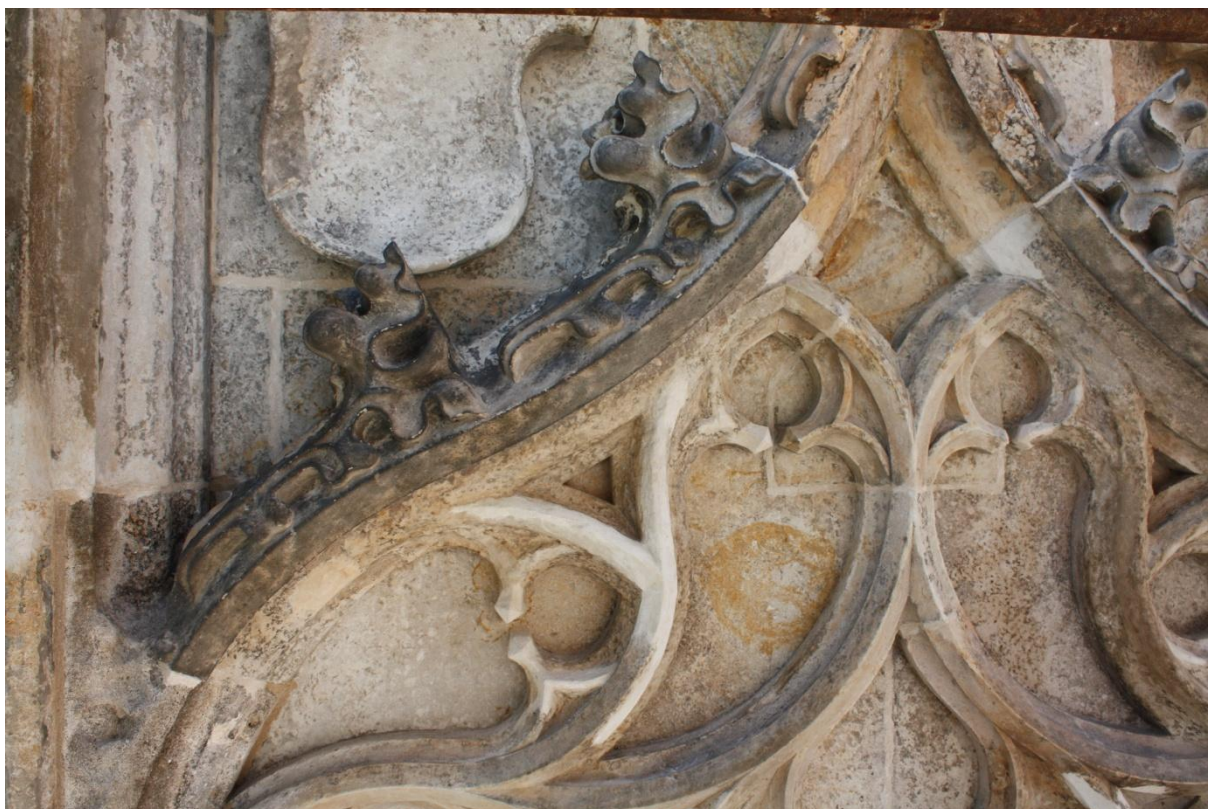
Kamenná kašna Kutná Hora, po vytmelení a vyspárování, střední levá část, foto Jiří Helma

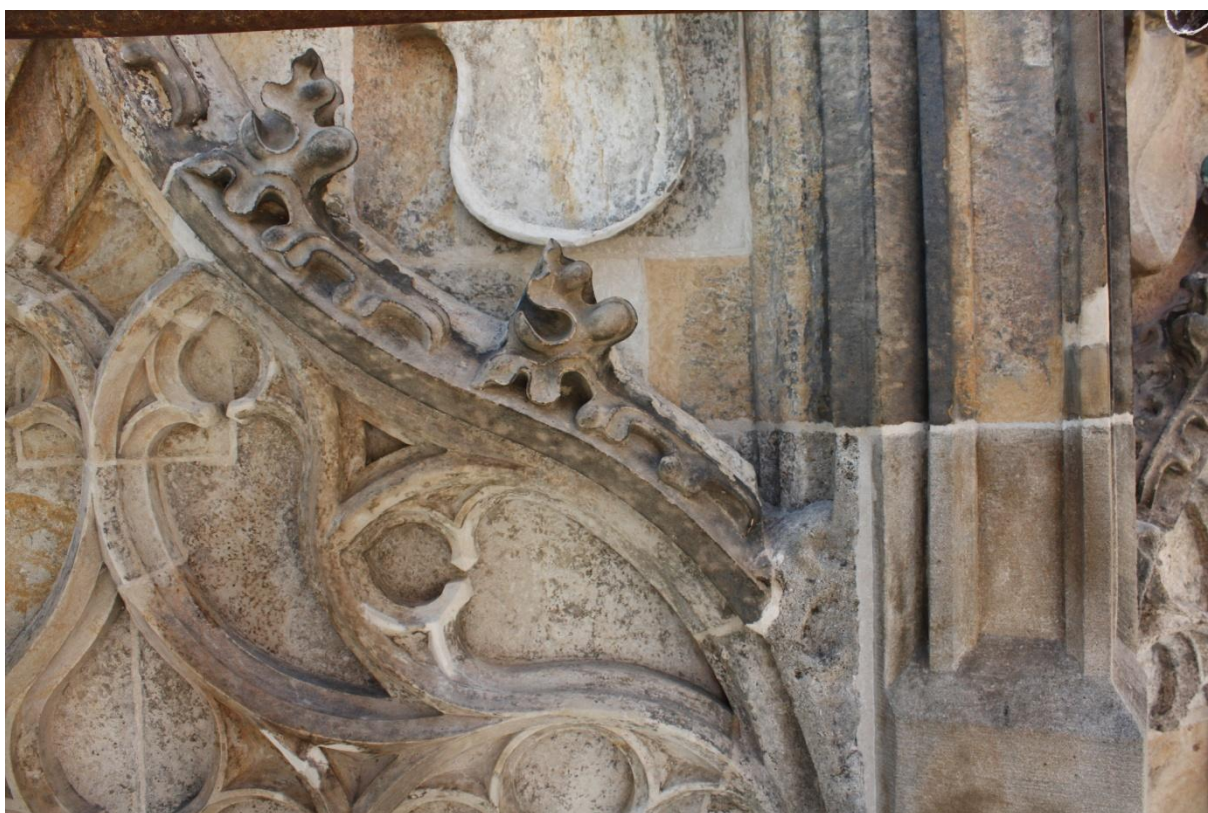
Kamenná kašna Kutná Hora, po vytmelení a vyspárování, střední pravá část, foto Jiří Helma

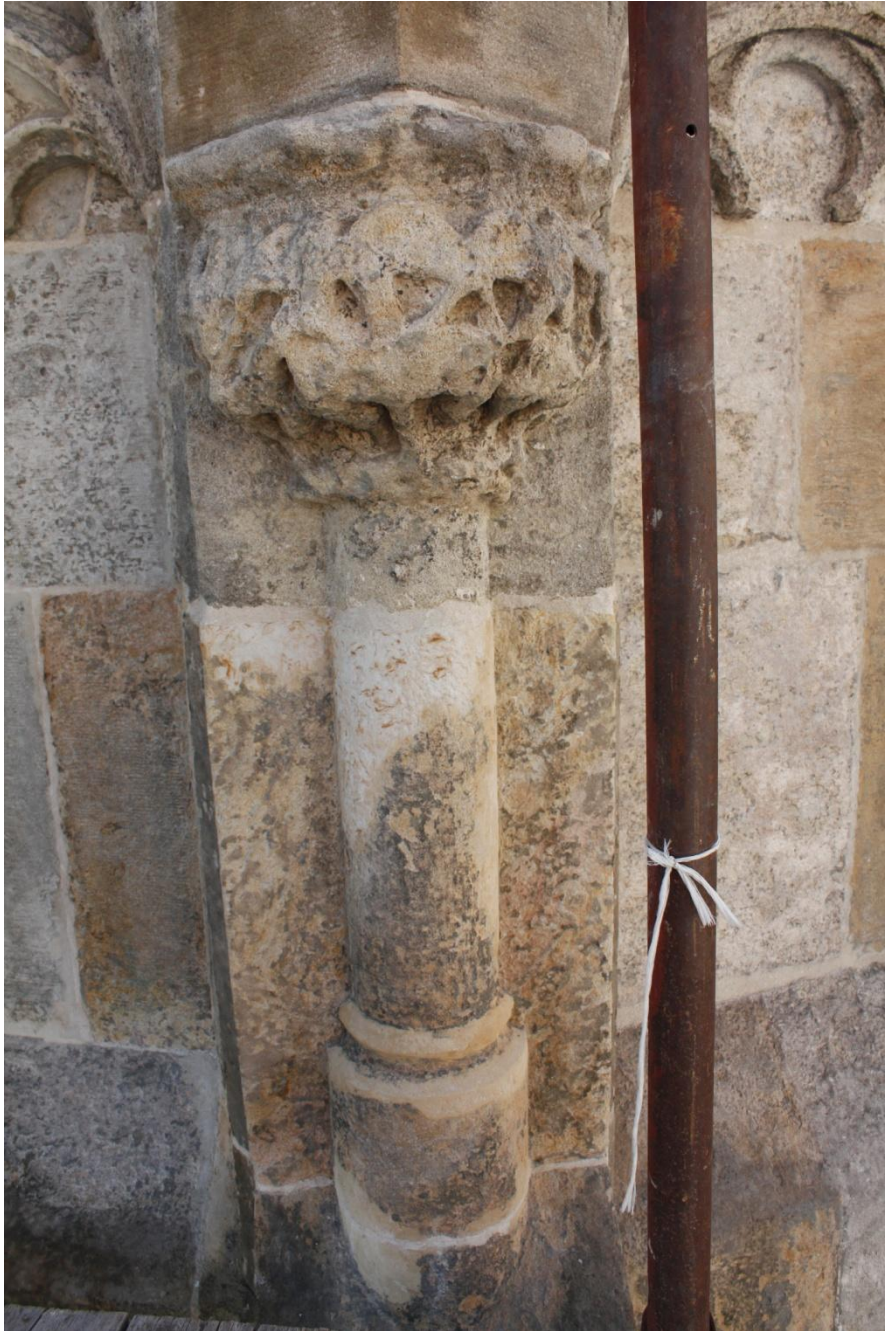
Kamenná kašna Kutná Hora, po vytmelení a vyspárování, střed pilíře, foto Jiří Helma

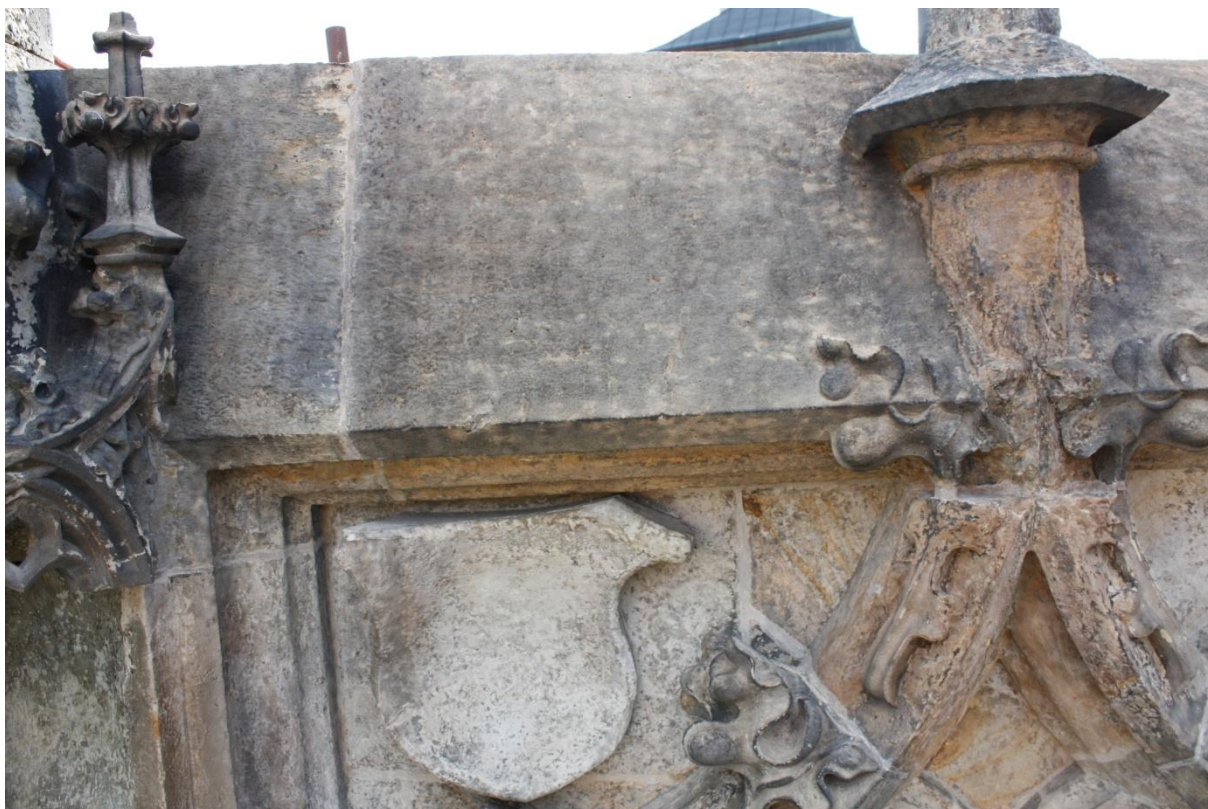
Kamenná kašna Kutná Hora, po retuši, horní levá část, foto Jiří Helma

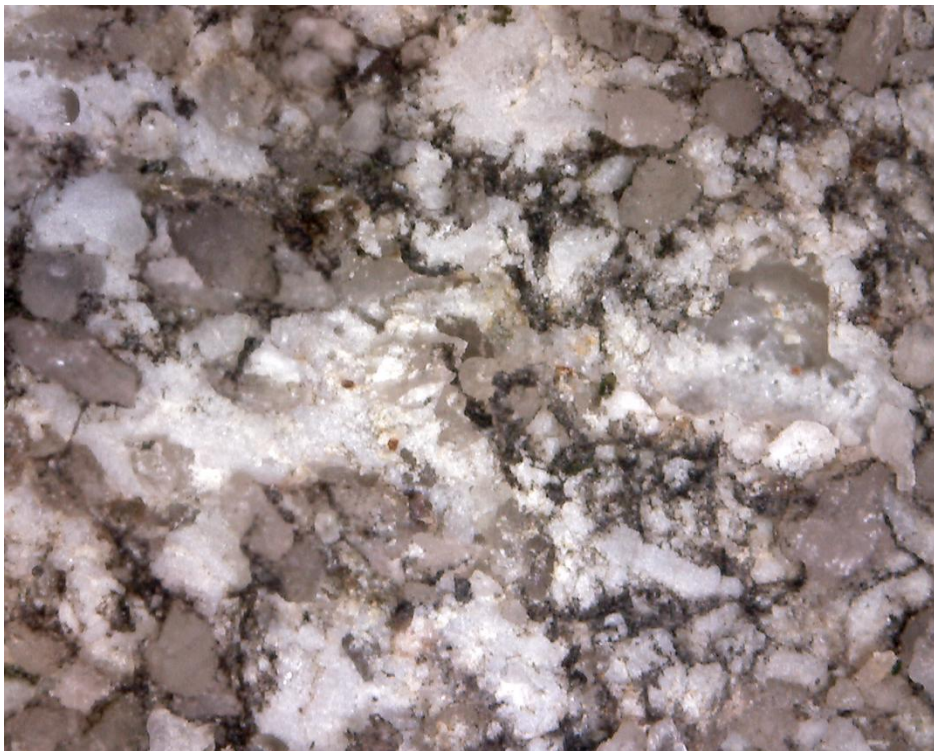
Na povrch kutnohorského mušlového vápence byla po definovanou dobu pouštěna nápodoba dvou typů deště. První z nich byl obdobou kyselého deště z 80. let o pH 4. Druhý byl obdobou běžného deště s pH 5,5, spíše mírně vyšší. Na povrchu vystaveném silně kyselému dešti došlo po 96 hodinách, ku běžným okem pozorovatelným změnám. Úbytek byl zásadní, v některých místech až v řádu dvou milimetrů. Oproti tomu na povrchu kamene vystavenému běžnému dešti nedošlo prakticky k žádné změně.

Obr. 24. Povrch vápence po 96 hodinách vystavení silně kyselému dešti. Na obrázku je při zvětšení 45x patná totální změna struktury a vzhledu povrchu

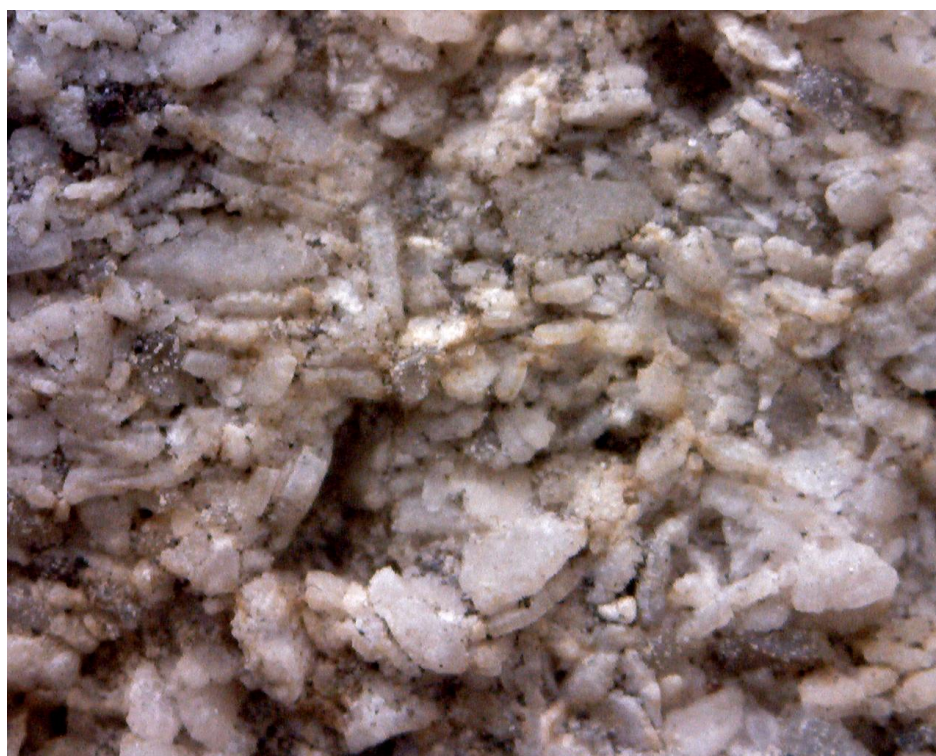
Obr. 39. Zvětšení 45x, povrch vystavený běžnému mírně kyselému dešti po 96 hodinách průtoku. Povrch je bez viditelných změn.

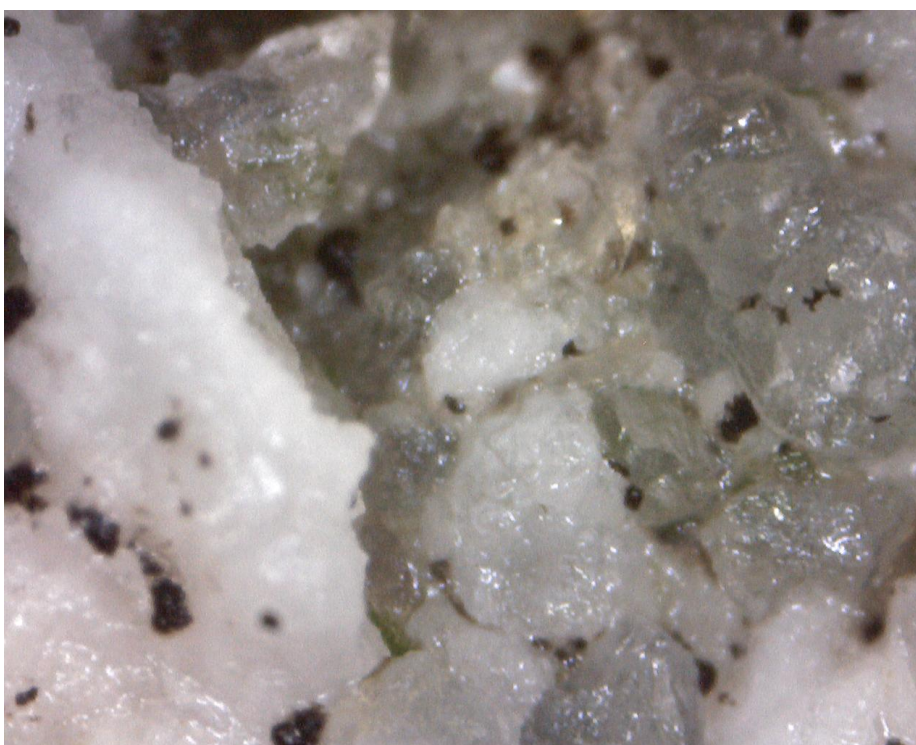
Obr. 37. Zvětšení 250x, po omytí tlakovou párou. Na snímku je patrný očištěný kámen s otevřeným povrchem, bez výrazného úbytku schránek nebo kalcitové výplně mezi nimi

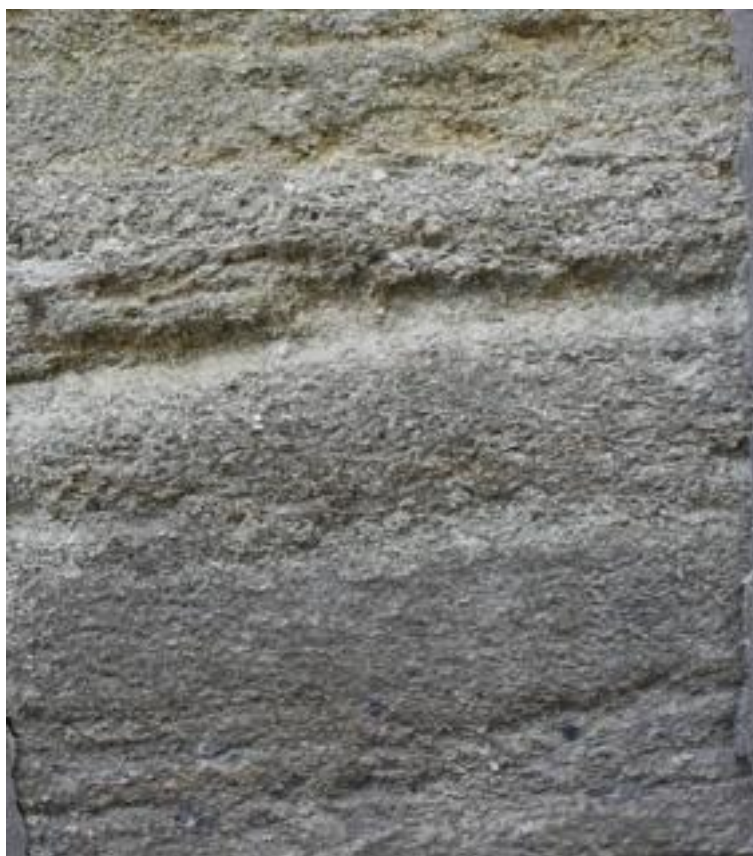
Vlivem rozdílnosti v sedimentačních vrstvách vznikajících za odlišných podmínek usazování a diagenězi schránek mořských živočichů dochází u kutnohorského vápence k odlišnému vymývání povrchu. S tím se pojí i tvorba prasklin na kameni, ba dokonce hlubokých průřev, do kterých rychleji zatíká voda a časem dochází k oddělení větších kusů kamene. Výrazné známky nehomogenity mají převážně kameny z poslední éry kutnohorského vápence v 19. Století.

*Obr. 41. Internát SPŠ. KH. čp. 67, budova první kutnohorské reálné školy z roku 1857.
Vyplavená méně soudržná vrstva kutnohorského vápence.*
