2012

Rekonstrukce mostu evidenční číslo 37-053, silnice I. třídy v Ostrově nad Oslavou

Bakalářská práce

Cílem této práce je provedení jednoduchého diagnostického průzkumu a na základě výsledku celkového zhodnocení stavu konstrukce provést návrh možných opatření, která povedou ke zkvalitnění stavu mostu a prodloužení jeho životnosti. Hlavním cílem bylo zachovat co nejvíce stávajících částí mostu za účelem úspory finančních prostředků. Součástí diagnostického průzkumu jsou stávající Mostní list mostu pozemní komunikace a Hlavní mostní prohlídka ze srpna 2011, která byla zhotovena v pravidelném cyklu.

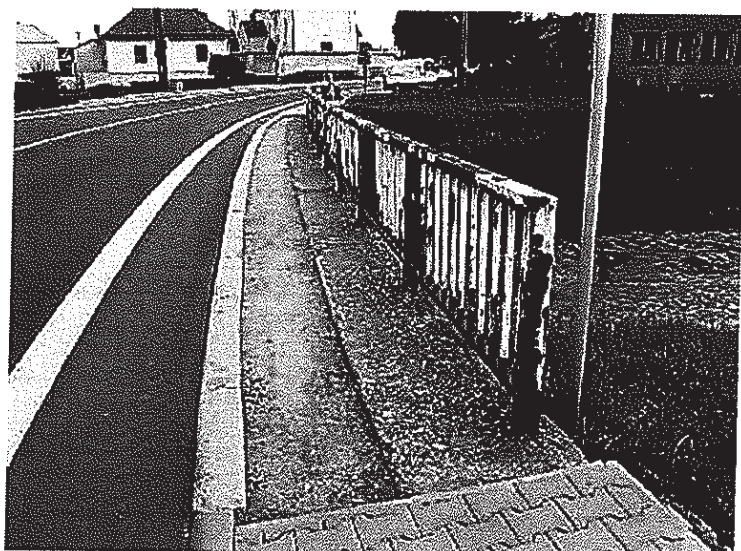
Vozovka prošla celoplošnou opravou, v obrusné vrstvě na mostě nejsou zřejmé žádné poruchy. Pravostranný chodník ve směru na Křižanov prošel částečnou rekonstrukcí povrchu. Provedení živичné vrstvy. Levostranný chodník ve směru na Křižanov vykazuje silně degradovaný betonový povrch. Na obou chodnících došlo k odstranění zákrytové ocelové desky pohyblivého závěru. Vozovka je lemována kamennými obrubníky, které jsou v dobrém stavu. Beton říms hloubkově degraduje do 30 – 50 mm a dochází tak k silné korozi obnažené výztuže.

Pohled na pravý chodník.

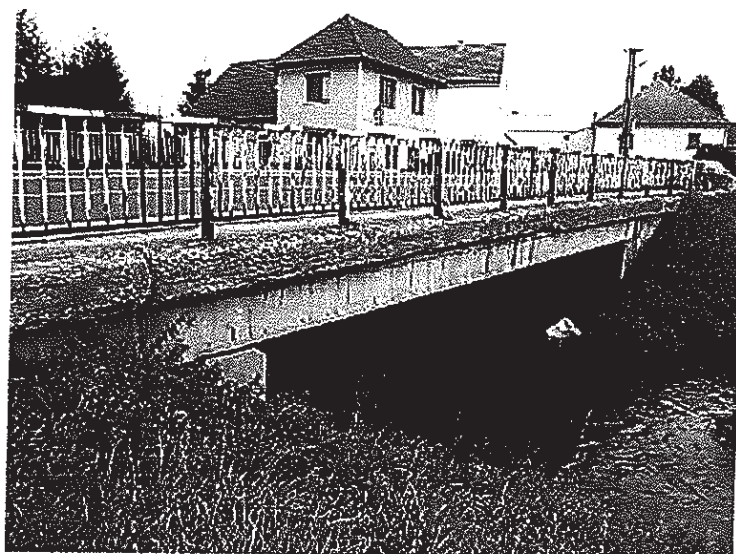
- 0.1 Stav mostu se oproti předcházející HPM zhoršil. Nebyly provedeny významnější práce v rámci oprav či údržby.
2. Mostní podpěry, křídla, čelní zdi
- 2.1 Mostní podpěry Omítka opěr lokálně opadává, obnažená výztuž koroduje.
3. Nosná konstrukce
- 3.1 V oblastech nedostatečné tloušťky krycí vrstvy dochází ke korozi konstrukční výztuže nosníků.
5. Vozovka, chodníky, římsy, kolejový svršek, zálivky
- 5.1 Chodníky Kryt pravého chodníku je odstraněn - pravděpodobně se pracuje na jeho výměně.
- 5.2 Římsy Beton říms hloubkově degraduje, obnažená výztuž silně koroduje.
8. Svodidla, zábradelní svodidla, zábradlí, dopravní značení a označení mostu
- 8.1 Zábradlí Zábradlí velmi silně koroduje.
- 8.2 Dopravní značení Dopravní značky omezující zatížitelnost neodpovídají údajům v mostní evidenci.
11. Území pod mostem a přístupové cesty
- 11.1 Zemní těleso Zpevnění břehů Oslavy je polorozpadlé.

Pohled na most.

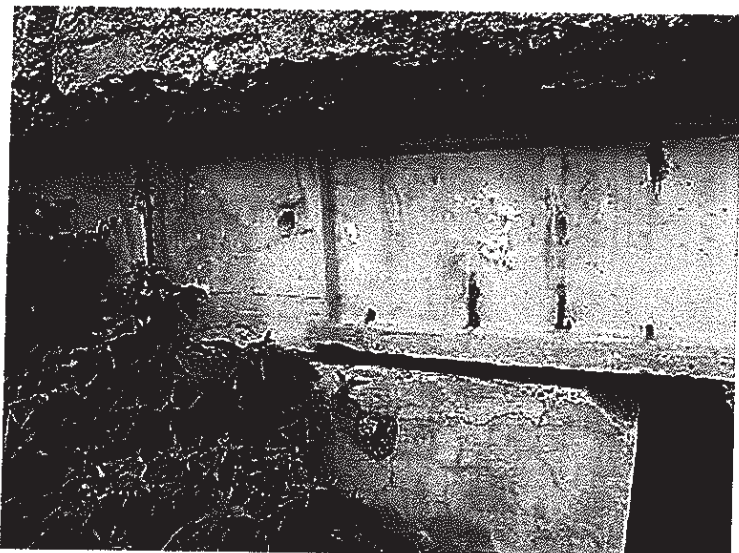
straně mostu. Pevný závěr vozovky a chodníku nelze dostatečně posoudit vzhledem k nepřístupnosti. Vzhledem k výronům vody směrem na opěru O2 lze usuzovat o netěsnosti mostního závěru. Ložiska jsou tvořena pásem z asfaltové lepenky, která je značně degradována. Ložiska jsou vzhledem ke špatnému uložení nosníků nefunkční.

Detail uložení NK na opěru.

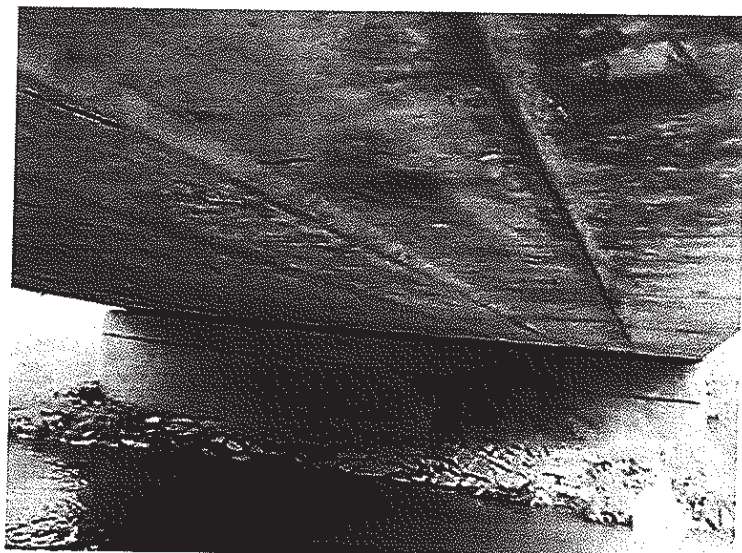
Prefabrikované nosníky KA 61 se celkově na první pohled jeví jako v dobrém stavu, ale při bližším průzkumu je vidět, že v místech nedostatečného krytí výztuže dochází k odpadání drobné vrstvy betonu a velmi silné korozi konstrukční výztuže. Nosníky jsou porušeny odvodňovacími otvory. Uložení nosníků není úplně ideální. Jednotlivé pruty jsou uloženy na betonovou mazaninu, která není provedena celoplošně a hlavně provedení neodpovídá projektové dokumentaci. Úložné prahy jsou opatřeny lepenkovým pásem. Na nosnících dochází k prokreslování korodující výztuže. Na povrchu jsou plošné drobné výluhy.

Podhled NK.
