II. Praktická část

Restaurátorský průzkum nástěnných maleb v presbytáři kostela sv. Jiljí v Uhlířských Janovicích a rozšířený restaurátorský průzkum a referenční restaurování části malby na východní straně jižní stěny presbytáře

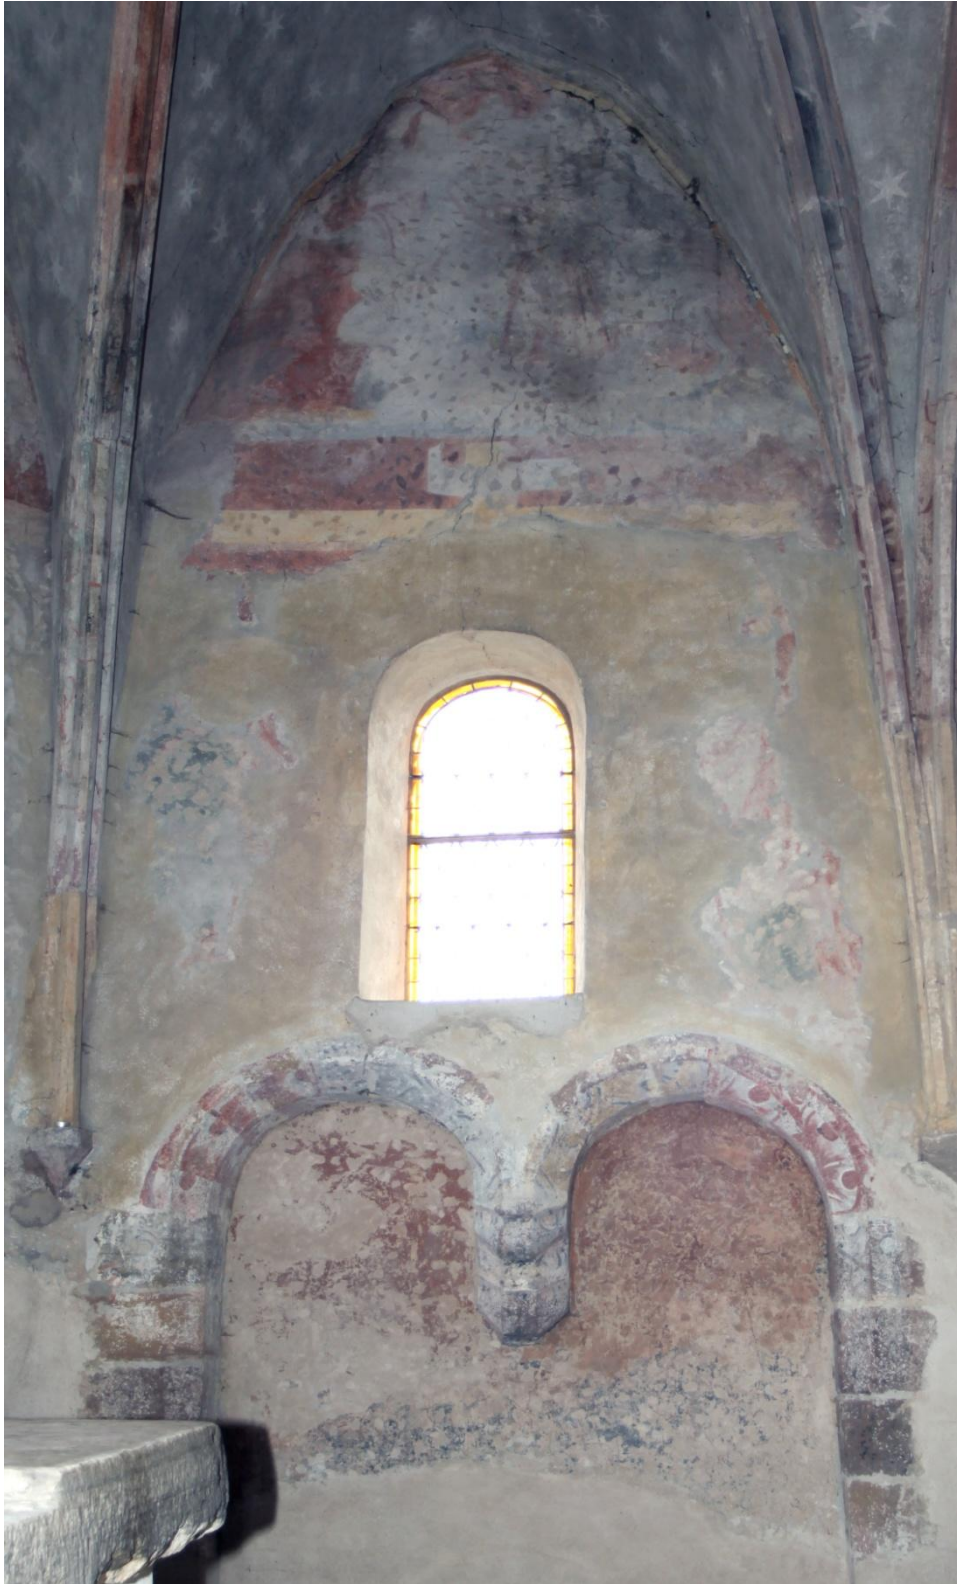
Obrázek 2 – Jižní stěna presbytáře (Jb), stávající stav

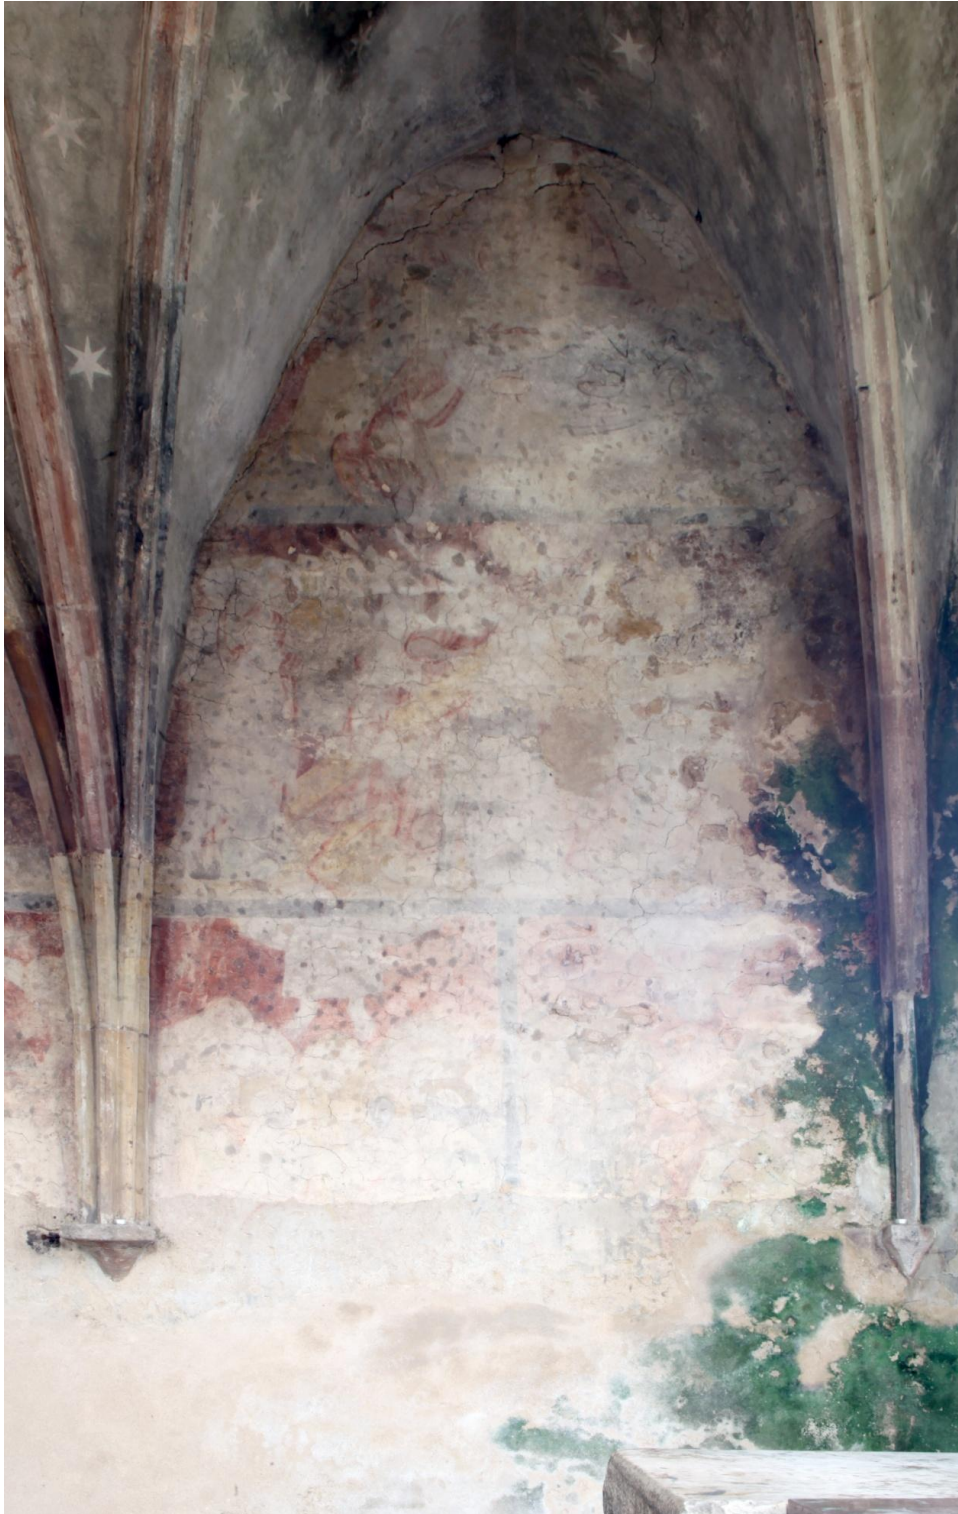
Obrázek 6 – Severní stěna presbytáře (Sb), stávající stav

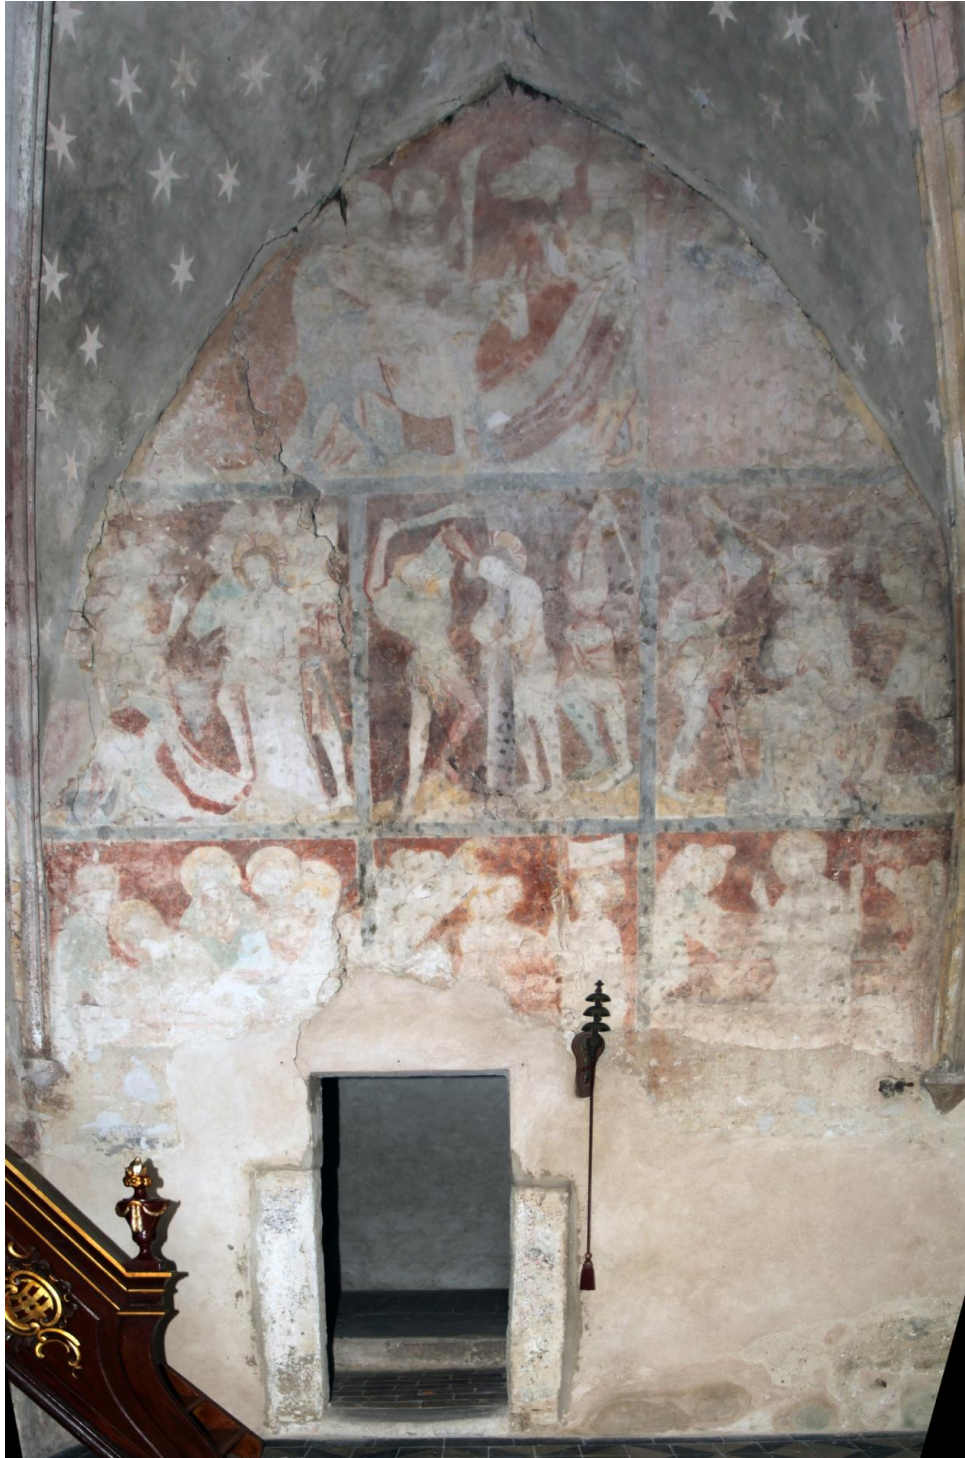
Obrázek 7 – Severní stěna presbytáře (Sa), stávající stav
