Restaurování sochy anděla a vázy z atiky brány kostela

Sv. Jana Nepomuckého v Kutné Hoře

Šárka Voláková DiS.

Bakalářská práce

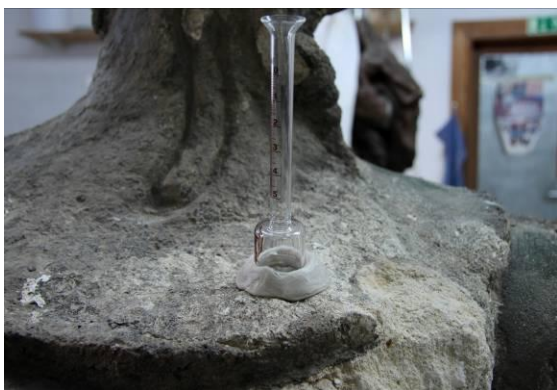
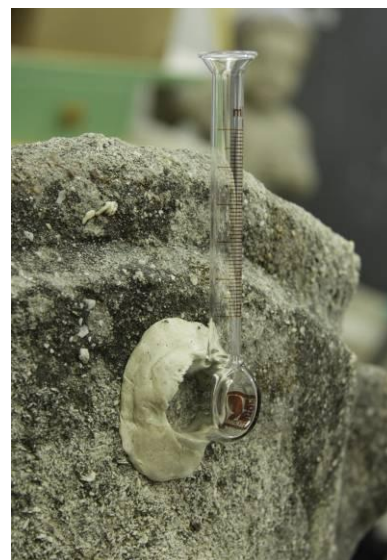
Obrázek č. IV, V, Vertikální a horizontální umístění Karstenových trubic při měření nasákavosti.

Nasákavost byla zkoumána na „zdravém“ povrchu kamene (v místě lomu, který nebyl zatížen žádnou povrchovou vrstvou ani krustou), na povrchu kamene, jež je pokryt sádrovcovou krustou, a na tmelu.

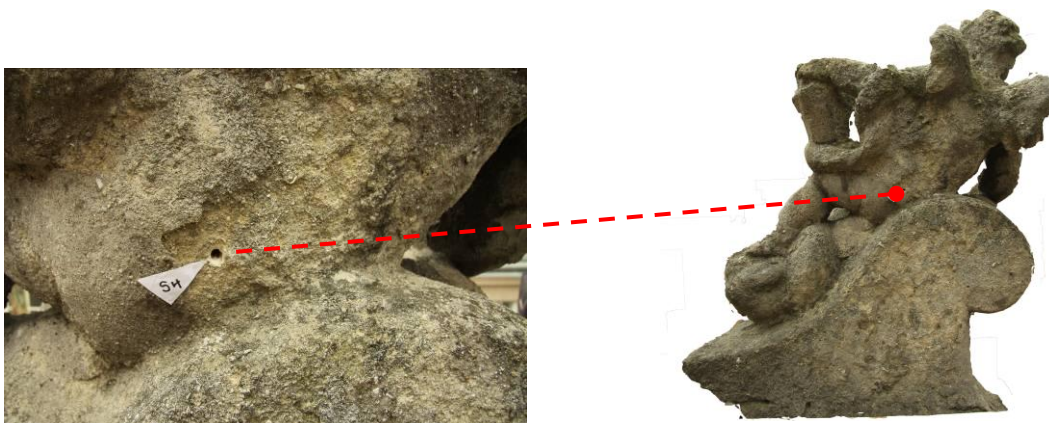
Obrázek č. VII, Místo odběru vzorku na soše anděla SAŠP (S4).

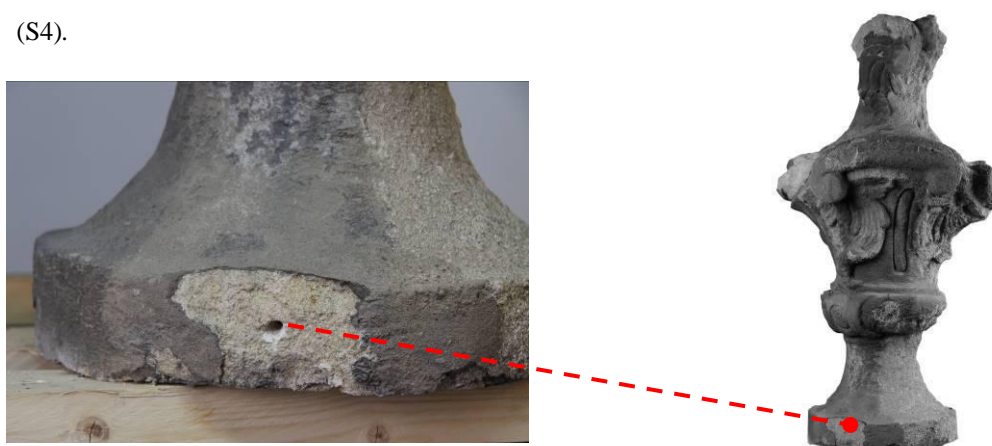
Obrázek č. VIII, Místo odběru vzorků na soše vázy SVŠL a, SVŠL b

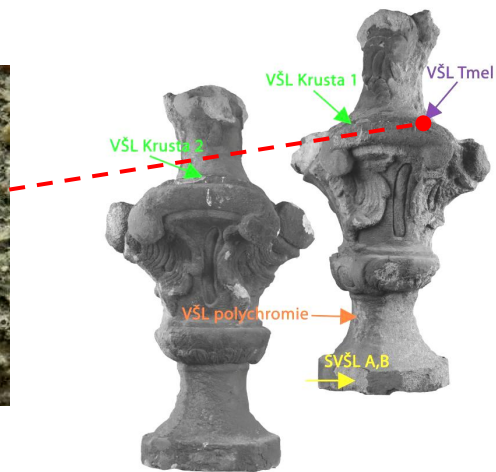
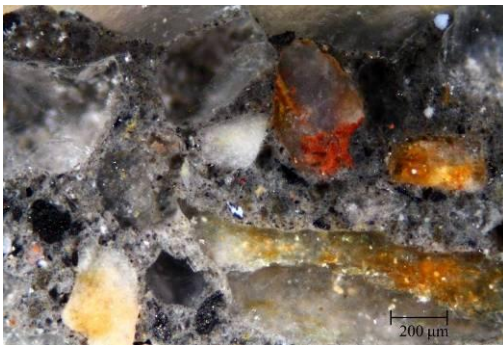
U tmelů bylo zkoumáno hlavně jejich materiálové složení a pojivo. Pokrývají velkou část soch a jsou velice málo prodyšné. Kámen pod nimi je degradován. Dalším problémem u starých tmelů jsou měděné armatury, které korodují a materiál okolo sebe zbarvují dozelená.

Obrázek č. XI, Vzorek VŠL tmel (6566) v bílém dopadajícím světle

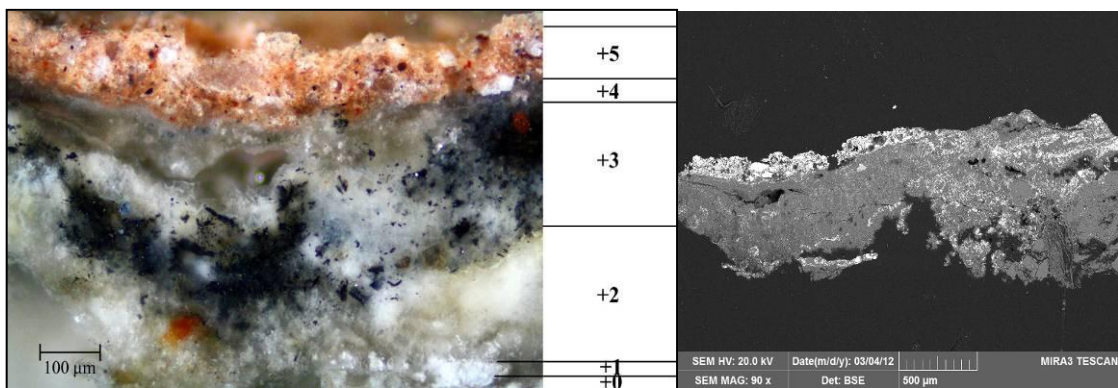
Obrázek č. XV, Vzorek 6612 nábrus v bílém dopadajícím světle.

Obrázek č. XVI, Vzorek 6612 REM-EDS snímek.

„Na vzorku odebraném z nohy levé vázy (6612) byl zaznamenán největší počet povrchových úprav. Nejstaršími dochovanými povrchovými úpravami jsou dvě bílé vrstvy. Následuje šedá povrchová úprava, podobná vrstvě 3 vzorku 6627 (andílek). Na další našedlé vrstvě se nachází nejmladší povrchová úprava růžového odstínu podobná vrstvě 4 a 5 vzorku 6627. Povrchová úprava růžového odstínu není vzhledem k jejímu složení totožná s růžovými vrstvami nalezenými

na fasádě. Obsahuje baryt, čili lze předpokládat, že nevznikla dříve než na počátku 19. stol.²²“

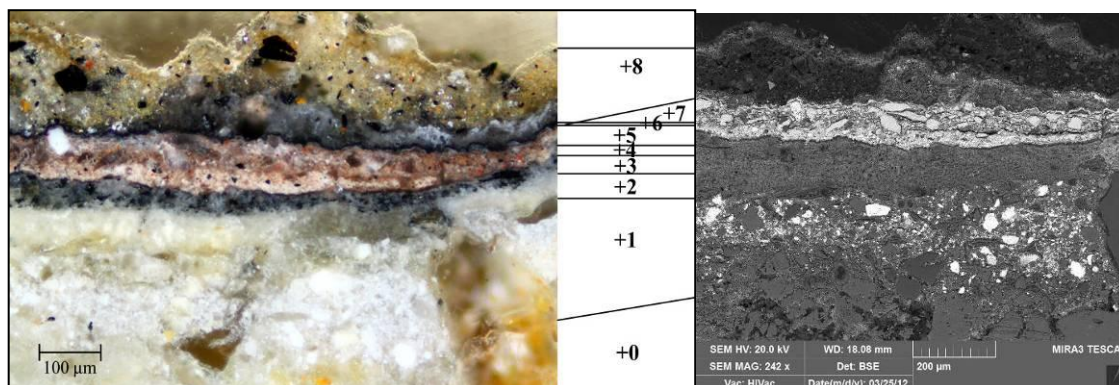
Obrázek č. XVII, Vzorek 6627 nábrus v bílém dopadajícím světle.

Obrázek č. XVIII, Vzorek 6627 nábrus v bílém dopadajícím světle.

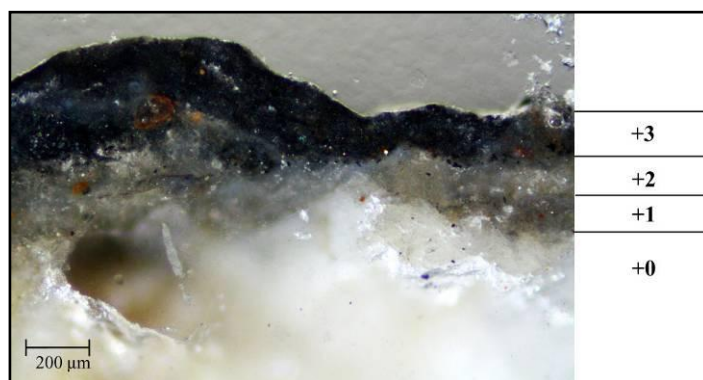
Analýza krust z povrchu potvrdila, že hlavní minerální součástí tmavých krust na povrchu sochy je síran vápenatý (zřejmě ve formě sádrovce, $\text{CaSO}_4 \cdot 2\text{H}_2\text{O}$). Ten vzniká na vápencích běžně jako korozní produkt – reakce vápence s oxidy síry v ovzduší. Tmavá barva je vyvolána přítomností tmavých jemnozrnných prachových částic (hlavně saze). Krusty a nečistoty se nacházejí i na tmelech.

Obrázek č. XIX, Nábrus černé krusty na povrchu vázy.

- 1) Uzavírají povrch materiálu a brání tak přirozené cirkulaci vody a vodních par.
- 2) Kámen pod krustami je nejvíce degradován - krusty uzavírají povrch, není možné ošetřit degradovaný povrch kamene pod nimi a především jej kvalitně a dostatečně zpevnit.
- 3) Jsou esteticky nevzhledné.

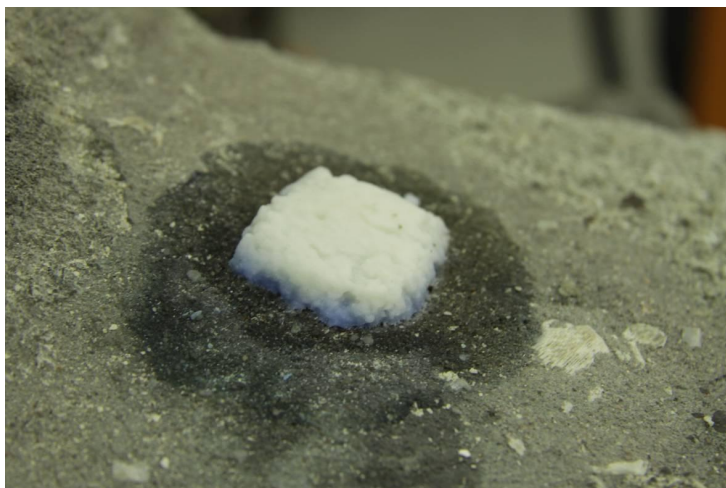
Na povrch byl přiložen obklad z Arbocelu s 10% uhličitánem amonným. Ten byl na místě ponechán pod igelitovou izolací cca 6 hodin. Naměkčený povrch byl poté opatrně mechanicky dočištěn skalpelem. Přes veškerou opatrnost a pečlivost však došlo při kontaktu k odpadnutí celé tloušťky krusty a k obnažení a vysypání nesoudržného materiálu pod ní. To mohlo být způsobeno tím, že krusta již na tomto konkrétním místě těsně nepřiléhala. Čištění touto technikou by mohlo být uplatněno na místech, kde je krusta silná a pevně přimknutá k podkladu a ke krustám, které se nacházejí na tmelech. Tato technika se také osvědčila při odstraňování koroze mědi z okapů kostela na povrchu vázy. Zelenavé zbarvení nebylo odstraněno zcela, ale bylo významně redukováno

Obrázek č. XX, Zkouška čištění – zábal 10% uhličitanem amonným, modravé zabarvení indikuje účinek při odstraňování koroze mědi.

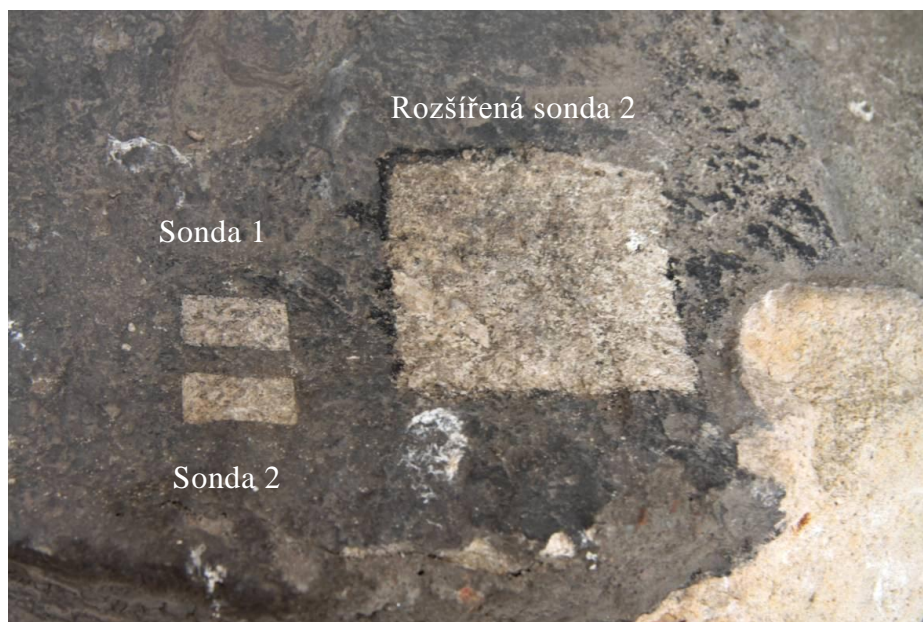
Zkouška laserem *Thunder ART High power Q-switched Nd:YAG*, proběhla o poznání pozitivněji. Černý povlak byl beze zbytku odstraněn a nedošlo k tvarové deformaci ani k úbytkům hmoty. Tato technika by tedy mohla být použita při čištění váz²⁴ před provedením konsolidace. Bezdotykové čištění bude v tomto případě silně degradovaného kamene jistě velkou výhodou.

Obrázek č. XXI, Zkouška čištění laserem.

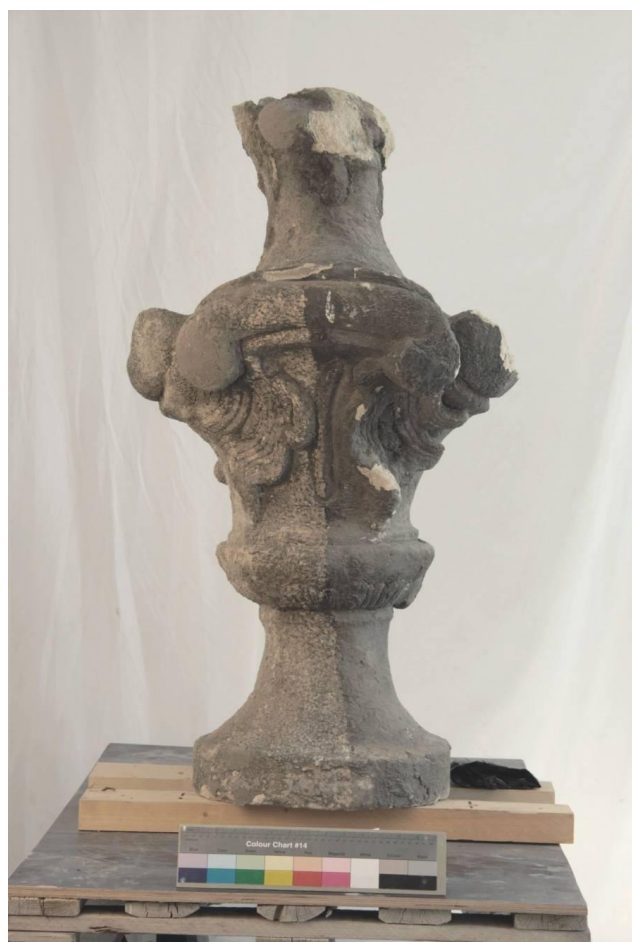
Obrázek č. XXII, Průběh čištění laserem.

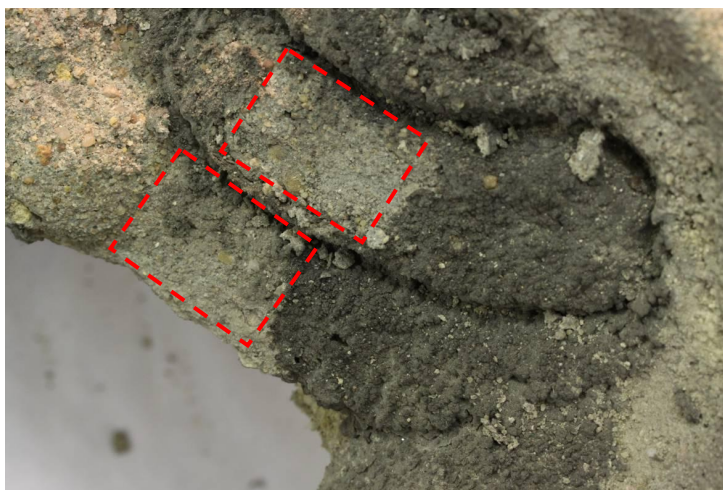
Tento způsob čištění se ukázal pro tuto situaci vhodným řešením. Mikropískováním se dal odstranit černý povlak a redukovat krusta pod ním. Nicméně oproti laserovému čištění přece jen dochází k určitým materiálovým ztrátám.

Obrázek č. XXIII, Zkoušky čištění mikroabrazí na tmelu.

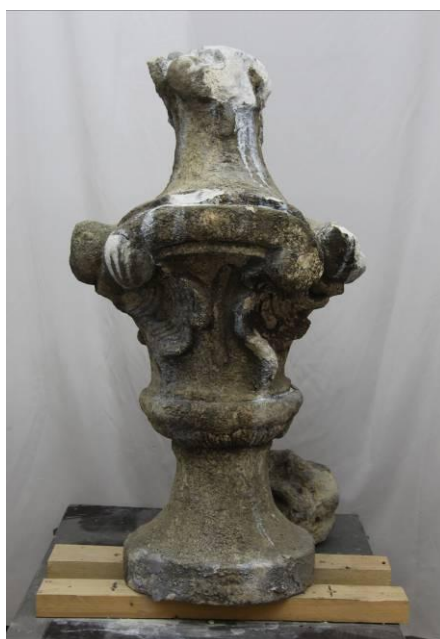
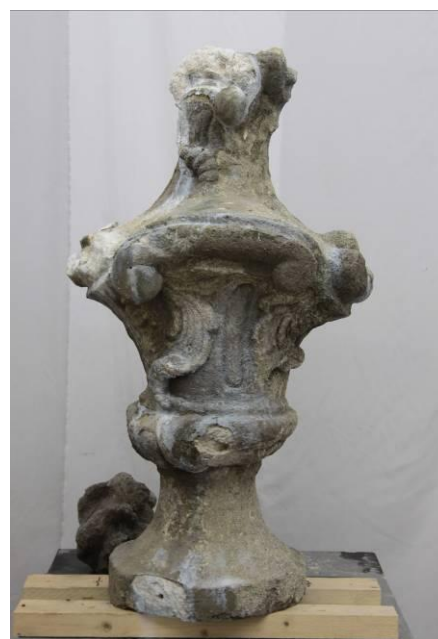
Po provedení konsolidace prostředkem CaLoSil nedošlo k uspokojivému zpevnění. K aplikaci tohoto konsolidantu patří ale i vedlejší produkt ve formě bílého zákalu. Ten byl odstraněn použitím páry a mechanického čištění kartáčky. Je ovšem nutné podotknout, že zákal nezmizel zcela. Dále došlo k odstranění silně degradovaných tmelů a ztenčení krust skalpelem. Následně byl pomocí páry povrch zbaven bílých zákalů po aplikaci CaLoSilu a dočištěn mikroabrazivní metodou.

Obrázek č. XXIV, XXV, Bílý zákal na povrchu po aplikaci CaLoSilu.

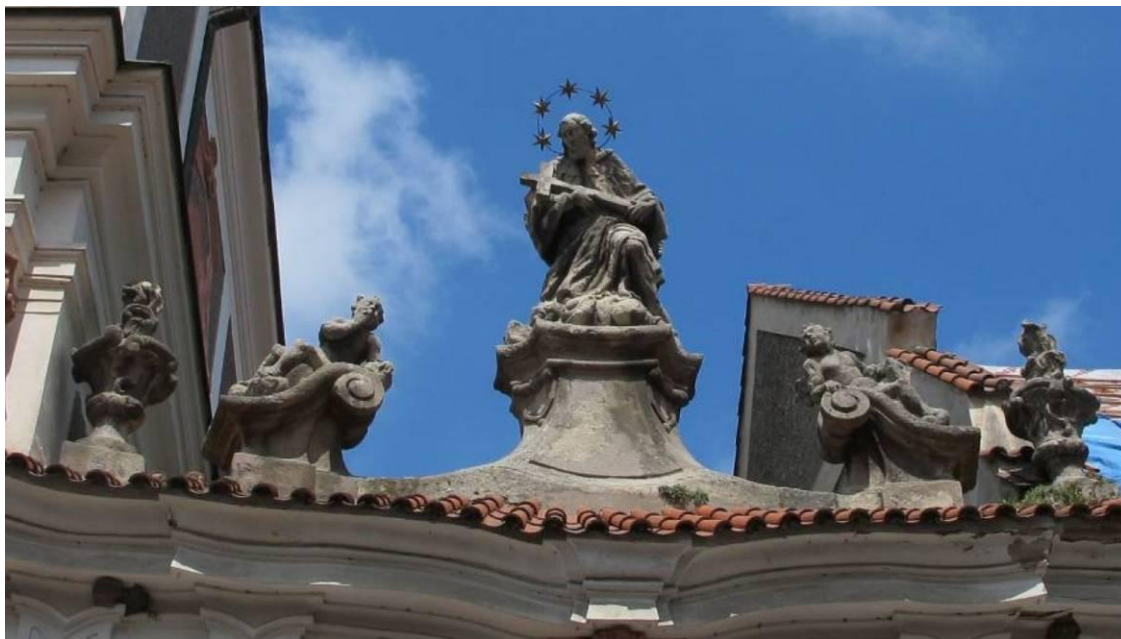
Obr. 3) Sochařská výzdoba, celkový pohled, stav před restaurováním

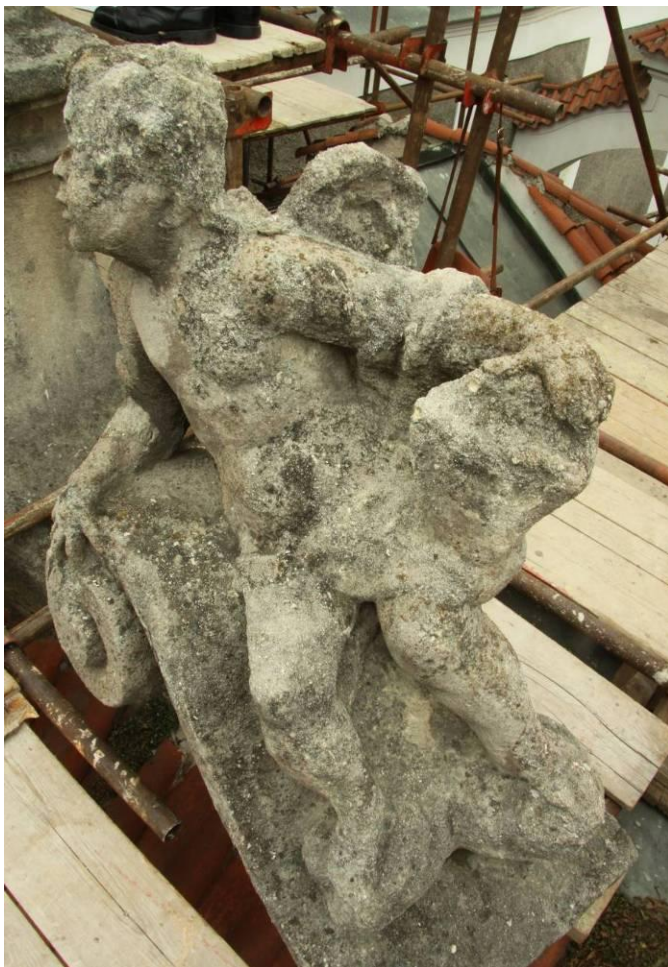
Obr. 5) Obr. 6) Pravý anděl – stav před restaurováním, detail

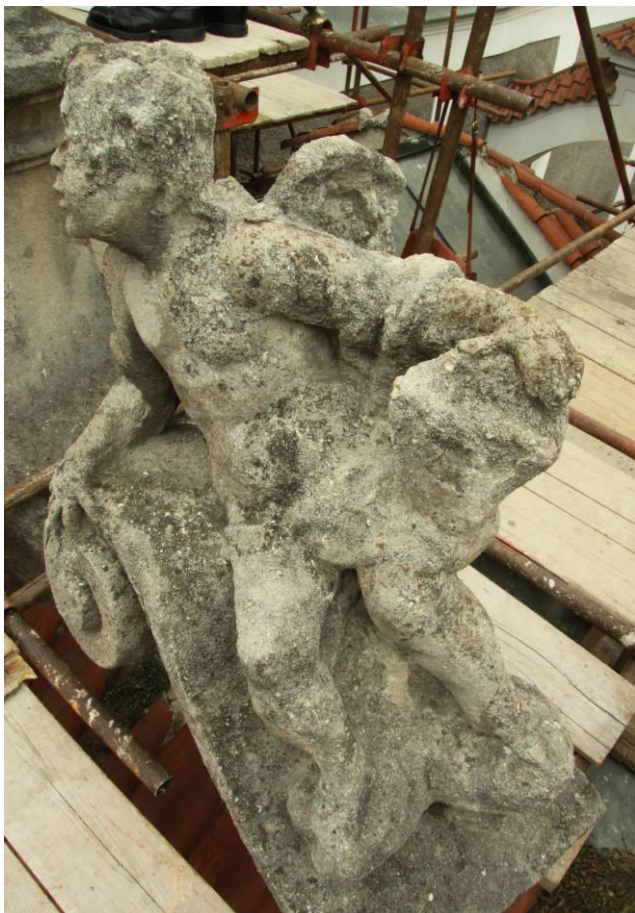
*Obr. 18) Stav před restaurováním,
pohled shora*

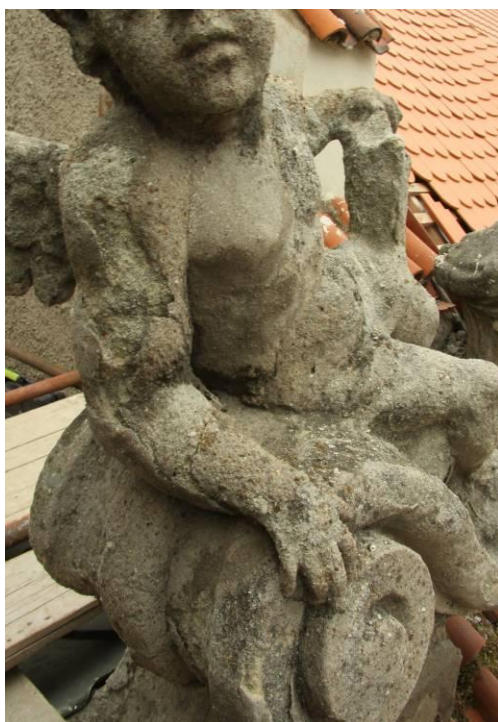
Obr. 20) Detail ruky, stav před restaurováním

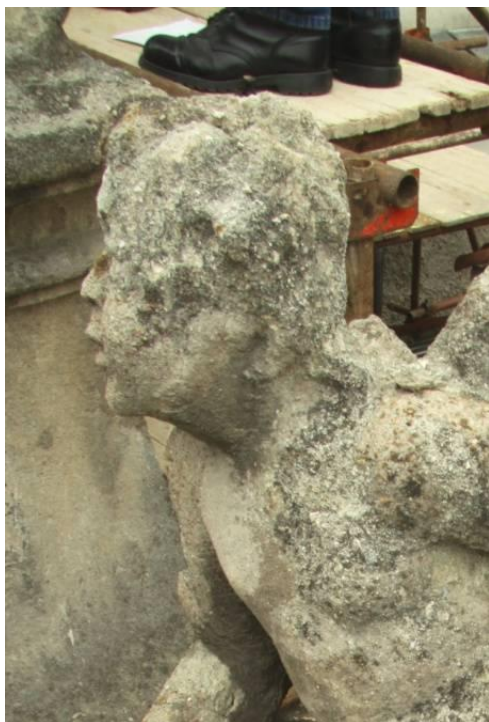
Obr. 24) Detail hlavy-před restaurováním

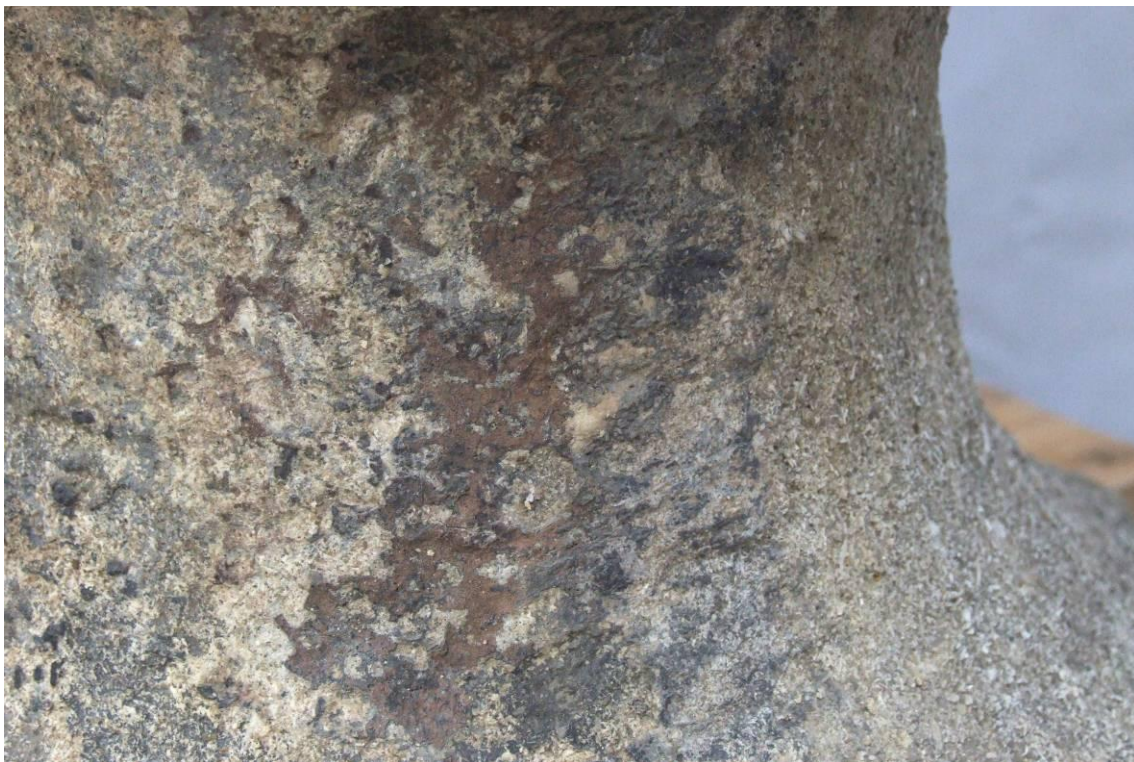
Obr. 51) Detail dochovaných barevných vrstev na patce levé vázy

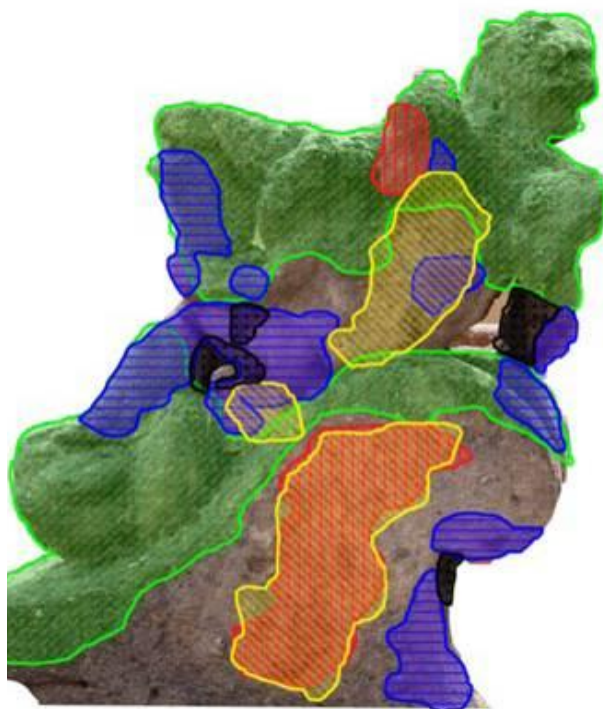
Silně zdegradovaný povrch

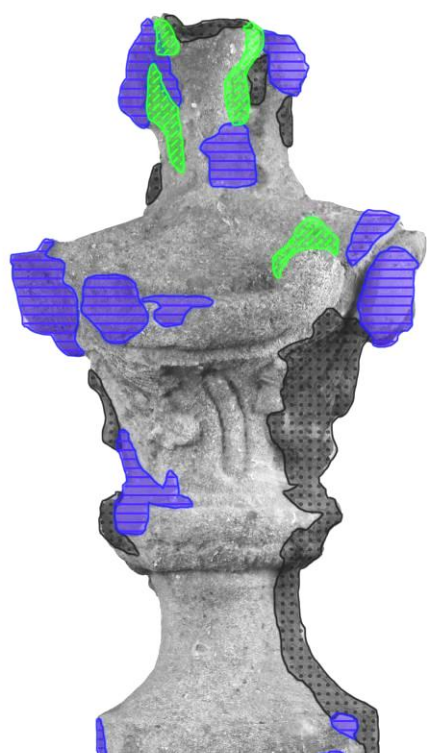
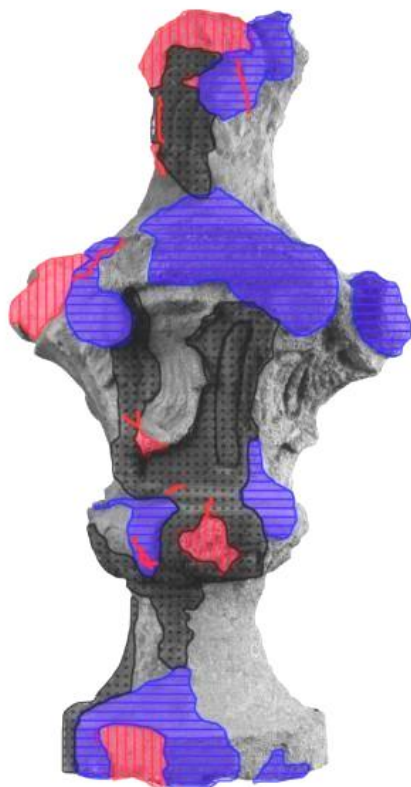
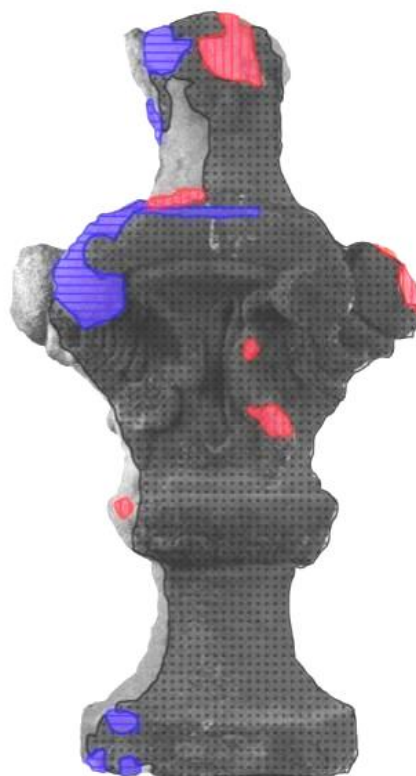
2) Zákres poškození - váza

- průměrná naměřená rychlost UZ je 1,60 km/s, což odpovídá použitému typu kutnohorského vápence a současnému stavu vázy. Vypovídá o značné degradaci celé vázy, co potvrzuje i několik měření, kde nebyl signál vůbec čitelný (NS – neměřitelný signál)

- místa s nejnižšími rychlostmi jsou v tabulce odlišena červeným písmem a lze je považovat za místa nejvíce postižena korozí (rychlosti mezi 0,68 – 1,7 km/s a místa s neměřitelným signálem)

- váza vyžaduje celkové hloubkové zpevnění, zejména v místech nejvíce poškozených korozí
- vzhledem k poměrně výraznému poškození celé vázy, je otázka jejího opětovného umístění po konsolidaci resp. po provedení všech dalších konzervačních opatření (očistění, odpovídající doplnění chybějících míst, injektáž trhlin) diskutabilní a otevřená. Rozhodnutí o případném umístění vázy na původní místo (do exteriéru) je nutné ponechat po vyhodnocení účinnosti konsolidace

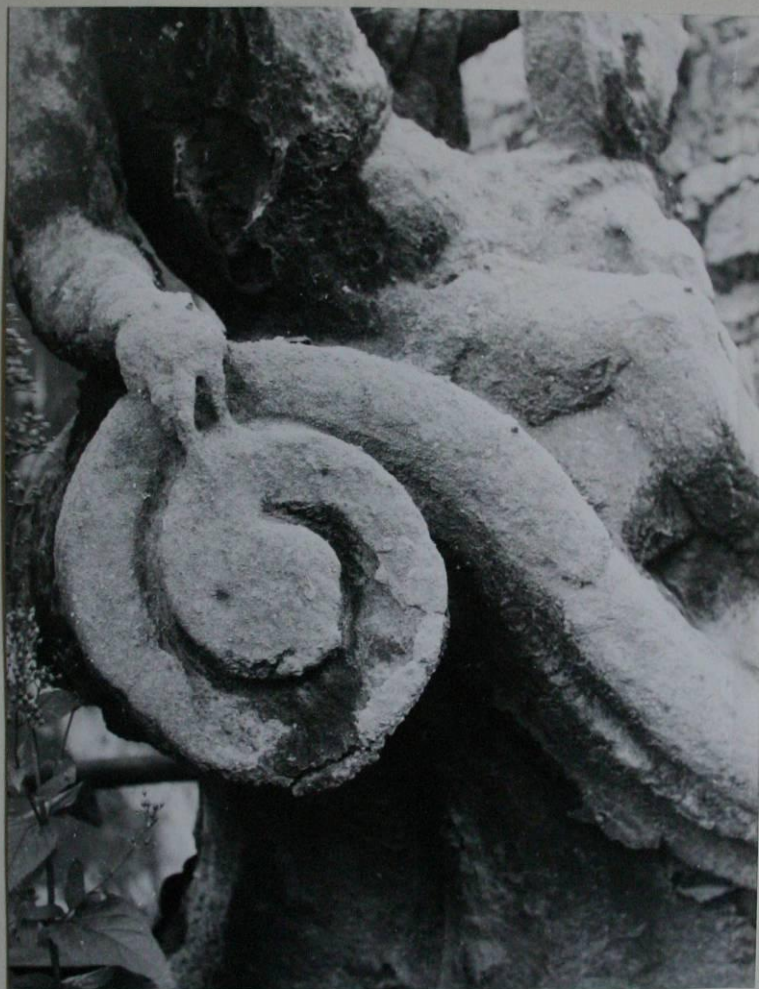
8) Pravý anděl stav před restaurováním detail

Anděl po pravé straně - detailní záběr voluty - stav před restaurováním -

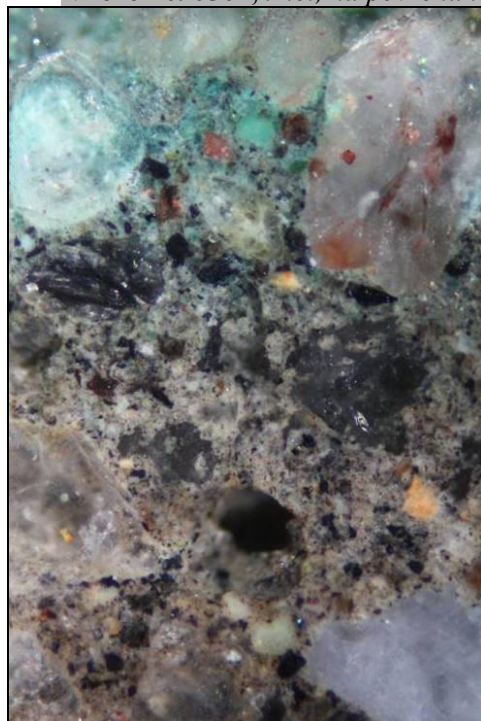
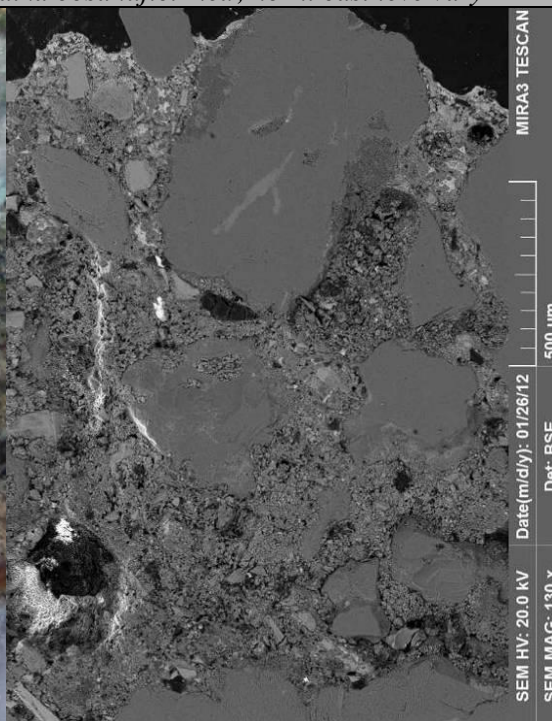
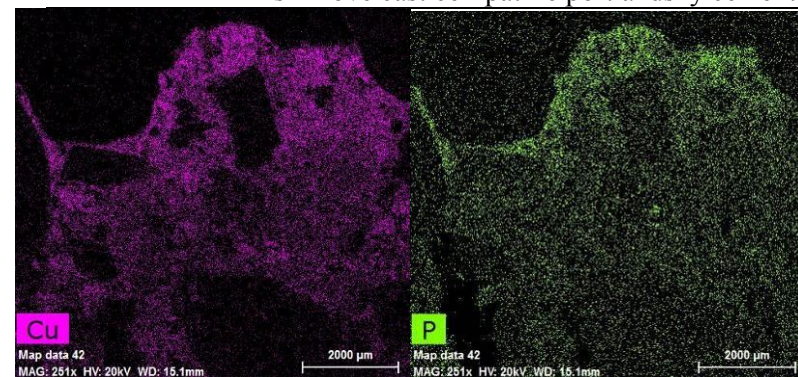
Vzorek č. 6567, tmel, na povrchu látka obsahující měď, horní část levé vázy

Popis vzorku	Výsledky REM-EDS
světle šedý tmel, na povrchu zeleno-modré zbarvení	povrch: Cu, Al, P, Si, S, Ti, Mg (Fe, Ca) -zbytky povrchové úpravy, titanová běloba -látky obsahující měď a fosfor se nachází u povrchu, směrem do hloubky tmelu jejich koncentrace klesá - korozní produkty mědi, patrně uhličitan měďnatý, zdrojem fosforu mohou být holubí exkrementy matrix: pojivo na bázi CaCO ₃ , obsahuje slínkové částice - patrně portlandský cement

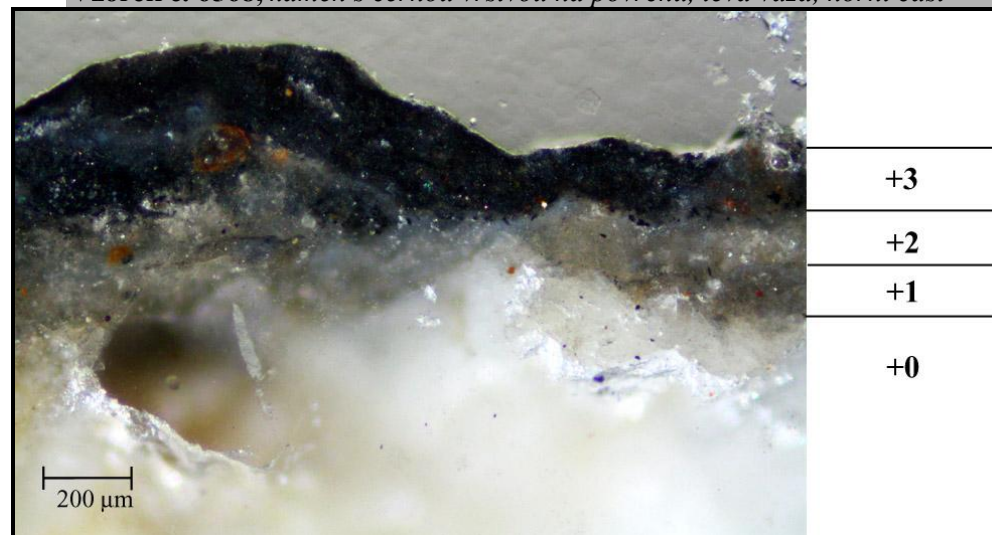
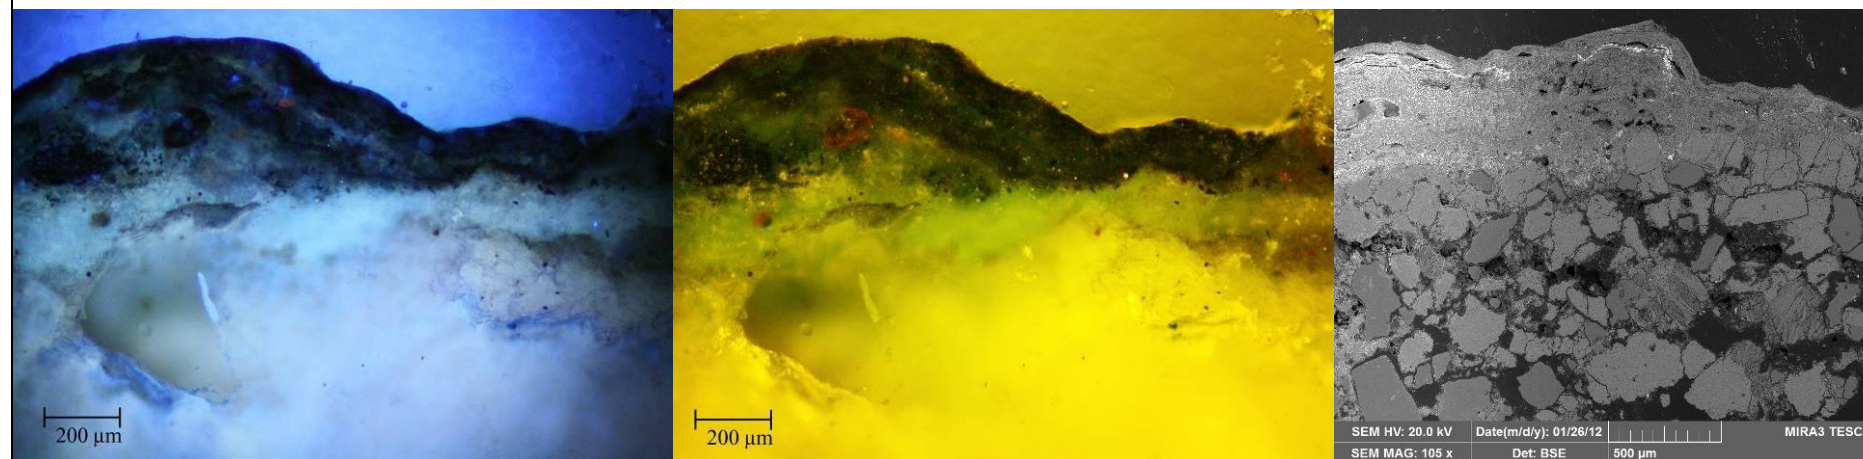
Vzorek č. 6568, kámen s černou vrstvou na povrchu, levá váza, horní část

Číslo vrstvy	Popis vrstev	Výsledky REM-EDS
3	černá vrstva nebo souvrství dvou černých vrstev	<u>Ca</u> , <u>S</u> , Si (Na, Mg, Al, Fe, K, P): uhličitan vápenatý přeměněný na síran vápenatý, nečistoty, révová čerň ve spodní části vrstvy
2	našedlá vrstva	<u>S</u> , <u>Ca</u> , Si (Al, Na, Mg) uhličitan vápenatý přeměněný na síran vápenatý, sloučeniny Si
1	fragment šedé vrstvy	<u>S</u> , <u>Ca</u> (Mg, Si) uhličitan vápenatý přeměněný na síran vápenatý, na povrchu nečistoty
0	hornina	zrno: <u>Ca</u> kalcit

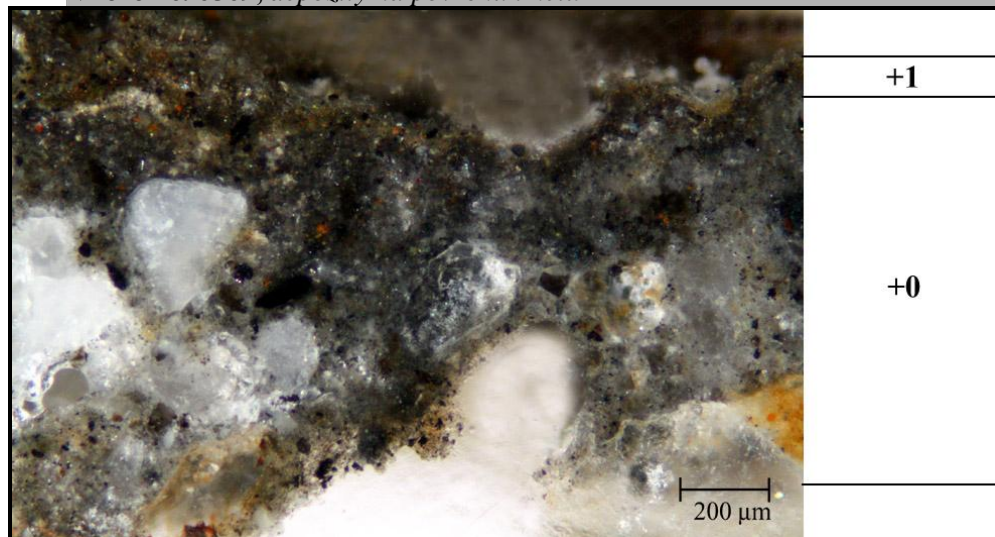
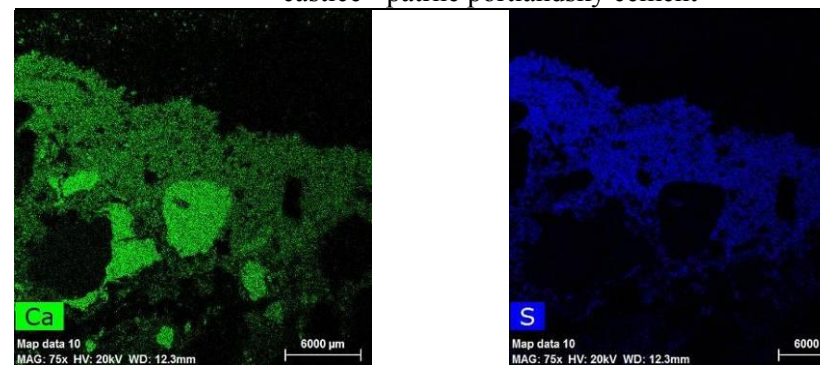
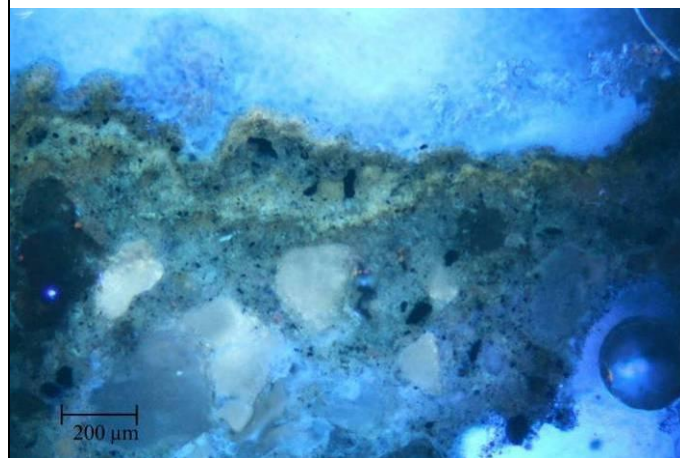
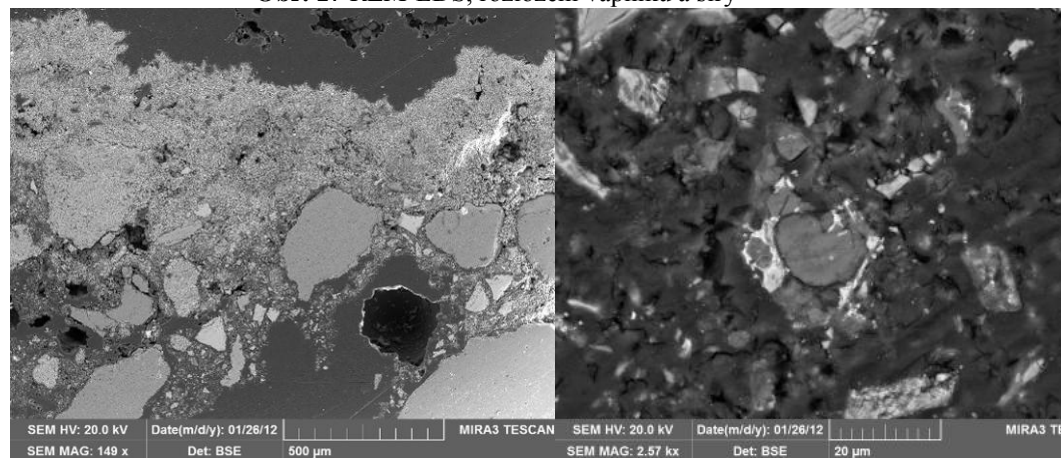
Vzorek č. 6569, depozity na povrchu tmelu

Číslo vrstvy	Popis vrstev	Výsledky REM-EDS
1	tmavá	<u>Ca, S</u> : fragmenty povrchové úpravy obsahující uhličitán vápenatý přeměněný na sádrovec
0	tmel	<u>Ca, Si, (Al, Mg, Fe, Na)</u> : pojivo na bázi CaCO ₃ , obsahuje slínkové částice - patrně portlandský cement

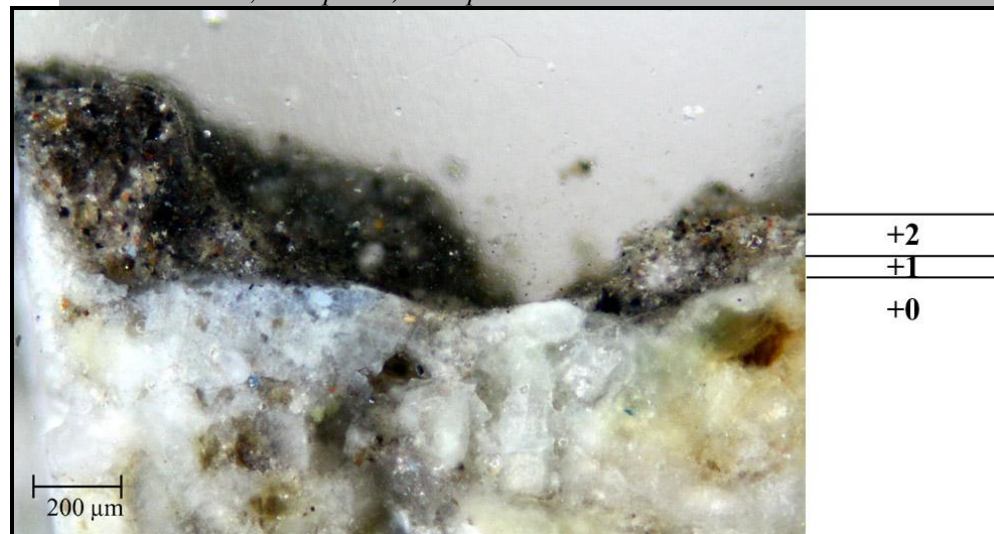
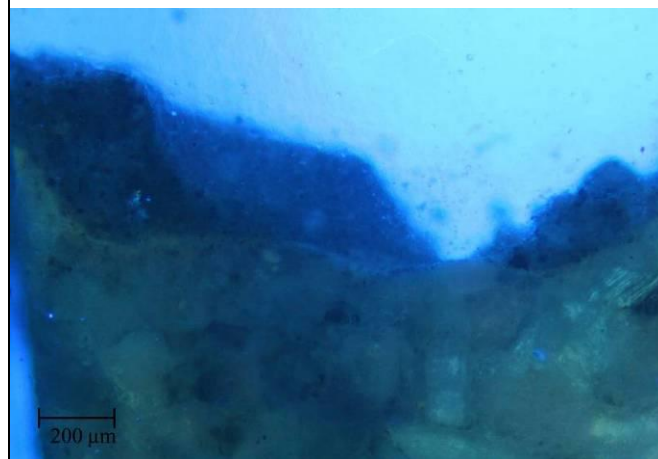
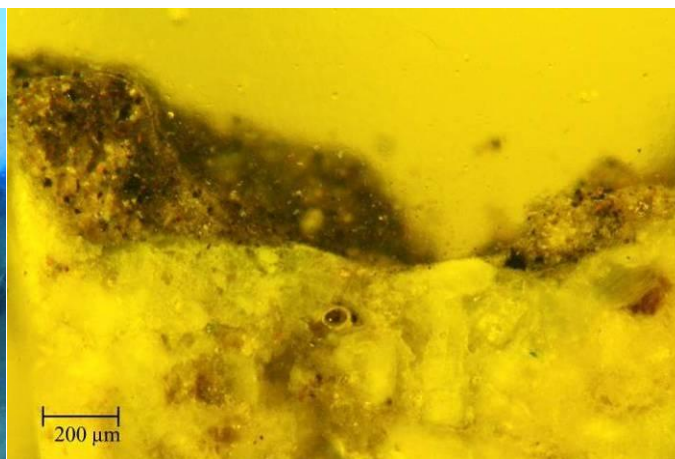
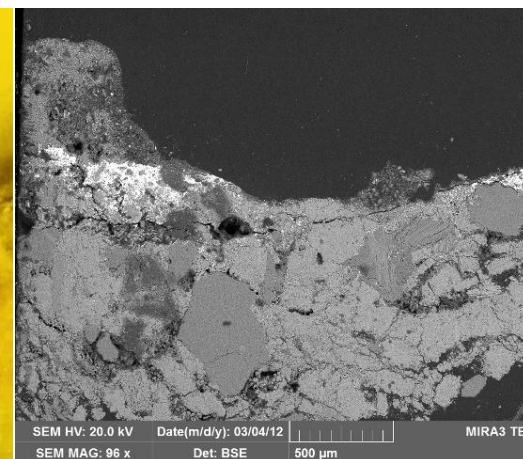
Vzorek č. 6611, váza pravá, větší plamínek

Číslo vrstvy	Popis vrstev	Výsledky REM-EDS
2	tmavá, původně pravděpodobně hnědá nebo okrová	<u>Ca</u> , S, Si (Al, Na, Mg, Cl) síran vápenatý (krystaly sádrovce: Ca, S), nečistoty – sulfatizovaná povrchová úprava
1	bílá s organickým pojivem (charakteristická UV fluorescence)	<u>Ca</u> , S, Pb (Si, Al, Mg) uhličitan vápenatý, olovnatá běloba
0	hornina - vápenec	zrno <u>Si</u> : křemen zrno <u>Ca</u> (Si, Al): kalcit

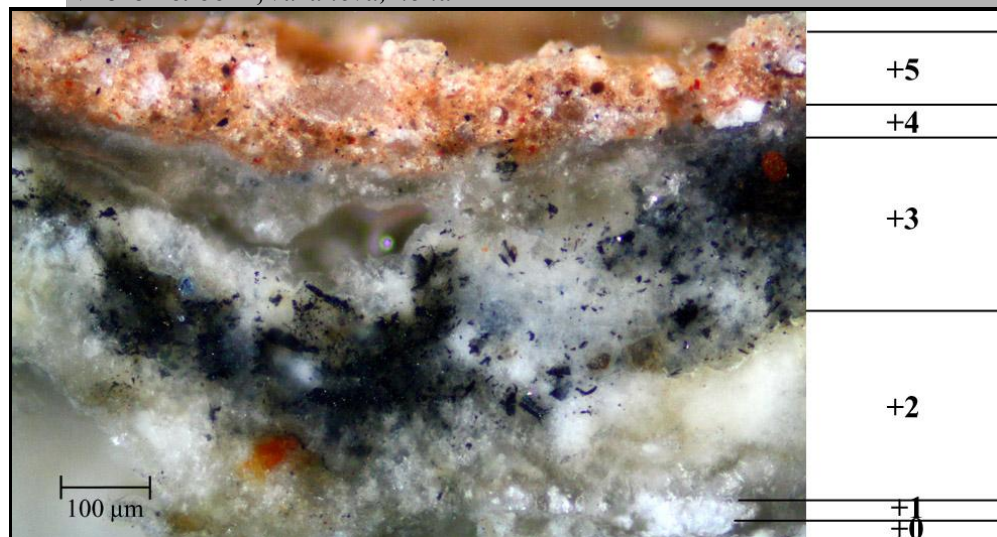
Obr. 29 Vzorek 6612 v bílém dopadajícím světle.

Vzorek č. 6612, váza levá, noha

Číslo vrstvy	Popis vrstev	Výsledky REM-EDS
+5		
+4		
+3		
+2		
+1		
+0		
5	růžová	<u>Ba</u> , <u>S</u> , <u>Pb</u> , <u>Al</u> , <u>Si</u> , <u>Ca</u> (Fe) baryt (zrno Ba, S), bílá hlínka, olovnatá běloba, případně minium, železitá červeň, příměs uhličitanu vápenatého částečně přeměněného na síran vápenatý
4	našedlá	<u>Ca</u> , <u>S</u> uhličitan vápenatý přeměněný na síran vápenatý
3	šedá	<u>Ca</u> , <u>S</u> (místy Pb) síran vápenatý, révová čern, olovnatá běloba
2	bílá	<u>Ca</u> , <u>S</u> uhličitan vápenatý částečně přeměněný na síran vápenatý
1	bílá	<u>Ca</u> , <u>Pb</u> , <u>Al</u> , (Si) uhličitan vápenatý, olovnatá běloba, pravděpodobně hydroxid hlinitý
0	hornina	<u>Ca</u> , <u>Si</u> , <u>Al</u> povrch vápence

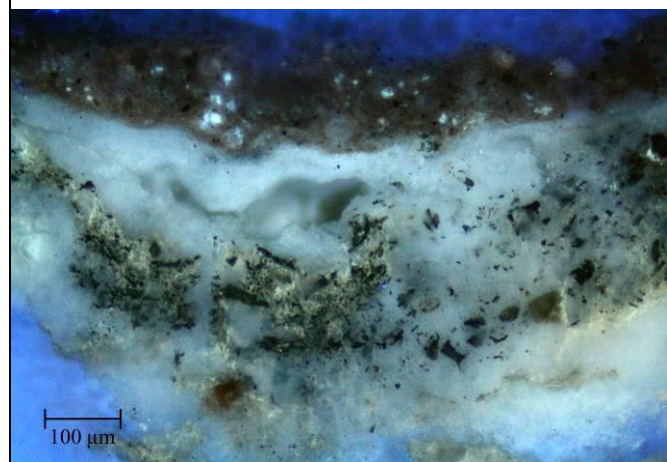
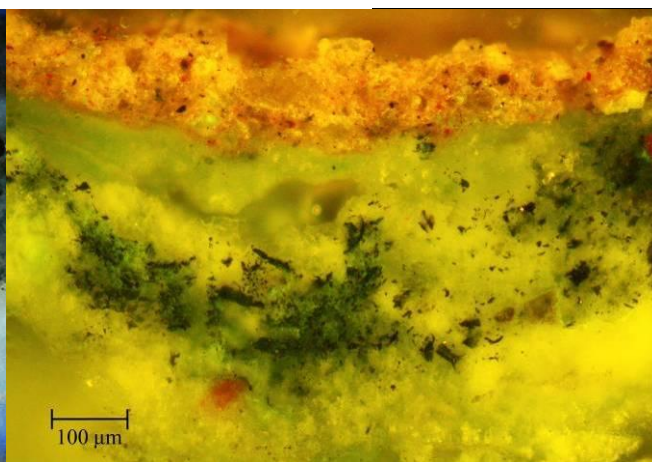
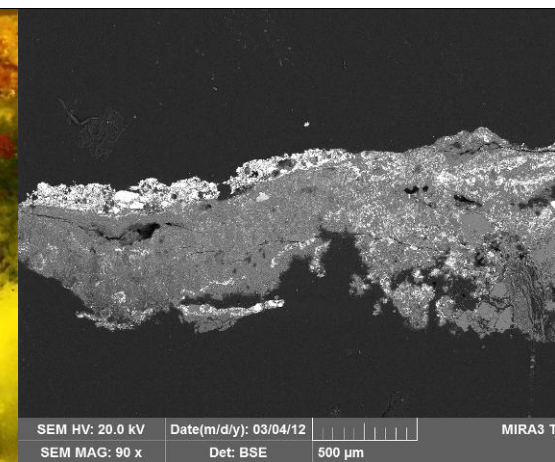
Obr. 30 Vzorek 6612 v UV světle.

Obr. 31 Vzorek 6612 v modrém dopadajícím světle.

Obr. 32 REM-EDS snímek, vzorek 6612.

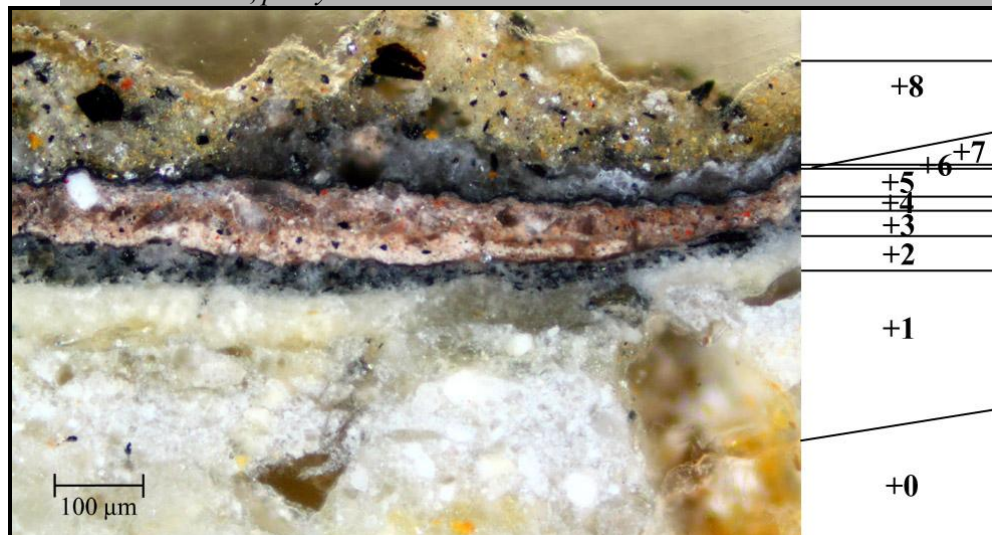
Obr. 33 Vzorek 6627 v bílém dopadajícím světle.

Vzorek č. 6627, pravý andilek

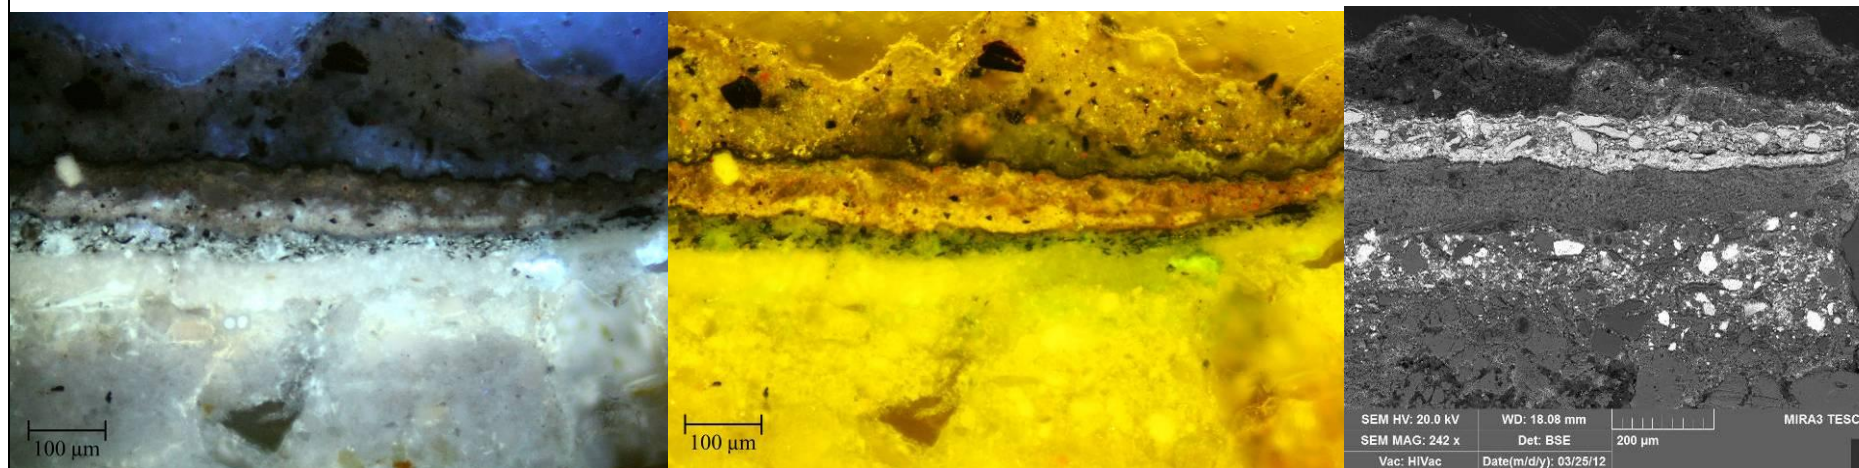
Obr. 34 Vzorek 6627 v UV světle.

Obr. 35 Vzorek 6627 v modrém dopadajícím světle.

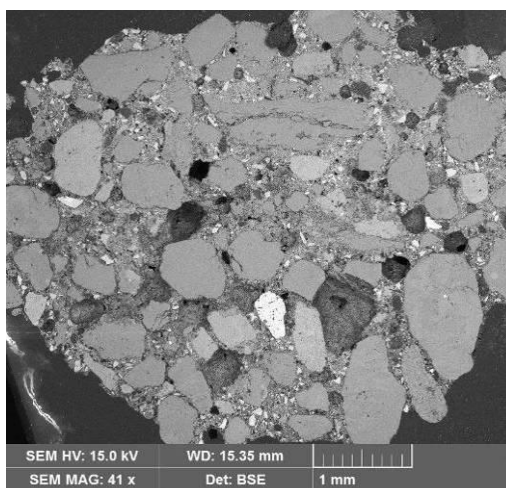
Obr. 37 Vzorek tmelu 6566, snímek REM-EDS.

Z průzkumu vyplývá, že všechny vzorky tmelů obsahují pojivo na hydraulické bázi, patrně portlandský cement. Plnivo je tvořeno křemennými zrny a hlinitokřemičitany, ojediněle jsou přítomna zrna kalcitu. Velikost kameniva tmelu 6570 (pravá váza) je menší než u vzorku tmelu 6566 (levá váza).

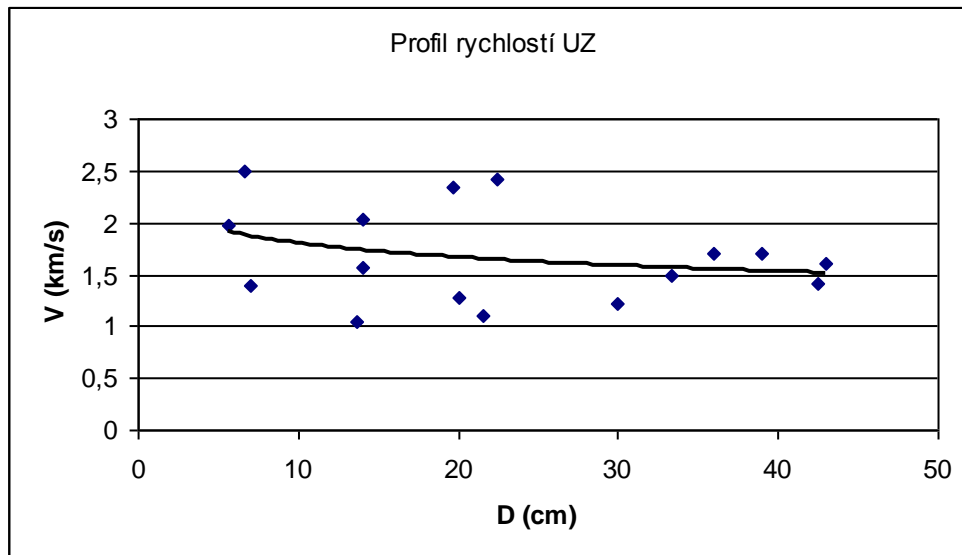
Graf 1. Profil rychlostí UZ

- mírný nárůst rychlostí UZ směrem k menším vzdálenostem měření (více se při měření uplatňují povrchové vrstvy) lze nejspíše vysvětlit zvýšením kompaktnosti povrchu v důsledku sulfatizace (přeměna uhličitanu vápenatého na síran vápenatý)
