Restaurování sochy anděla a vázy z atiky brány kostela

Sv. Jana Nepomuckého v Kutné Hoře

Šárka Voláková DiS.

Bakalářská práce

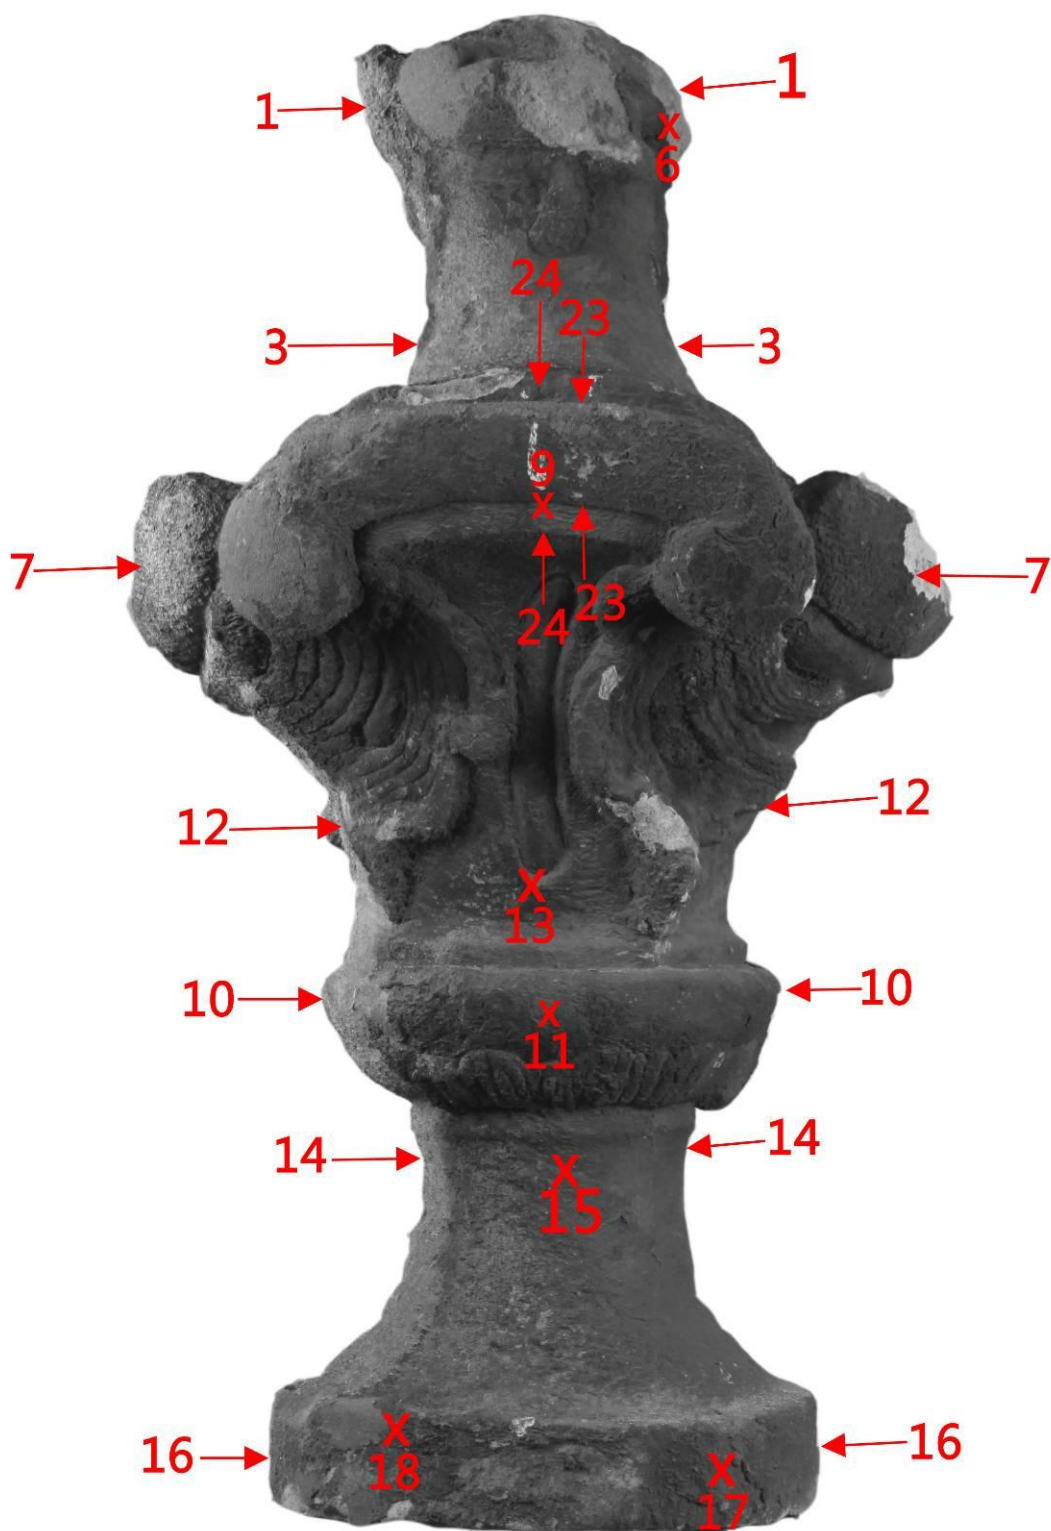
Váza levá- zakres ultrazvukové transmise

- průměrná naměřená rychlost UZ je 1,60 km/s, což odpovídá použitému typu kutnohorského vápence a současnému stavu vázy. Vypovídá o značné degradaci celé vázy, co potvrzuje i několik měření, kde nebyl signál vůbec čitelný (NS – neměřitelný signál)

- místa s nejnižšími rychlostmi jsou v tabulce odlišena červeným písmem a lze je považovat za místa nejvíce postižena korozí (rychlosti mezi 0,68 – 1,7 km/s a místa s neměřitelným signálem)

- váza vyžaduje celkové hloubkové zpevnění, zejména v místech nejvíce poškozených korozí
- vzhledem k poměrně výraznému poškození celé vázy, je otázka jejího opětovného umístění po konsolidaci resp. po provedení všech dalších konzervačních opatření (očistění, odpovídající doplnění chybějících míst, injektáž trhlin) diskutabilní a otevřená. Rozhodnutí o případném umístění vázy na původní místo (do exteriéru) je nutné ponechat po vyhodnocení účinnosti konsolidace
