Restaurování anděla (putto) z kaple sv. Isidora v Křenově a části
štukového vlysu pod korunní římsou

Restaurování kříže s korpusem Krista a sochou Máří Magdaleny
ze sousoší kalvárie ve Velké Vsi u Broumova a podstavce s nápisem

Bakalářská práce

2014

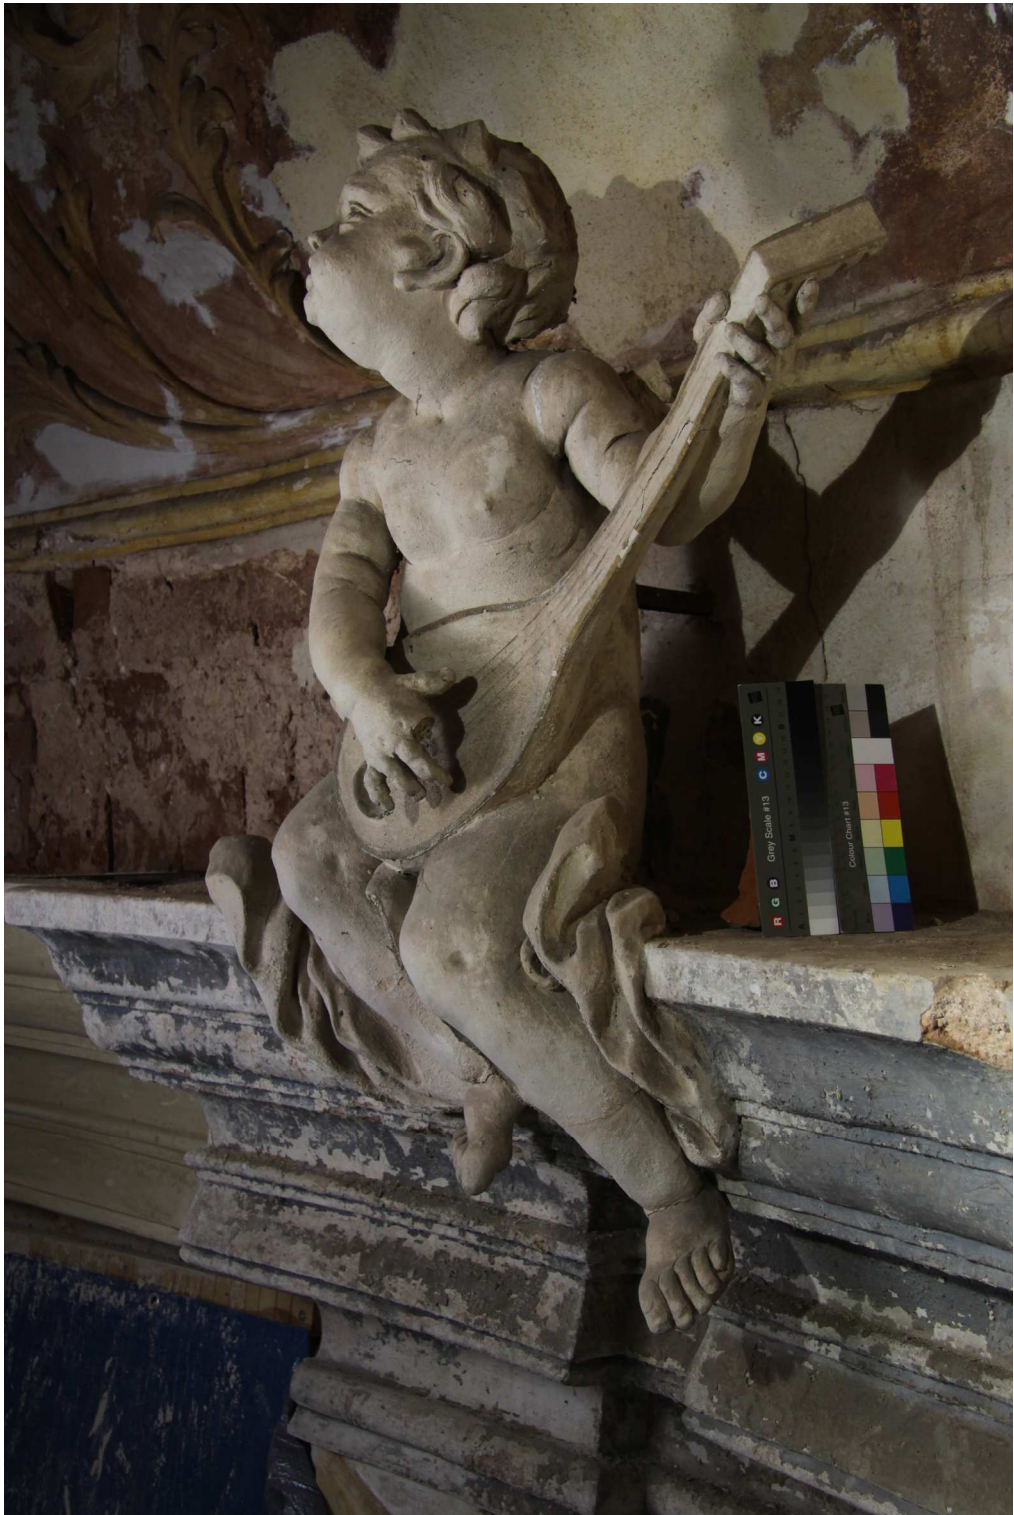
Obr. 7 Stav před restaurováním, pohled zleva

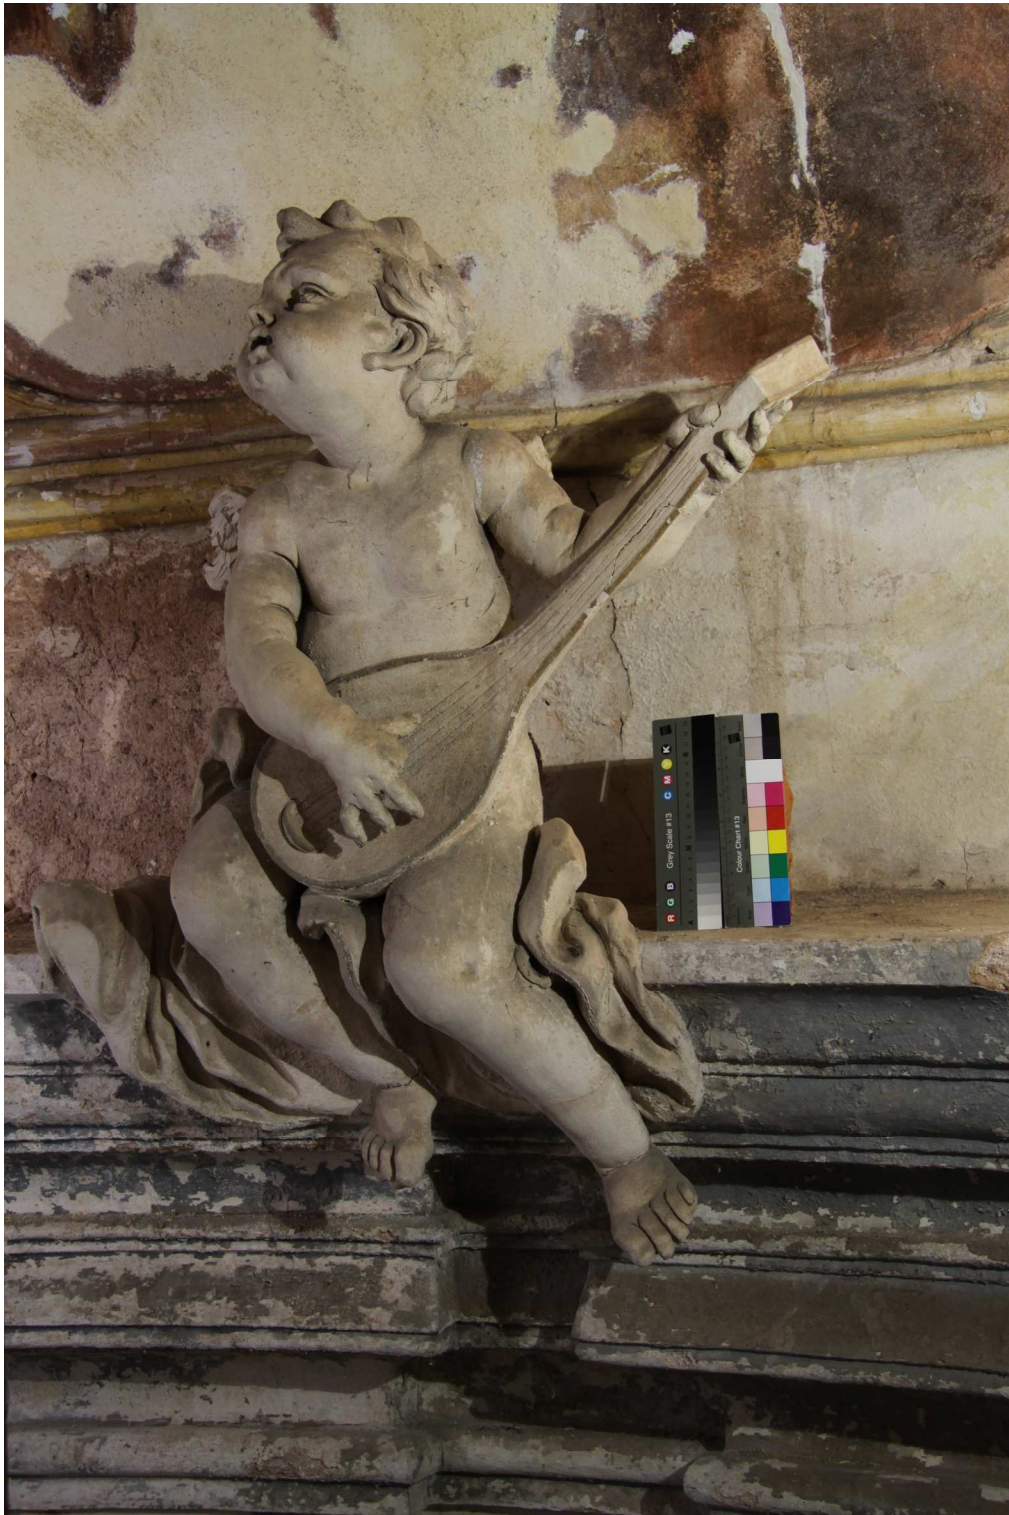
Obr. 8 Stav před restaurováním, pohled zepředu

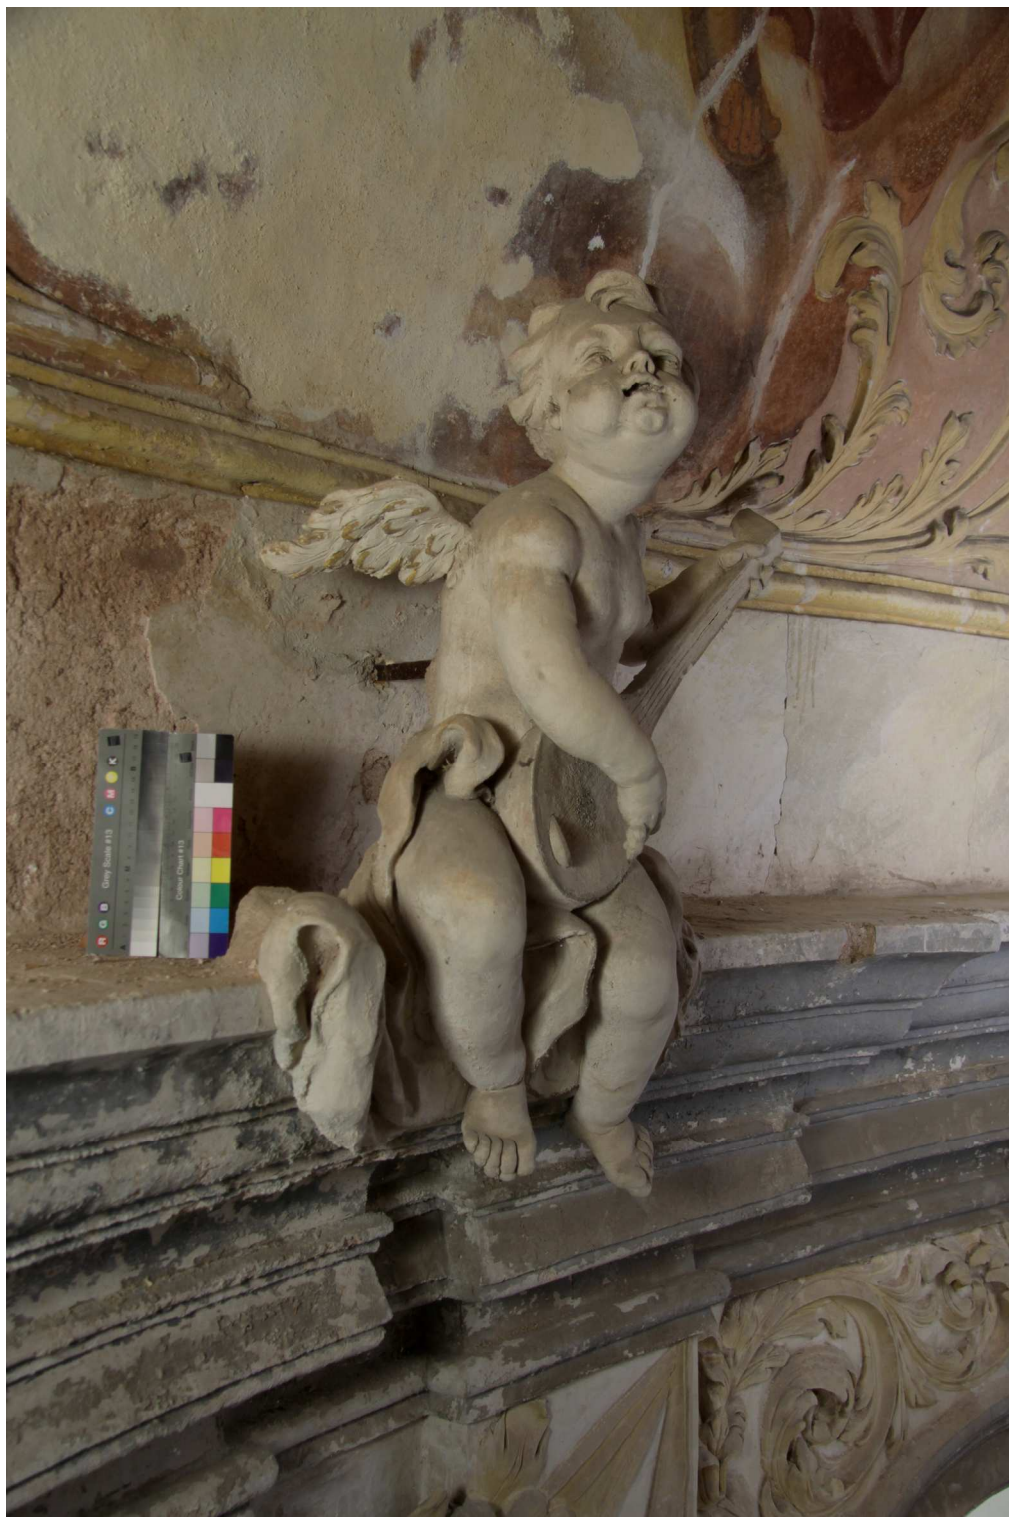
Obr. 9 Stav před restaurováním, pohled zprava

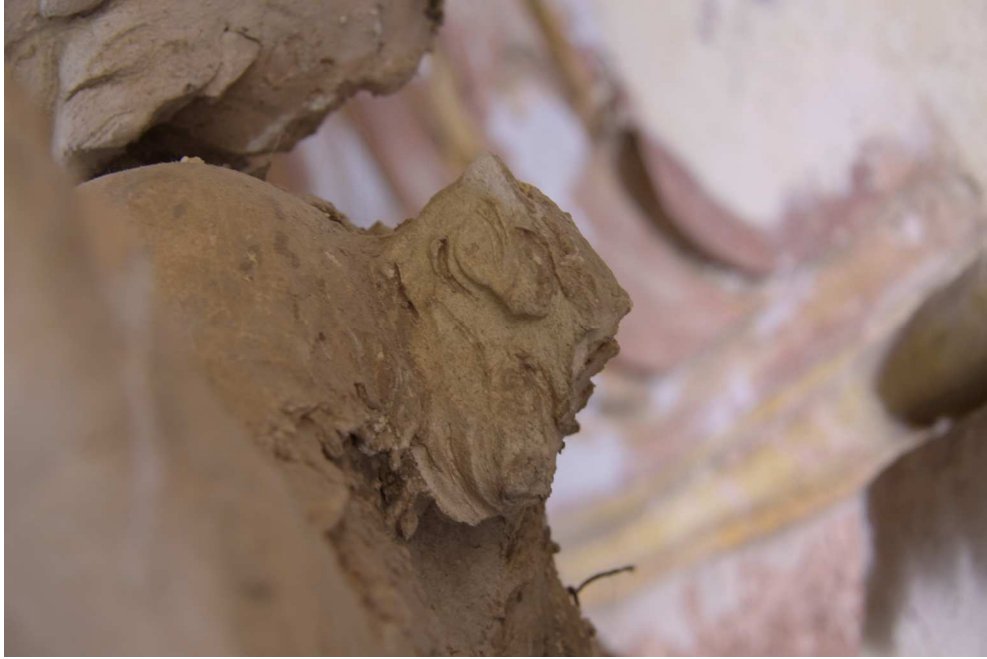
Obr. 14 Stav před restaurováním, detail levého křídla

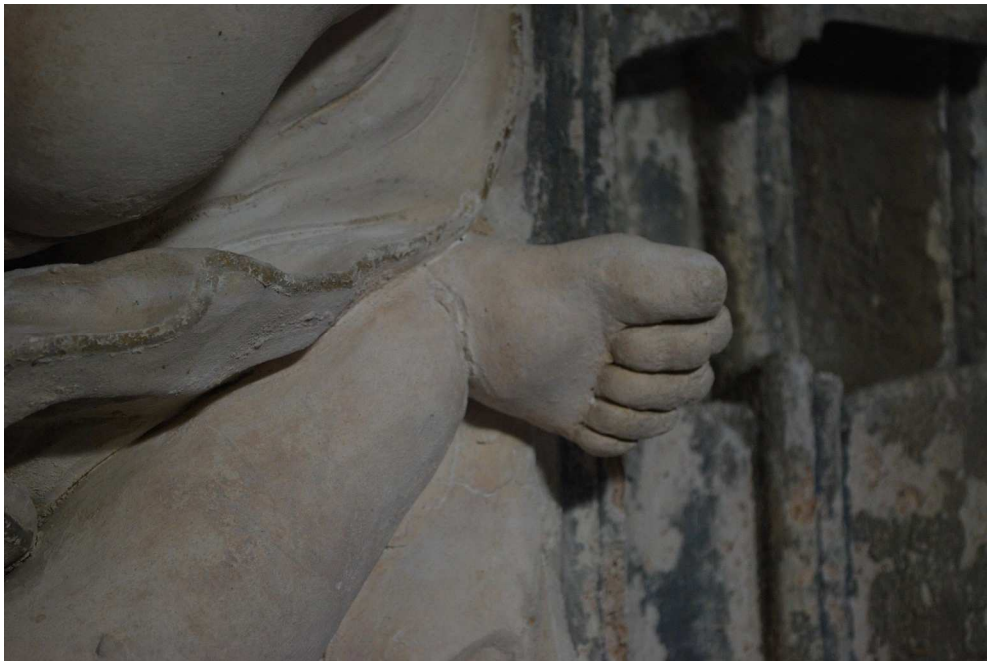
Obr. 19 Stav po čištění, detail injektované praskliny

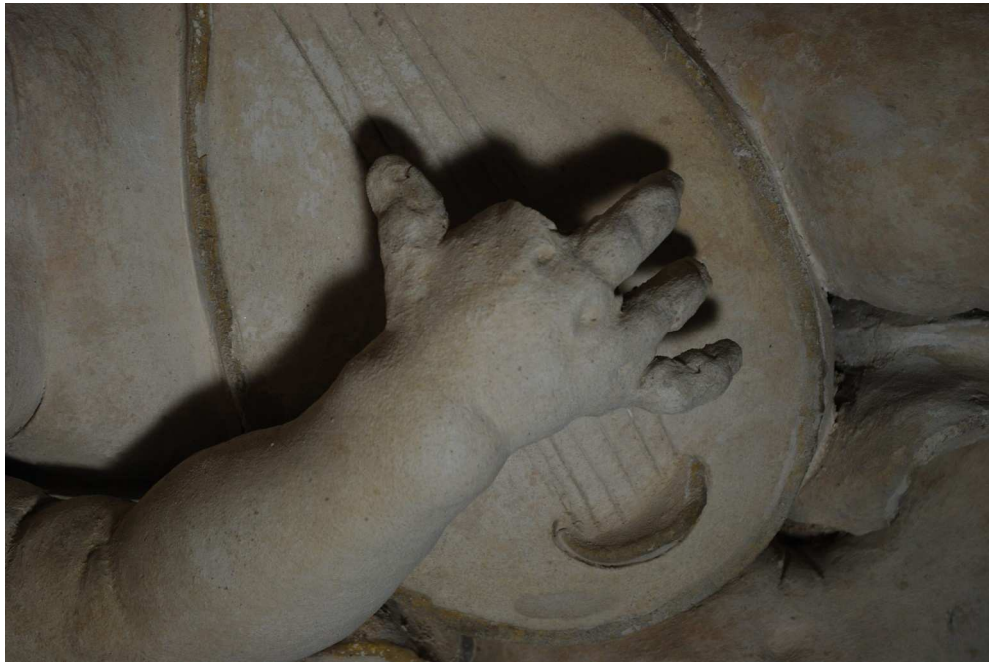
Obr. 20 Stav po čištění, detail chybějícího prstu

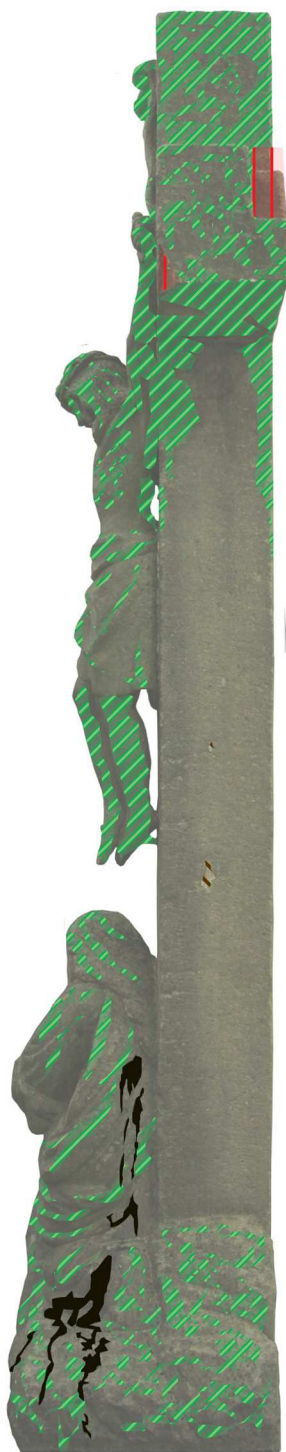
Obr. 62 zákresy poškození kříže, pohled zleva

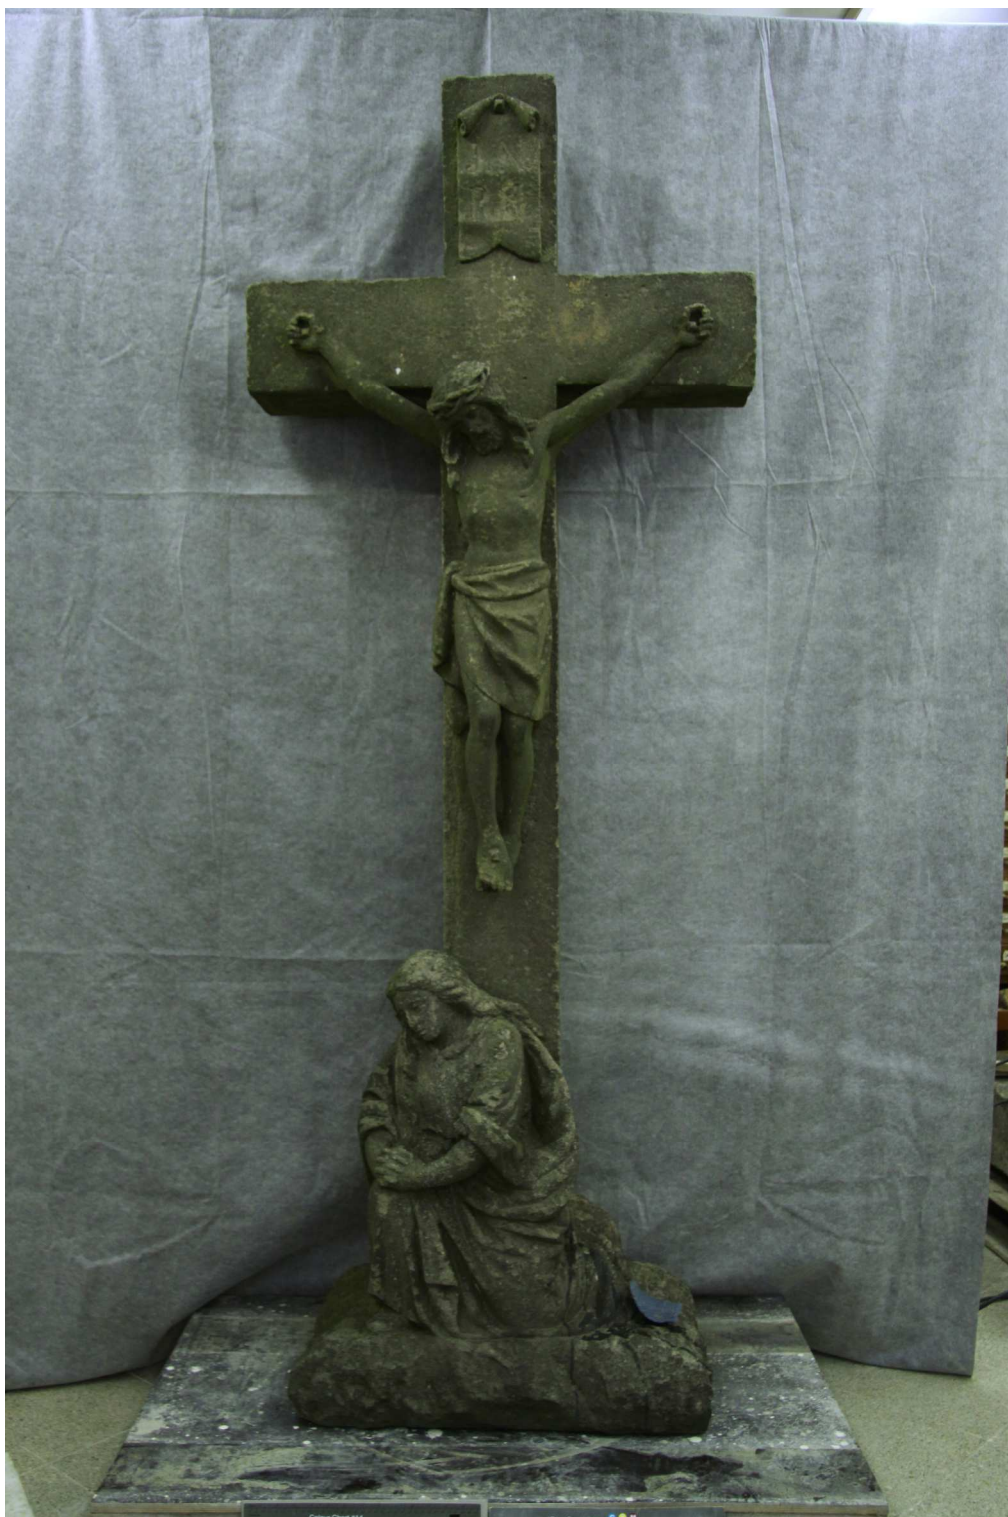
Obr. 67 Stav před restaurováním, pohled zepředu

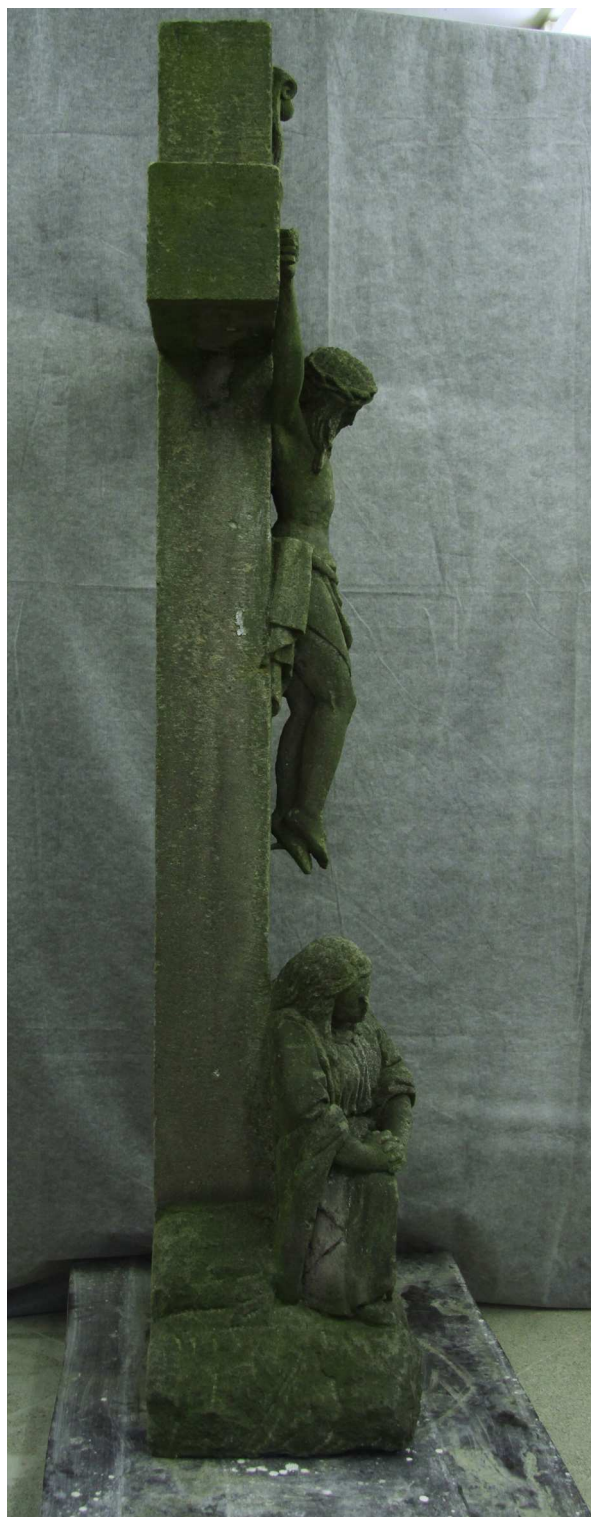
Obr. 68 Stav před restaurováním, pohled zprava

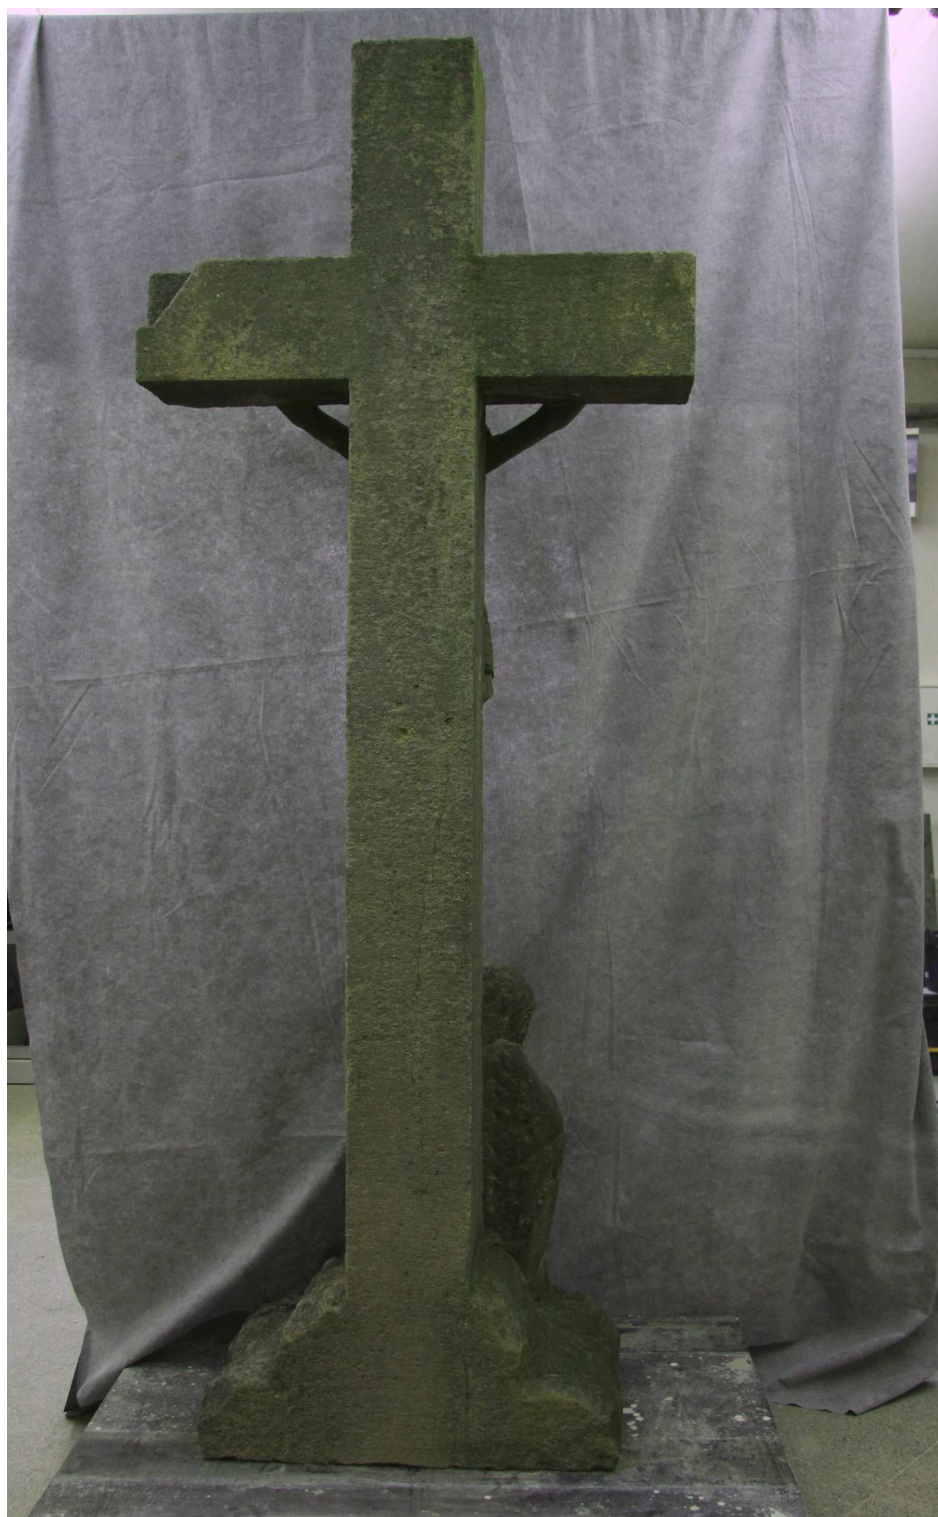
Obr. 69 Stav před restaurováním, pohled zezadu

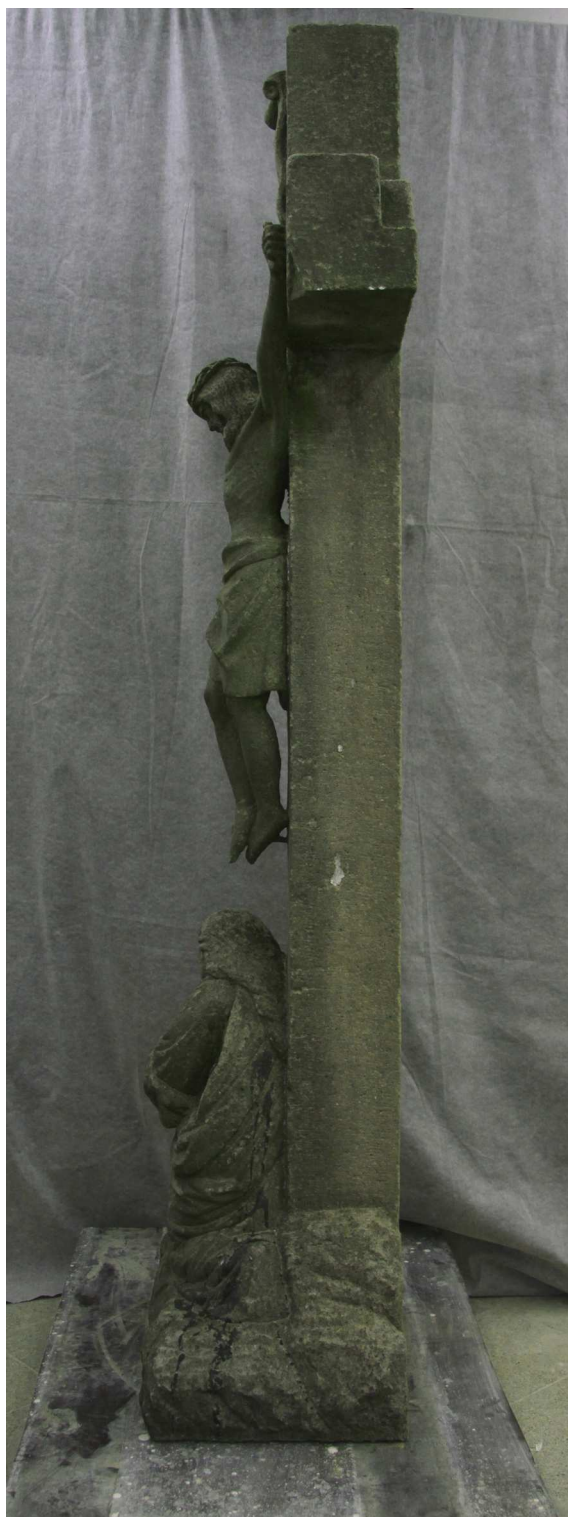
Obr. 70 Stav před restaurováním, pohled zleva

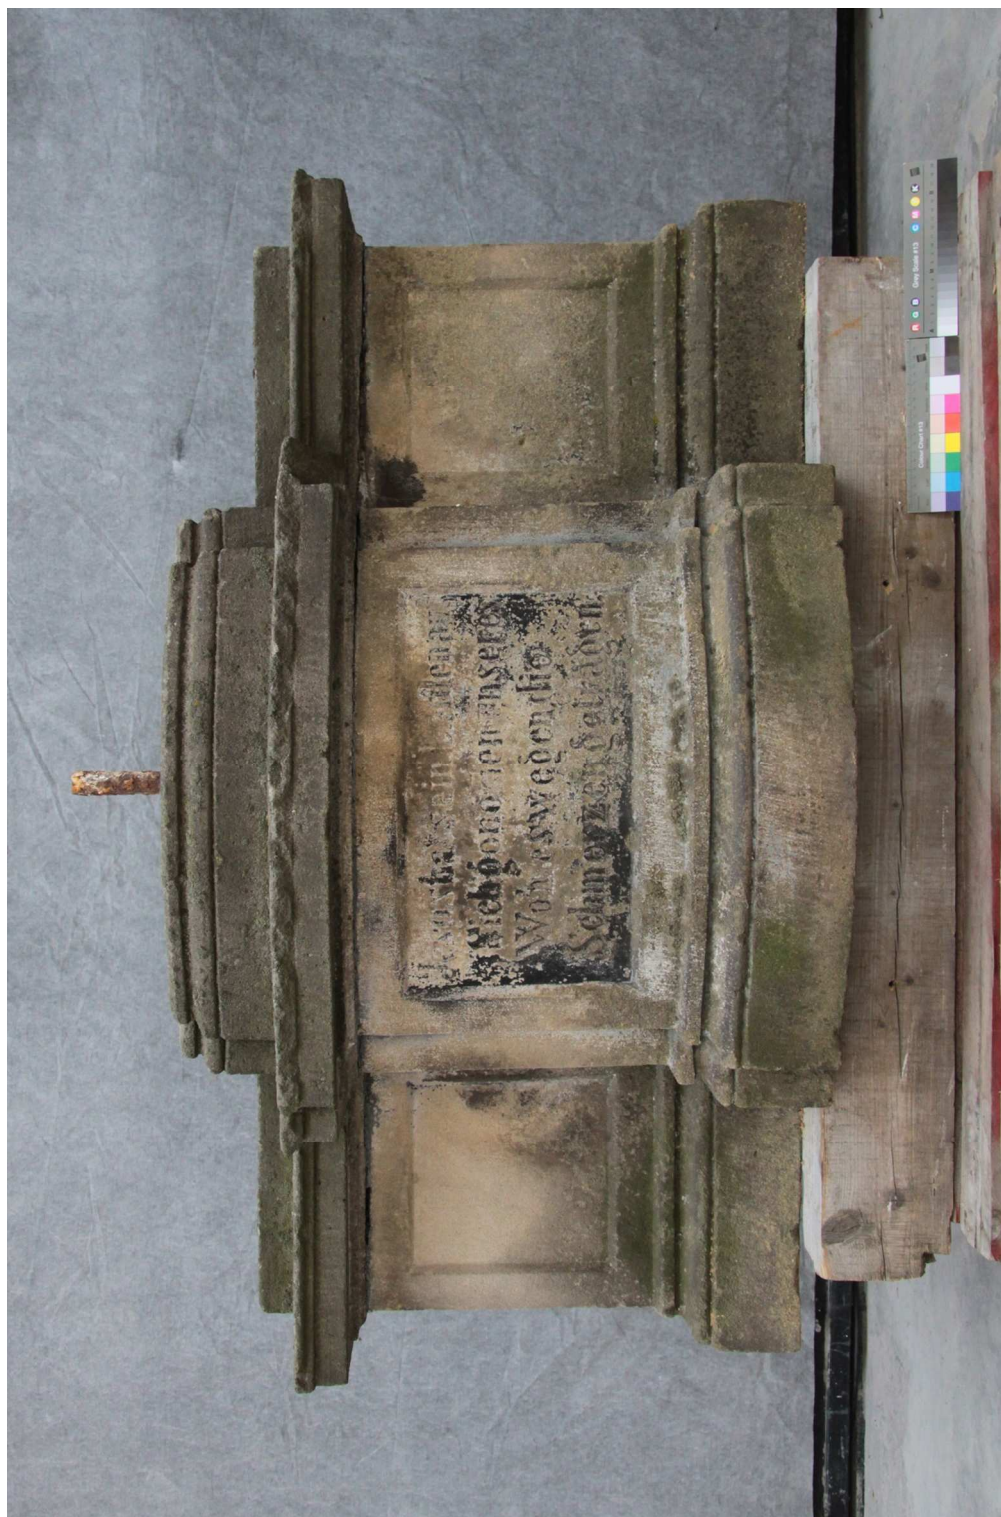
Obr. 71 Stav před restaurováním, pohled zepředu

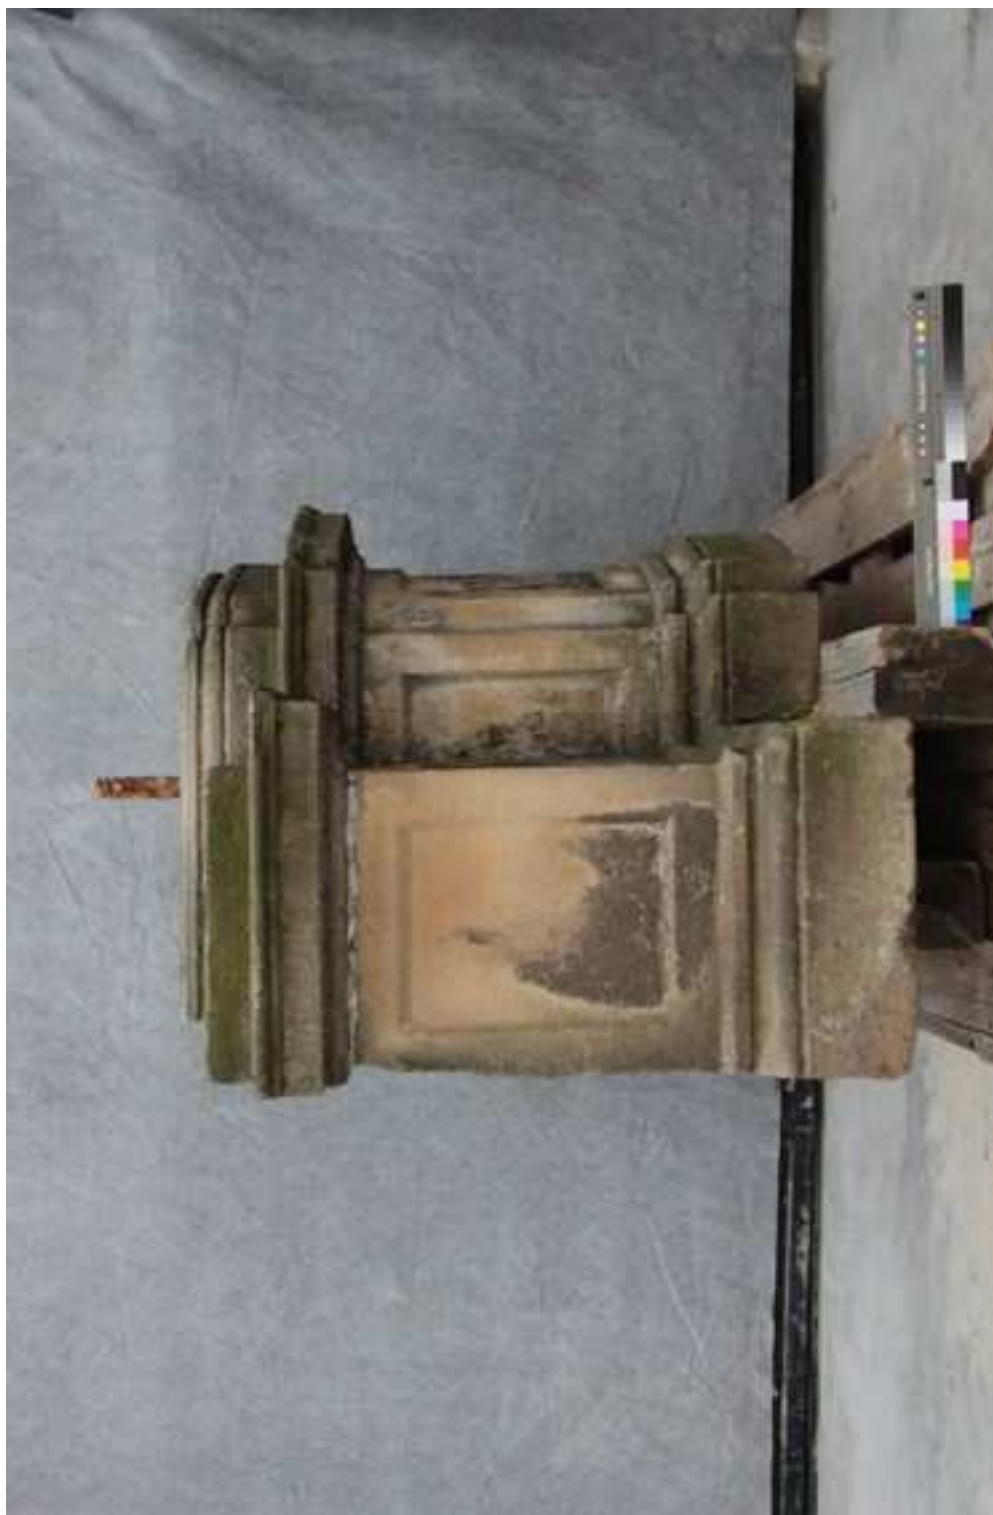
Obr. 72 Stav před restaurováním, pohled zprava

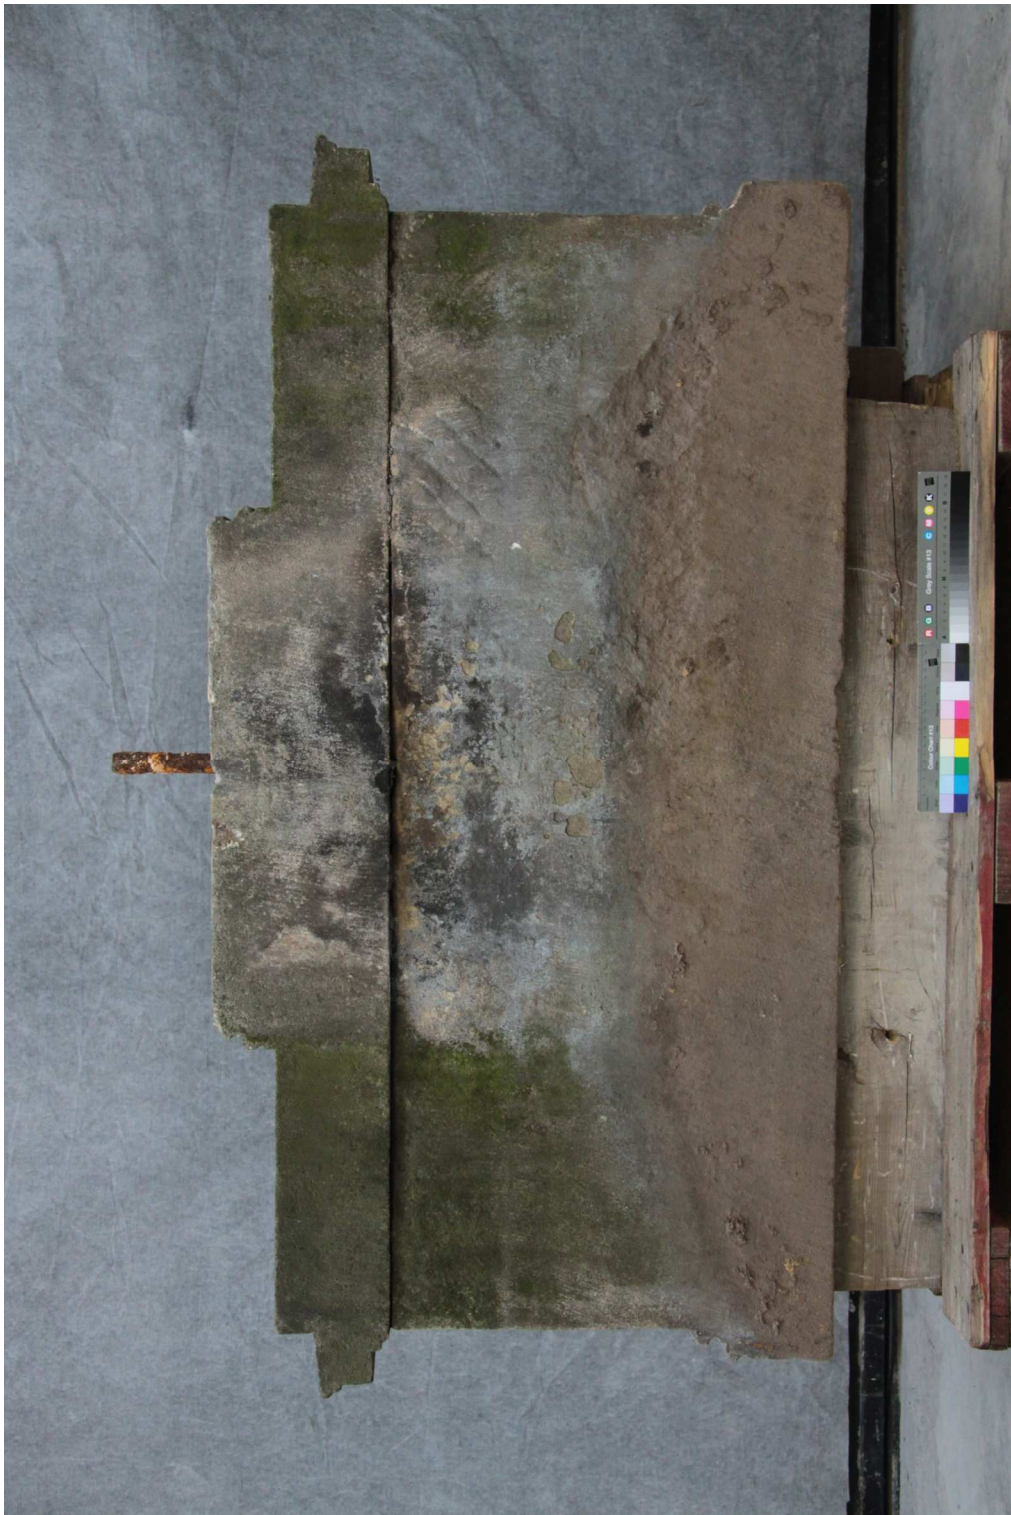
Obr. 73 Stav před restaurováním, pohled zezadu

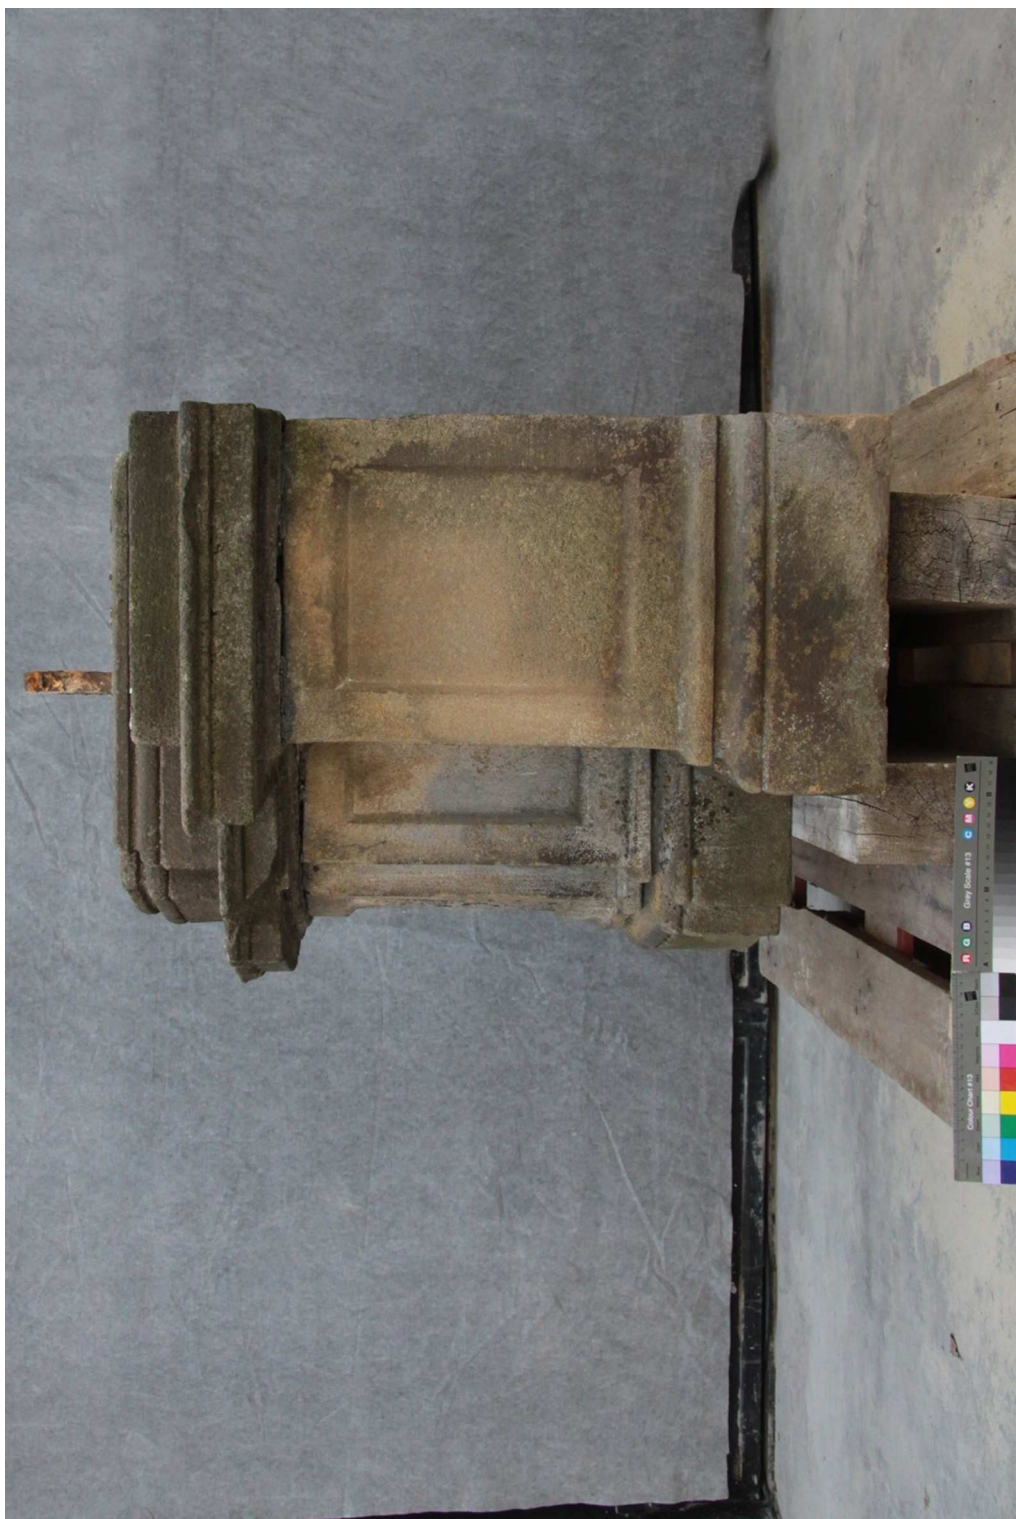
Obr. 74 Stav před restaurováním, pohled zleva

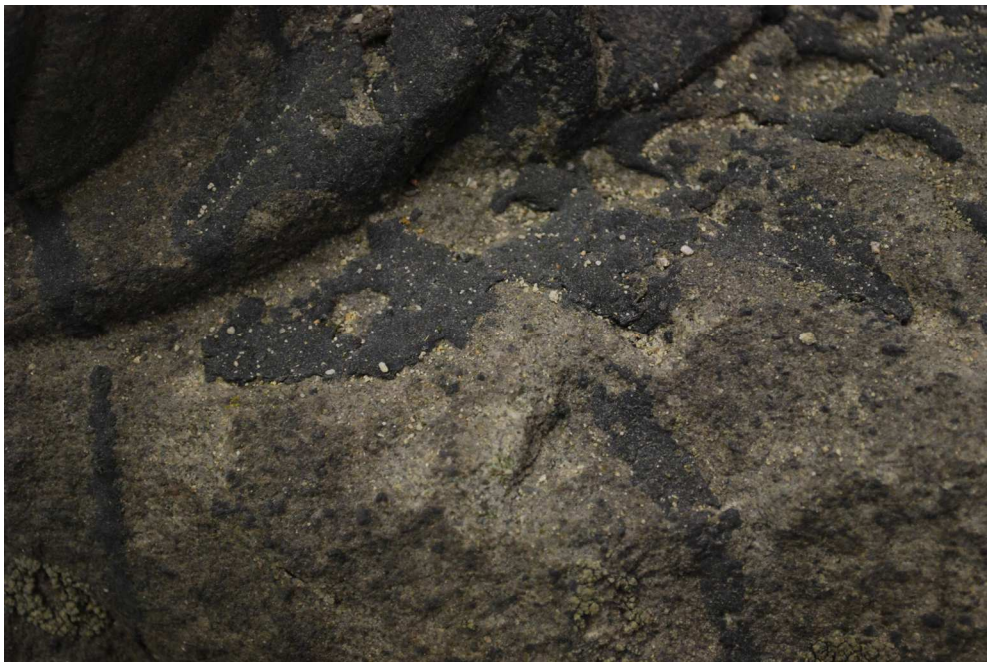
Obr. 84 Detail skály kříže, znečištění povrchu - asfalt

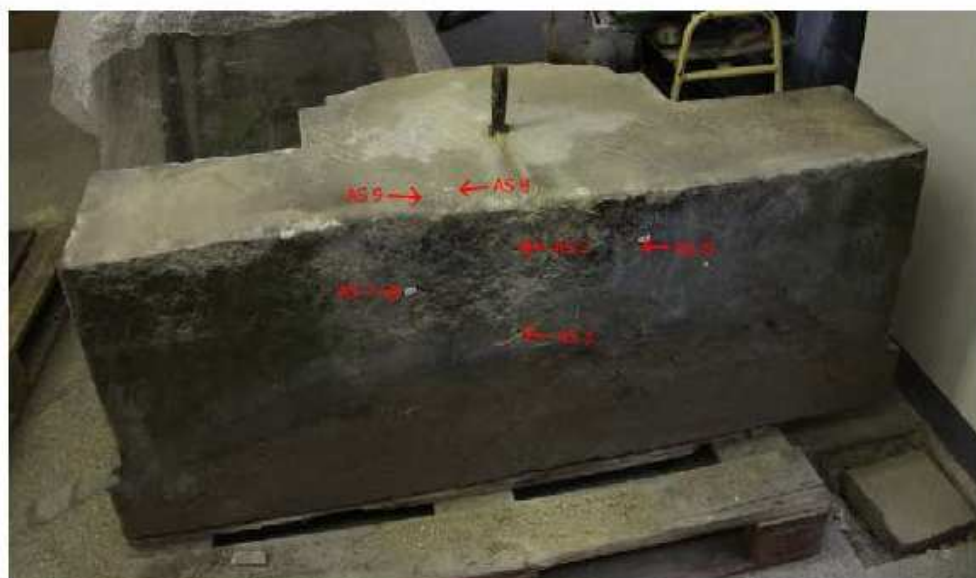
Z výsledků stanovení obsahů vodorozpustných solí vyplývá, že všechny odebrané vzorky obsahují z hlediska rizika vzniku poškození zanedbatelná množství chloridových a dusičnanových aniontů. Obsahy síranů byly v některých vzorcích velmi vysoké. Rozmístění vzorků se zjištěnými vysokými obsahy síranů je do jisté míry nerovnoměrné. Zjednodušeně lze shrnout, že ve vrtech provedených z horní plochy podstavce byly zjištěny vysoké koncentrace síranových aniontů spíše ve větší hloubce materiálu (6-9 cm, AS5, AS8). Naopak, v některých vrtech provedených v zadní části podstavce se vyskytují vysoké obsahy síranů zejména při povrchu do hloubky 0,5 cm (AS6, AS7, AS8).

Obr. 1 Odběr vzorků na určení vodorozpustných solí spodního dílu A, celkový pohled, AS1, AS2, AS6-9.

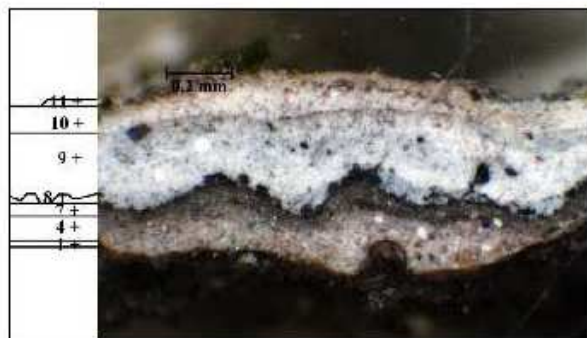
Vzorek 7202 (EP2) – plocha kříže pod tělem Krista

Vzorek obsahuje několik vrstev/souvrství převážně hnědých odstínů. Mikroskopicky byl na nábrusu zaznamenán nejprve fragment hnědé vrstvy 1. Následující vrstvy/souvrství obsahují různé směsi pigmentů, skládající se zejména ze zinkové běloby, olovnaté běloby, barytové běloby (často mletého barytu), v některých vrstvách se může vyskytovat litopon. K dosažení hnědých odstínů vrstev byly pravděpodobně použity pigmenty na bázi oxidů železa.

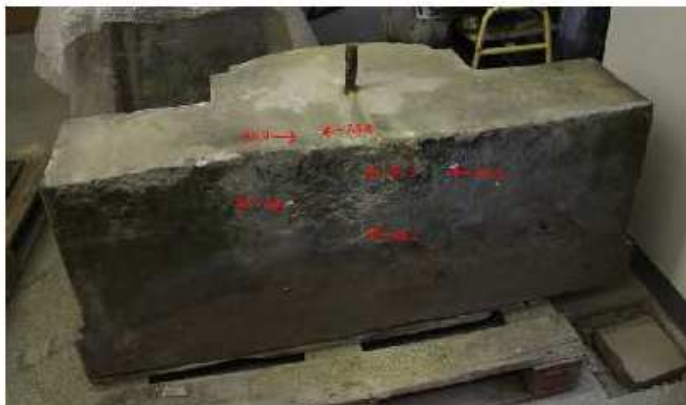
Obr. 34 Odběr vzorků AS1, AS2, AS6-9, stanovení obsahu vodorozpuštěných solí, základna podstavce (A).
