Restaurování papírové plastiky

Bakalářská práce

2014

Studentka se bude zabývat restaurováním tzv. Božího hrobu, papírové plastiky (z papírmašé s povrchovou úpravou z křídly a polychromie) doplněné o schránku z dřevěné konstrukce zdobenou barevnými sklíčky, papíry a dalšími materiály.

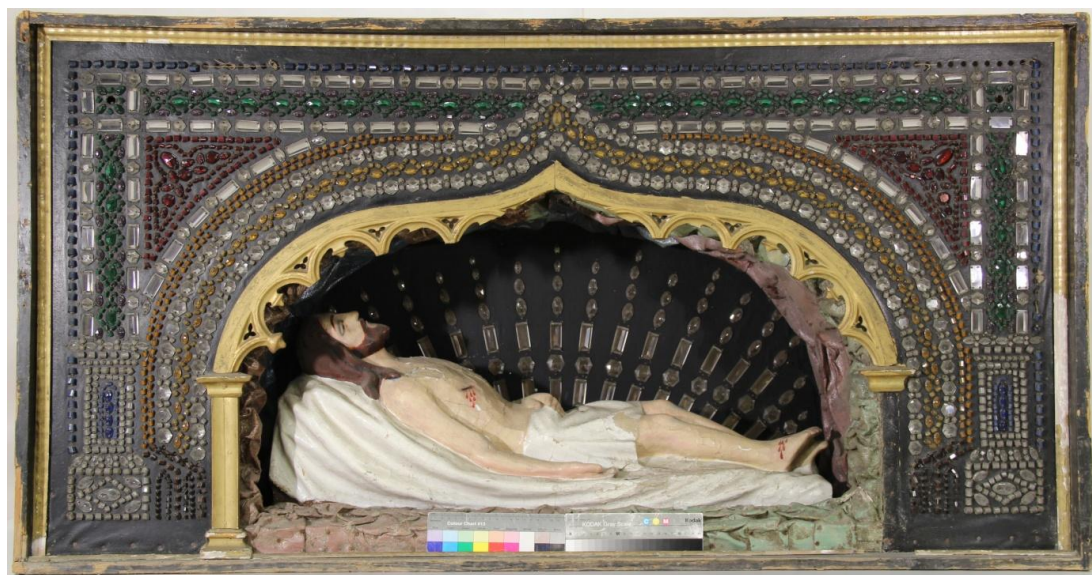
Obr. 23: Stav díla před restaurováním, pohled na přední stranu

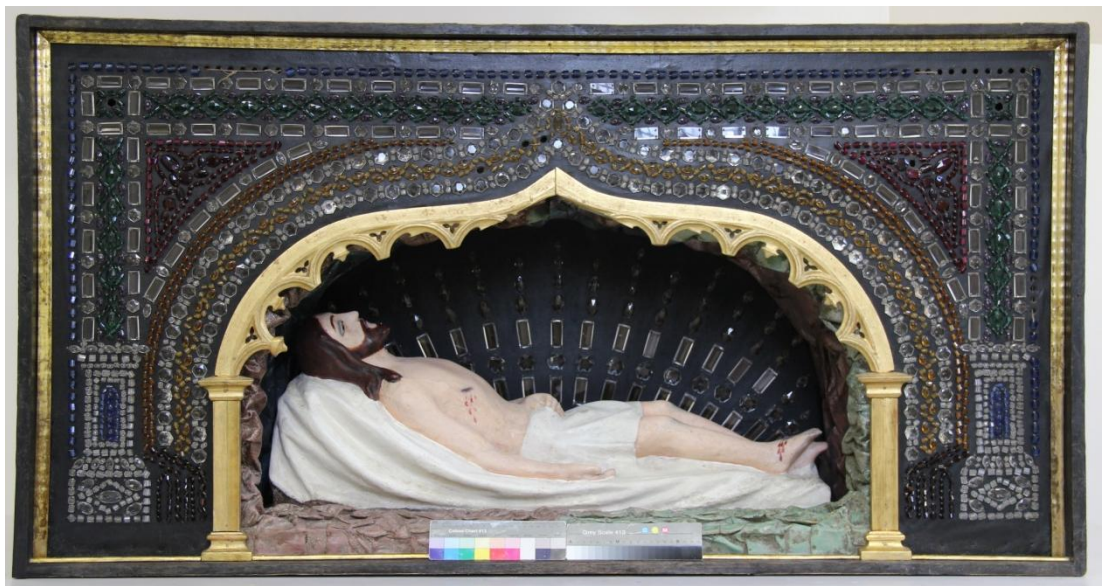
Obr. 29: Stav díla po restaurování, přední pohledová strana

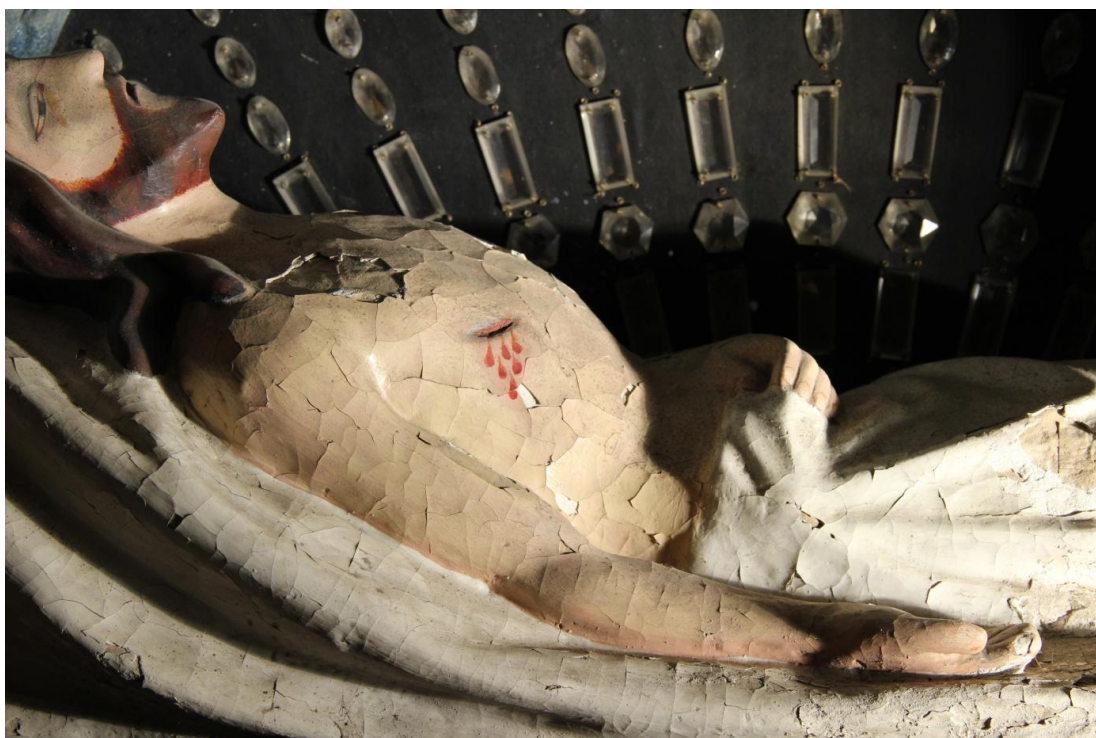
Obr. 36: Stav díla před restaurováním, razantní boční osvětlení, detail horní části těla Ježíše Krista – poškození barevné vrstvy krakeláží

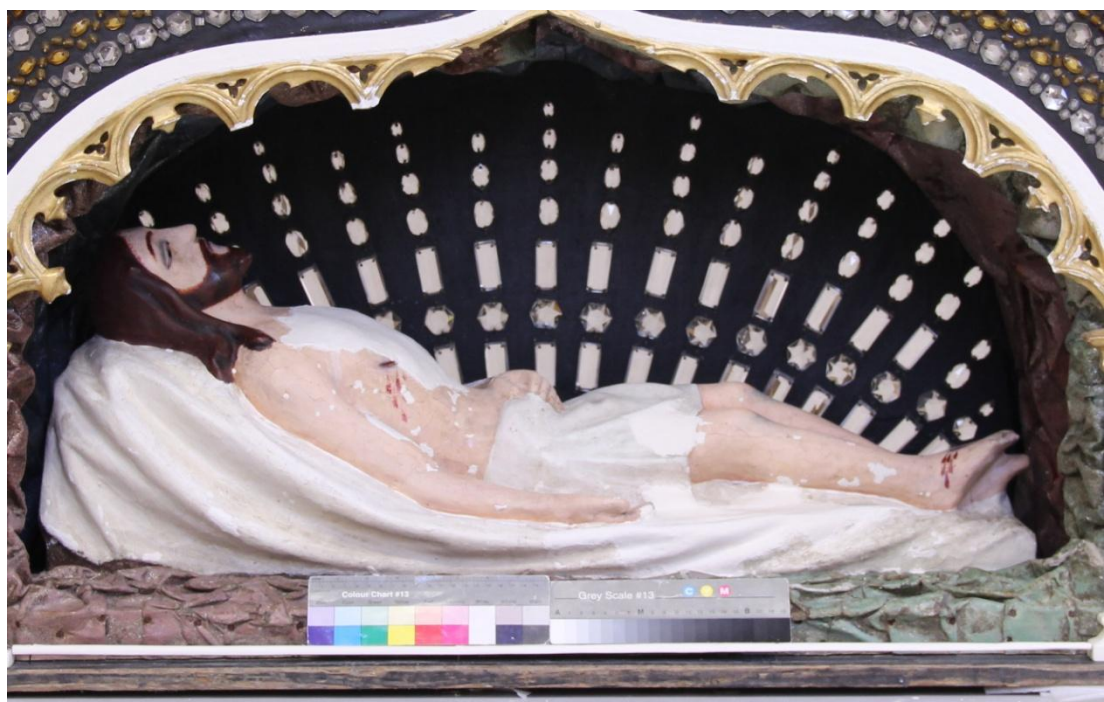
Obr. 43: Stav díla po nanesení klišokřídové vrstvy, pohled na plastiku Ježíše Krista

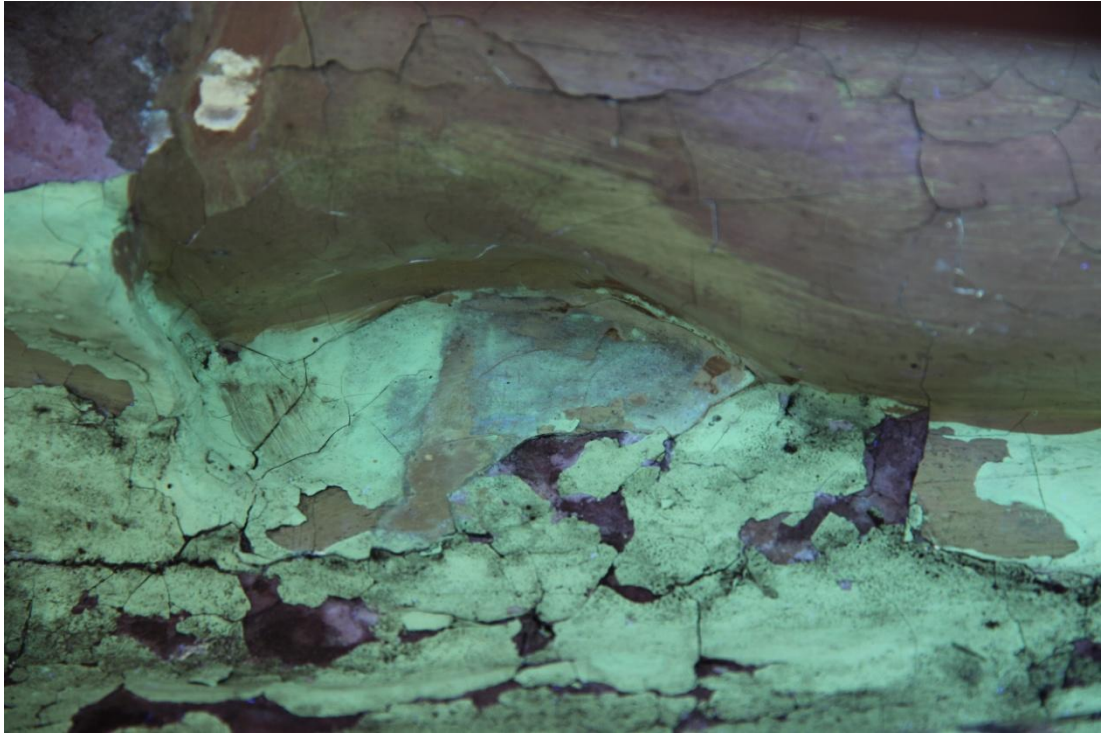
Obr. 50: Stratigrafická sonda v místě poškození barevné a křídové vrstvy, UV luminiscence

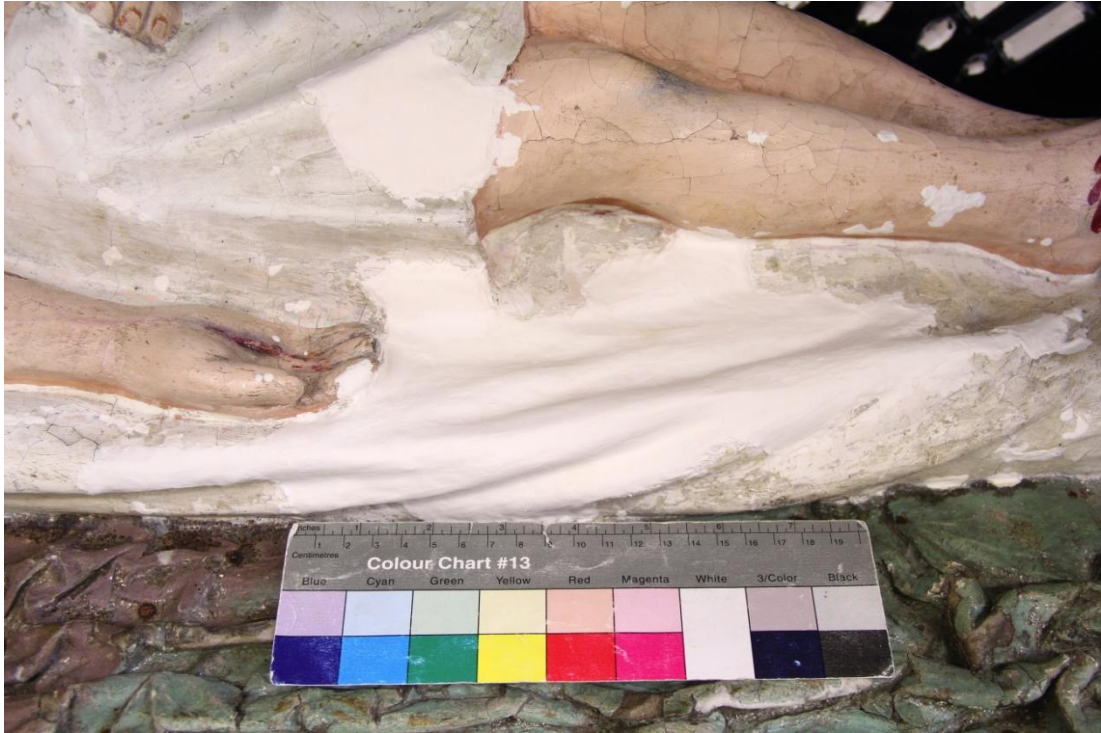
Obr. 78: Detail lehátka po nanesení křidlové vrstvy

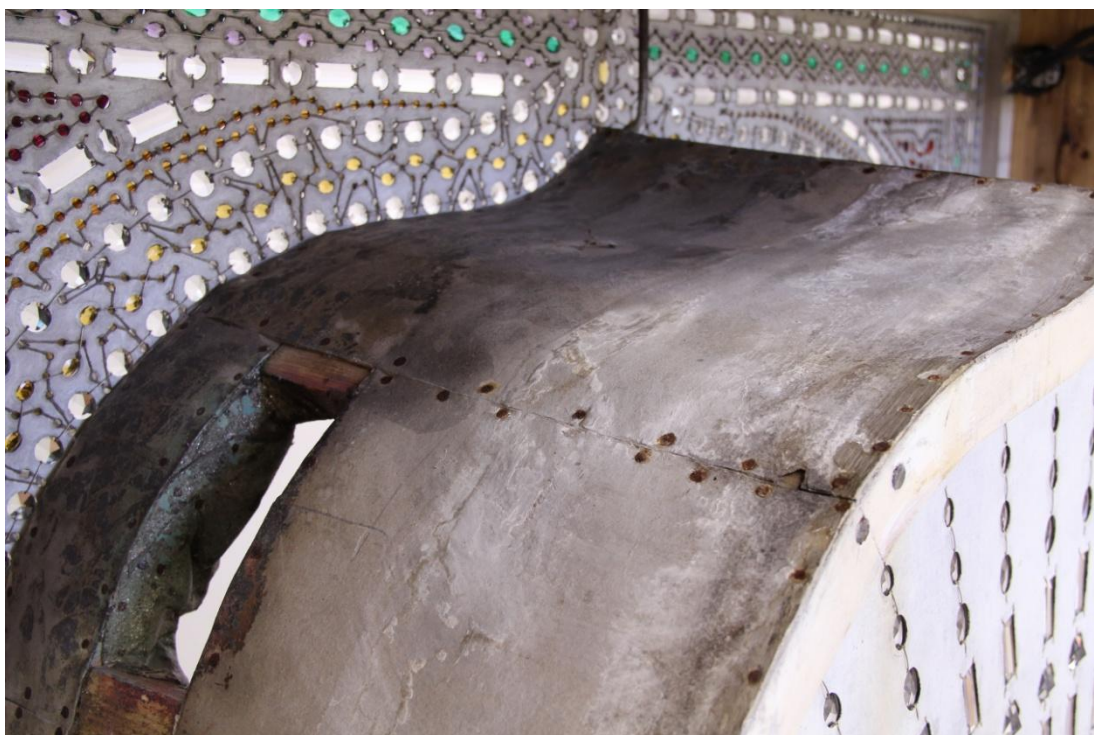
Obr. 85: Detail lepenek na korpusu hrobu ve vnitřním prostoru dřevěné konstrukce po čištění suchou cestou, po konsolidaci křídové vrstvy, korozních produktů alobalu a po ošetření hřebíků

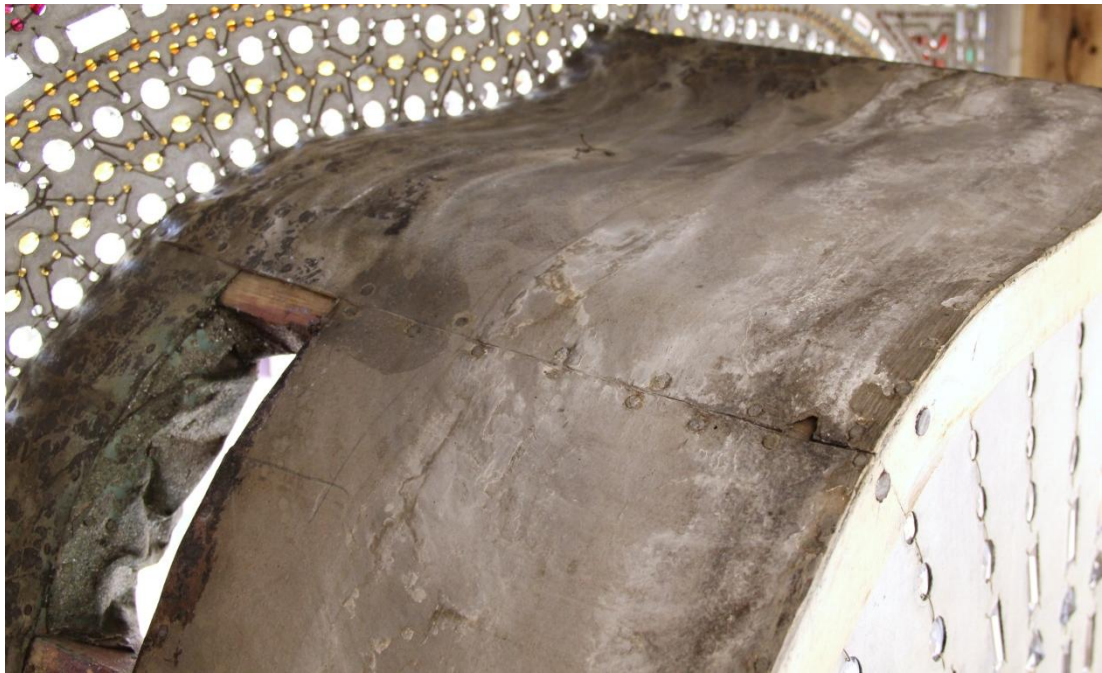
Obr. 86: Detail lepenek na korpusu hrobu ve vnitřním prostoru dřevěné konstrukce po restaurování, retuš hřebíků pigmenty pojenými 2 % Paraloidem B72

Retušovány byly hřebíky, které kotvily skaliska a lepenky ke korpusu hrobu. Použity byly přírodní minerální pigmenty pojené 2 % Paraloidem B72 v toluenu. (Obr. 86, 94).

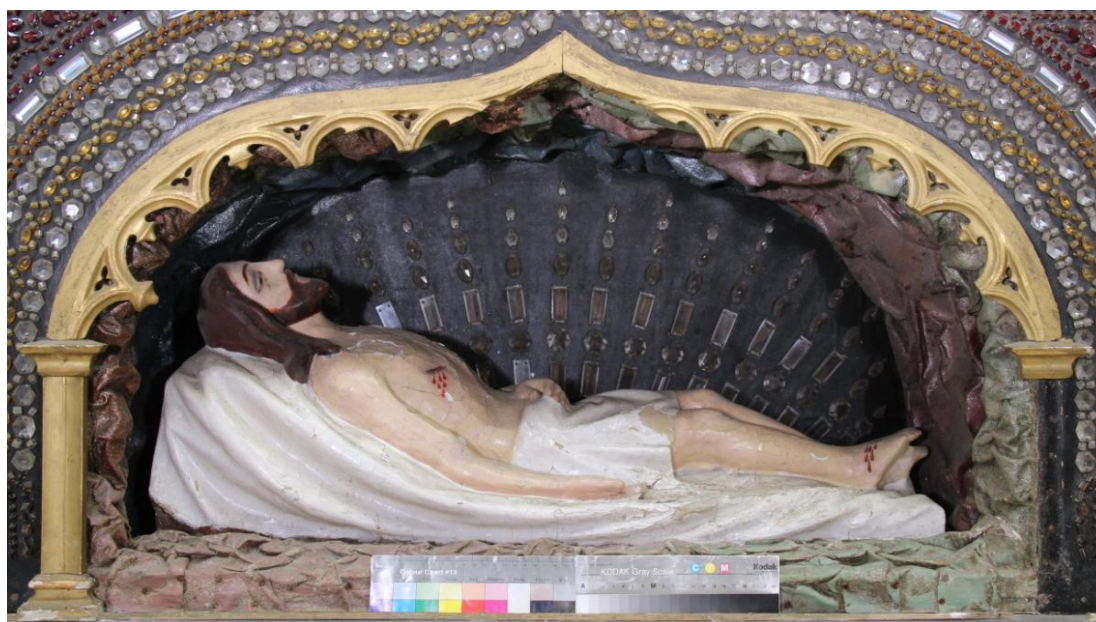
Obr. 105: Stav zlacení před restaurováním, pohled na dřevěné prvky lemující průhled do hrobu

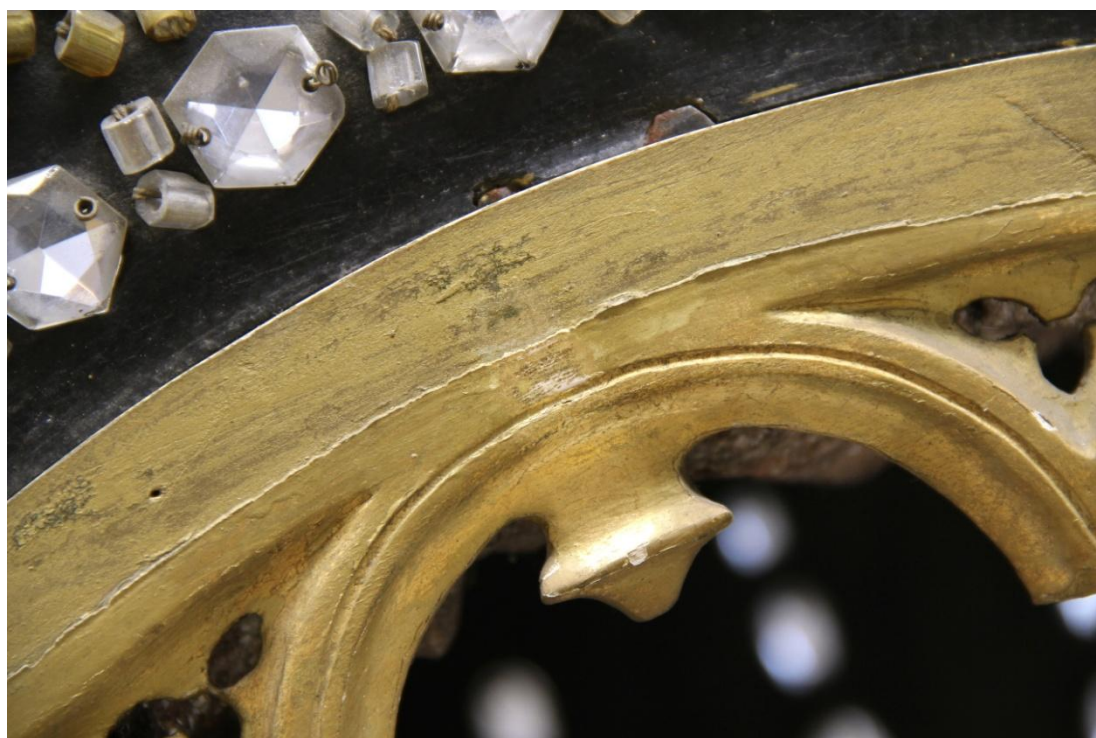
Obr. 106:: Detail sondy odstraňování bronzového nátěru, denní světlo

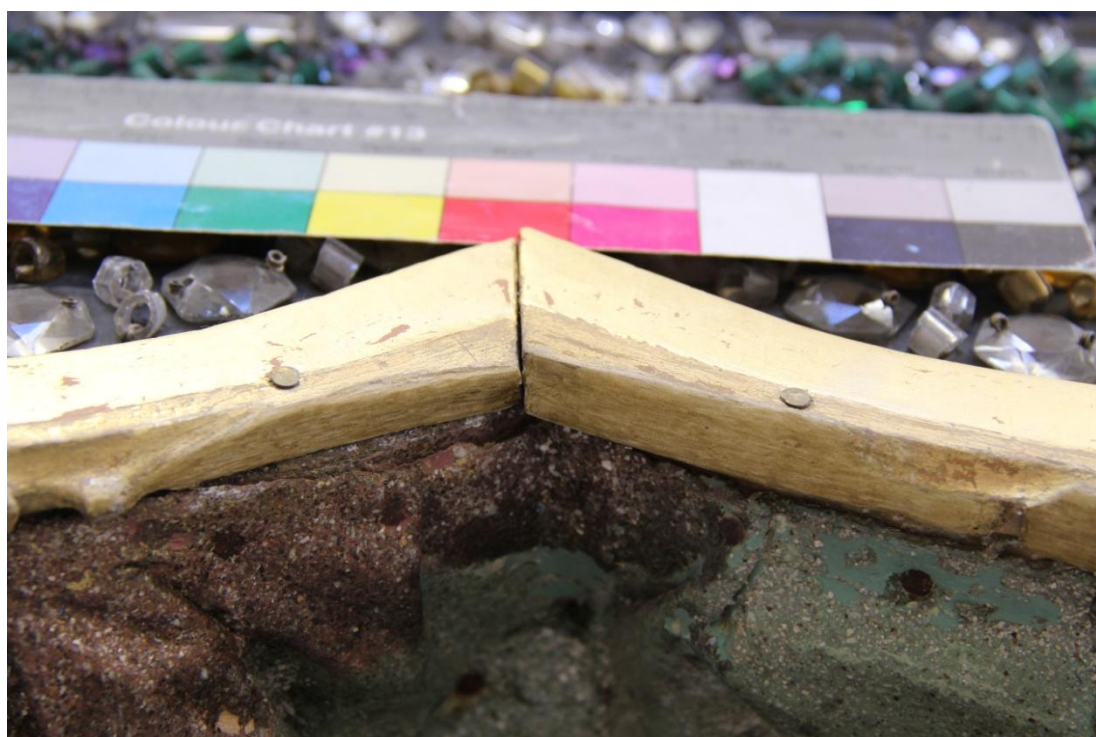
Obr. 116: Detail retuše akvarelovými barvami a mušlovým zlatem na spodních částech dřevěné klenby

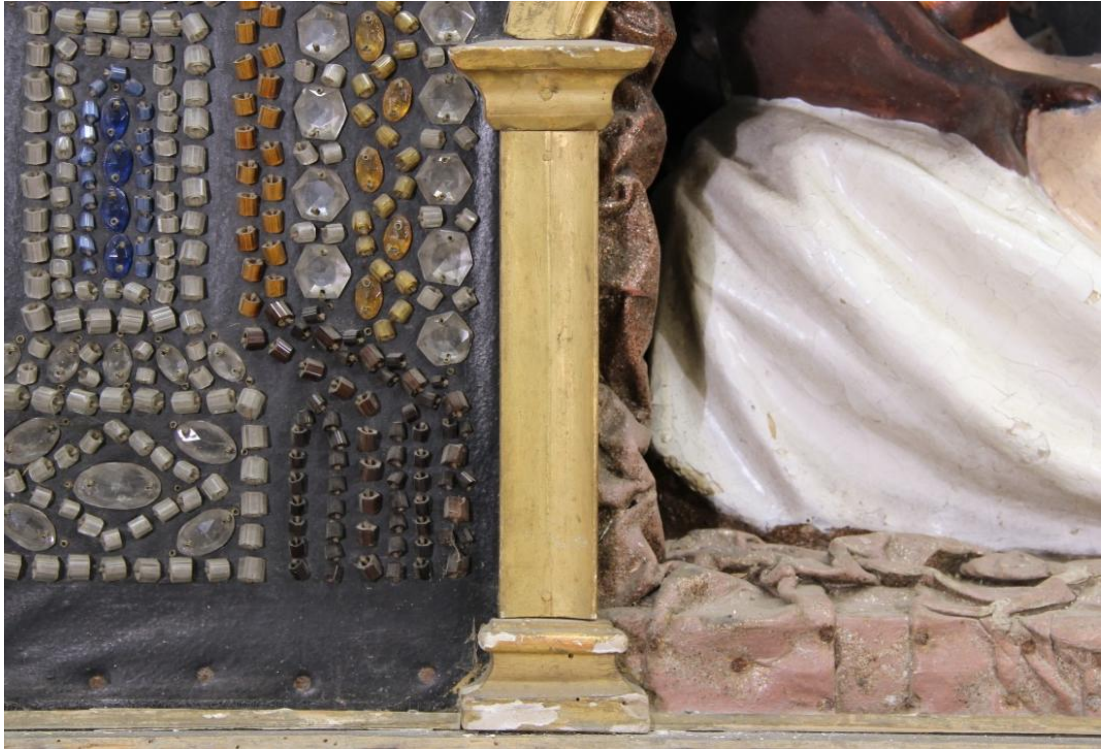
Obr. 117: Detail levého sloupku před restaurováním

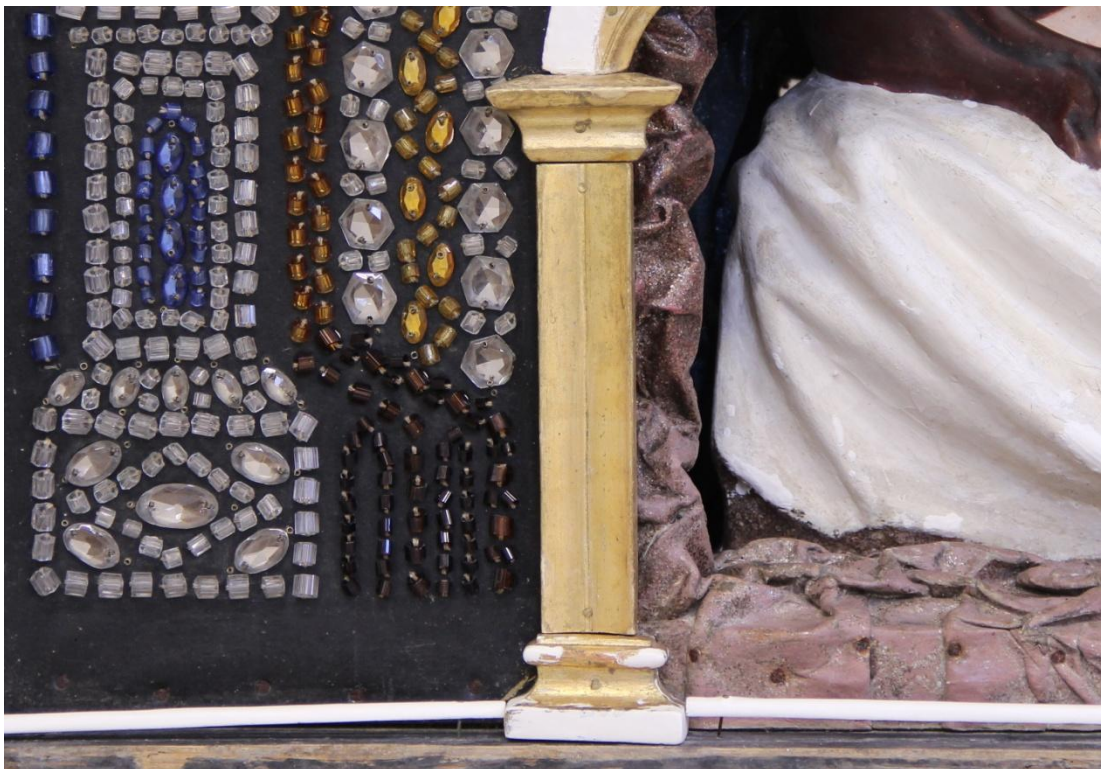
Obr. 122: Detail levého sloupku po doplnění ztrát klišokřídovou vrstvou

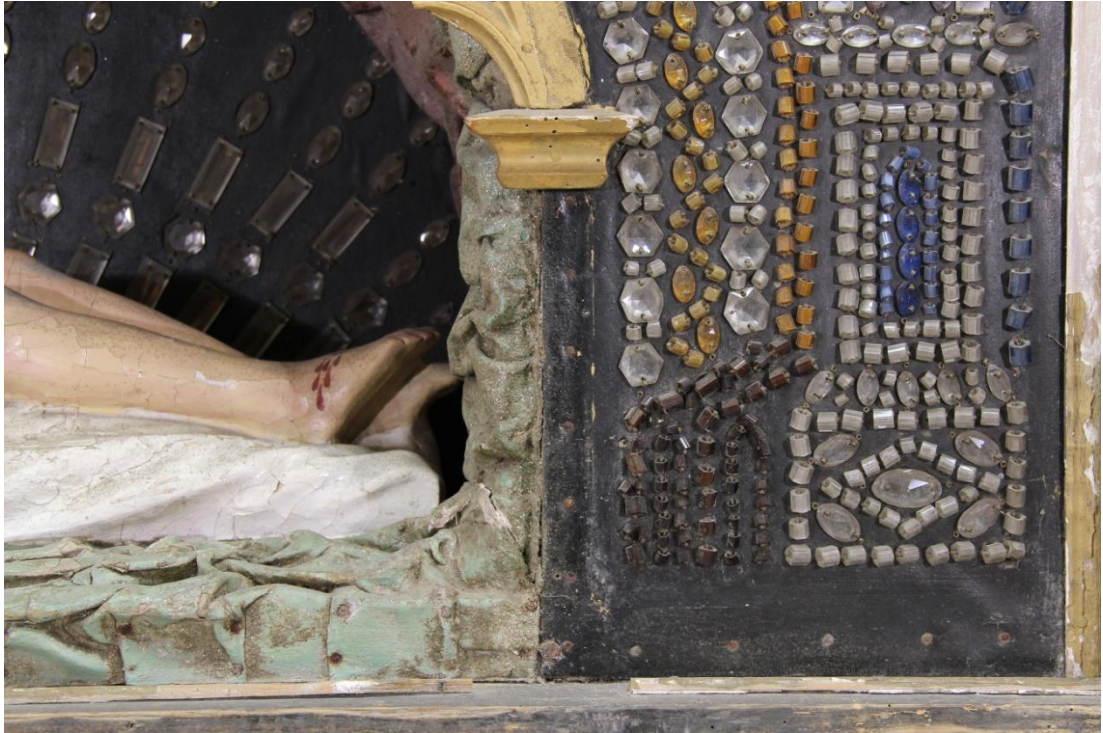
Obr. 125: Detail pravého sloupku před restaurováním, chybějící patka a dřík

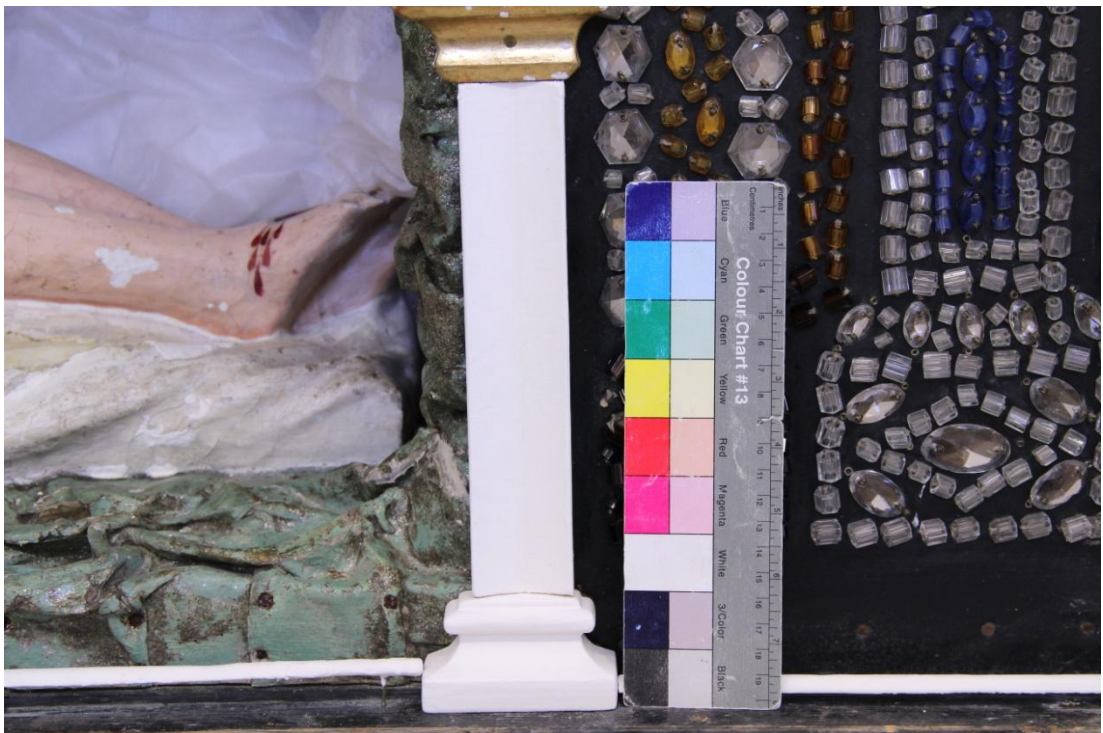
Obr. 126: Detail pravého sloupku po aplikaci klihokřídové vrstvy

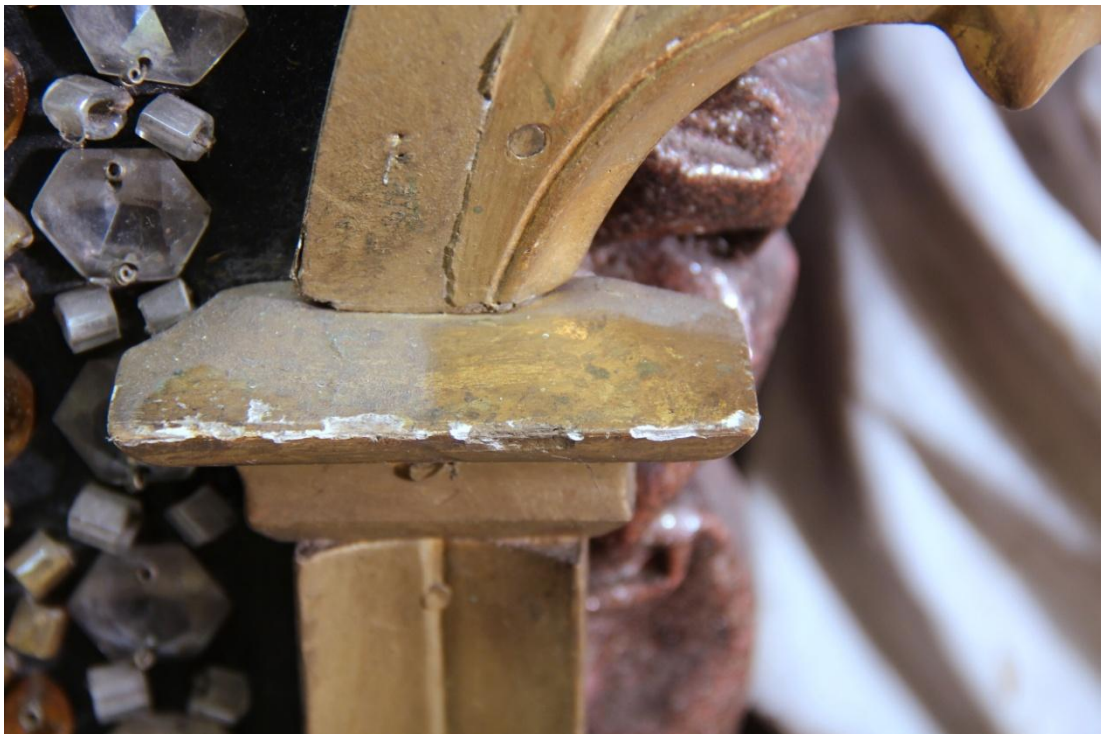
Obr. 130: Detail hlavice levého sloupku v průběhu restaurování, sonda čištění

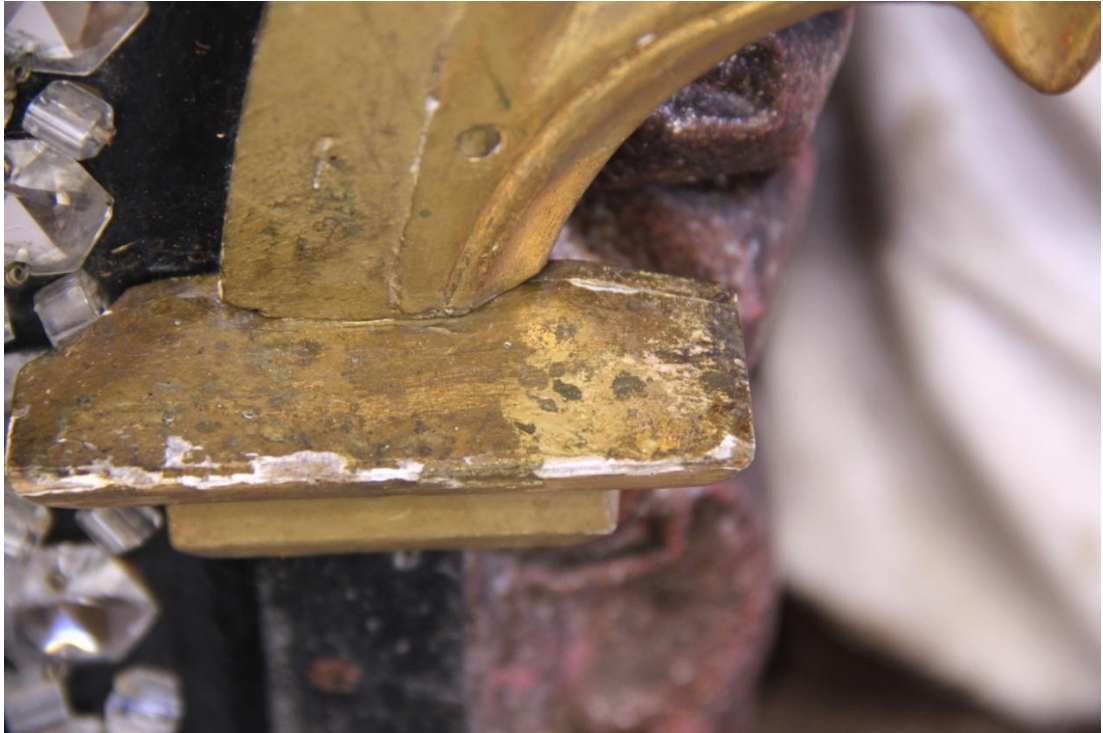
Obr. 131: Detail hlavice levého sloupku v průběhu restaurování, sonda snímání bronzového nátěru

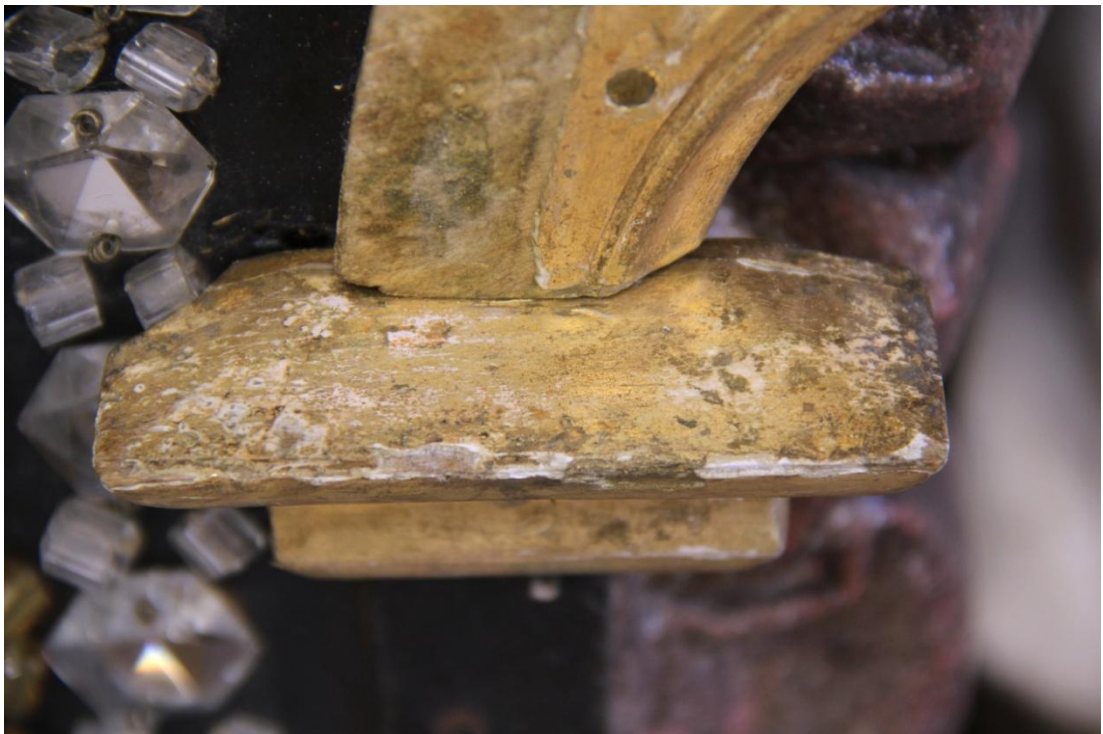
Obr. 132: Detail hlavice levého sloupku po sejmutí bronzového nátěru

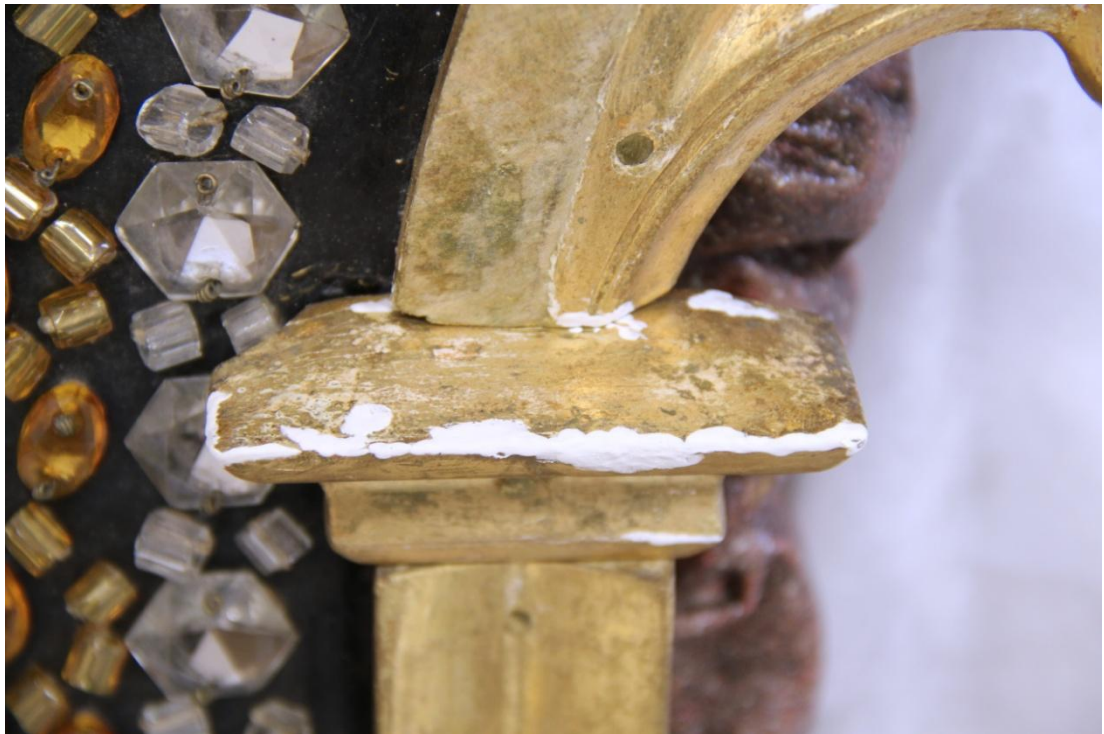
Obr. 133: Detail hlavice levého sloupku po aplikaci křihokřídové vrstvy

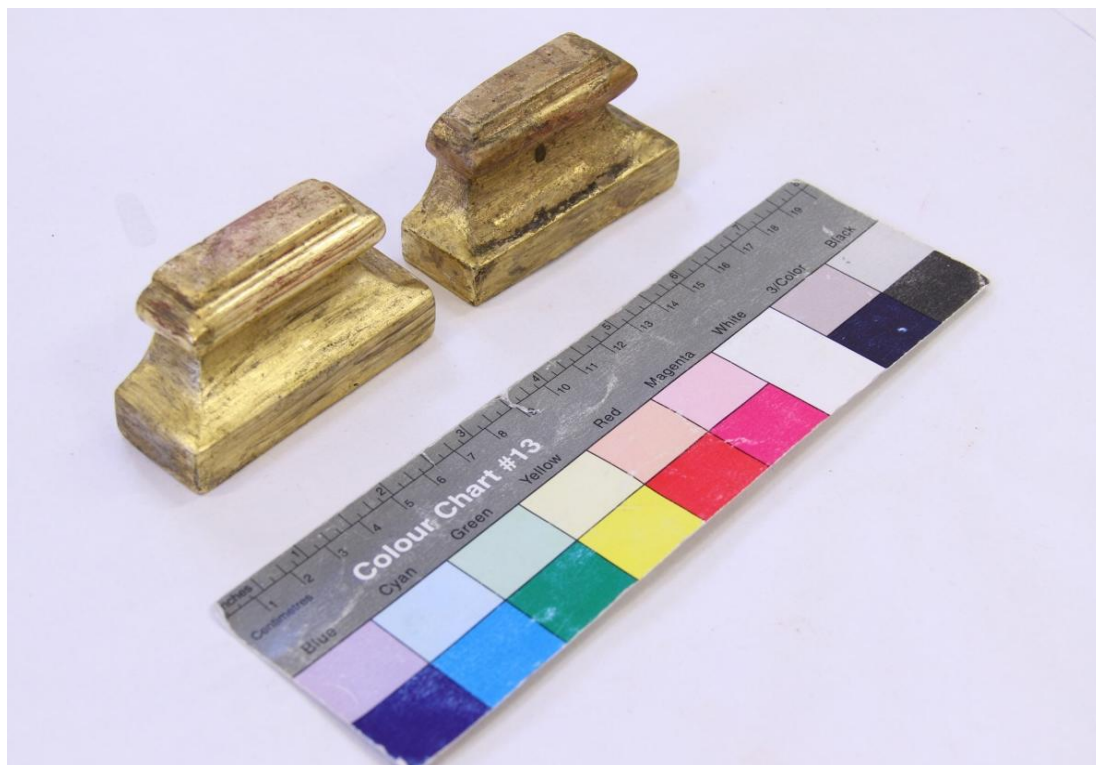
Obr. 139: Detail původní a nové patky po restaurování, patina na zlacených částech

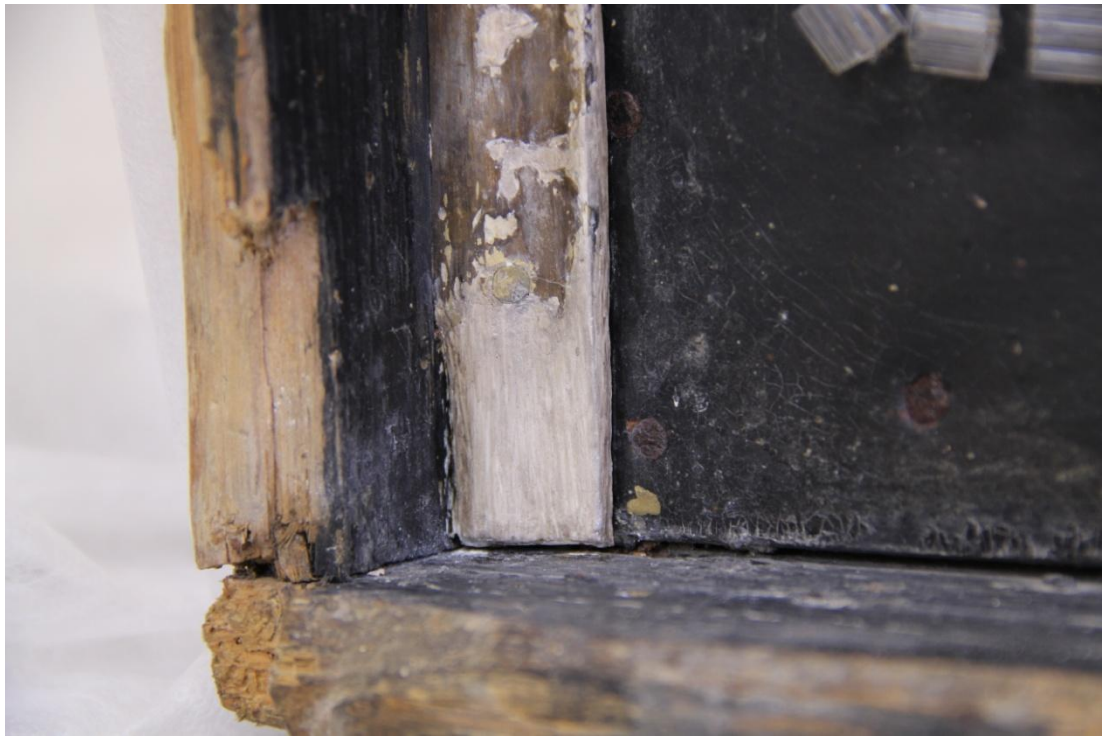
Obr. 147: Detail levého dolního rohu v průběhu restaurování, retuš akvarelovými barvami a mušlovým stříbrem

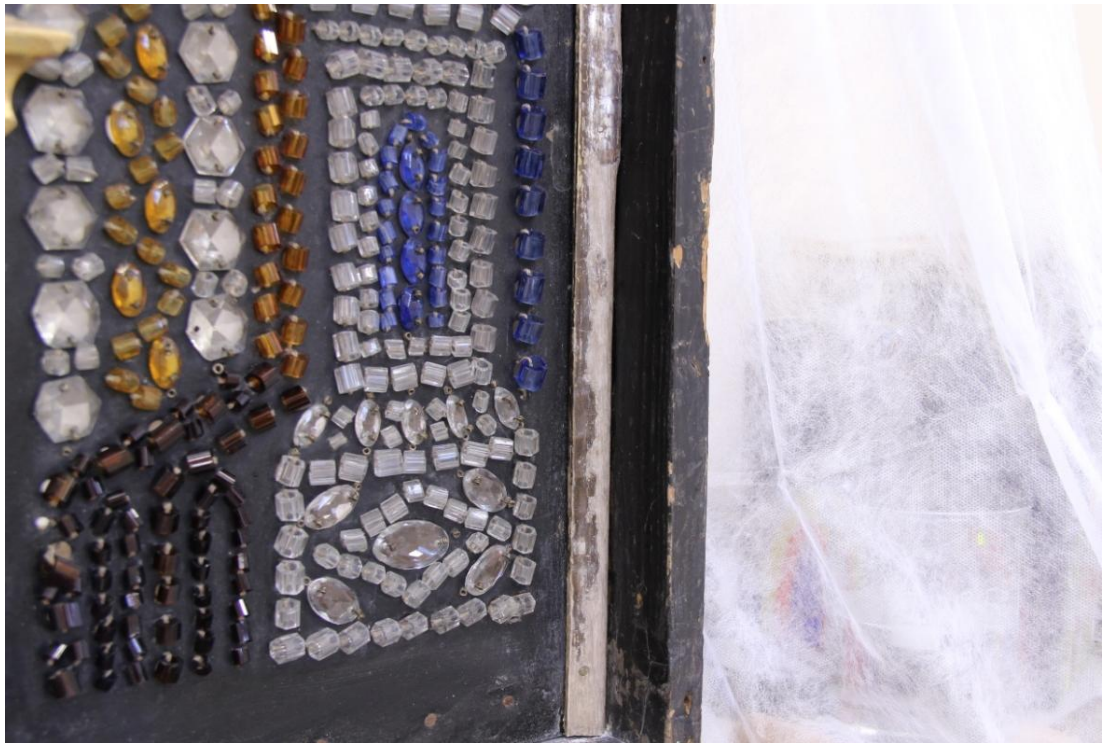
Obr. 151: Detail zlacené lišty vpravo v průběhu restaurování, retuš akvarelovými barvami a mušlovým stříbrem

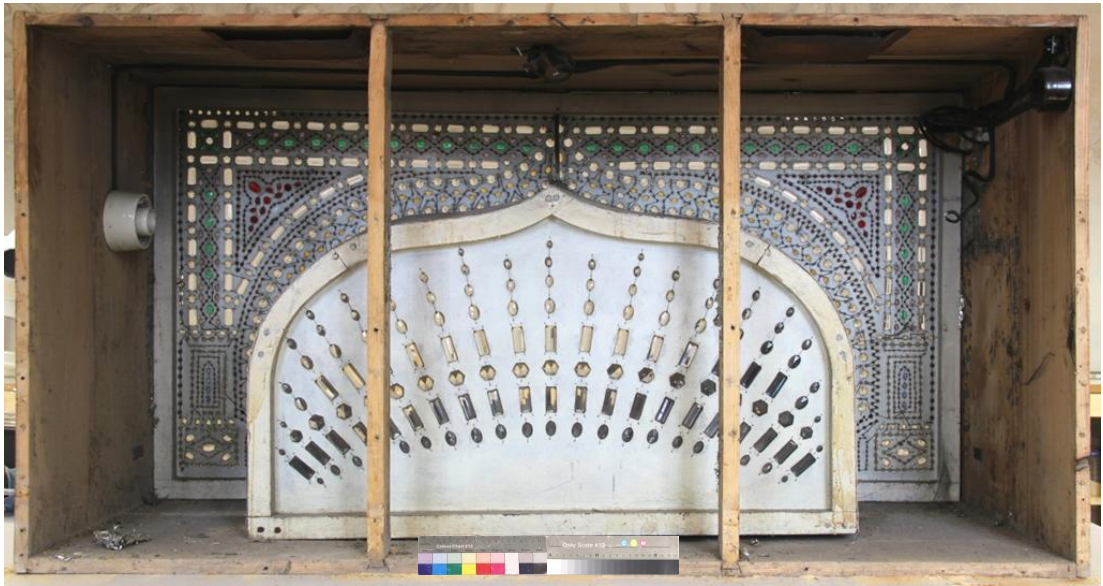
Obr. 153: Stav díla po demontáži zadní dřevěné desky

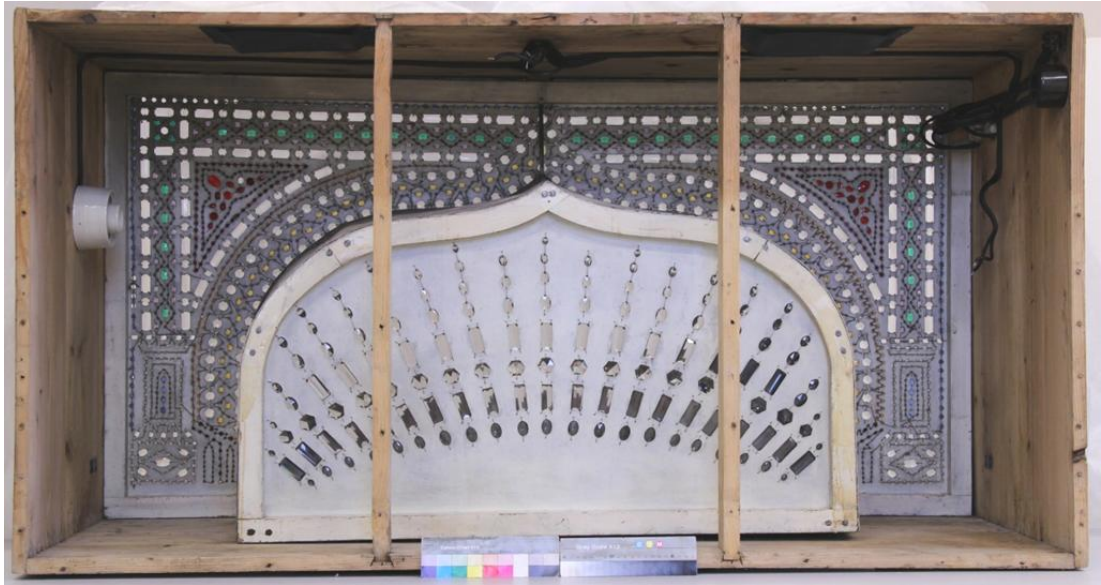
Obr. 155: Stav díla po odstranění fragmentů alobalu

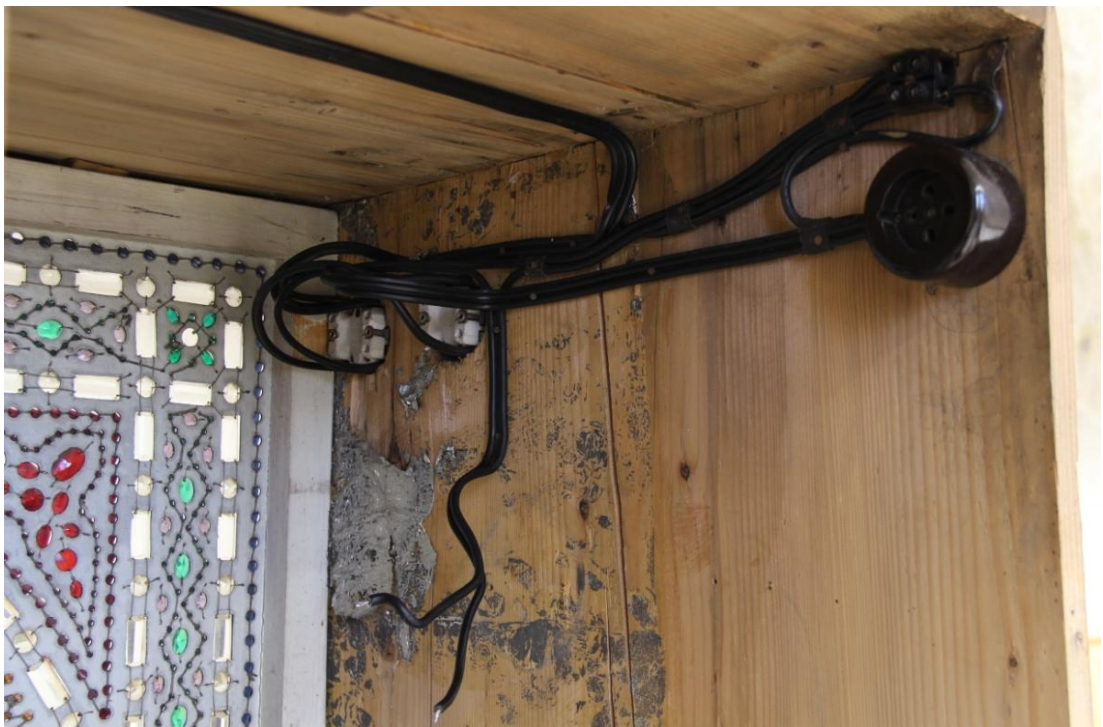
Obr. 170: Detail elektrického vedení a fragmenty alobalu na pravé straně před restaurováním

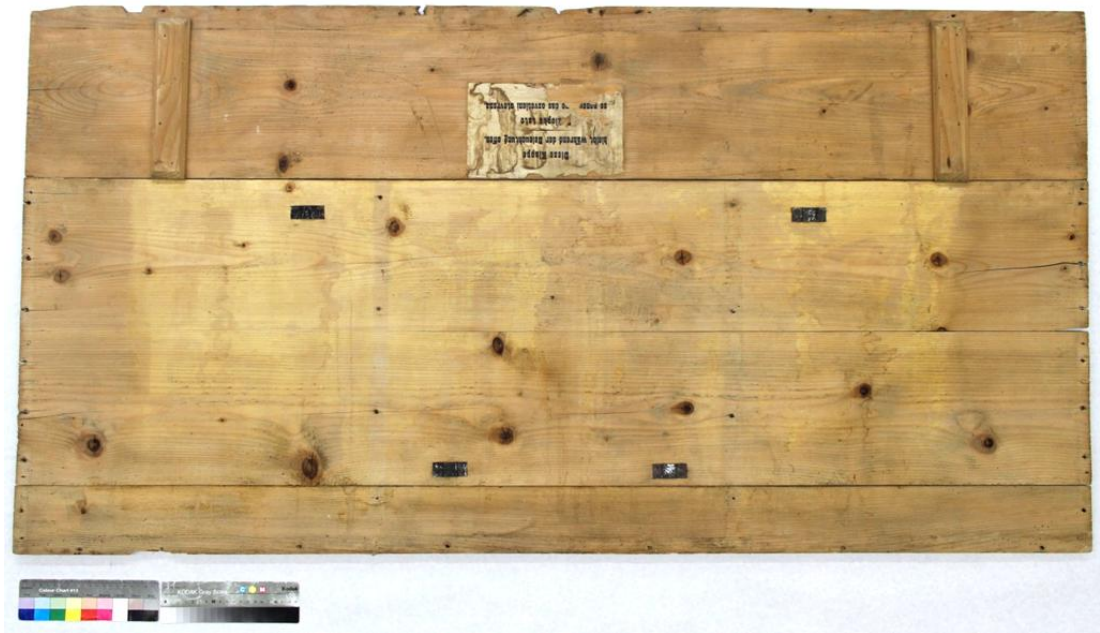
Obr. 172: Stav zadní desky před restaurováním, vnitřní strana s fragmenty alobalu a korozivními produkty

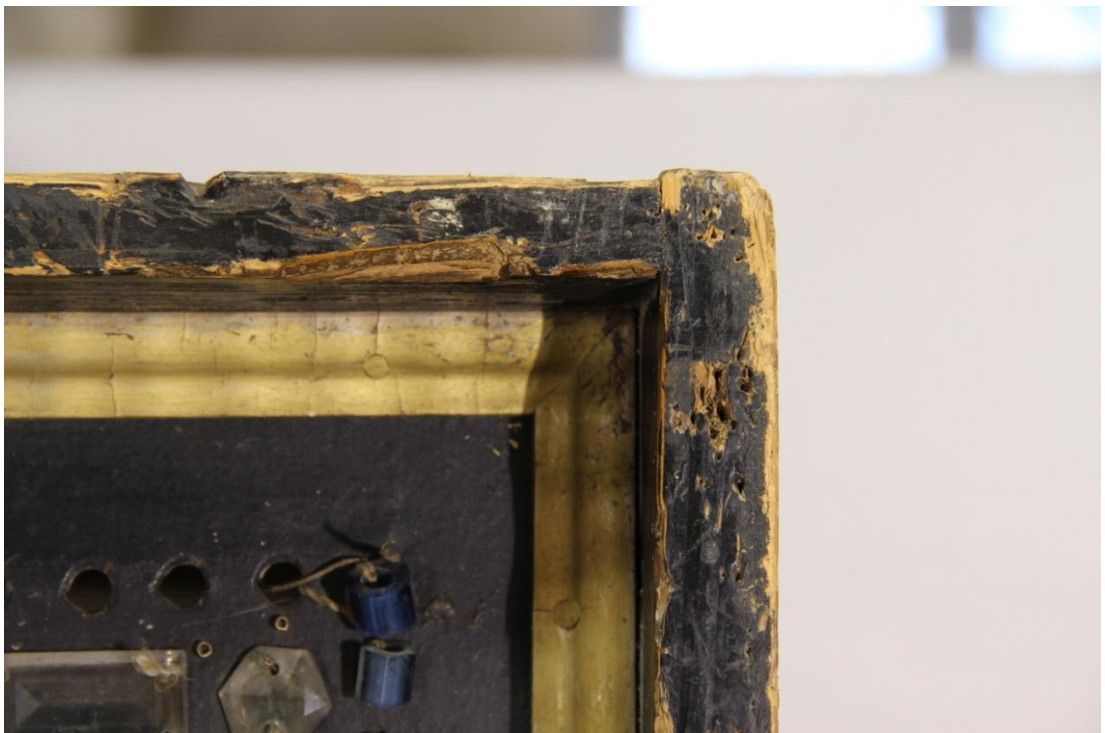
Obr. 179: Detail doplněného kusu dřeva na zadní desce

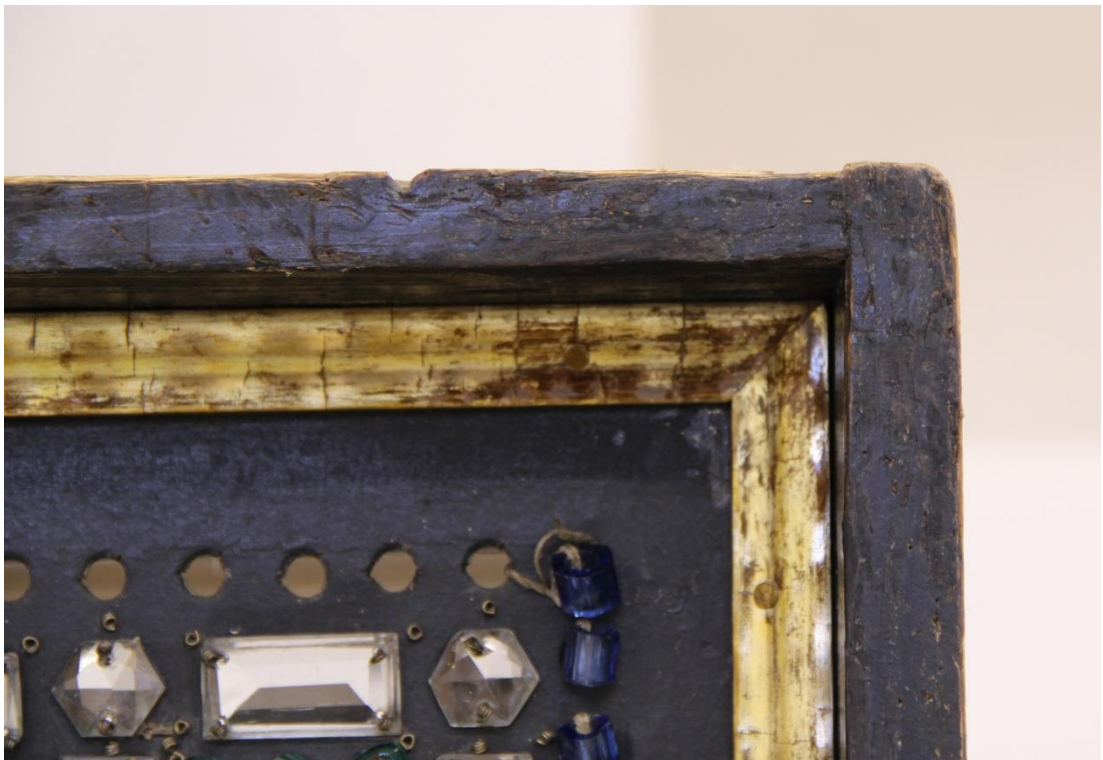
Obr. 181: Detail pravého horního rohu v průběhu restaurování, tmelení dřeva směsí pilin a klišu

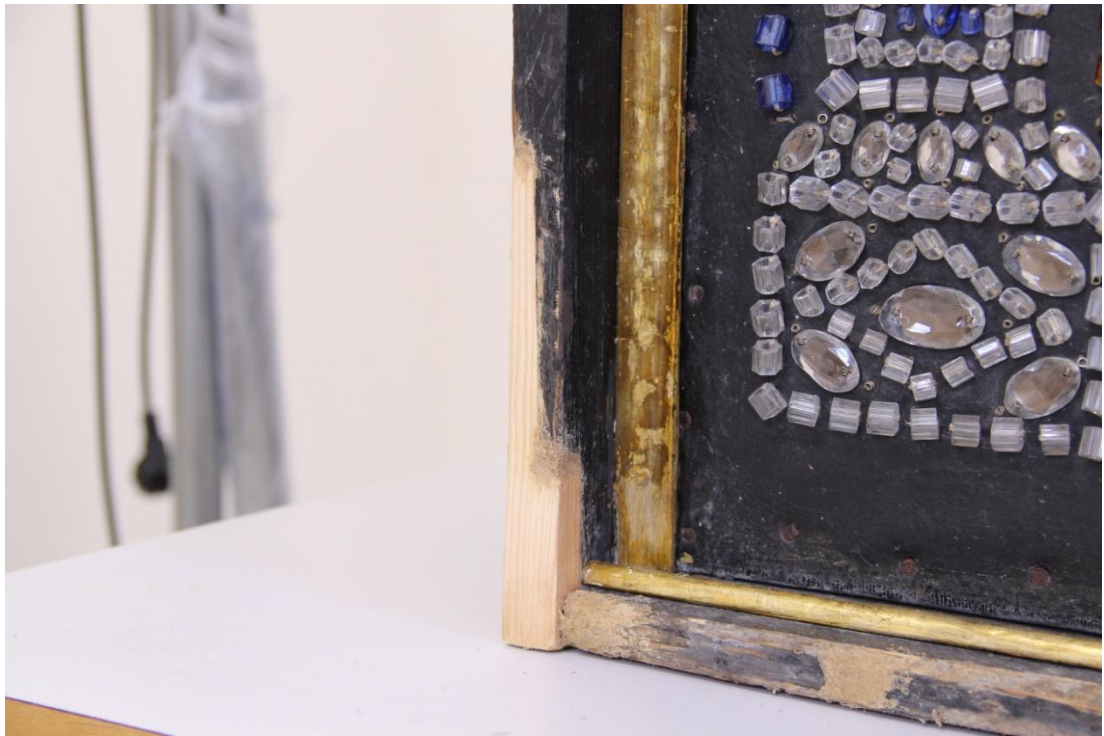
Obr. 184: Detail levého dolního rohu v průběhu restaurování, lepení nového kusu dřeva
