Restaurování papírové plastiky

Bakalářská práce

2014

Studentka se bude zabývat restaurováním tzv. Božího hrobu, papírové plastiky (z papírmašé s povrchovou úpravou z křídly a polychromie) doplněné o schránku z dřevěné konstrukce zdobenou barevnými sklíčky, papíry a dalšími materiály.

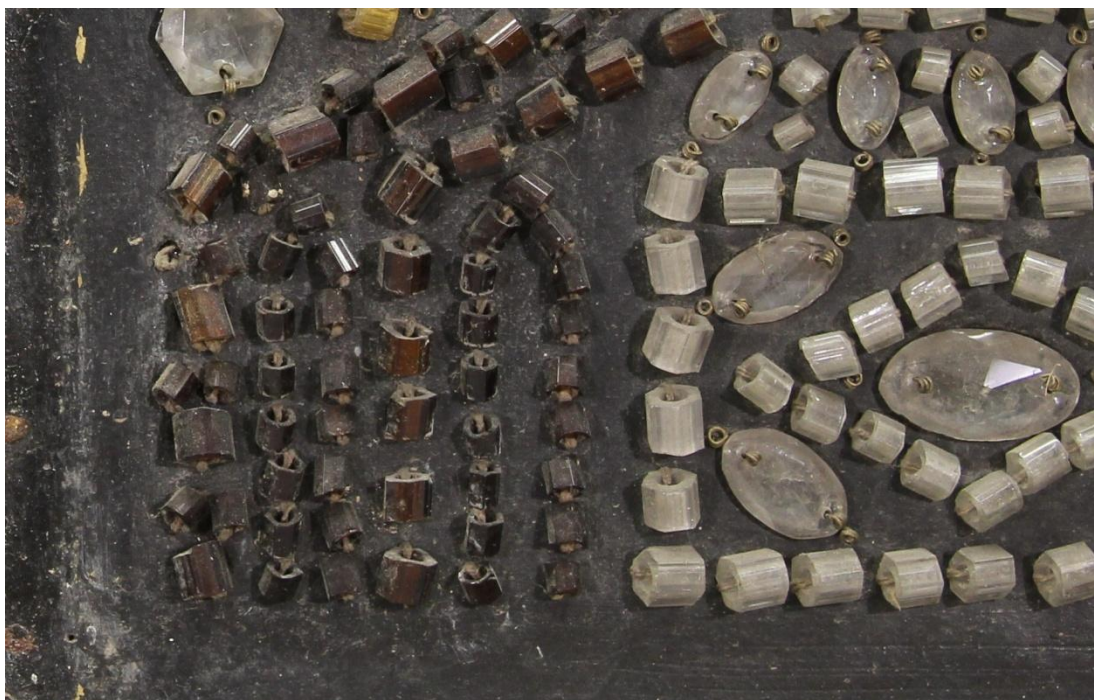
Obr. 188: Detail pravé dolní části lepenky, skleněné kameny kotvené provázkem a mosaznými drátky

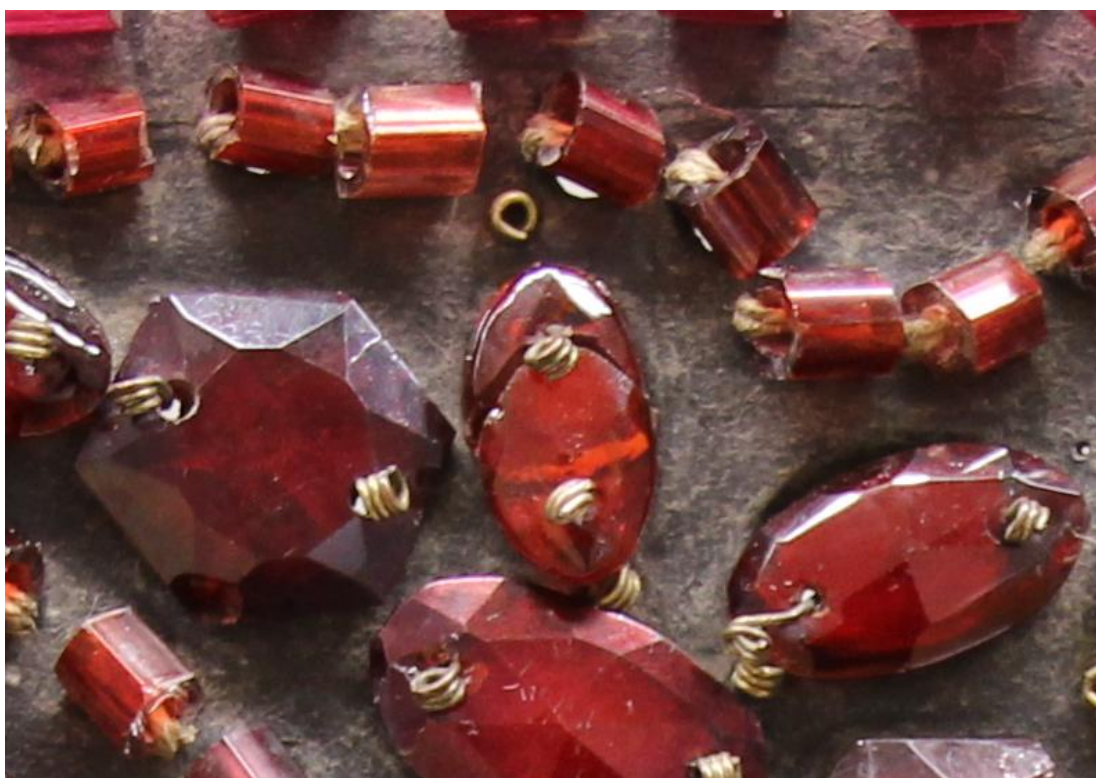
Obr. 196: Detail prasklého červeného skleněného kamene po čištění

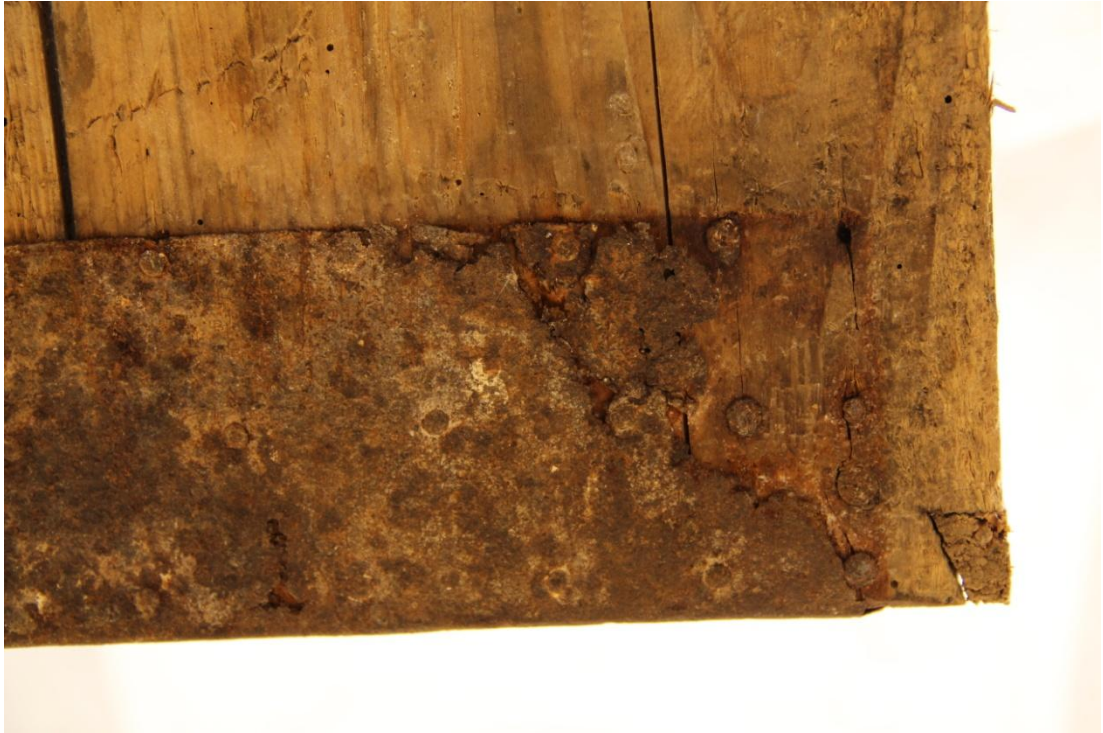
Obr. 204: Detail chybějící části železného plechu na spodní straně vpravo

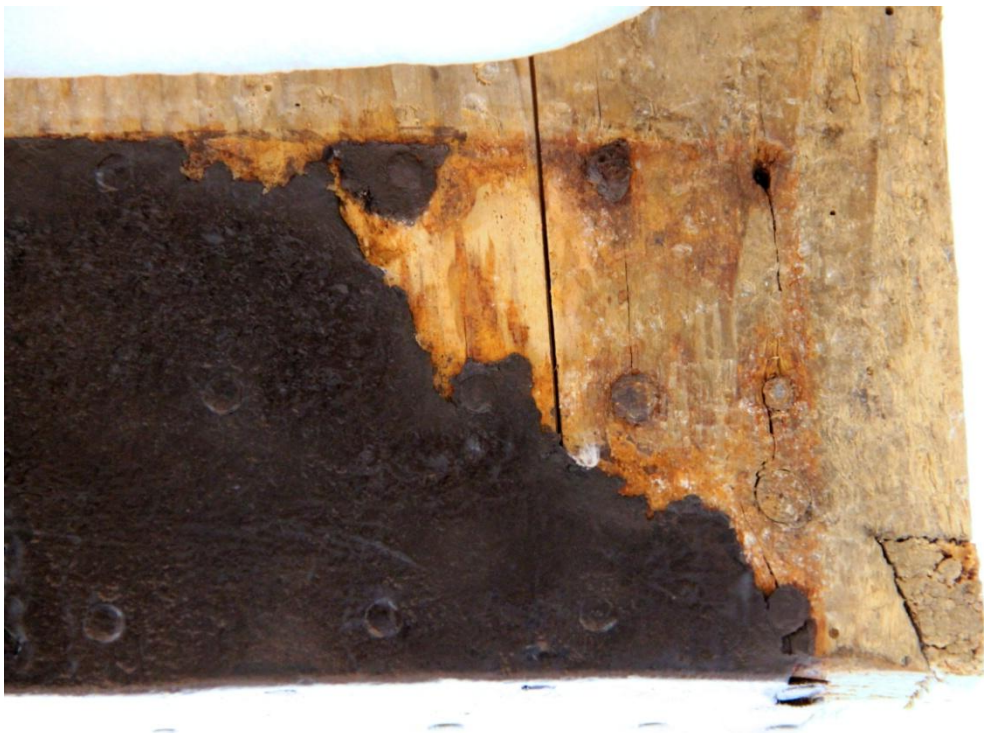
Obr. 205: Detail chybějící části železného plechu na spodní straně vpravo, kov po tanátování

Při tanátování se postupuje tak, že se roztok zahřeje, což zvyšuje jeho účinnost, a nanáší se na povrch kovu kovovým kartáčkem. Pokud se kov nedá demontovat z předmětu jako v případě železných plátů, je potřeba dřevo oblepit lepicí páskou a zakrýt jej igelitem, aby nedošlo k poškození. Při vtírání roztoku totiž dochází k rozstříkování kapek. Roztok se vtírá kartáčkem do kovu alespoň 5 minut, aby byl povrch co nejvíce nasycen (Obr. 199). Poté se nechá vysychat v neprašném prostředí po dobu 24 hodin. Během vysychání dochází ke stabilizaci korozních produktů a vytváření nerozpustných komplexů, které chrání kov před dalším rezivěním (Obr. 200, 202, 205, 207).

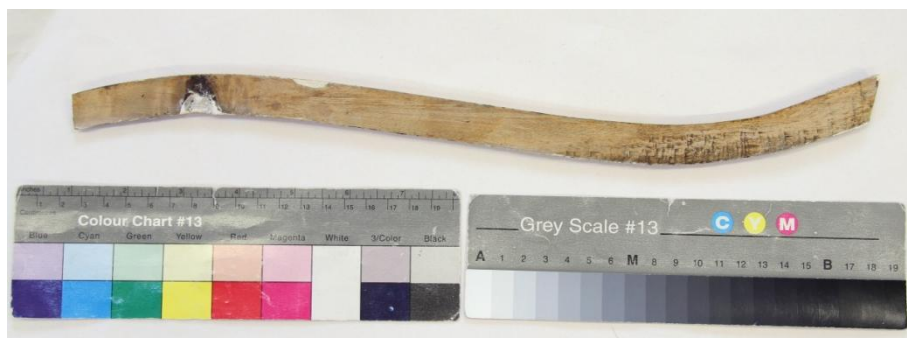
Obr. 208: Profilovaná lišta před a po restaurátorském zásahu

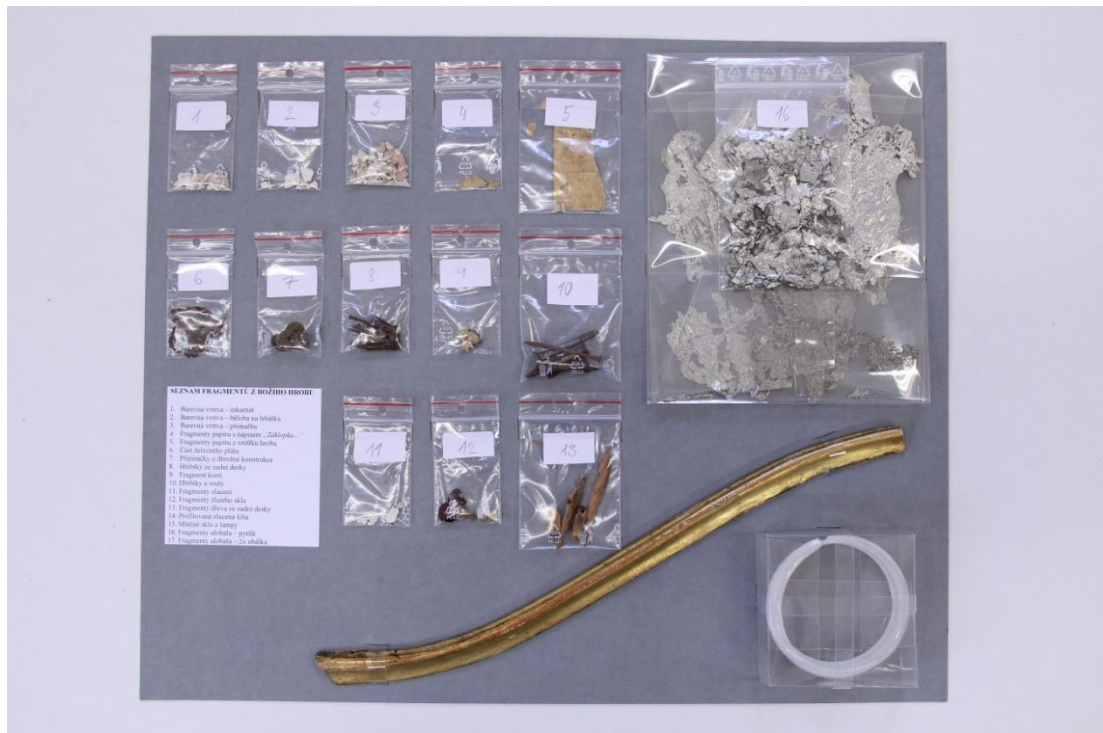
Obr. 209: Kotvení fragmentů melinexovými páskami na lepence Box Board, přední strana

Fragmenty jsou uloženy v uzavíratelných pytlících a pomocí melinexových pásků upevněny na lepenku Box Board (Obr. 209). Na fragmenty alobalu byly vytvořeny skládané melinexové obálky. Fragment mléčného skla byl vložen do melinexové krabičky. Profilovaná lišta, krabička se sklem a alobal v obálkách byl zajištěn proti pohybu melinexovými páskami. Pásky byly přilepeny na zadní straně Filmoplastem T (Obr. 210). Lepenka s fragmenty byla vložena do skládané krabice z Box Board (Obr. 211). Uvnitř krabice byly nalepeny (Akrypel 545) štítky se základními informacemi o díle, seznam fragmentů, restaurátorský postup a seznam použitých chemikálií a materiálů.

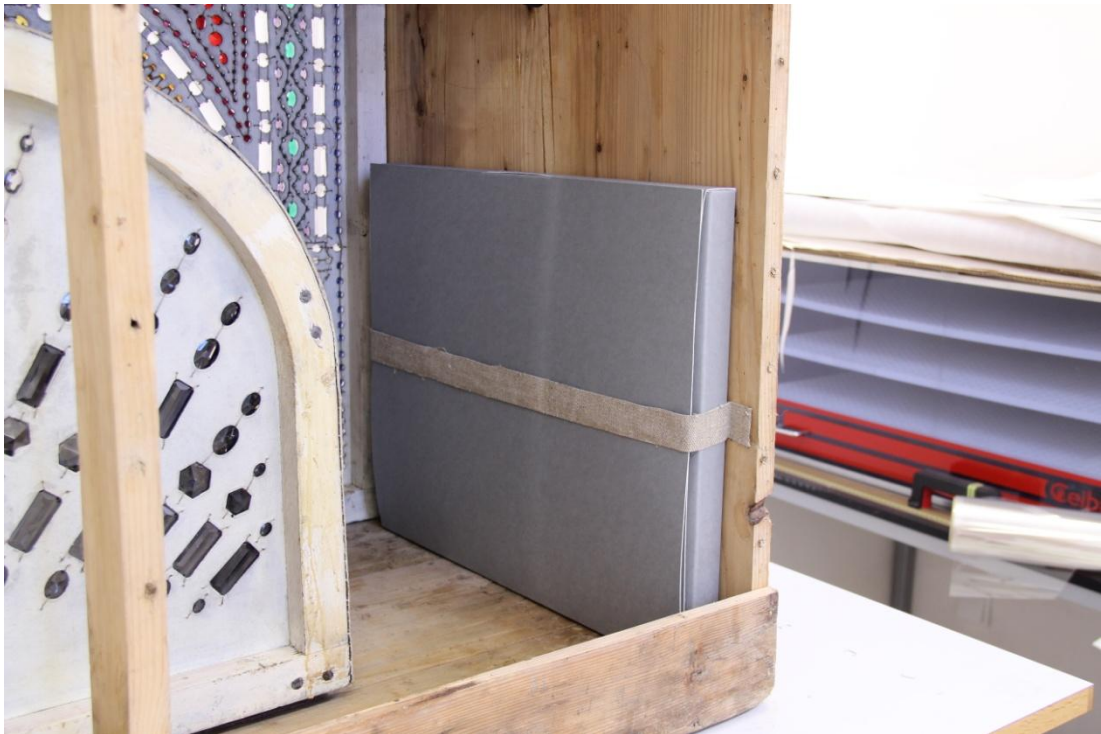
Obr. 212: Detail uložení krabice s fragmenty uvnitř dřevěné konstrukce

Krabice byla umístěna dovnitř *Božího hrobu* na pravou stranu, byla zajištěna proužkem plátna, které bylo přichyceno sponkami (Obr. 212).
