**Restaurování nástěnné malby s motivem „Humprecht
na sněmu“ v tzv. akustické hodovní síni na zámku Humprecht
v Sobotce**

Bakalářská práce

2015

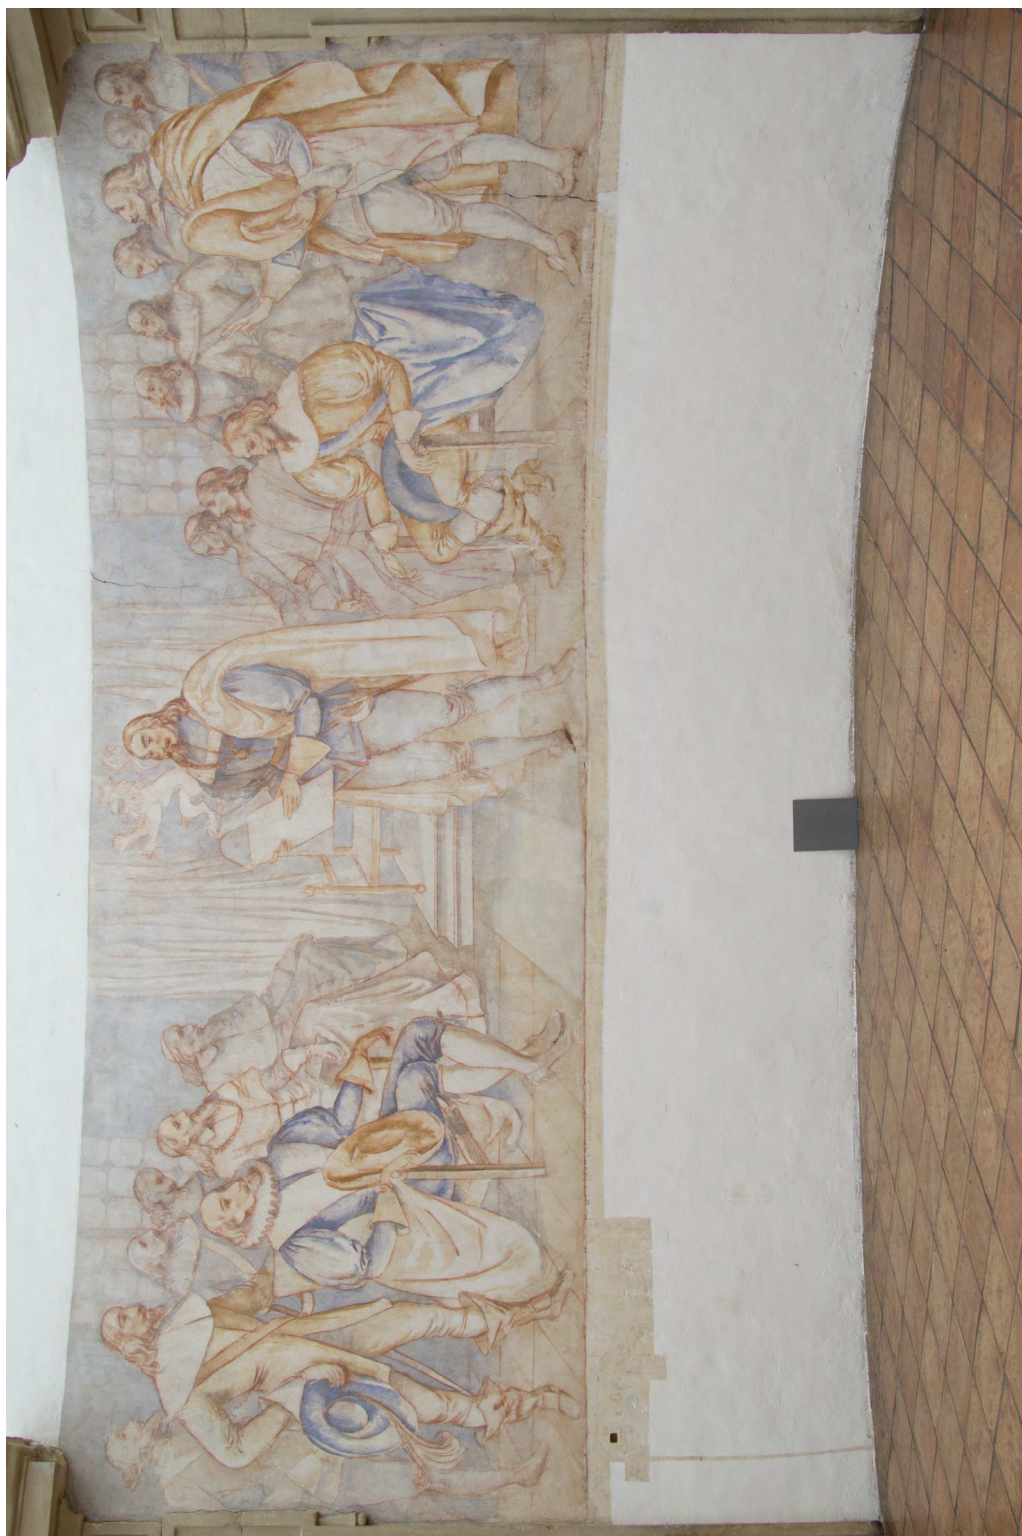
Obr. 5: Celkový pohled na SV stěnu, stav před restaurováním

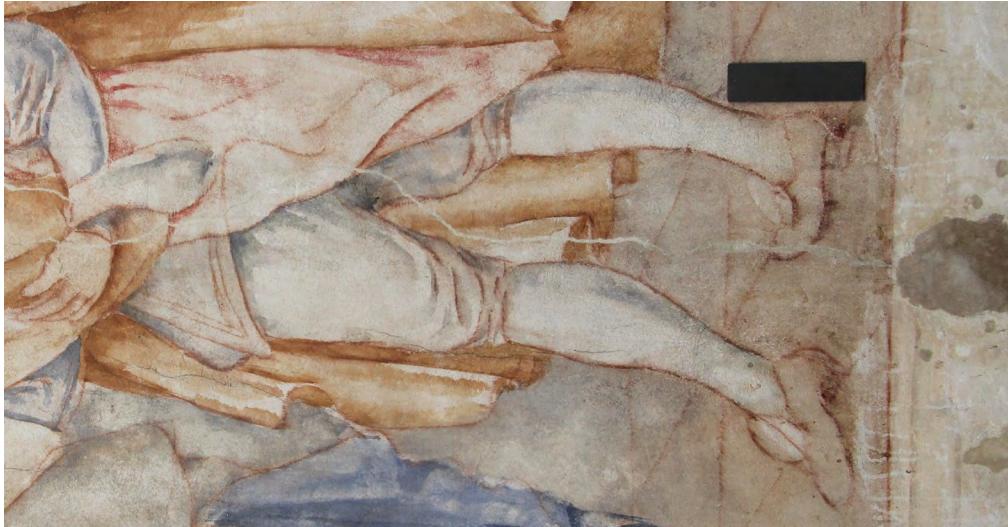
Obr. 53: Muž vpravo - statická trhлина; stav po injektáži aa vytmelení

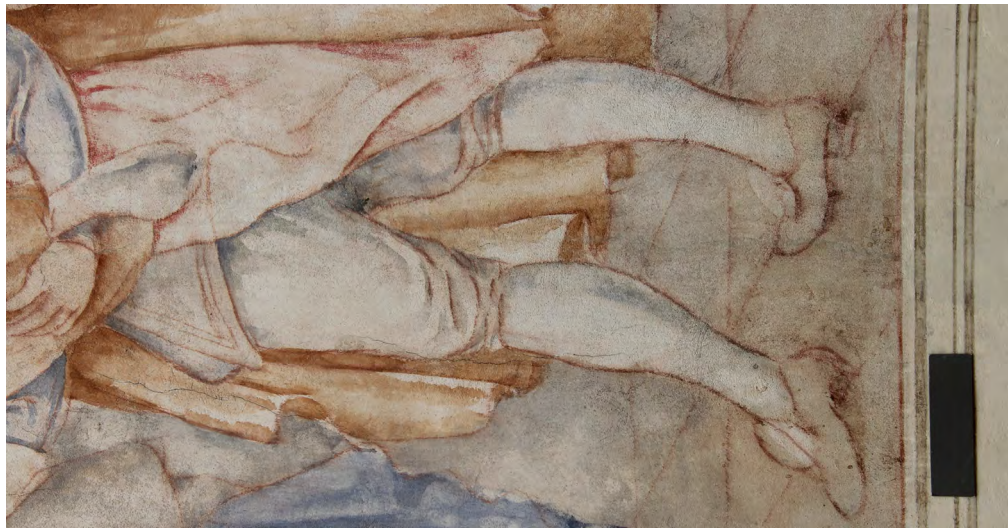
Obr. 54: Muž vpravo - statická trhлина; stav po restaurování

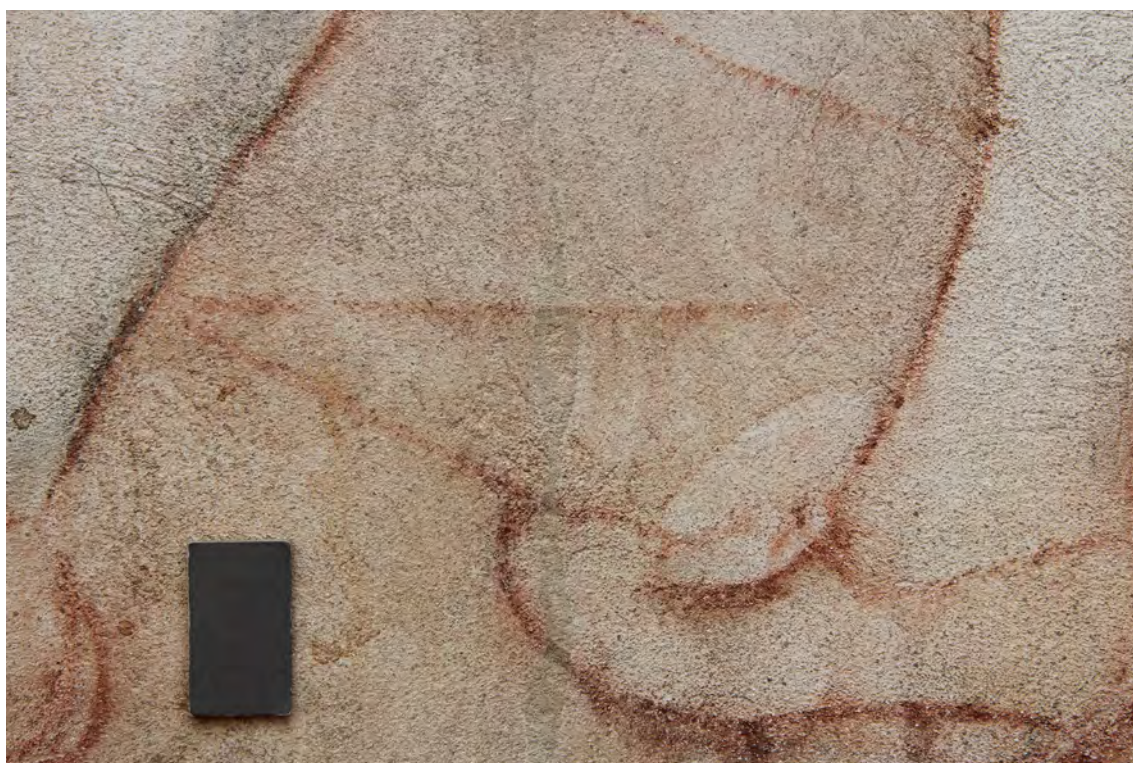
Obr. 59: Detail nejširšího místa statické trhliny; stav po restaurování

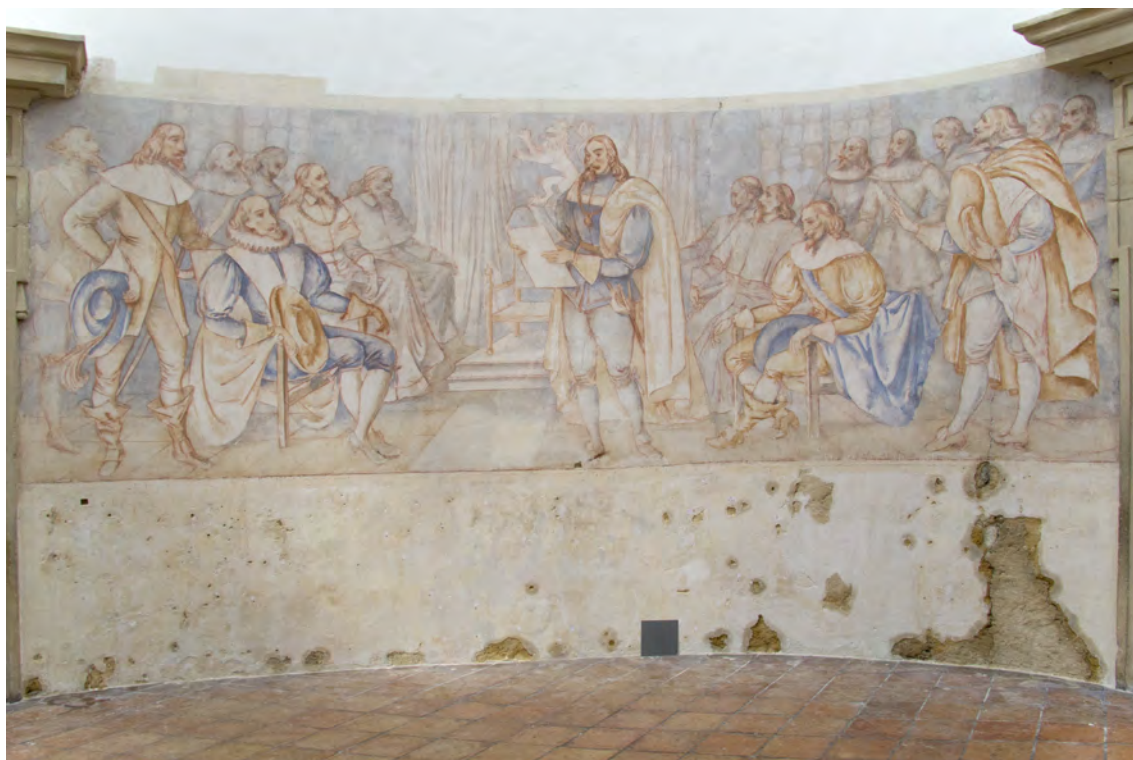
Obr. 60: Celkový pohled na SV stěnu; stav po odkrytí soklu a vrchní části, injektáži, odstranění tmelů a strukturálním zpevnění

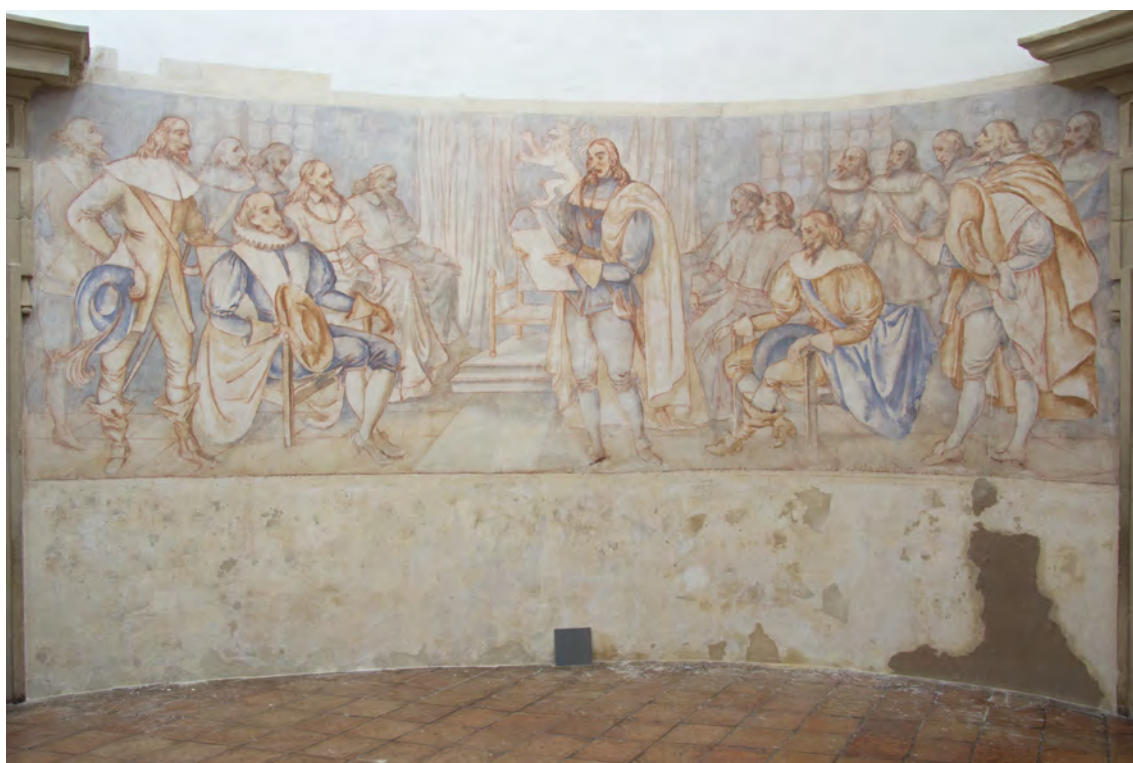
Obr. 61: Celkový pohled na SV stěnu; stav po vytmelení

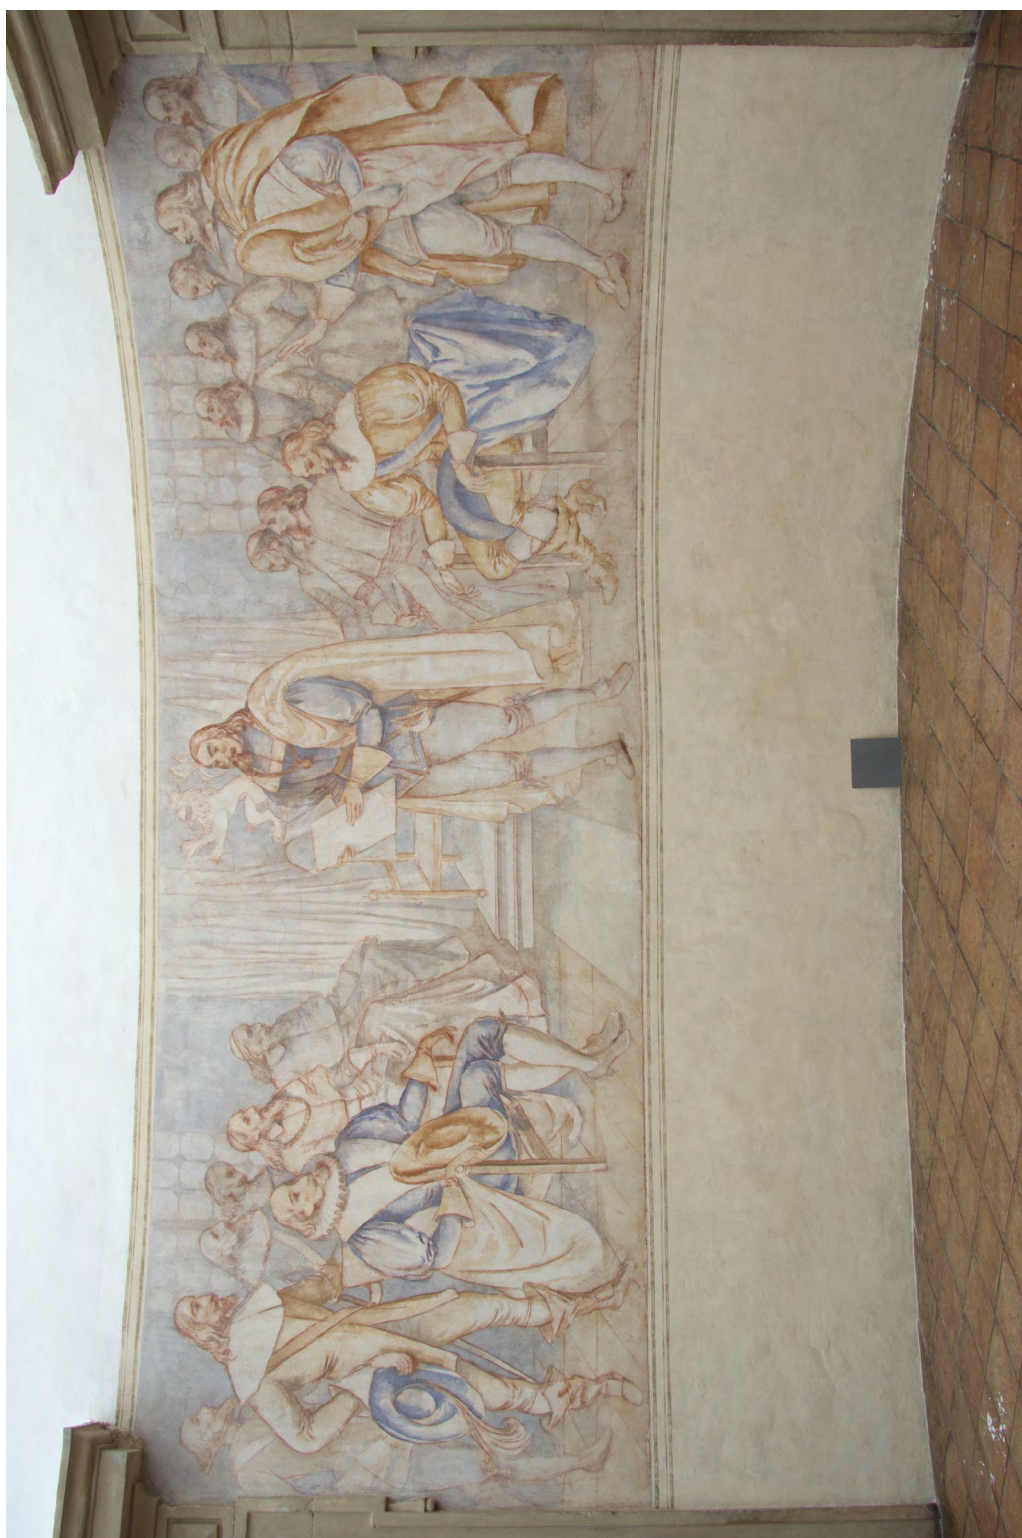
Obr. 62: Celkový pohled na SV stěnu; stav po restaurování

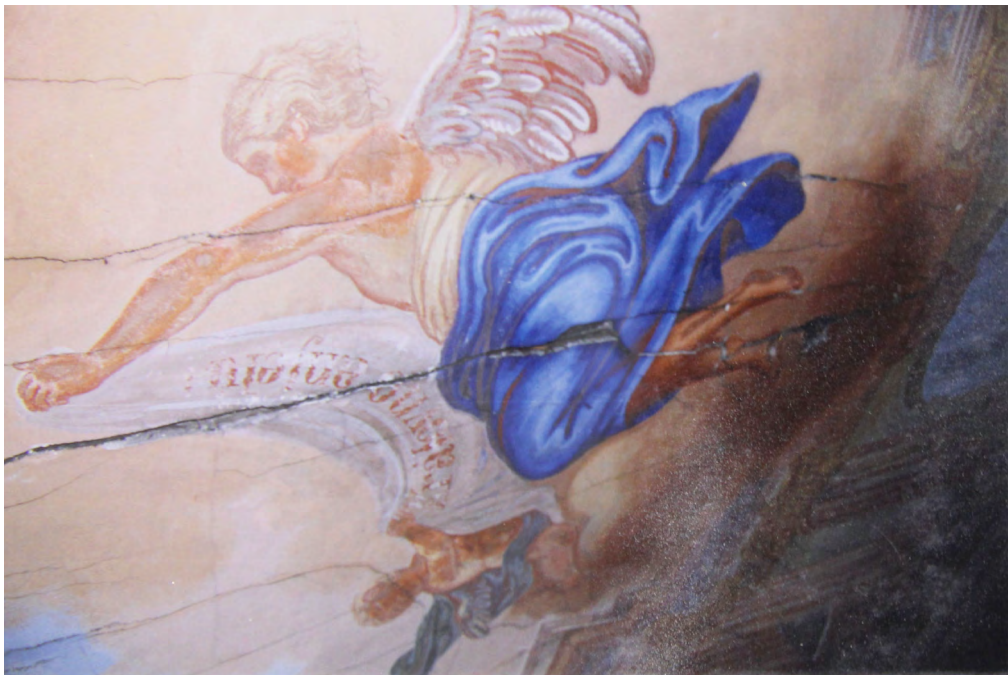
Obr. 77: Dilatační trhlina na rozhraní s kamenným dveřním ostěním; Humprecht - akustický sál

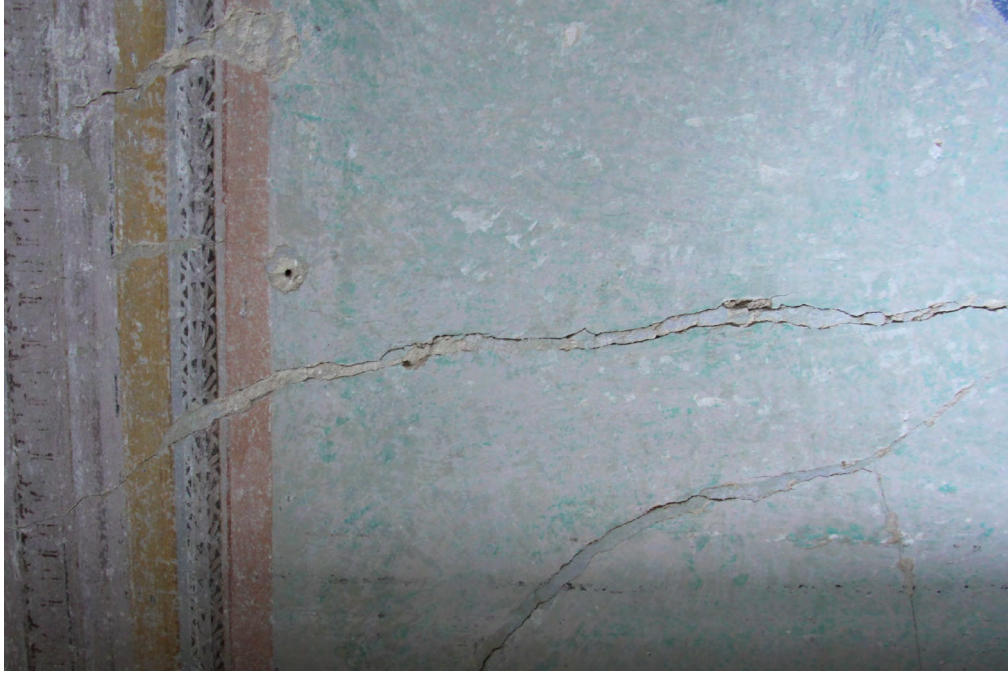
Obr. 81: Dříve již ošetřovaná statická trhlina; vysprávka přestává plnit svou funkci, což může být ukazatelem pohybu trhliny; učebna č. 1 v budově Fakulty restaurování, Jiráskova 3
