Reštaurovanie súboru maliarskych umeleckých diel na papieri

Alena Fecskeová

Bakalárska práca

2016

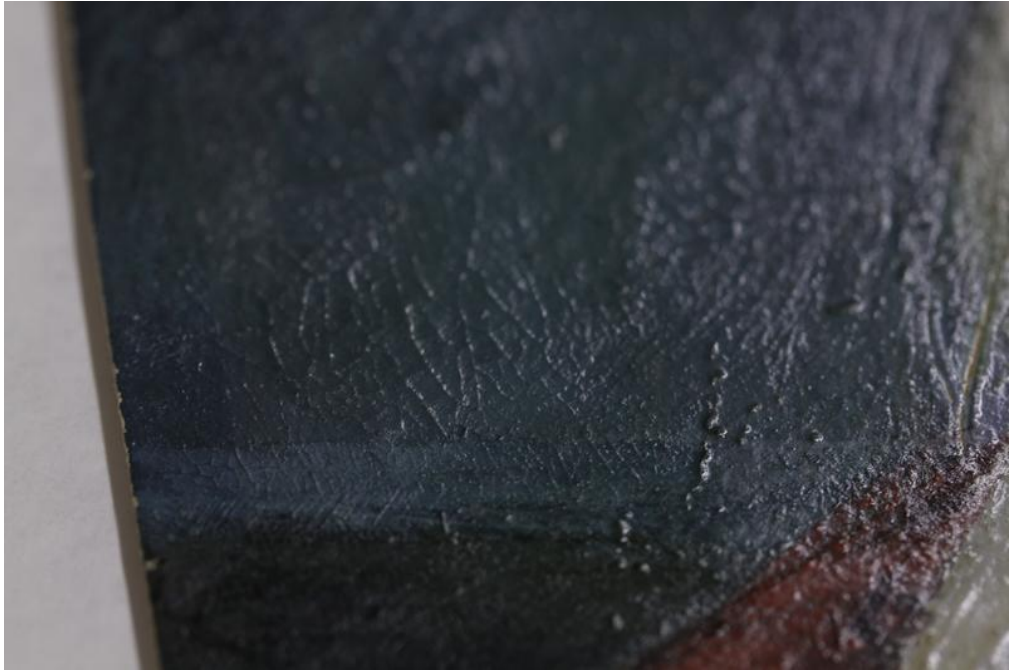
Obrázok 9 Makro snímka, detail poškodenia farebnej a lakovej vrstvy krakelmi.

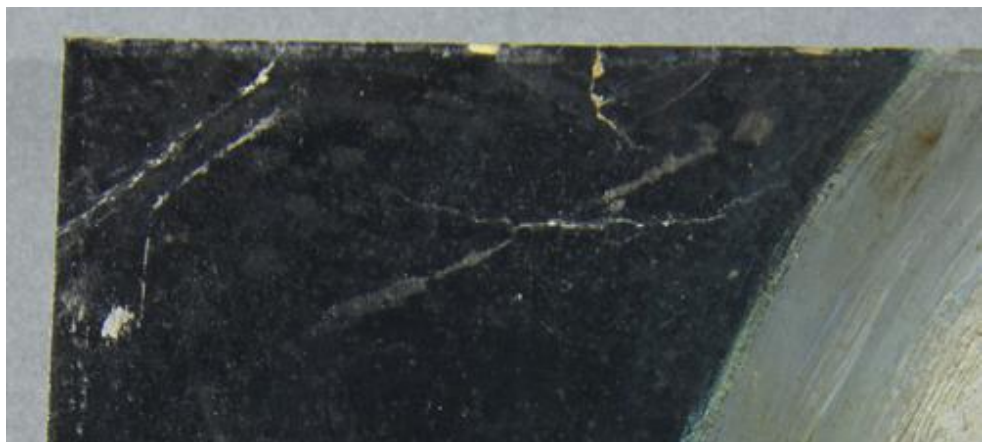
Obrázok 23 Detail poškodenie ľavého horného po vyrámovaní obrazu.

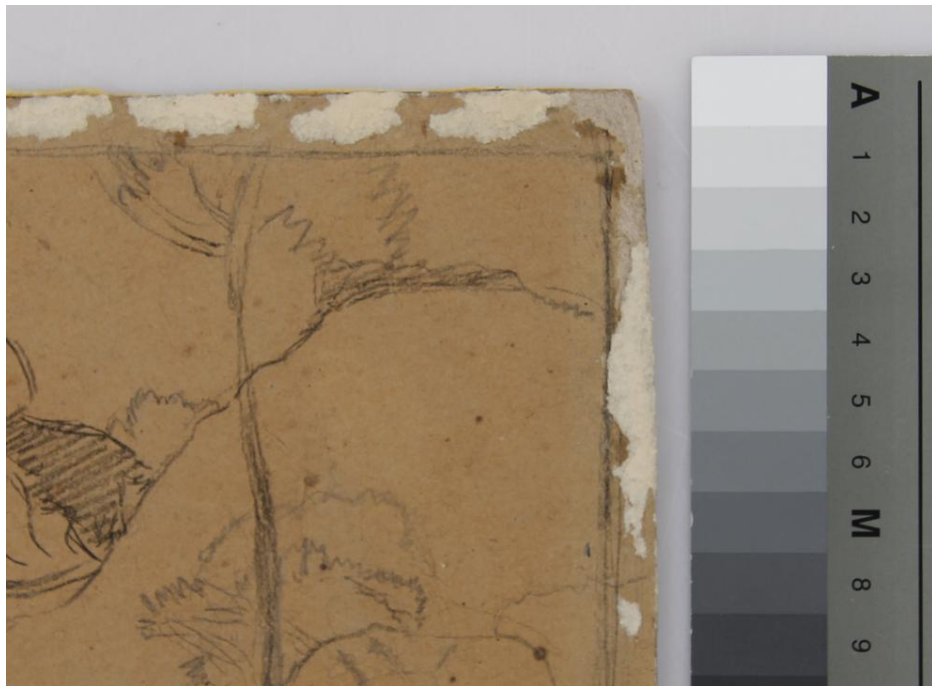
Obrázok 9 Detail poškodenia pravého horného rohu, stav pred reštaurovaním.

Okraje poškodeného miesta boli spevnené 2 % vodným roztokom Tylose MH 6000. Pravý horný roh bol v miestach, ktoré zasahovali do kresby doplnený papierovinou. Miesto na dolnej strane nebolo dopĺňované z dôvodu zachovania diela ako dokumentu a aj preto, že by, týmto krokom, mohla zaniknúť časť nápisu. Papierovina použitá k dopĺňovaniu bola miešaná so 4 % vodným roztokom Klucel G s pridaním Ajatínu (fungicídneho prostriedku).

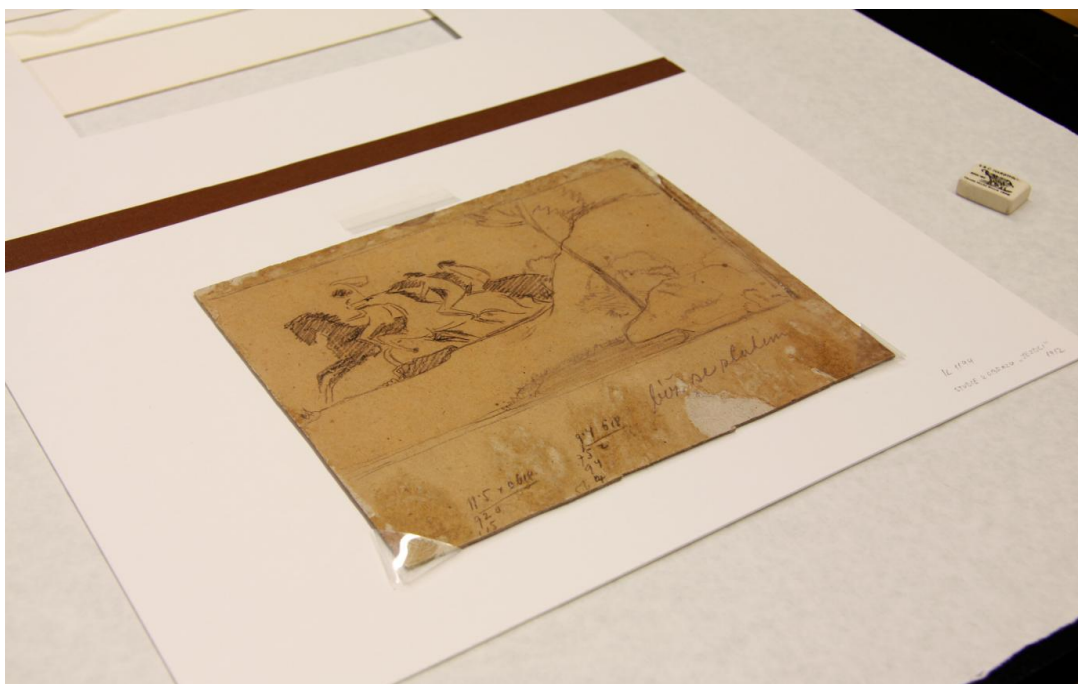
Obrázok 13 Spôsob adjustovania obrázku. Dielo bolo do pasparty uchytené pomocou zarážok z melinexu. Dielo nie je uchytené na pevno, je možné ho vybrať.
