Restaurování souboru malířských uměleckých děl na papíru

Michaela Vodrážková

Bakalářská práce

2018

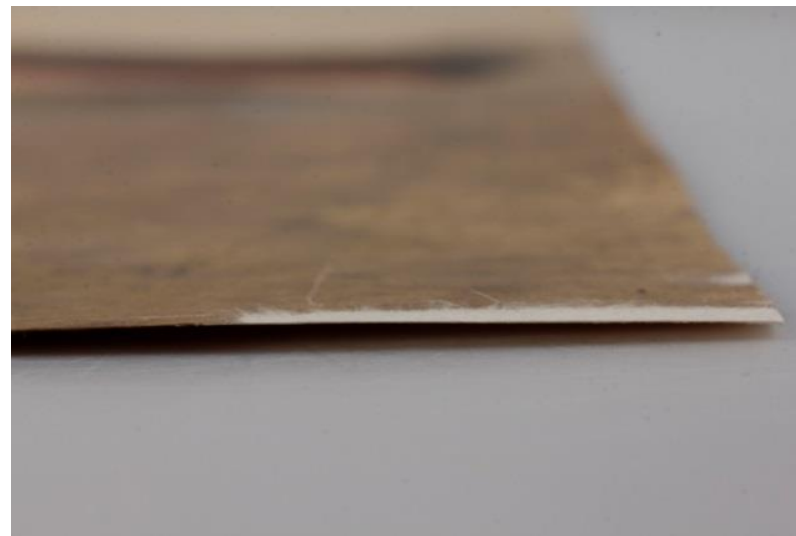
Obr. 23. Detail díla z bočního pohledu, po doplnění ztráty, z průběhu restaurování, zábleskové světlo

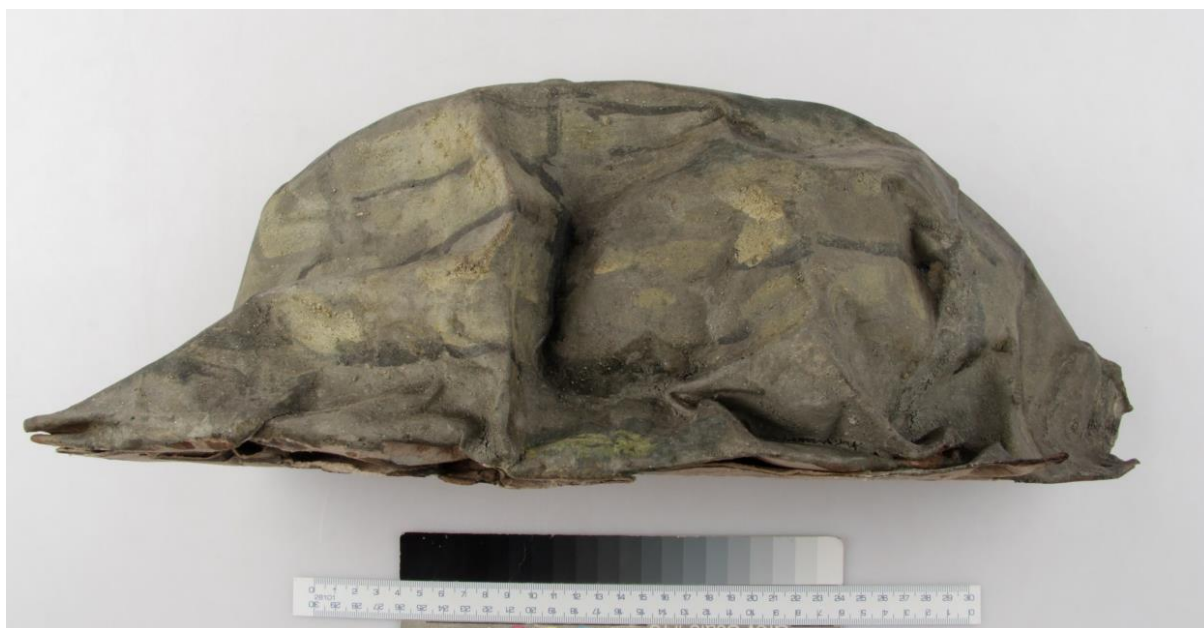
Obr. 34. Teren s ozn. T29, čelní pohled, stav po restaurování, zábleskové světlo

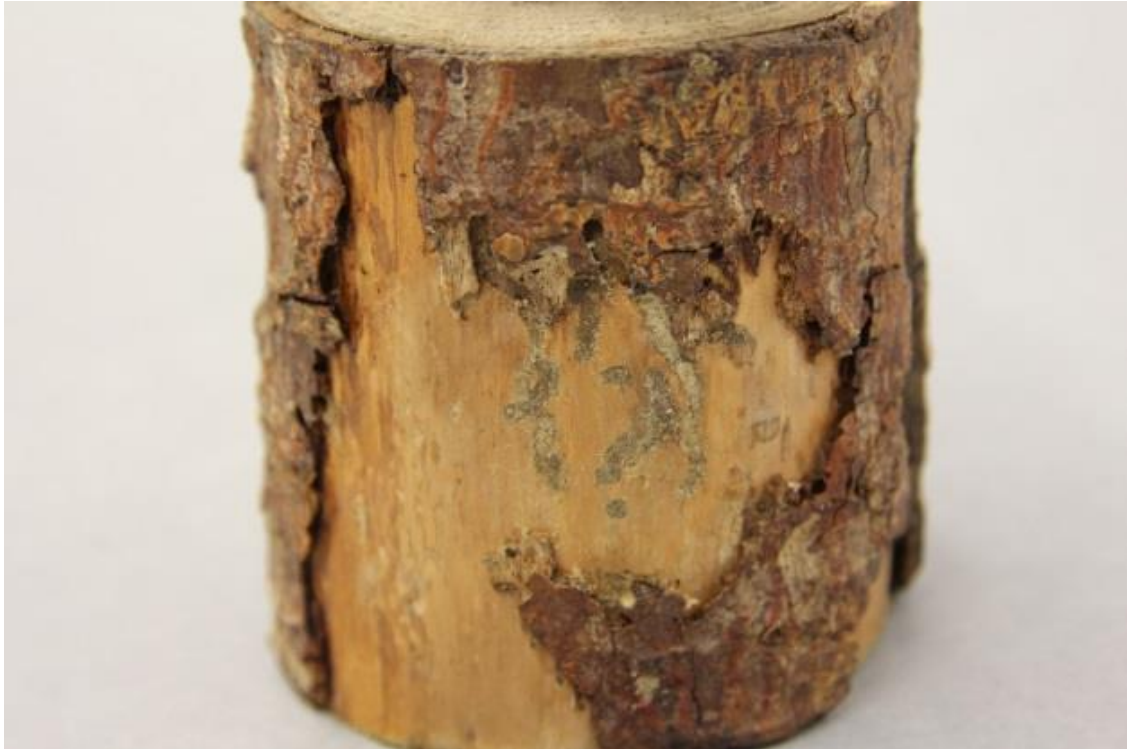
Obr. 48. Model kovadliny, pohled na vytmelená místa bukovými pilinami a disperzním lepidlem na dřevo, detail v průběhu restaurování, denní světlo

Obr. 48. Model kovadliny, pohled na vytmelená místa bukovými pilinami a disperzním lepidlem na dřevo, detail v průběhu restaurování, denní světlo
