Restaurování souboru malířských uměleckých děl na papíru

Ivana Fujdiaková

Bakalářská práce

2018

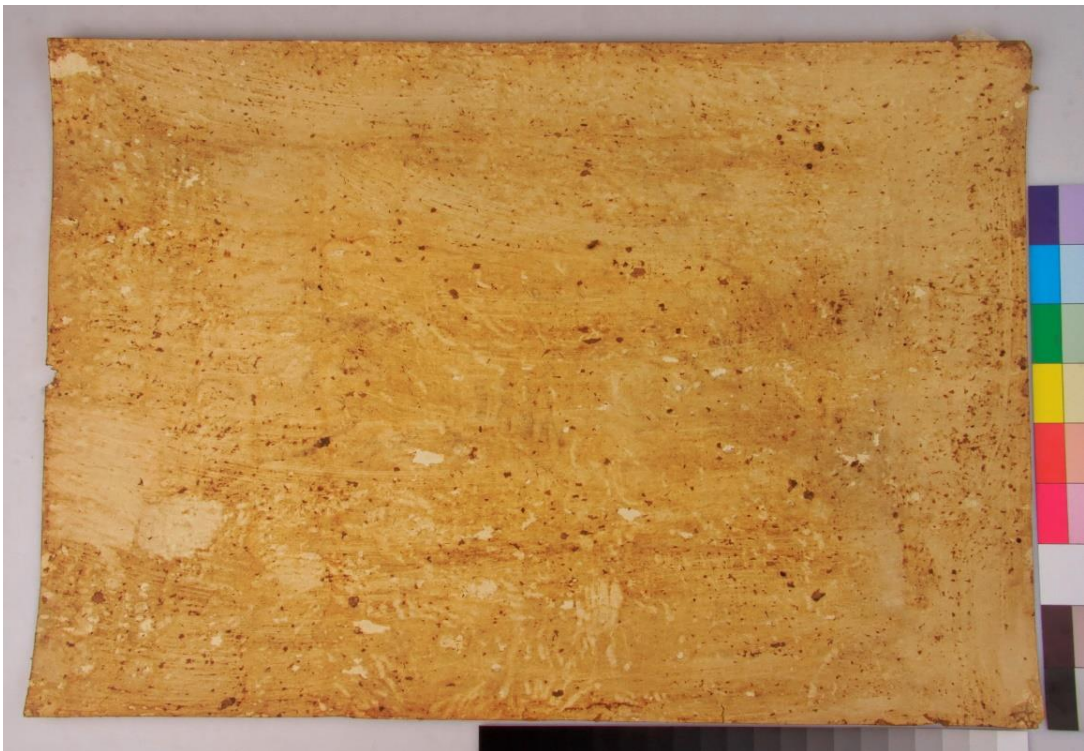
Obr. 15. Rub, stav po odstranění dřevité lepenky, zábleskové světlo

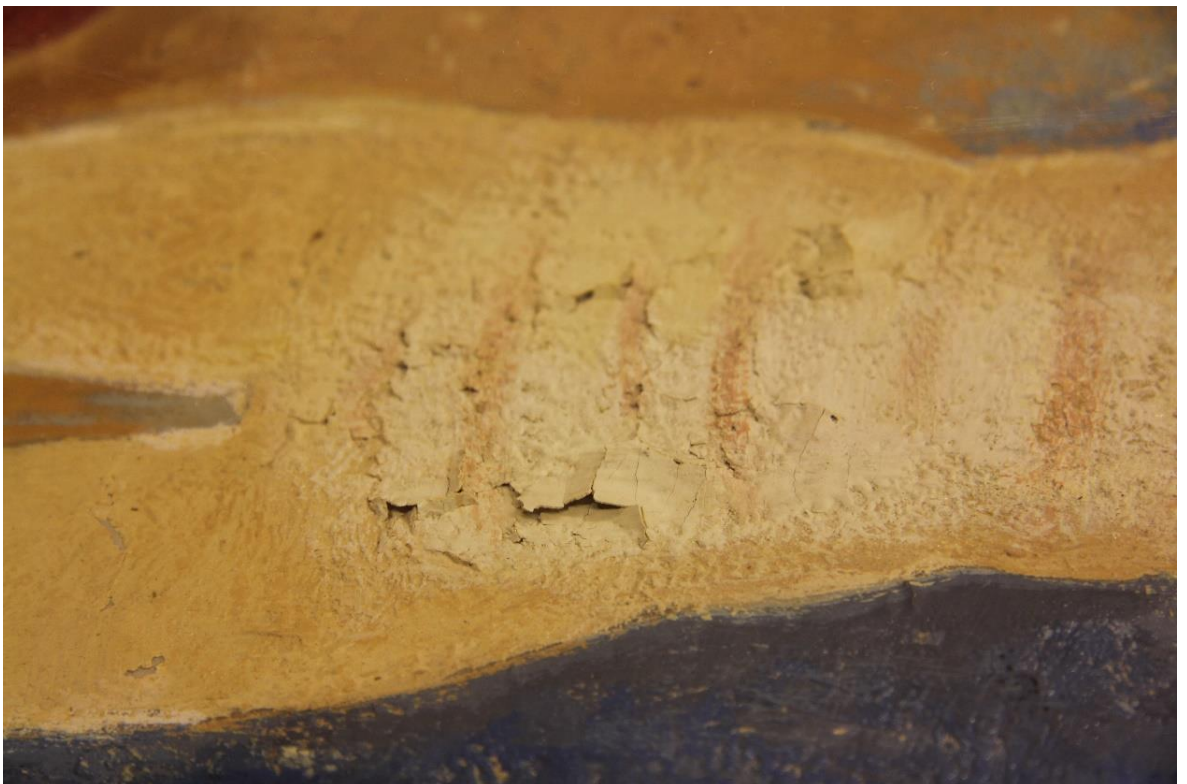
Obr. 31. Průběh kapilárního čištění, detail oddělené barevné vrstvy od podkladu, denní světlo

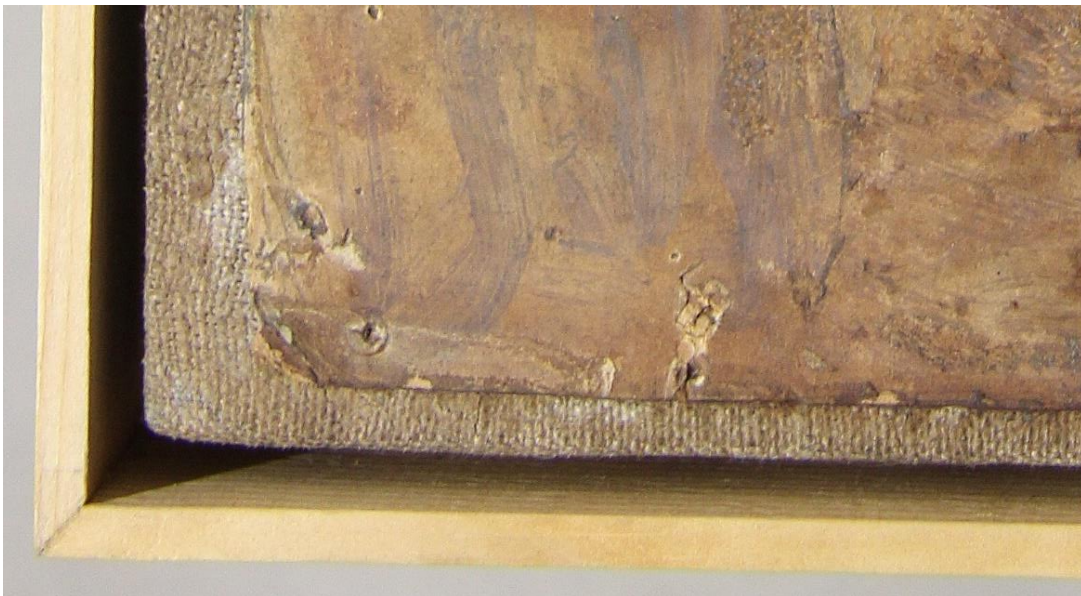
Obr. 13. Detail otvorů po hřebících, stav před restaurováním, denní rozptýlené světlo

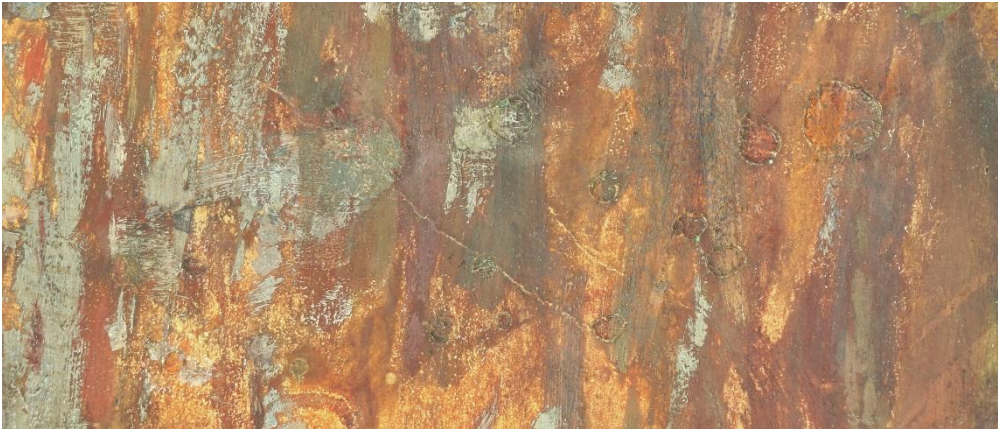
Obr. 24. Detail skvrn od lepídla, stav po restaurování, denní rozptýlené světlo

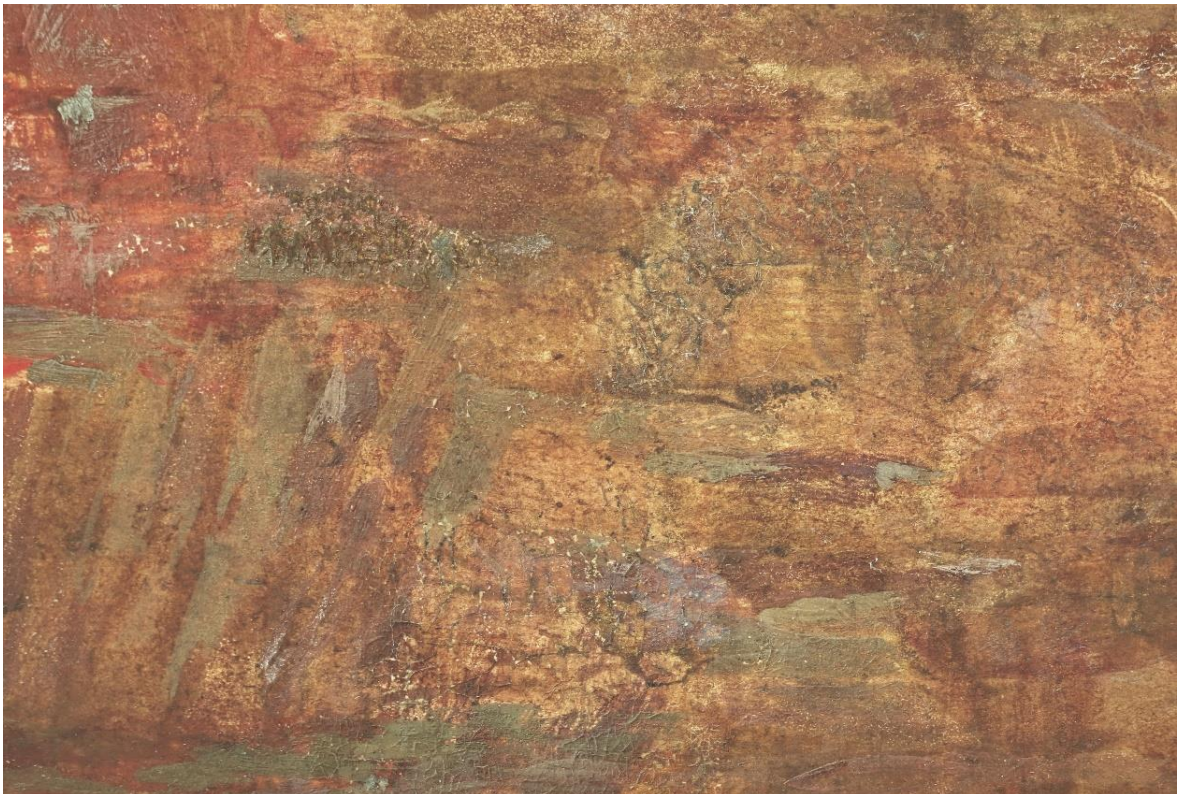
Obr. 33. Detail krakeláže, stav po restaurování, denní rozptýlené světlo

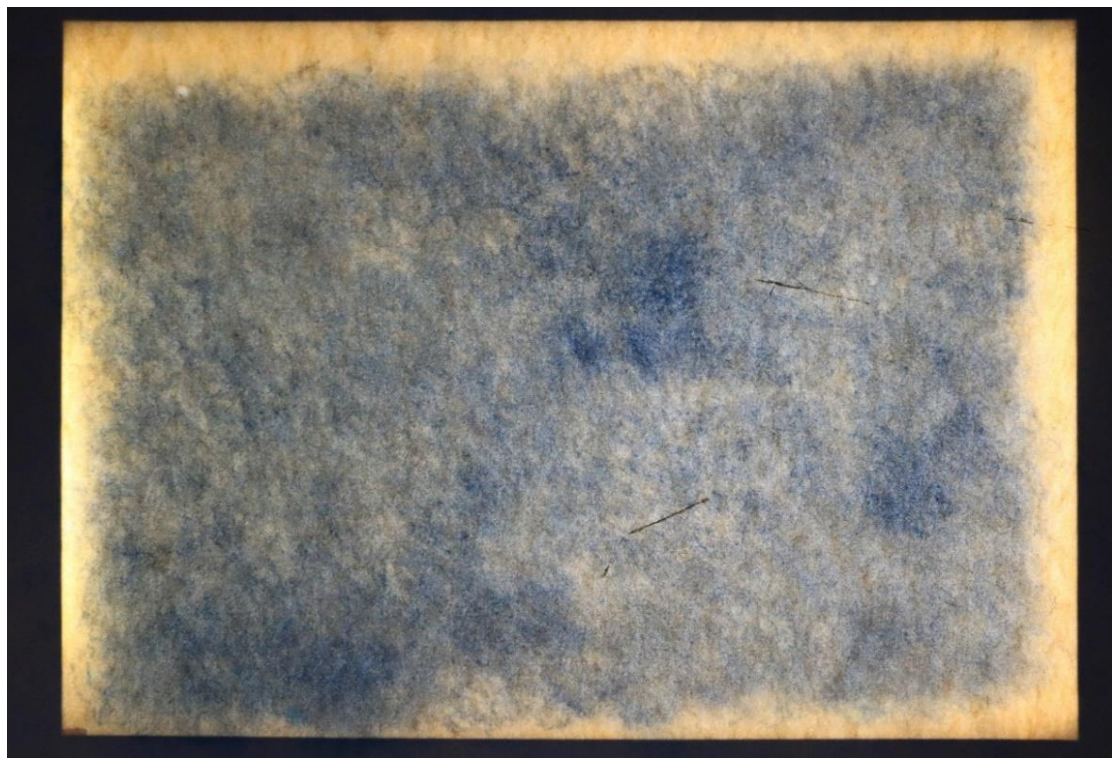
Obr. 10. Pohled na líc, stav před restaurováním, prosvětlovací deska

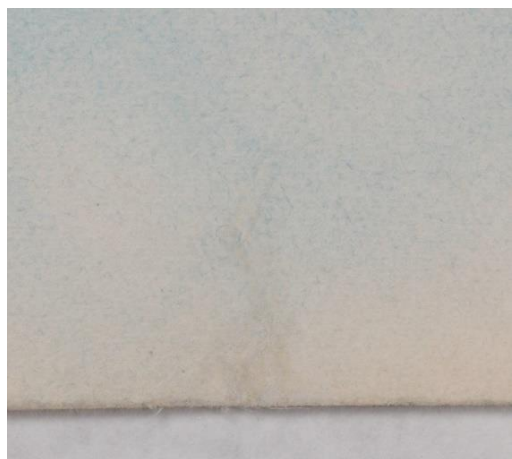
Obr. 20. Detail trhliny, líc, stav po restaurování, zábleskové světlo

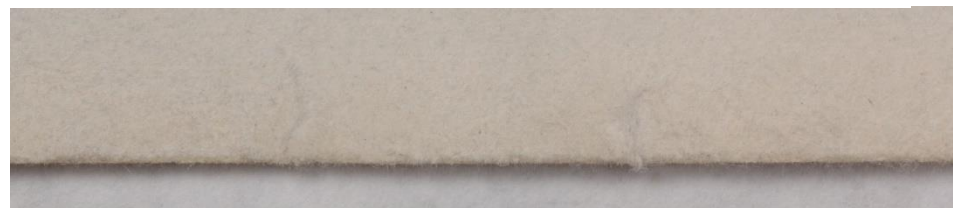
Obr. 22. Detail trhlín, líc, stav po restaurování, zábleskové světlo

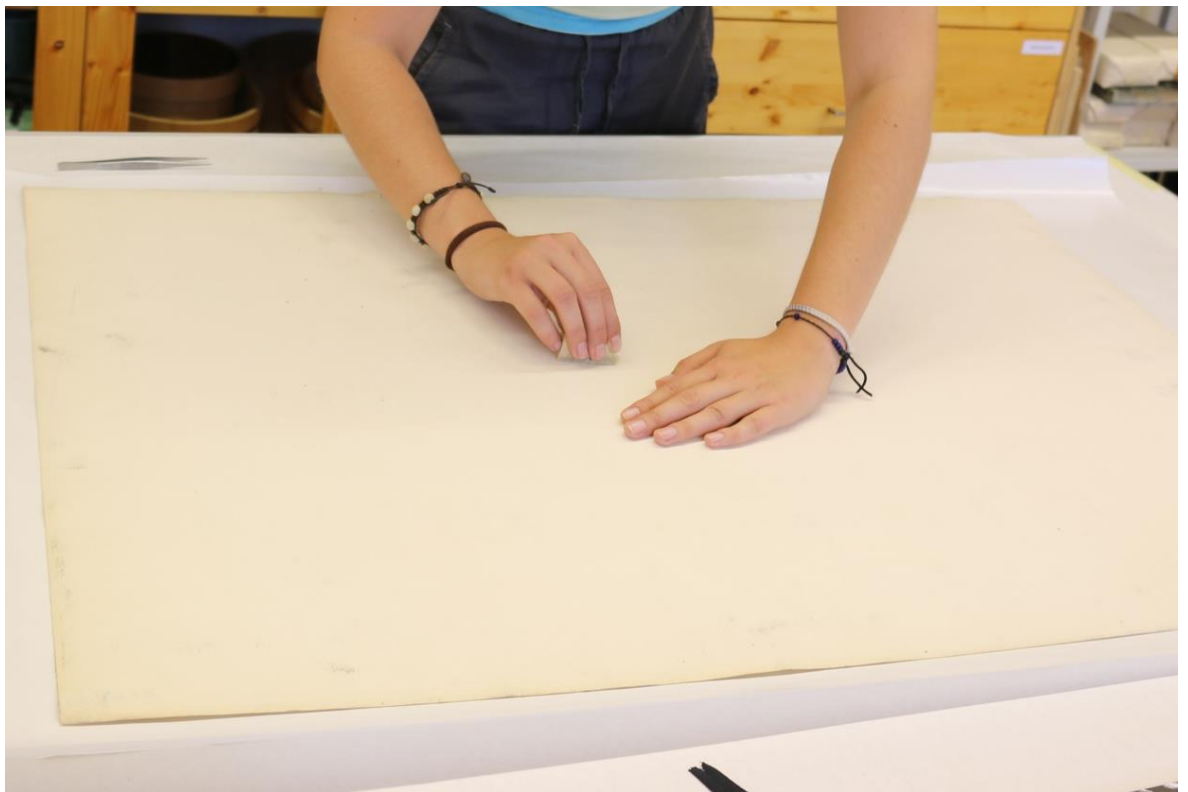
Obr. 27. Průběh mechanického čištění, denní rozptýlené světlo
