Restaurování sochy boha Marta ze státního zámku Uherčice

Bakalářská práce

2019

Bakalářská práce popisuje komplexní restaurátorský zásah na mužské figuře ve zbroji označované jako bůh Mars, která je součástí souboru dvanácti soch ze zámku v Uherčicích. Socha je zhotovena z organodetrického vápence a pochází ze 17. století. Původně byla umístěna v zámeckém parku, ale později byla přesunuta do arkádového nádvoří. Od roku 1946 docházelo opakovaně během patnácti let k úmyslnému poškozování sochařské výzdoby a celkově se zámek nacházel vlivem nevhodného zacházení a zanedbáváním správců a pronájemců v devastujícím stavu.¹

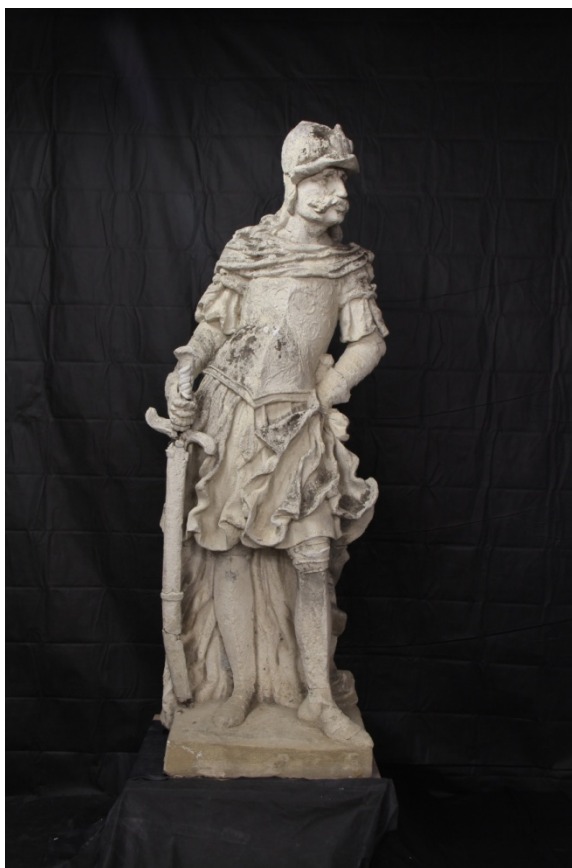
Obr. 3 Postava ozbrojence v zářivkovém světle

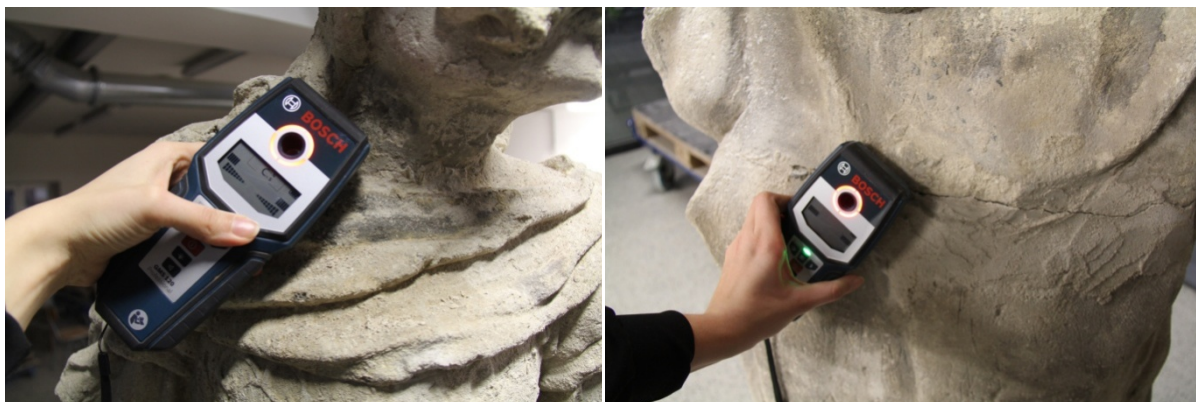
Na základě vizuálního průzkumu bylo vytipováno pět míst na objektu k detekci skrytých kovových prvků a čepů. Průzkum byl proveden detektorem kovů BOSCH GMS 120 Professional na meči, krku ozbrojence, spodní části draperie, koleni a pravém kotníku. Až na měření v oblasti meče se jednalo o místa, u kterých bylo předpokládáno nebo prokázáno rozlomení. K rozlomení materiálu mohlo dojít v důsledku koroze kovových prvků ve spoji. Jiné projevy koroze jako například rezavé zbarvení kamene nebyly zaznamenány. Ve spoji na zadní straně draperie bylo možné zpozorovat dva otvory pro zalití čepů olovem. Kotník pravé nohy byl rozlomen nad kamenickým doplňkem. Průzkum v těchto místech měl potvrdit či vyvrátit použití kovového čepu k zaručení pevnosti spoje. Při vizuálním průzkumu meče vymodelovaného ve tmelu bylo zjištěno, že je meč zpevněn kovovými armaturami. Cílem měření bylo upřesnit rozsah použití kovových prvků v meči. Dalším místem měření bylo pravé koleno, kde se nacházel tmel po celém jeho obvodu. Posledním místem měření byla oblast krku s rozsáhlým tmelem, u kterého se předpokládalo, že zakrývá prasklinu či místo zlomu, jehož součástí mohl být kovový spoj.

Obr. 6 Průzkum kovových prvků a armatur v kameni pomocí detektoru kovů

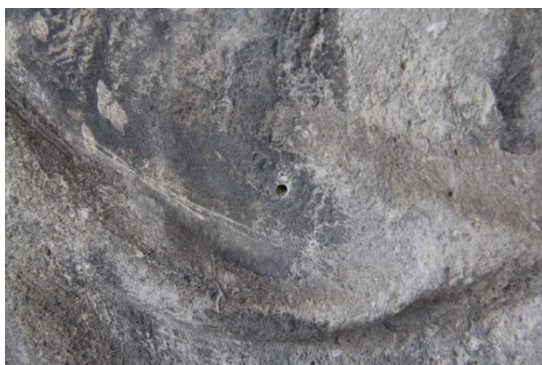
Vrt k odebrání vzorků byl realizován na zadní straně sochy, na povrchu pokrytém černou sádrovcovou krustou. Místo vrtu bylo ve výšce 85 cm a vzorky byly odebrány ze dvou hloubek. Odebrány byly vzorky BV1 z hloubky 0–2 cm a BV2 z hloubky 2–5 cm. Průměr odběru byl 3 mm. Přesné místo vrtu provedeného k odběru vzorků je graficky znázorněno na Obr. 9. Kompletní výsledky stanovení množství vodorozpustných solí v objektu a metodika průzkumu jsou uvedeny v Příloze 1.

Obr. 8 Detail místa odběru vzorku

Vzorek	Sírany (SO ₄ ²⁻)		Dusičnany (NO ₃ ⁻)		Chloridy (Cl)	
	[hm.%]	[mmol/kg]	[hm.%]	[mmol/kg]	[hm. %]	[mmol/kg]
BV1 (hloubka 0–2 cm)	5,67	590	0	1	0,06	17
BV2 (hloubka 2–5 cm)	0,18	19	0,01	1	0,04	11

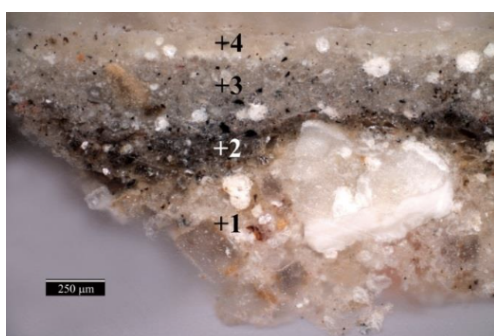
Obr. 10 Ilustrační stratigrafie povrchových vrstev, mikrofotografie vzorku vrchního tmelu na meči v bílém světle

Číslo vrstvy	Popis a složení vrstvy
4	světlá/bílá vrstva s cementem, zřejmě portlandským
3	světle šedá vrstva s hydraulickým pojivem, zřejmě cementem
2	šedá vrstva s cementem, zřejmě portlandským
1	silná světlá vrstva s hydraulickým pojivem, zřejmě cementem

V rámci umělecko-historického průzkumu byly dohledány některé dobové fotografie sochy. Z fotografie z roku 1975 vyplynul nový poznatek, že meč nebyl vymodelován v roce 1979 při restaurování Jaroslavem Vaňkem, ale již dříve. Vytvořen byl patrně mezi lety 1971 a 1975. Na fotografii z roku 1971 je totiž ozbrojenec zaznamenán v arkádovém podloubí vstupního nádvoří bez meče, zatímco na snímku z roku 1975 je již socha zachycena s mečem. Další otazník zůstává nad poškozením rozlomení plastiky v draperii v oblasti kolene a hlavy, v jejichž hmotě byly nalezeny železné armatury. Dále byly armatury pomocí detektoru kovů identifikovány v celé délce meče.¹⁴ V místě jeho levého kotníku nebyl kovový prvek zaznamenán, z čehož vyplývá, že se jedná o novější poškození. V těchto místech se nachází tvarově nevhodný kamenický doplněk, který by bylo vhodné v rámci restaurátorského zásahu vyměnit za nový výdusek.

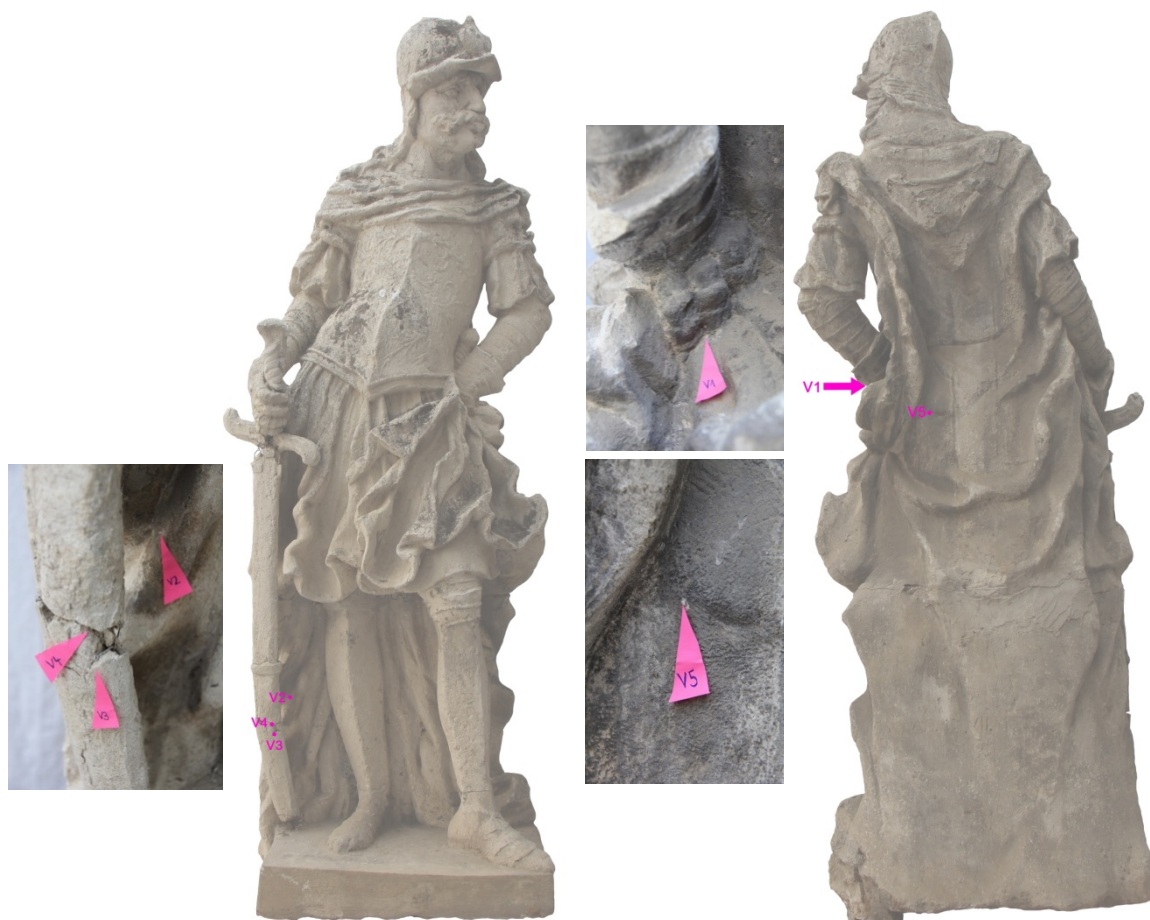
Číslo vzorku	Místa odběru
V1	Jeho levá ruka vzadu, barevné souvrství
V2	draperie ve spodní části na levé straně z čelního pohledu, barevné souvrství
V3	finální tmel na meči
V4	jádrový tmel na meči
V5	černá krusta na zádech

Obr. 11 Ilustrační grafické znázornění míst odběrů ke stratigrafii a materiálovému průzkumu povrchových úprav

Výsledky průzkumu stratigrafie a materiálového složení vrstev potvrdily, že se na soše nacházejí pozůstatky povrchových úprav, které lze většinou rozlišit až na základě intenzivní modro-bílé nebo nažloutlé UV fluorescence. Charakteristická barevnost UV fluorescence povrchových úprav je pravděpodobně způsobena přítomností organických pojiv, případně jejich degradačních produktů. Povrchové úpravy jsou na soše dochované v nepatrné míře a ani z výsledků průzkumu vzorků nelze odhadnout, jaké mohlo být výtvarné zpracování povrchu sochy či určit souslednost barevných vrstev nebo případně stanovit nejstarší povrchovou úpravu. Z průzkumu dále vyplynulo, že je povrch vápence sulfatizovaný. Výsledky jsou uvedeny v příloze (Příloha 1) a shrnuty v následujících odstavcích.

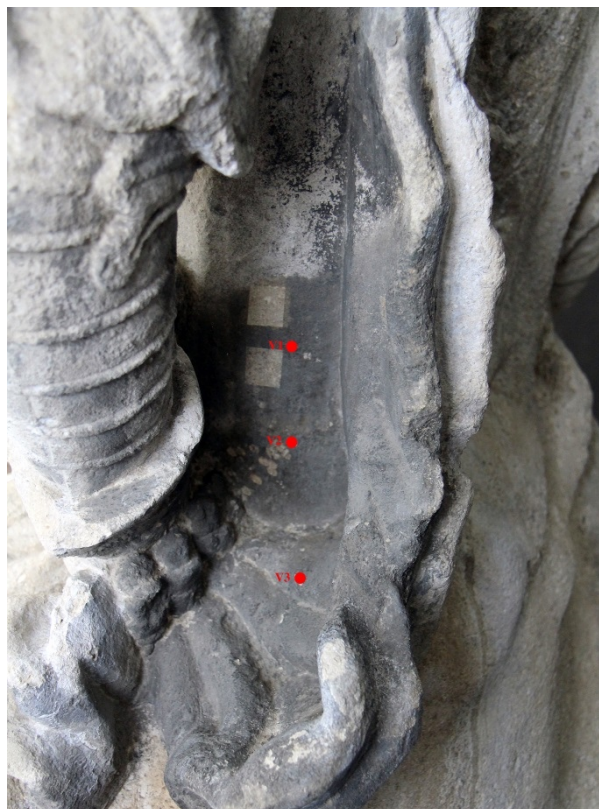
Odběr byl proveden ze třech míst, každé z nich vykazovalo jiný charakter a zřejmě také jinou tloušťku krusty. První vzorek byl odebrán u horního okraje krusty na vertikální ploše, kde byla krusta zřejmě nejtenčí. Další vzorek byl odebrán ve střední části v oblasti vertikální zkušební plochy, kde byla krusta silnější. Poslední odběr byl proveden jako jediný na horizontální ploše, kde se předpokládalo, že přítomná krusta dosahuje největší tloušťky.

Obr. 17 Vyznačení míst odběrů vzorků krust k mikroskopickému průzkumu (9778/Č1-V1 až 9780/Č3-V3)

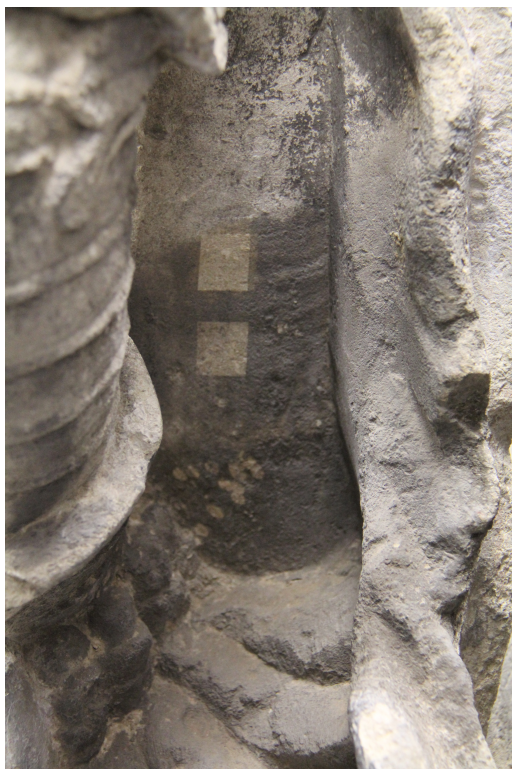
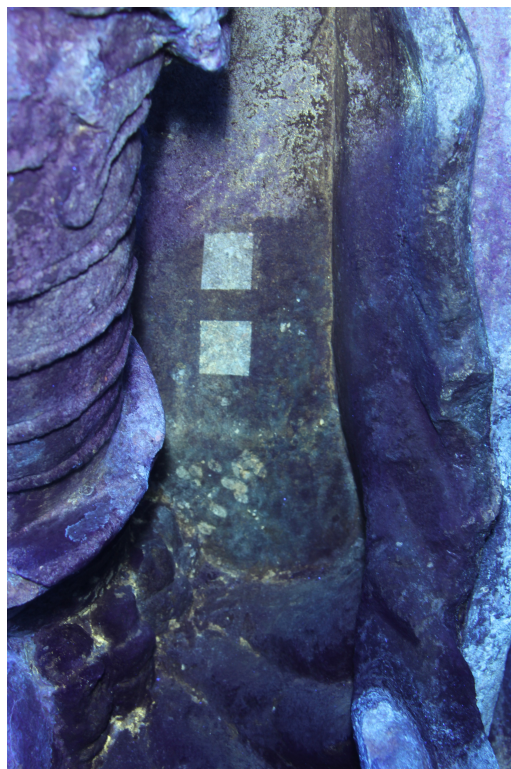
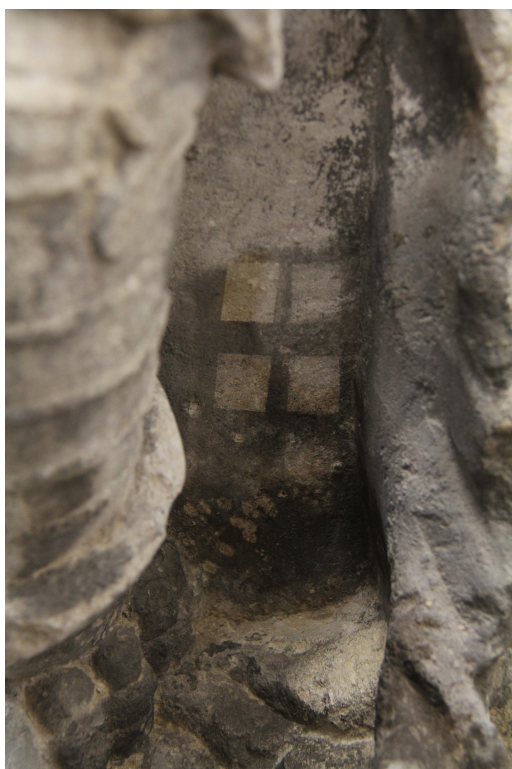
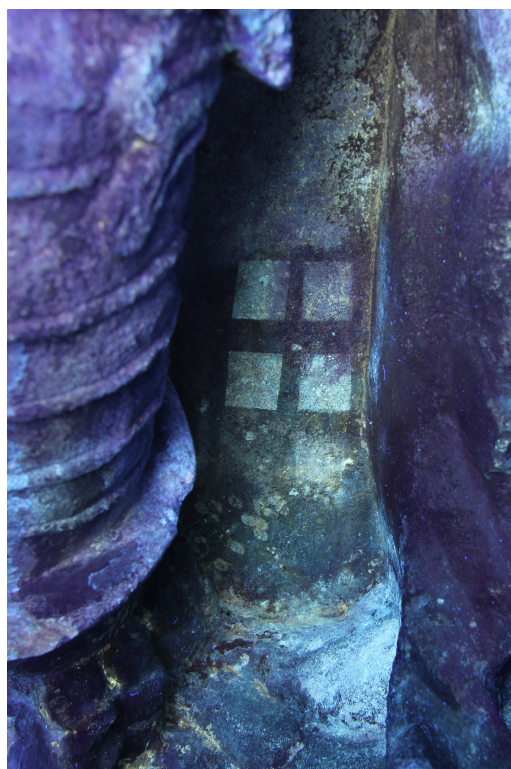
Vyhodnocení zkoušek čištění bylo provedeno vizuálně v denním světle a UV fluorescenci. Ukázalo se, že jsou tyto základní metody restaurátorského průzkumu k účelům rozšířené části dostačující. Vizuálně bylo možné v denním světle posoudit míru a homogenitu čištění. Na základě průzkumu UV fluorescence bylo možné upřesnit představu o selektivitě a šetrnosti čištění a zjistit případnou migraci látek. K migraci látek pravděpodobně došlo při použití chemických metod čištění (viz. Obr. 20 a 21). U zkoušky uhličitanu amonného v gelu s Klucelem G se migrace látek vyznačuje potlačenou fialovou až nahnědlou UV fluorescencí v okolních zkouškách. Z výsledků UV fluorescence dále vyplývá, že chemickými metodami došlo pravděpodobně k částečnému zaniknutí přítomných povrchových úprav, jenž jsou charakteristické žlutou fluorescencí.

Obr. 18 Dokumentace čištění laserem (nahore) a mikropískováním (dole), detaily v bílém světle

Obr. 19 Dokumentace čištění laserem (nahore) a mikropískováním (dole), detaily v UV fluorescenci

Obr. 20 Dokumentace čištění laserem (nahore vlevo) a mikropískováním (dole vlevo), napravo ze shora: uhličitan amonný v gelu, EDTA a iontoměnič, na spodní draperii uhličitan amonný v zábalu, detaily v bílém světle

Obr. 21 Dokumentace čištění laserem (nahore vlevo) a mikropískováním (dole vlevo), napravo ze shora: uhličitan amonný v gelu, EDTA a iontoměnič, na spodní draperii uhličitan amonný v zábalu, detaily v UV fluorescenci

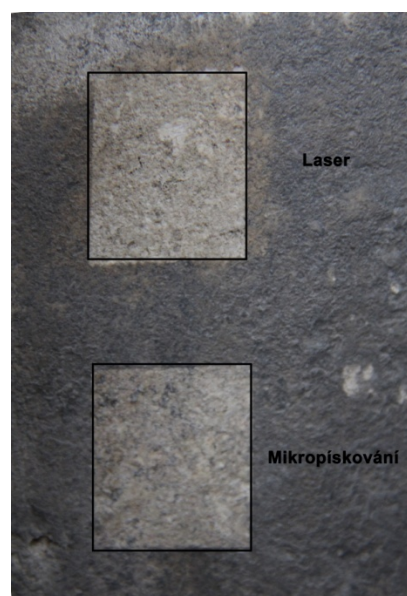
Výsledky experimentů naznačují, že je čištění pomocí laseru zřejmě šetrnější a selektivnější oproti chemickým metodám čištění i mikropískování (viz. Obr. 22 a 23). Při aplikaci ostatních metod hrozí riziko odstranění všech vrstev včetně případných fragmentů povrchových úprav. Při použití laseru lze předpokládat, že dochází k homogennímu selektivnímu odstranění pouze tmavé odstraňované vrstvy. Zároveň se však povrch očištěný laserem vyznačuje nažloutlým odstínem, který může být způsoben několika mechanismy, které jsou publikovány v odborné literatuře.⁵² Dále lze konstatovat, že se chemické metody čištění oproti čištění laserem nebo suchému mikropískování v obecné rovině vyznačují nevýhodami spojenými s jejich aplikací i v ohledu mokrého čištění a možností zanechání nežádoucích reziduí v porézním systému vápence.

Obr. 23 Detail místa se zkouškami čištění pomocí laseru a mikropískování

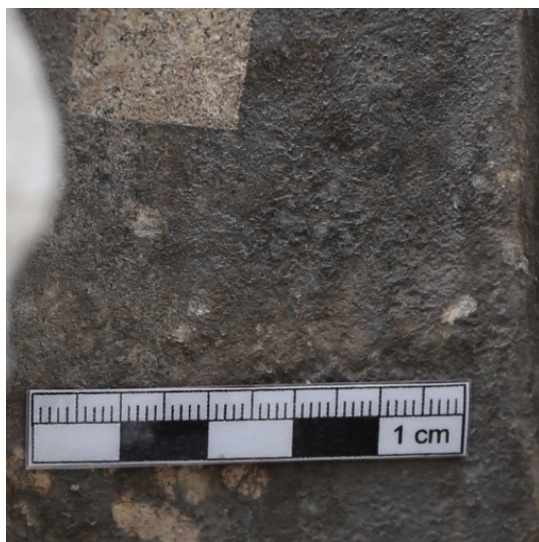
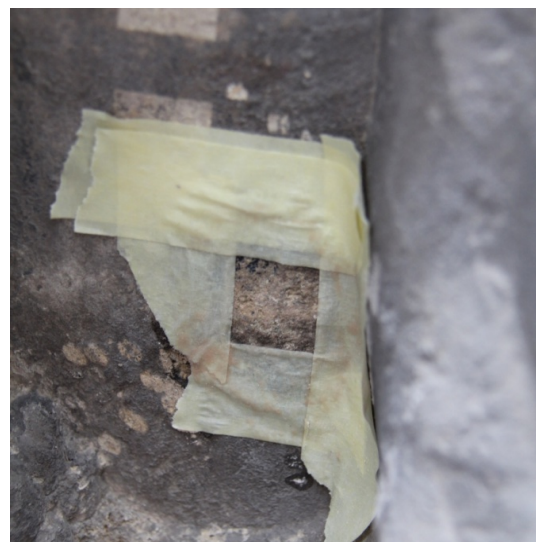
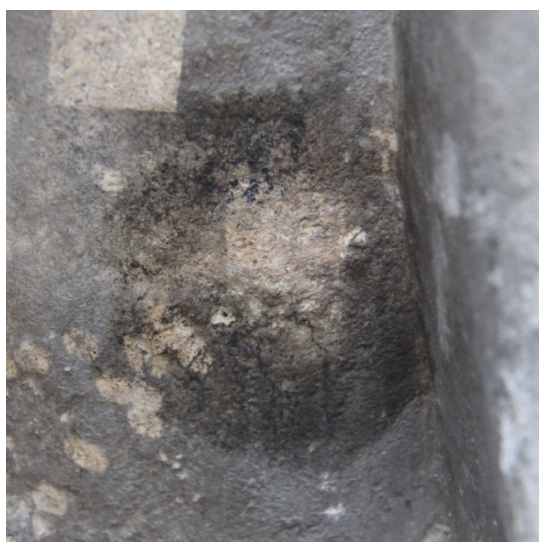
Iontoměnič byl nanesen na vertikální plochu a třen pomocí štětce. Po pěti minutách došlo k neucelenému očištění povrchu, kdy se v některých místech ještě nacházely zbytky krusty a někde byl povrch již očištěn. Barevnost očištěného povrchu byla do oranžova. Po deseti minutách byl povrch kompletně očištěn. V krajích zkušební plochy nedošlo k úplnému odstranění krusty vlivem menšího mechanického tření povrchu. Proces čištění byl zakončen opláchnutím povrchu vodou. Po vyschnutí kamene bylo možné na povrchu zaznamenat stopy po částicích iontoměniče. Ze všech provedených zkoušek se jednalo o nejvíce nehomogenní očištění síranové krusty z vápence.

Obr. 24 Detail místa k provedení zkoušky čištění iontoměničem

Obr. 25 Míra očištění po pěti minutách působení iontoměniče

Obr. 26 Výsledný efekt po deseti minutách

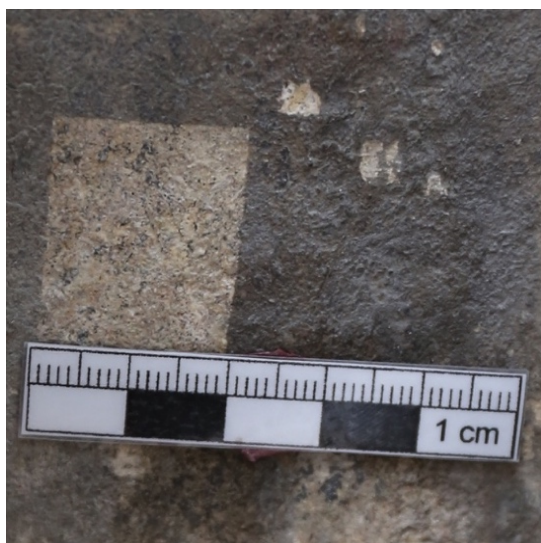
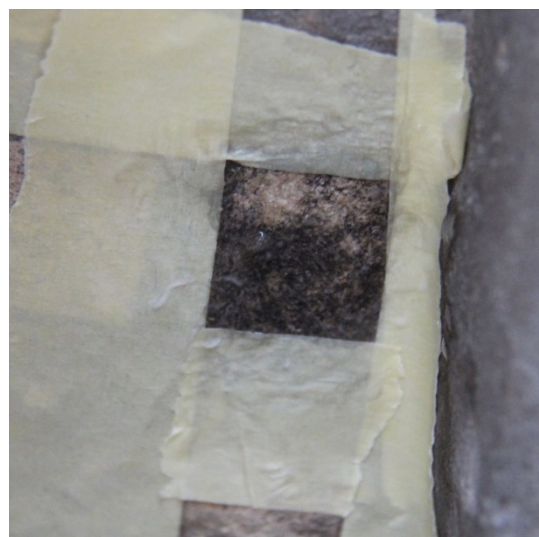
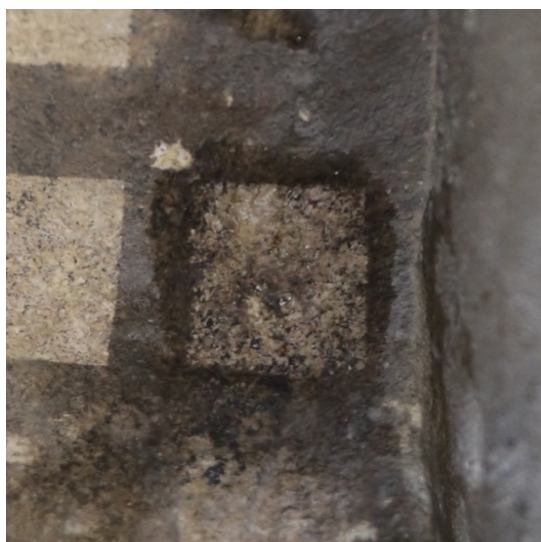
Amonná sůl EDTA byla nanášena v gelu na menší vertikální zkušební plochu. Po třicetiminutovém působení chelatační látky v gelu vypadal čištěný povrch totožně jako před zkouškou, proto byl gel z povrchu odstraněn. Horní část plochy byla mechanicky čištěna štětcem. Tímto způsobem došlo k částečné redukci krusty. Na celou zkušební plochu byla znovu nanášena vrstva chelatačního činidla v gelu. Po další půl hodině byl celý povrch očištěn suchým štětcem a následně omýván štětcem s vodou. Po uschnutí obě dvě části zkušební plochy vykazovaly stejnou míru očištění. Výsledek čištění byl srovnatelný se zkouškami laserem, mikropískováním a uhličitánem amonným v gelu. Očištění bylo celistvé s velmi malým množstvím zbytků síranové krusty.

Obr. 27 Plocha k provedení zkoušky čištění pomocí amonné soli EDTA

Obr. 28 Částečně očištěná horní část zkoušky po půlhodinovém působení chelatačního činidla

Obr. 29 Výsledný efekt po jedné hodině působení chelatačního činidla

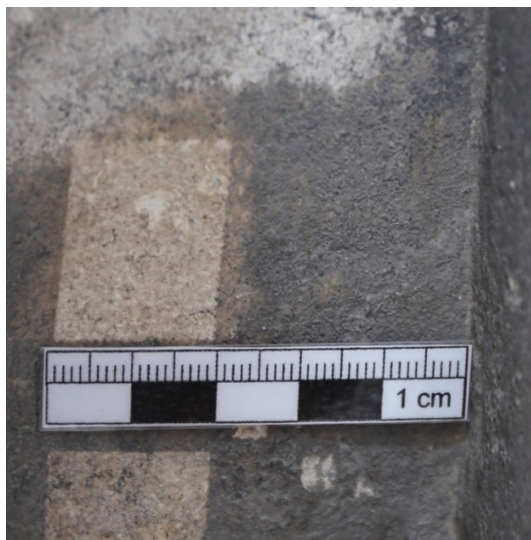
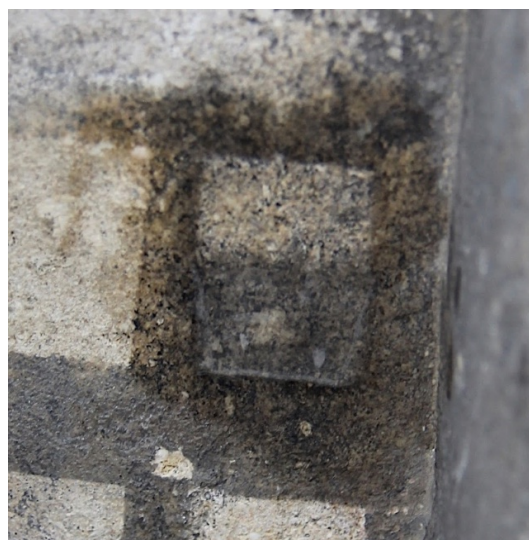
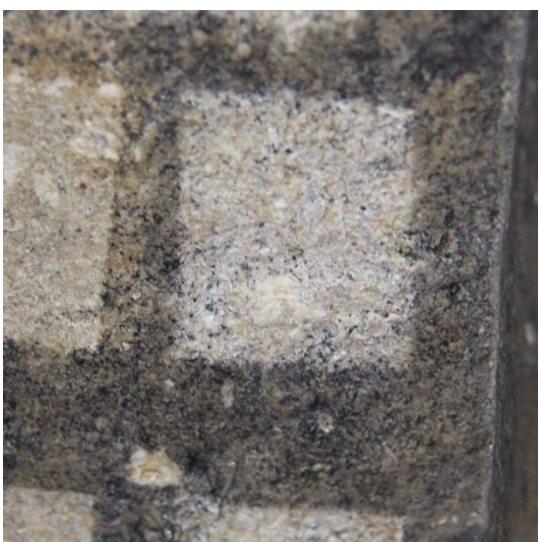
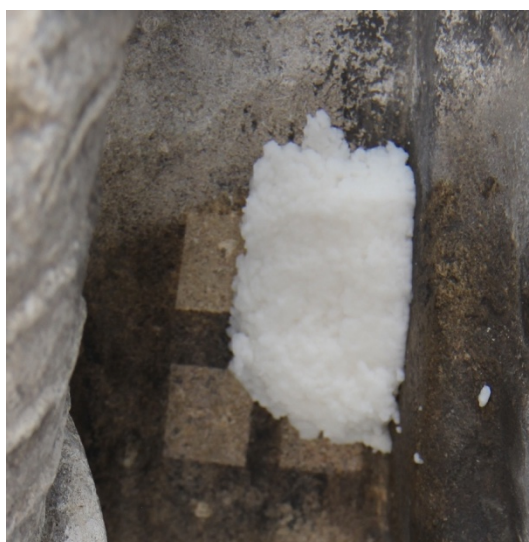
Uhličitan amonný byl vyzkoušen dvěma způsoby aplikace, v gelu s Klucelem G a pomocí zábalu v Arbocelu. V prvním případě byl po pěti minutách gel s uhličitanem amonných sejmут z horní poloviny zkušební plochy a povrch byl očištěn kartáčkem s vodou. Míra očištění byla již po pěti minutách srovnatelná se zkouškou laserem, mikropískováním nebo s čištěním chelatačním činidlem v gelu s tím rozdílem, že barevnost povrchu byla lehce došeda. Po deseti minutách došlo k očištění spodní části zkušební plochy pomocí kartáčků. Výsledek byl stejný jako u horní části zkušební plochy včetně šedé barevnosti povrchu. Poté byla nanesena na celou zkušební plochu znovu vrstva gelu s uhličitanem amonným, která se zde nechala působit dalším pět minut. Na horní části zkoušky tak působil uhličitan amonný v gelu celkem deset minut a na spodní části patnáct minut. Proces čištění byl ukončen vymytím zbytků uhličitanu amonného v gelu kartáčkem s vodou. Na povrch byl následovně nanesen vodný zábal z buničiny, který zde byl ponechán až do jeho vyschnutí. Po vyschnutí místa zkoušky byla barevnost očištěného kamene šedobílá a v jejím okolí byla zaznamenána světlá zóna. Provedené zkoušky sousedící se zkouškou s uhličitanem amonným v gelu byly u kraje zesvětleny zřejmě působením uhličitanu amonného nebo migrací reziduí z čištění.

Obr. 30 Plocha k provedení zkoušky čištění pomocí uhličitanu amonného v gelu s Klucelem G

Obr. 31 Horní část zkušební plochy očištěná po pěti minutách působení uhličitanu amonného v gelu

Obr. 32 Výsledný efekt čištění po deseti minutách působení uhličitanu amonného v gelu

Obr. 33 Vodný zábal z buničiny nanesený na povrch zkušební plochy

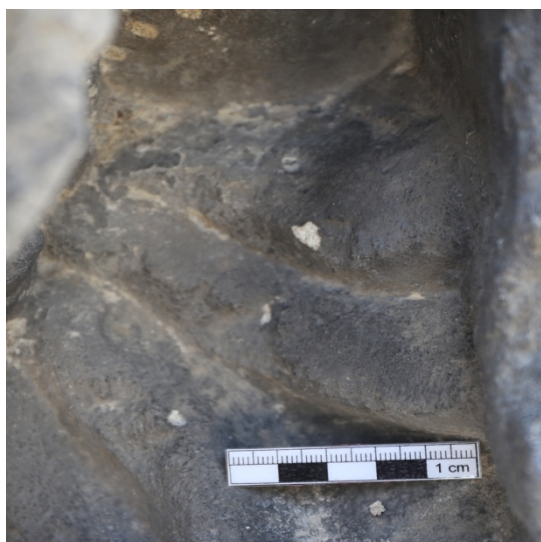
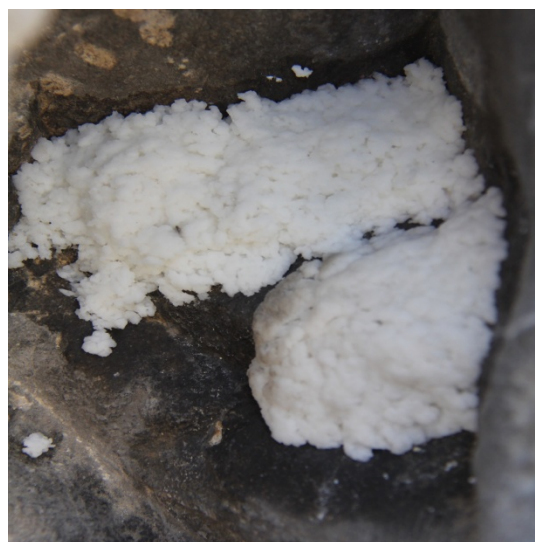
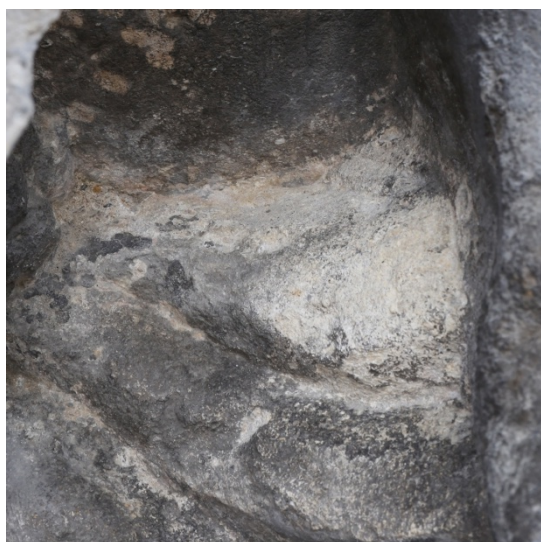
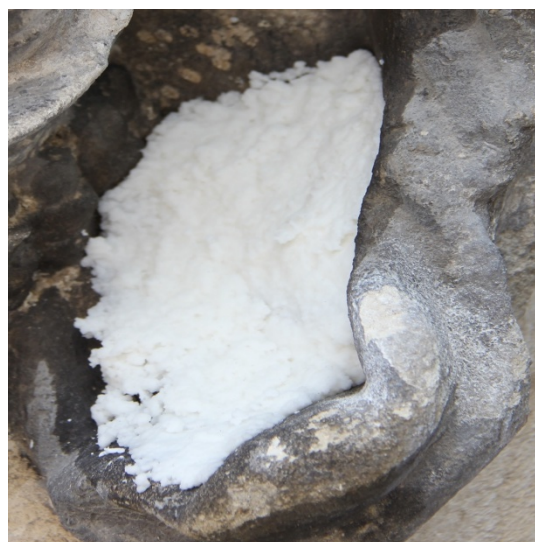
Uhlčitán amonný v zábalu byl nanesen jako jediný na horizontální plochu. Místo provedení zkoušky bylo rozděleno na dvě části. V horní části byla doba aplikace půl hodiny, ve spodní části byla doba působení jedna hodina. Po sejmutí zábalů byl povrch očištěn měkkým kartáčkem s vodou. V obou případech došlo ke ztrátě původní horniny. Intenzita očištění byla větší u spodní zkoušky. Po procesu čištění byl na místo zkoušky nanesen vodný zábal kvůli extrakci nežádoucích reziduí.

Obr. 34 Plocha k provedení zkoušky čištění pomocí uhličitanu amonného v zábalu

Obr. 35 Uhlčitán amonný v zábalu z buničiny nanesený na povrch zkušební plochy

Obr. 36 Výsledný efekt po půl hodině působení uhličitanu amonného v zábalu (horní část) a po jedné hodině působení uhličitanu amonného v zábalu (spodní část)

Obr. 37 Vodný zábal nanesený na povrch zkušební plochy

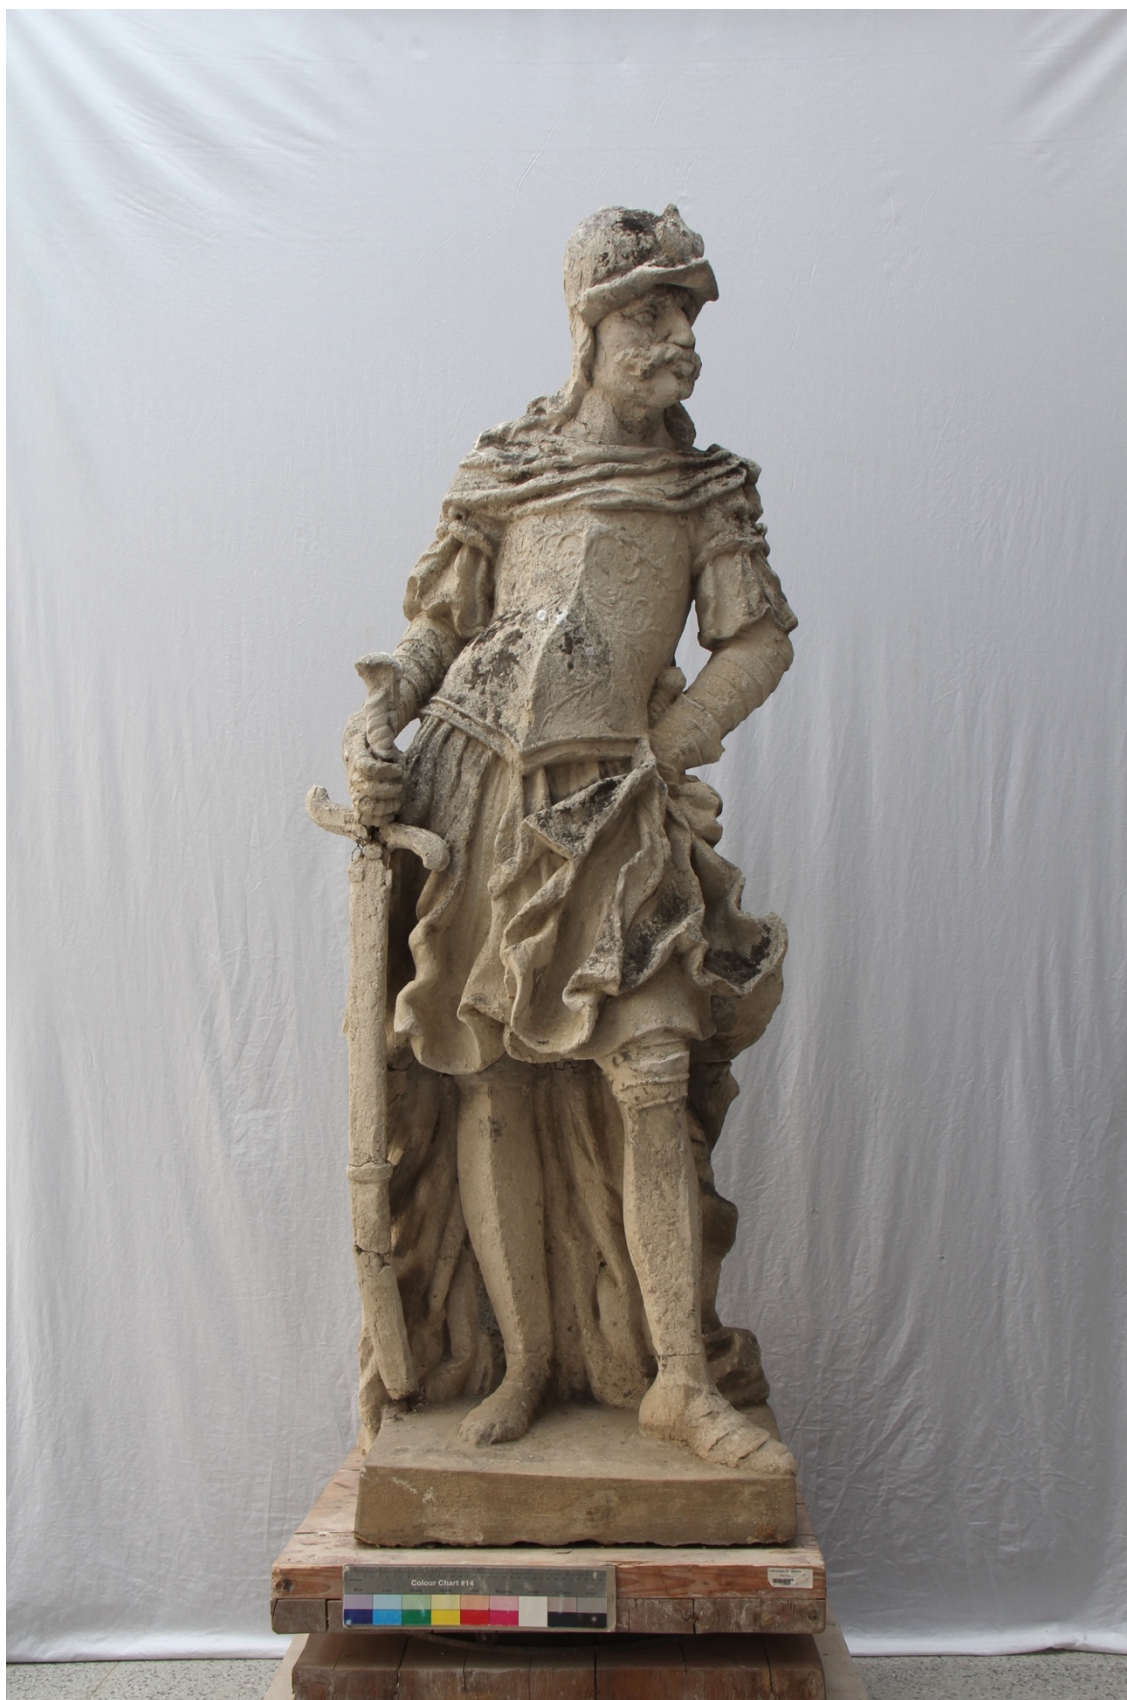
Obr. 43 Stav před restaurováním – přední pohled

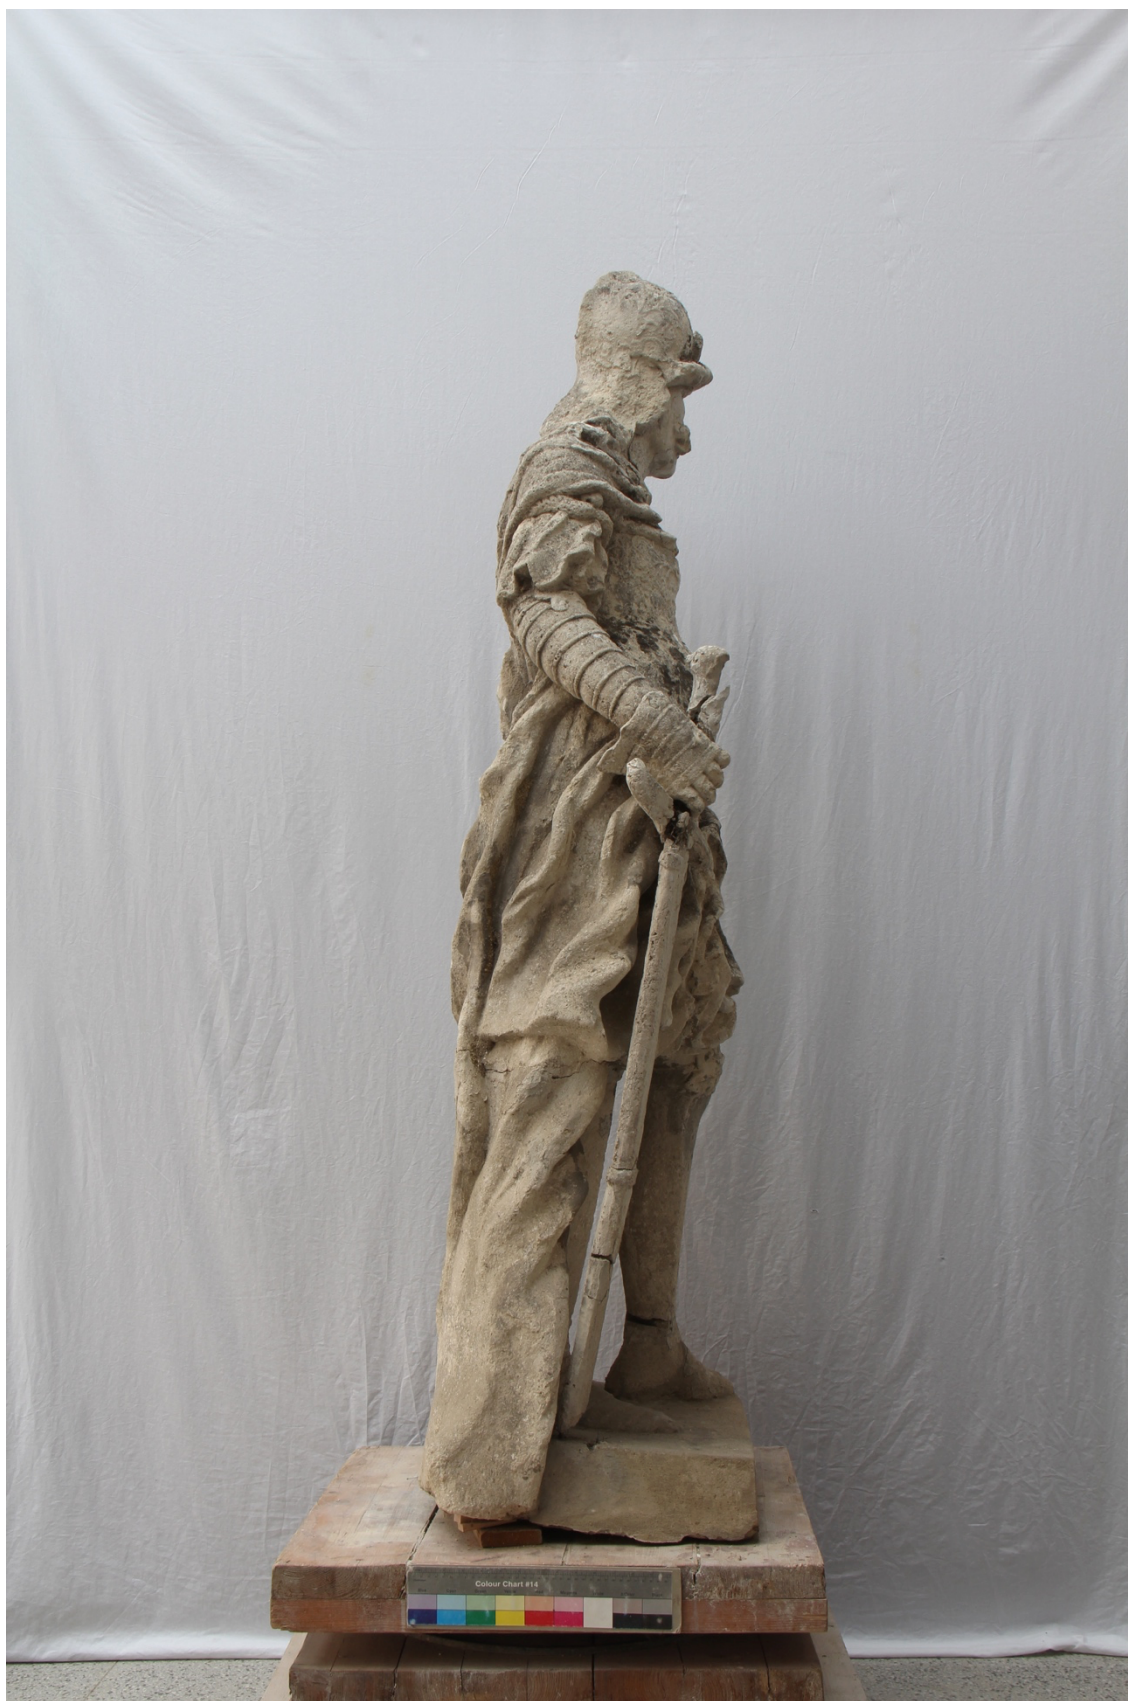
Obr. 44 Stav před restaurováním – levá strana postavy

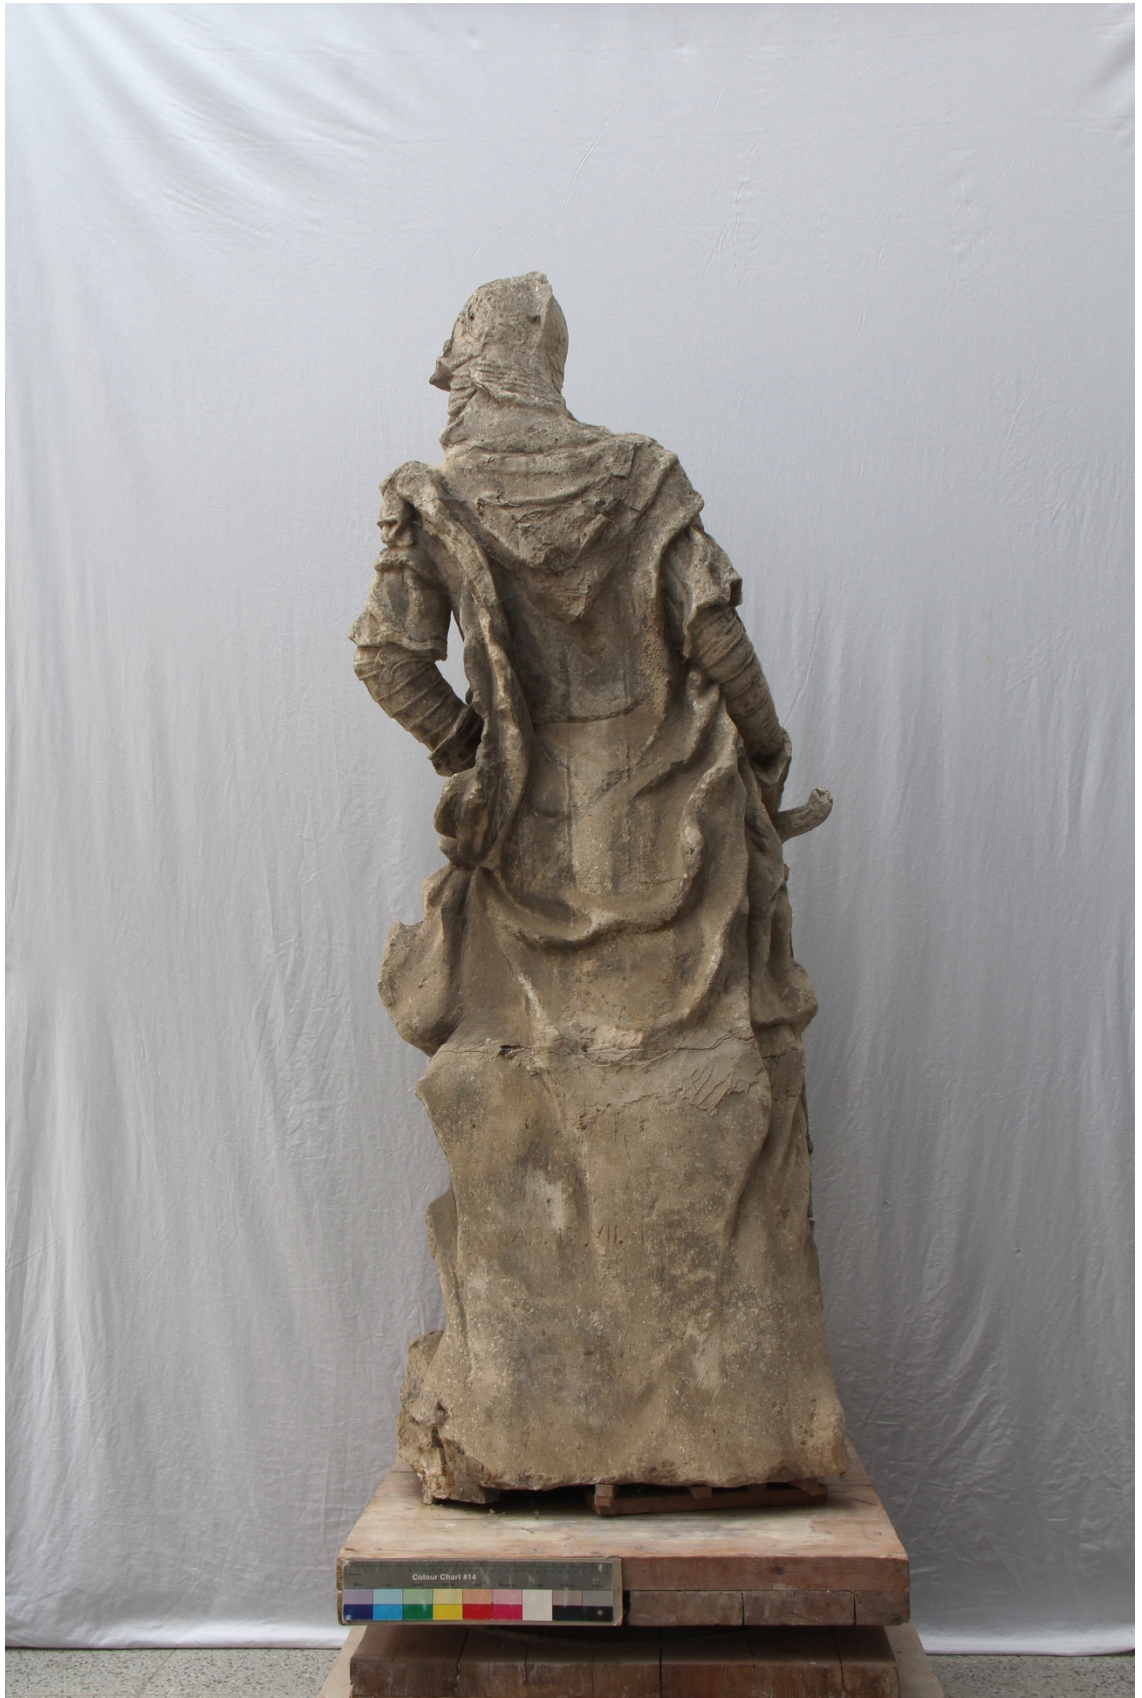
Obr. 45 Stav před restaurováním – zadní strana postavy

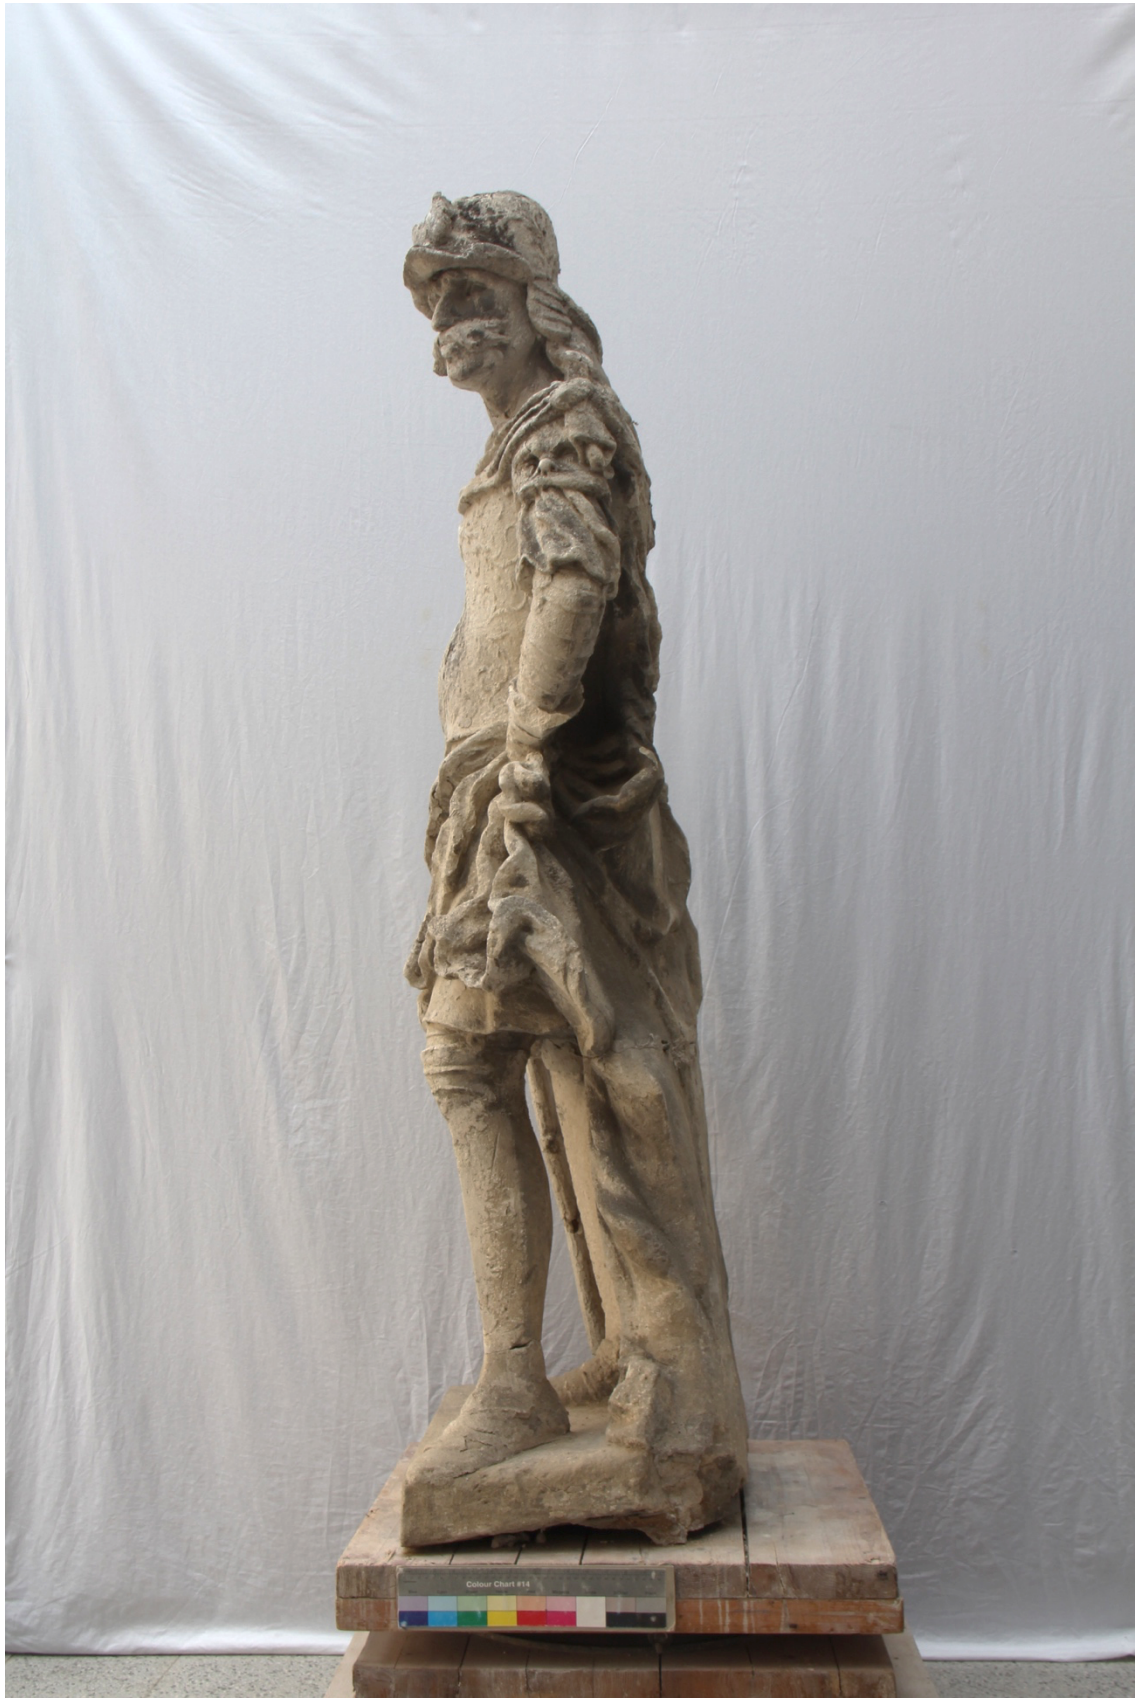
Obr. 46 Stav před restaurováním – pravá strana postavy

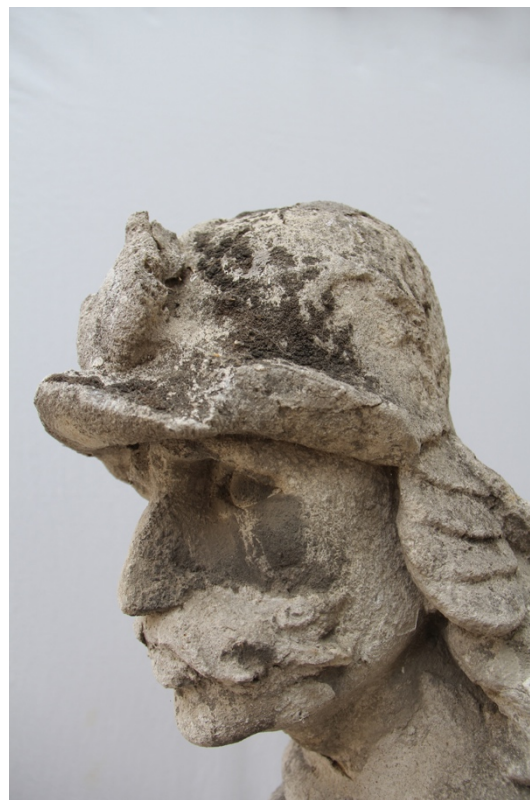
Obr. 48 Stav před restaurováním – detail hlavy

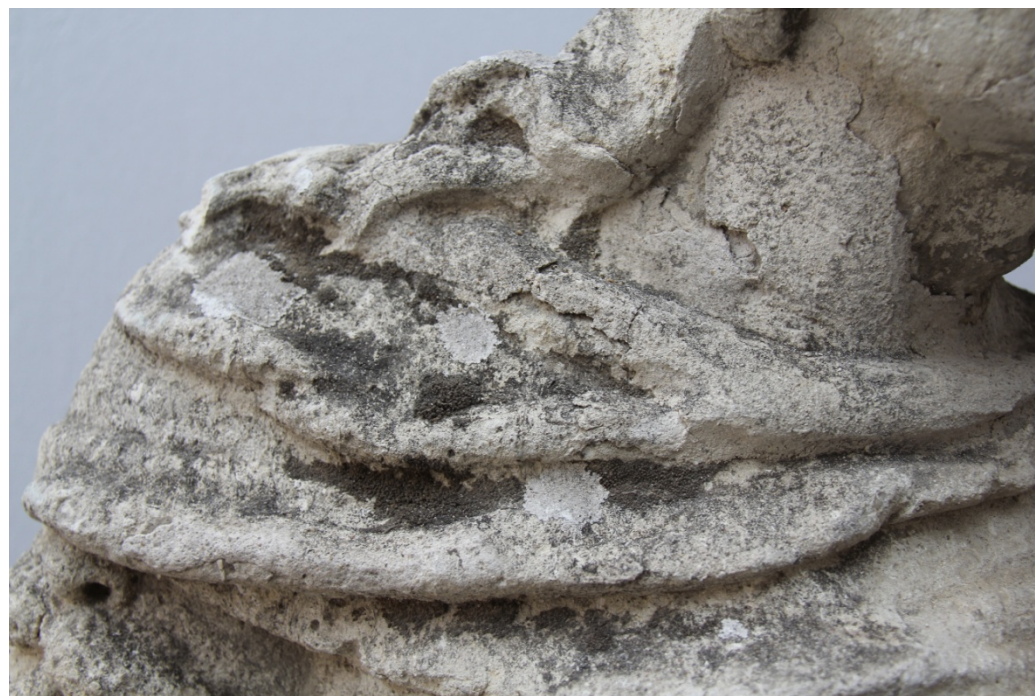
Obr. 49 Stav před restaurováním – detail draperie

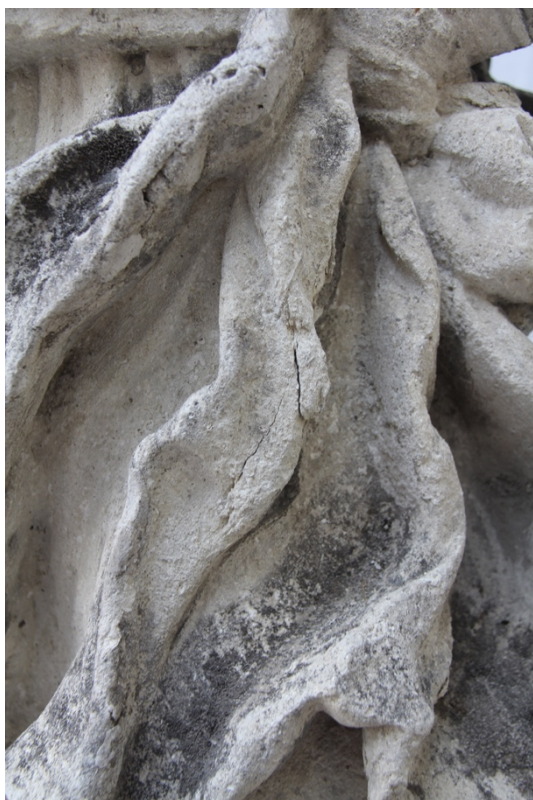
Obr. 50 Stav před restaurováním – detail draperie na sukni

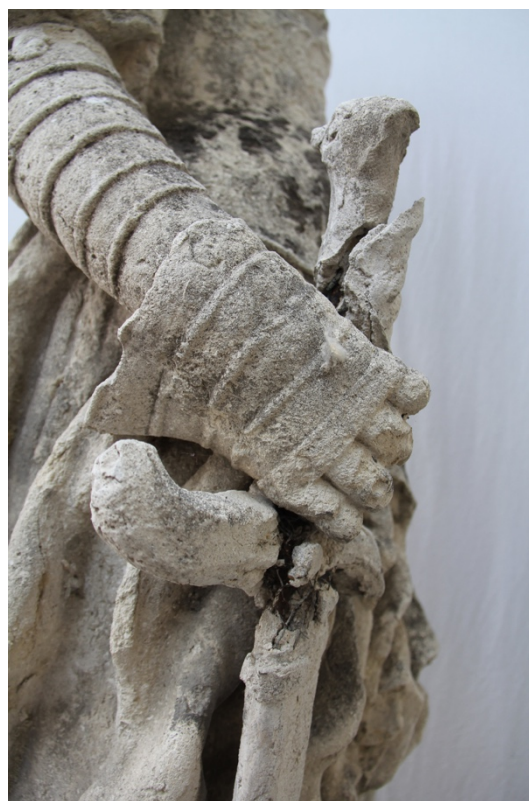
Obr. 51 Stav před restaurováním – detail ruky s mečem

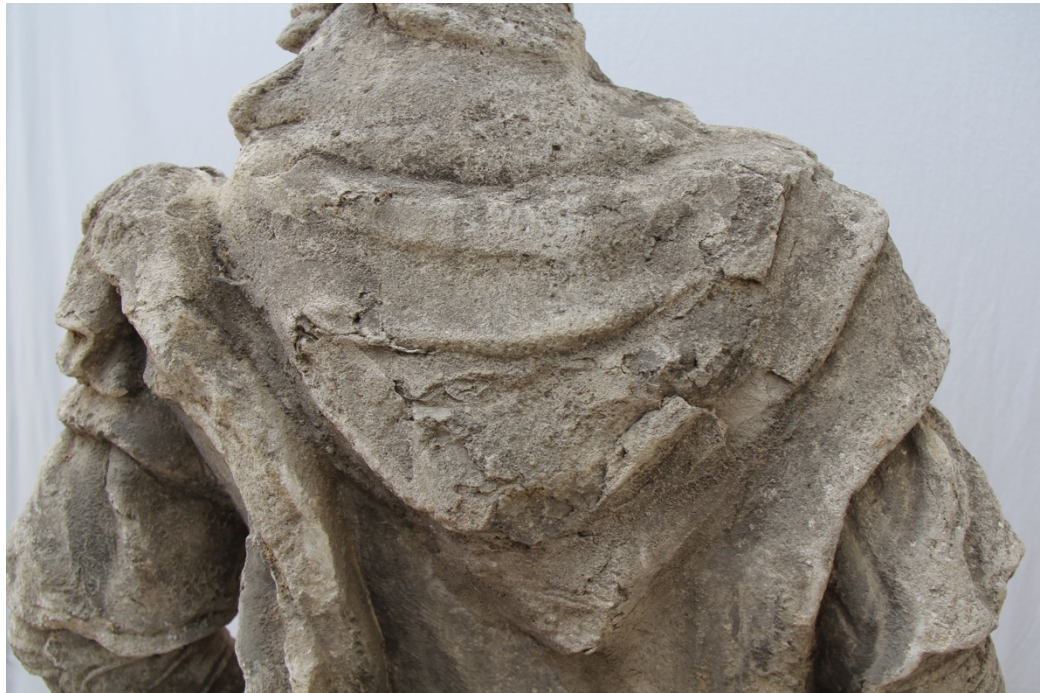
Obr. 53 Stav před restaurováním – detail kapuce
