Restaurování sochy boha Marta ze státního zámku Uherčice

Bakalářská práce

2019

Bakalářská práce popisuje komplexní restaurátorský zásah na mužské figuře ve zbroji označované jako bůh Mars, která je součástí souboru dvanácti soch ze zámku v Uherčicích. Socha je zhotovena z organodetrického vápence a pochází ze 17. století. Původně byla umístěna v zámeckém parku, ale později byla přesunuta do arkádového nádvoří. Od roku 1946 docházelo opakovaně během patnácti let k úmyslnému poškozování sochařské výzdoby a celkově se zámek nacházel vlivem nevhodného zacházení a zanedbáváním správců a pronájemců v devastujícím stavu.¹

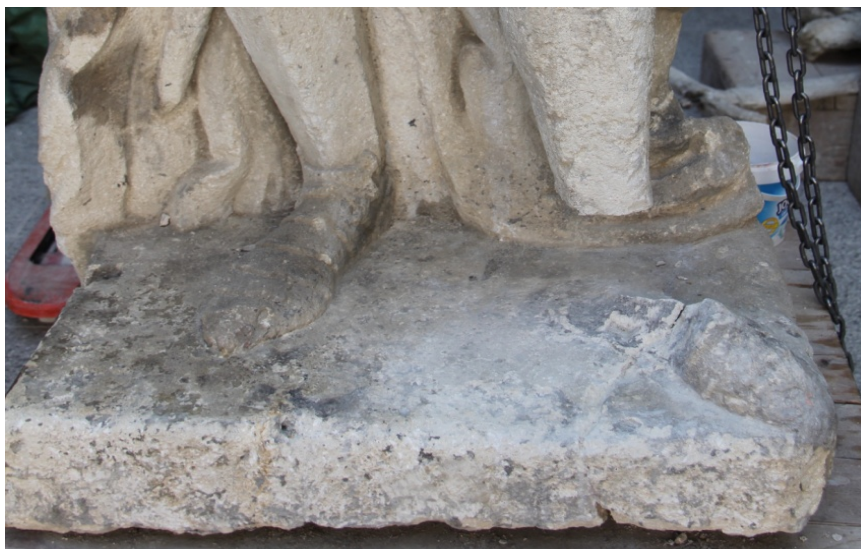
Obr. 67 Detail místa kotníku po vyjmutí kamenického doplňku

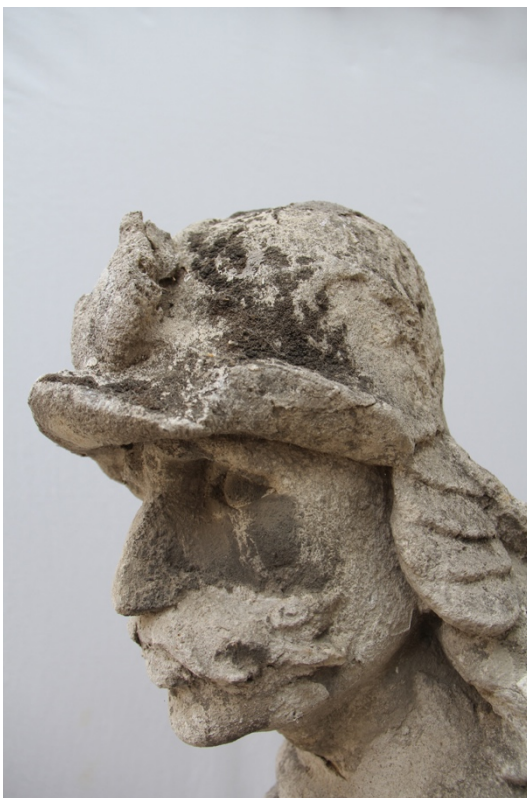
Obr. 84 Stav před restaurováním – detail hlavy

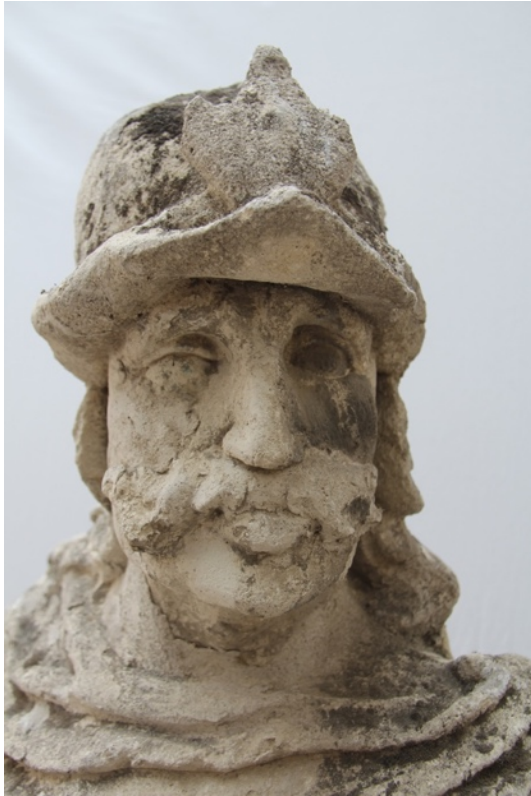
Obr. 86 Stav před restaurováním – detail hlavy

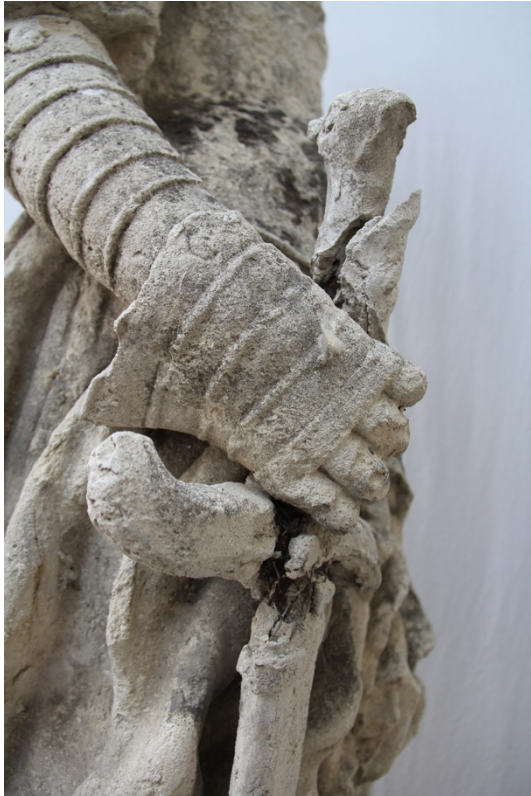
Obr. 89 Stav před restaurováním – detail ruky s mečem

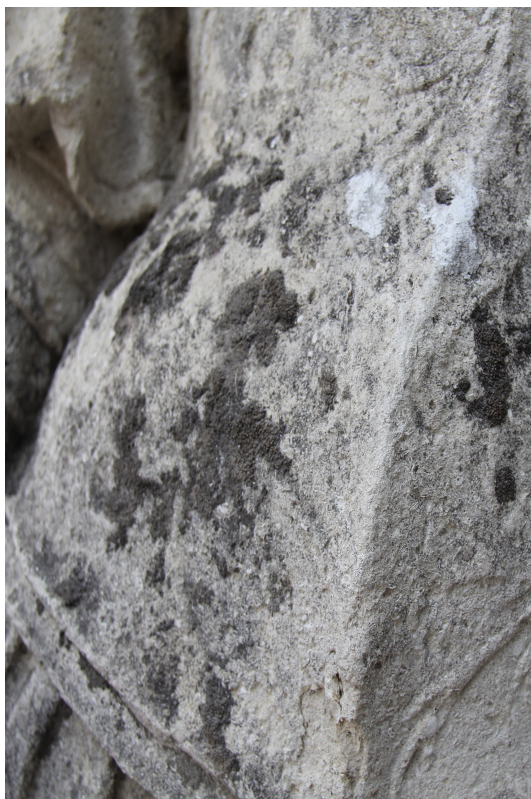
Obr. 91 Stav před restaurováním – jeho pravá strana břicha

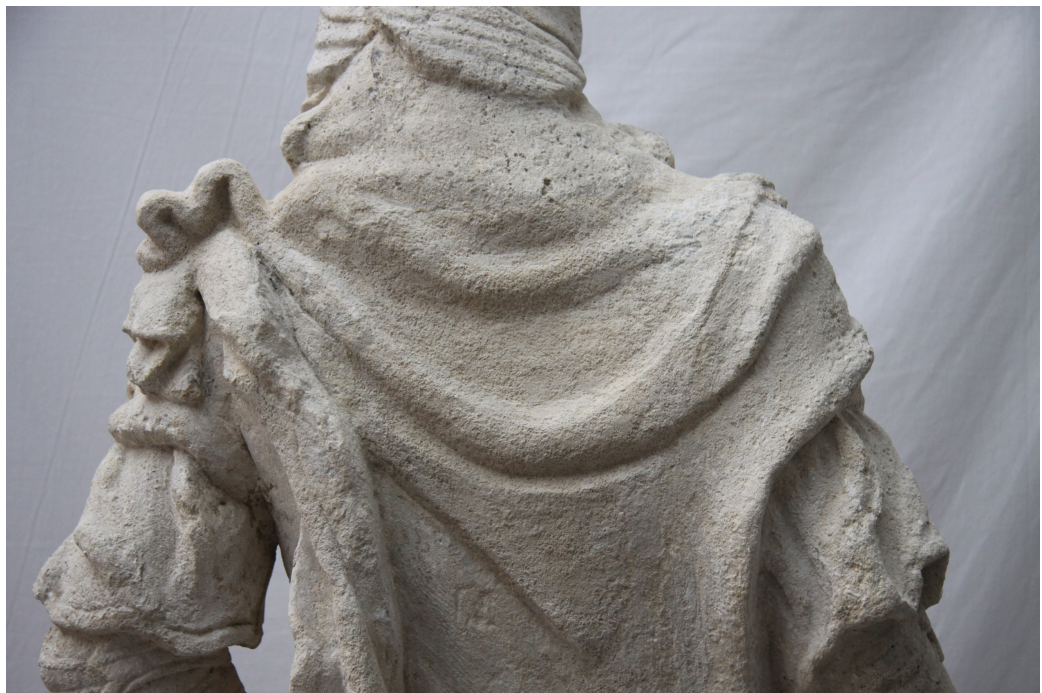
Obr. 94 Stav po restaurování – detail kapuce

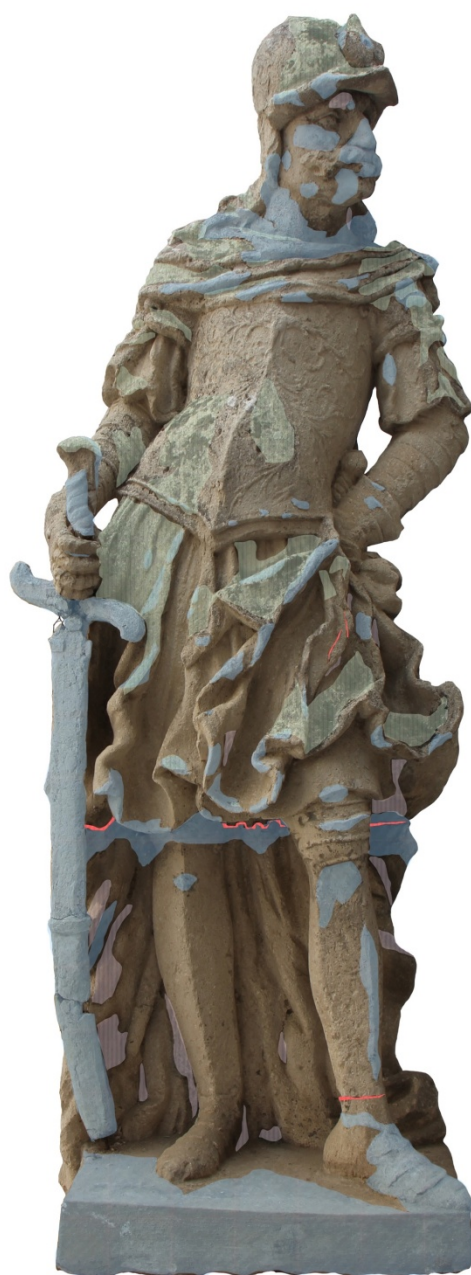
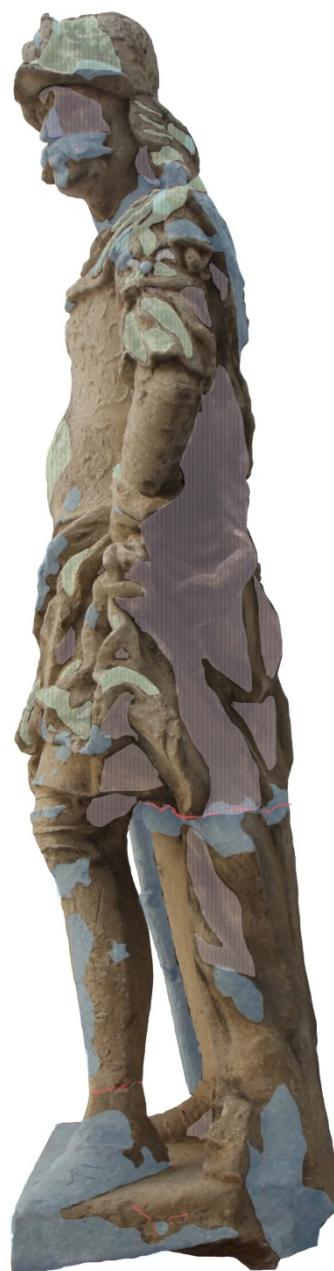
TRHLINY, PRASKLINY A LOMOVÉ PLOCHY

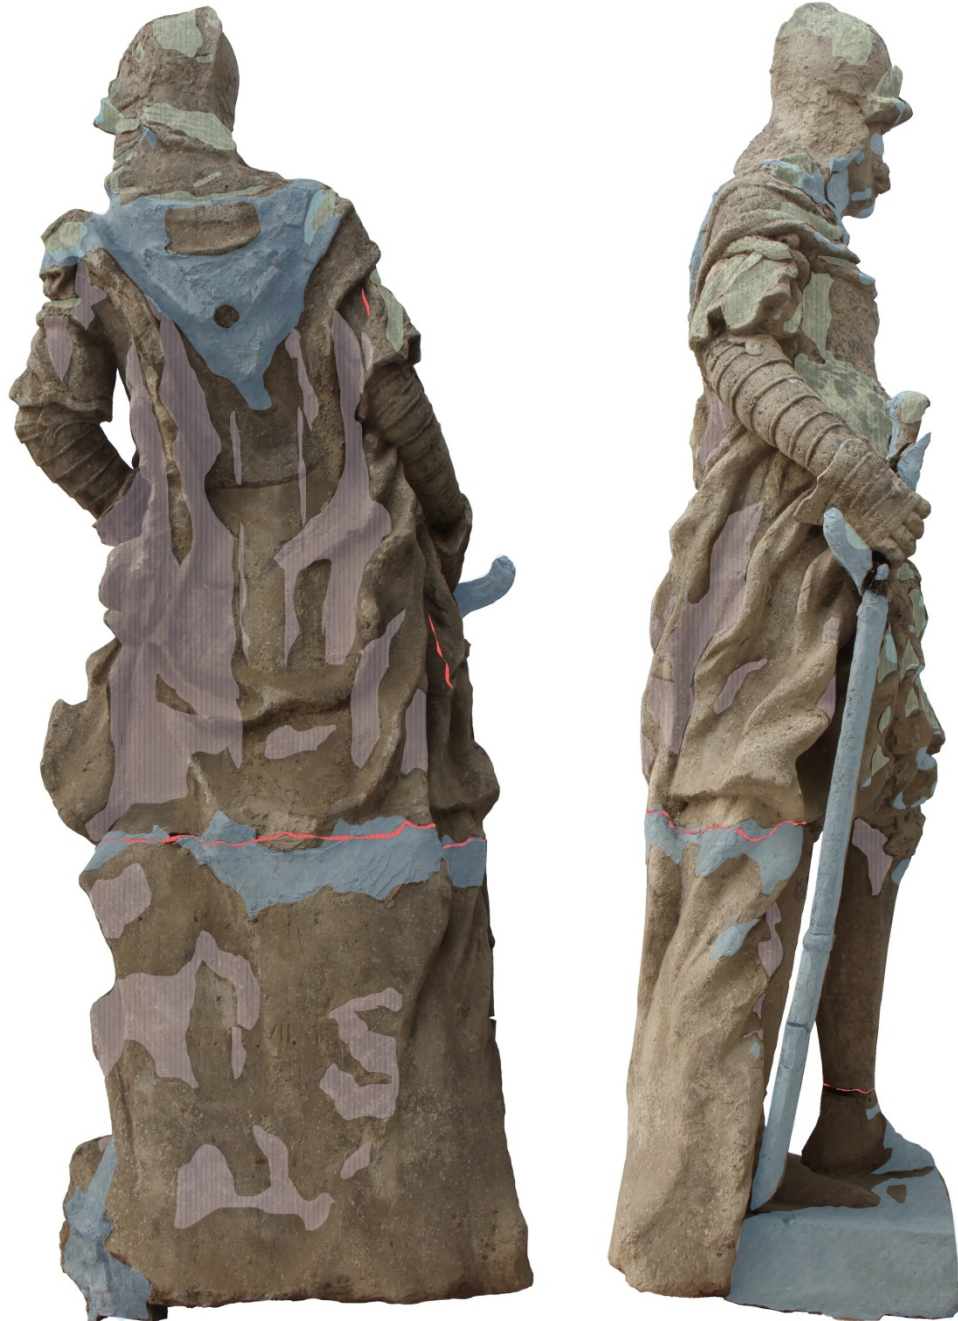
TRHLINY, PRASKLINY A LOMOVÉ PLOCHY

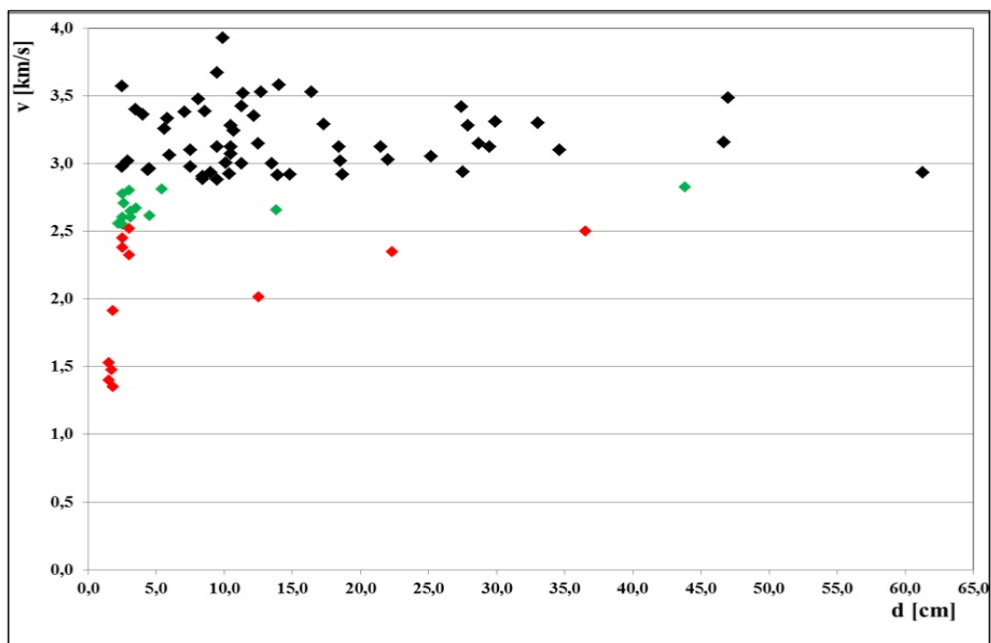
Graf 1: Závislost rychlosti průchodu ultrazvukové vlny v na vzdálenosti sond d .

Průměrná rychlost ultrazvukového signálu se pohybuje mezi hodnotami 3 až 3,5 km/s. Tyto hodnoty rychlosti průchodu ultrazvukového signálu obecně odpovídají neztvářené vápenci (cca 3 km/s). Nižší rychlosti průchodu ultrazvuku byly zjištěny v subtilnějších částech sochy, což by mohlo vypovídat o vyšší degradaci, respektive nižší kompaktnosti povrchu v porovnání s vnitřní částí kamene. Velmi nízká rychlost ultrazvukové transmise v místech měření 9, 10, 11, 46, 48 by mohla poukazovat na problematické části, například s vnitřním poškozením ve formě prasklin apod., případně na méně kompaktní materiál. Taktéž v místech měření s utlumeným signálem (zejména měření 1, 2, 5, 8, 10, 12, 17, 21, 22, 42, 43) lze předpokládat, že je hornina méně kompaktní, například v důsledku vlivu povětrnosti, nebo jinak poškozená. Vyšší hodnoty rychlosti ultrazvuku (měření 21, 23, 25, 38, 45, 64, 72), ale v některých případech zřejmě také utlumení signálu, mohou být přisouzeny nehomogenitě kamene.

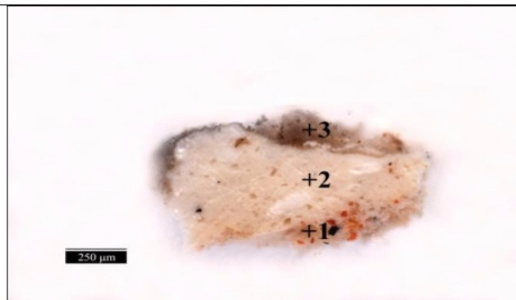
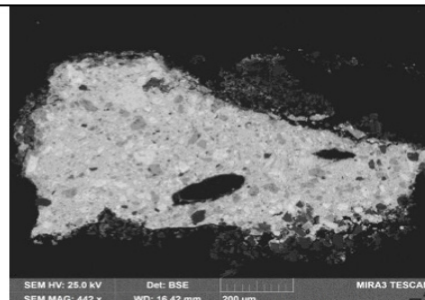
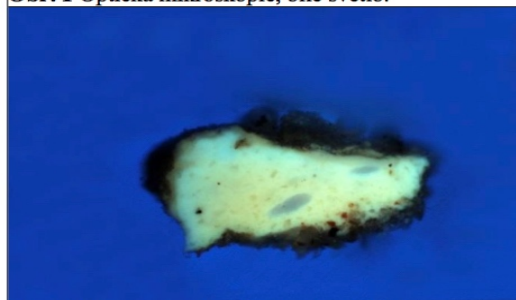
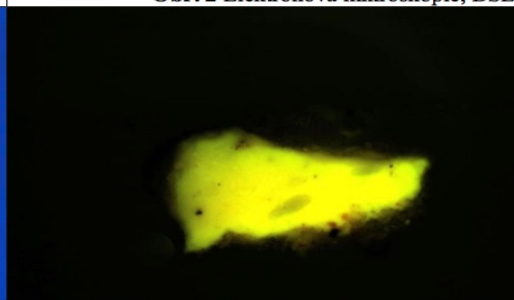
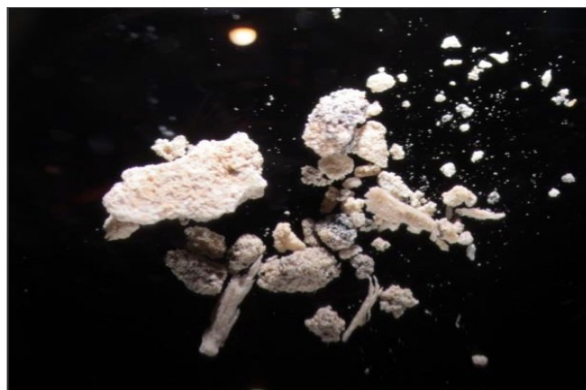
Vzorek 8515 / V1 levá ruka – barevné souvrství

Číslo vrstvy	Popis a složení vrstvy / optická a skenovací elektronová mikroskopie s prvkovou mikroanalýzou (SEM/EDX)
3	Relativně tenká šedá vrstva, může se jednat o deposit uhličitán vápenatý, křemenná zrna, hlinitokřemičitany, blíže nespecifikováno SEM-EDX: Si, Ca, Al (S, Mg, Pb, Na, Fe, K, Cl, P) – plošná analýza
2	Světlá/bílá vrstva s intenzivní žlutou UV fluorescencí olovnatá běloba, baryt, spíše ojediněle křemenná Si a jiná silikátová Si, Al, Na zrna SEM-EDX: Pb, Ba, S (Mg, Si, Al) – plošná analýza
1	Fragment světle oranžové vrstvy oranžová zrna Al, Si, Fe, K nebo Fe, Al, Si, Mg nebo Ca, Si, Al, Pb, K, bílá zrna uhličitánu vápenatého, průhledná bezbarvá křemenná Si a jiná silikátová zrna Si, Al, K nebo Si, Al, Na SEM-EDX: Si, Ca, Al (Na, Fe, K, Mg, Pb, Cl) – plošná analýza

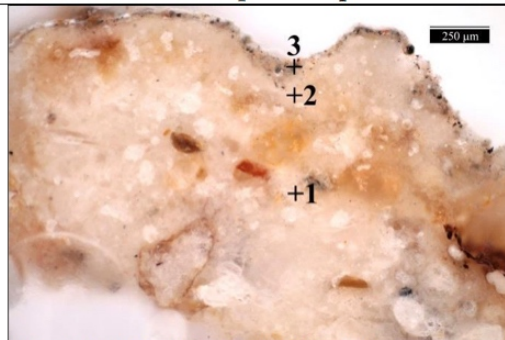
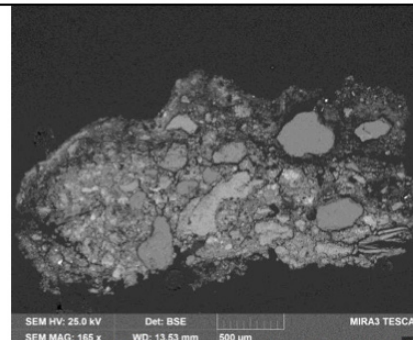
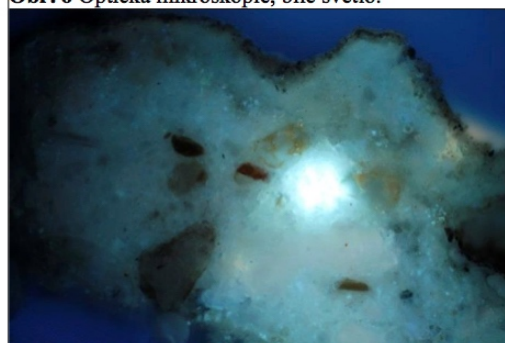
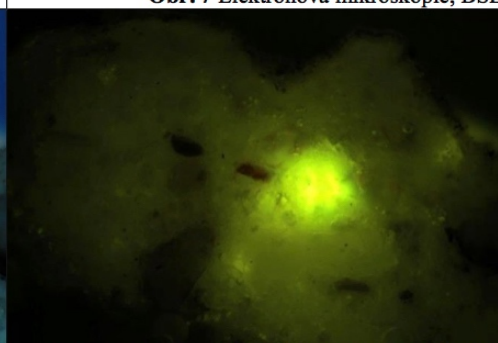
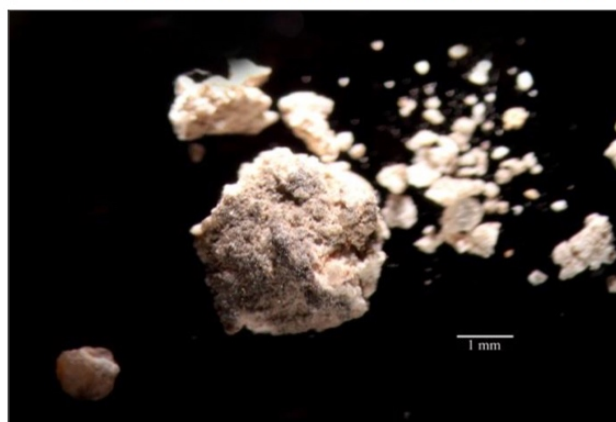
Vzorek 8516 / V2 draperie ve spodní části na levé straně

Číslo vrstvy	Popis a složení vrstvy / optická a skenovací elektronová mikroskopie s prvkovou mikroanalýzou (SEM/EDX)
3	Relativně tenká šedá vrstva, zřejmě nečistoty síran vápenatý, uhličitán vápenatý SEM-EDX: Ca, S, Si (Al, Fe, K, Mg, Na, Ti, Cl, P) – plošná analýza
2	Světlá/bílá vrstva, může se jednat o degradovaný povrch vrstvy 1 síran vápenatý, uhličitán vápenatý, křemenná zrna Si, bílé zrno Ca, P, F, zřejmě slínkové částice s různým poměrem prvků Si, Mg, Ca, Al SEM-EDX: Ca, Si (S, Al, Mg, K, Na, Cl) – plošná analýza
1	Silná světlá vrstva tmelu nebo plastické retuše, obsahuje zrna uvolněná z horniny křemenná Si a jiná silikátová zrna Si, Al, Fe, Mg nebo Si, Al, Na a Si, Al, K a Si, Al, Na, Ca, uhličitán vápenatý, zrna uhličitánu vápenatého, zrna s různým poměrem prvků Ca, Si – zřejmě slínkové částice SEM-EDX: Ca, Si (Al, Mg, Na, Fe, K, S, Cl) – plošná analýza

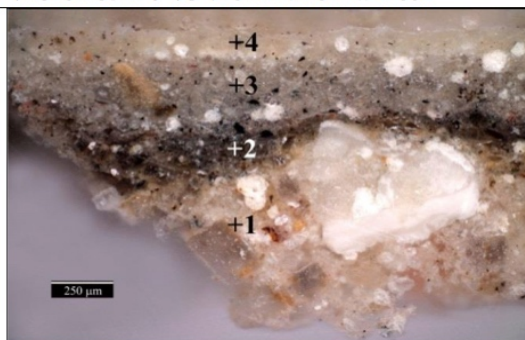
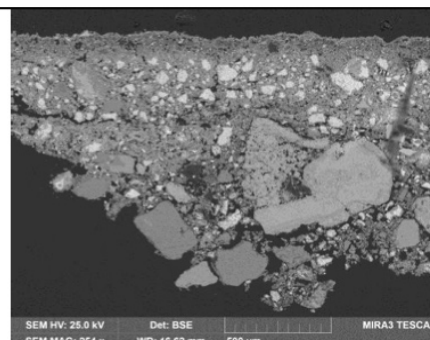
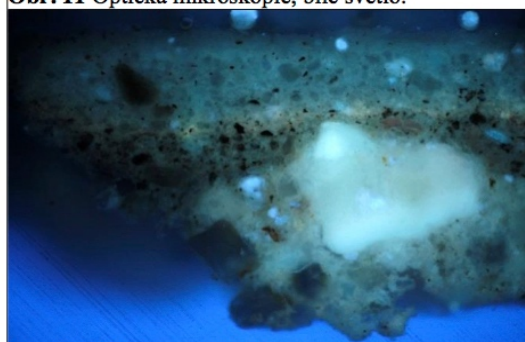
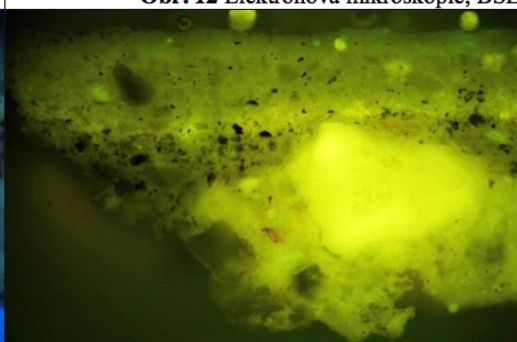
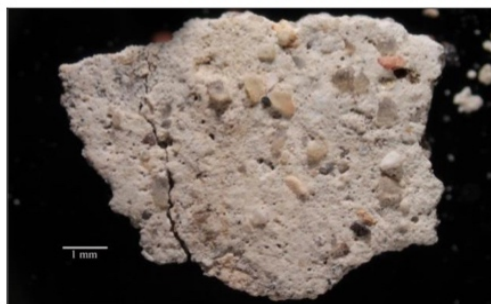
Vzorek 8517 / V3 vrchní tmel na meči

Číslo vrstvy	Popis a složení vrstvy / optická a skenovací elektronová mikroskopie s prvkovou mikroanalýzou (SEM/EDX)
4	Světlá/bílá vrstva s cementem, zřejmě portlandským uhličitan vápenatý, síran vápenatý, který je kumulován nejvíce v tenké povrchové vrstvě, křemenná zrna <u>Si</u> , zřejmě slídkové částice s různým poměrem prvků <u>Ca</u> , <u>Si</u> , <u>Mg</u> , <u>Al</u> , uhlikatá čerň, zřejmě struska SEM-EDX: <u>Ca</u> , <u>Si</u> (<u>Al</u> , <u>Mg</u> , <u>S</u> , <u>Fe</u> , <u>K</u> , <u>Na</u> , <u>Cl</u>) – plošná analýza
3	Světle šedá vrstva s hydraulickým pojivem, zřejmě cementem uhličitan vápenatý, zrna uhličitanu vápenatého, síran vápenatý, uhlikatá čerň, křemenná <u>Si</u> a jiná silikátová zrna <u>Si</u> , <u>Al</u> , <u>Na/Al</u> , <u>Si</u> , <u>Fe</u> , <u>Mg</u> , dolomitické zrna <u>Ca</u> , <u>Mg</u> , slídkové částice s různým poměrem prvků <u>Ca</u> , <u>Si</u> SEM-EDX: <u>Ca</u> , <u>Si</u> (<u>Al</u> , <u>Mg</u> , <u>S</u> , <u>K</u> , <u>Fe</u> , <u>Na</u> , <u>Ti</u>) – plošná analýza

2	Šedá vrstva s cementem, zřejmě portlandským křemenná zrna <u>Si</u> , slídkové částice s různým poměrem prvků <u>Ca</u> , <u>Si</u> , <u>Mg</u> , <u>Al</u> nebo částice s fázemi <u>Ca</u> , <u>Si/Ca</u> , <u>Al</u> , <u>Fe</u> , <u>Si</u> , uhličitan vápenatý, zrna vápence <u>Ca</u> , síran vápenatý, zřejmě uhlikatá čerň SEM-EDX: <u>Ca</u> , <u>Si</u> (<u>Al</u> , <u>Mg</u> , <u>S</u> , <u>Na</u> , <u>K</u> , <u>Fe</u>) – plošná analýza
1	Silná světlá vrstva s hydraulickým pojivem, zřejmě cementem křemenná <u>Si</u> a jiná silikátová zrna <u>Si</u> , <u>Al</u> , <u>Fe</u> , <u>Mg</u> nebo <u>Si</u> , <u>Al</u> , <u>Na/K</u> , uhličitan vápenatý, zrna uhličitanu vápenatého, zřejmě hydraulické částice s různým poměrem prvků <u>Ca</u> , <u>Si</u> nebo <u>Ca</u> , <u>Si</u> , <u>Al</u> nebo <u>Si</u> , <u>Ca</u> , <u>Mg</u> , <u>Al</u> SEM-EDX: <u>Ca</u> , <u>Si</u> (<u>Al</u> , <u>Mg</u> , <u>Na</u> , <u>Fe</u> , <u>K</u> , <u>S</u> , <u>Na</u> , <u>Cl</u> , <u>Ti</u>) – plošná analýza

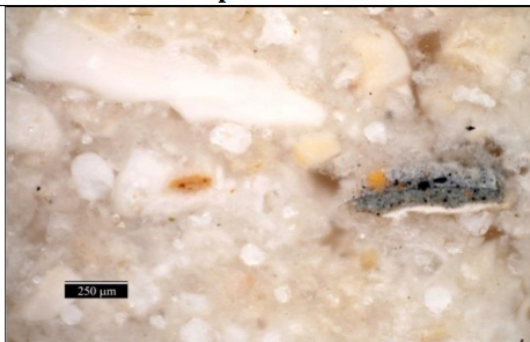
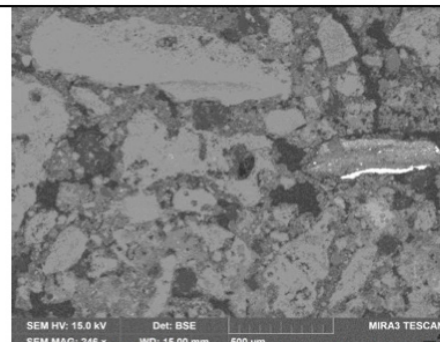
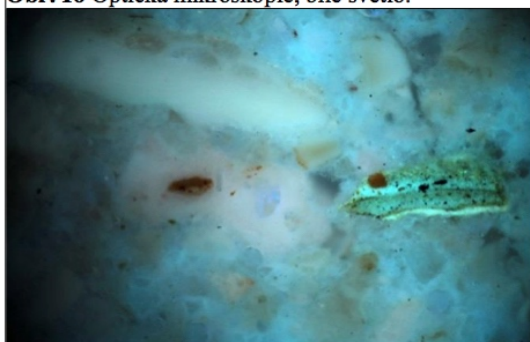
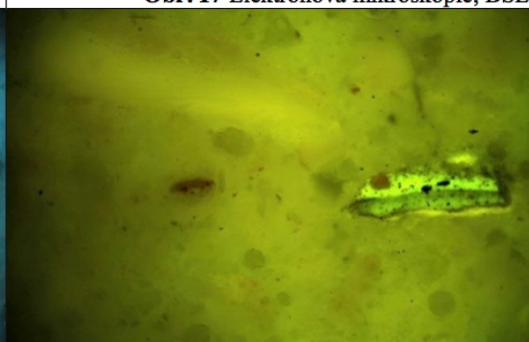
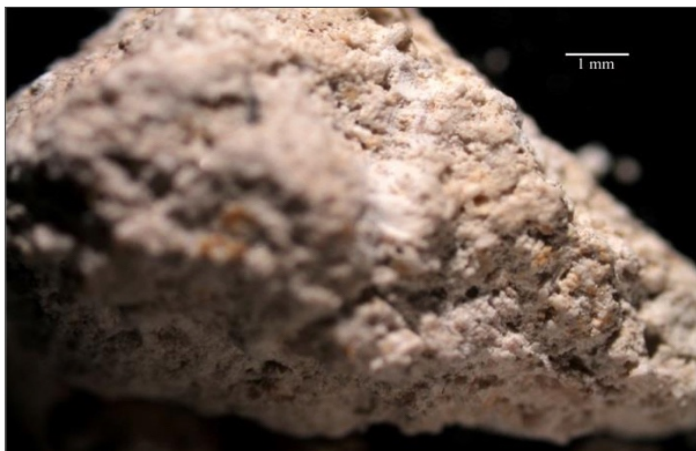
Vzorek 8518 / V4 spodní tmel na meči

Číslo vrstvy	Popis a složení vrstvy / optická a skenovací elektronová mikroskopie s prvkovou mikroanalýzou (SEM/EDX)
<u>1</u>	<p>Silná světlá vrstva s portlandským cementem uhličitán vápenatý, zrna uhličitánu vápenatého/vápence, zřejmě hydraulické částice s různým poměrem prvků <u>Ca</u>, <u>Si</u> nebo <u>Ca</u>, <u>Si</u>, <u>Al</u> nebo <u>Si</u>, <u>Ca</u>, <u>Mg</u>, <u>Al</u> nebo <u>Si</u>, <u>Ca</u>, <u>F</u>, <u>Al</u>, <u>Mg</u> SEM-EDX: <u>Ca</u>, <u>Si</u> (<u>Al</u>, <u>Mg</u>, <u>Na</u>, <u>Fe</u>, <u>S</u>, <u>Na</u>, <u>Cl</u>) – plošná analýza Pozn: ve vrstvě se vyskytuje fragment souvrství povrchových úprav se světle šedou, tmavší šedou a bílou vrstvou, šedé vrstvy obsahují zejména zinkovou bělobu, příměs barytu, černého pigmentu <u>Al</u>, <u>Si</u>, okru, případně uhlikaté černi, bílá vrstva obsahuje dominantně olovnatou bělobu, dále příměs zinkové běloby</p>
<u>0</u>	<p>Zřejmě fragment vápence uhličitán vápenatý, zrna uhličitánu vápenatého/vápence SEM-EDX: <u>Ca</u> (<u>Si</u>, <u>Al</u>, <u>Mg</u>, <u>Na</u>) – plošná analýza</p>

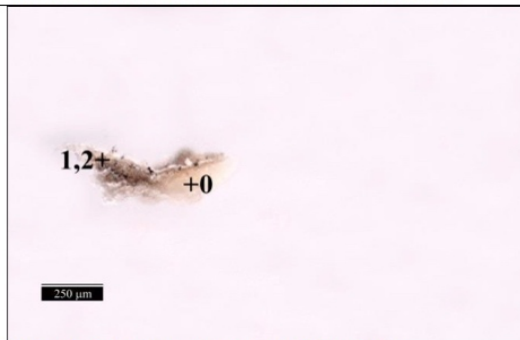
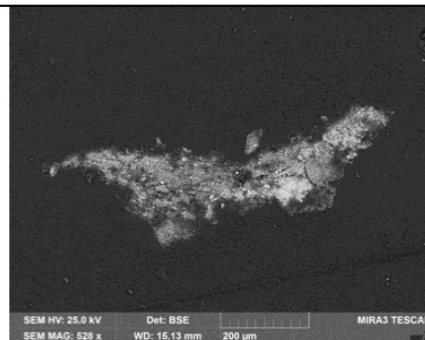
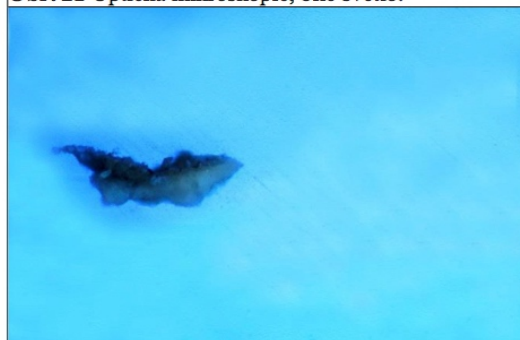
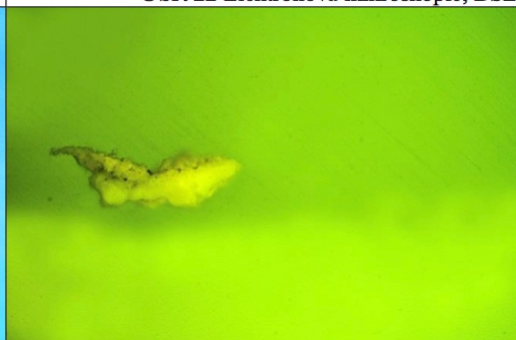
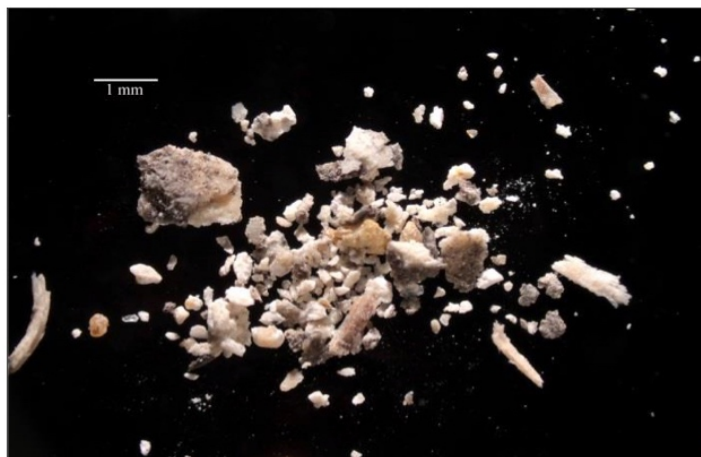
Vzorek 8519 / V5 černá krusta na zádech

Číslo vrstvy	Popis a složení vrstvy / optická a skenovací elektronová mikroskopie s prvkovou mikroanalýzou (SEM/EDX)
2	Relativně tenká světlá šedá vrstva síran a uhlíčan vápenatý SEM-EDX: Ca, S (Si, Al, Fe) – plošná analýza
1	Šedá vrstva síran a uhlíčan vápenatý, částice Ca, P, F, kulaté černé částice na bázi sloučenin Fe SEM-EDX: Ca, S (Si, Al, Mg, Na, Pb, P, Cl) – plošná analýza
0	Fragment světlé vrstvy bílá zrna uhlíčitanu vápenatého, průhledná bezbarvá křemenná zrna, síran vápenatý SEM-EDX: Si, Ca, S (Na, Mg, Al, K, Fe) – plošná analýza

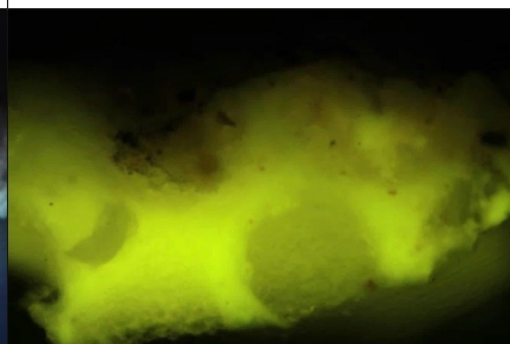
Obr. 28 Fluorescenční mikroskopie, modré světlo.

Číslo vrstvy	Popis vrstev / optická mikroskopie
2	nesouvislá tenká černá vrstva , krusta
1	fragment bílé vrstvy v prohlubni povrchu
0	vápeneč

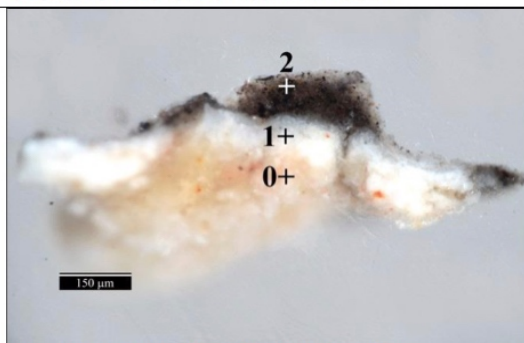
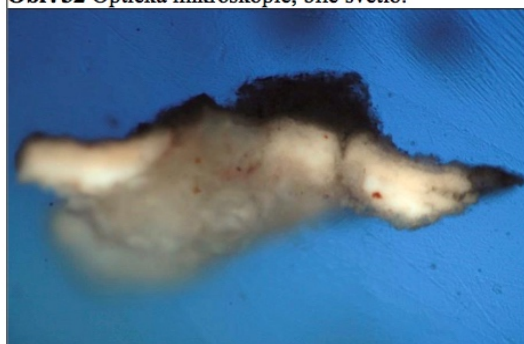
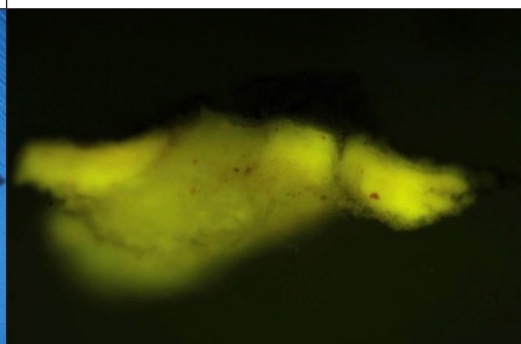
Vzorek 8779 / Č2-V2 černá krusta

Číslo vrstvy	Popis vrstvy / optická mikroskopie
2	nesouvislá černá vrstva , krusta
1	bílá relativně silná vrstva nebo dvě vrstvy
0	vápenec

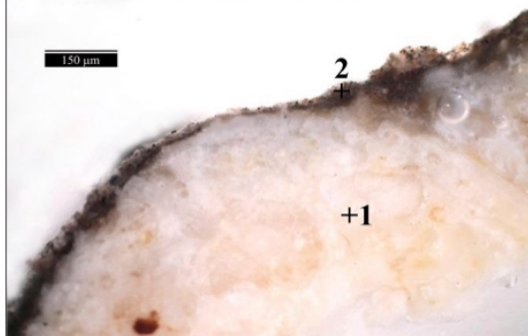
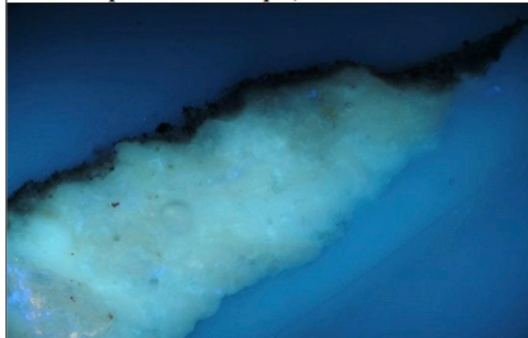
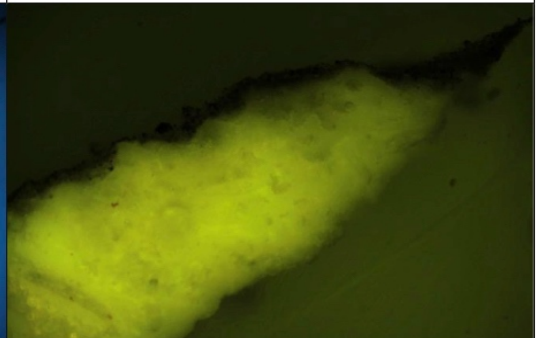
Vzorek 8780 / Č3-V3 černá krusta

Číslo vrstvy	Popis vrstvy / optická mikroskopie
1	černá vrstva, krusta
0	vápenec

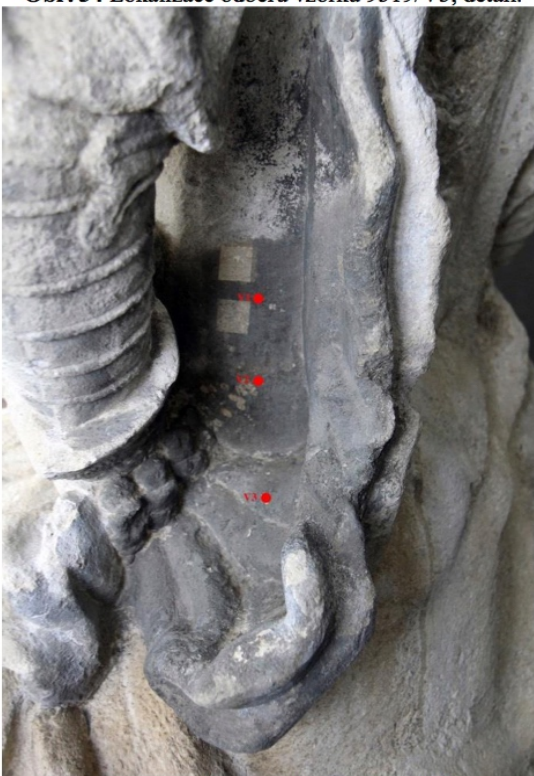
Vzorky byly odebrány s cílem zdokumentovat charakter černých krust a přibližné rozdíly v jejich tloušťce, případně přítomnost zbytků povrchových úprav skrytých pod krustami. Z průzkumu vyplynulo, že se krusty pravděpodobně vyznačují nehomogenní tloušťkou. V místě odběru vzorků 8778/Č1-V1 a 8779/Č2-V2 se pod krustami nalézají fragmenty pozůstatků povrchových úprav. U vzorku 8779/Č2-V2 jsou tyto fragmenty nejsilnější, vyznačují se okrovo-oranžovou UV fluorescencí. Již na základě průzkumu UV fluorescence sochy bylo zřejmé, že se pod krustami mohou pozůstatky povrchových úprav vyskytovat.

Obr. 55 Lokalizace odběru vzorků černých krust 9778/Č1-V1 až 9780/Č3-V3.
