Restaurování souboru malířských uměleckých děl na papíru

Bakalářská práce

„*Panna Maria Bolestná*“  
z kaple Panny Marie v obci Rok u Sušice

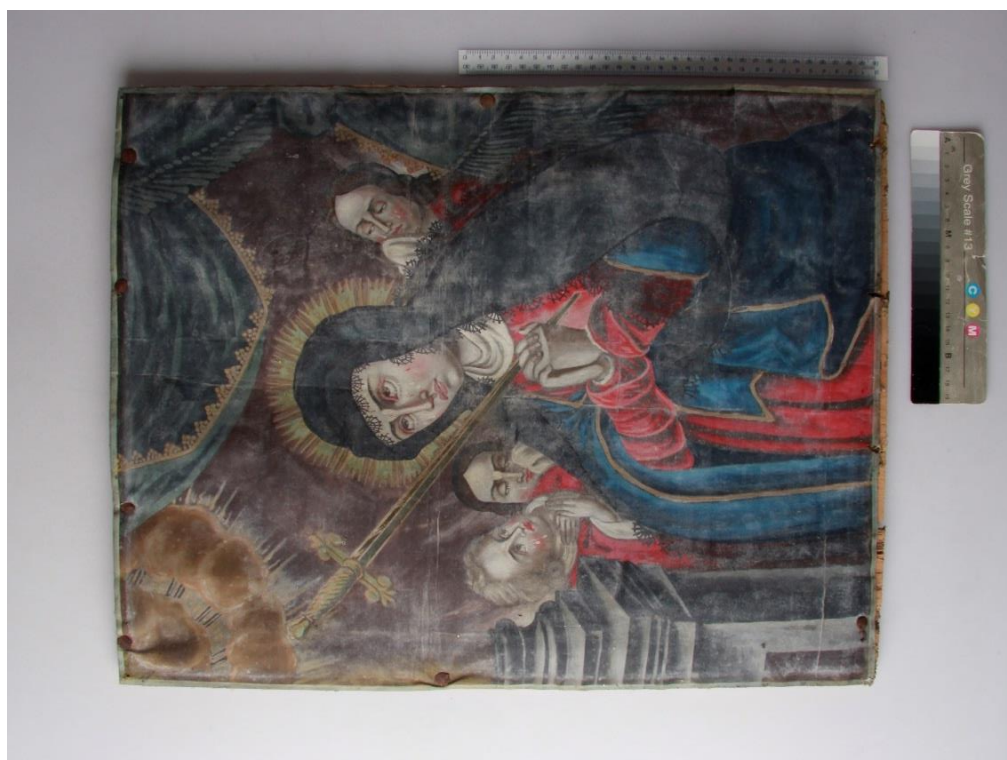
Razantní boční světlo zvýraznilo zvlnění, defekty a ztráty v papírové podložce. Dále potvrdilo všechny skutečnosti uvedené v kapitole viz 2.2.2 *Popis díla před započítím restaurátorských prací*. [Obr. 3]

Průzkum v razantním bočním nasvícení ukázal, že dílo je zvlněno, kvůli nevhodné adjustaci k dřevěné desce pomocí kovových připínáčků a kvůli nevhodným podmínkám uložení ve vlhkém prostředí. Degradací pozdější povrchové úpravy došlo ke změně barevnosti a po celé ploše díla se vytvořil bělavý zákal, který snižuje viditelnost malby. Při bližším zkoumání se ukázalo, že papírová podložka je složena ze dvou částí. Dále byla zjištěna použitá technika díla viz. *Příloha 2 Chemicko-technologický průzkum*.

Obr. 3: Průběh restaurování, po vyjmutí z dřevěného rámu, lícová strana, razantní boční nasvícení

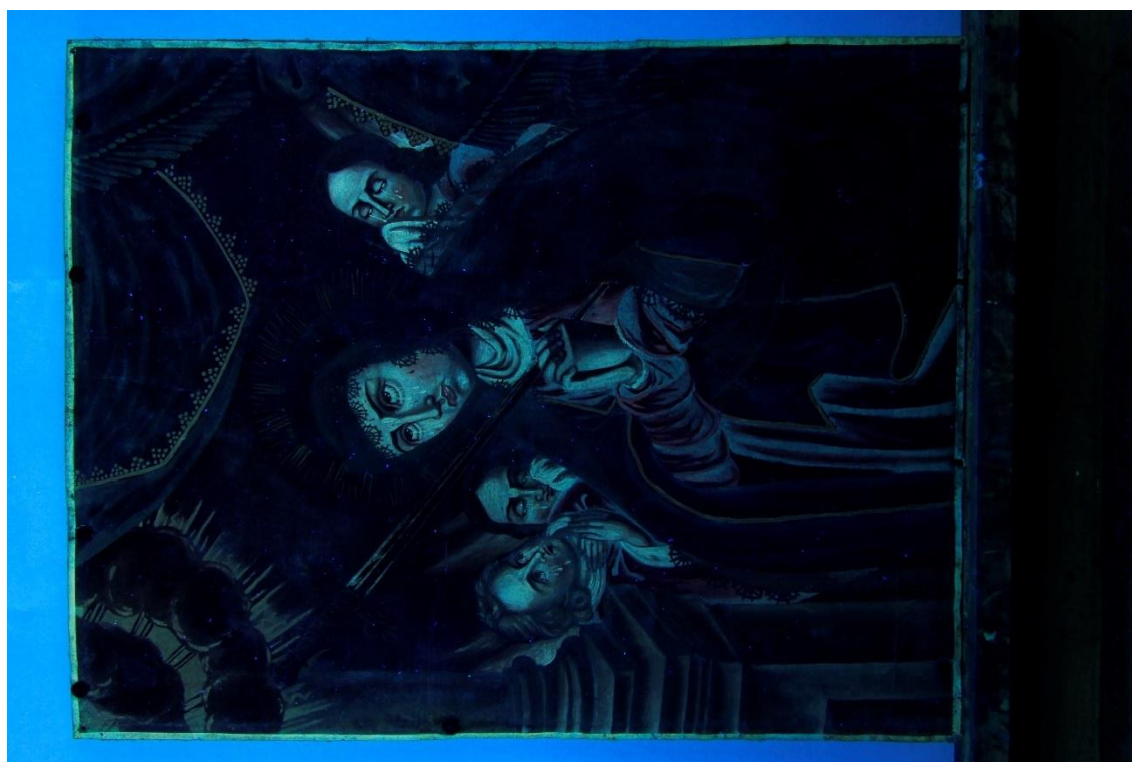
Průzkum v UV luminiscenci provedený po vyjmutí díla z dřevěného rámu neprokázal přítomnost druhotných zásahů. Na obraze luminoval pouze prachový depozit. [Obr. 4]

Obr. 4: Průběh restaurování, po vyjmutí z dřevěného rámu, lícová strana, fotografie v UV luminiscenci

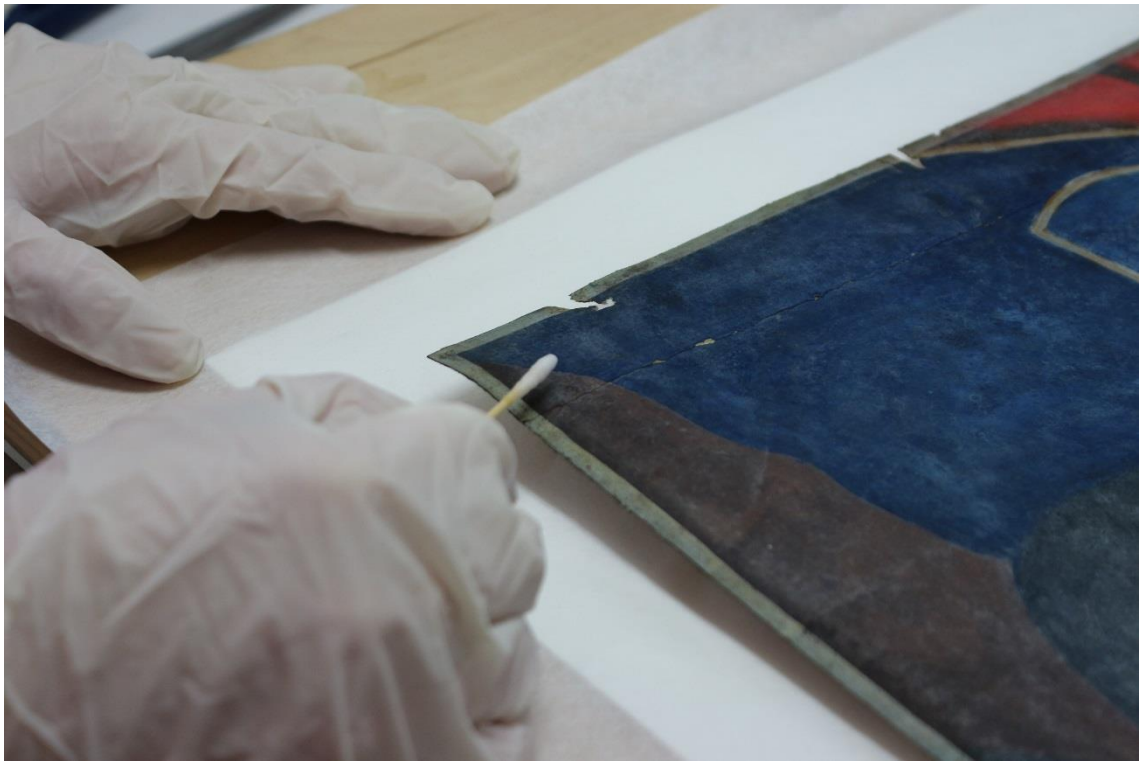
Na povrchu díla se nacházela předchozí povrchová úprava, která zdegradovala a vytvořila nerovnoměrný bělavý zákal po celé ploše díla. Proto byly provedeny zkoušky

Obr. 17: Průběh restaurování, ztenčování povrchové úpravy pomocí ethylcellosolve

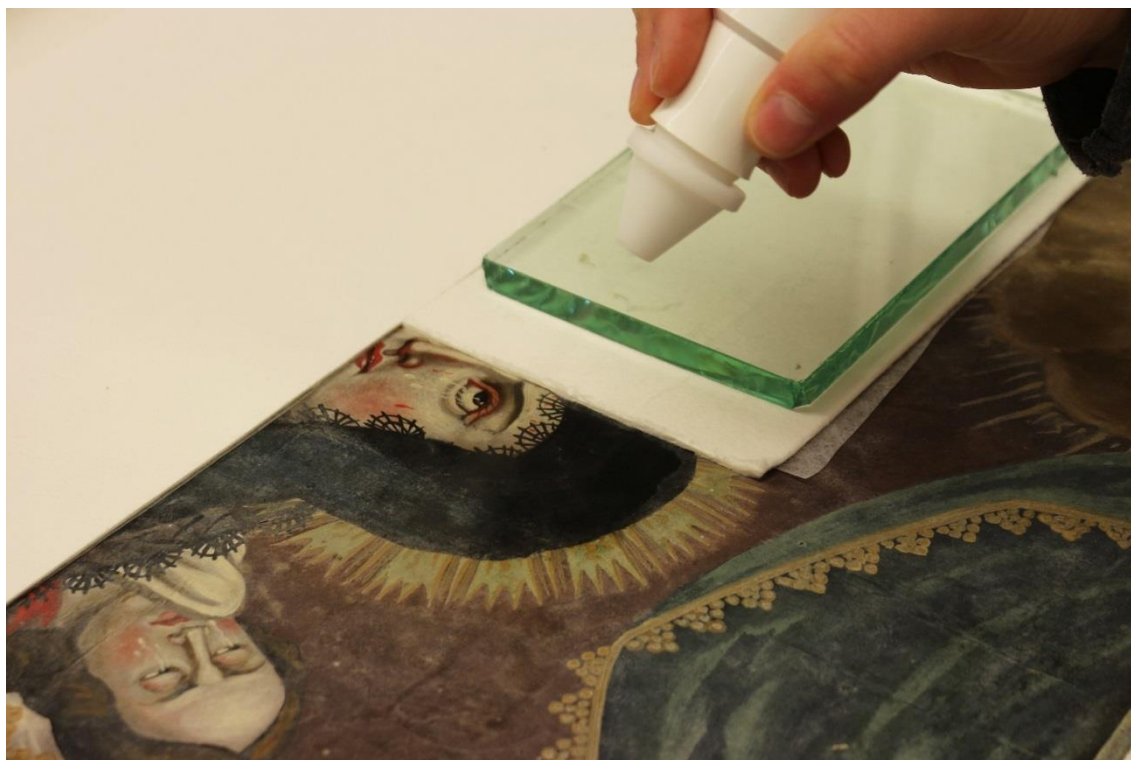
Obr. 19: Průběh restaurování, změna opacity pomocí 0,25% nástřiku roztoku Tylose MH 300 v demineralizované vodě

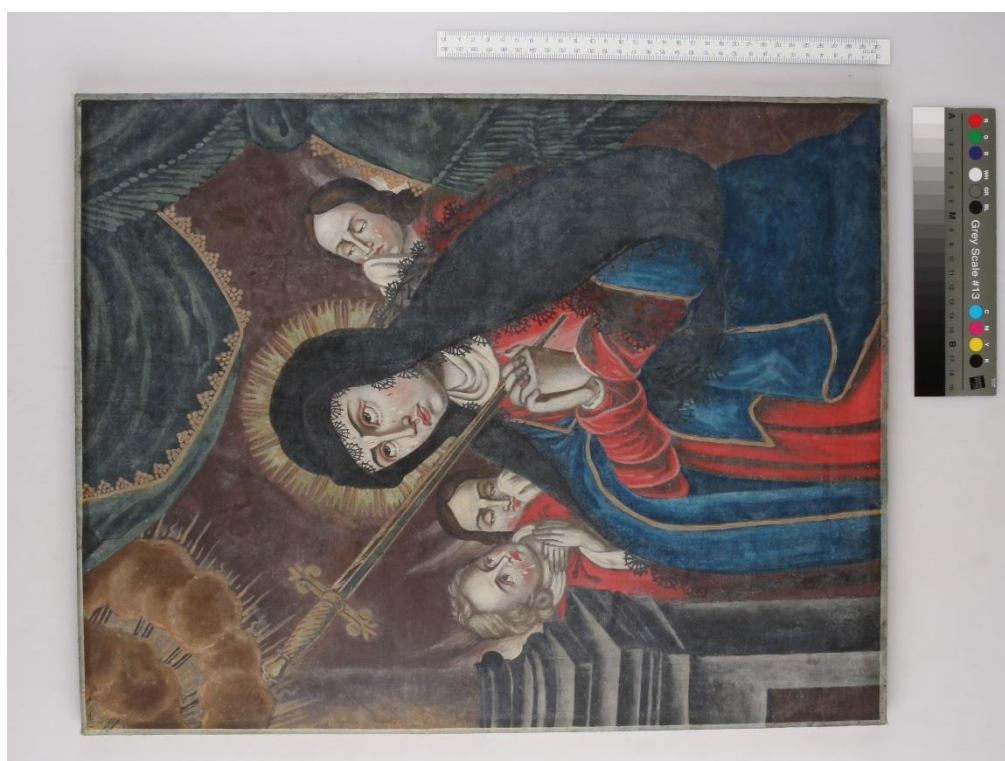
Obr. 24: Průběh restaurování, stav po retušování, lícová strana, rozptýlené světlo

Na závěr bylo dílo vloženo zpět do původního dřevěného rámu s distanční páskou z filcu o tloušťce 1 mm. Přichyceno bylo pomocí kovových plíšků a kovových vrutů opatřených anti-korozní úpravou. [Obr. 24–25]

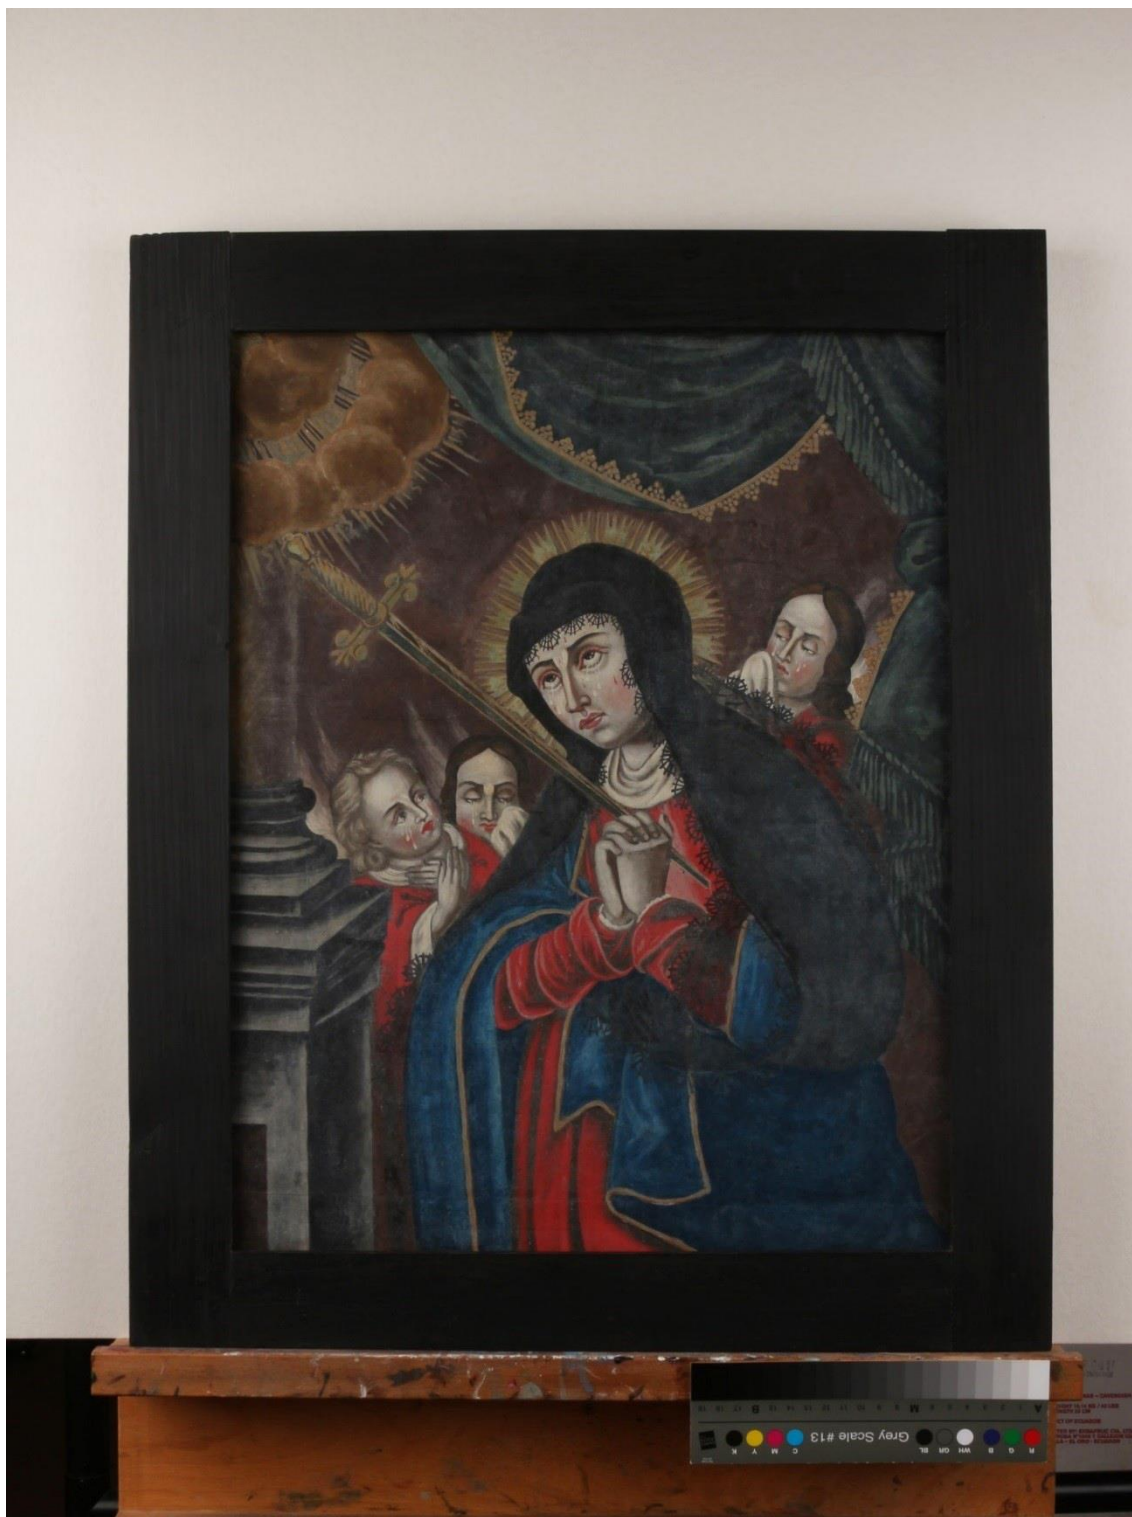
Obr. 25: Stav po restaurování, lícová strana, rozptýlené světlo

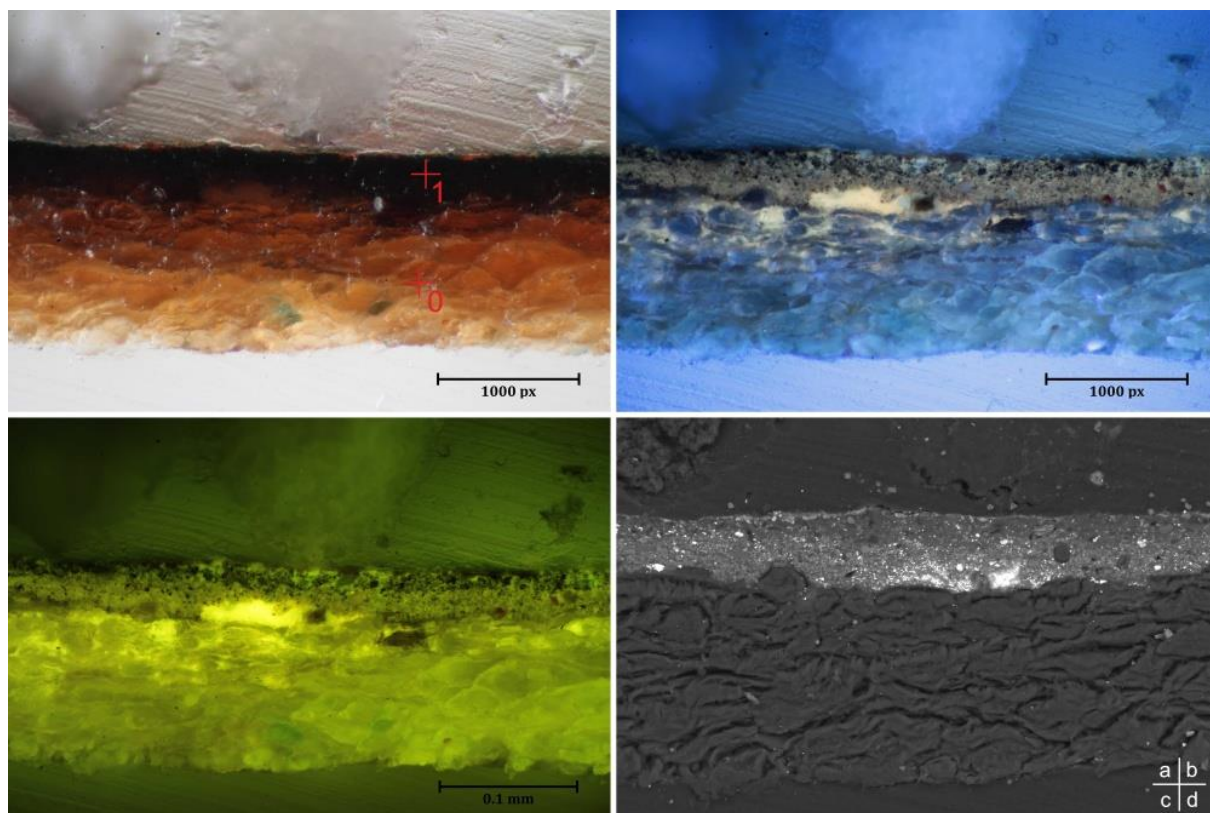
**Obrázek 2** a-d) Stratigrafie barevných vrstev vzorku KF\_01. Popis: a) snímek v odraženém světle z optického mikroskopu Nikon LV100; b) snímek vzorku v UV světle; c) snímek vzorku v modrém světle; d) snímek vzorku z elektronového mikroskopu (BSE režim).

**Popis stratigrafie:** podklad tvoří vrstva papíru (0), na jehož povrchu se vyskytuje jedna hnědá barevná vrstva (1). Na povrchu se vyskytuje tenká vrstva pravděpodobně laku.

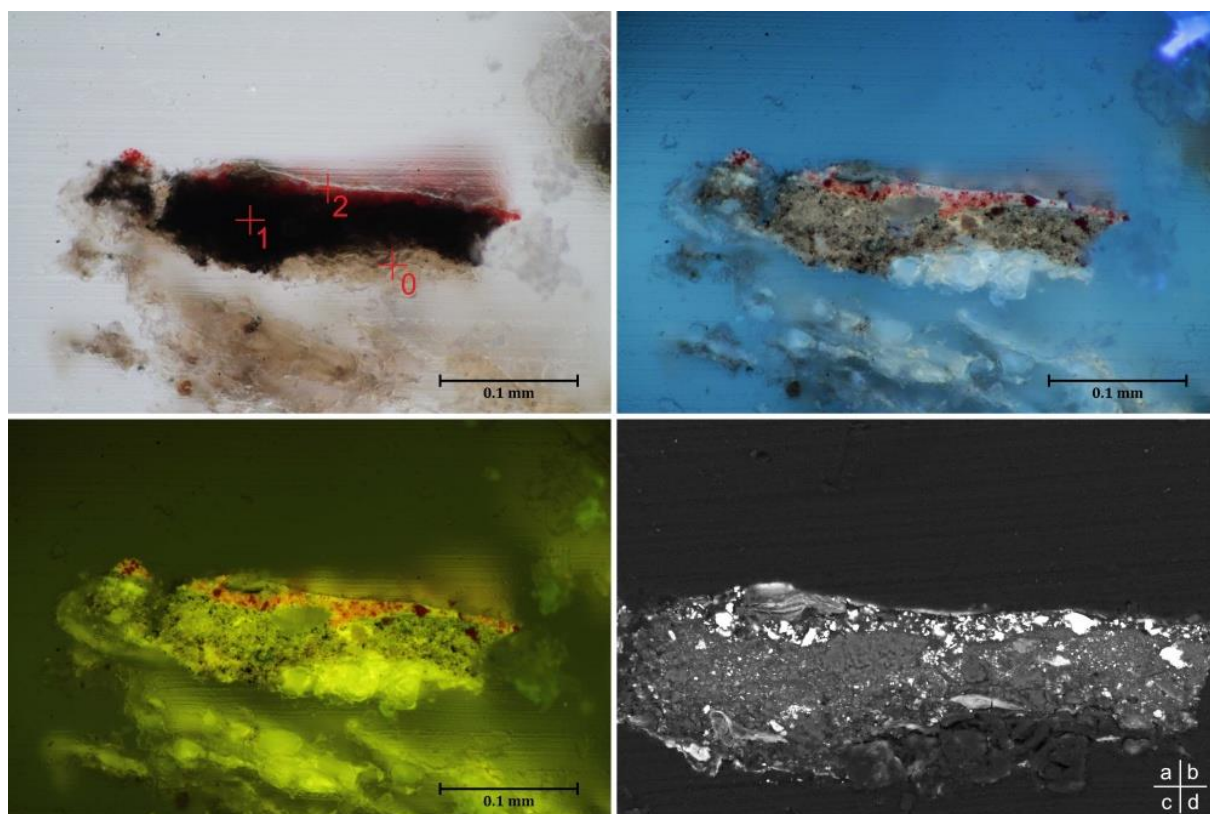
**Obrázek 4** a-d) Stratigrafie barevných vrstev vzorku KF\_03. Popis: a) snímek v odraženém světle z optického mikroskopu Nikon LV100; b) snímek vzorku v UV světle; c) snímek vzorku v modrém světle; d) snímek vzorku z elektronového mikroskopu (BSE režim).

**Popis stratigrafie:** podklad tvoří vrstva papíru (0), na jehož povrchu se vyskytuje silná hnědá podkladová barevná vrstva (1) a souvislá červená barevná vrstva (2).

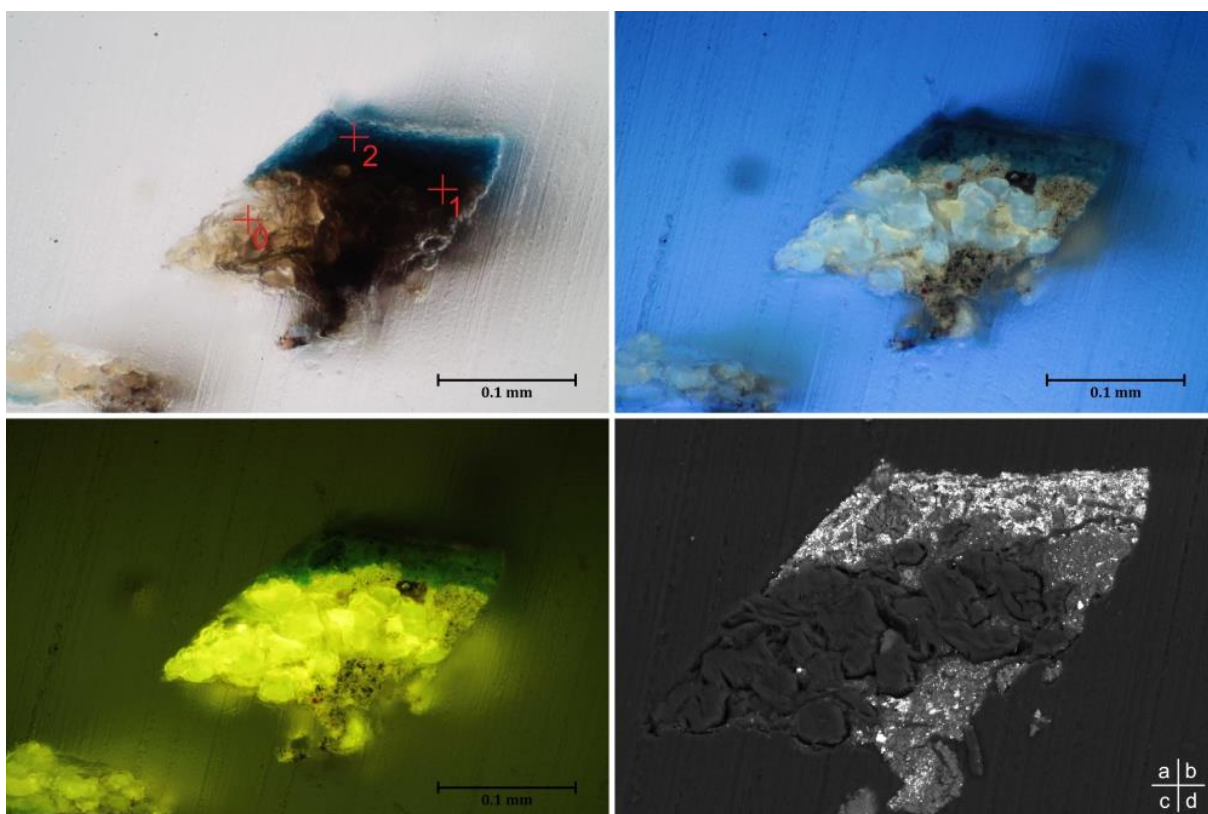
**Obrázek 5** a-d) Stratigrafie barevných vrstev vzorku KF\_04. Popis: a) snímek v odraženém světle z optického mikroskopu Nikon LV100; b) snímek vzorku v UV světle; c) snímek vzorku v modrém světle; d) snímek vzorku z elektronového mikroskopu (BSE režim).

**Popis stratigrafie:** podklad tvoří vrstva papíru (0), na jehož povrchu se vyskytuje nerovnoměrná hnědá podkladová barevná vrstva (1) a souvislá modrá barevná vrstva (2).

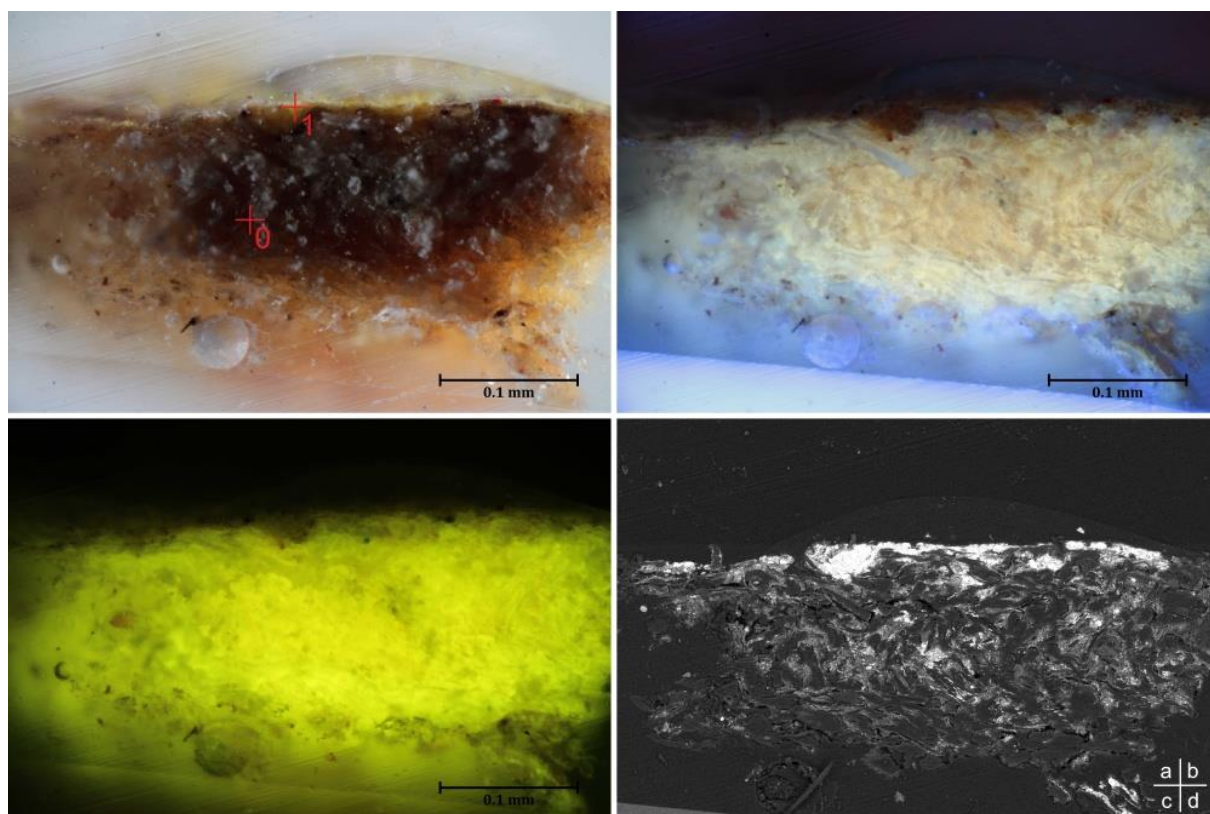
**Obrázek 6** a-d) Stratigrafie barevných vrstev vzorku KF\_06. Popis: a) snímek v odraženém světle z optického mikroskopu Nikon LV100; b) snímek vzorku v UV světle; c) snímek vzorku v modrém světle; d) snímek vzorku z elektronového mikroskopu (BSE režim).

**Popis stratigrafie:** podklad tvoří částečně probarvená vrstva papíru (0), na jehož povrchu se vyskytuje tenká okrová barevná vrstva (1).

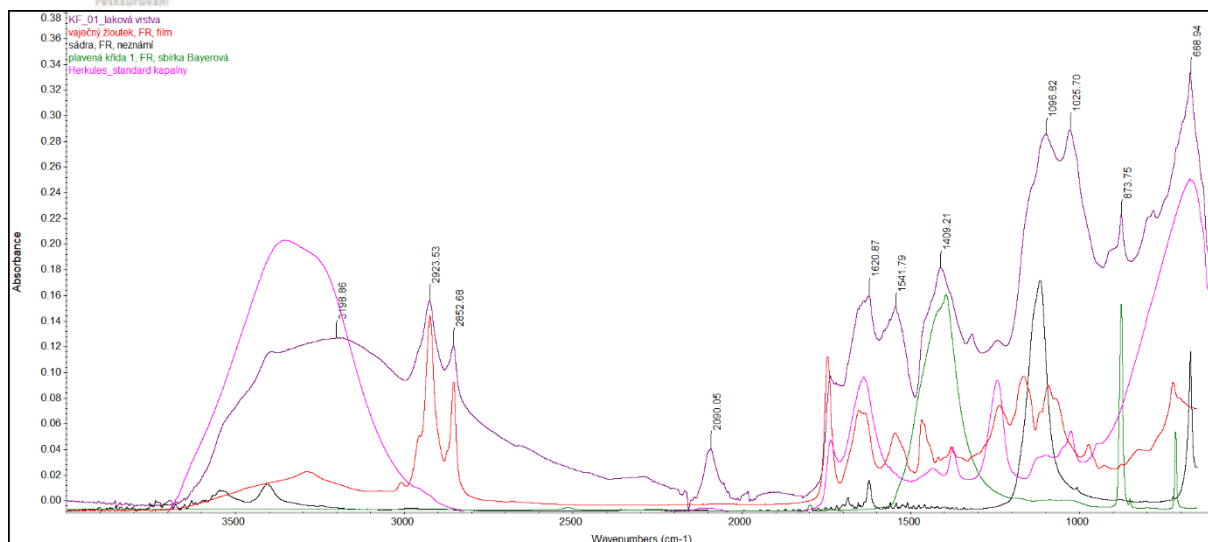
FTIR analýzou vzorku KF\_01 (laková vrstva pod hřebem) bylo zjištěno, že laková vrstva je tvořena směsí látek na bázi vaječného žloutku, PVAC lepidla a plniv/pigmentů na bázi plavené křída a sádry (Obrázek 7). Vzorek lepidla KF\_10 má velmi podobné složení jako vzorek laku KF\_01, ale obsahuje navíc kaolin (Obrázek 8). Zjištěný vaječný žloutek je s největší pravděpodobností původním pojivem barevné vrstvy a přítomnost funkčních skupin PVAC poukazuje na druhotný zásah.

**Obrázek 7** FTIR spektrum vzorku KF\_01 (laková vrstva pod hřebem) a standardů vaječného žloutku, PVAC lepidla (Herkules), plavené křída a sádry.

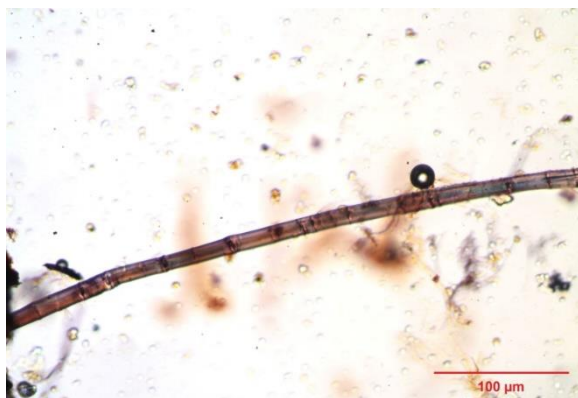
Vzorek papíroviny z podložky barevné vrstvy (KF\_08) je tvořen částečně rozemletými lýkovými vlákny jednoletých rostlin (Obrázek 9). Jako zdroj lýkových vláken jednoletých rostlin je možné uvažovat zejména len, konopí, jutu nebo kopřivu. Přesnější původ vláken bohužel nebylo možné určit na základě pozorování charakteristických morfologických znaků. Vlákna jsou zároveň příliš krátká pro rozlišení mezi lýkovými vlákny lnu a konopí, které by bylo možné provést zkouškou zaměřenou na sledování směru zákrutu jednotlivých vláken při dehydrataci.

**Obrázek 9** Vlákničné složení vzorku KF\_08 (papír z podložky barevné vrstvy), Herzbergova zkouška.

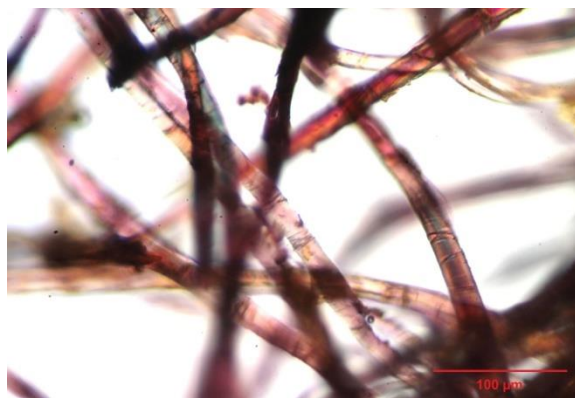
Vzorek textilního vlákna (KF\_09) je tvořen nerozemletými lýkovými vlákny lnu, jak bylo prokázáno zkouškou zaměřenou na sledování směru zákrutu jednotlivých vláken při dehydrataci (obrázek 10).

**Obrázek 10** Vlákničné složení vzorku KF\_09 (textilní plátno), Herzbergova zkouška.

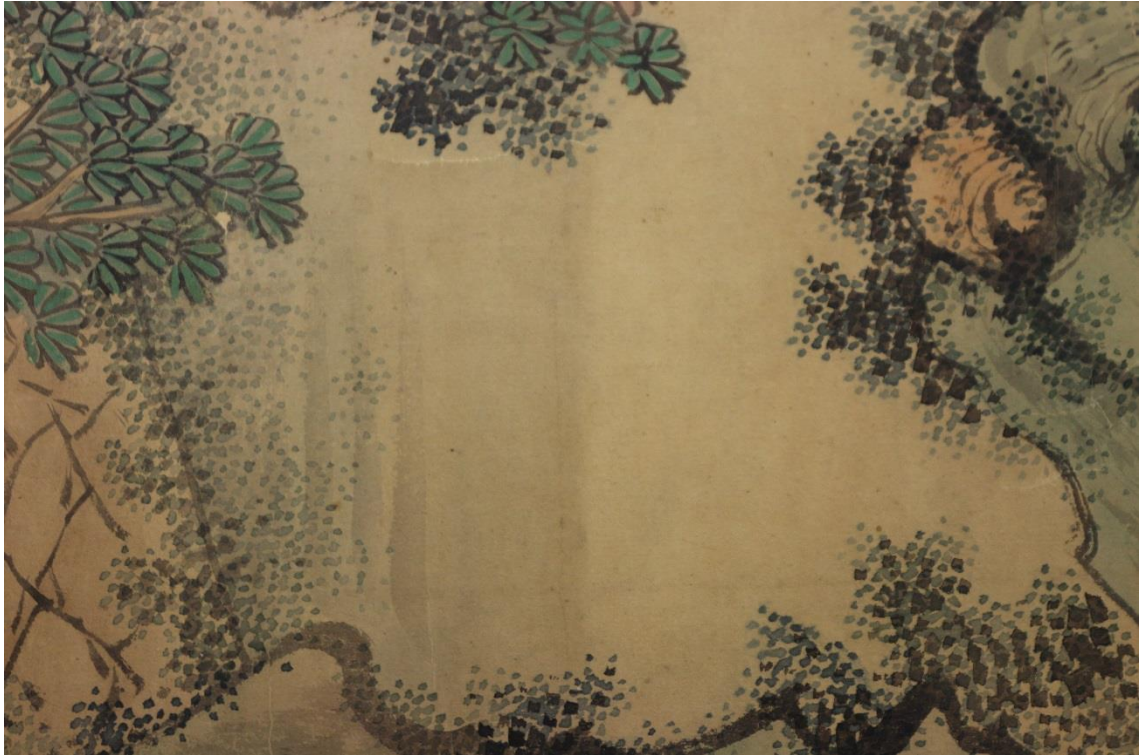
Obr. 11: Průběh restaurování, suché čištění, lícová strana

Pro mechanické očištění lícové strany díla byly použity jemné čistící polyuretanové pryže, aby nedošlo k poškození barevné vrstvy a hedvábné bordury. Zadní strana díla byla mechanicky očištěna pomocí čistící pryže CleanMaster. [Obr. 11]

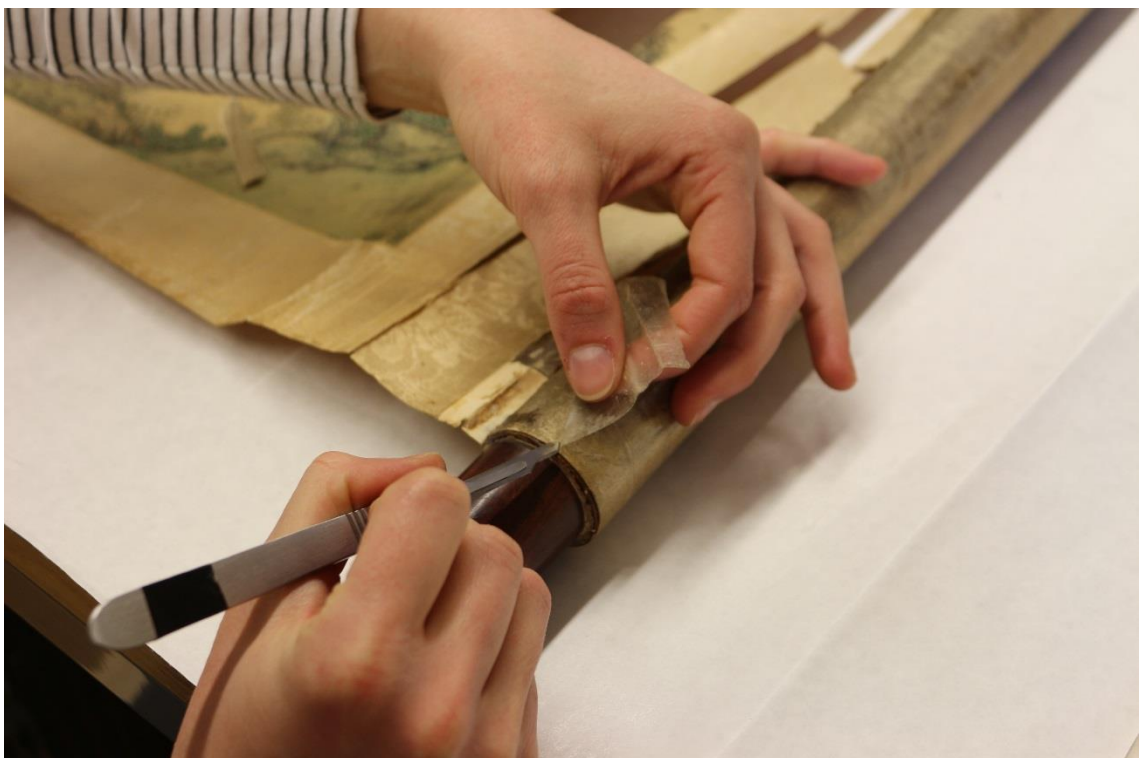
Obr. 12: Průběh restaurování, demontáž závěsného systému

klihu, který byl odstraněn horkou parou a dočištěn vodou. Horní tyč byla k hedvábné borduře dolepena pomocí syntetického lepidla. Toto lepidlo bylo odstraněno mechanicky pomocí kovové špachtle a demineralizované vody. [Obr. 12]

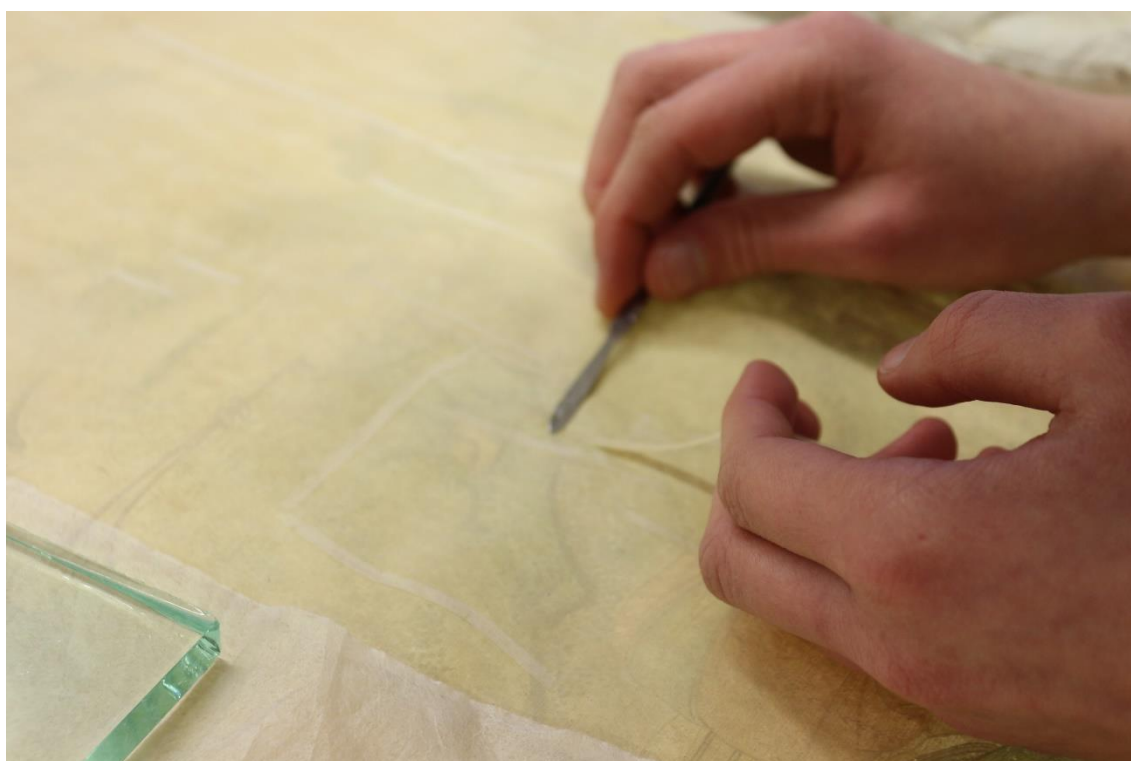
Obr. 14: Průběh restaurování, lepení pásků z čínského papíru

Po celé ploše svitku se nacházely praskliny a trhliny, které byly původně zajištěny tenkými papírovými pásky. Tyto pásy byly odstraněny během snímání podlepů, proto bylo nutné je nahradit novými. Rubová strana díla byla vyspravena novými pásky z natónovaného čínského papíru RedStar o tloušťce 0,4 mm. K lepení byl použit japonský škrob v demineralizované vodě (v poměru 1:5) s 4% Tylose MH 6000 (v poměru 1:3). [Obr. 14]

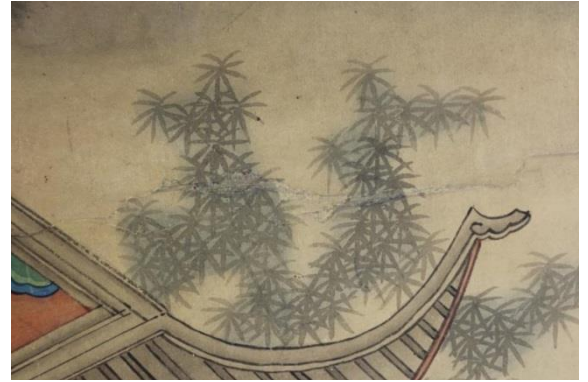
Obr. 24: Stav před restaurováním, detail poškození před retušemi

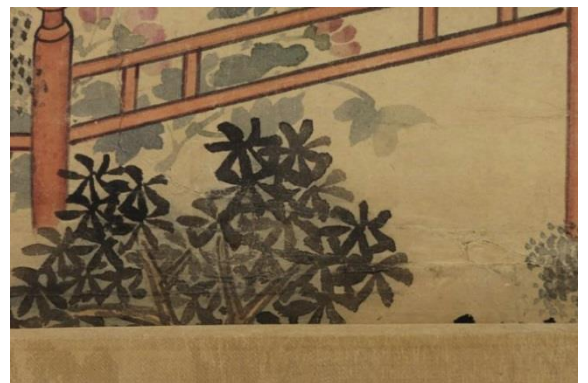
Obr. 26: Stav před restaurováním, detail poškození před retušemi

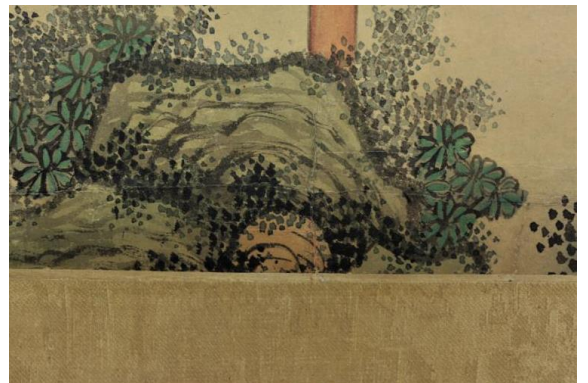
Obr. 28: Stav před restaurováním, detail poškození před retušemi

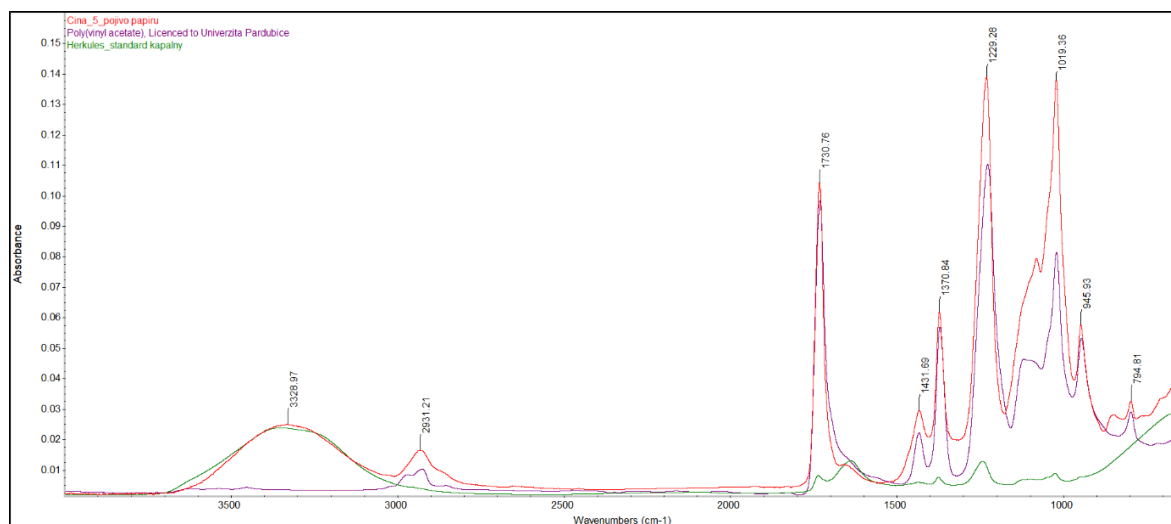
FTIR analýzou vzorku pojiva papíru (vzorek Čína 5) bylo zjištěno, že se jedná o látku na bázi polyvinylacetátu (Obrázek 2). Jedná se s největší pravděpodobností o druhotný zásah využívající dostupné PVAC lepidlo.

Obrázek 2 FTIR spektrum vzorku Čína (pojivo papíru) a standardů PVAC a filmu PVAC lepidla Herkules
