LAMINÁTOVÁ SOCHA RYCHLOST VE SVĚTLE KOMPLEXNÍHO RESTAURÁTORSKÉHO PRŮZKUMU

LAMINATE STATUE VELOCITY IN THE LIGHT OF COMPLEX RESTORATION RESEARCH

The article presents the restoration research of Jiří Novák's (1922–2010) laminate statue *Velocity*. Artists began to use fibreglass after the mid-1960s and *Velocity* was created as early as 1958–1961. In a European context, it is an early example of using 'modern' synthetic material. The chemist Miroslav Schätz cooperated in the making of the statue which was laminated from dark blue-hued polyester resin with the addition of metal powder. The complex research included: visual research, endoscopic research, photogrammetry, 3D scanning, and material research.

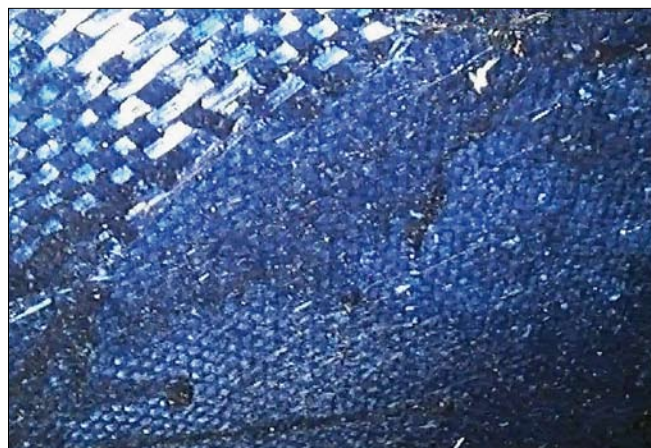
Průzkum zachytil původní barevnost ve hmotě probarveného laminátu. Dále byly detekovány starší opravy prasklin v laminátu. Některé byly provedeny skelnou tkaninou s pryskyřicí, jiné řešeny částečnou výplní dutin PU pěnou. Endoskopie přinesla i informace o vnitřní kovové konstrukci a o stavu její koroze. (obr. 9, 10, 11)

Obr. 11: Endoskopický průzkum – rub laminátu s autentickou barevností z roku 1961, snímek z roku 2015 (foto M. Tkáč).

Abb. 11: Endoskopische Untersuchung – Laminatrückseite mit authentischer Farbigkeit aus dem Jahr 1961, Foto 2015 (Foto M. Tkáč).

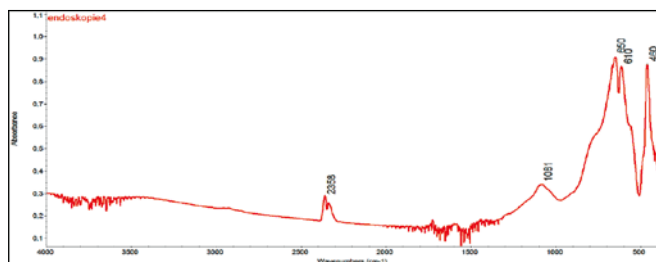
Graf 1: FTIR spektrum vzorku V3, KBr metoda (autor analýzy P. Antoš).

Z výsledků materiálových analýz, zejména z FTIR analýzy plyne, že organická část kompozitu je tvořena nenasycenou polyesterovou pryskyřicí (tzv. UP pryskyřice), kterou vyráběl Spolek pro chemickou a hutní výrobu v Ústí nad Labem (Spolchemie, a. s.) a distribuoval ji od počátku 60. let 20. století pod obchodním názvem CHS – Polyester. Nenasycený polyester se vytvrzoval síťováním pomocí reaktivního ředidla (styren), radikálová polymrace se zahajovala organickým peroxidem s katalyzátorem (např. oktoátem kobaltnatým). Anorganická složka kompozitu je tvořena pravděpodobně sloučeninami hliníku a křemíku – při fázové analýze se nepodařilo identifikovat jejich strukturu. Nalezený minoritní křemičitan vápenatý je hlavní složka portlandského cementu a jeho přítomnost ve vzorku lze vysvětlit buď znečištěním, nebo druhotným zásahem při opravě sochy. Modrý pigment použitý pro probarvení pryskyřice tzv. „ve hmotě“, byl určena jako ftalocyaninová modř, již prokázala Ramanova spektroskopie.

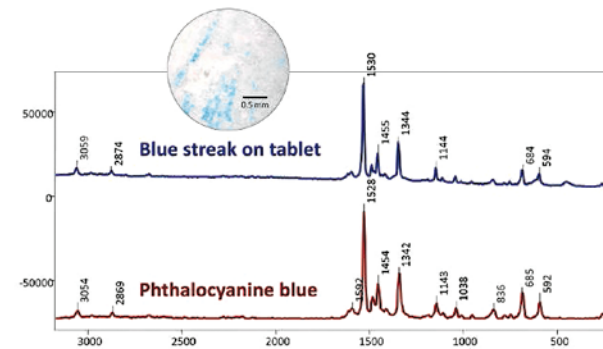
blíže specifikaci bylo přistoupeno ke změně vlnové délky laseru na 780 nm. Modré krystaly všech vzorků poskytovaly stejné Ramanovo spektrum. Spektrum bylo bohaté na vibrační pásy, které posloužily k charakterizaci. Spektrum svým charakterem odpovídá ftalocyaninové modři. Ve spektrech modrých krystalů se vyskytují pásy 1520, 1450, 1340, 1140, a 680 cm^{-1} , které jsou typické pro tento organický pigment. (obr. 15)

Obr. 15: Ramanovo spektrum ftalocyaninové modři (repro K. A. Martin, Supporting Drug Development Process with Raman Spectroscopy, 2014).

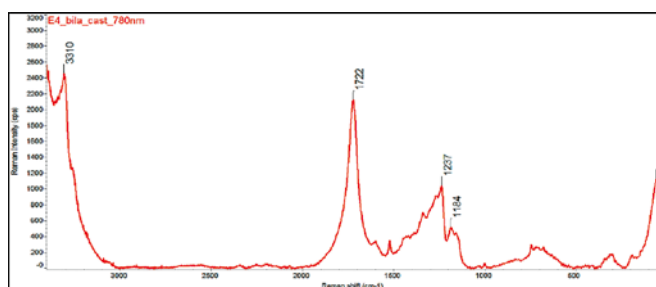
Graf 5: Ramanovo spektrum 780 nm, vzorek E4 – bílá část (autor analýzy P. Antoš).

Stejná byla i spektra bílých prášků všech vzorků. Při srovnání modrých krystalů s bílými prášky byl ve spektru bílých prášků navíc pás 1717 cm^{-1} (C=O protažení) a pás 3301 cm^{-1} (valenční vibrace: = (C-H), -OH, -NH) z organických součástí vzorku. Současně se ve spektrech bílých prášků objevovaly pásy modrých krystalů. (graf 5–11)
