Restaurování uměleckých děl na papírové podložce

Bakalářská práce

Komplexní restaurování dvou objektů – *X. zastavení křížové cesty z kaple Panny Marie v obci Rok u Sušice* na papírové podložce nalepené celoplošně na textilii a grafický list *Jezdecká bitva s Turky* na papírové podložce celoplošně podlepené textilií ze sbírek zámku Jaroměřice nad Rokytnou.

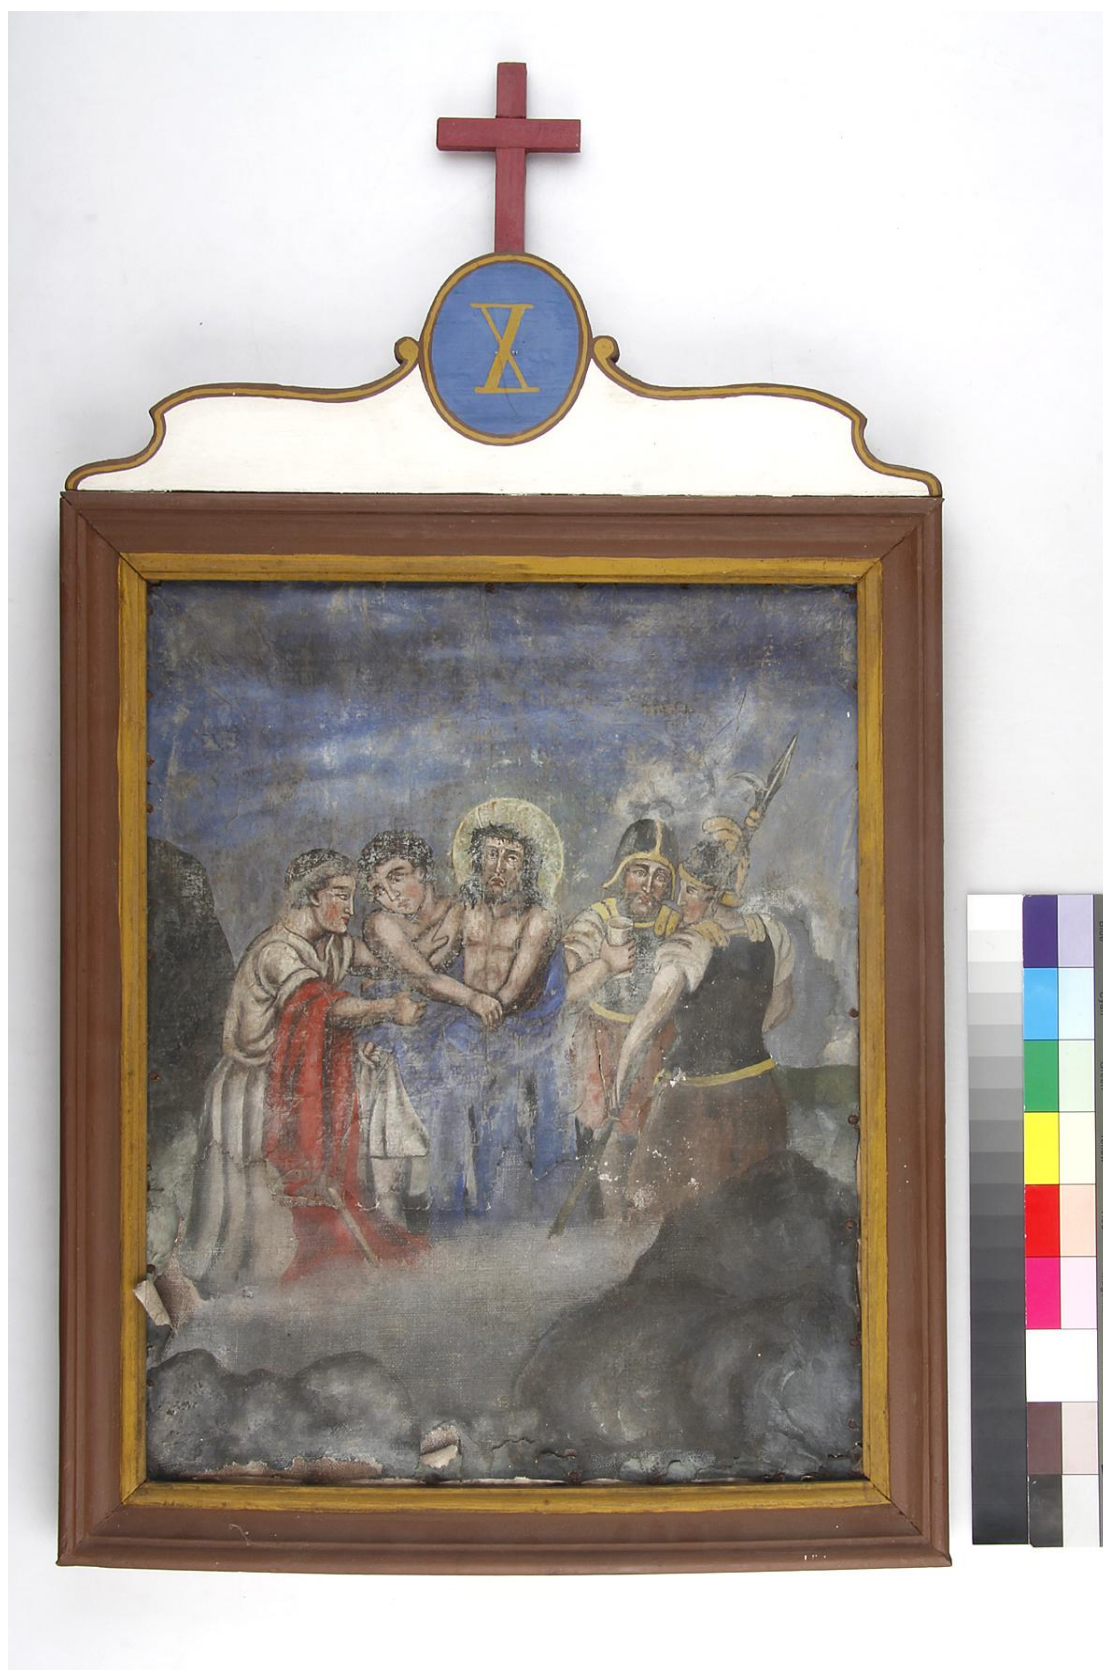
Obr. 1 Stav před restaurováním, rozptýlené světlo, líc

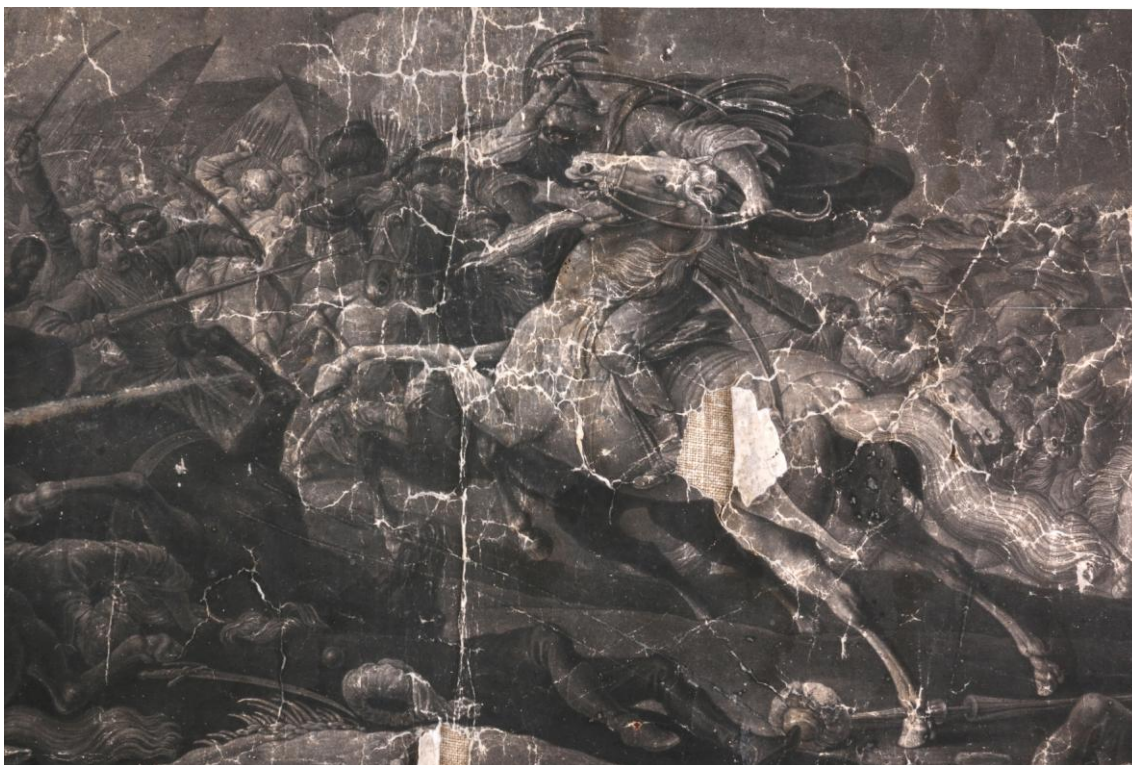
Obr. 3 Před restaurováním, rozptýlené světlo, detail poškození

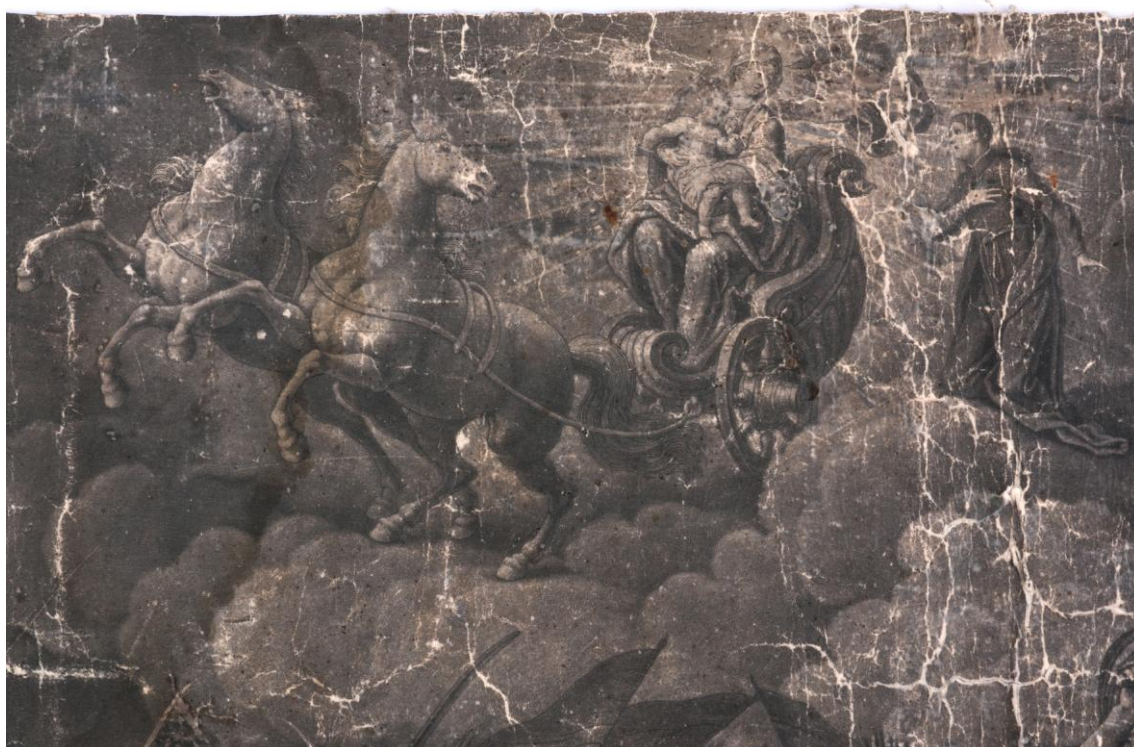
Obr. 6 Před restaurováním, rozptýlené světlo, detail poškození

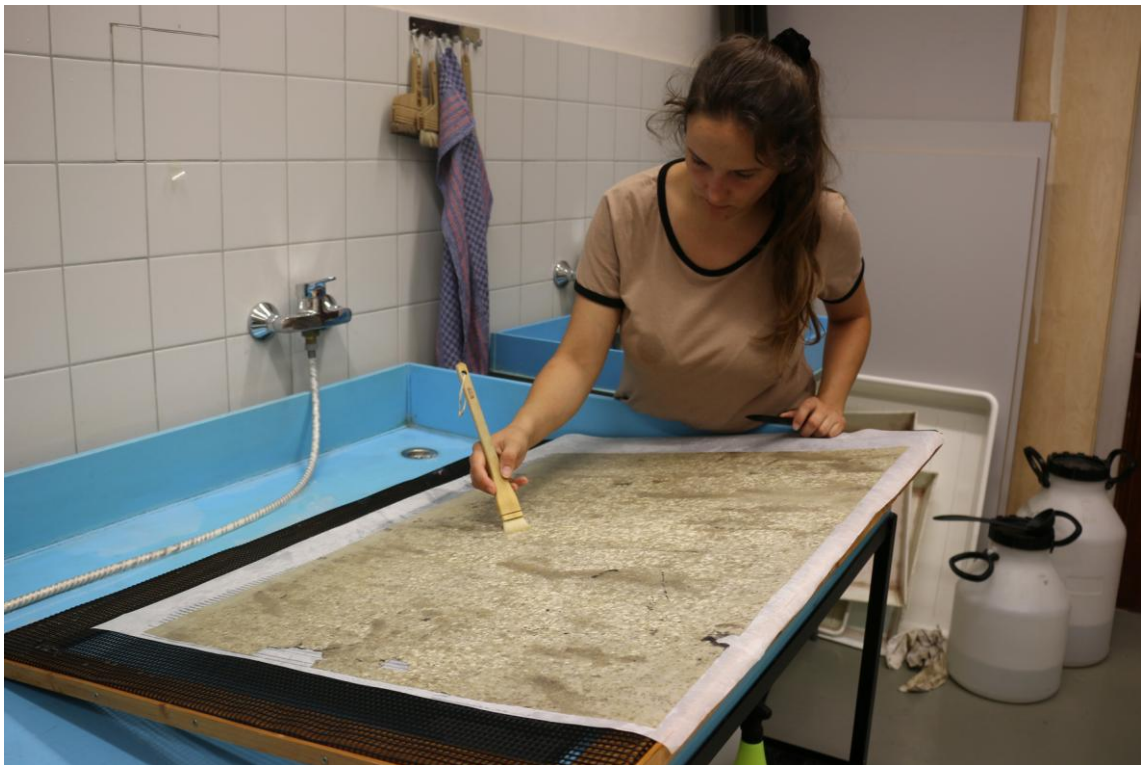
Obr. 32 Průběh restaurování, proces mokrého čištění, omývání zbytků adheziva z rubové strany
