Komplexní restaurování XI. zastavení křížové cesty z kaple Panny

Marie v obci Rok u Sušice

Bakalářská práce

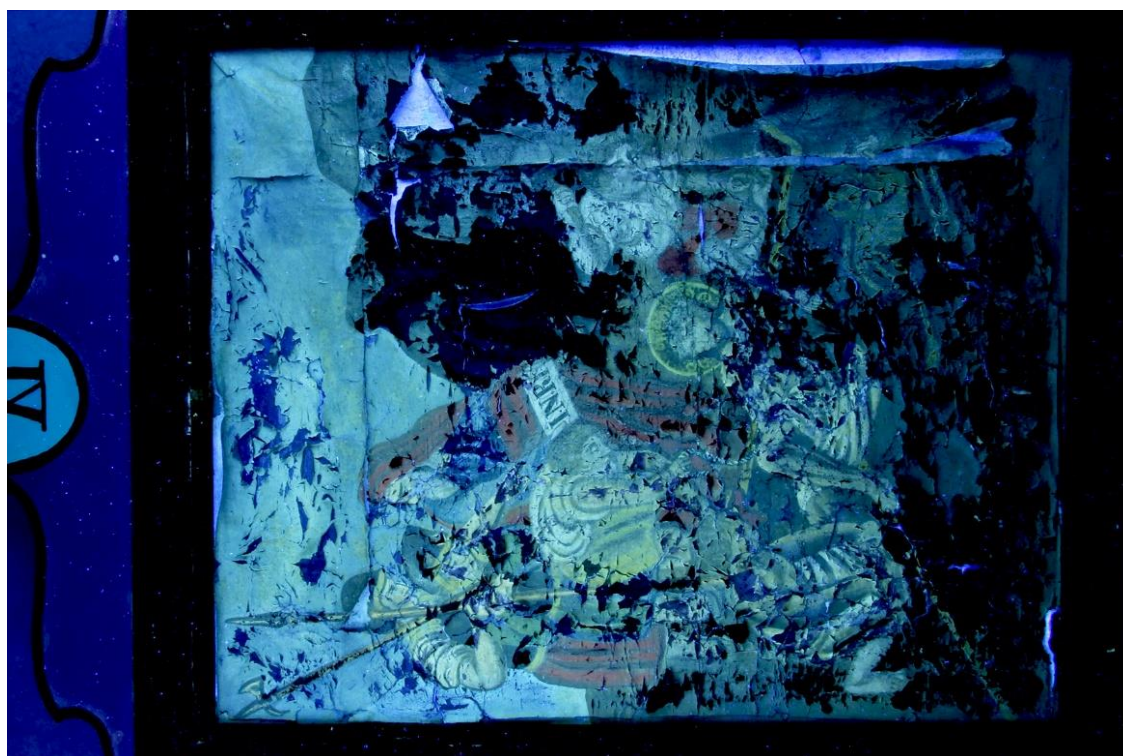
Obr. 4 Celkový pohled na dílo před restaurováním, UV záření

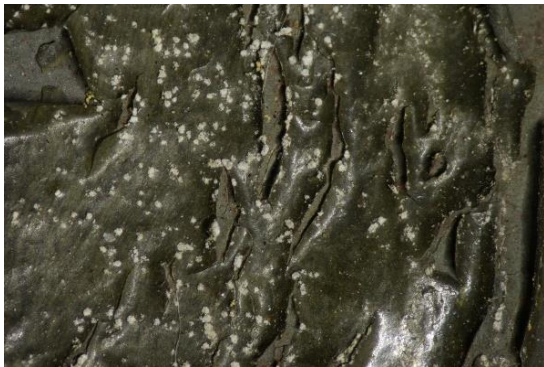
Obr. 17 Detail mikrobiologického napadení v trhlíně, pozorování

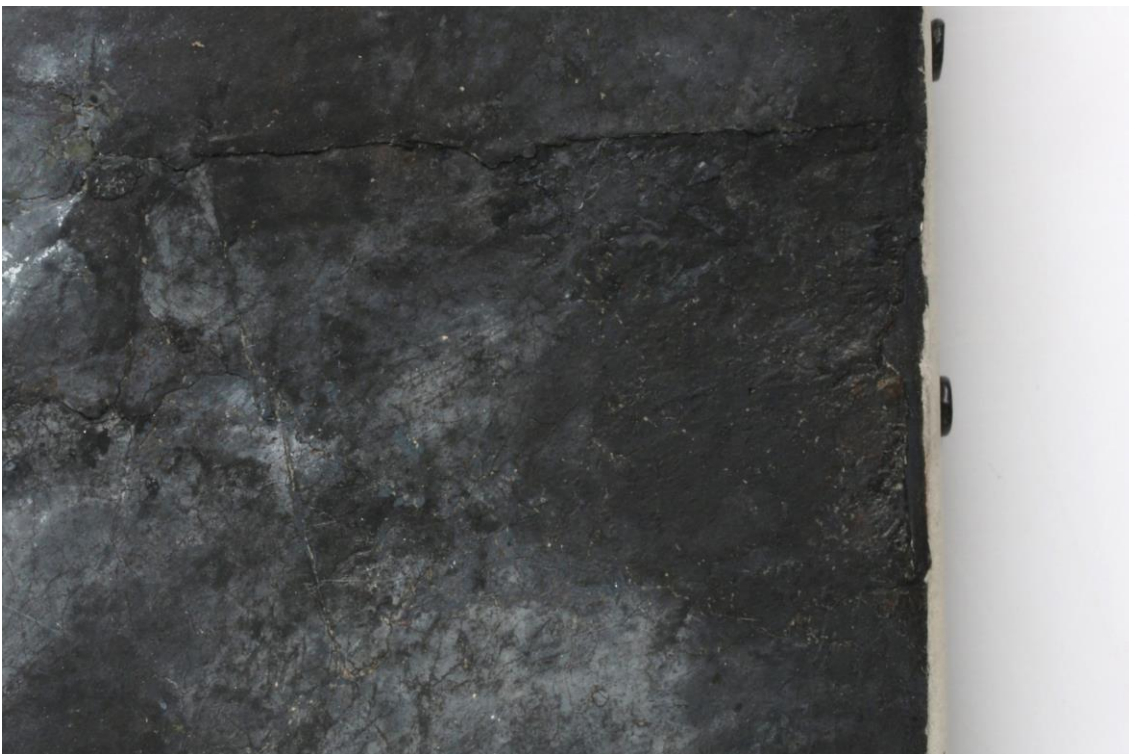
Obr. 75 Detail trhliny, před restaurováním

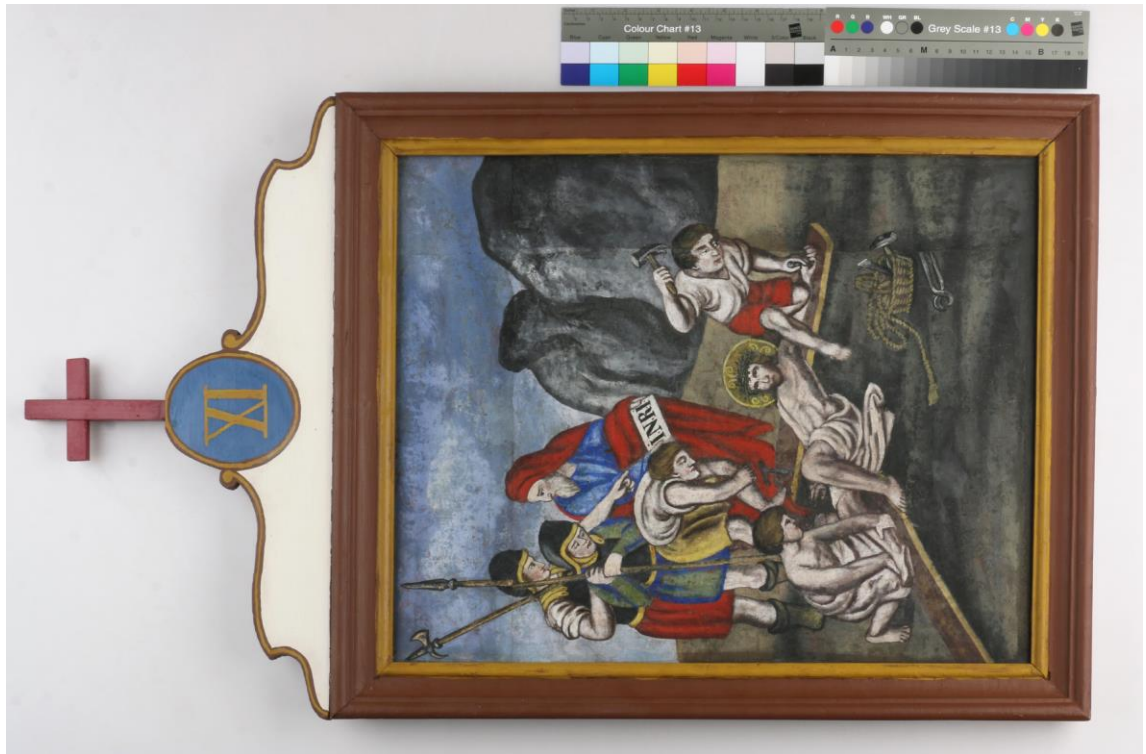
Obr. 87 Celkový pohled na dílo po restaurování
