Restaurování vápencové sochy Dia
ze státního zámku Konopiště

Blanka Veselá

Bakalářská práce
2021

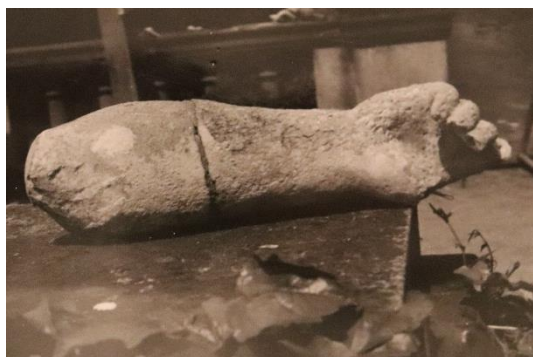
Obr. 7. Historická fotografie ruka

U fotografií ruky nacházíme následující popisky: „Zeus, sejmutá ruka – rekonstrukce ze dvou různých kamenů, toporně modelovaná [...]“ a u následujícího snímku potom „Zeus, stav během oprav [...]“ po vyjmutí ruky hrozící odpadením.“

Fotografie pořízená při aktuálním zásahu potvrzuje špatný stav materiálu, ze kterého je zhotovena ruka a zápěstí. Na historické fotografii je dobře vidět, které části prstů byly následně domodelovány a při porovnání zjišťujeme, že především tyto tmelené části opět podlely degradaci. Doplňovaná oblast lokte ovšem nevykazuje zásadní degradaci. Historická fotografie také dobře zachycuje rozsah kamenného doplňku.

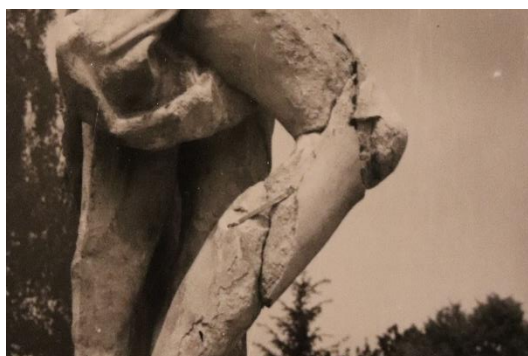
Obr. 9. Historická fotografie koleno 1962

Další archivní fotografie odhaluje míru degradace pravé nohy a zaznamenává způsob jejího zajištění, tedy použití kovových svorek a cementového tmelu. Obě metody doposud fixují kámen a kломům došlo ve většině případech na nových místech. To vypovídá především o náchylnosti původního materiálu a jeho sklonům k degradaci. Nohu bude v budoucnu nutné dobře zajistit a bude vhodné její stav pozorněji monitorovat v rámci údržbových prací.

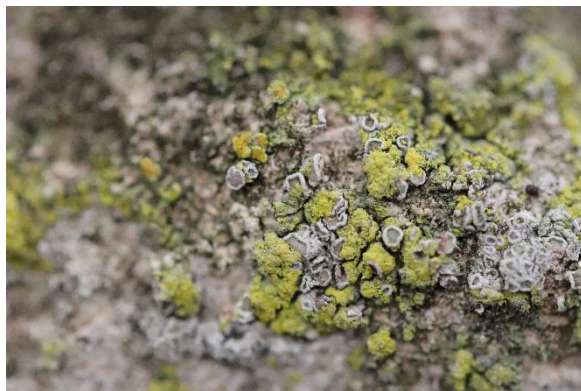
Problematika: Přítomnost biodeteriogenů je problematická vizuálně – barevně i plasticky. Současně také vede k mechanickému poškození kamene, ke kterému dochází uchycením mechů a lišejníků. Současně je dílo poškožováno chemicky – látkami, které organismy vylučují. Biodeteriogeny také zadržují vlhkost, což často bývá nežádoucí.

Opatření: Je nutné biodeteriogeny v co největší míře odstranit, aby se zabránilo dalšímu poškození kamene.

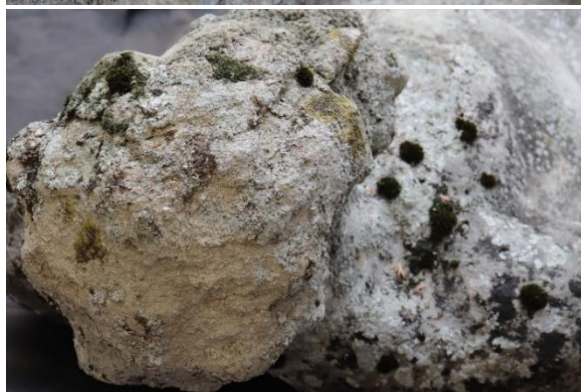
Úbytek základní hmoty/ větrání

Problematika: V místech nejvíce vystavených srážkové vodě dochází k odmyvání materiálu z povrchu díla.

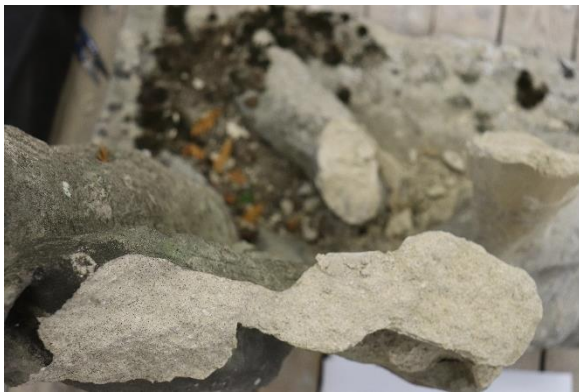
Zlom

Problematika: Degradace materiálu prostoupila do větších hloubek a vedla tak k zásadnímu ztenčení nosných částí. V namáhaném místě následně došlo k lomu.

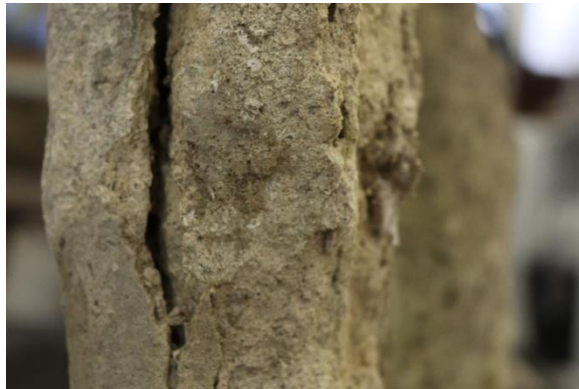
Obr. 21. Odlupování

Dílo je v havarijním stavu, je rozlomeno na dvě větší a dvě menší části a na několik malých fragmentů. Biologické osídlení můžeme sledovat téměř na celém povrchu díla. Většina povrchu je také pokryta plastickými retušemi, které se na mnoha místech rozsypávají nebo odlupují. Velká část plastických retuší je velmi kvalitně tvarově pojednána, a to zejména oblast břišních svalů a kolene. Naopak modelace pravé ruky, a z ní vedoucí drapérie, už natolik podlehla degradaci, že není možné tento aspekt posoudit. Na místech poblíž kovových armatur se často nacházejí praskliny. V zadní části hlavy zřejmě trvale docházelo k odmyvání materiálu, neboť jeho značná část chybí. V oblastech lomových ploch lze pozorovat značně degradovaný materiál. Ačkoli prostřední části lomových ploch jsou relativně soudržné, na mnoha místech, zejména v oblastech zádové drapérie, jsou okraje lomových ploch až do hloubek několika centimetrů ze všech stran silně degradované. Odlupování materiálu v silných vrstvách vedlo na některých místech k úbytku téměř poloviny hmoty [Obr. 21].

Odlupování

Problematika: Vrstevnaté odlupování materiálu patří k typickým projevům stárnutí kamene a dochází k němu zejména v místech s nižší soudržností kamene, v místech namáhaných a nejvíce vystavených přírodním vlivům.

Opatření: Materiál je nutné zpevnit a injektovat.

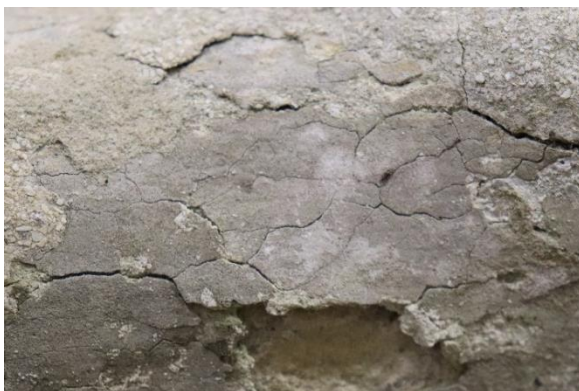
Krakelování tmelu

Problematika: Jedná se o síť malých trhlin na povrchu materiálu. Následně může docházet k úbytku materiálu.

Opatření: Nabízejí se tři možnosti – zpevnění, ponechání v současném stavu a odstranění degradovaných míst, přičemž poslední možnost nepřipadá v úvahu, pokud se jedná o původní materiál, pokud se ovšem jedná o druhotný doplněk, je odstranění možné. V tomto případě je možné a žádoucí materiál odstranit.

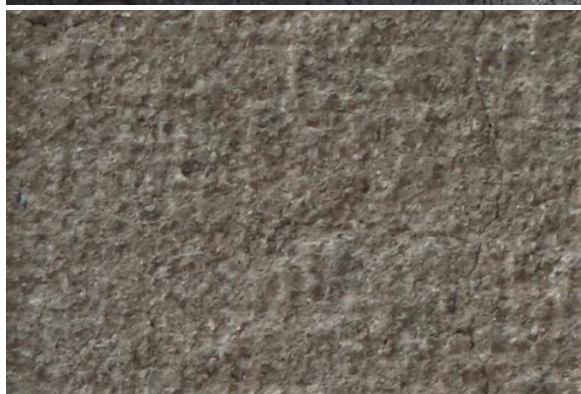
Obr. 27. Zpískovatění

Zpískovatění povrchu

Problematika: Dochází k uvolňování vazeb mezi pojivem a jednotlivými zrny plniva, zrna se následně vydrolují a výsledkem je úbytek materiálu.

Opatření: Sníženou kohezi materiálu je nutné vykompenzovat přidáním zpevňovače. Hlubkové zpevnění materiálu zpomalí projevy zpískovatění. Proces ovšem nelze zcela zastavit.

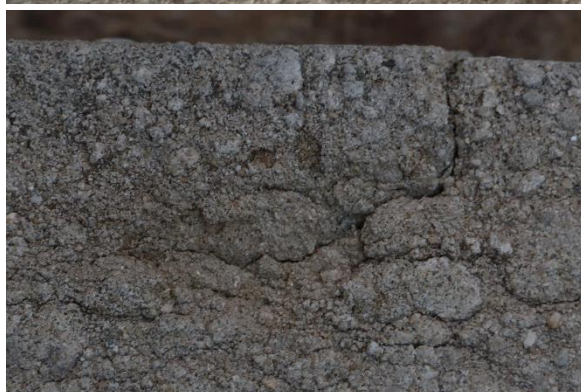
Obr. 28. Mikropraskliny

Mikropraskliny

Problematika: Přítomnost mikroprasklin je typickým projevem stárnutí cementových výdusků. Tvorba mikroprasklin může být urychlena nepříznivými klimatickými podmínkami.

Opatření: Materiál je nutné hloubkově zpevnit a injektovat.

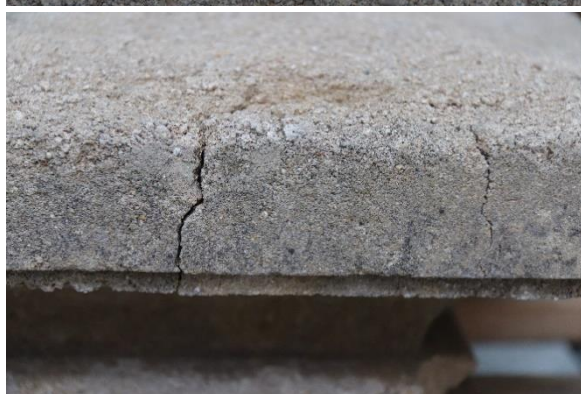
Problematika: Strukturální praskliny postupně vznikají z prasklin a jsou to takové praskliny, které svojí přítomností narušují statiku nebo celistvost díla. V oblasti strukturálních prasklin se dá očekávat úplné oddělení fragmentů materiálu od hlavní masy.

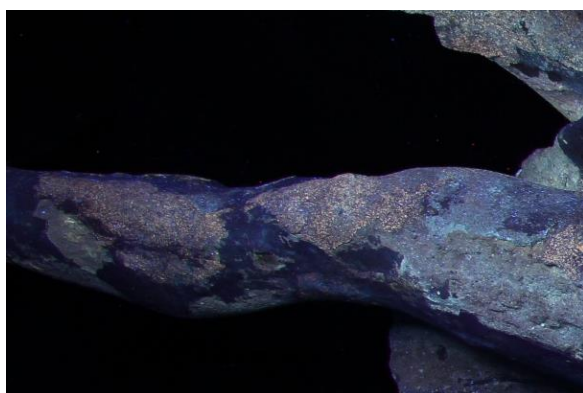
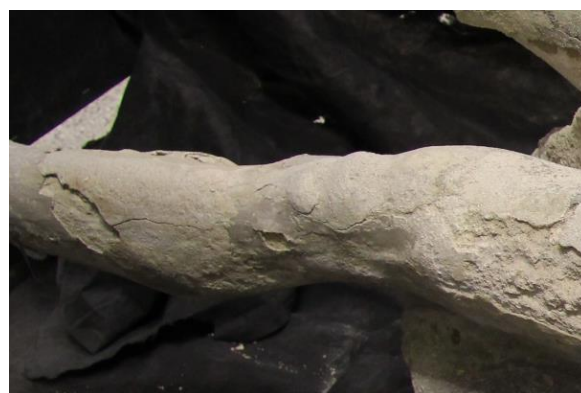
Obr. 32. Detail fluorescence – noha UV

Popis: V oblasti kolene a v dalších místech, kde se vyskytuje bílý hrubý tmel lze pozorovat oranžovou fluorescenci pojiva tohoto tmelu. Plnivo fluorescenční není.

Hypotéza: Tmel byl patrně modifikován organickou příměsí. UV světlo také napomohlo rozlišit a přesněji lokalizovat rozdílné tmely.

Průzkum pomocí UV záření odhalil netypickou fluorescenci na několika místech, přičemž z míst popsaných na obrázcích [Obr. 32 a Obr. 34] byly odebrány vzorky pro rozbor modifikace tmelů organickými přísadami. Ostatní místa nebyla blíže zkoumána.

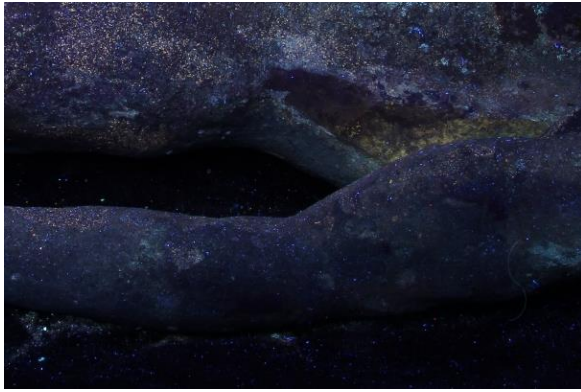
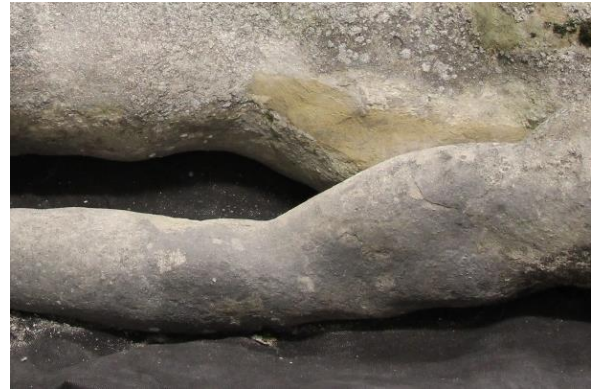
Obr. 34. Detail fluorescence – podpaží UV

Popis: Oranžovo-zlatá fluorescence se nachází v levém podpaží v místech oranžového nátěru. Na jiných místech, kde se tento nátěr zachoval ovšem tak výrazná fluorescence nebyla zaznamenána.

Hypotéza: Fluorescence by mohla být způsobena organickými pojivy barevného nátěru.

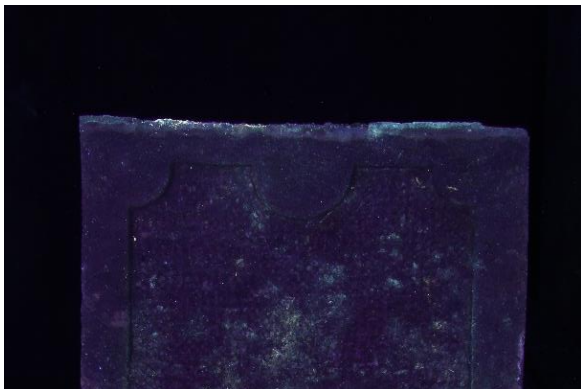
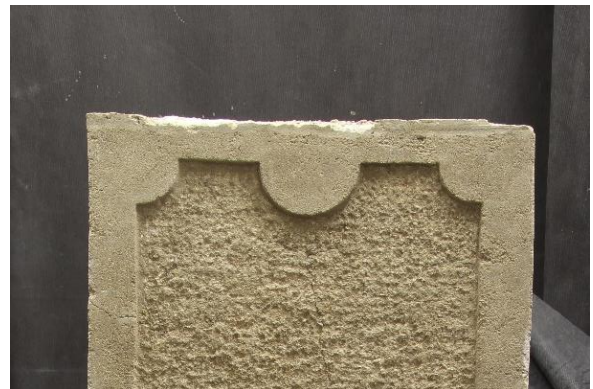
Obr. 36. Detail fluorescence – podstavec UV

Popis: Zeleno-modrá fluorescence se objevuje na horní straně podstavce. V přirozeném světle je možné pozorovat světle šedý jemný materiál.

Hypotéza: Neobvyklá barevnost je způsobena přítomností pojivého materiálu, který byl použit pro připevnění hlavice na podstavec.

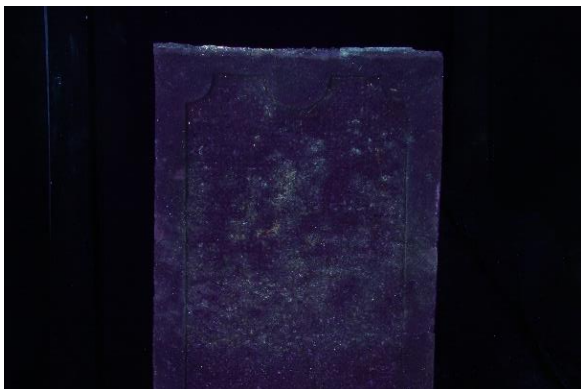
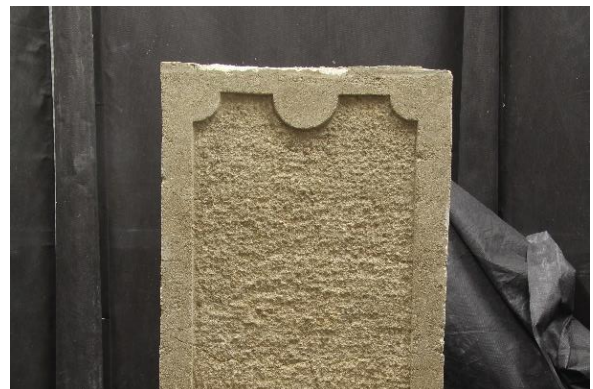
Obr. 38. Detail fluorescence – podstavec UV

Popis: Zeleno-žlutá neobvyklá barevnost se vyskytuje nejvíce ve střední části podstavce a směrem nahoru nerovnoměrně mizí.

Hypotéza: Odlišná fluorescence může být způsobena pozměněním receptury malty. Je možné, že podstavec zhotovovali ve dvou etapách.

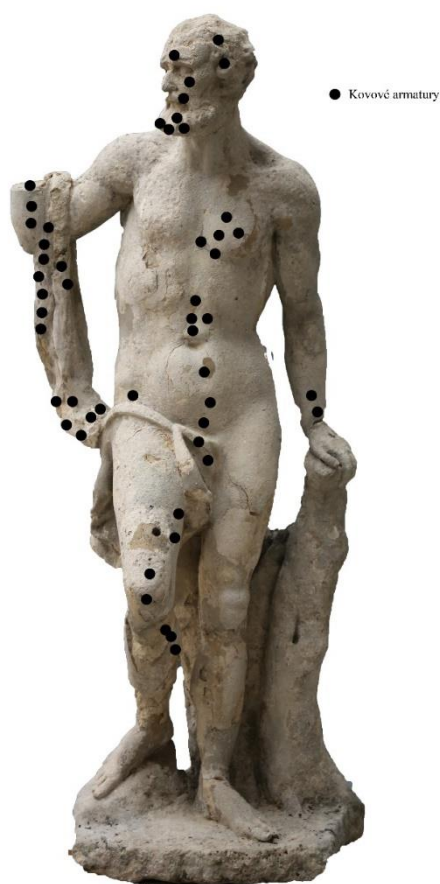
Obr. 40. *Dokumentace kovových armatur*

Kovové armatury byly lokalizovány v hojné míře v oblasti hlavy, v pravé ruce a v celé délce drapérie visící od lokte po stehno a v linii vedoucí od levého prsa přes hrudník až po koleno pravé nohy. Na některých místech lze pozorovat odhalené části kovů, z čehož lze odvozovat obecný charakter použitých armatur. Na soše byly zřejmě použity jak měděné hřebíky a svorky, tak i dráty přímo zapuštěné do tmelených míst.

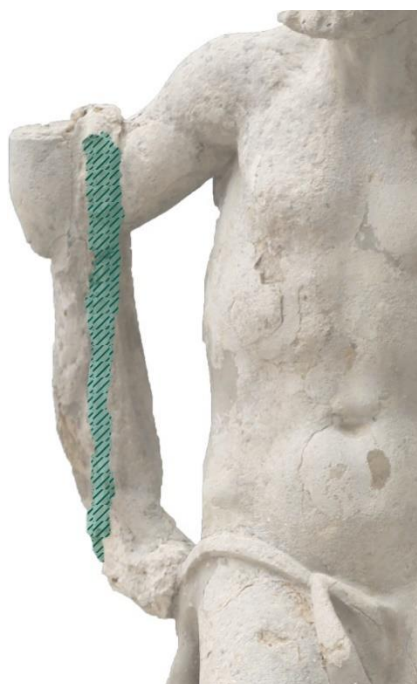
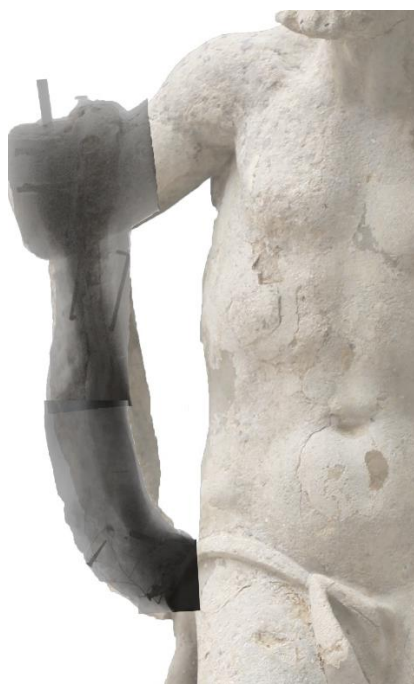
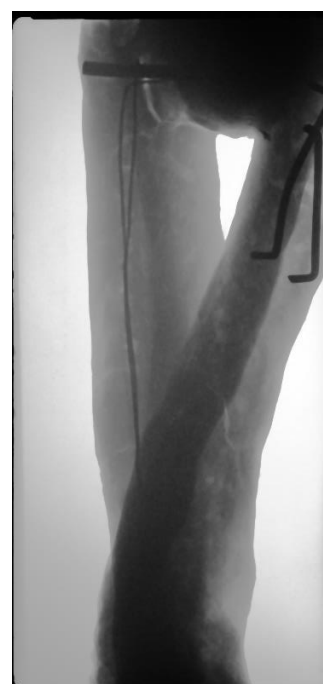
Radiogramy prokázaly přítomnost značného množství armatur, díky fotografiím pořízeným z různých úhlů lze tyto armatury relativně přesně lokalizovat. Radiogramy ukazují dvě nearmované oblasti, které by tedy potenciálně mohly být původní. A to oblast v přední části, která je na fotografii označena šrafovou a oblast v zadní části, která leží téměř zcela pod oblastí první.

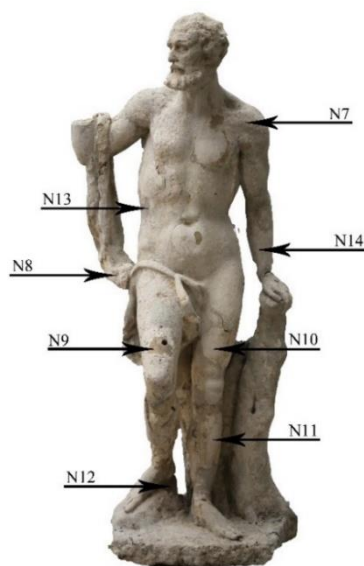
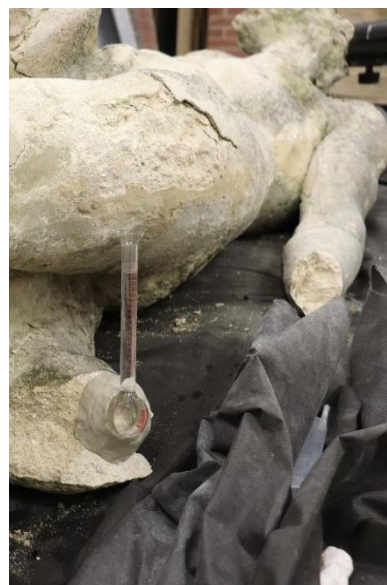
Obr. 46. Lokalizace měření nasákavosti tmelů

Cílem měření bylo stanovit koeficienty nasákavosti jednotlivých typů povrchu (původní materiál a plastické retuše) nacházejících se na díle a z těchto výsledků zjistit do jaké míry má povrch díla potenciál působit kompaktně. Rozdíly v nasákavosti mohou pro dílo za určitých podmínek představovat riziko. Měření bylo provedeno po odstranění biodeteriogenů, a to na osmi rozdílných plochách povrchu, přičemž jednu z nich představoval původní materiál. K měření byly použity Karstenovy trubice, ethanol a voda a délka každého měření byla 10 minut. Měřená místa jsou zaznamenána na obrázku [Obr. 46].

Výsledné koeficienty nasákavosti tmelů se mezi sebou značně lišily a byly podstatně vyšší než koeficient nasákavosti originálního materiálu. Spíše, než o nasákavosti tmelů tato informace vypovídá o nenasákavosti horniny samotné. Vzhledem k velkým rozdílům mezi nasákavostí jednotlivých materiálů lze říct, že se dílo nechová jednotně, některé oblasti déle zadržují vodu a rozdíly v nasákavosti tak mohly být příčinou rychlejší degradace jak tmelů, tak původní horniny. Výsledky měření jsou zahrnuty v přehledu plastických retuší a jiných druhotných úprav [3.3.4].

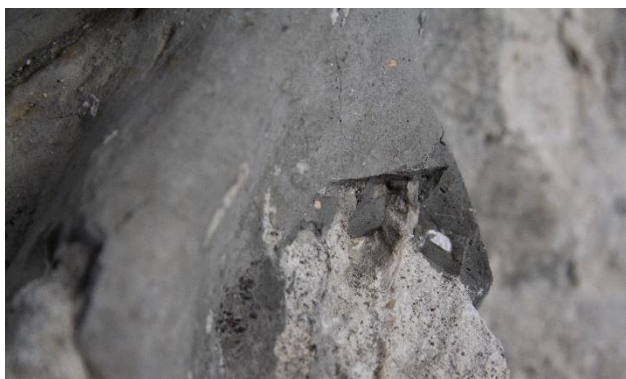
Obr. 48. Světle šedý jemný tmel/ nátěr VIS

<p>Popis:</p> <p>Tmel je nanesen v tenkých i hrubších vrstvách, pravděpodobně má velmi odlišné chemické složení a v důsledku toho i jiné fyzikální vlastnosti než původní kámen, proto na mnoha místech pod vrstvou tmelů dochází k pískovatění originálu. Samotný tmel také podléhá degradaci – praská a odlupuje se.</p> <p>Barevnost tmelu není odpovídající a tmel je originálu škodlivý.</p>		
<p>Přibližná datace: druhá polovina 20. století</p>	<p>Přibližné procentuální zastoupení: 10 % povrchu sochy</p>	
<p>Složení:</p> <p>„Světlý okrově-šedý jemnozrný tmel. Základní hmota tmelu je tvořena hlavně sloučeninami Ca, Si a Al (pravděpodobně tzv. CSH a CSAH fáze; hydratované křemičitany a hlinitokřemičitany vápníku). V matrix jsou početné fragmenty slínkových částic a také strusky. Složení slínkových částic odpovídá portlandskému cementu. Hlavním pojivem tmelu je strusko-portlandský cement, tmel pravděpodobně obsahuje i malou příměs bílého vzdušného vápna. Jako kamenivo byl použitý jemnozrný silikátový písek s velikostí zrn pod 1 mm (hlavní podíl tvoří zrna křemene).“</p>

Tmely se celkově zdají být nevhodné a v oblastech, kde jsou nanášeny ve velkých vrstvách mohou zásadně přispívat k degradaci originálního materiálu. V takovýchto místech je nutné tmely úplně nebo alespoň částečně redukovat.

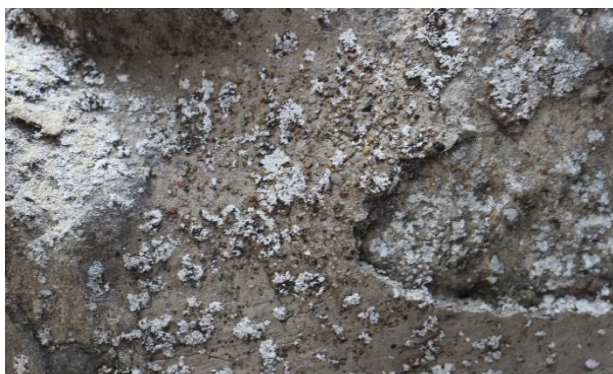
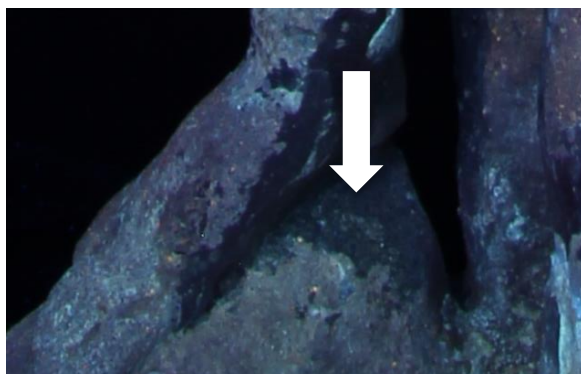
Obr. 50. Světle šedý hrubý tmel VIS

<p>Popis:</p> <p>Tmel je nanesen v hrubých vrstvách. Na povrch vystupují poměrně velká zrna plniva hnědých, černých a okrových odstínů a tmel by se na mnoha místech dal označit jako dožilý. Pravděpodobně bude podobně problematický jako tmely již zmiňované.</p> <p>Tmel se nezdá být vhodný ani po stránce vizuální ani po stránce materiálové.</p>		
<p>Přibližná datace: 20. století</p>	<p>Přibližné procentuální zastoupení: 8 % povrchu sochy</p>	
<p>Složení:</p> <p>„Světlý okrově-šedý jemnozrný tmel. Základní hmota tmelu je tvořená hlavně sloučeninami Ca, Si a Al (pravděpodobně tzv. CSH a CSAH fáze; hydratované křemičitany a hlinitokřemičitany vápníku). V matrix jsou početné fragmenty slínkových částic a také strusky. Složení slínkových částic odpovídá portlandskému cementu. Hlavním pojivem tmelu je strusko-portlandský cement, tmel pravděpodobně obsahuje i malou příměs bílého vzdušného vápna. Jako kamenivo byl použitý jemnozrný silikátový písek s velikostí zrn pod 1 mm (hlavní podíl tvoří zrna křemene).“</p>

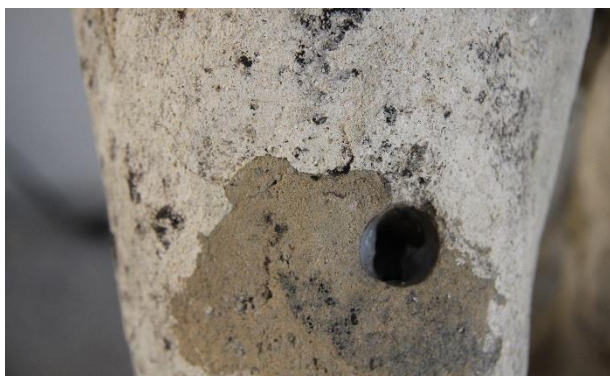
Obr. 52. Okrový středně hrubý tmel VIS

<p>Popis:</p> <p>Tmel se nevyskytuje na mnoha viditelných místech, lze ovšem usuzovat, že je pouze překrytý pozdějšími plastickými retuši. I z tohoto důvodu se nedá hodnotit jeho prostorové uspořádání. Materiálově i barevně se ovšem podobá dřívě zmiňovaným tmelům a zřejmě bude spojen s podobnou problematikou.</p> <p>Tmel je příliš tmavý, hrubý a tvrdý. Navzdory tomu si do současnosti ponechal dobrou adhezi.</p>		
<p>Přibližná datace: 19. nebo 20. století</p>	<p>Přibližné procentuální zastoupení: 5 % povrchu sochy</p>	
<p>Složení:</p> <p>„Světlý okrově-šedý jemnozrný tmel. Základní hmota tmelu je tvořena hlavně sloučeninami Ca, Si a Al (pravděpodobně tzv. CSH a CSAH fáze; hydratované křemičitany a hlinitokřemičitany vápníku) a také uhličitán vápenatý. V matrix jsou ojediněle fragmenty slínekových částic. Složení a struktura slínekových částic odpovídá portlandskému cementu. Pojivem tmelu je portlandský cement a s příměsí bílého vzdušného vápna. Jako kamenivo byl použitý jemnozrný silikátový písek s velikostí zrn pod 0,5 mm (hlavní podíl tvoří zrna křemene).“</p>

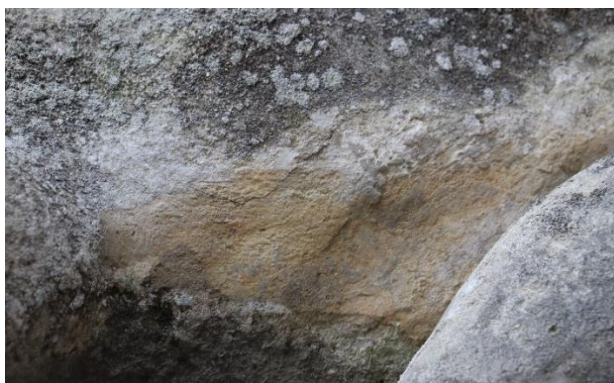
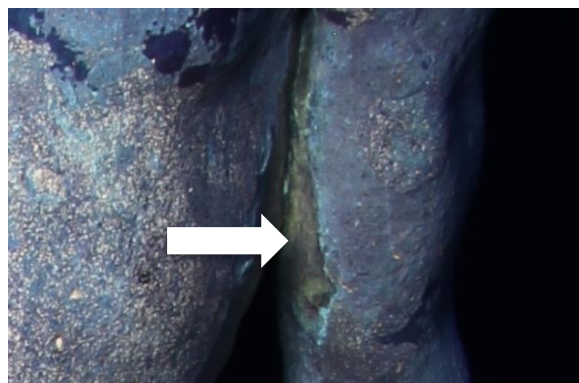
Obr. 54. Okrový nátěr VIS

<p>Popis:</p> <p>Tmel je jemný a nedrolí se. Nanesený je ve velmi tenké vrstvě. Neobvyklá barevnost by mohla být způsobena probarvením aplikovaného materiálu ve snaze přiblížit se tehdejší barevnosti dřeva. Nelze říci, zda je použitý materiál vhodný. Tmel se zdá být vhodnější než tmel šedý.</p>										
<p>Přibližná datace: 19. a 20. Století, možná i původní vrstvy</p>	<p>Přibližné procentuální zastoupení: 7 % povrchu sochy</p>									
<p>Složení:</p>

Číslo vrstvy	Popis a složení vrstvy	2	Světlá, lehce okrová vrstva – obsahuje hlavně síran vápenatý a příměs zemitého pigmentu příměs červeného okru a titanové běloby	1	Tmavošedá vrstva (nečistoty) – obsahuje hlavně síran vápenatý (produkt eroze vápence), částice nečistot (silikátové částice a saze), ojediněle zrna pigmentů (olovnatá běloba), pravděpodobně zbytky degradovaných povrchových úprav Tenká bílá vrstva, zachovaná pouze ve fragmentech – obsahuje olovnatou bělobu a malou příměs zemitého pigmentu*	0	Kámen – organodetrčitický vápenec, na povrchu je silně sulfatizovaný (proměna uhličitanu vápenatého na síran vápenatý v důsledku reakce s oxidy síry v ovzduší)
Číslo vrstvy	Popis a složení vrstvy									
2	Světlá, lehce okrová vrstva – obsahuje hlavně síran vápenatý a příměs zemitého pigmentu příměs červeného okru a titanové běloby									
1	Tmavošedá vrstva (nečistoty) – obsahuje hlavně síran vápenatý (produkt eroze vápence), částice nečistot (silikátové částice a saze), ojediněle zrna pigmentů (olovnatá běloba), pravděpodobně zbytky degradovaných povrchových úprav Tenká bílá vrstva, zachovaná pouze ve fragmentech – obsahuje olovnatou bělobu a malou příměs zemitého pigmentu*									
0	Kámen – organodetrčitický vápenec, na povrchu je silně sulfatizovaný (proměna uhličitanu vápenatého na síran vápenatý v důsledku reakce s oxidy síry v ovzduší)									
<p><i>Přítomnost organických příměsí nebyla v tmelu prokázána. Vzhledem k prokázané přítomnosti zrn pigmentu (olovnatá běloba) ve vrstvě nečistot na povrchu degradovaného vápence, lze předpokládat, že socha byla původně nebo v předcházejícím období povrchově upravena. pozitivní důkaz na alkalické zmýdelnění a přítomnost glycerolu; vrstva obsahuje pravděpodobně vysychavý olej. Bílá fragmentárně zachovaná barevná vrstva obsahující olovnatou bělobu je pravděpodobně zbytkem původní nebo starších povrchových úprav sochy.</i></p>										
<p>Provedené analýzy: mikrochemické reakce – určení přítomnosti a typu přírodních pojiv</p>	<p>Koeficient nasákavosti: $w = 1,6 \text{ (kg/m}^2\cdot\text{h}^{0,5}\text{)}$</p>									
<p>Označení tmelu v rámci analýz: Vz5 10375 a Vz6 10376 (Apollon); T2 10362 (Zeus).</p>	<p>Další poznámky: Nátěr bude ponechán.</p>

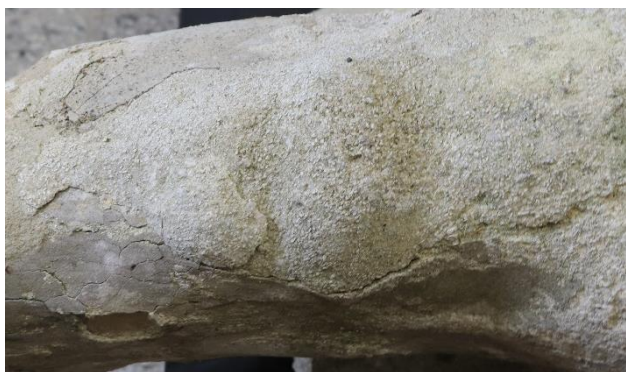
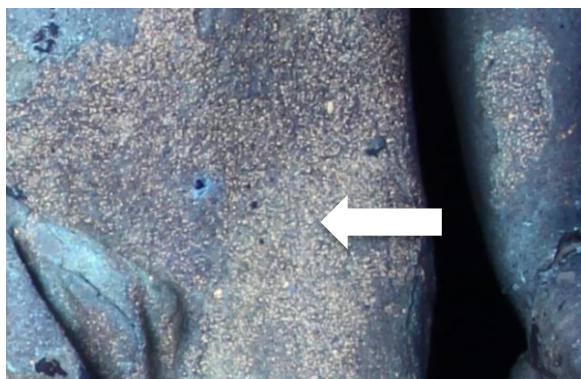
Obr. 56. Bílý hrubý tmel VIS

<p>Popis:</p> <p>V tomto materiálu jsou provedeny rozsáhlé části díla – zejména oblasti kolene a břicha. Tmely jsou velmi dobře modelačně pojednány a materiál působí soudržně a otevřeně.</p> <p>Tmel se nezdá být zcela nevhodný.</p>		
<p>Přibližná datace: 19. nebo 20. století</p>	<p>Přibližné procentuální zastoupení: 35 % povrchu sochy</p>	
<p>Složení:</p> <p><i>„Pevný, světlý slabě okrový tmel, střední zrnitosti. Základní hmota tmelu je tvořena hlavně sloučeninami Ca, Si a Al (pravděpodobně tzv. CSH a CSAH fáze; hydratované křemičitany a hlinitokřemičitany vápníku). V matrix jsou početné fragmenty slínekových částic a také strusky. Složení slínekových částic odpovídá portlandskému cementu. Pojivem tmelu je strusko-portlandský cement. Jako kamenivo byla použita mramorová moučka s velikostí zrn pod 1 mm. Přítomnost organických příměsí nebyla v tmelu prokázána (analýza vzorku mikrochemickými reakcemi a analýza odparku po extrakci organickými rozpouštědly pomocí FTIR). „</i></p>

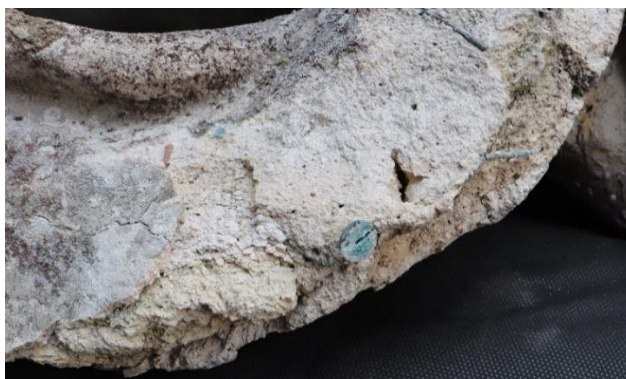
Obr. 58. Bílý jemný tmel VIS

<p>Popis:</p> <p>Doplňek se hrubostí i barvou velmi podobá originálu. Částečně je překrytý novějšími tmely, v odhalených místech je ovšem porostlý značně odlišnými biodeteriogeny. Na mnoha místech se drolí a ztrácí potřebnou kohezi. Problémem by mohly být i v tmelu použité kovové armatury.</p> <p>Tmel není snadné odlišit od originálu, některé jeho části už jsou ovšem na pokraji životnosti.</p>		
<p>Přibližná datace: První polovina 20. století</p>	<p>Přibližné procentuální zastoupení: 10% povrchu sochy</p>	
<p>Složení:</p> <p>„Světlý, slabě okrový tmel jemné zrnitosti. Základní hmota tmelu je i v tomto případě tvořena hlavně sloučeninami Ca, Si a Al (pravděpodobně tzv. CSH a CSAH fáze; hydratované křemičitany a hlinitokřemičitany vápníku). V matrix jsou početné fragmenty slínkových částic a také strusky. Složení i struktura slínkových částic odpovídá portlandskému cementu. Hlavním pojivem tmelu je strusko-portlandský cement. Jako kamenivo byla použita bílá mramorová moučka s velikostí zrn pod 1 mm.“</p>

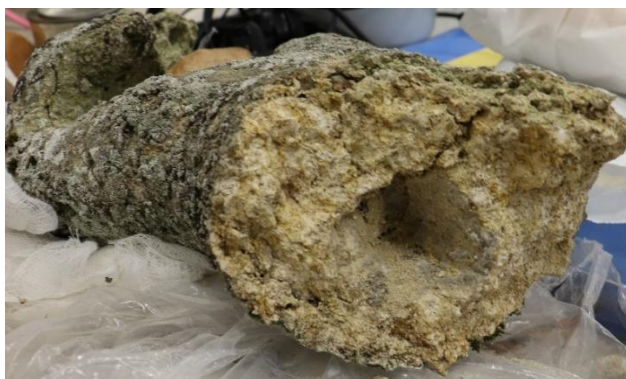
Obr. 60. Kamenický doplněk VIS

<p>Popis:</p> <p>Kámen s jistotou identifikujeme pouze na doplňku ruky. Barevnost je odkloněna k příliš okrovým tónům a materiál je příliš hrubý, současně postrádá potřebnou soudržnost a ve znatelně větší míře podléhá biodegradaci. Modelace nekoresponduje s modelací zbytku sochy a vytváří tak nevhodný kontrast.</p> <p>Doplňěk tedy nevyhovuje vizuálně ani prostorově.</p> <p>Jedná se zřejmě o mušlový vápenec.</p>																																																								
<p>Přibližná datace: První polovina 20. sotletí nebo starší</p>	<p>Přibližné procentuální zastoupení: 7 % povrchu sochy</p>																																																							
<p>Další poznámky: Doplňěk bude kvůli míře degradace odstraněn.</p>	<p>Koeficient nasákavosti: $w = 7,8 \text{ (kg/m}^2\text{h}^{0,5}\text{)}$</p>	<p>Graf kapilární absorpce:</p>

Kamenický doplněk bude, kvůli míře své degradace a modelaci nekorespondující s lidskou anatomí ani s celkovým výrazem díla, odstraněn.

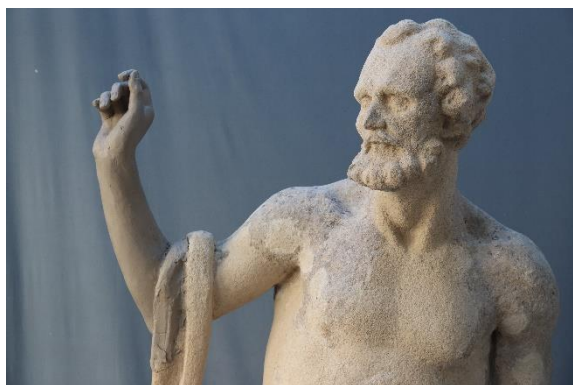
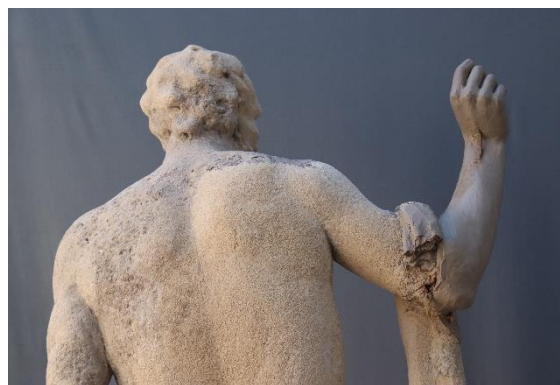
Obr. 82. Modelace

Diova pravá ruka se dochovala pouze jako značně degradovaný druhotný kamenický doplněk. Proto se přistoupilo k sejmutí doplňku v oblasti lokte a k jeho úplnému nahrazení. Na torzo ruky byla v oblasti lokte připevněna dočasná kovová armatura, sloužící jako podpora při modelaci chybějící ruky v hlíně. Tato armatura byla zaklíněna v otvorech dřívě sloužících k uchycení doplňku.

Gesto ruky bylo opakovaně konzultováno a upravováno v souladu s přáním památkového úřadu. Finální podoba je vyhotovena tak, aby gesto respektovalo předešlé restaurátorské zásahy a současně, aby lépe odpovídalo lidské anatomii a celkovému sochařskému výrazu díla.

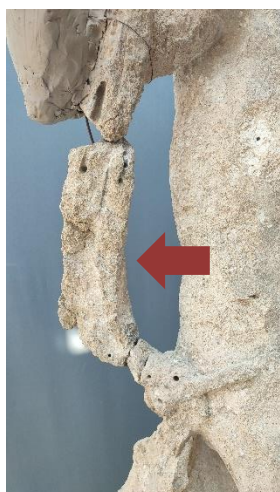
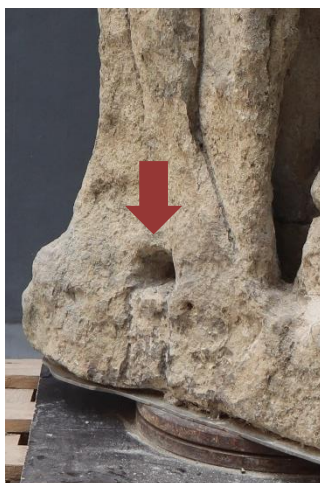
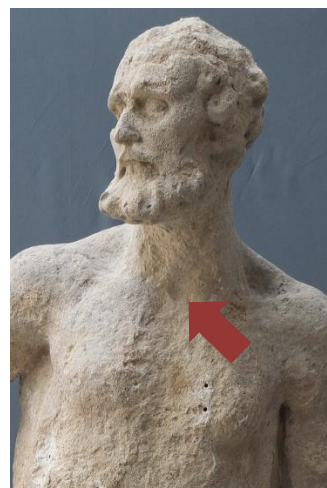
K velké většině nových zjištění došlo po odstranění druhotných plastických retuší a představují především nově získanou představu o rozsahu původního materiálu nebo jeho modelaci. V průběhu odstraňování druhotných plastických retuší v oblasti drapérie pod pravou rukou bylo zjištěno, že původní materiál tvoří její velkou část a částečně je na tomto fragmentu patrné i původní členění drapérie, díky kterému bylo možné nové plastické retuše vyhotovit respektujícíce původní členění. Při snímání nefunkčních tmelů byl také nalezen otvor pro zajištění sochy skobou. Nachází se v dolní zadní části, přičemž skoba zřejmě objímala plint sochy a její původní podstavec. Domníváme se, že toto zajištění pochází z doby vzniku sochy a dílo tak bylo zajištěno při svém původním umístění na střeše Belvedéru. Posledním významnějším zjištěním bylo umístění jamky mezi klíčními kostmi a posazení klíčních kostí, které se po sundání tmelů objevilo o několik centimetrů blíž k Diovu pravému rameni.

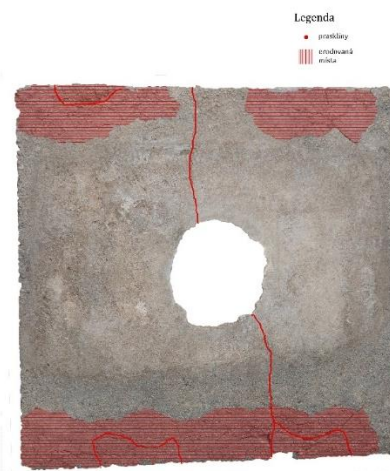
Obr. 92. Náchylná místa hlavice – pohled shora

Na základě vizuálního průzkumu lze říct, že podstavec není v dobrém stavu. Na všech čtyřech stěnách lze lokalizovat množství prasklin, přičemž v některých místech hlavice praskliny prostupují vertikálně skrz celou její hmotu. Hrozí tak upadnutí některých hran. Ultrazvuková transmise potvrdila, že podstavec vyžaduje konsolidaci a na základě restaurátorských zásahů provedených na ostatních podstavcích byl zvolen optimální konsolidant. Kapilární sorpce odpovídá danému materiálu. Detektorem kovů nebyly zjištěny žádné kovové výztuže. Součástí průzkumu bylo také provedení zkoušek směsí a materiálů, které budou při samotném restaurování užity.

Dílu je třeba speciální péče především v zimním období, a v období kdy jsou teplotní výkyvy největší, teploty se pohybují kolem nuly a voda přítomná v pórech horniny opakovaně zamrzá. Při opakovaném zamrzání dochází k rychlejší degradaci horniny. Degradaci v zimním období můžeme zpomalit například zakrýváním sochy přístřeškem (nebo s menší účinností izolačními fóliemi). Ve chvíli, kdy dílo nějakým způsobem kryjeme sice dochází k zamrznání vody uvnitř pórů, radikálně se však sníží množství vody, se kterým přichází socha do styku, a také počet mrazových cyklů (sluneční paprsky totiž nedopadají přímo na povrch horniny, k rozmrznání tak dochází pomaleji a mrazové cykly se prodlužují). Kontakt s vodou bude také výrazně omezen horizontální hydroizolací mezi betonovým základem a podstavcem.

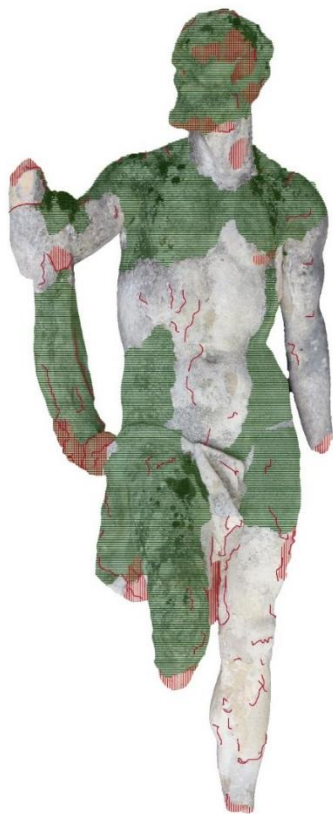
Obr. 133. Grafická dokumentace poškození – přední horní část

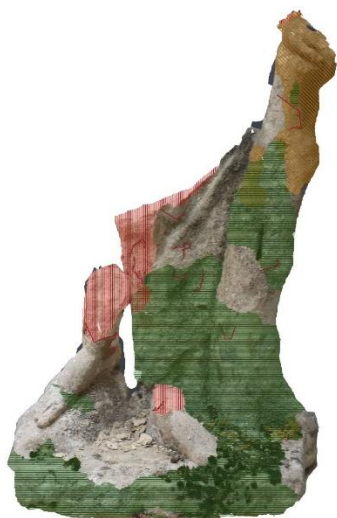
Obr. 134. Grafická dokumentace poškození – zadní strana

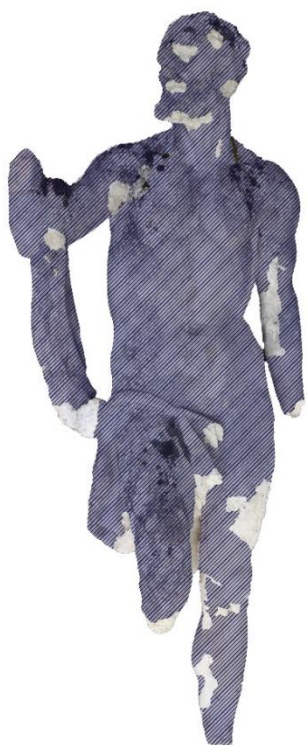
Obr. 135. Grafická dokumentace poškození – přední spodní část

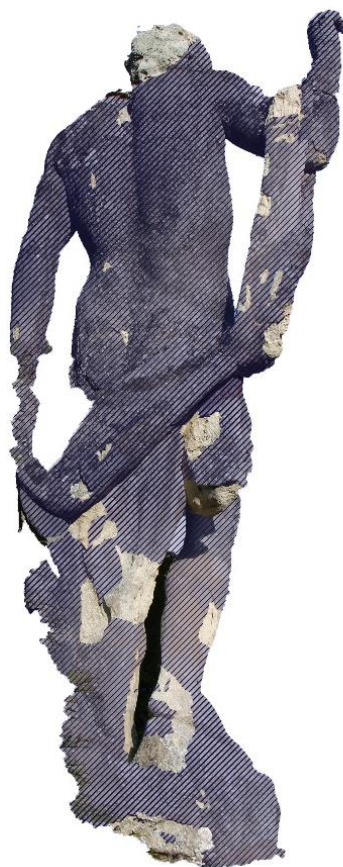
Obr. 136. *Orientační grafická dokumentace tmelů – přední horní část*

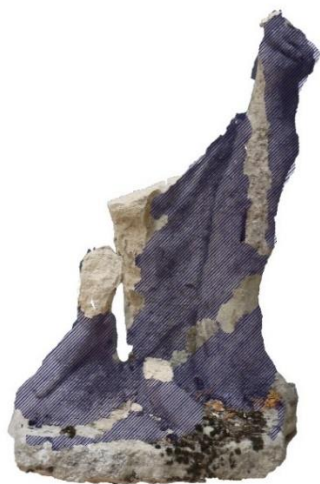
Obr. 137. *Orientační grafická dokumentace tmelů – zadní strana*

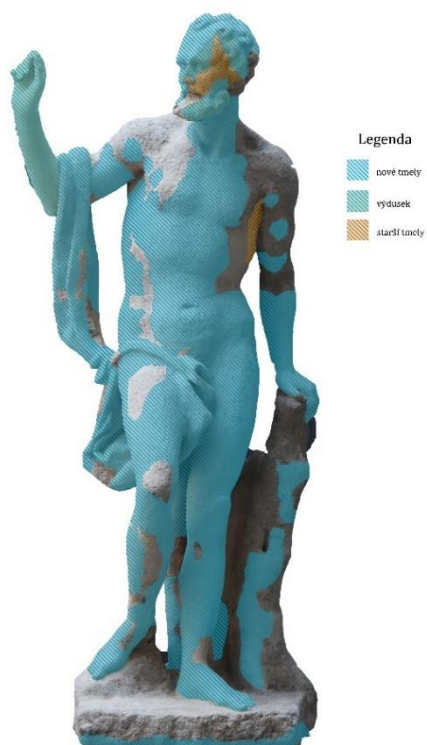
Obr. 138. *Orientační grafická dokumentace tmelů – přední spodní část*

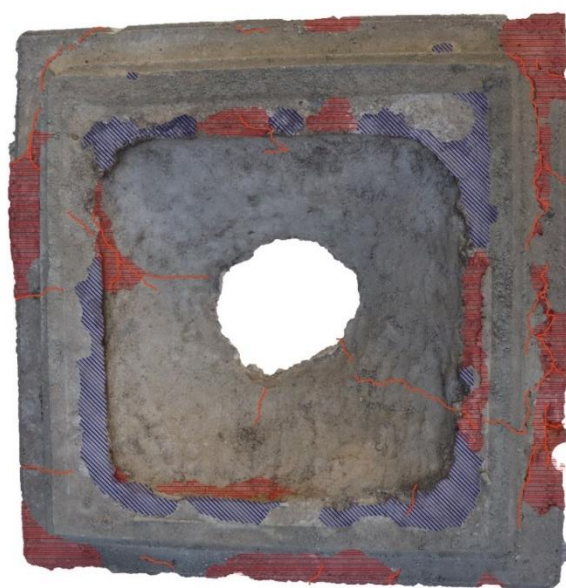
Obr. 172. Grafická dokumentace poškození hlavice spodní strana

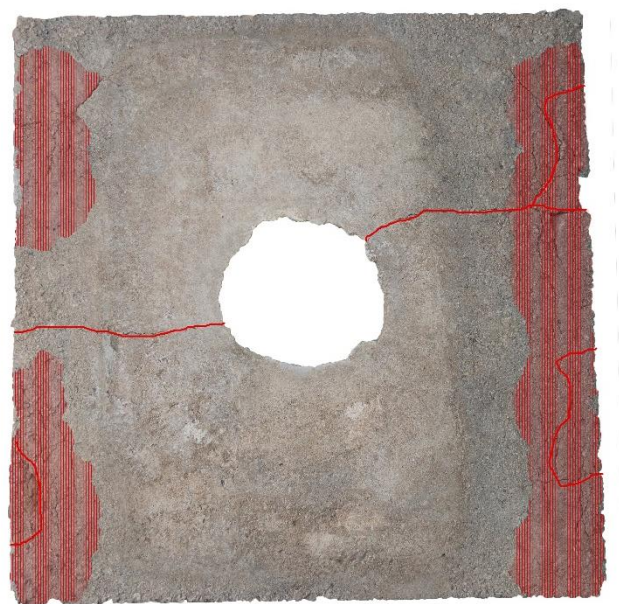
Obr. 173. Grafická dokumentace poškození hlavice horní strana

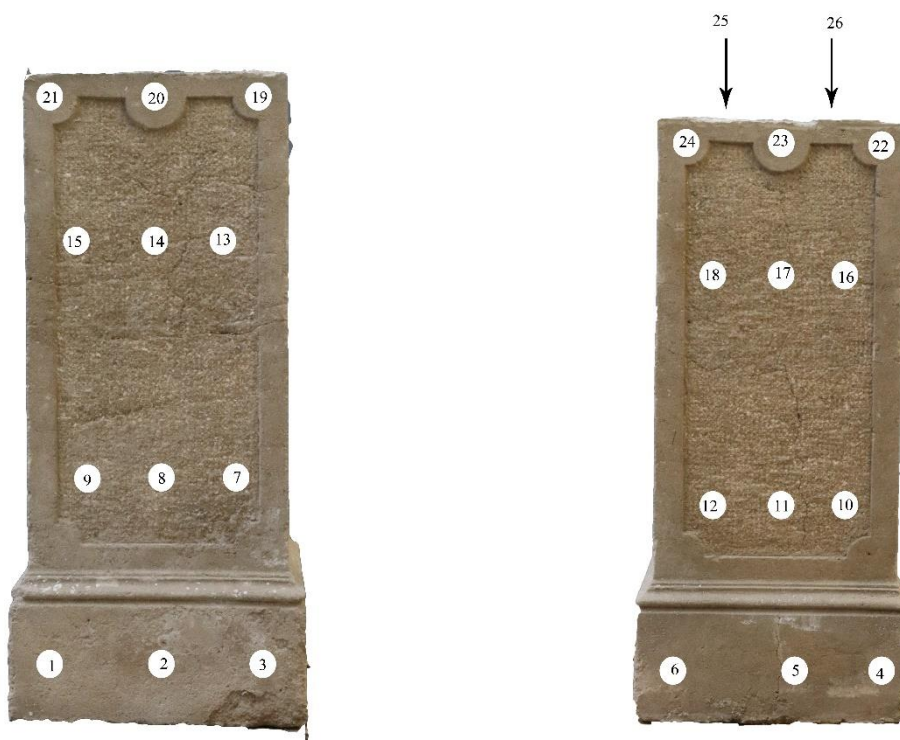
Obr. 179. Měření ultrazvukové transmise strana 4

Na soše z organodetrického vápence bylo nalezeno resp. potvrzeno několik míst s hloubkovou erozí kamene např. spodní část pravého lýtka, pravý kotník, draperie vedle kmene, draperie pod pravým loktem, levé lýtko. Výsledky měření korespondují do značné míry s mírou eroze kamene v těchto místech. Celkově je vápenec silně erodovaný zejména na povrchu do hloubky několika mm. Měřením nebyla prokázána přítomnost dalších prasklin, nebo jiných dalších hloubkových poškození. Na základě výsledků měření lze doporučit strukturální konsolidaci kamene s důrazem na výše uvedená silně poškozená místa.

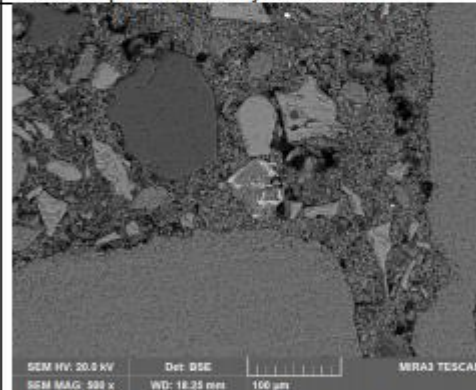
Pevný, světlý slabě okrový tmel, střední zrnitosti. Základní hmota tmelu je tvořena hlavně sloučeninami Ca, Si a Al (pravděpodobně tzv. CSH a CSAH fáze; hydratované křemičitany a hlinítokřemičitany vápníku). V matrix jsou početné fragmenty slínekových částic a také strusky. Složení slínekových částic odpovídá portlandskému cementu. Pojivem tmelu je strusko-portlandský cement. Jako kamenivo byla použita mramorová moučka s velikostí zrn pod 1 mm. Přítomnost organických přísad nebyla v tmelu prokázána (analýza vzorku mikrochemickými reakcemi a analýza odparku po extrakci organickými rozpouštědly pomocí FTIR).

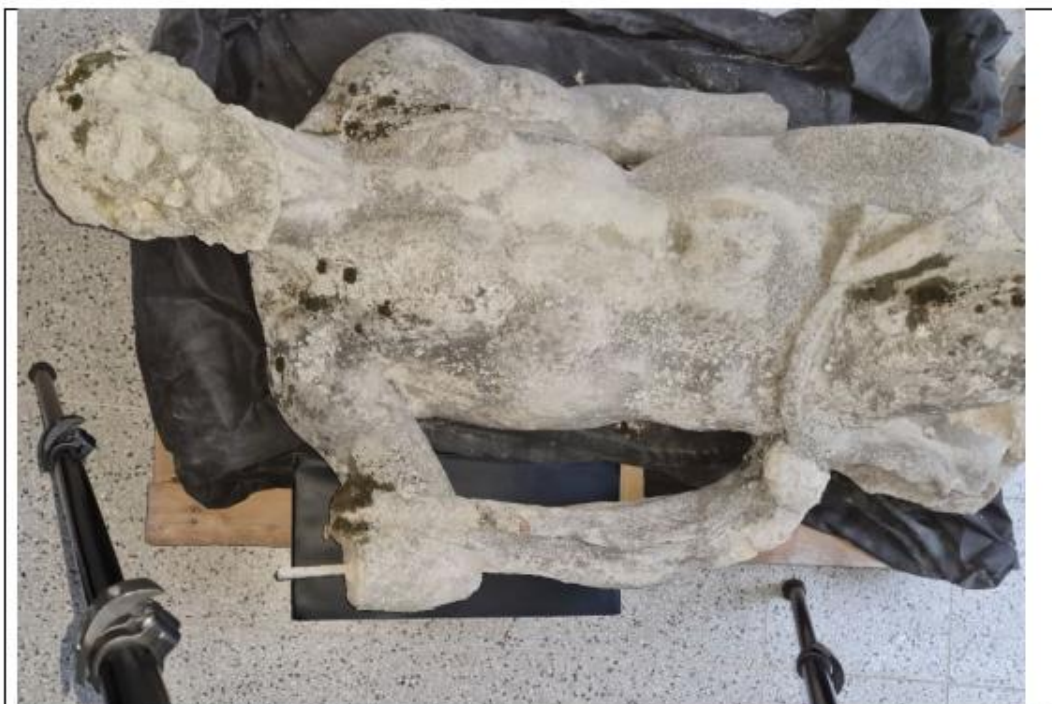
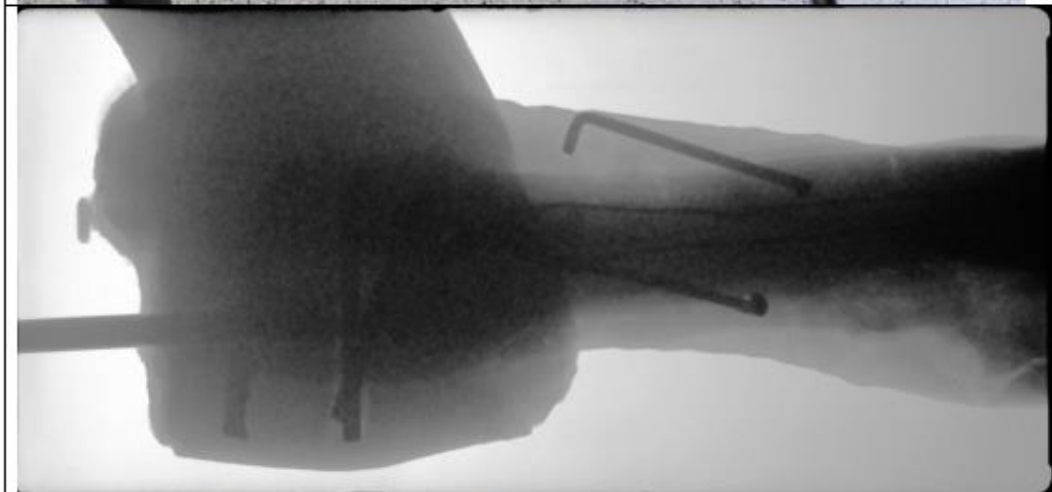
S018, Socha Dia z SZ Konopiště - biodetrický vápenec/vápenný tmel, detail řešení výztuže paže a lokte

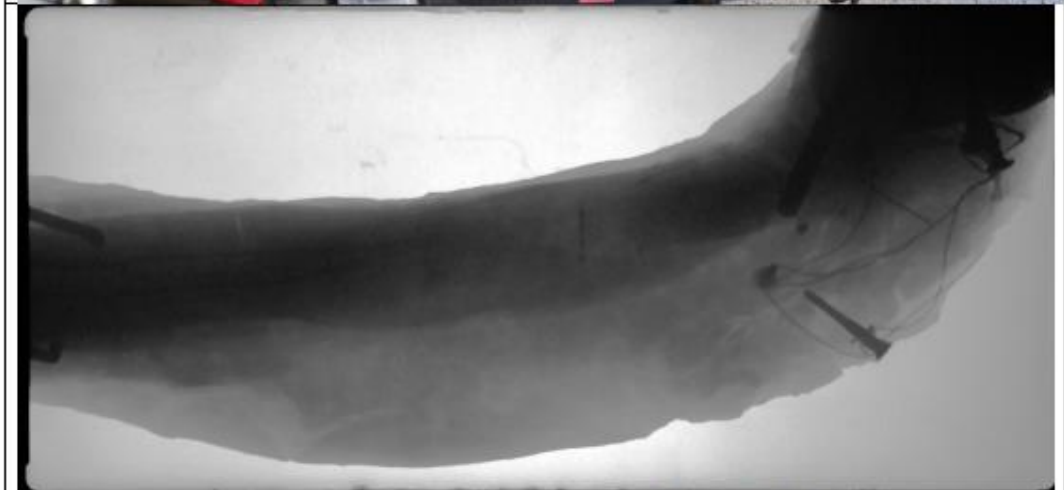
S019, Socha Dia z SZ Konopiště - biodetrický vápenec/vápenný tmel, detail řešení výztuže drapérie k bokům postavy, nejspíše indicie nedávného zásahu

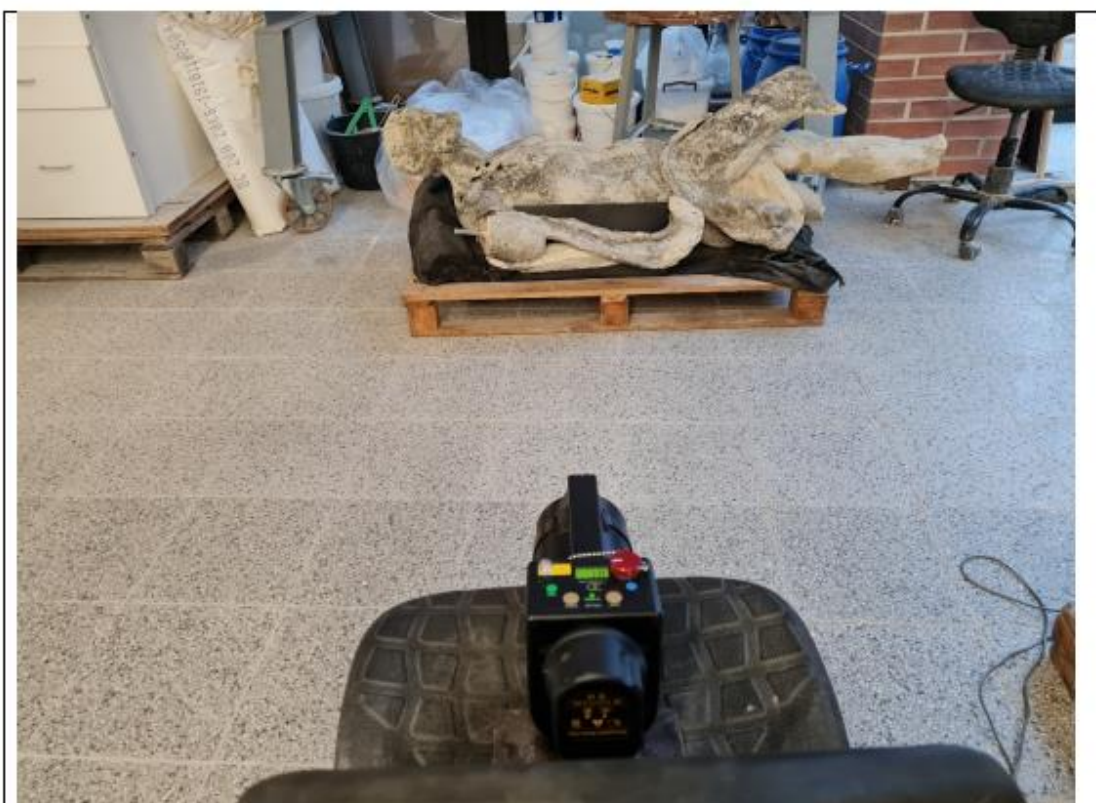
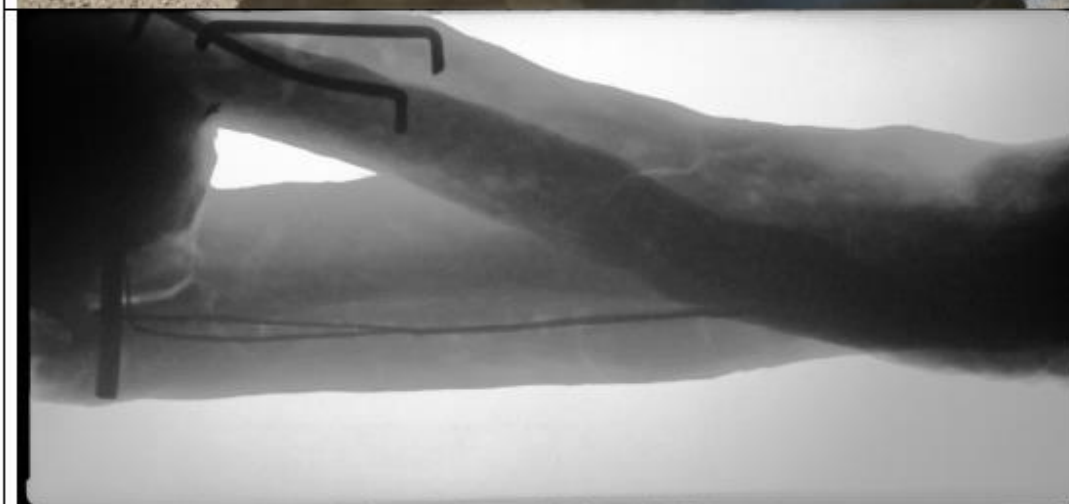
S020, Socha Dia z SZ Konopiště - biodetrický vápenec/vápenný tmel, horizontální pohled na výztuž ruky
