**Komplexní restaurování architektonického výkresu Mlýnské
kolonády v Karlových Varech z Národního technického muzea
v Praze**

Eliška Pavlisová

Bakalářská práce

2021

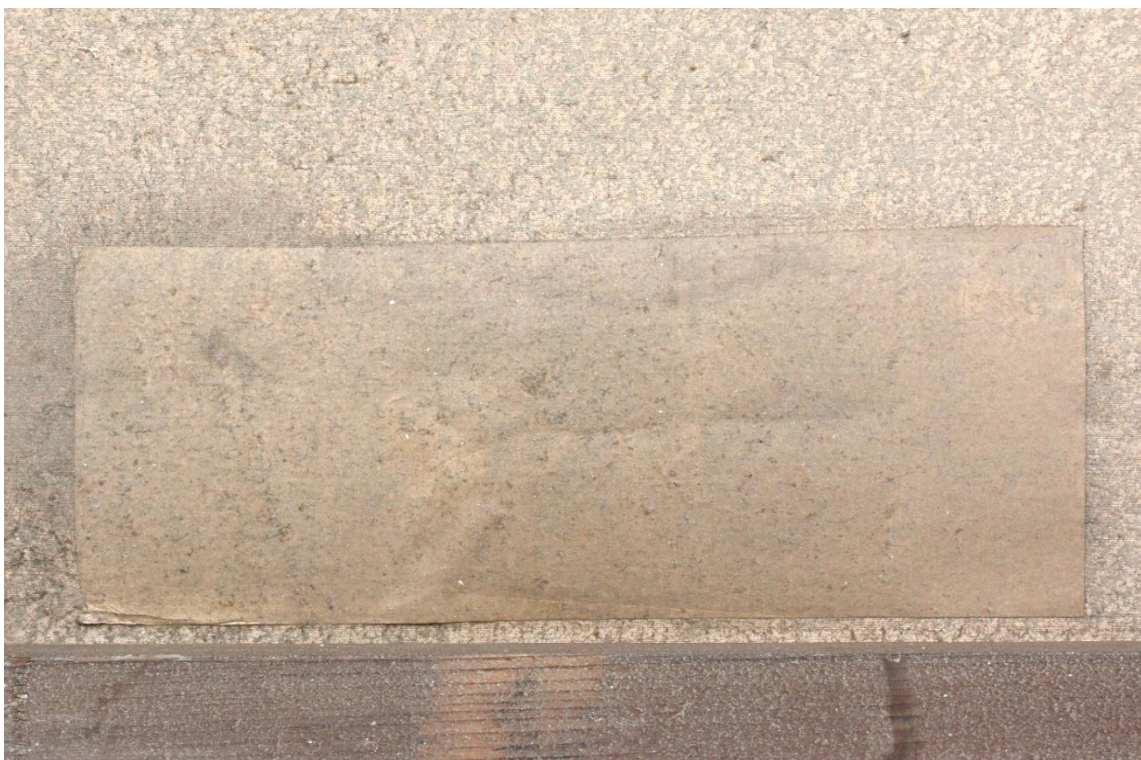
Obr. 12 Detail záplaty z křehké pásky nalepené na zadní straně díla, stav před restaurováním

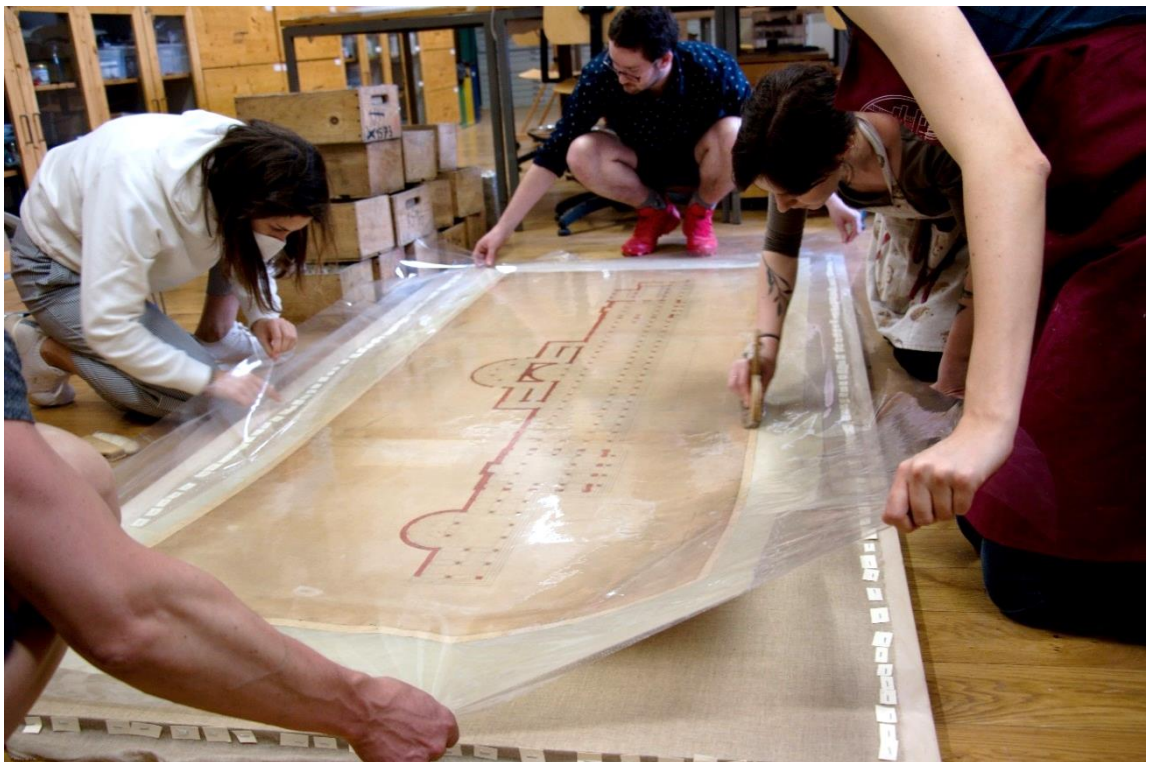
Obr. 50 Průběh kašírování – přihlazování díla k plátnu

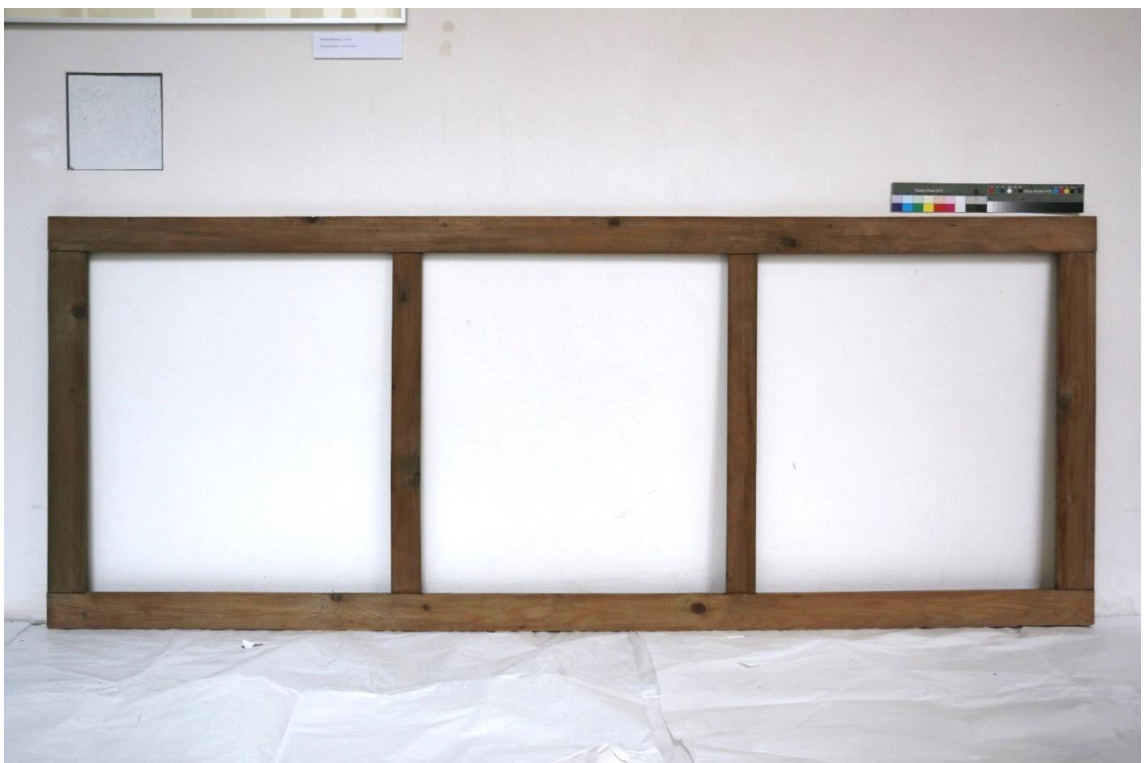
Obr. 54 Celkový pohled na původní dřevěný rám po restaurátorském zásahu

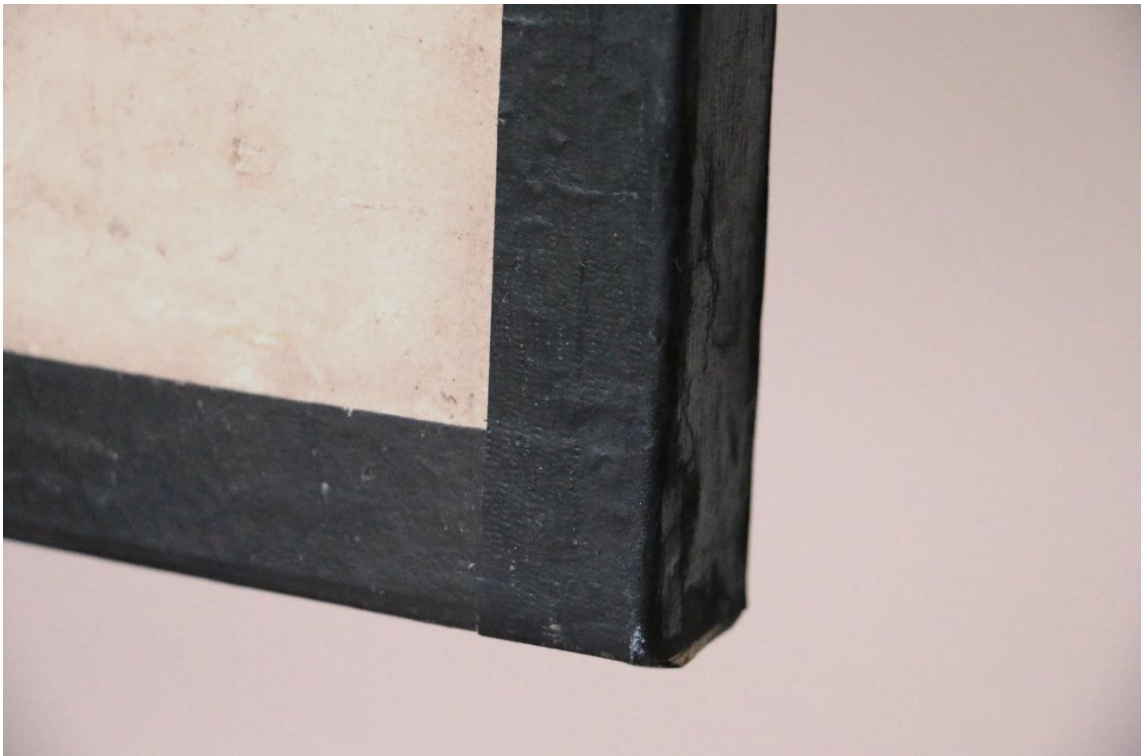
Obr. 88 Detail mechanického poškození díla po restaurátorském zásahu
