Univerzita Pardubice
Fakulta restaurování

Restaurování skulptury Apollóna z Růžové zahrady státního zámku Konopiště

Bakalářská práce

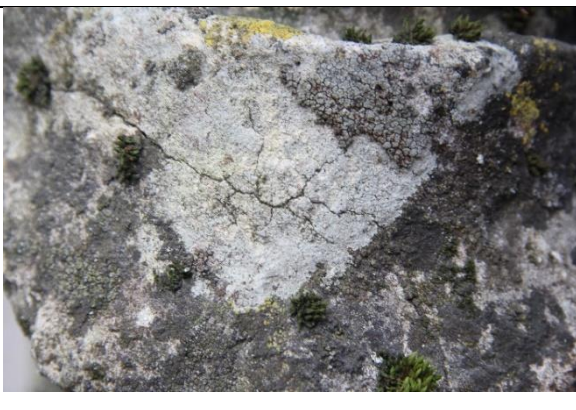
<p>Prasklina</p> <p>Typický projev: Různě dlouhá a široká puklina v materiálu, která se stále zvětšuje působením klimatických podmínek.</p> <p>Pravděpodobná příčina: Obzvláště v subtilních místech dochází působením opakujících se mrazových cyklů k vzniku prasklin.</p>

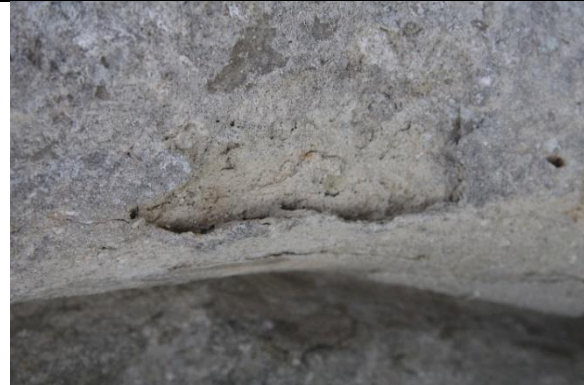
Rozpad materiálu
	Typický projev: Vydrolování povrchu materiálu, ztráta hmoty a původní modelace.

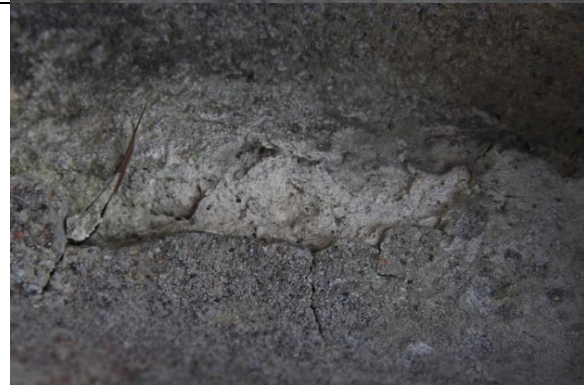
Pravděpodobná příčina: Vliv povětrnostních vlivů a střídání mrznoucích cyklů trhá zrna materiálu díky krystalizaci vody nebo vodorozpustných solí, které jsou pak schopné vypadávat i ve větších kusech.
	Rozpad materiálu pod tmelem

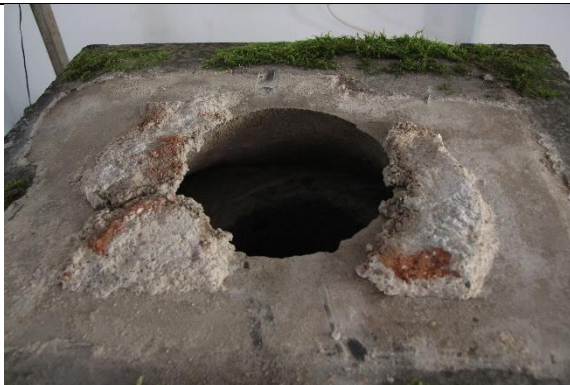
<p>Zbytky ložné malty</p> <p>Typický projev: V místě styčných ploch děl se vyskytuje již nevhodná malta</p> <p>Pravděpodobná příčina: Jednotlivé části děl byly k sobě v minulosti při osazení na místo pojeny touto maltovou směsí.</p>

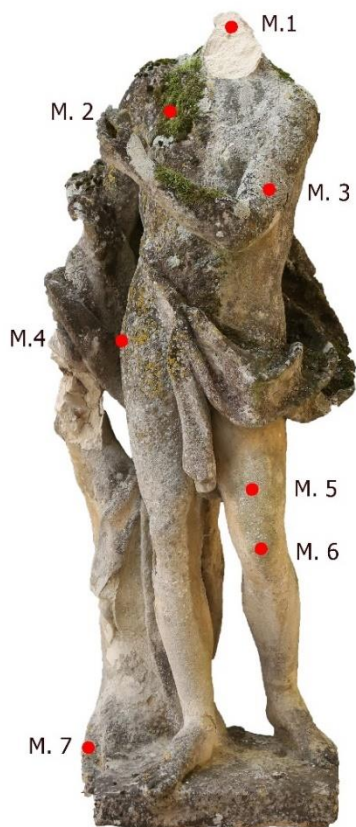
Obrázek 3 grafické zakreslení míst měření kapilární absorpce

Mnohá místa nedegradovaného povrchu vykazovala velice nízkou absorpční schopnost, v některých místech v tak zanedbatelné míře, až by se dalo říct, že se jedná o nenasákavý povrch. Hodnoty se pohybovaly od nejméně nasákavých $9.65 \text{ kg}\cdot\text{m}^{-2}\cdot\text{hod}^{-1/2}$ až po nejvíce nasákavé 26.37

k $\text{g}\cdot\text{m}^{-2}\cdot\text{hod}^{-1/2}$. Tyto hodnoty se zhruba shodují s měřením provedeném na objektech z Konopiště restaurovanými na fakultě v letech 2020¹⁵ a 2021¹⁶. Nejvíce nasákavým místem byla lomová plocha krku. Značně degradovaná místa nebylo možné měřit, jelikož by se tím jejich povrch narušil. Jako referenční plocha degradovaného povrchu bylo vybráno místo označené jako M. 7. V tomto místě byl povrch nenasákavý. Dílo bylo v minulosti pravděpodobně impregnované voskem, a to může mít za následek jeho nízkou schopnost absorpce. Je tedy namístě zvážit výběr nejlépe penetrujícímu prostředku nebo přistoupit k odstranění impregnačního prostředku z povrchu díla ještě před konsolidací materiálu.

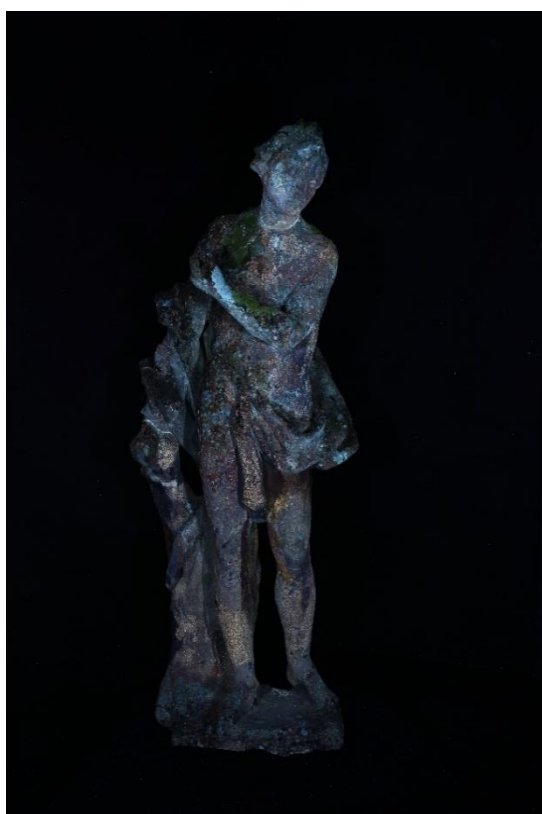
Obrázek 6 Fotografie UV fluorescence díla před očištěním

Dílo vykazuje typickou UV fluorescenci pro vápenec a druhotné doplňky, jejichž fluorescenci známe z předcházejících restaurátorských zpráv, a tedy je můžeme porovnat a lépe identifikovat. Více informací o fluorescenci druhotných doplňků jsou v následující kapitole. Průzkum neodhalil žádné další informace o díle.

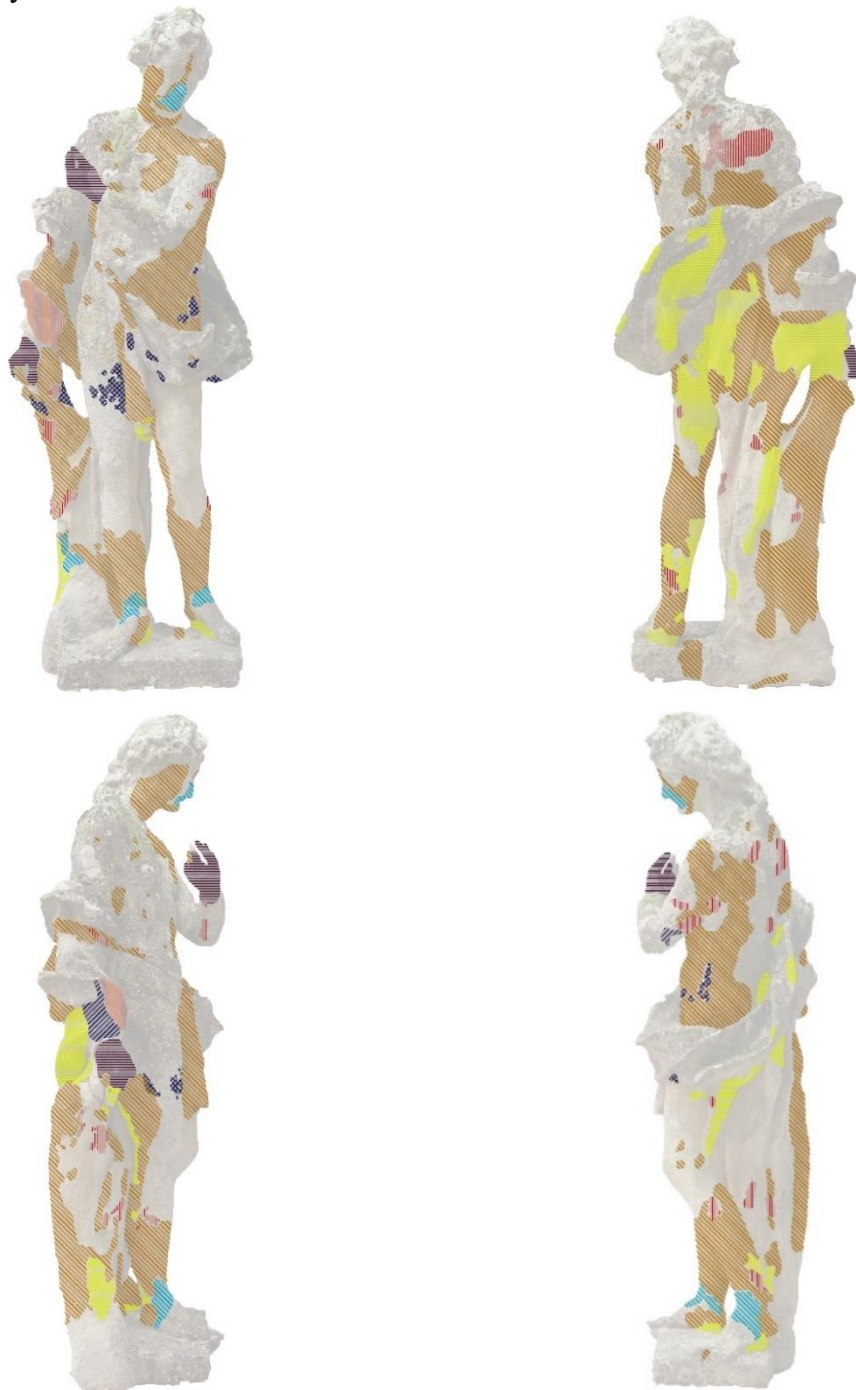
Obrázek 8 grafické zákresy plastických retuší a kamenických doplňků

Na díle se nachází značné množství různorodých druhotných plastických retuší. Mnohé z nich nejsou kompatibilní s materiálem díla, nebo již značně degradují. N evhodné tmely budou odstraněny a předem pečlivě zdokumentovány. Jelikož byla díla v minulosti restaurována jako soubor, sdílí stejné typy tmelů. Přehled tmelů bude tedy čerpat informace z již provedených rozborů plastických retuší z předešlých analýz tmelů. Každý typ tmelu bude slovně popsán, fotograficky zdokumentován ve viditelném a UV fluorescenčním spektru.

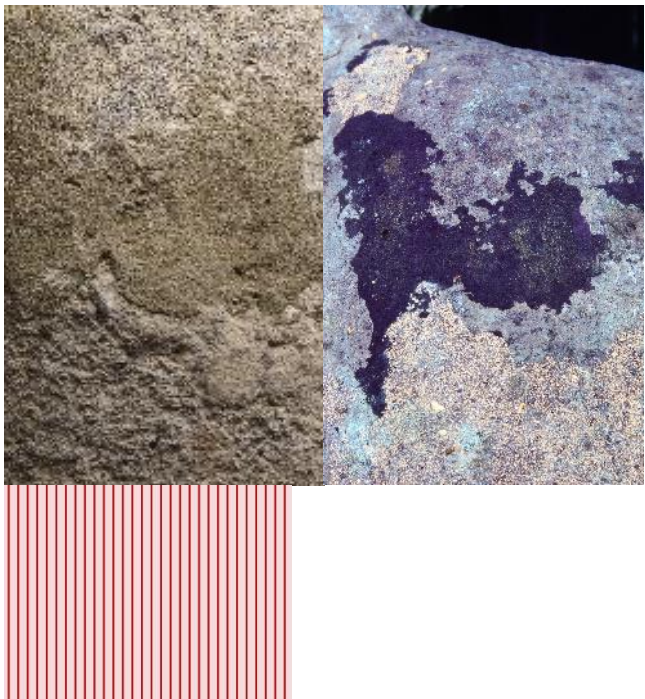
<p>Tmel. č.3</p>

<p>Tmel se na soše vyskytuje ve velice malé míře. Jeho typické okrové zbarvení je na soše jasně rozeznatelné. Tmel se odlišuje od originálního materiálu díla, chemicky, fyzikálně i vizuálně. Luminescence tmelů pod UV světlem zachycuje světle žlutou barevnost, pravděpodobně organického původu. Mohlo se jednat o aditivo tmelu nebo pozůstatek barevné retuše. Tmel byl shledán jako nevhodný, a proto se přistoupí k jeho odstranění.</p> <p>„Světlý okrově-šedý jemnozrný tmel. Základní hmota tmelu je tvořena hlavně sloučeninami Ca, Si a Al (pravděpodobně tzv. CSH a CSAH fáze; hydratované křemičitany a hlinitokřemičitany vápníku) a také uhlíčan vápenatý. V matrix jsou ojediněle fragmenty slínkových částic. Složení a struktura slínkových částic odpovídá portlandskému cementu. Pojivem tmelu je portlandský cement a s příměsí bílého vzdušného vápna. Jako kamenivo byl použitý jemnozrný silikátový písek s velikostí zrn pod 0,5 mm (hlavní podíl tvoří zrna křemene).“¹⁹</p> <p>Označení tmelu v rámci analýz: Vz4 10374 (Apollon).</p>

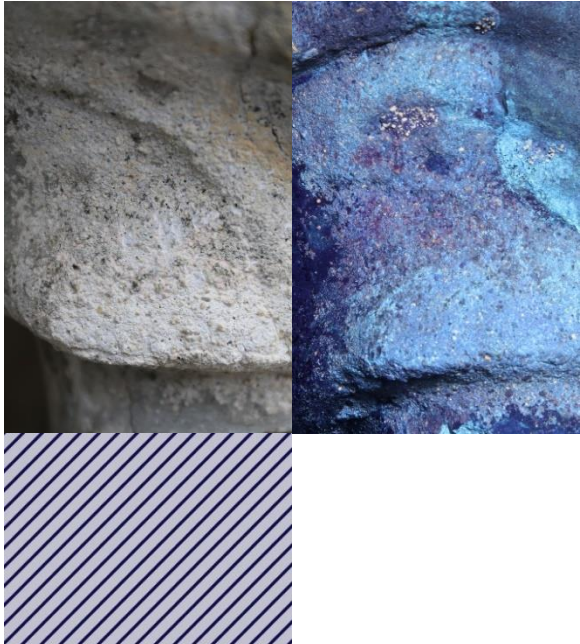
<p>Tmel. č. 6</p>

<p>Na díle se vyskytuje pouze v jednom místě, a to doplnku drapérie a pravé ruky sochy. Tmel ztrácí jak adhezi, tak kohezi. Nevyhovuje jak fyzikálně, tak vizuálně. Proto se přistoupí k jeho odstranění.</p> <p>Světlý, slabě okrový tmel jemné zrnitosti. Základní hmota tmelu je i v tomto případě tvořená hlavně sloučeninami Ca, Si a Al (pravděpodobně tzv. CSH a CSAH fáze; hydratované křemičitany a hlinitokřemičitany vápníku). V matrix jsou početné fragmenty slínkových částic a také strusky. Složení i struktura slínkových částic odpovídá portlandskému cementu. Hlavním pojivem tmelu je struskoportlandský cement. Jako kamenivo byla použita bílá mramorová moučka s velikostí zrn pod 1 mm.“²²</p> <p>Označení tmelu v rámci analýz: Vz 9 10379 (Apollon), V2 a V3 (Triptolem)</p>
--	--

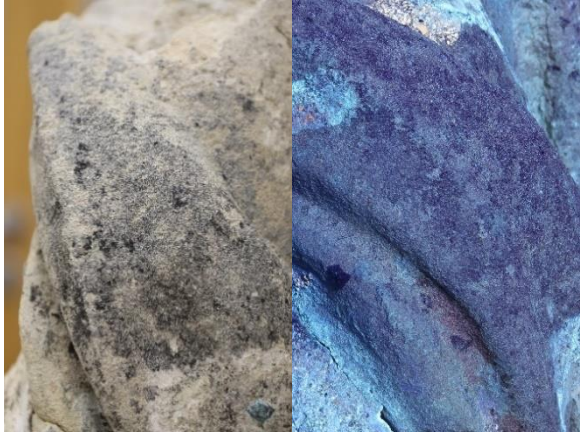
<p>Doplněk č. 1</p>

<p>Kamenický doplněk drapérie nad pravou rukou sochy je tvarově zdařilý a v dobrém stavu. Strukturou a barevností odlišný od původního materiálu sochy no materiálově příbuzný, jelikož se jedná o biodetritický vápenec. Pro tyto vlastnosti se nepřistoupí k jeho odstranění.</p> <p><i>Odebraný vzorek není tmel, ale vzorek vápence použitého pro zhotovení sochy. I v tomto případě je míra sulfatizace povrchu kamene poměrně nízká; póry kamene jsou otevřené.²³</i></p>
---	--

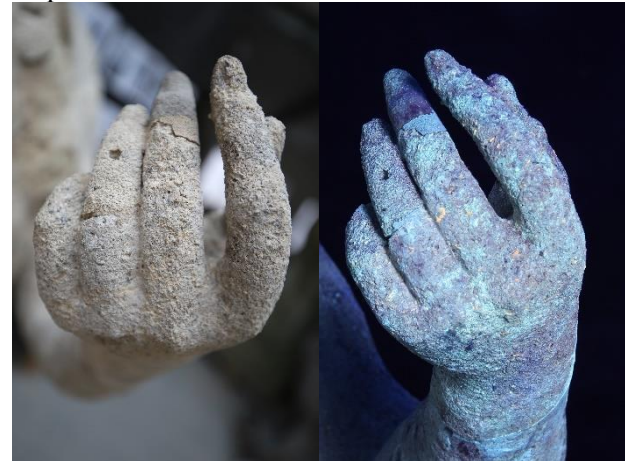
<p>Doplněk č. 2</p>

<p>Kamenický doplněk obou rukou je vysekán ze stejného typu biodetritického vápence s lehce odlišnou strukturou. Oba vykazují dobrý stav i provedení, proto se přistoupí k jejich ponechání na díle.</p> <p>Jasně se jedná o stejný typ biodetritického vápence, z toho důvodu nebyla potřeba k odběru vzorku.</p>
--	--

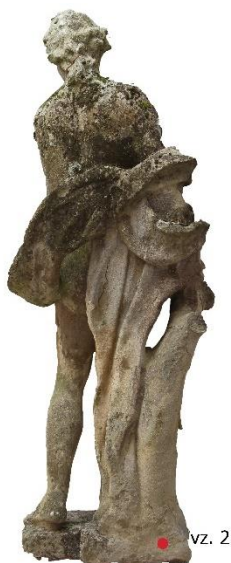
Obrázek 9 grafický zakres místa odběru vzorku

Skulptura vykazuje na její zadní straně značnou degradaci způsobenou obzvláště rozsáhlou plastickou retuší, ale i v místech, kde se tato retuš nenachází, spatřujeme degradační proces odlupování materiálu. Je tedy možné, že se zde nacházejí vodorozpustné soli, a proto byl v tomto místě proveden odběr vzorků vrtné moučky z tří různých hloubek jednoho vrtu. Naměřené údaje byly hodnoceny dle rakouské normy Önorm3355-1.

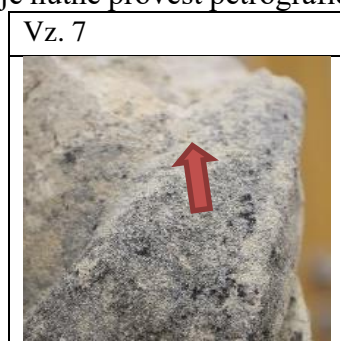
Tabulka 17 tabulka zobrazující místa odběru vzorku

Na díle se nachází druhotný kamenický doplněk, kterého geologický původ není zřejmý. Pro určení vhodnosti doplňku je nutné provést petrografický průzkum horniny odebráním jednoho vzorku kamene.

Průzkum potvrdil, že se jedná o kamenický doplněk z jemnozrnného biodetritického vápence. Jedná se tedy o chemicky příbuzný materiál, který pro dílo nepředstavuje riziko. Míra sádrovce na povrchu je nízká, tedy neuzavírá póry kamene. Celý popis průzkumu naleznete v příloze Chemicko-technologický průzkum.

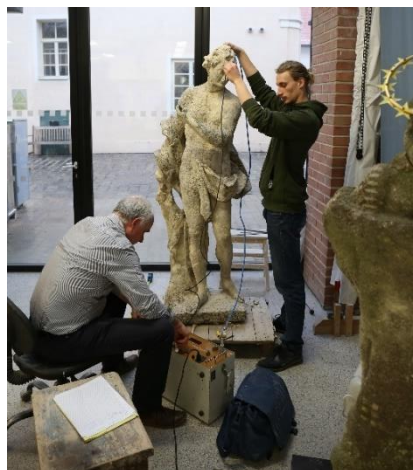
Obrázek 10 ilustrační fotografie, měření ultrazvukovou transmisí

Celkově bylo provedeno třicet osm měření. Výsledky průzkumu odhalily průměrnou rychlost šíření longitudinální vlnění, které odpovídá biodetritickému vápenci. Materiál kamene je v mnohých místech erodovaný zejména na povrchu. V místech měření, kde se nacházel tmel, odhalil v několika případech stratu adheze plastické retuše k podkladu nebo se pod nimi nachází poškozený materiál vápence. V těchto místech dosahoval signál nejnižších hodnot. Samotný materiál kamene má celkem homogenní hodnotu signálu. V místech pod pravou rukou (pařez), pravou nohou a krku jsou hodnoty nízké, a koheze materiálu, je v těchto místech jasně snížena. Měření neodhalilo žádné praskliny, či dutiny v materiálu pouze u měření číslo 17, kde je jasně se oddělující kamenický doplněk.

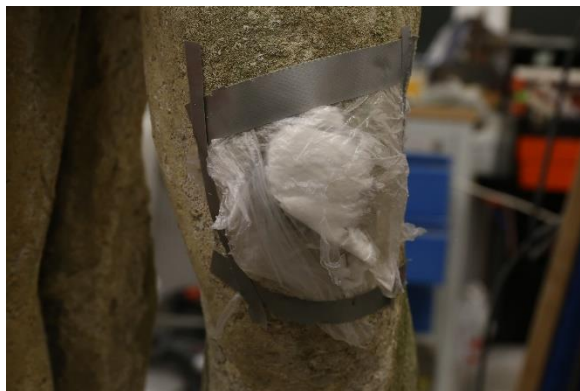
Obrázek 15 ilustrační fotografie zkoušky čištění impregnace

Dle výsledku FTIR analýz z obkladů se potvrdily zbytky vysýchavých olejů, nikoliv vosku, či jiných organických pojiv. Rozdíl zlepšení koeficientu nasákavosti je 4,503 ($\text{kg}\cdot\text{m}^{-2}\cdot\text{hod}^{-1/2}$). Výsledek měření kapilární absorpce tak prokázal jasné zlepšení, ale odstranění vysýchavých olejů může být rizikové z důvodu zanesení zmydlených olejů do materiálu. To může mít za následek vznik tmavých skvrn na povrchu materiálu.

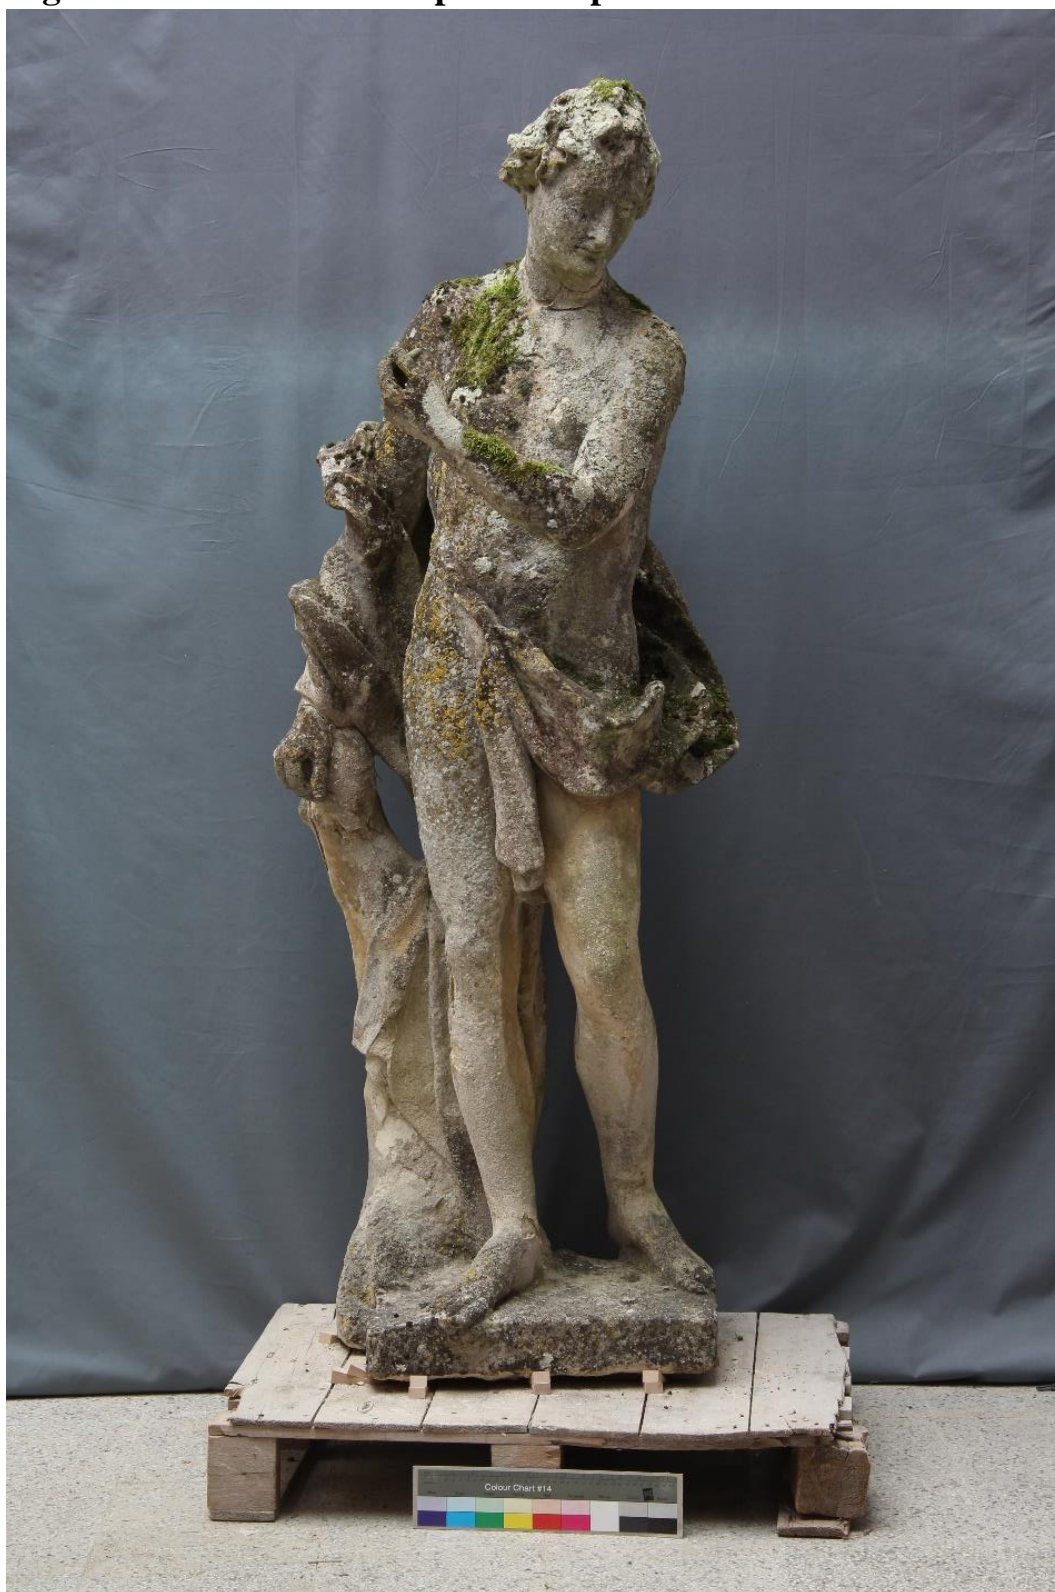
Obrázek 17 pohled zepředu, stav před restaurováním

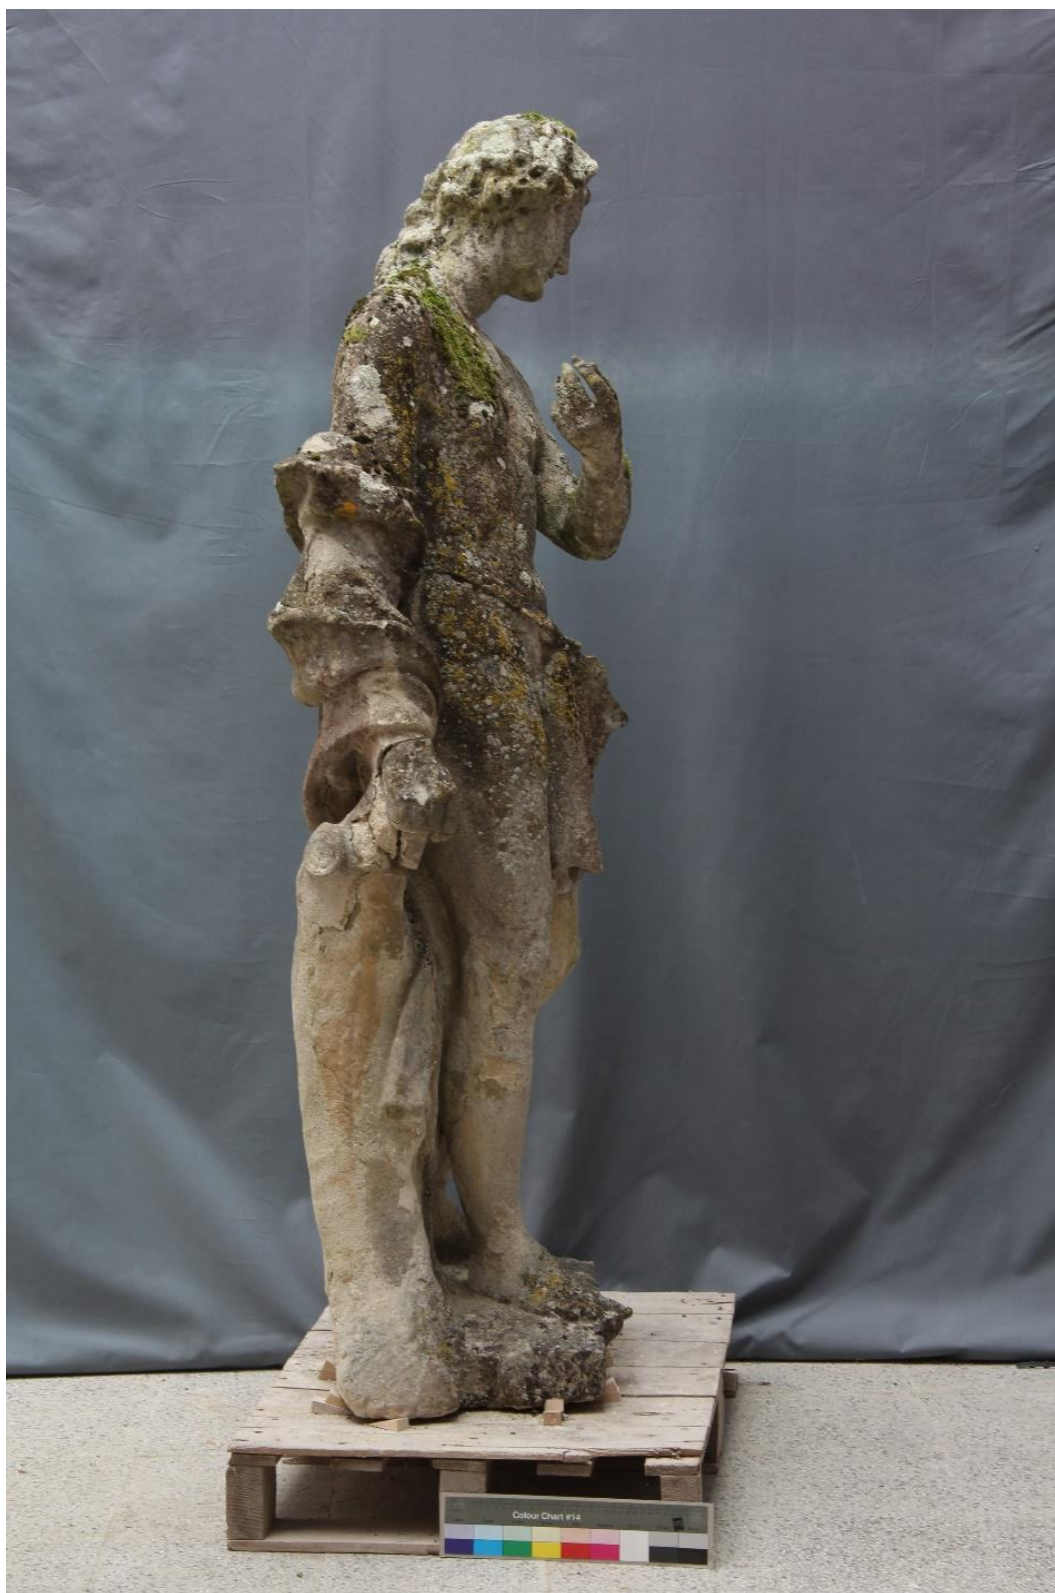
Obrázek 18 pohled z pravého boku, stav před restaurováním

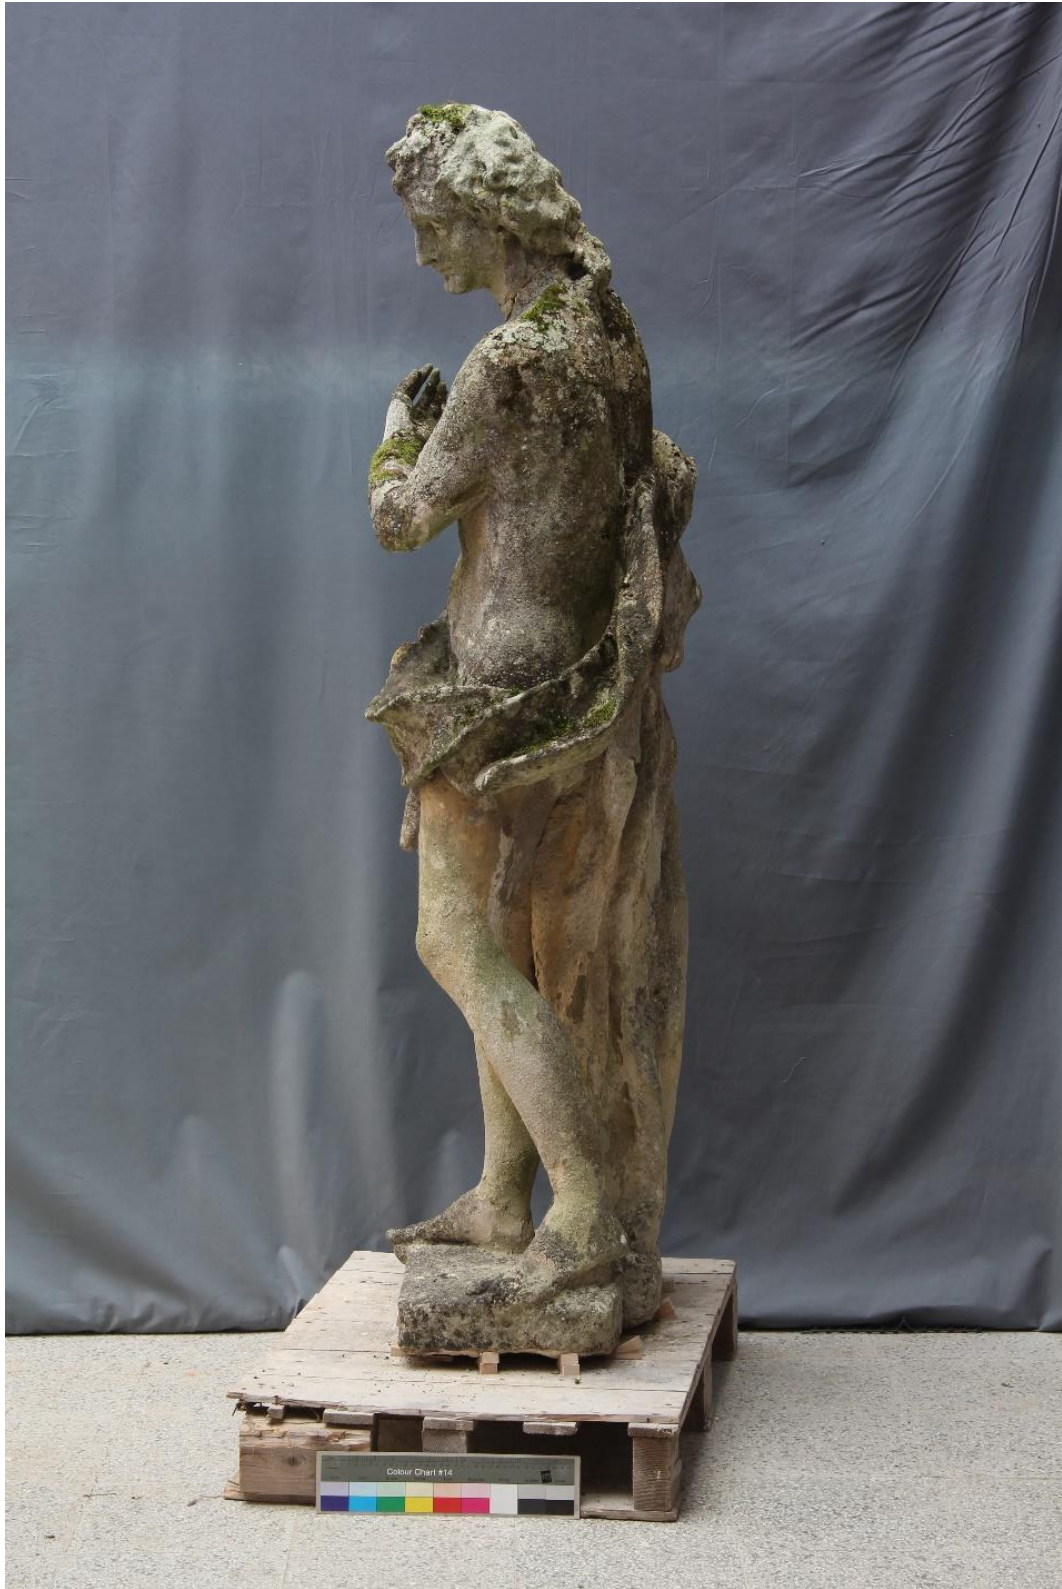
Obrázek 20 pohled z levého boku, stav před restaurování

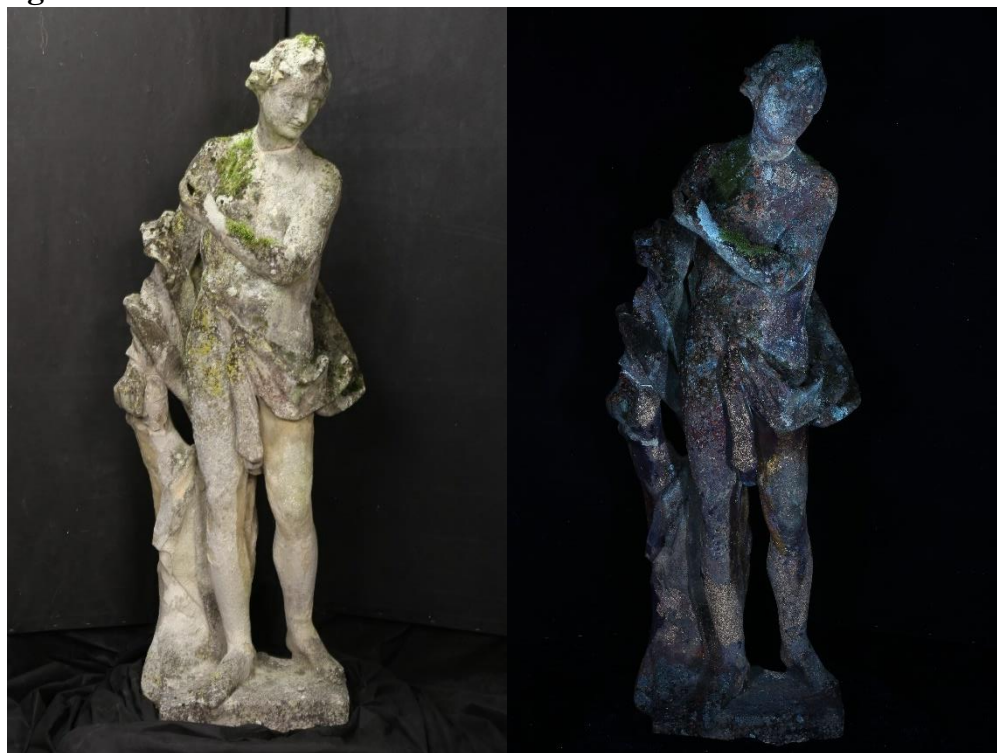
Obrázek 45 přední strana VIS a UV, před očištěním

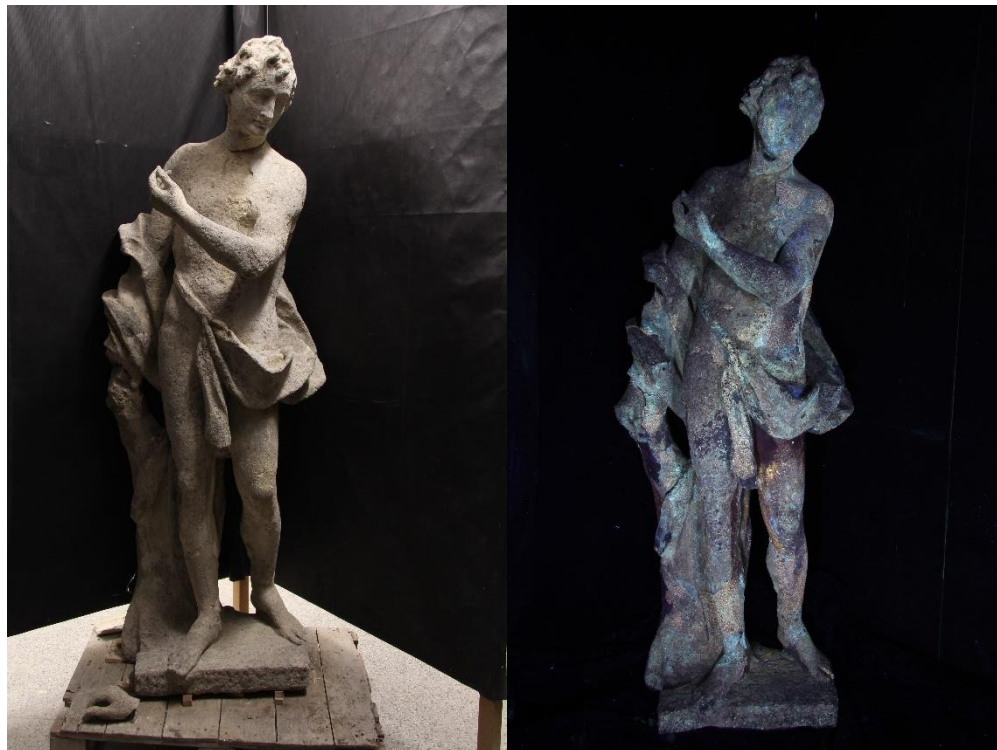
Obrázek 46 přední strana VIS a UV, po očištění

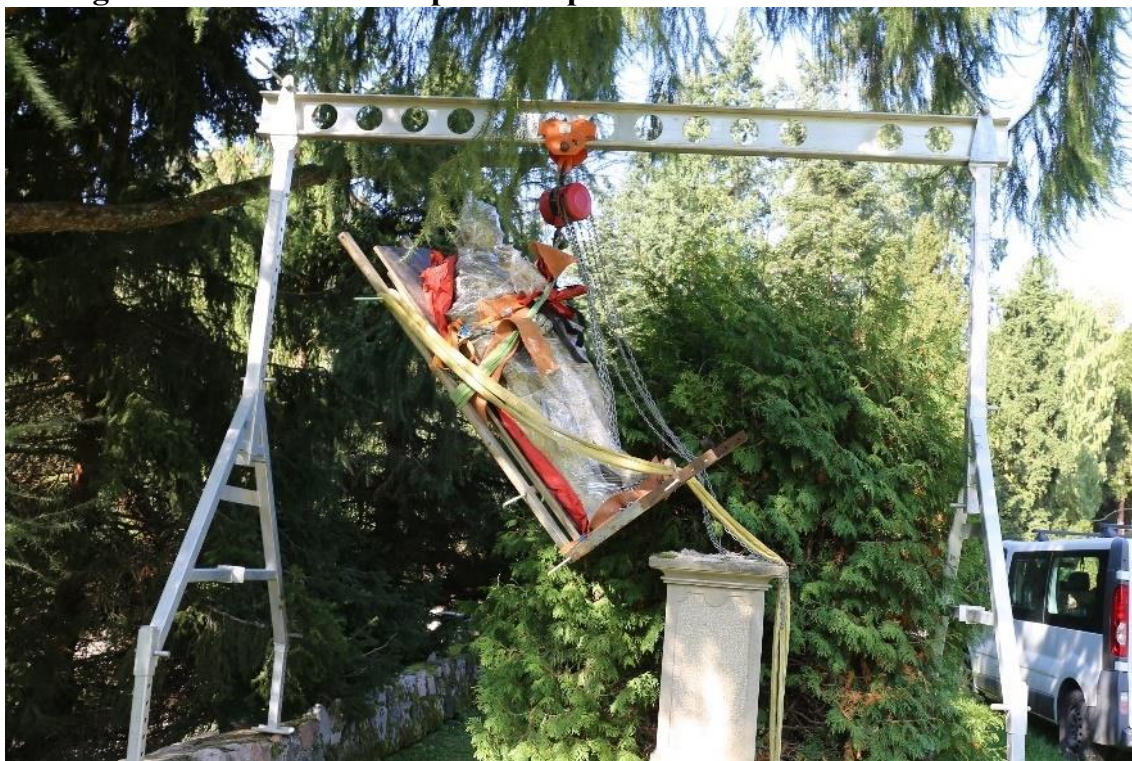
Obrázek 47 transport skulptury Apollóna

Skulptura Apollóna i s jejím podstavcem byla převezena ze Státního zámku Konopiště do ateliérových prostorů fakulty restaurování v Litomyšli. Po odstranění spárové malty mezi sochou a podstavcem byla socha ze zadní strany vypodložena vakuovým polštářem a zajištěna konstrukcí transportních nosítek. Takto zajištěné dílo bylo za pomoci mobilního jeřábu s posuvným řetězovým kladkostrojem a nekonečnými úvazy přesunuté na tažný vozík. Podstavec byl rozdělený na hlavici a tělo podstavce. Hlavice byla přenesena v rukách. Tělo podstavce bylo položeno na paletu s vakuovým polštářem a paletovým vozíkem bylo po ližinách převezeno do dodávky.

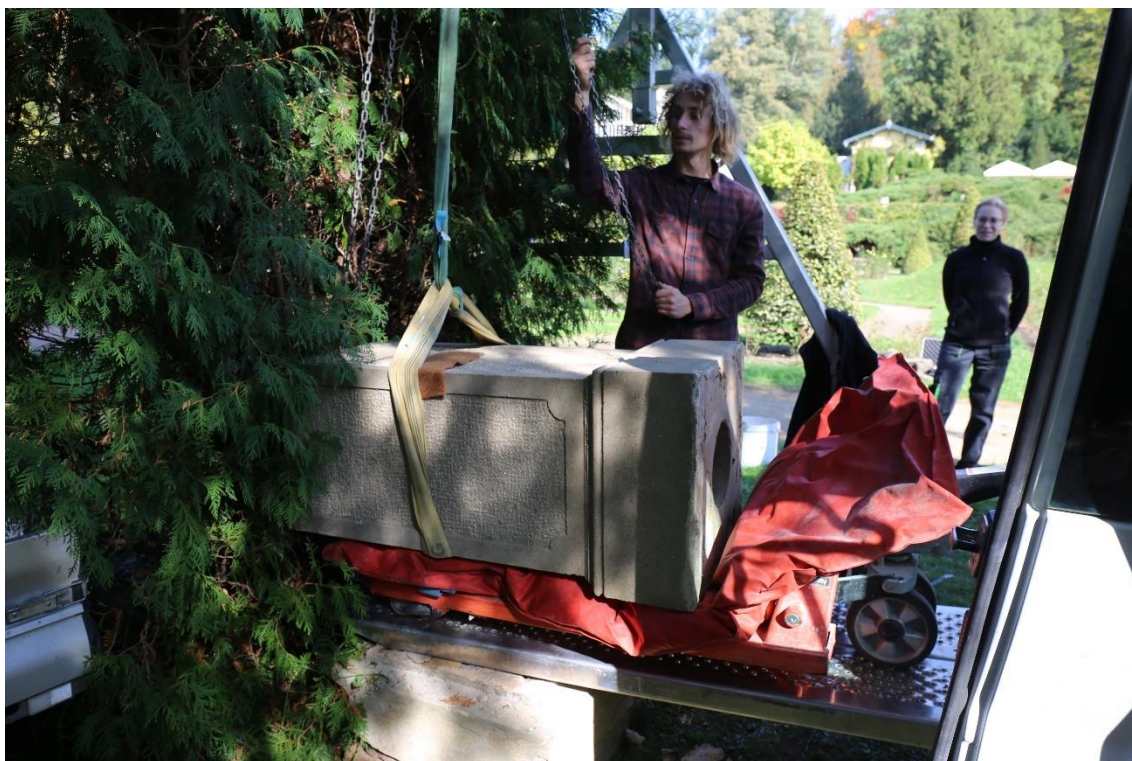
Obrázek 48 transport podstavce

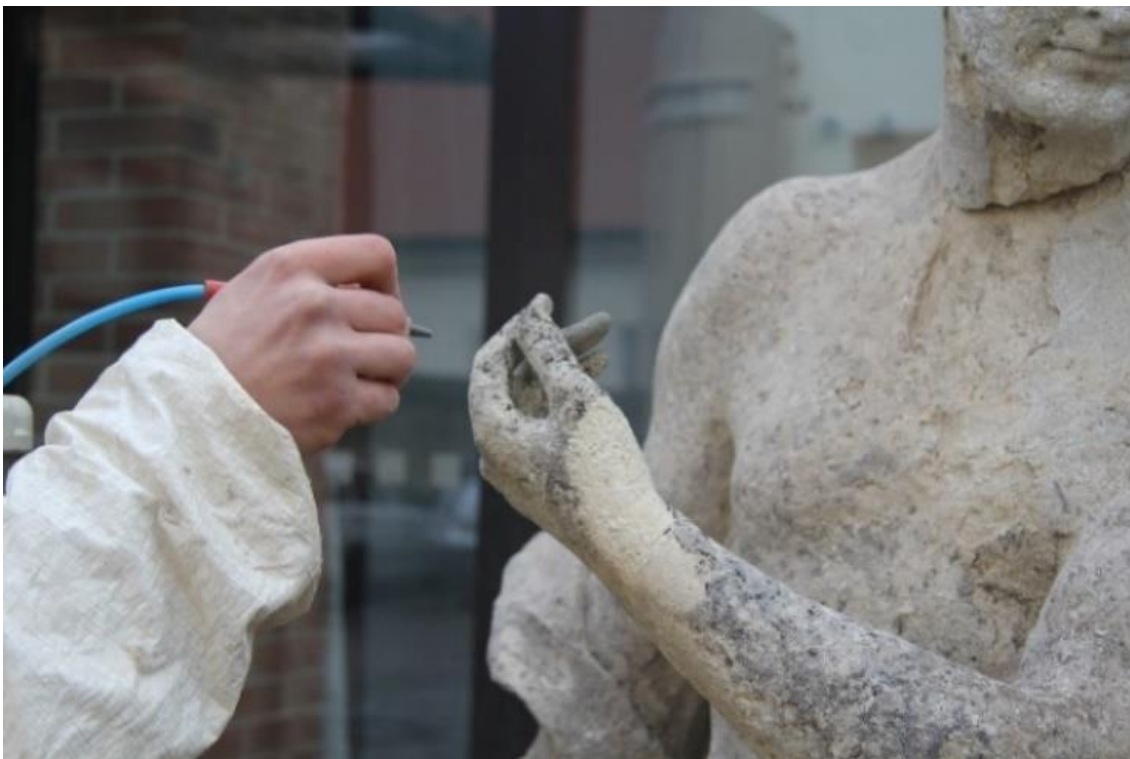
Obrázek 51 abrazivní čištění skulptury Apollóna od biologického napadení

Na dílo byl aplikován bio detergent Sanatop likvid v poměru 1 díl prostředku k 8 dílům vody po dobu dvaceti čtyř hodin, poté se přistoupilo k šetrnému očištění tlakovou párou a měkkými kartáči. Tento proces byl ještě jednou zopakován. Výsledek mokrého čištění nebyl uspokojivý, proto se přistoupilo k dočištění díla abrazivní metodou mikro-pískování bílým korundem f 220 μm o 3 až 4 barech. Abrazivní metoda neodstranila, pouze potlačila intenzitu černých skvrn, které už nevytvářely silný kontrast s našedlým povrchem skulptury.

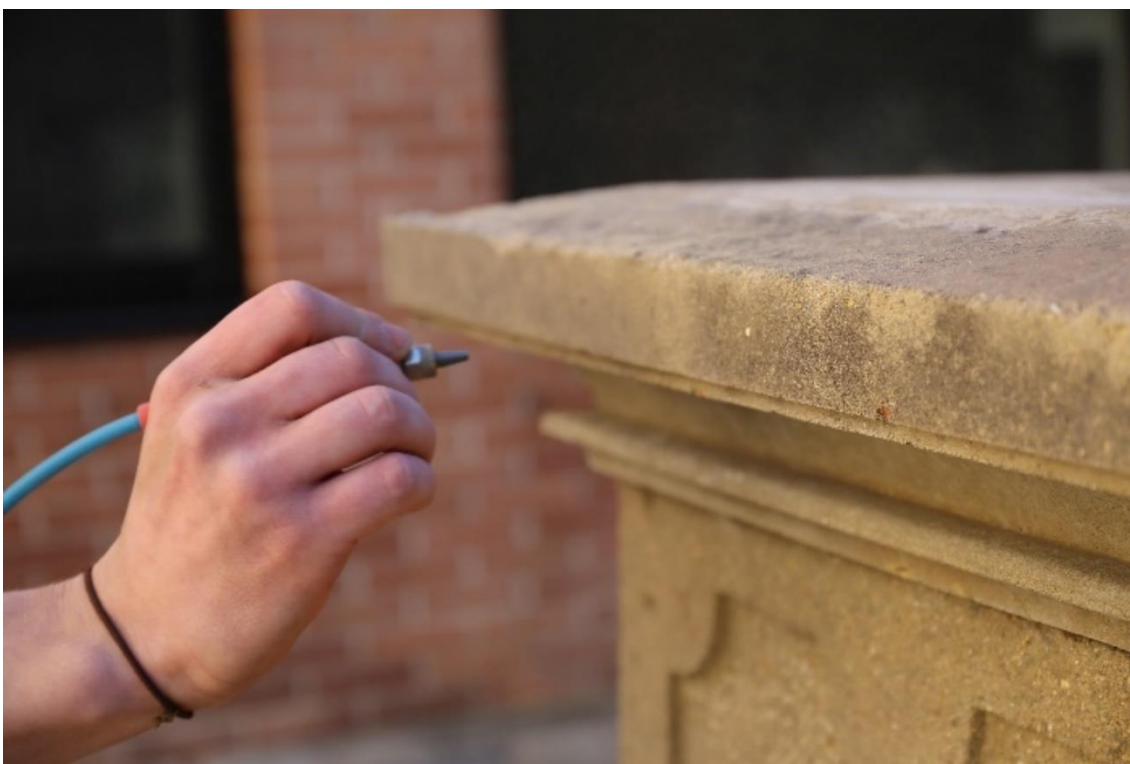
Obrázek 52 abrazivní čištění podstavce od biologického napadení

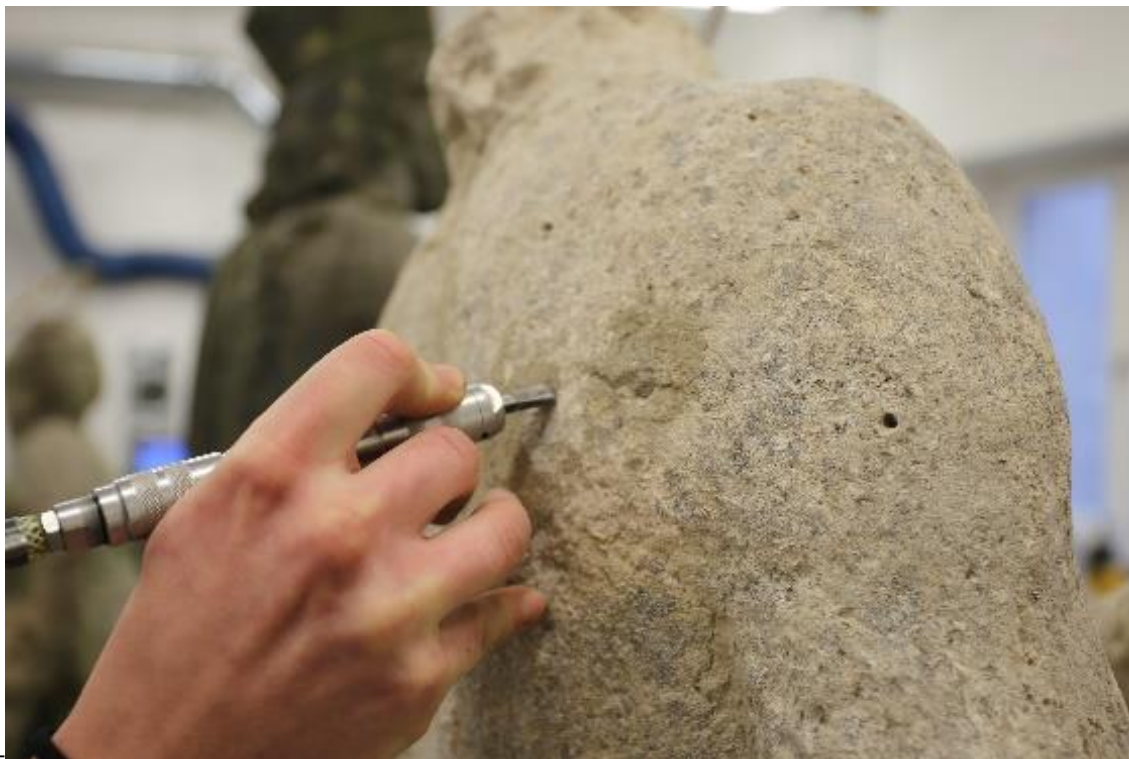
Obrázek 53 odstraňování dožilých tmelů pneumatickým mikro-dlátko

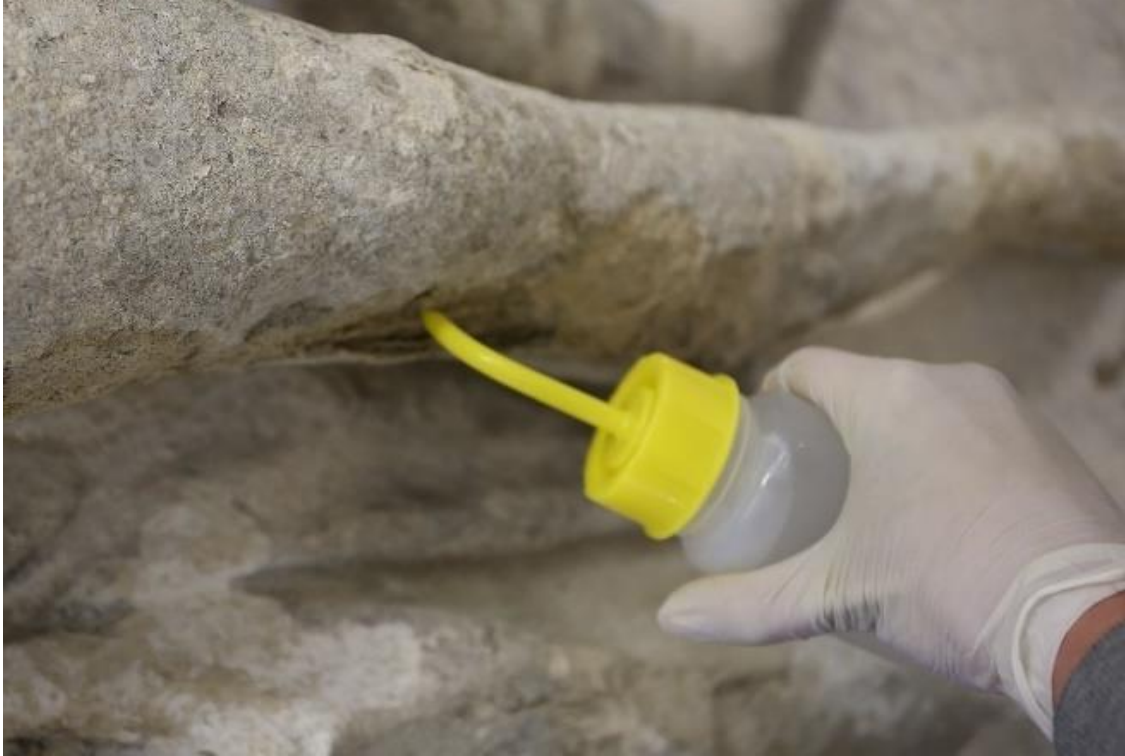
Obrázek 55 strukturální konsolidace sochy Apollóna organo-kremičitanem

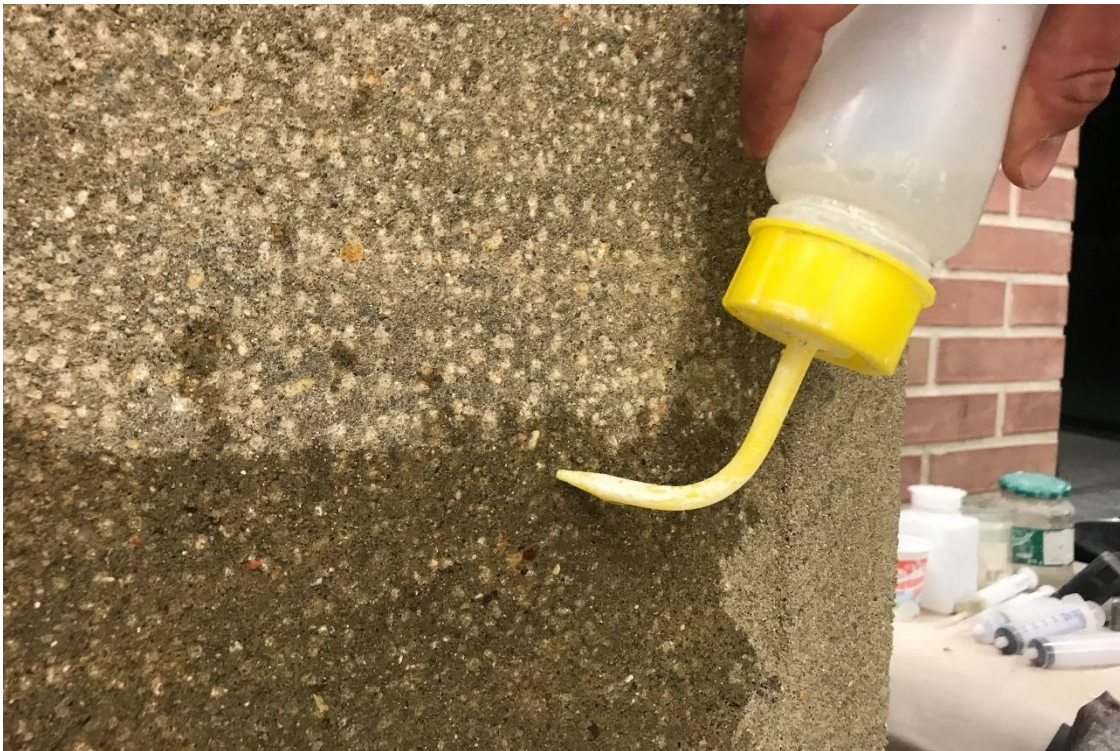
Obrázek 57 strukturální konsolidace podstavce organo-kremičitanem

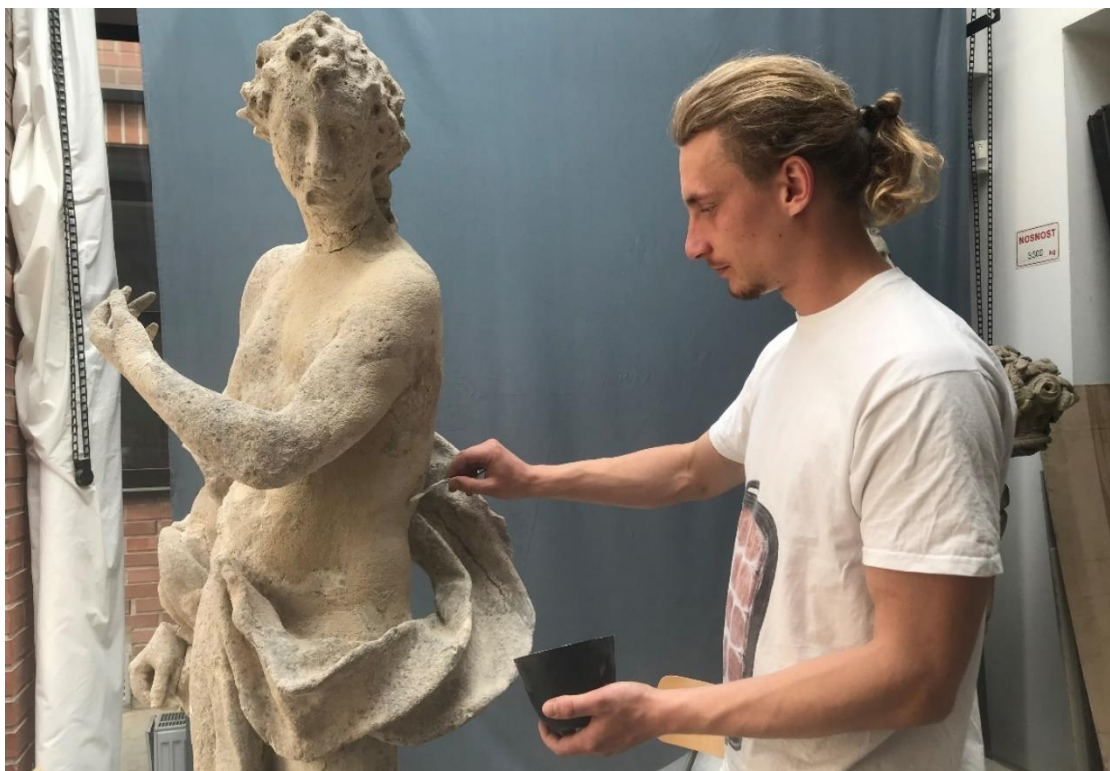
Obrázek 58 plastická retuš skulptury Apollóna

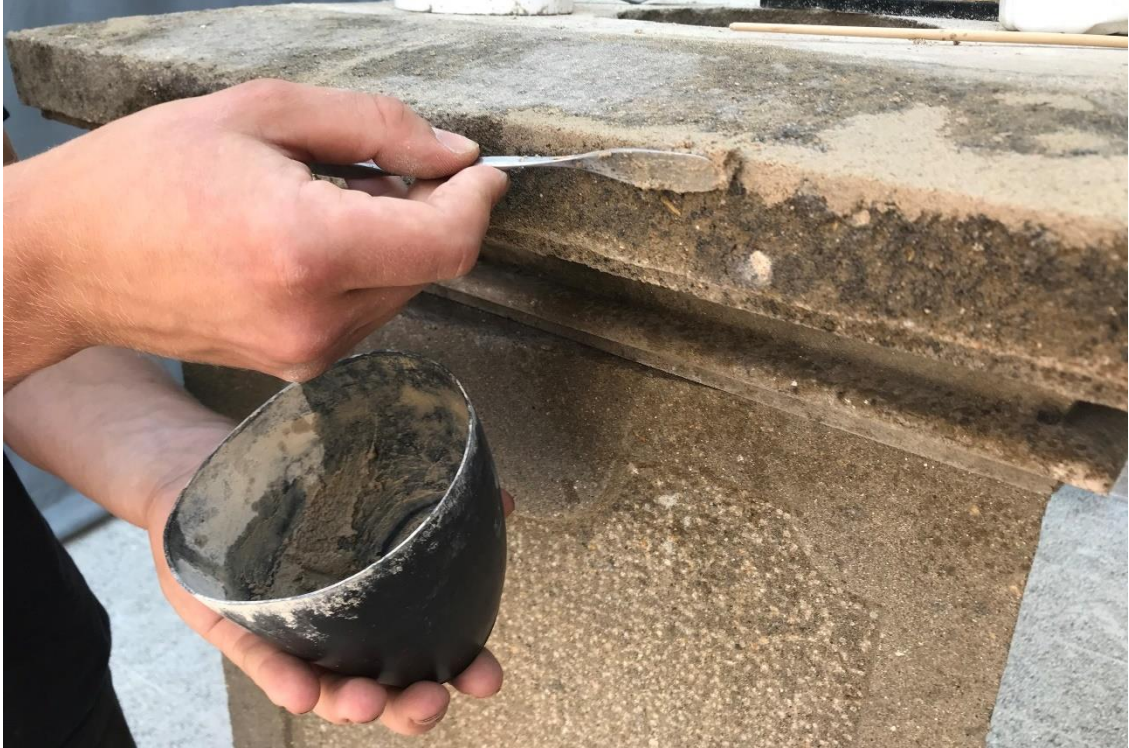
Obrázek 59 plastická retuš podstavce

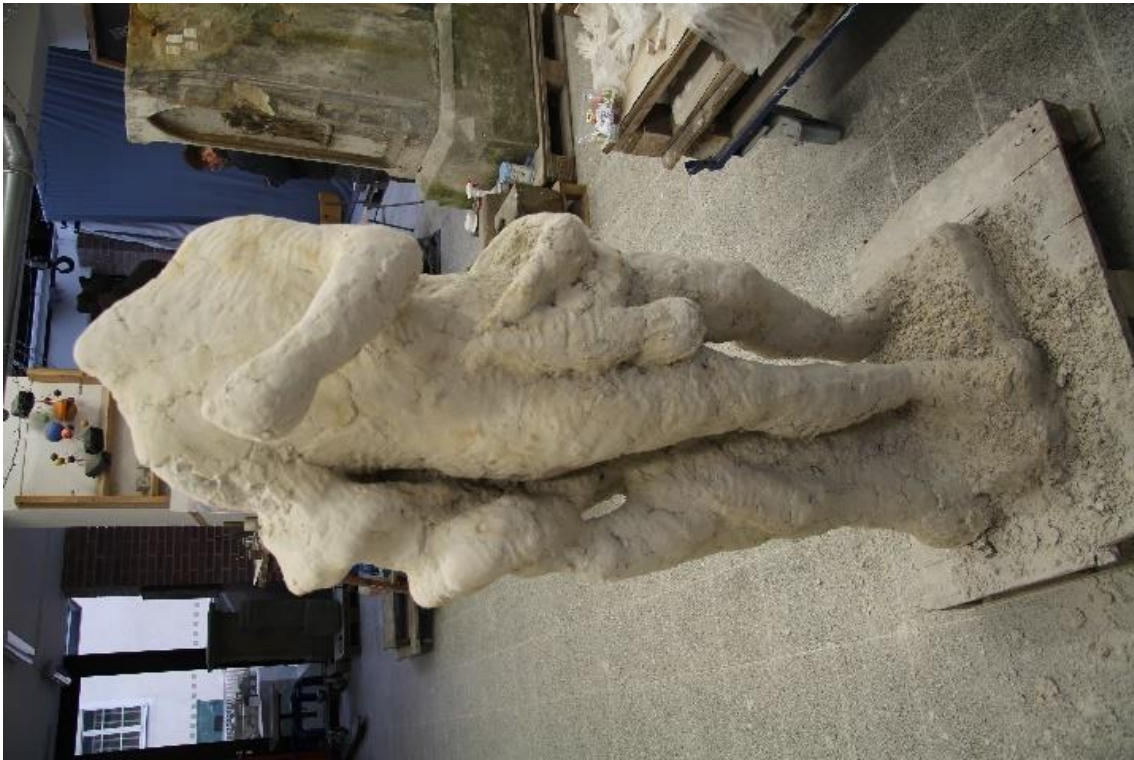
Obrázek 60 nanesený odsolovací zábal, pohled zepředu
