Univerzita Pardubice
Fakulta restaurování

Restaurování skulptury Apollóna z Růžové zahrady státního zámku Konopiště

Bakalářská práce

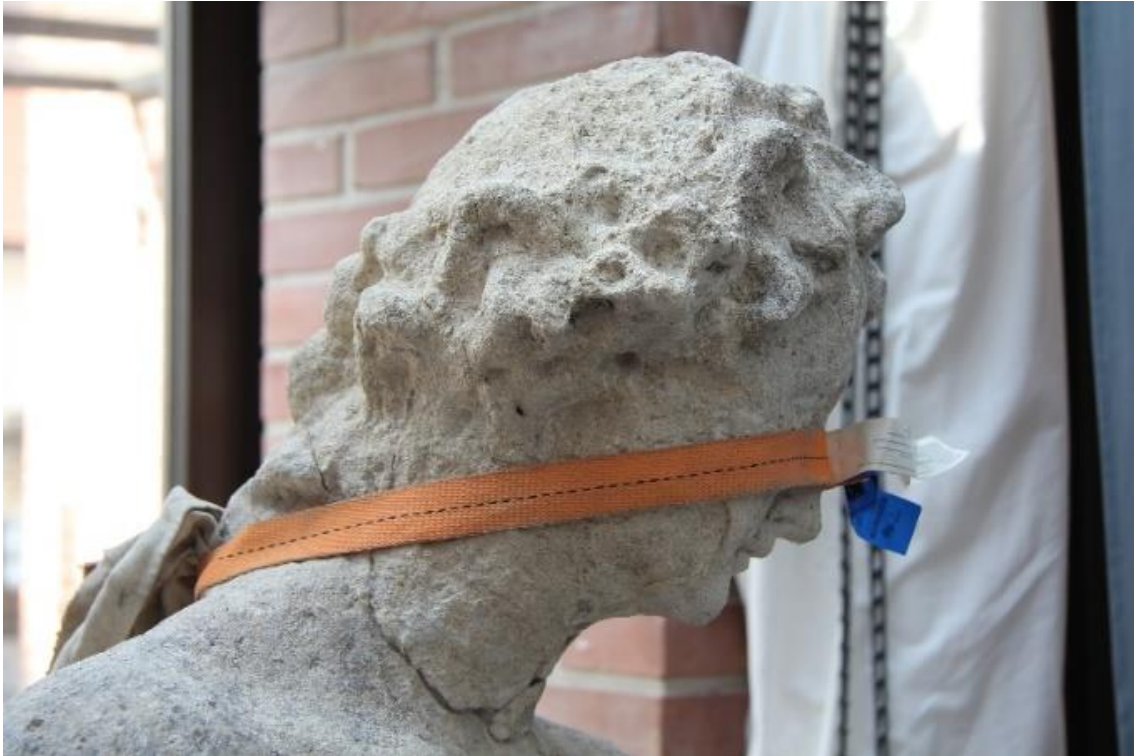
Obrázek 61 lepení hlavy skulptury Apollóna

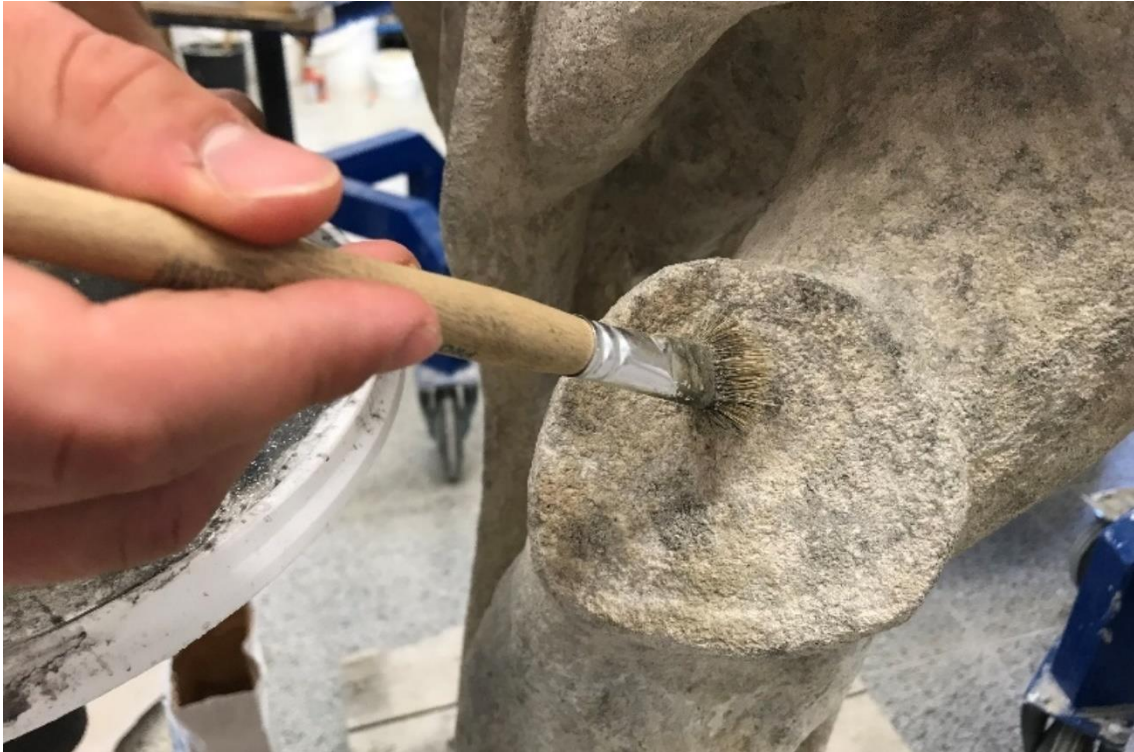
Obrázek 63 barevná retuš skulptury Apollóna

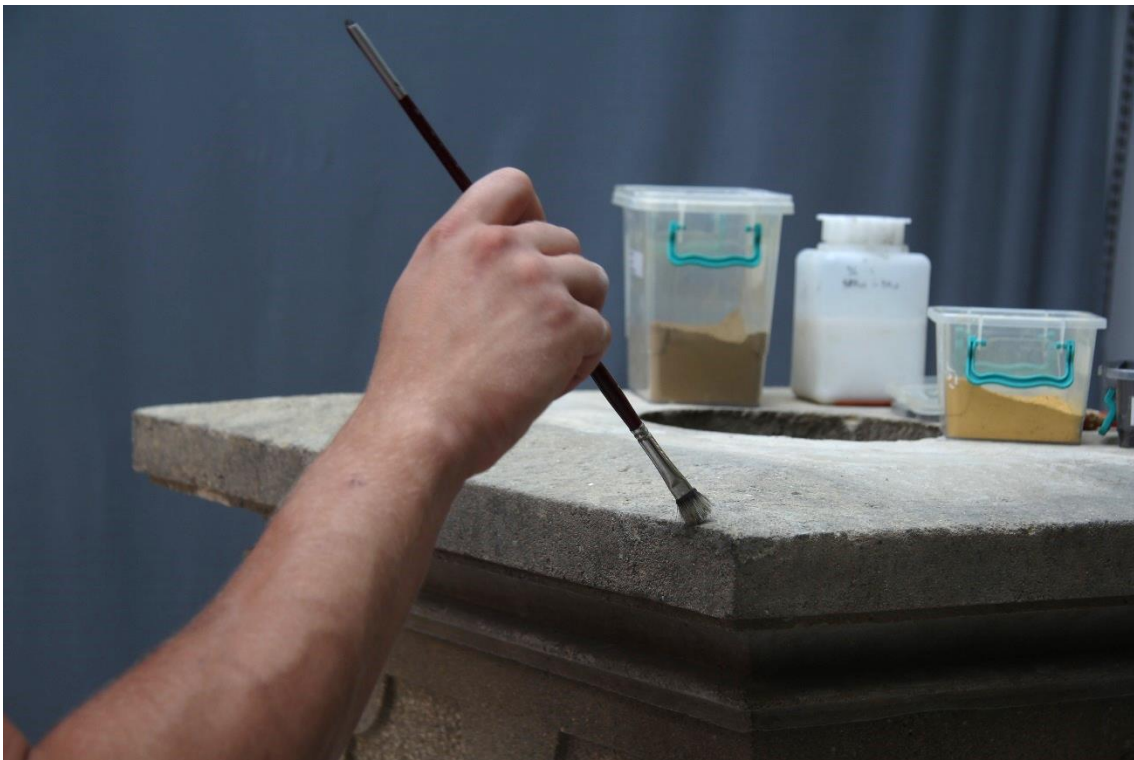
Obrázek 64 barevná retuš podstavce

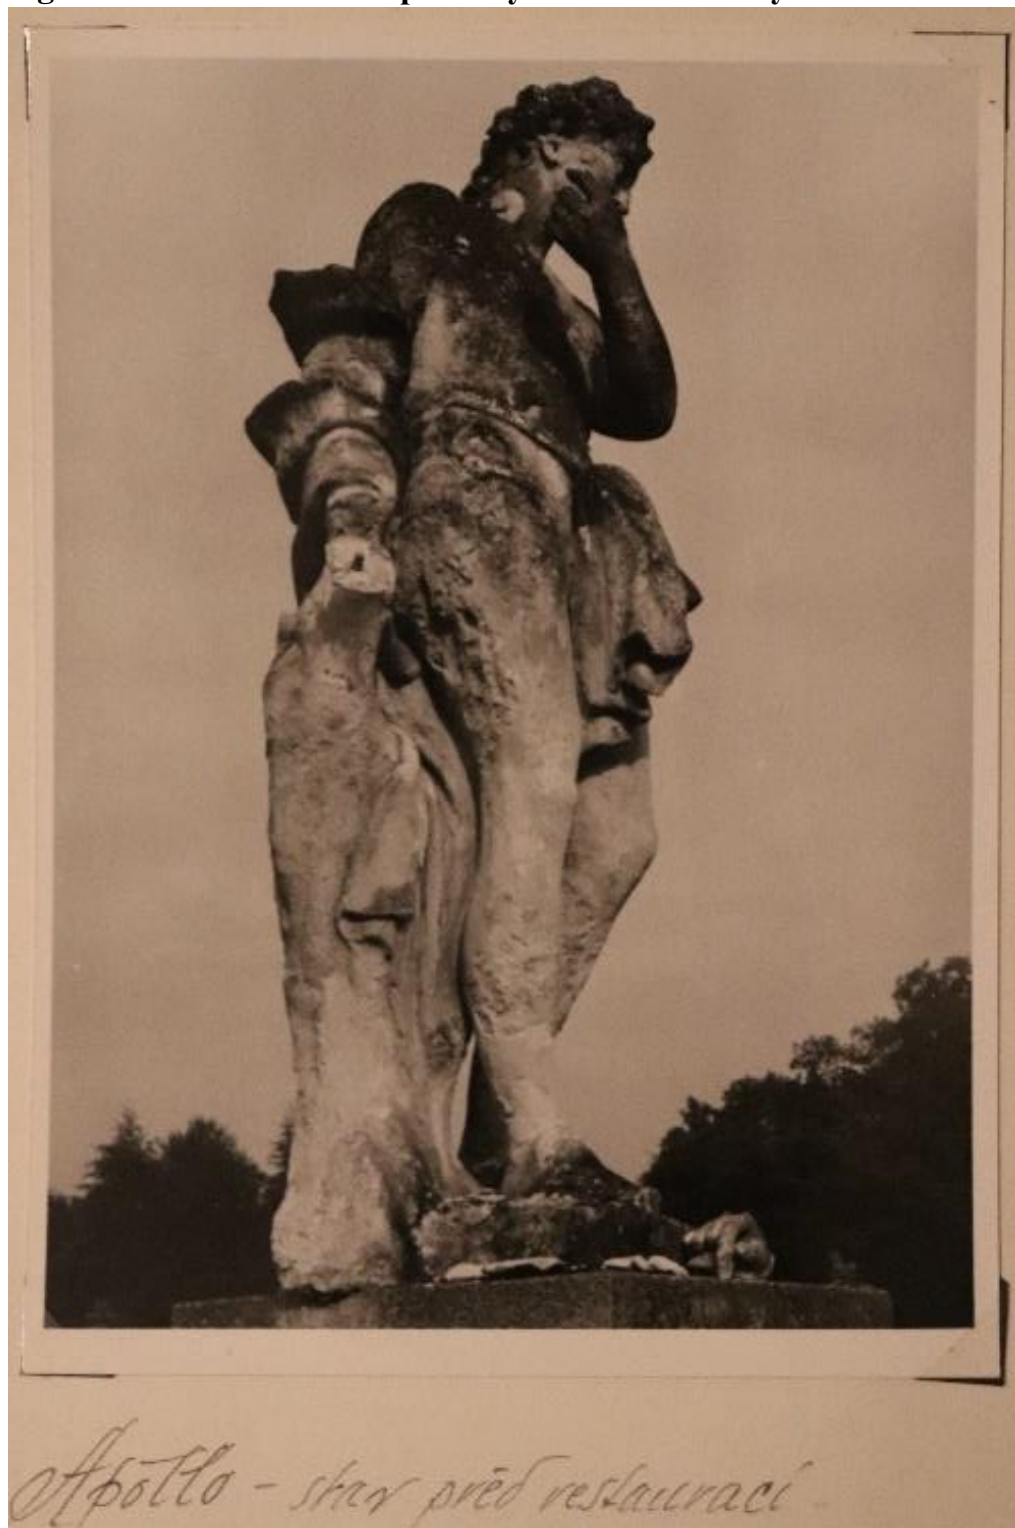
Obrázek 71 stav před restaurováním, rok 1962

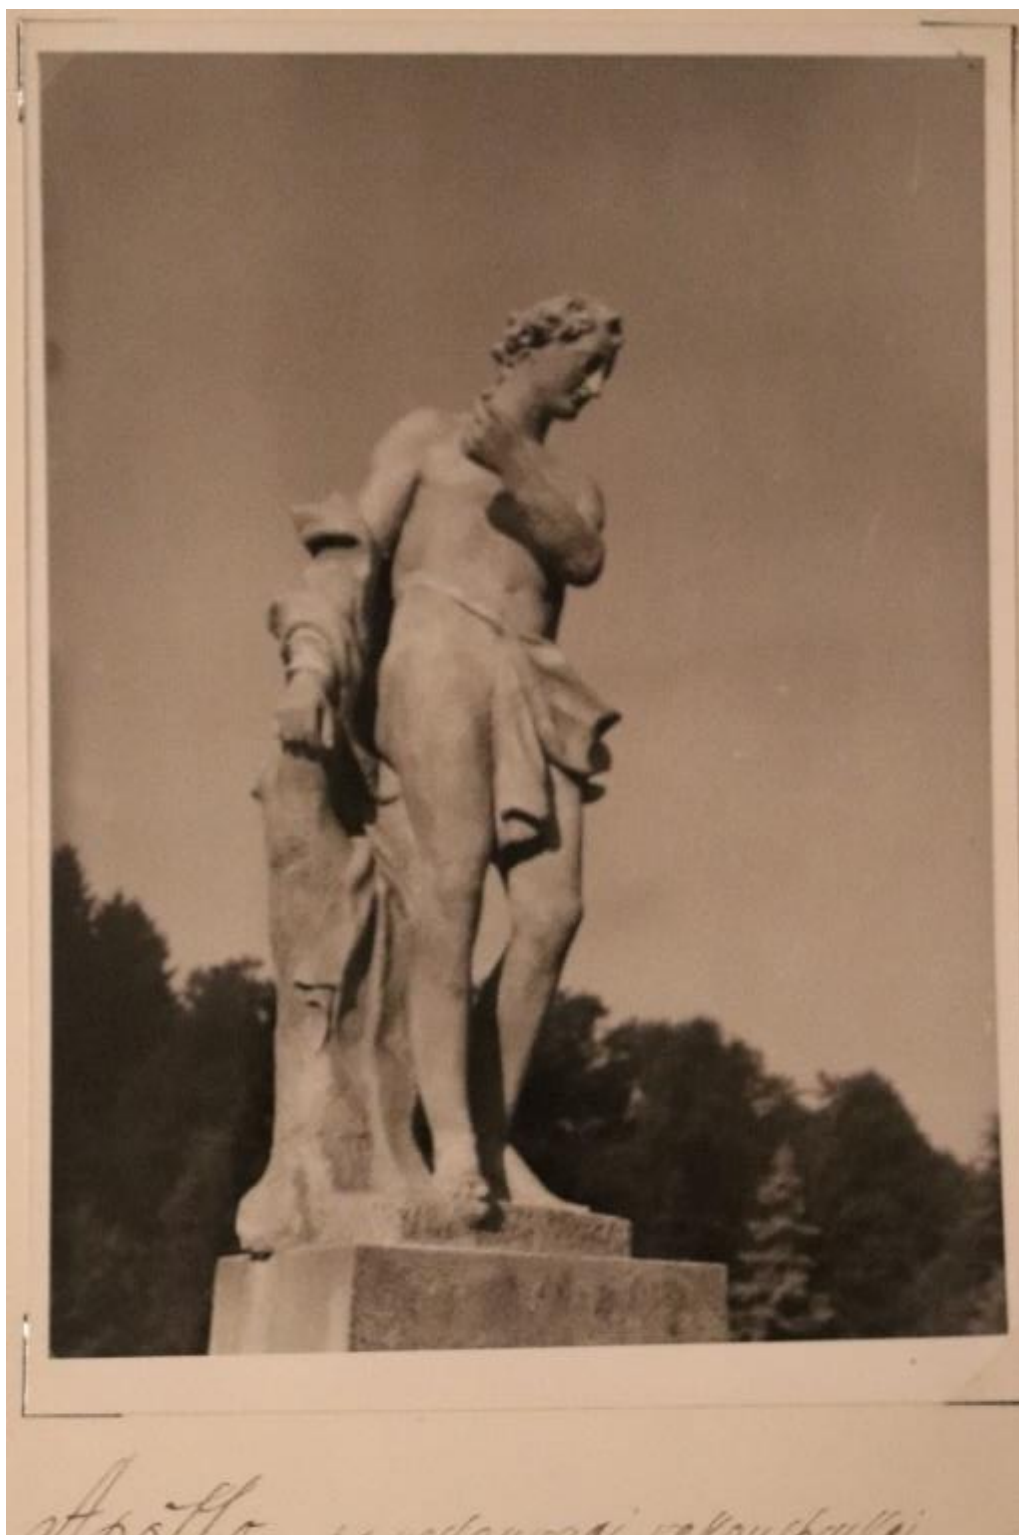
Obrázek 72 stav po restaurování, rok 1962

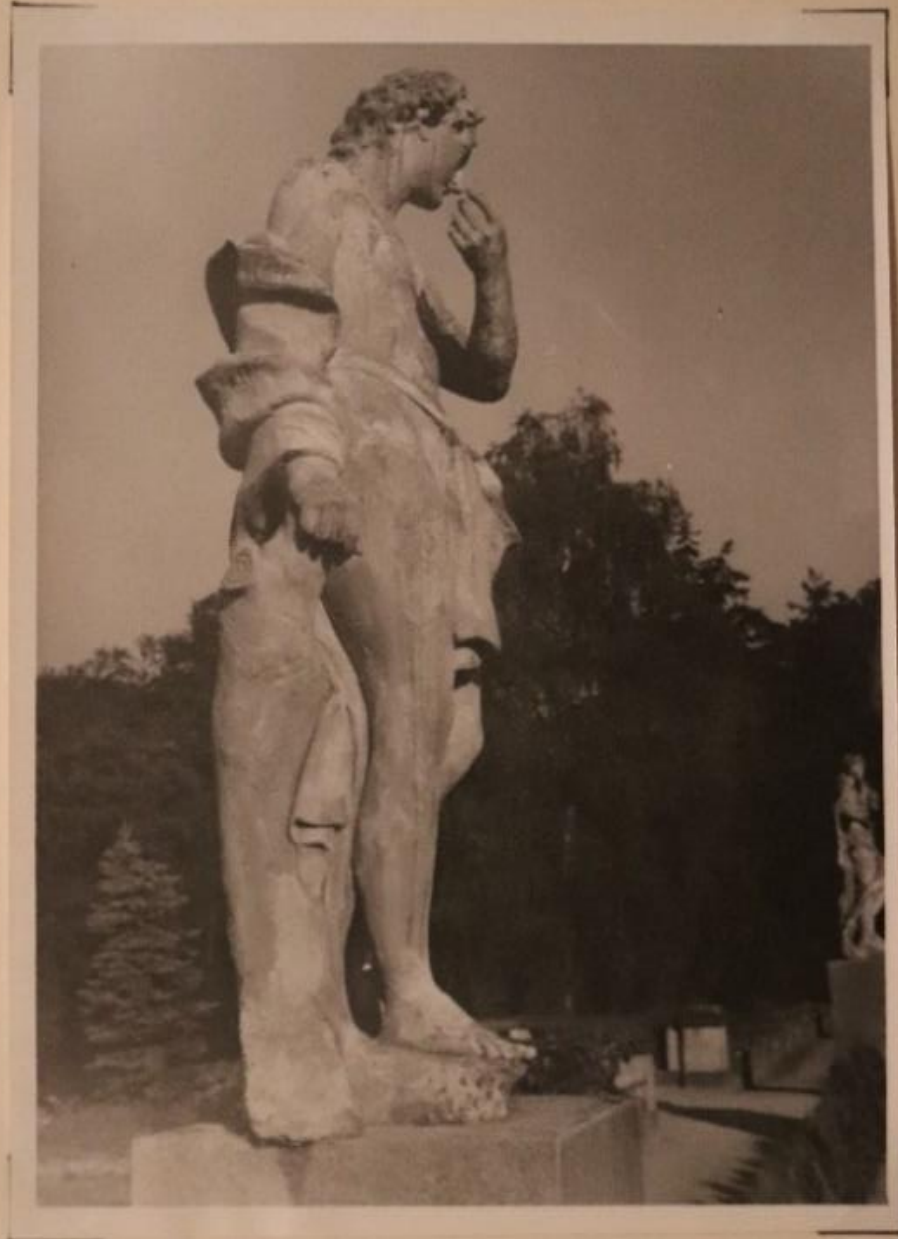
Obrázek 73 stav před restaurováním, rok 1965

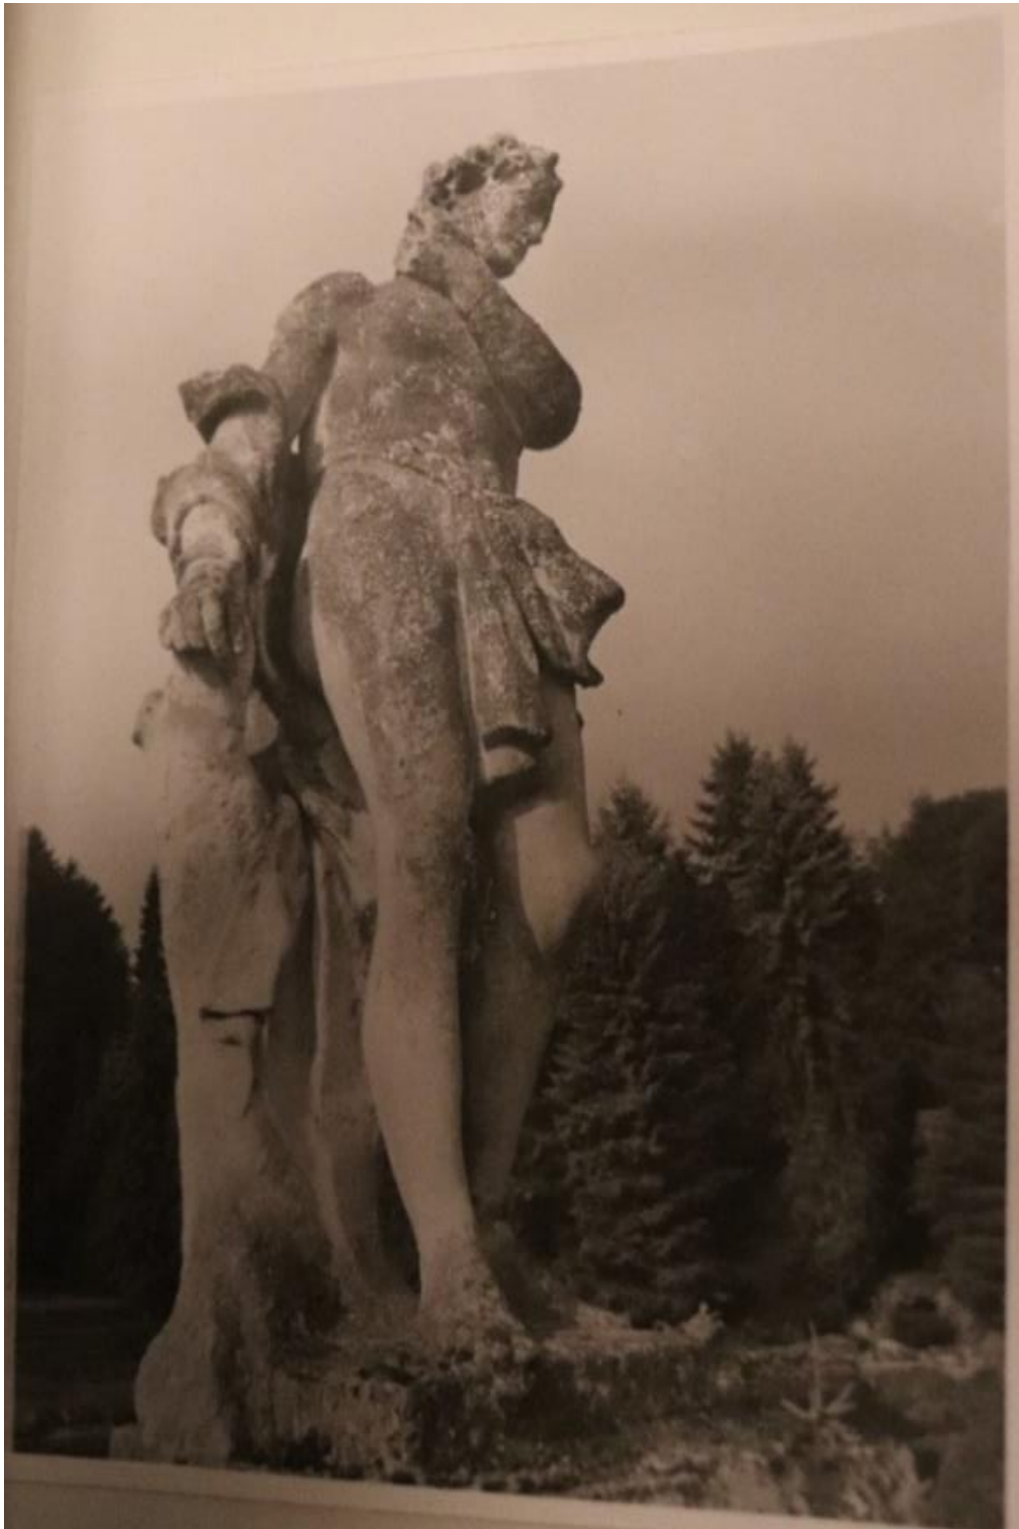
Obrázek 74 stav před restaurováním a výměnou soklu, rok 1990

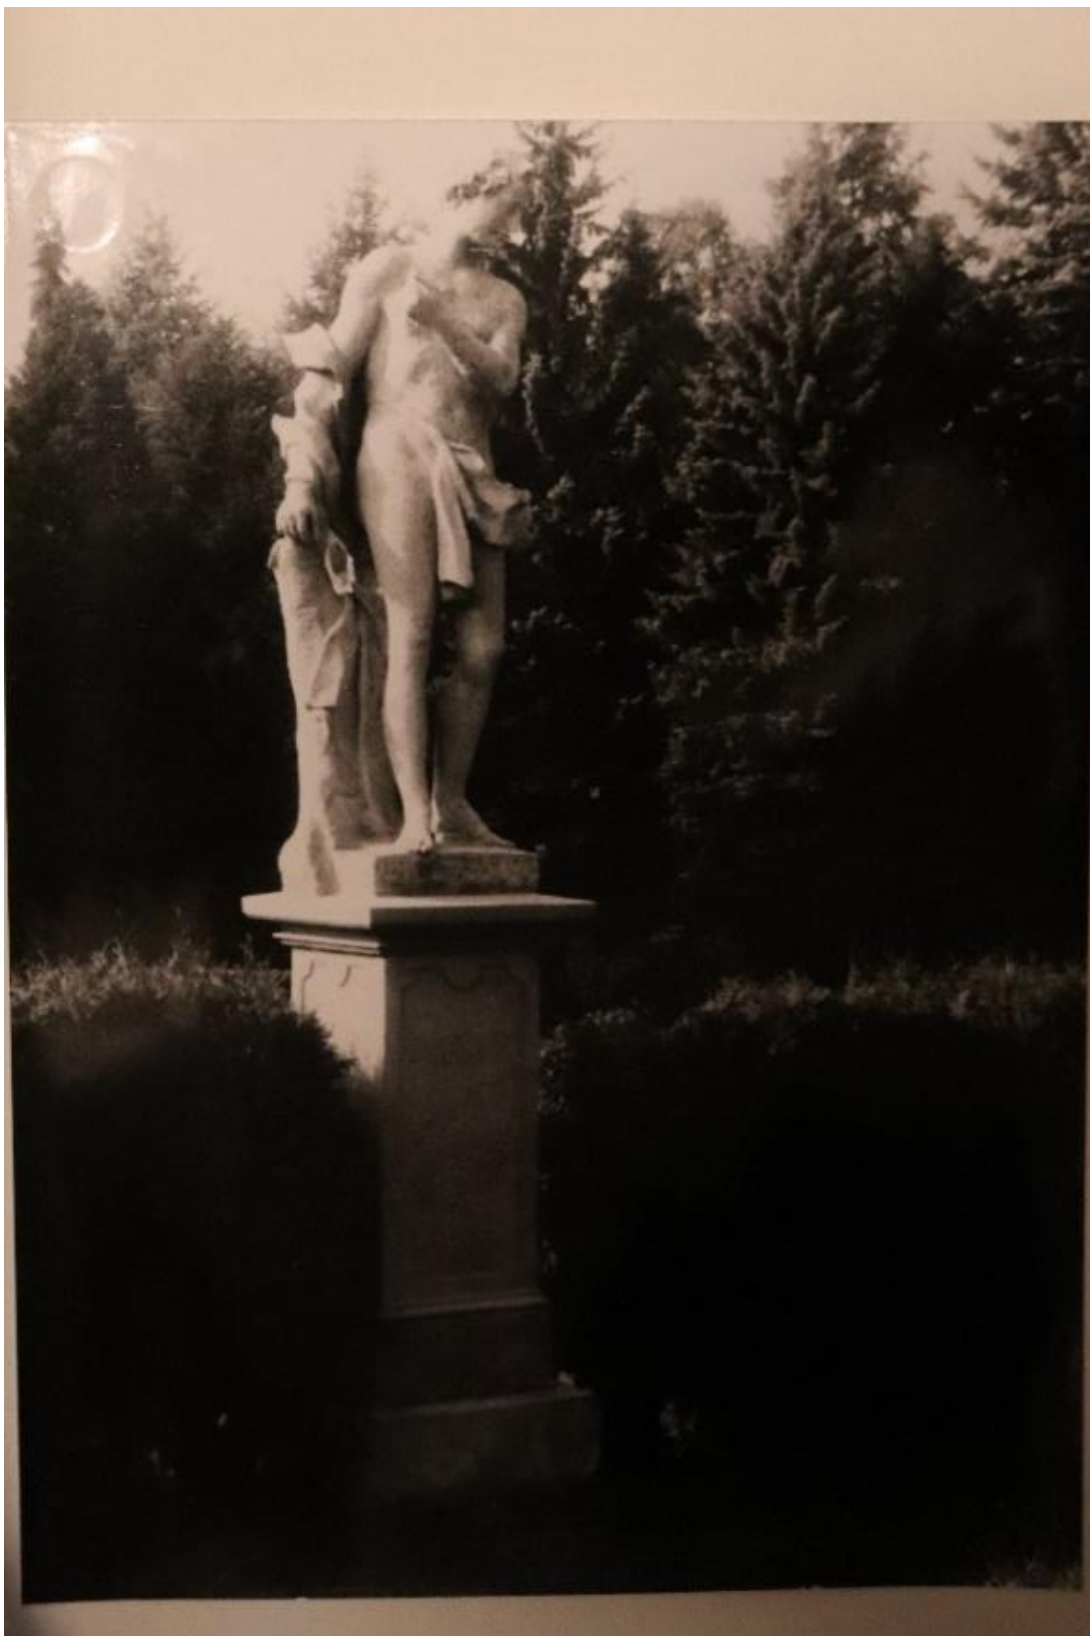
Obrázek 75 stav po restaurování a výměně soklu, rok 1990

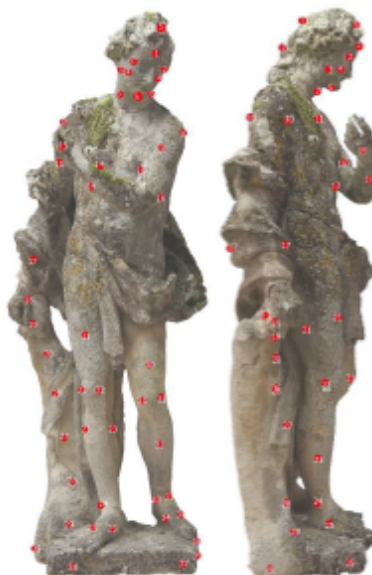
Obrázek 2 místa měření ultrazvukovou transmisí

Průměrné rychlosti šíření longitudálního ultrazvukového vlnění (tab. 2) odpovídají použité homině – organodetrítickému vápenci. Na mnoha místech je vápenec na povrchu erodovaný, tmely jsou na několika místech částečně oddělené od podkladového kamene resp. pod nimi se nachází zóna poškozeného vápence.

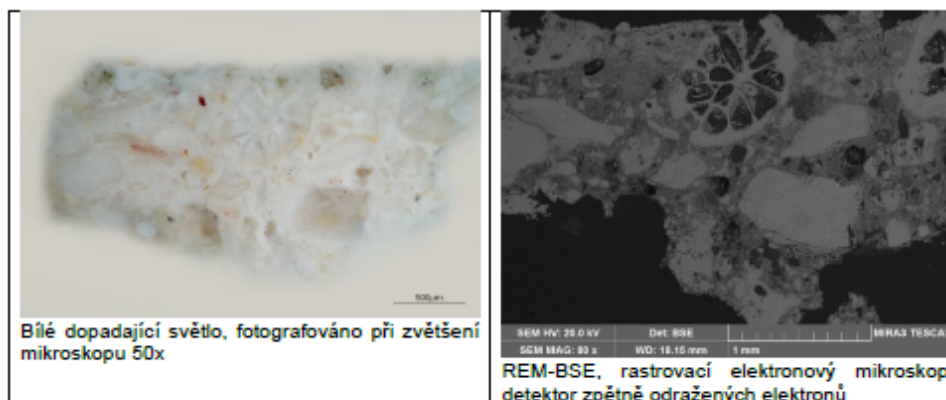
Matrix tmelu obsahuje hlavně uhličitany Ca a Mg. Lze předpokládat, že pojivem tmelu je dolomitické vápno s vysokým obsahem sloučenin Mg. Jako kamenivo byl použitý vápencový písek ev. drcený organodetritický vápenec (obsahuje mikrofosílie). Velikost zrn kameniva dosahuje maximálního průměru ca. 1 mm.

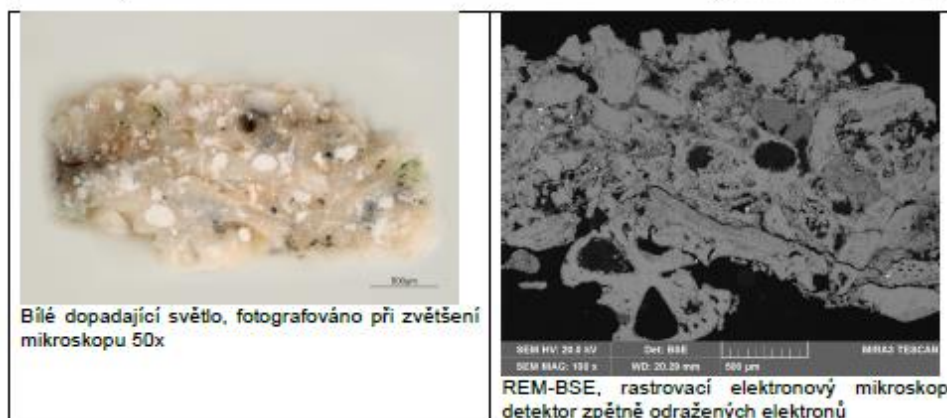
Vz. 4 (10761)	Odběr vzorku z levé části hrudníka <ul style="list-style-type: none"> určení sádrovcové krusty a povrchových nečistot

Míra sulfatizace povrchu vápence (proměna uhličitanu vápenatého na síran vápenatý v důsledku reakce s oxidy síry v atmosféře) je poměrně nízká, sádrovec nevyplňuje / neuzavírá póry kamene a proto není zřejmě příčinou snížení jeho nasákavosti.

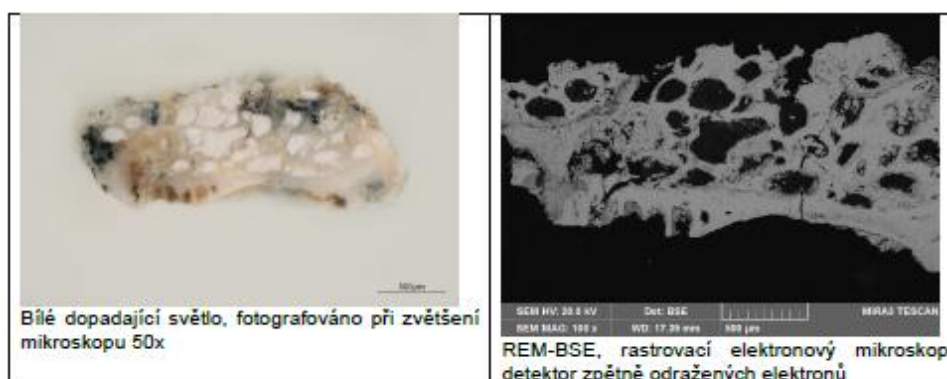
Vz. 5 (10762)	Odběr vzorku z levého ramene <ul style="list-style-type: none"> určení sádrovcové krusty a povrchových nečistot

Situace je velmi podobná jako u vzorku 4. Míra sulfatizace povrchu vápence (proměna uhličitanu vápenatého na síran vápenatý v důsledku reakce s oxidy síry v atmosféře) je poměrně nízká, sádrovec nevyplňuje / neuzavírá póry kamene a proto ani v tomto případě není zřejmě příčinou snížení jeho nasákavosti.

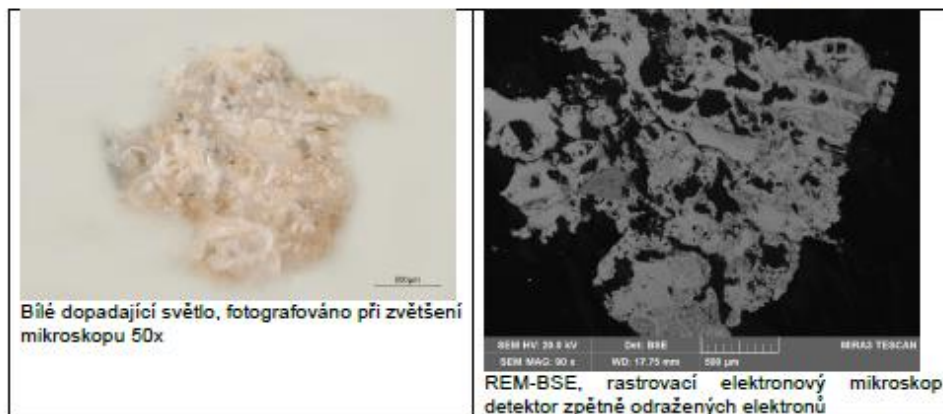
Vz. 6 (10763)	Odběr vzorku z pravého stehna sochy <ul style="list-style-type: none"> určení sádrovcové krusty a povrchových nečistot

Situace opět velmi podobná jako u vzorků 4 a 5. Míra sulfatizace povrchu vápence (proměna uhlíkatu vápenatého na síran vápenatý v důsledku reakce s oxidy síry v atmosféře) je poměrně nízká, sádrovec nevyplňuje / neuzavírá póry kamene a proto ani v tomto případě není zřejmě příčinou snížení jeho nasákavosti.

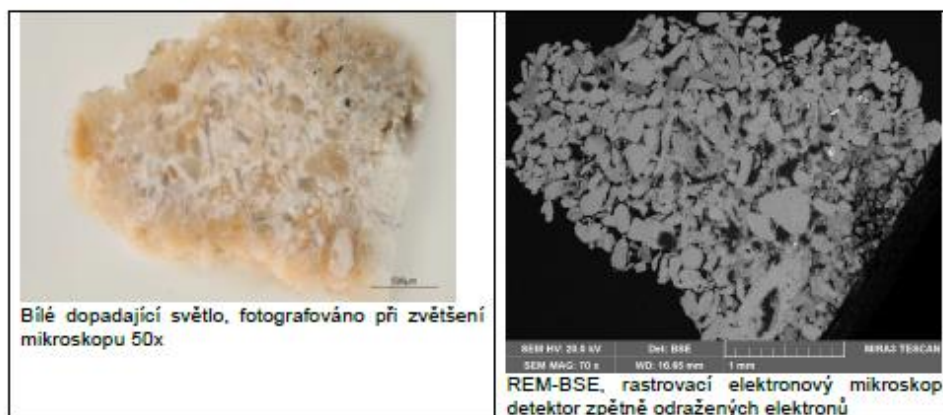
Vz. 7 (10764)	Odběr vzorku doplňku drapérie na pravé straně sočtiny <ul style="list-style-type: none"> určení původu hmoty doplňky

Odebraný vzorek není tmel, ale vzorek vápence použitého pro zhotovení sochy. I v tomto případě je míra sulfatizace povrchu kamene poměrně nízká; póry kamene jsou otevřené.

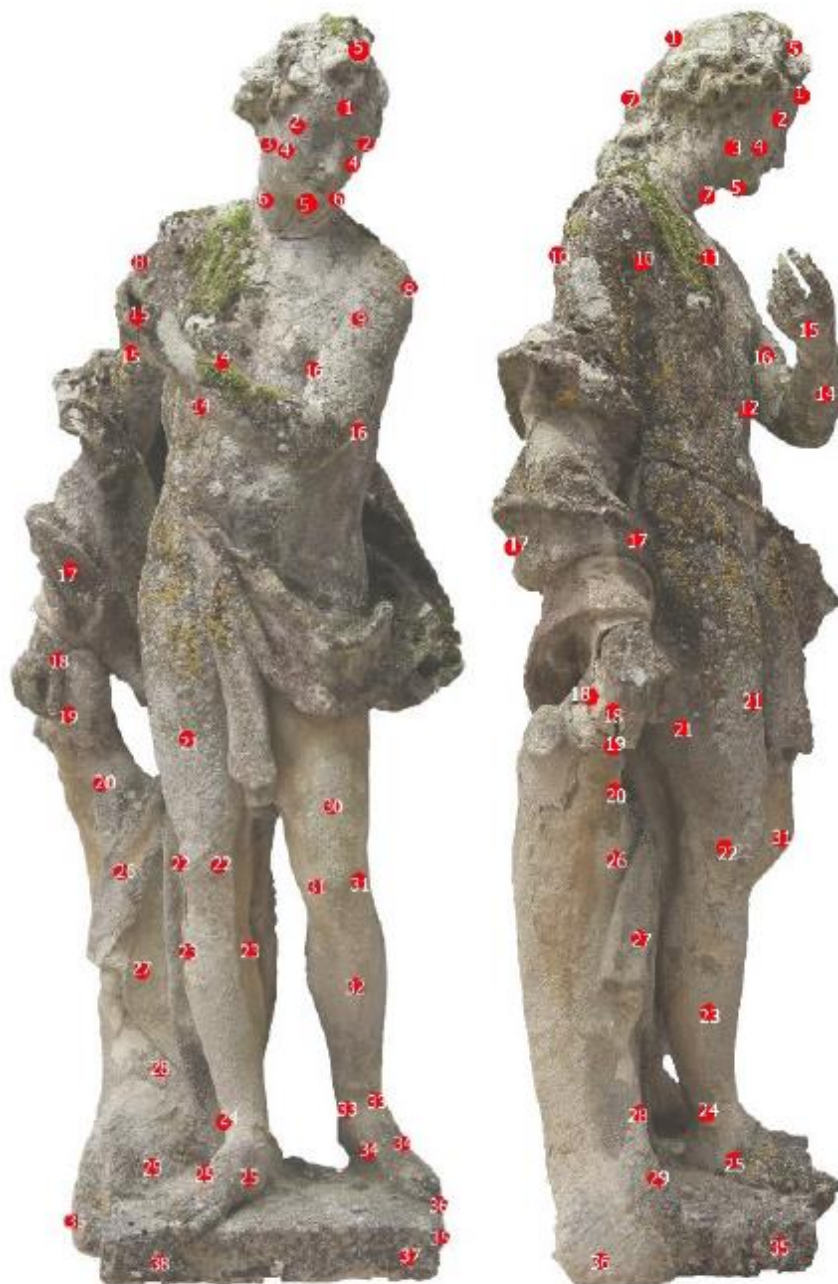
Obr.1: Místa měření ultrazvukovou transmisí. Foto: S. Schreiber.

Vápencová skulptura Apollóna je v uspokojivém stavu, i když díky předchozím zásahům a rozsáhlému přetmelení tvrdými cementovými tmely značně utrpěla. Hodnoty naměřené na skulptuře dosahují na většině měřených míst rychlosti okolo 2,9-3,0 km/s, což jsou vysoké hodnoty naznačující dobré ztmelení hominy, avšak oproti referenčnímu vzorku (*Tab. 2*) jsou tyto hodnoty nižší, naznačující postupující degradaci.

Stav hominy není na celé skulptuře homogenní a lokálně dochází k výrazným poklesům rychlosti UZ transmise k hodnotám pod 2,6 km/s, místy dokonce pod 2 km/s. Takto nízké hodnoty naměřené na levém a pravém lýtku a kotníku, pařezu naznačují výrazně sníženou míru stmelení ohrožující její soudržnost a pevnost. Nižší hodnoty na mnoha místech ovlivňuje povrchová eroze vápence a přítomnost tmelů, které jsou na několika místech částečně oddělené od podkladového kamene a pod nimi se nachází zóna poškozeného vápence. Vzhledem k naměřeným hodnotám rychlosti UZ transmise bylo doporučeno odstranění tmelů a celoplošné zpevnění horniny. Na kritických místech s nízkými hodnotami rychlosti UZ transmise doporučujeme opakování konsolidace. Míru zpevnění je doporučeno průběžně kontrolovat lokálním měřením UZ transmise.
