Restaurování vápencové sochy Panny Marie Immaculaty z kláštera v obci

Hoješín u Seče

Bakalářská práce

2022

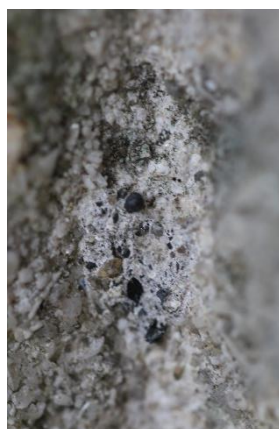
Nasvícení povrchu UV světlem odhalilo modro-zeleně luminující okraje krust, kdy nejintenzivnější barvu odrážela krusta pod levou rukou Panny Marie. Na zadní straně sochy, na spodní části pláště byly objeveny fragmenty modrého pigmentu a možné zbytky vápenného nátěru, zachovalé v hloubce záhybu. Pro analýzu byl odebrán vzorek, jenž by měl obsahovat obě látky.

Obrázek 38 Detail vrstvy nátěru

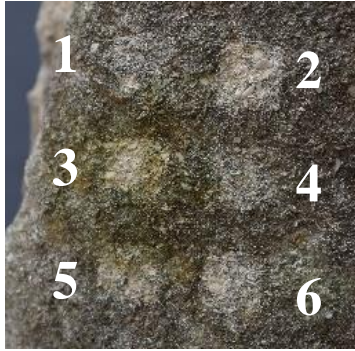
Obrázek 42 Zkouška čištění červené řasy, plášť

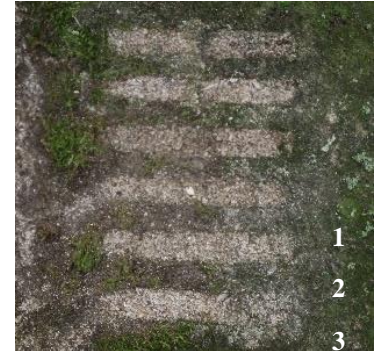
Obrázek 44 Zkouška čištění mechu a zelené řasy, hlavice

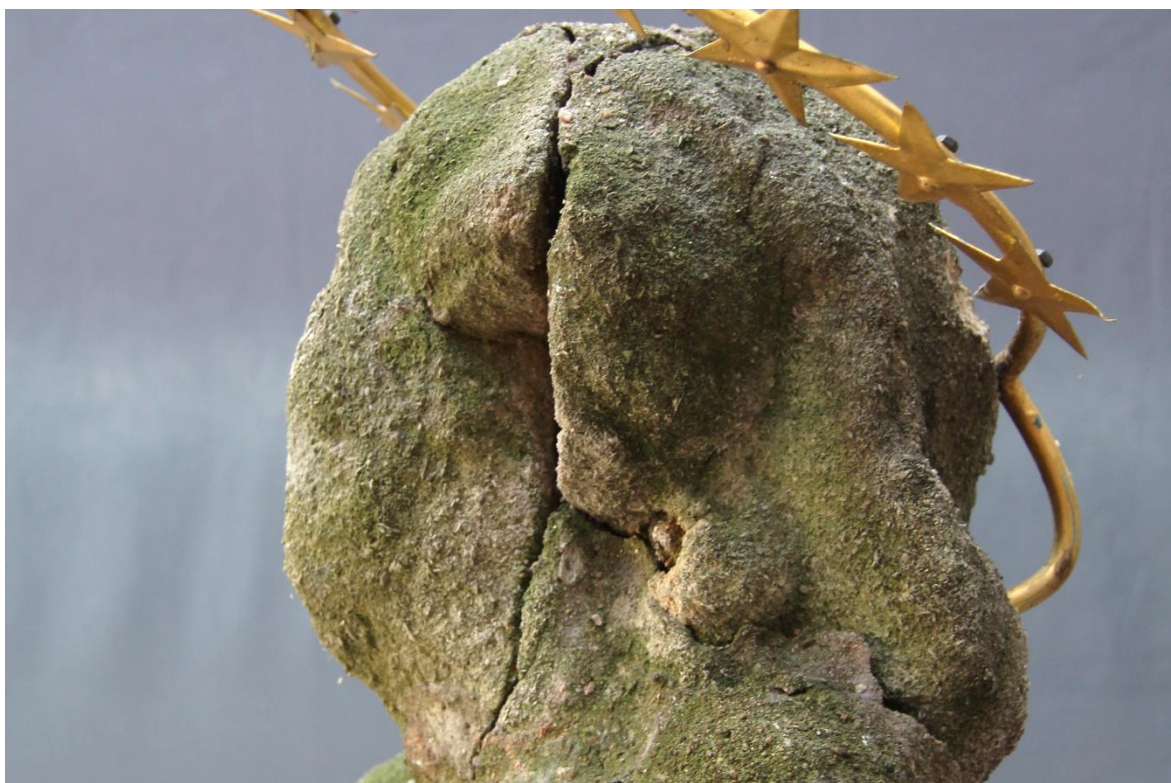
Při manipulaci byla hlava Panny Marie zajištěna folií proti rozpadnutí – zajištění bylo provedeno přímo na místě dle vizuálního vyhodnocení praskliny, která se vinula svisle po obou stranách hlavy. Vzhledem k těžce přístupnému terénu v okolí sochy, bylo pro její zvednutí nutné použít snadno přenosné lešení pro upevnění kočky manuálního jeřábu. Tělo figury se ovázalo nekonečnými závěsnými smyčkami a v místech možného oděru či jiného poškození vázacím systémem se lana vypořádala pruhy z koberců. Maltovina použitá pro napojení zeměkoule k hlavici podstavce musela být odstraněna ručními dláty, aby bylo možné toto propojení uvolnit. Čep uchycený ze spodní strany zeměkoule maltovinou nepůsobil při zvedání figury žádný zásadní problém. K hlavici podstavce nebyl nijak připravený a vysunul se velmi snadno.

Obrázek 110 Detail praskliny na hlavě

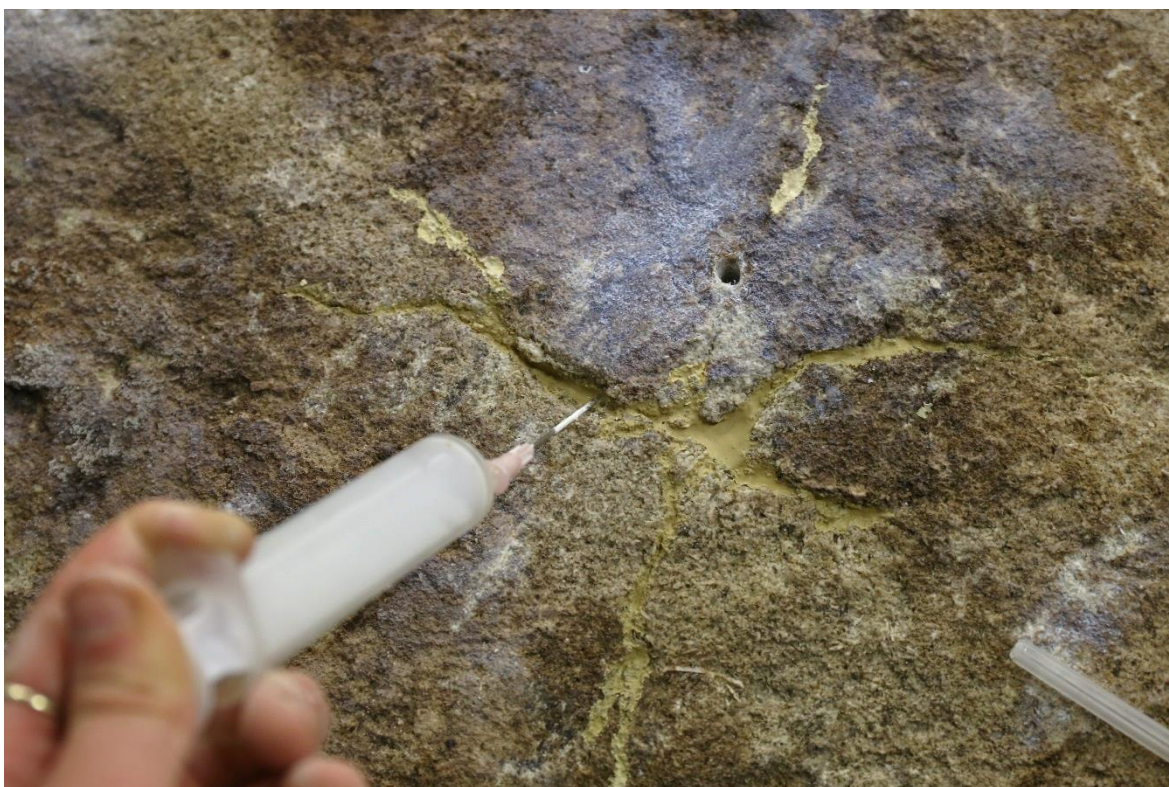
Obrázek 151 Injektování maltoviny Ledan TAI do prasklin, hlavice

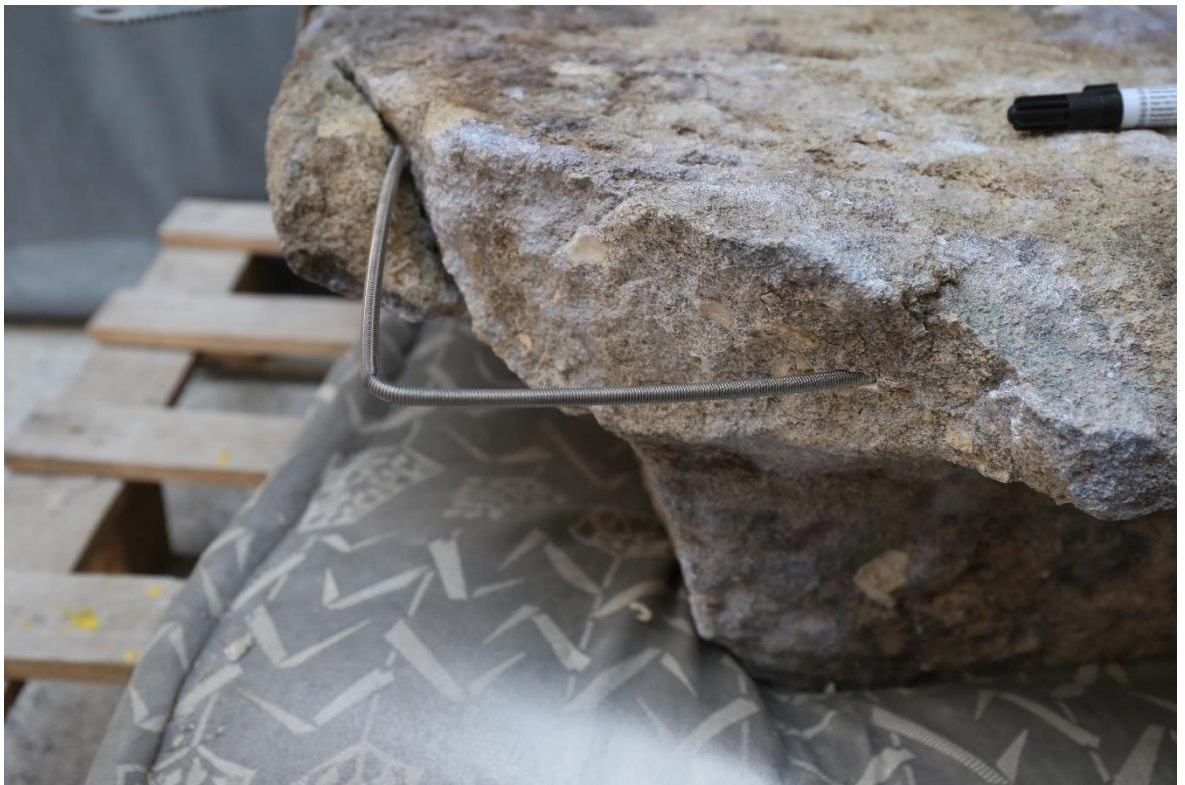
Obrázek 153 Detail nové nerezové armatury rohu hlavice

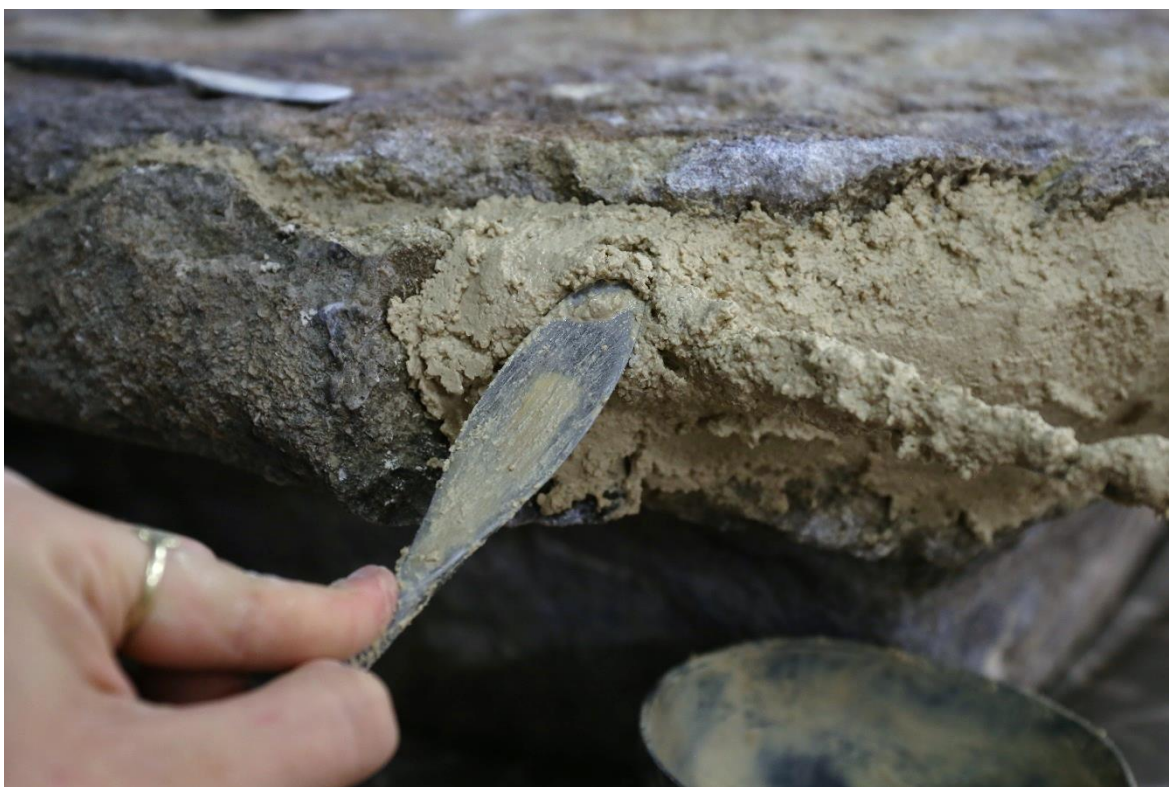
Obrázek 159 Vrstvení vápenného tmelu na nerezovou armaturu, hlavice

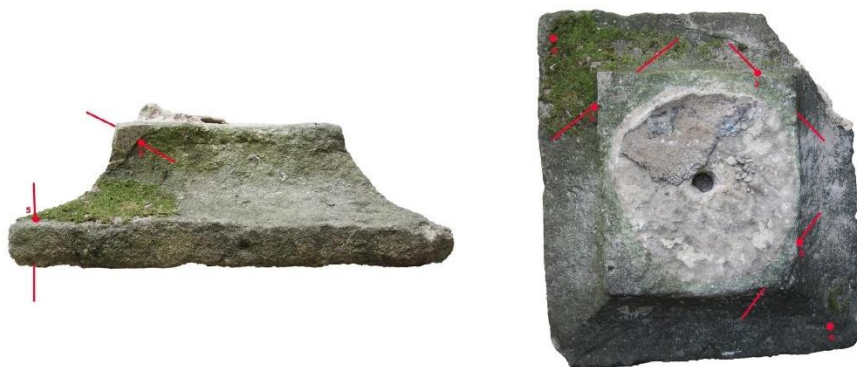
Obr. 6 a, b: Lokalizace míst měření rychlosti UZ transmise na podstavci k plastice Panny Marie Immaculaty z Hoješína. Hodnoty rychlosti UZ transmise jsou uvedeny v *Tab. 2*.

Vyhodnocení: Měření rychlosti UZ transmise před konsolidací poukazují na lokálně špatný stav horniny. Nejvíce degradovaná je hornina na zeměkouli, v oblasti drapérie pod pravou rukou a celkově nižší hodnoty rychlosti byly zjištěny na soklu. V těchto místech rychlosti UZ transmise klesají k hodnotám okolo 2 km/s, místy dokonce až k rychlostem transmise okolo 1,6-1,2 km/s, které jsou na hranici soudržnosti tohoto typu horniny. V ostatních částech je stav horniny lepší a hodnoty rychlosti dosahují hodnot od 2,0-2,4 km/s. Po konsolidaci horniny došlo na všech problematických místech ke zpevnění horniny, které se projevuje zvýšením hodnoty rychlosti UZ transmise, místy až k hodnotám až 3,0 km/s. V těchto místech patrně došlo dokonce k mírnému přezpevnění v důsledku nekontrolované konsolidace. Přirozené hodnoty rychlosti transmise kutnohorského vápence by se měly pohybovat v rozmezí hodnot 2,2-2,4 km/s.
