Restaurování olejomalby na papíru a plátně Podobizna mladé dívky

Bakalářská práce

2023

Markéta Svobodová

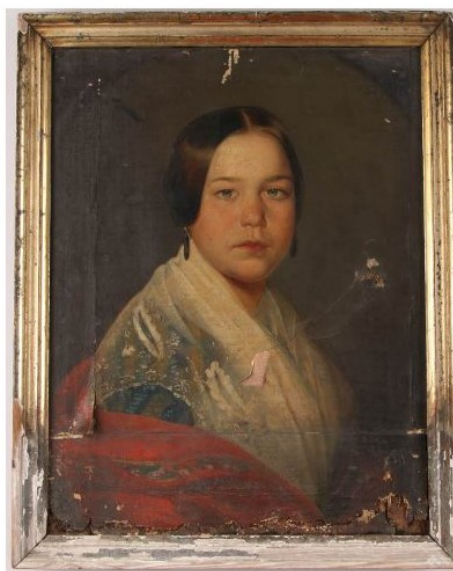
Celý objekt se nalézá v havarijním stavu. Jeho povrch vykazuje značnou vrstvu prachového depozitu a povrchových nečistot. Spodní část objektu pravděpodobně přišla do přímého kontaktu s vodou, která způsobila značné poškození obou rámu⁷, povrchové úpravy ozdobného rámu, plátna, textilní druhotné podložky a barevné vrstvy. Dílo také, ať již vlivem přítomnosti značné vlhkosti nebo také mechanickým poškozením, utrpělo velké ztráty podkladu společně s barevnou vrstvou. Barevnou vrstvou, tedy olejomalbou, byla povrchově opatřena lakem. Tato laková vrstva časem degradovala a změnila svou barevnost. Lak byl zažloutlý a vytvářel žlutě zbarvený ztmavlý zákal na malbě. Povrch barevné vrstvy vykazoval krakeláž. Některá místa projevovala znaky primární, tedy časné krakely⁸, a jiná zase znaky sekundární nebo též staré krakely⁹. V pozadí obrazu byly patrné druhotné zásahy formou retuše ztrát barevné vrstvy. Dílo bylo mírně deformováno vlivem separace papírové podložky a textilních doplňků od druhotné textilní podložky. Ozdobný rám také vykazoval deformaci. Dřevěné rámy nevykazovaly žádné známky napadení dřevokazným hmyzem či jiným druhem biologického napadení.

Objekt před restaurováním (fotografie: Markéta Svobodová)

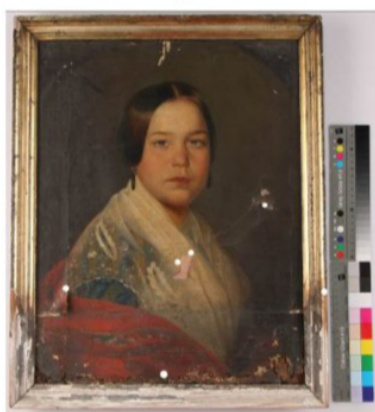
Objekt před restaurováním s vyznačenými místy odběrů (fotografie: Markéta Svobodová)

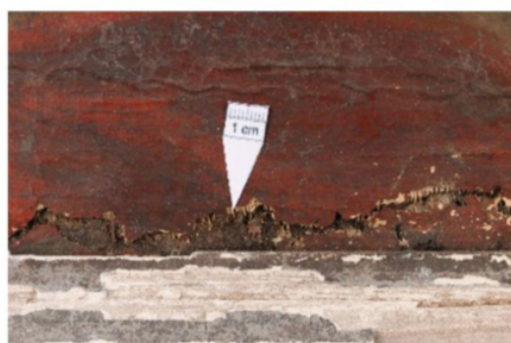
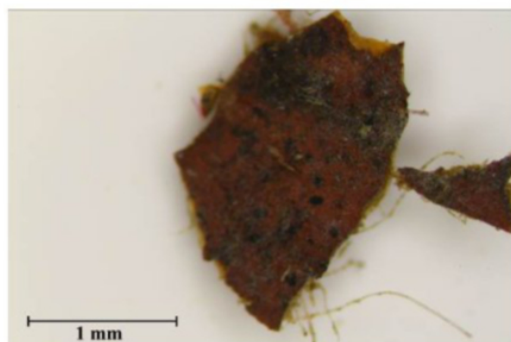
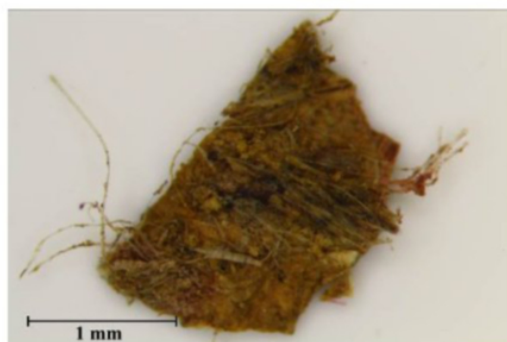
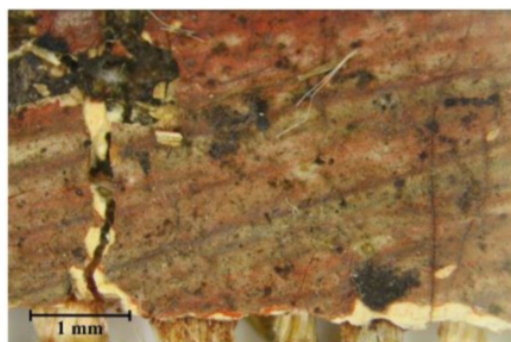
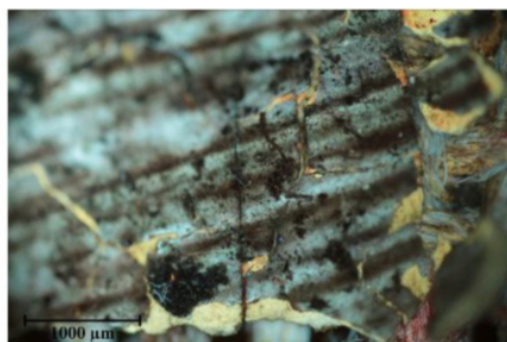
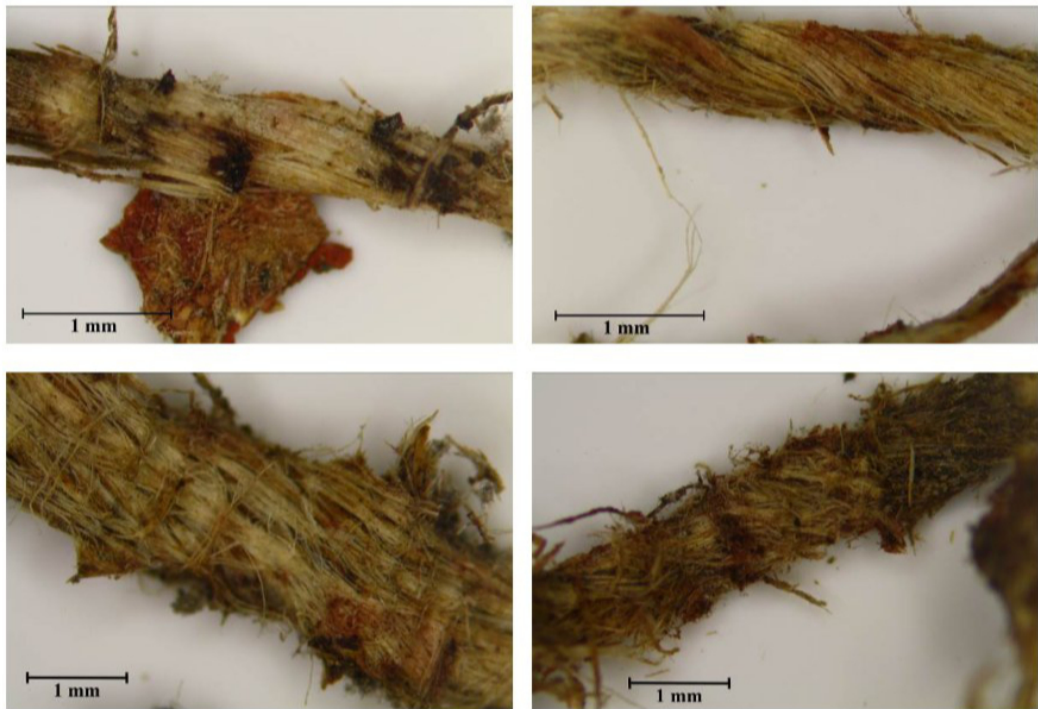
Lokalizace: velký defekt odloučený ze spodní části obrazu

Místo odběru (fotografie: Markéta Svobodová). Makrosnímek lícové (vlevo) a rubové strany (vpravo) vzorku MI/11098. Fotografováno na stereomikroskopu SMZ 800, bílé dopadající světlo, zvětšení na mikroskopu 30×. Makrosnímek lícové strany v bílém dopadajícím světle a UV světle. Fotografováno na stereomikroskopu SMZ 800, zvětšení na mikroskopu 20× a na optickém mikroskopu Nikon ECLIPSE LV100 při zvětšení na mikroskopu 50×. Makrosnímky textilních podložek – originální plátno svislý směr a podélný směr nití. Fotografováno na stereomikroskopu SMZ 800, bílé dopadající světlo, zvětšení na mikroskopu 30× a 20×.

Vzorek je velmi degradovaný, lze očekávat, že výsledky analýz mohou být zkreslené.

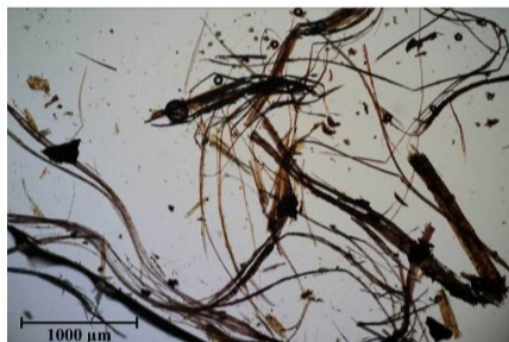
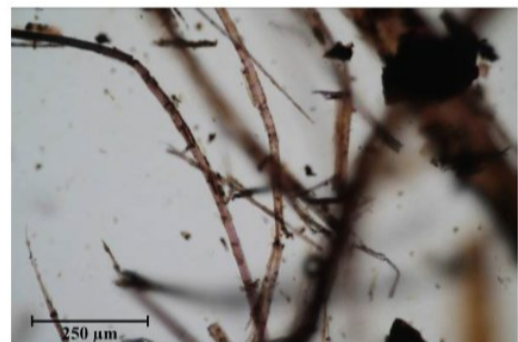
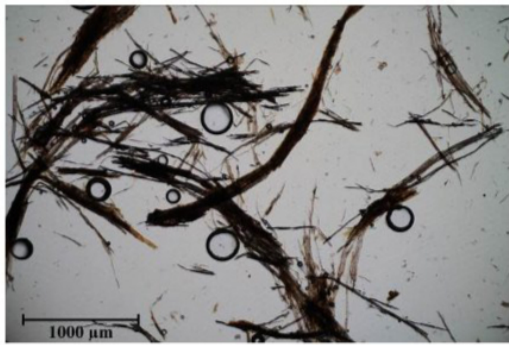
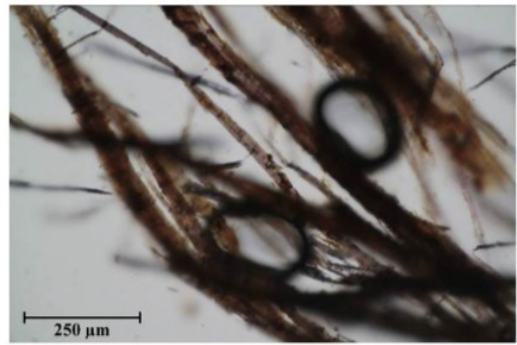
Snímek vláken originálního plátna svislý a podélný směr nití vzorku M1/11098 v Herzbergově činidle. Fotografováno na optickém mikroskopu Nikon ECLIPSE LV100 při zvětšení na mikroskopu 50×, a 200× v bílém procházejícím světle.

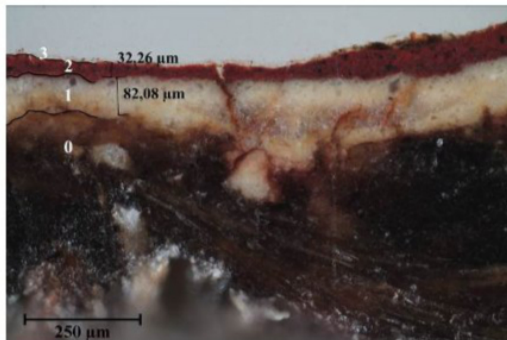
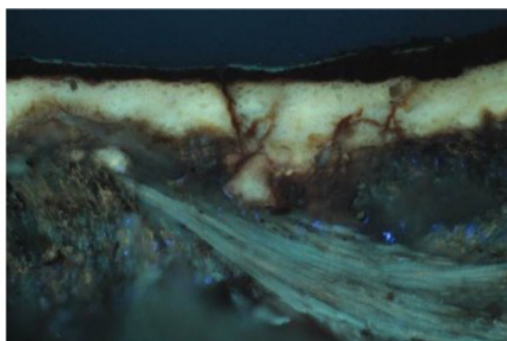
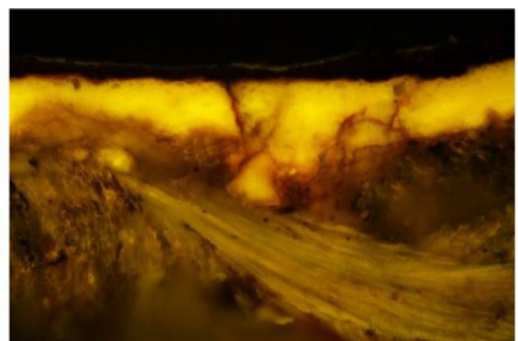
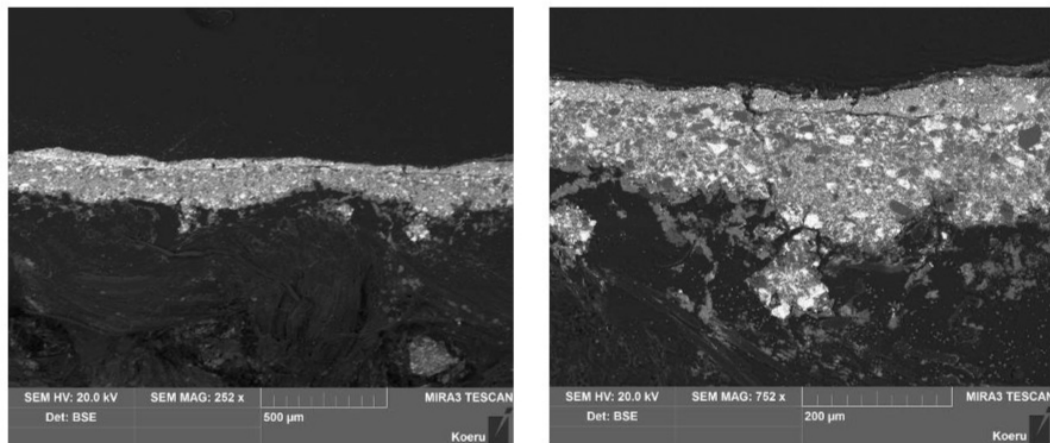
Snímek příčného řezu vzorkem M1/11098. Fotografováno na optickém mikroskopu Nikon ECLIPSE LV100 při zvětšení na mikroskopu 200× a 500× (zleva nahoře): a), b) bílé dopadající světlo, c), d) UV fluorescence, e) modré světlo, f), g) snímek ze skenovacího elektronového mikroskopu Tescan MIRA3 LMU v režimu zpětně odražených elektronů (BSE), HV, 20 kV.

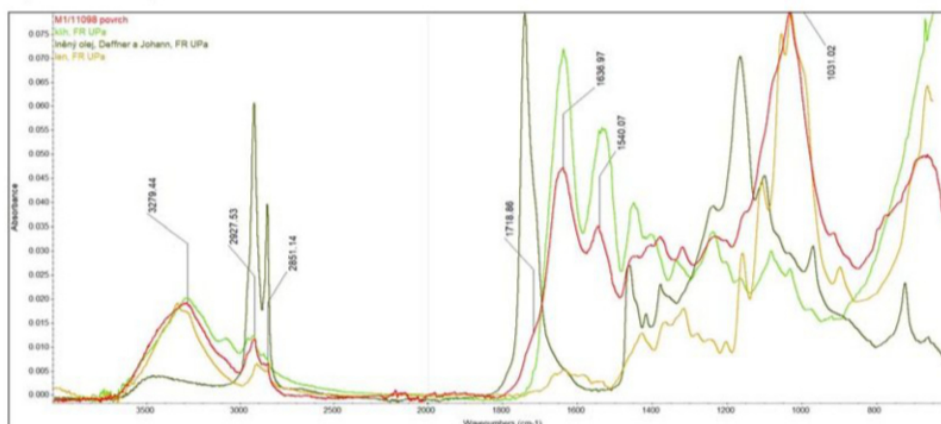
FTIR spektra povrchu vzorku M1/11098 a srovnávací spektra vybraných organických látek.

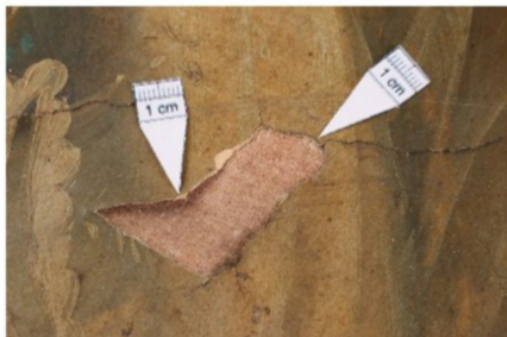
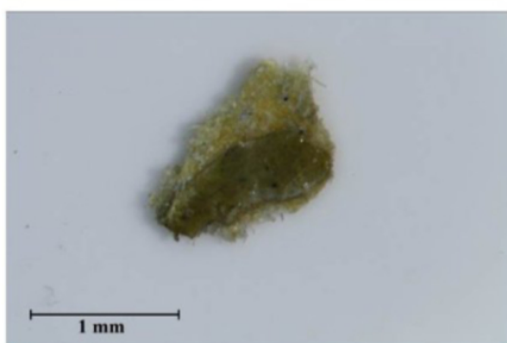
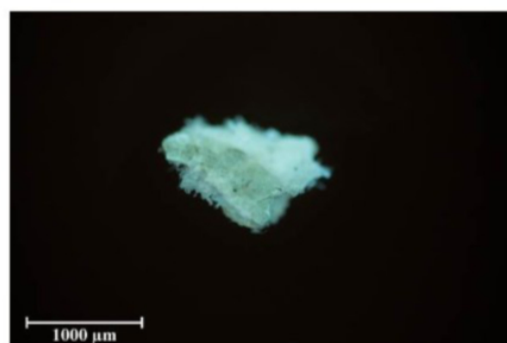
Lokalizace: odběr z velkého defektu v prostřední části obrazu

Místo odběru (fotografie: Markéta Svobodová). Makrosnímek lícové strany vzorku M2/11099 v bílém dopadajícím světle a UV světle. Fotořafováno na stereomikroskopu SMZ 800, zvětšení na mikroskopu 30× a na optickém mikroskopu Nikon ECLIPSE LV100 při zvětšení na mikroskopu 50×.

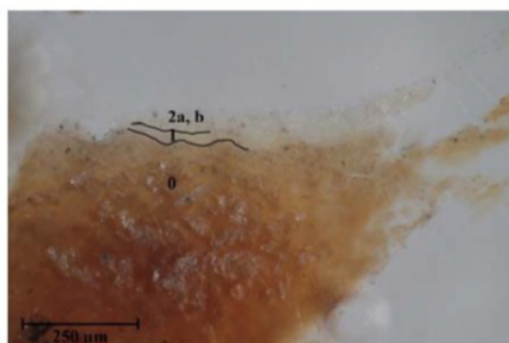
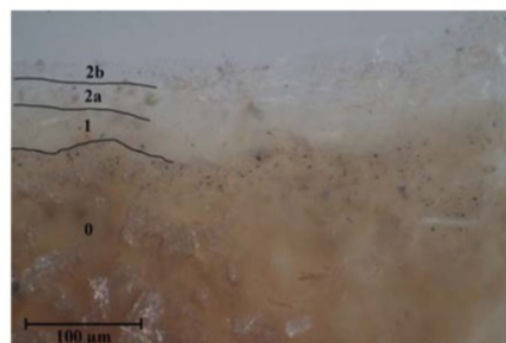
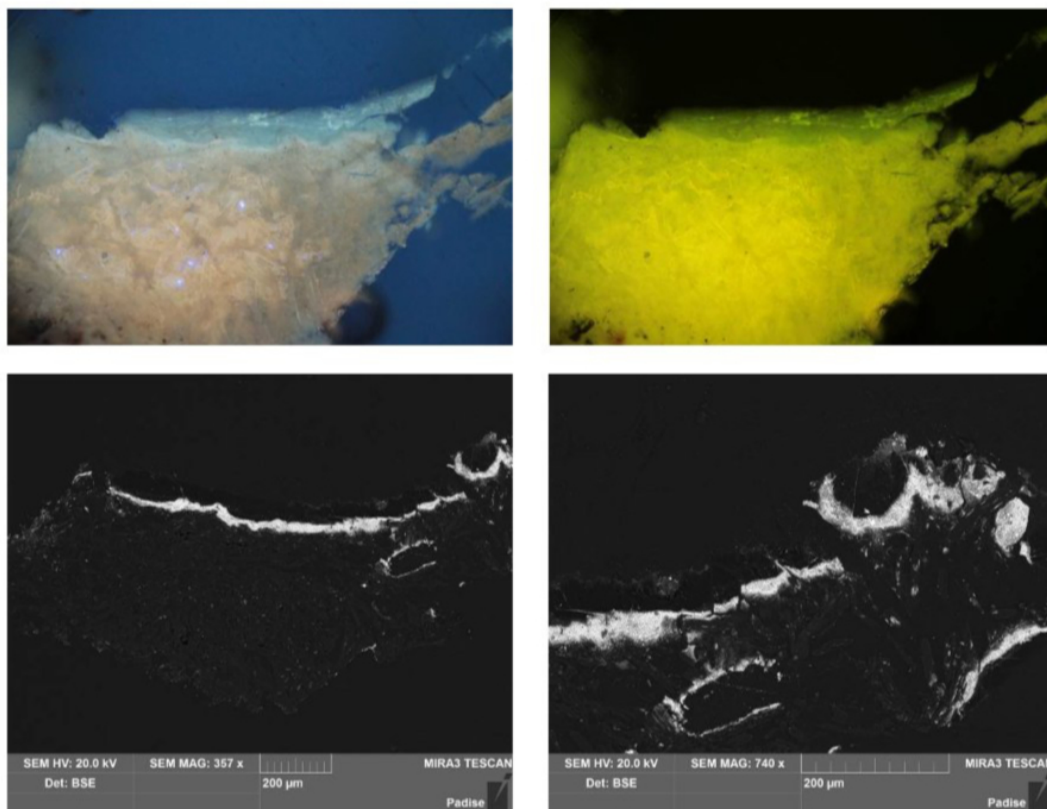
Snímek příčného řezu vzorkem M2/11099. Fotografováno na optickém mikroskopu Nikon ECLIPSE LV100 při zvětšení na mikroskopu 200× a 500× (zleva nahoře): a), b) bílé dopadající světlo, c) UV fluorescence, d) modré světlo, e), f) snímek ze skenovacího elektronového mikroskopu Tescan MIRA3 LMU v režimu zpětně odražených elektronů (BSE), HV, 20 kV.

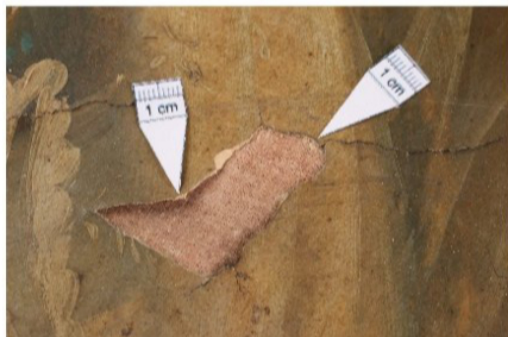
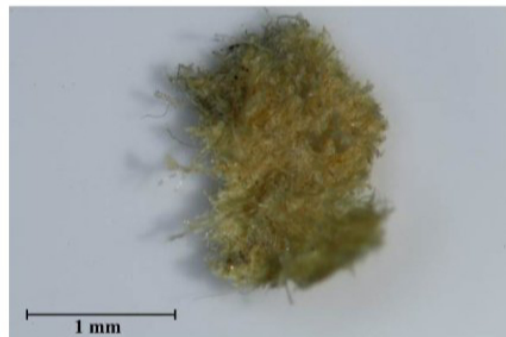
Lokalizace: odběr z velkého defektu v prostřední části obrazu

Místo odběru (fotografie: Markéta Svobodová). Makrosnímek vzorku M3/11100. Fotořafováno na stereomikroskopu SMZ 800, bílé dopadající světlo, zvětšení na mikroskopu 30 \times .

Vlákná papírové podložky jsou světle hnědá.

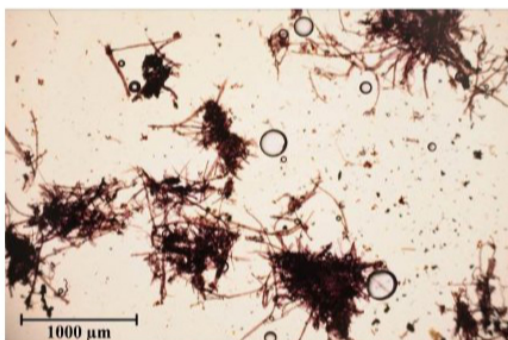
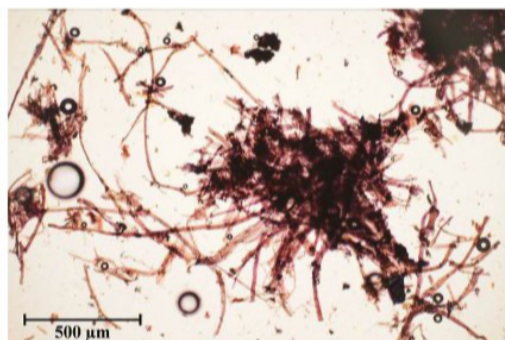
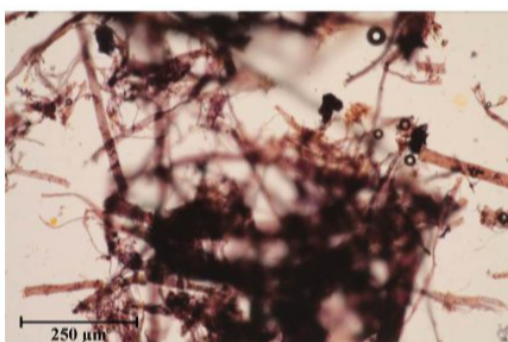
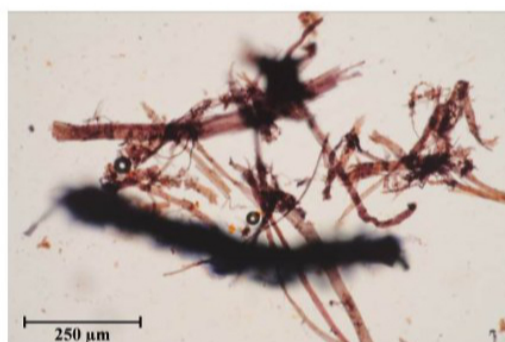
Snímek vláken vzorku M3/11100 v Herzbergově čínidle. Fotořafováno na optickém mikroskopu Nikon ECLIPSE LV100 při zvětšení na mikroskopu 50 \times , 100 \times a 200 \times v bílém procházejícím světle.

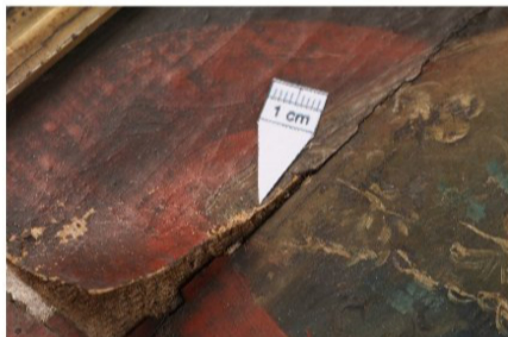
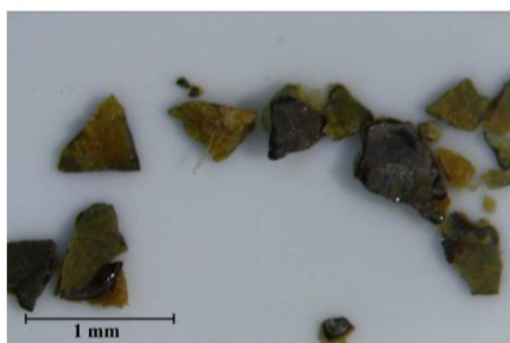
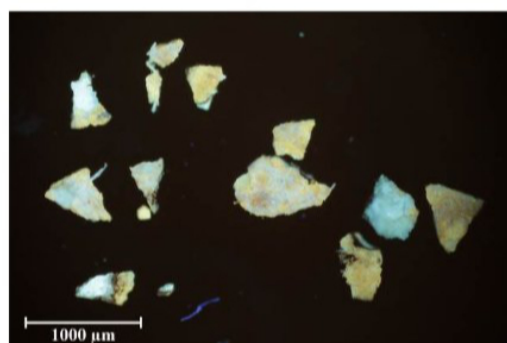
Lokalizace: odběr z levé spodní části obrazu

Místo odběru (fotografie: Markéta Svobodová). Makrosnímek vzorku M4/11101 v bílém dopadajícím světle a UV světle. Fotografováno na stereomikroskopu SMZ 800, zvětšení na mikroskopu 30× a na optickém mikroskopu Nikon ECLIPSE LV100 při zvětšení na mikroskopu 50×.

Na rubové části vzorku je světle hnědá podkladová vrstva. Lze rozlišit i zbytky vláken plátěné podložky. Povrch tvoří hnědá vrstva s bílo-modrou fluorescencí, pod ní je tmavá hnědá nebo červená barevná vrstva.

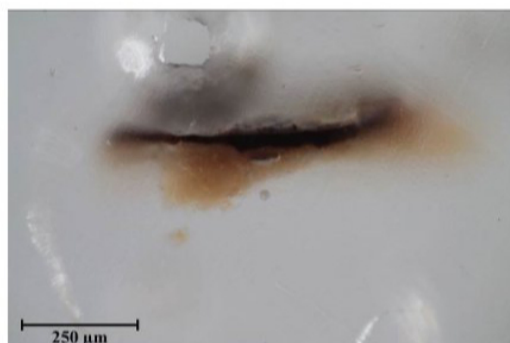
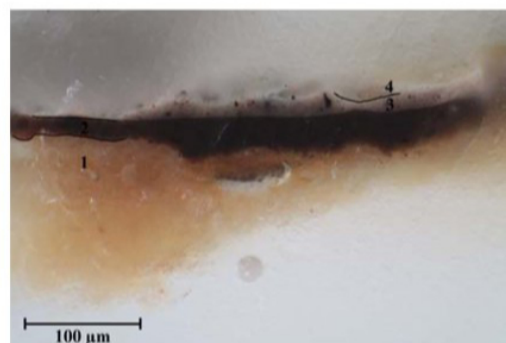
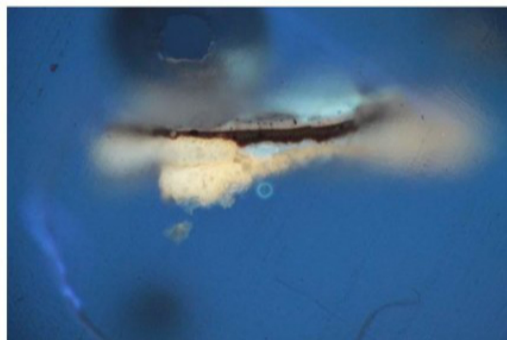
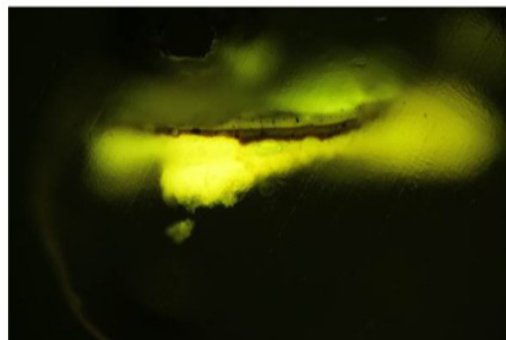
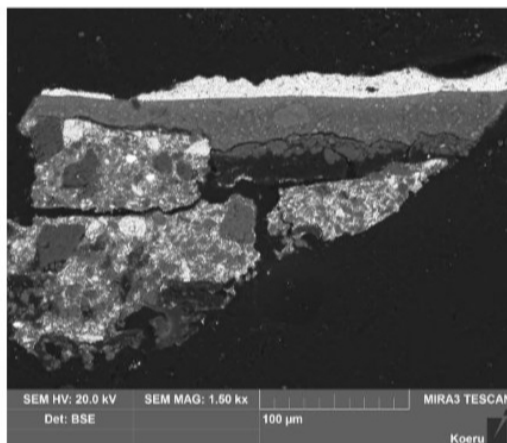
Snímek příčného řezu vzorkem M4/11101. Fotografováno na optickém mikroskopu Nikon ECLIPSE LV100 při zvětšení na mikroskopu 200× a 500× (zleva nahoře): a), b) bílé dopadající světlo, c), d) UV fluorescence, e) modré světlo, f), g) snímek ze skenovacího elektronového mikroskopu Tescan MIRA3 LMU v režimu zpětně odražených elektronů (BSE), HV, 20 kV.

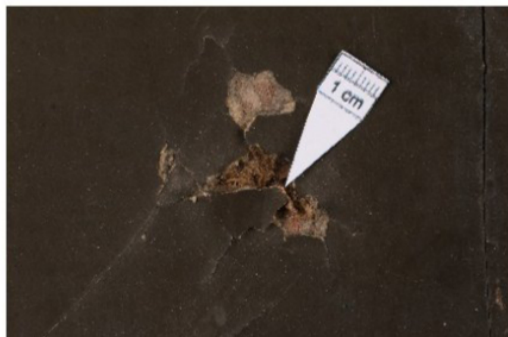
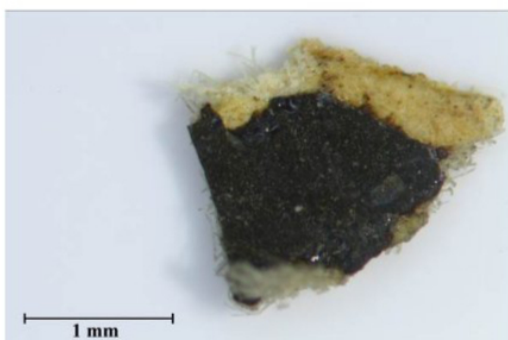
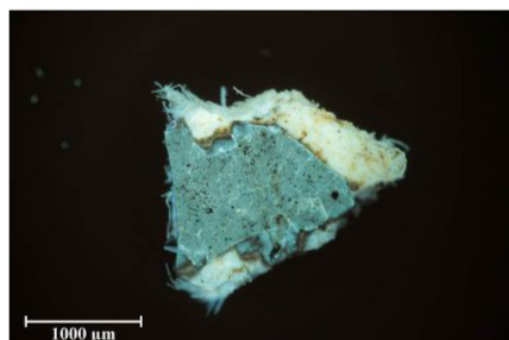
Lokalizace: odběr z defektu na pravé straně obrazu

Místo odběru (fotografie: Markéta Svobodová). Makrosnímek lícové strany vzorku M5/11102 v bílém dopadajícím světle a UV světle. Fotoграфováno na stereomikroskopu SMZ 800, zvětšení na mikroskopu 30× a na optickém mikroskopu Nikon ECLIPSE LV100 při zvětšení na mikroskopu 50×.

Na papírové podložce jsou tmavé hnědé vrstvy, nejspíše vrstvy barvy a na povrchu laku, který má modrou fluorescenci v UV světle. Tmavé body bez fluorescence pravděpodobně tvoří nečistoty.

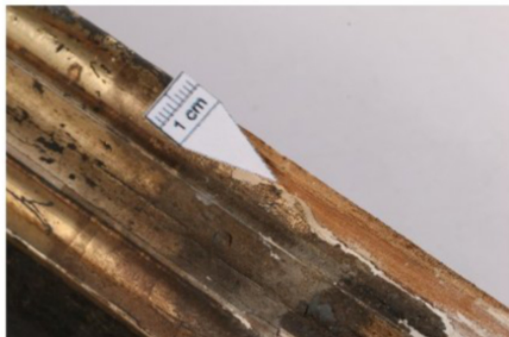
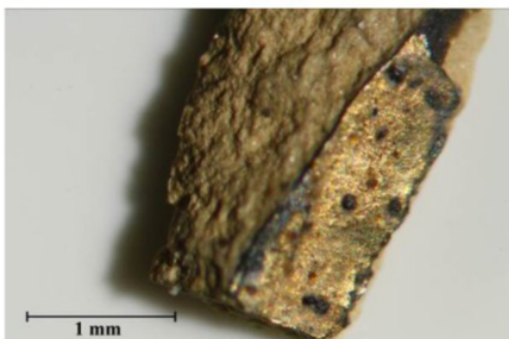
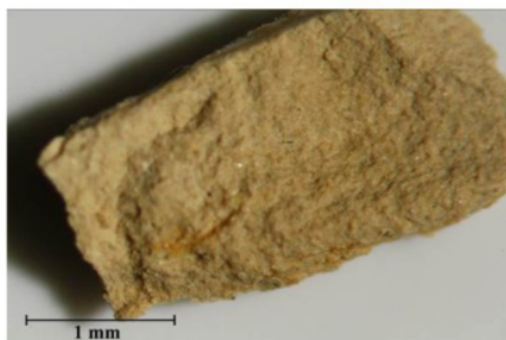
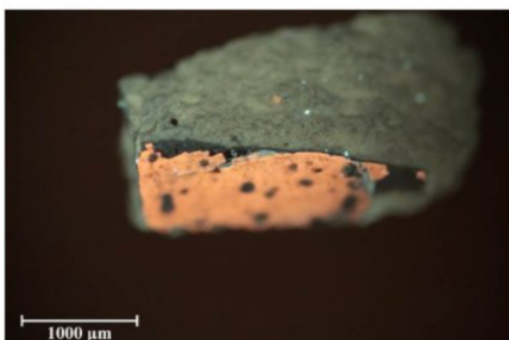
Lokalizace: odběr z pravé části dřevěného rámu

Místo odběru (fotografie: Markéta Svobodová). Makrosnímek licové (vlevo) a rubové strany (vpravo) vzorku M6/11103. Fotografováno na stereomikroskopu SMZ 800, bílé dopadající světlo, zvětšení na mikroskopu 30×. Fotografováno na optickém mikroskopu Nikon ECLIPSE LV100 při zvětšení na mikroskopu 50×. Makrosnímek licové strany vzorku v UV světle. Fotografováno na optickém mikroskopu Nikon ECLIPSE LV100 při zvětšení na mikroskopu 50×.

Podklad tvoří světle hnědá silná vrstva, na ní navazuje tenká černá vrstva jako podklad pro zlatolesklou vrstvu. Povrchová úprava má oranžovou fluorescenci.

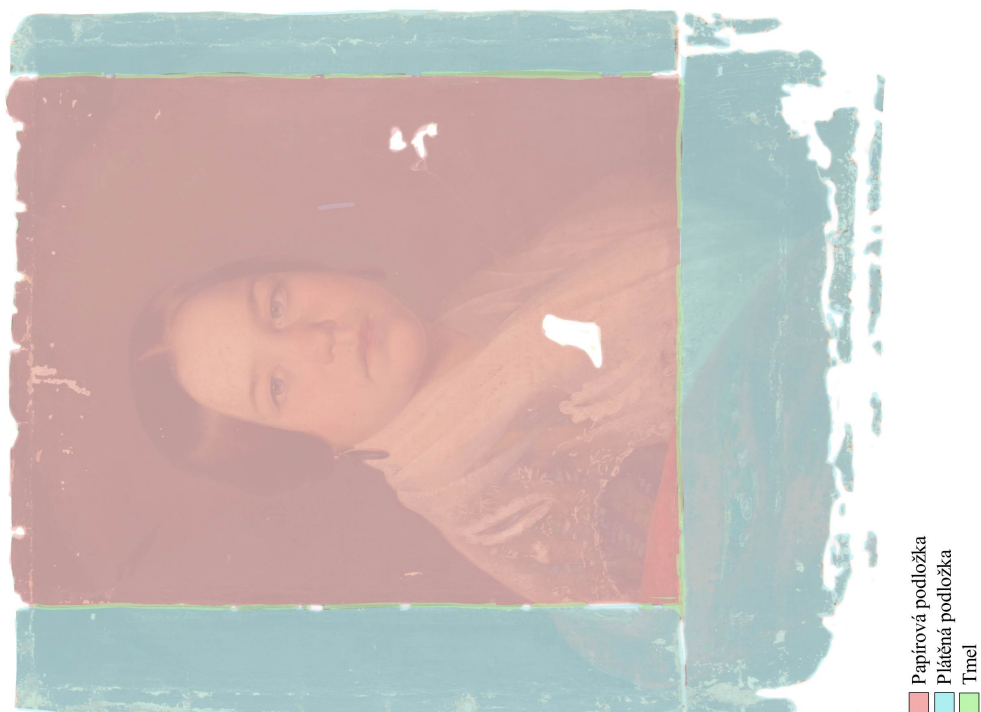
Nákres 1: Orientační zakres poškození díla před restaurováním.

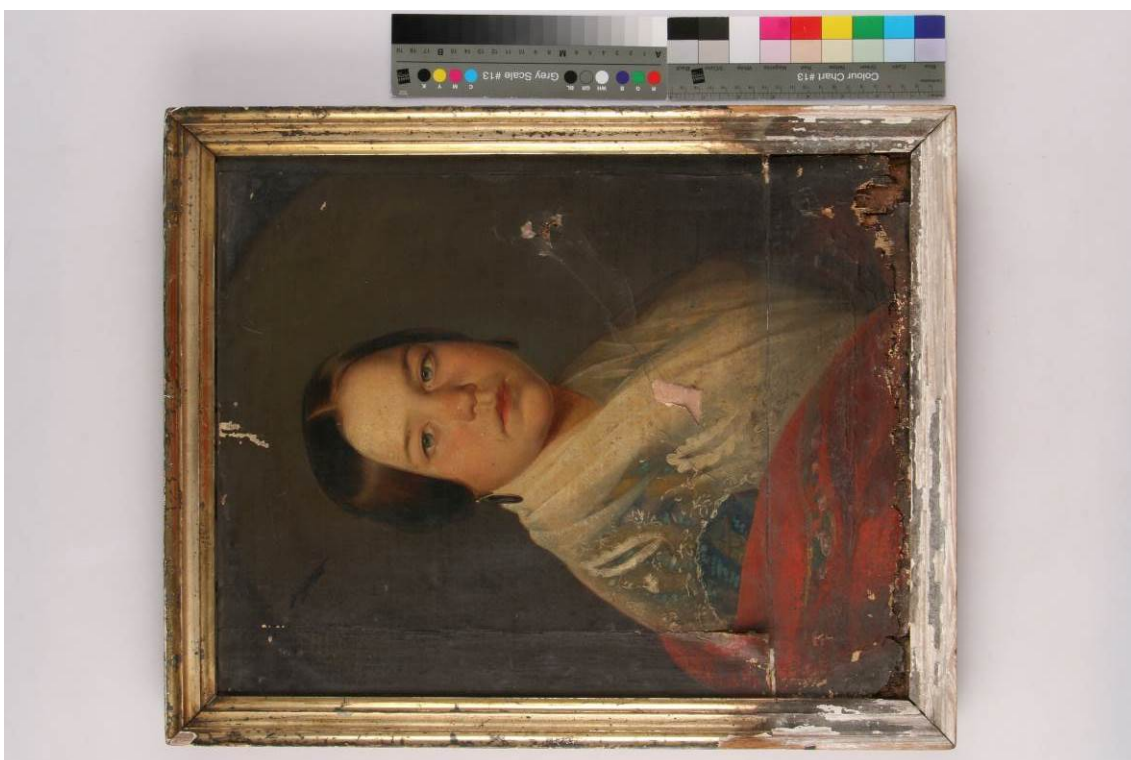
Obr. 12: Stav díla před restaurováním, denní rozptýlené světlo, celkový pohled, lícová strana.

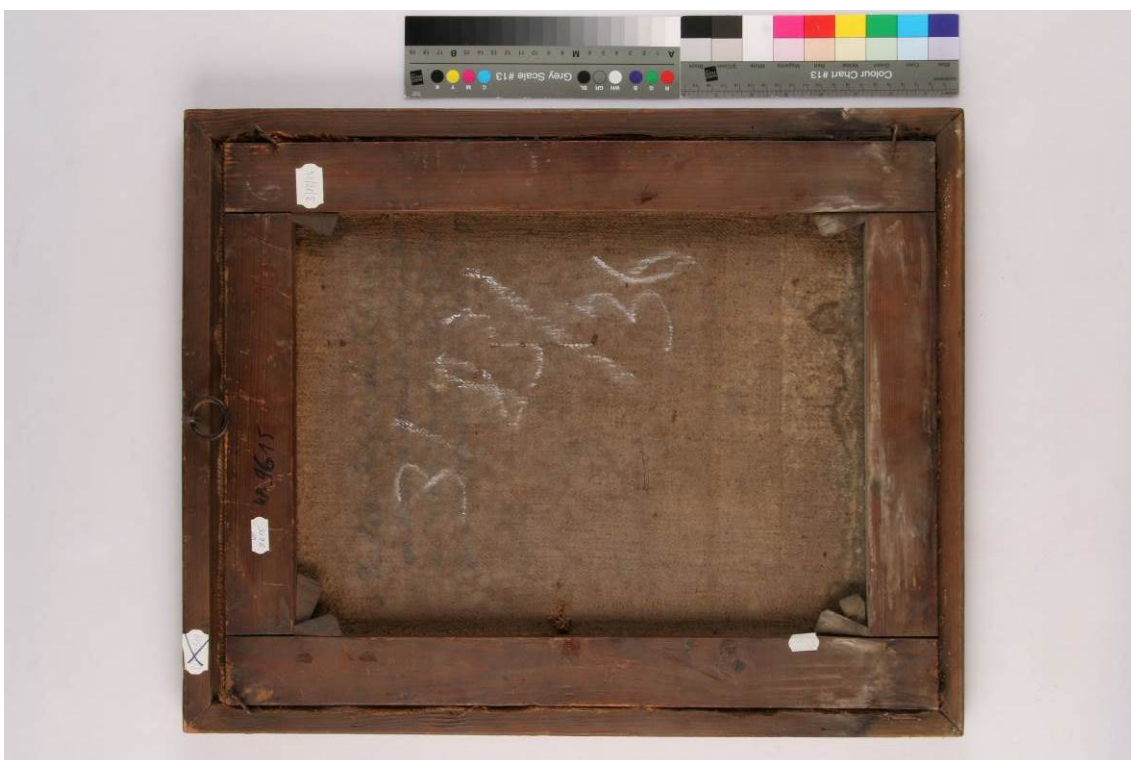
Obr. 13: Stav díla před restaurováním, denní rozptýlené světlo, celkový pohled, rubová strana.

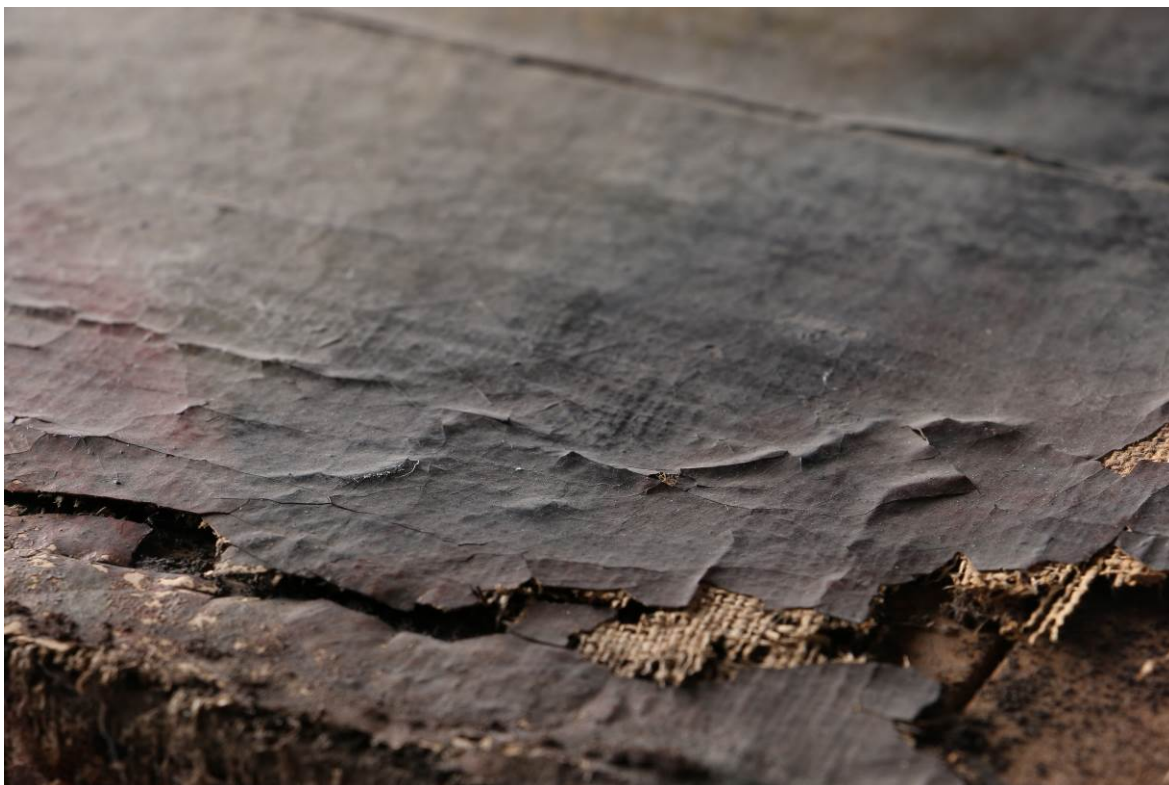
Obr. 18: Stav díla před restaurováním, denní rozptýlené světlo, detail poškození barevné vrstvy na plátěné podložce, pravý dolní roh, lícová strana.

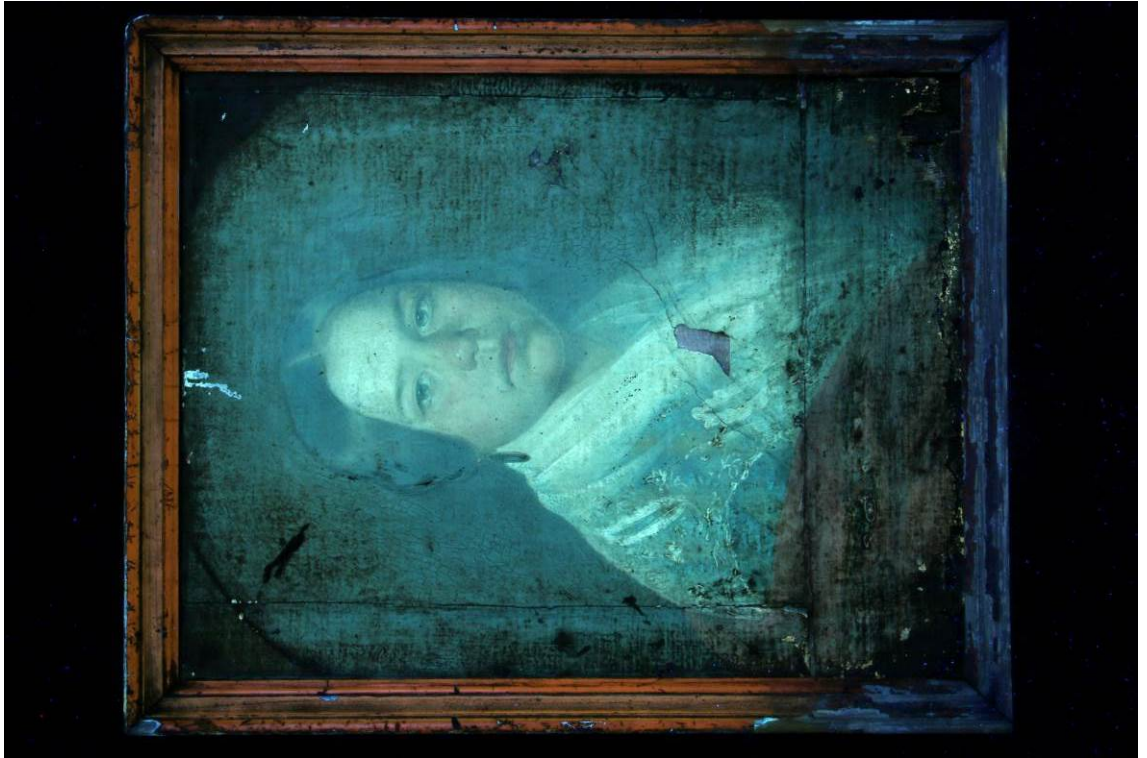
Obr. 21: Stav díla před restaurováním, fotografie v UV záření, celkový pohled, lícová strana.

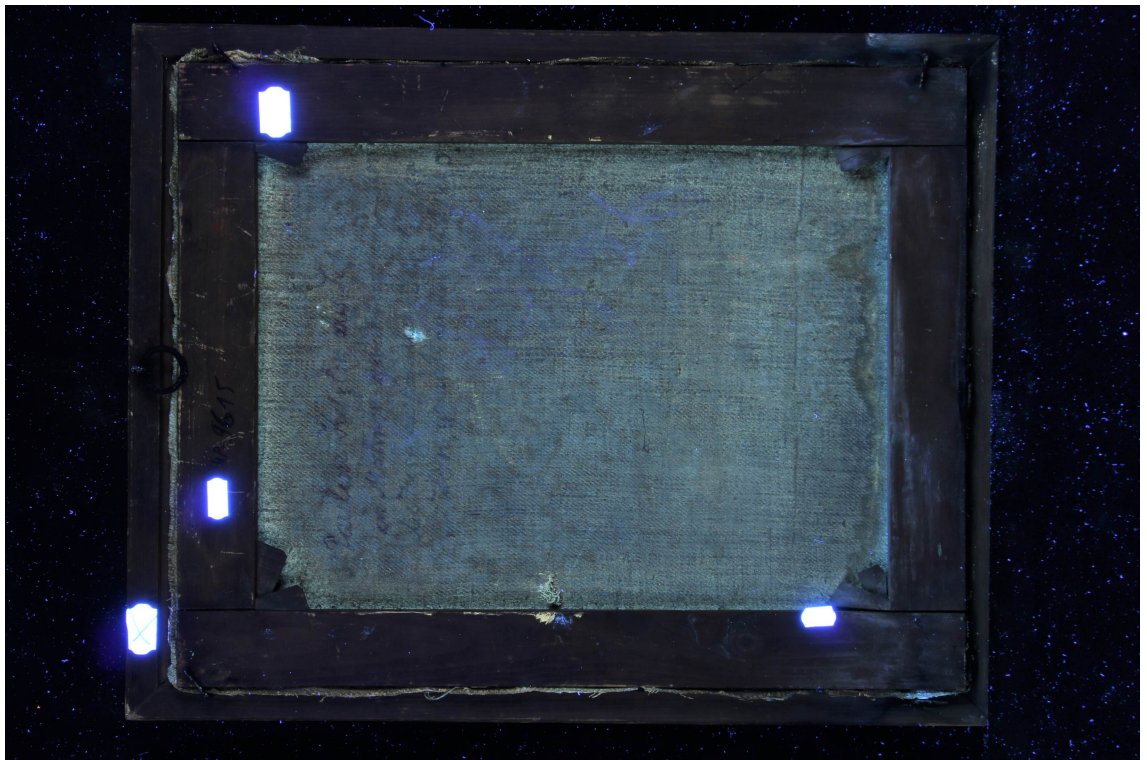
Obr. 22: Stav díla před restaurováním, fotografie v UV záření, celkový pohled, rub.

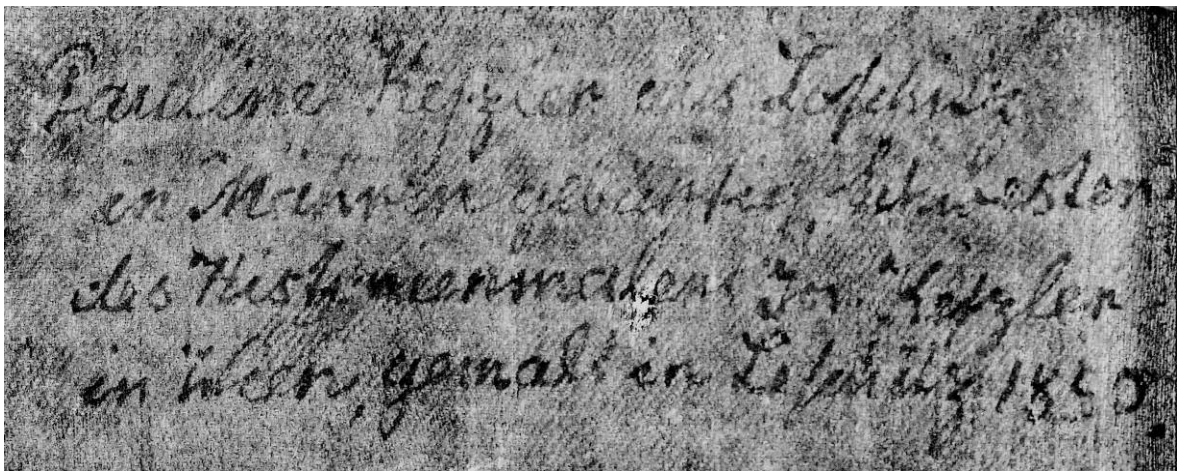
¹⁵ Po zvýšení kontrastu, jasů a předvedení fotografie do černo-bílé škály bylo možné rozpoznat daná slova v textu [Obr. 28].

Obr. 28: Stav díla před restaurováním, upravená fotografie pro lepší čitelnost textu, detail textu, rubová strana.

*„Pauline Keszler aus Loschitz
in Mähren gebürtig, Schwester
des Historienmalers Jos. Keszler
in Wien, gemalt in Loschitz 1850.“*

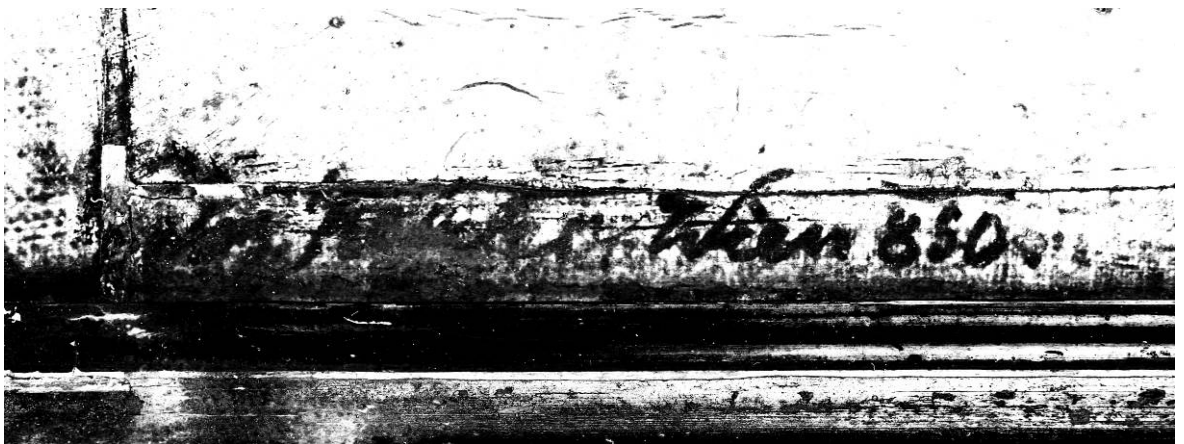
Také z lícové strany bylo možné díky UV luminiscenci objevit signaturu a dataci autora „*Jos. Keszler, Wien 850*“ [Obr. 30].

Obr. 30: Stav díla před restaurováním, upravená fotografie pro lepší čitelnost, detail se signaturou a datací, lícová strana.

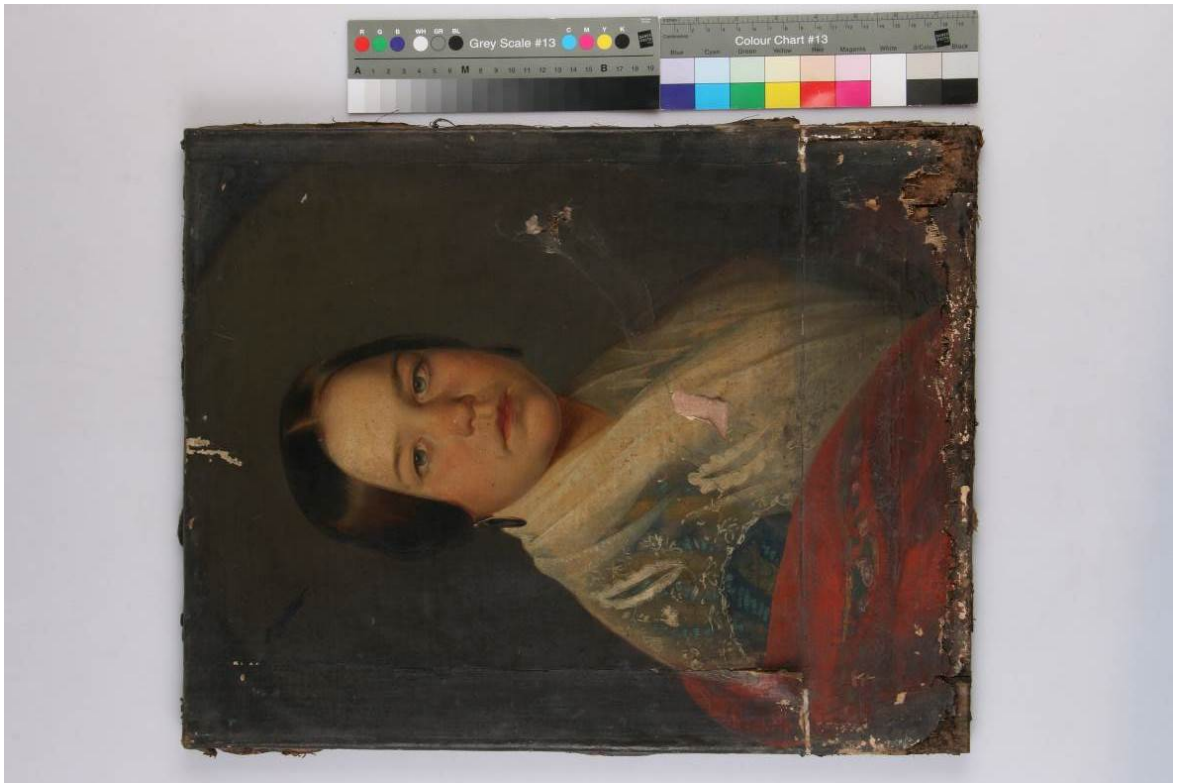
Obr. 35: Průběh restaurování – stav díla po vyrámování z ozdobného rámu, denní rozptýlené světlo, celkový pohled, lícová strana.

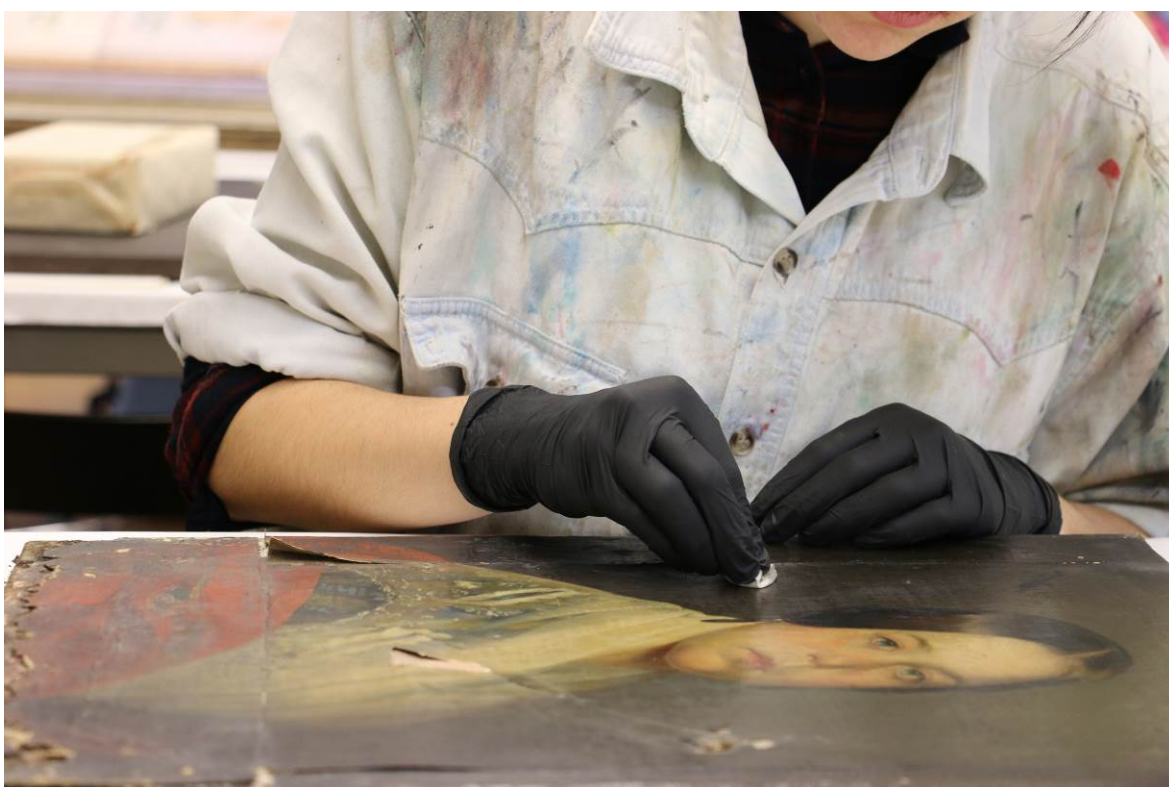
Obr. 37: Průběh restaurování – stav díla po vyrámování z ozdobného rámu, denní rozptýlené světlo, detail poškození pravého rohu, lícová strana.

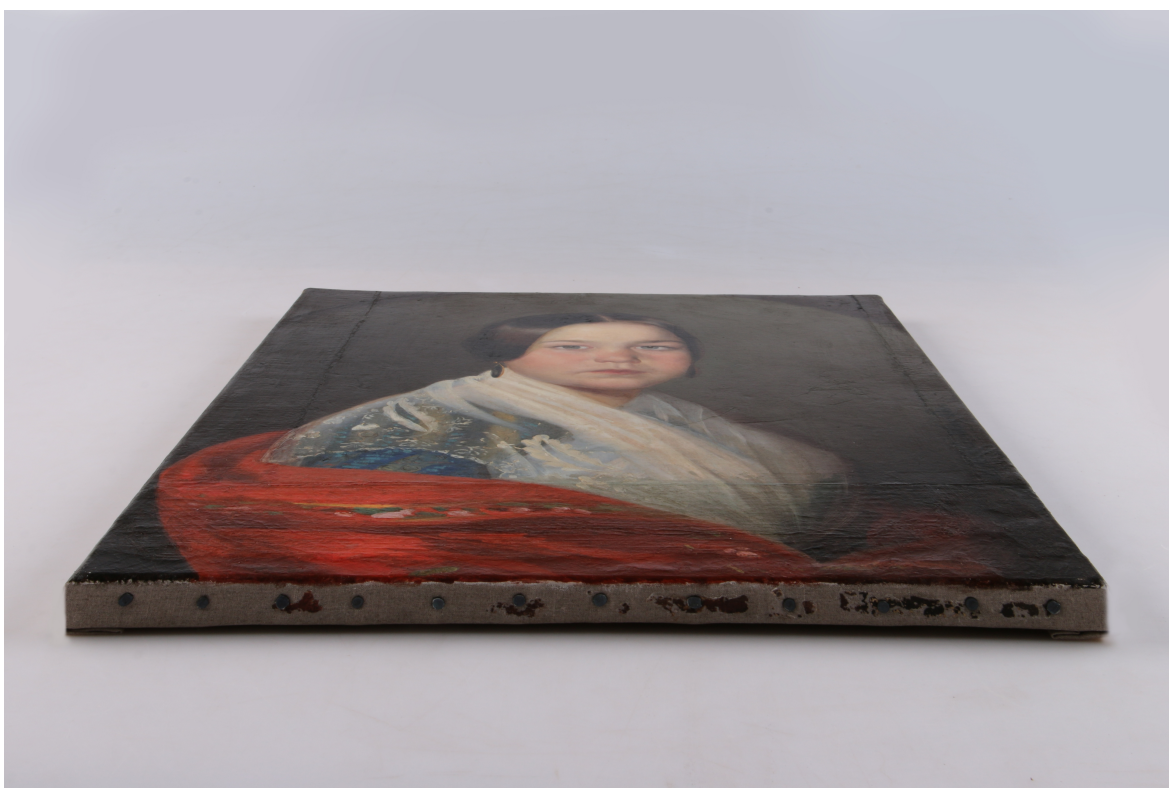
Obr. 79: Průběh restaurování – stav díla po vyrámování z ozdobného rámu, denní rozptýlené světlo, nízký přední pohled, lícová strana.

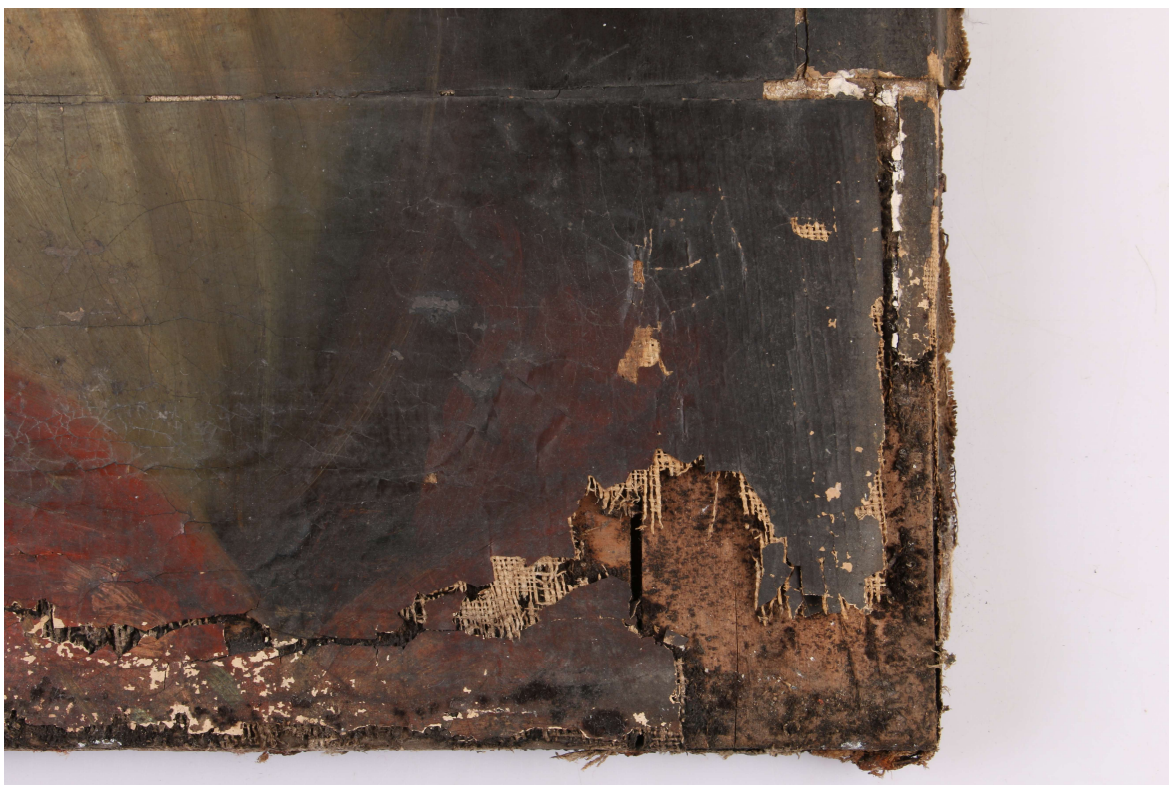
Obr. 80: Průběh restaurování – stav díla před adjustací do ozdobného rámu, denní rozptýlené světlo, nízký přední pohled, lícová strana.

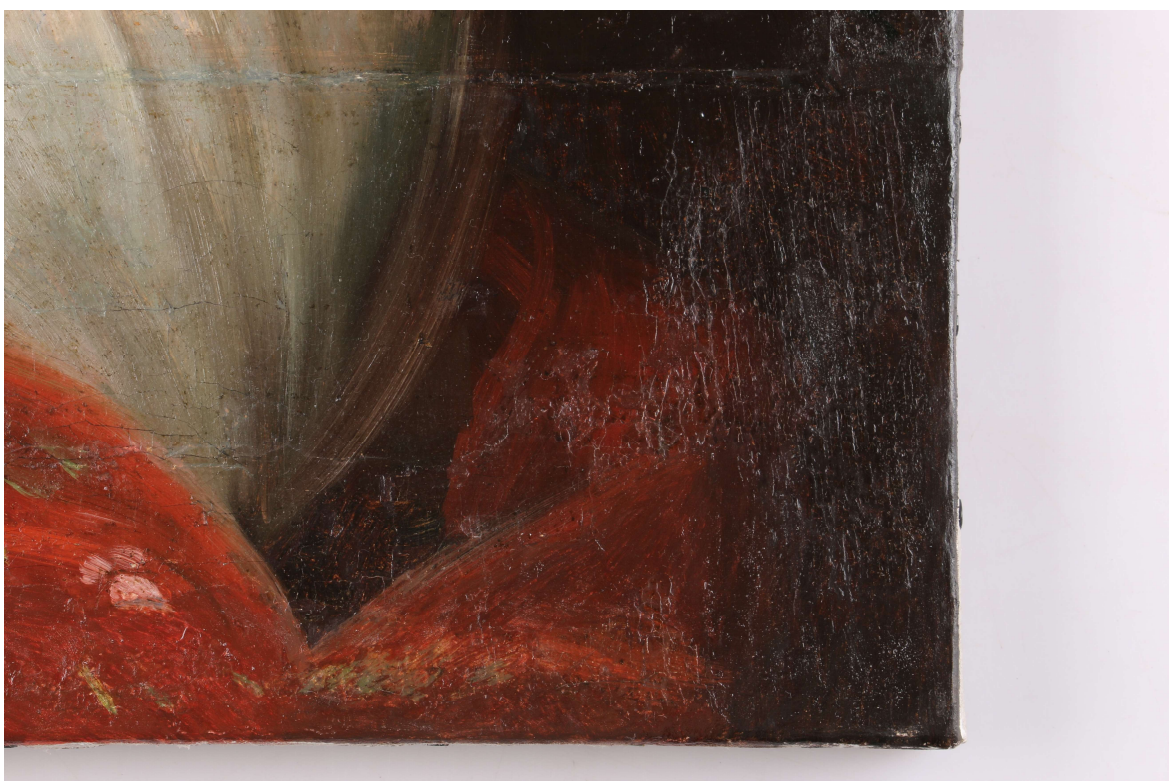
Obr. 81: Průběh restaurování – stav díla po vyrámování z ozdobného rámu, denní rozptýlené světlo, detail pravého dolního rohu, lícová strana.
